S-2・S-6とB-3の水平方向・深度方向のデータ ー基礎掘削面ー

補足資料2. 4－1

破碎部性状一覽表

X線回折分析結果

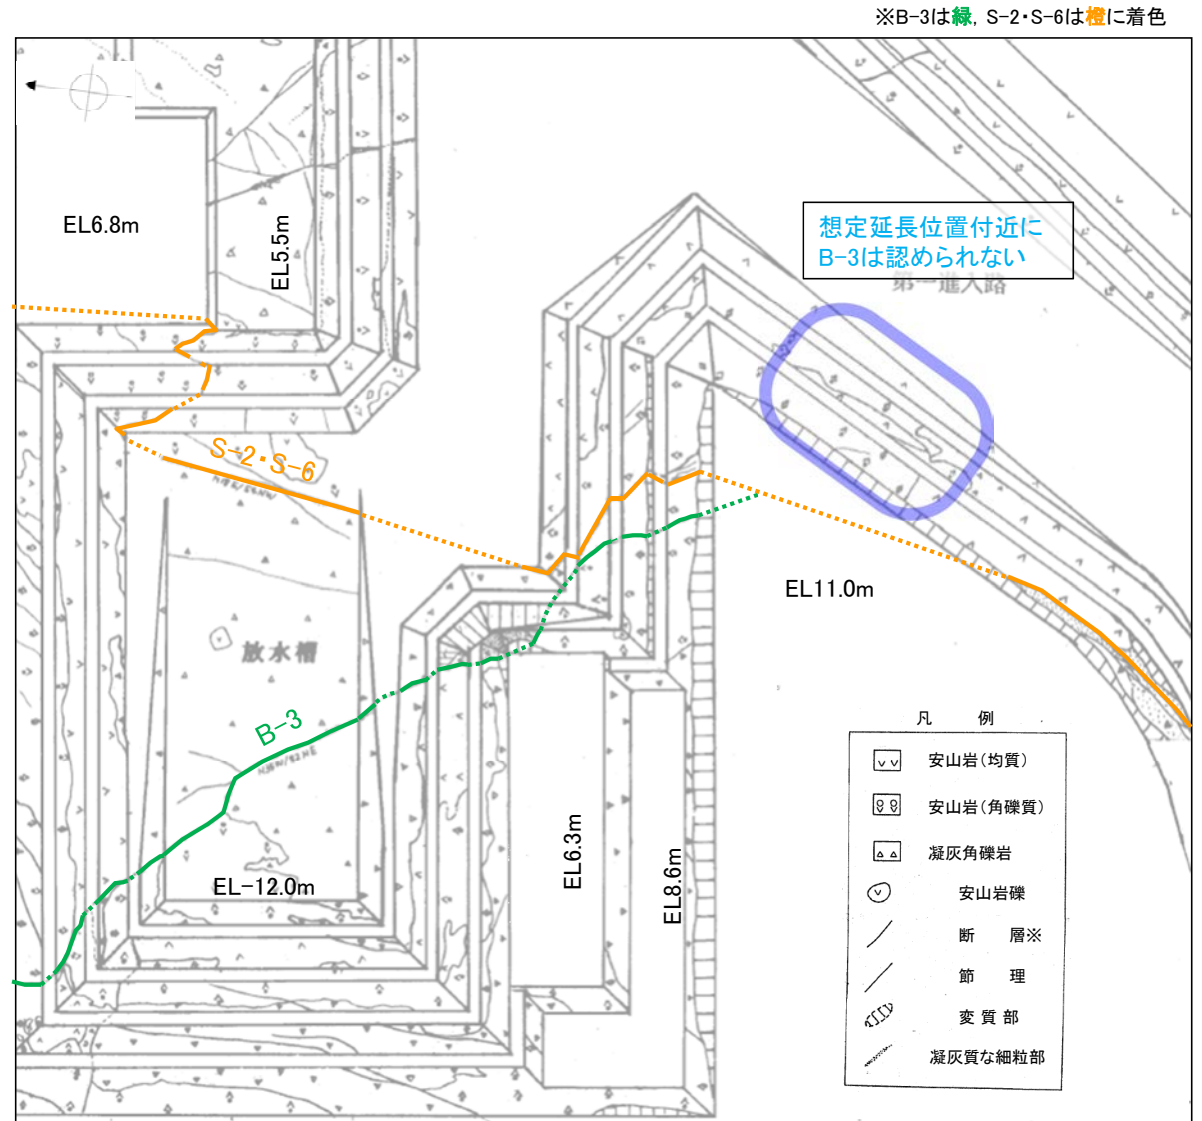
基礎掘削面スケッチ

○基礎掘削面において、B-3は、水平方向にS-2・S-6を越えて連続しない。

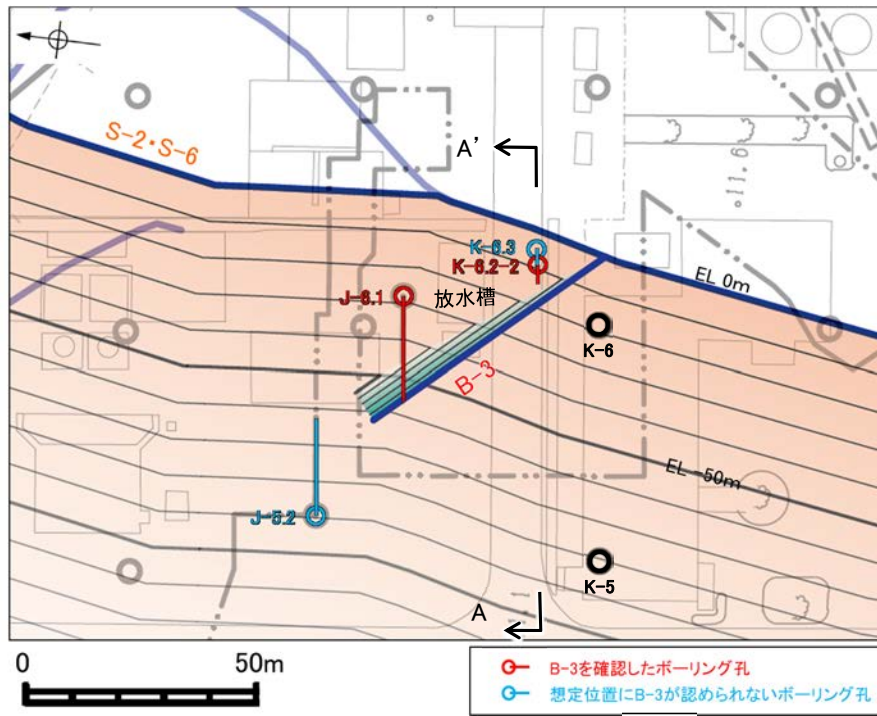
○ボーリング断面において、B-3は、S-2・S-6を越えて連続しない。

- ・B-3は、K-6.3孔において、想定延長位置付近に認められない。
- ・北西傾斜であるS-2・S-6と北東傾斜であるB-3は、深部で会合する関係にあり、B-3は、S-2・S-6を越えて連続しない。

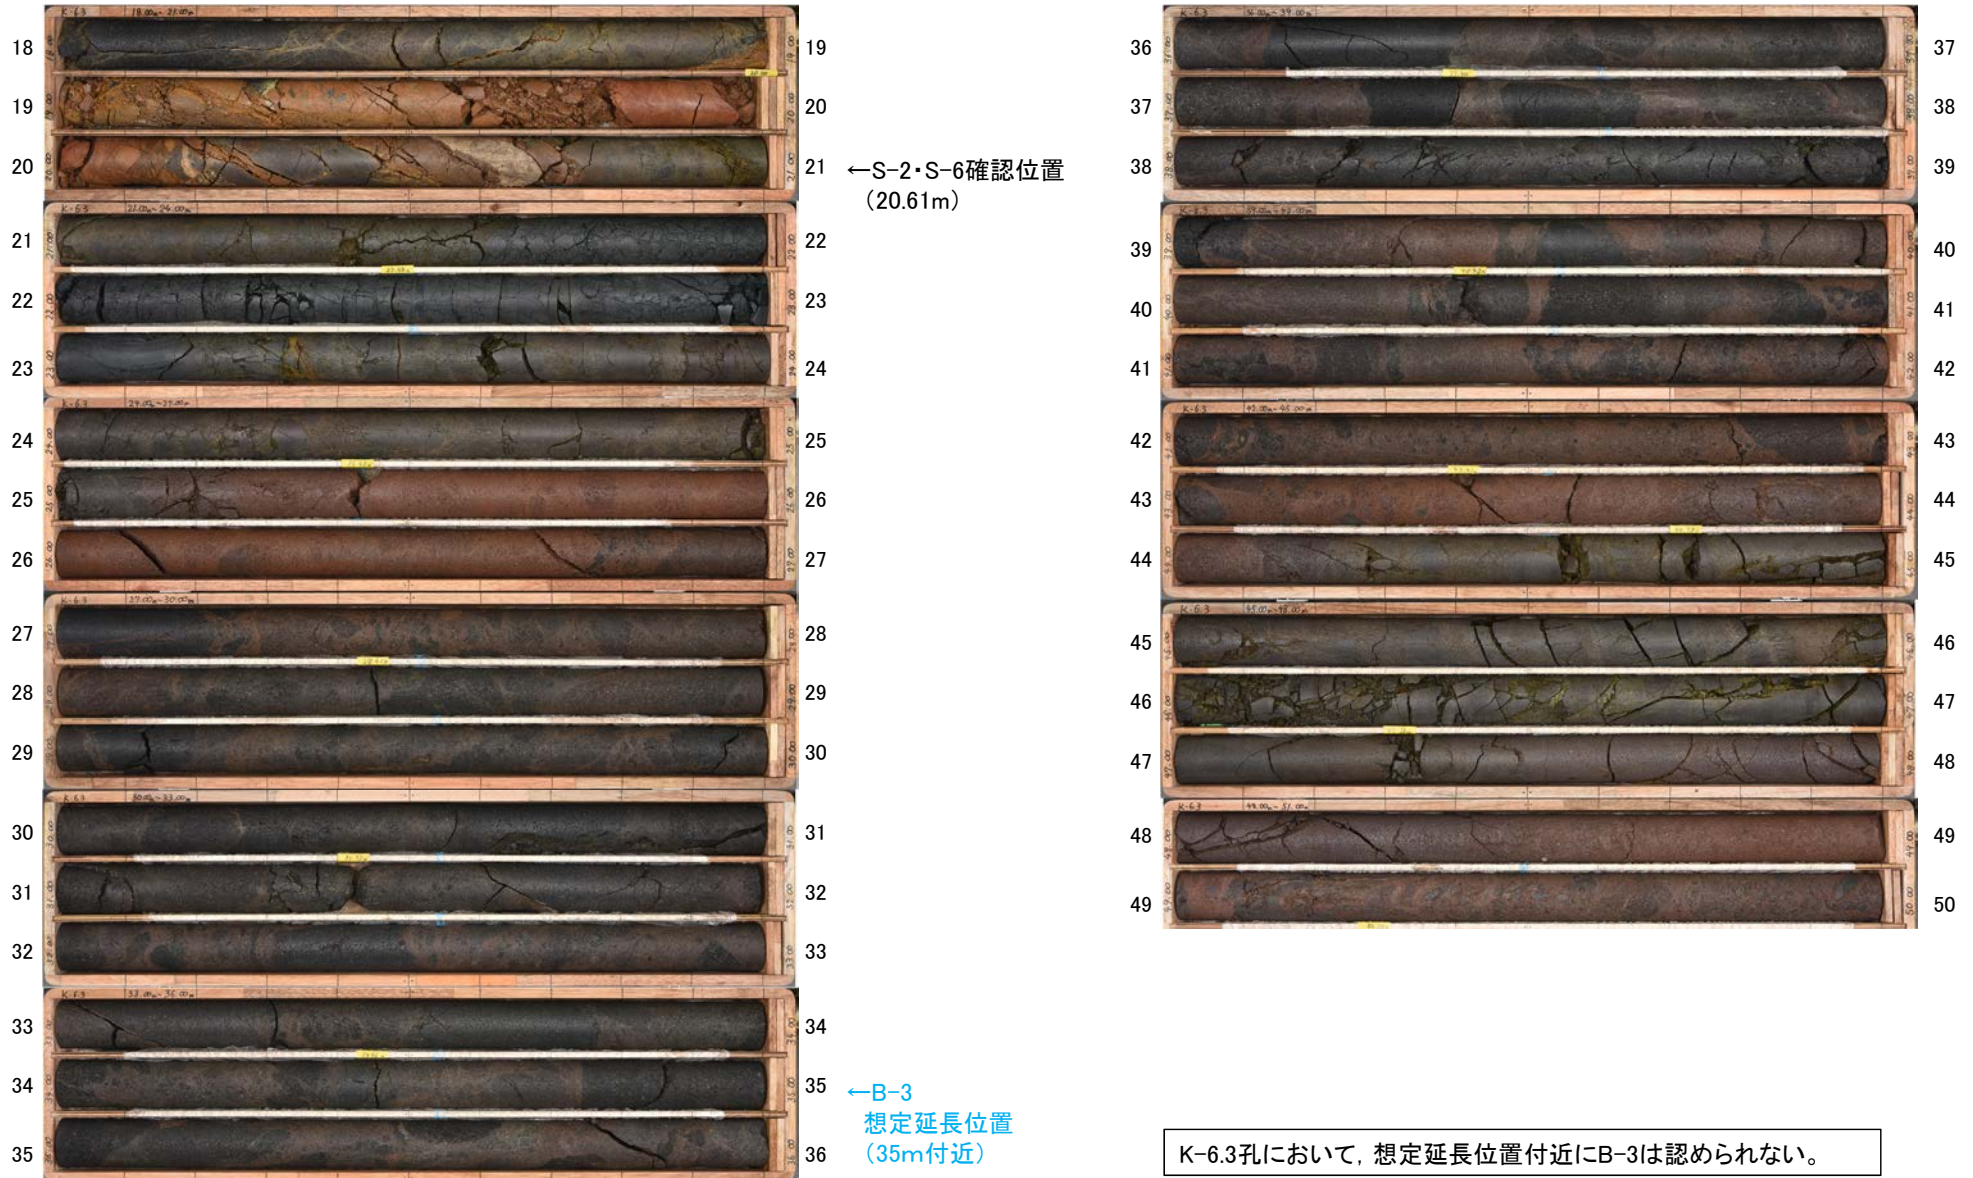
コア写真(深度18~50m)

ボーリング(K-6.3孔) B-3想定延長位置付近のコア写真

K-6.3孔(孔口標高11.05m, 掘進長50.00m, 傾斜85°)

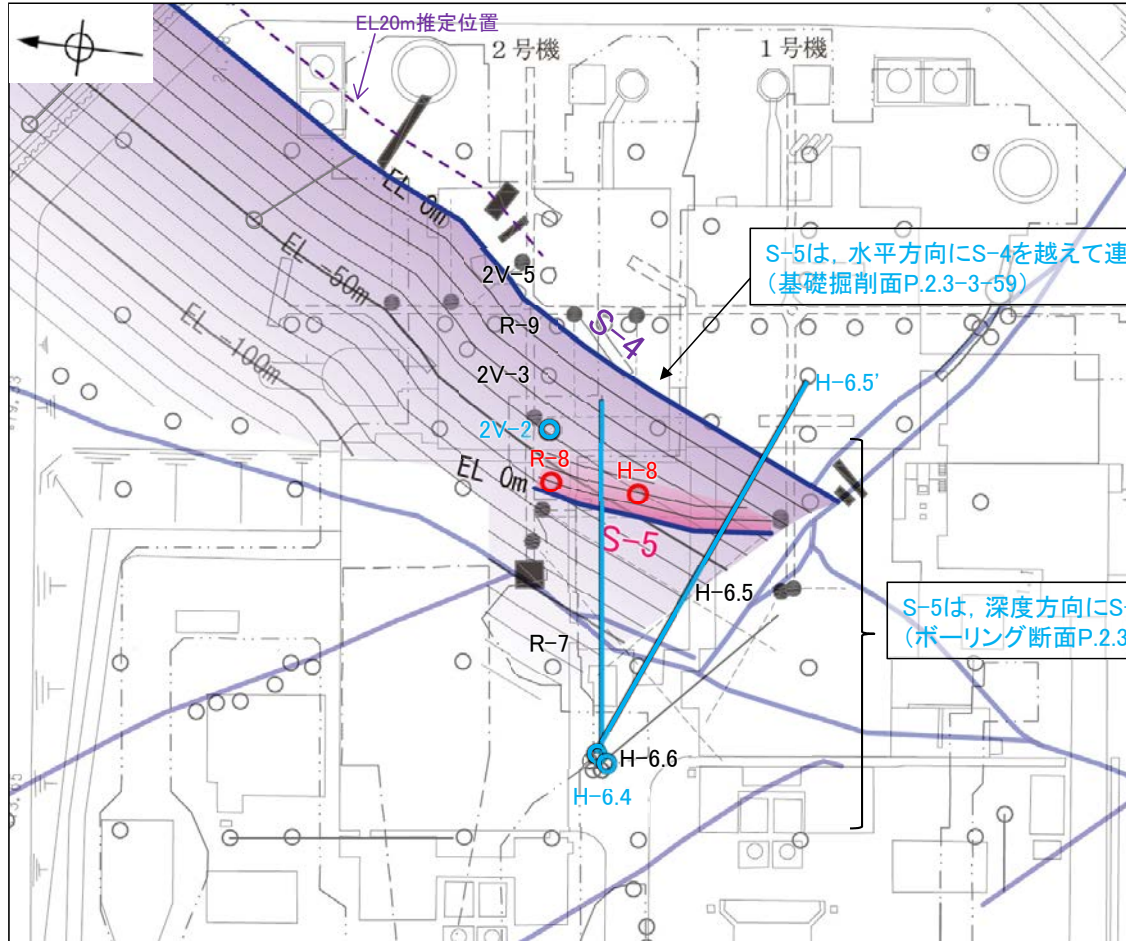
OS-5は、水平方向・深度方向にS-4を越えて連続しない。

S-5は、水平方向にS-4を越えて連続しない
(基礎掘削面P.2.3-3-59)

S-5は、深度方向にS-4を越えて連続しない
(ボーリング断面P.2.3-3-60~63)

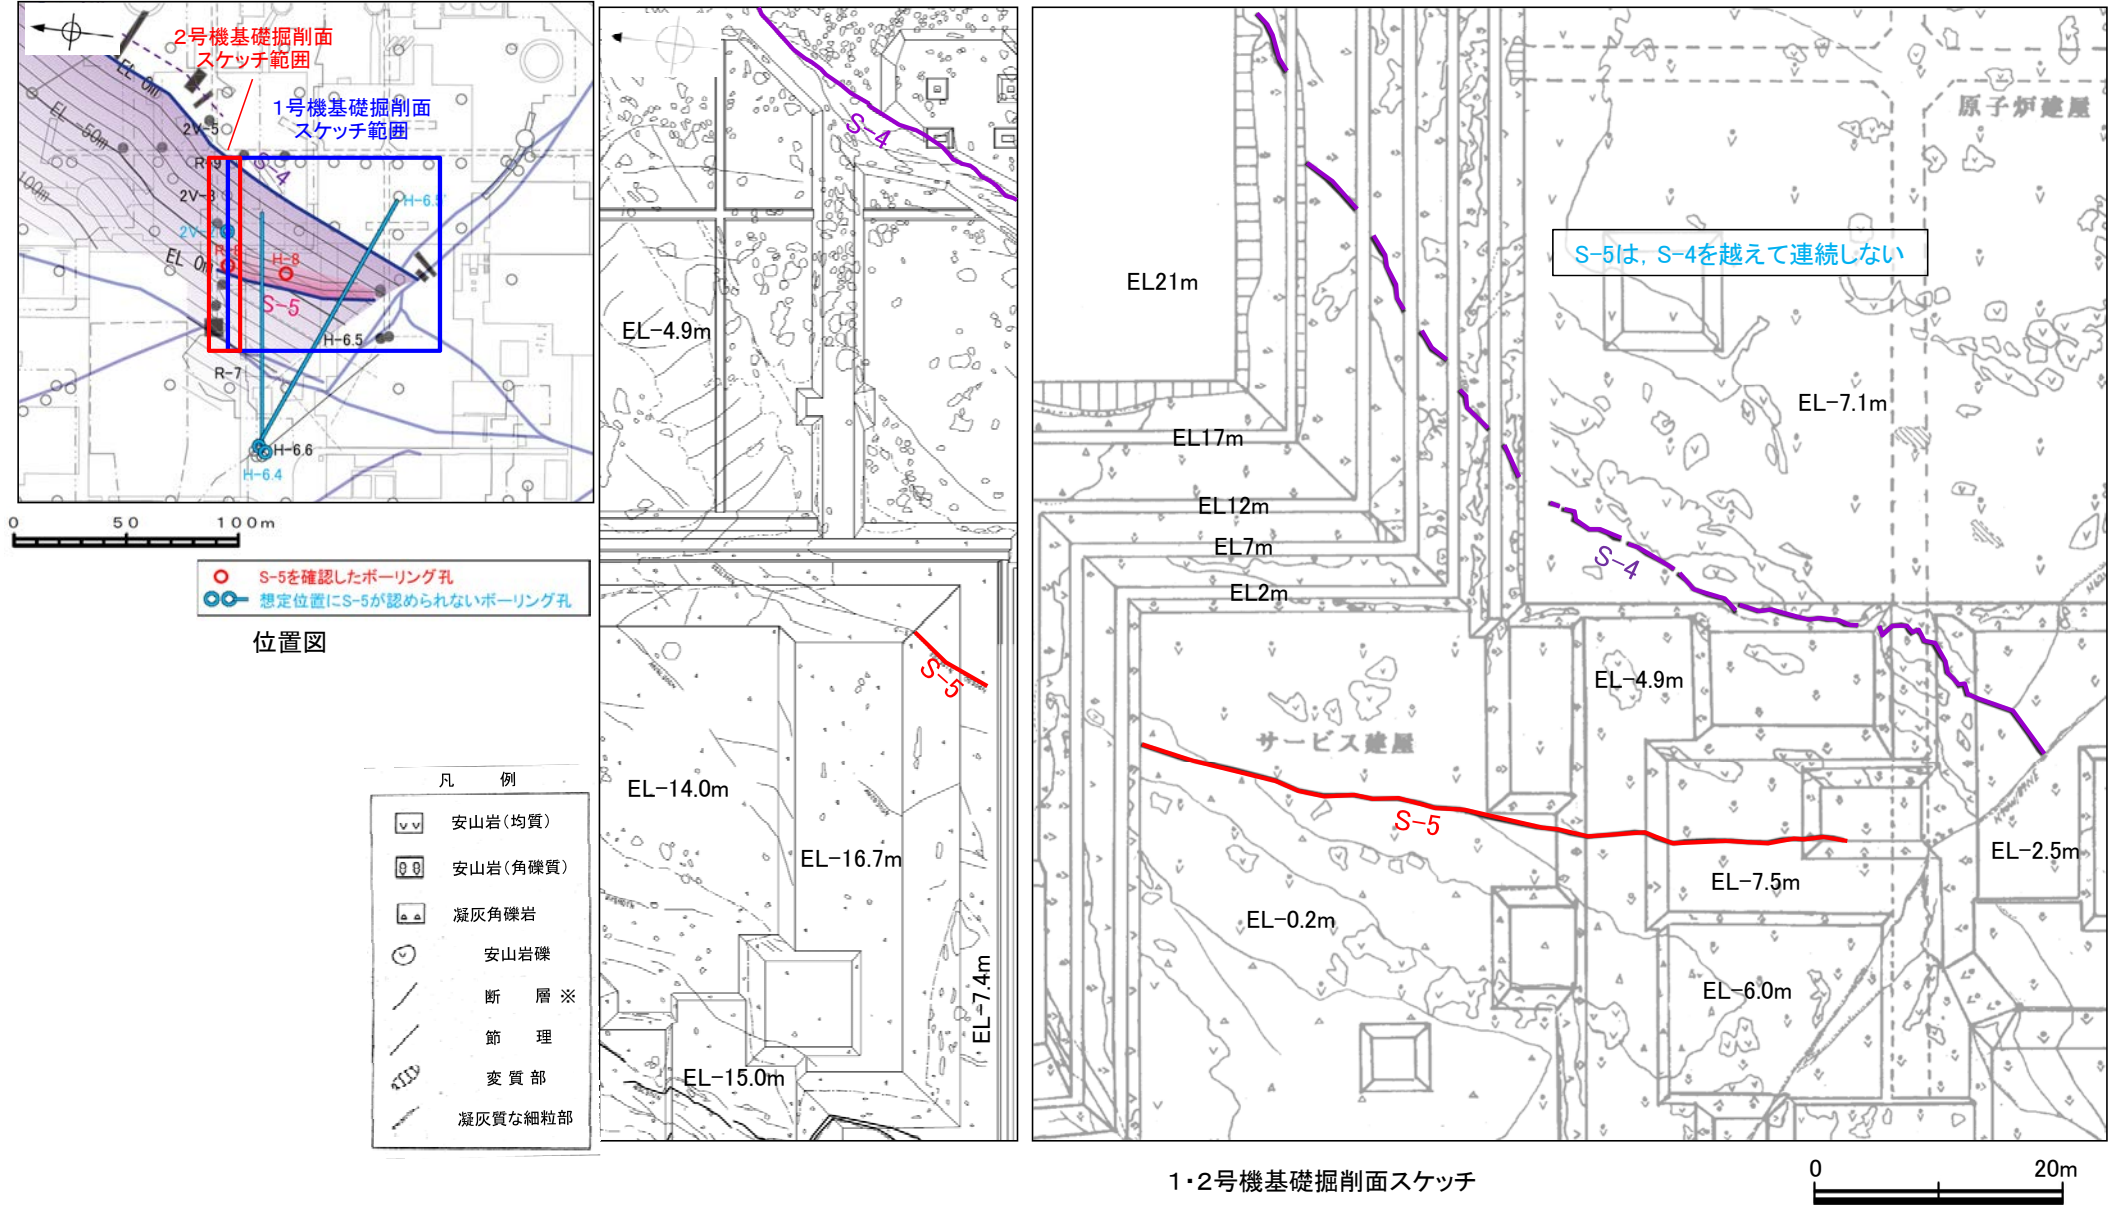
○基礎掘削面において、S-5は、水平方向にS-4を越えて連続しない。

※S-5は赤、S-4は紫に着色

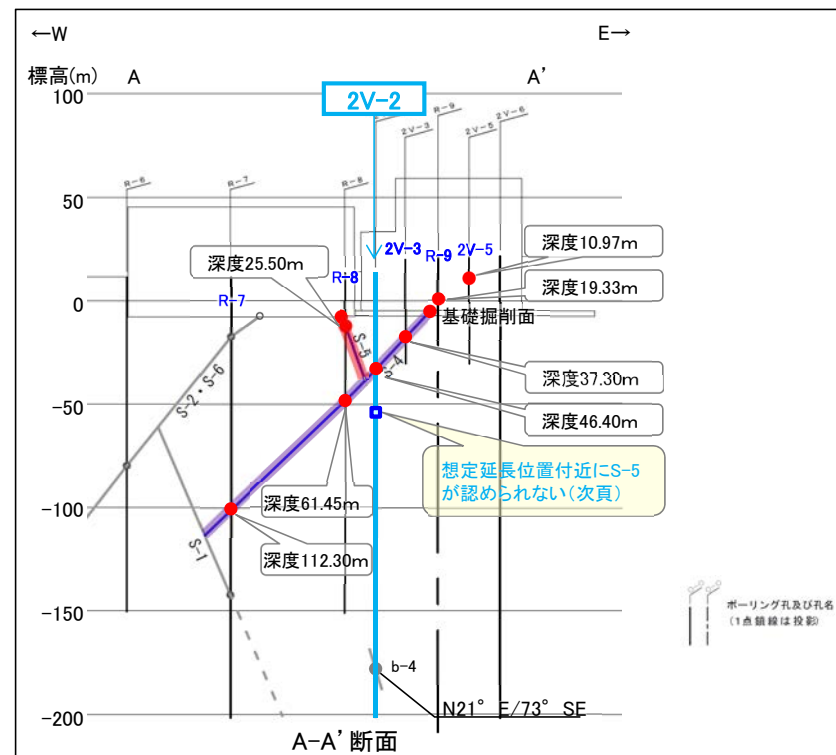
○ボーリング断面において、S-5は、S-4を越えて連続しない。

この図の断層線は、周辺ボーリングでの出現位置を基に直線的に描いている。

・S-5は2V-2孔、H-6.4孔及びH-6.5'孔において想定延長位置付近に認められない。
・北西傾斜であるS-4と南東傾斜であるS-5は、深部で会合する関係にあり、S-5は、S-4を越えて連続しない。

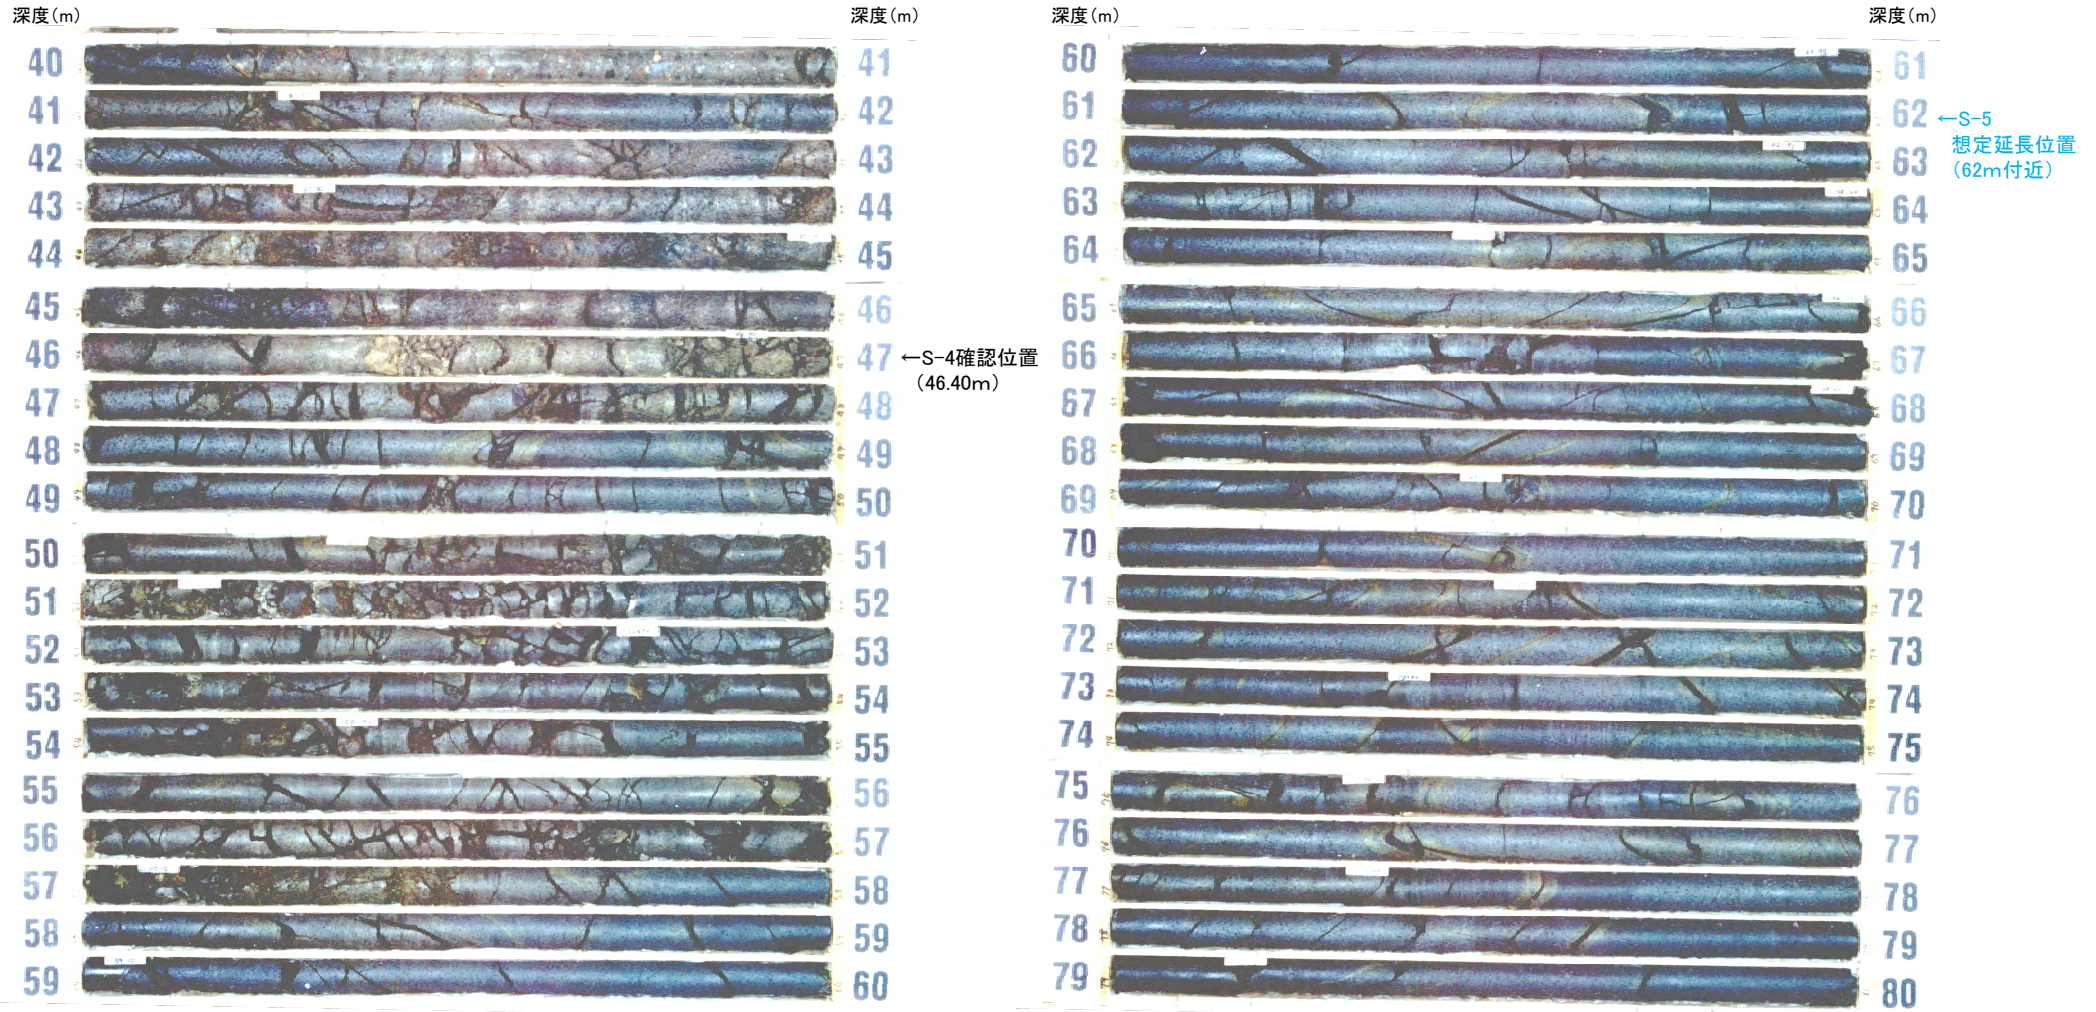
コア写真(深度40~80m)

ボーリング(2V-2孔) S-5想定延長位置付近のコア写真

2V-2孔(孔口標高13.28m, 掘進長214.50m, 鉛直)

2V-2孔において、想定延長位置付近にS-5は認められない。

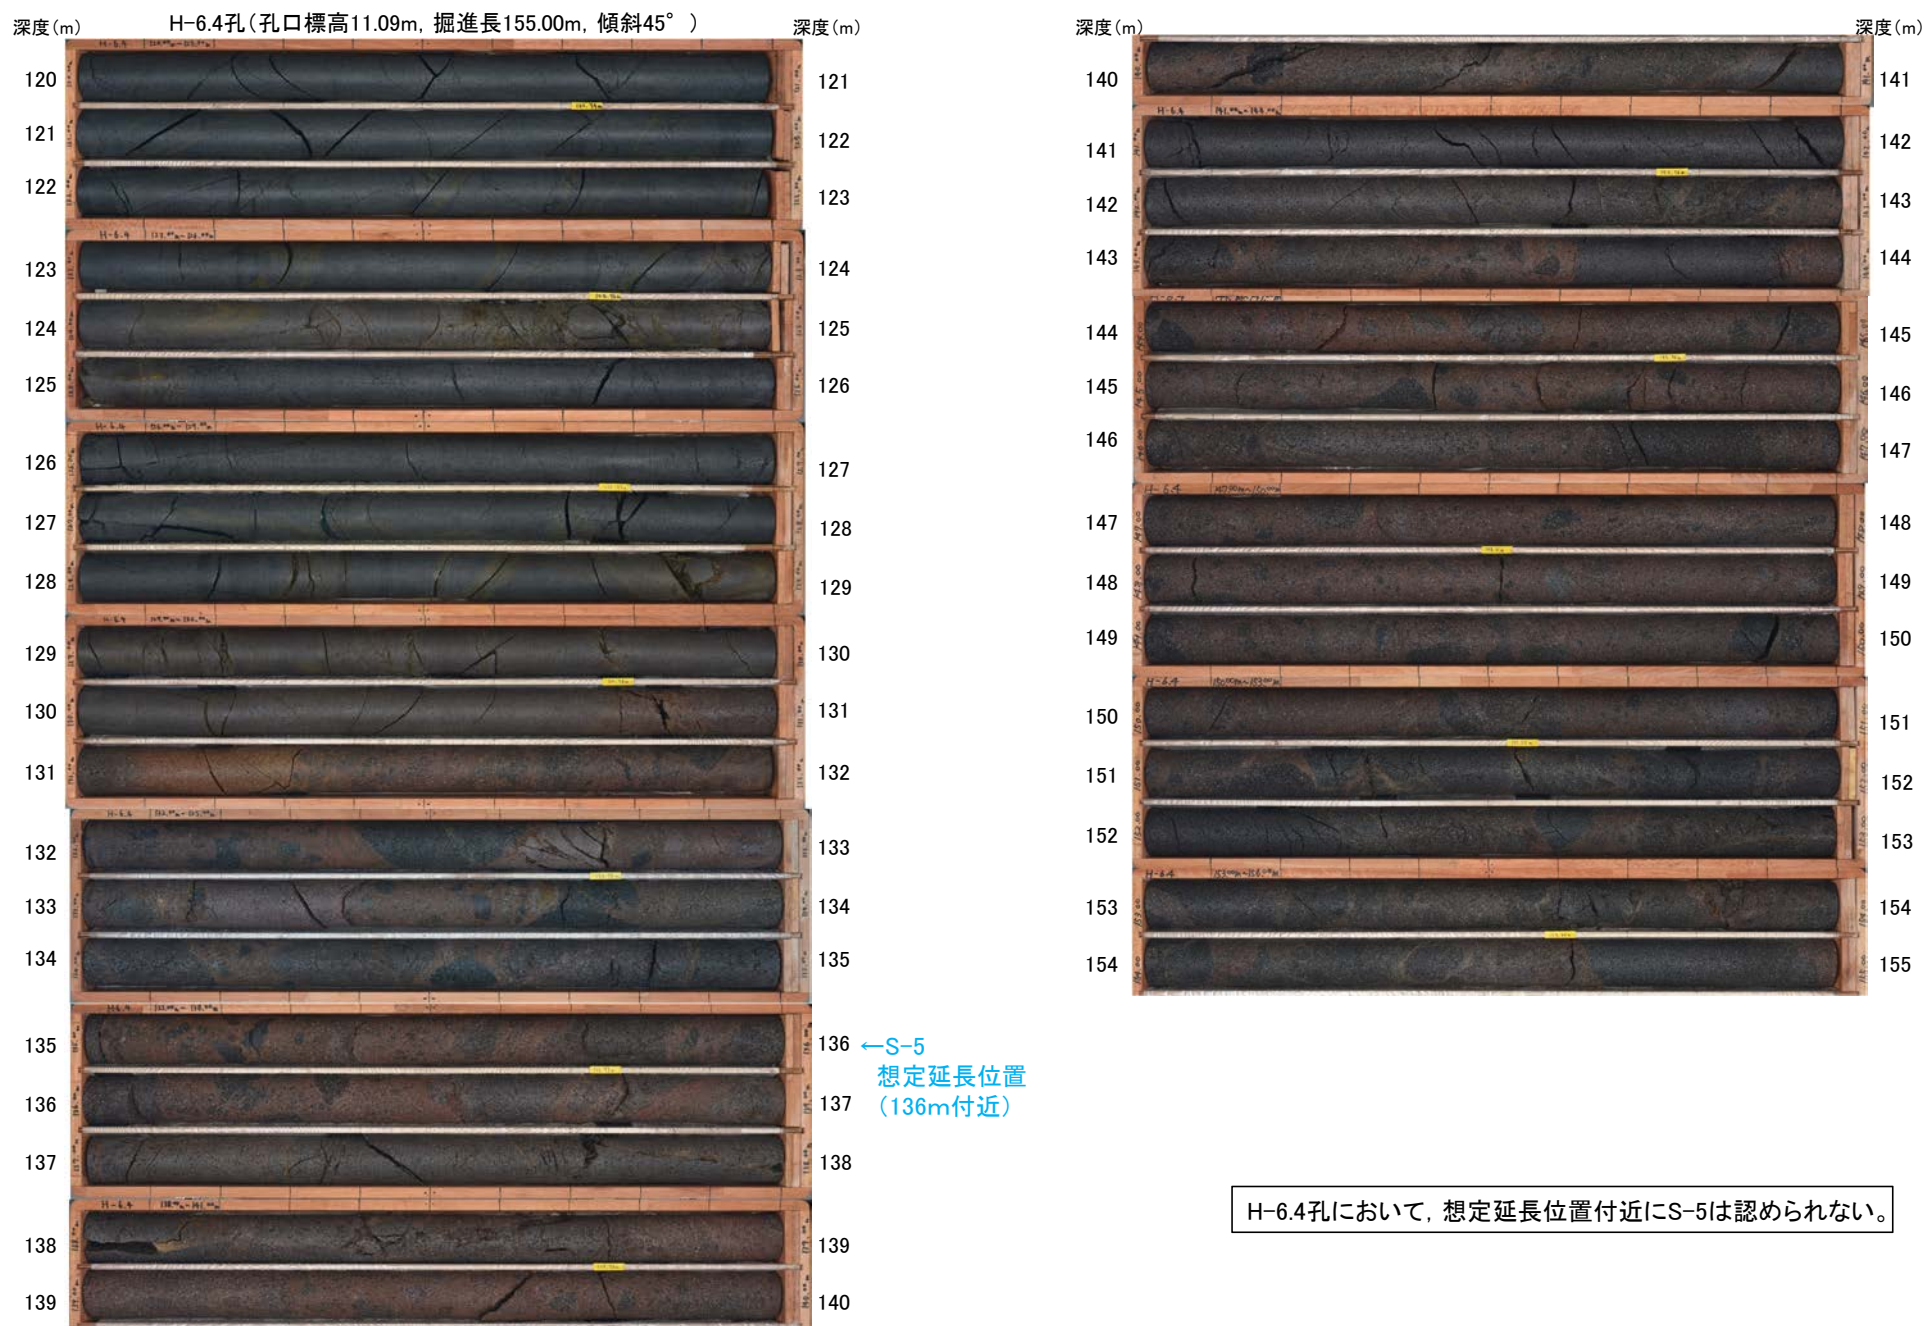
ボーリング(H-6.4孔) S-5想定延長位置付近のコア写真

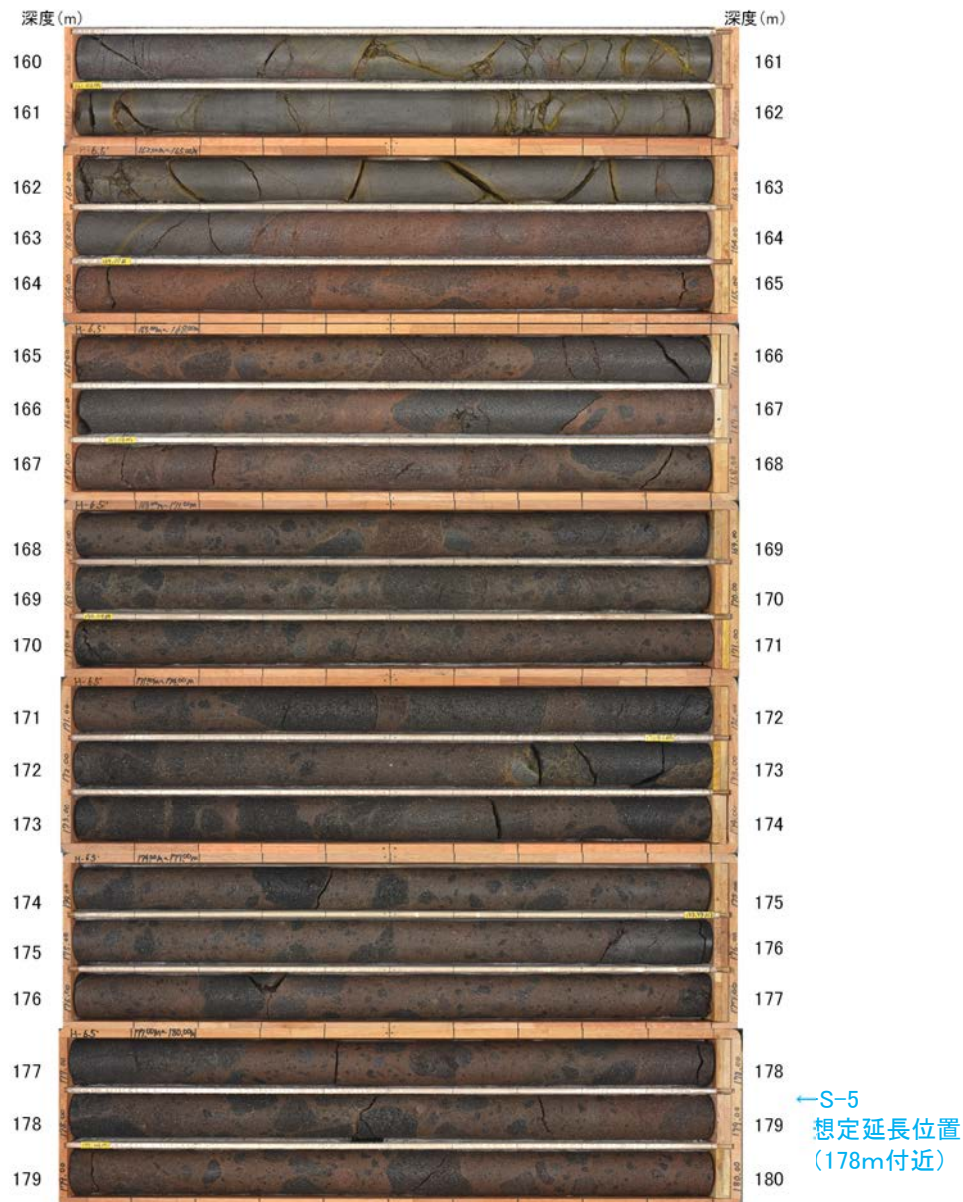
ボーリング(H-6.5'孔) S-5想定延長位置付近のコア写真

H-6.5' 孔(孔口標高11.02m, 掘進長180.00m, 傾斜45°)

H-6.5' 孔において、想定延長位置付近にS-5は認められない。

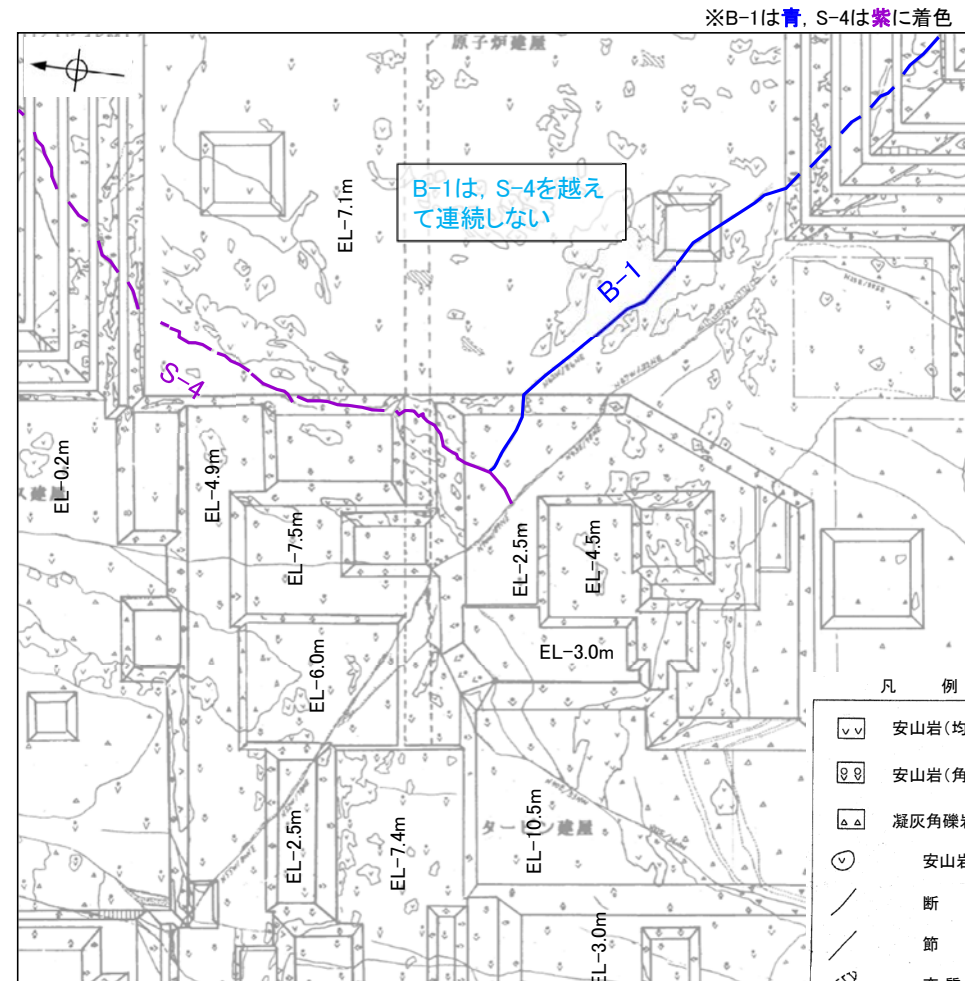
基礎掘削面スケッチ

○基礎掘削面において、B-1は、水平方向にS-4を越えて連続しない。

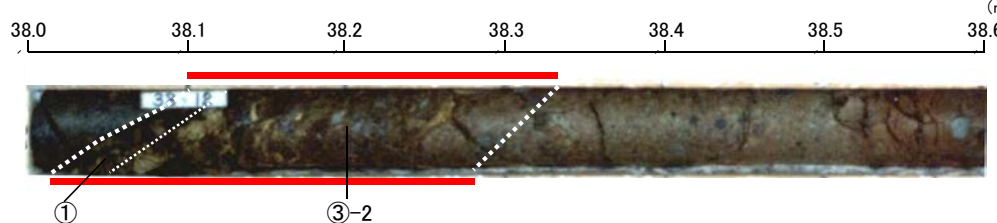
E-8	38.05 (EL-21.91)	N18° E/77° NW	14

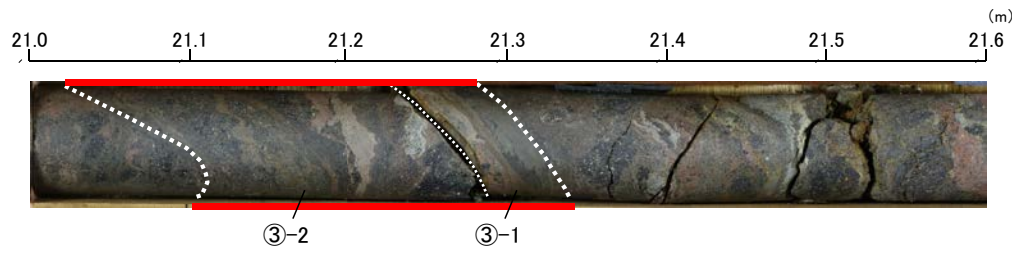
S-8	F-6.79	21.30 (EL-10.18)	N10° W/47° SW	18

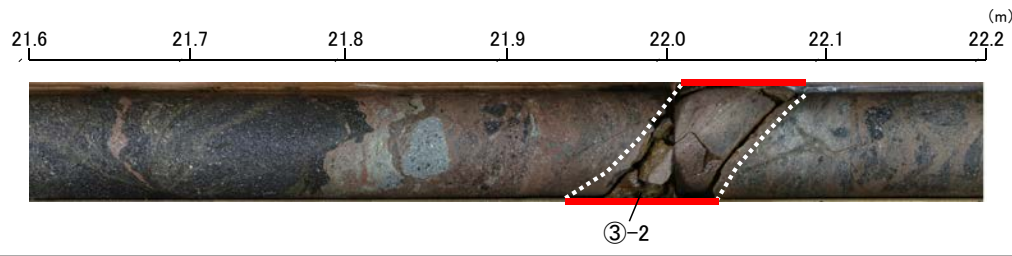
F-6.74	22.06 (EL-10.99)	N10° W/46° SW	7

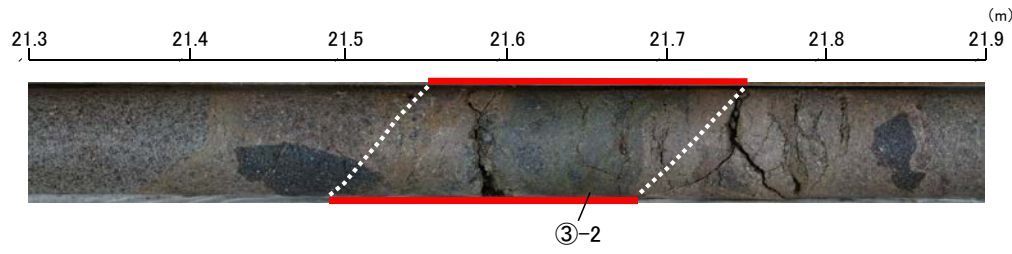
D-6.1 (傾斜80°)	21.65 (EL-7.50)	N21° W/57° SW	12

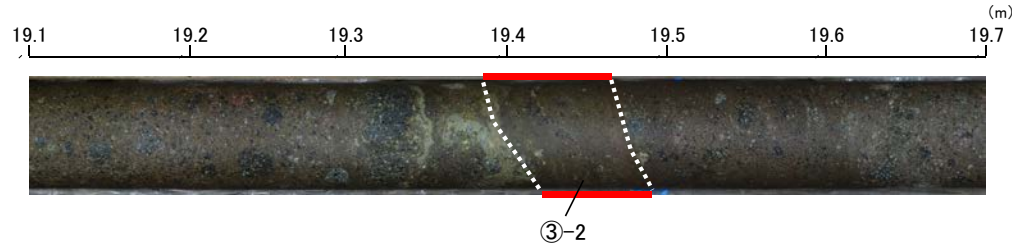
C-5.4 (傾斜45°)	19.40 (EL-7.51)	N31° W/51° SW	8

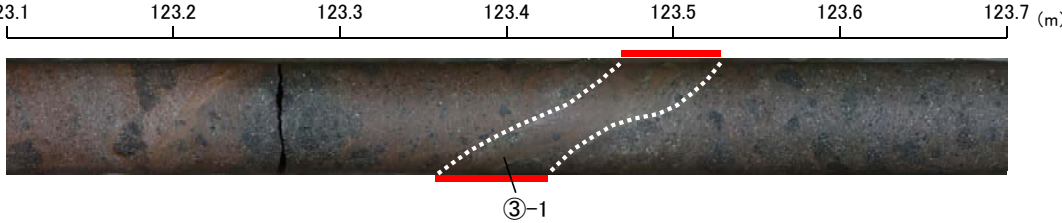
名称	孔名	確認深度(m) (標高(m))	走向・傾斜 (走向は真北)	破碎部の幅 (cm)	コア写真 — 破碎部 ③-1 固結した粘土・砂状破碎部
S-9	H-6.6	123.47 (EL-112.37)	N62° E/63° NW	4

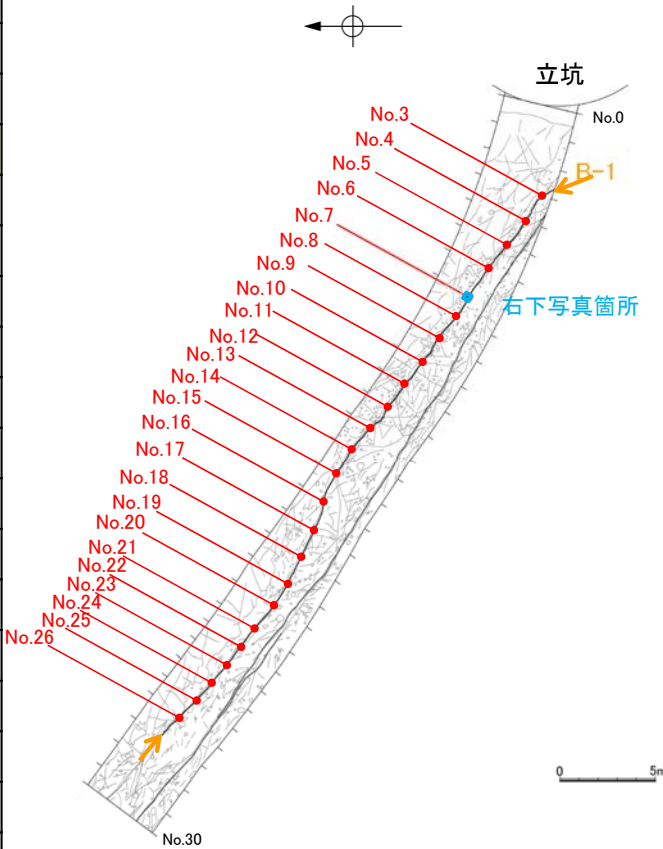
名称	一般走向・傾斜 (真北)	破砕部		露頭写真	
		切羽番号	幅※(cm)		
B-1	N49° W/86° NE	No.3	4

<p>立坑</p> <p>右下写真箇所</p> <p>0 5m</p> <p>岩盤調査坑底盤 スケッチ</p>	<p>破砕部</p> <p>① 粘土状破砕部</p> <p>③-1 固結した粘土・砂状破砕部</p>
		No.4	4		
		No.5	9		
		No.6	10		
		No.7	10		
		No.8	5		
		No.9	10		
		No.10	6		
		No.11	7		
		No.12	10		
		No.13	10		
		No.14	7		
		No.15	1		
		No.16	4		
		No.17	7		
		No.18	7		
		No.19	7		
		No.20	8		
		No.21	1		
		No.22	5		
		No.23	5		
		No.24	5		
		No.25	6		
		No.26	3

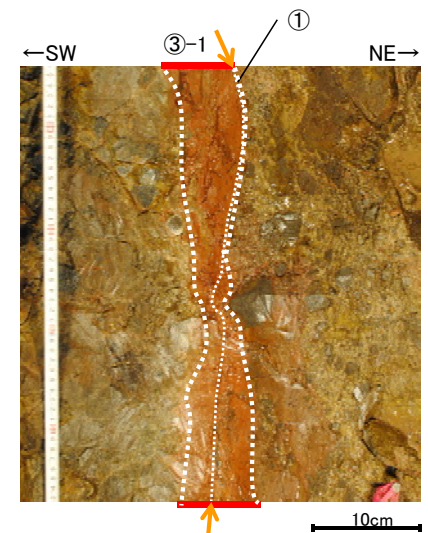
No.7付近底盤写真(破砕部加筆)

代表写真箇所 ※:底盤面で測定した幅

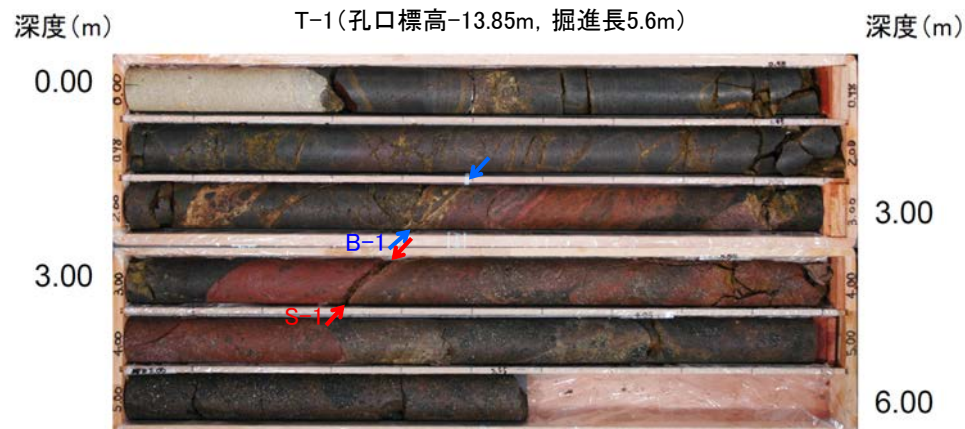
コア写真(T-1孔)

主せん断面位置
(赤:S-1)
(青:B-1)

※上記ボーリングにおいて、B-1は、S-1に近接し、S-1の破碎の影響を受けている可能性があることから、主せん断面の位置のみ示し、破碎部の幅の平均値の算定には用いない。

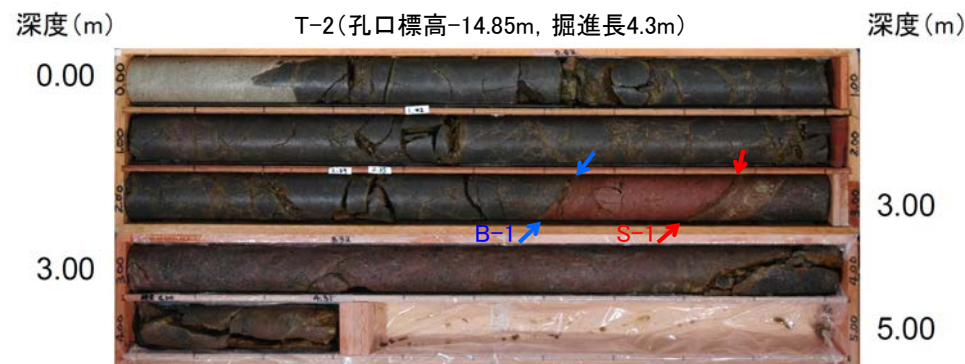
コア写真(T-2孔)

主せん断面位置
(赤:S-1)
(青:B-1)
