(4) 防潮堤基礎掘削法面

1. 既往スケッチ・写真データの整理 (P.2.1-1-35～2.1-1-75)

2. トレンチ(①～⑧)再掘削調査 (P.2.1-1-76～2.1-1-98)

(4) -2 トレンチ(①～⑧)再掘削調査

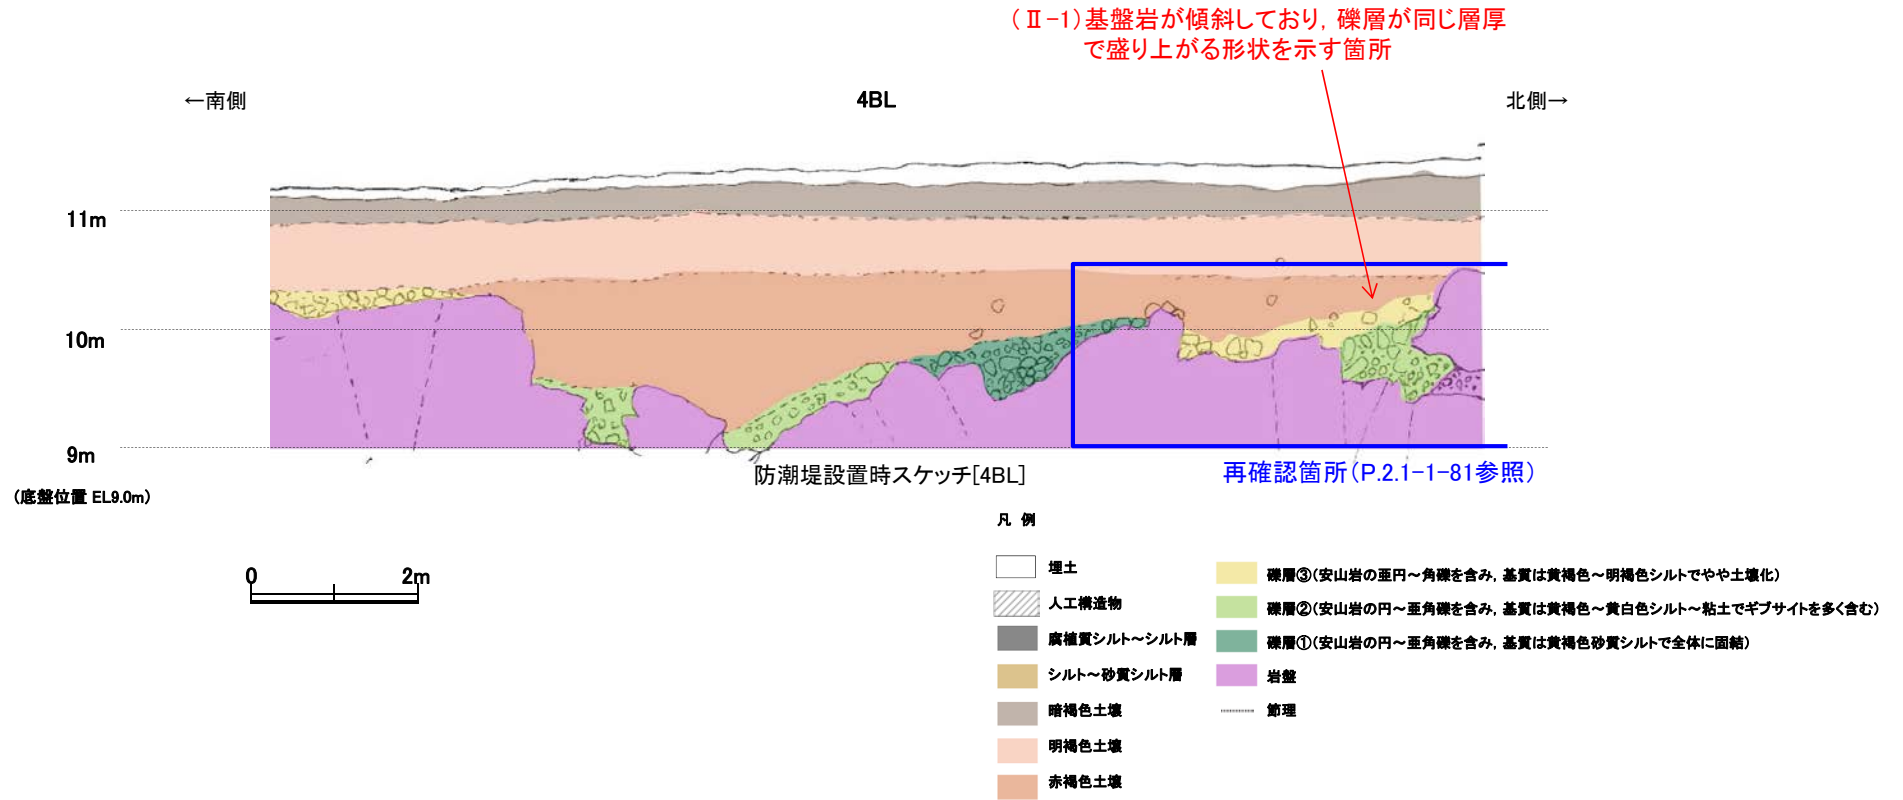
防潮堤基礎掘削法面(防潮堤設置時) スケッチ・写真[4BL]

・防潮堤基礎[4BL]には、断層は認められない。

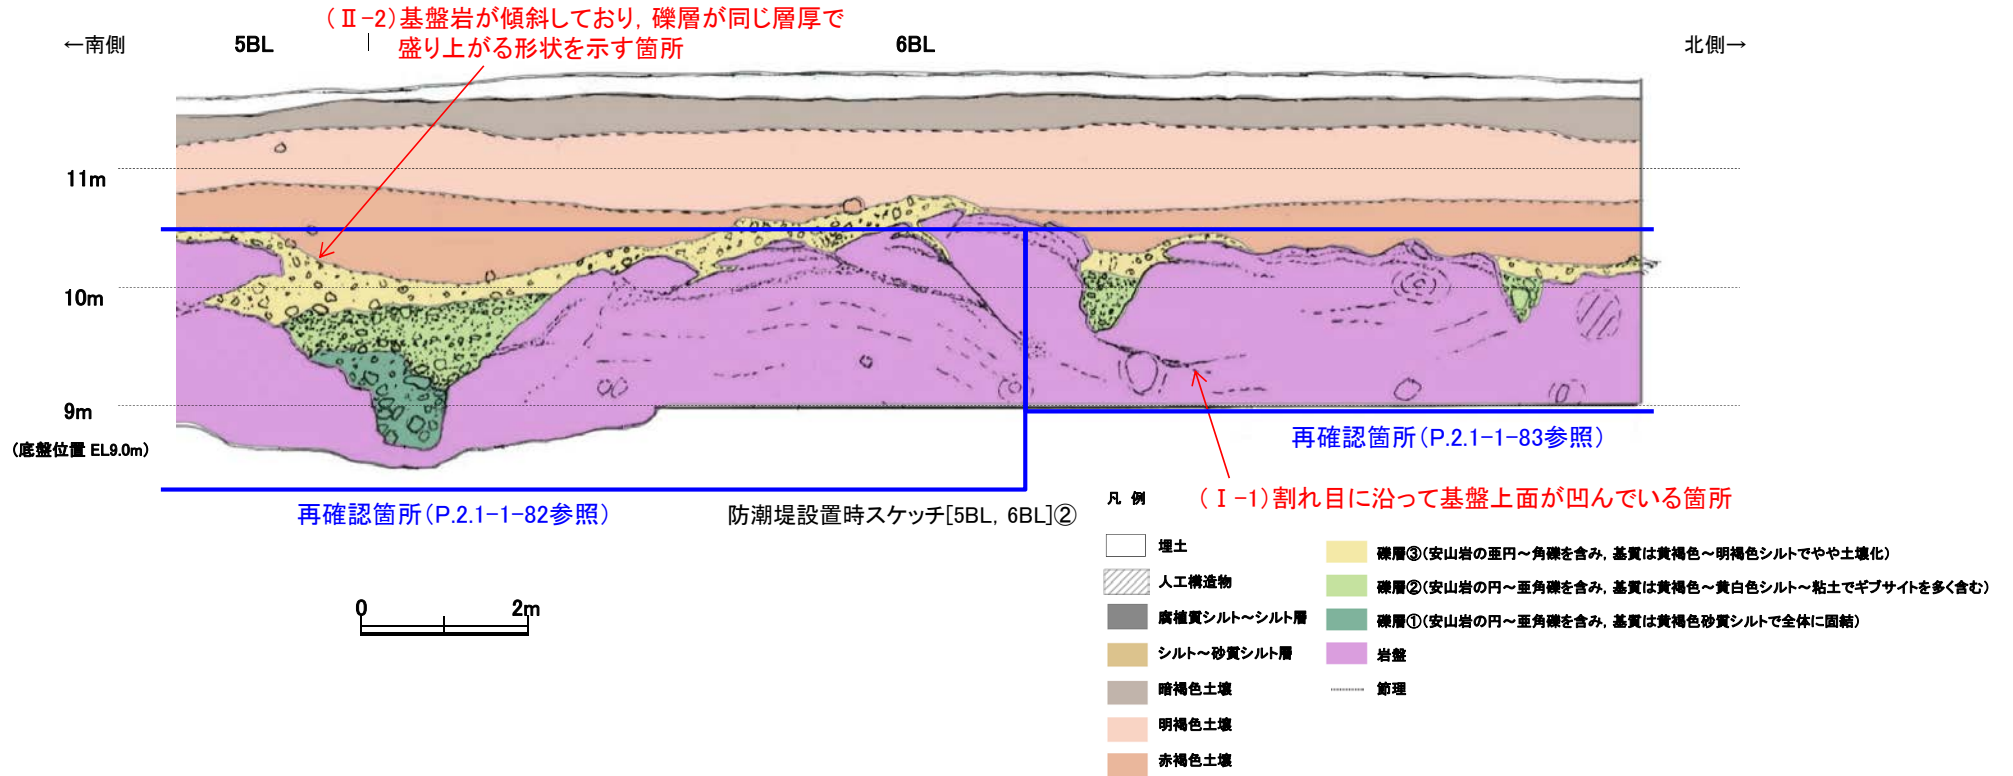
防潮堤設置時写真[5BL, 6BL]②

・防潮堤基礎[6BL]には、断層は認められない。

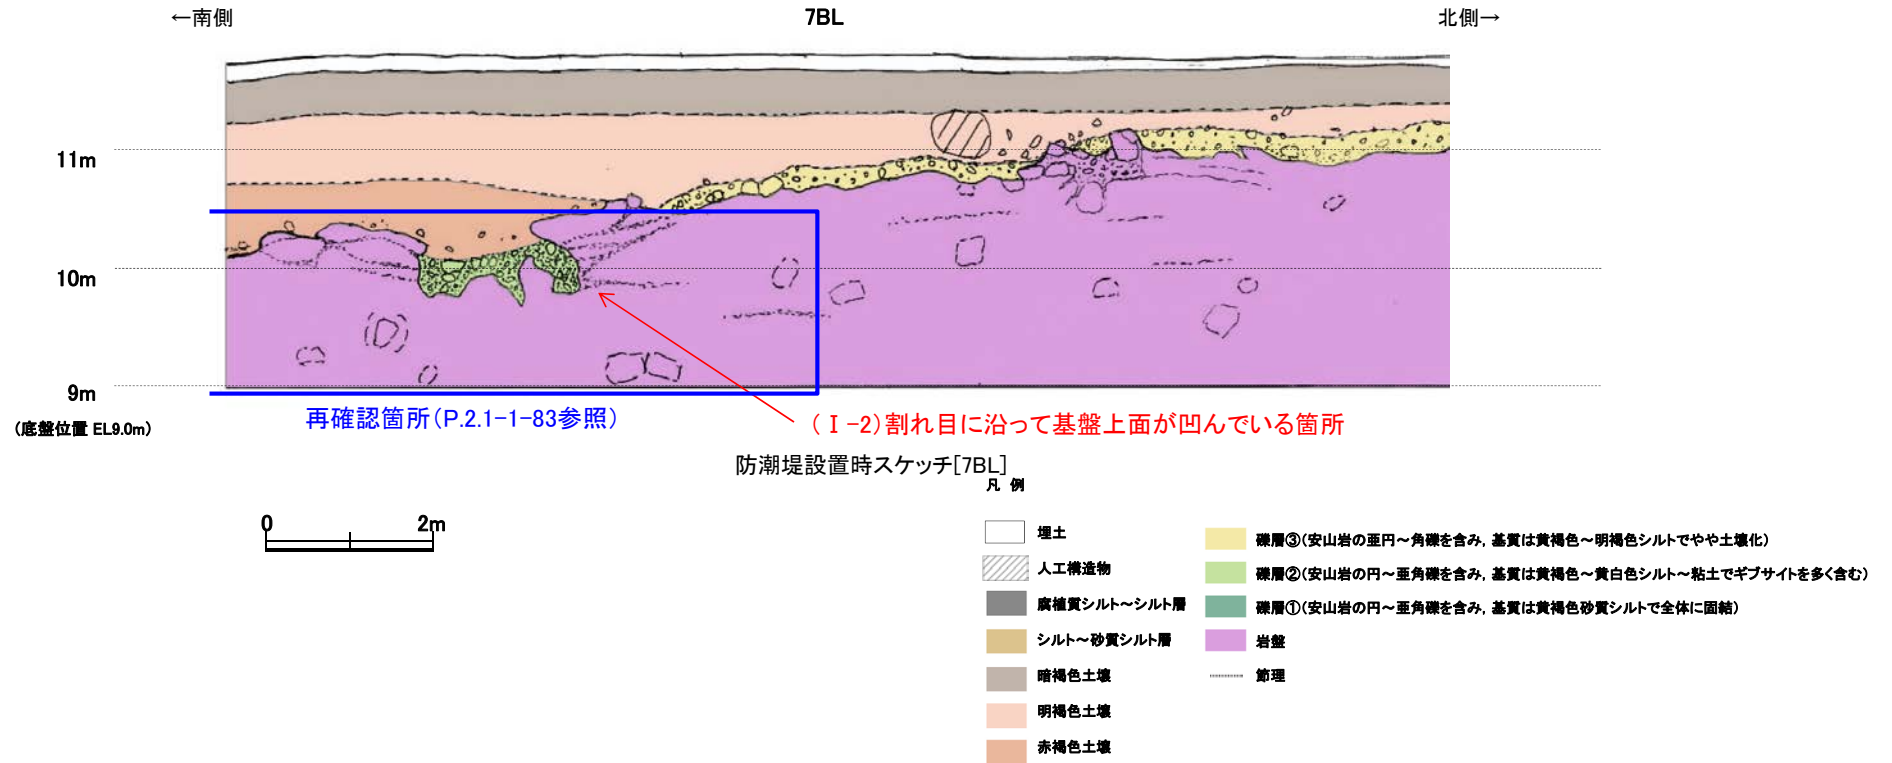
防潮堤設置時写真[7BL]

・防潮堤基礎[7BL]には、断層は認められない。

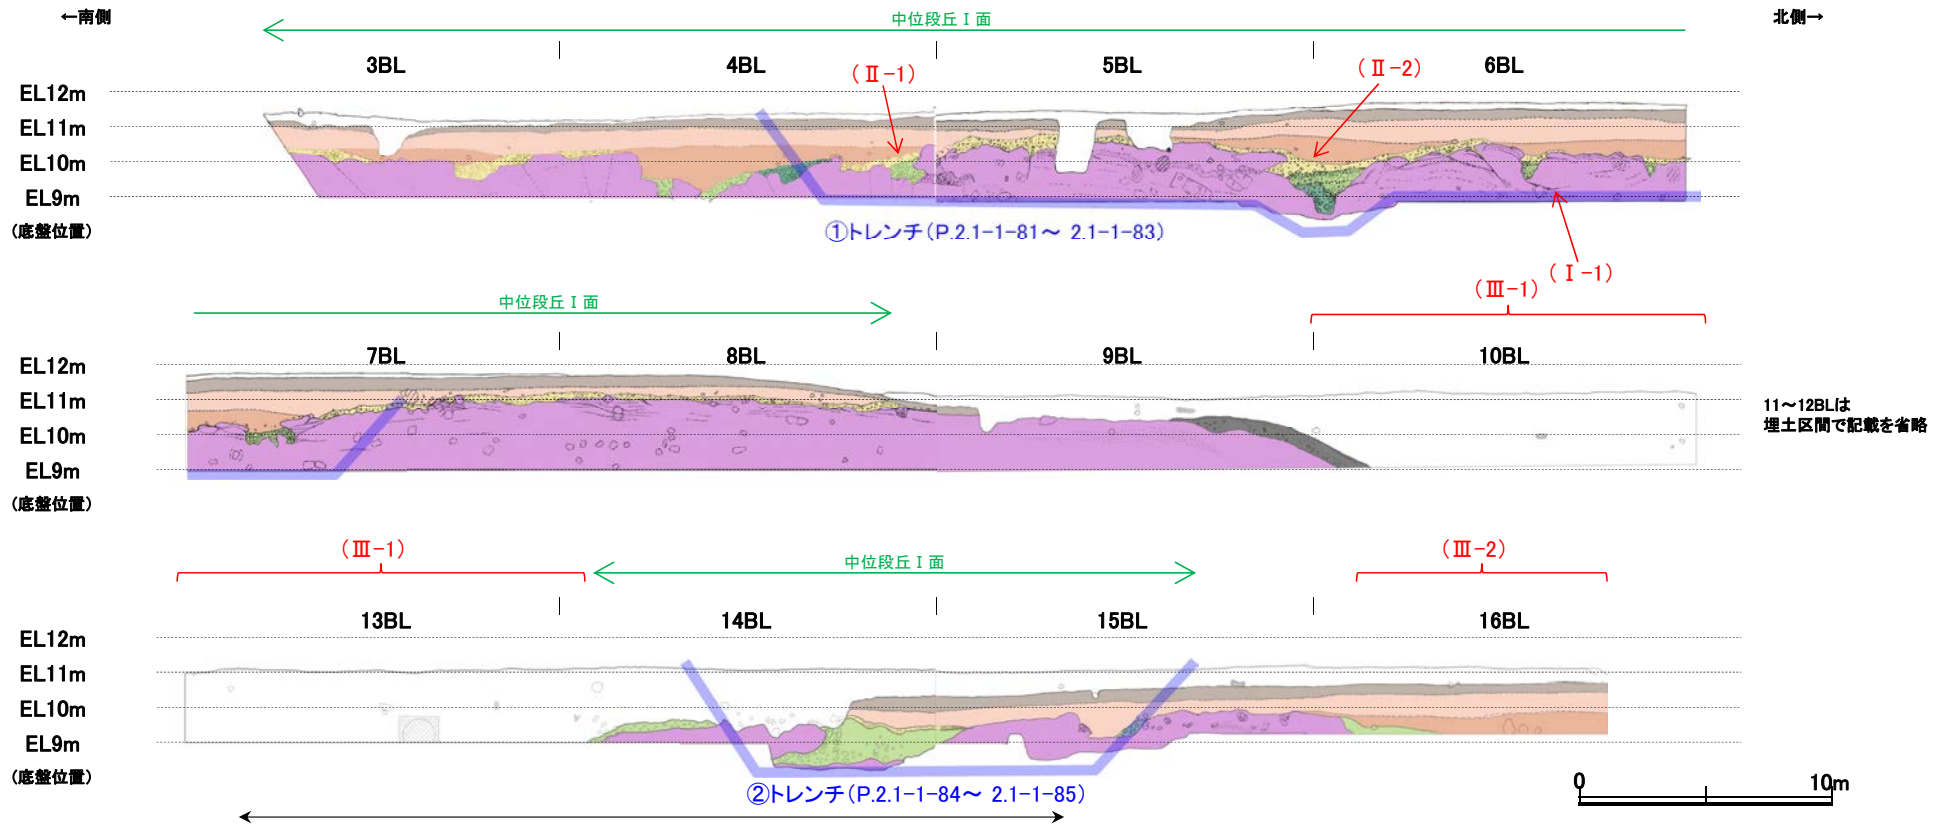
防潮堤基礎掘削法面(防潮堤設置時)スケッチ [3BL~16BL]

13, 14BL周辺はその他のBLより海側の面を観察

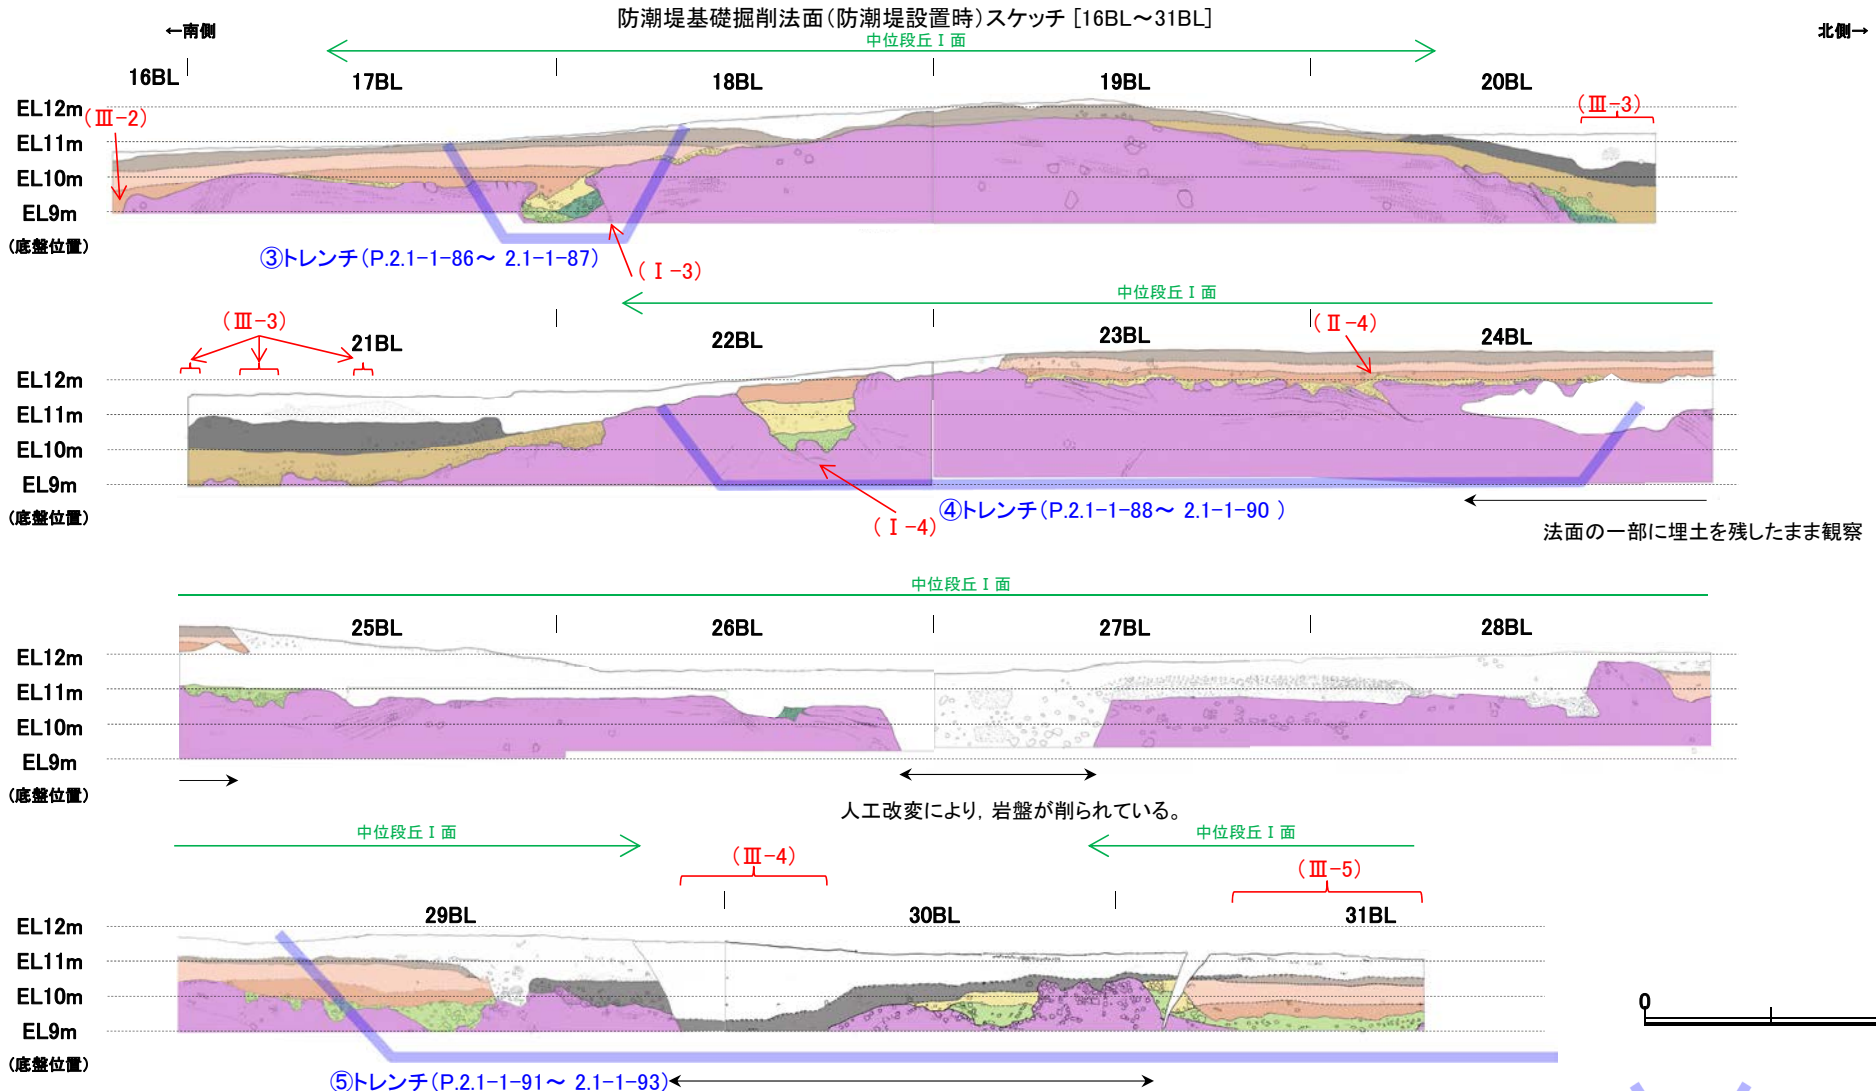
防潮堤基礎掘削法面 全体スケッチ②[16BL~31BL]

人工改変により、岩盤が削られている。

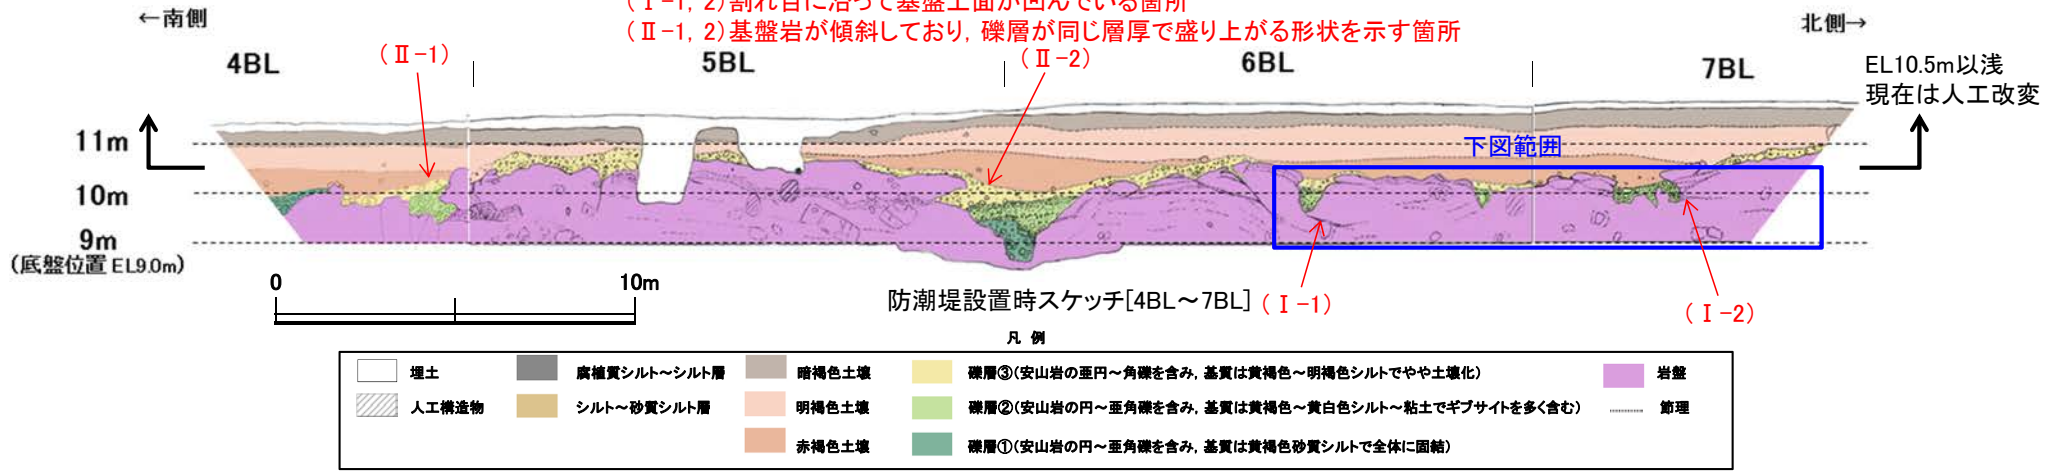
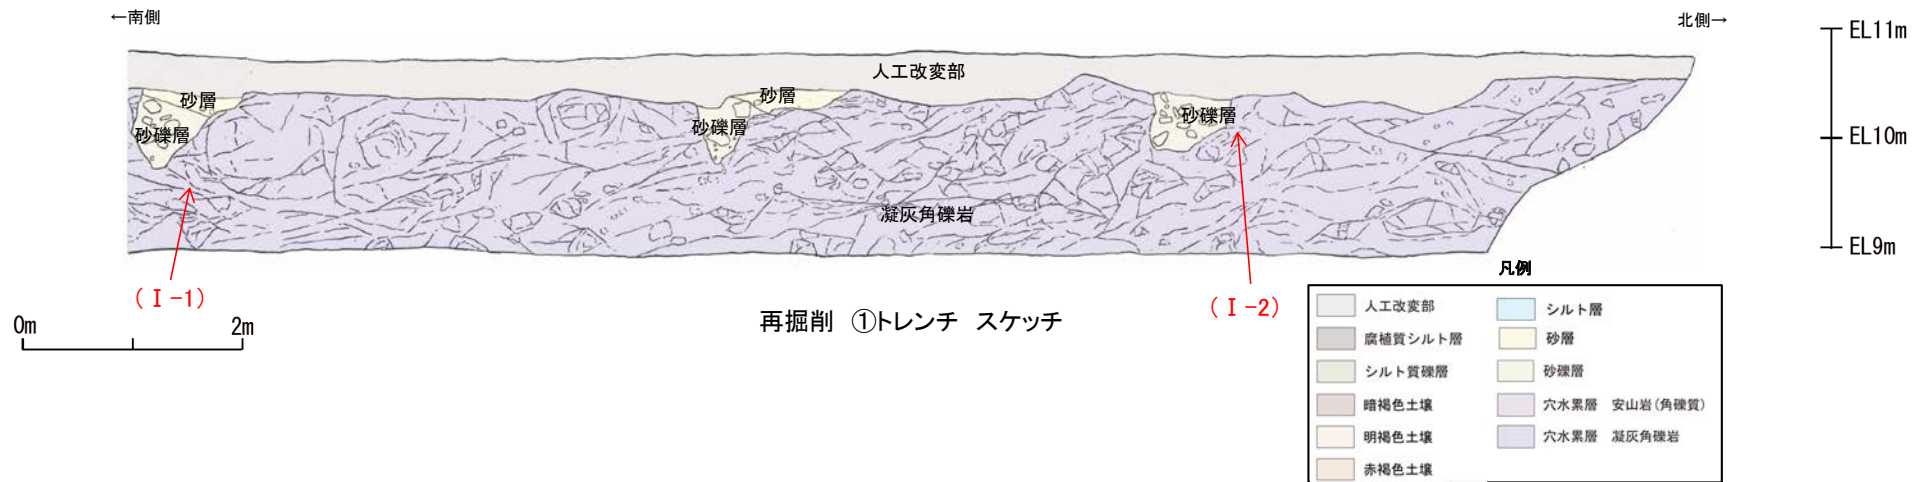
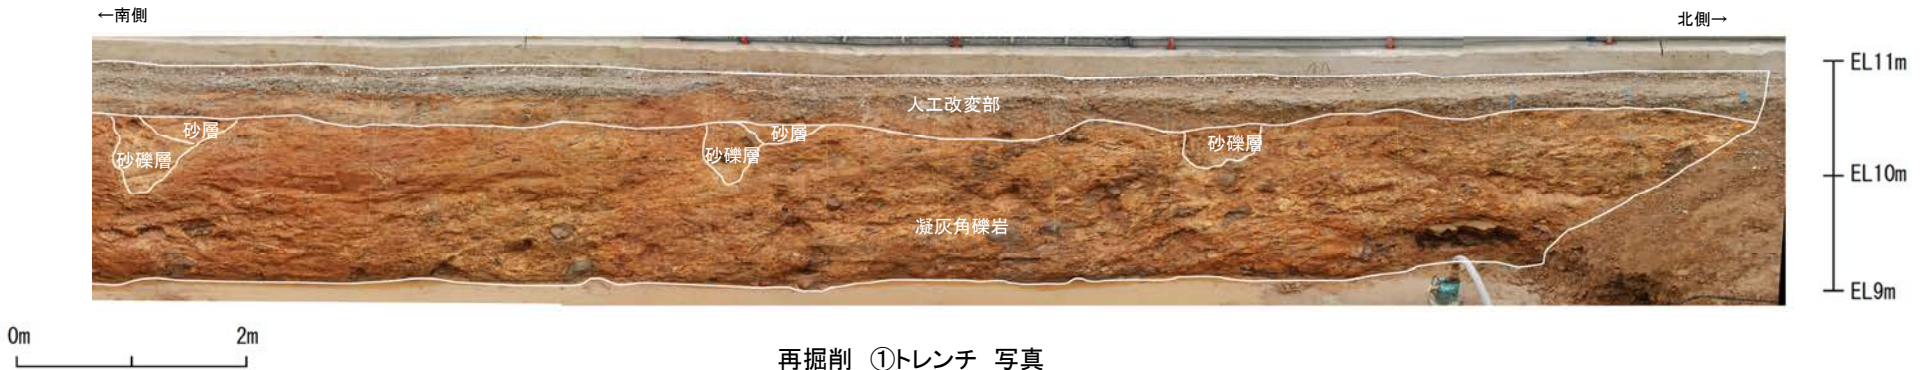
防潮堤基礎掘削法面（再掘削時） スケッチ・写真〔①トレンチ（3/3）〕

・(I -1, 2)に該当する割れ目はトレンチ内で下部に連続せず、破碎部を伴わないことを確認した。

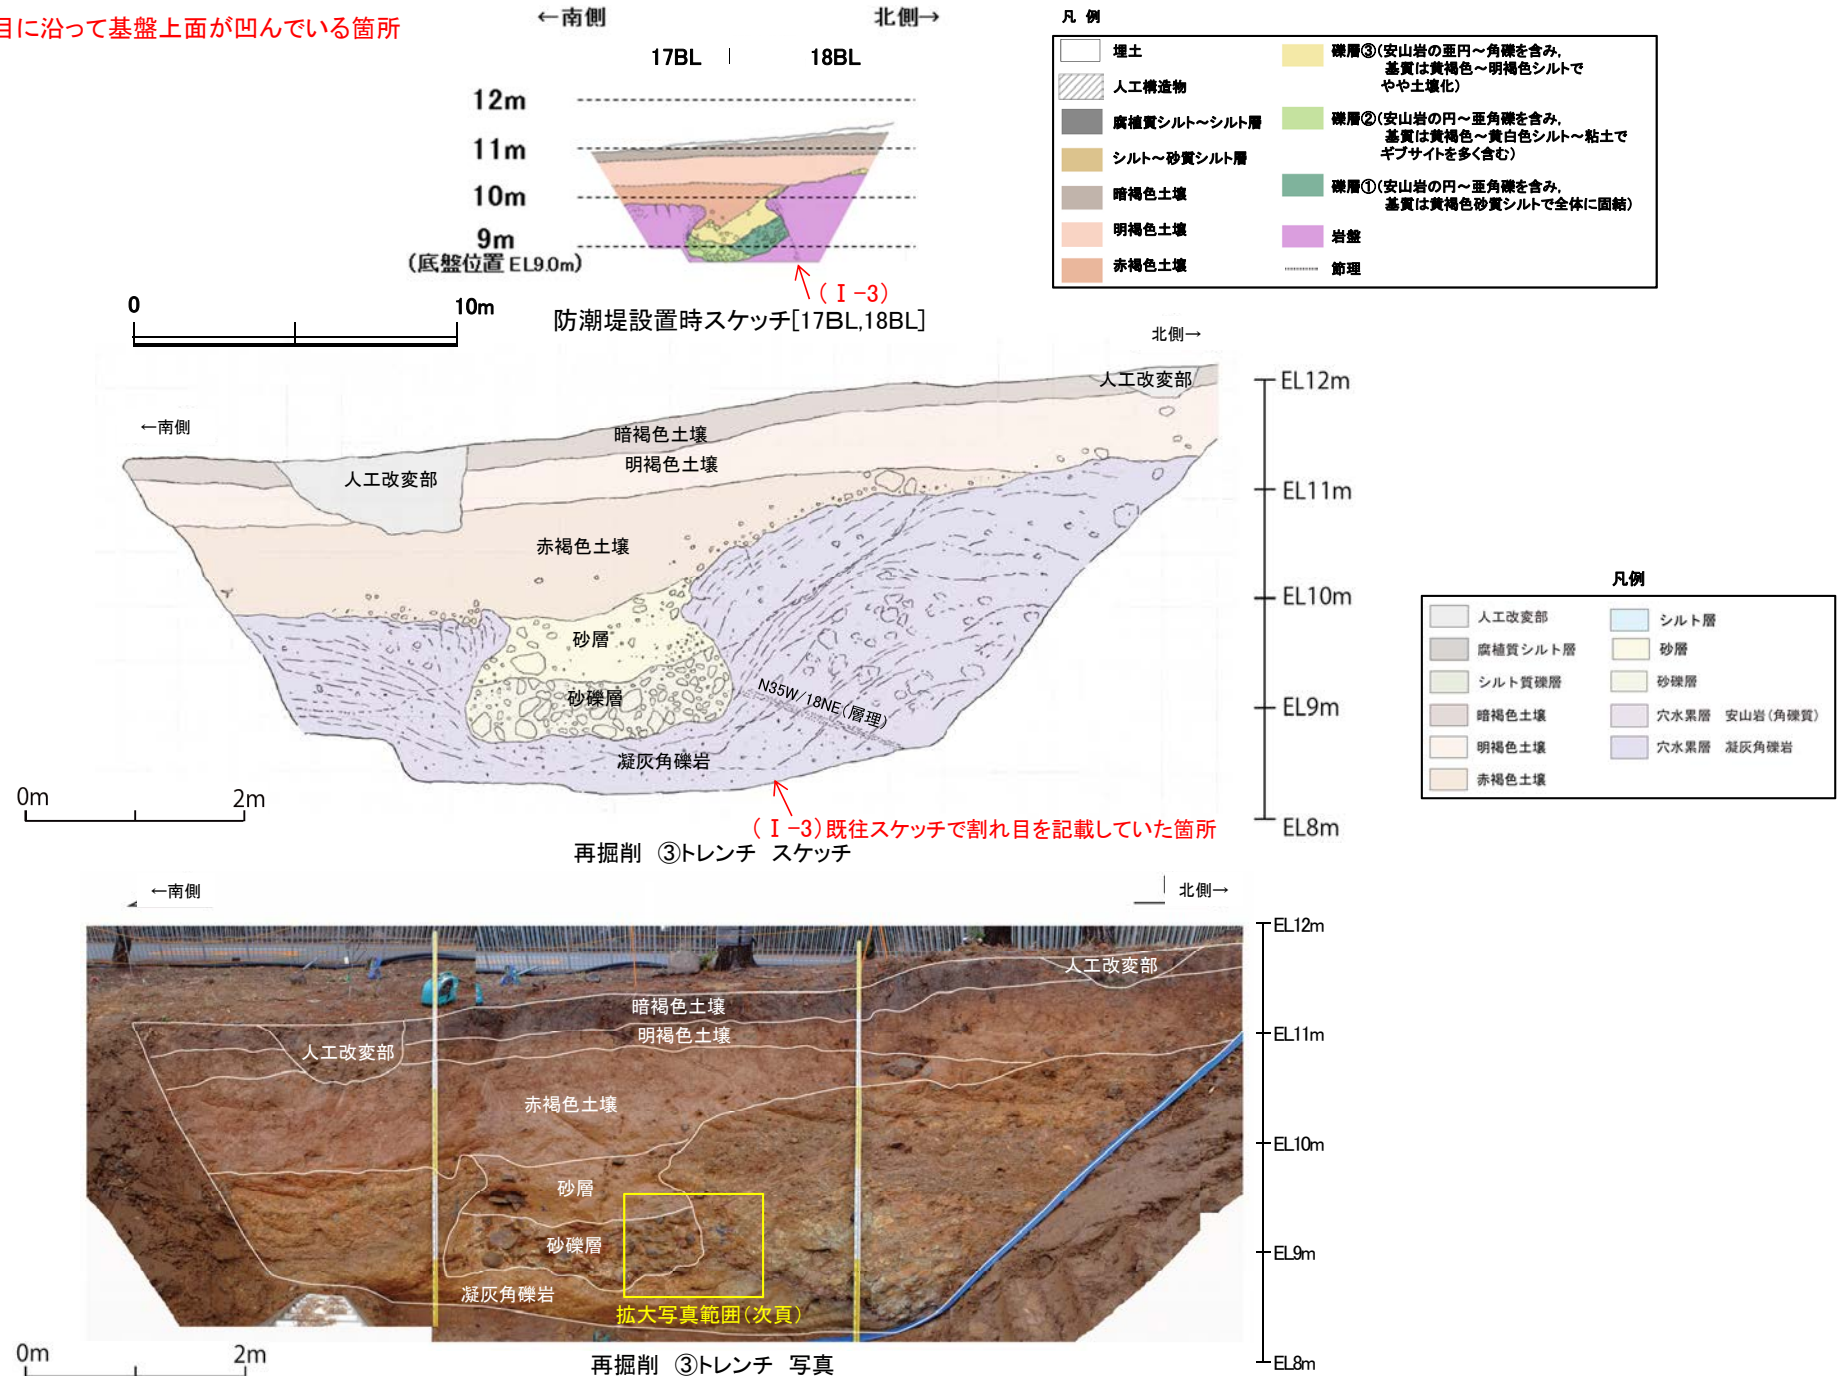
防潮堤基礎掘削法面(再掘削時) スケッチ・写真[③トレンチ(1/2)]

・割れ目に沿って基盤上面が凹んでいる箇所について、再掘削した結果、凹地の下方には断層は認められないことを確認した。

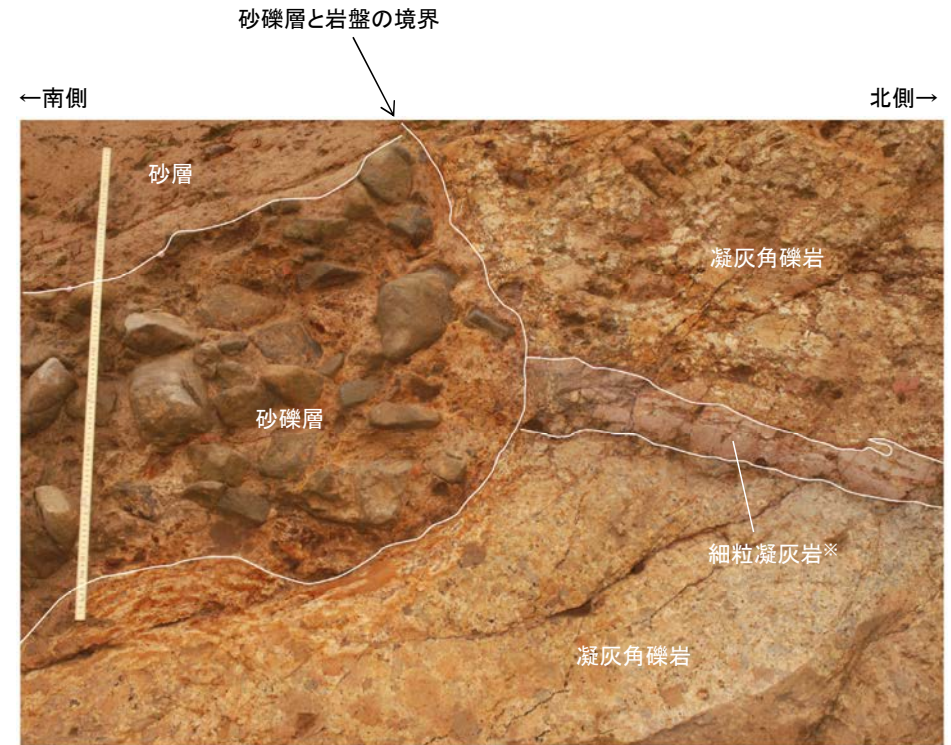
拡大写真(地質境界を加筆)

※細粒凝灰岩:凝灰角礫岩に挟まれる厚さ6 ~ 10cmの細粒凝灰岩からなる層理。固結した破碎部とは異なる。

・掘り込み以前の法面では砂礫層と岩盤の境界の下方延長部に割れ目を記載していたが、今回さらに掘り込んで調査した結果、割れ目は消失し、連続しないことを確認した。

・砂礫層と岩盤の境界の下方延長には断層は認められない。

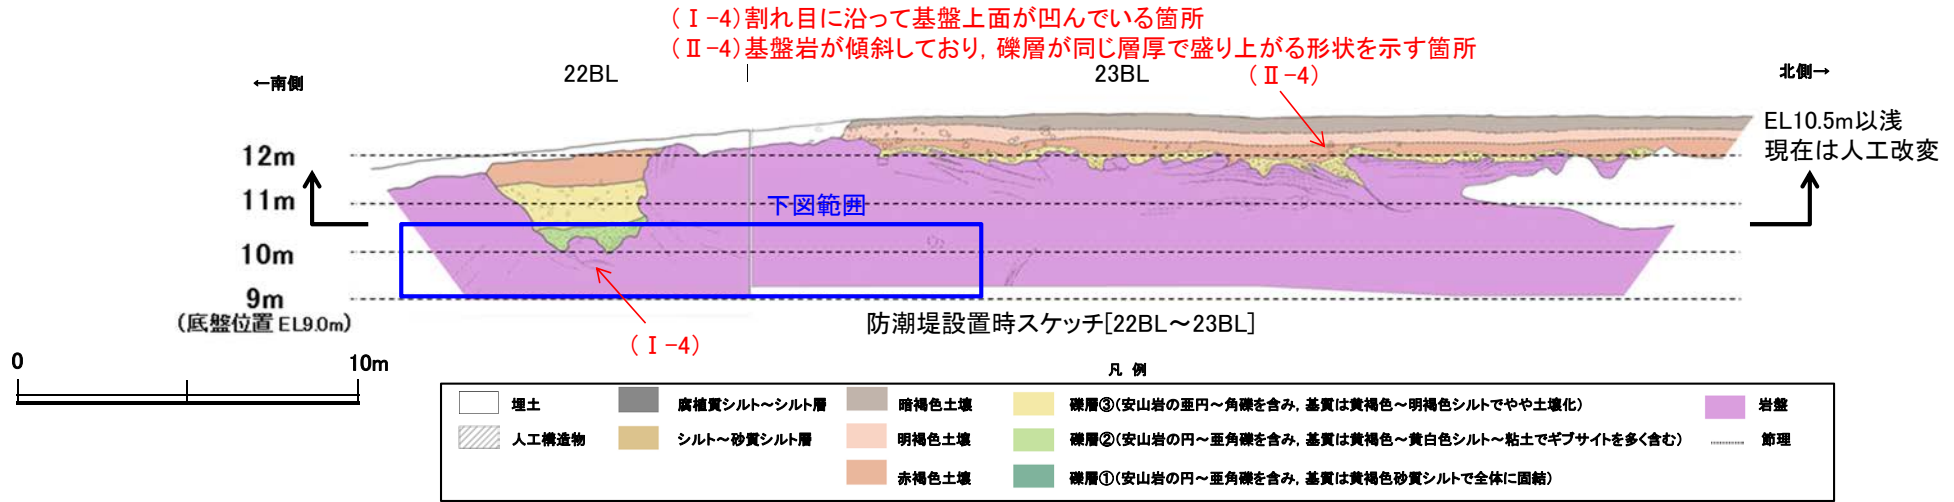
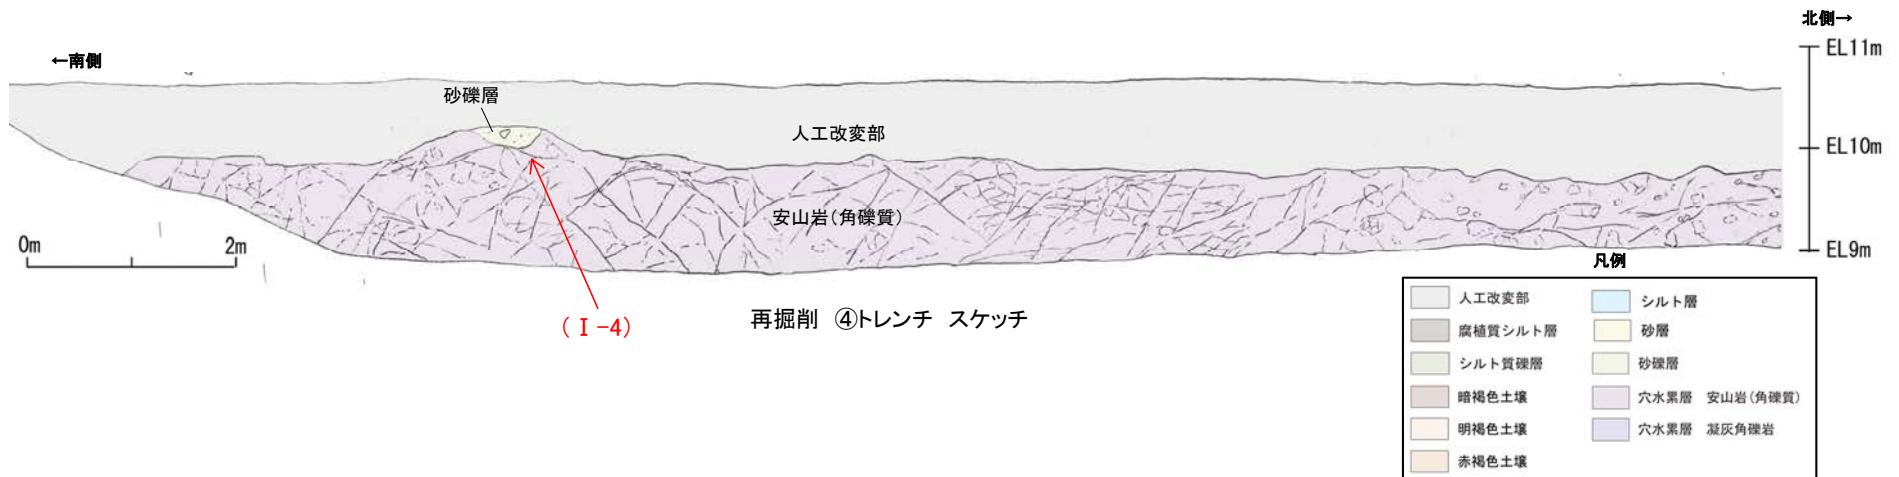
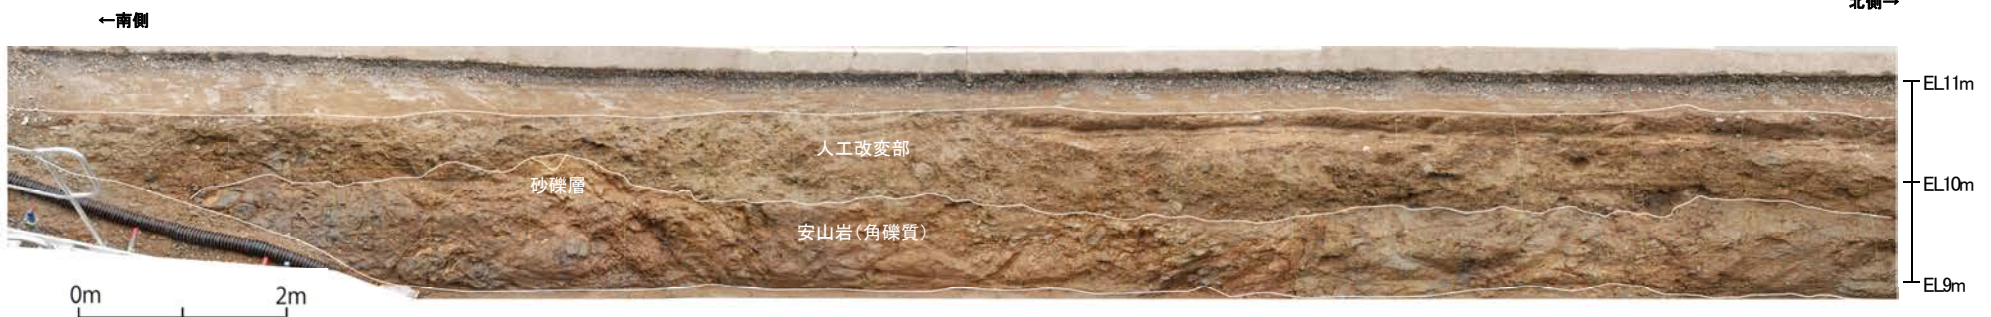
防潮堤基礎掘削法面(再掘削時) スケッチ・写真[④トレンチ(1/3)]

・(I-4)に該当する割れ目はトレンチ内で下部に連続せず、破碎部を伴わないことを確認した。

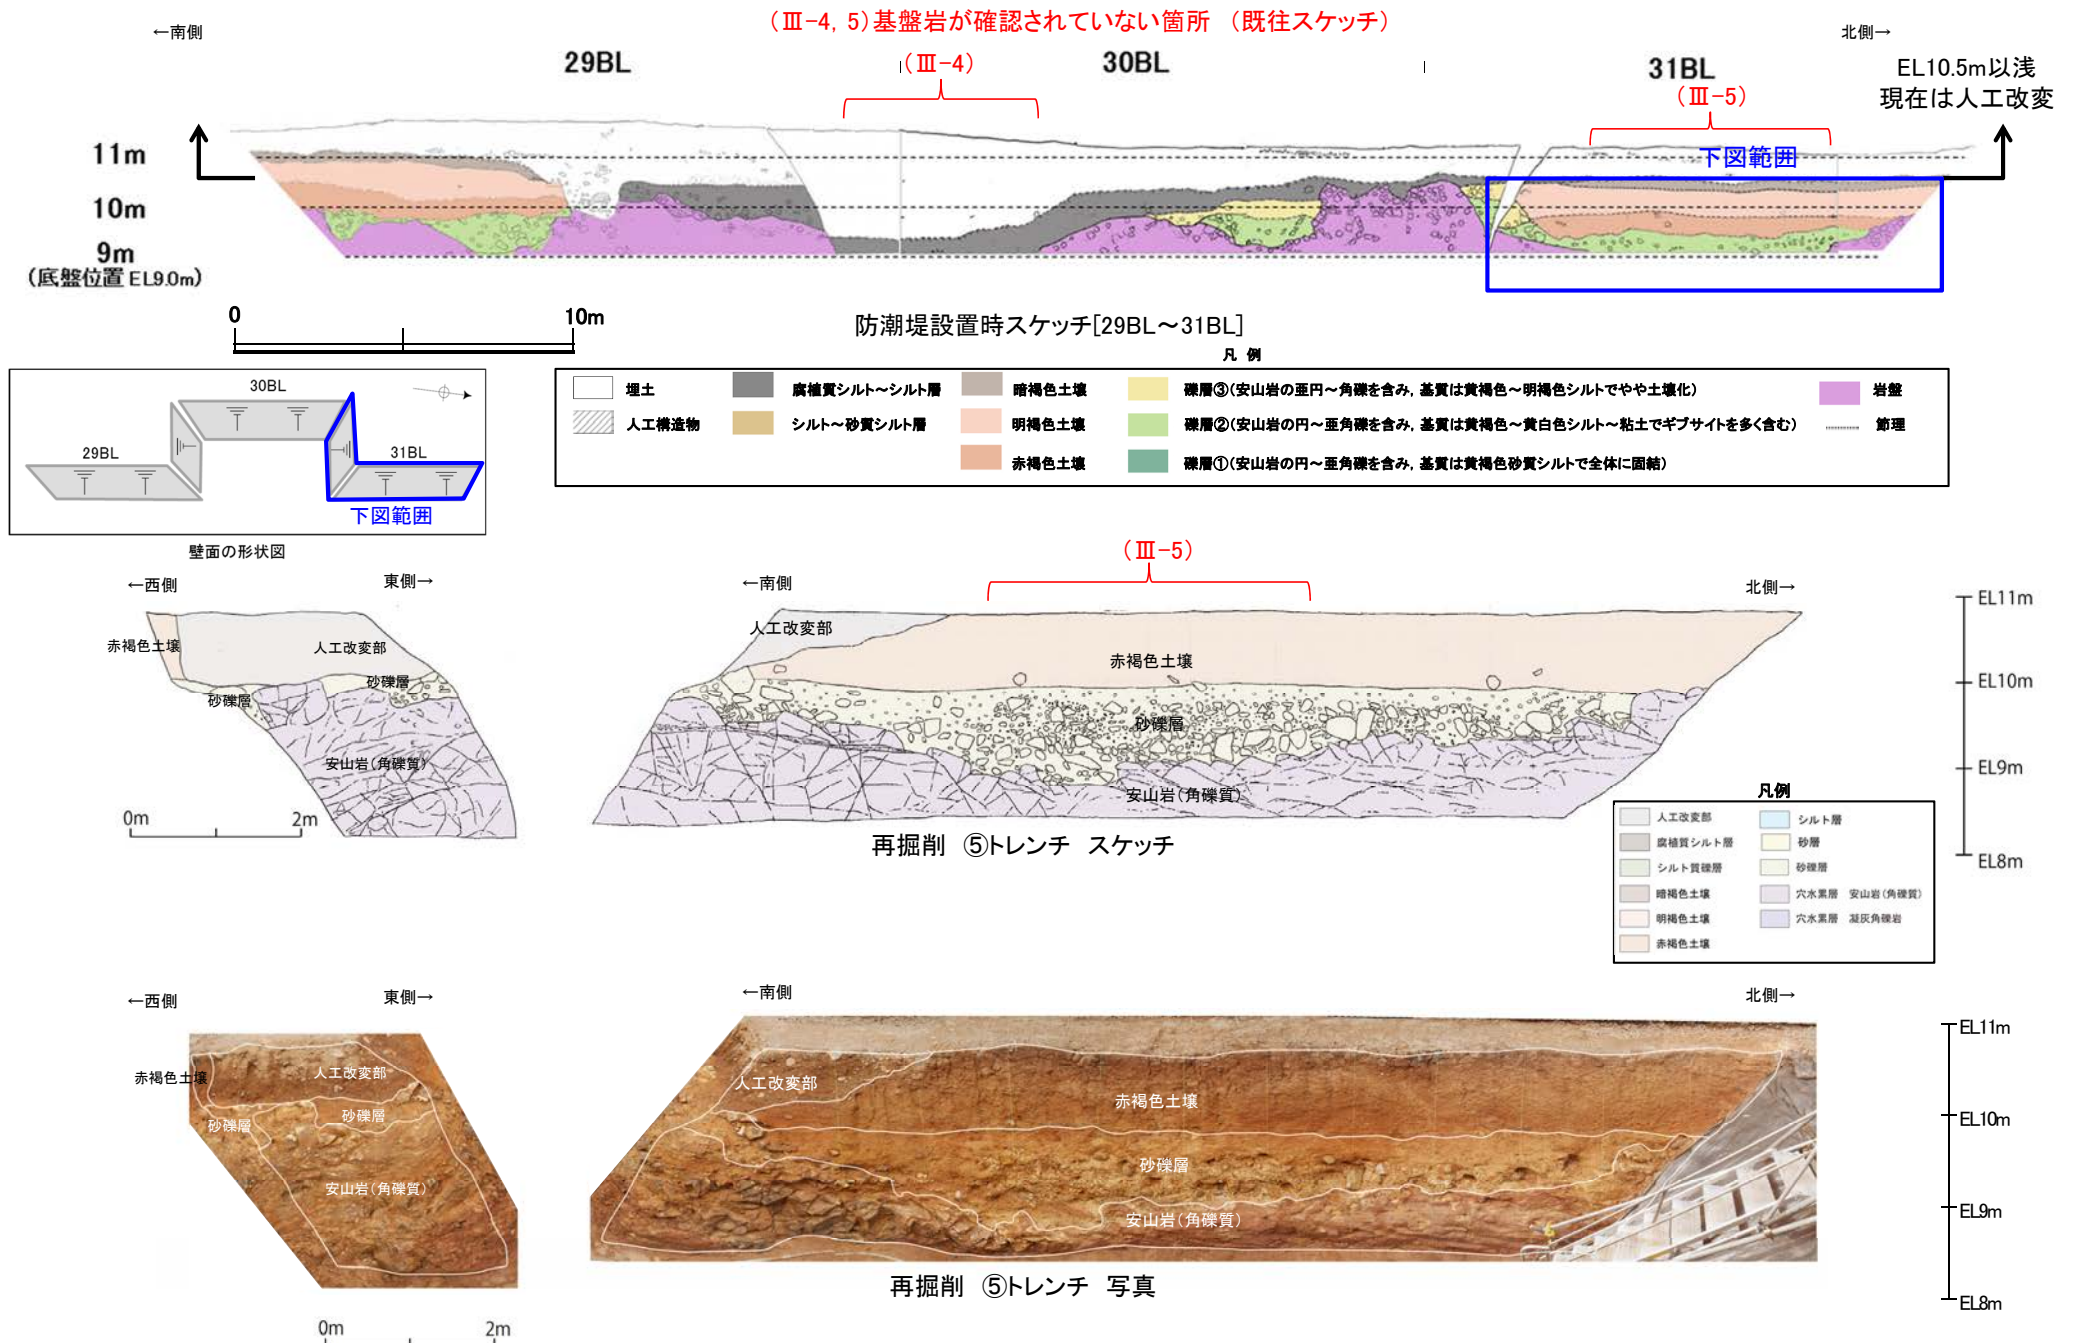
防潮堤基礎掘削法面(再掘削時) スケッチ・写真[⑤トレンチ(3/3)]

・既往スケッチにおいて基盤岩が確認されていなかった箇所(III-5)において、防潮堤基礎(EL9m)よりもさらに深く掘削することにより基盤岩を露出させた。
・その結果、当該区間に断層がないことを確認した。

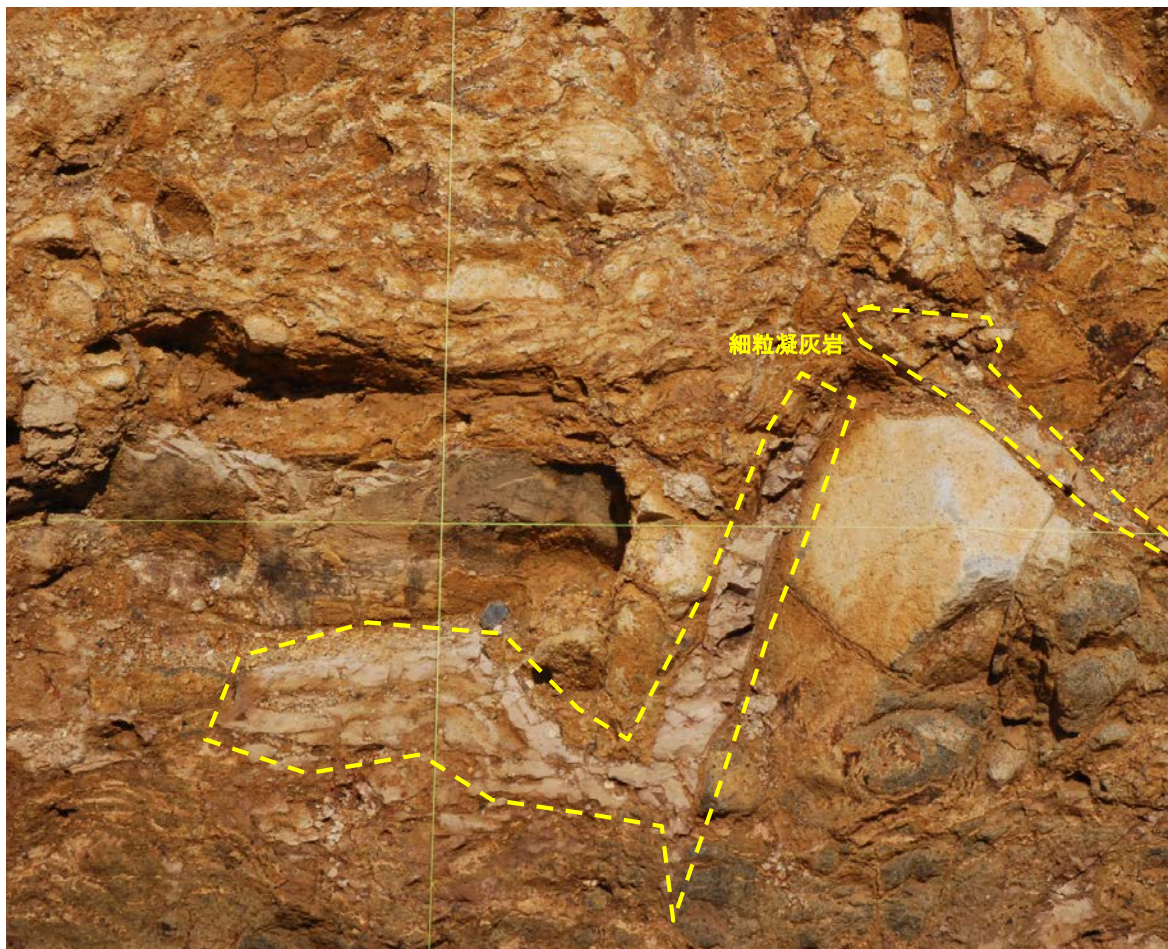
S-7 取水槽付近トレンチ 東壁面写真

- ・壁面に細粒凝灰岩が屈曲して分布している。
- ・せん断面は存在せず、内部及びその周辺にもせん断に伴う塑性流動状の構造や礫の配列は認められない。
- ・2016年6月10日審査会合時はこのような細粒凝灰岩も凝灰質な細粒部としていた。

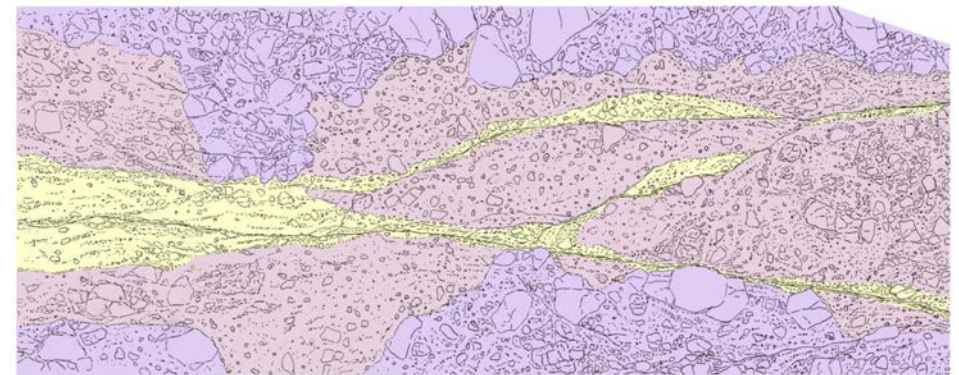
海岸部 K-2断層付近スケッチ

- ・火山礫凝灰岩中には、主せん断面と関連していると考えられる変形構造(塑性流動状の構造や礫の配列)が認められる。
- ・この変形構造が認められる範囲を固結した破碎部としている(図中黄色)。
- ・2016年6月10日審査会合時は変形構造の有無に関わらずこのような火山礫凝灰岩を帯状を呈する火山碎屑岩としていた。

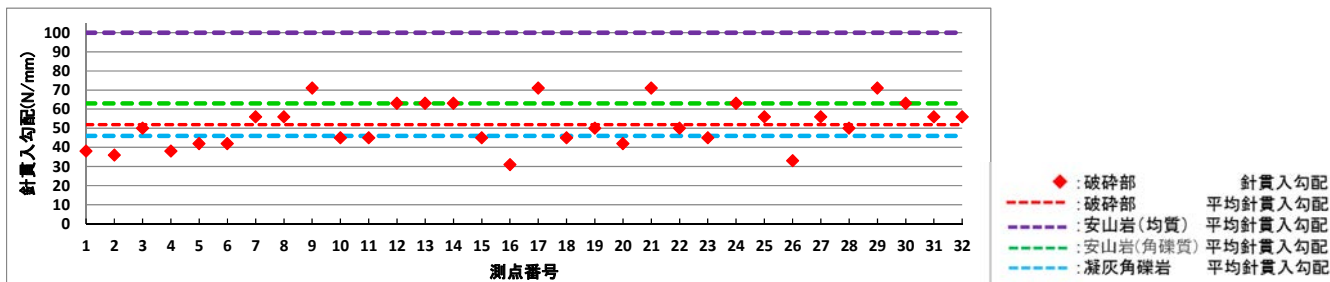
各測点位置における破碎部と母岩の針貫入勾配の比較

・ 固結した破碎部は、母岩である凝灰角礫岩や安山岩(角礫質)と同程度の硬さを有している。

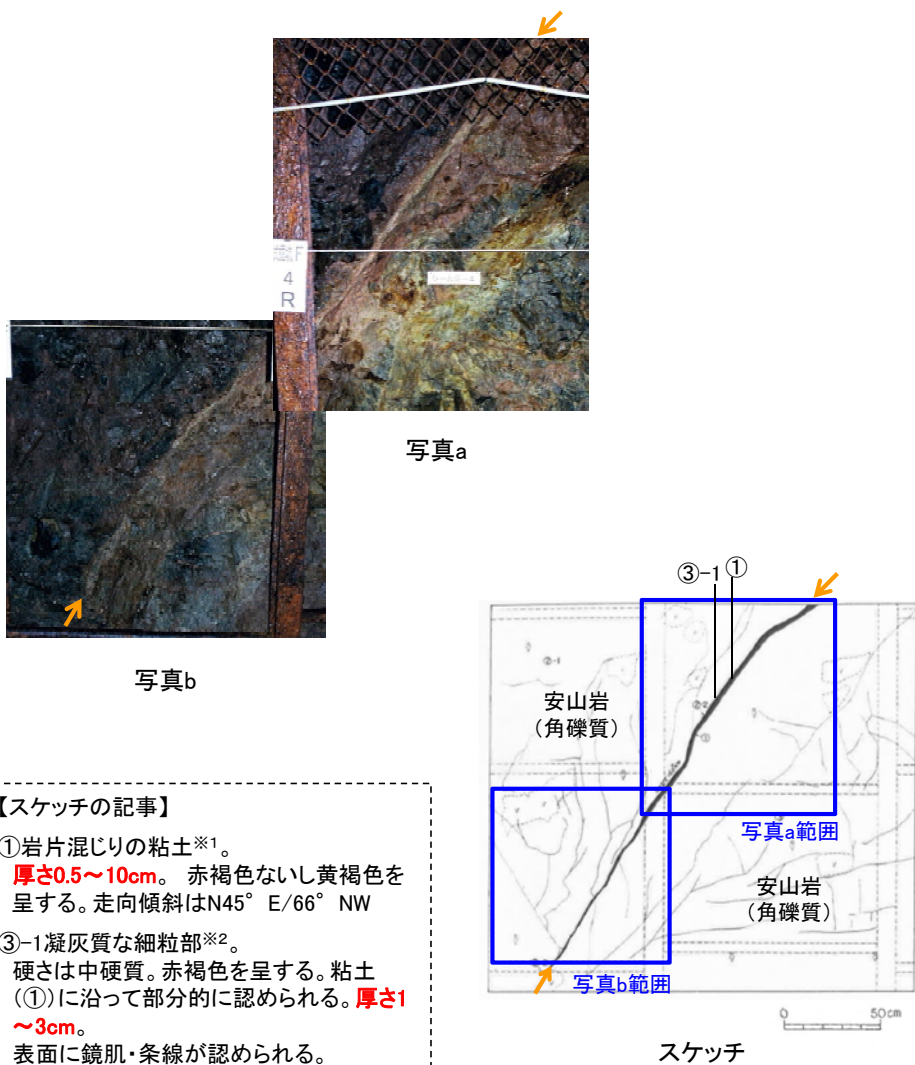
試掘坑調査結果 (2号炉試掘坑F 5~7m付近)(東側側壁)

- ① 岩片混じりの粘土※1。
厚さ0.5~10cm。赤褐色ないし黄褐色を呈する。走向傾斜はN45° E/66° NW
- ③-1 凝灰質な細粒部※2。
硬さは中硬質。赤褐色を呈する。粘土(①)に沿って部分的に認められる。厚さ1~3cm。
表面に鏡肌・条線が認められる。

この事例における破砕部の幅は13cm(①+③-1)である。

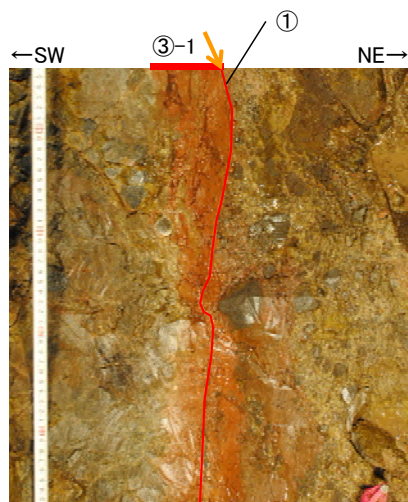
No.7付近底盤写真(破碎部加筆)

- ①粘土状破碎部。
厚さはフィルム状~0.5cm。
褐色~赤褐色を呈する。
走向傾斜はN30~75° W/78° NE~80° SW。
- ③-1固結した粘土・砂状破碎部。
硬さは中硬質。赤褐色を呈する。①に沿って部分的に認められる。厚さ0~10cm。

この事例における破碎部の幅は10cm (①+③-1)である。
