(4) 防潮堤基礎掘削法面

1. 既往スケッチ・写真データの整理 (P.2.1-1-35～2.1-1-75)

2. トレンチ(①～⑧)再掘削調査 (P.2.1-1-76～2.1-1-98)

(4) -2 トレンチ(①～⑧)再掘削調査

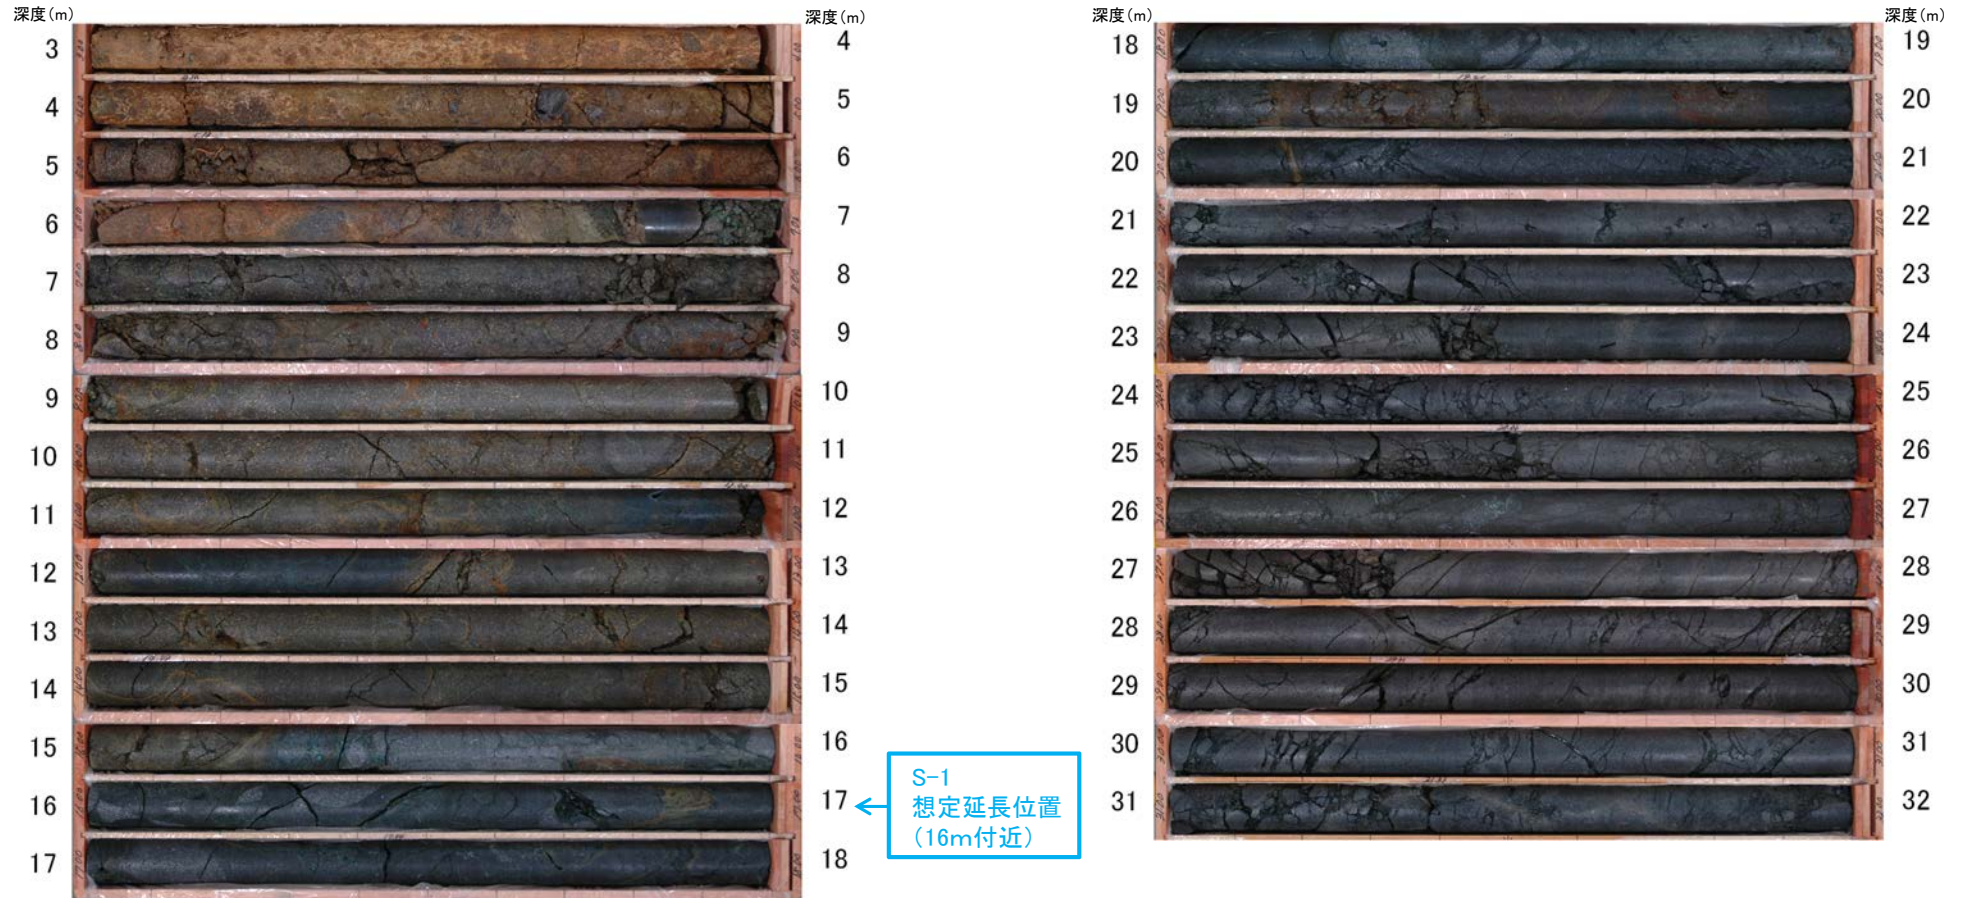
コア写真(深度3~32m)

O-18孔において、S-1の想定延長範囲(深度3~32m)にS-1は認められない。

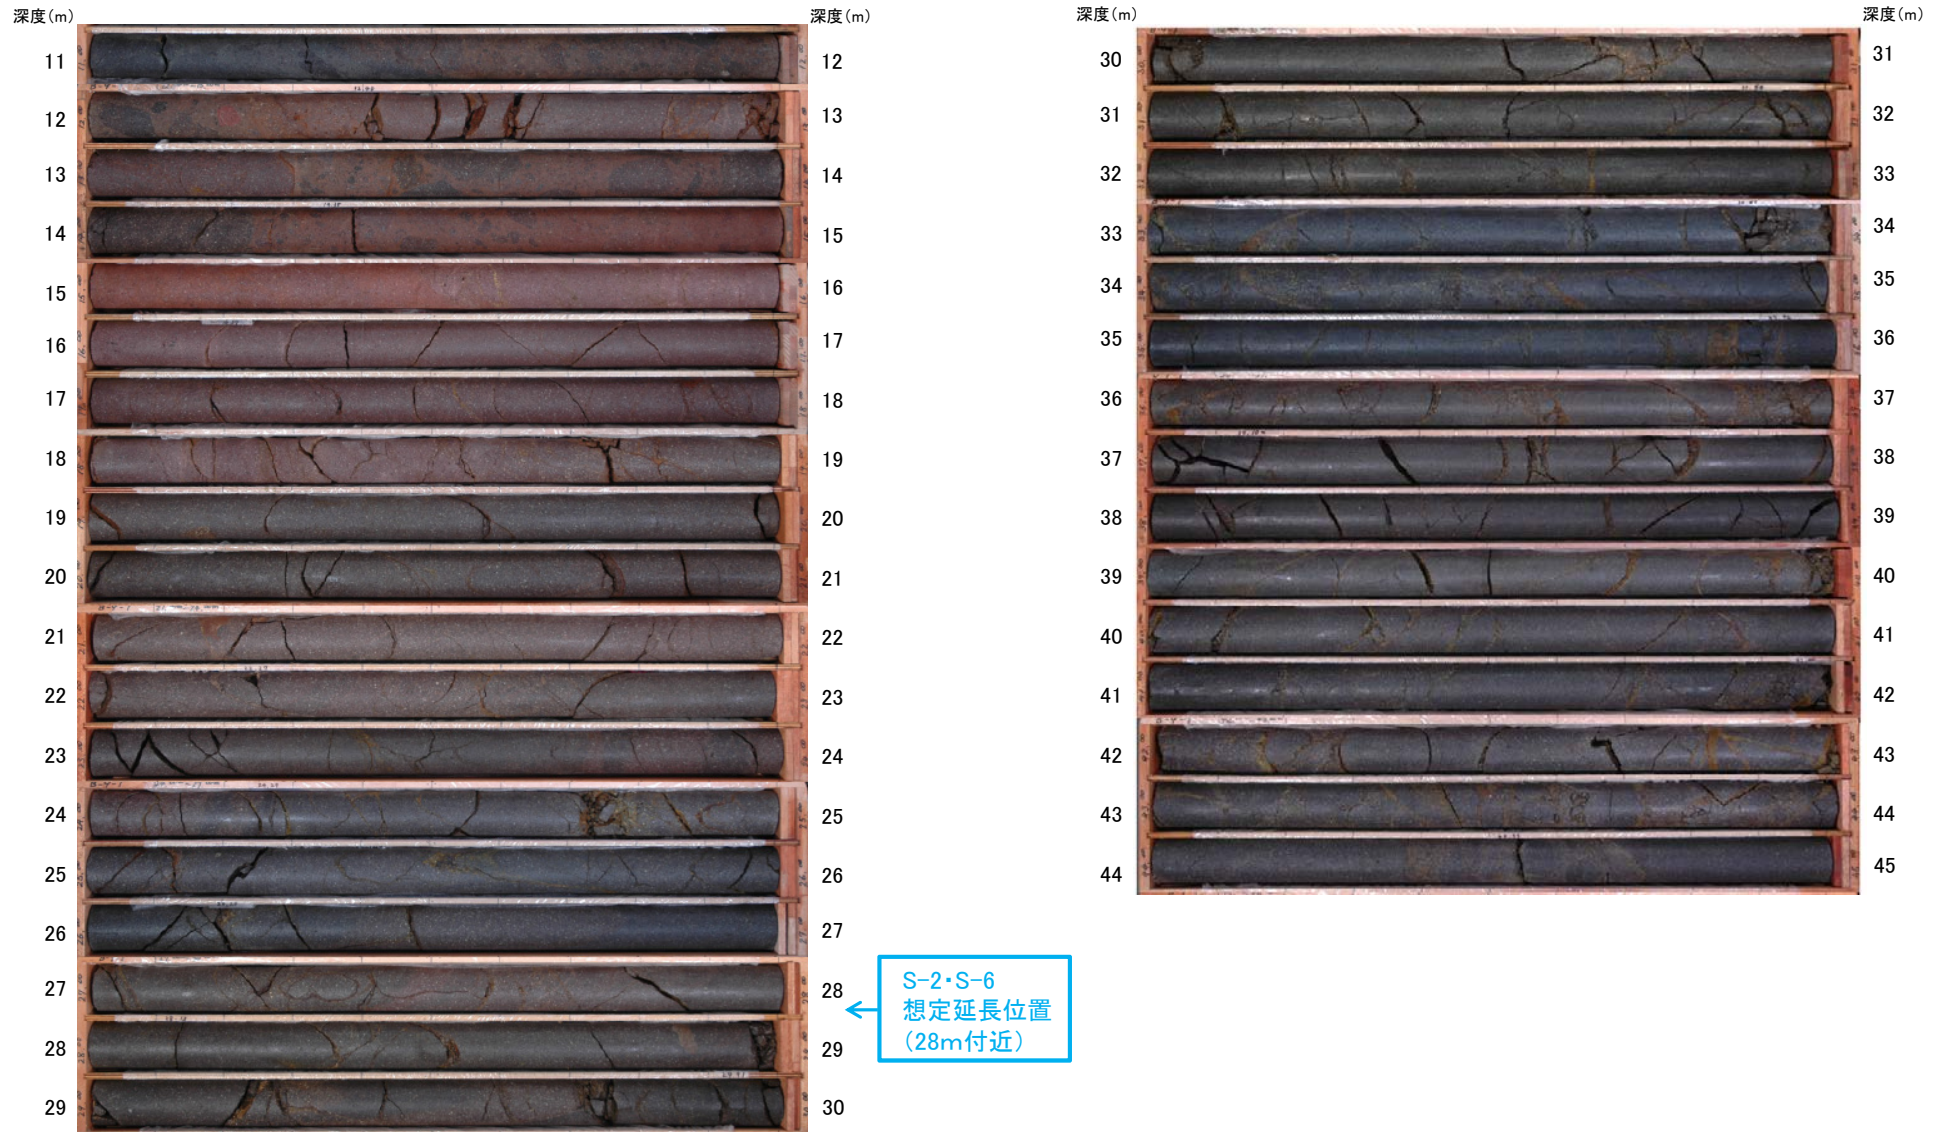
コア写真(深度11～45m)

B-9-1孔において、S-2・S-6の想定延長範囲(深度11～45m)にS-2・S-6は認められない。

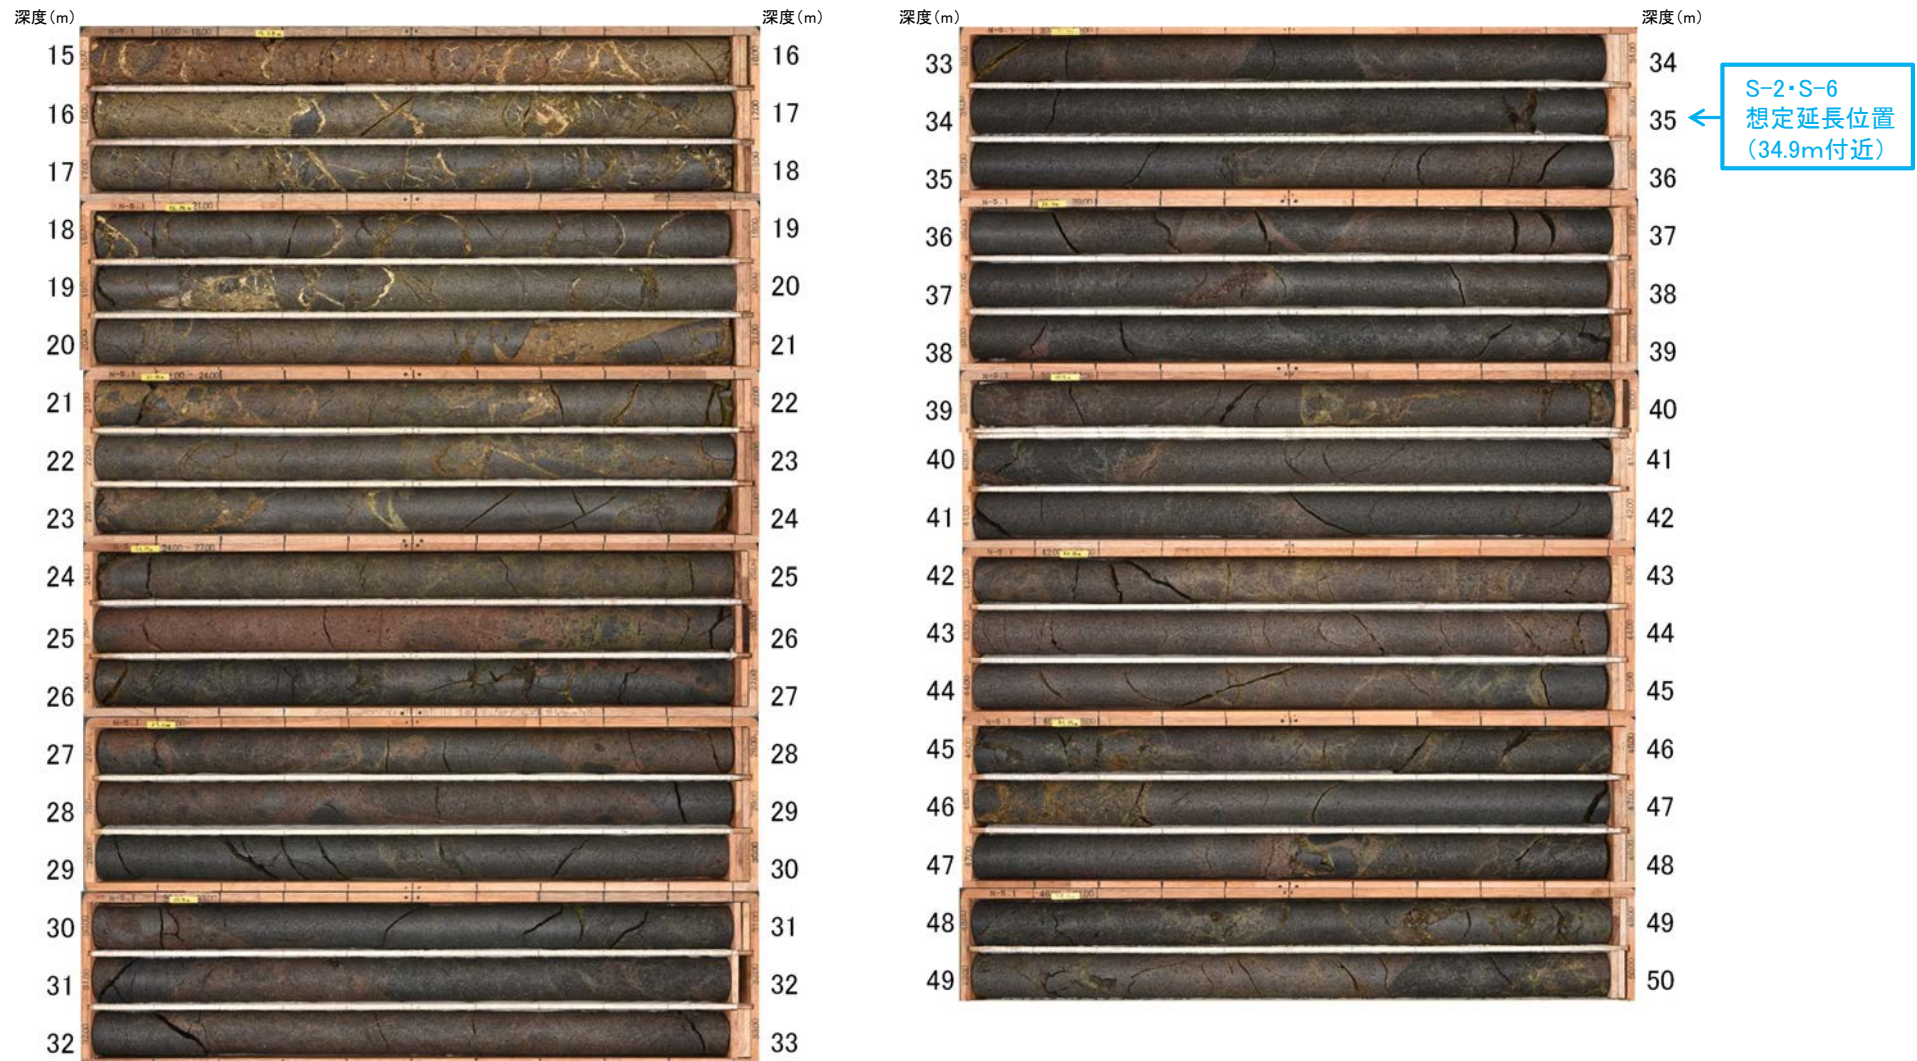
コア写真(深度15～50m)

N-5.1孔において、S-2・S-6の想定延長範囲(深度15～50m)にS-2・S-6は認められない。
