条線観察結果 えん堤左岸トレンチ底盤(下盤側)①

(2)-2 S-2・S-6の条線観察結果

(2)-3 S-4の条線観察結果

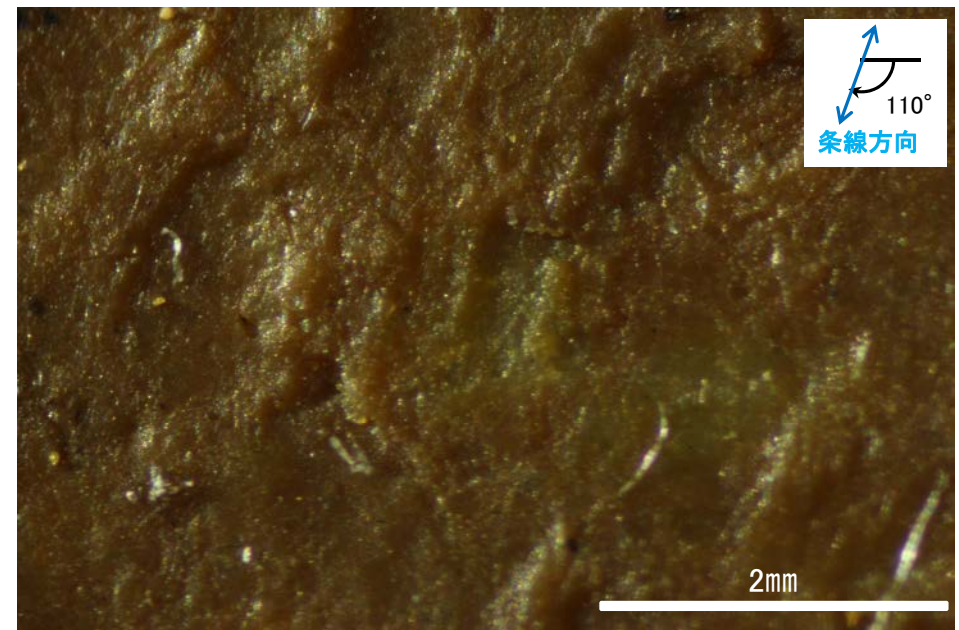
条線観察結果 えん堤左岸トレンチ底盤(下盤側)②

・条線のレイクは110° R, 変位センスは不明

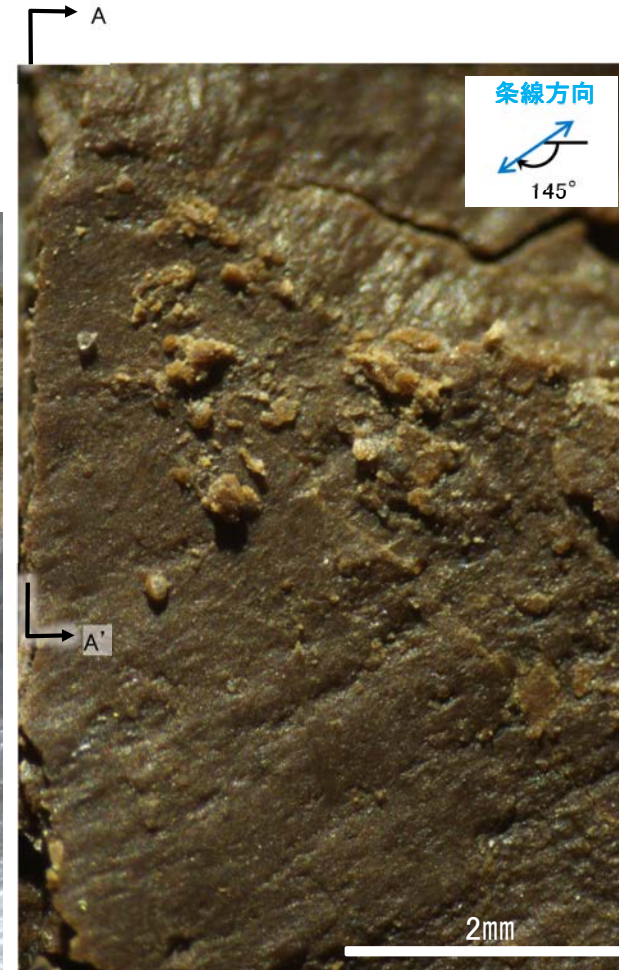
条線観察結果(岩盤調査坑)ボーリングNo.7V孔(上盤側)

・条線のレイクは35° R(下盤側換算), 変位センスは右横ずれ逆断層センス

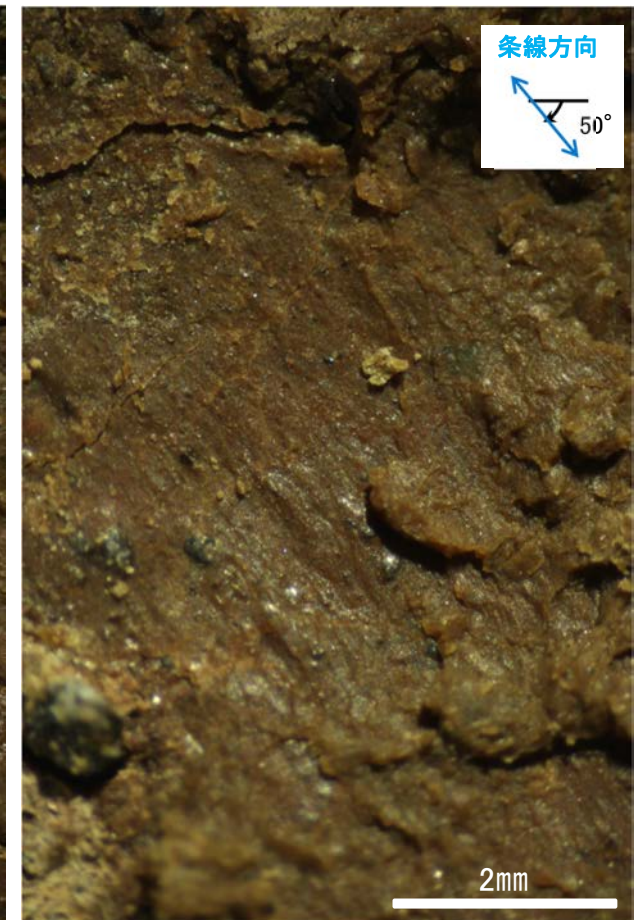
条線観察結果(岩盤調査坑)ボーリングNo.8V孔(下盤側)

・条線のレイクは50° R, 変位センスは不明

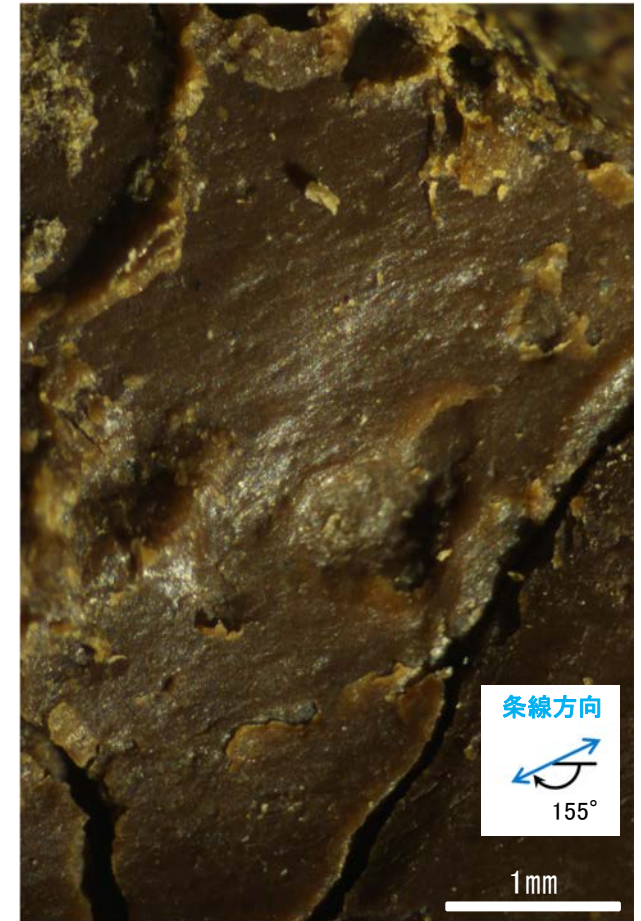
条線観察結果(岩盤調査坑)ボーリングNo.8V孔(上盤側)

・条線のレイクは25° R (下盤側換算),
変位センスは不明

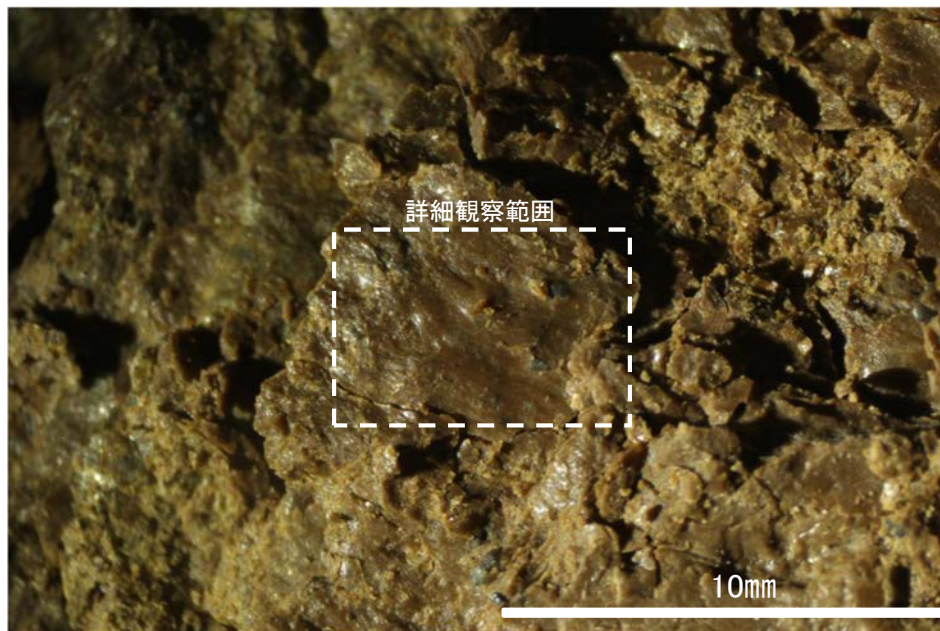
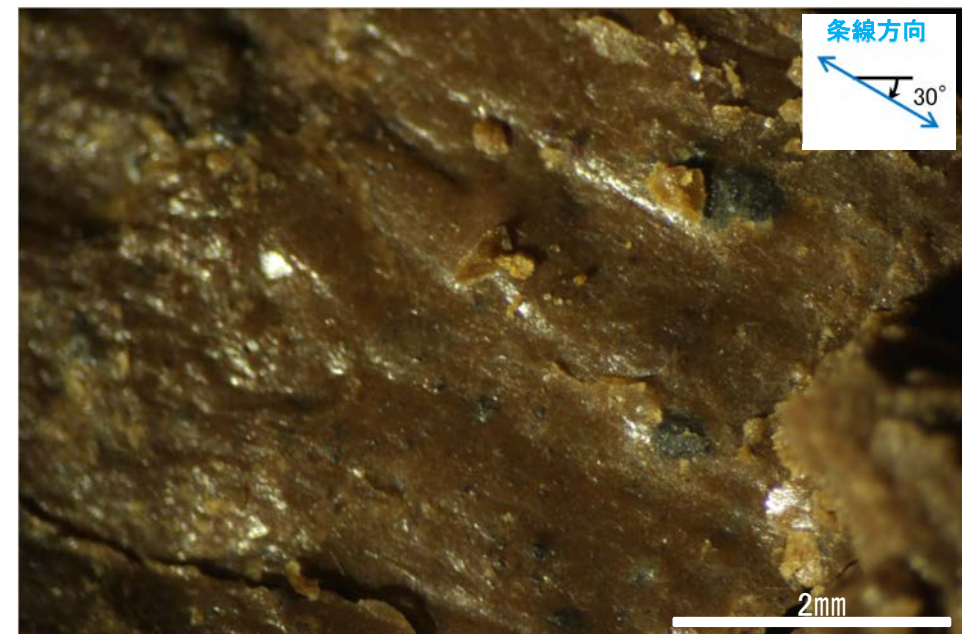
条線観察結果(岩盤調査坑)ボーリングNo.13-2孔(下盤側)①

・条線のレイクは30° R, 変位センスは不明

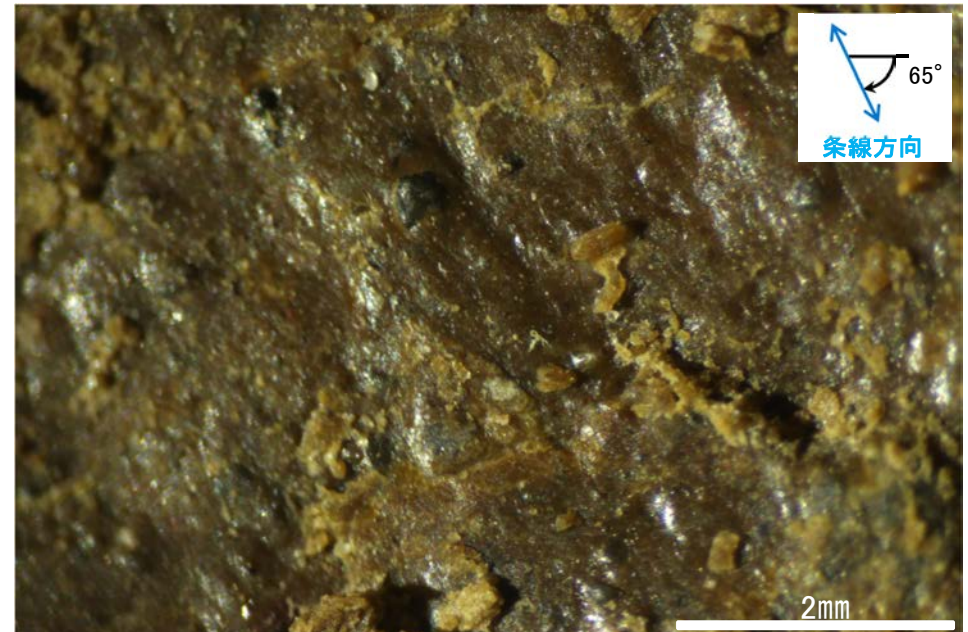
条線観察結果(岩盤調査坑)ボーリングNo.13-2孔(下盤側)②

・条線のレイクは65° R, 変位センスは不明

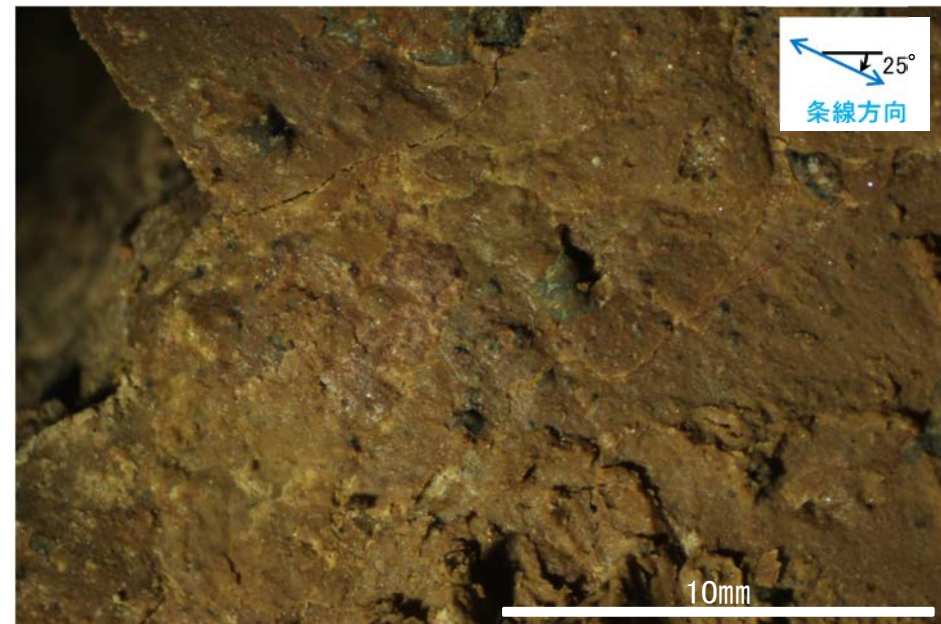
条線観察結果(岩盤調査坑)ボーリングNo.19孔(下盤側)

・条線のレイクは25° R, 変位センスは不明

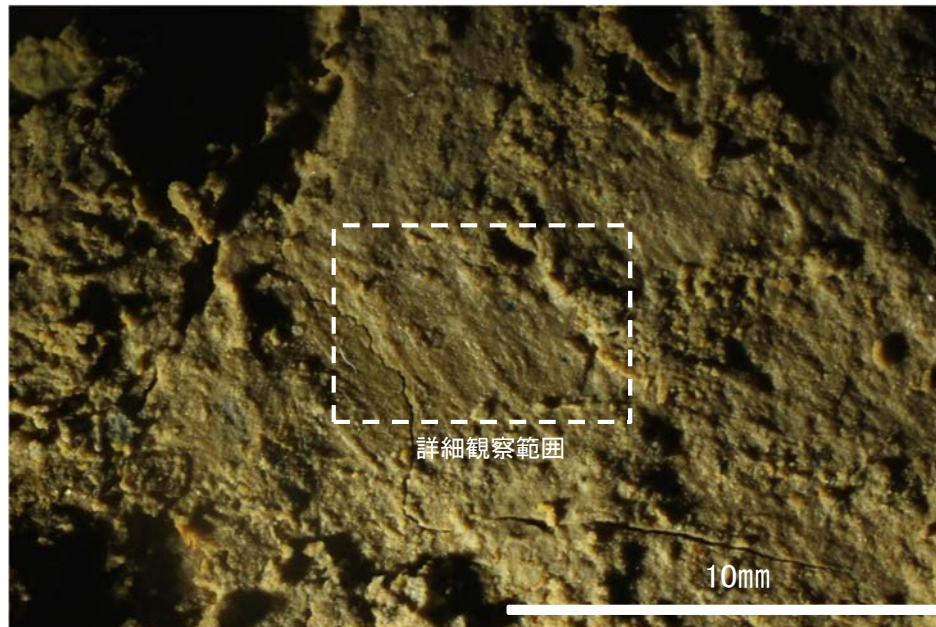
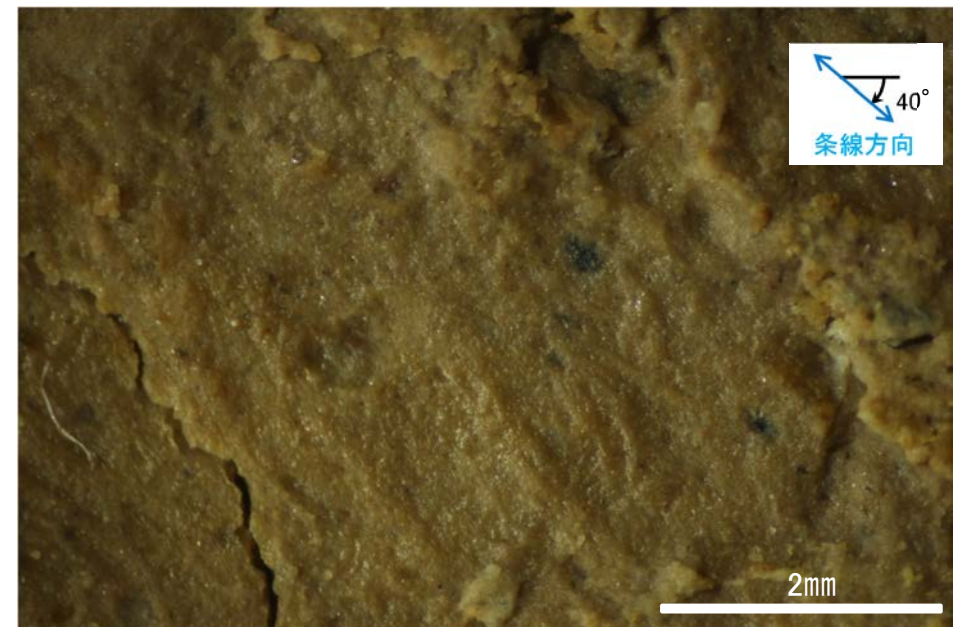
条線観察結果(岩盤調査坑)ボーリングNo.22-1孔(下盤側)

・条線のレイクは40° R, 変位センスは不明

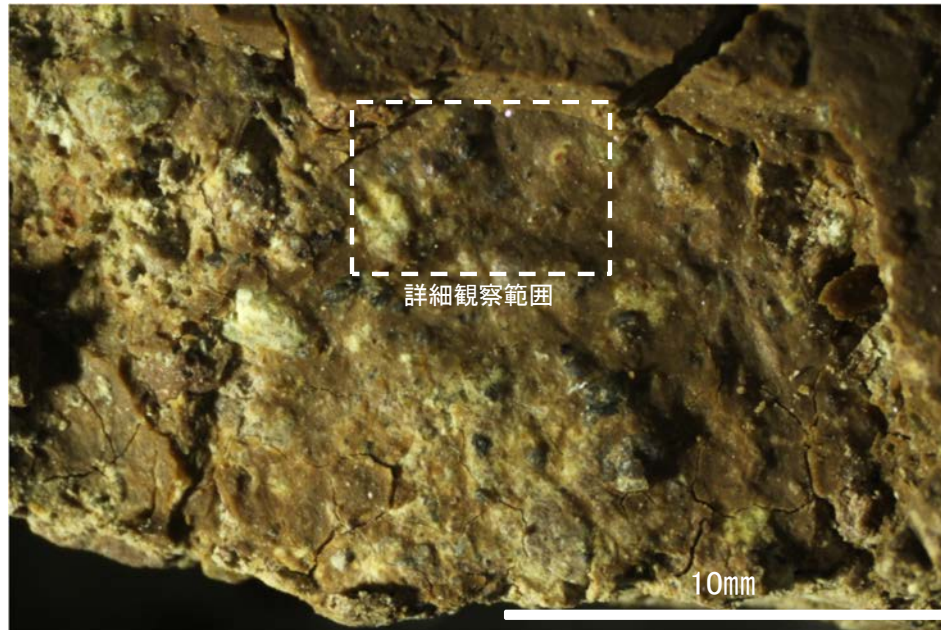
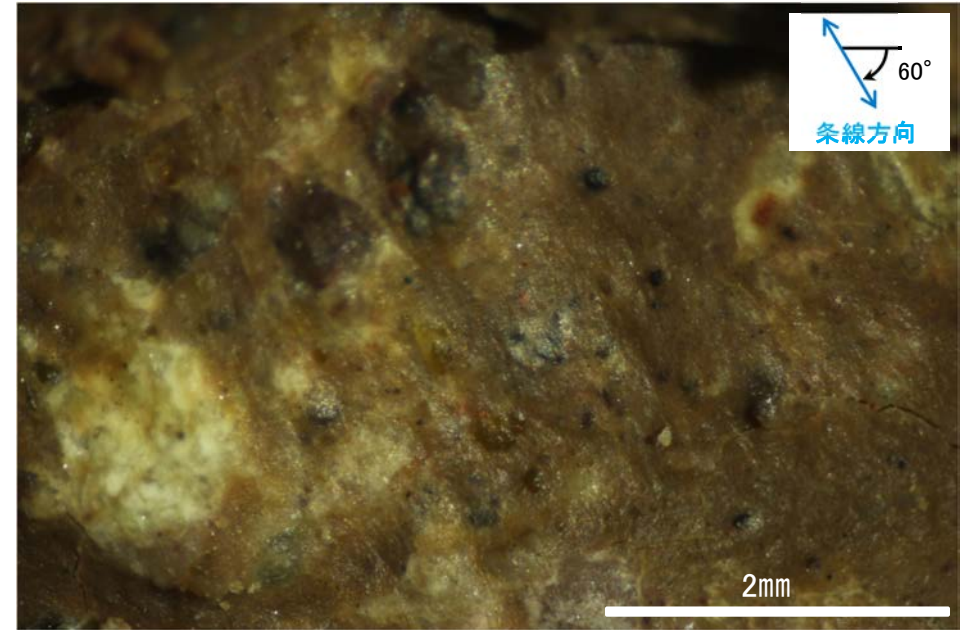
条線観察結果(岩盤調査坑)ボーリングNo.23-1孔(下盤側)

・条線のレイクは60° R, 変位センスは不明

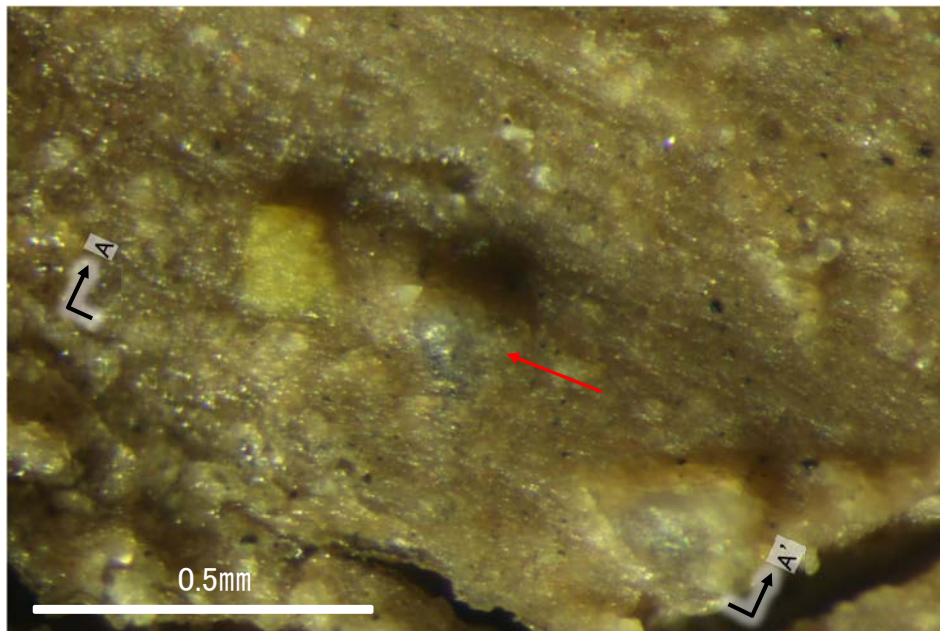
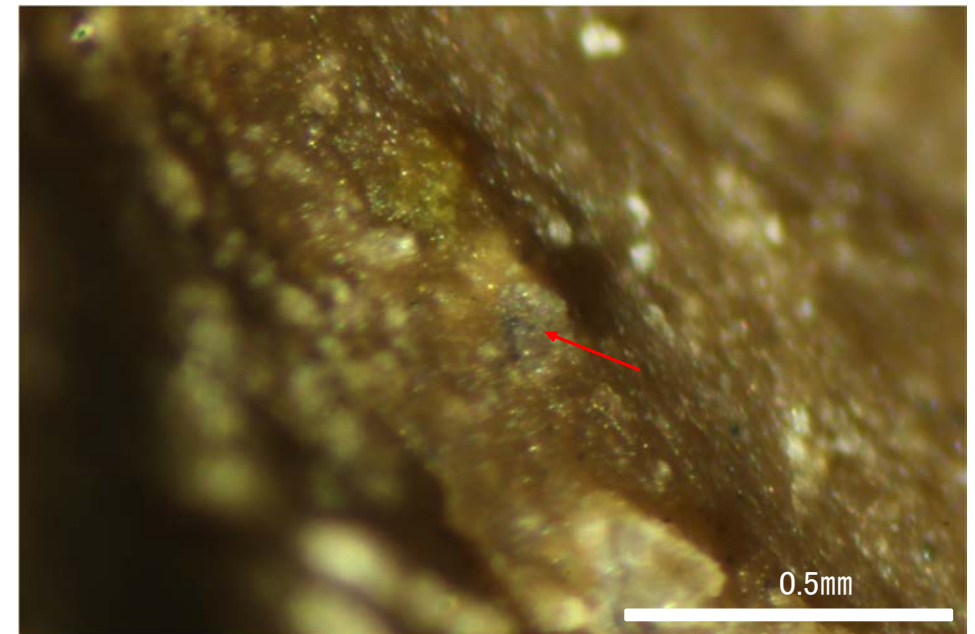
条線観察結果(岩盤調査坑)ボーリングNo.26-1孔(下盤側)②

条線方向及び礫周りの粘土の非対称構造から、逆断層センスを示す。

・条線のレイクは25° R, 変位センスは右横ずれ逆断層センス

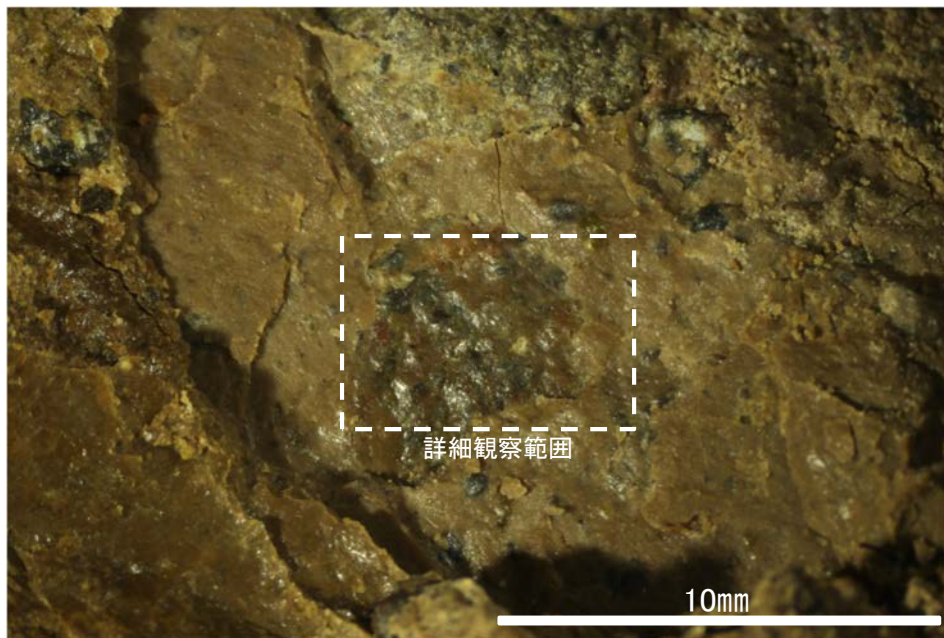
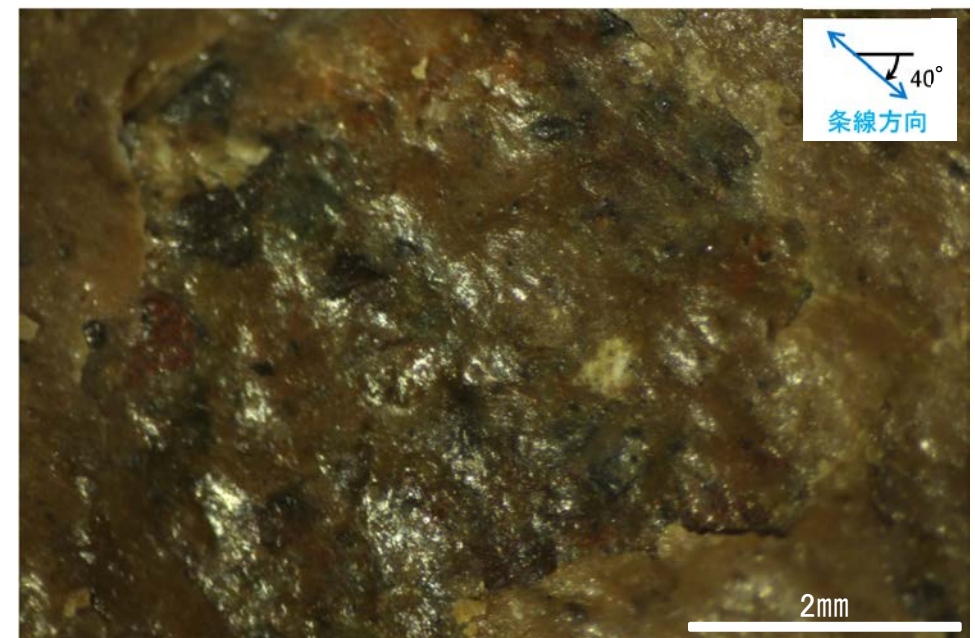
条線観察結果(岩盤調査坑)ボーリングNo.26-1孔(下盤側)③

・条線のレイクは40° R, 変位センスは不明

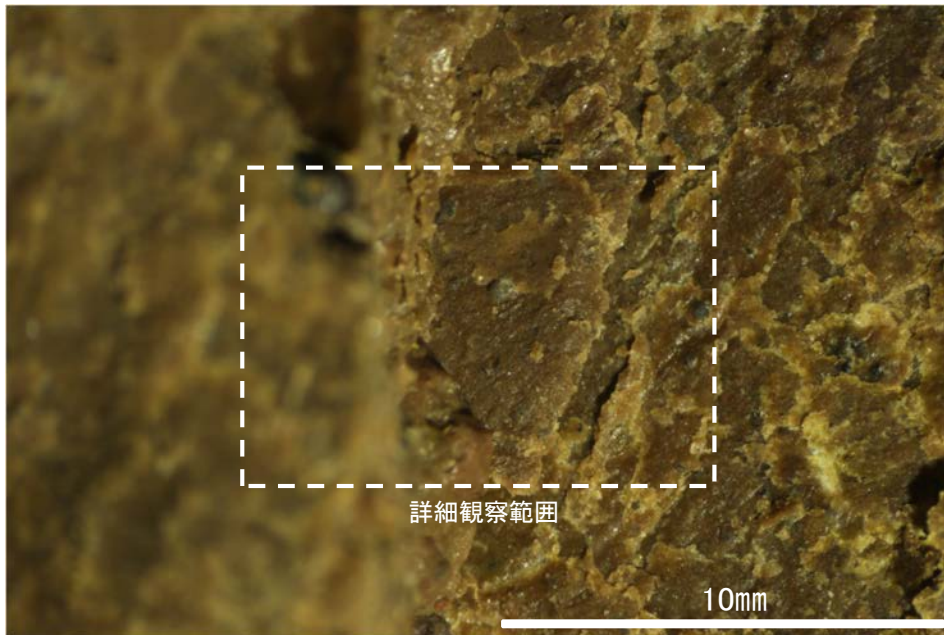
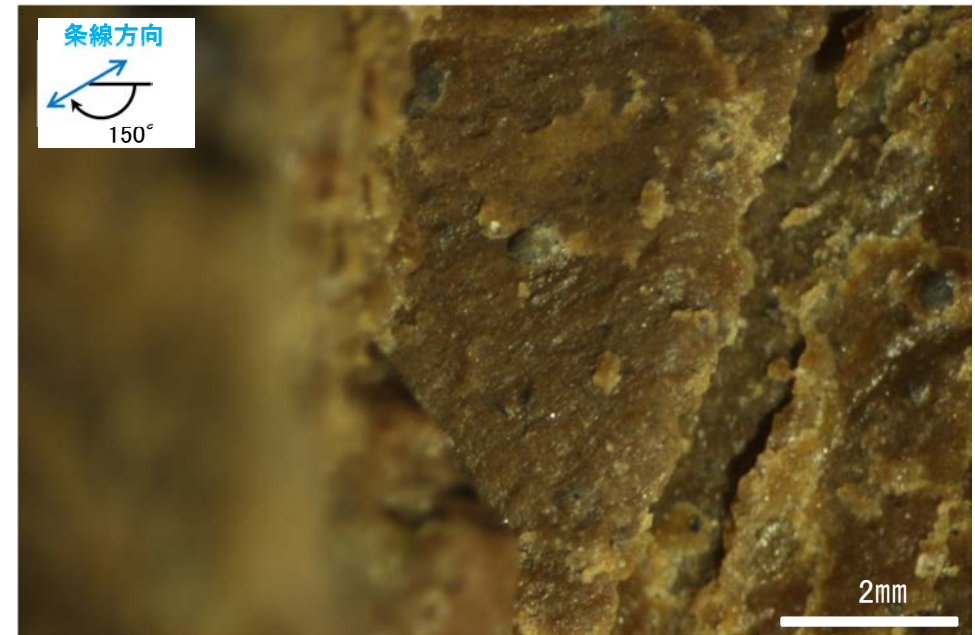
条線観察結果(岩盤調査坑)ボーリングNo.27-2孔(上盤側)②

・条線のレイクは30° R(下盤側換算), 変位センスは不明

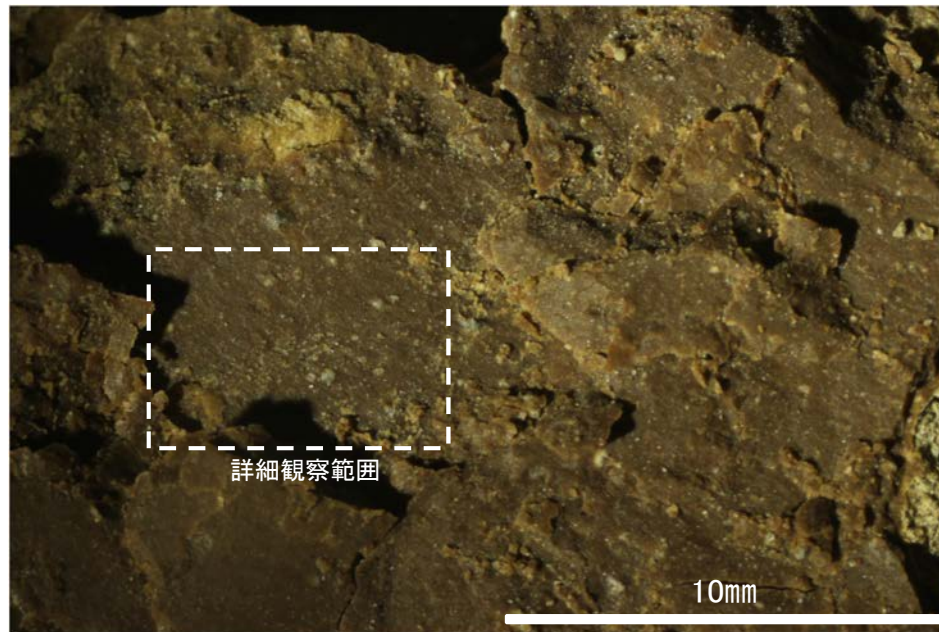
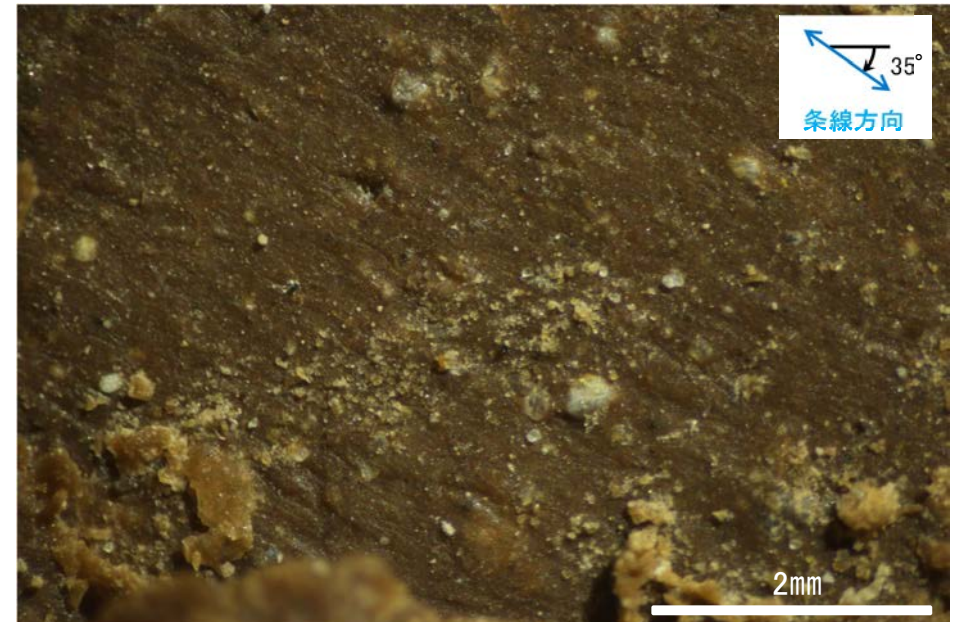
条線観察結果(岩盤調査坑)No.24-2ブロック(1)(下盤側)①

・条線のレイクは35° R, 変位センスは不明
