(2)-6 S-8の条線観察結果

S-8の条線観察結果

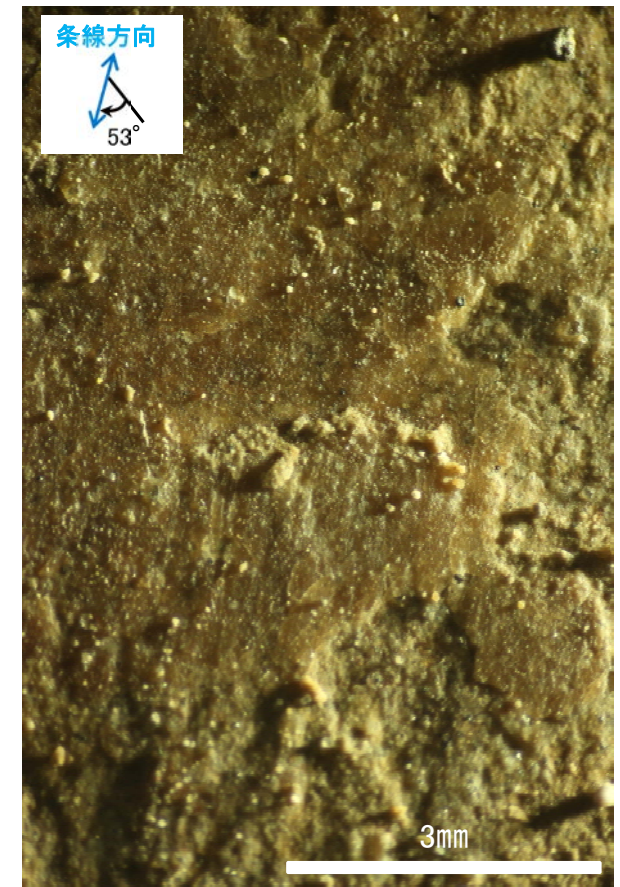
詳細観察写真

・条線のレイクは53° R, 変位センスは不明

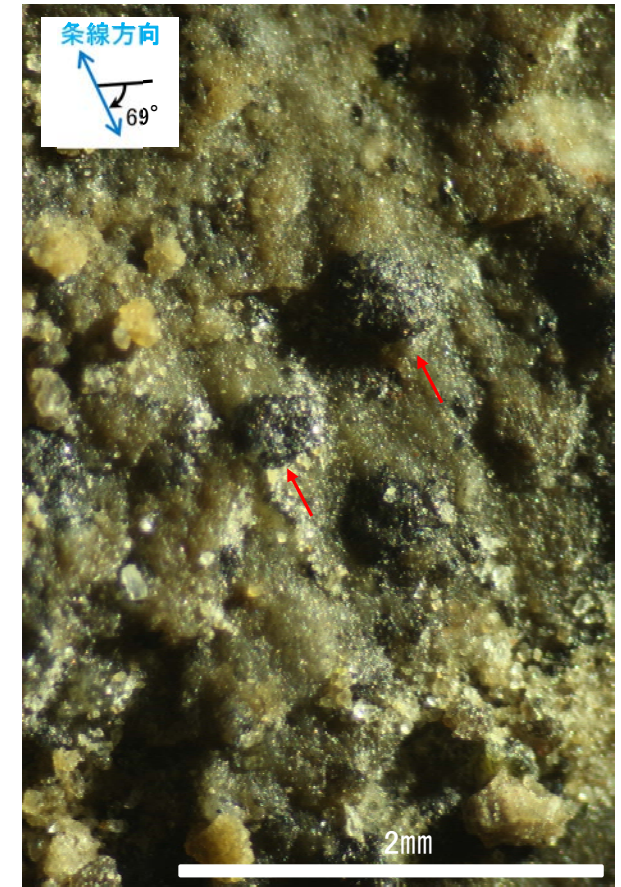
詳細観察写真

・条線のレイクは69° R, 変位センスは右横ずれ逆断層センス

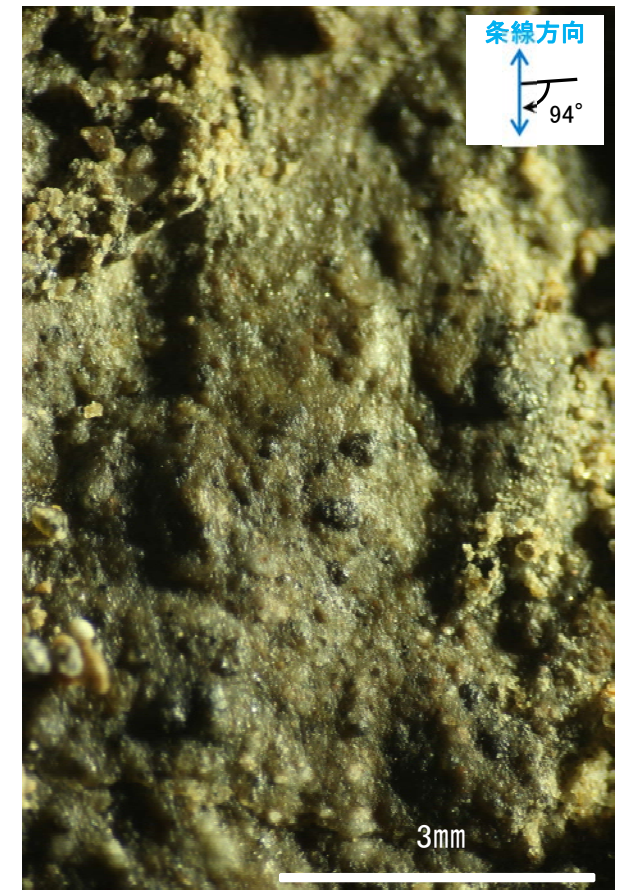
詳細観察写真

・条線のレイクは94° R, 変位センスは不明

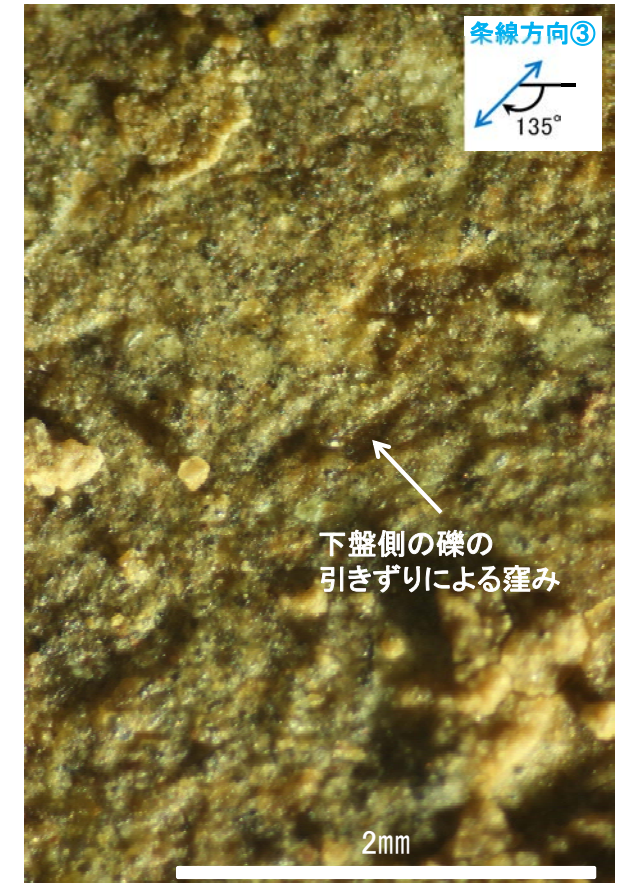
詳細観察写真

・条線のレイクは45° R (下盤側換算), 変位センスは右横ずれ逆断層センス

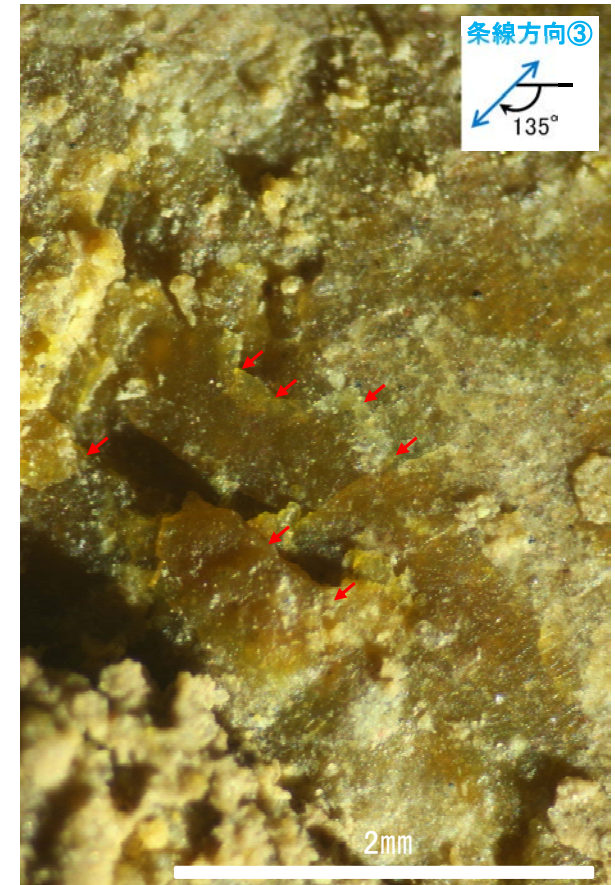
詳細観察写真

・条線のレイクは45° R (下盤側換算), 変位センスは右横ずれ逆断層センス

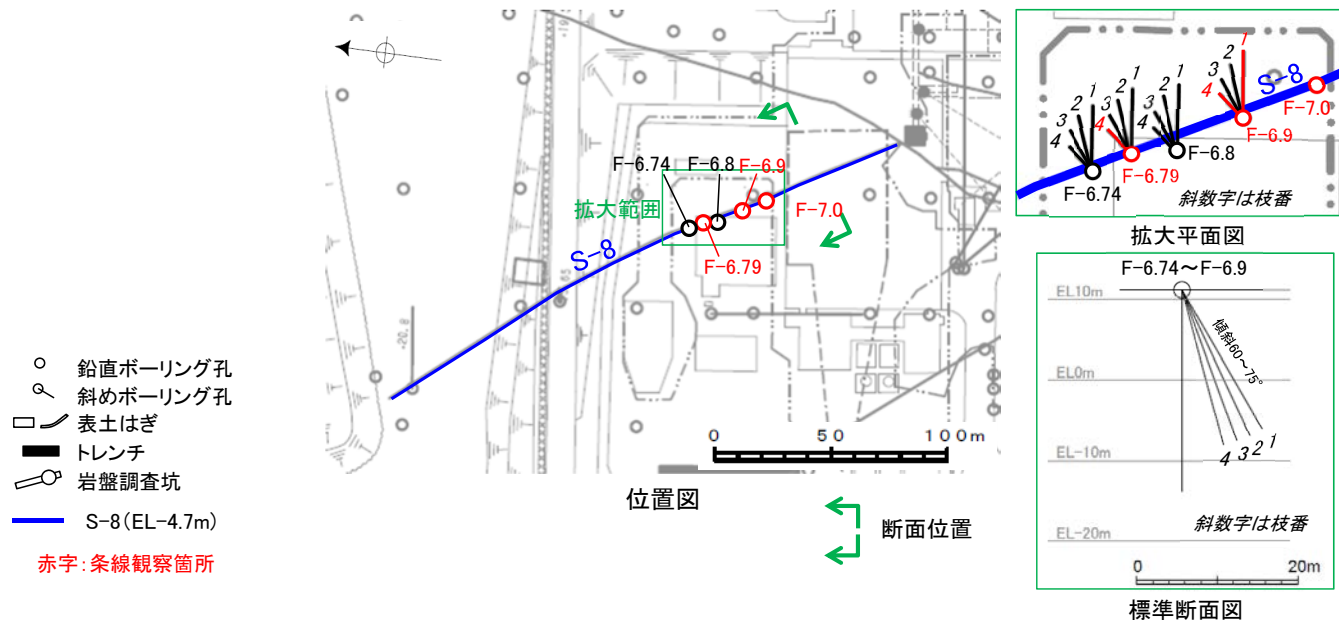
試料名	走向/傾斜 (走向は真北)	条線のレイク※1	変位センス
ボーリングF-6.79-4孔 [深度17.65m]	N17° W/56° SW	107° R	(不明)
ボーリングF-6.9孔 [深度19.15m]	N3° E/48° NW	135° R	左横ずれ逆断層
ボーリングF-6.9-1孔 [深度14.65m]	N3° W/51° SW	74° R	(不明)
ボーリング F-6.9-4孔 [深度17.05m]	N7° W/59° SW	84° R	(不明)
ボーリングF-7.0孔 [深度16.09m]	N10° W/48° SW	70° R	(不明)
		25° R	(不明)
