# 条線観察結果 ボーリングF-6.9孔[深度19.15m](下盤側)②

(2)-7 S-9の条線観察結果

(2)-8 B-1の条線観察結果

(2)-9 B-2の条線観察結果

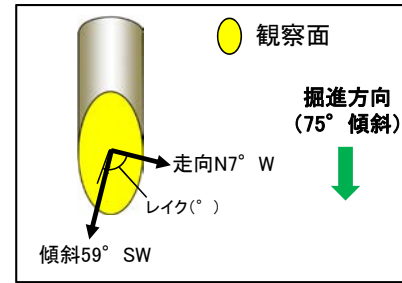
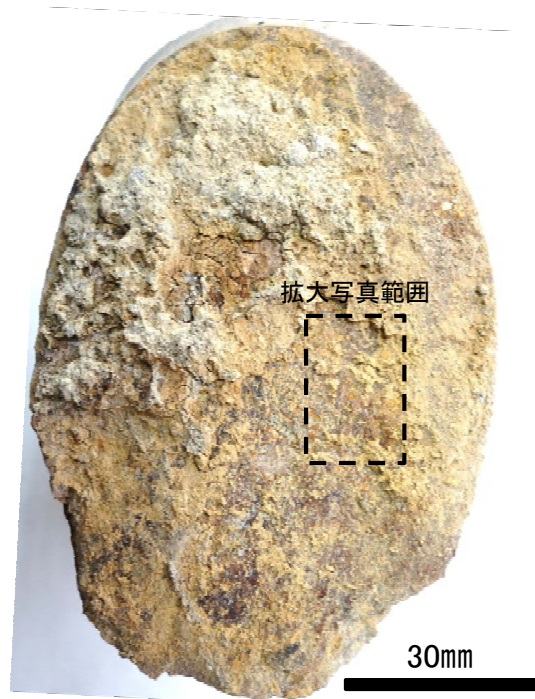
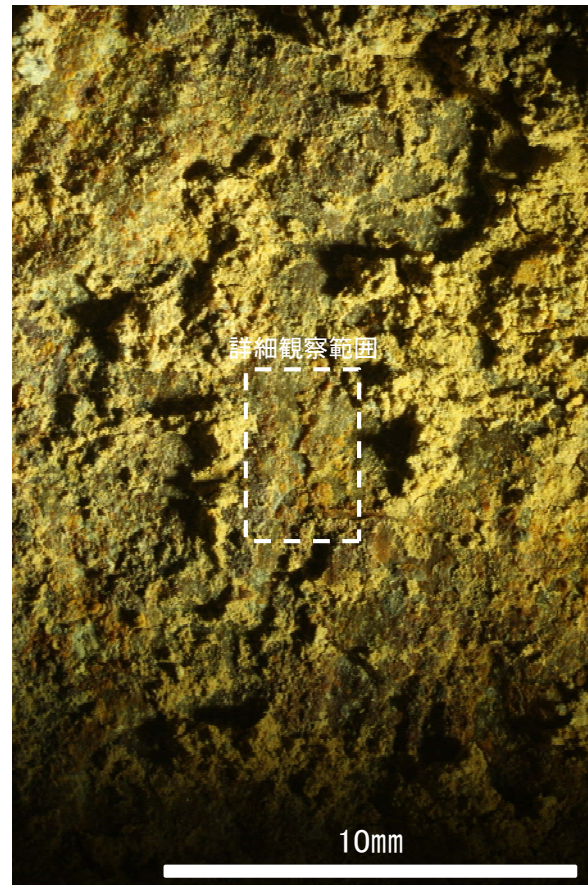
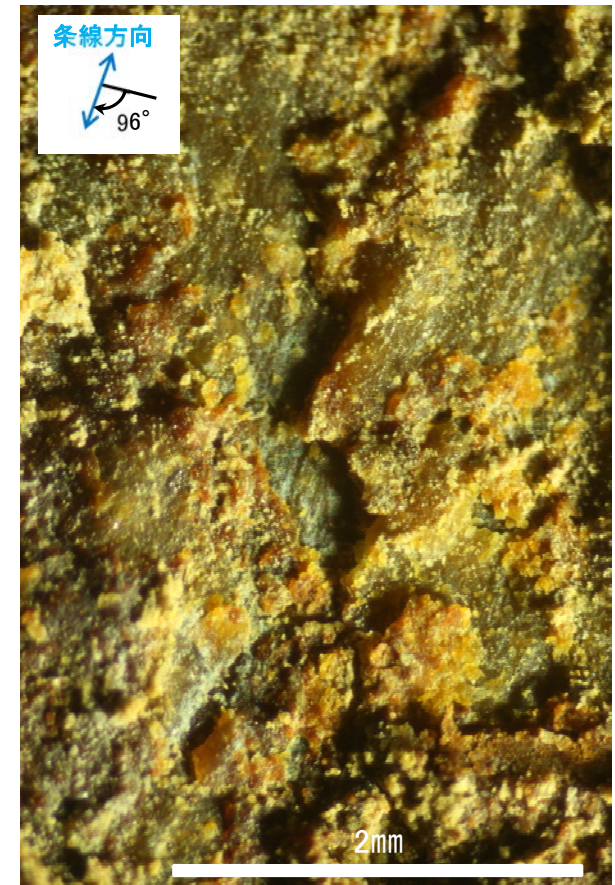
・条線のレイクは74° R(下盤側換算), 変位センスは不明

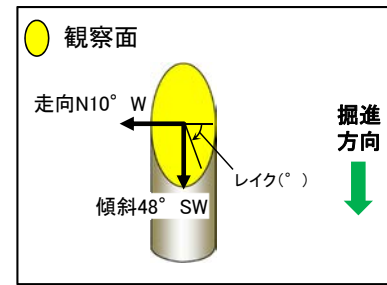
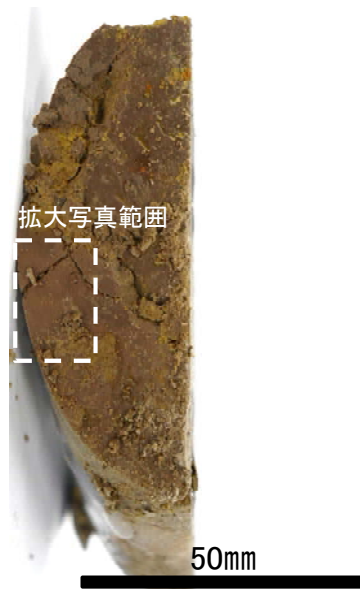
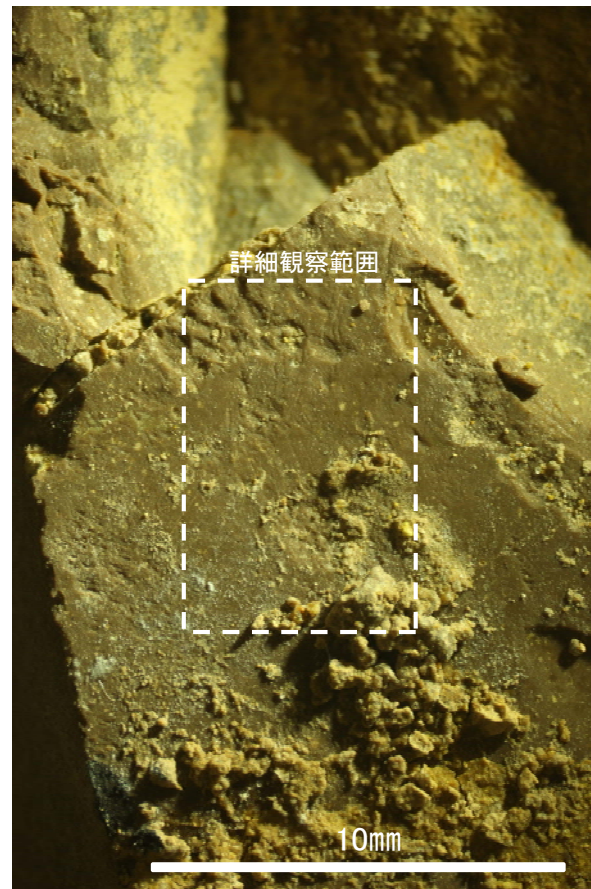
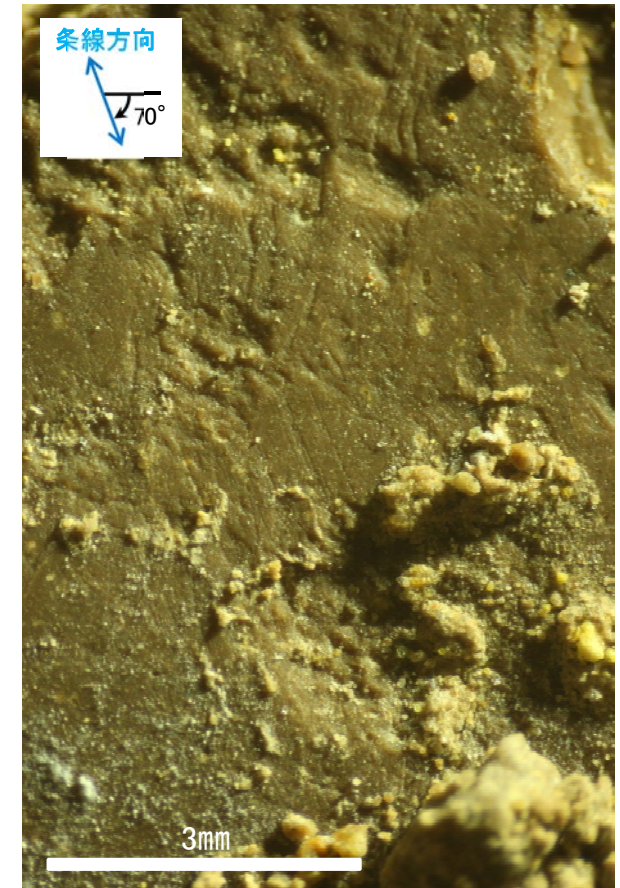
・条線のレイクは70° R, 変位センスは不明

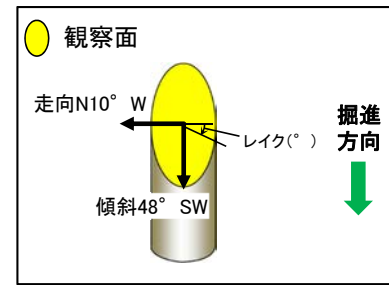
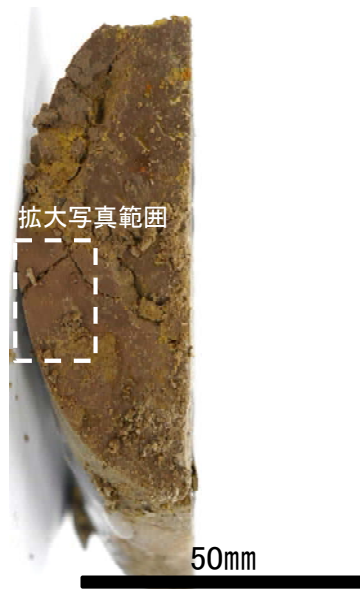
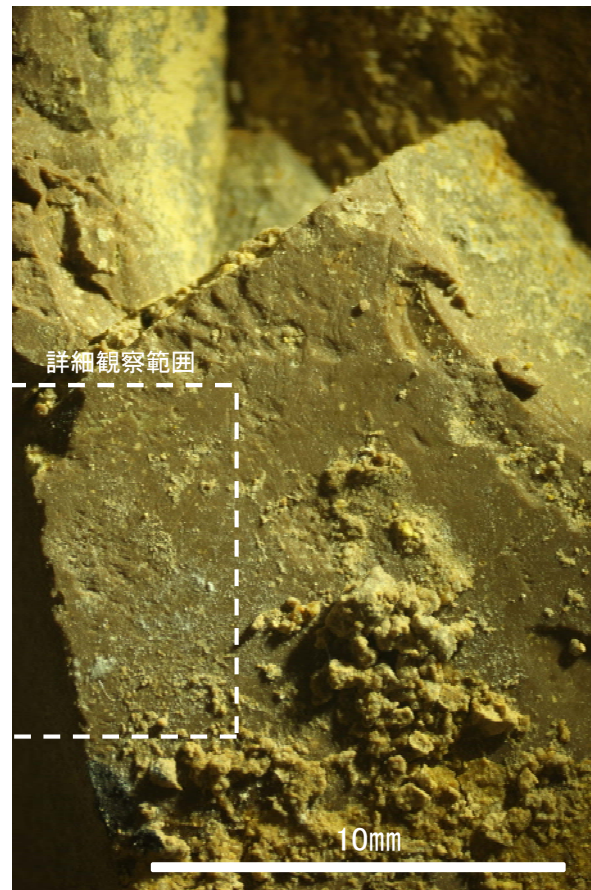
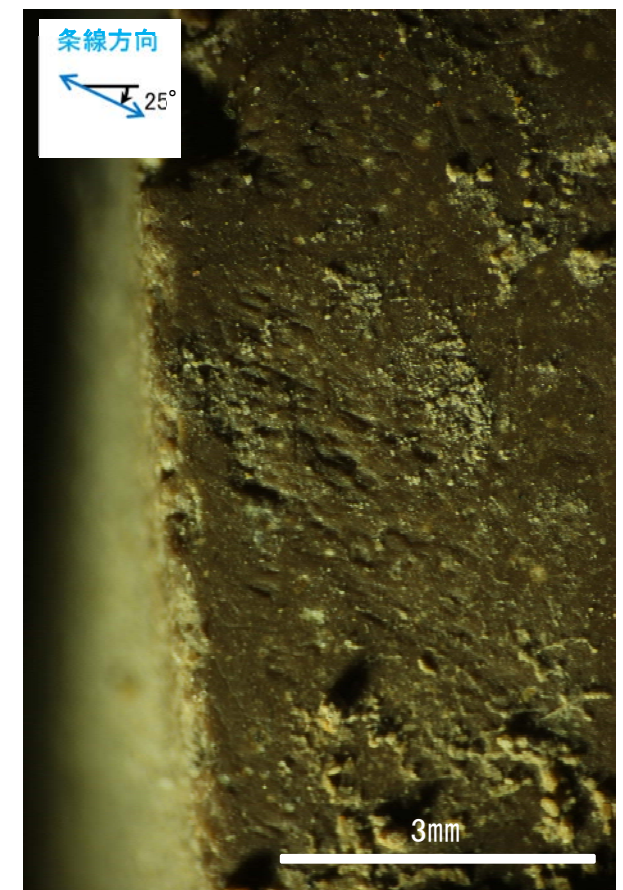
・条線のレイクは25° R, 変位センスは不明

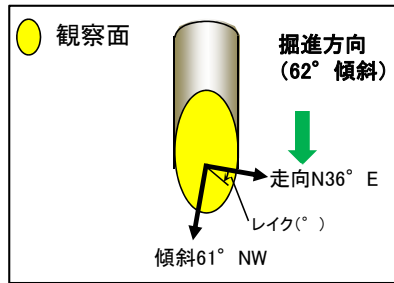
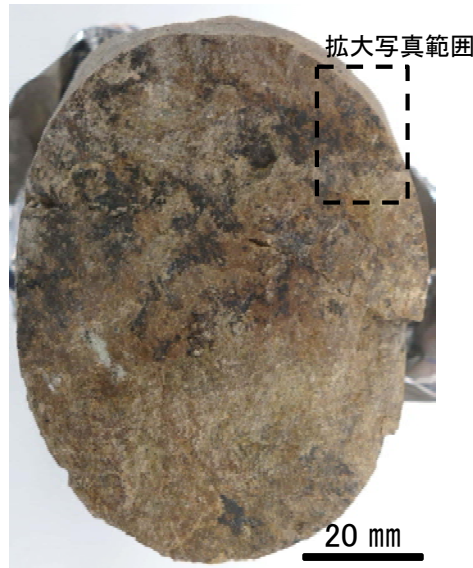
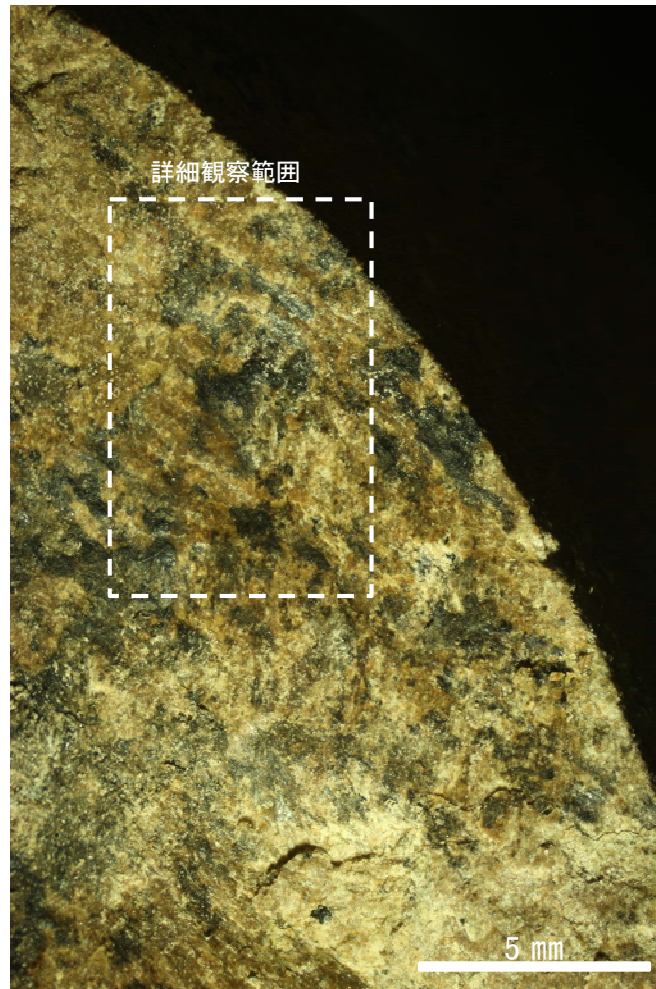
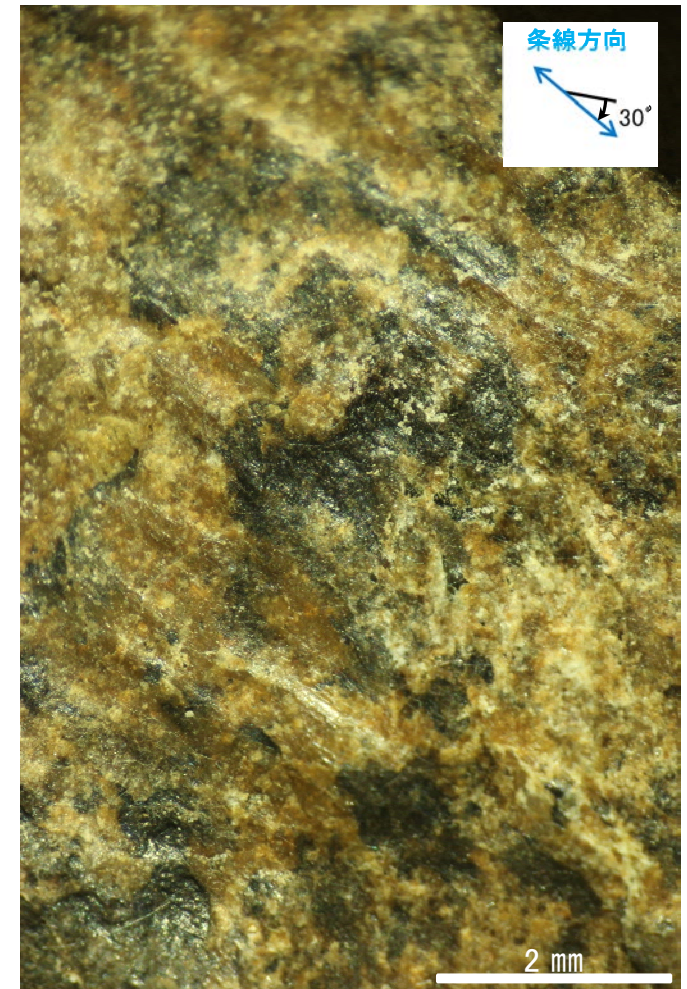
・条線のレイクは150° R (下盤側換算), 変位センスは不明

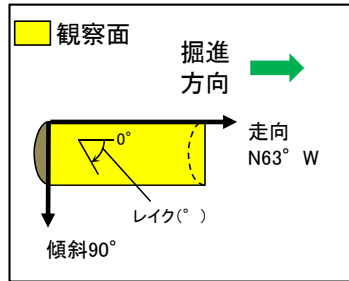
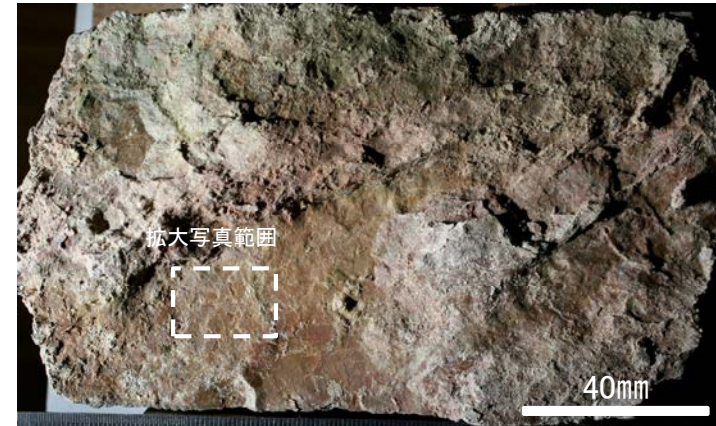
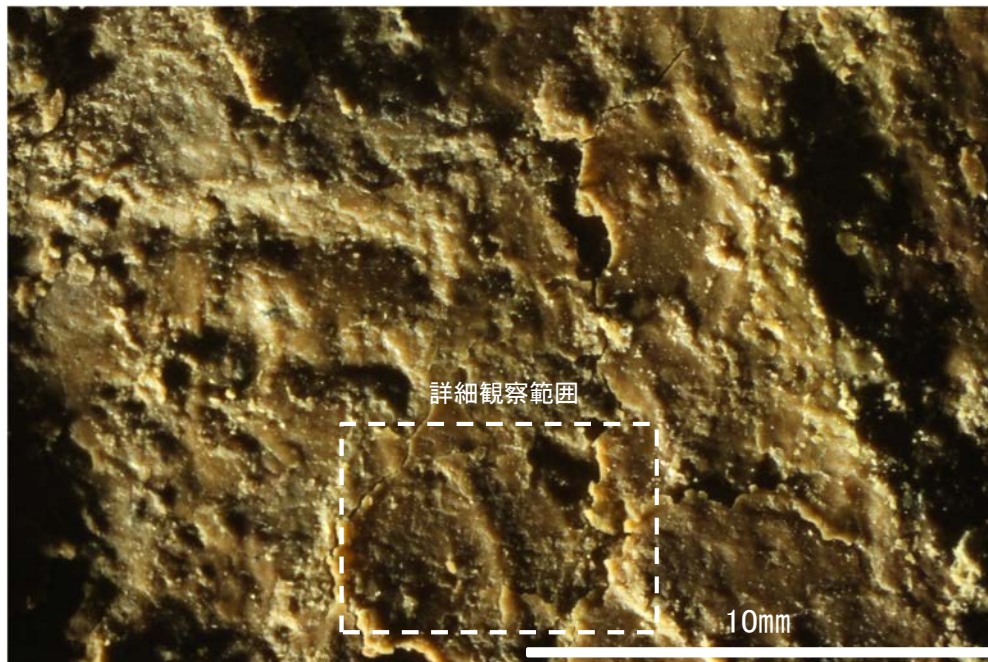
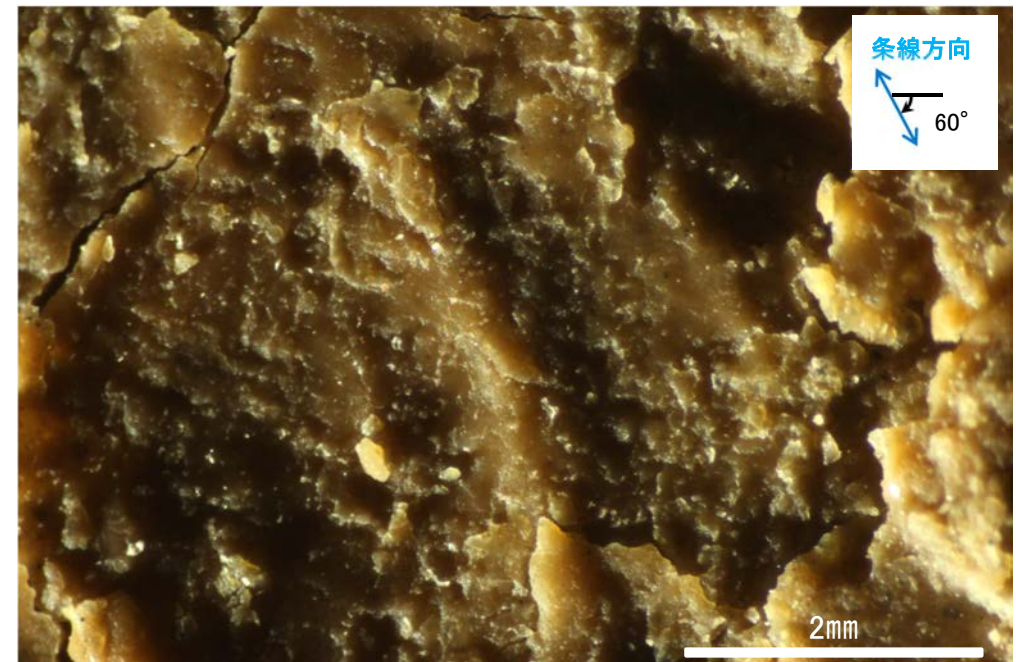
# 条線観察結果(岩盤調査坑)ボーリングB-1No.18孔(下盤側)①

・条線のレイクは60° R, 変位センスは不明

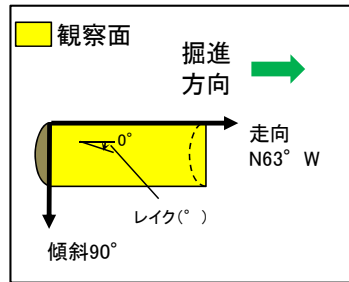
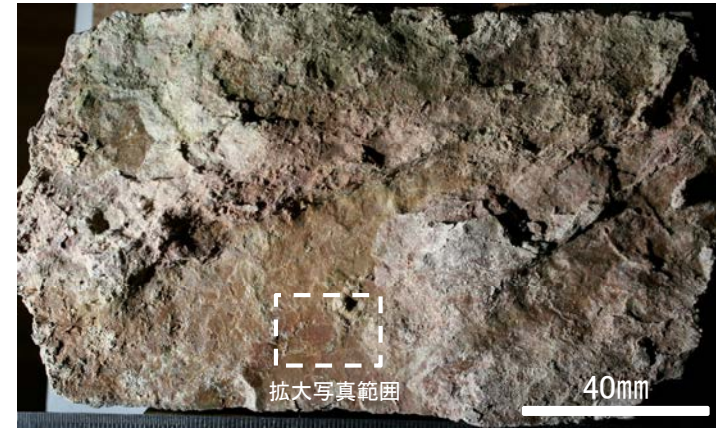
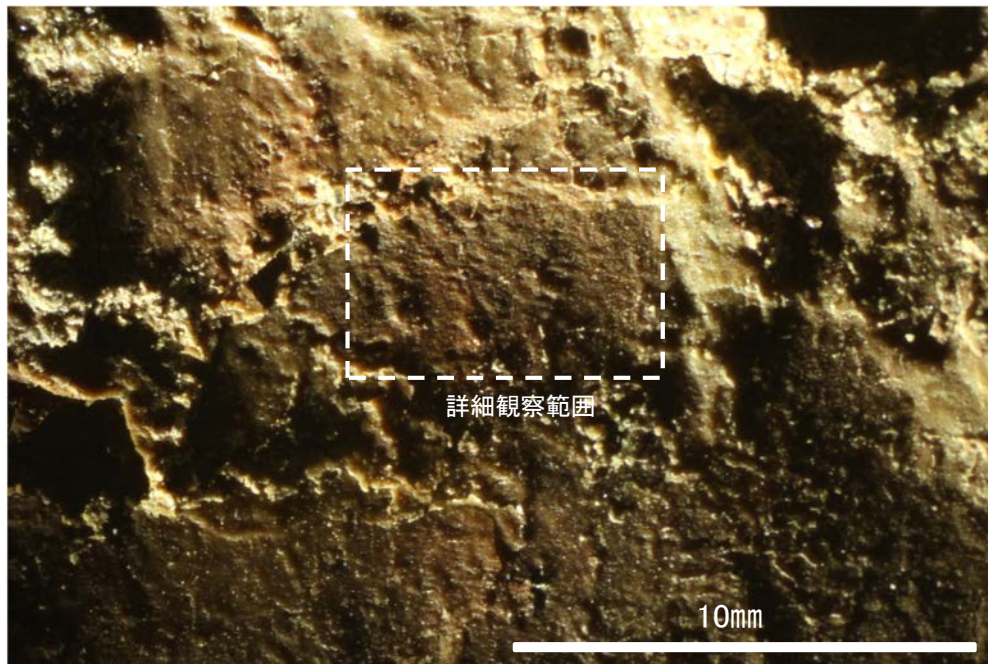
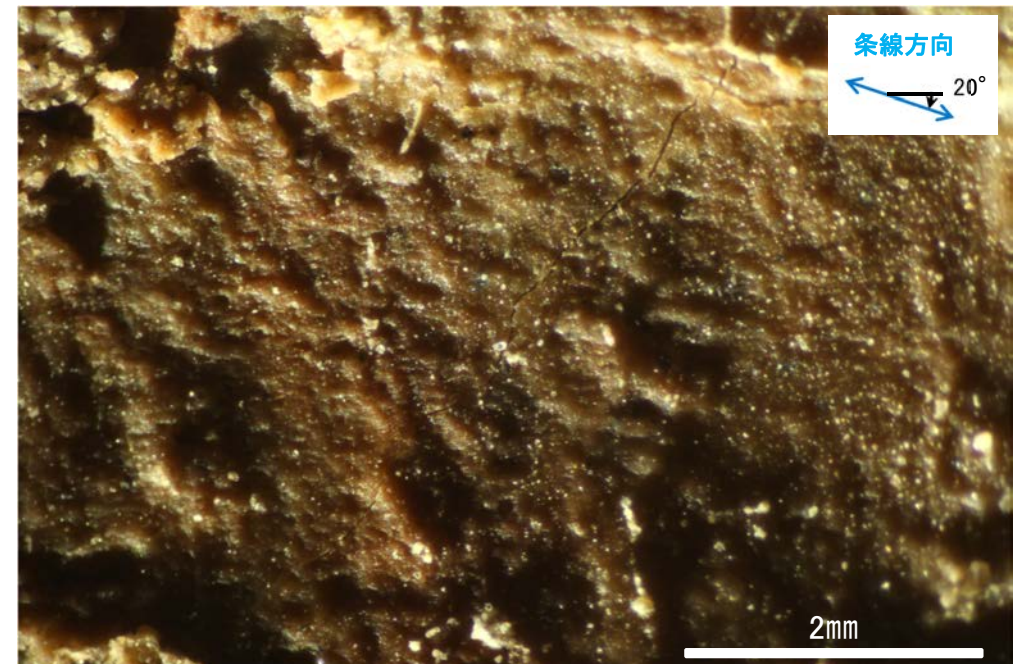
# 条線観察結果(岩盤調査坑)ボーリングB-1No.18孔(下盤側)②

・条線のレイクは20° R, 変位センスは不明

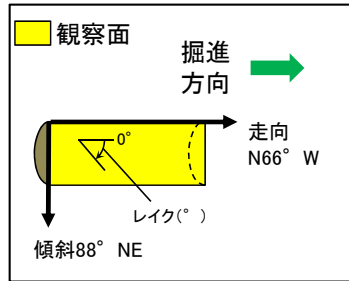
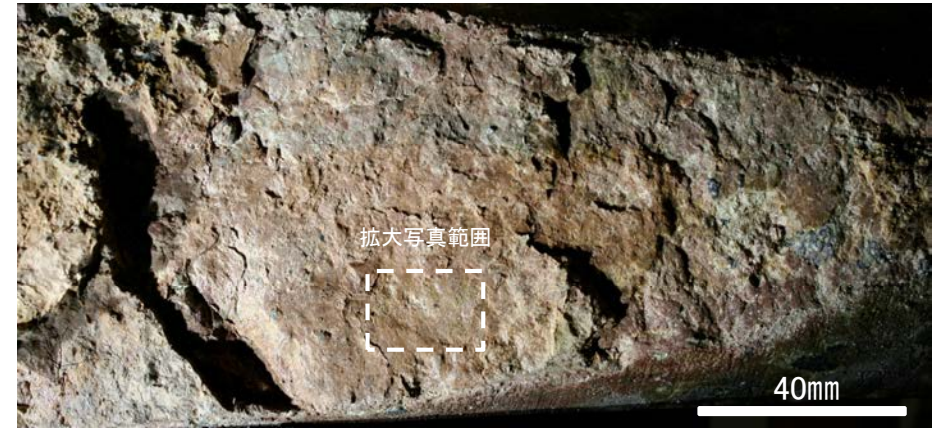
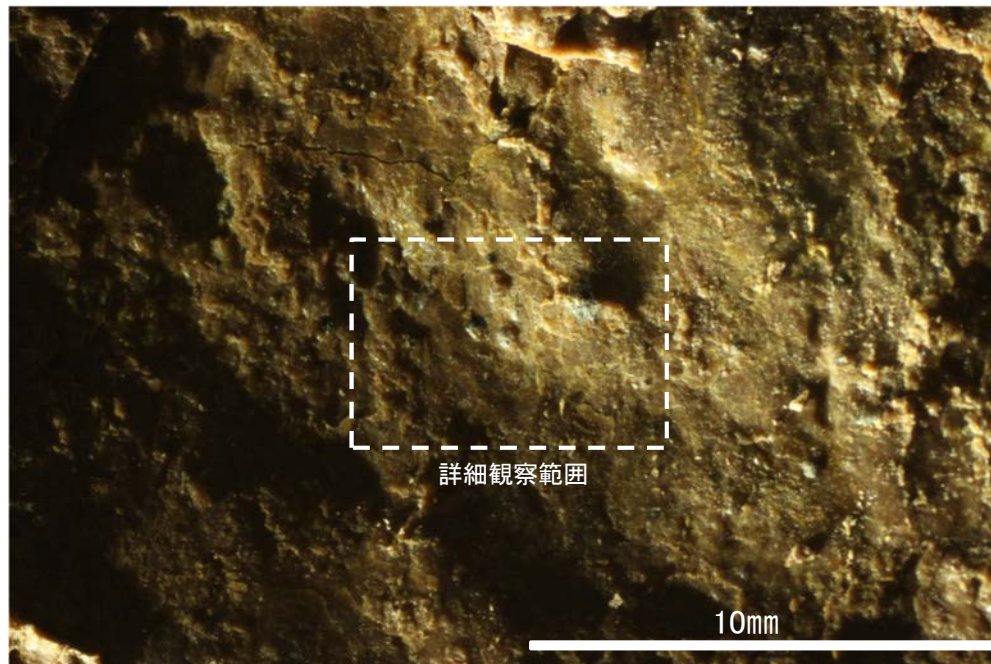
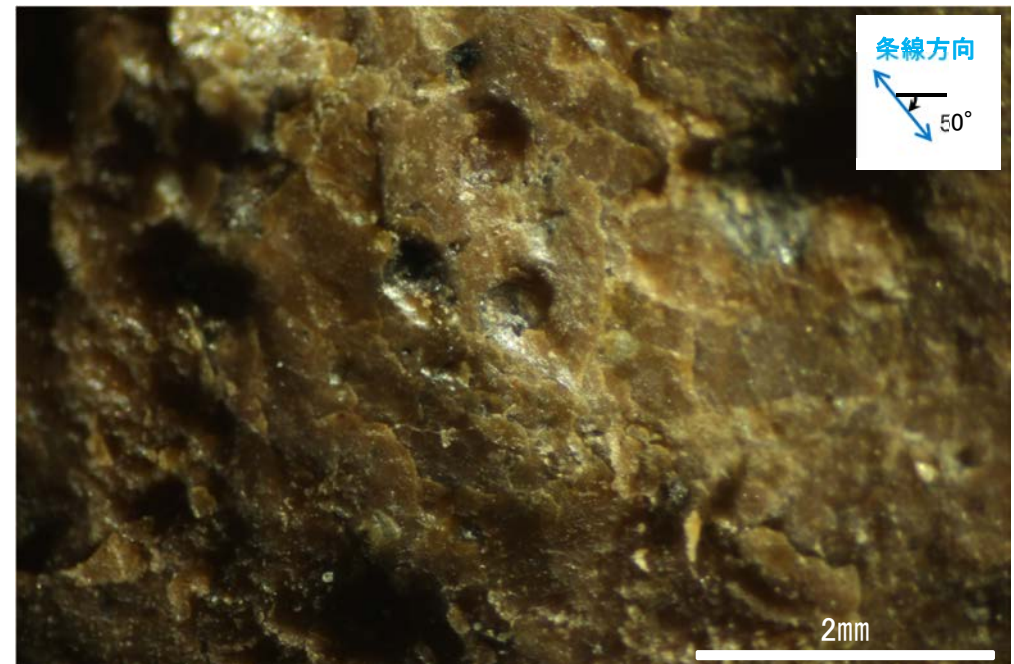
# 条線観察結果(岩盤調査坑)ボーリングB-1No.19孔(下盤側)

・条線のレイクは50° R, 変位センスは不明

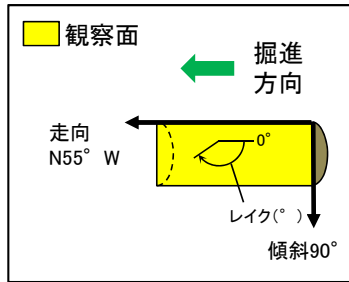
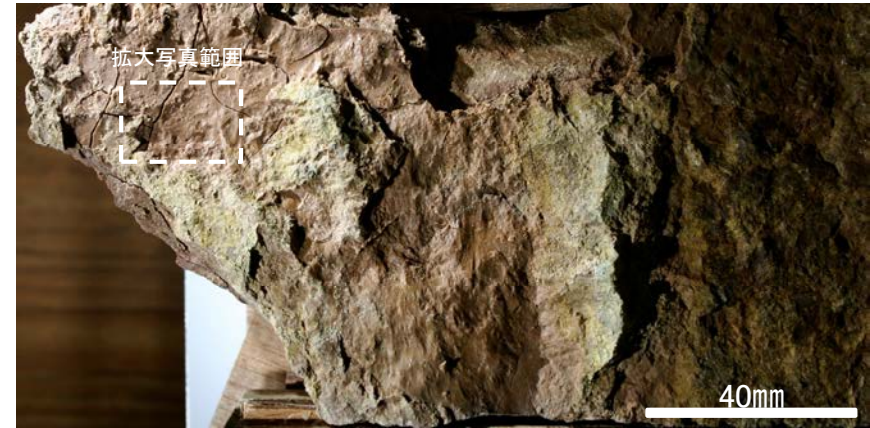
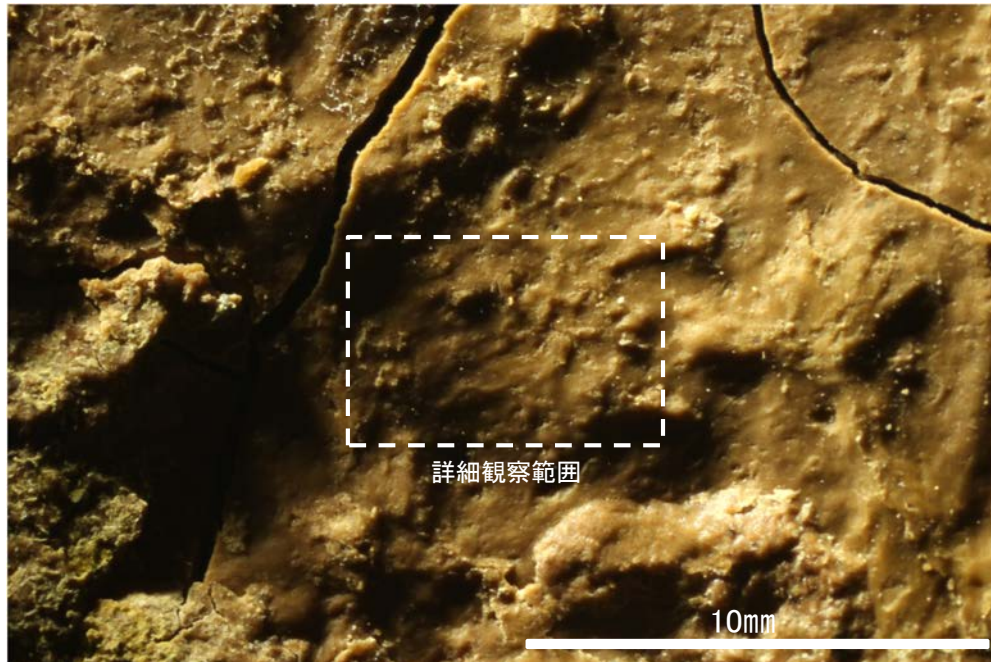
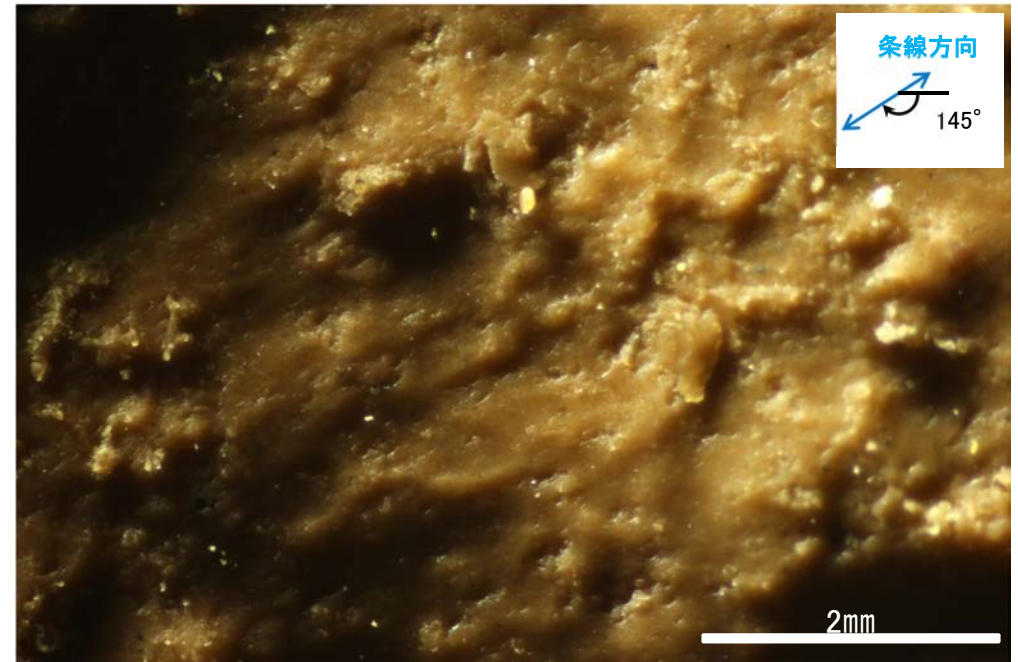
# 条線観察結果(岩盤調査坑)ボーリングB-1No.20孔(上盤側)

・条線のレイクは $35^{\circ}$  R (下盤側換算※), 変位センスは不明

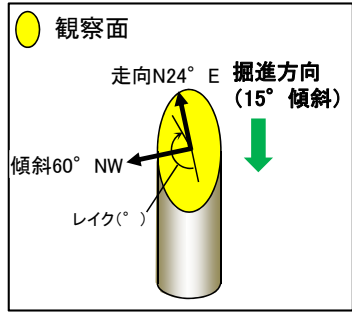
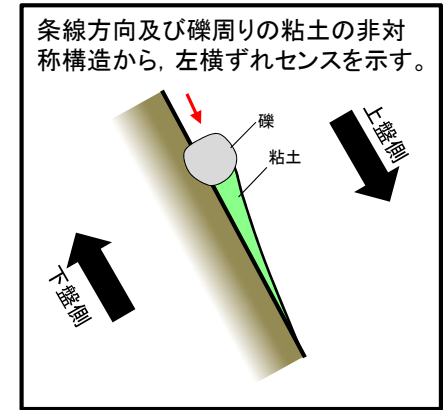
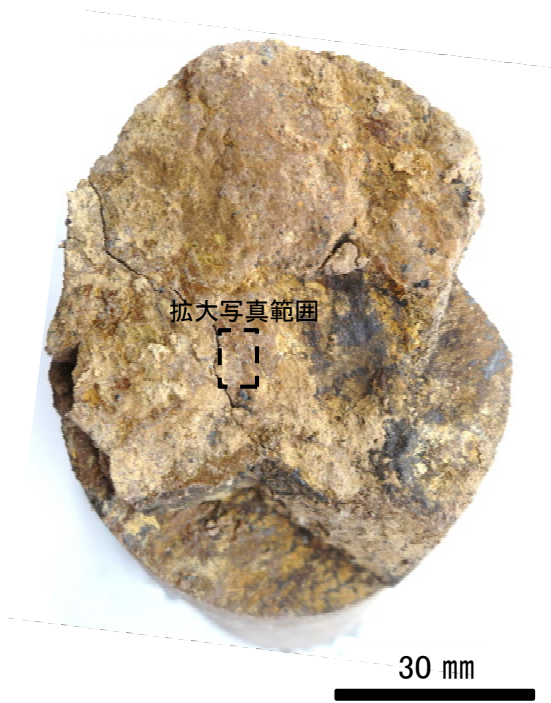
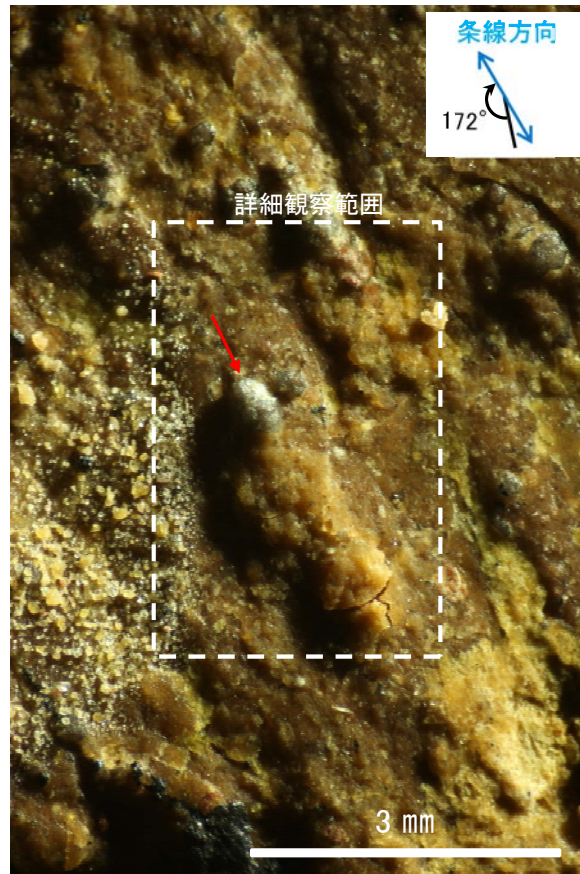
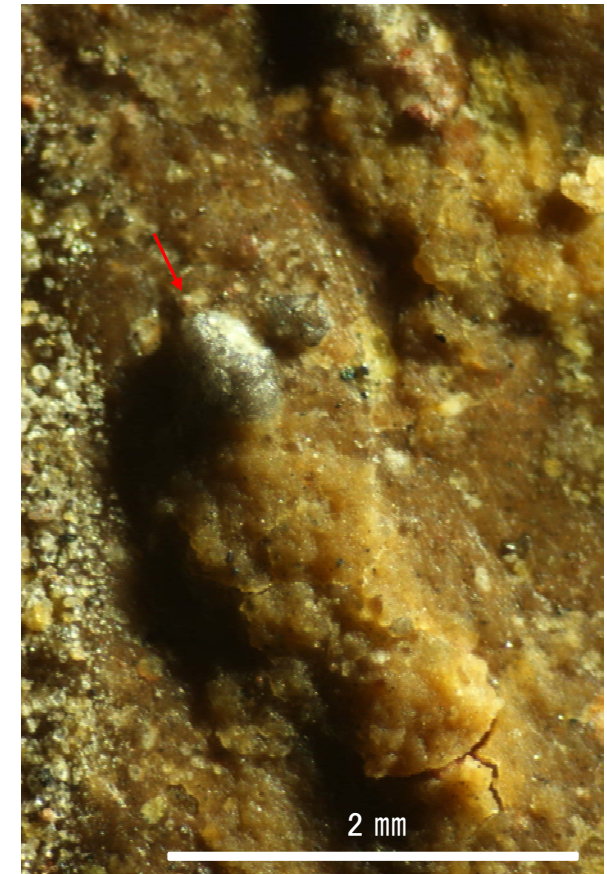
・条線のレイクは172° R, 変位センスは左横ずれ逆断層センス

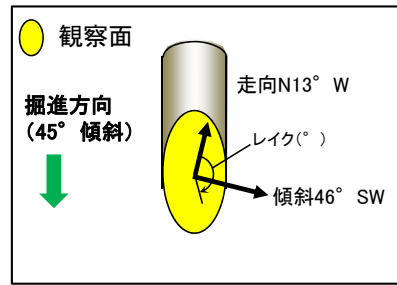
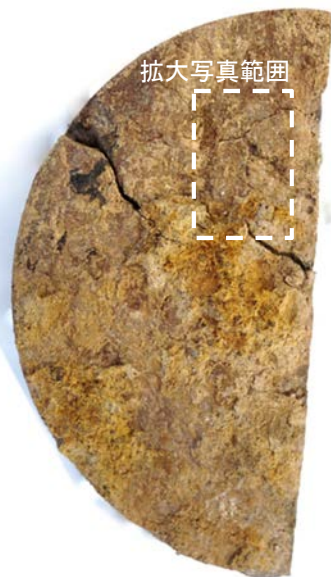
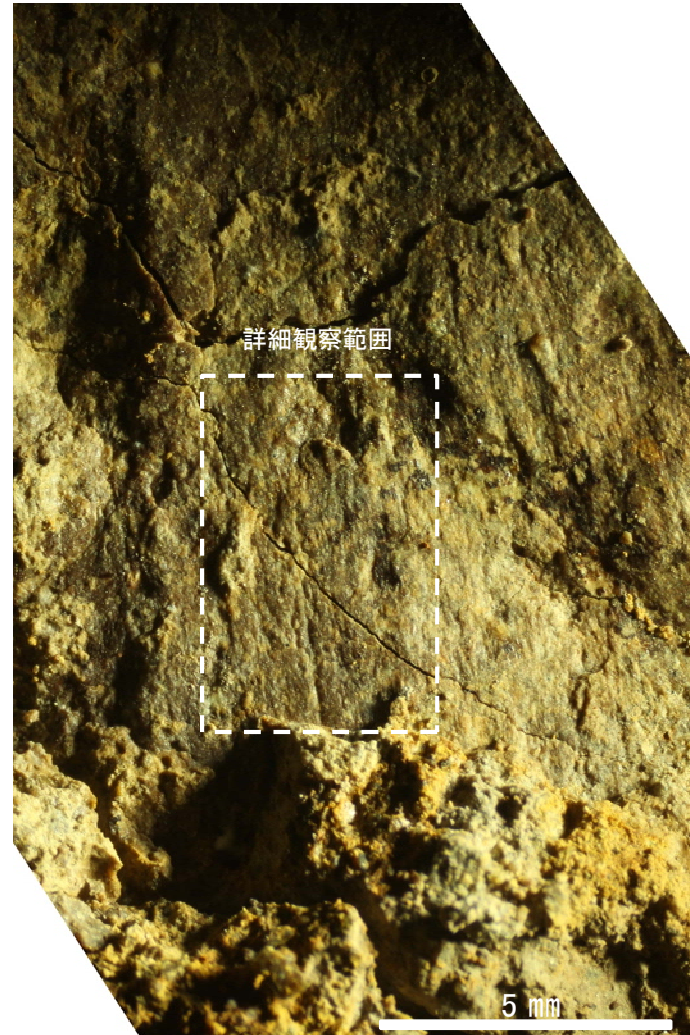
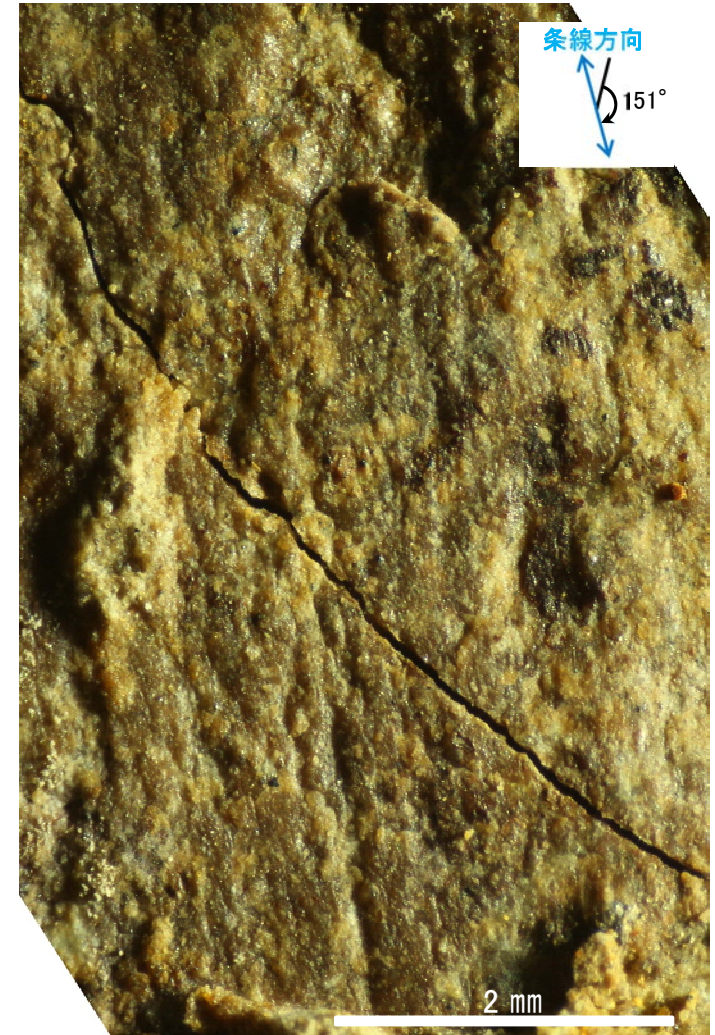
・条線のレイクは29° R(下盤側換算), 変位センスは不明
