確認-1ボーリングコア写真(1/4)

孔口標高:約48.5m

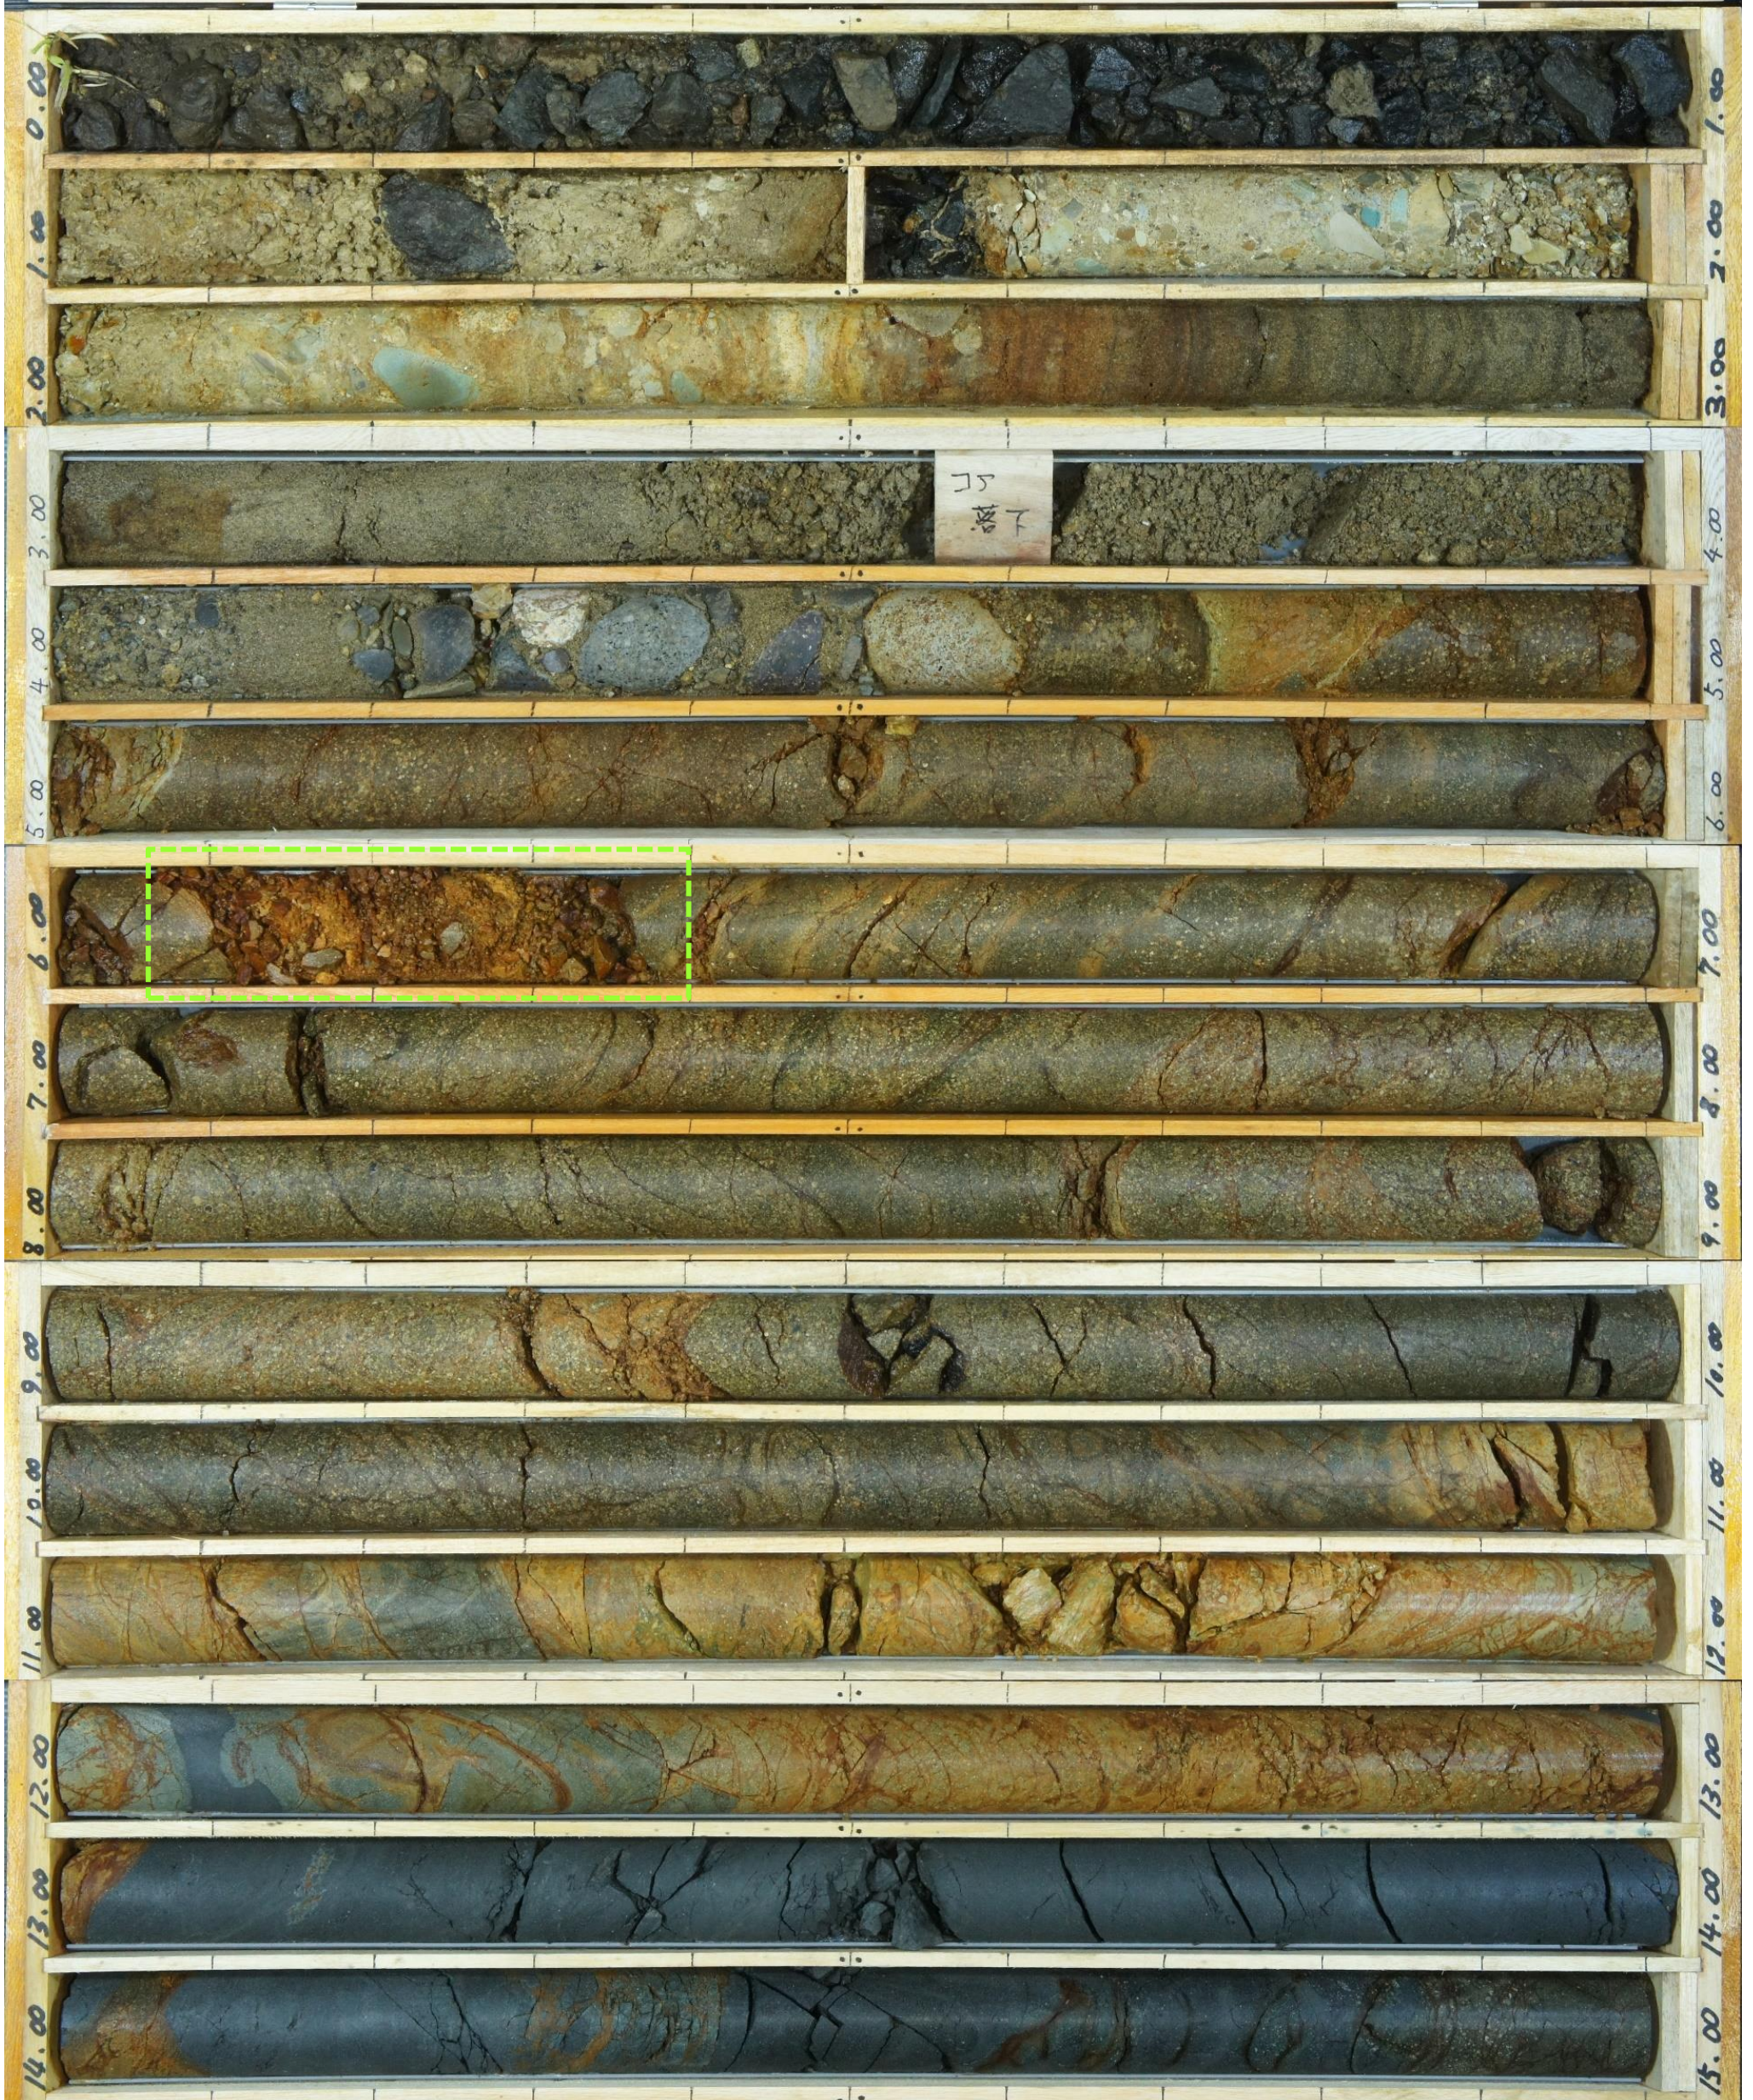
コア写真(確認-1ボーリング:深度0~15m)

※劣化部の定義は、「未固結な粘土を挟在若しくは付着する割れ目及びその周辺に分布する節理、裂かを伴う帯」。本資料においては、劣化部のうち、F-1断層の走向傾斜と類似し、かつ推定深度付近に出現するものを図示。

:劣化部*

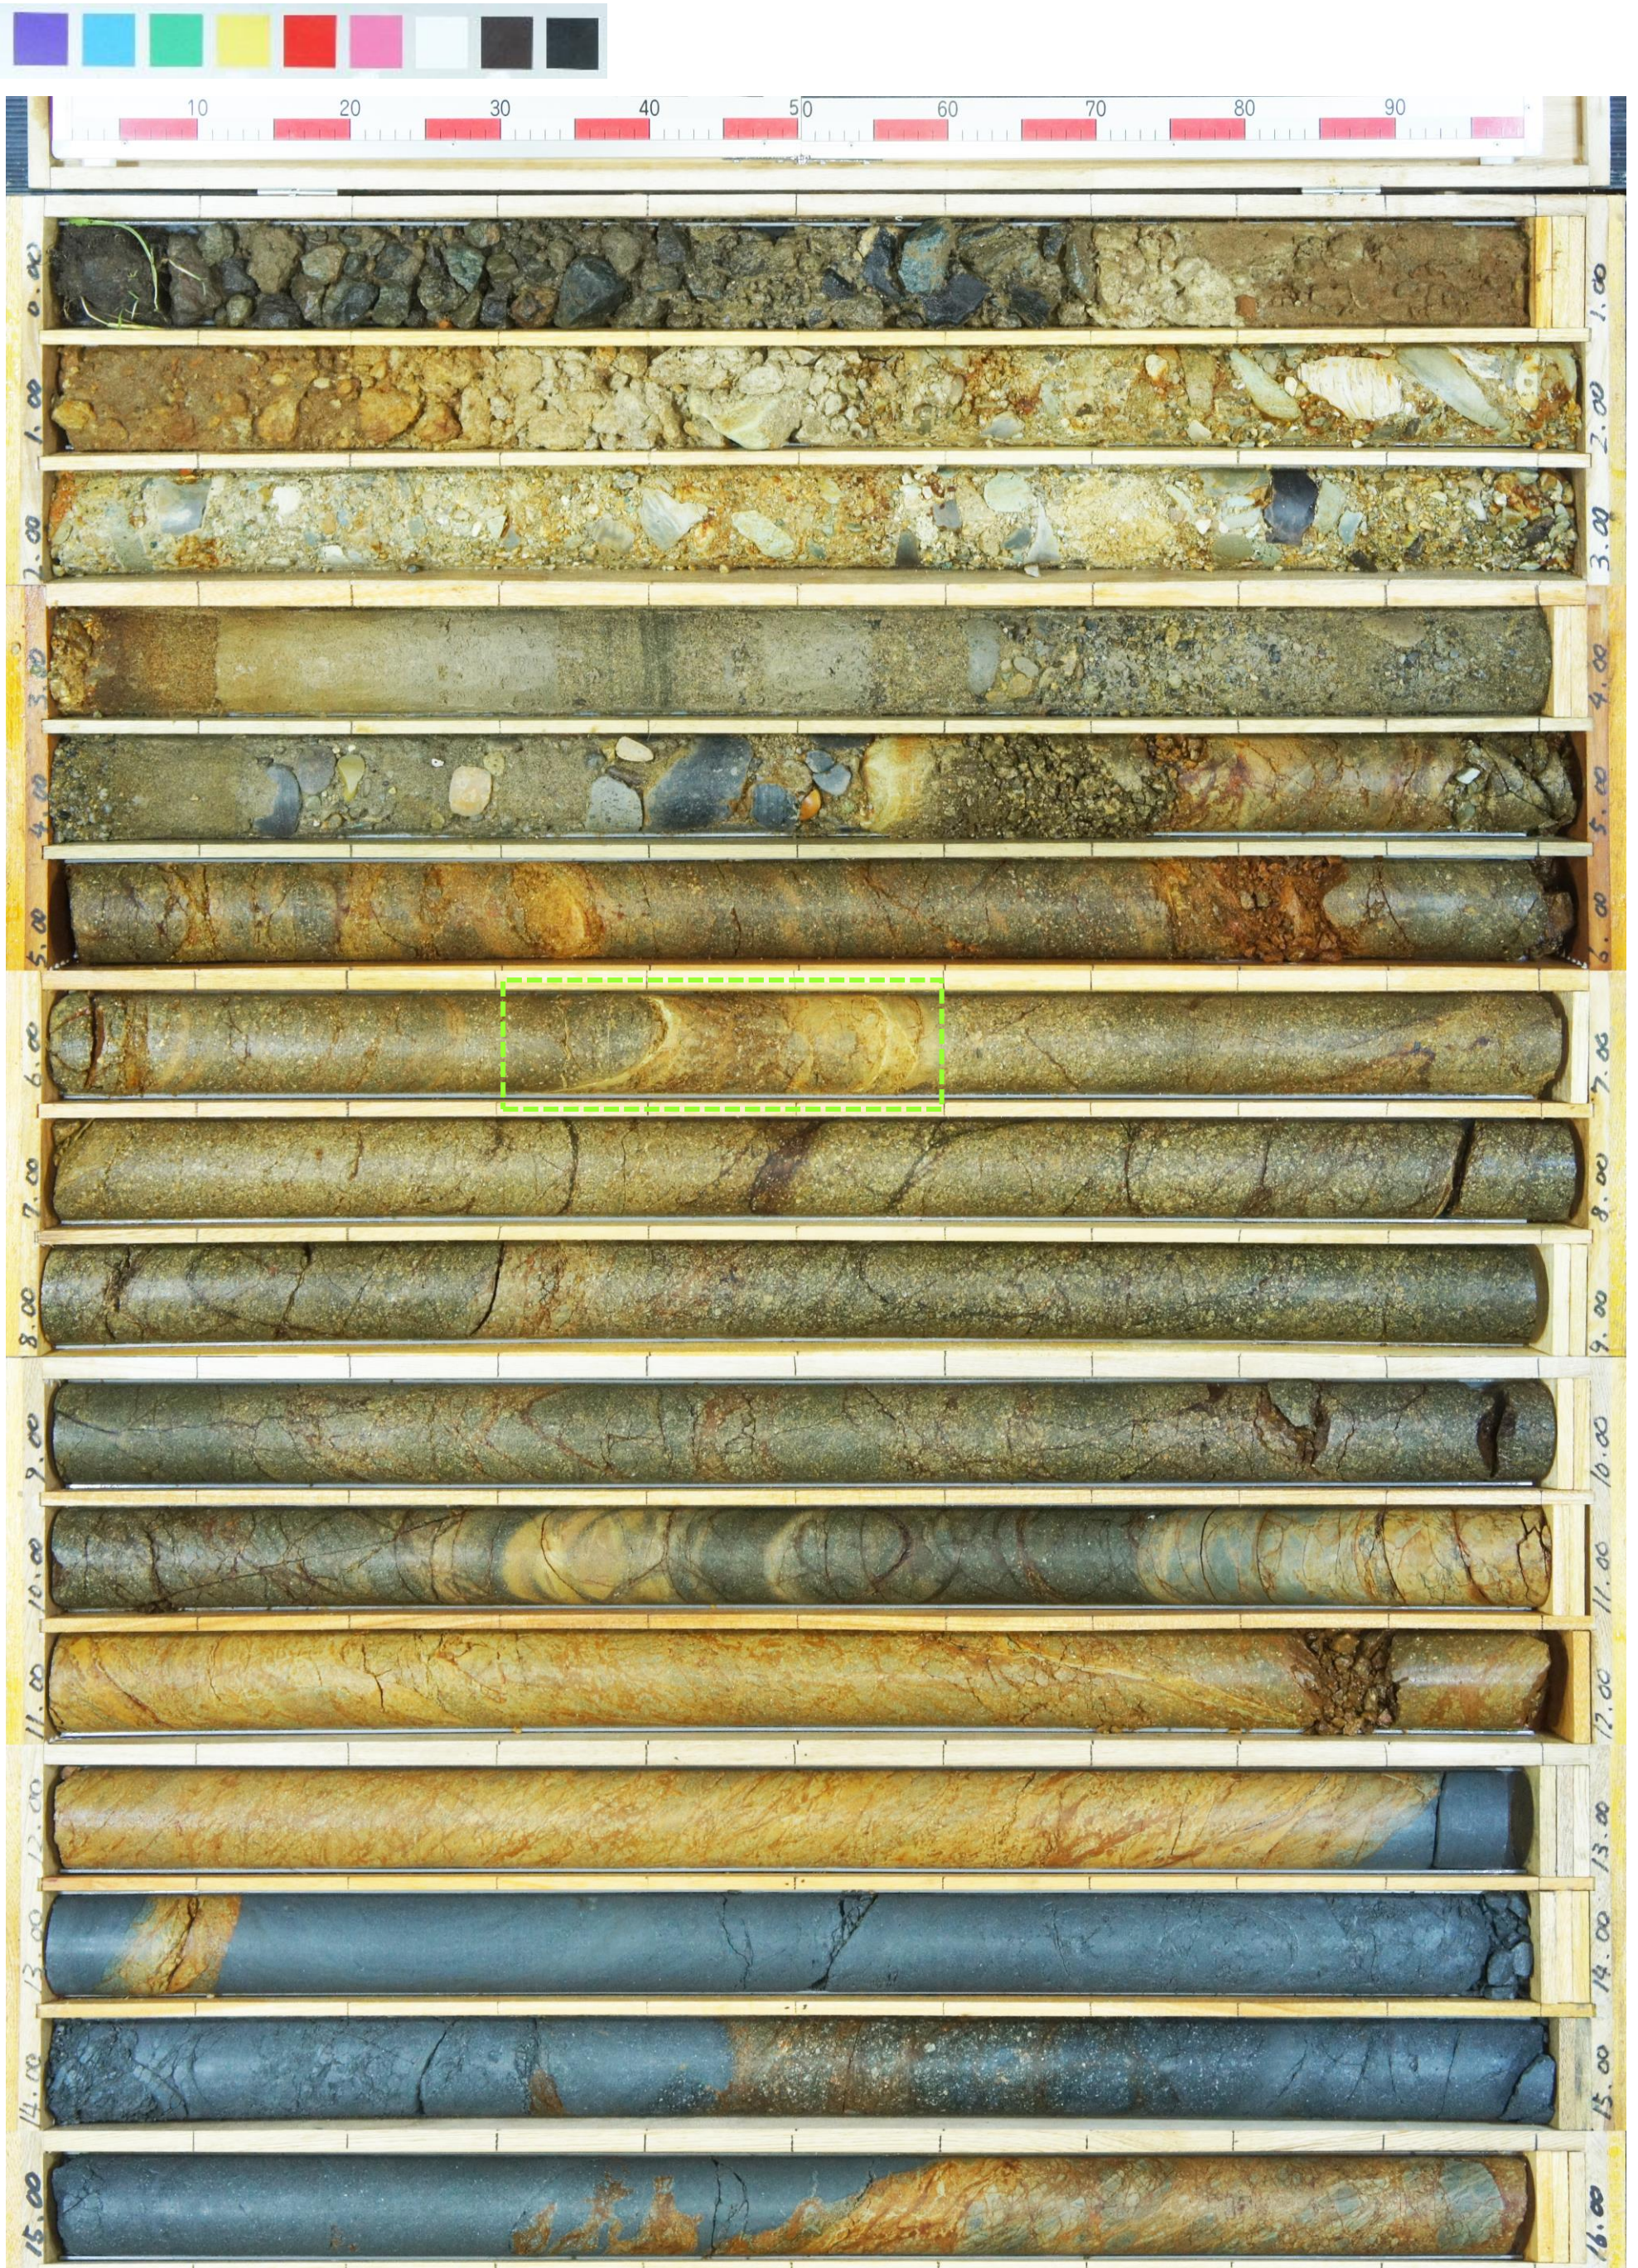
コア写真(確認-1ボーリング(別孔):深度0~16m)

※劣化部の定義は、「未固結な粘土を挟在若しくは付着する割れ目及びその周辺に分布する節理、裂かを伴う帯」。
本資料においては、劣化部のうち、F-1断層の走向傾斜と類似し、かつ推定深度付近に出現するものを図示。

:劣化部*

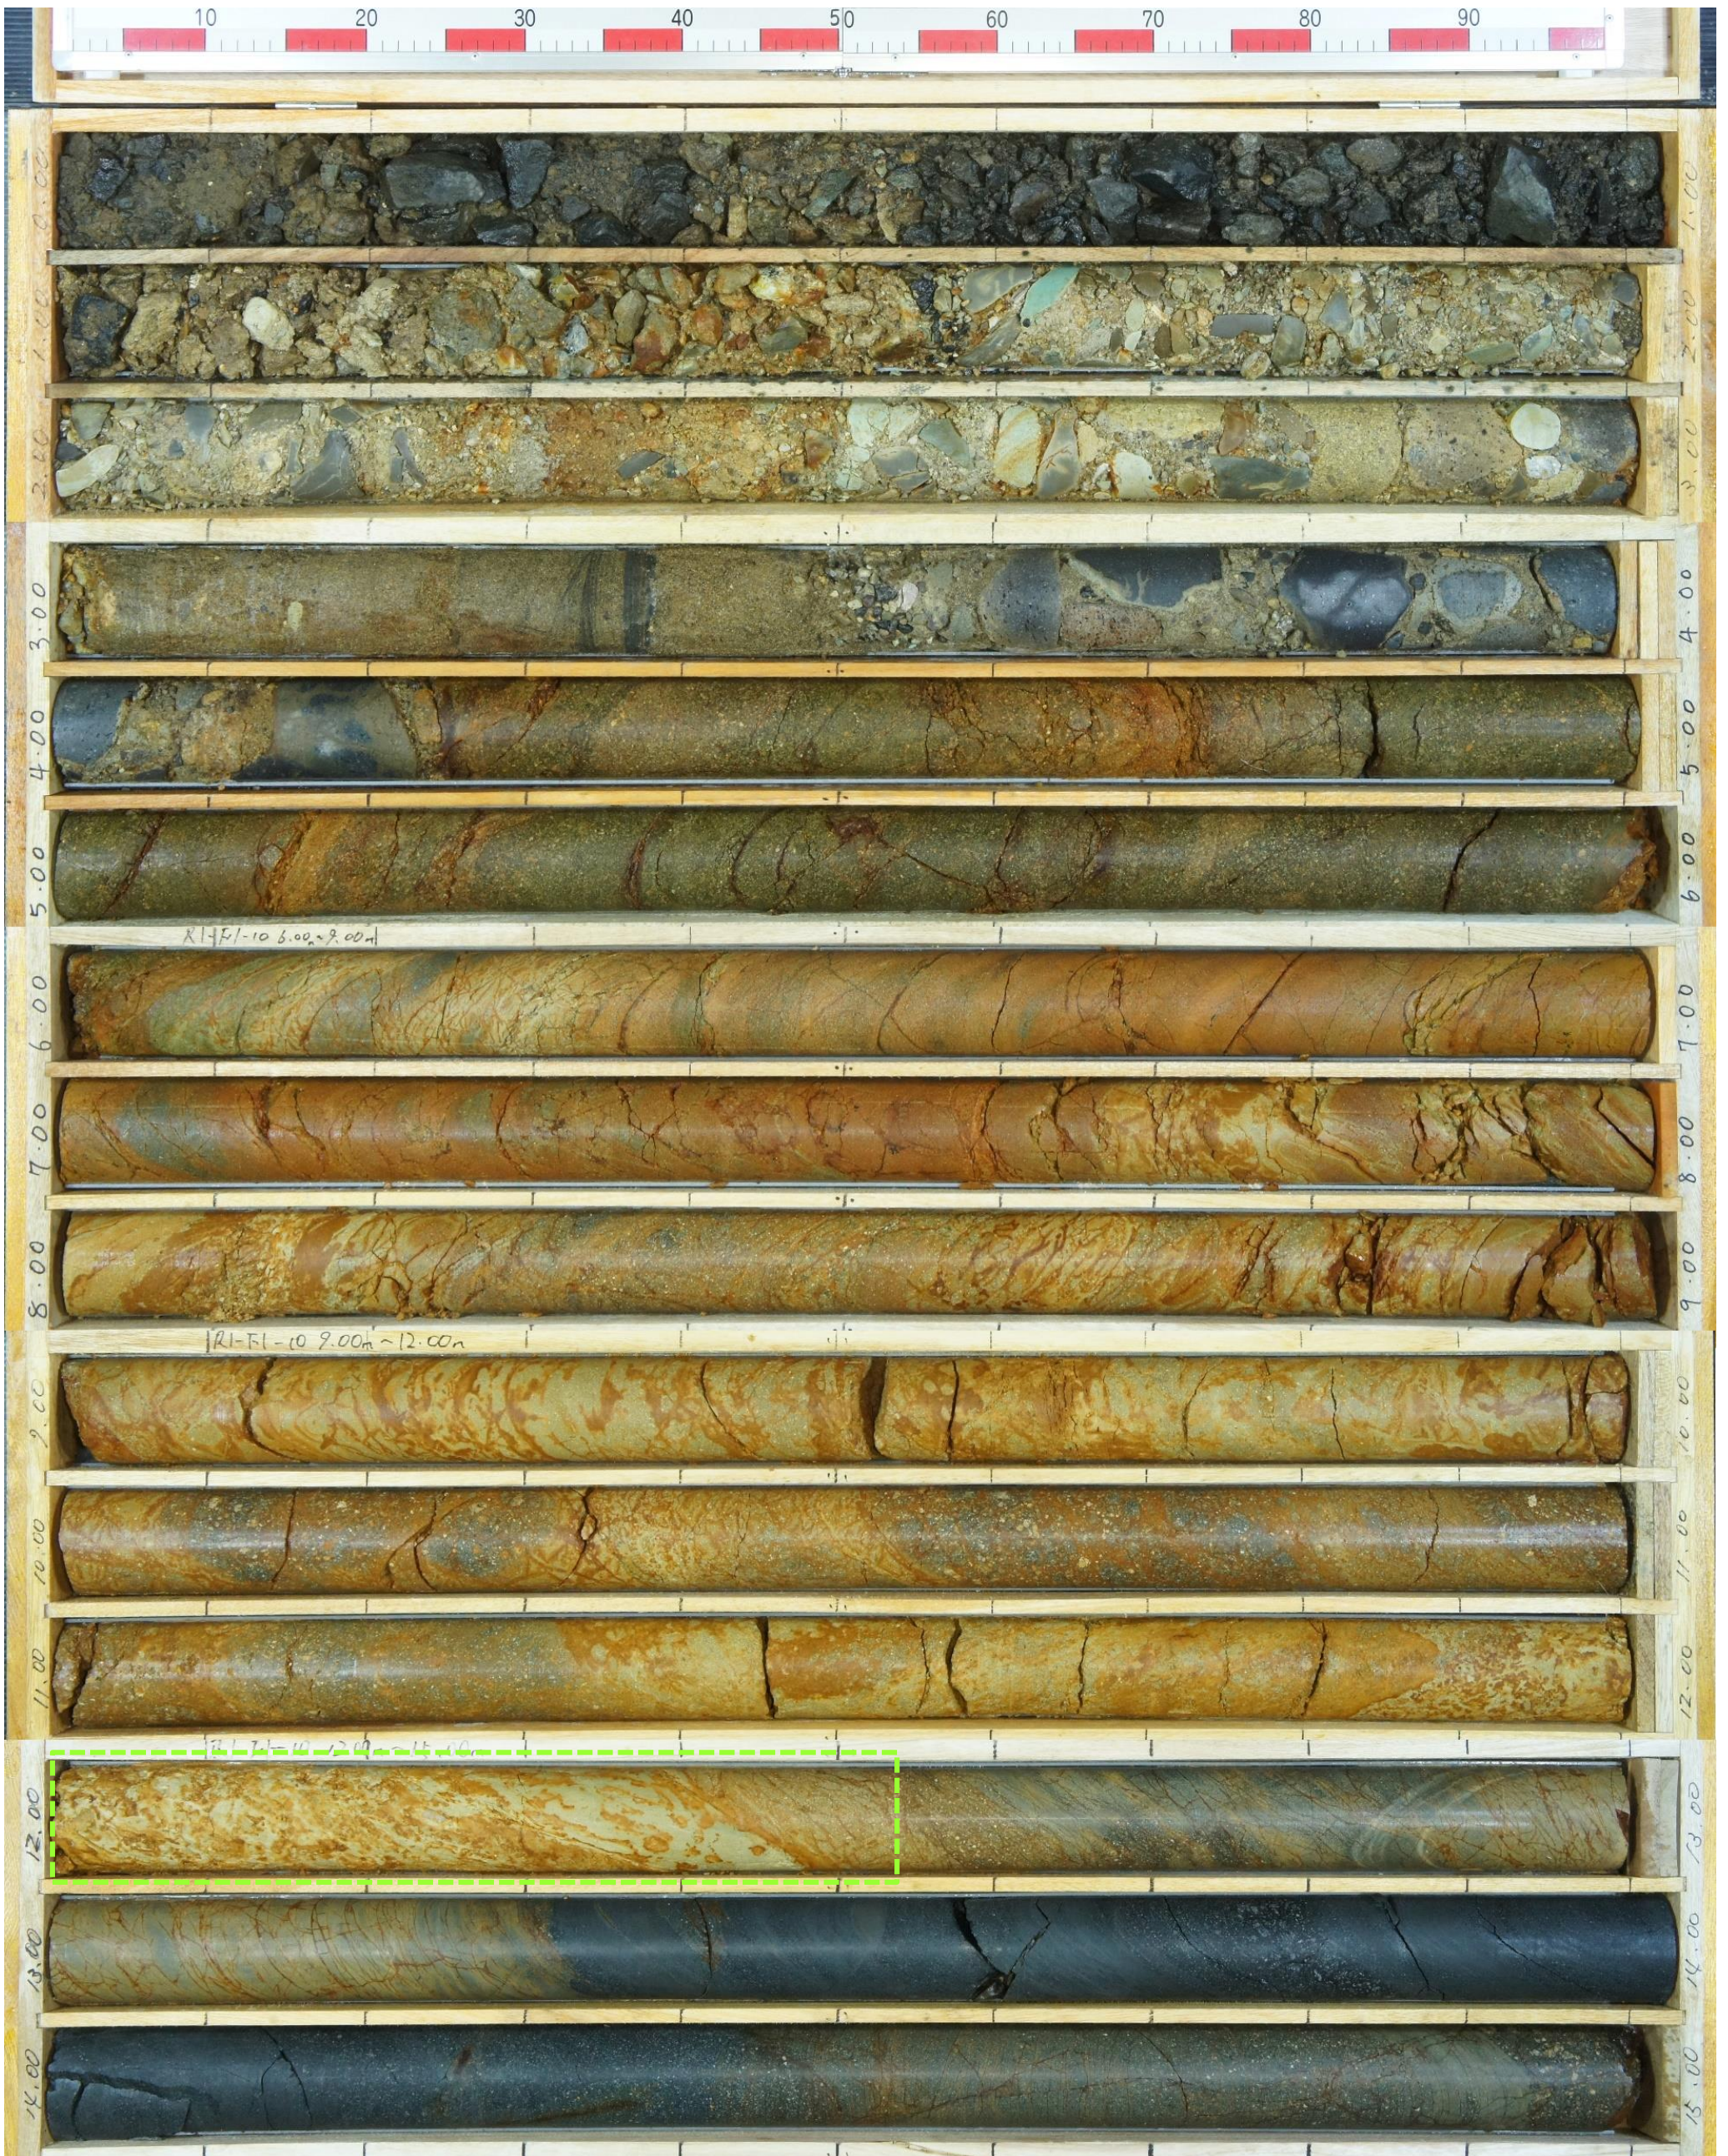
コア写真(確認-2ボーリング:深度0~15m)

※劣化部の定義は、「未固結な粘土を挟在若しくは付着する割れ目及びその周辺に分布する節理、裂かを伴う帯」。本資料においては、劣化部のうち、F-1断層の走向傾斜と類似し、かつ推定深度付近に出現するものを図示。

:劣化部*

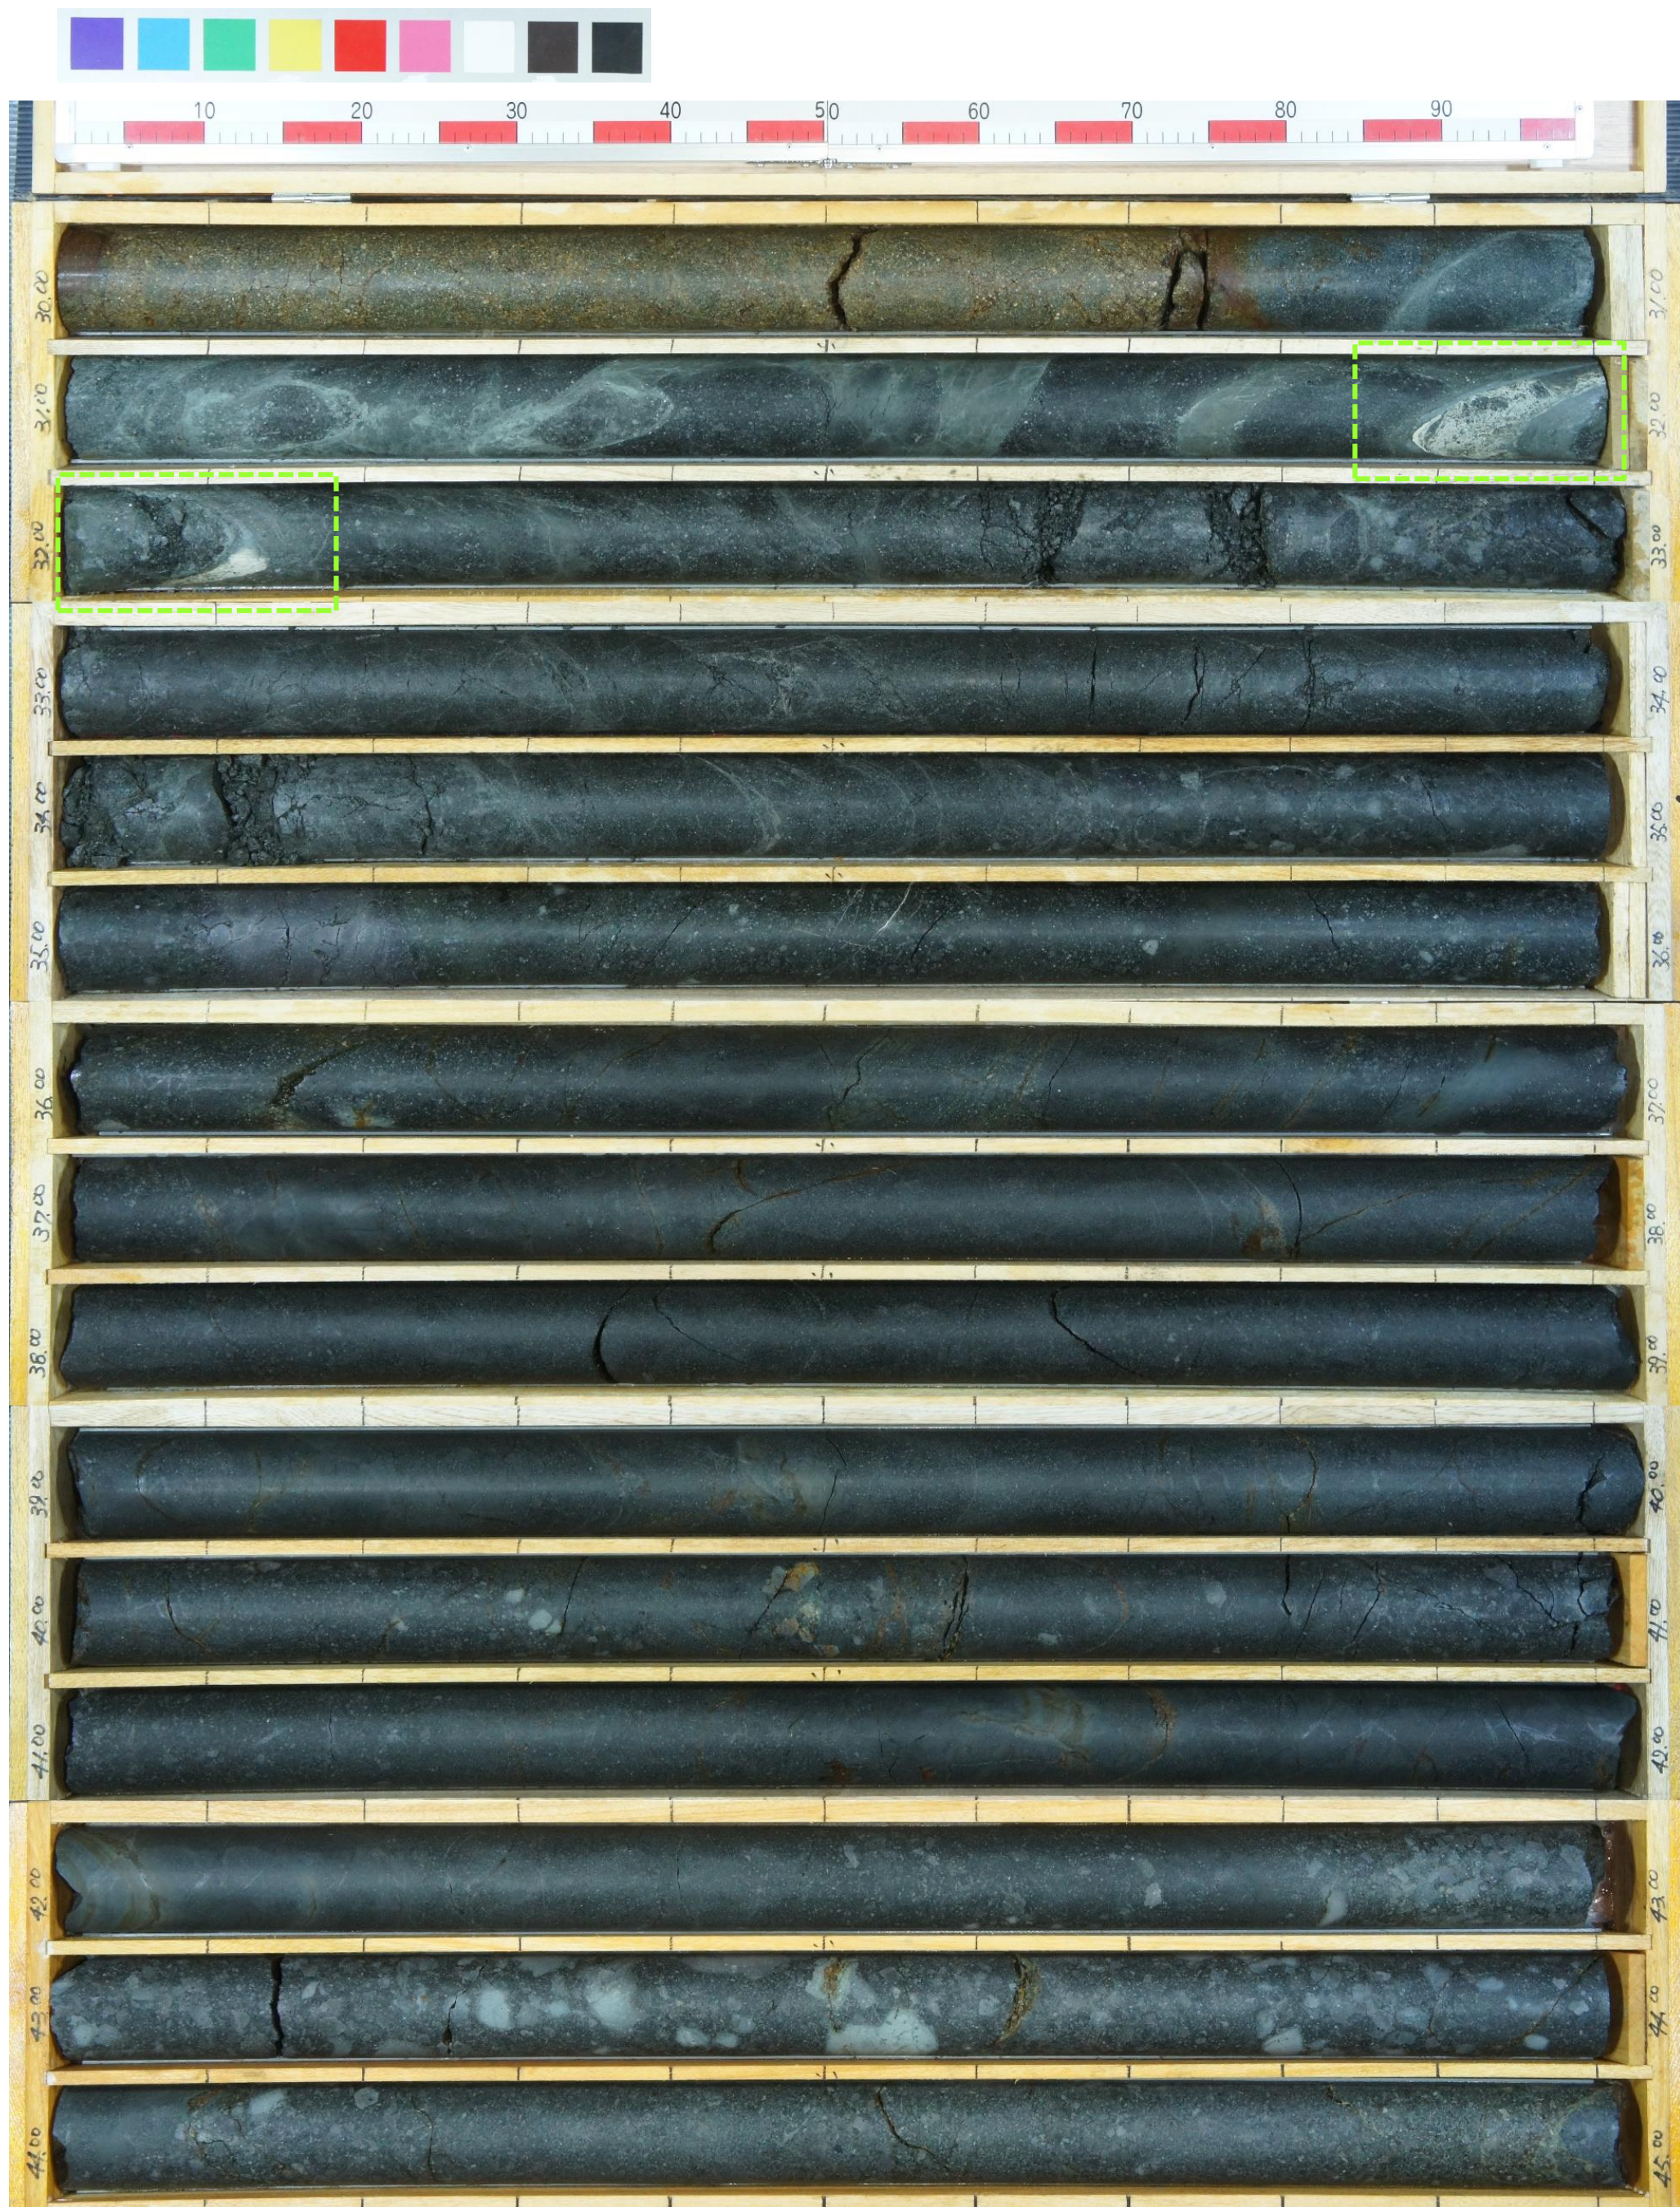
コア写真(確認-3ボーリング:深度30~45m)

※劣化部の定義は、「未固結な粘土を挟在若しくは付着する割れ目及びその周辺に分布する節理、裂かを伴う帯」。
本資料においては、劣化部のうち、F-1断層の走向傾斜と類似し、かつ推定深度付近に出現するものを図示。

:劣化部*
