## 4. 敷地南東部の地すべり地形

### (1) 地形 空中写真判読結果(造成前)

(1) 地形 敷地南東部の地すべり地形(造成前)

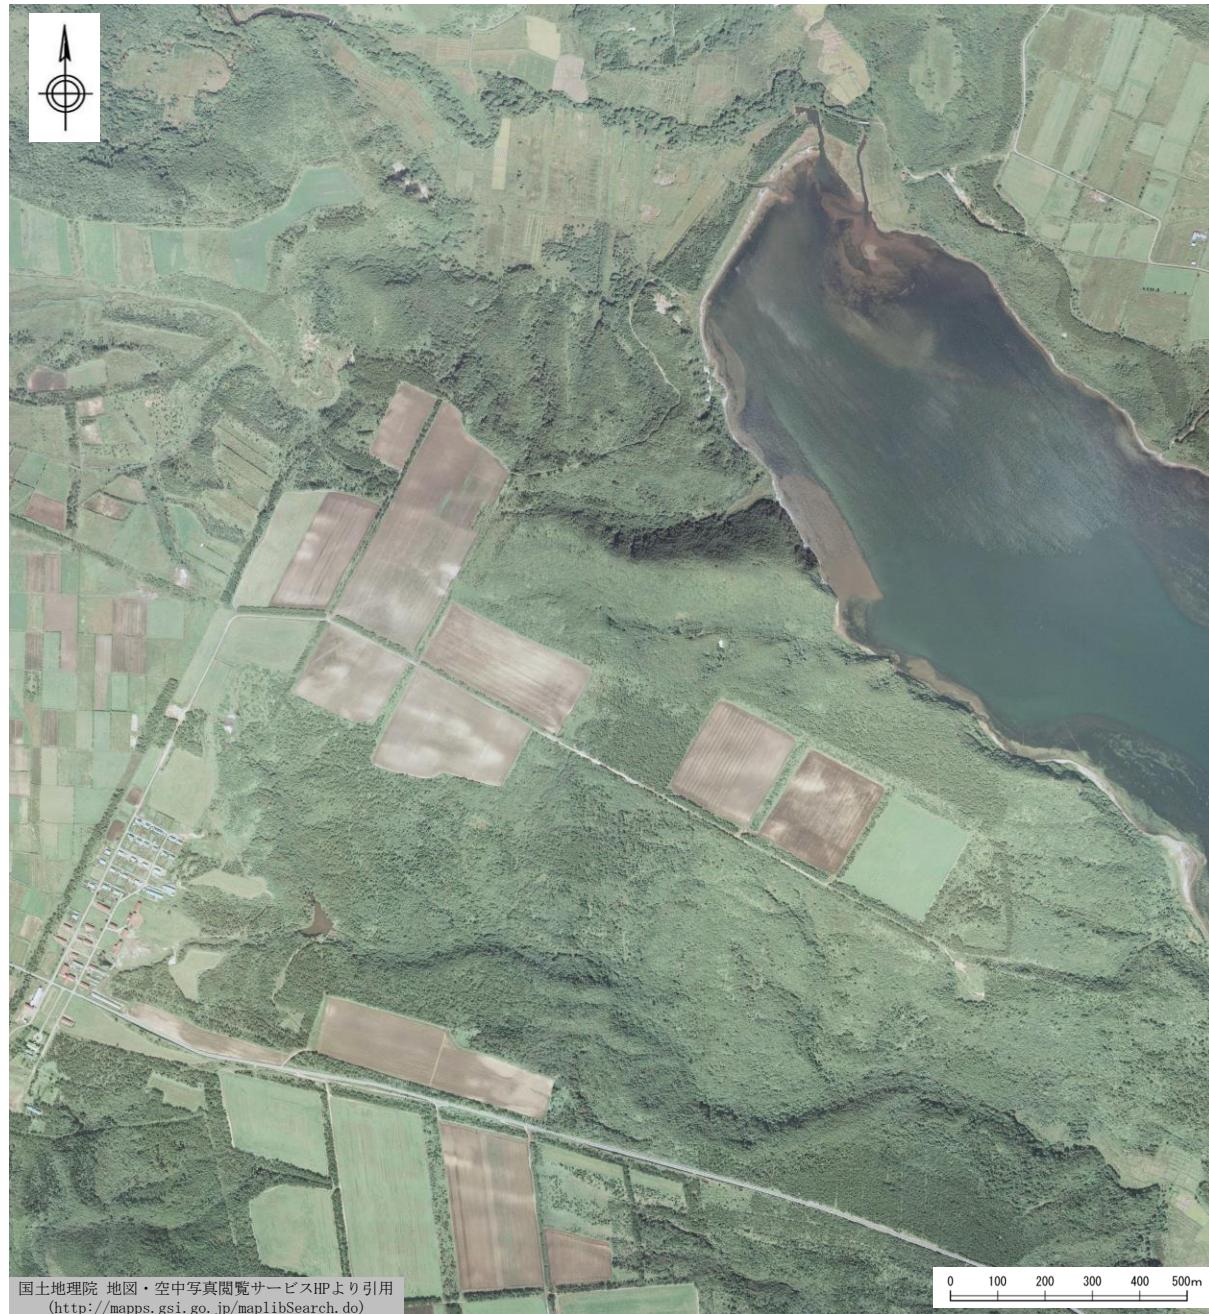
造成前空中写真(1975年)

・敷地内にリニアメント・変動地形は判読されないが、敷地南東部の東方へ流下する沢沿いに地すべり地形が判読される。  
 ・なお、施設設置位置付近は既に標高55mに造成されており、地すべりのおそれのある急斜面は存在しない。

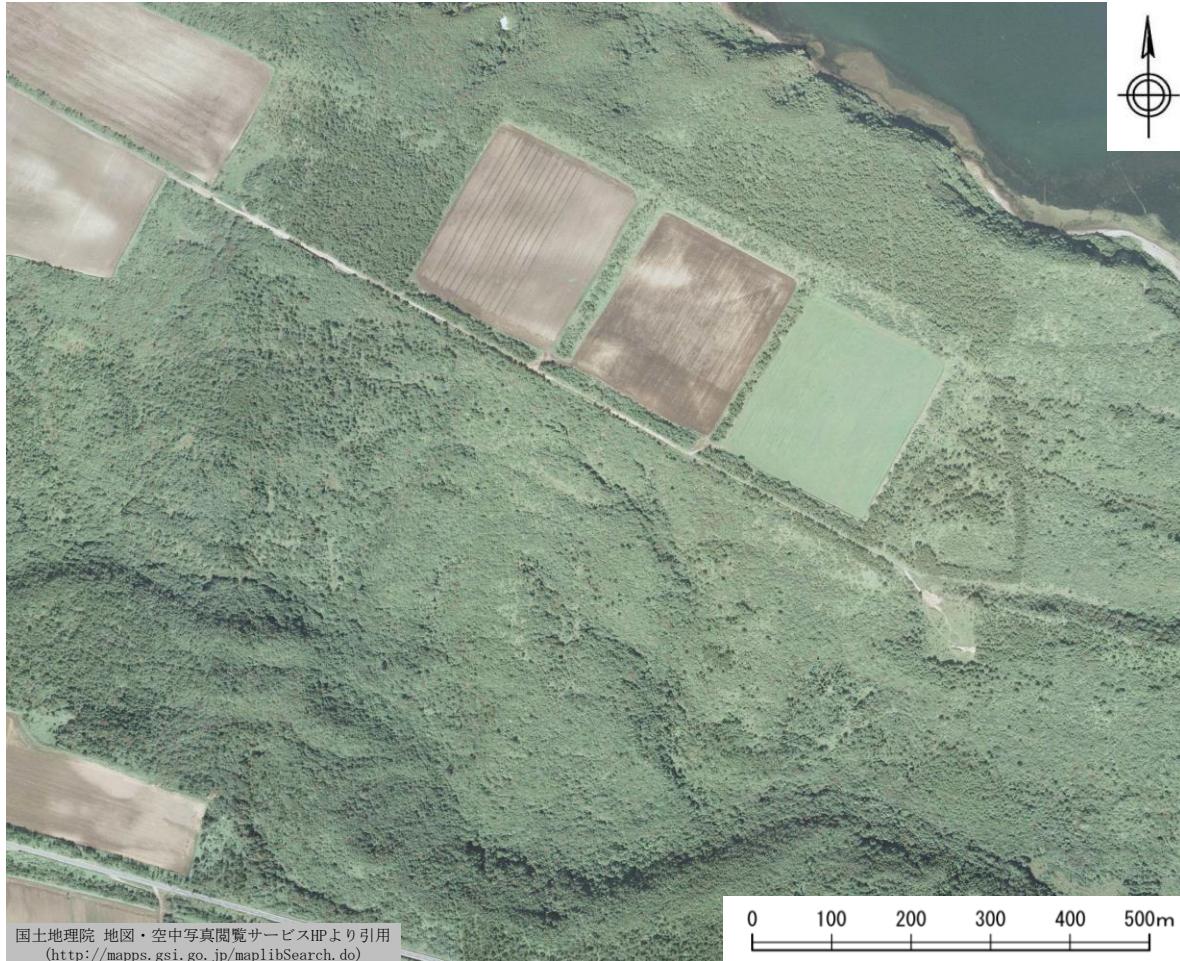
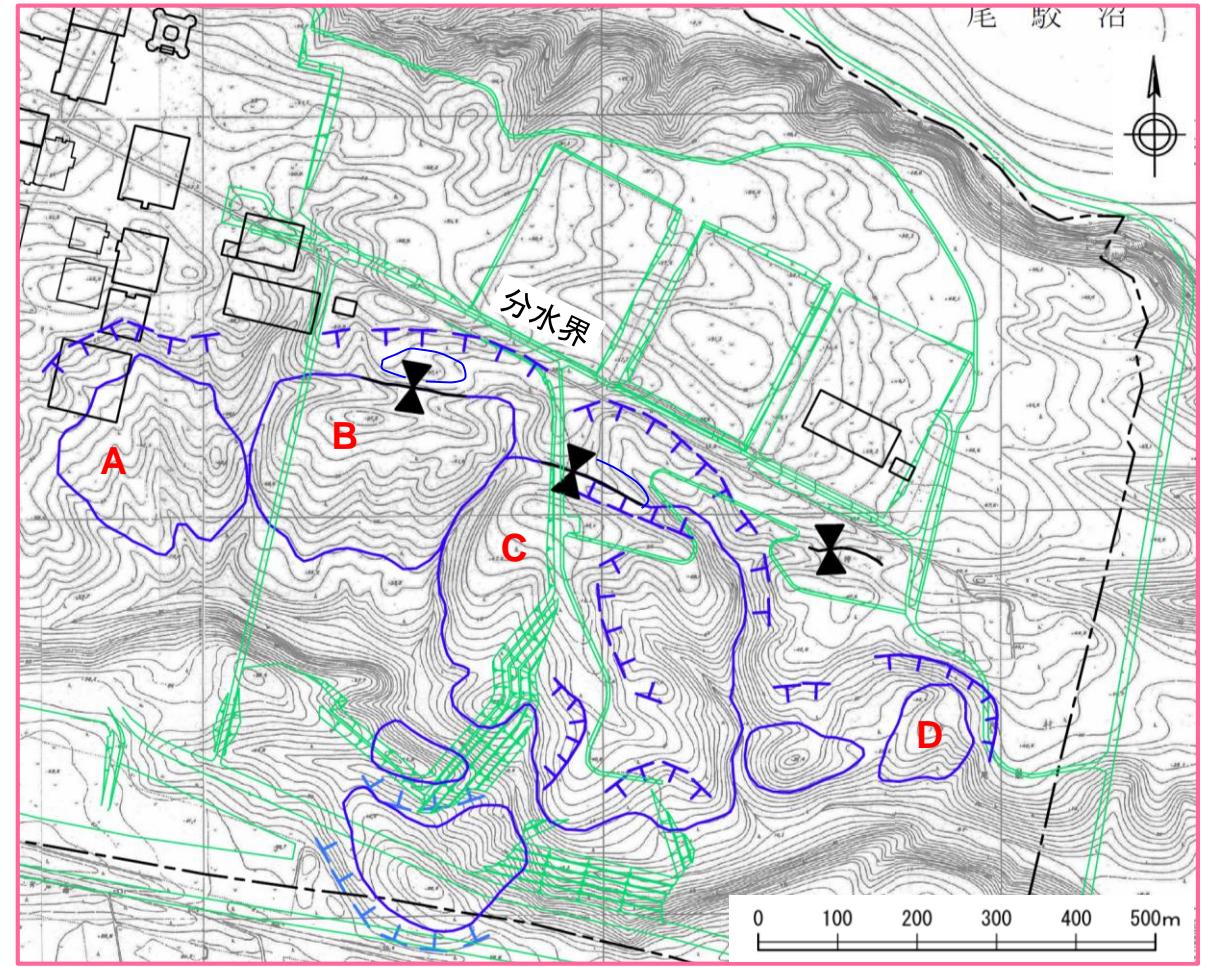
造成前空中写真:地すべり地形判読範囲拡大(1975年)

- A: 開析された滑落崖と移動土塊が判読される。移動土塊の多くは流出し、移動土塊の側部に沢が発達する。
- B: 開析された滑落崖と移動土塊が判読される。移動土塊の頭部付近は残存しており、滑落崖に平行な凹地(鞍部)及び分離丘が認められる。移動土塊の側部沿いに発達した沢が頭部の凹地に連続する。
- C: 開析された滑落崖と移動土塊が判読される。移動土塊の頭部付近にはB地点と同様の凹地(鞍部)及び分離丘が認められる。移動土塊内に比較的開析が進んでいない複数の小滑落崖が認められる。
- D: 明瞭な滑落崖が判読される。移動土塊は微小な凹地と凸地を有し、移動土塊側部の沢はA~C地点に比べて発達しない。
- その他: 不明瞭な滑落崖と移動土塊が判読される。側部の沢は不明瞭であり、移動土塊の下半部は開析されている。
- 全体: 移動土塊の末端部は、現在の沢の河床よりも高い。また、移動土塊頭部付近の滑落崖及び凹地は、台地の分水界に平行に分布する。

- ・敷地南東部では、滑落崖・移動土塊に相当する遷急線・遷緩線が認められ、滑落崖は移動土塊を取り巻くように分布する。
- ・地すべり地形の頭部は概ね台地の分水界に平行に分布し、末端部は沢付近に位置することから、沢の下刻による台地斜面の滑動と判断した。
- ・また、滑落崖及び移動土塊の多くは、開析が進んでおり、移動土塊の末端部は現河床よりも高い位置にあることから、最近の滑動ではないと判断した。

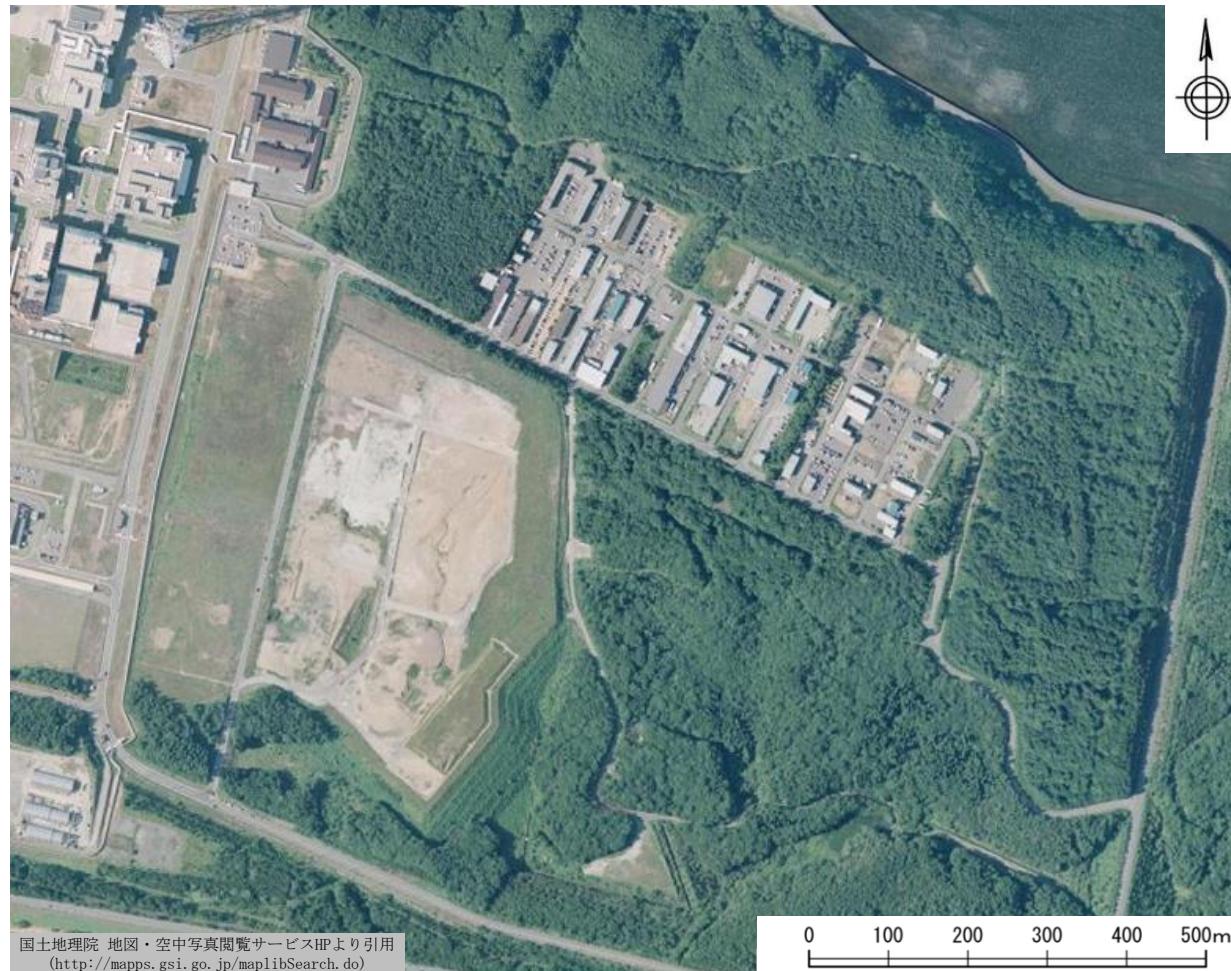
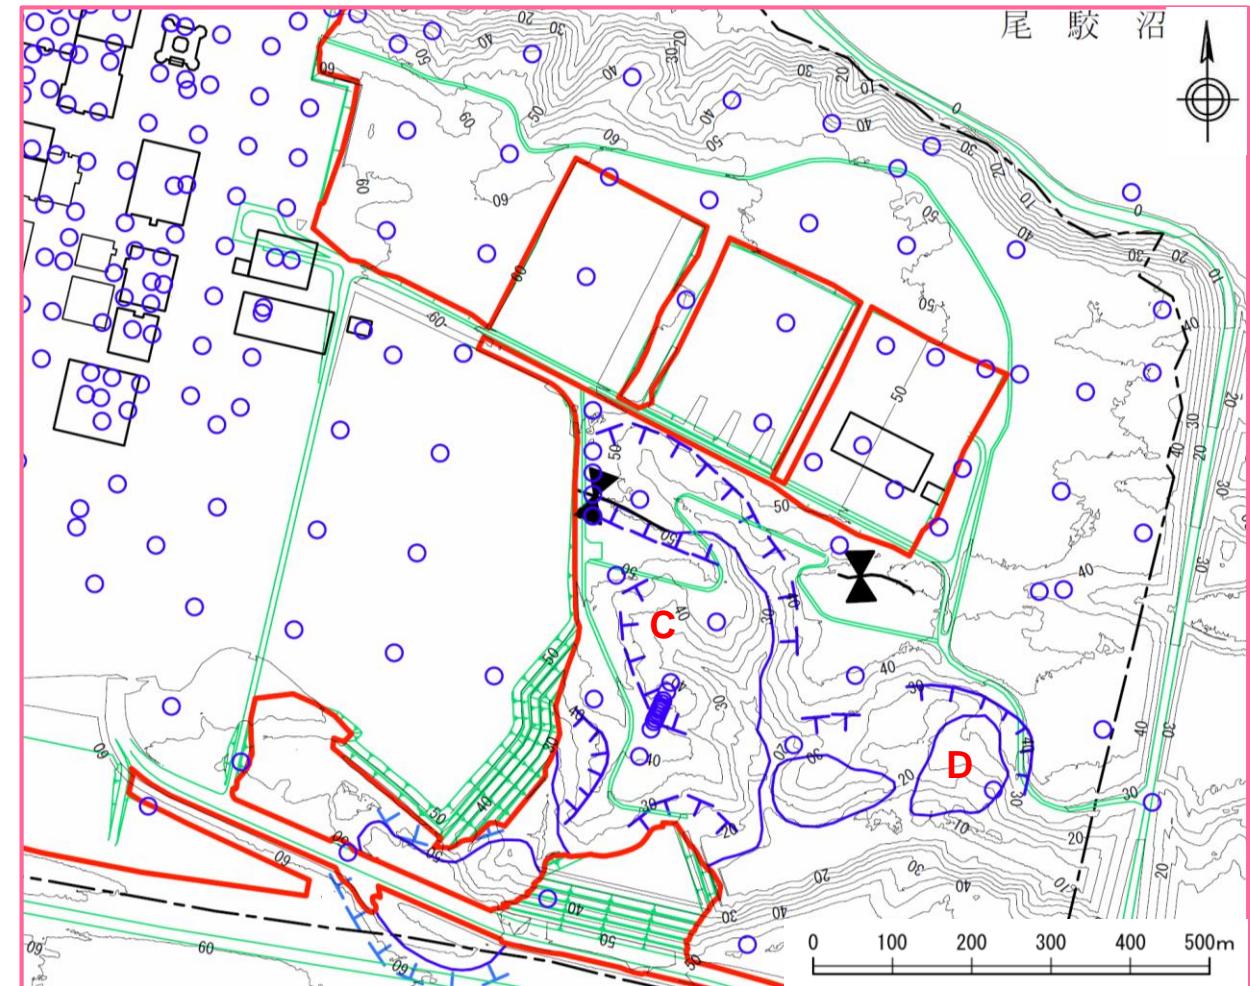
造成後空中写真:地すべり地形判読範囲拡大(2008年)

・現在の地形は、東方に流下する沢の西半部を盛土により造成しているため、施設設置位置付近に地すべりのおそれのある急斜面は存在しない。

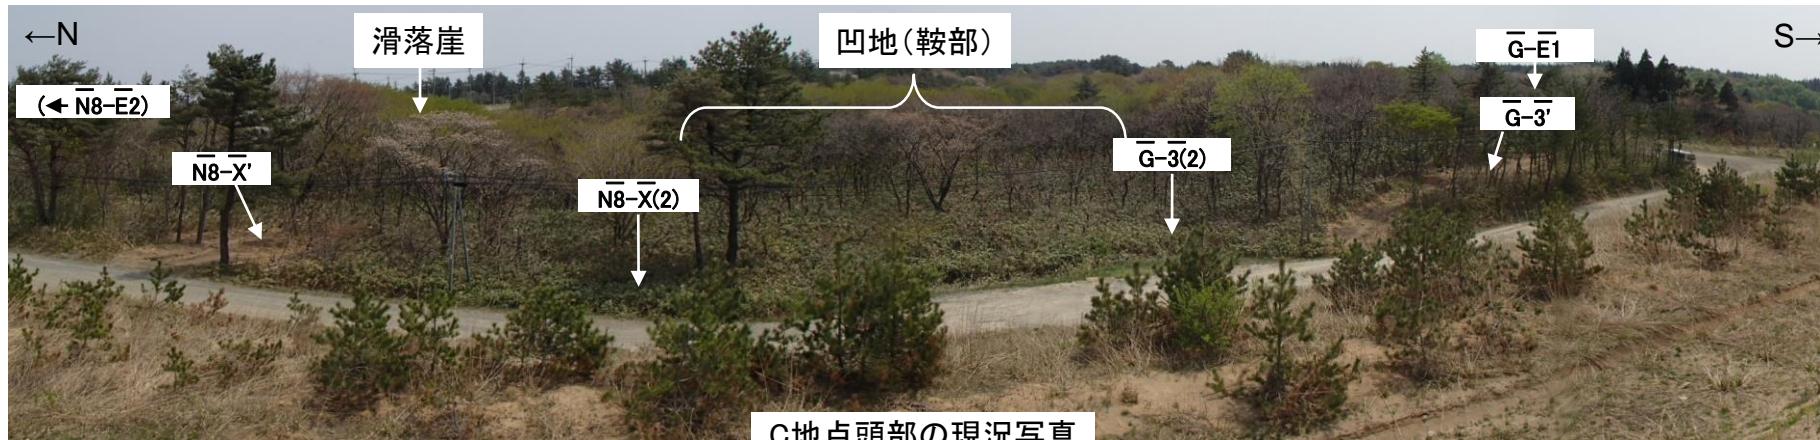
C地点頭部の現況写真

・地すべり地形の頭部にみられる凹地(鞍部)は、谷底の幅が広く箱型を呈することから、地すべり頭部の溝状凹地と考えられる。なお、地すべり地形判読範囲内は、すべて表土に覆われており、露頭等ですべり面を確認できる箇所は認められない。

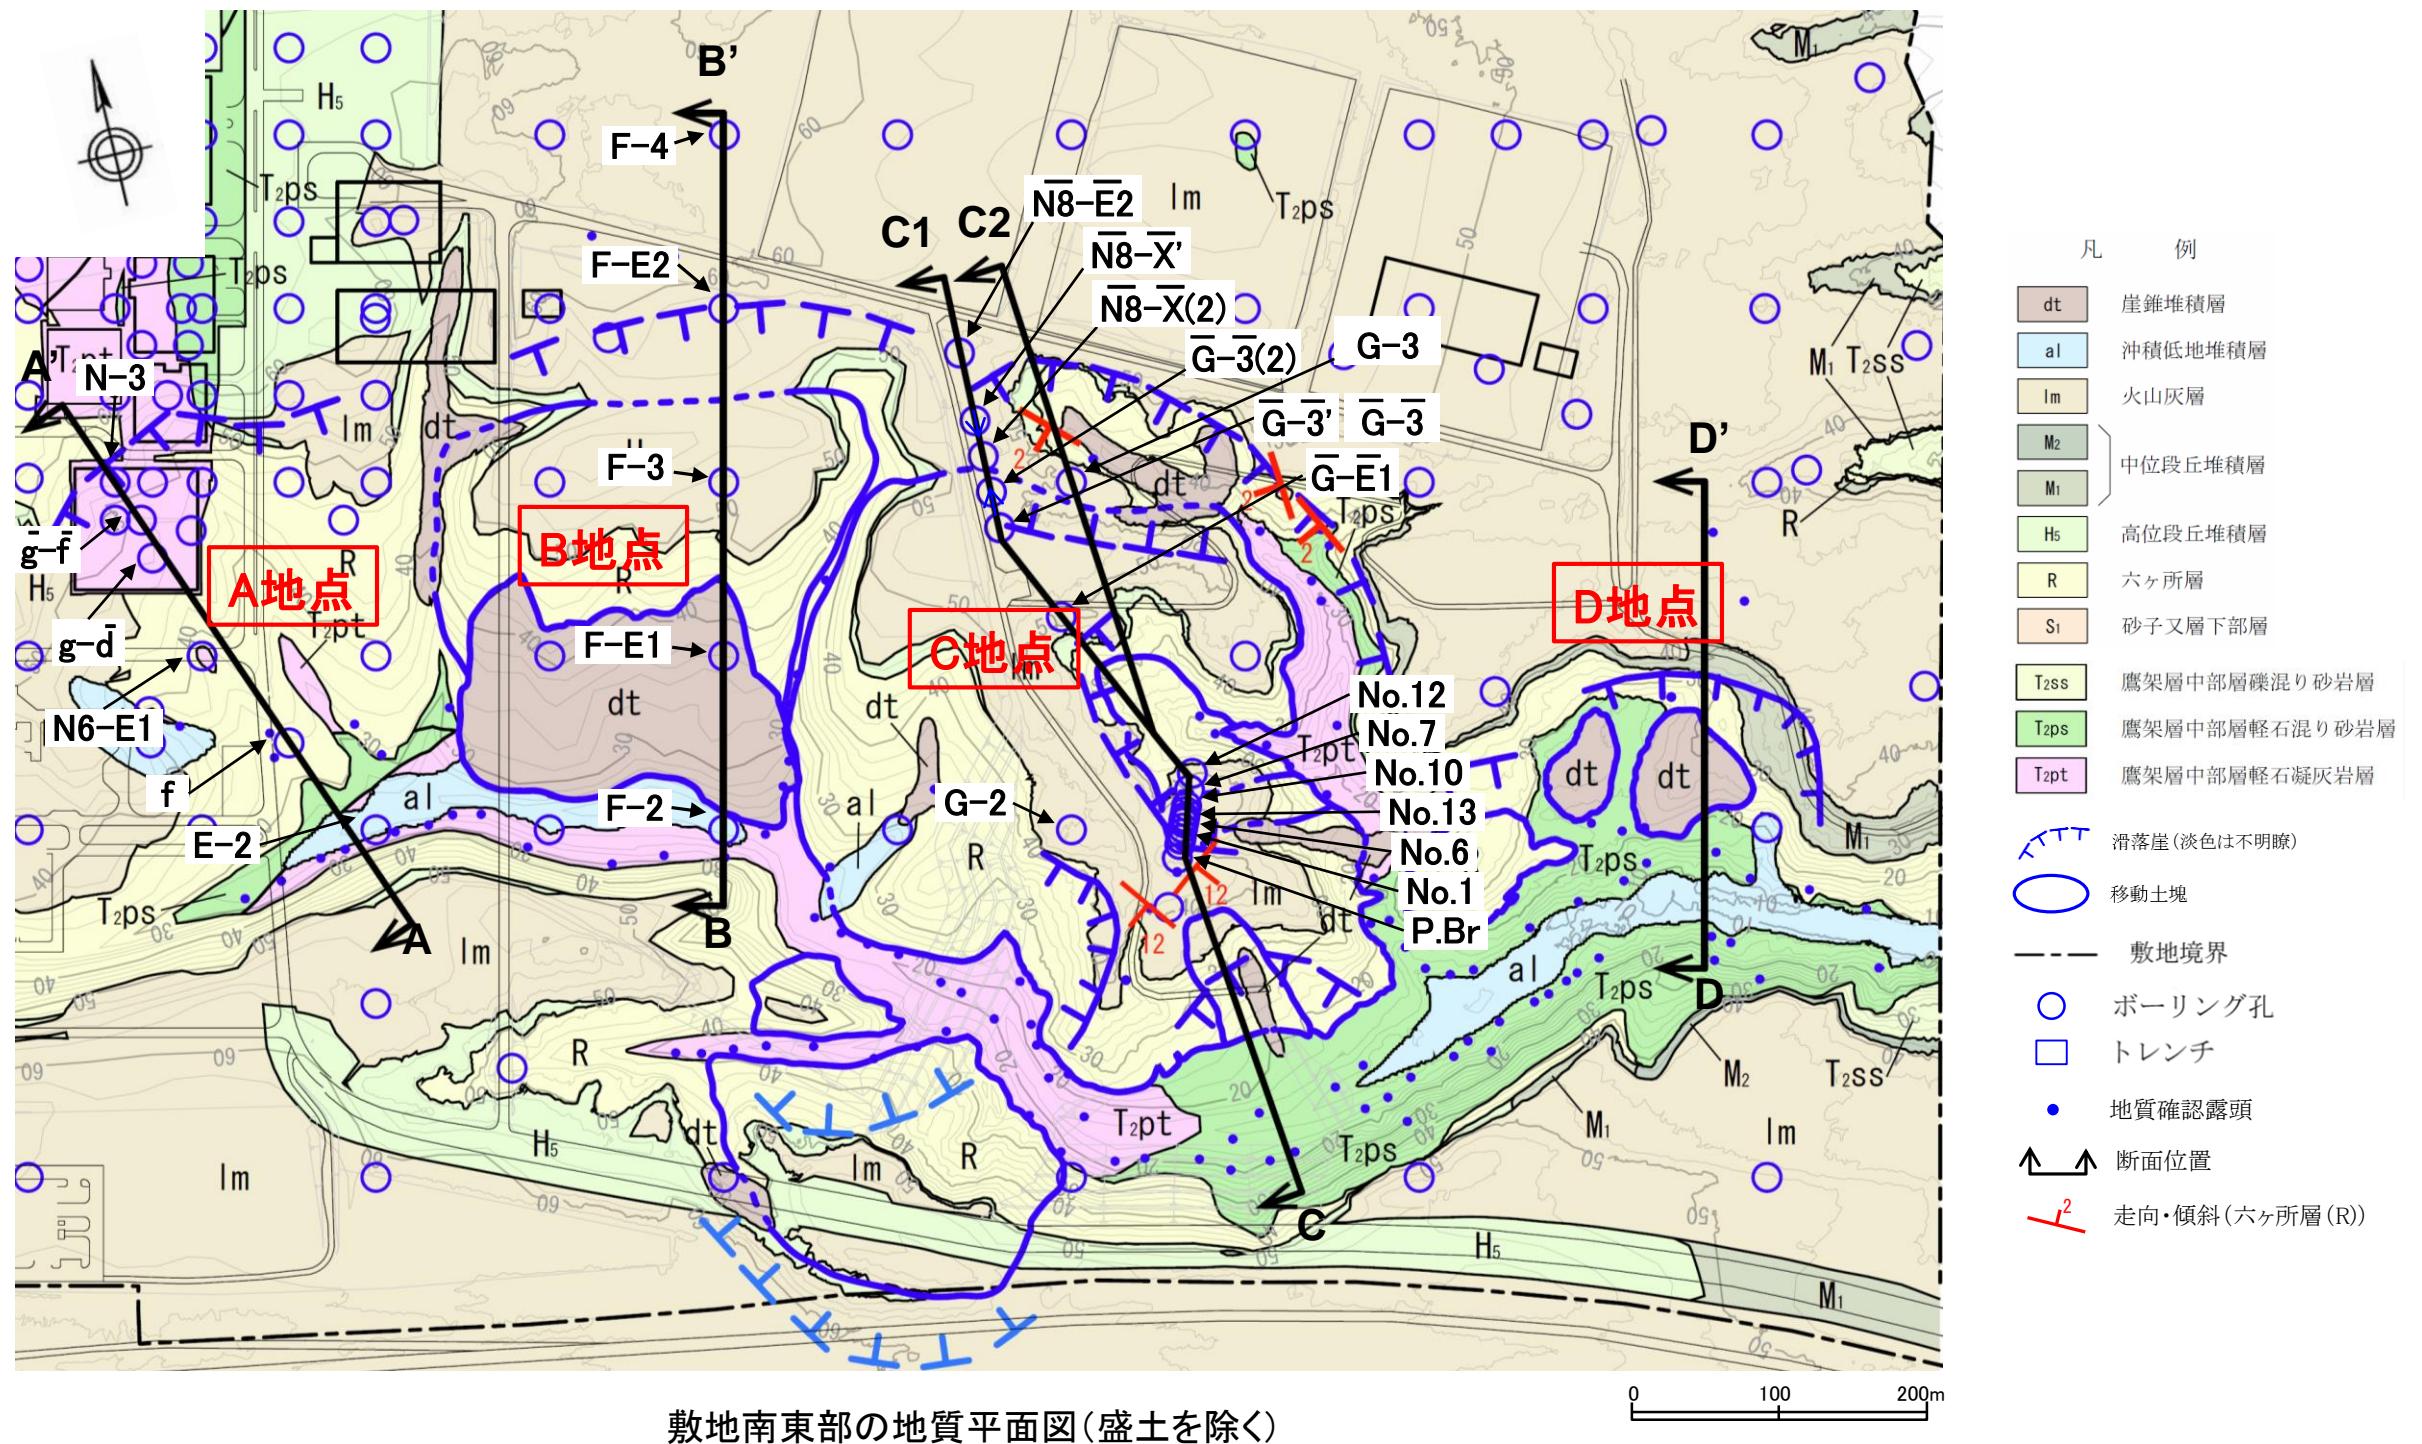
敷地南東部の地質平面図(盛土を除く)

- 敷地南東部には、鷹架層中部層軽石凝灰岩層(T2pt)及び軽石混り砂岩層(T2ps)が分布し、その上位に六ヶ所層(R)、崖錐堆積層等が分布する。
- 六ヶ所層(R)の堆積構造は、地すべり地形判読範囲の内外において、2° ~12° 程度の緩い南傾斜を示す。

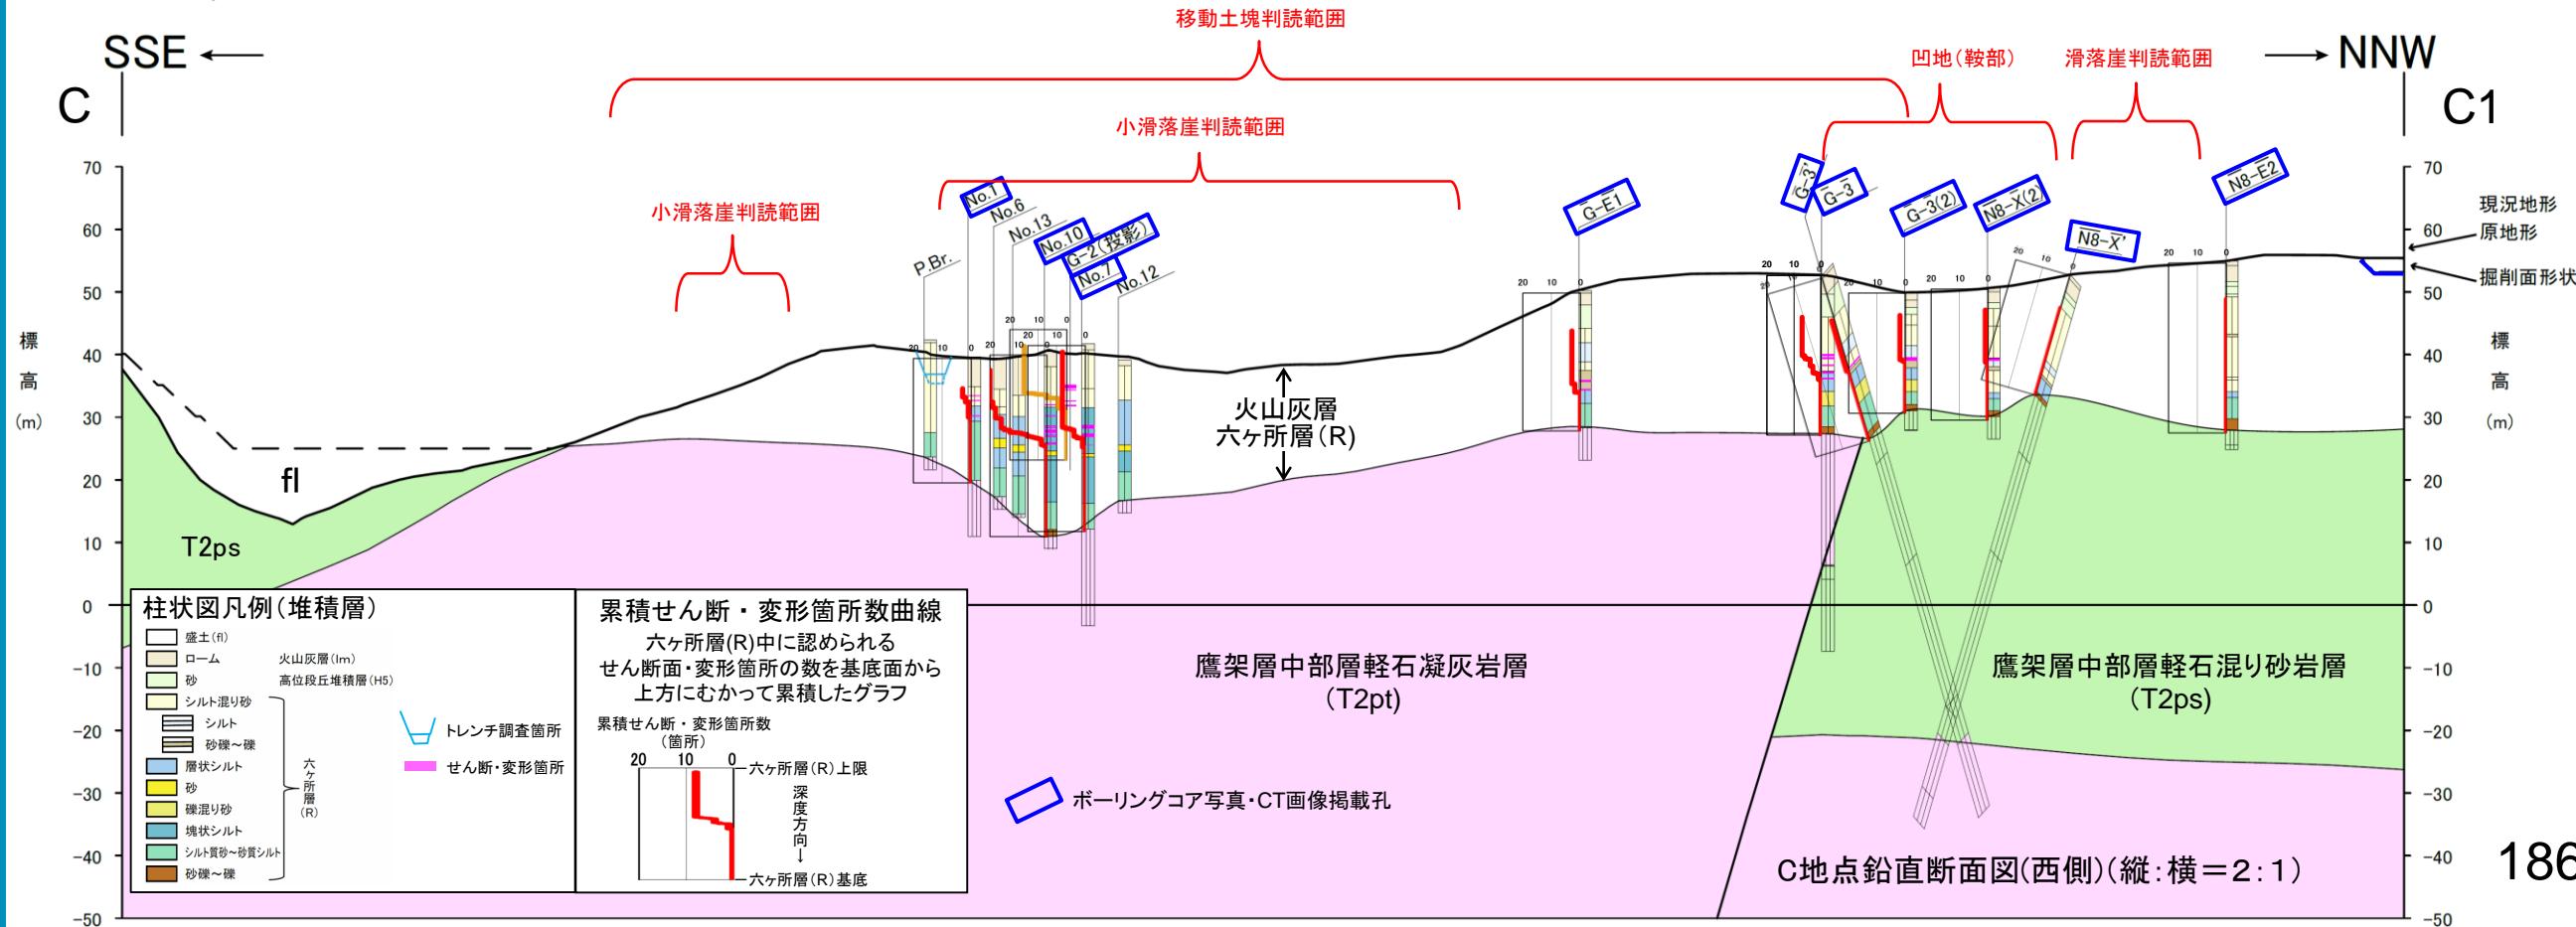
・CT画像観察結果から、左図に示すせん断面や堆積構造の乱れた箇所が認められた。  
・地すべりのすべり面を特定する目的で、確認されたせん断面及び変形箇所数について、六ヶ所層基底面から上方に向かってカウントし、累積曲線図を作成した。

・累積曲線図に示すように、せん断面及び変形箇所は層状シルト層中及びその上位層に多く認められる。

・すべり面は六ヶ所層(R)の層状シルト中に位置し、累積曲線の傾きが増大する箇所と推察される。

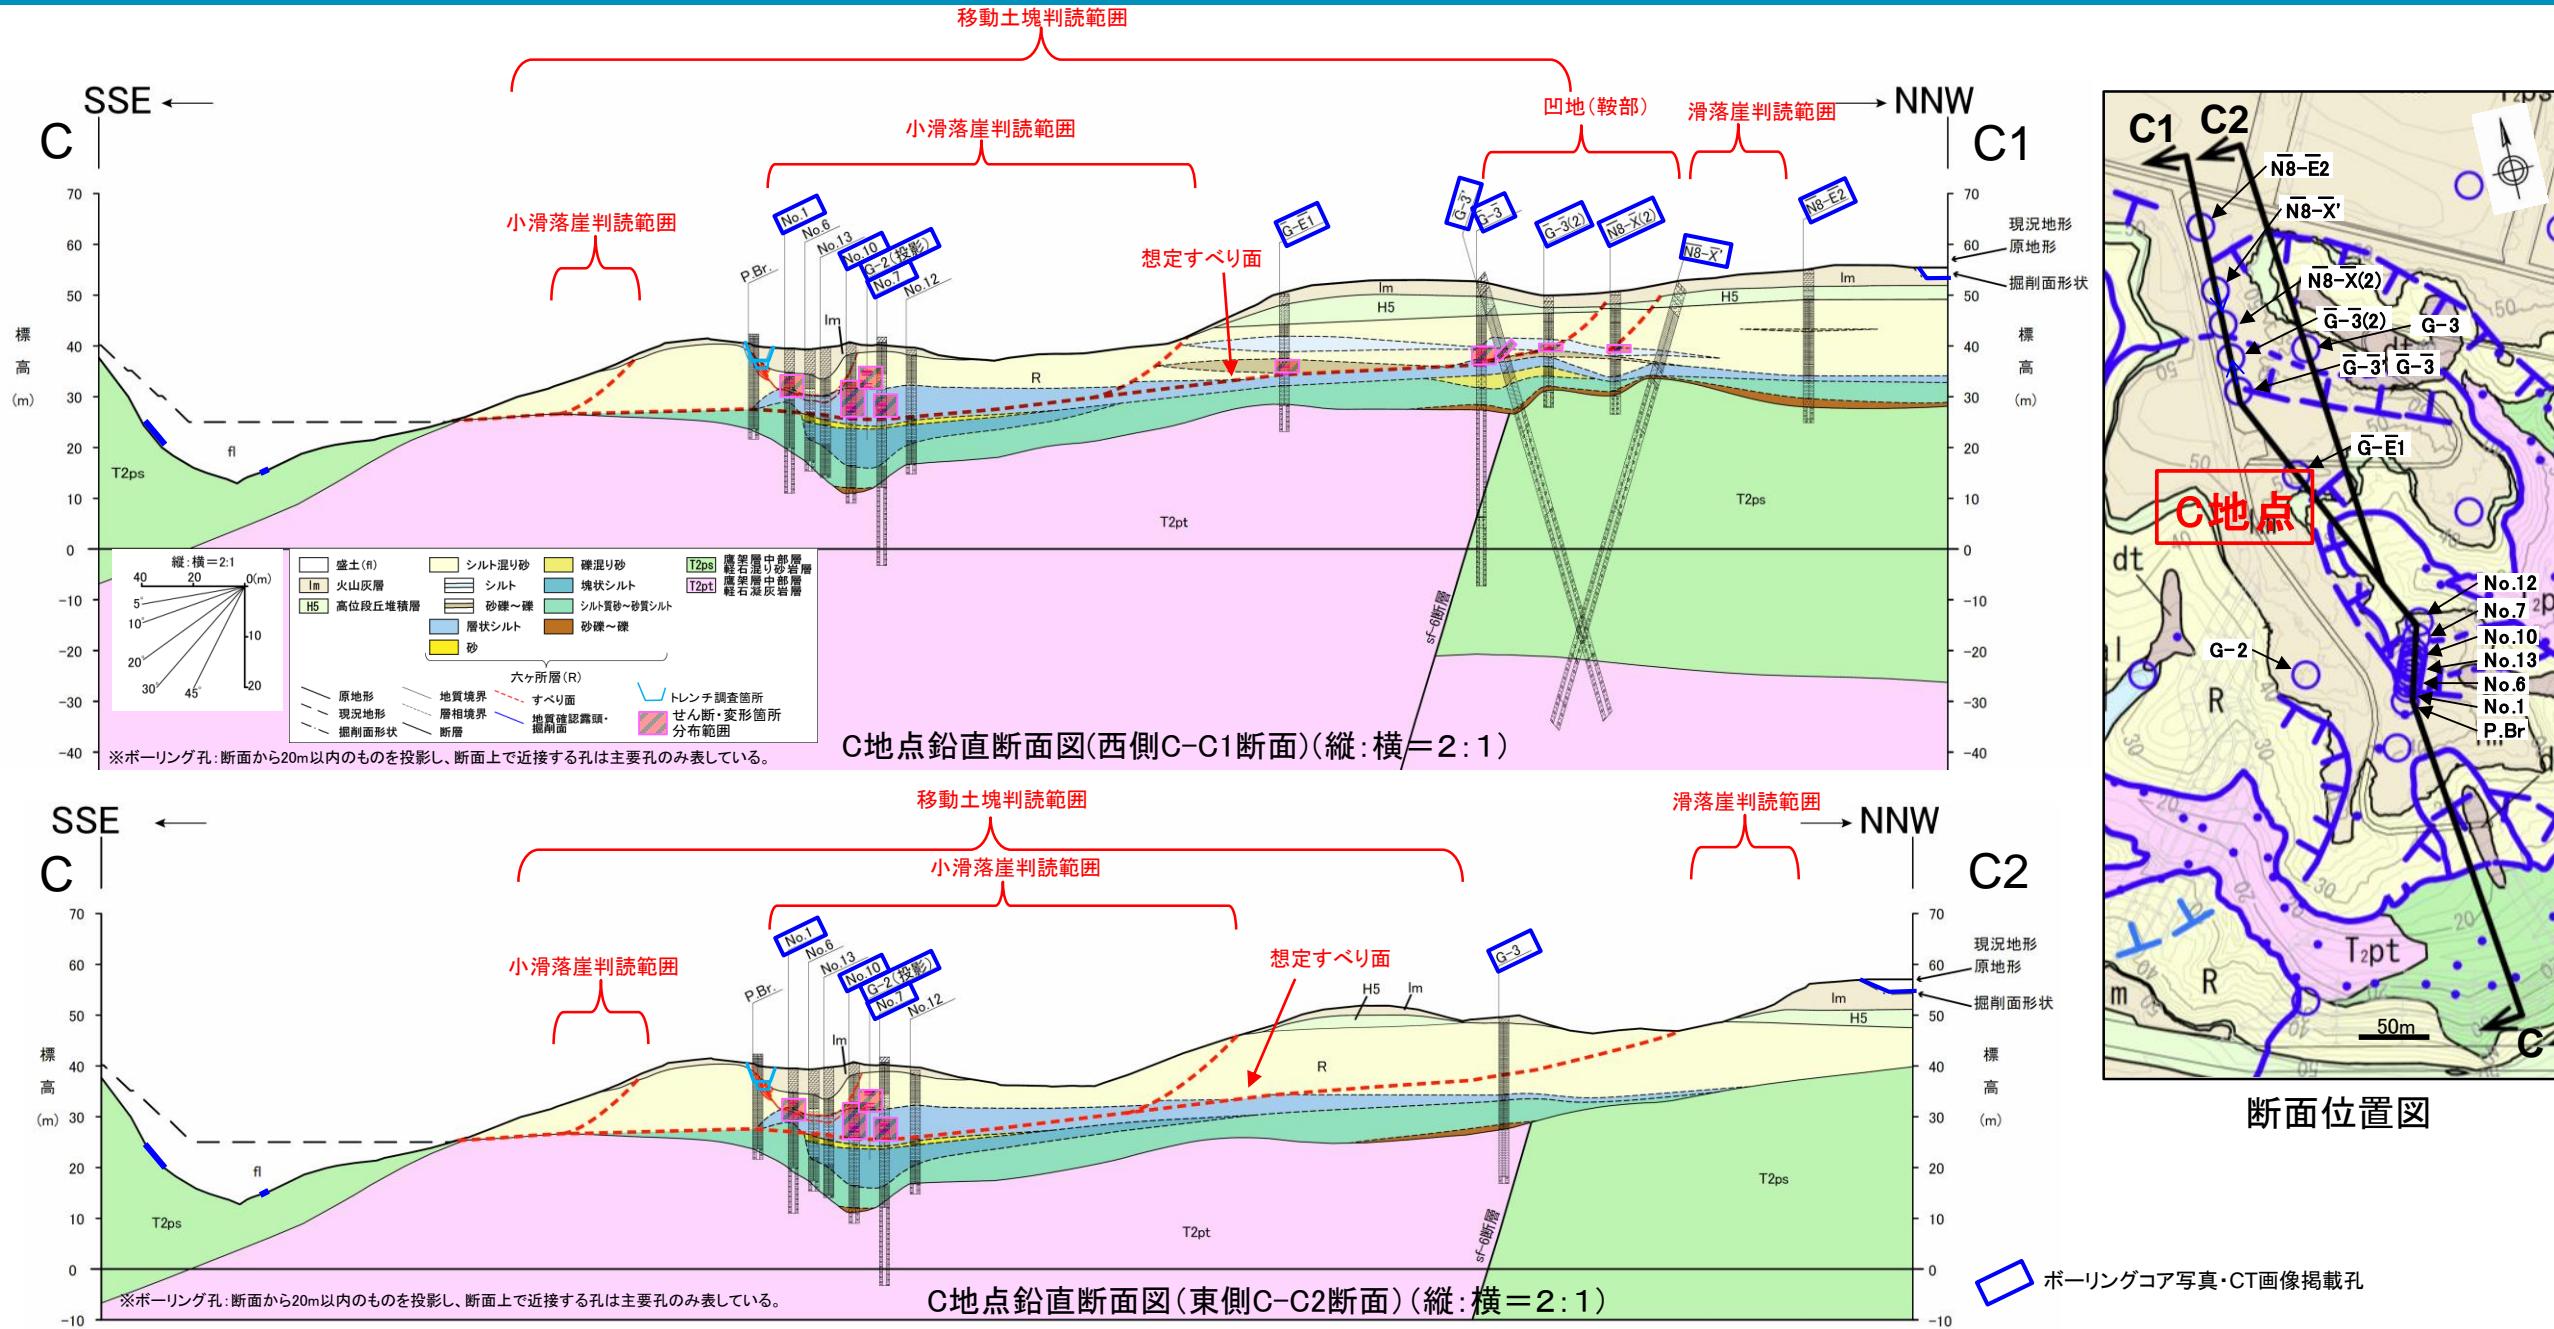
- ・斜面長(滑落崖頂部一下流の河床間):600m 平均斜度:4°
- ・滑落崖判読範囲の斜面の比高は約10m、傾斜は15°程度であり、開析が進んでいる。
- ・移動土塊は全体に起伏の多い凸状地形をなす。地すべり土塊内部に開析が進んだ小滑落崖が認められる。

- ・六ヶ所層(R):主にシルト層及び砂層からなる。移動土塊中の六ヶ所層(R)のみ層状のシルト層が分布し、周辺に微細な正断層センスのせん断面が認められる。
- ・鷹架層(軽石混り砂岩層(T2ps)及び軽石凝灰岩層(T2pt)):いずれも塊状を呈し、すべり面となるような割れ目や堆積構造は認められない。
- ・凹地(鞍部)付近に断層は認められない。

- ・地すべり地形判読範囲内の六ヶ所層(R)内の層状シルト層中及びその上位層に、微細な正断層センスのせん断面や堆積構造の乱れなどの変形構造が認められ、層状シルト層より下位ではそれらの変形構造が認められない。したがって、地すべりは六ヶ所層(R)中の層状のシルト層面で滑動したものと考えられる。

・CT画像観察の結果、累積せん断・変形箇所曲線に示すように、せん断面や堆積構造の乱れなどの変形構造は、層状のシルト層中及びその上位層に多く認められることから、すべり面は、これらの変形構造の下限となる六ヶ所層(R)中の層状のシルト層面と考えられる。

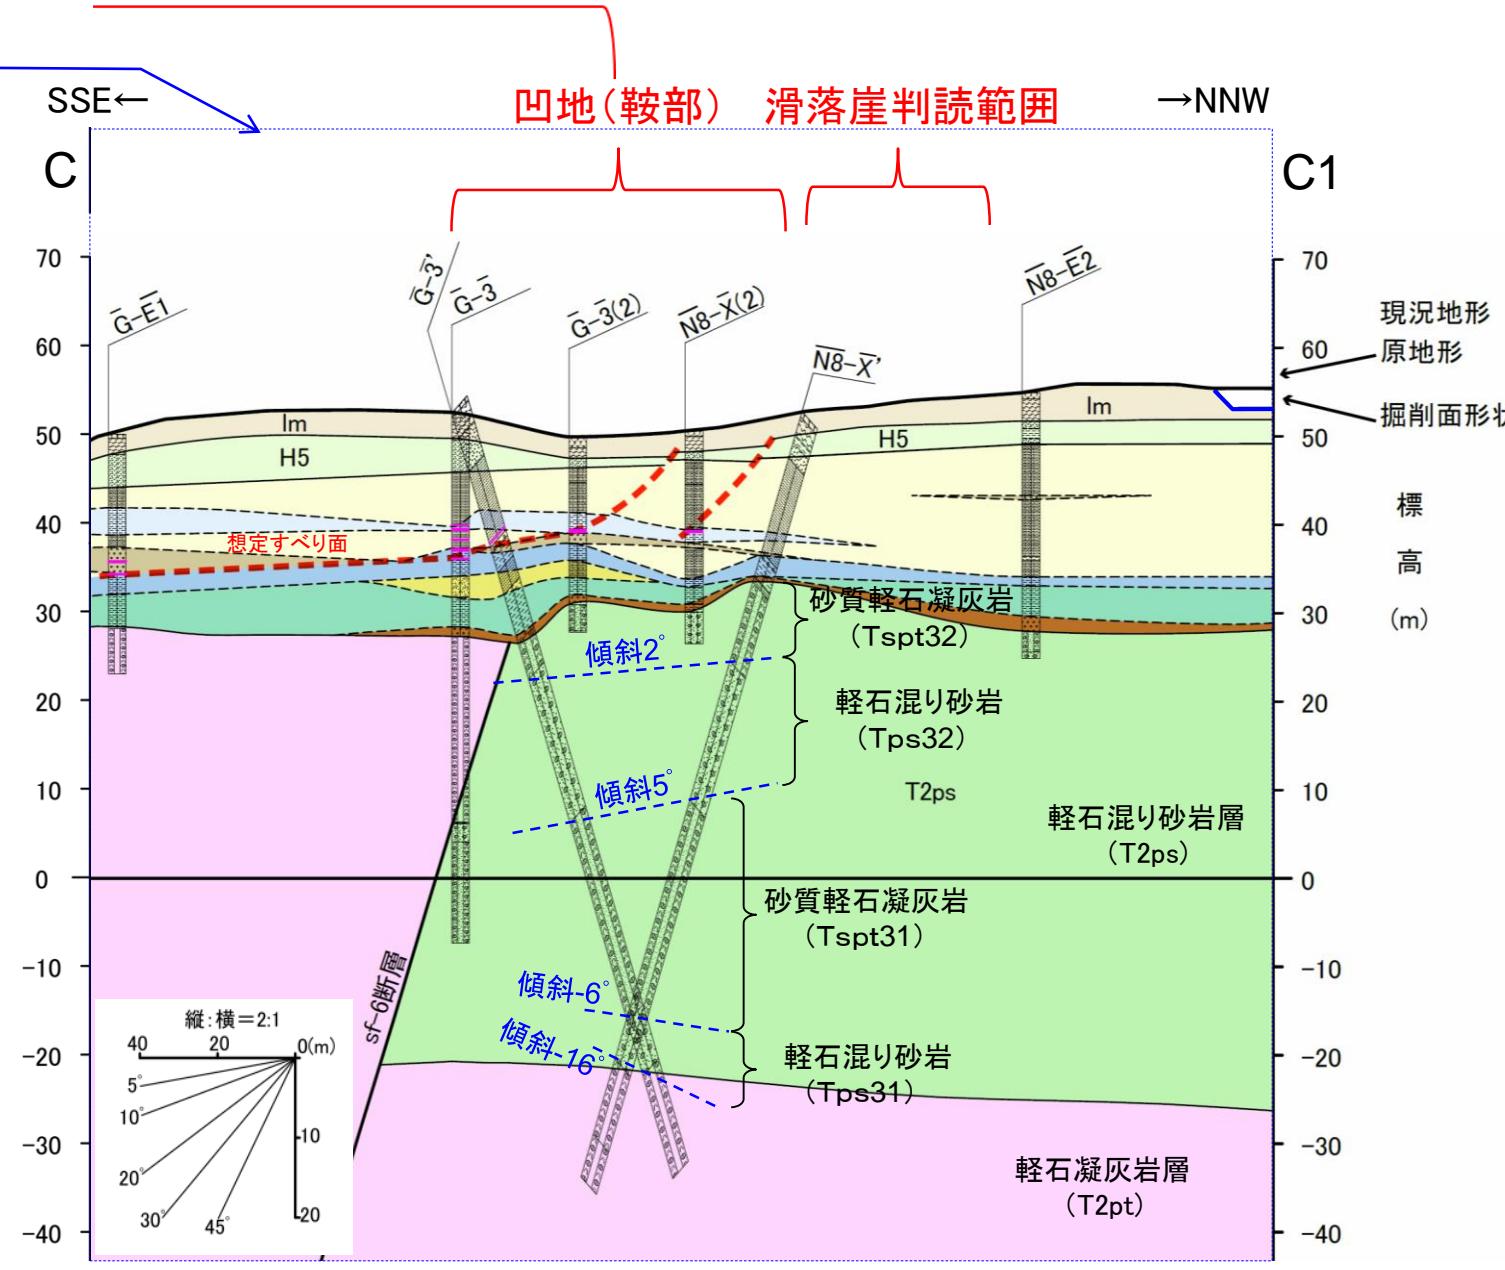
鞍部付近で実施した斜孔2孔間の層相の傾斜分布 (鞍部拡大範囲)(縦:横=2:1)

・地形に凹地(鞍部)が認められる箇所では実施したボーリング孔には断層が認められない。また、鷹架層内の層相からも、変形を示唆する北上がり、あるいは南上がりの一方向への傾斜は認められない。なお、基盤上面の傾斜は付近の南東方向へ連続する鷹架層上限面の谷による浸食斜面と考えられる。  
→鞍部と判読した凹地付近に断層はないと判断した。

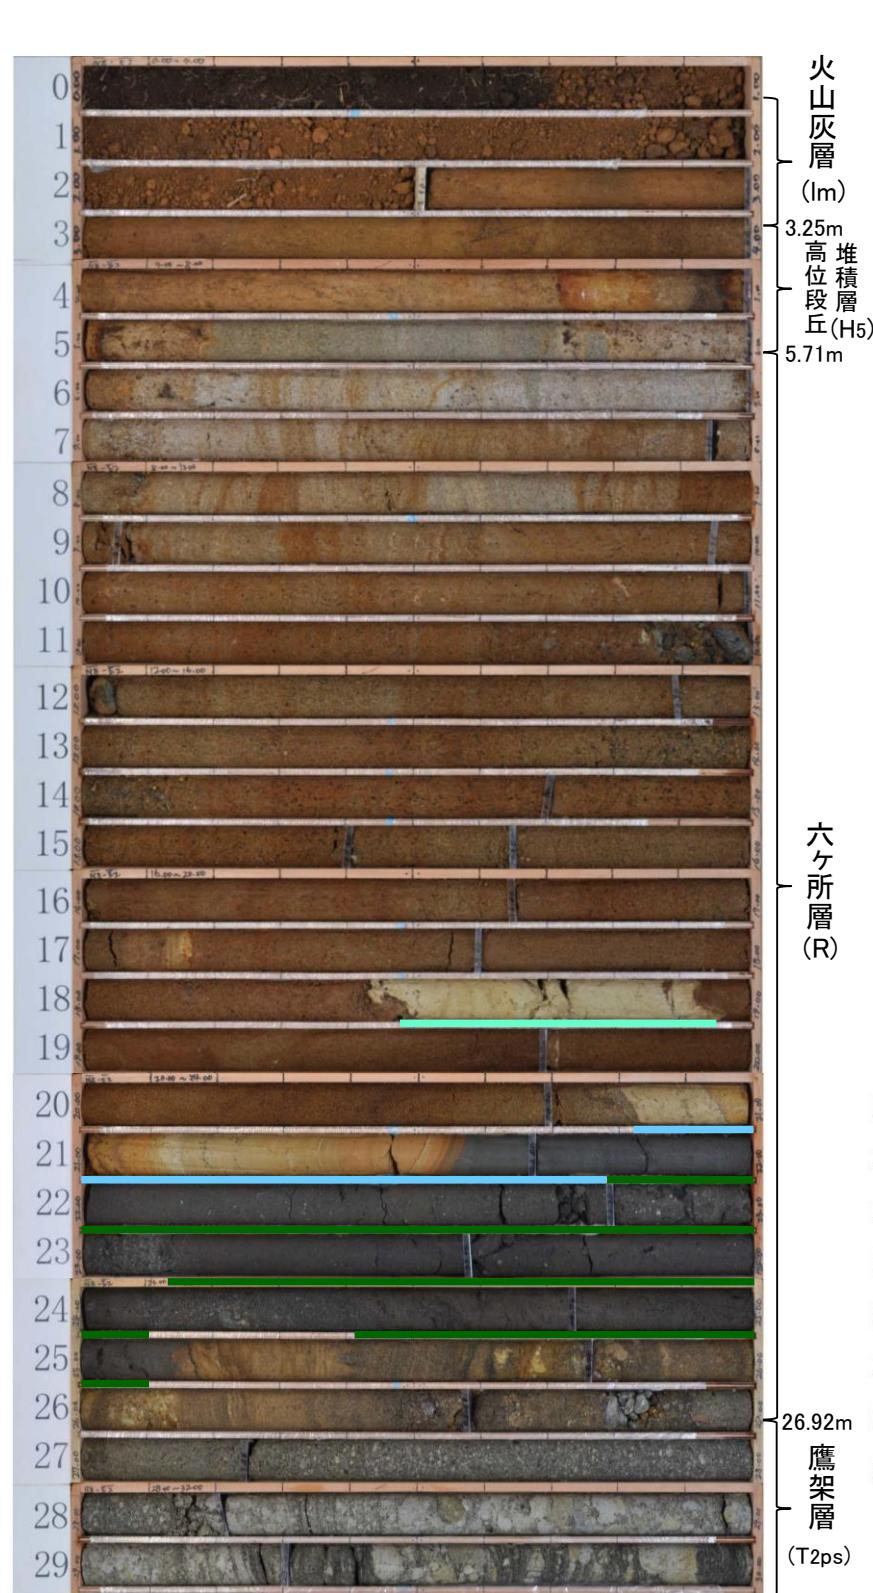
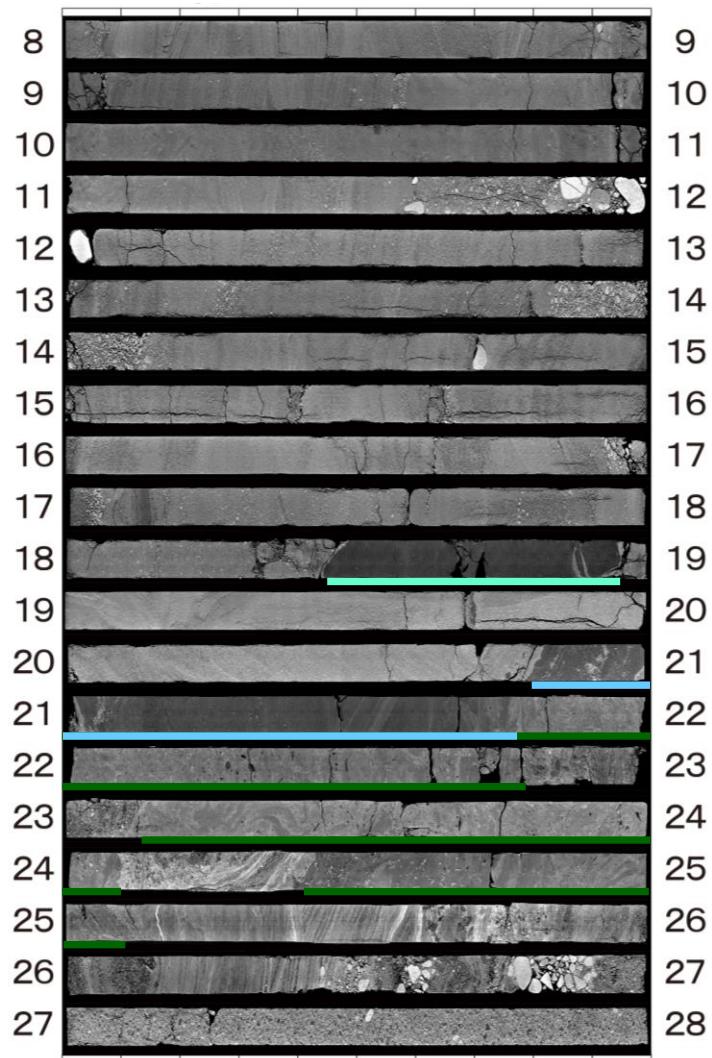
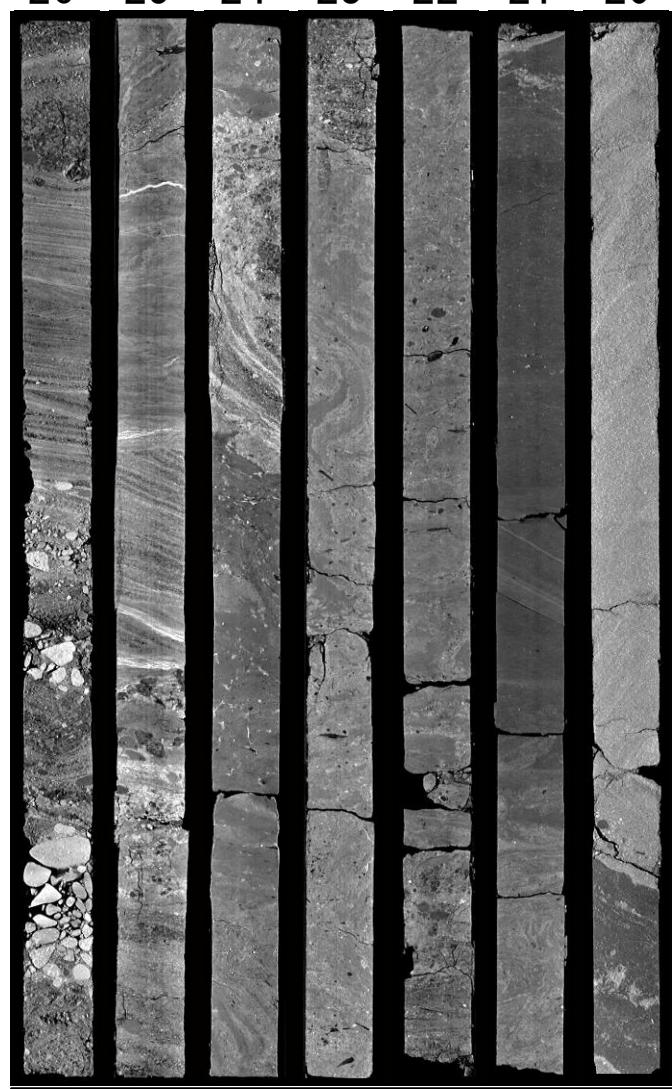
ボーリングコア・CT画像観察結果 C地点 N8-E2孔(地すべり地形判読範囲外)

・礫の定向配列やせん断面などのすべり面を示唆する構造は認められない  
 ・22m~25m間にみられる構造は、堆積時の生物擾乱によるものである。  
 ・24m~26m間の白スジは、コアの酸化部に対応し、鉄やマンガンなどの沈着によるものと判断される。

◆ボーリングコア・CT画像観察結果  
 ・六ヶ所層(R)中には、すべり面となるような構造やせん断面は認められない。
