## 4. 敷地南東部の地すべり地形

### (1) 地形 空中写真判読結果(造成前)

(1) 地形 敷地南東部の地すべり地形(造成前)

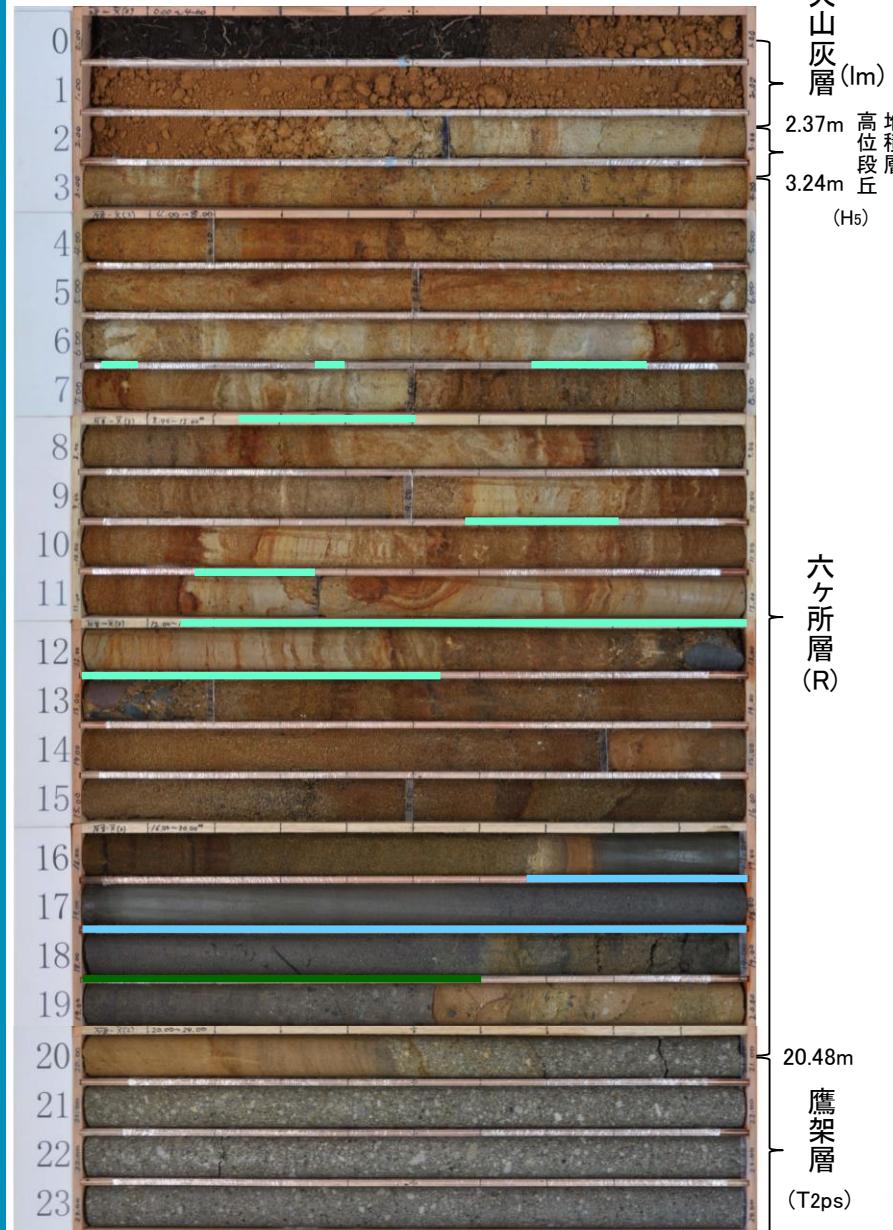
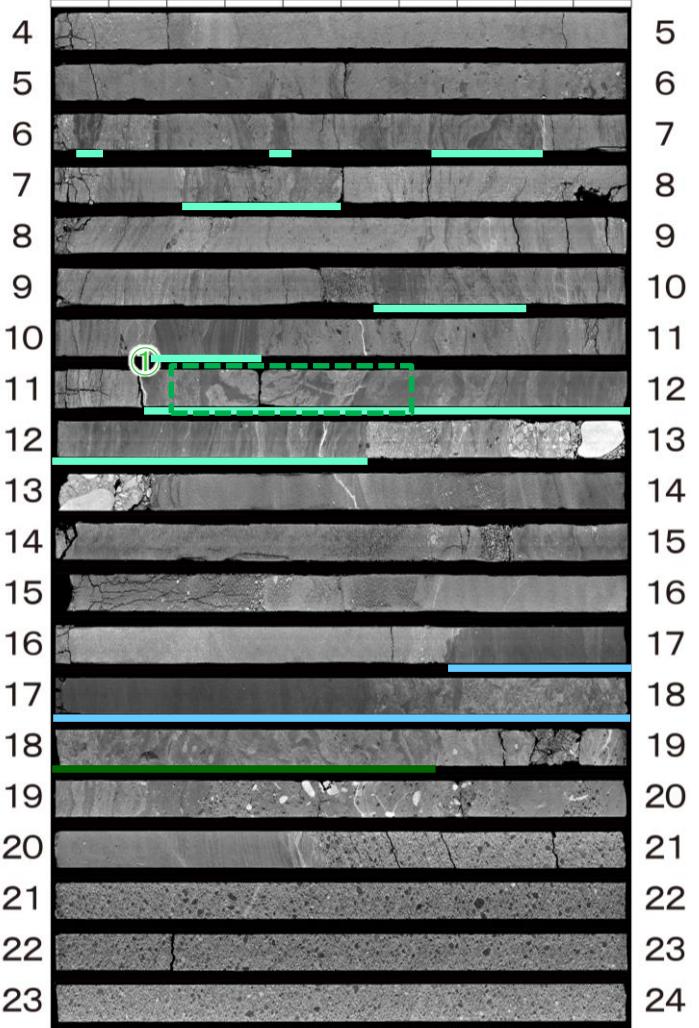
ボーリングコア・CT画像観察結果 C地点 N8-X(2)孔(凹地(鞍部)判読範囲内)

- ・液状化痕のような不均質な構造のシルト層が認められる。
- ・せん断面は認められない。
- ・白スジは酸化物のバンドがみられる。

◆ボーリングコア・CT画像観察結果  
・六ヶ所層(R)中のシルト層(7-2)に、地層の乱れが認められる。

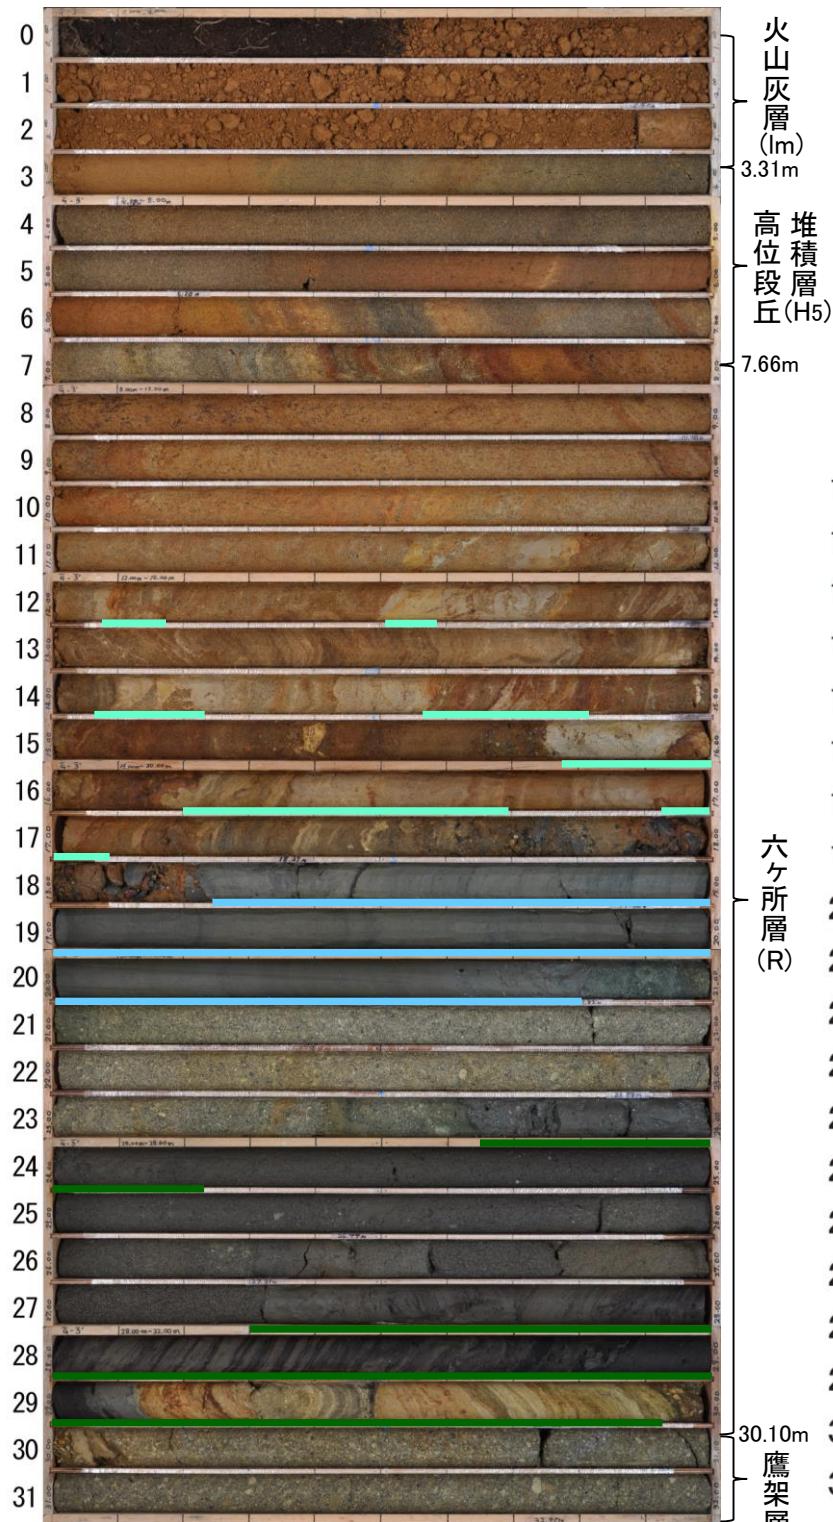
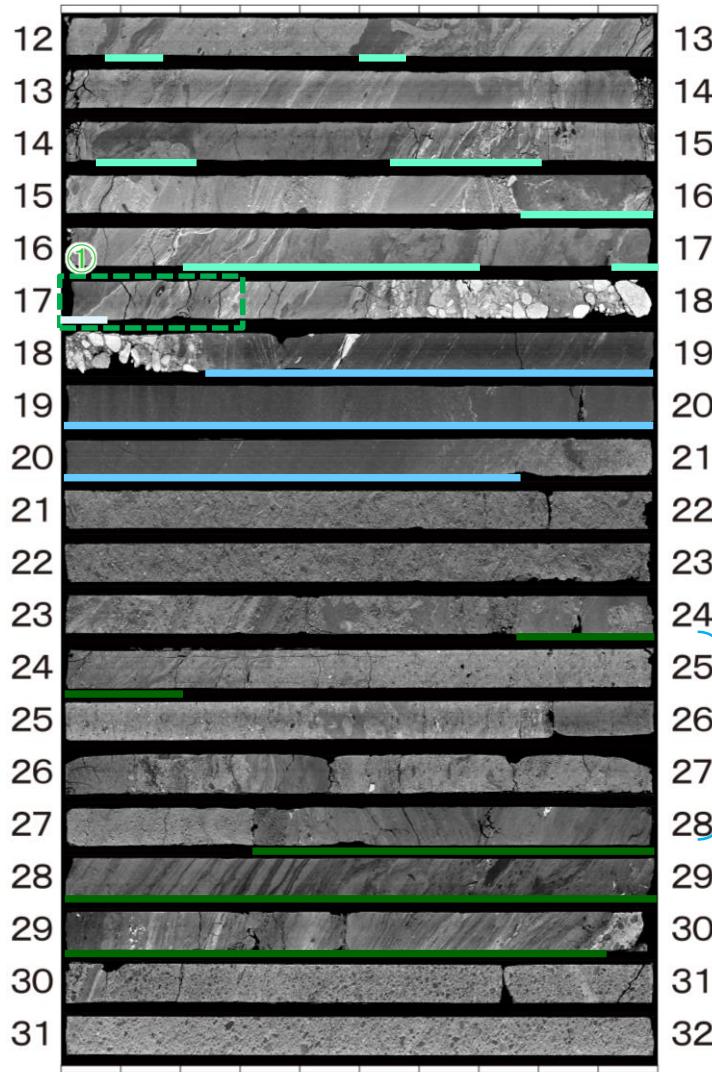
ボーリングコア・CT画像観察結果 C地点 G-3' 孔(斜60°)(地すべり地形判読範囲内)

・不均質にシルトを混在する砂層及び層理が明瞭なシルト層が認められる。  
・地層の乱れが認められる。

◆ボーリングコア・CT画像観察結果  
・六ヶ所層 (R) 中のシルト混り砂層 (7) に、地層の乱れが認められる。

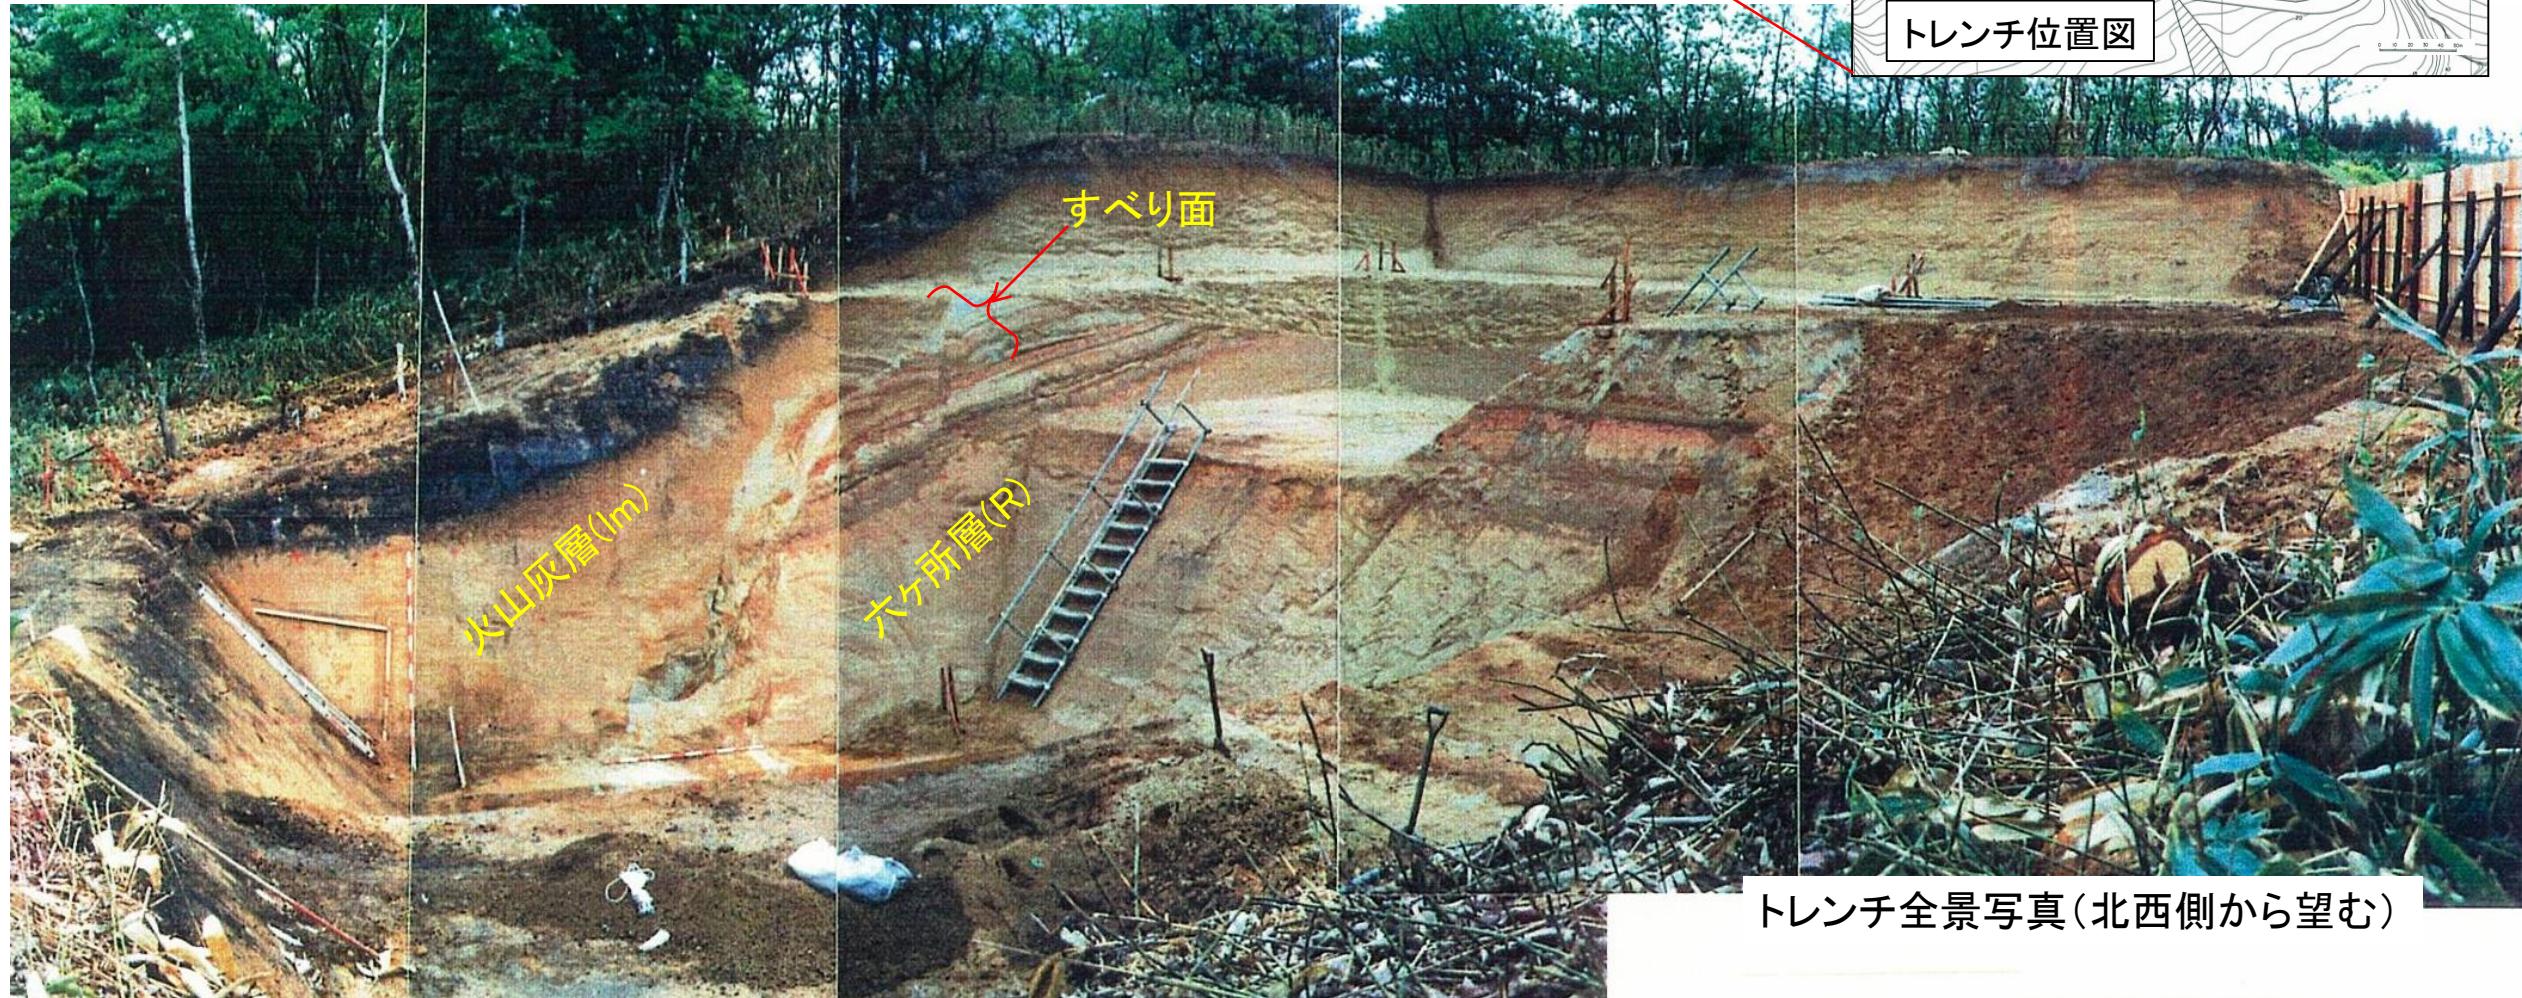
トレンチ全景写真(北西側から望む)

・C地点の移動土塊内には、複数の小滑落崖がみられる。このうち東方向に滑動したと考えられる小滑落崖を対象としたトレンチでは、火山灰層(Im)及び六ヶ所層(R)中に、すべり面を確認した。

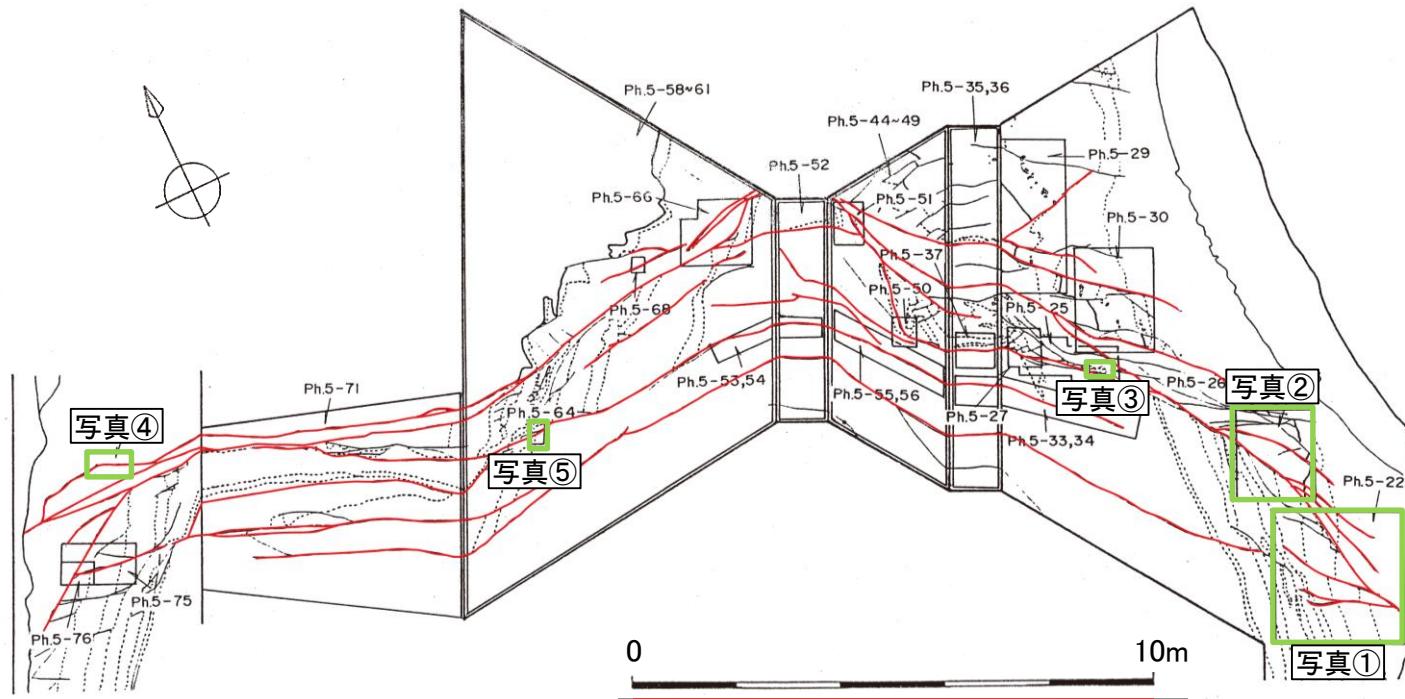
移動土内のトレンチスケッチ展開図

〈断層の性状について〉  
 ・全ての断層は断層面に鏡肌、条線が認められない。  
 ・走向・傾斜がN50°~70°W、40°~60°NEを示す北東落ちの正断層が卓越している。  
 ・これらの断層は1本の連続した断層ではなく、f(24)とf(25)の関係(写真3参照)、f(7)とf(11)及びf(12)との関係(写真4参照)でも明らかなように、途中で別の断層に切られている。  
 また、途中で消滅する断層が多くみられる。  
 ・主要な断層は、下方に向かって傾斜が緩くなる傾向がある。  
 ・さらに、東側法面の上盤側では、火山灰層(lm)がブロック状に落ち込んだ形状を示している。

・すべり面(小断層群)は、連続性が低く途中で消滅するものが多い。周辺のボーリング調査結果を踏まえると、六ヶ所層(R)内ですべり面を形成しているものと判断した。

・すべり面(小断層群)は、幅1mm~5mm程度の正断層であり、酸化鉄やマンガンが濃集する場合がある。  
また、鏡肌や条線は認められず、周辺と同程度の硬さを有する。

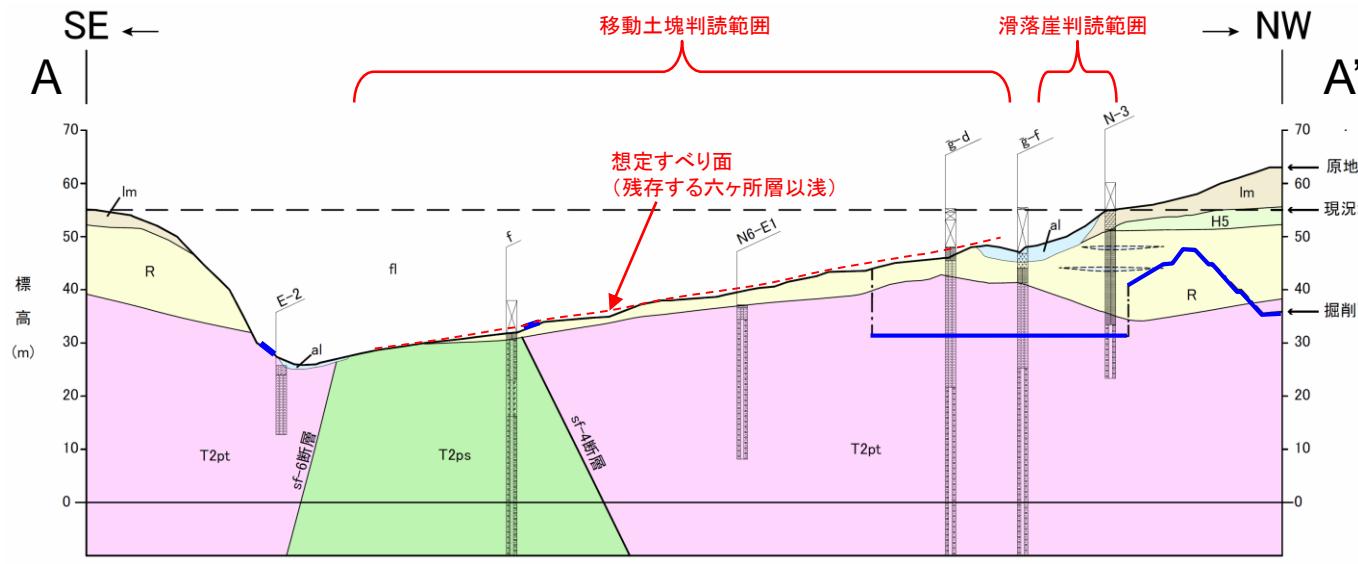
A地点鉛直断面図(縦:横=2:1)

◆A地点  
(1)地形の特徴  
・斜面長(滑落崖頂部一下流の河床間):300m 平均斜度:5°  
・滑落崖判読範囲の斜面の比高は約8m、傾斜は20°程度であり、開析が進んでいる。  
・移動土塊は開析が進んでおり、明瞭な凸地形は認められない。  
(2)主な地質  
・六ヶ所層(R):シルト層及び砂層からなる。層厚2m~5m程度で薄く分布する。  
・鷹架層(軽石混り砂岩層(T2ps)及び軽石凝灰岩層(T2pt)):いずれも塊状を呈し、すべり面となるような割れ目や堆積構造は認められない。  
(3)想定される地すべり構造  
・移動土塊の開析が進んでおり、地すべり地形判読範囲内の六ヶ所層(R)の層厚が周辺に比べて薄く、地層中にはすべり面が認められないことから、残存する六ヶ所層(R)以浅で滑動し、移動土塊はほぼ開析されたと推察される。

・A地点:地すべり地形判読範囲内の鷹架層及び六ヶ所層(R)中には、すべり面及びすべり面となるような構造は認められない。ただし、地すべり地形判読範囲内の六ヶ所層(R)の層厚は周辺に比べて薄いことから、より上位で滑動したものと推察される。

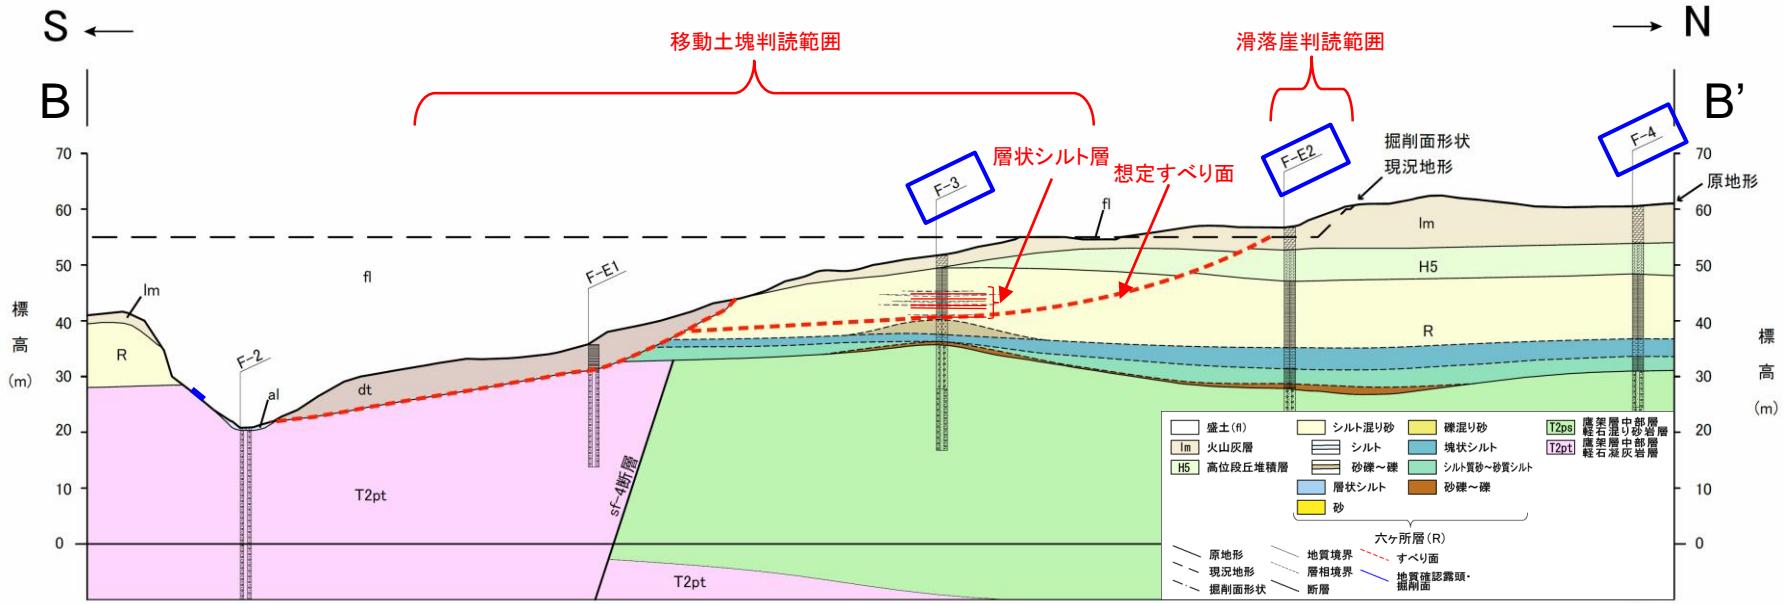
B地点鉛直断面図(縦:横=2:1)

◆B地点  
(1)地形の特徴  
・斜面長(滑落崖頂部一下流の河床間):400m 平均斜度:6°  
・滑落崖判読範囲の斜面の比高は約5m、傾斜は20°程度であり、開析が進んでいる。  
・移動土塊は開析が進んでいるが、緩やかな凸状地形が認められる。  
(2)主な地質  
・崖錐堆積層(dt):判読された移動土塊の中腹部から脚部にかけて層厚3m~5m程度で分布する。  
・六ヶ所層(R):主にシルト層及び砂層からなる。中腹部より上部で層厚15m~20m程度で分布する。移動土塊中の六ヶ所層(R)のみ層状のシルト層が分布する。  
・鷹架層(軽石混り砂岩層(T2ps)及び軽石凝灰岩層(T2pt)):いずれも塊状を呈し、すべり面となるような割れ目や堆積構造は認められない。  
(3)想定される地すべり構造  
・地すべり地形判読範囲内の六ヶ所層(R)中のみに、C地点ですべり面が想定された層相と同様の層状のシルト層が特徴的に分布する。したがって、六ヶ所層(R)中の層状のシルト層面で滑動したものと考えられる。

・B地点:地すべり地形判読範囲内の六ヶ所層(R)中のみに特徴的な層状のシルト層が分布する。C地点では層状のシルト層面で滑動していることを踏まえると、B地点も同様に六ヶ所層(R)中の層状のシルト層面で滑動したと考えられる。

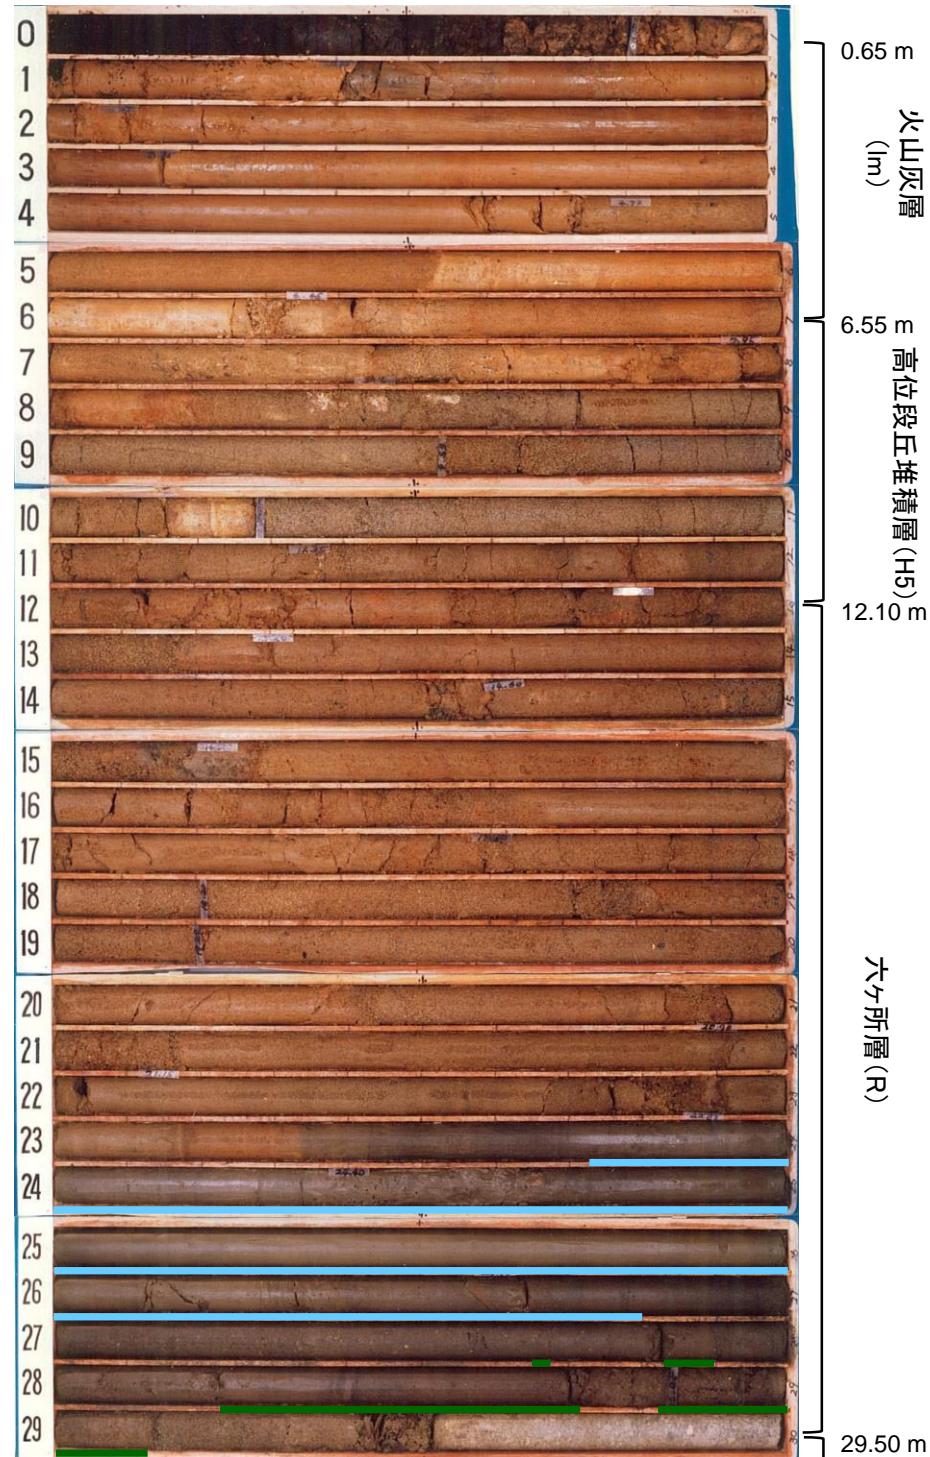
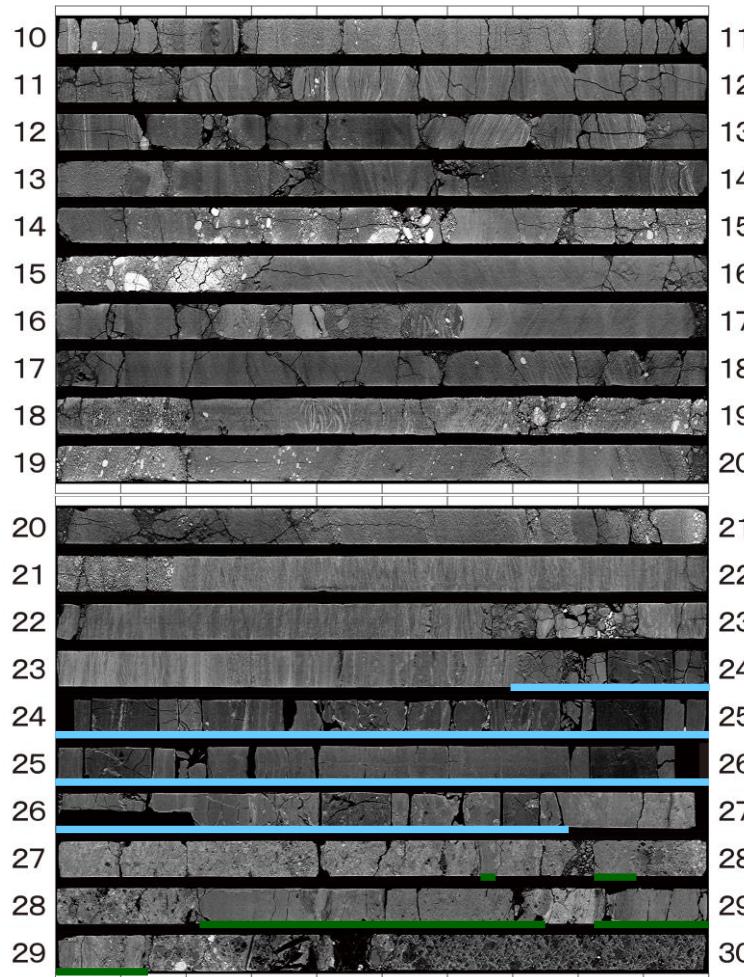
ボーリングコア・CT画像観察結果 B地点 F-4孔(地すべり地形判読範囲外)

◆ボーリングコア・CT画像観察結果  
・六ヶ所層(R)中には、すべり面となるような構造やせん断面は認められない。

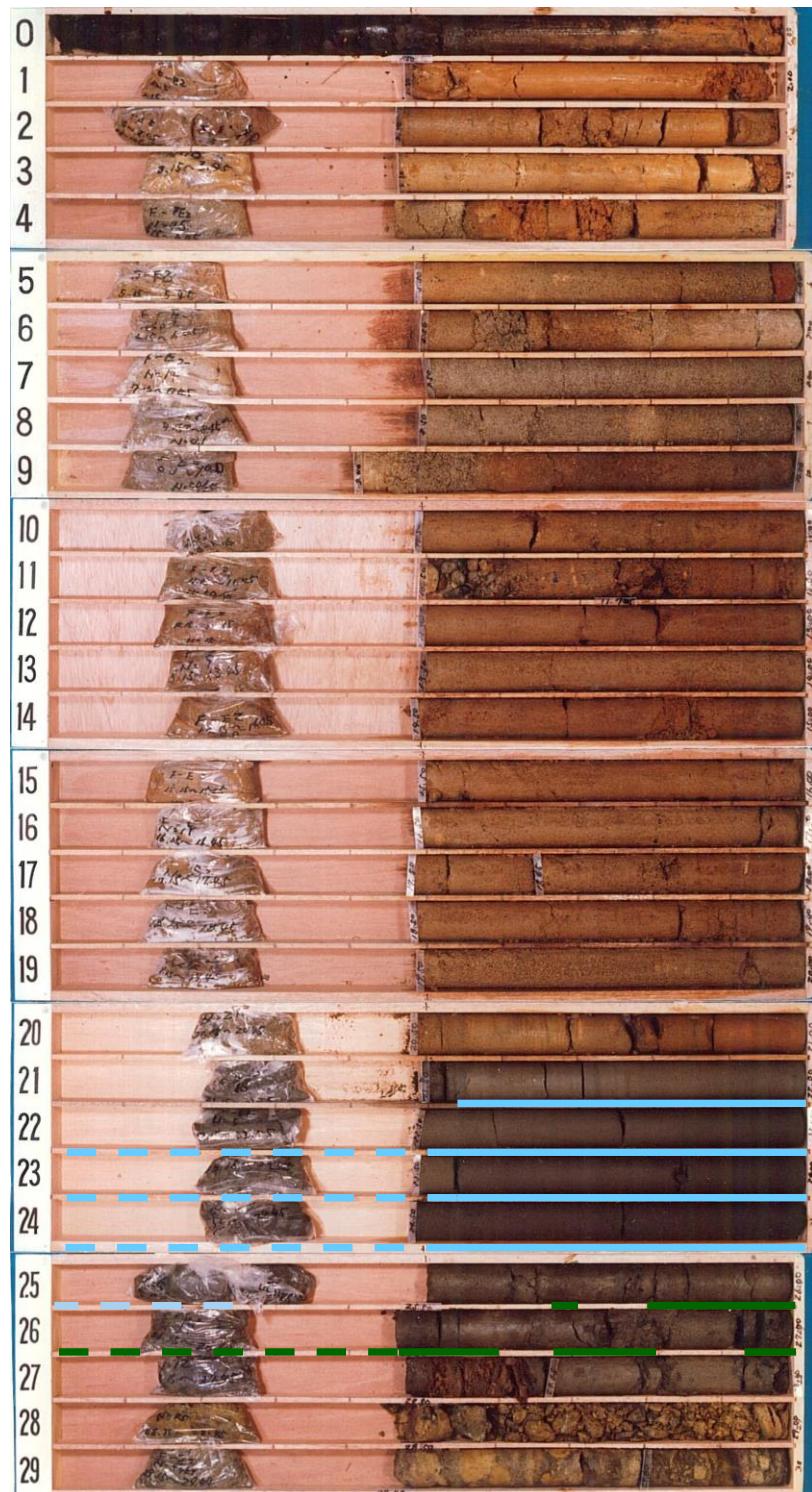
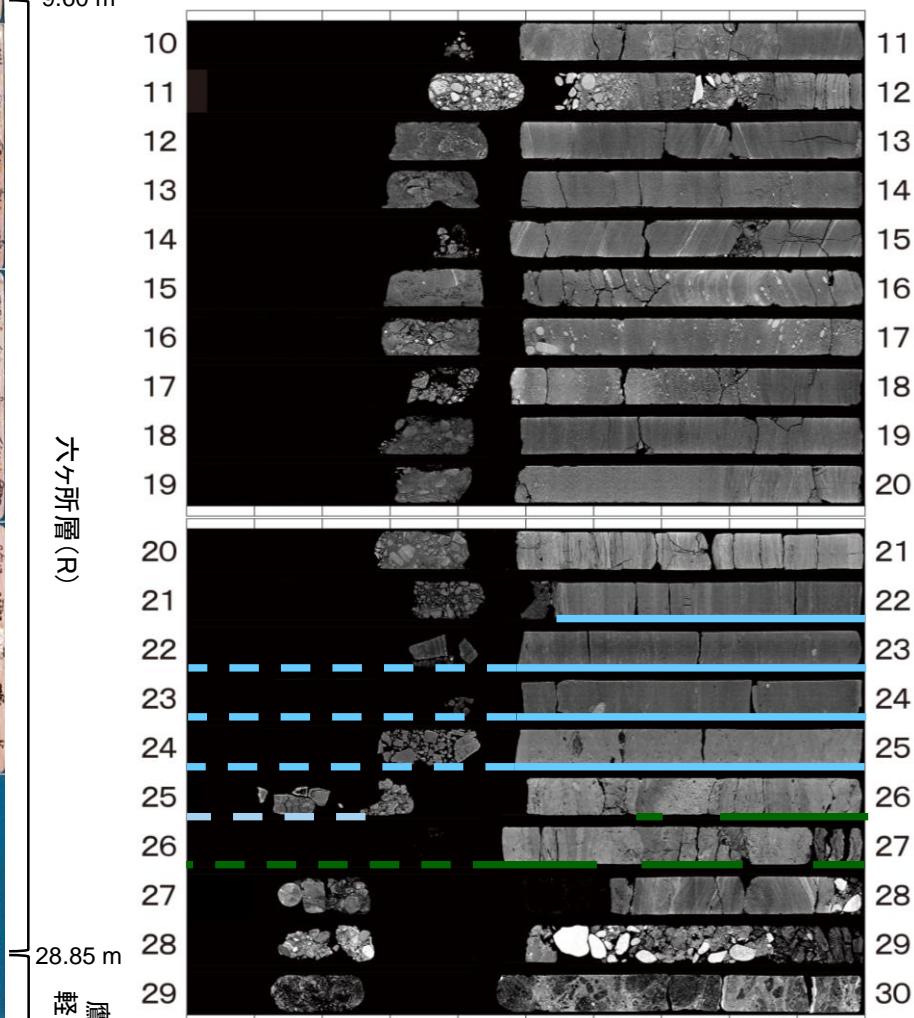
ボーリングコア・CT画像観察結果 B地点 F-E2孔(滑落崖判読範囲付近)

◆ボーリングコア・CT画像観察結果  
・六ヶ所層(R)中には、すべり面となるような構造やせん断面は認められない。  
(ただし、標準貫入試験実施範囲については不明である。)

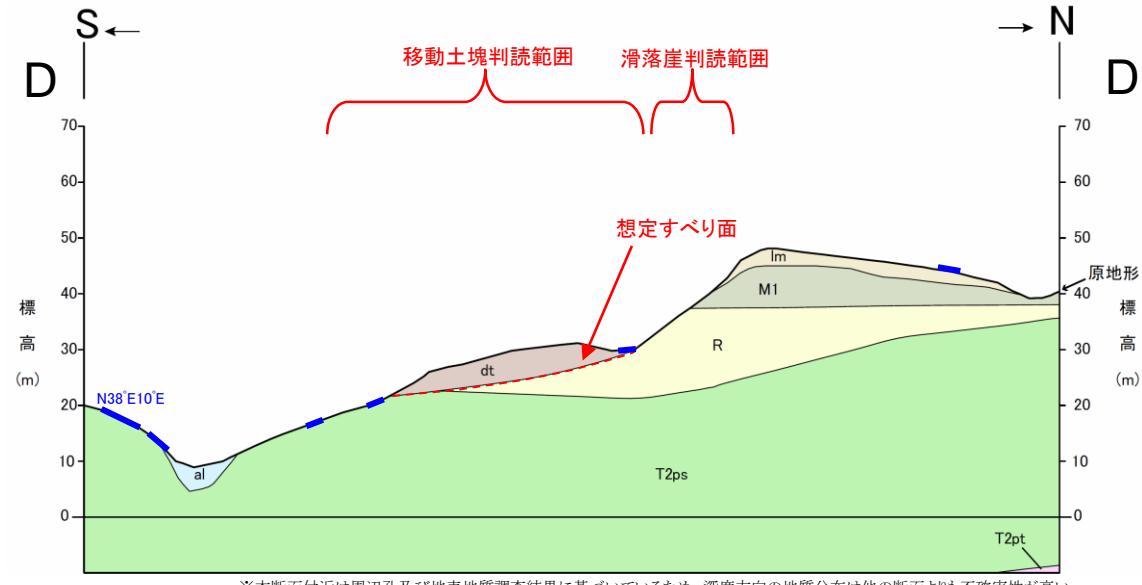
D地点鉛直断面図  
(縦:横=2:1)

- ・斜面長(滑落崖頂部一下流の河床間):200m 平均斜度:11°
- ・滑落崖判読範囲の斜面の比高は約18m、傾斜は25°程度であり、開析が進んでいない。
- ・移動土塊は他に比べ小規模であるが、比較的明瞭な凸状地形が認められる。

- ・A、B、及びC地点と異なり、比較的明瞭な滑落崖が判読されること、及び地すべり地形判読範囲内に崖錐堆積層が分布することから、地すべりと考えられる。また、表層地質調査において移動土塊の周辺に鷹架層を確認していることから、鷹架層上面付近で滑動したと考えられる。

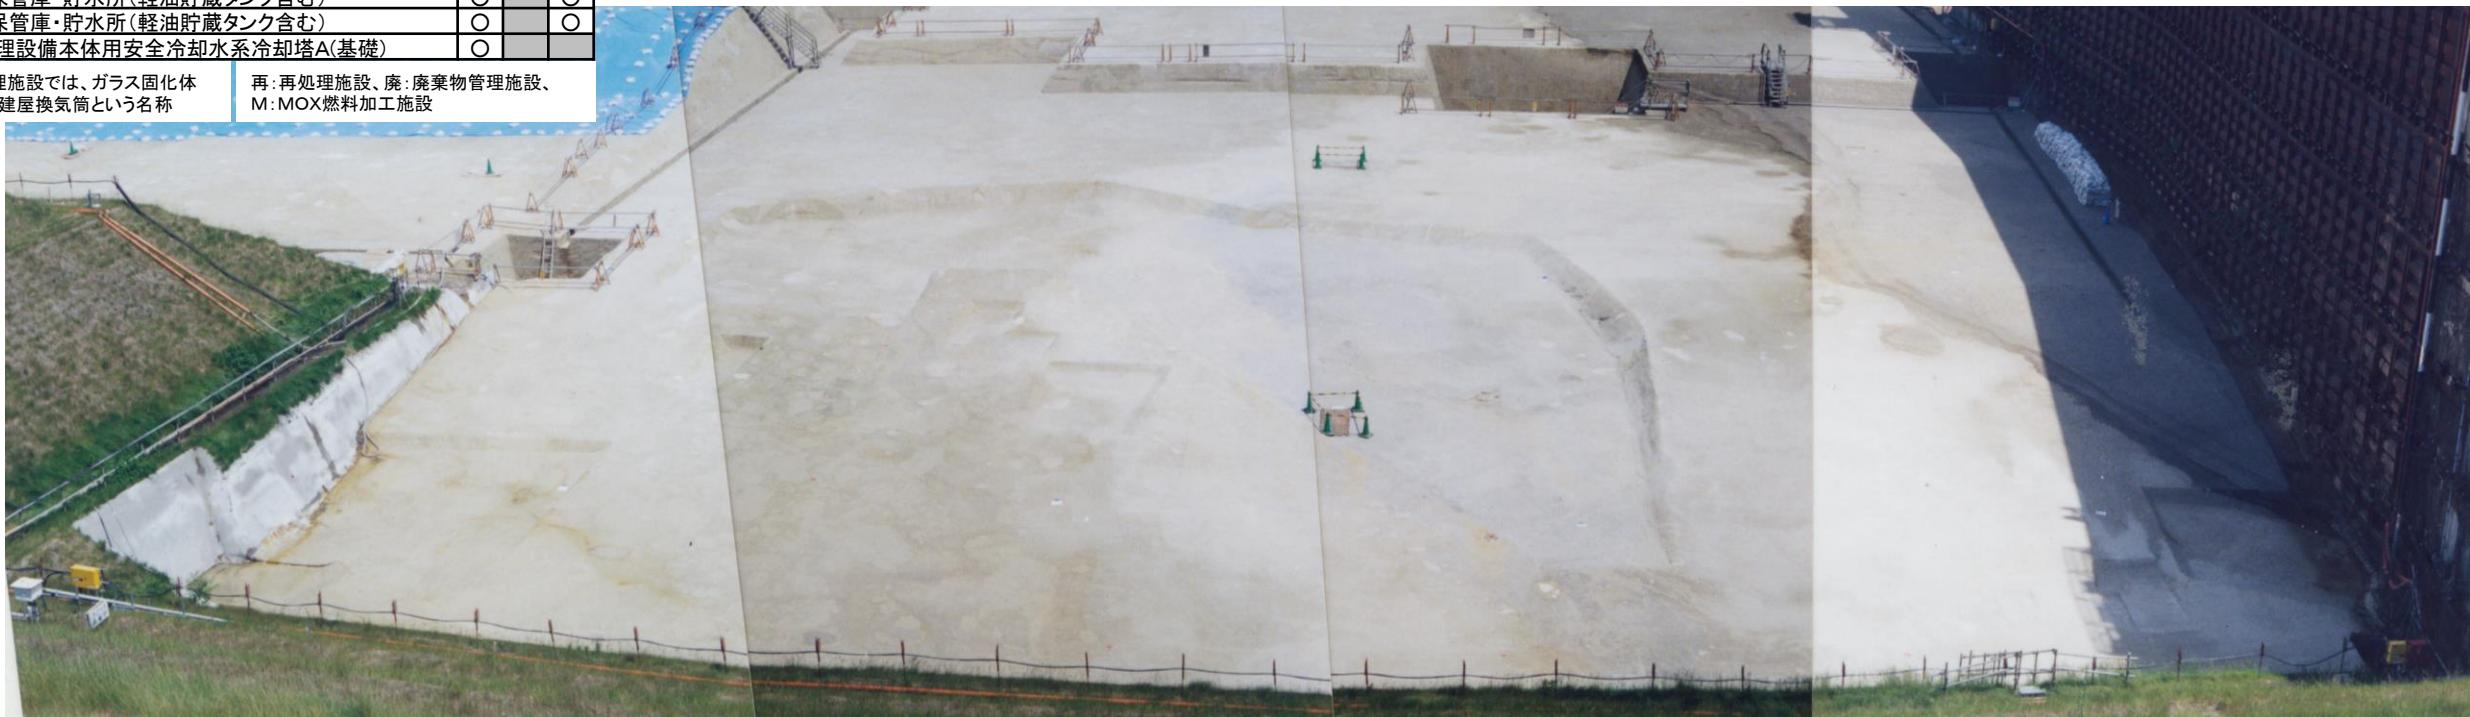
基礎掘削面全景(南側から望む)

・基礎掘削面の標高は35m~32mであり、当該建屋付近の原地形(標高63m~52m)から20m以上掘削した位置にある。

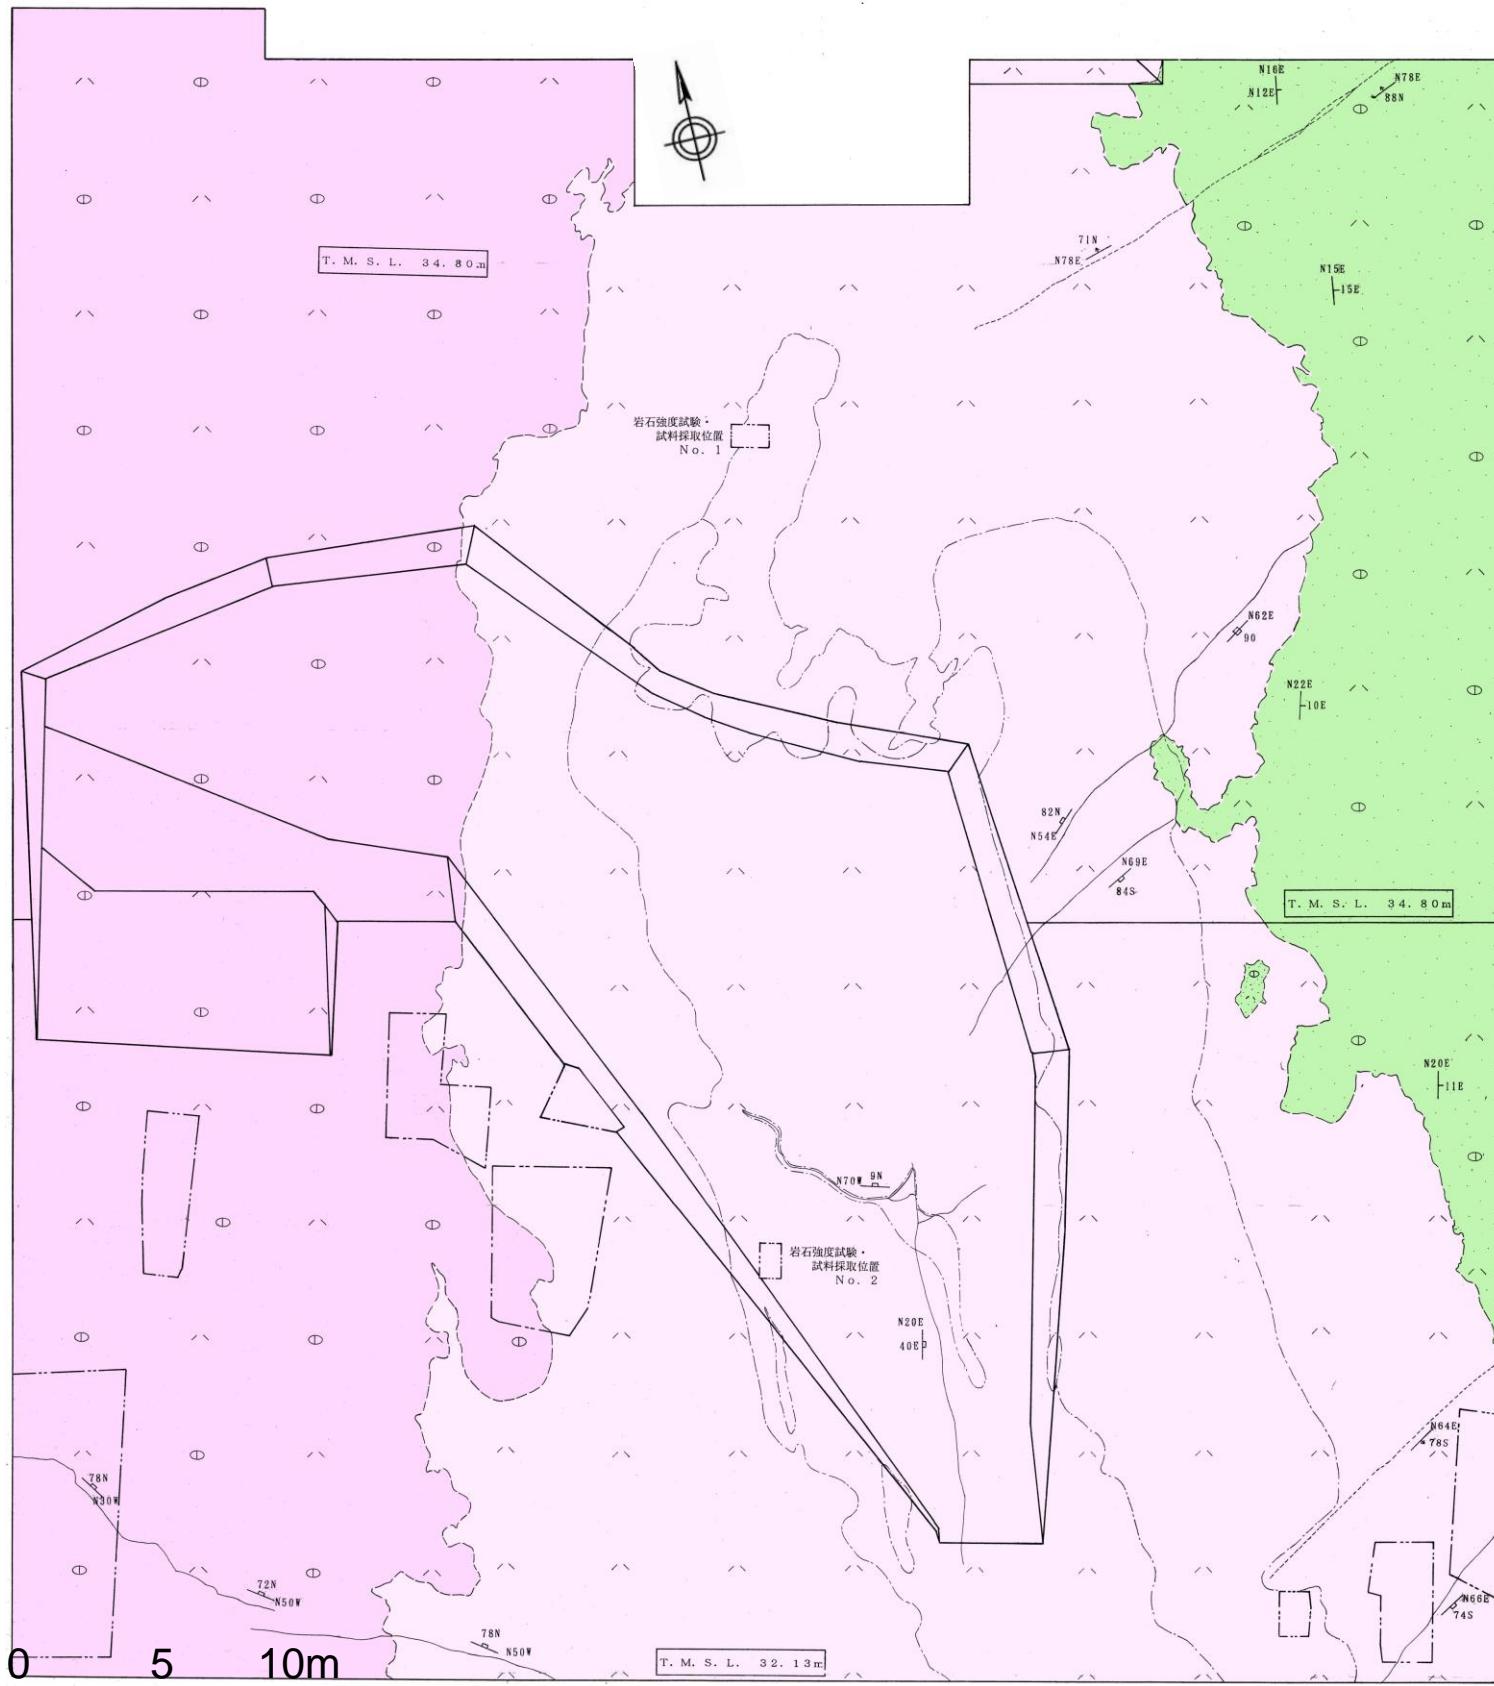
- ・基礎掘削面には鷹架層が分布する。
- ・地すべりと関係するような構造は認められない。
- ・小断層が数条認められるが、固結・ゆ着する。

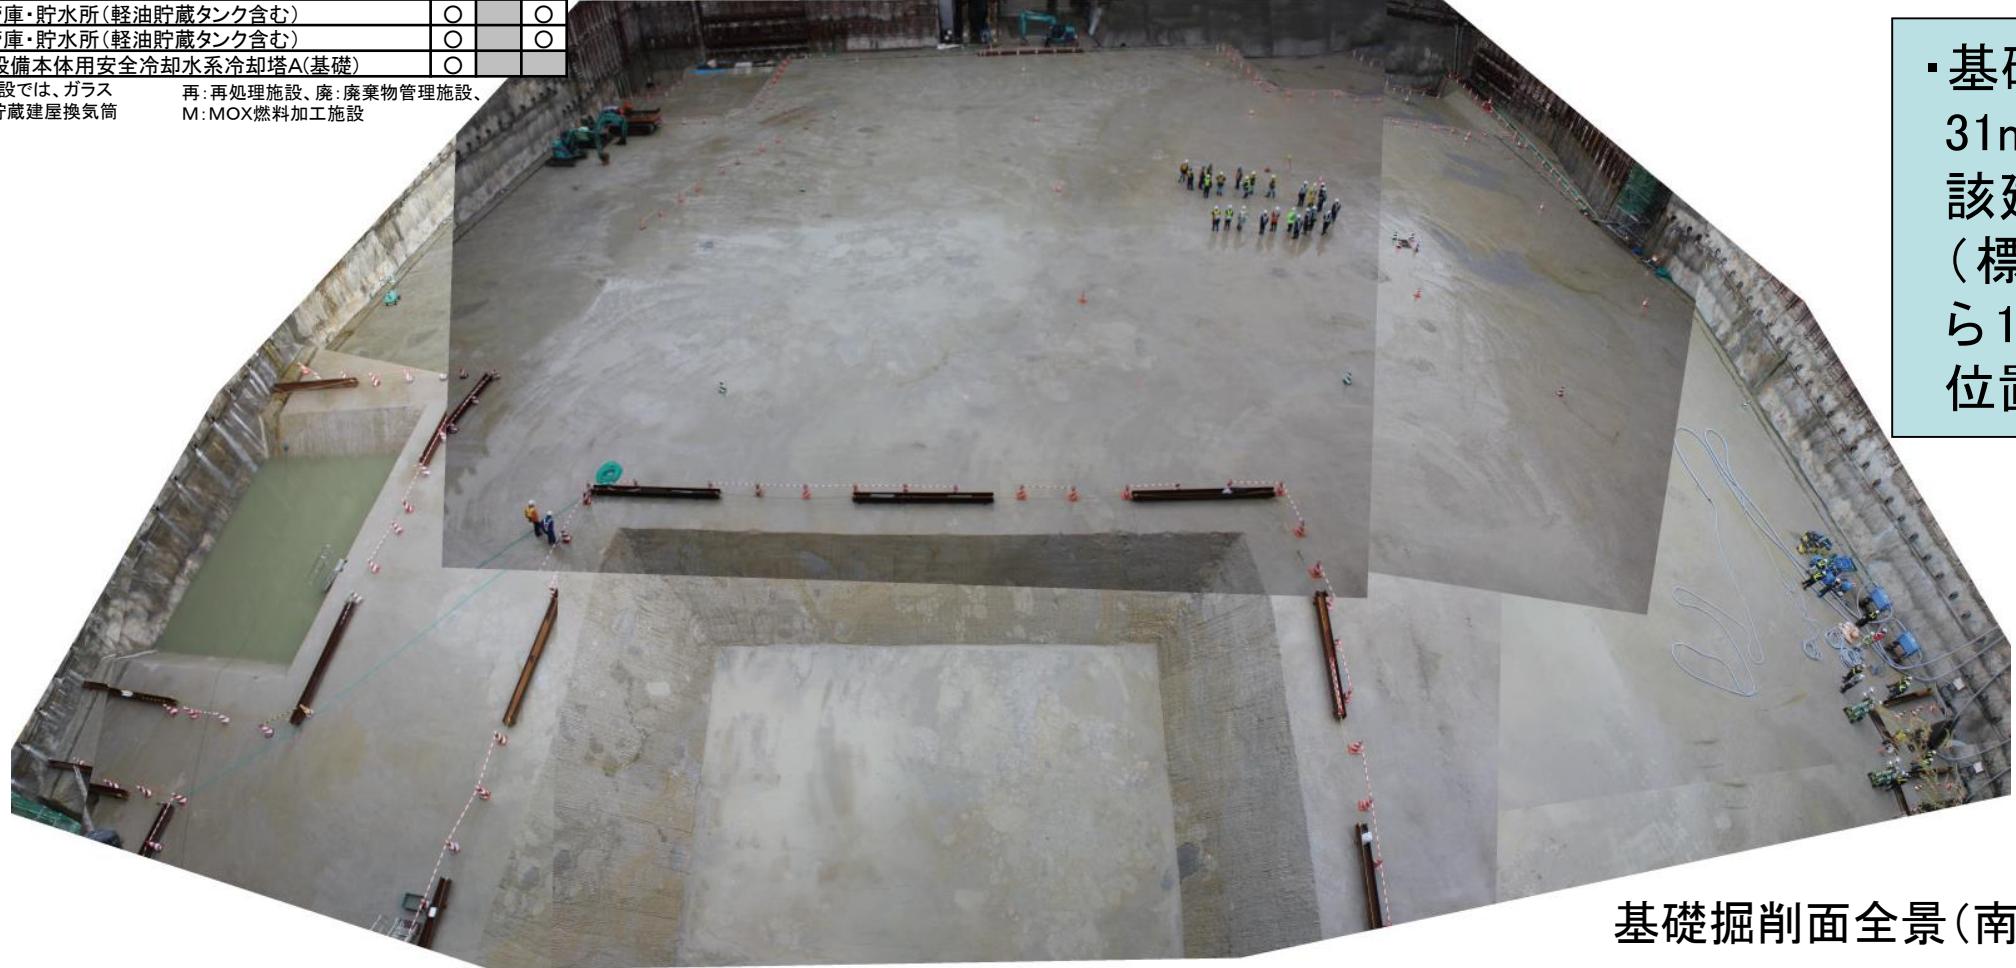
基礎掘削面全景(南側から望む)

・基礎掘削面の標高は31m～27mであり、当該建屋付近の原地形(標高60m～46m)から15m以上掘削した位置にある。
