## 4. 敷地南東部の地すべり地形

### (1) 地形 空中写真判読結果(造成前)

(1) 地形 敷地南東部の地すべり地形(造成前)

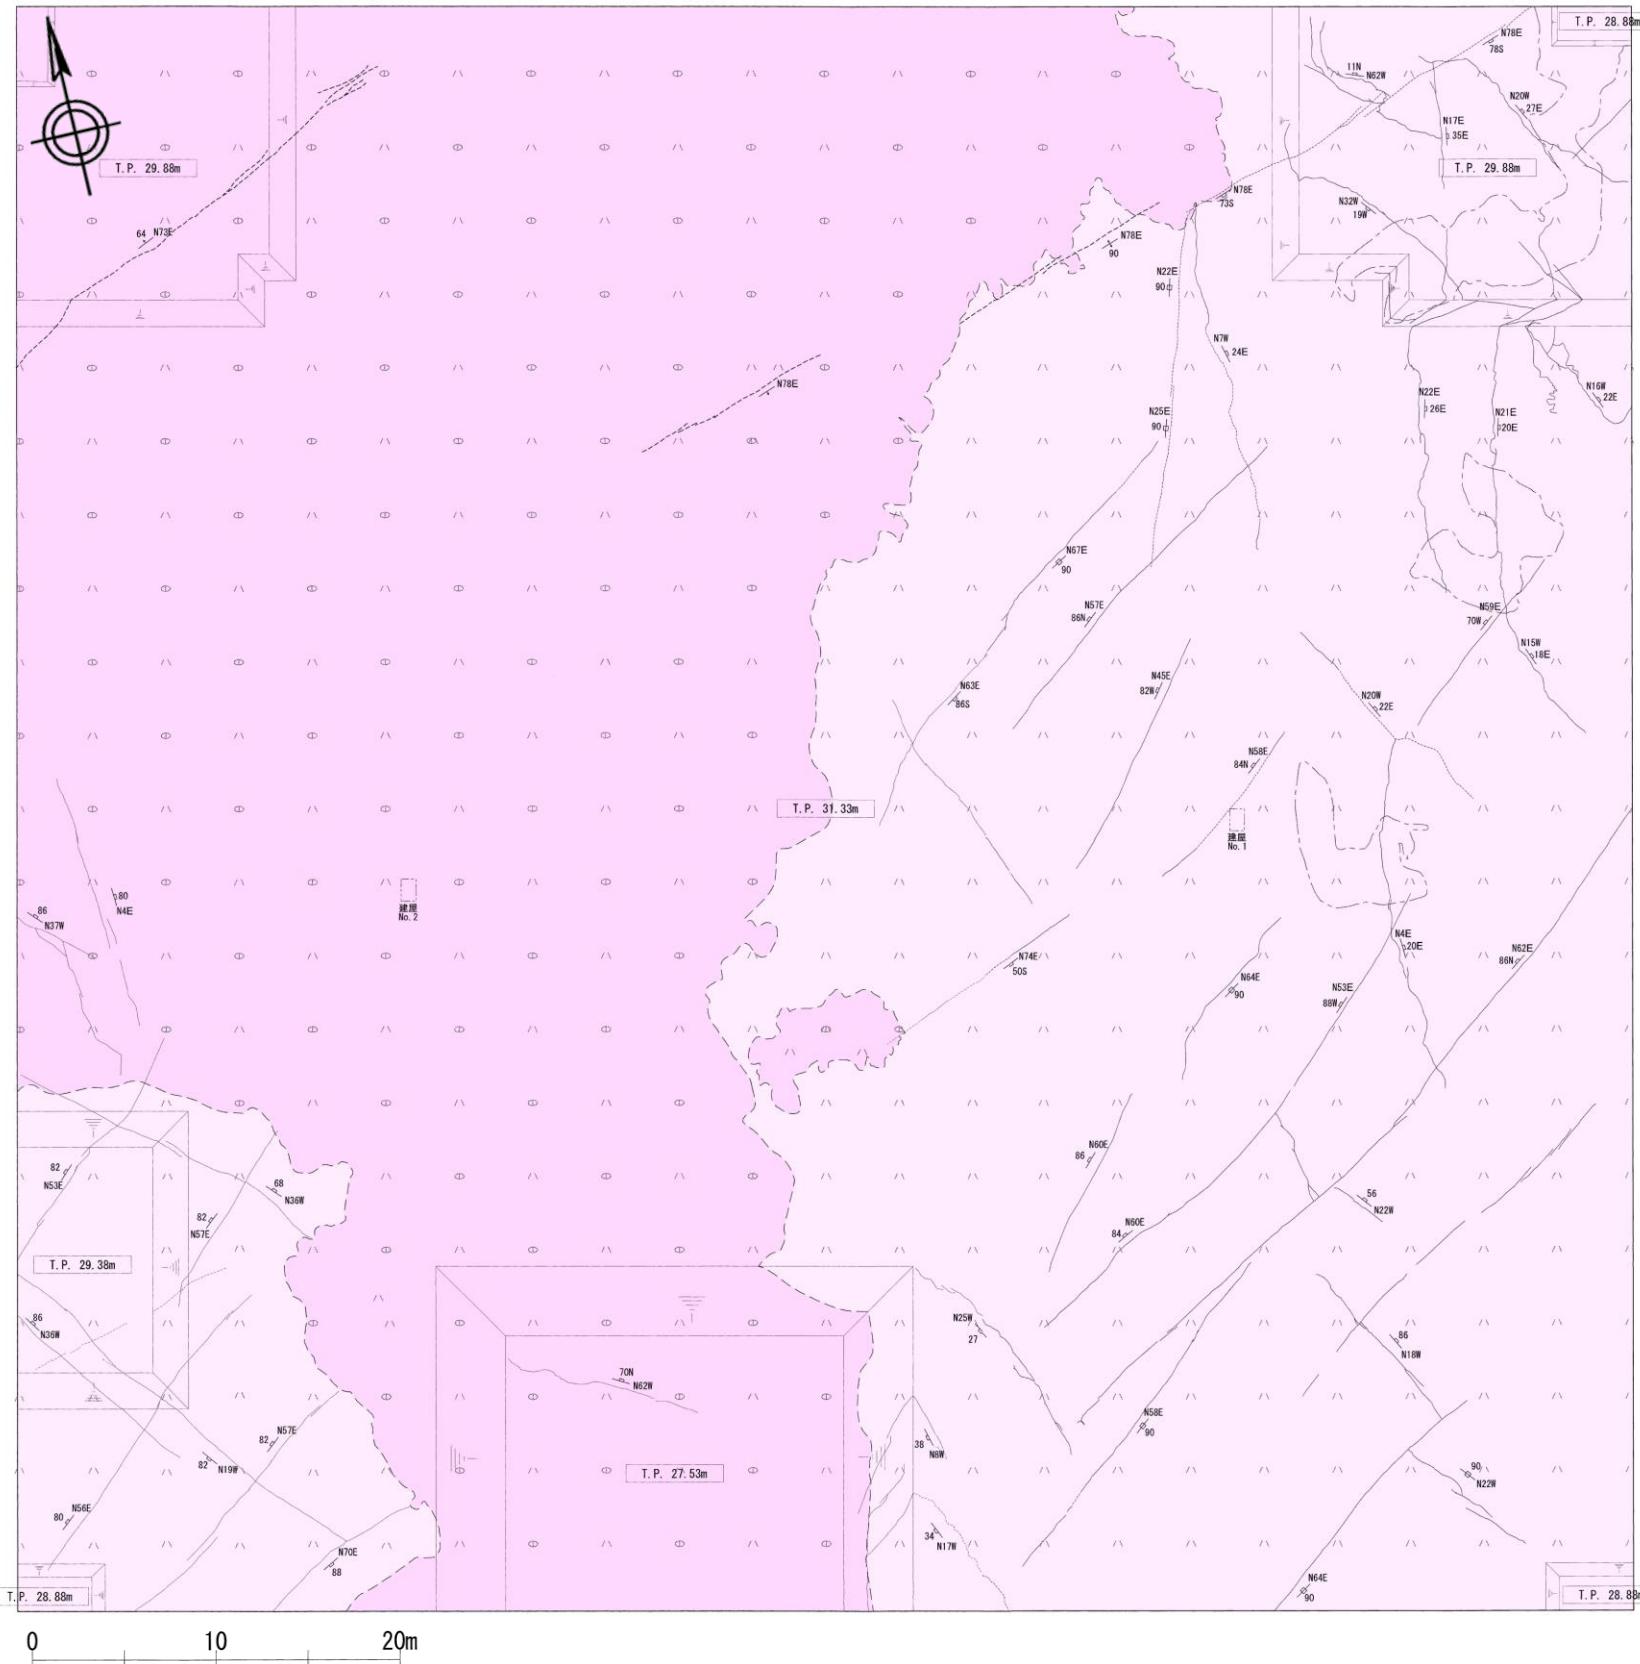
- ・基礎掘削面には鷹架層が分布する。
- ・地すべりと関係するような構造は認められない。
- ・NE走向の節理は高角度であり、変位は認められない。また、小断層は数条認められるが、固結・ゆ着している。
