志賀原子力発電所2号炉
敷地の地質・地質構造について

補足資料

2020年3月13日
北陸電力株式会社

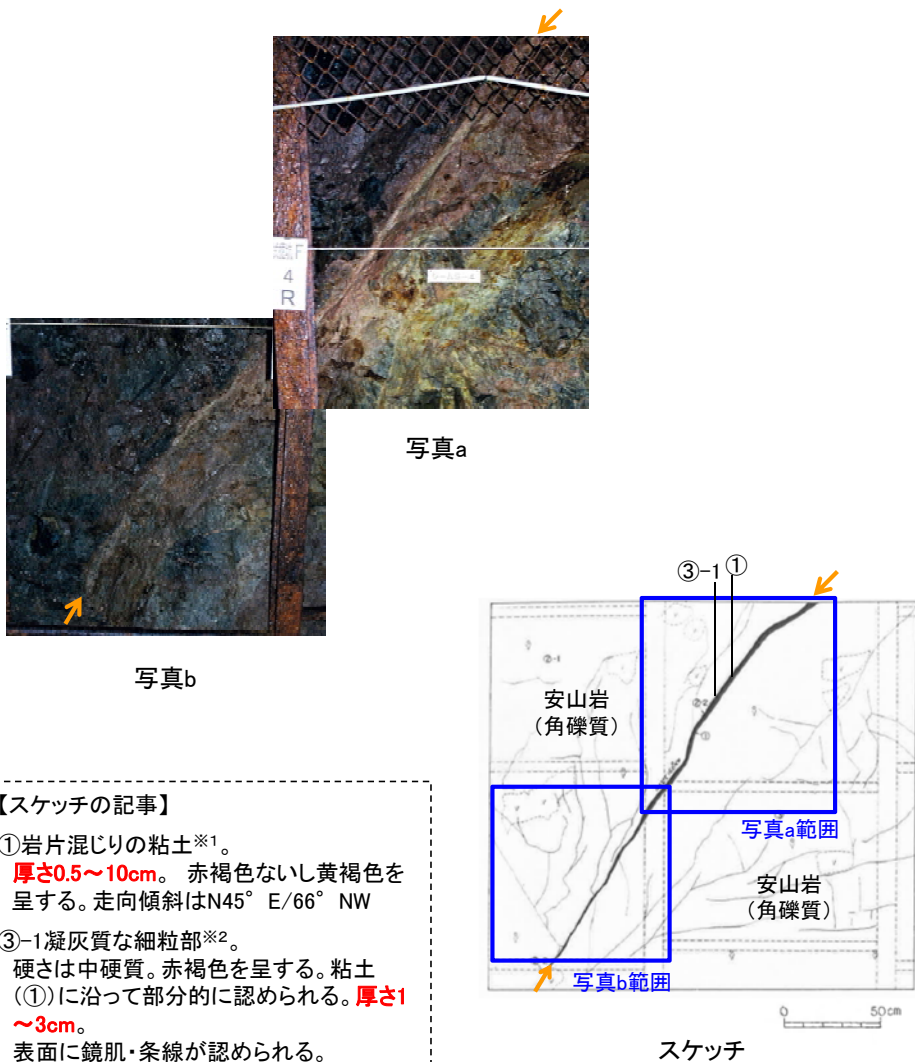
試掘坑調査結果 (2号炉試掘坑F 5~7m付近)(東側側壁)

- ① 岩片混じりの粘土※1。
厚さ0.5~10cm。赤褐色ないし黄褐色を呈する。走向傾斜はN45° E/66° NW
- ③-1 凝灰質な細粒部※2。
硬さは中硬質。赤褐色を呈する。粘土(①)に沿って部分的に認められる。厚さ1~3cm。
表面に鏡肌・条線が認められる。

この事例における破砕部の幅は13cm(①+③-1)である。

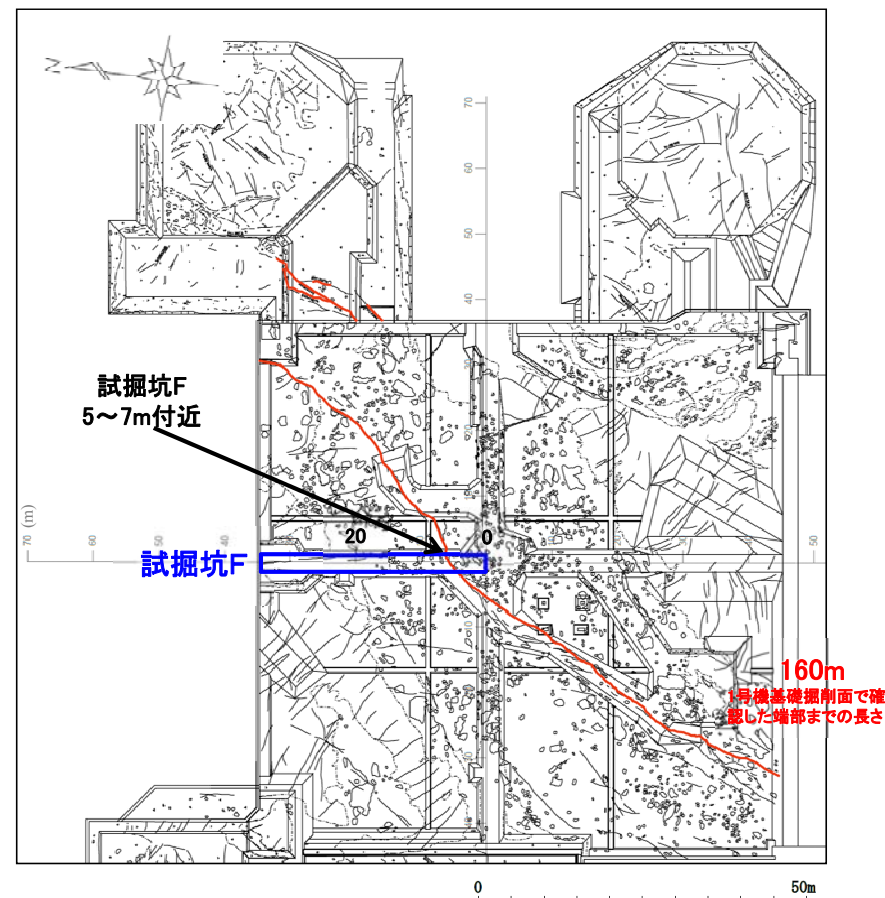
基礎掘削面スケッチ(2号機)

この事例における破砕部の長さは160mである。

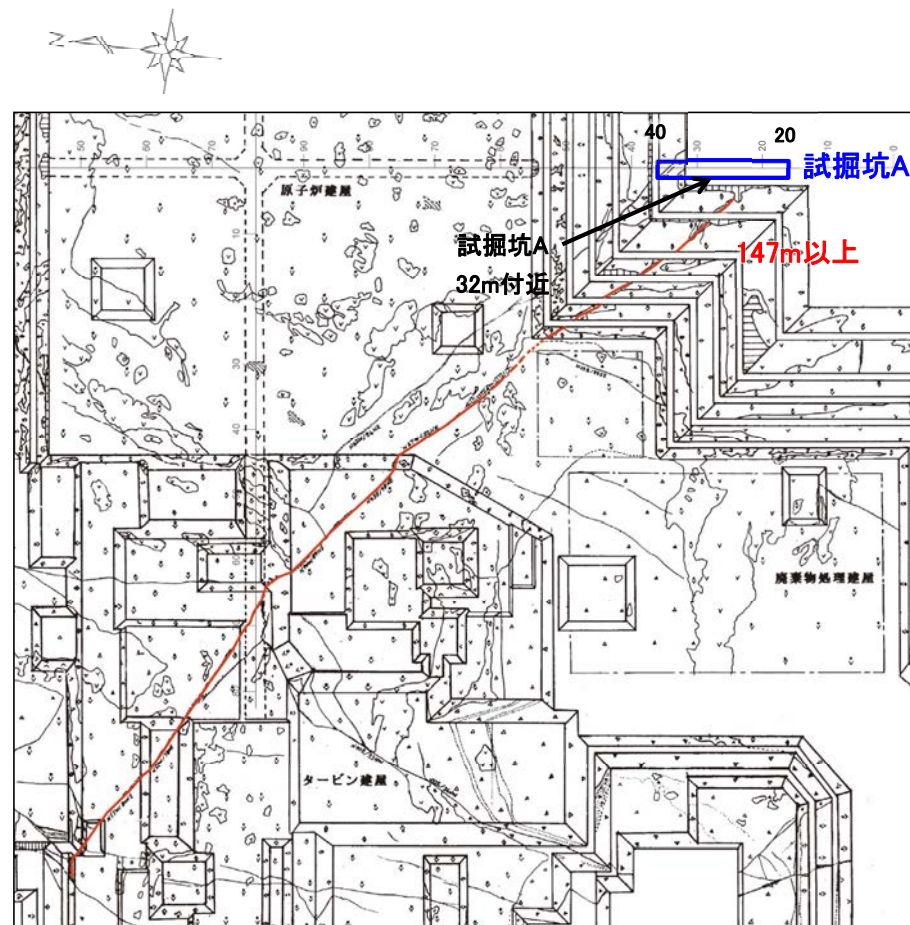
基礎掘削面スケッチ(1号機)

この事例における破砕部の長さは147m以上である。

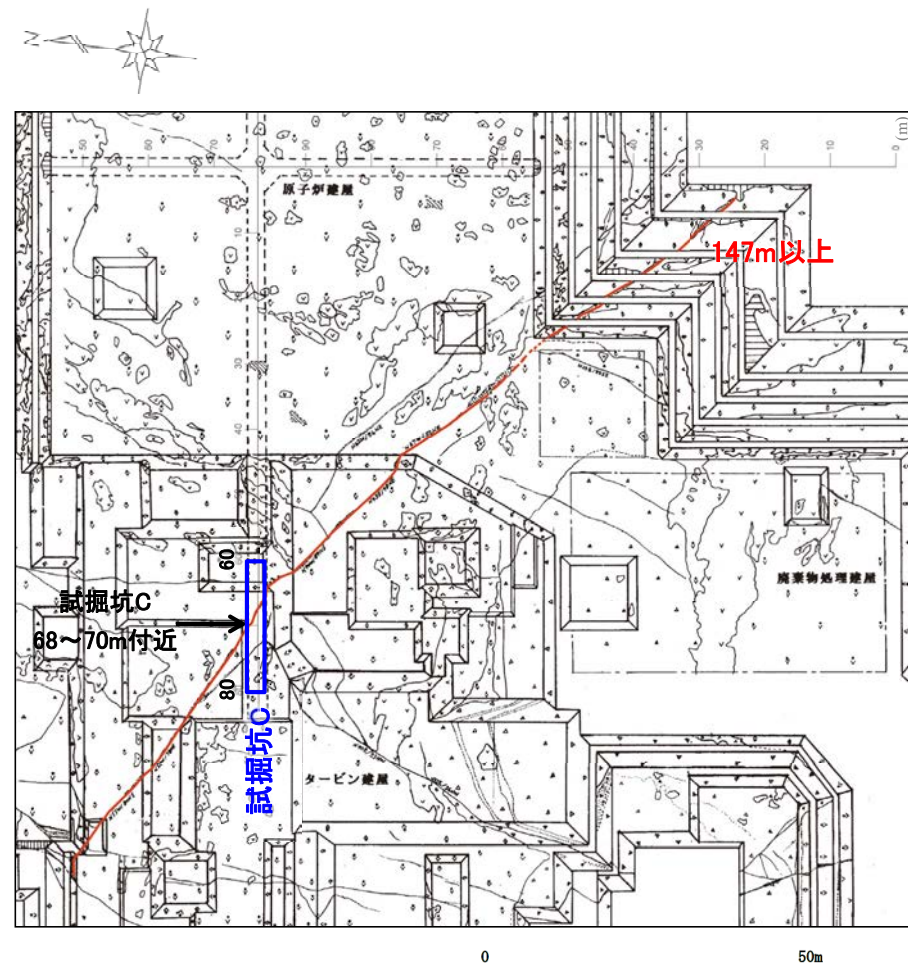
基礎掘削面スケッチ(1号機)

この事例における破碎部の長さは147m以上である。

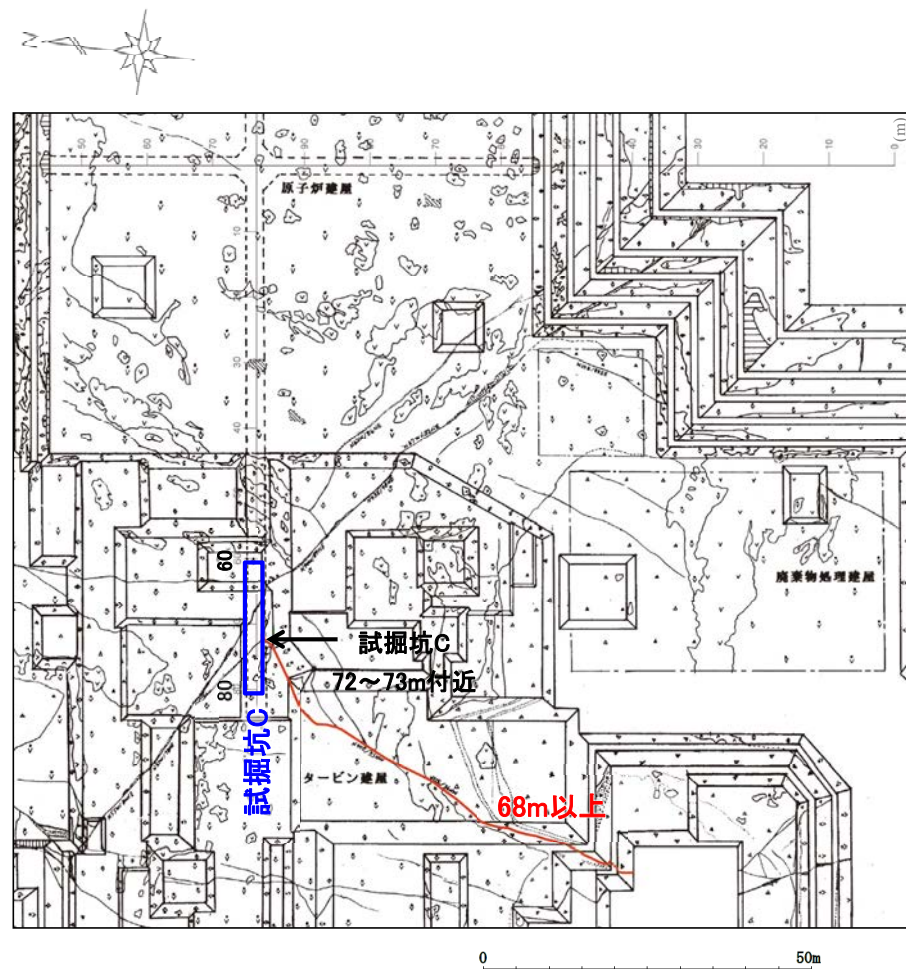
基礎掘削面スケッチ(1号機)

この事例における破砕部の長さは68m以上である。

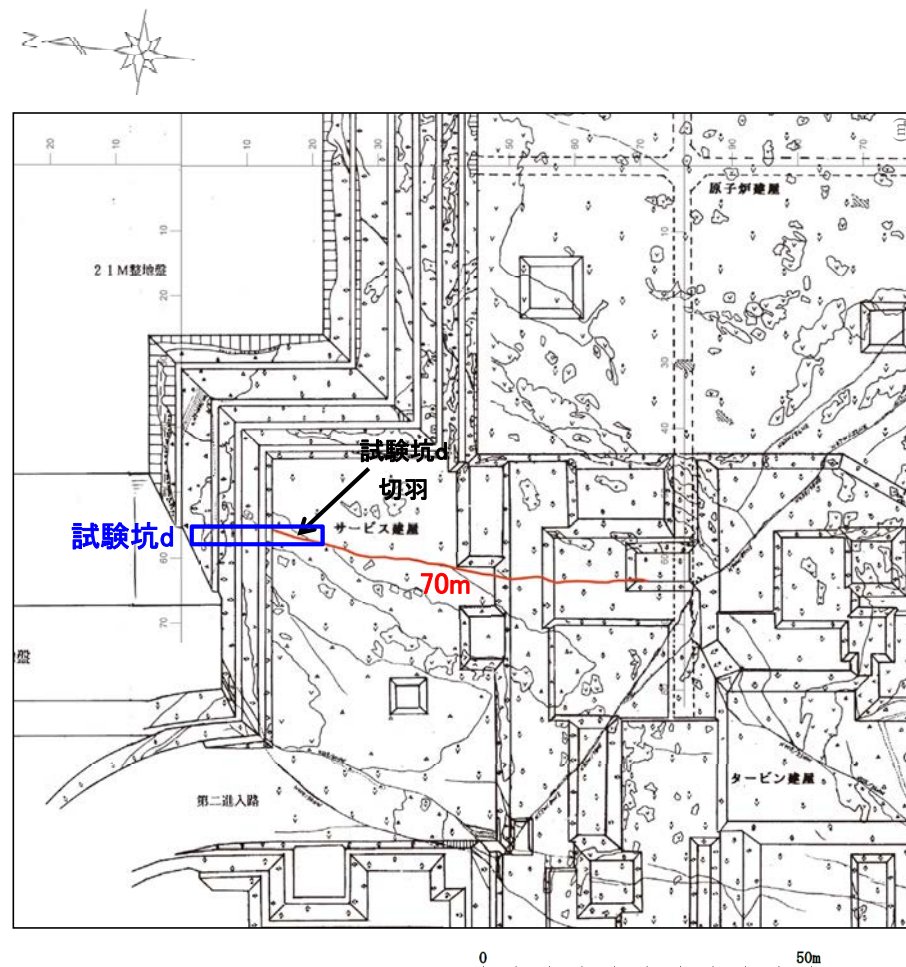
基礎掘削面スケッチ(1号機)

この事例における破碎部の長さは70mである。

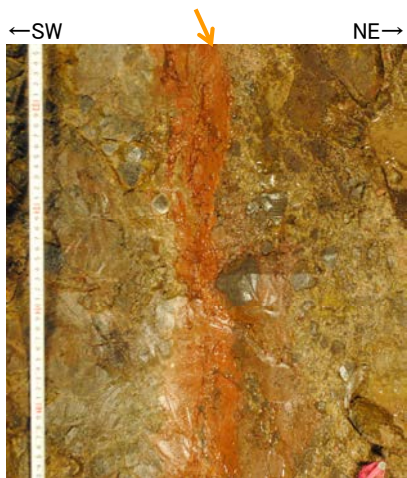
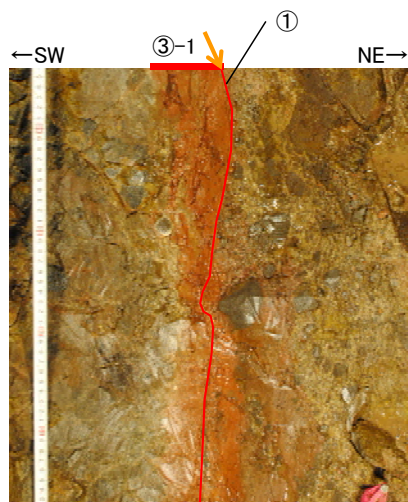
No.7付近底盤写真(破碎部加筆)

- ①粘土状破碎部。
厚さはフィルム状~0.5cm。
褐色~赤褐色を呈する。
走向傾斜はN30~75° W/78° NE~80° SW。
- ③-1固結した粘土・砂状破碎部。
硬さは中硬質。赤褐色を呈する。①に沿って部分的に認められる。厚さ0~10cm。

この事例における破碎部の幅は10cm (①+③-1)である。

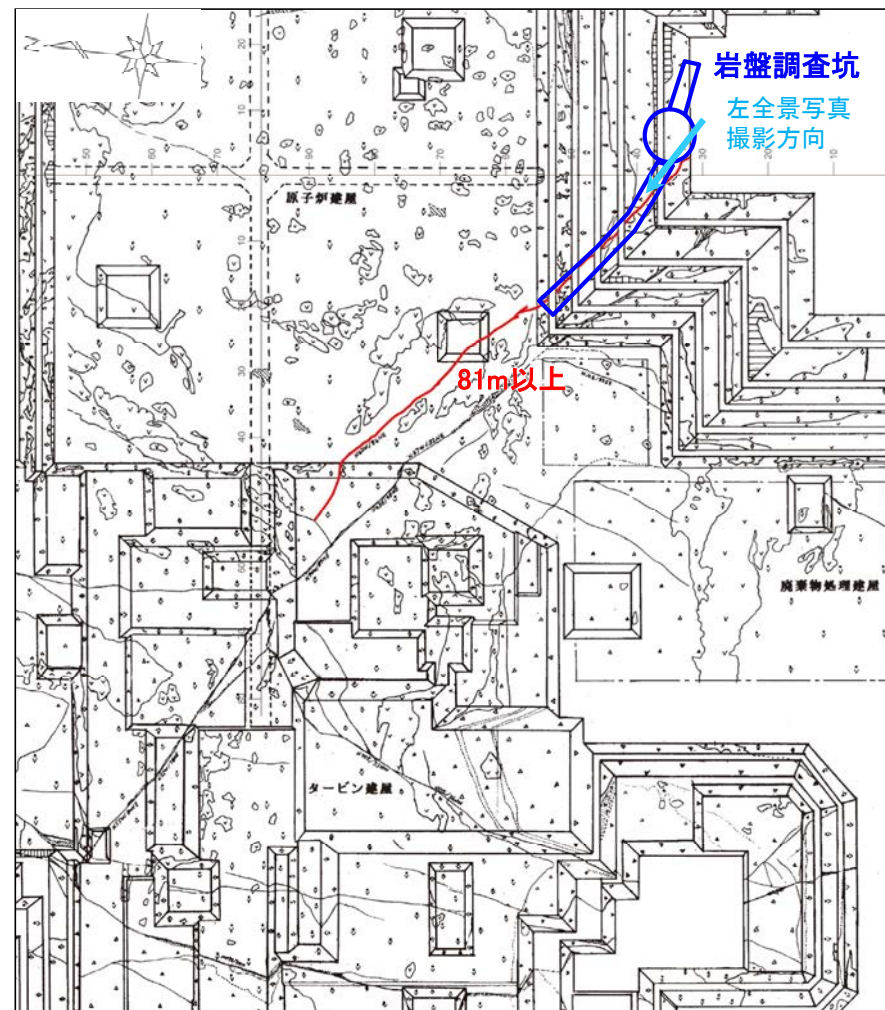
基礎掘削面スケッチ(1号機)

この事例における破碎部の長さは81m以上である。

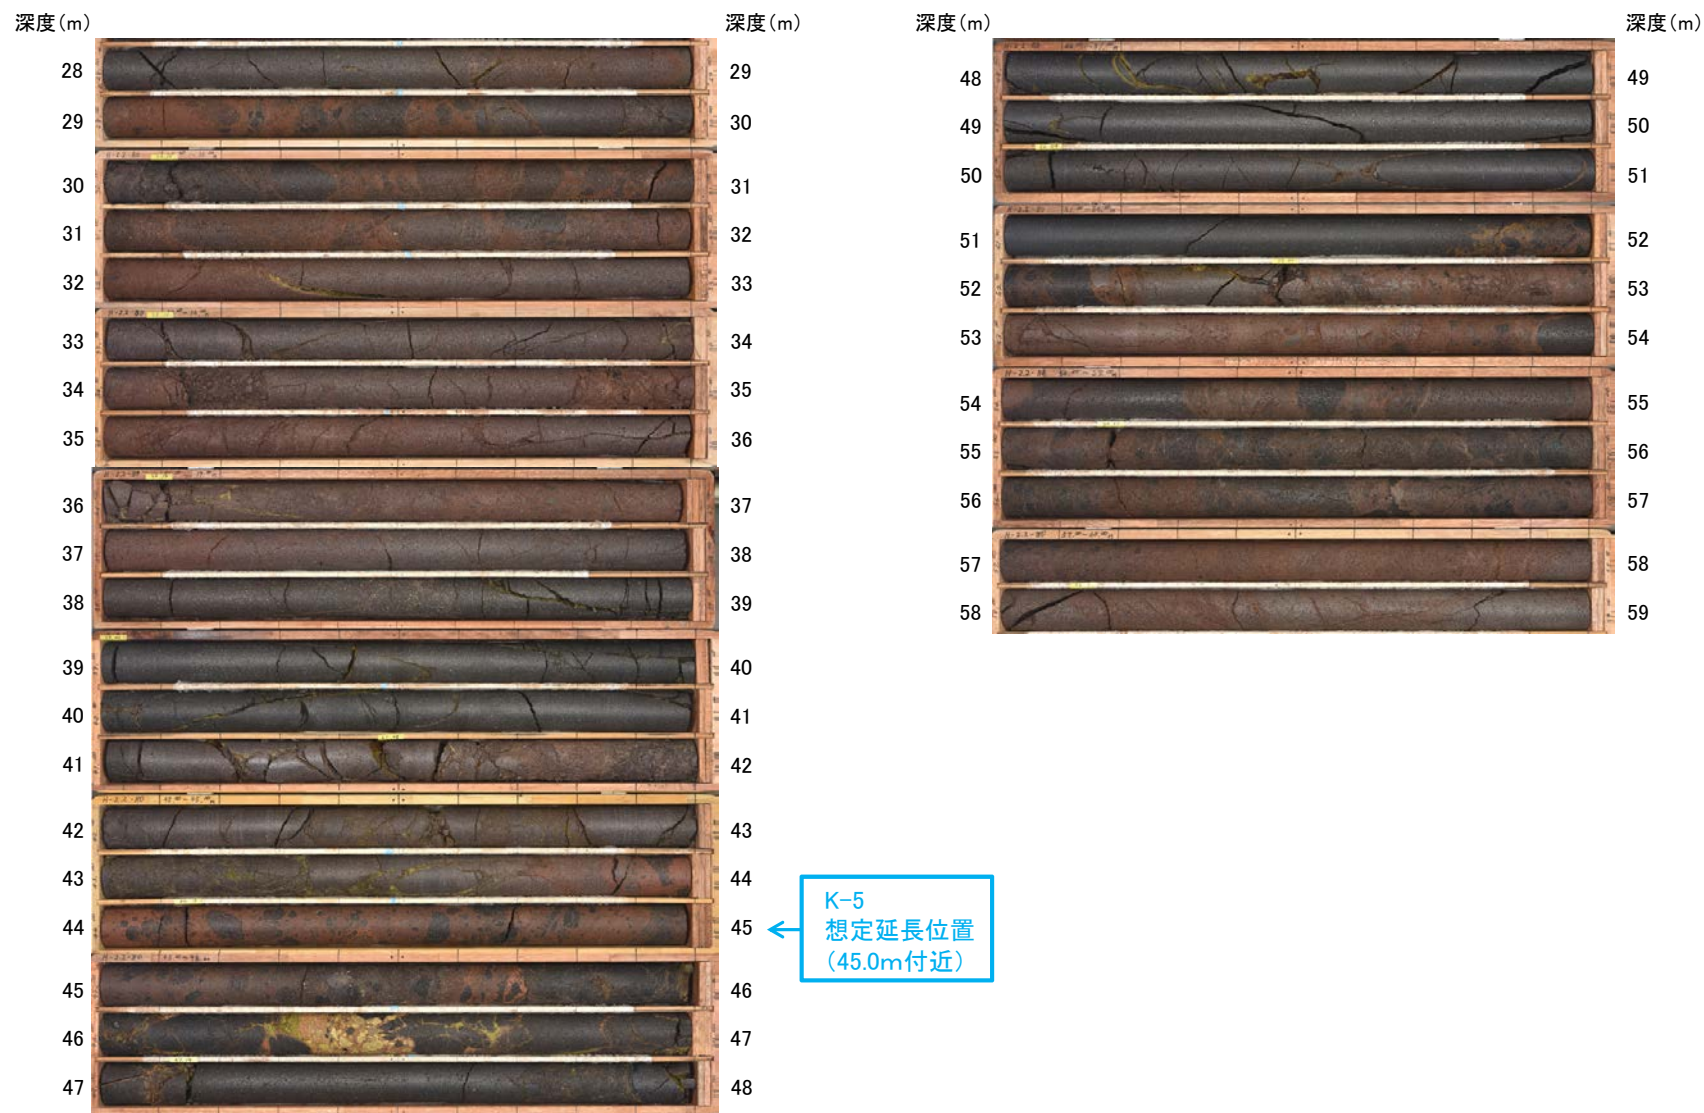
コア写真(深度28～59m)

H-2.2-80孔において、K-5の想定延長範囲(深度28～59m)にK-5は認められない。

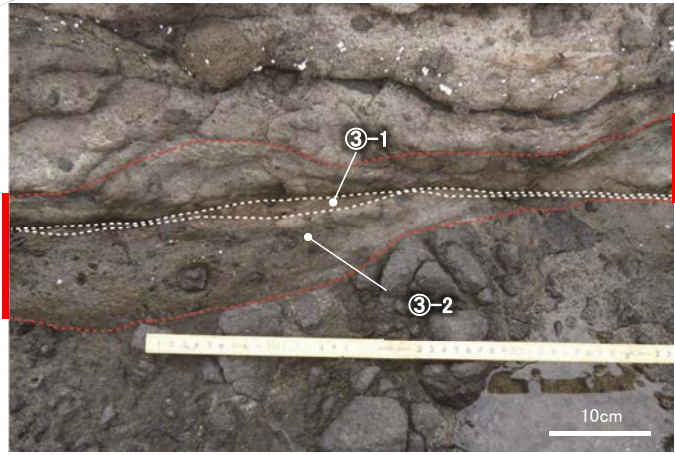
<p>測定番号b地点の破碎部の状況</p> <p>③-1 固結した粘土・砂状破碎部 ③-2 固結した角礫状破碎部</p> <p>10cm</p>

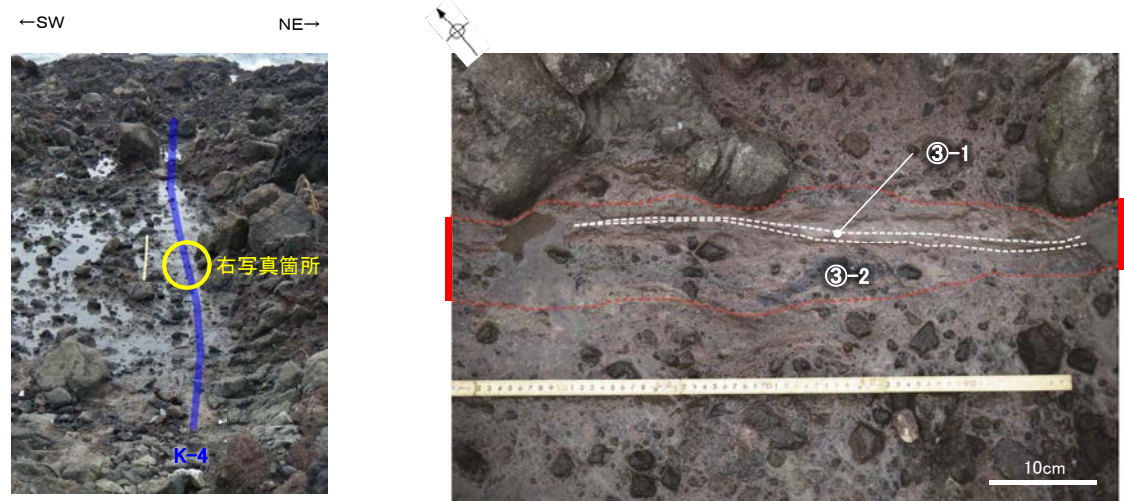
<p>測定番号c地点 遠景</p> <p>測定番号c地点の破碎部の状況</p>

== 破碎部 ③-1 固結した粘土・砂状破砕部
③-2 固結した角礫状破砕部
