## 5.3.2 開削調査箇所(南側)

## ③F-1断層と小断層の累積性(1/9)

一部修正(R1/11/7審査会合)

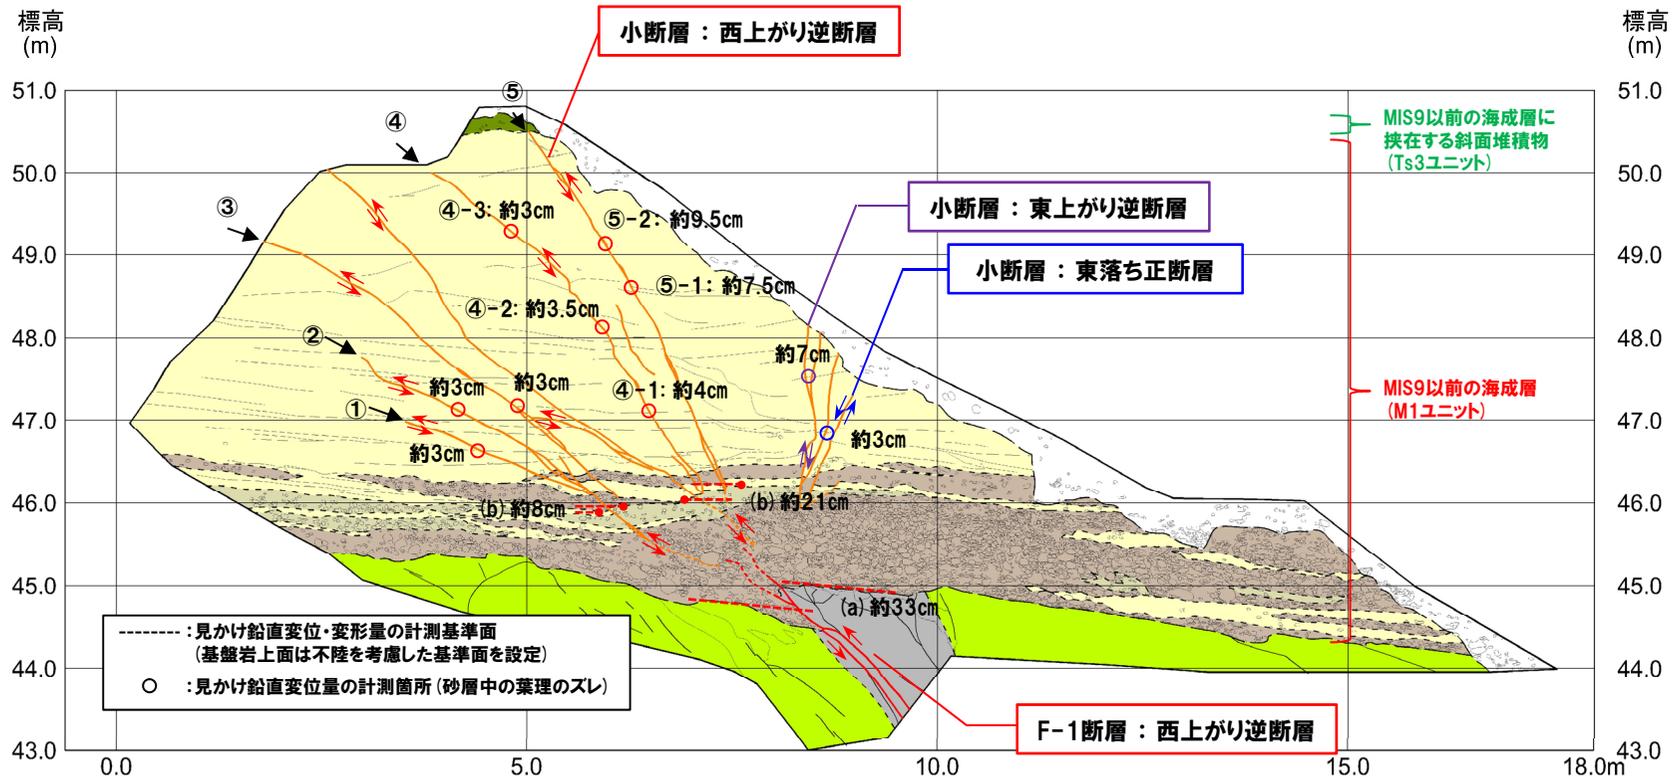
開削調査箇所(南側) 南側壁面 スケッチ

- 基盤岩上面(a) : 約33cm
- MIS9以前の海成層下部の礫混じり砂層の上面(b) : 計約29cm (約21cm + 約8cm)

- MIS9以前の海成層上部の砂層中の葉理のズレ※2(c) : 計約19.5～22.5cm  
(①約3cm, ②約3cm, ③約3cm, ④約3～4cm, ⑤約7.5～9.5cm)

- F-1断層及び小断層には、以下の状況から、変位・変形の累積は認められないものと判断される。
  - ・基盤岩上面及びMIS9以前の海成層下部の礫混じり砂層の上面における、F-1断層及び小断層の見かけ鉛直変位・変形量は約29～33cmであり、変位・変形の累積は認められない。
  - ・MIS9以前の海成層上部の砂層中の小断層の見かけ鉛直変位量の総和(約19.5～22.5cm)は、下方のF-1断層及び小断層の見かけ鉛直変位・変形量(約29～33cm)と比較して小さいものの、MIS9以前の海成層下部の砂層中には撓曲構造が認められることを踏まえると、MIS9以前の海成層上部の砂層も変形を受けているものと考えられることから、鉛直変位・変形量としては、下方の見かけ鉛直変位・変形量と大きな差はないものと考えられる。
- なお、MIS9以前の海成層上部の砂層が変形を受けていることを示唆する状況については、砂層中に認められる数条の小断層が露頭の広範囲に分布していることから、確認は難しいものの、R1.11.15現地調査以降に、改めて露頭観察を実施した(P408～P409参照)。

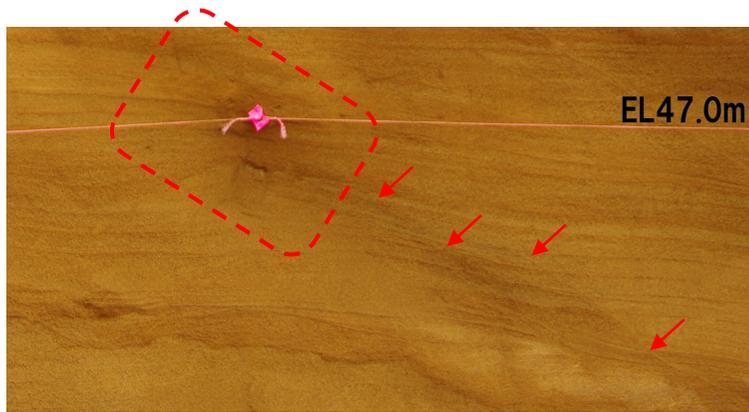
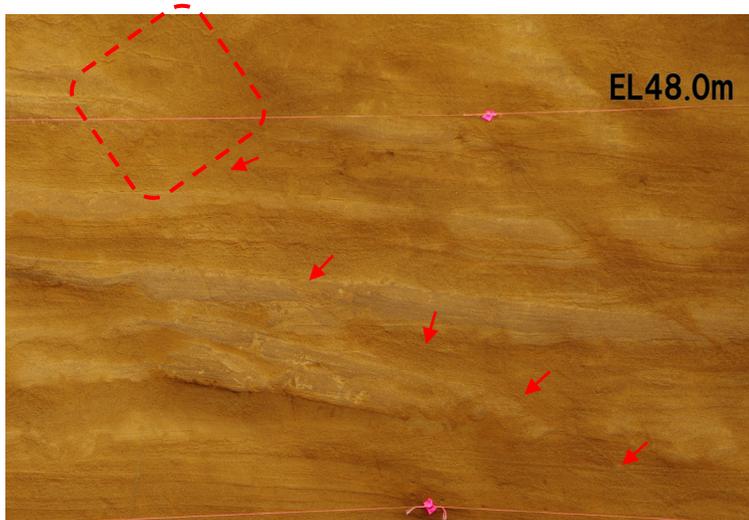
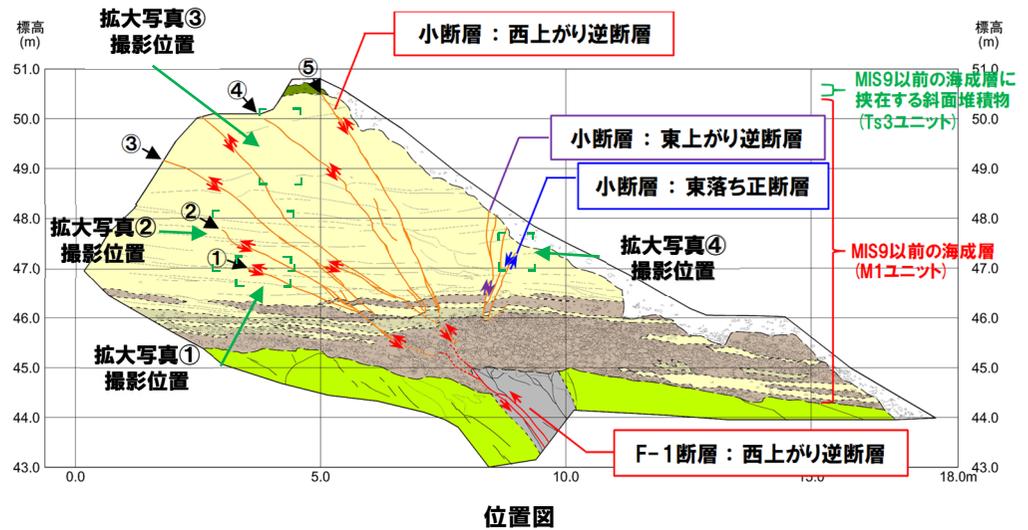
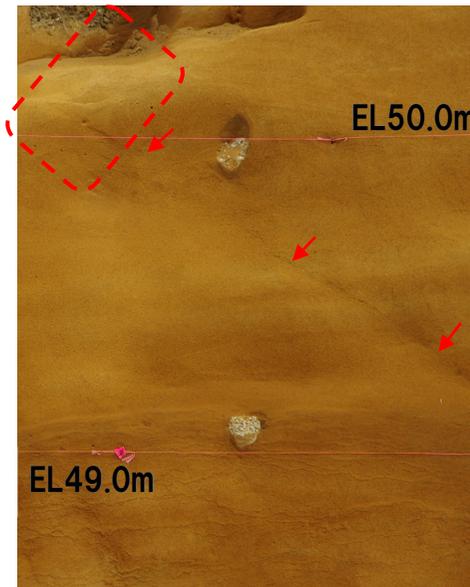
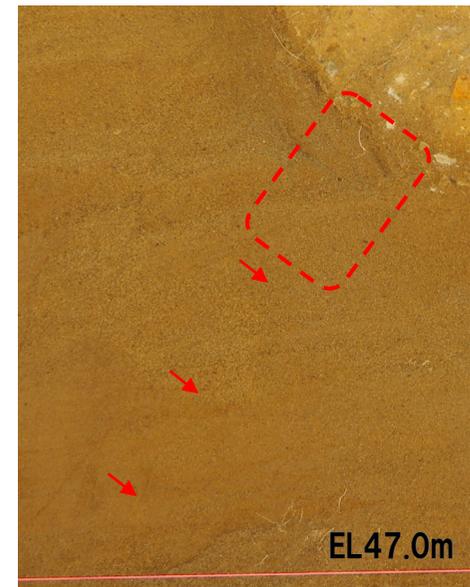
- F-1断層及び小断層の変位・変形の累積性について確認するため、南側壁面※1における見かけ鉛直変位・変形量を計測した。
- 見かけ鉛直変位・変形量は、断層を挟んだ砂層中の葉理の上面等を計測基準面とし、その高度差を計測した。
- MIS9以前の海成層上部の砂層中に認められる数条の小断層については、露頭の広範囲に分布しており、見かけ鉛直変位・変形量の計測基準面の設定が難しいことから、各小断層の見かけ鉛直変位量を計測した。
- 上記の見かけ鉛直変位・変形量及び見かけ鉛直変位量の計測箇所の状況について、P402～P405に示す。
- なお、小断層の一部は、砂層中において消滅しているが、その状況についても、P406に示す。

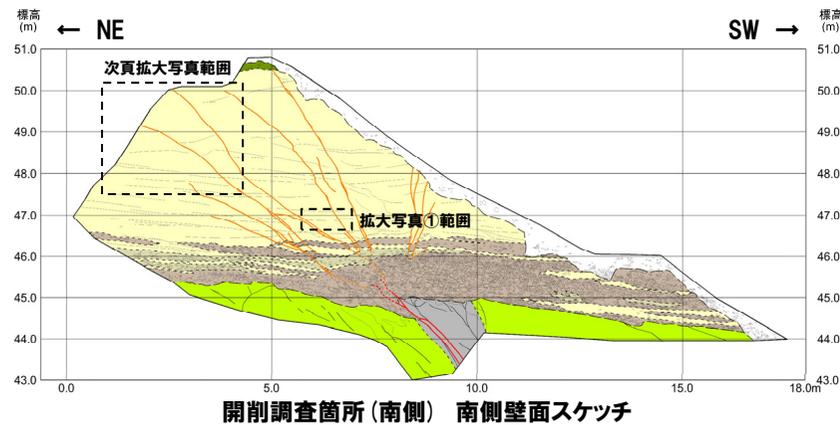
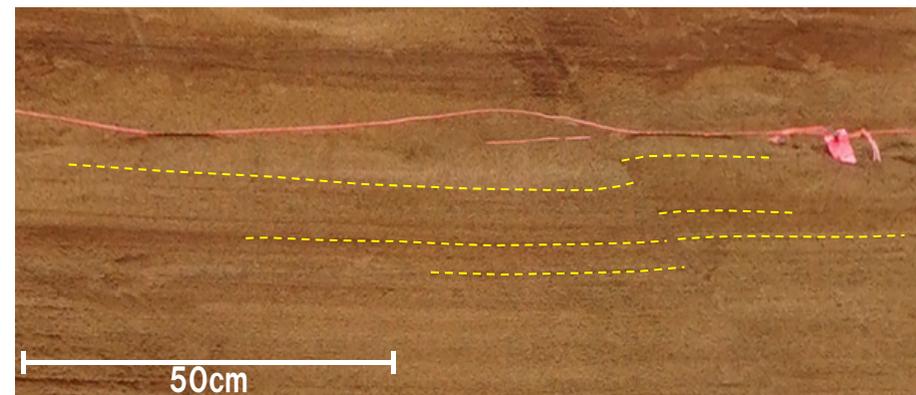
開削調査箇所(南側) 南側壁面写真

- MIS9以前の海成層上部の砂層中には、小断層による変位だけでなく、変形を受けている可能性が示唆される葉理が認められる(拡大写真①参照)。
- また、標高約49mの砂層中には、撓曲様の葉理(葉理(b))が認められる(次頁拡大写真参照)。
- 葉理(a)は、下位の葉理と平行であり、直線的であるため、変形を受けていないと考えられる。
- 葉理(b)は、葉理(a)に比べ、傾斜が変化する。
- 葉理(b)については、露頭下方からの系統性が認められないことから、堆積構造と考えられるが、小断層が付近を通るため、変形を受けている可能性も示唆される。

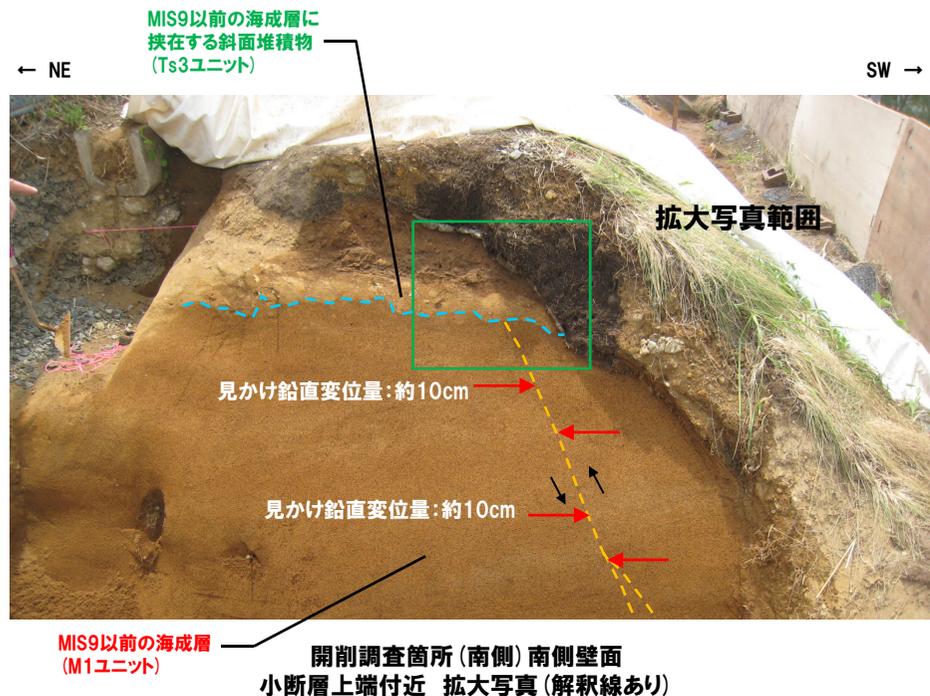
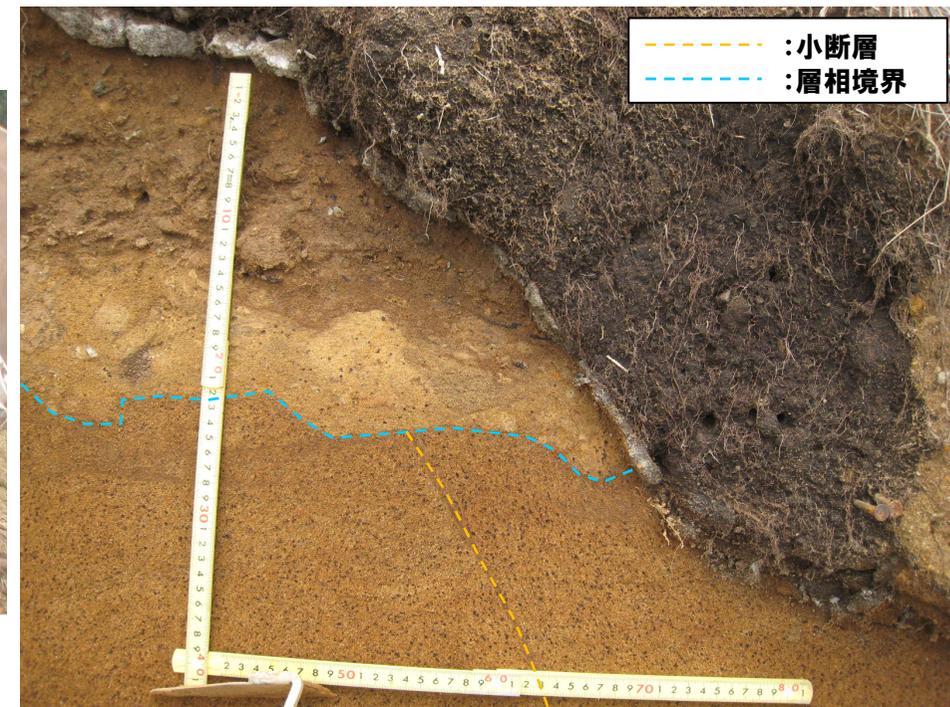
拡大写真(解釈線あり)

- 上田・谷(1999)によると、未固結層の基底面に逆断層変位が生じた場合、未固結層中に形成される剪断層は、下部から上部へ向って成長するが、まず底盤の断層より低角度で成長し、その後、基盤の断層変位をまかなうように、底盤の断層の延長方向に新たに高角度のものが発生するとされている(P396~P397参照)。
- このことから、F-1断層に関連する小断層のうち、最も高角度で上方まで延長が認められる西上がり逆断層の上端付近について、露頭観察を実施した。
- 当該小断層は、以下の状況から、MIS9以前の海成層に挟在する斜面堆積物に変位・変形を与えていないと判断される。
  - ・小断層は、MIS9以前の海成層に挟在する斜面堆積物の基底面直下まで変位を与えている。
  - ・斜面堆積物の基底面に、小断層による変位は認められない。
  - ・斜面堆積物中に、剪断面は認められない。

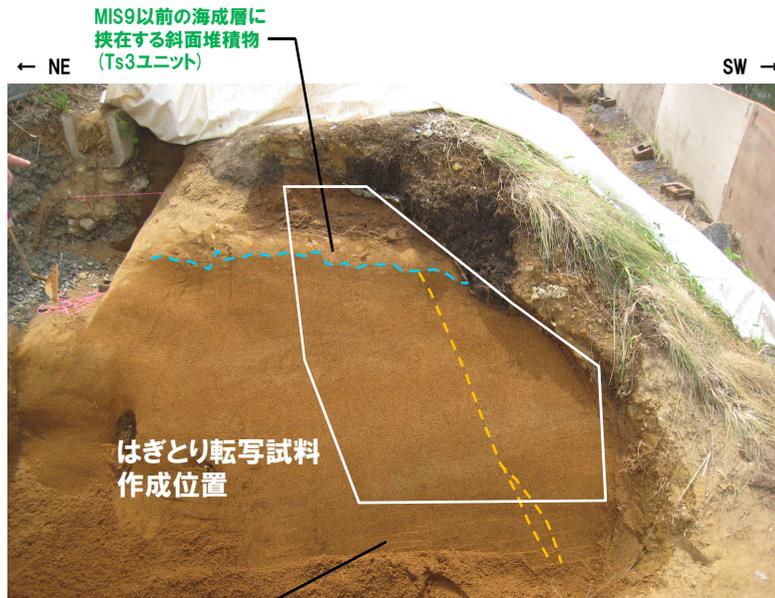
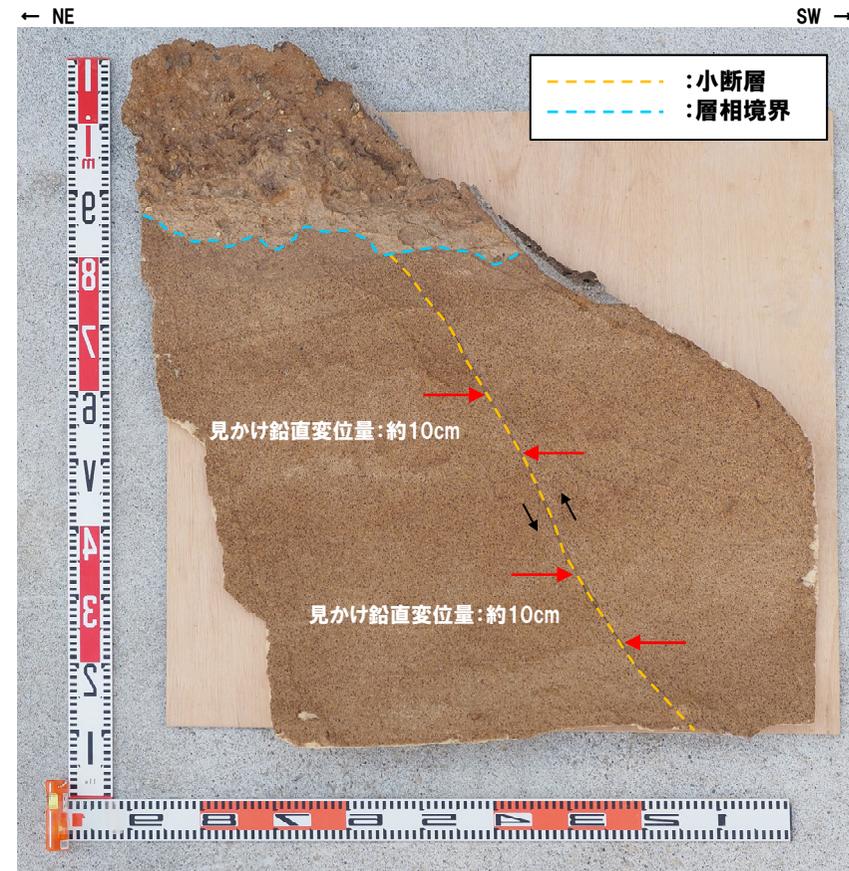
はぎとり転写試料 写真(左右反転)(解釈線あり)

- F-1断層に関連する小断層のうち、最も高角度で上方まで延長が認められる西上がり逆断層の上端付近において、はぎとり転写試料※を作成し、地質構造の観察を実施した。
- 当該小断層は、以下の状況から、MIS9以前の海成層に挟在する斜面堆積物に変位・変形を与えていないと判断される。
  - ・小断層は、MIS9以前の海成層に挟在する斜面堆積物の基底面直下まで変位を与えている。
  - ・斜面堆積物の基底面に、小断層による変位は認められない。
  - ・斜面堆積物中に、剪断面は認められない。

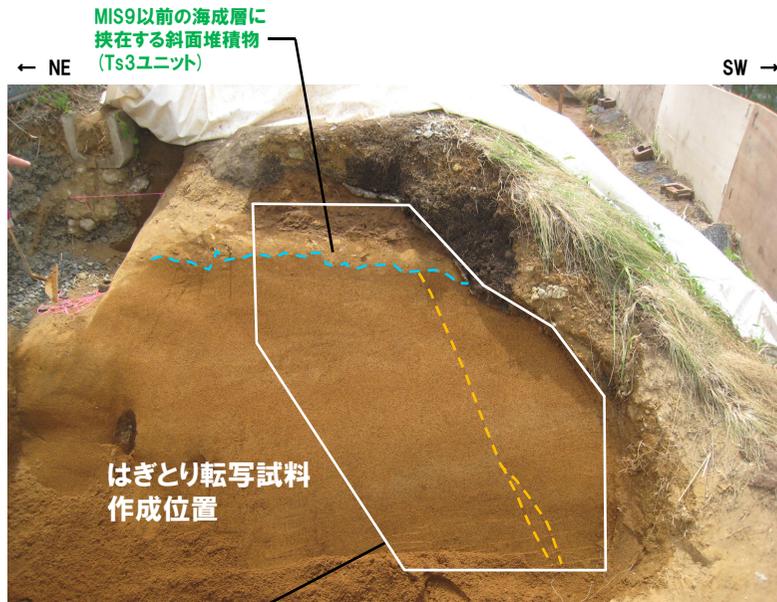
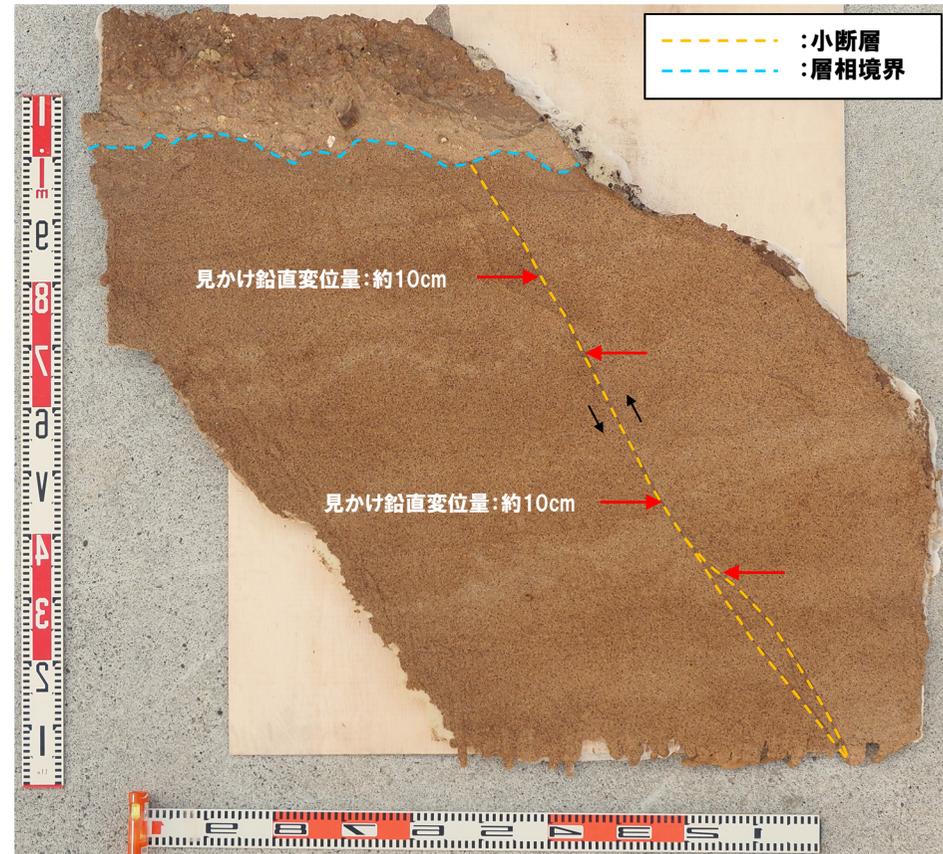
はぎとり転写試料 写真(左右反転)(解釈線あり)

- F-1断層に関連する小断層のうち、最も高角度で上方まで延長が認められる西上がり逆断層の上端付近において、はぎとり転写試料※を作成し、地質構造の観察を実施した。
- 当該小断層は、以下の状況から、MIS9以前の海成層に挟在する斜面堆積物に変位・変形を与えていないと判断される。
  - ・小断層は、MIS9以前の海成層に挟在する斜面堆積物の基底面直下まで変位を与えている。
  - ・斜面堆積物の基底面に、小断層による変位は認められない。
  - ・斜面堆積物中に、剪断面は認められない。

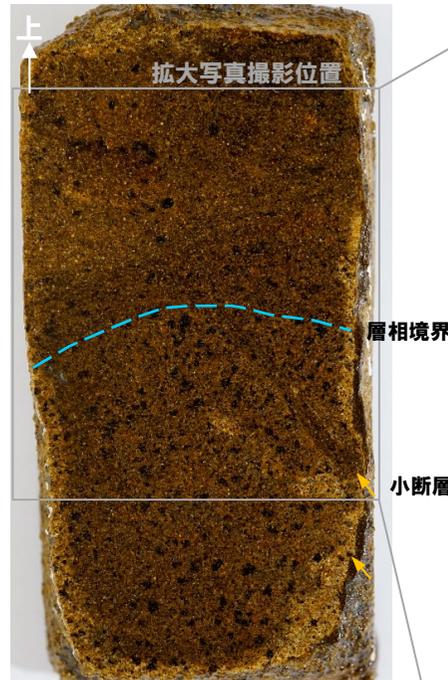
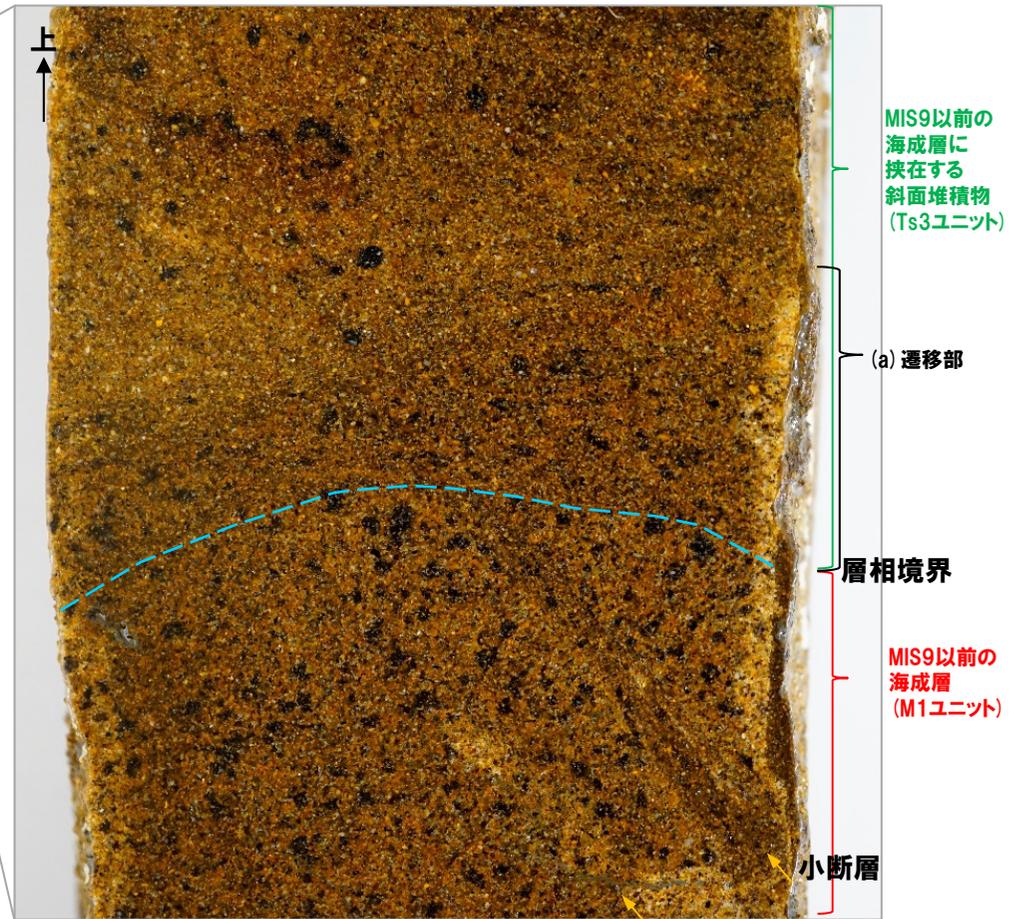
傾斜方向研磨片  
(解釈線あり) 5cm

- 研磨片観察の結果、以下の状況を確認した。
  - ・MIS9以前の海成層に挟在する斜面堆積物の基底面に、小断層による変位は認められない。
  - ・斜面堆積物中に、剪断面は認められない。

- ・MIS9以前の海成層に挟在する斜面堆積物の基底面に、小断層による変位は認められない。
- ・斜面堆積物中に、剪断面は認められない。

- ・MIS9以前の海成層(淘汰の良い砂層)とMIS9以前の海成層に挟在する斜面堆積物(礫混じりシルト混じり砂層)は、シルトの有無によって、層相の違いが明瞭に観察できるため、当該部に層相境界を設定した。
- ・なお、MIS9以前の海成層に挟在する斜面堆積物の下部(次頁図(a)部)は上部に比べ、ややシルトが少ない特徴が認められる。
- ・当該部は、MIS9以前の海成層に挟在する斜面堆積物が下位のMIS9以前の海成層を削剥して堆積したために形成されたもの(以降、「遷移部」と呼称する。)と判断される。

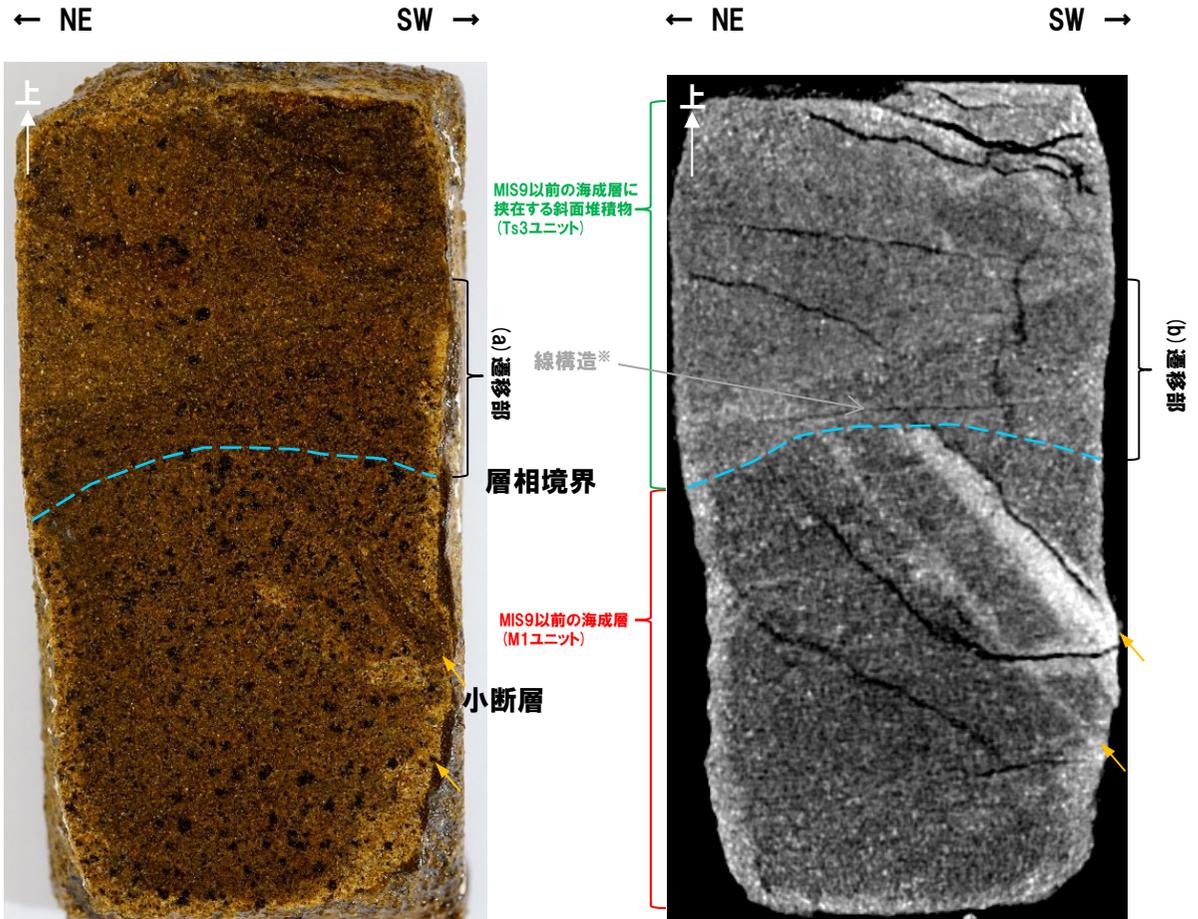
X線CT画像  
(傾斜方向断面, 解釈線あり)  
(断面(B): 研磨片作成位置断面) 5cm

- 研磨片作成位置断面(断面(B))におけるX線CT画像観察の結果、小断層はわずかに低密度化した面構造として認められ、周辺5mm程度は高密度化が認められるが、MIS9以前の海成層に挟在する斜面堆積物中に連続しない(次頁～P429参照)。
- また、複数断面※において、上記のX線CT画像観察の結果と同様の状況を確認した(P430～P433参照)。

※当該線構造は、斜面堆積物中に認められること及び断面(A)～断面(D)のいずれにおいても連続が不明瞭であることから、斜面堆積物堆積後に形成された小規模な構造であると考えられる。

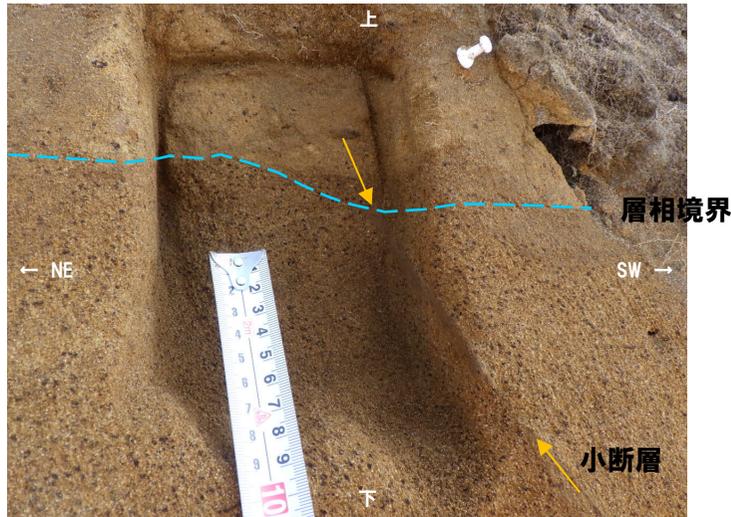
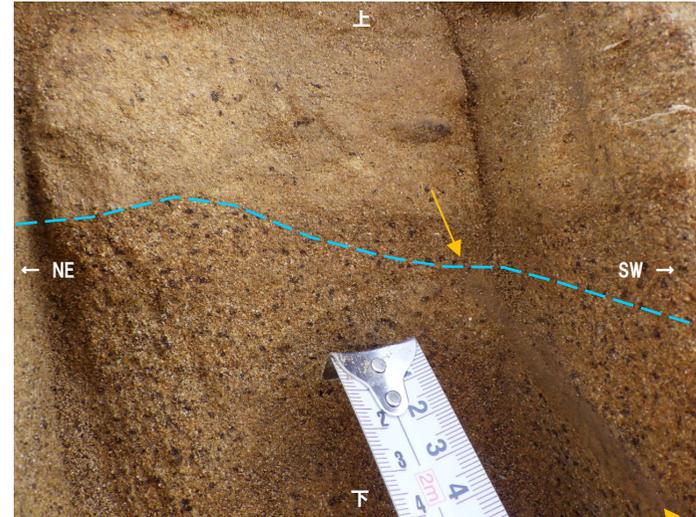
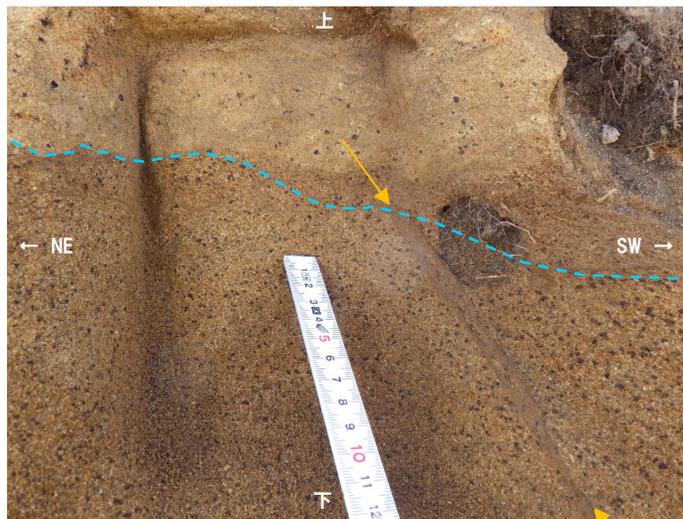
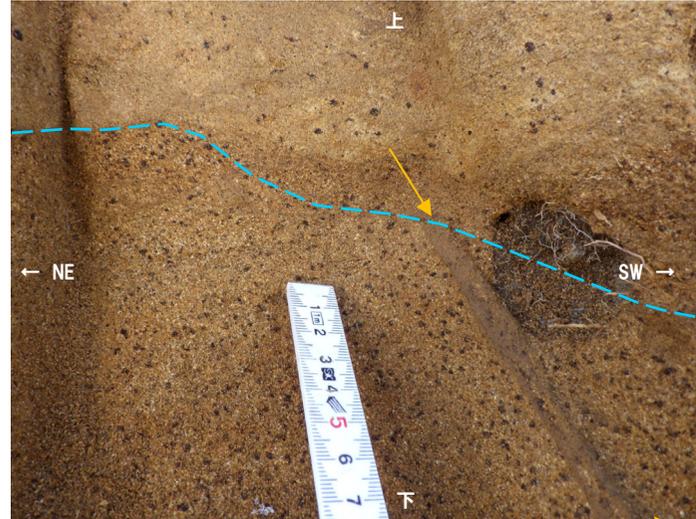
ブロック試料 採取後状況写真①(解釈線あり)

- ・MIS9以前の海成層に挟在する斜面堆積物中の基底面に、小断層による変位は認められない。
- ・斜面堆積物中に、剪断面は認められない。

- ・MIS9以前の海成層(淘汰の良い砂層)とMIS9以前の海成層に挟在する斜面堆積物(礫混じりシルト混じり砂層)は、シルトの有無によって、層相の違いが明瞭に観察できるため、当該部に層相境界を設定した。
- ・MIS9以前の海成層に挟在する斜面堆積物の下部は上部に比べ、ややシルトが少ないため、遷移部<sup>※</sup>であると判断される。

- ・ブロック試料採取後の壁面において、南西側にのみ認められ、北東側には連続しない。

状況写真②：隅角部に位置する小断層の上端付近の状況をより明瞭に確認するため、状況写真①撮影後、南西側壁面を掘り込んだ状況
