5.3.2 開削調査箇所(南側)

④-4 小断層上端付近の詳細観察-はぎとり転写試料(再観察)(1/7)-

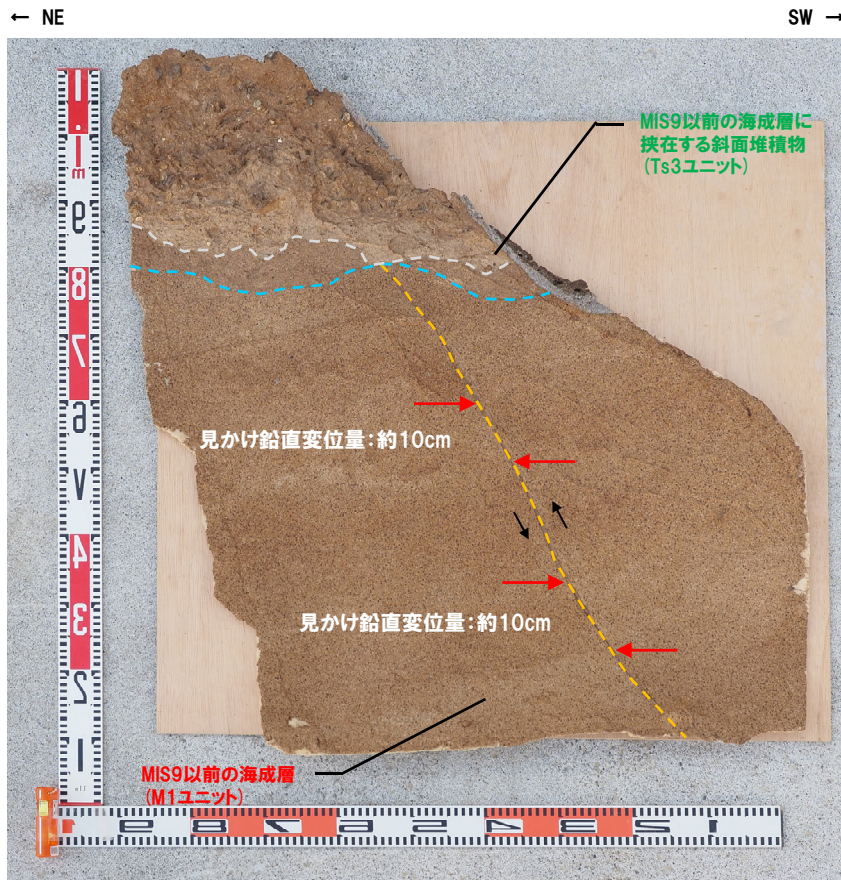
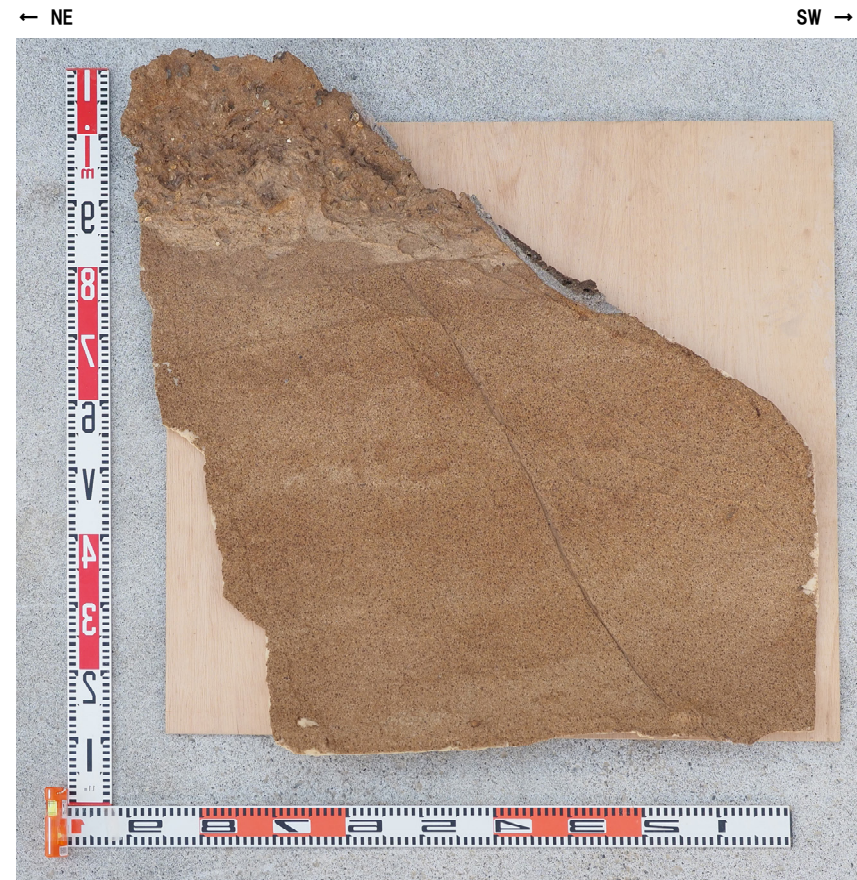
- ブロック試料を用いた研磨片観察及びX線CT画像観察並びにブロック試料採取後の壁面における露頭観察において、遷移部(MIS9以前の海成層に挟在する斜面堆積物の下部で、上部に比べ、ややシルトが少ない箇所)が確認されることから、P412~P419に示したはぎとり転写試料※について、遷移部の有無を確認するため、再観察を実施した。
- 再観察の結果、はぎとり転写試料において、遷移部は、小断層の上端の南西側及び北東側に認められるが、小断層の上端には認められず、断続的な分布を示す。
- 当該小断層は、再観察の結果を踏まえても、以下の状況が確認されることから、MIS9以前の海成層に挟在する斜面堆積物に変位・変形を与えていないと判断される。
 - ・小断層は、MIS9以前の海成層に挟在する斜面堆積物の基底面直下まで変位を与えている。
 - ・斜面堆積物の基底面に、小断層による変位は認められない。
 - ・斜面堆積物中に、剪断面は認められない。

はぎとり転写試料※ 写真(左右反転)(解釈線あり)

はぎとり転写試料※ 写真(左右反転)(解釈線なし)

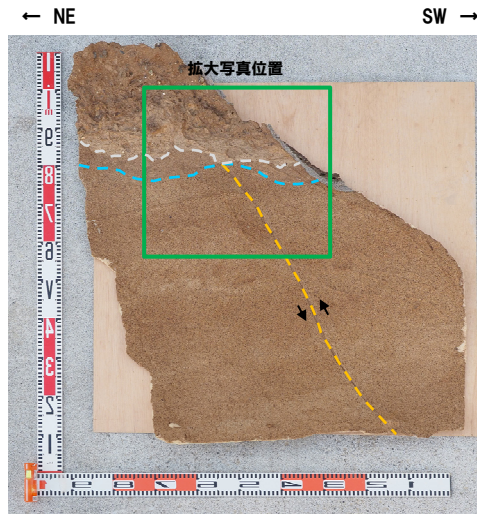
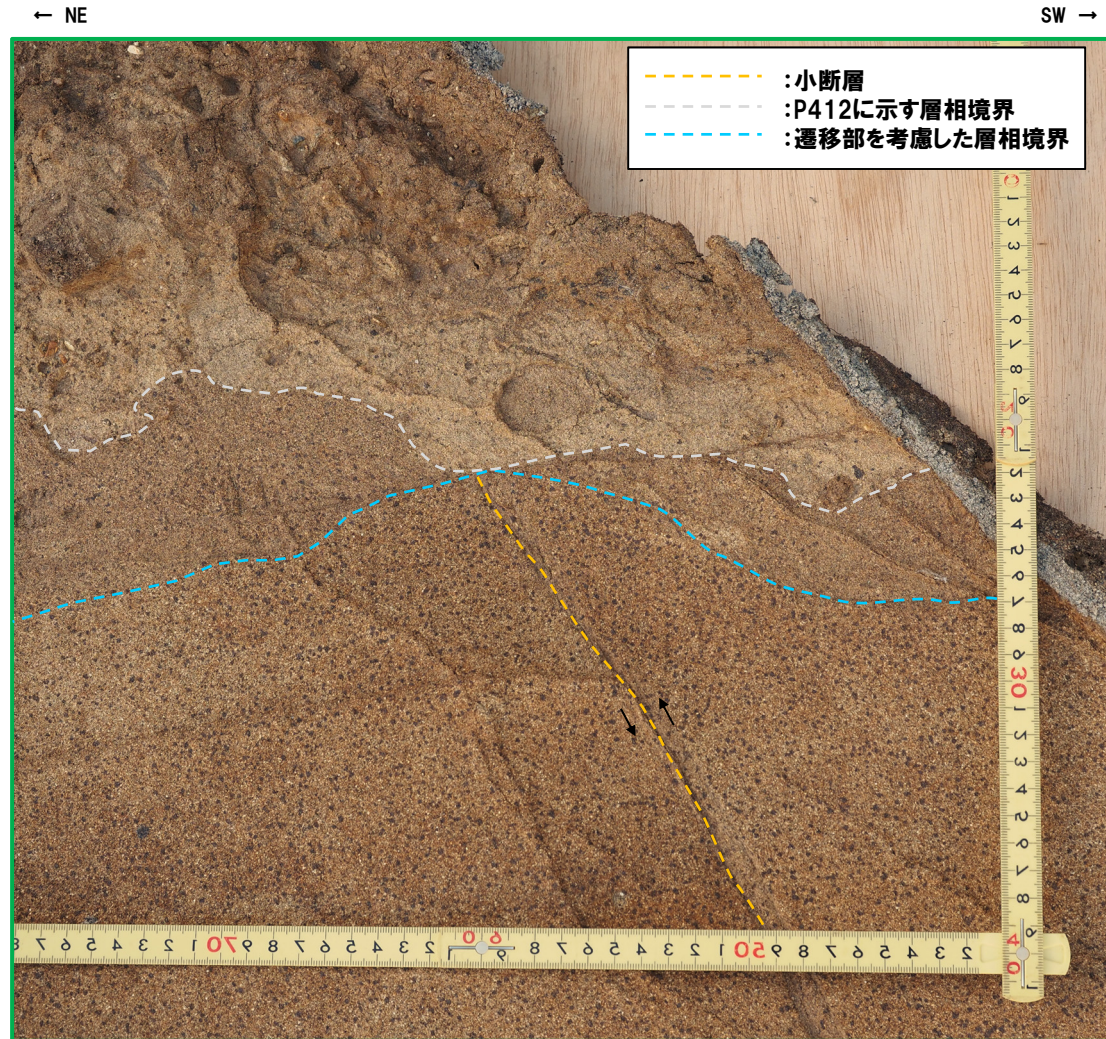
はぎとり転写試料※ 写真(左右反転)(解釈線あり)

小断層上端付近 拡大写真(左右反転)(解釈線あり)

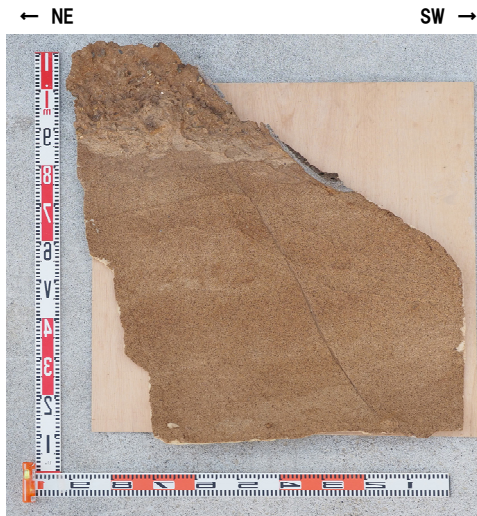
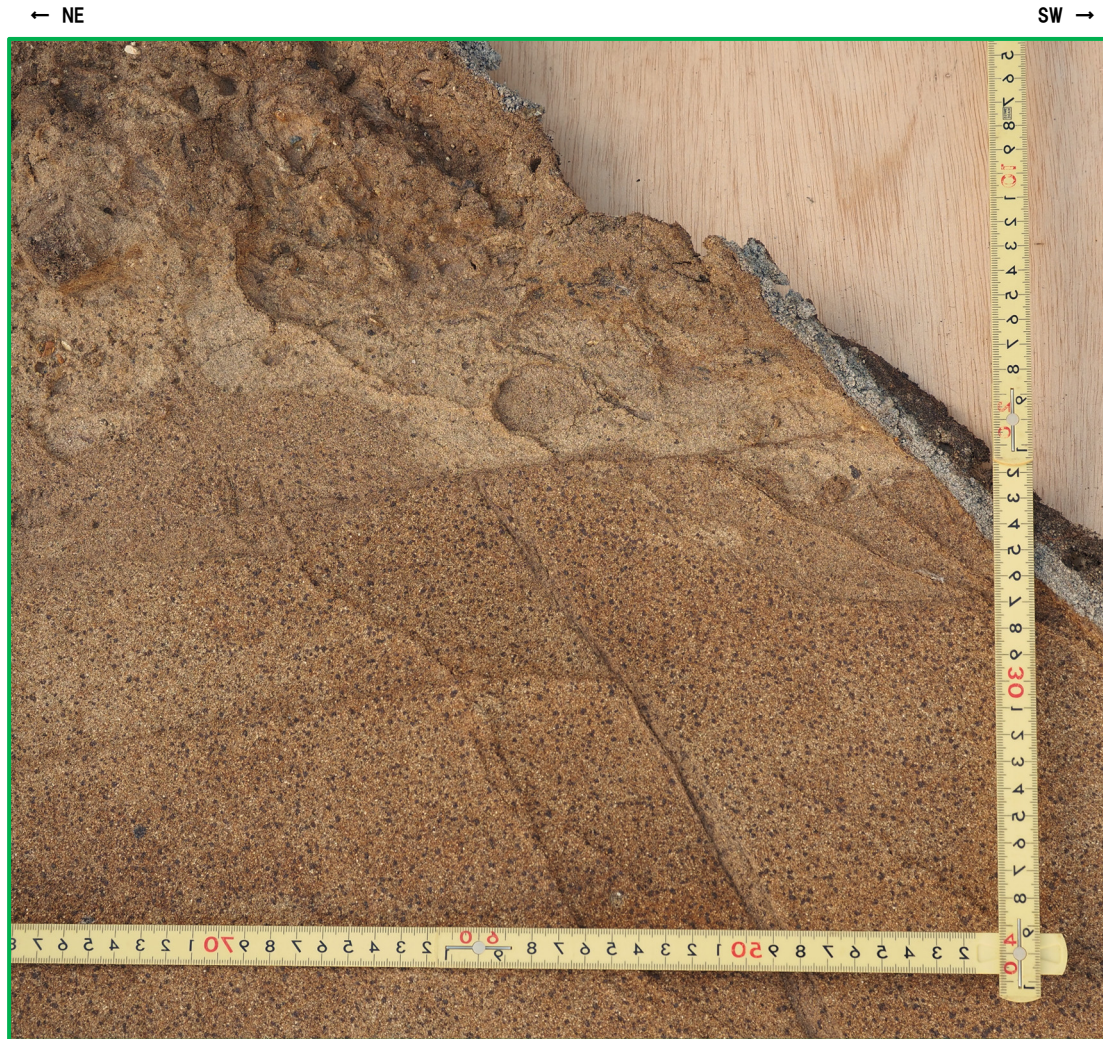
はぎとり転写試料※ 写真(左右反転)(解釈線なし)

小断層上端付近 拡大写真(左右反転)(解釈線なし)

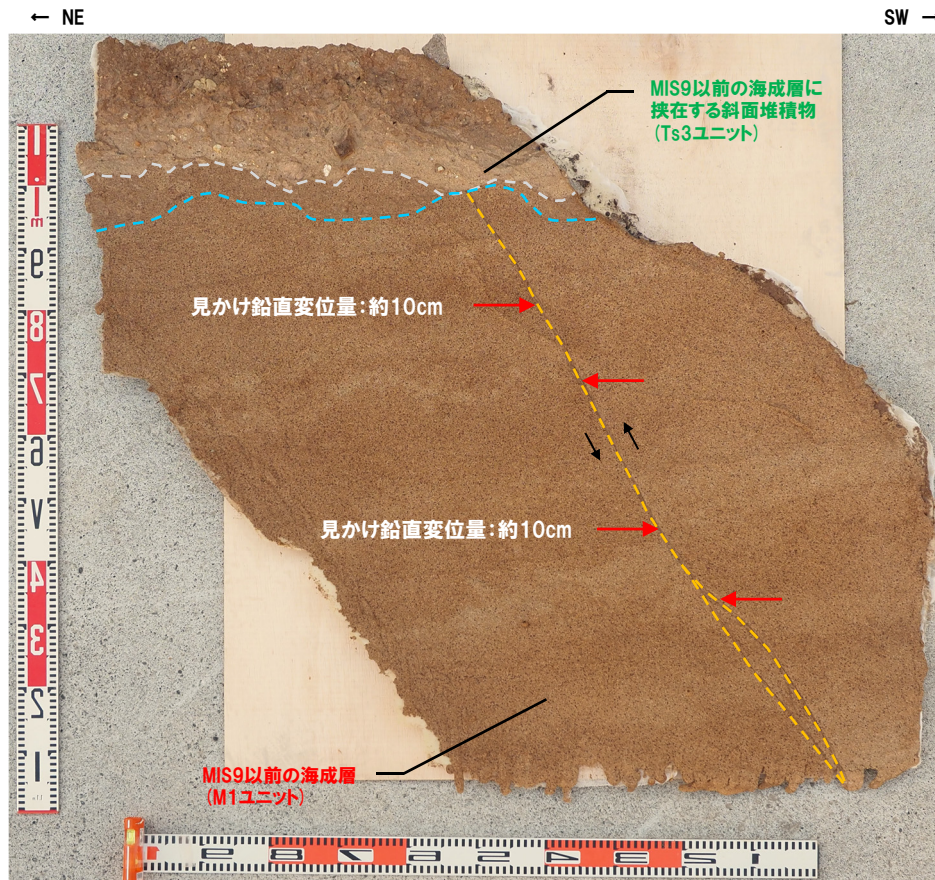
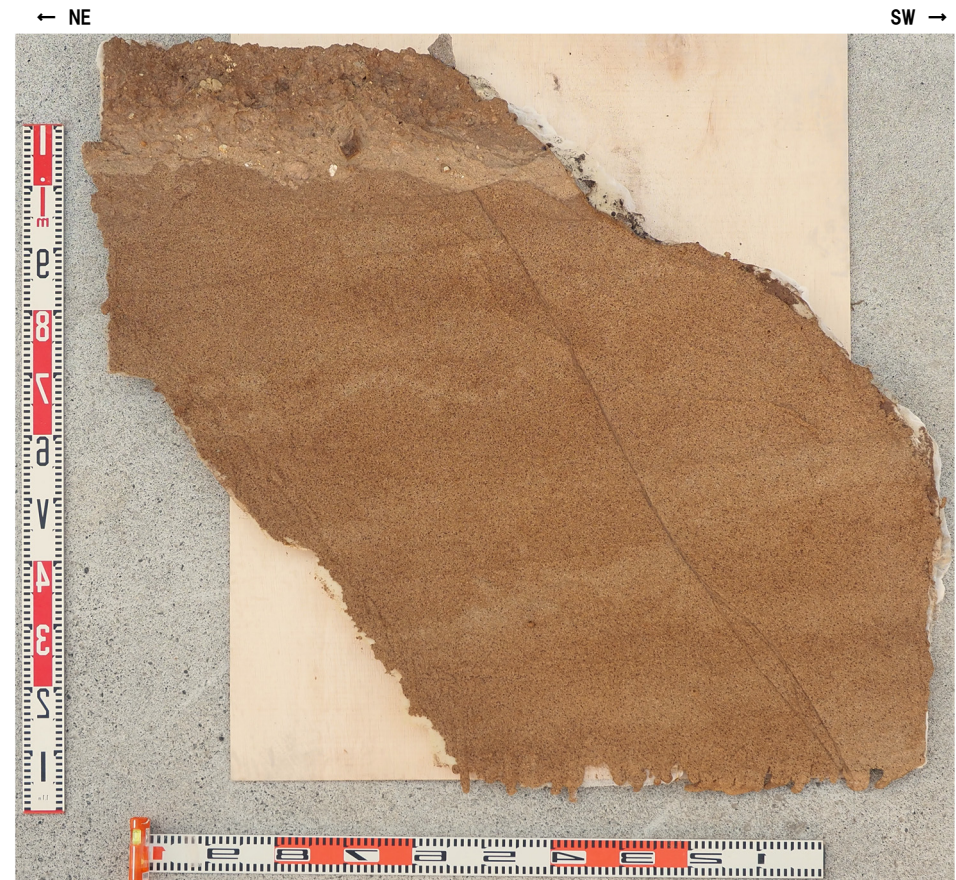
はぎとり転写試料※ 写真(左右反転)(解釈線あり)

はぎとり転写試料※ 写真(左右反転)(解釈線なし)

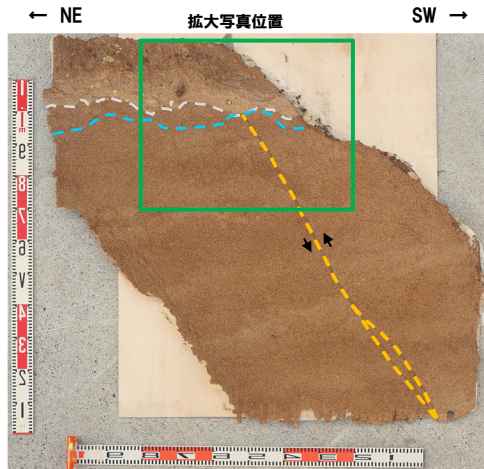
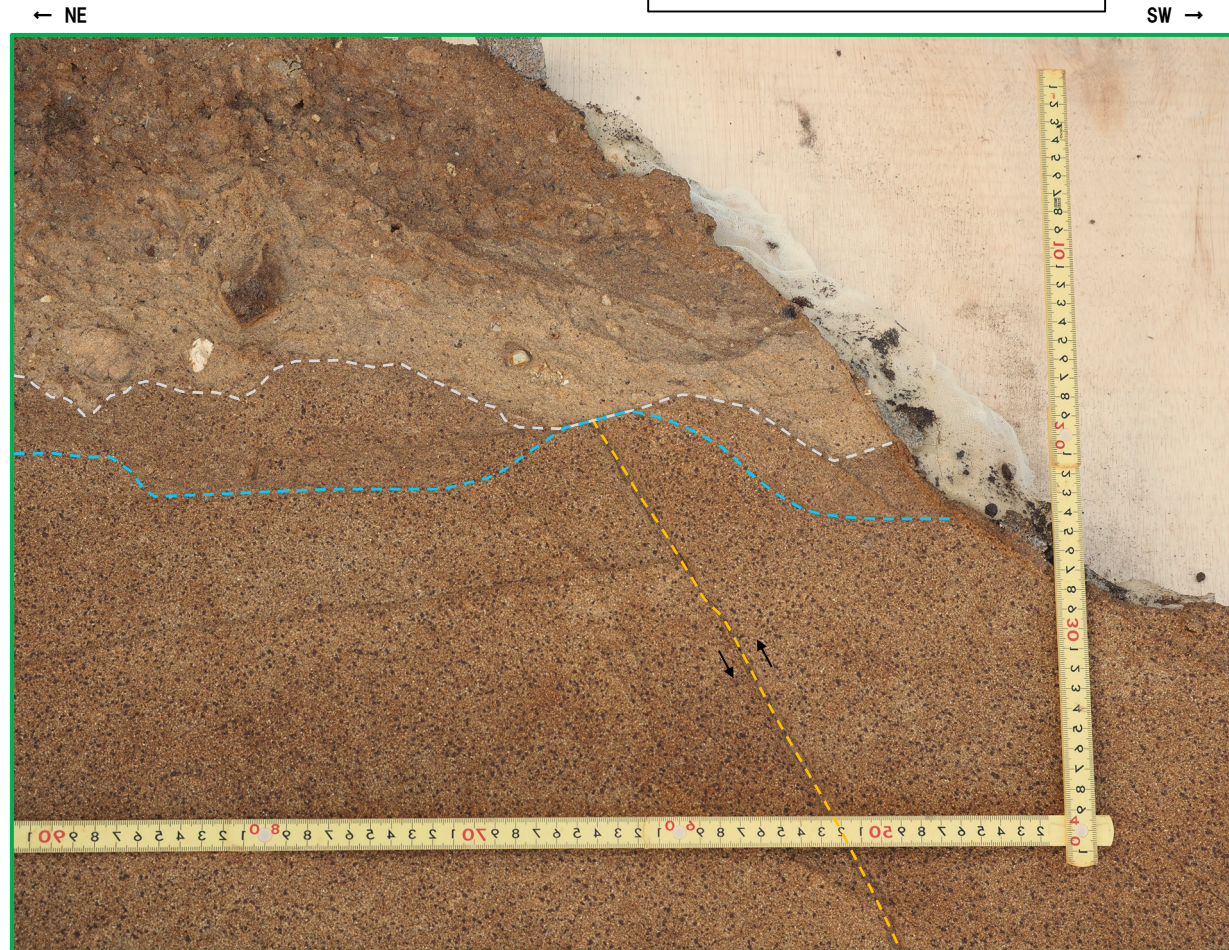
- ・MIS9以前の海成層(淘汰の良い砂層)とMIS9以前の海成層に挟在する斜面堆積物(礫混じりシルト混じり砂層)は、シルトの有無によって、層相の違いが明瞭に観察できるため、当該部に層相境界を設定した。
- ・MIS9以前の海成層に挟在する斜面堆積物の下部は上部に比べ、ややシルトが少ないため、遷移部であると判断される。

はぎとり転写試料※ 写真(左右反転)(解釈線あり)

- :小断層
- :P416に示す層相境界
- :遷移部を考慮した層相境界

小断層上端付近 拡大写真(左右反転)(解釈線あり)

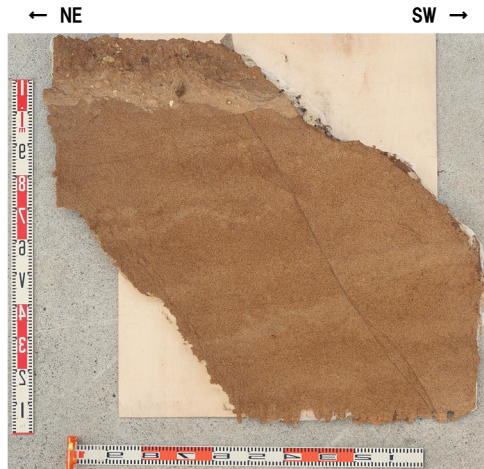
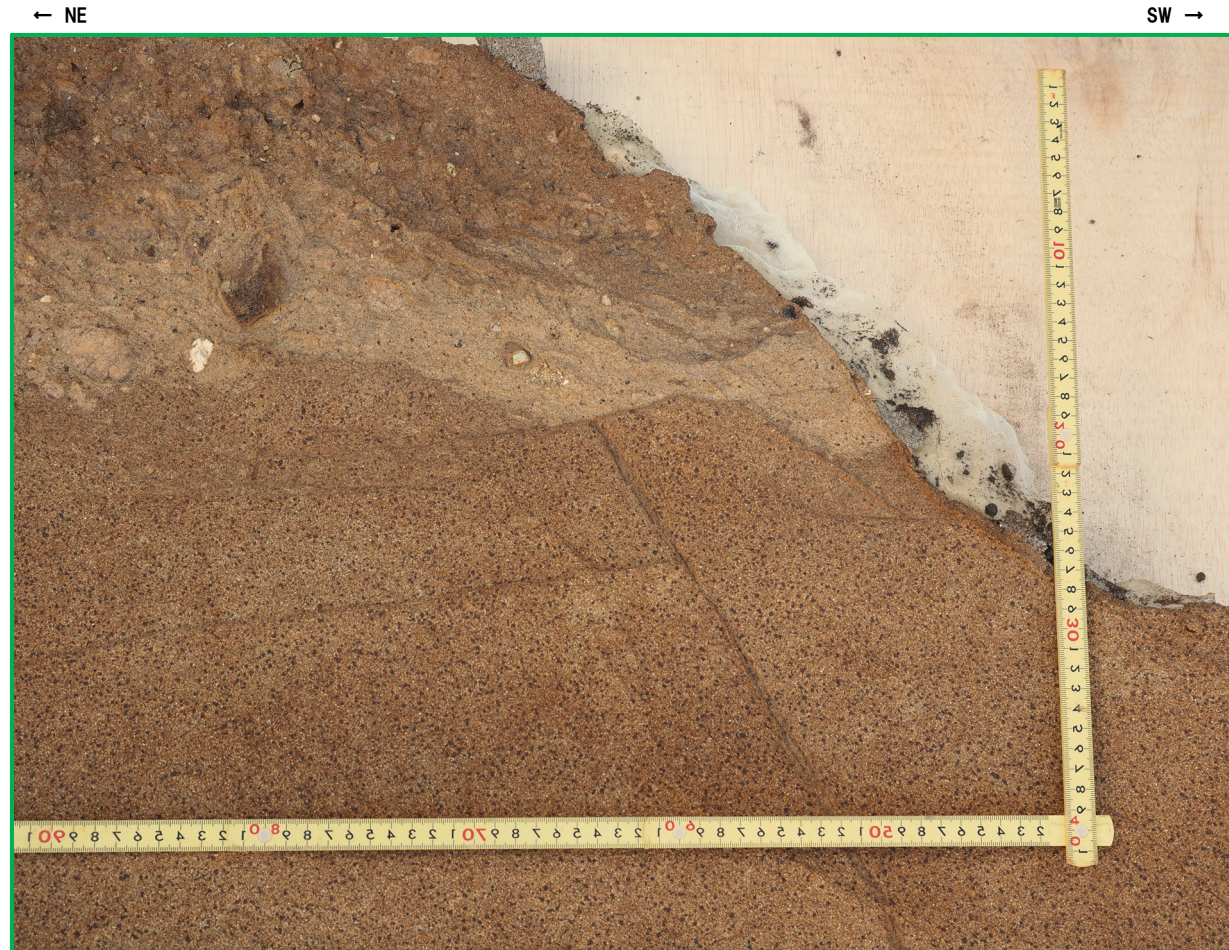
はぎとり転写試料※ 写真(左右反転)(解釈線なし)

小断層上端付近 拡大写真(左右反転)(解釈線なし)

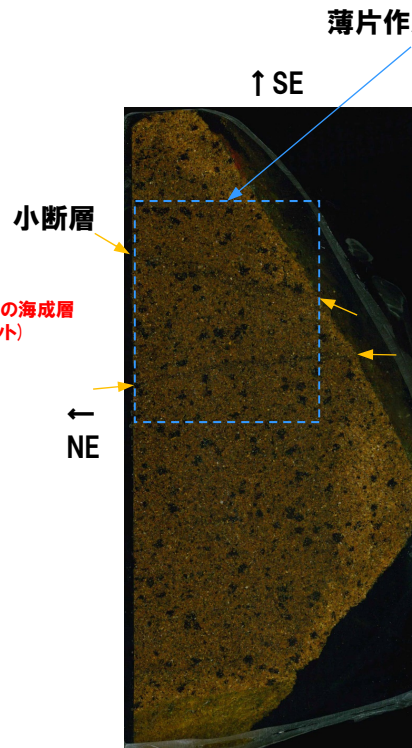
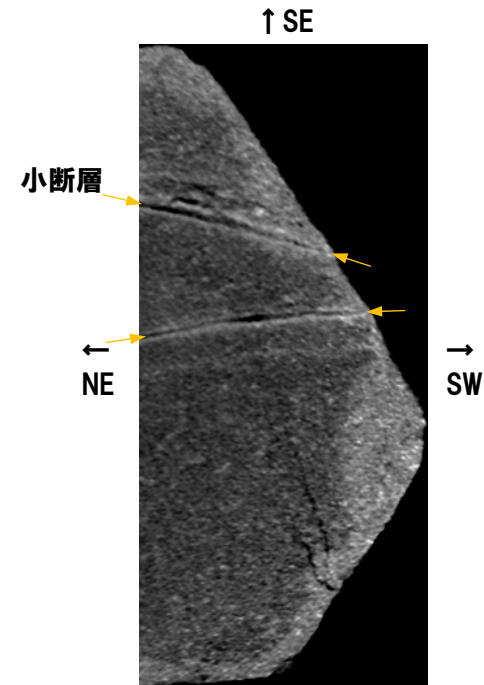
走向方向研磨片

- F-1断層に関連する小断層のうち、最も高角度で上方まで延長が認められる西上がり逆断層について、ブロック試料を採取し、X線CT画像観察及び薄片観察により、その性状を走向方向において詳細に確認した。
- X線CT画像観察の結果、連続する低密度部が認められ、低密度部の周辺1mm程度は高密度化が認められる。

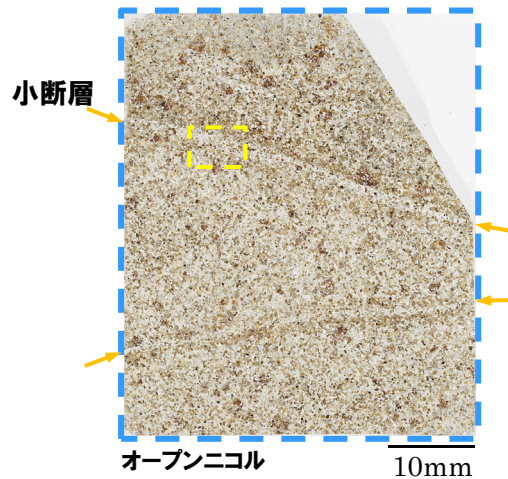
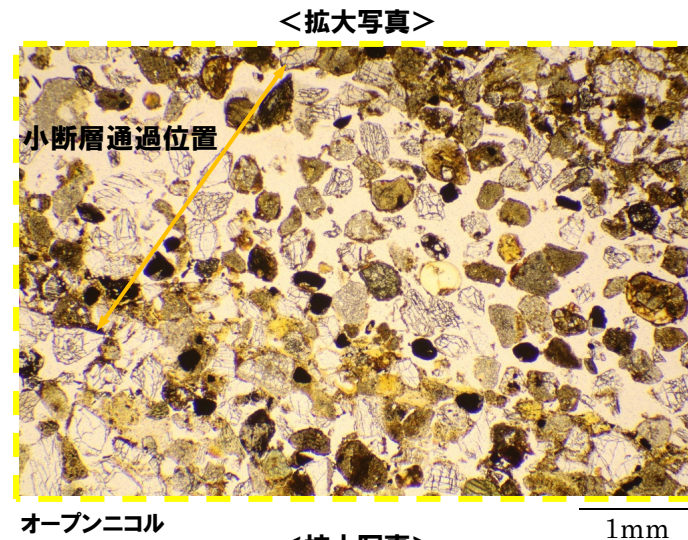
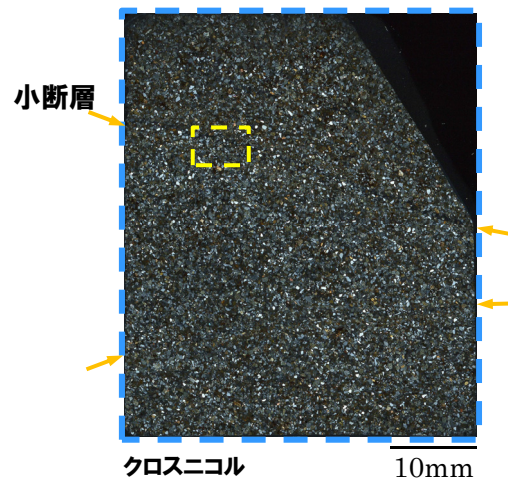
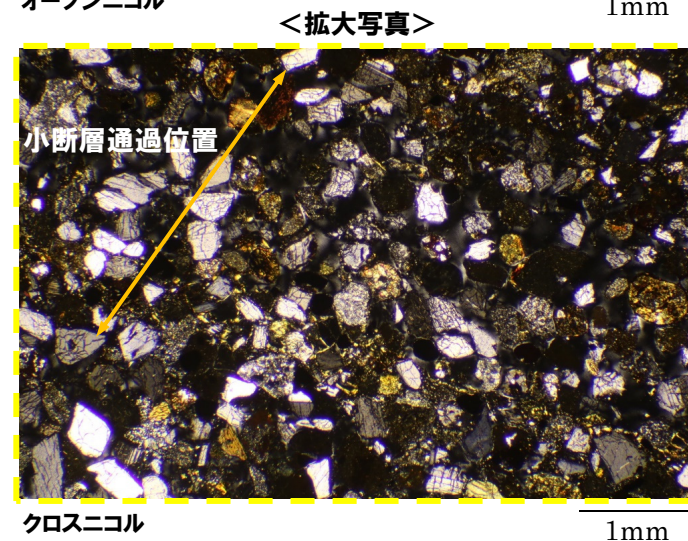
- ・小断層通過位置は空隙となっており、空隙の縁に分布する砂粒子の基質には泥質物の濃集が認められる。
- ・剪断面は認められず、変位センスを示す複合面構造は認められない。

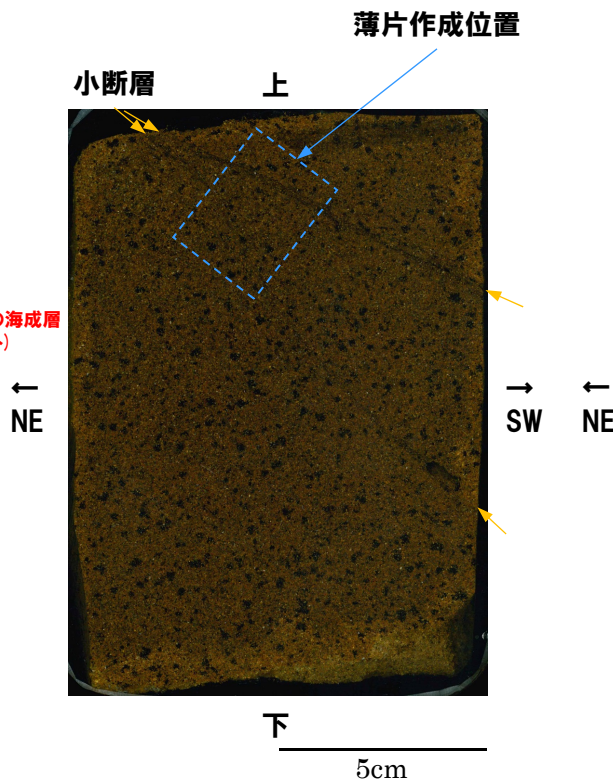
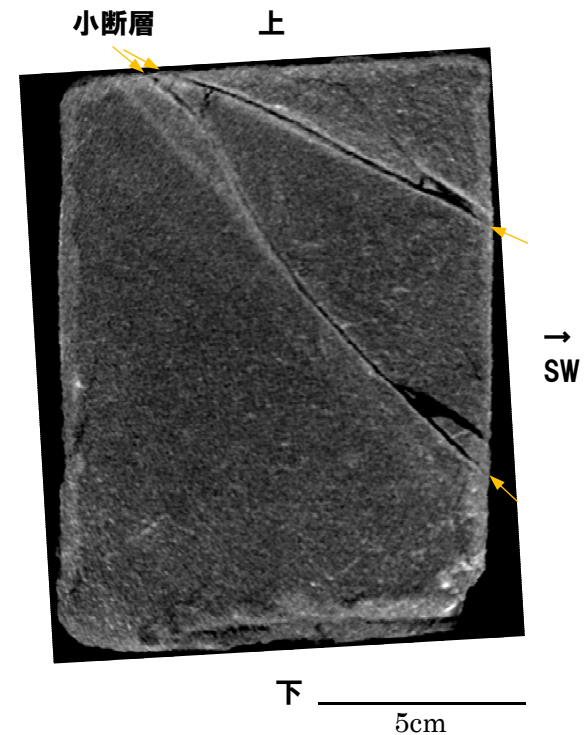
傾斜方向研磨片

- F-1断層に関連する小断層のうち、最も高角度で上方まで延長が認められる西上がり逆断層について、ブロック試料を採取し、X線CT画像観察及び薄片観察により、その性状を傾斜方向において詳細に確認した。
- X線CT画像観察の結果、連続する低密度部が認められ、低密度部の周辺1mm程度は高密度化が認められる。

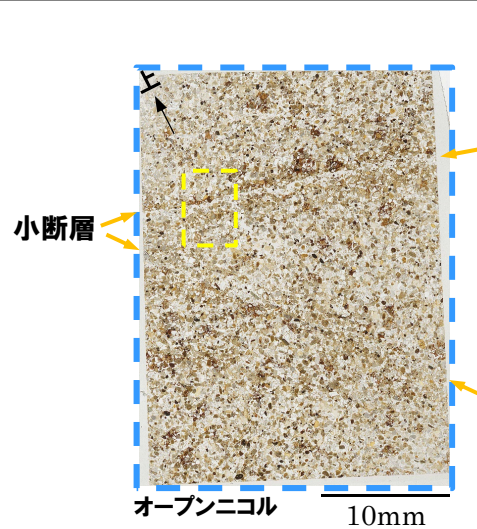
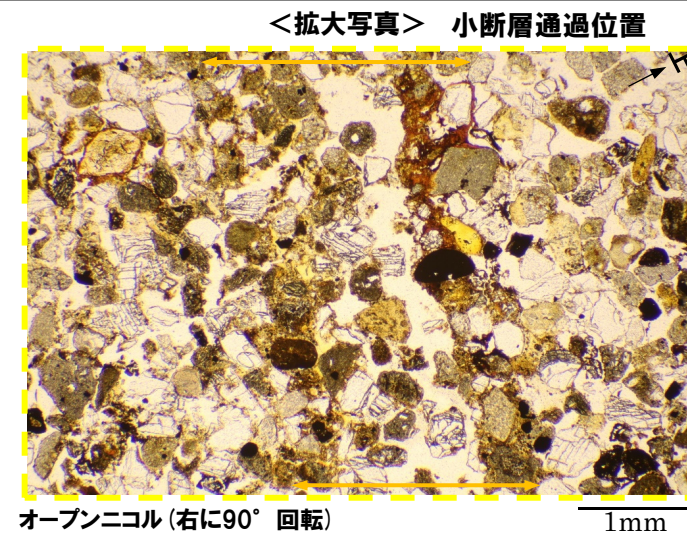
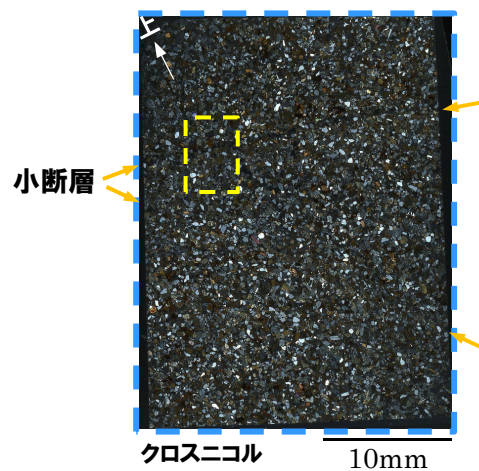
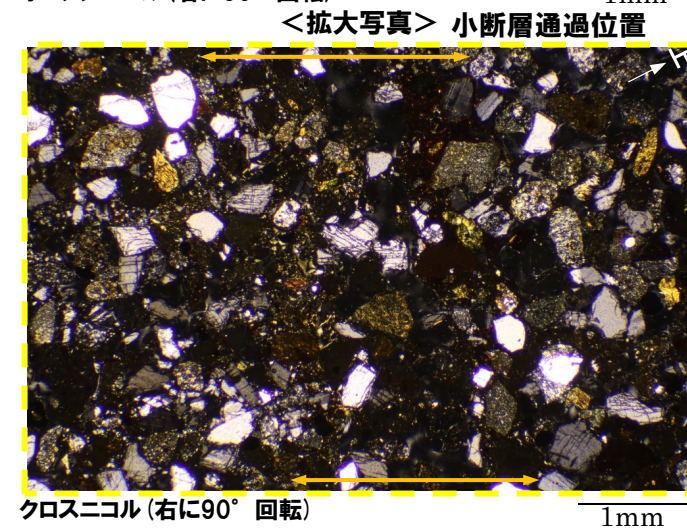
- ・小断層通過位置は空隙となっており, 空隙の縁に分布する砂粒子の基質には泥質物の濃集が認められる。
- ・剪断面は認められず, 変位センスを示す複合面構造は認められない。

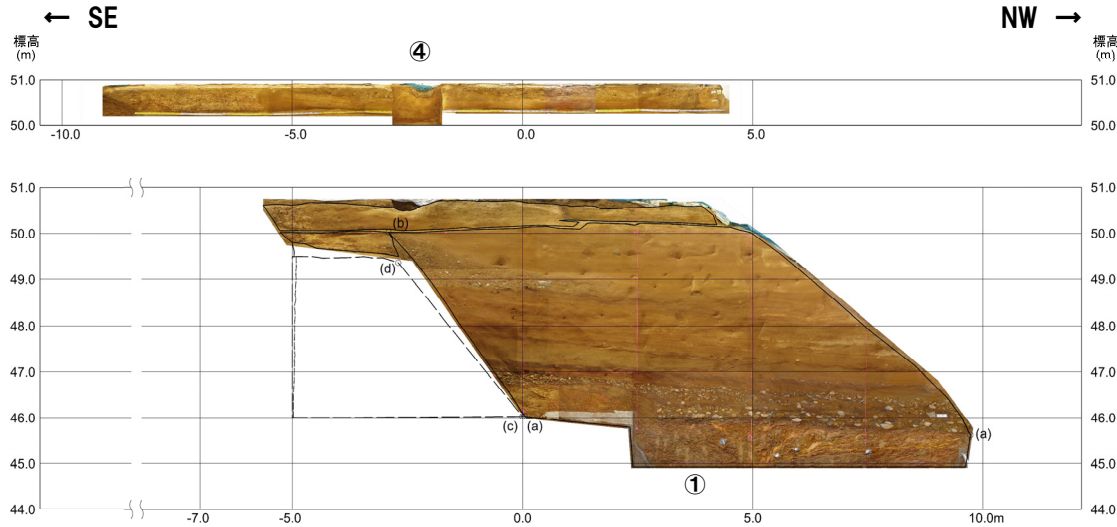
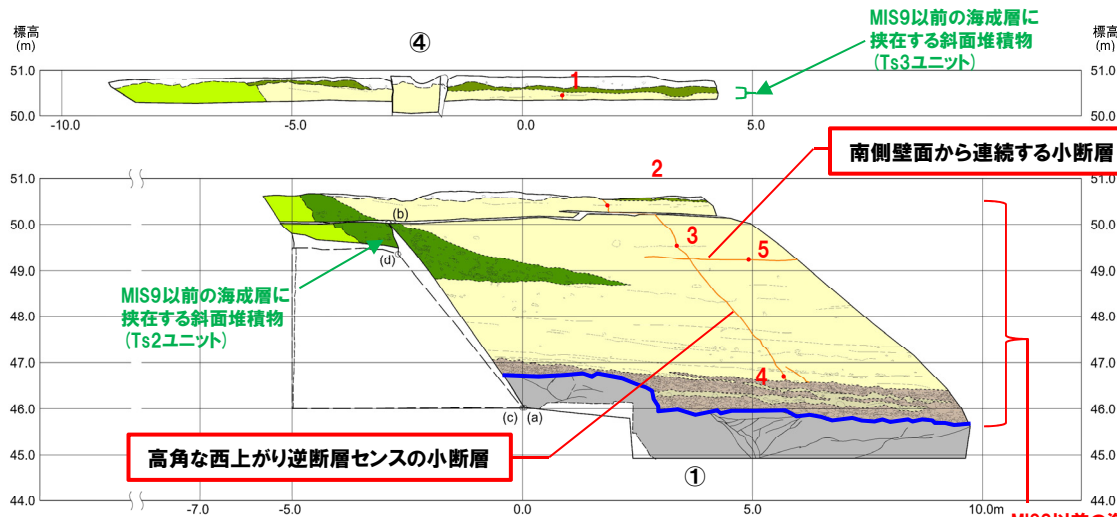
- 開削調査箇所(南側)南側壁面の背後法面においては、高角な西上がり逆断層センスの小断層が認められる。
- 当該法面においては、南側壁面から連続する小断層も認められ、高角な西上がり逆断層センスの小断層と会合する。
- 高角な西上がり逆断層センスの小断層の性状について確認するため、小断層の下端付近、会合部付近及び上端付近において、はぎとり転写試料を作成し、地質構造の観察を実施した。
- また、当該小断層とF-1断層との関連性について考察した。

- 高角な西上がり逆断層センスの小断層下端の延長方向において、砂礫層中に剪断面及び堆積構造の乱れは認められない。
- 南側壁面から連続する小断層は、高角な西上がり逆断層センスの小断層に切られる。
- 高角な西上がり逆断層センスの小断層は、以下の状況から、MIS9以前の海成層に挟在する斜面堆積物に変位・変形を与えていないと判断される。
 - ・小断層は、MIS9以前の海成層に挟在する斜面堆積物の基底面直下まで変位を与えている。
 - ・斜面堆積物の基底面に、小断層による変位は認められない。
 - ・斜面堆積物中に、剪断面は認められない。
- なお、高角な西上がり逆断層センスの小断層の見かけ鉛直変位量は約1~1.5cmであり、変位の累積及び減衰は認められない。

- 高角な西上がり逆断層センスの小断層は、以下の状況から、F-1断層及び南側壁面から連続する小断層形成の際、海食崖が存在することにより、MIS9以前の海成層に局所的な圧縮応力が生じたため、ほぼ同時に形成されたものと推定される。
 - ・南側壁面の背後法面では、南側壁面から連続する小断層の下盤側に、高角な西上がり逆断層センスの小断層が認められる。
 - ・背後法面の東側には、旧海食崖が確認される。
 - ・南側壁面から連続する小断層は、背後法面において2条に分岐しており、高角な西上がり逆断層センスの小断層に切られている。
 - ・高角な西上がり逆断層センスの小断層は、南側壁面に認められるF-1断層に関連する小断層と同様に、MIS9以前の海成層に挟在する斜面堆積物に変位・変形を与えていない。
- F-1断層と高角な西上がり逆断層センスの小断層は関連するものと判断される。

開削調査箇所(南側) 南側壁面の背後法面 壁面写真

開削調査箇所(南側) 南側壁面の背後法面 壁面スケッチ
