# 8. 上載地層によるF-4断層及びF-11断層の活動性評価

## ③F-11断層の活動性評価 (1/5)

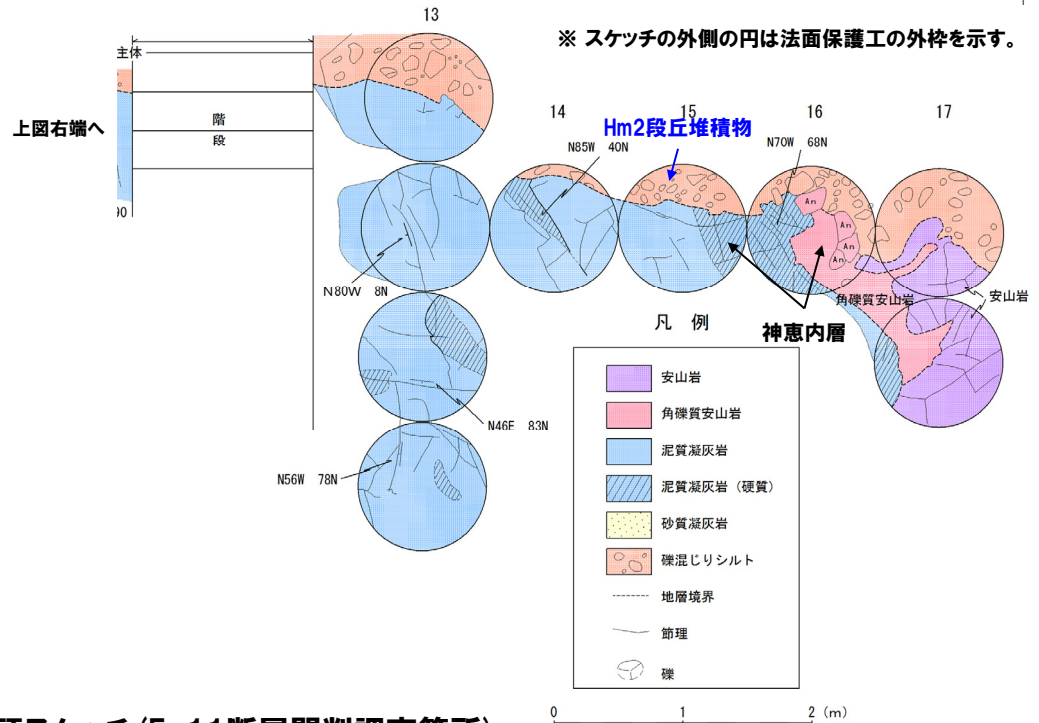
露頭スケッチ (F-11断層開削調査箇所)

○F-11断層開削調査箇所では、基盤岩(神恵内層)の上位にHm2段丘堆積物※(亜円～亜角礫のクサリ礫を含む砂礫層及び礫混じりシルト層)が認められる。

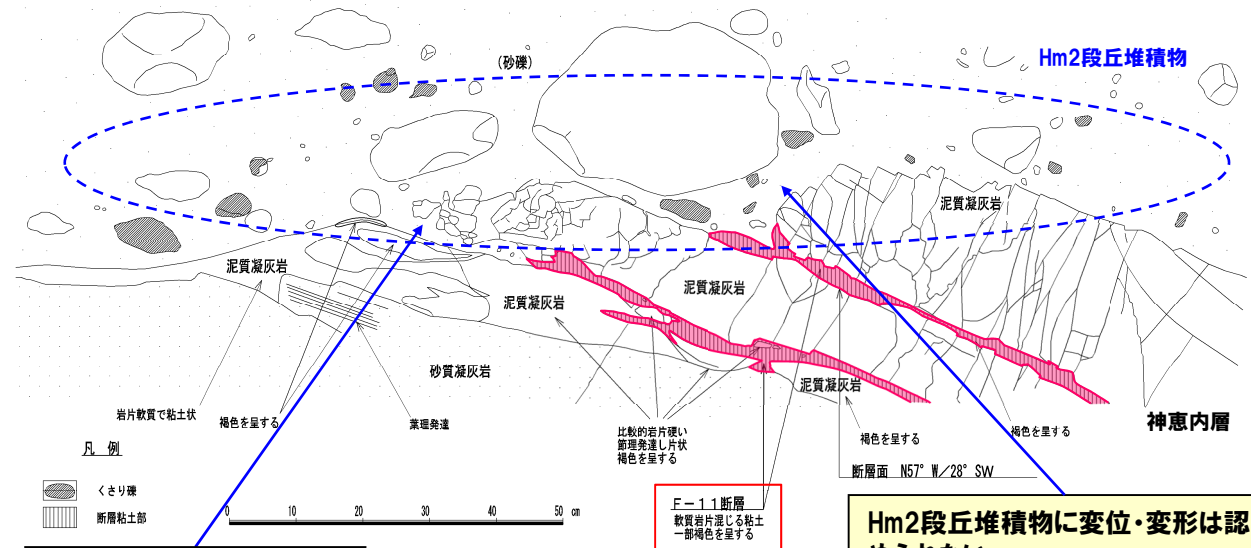
露头拡大スケッチ

- 開削調査箇所におけるF-11断層の走向・傾斜は、N57° W/28° Wを示す。
- F-11断層はHm2段丘堆積物に覆われており、Hm2段丘堆積物に変位・変形は認められない。
- Hm2段丘堆積物の堆積状況に乱れは認められない。

- Hm2段丘堆積物に変位・変形が認められないことから、F-11断層に後期更新世以降の活動は認められない。

Hm2段丘堆積物の堆積状況に乱れは認められない。

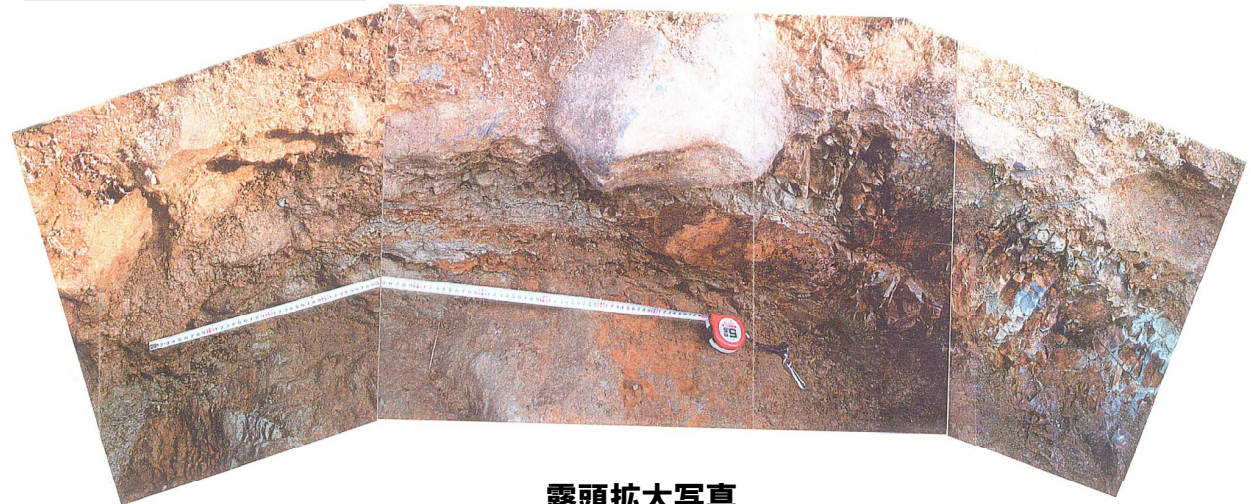
露头拡大写真

Hm2段丘堆積物に変位・変形は認められない。

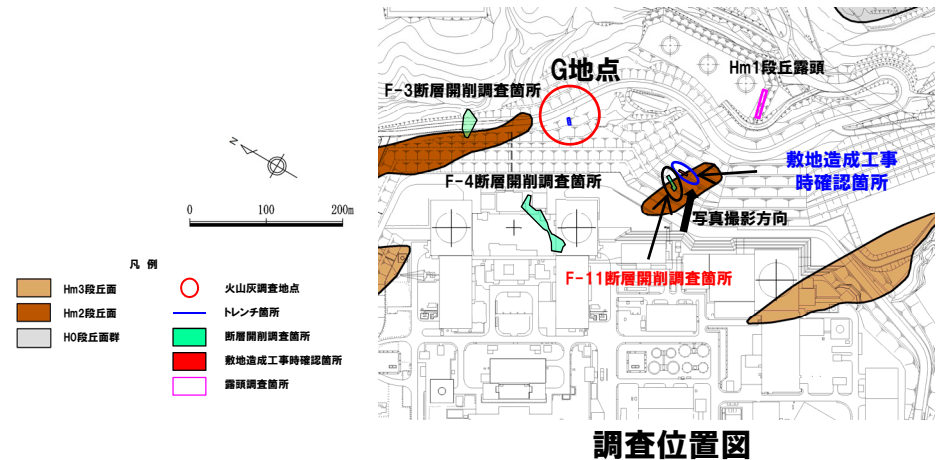
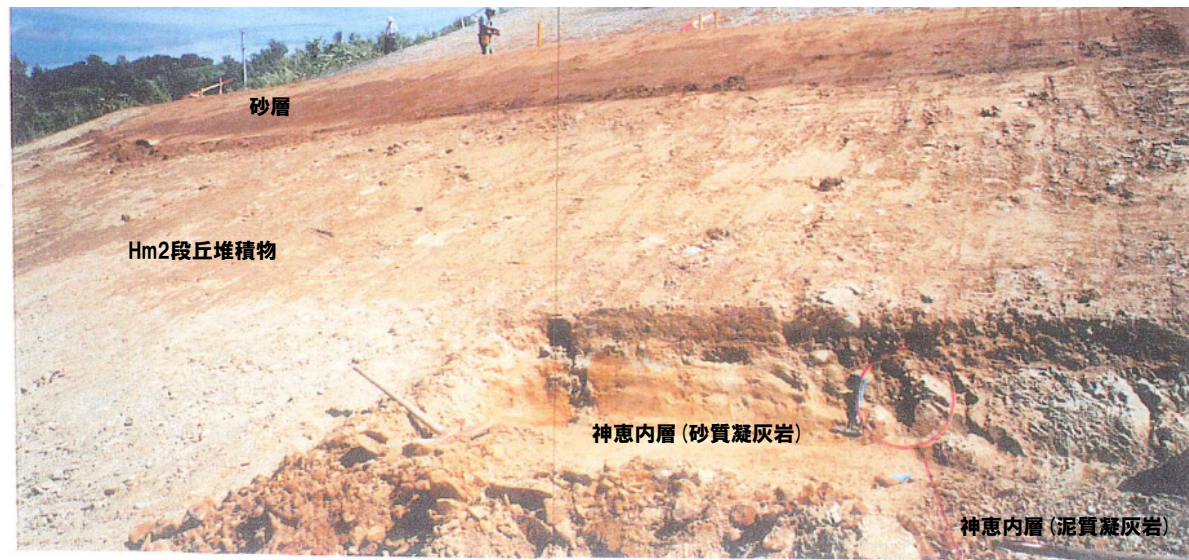
全景写真 (敷地造成工事時確認箇所)

- F-11断層開削調査箇所付近に位置する敷地造成工事時の露頭においても、基盤岩（神恵内層）の上位にHm2段丘堆積物（亜円～亜角礫のクサリ礫を含む砂礫層及び赤褐色シルト層）が認められる。
- 本露頭においても、F-11断層の性状を追加確認した。
- F-11断層はHm2段丘堆積物に覆われており、Hm2段丘堆積物に変位・変形は認められない。
- Hm2段丘堆積物の堆積状況に乱れは認められない。

- Hm2段丘堆積物に変位・変形が認められないことから、F-11断層に後期更新世以降の活動は認められない。

↑  
F-11断層

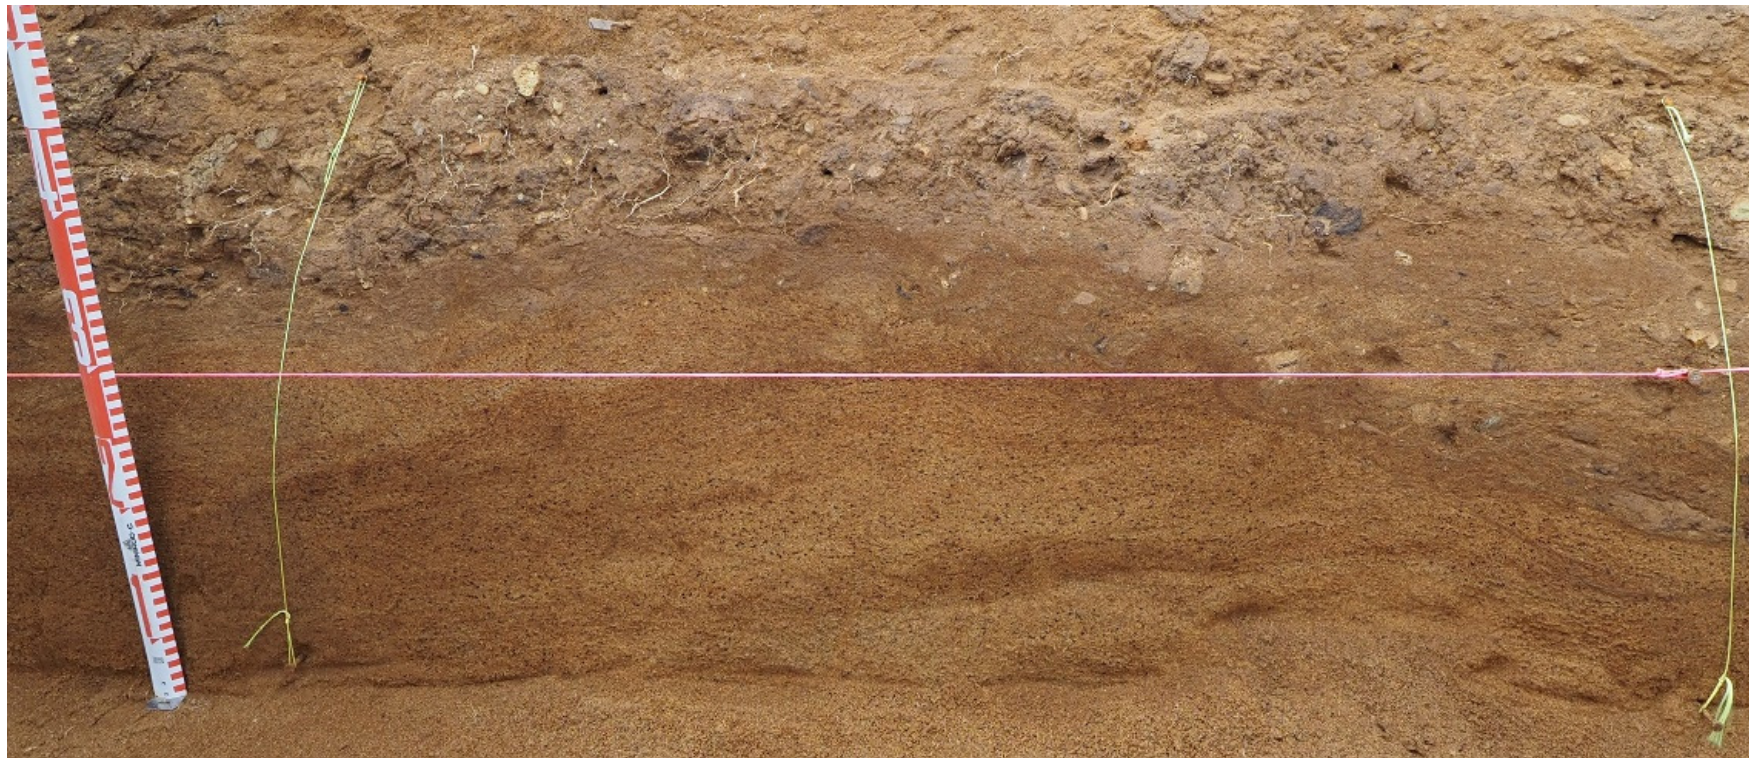
拡大写真(側溝設置跡 海側壁面(北側))②(解釈線なし)

※1 令和2年3月撮影分の拡大写真において、  
層相境界付近に乾燥した箇所が認められることから、再撮影を実施した。

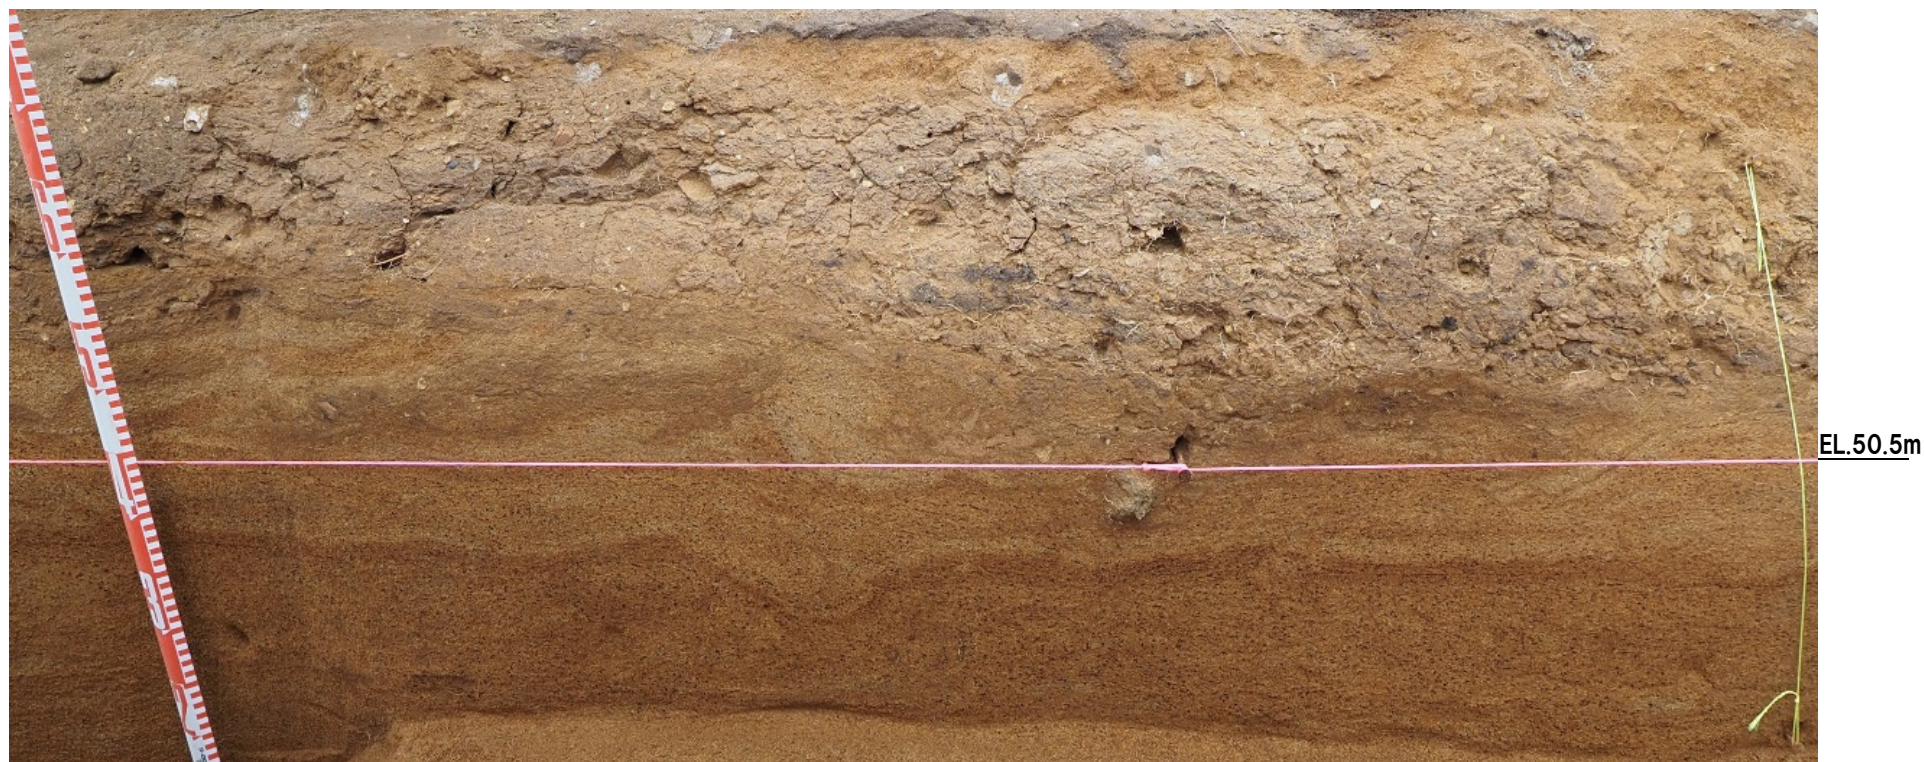
拡大写真(側溝設置跡 海側壁面(北側))③(解釈線なし)

※1 令和2年3月撮影分の拡大写真において、  
層相境界付近に乾燥した箇所が認められることから、再撮影を実施した。
