敦賀発電所2号炉
ボーリング柱状図の記事欄に係るご指摘への回答
補足説明資料4
破砕部の見直しについて

令和2年5月13日
日本原子力発電株式会社

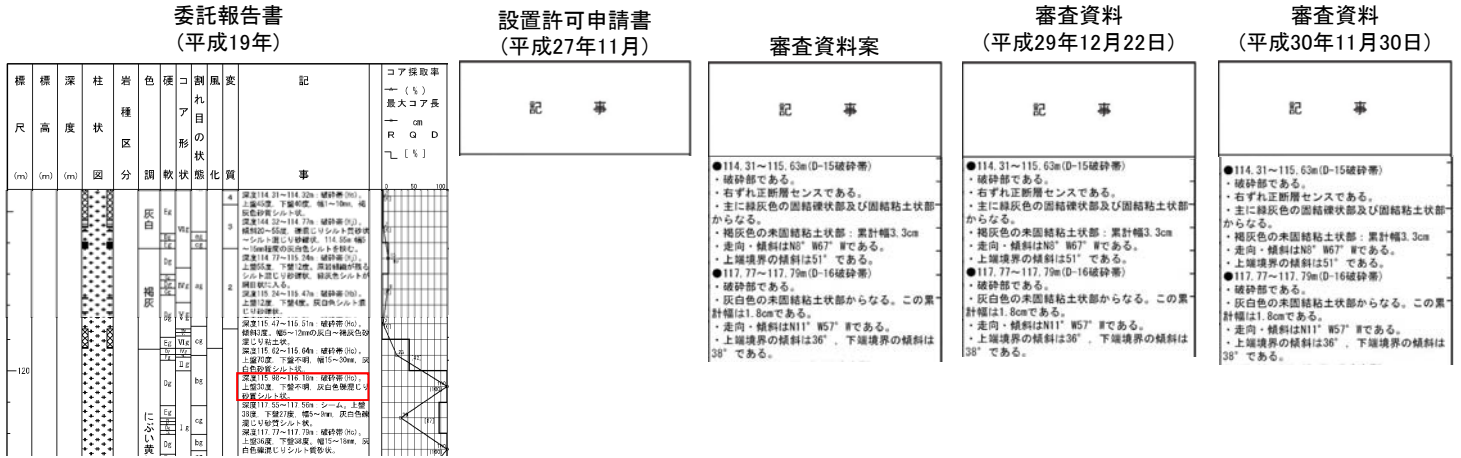
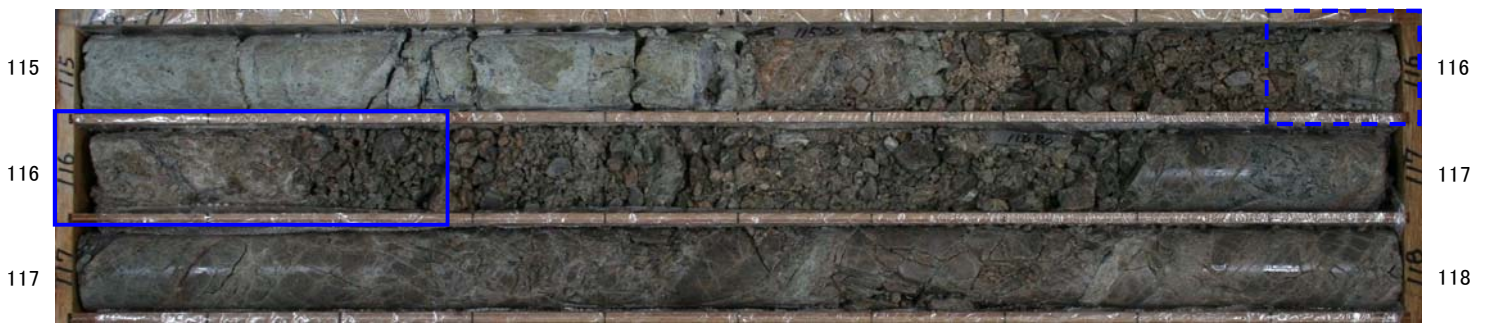
柱状図における「破碎部から変質部への変更」の記載とその性状(H19-No.17孔 深度 115.98 ~ 116.18m)

・該当区間に、116.08m付近の暗灰色の細粒物質脈と同系統の割れ目は認められず、灰白色の礫混じりシルト状部では、礫や粒子の定向配列は認められないことから、破碎部ではないと判断した。

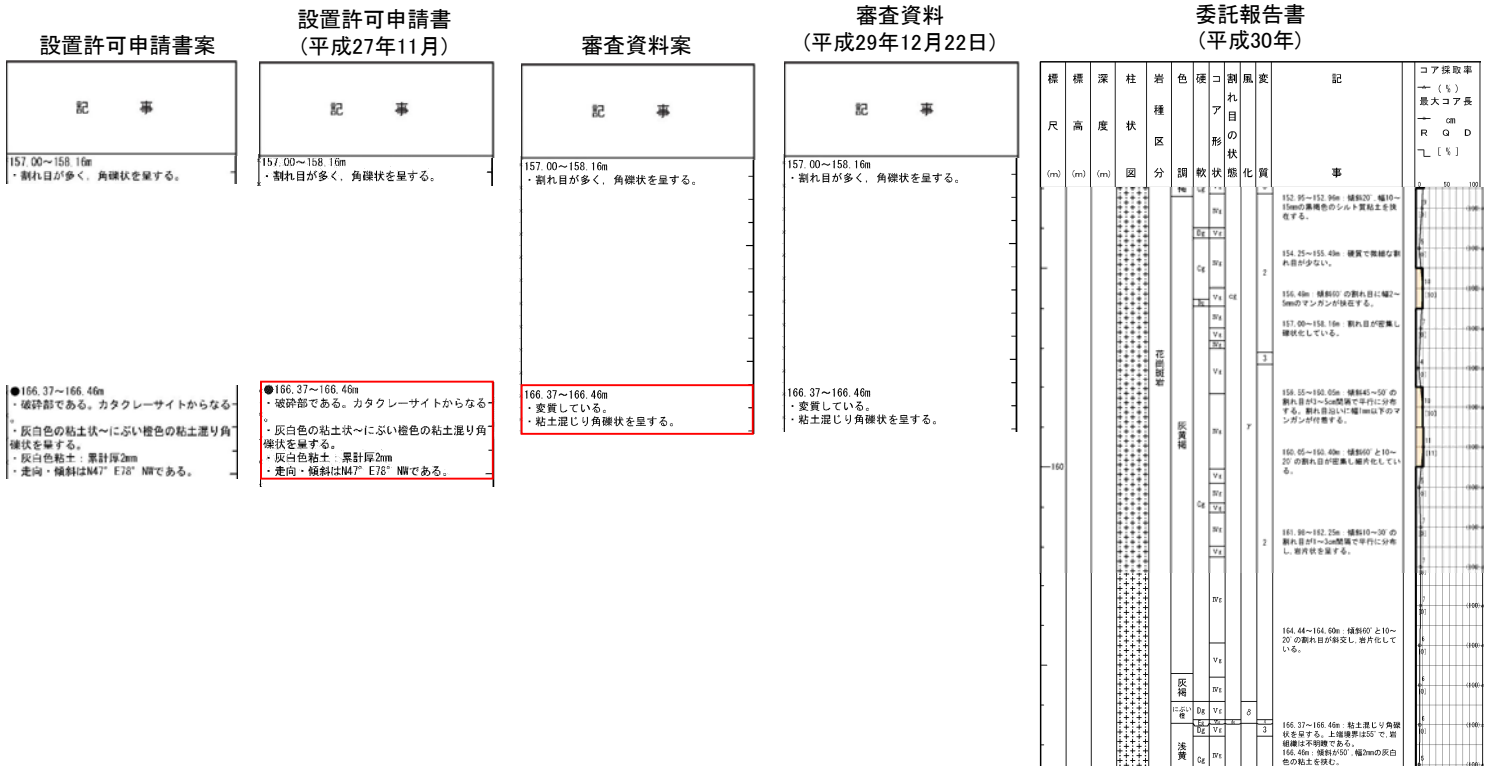
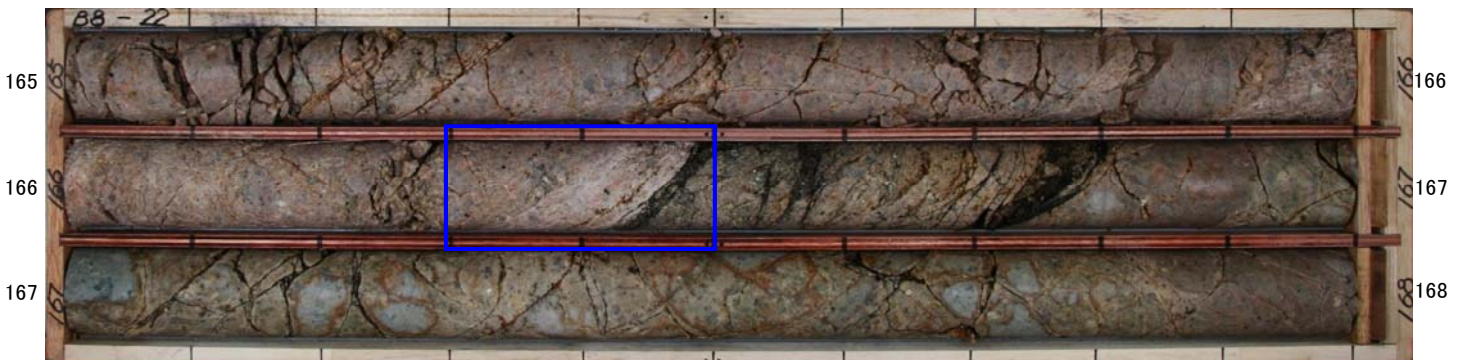
柱状図における「破碎部から変質部への変更」の記載とその性状 (H24-B8-22孔 深度 166.37 ~ 166.46m)

・粘土状部は網目状に分布していることや、原岩組織が残留しておりせん断構造・変形構造が認められないことから、破碎部ではないと判断した。

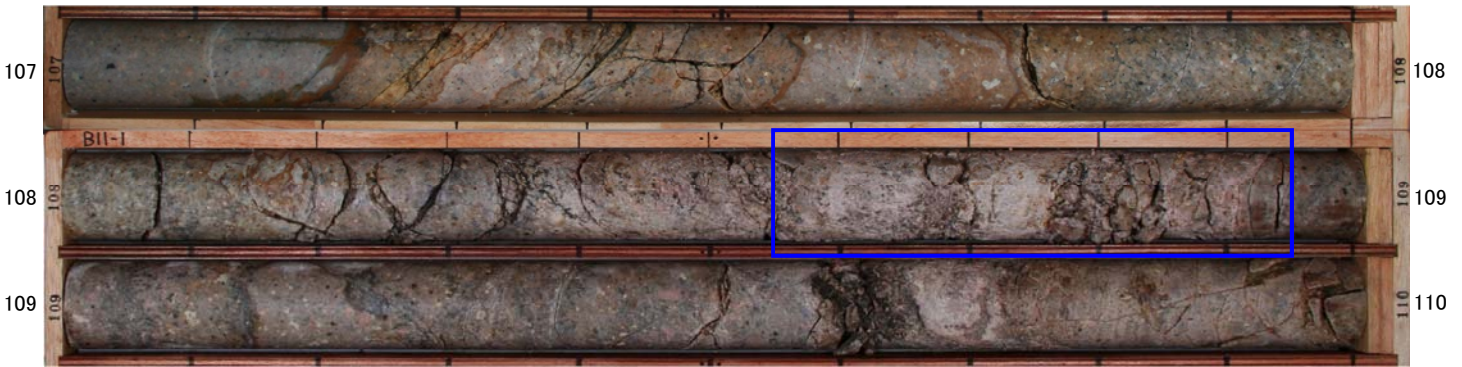
柱状図における「破砕部から変質部への変更」の記載とその性状 (H24-B11-1孔 深度 108.59 ~ 108.91m)

・上端境界・下端境界は不明瞭であることや、原岩組織が残留しておりせん断構造・変形構造が認められないことから、破砕部ではないと判断した。

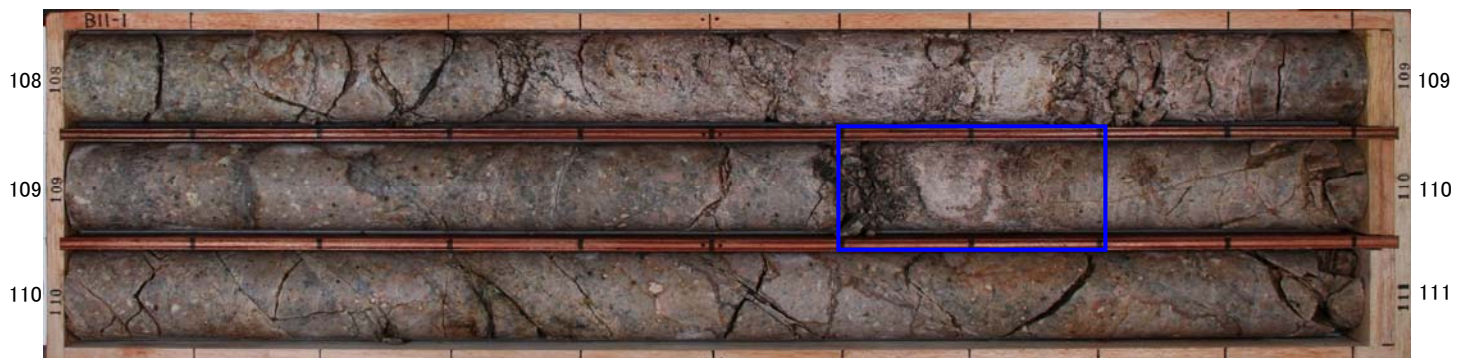
柱状図における「破砕部から変質部への変更」の記載とその性状 (H24-B11-1孔 深度 109.66 ~ 109.73m)

・上端境界・下端境界は不明瞭であることや、原岩組織が残留しておりせん断構造・変形構造が認められないことから、破砕部ではないと判断した。

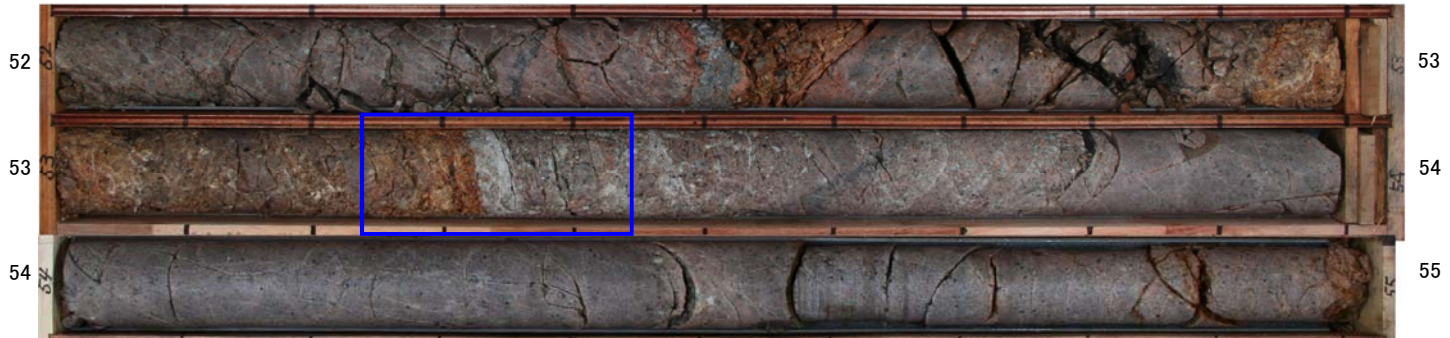
柱状図における「破碎部から変質部への変更」の記載とその性状 (H24-B14-2孔 深度 53.33 ~ 53.36m)

・粘土状部は網目状に分布しており上端境界・下端境界は不明瞭であることや、原岩組織が残留しておりせん断構造・変形構造が認められないことから、破碎部ではないと判断した。

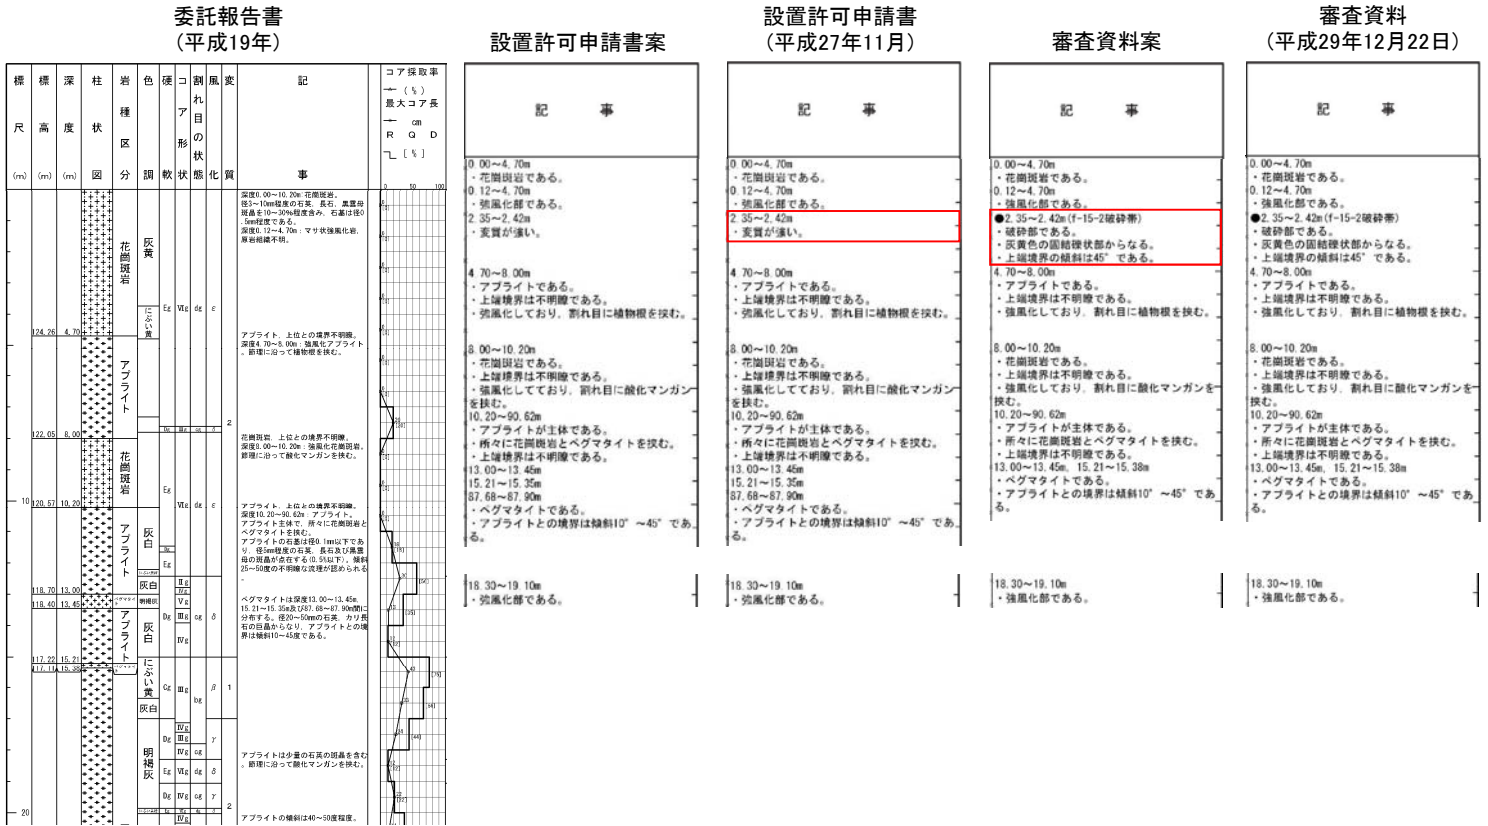
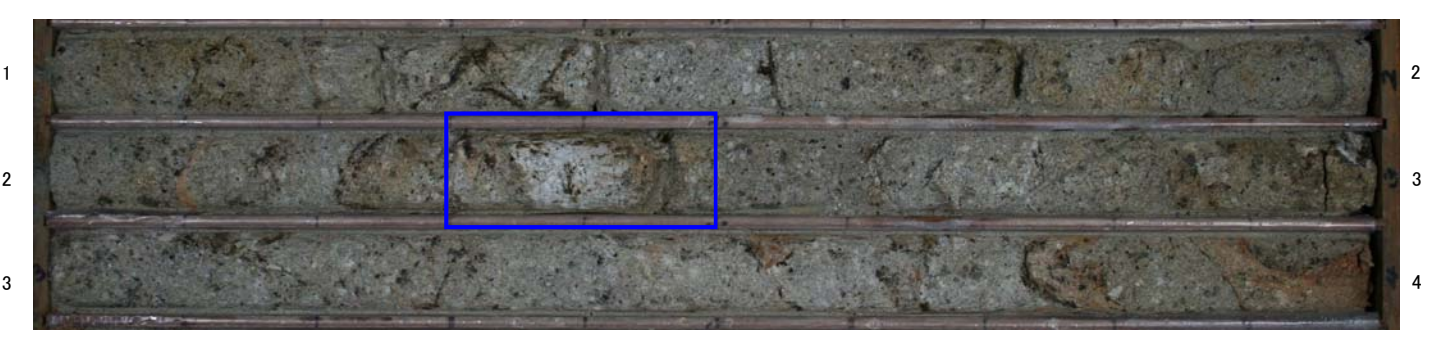
柱状図における「変質部から破碎部への変更」の記載とその性状(H19-No. 2孔 深度 2.35 ~ 2.42m)

・変色部は前後数mのうち該当区間のみである。また、上端側にマンガンの分布を切るせん断面、下端側は細粒物質の帯状分布が認められることから、破碎部として認定した。直線的・連続的な粘土状部の分布が認められないことから、カタクレーサイトであると判断した。

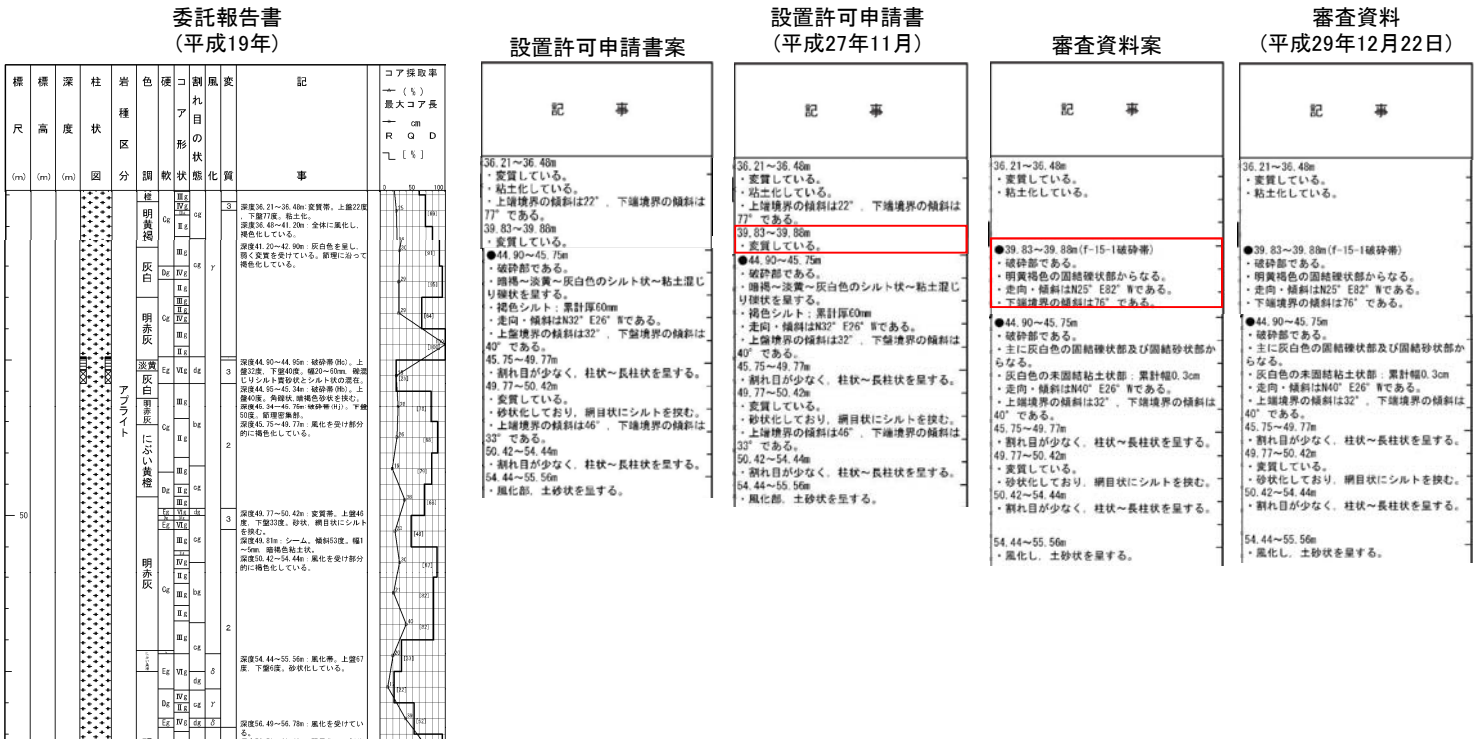
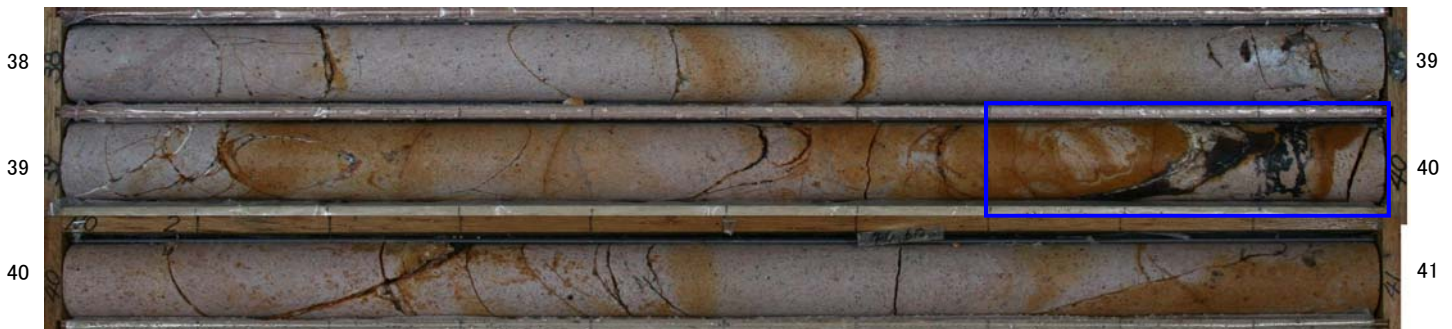
柱状図における「変質部から破碎部への変更」の記載とその性状(H19-No. 2孔 深度 39.83 ~ 39.88m)

・2本の同系統の割れ目に挟まれた区間に粘土状部などの物質の配列が認められることから、破碎部として認定した。固結しており、原岩組織が残留していることから、カタクレーサイトであると判断した。

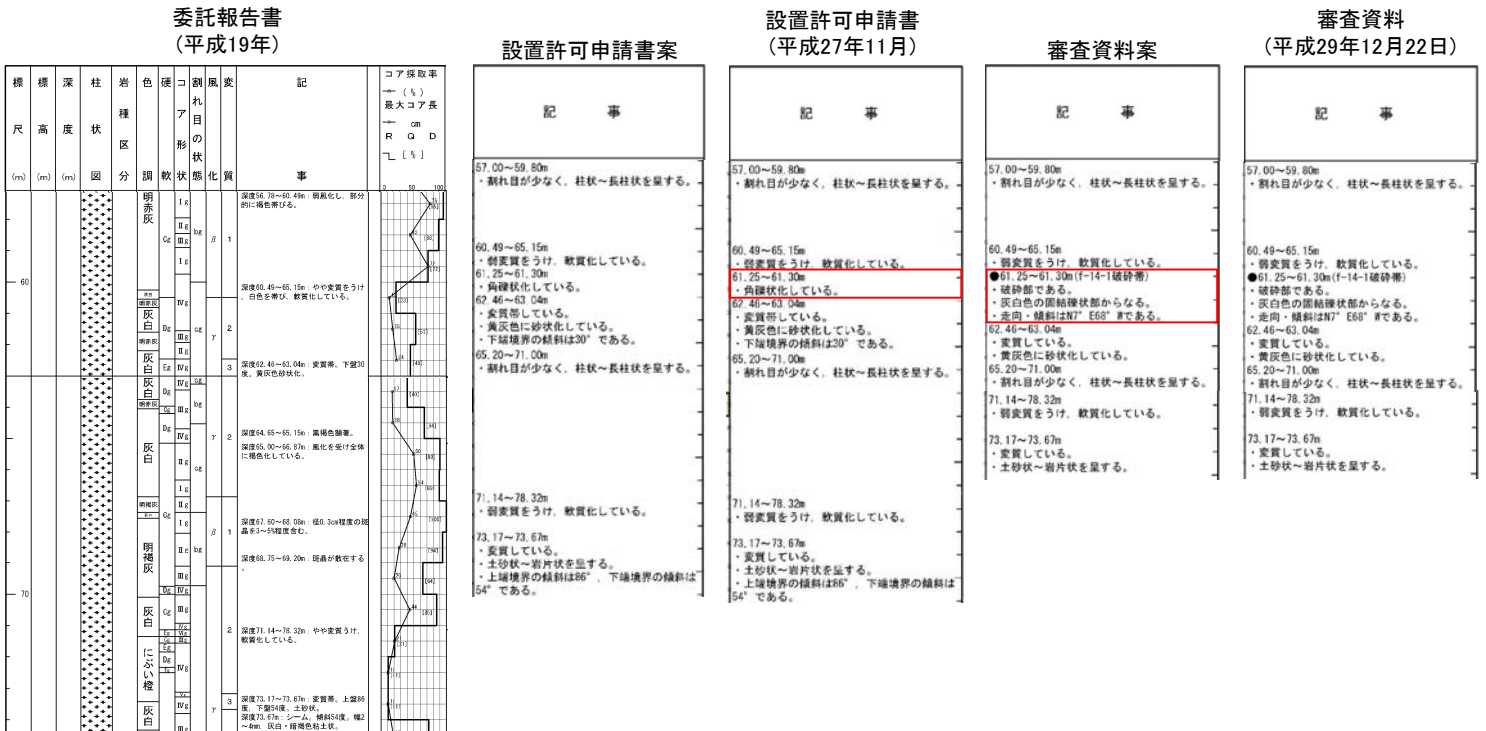
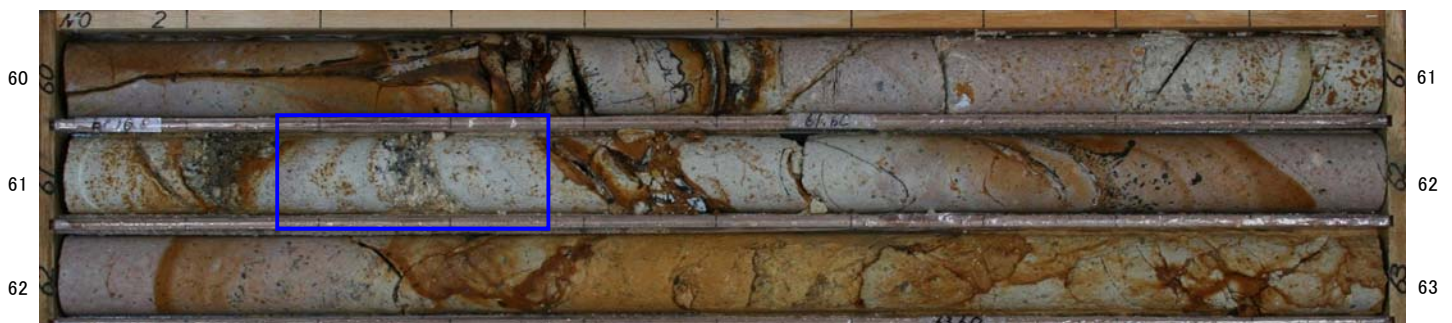
柱状図における「変質部から破砕部への変更」の記載とその性状 (H19-No. 2孔 深度 61.25 ~ 61.30m)

・2本の同系統の割れ目に挟まれた区間が角礫状を呈することから、破砕部として認定した。直線的・連続的な粘土状部の分布が認められないことから、カタクレーサイトであると判断した。

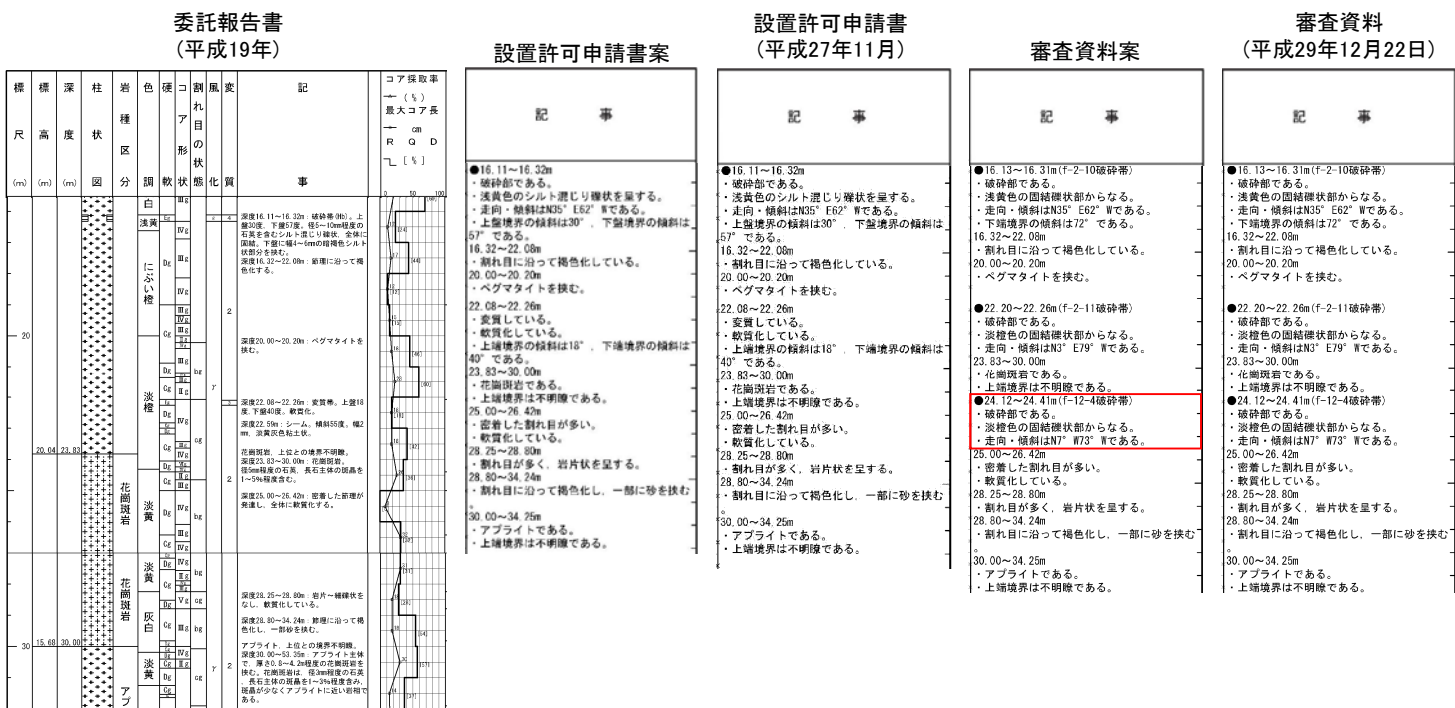
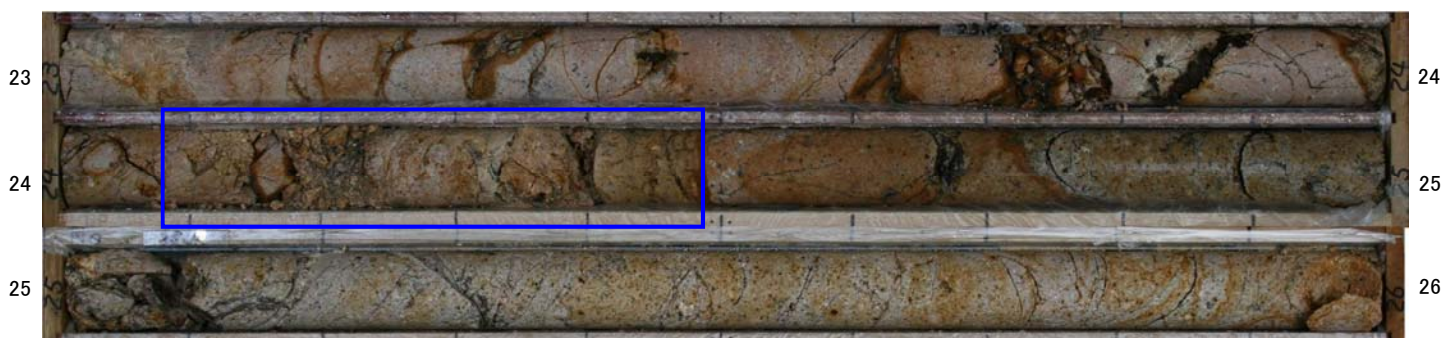
柱状図における「変質部から破碎部への変更」の記載とその性状 (H19-No. 4孔 深度 24.12 ~ 24.41m)

・原岩組織が不明瞭となる区間において、同系統の割れ目が複数認められることから、周囲の割れ目の多い部分を含め破碎部として認定した。直線的・連続的な粘土状部の分布が認められないことから、カタクレーサイトであると判断した。

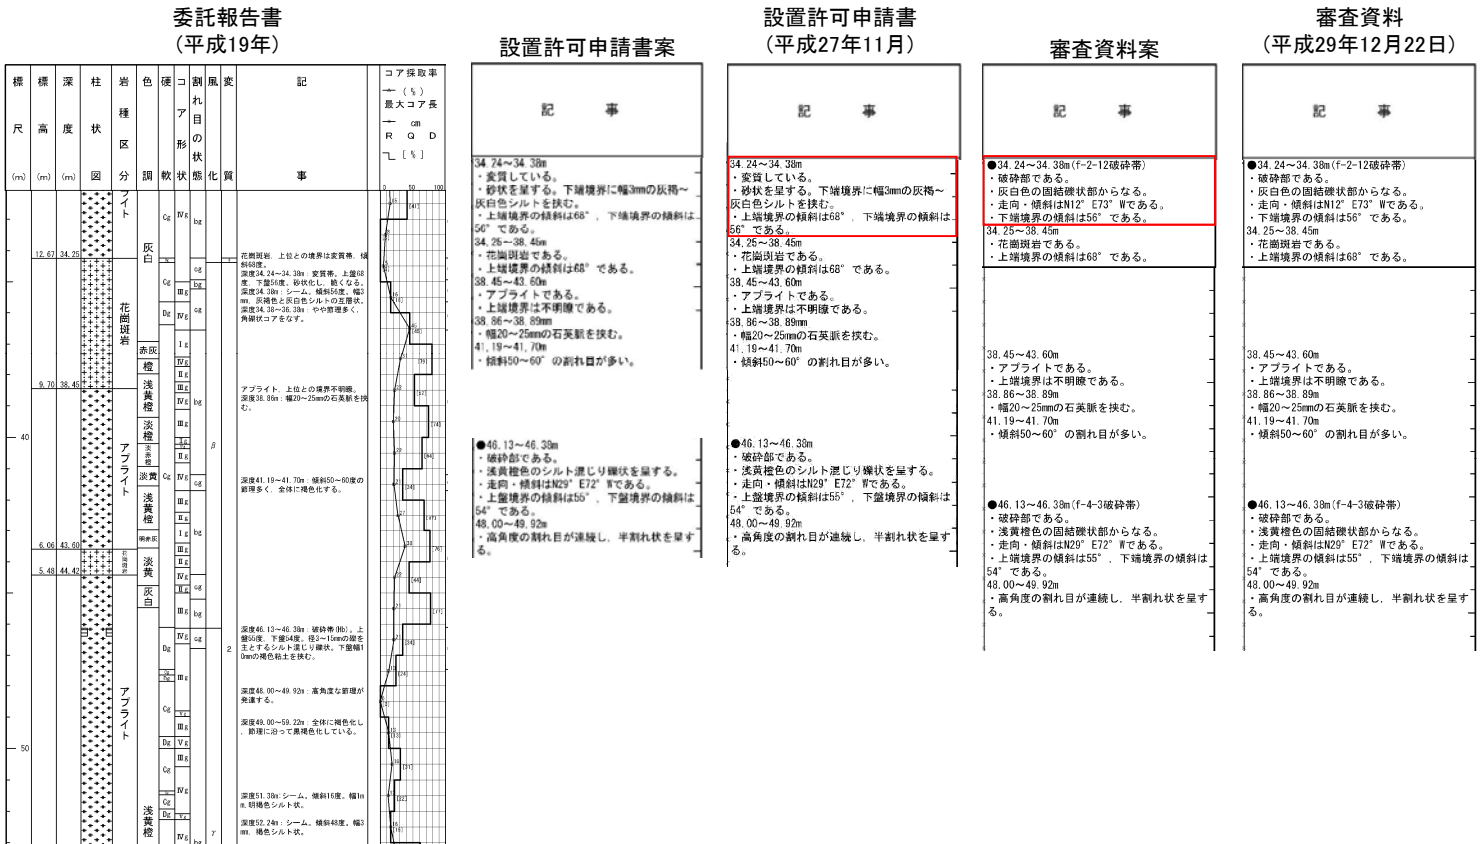
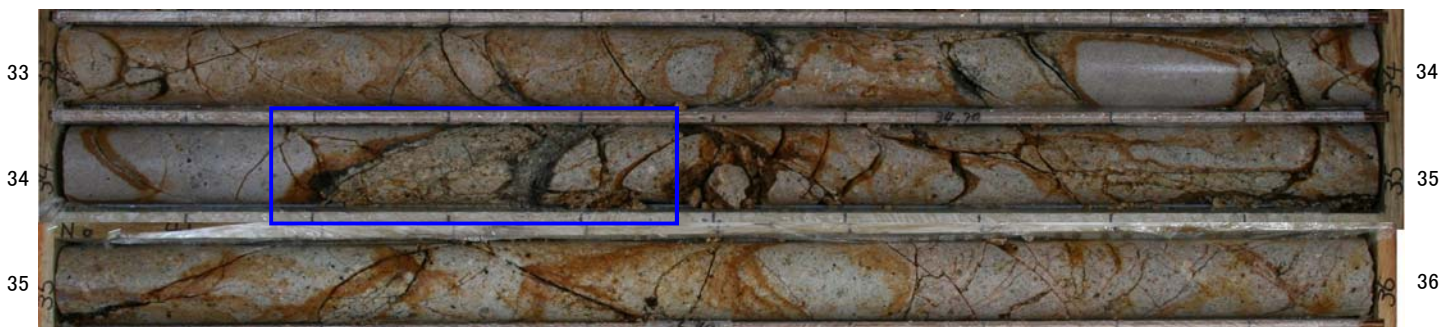
柱状図における「変質部から破碎部への変更」の記載とその性状 (H19-No. 4孔 深度 34.24 ~ 34.38m)

・下端面に沿って縞状の構造が認められ、細雑混じり砂状部を伴うことから、周囲の割れ目の多い部分を含め破碎部として認定した。直線的・連続的な粘土状部の分布が認められないことから、カタクレーサイトであると判断した。

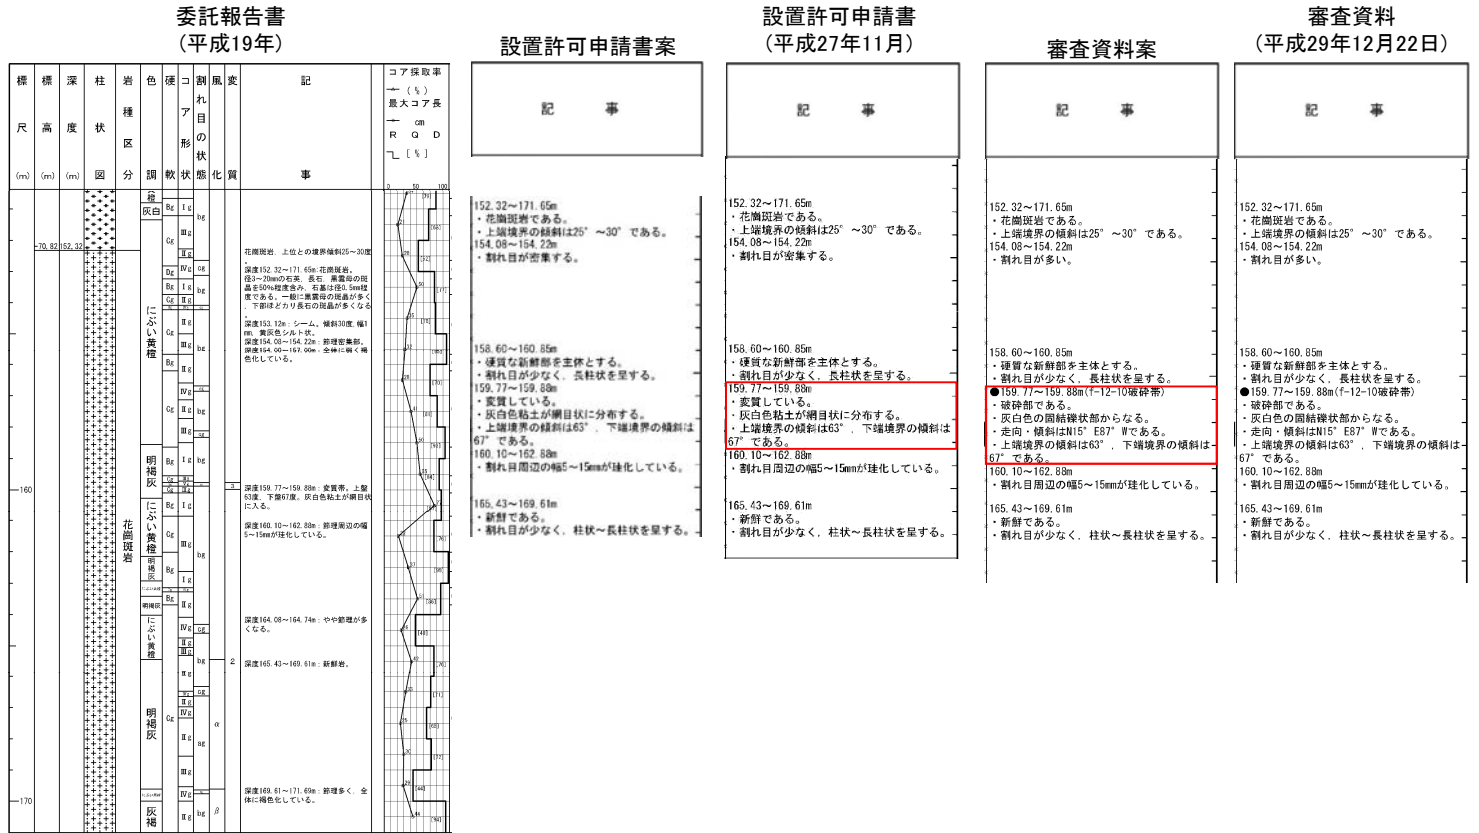
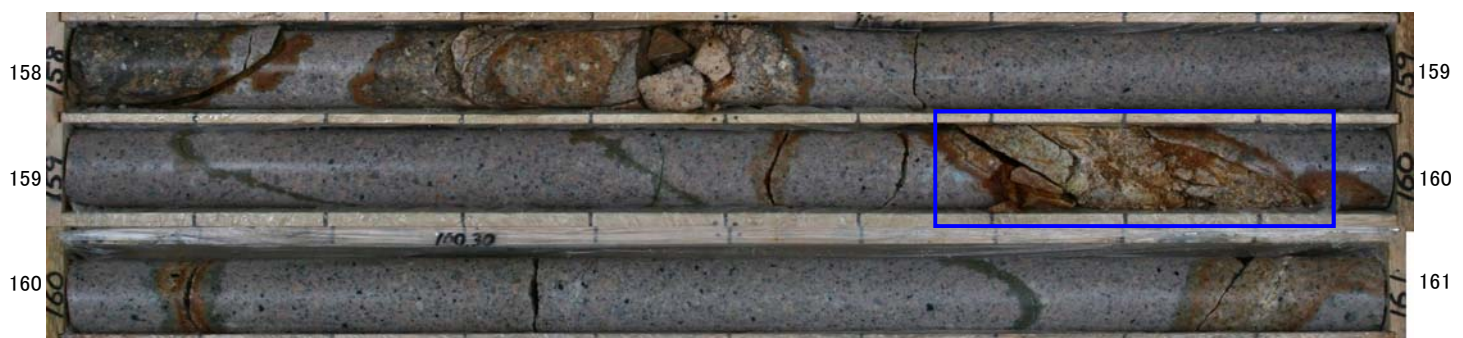
柱状図における「変質部から破碎部への変更」の記載とその性状 (H19-No. 4孔 深度 159.77 ~ 159.88m)

・原岩組織が不明瞭となる区間において、同系統の割れ目が複数認められ、礫状部を伴うことから、機械割れにより性状が不明瞭な部分を含め破碎部として認定した。直線的・連続的な粘土状部の分布が認められないことから、カタクレーサイトであると判断した。

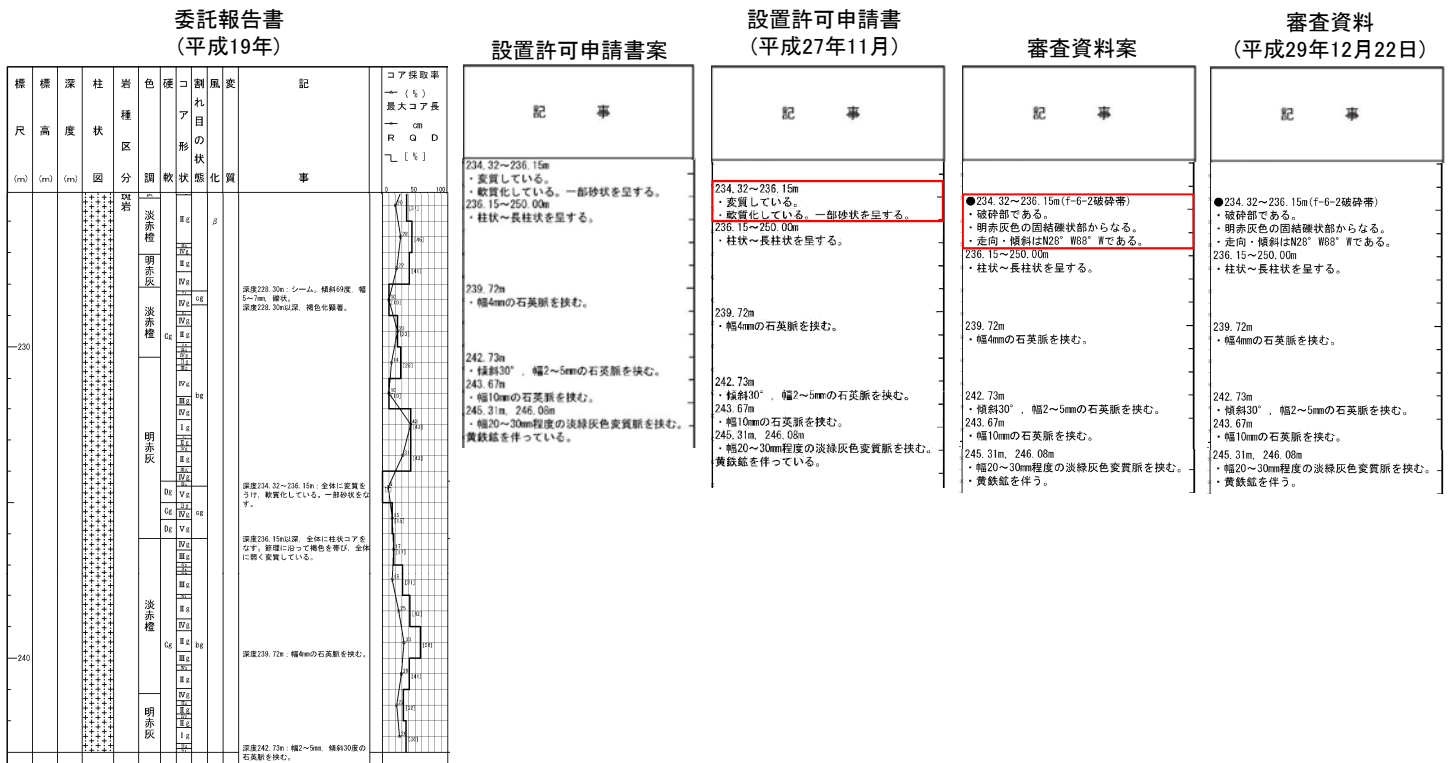
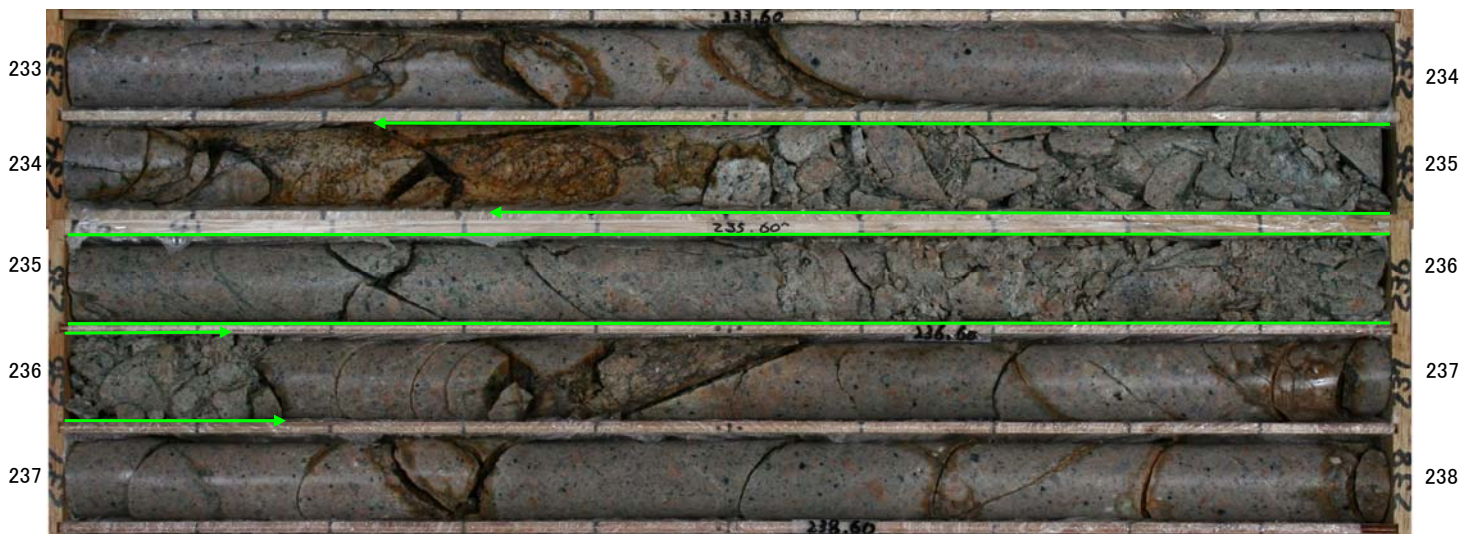
柱状図における「変質部から破碎部への変更」の記載とその性状 (H19-No. 4孔 深度 234.32 ~ 236.15m)

・礫の定向配列が認められることから、機械割れにより性状が不明瞭な部分を含め破碎部として認定した。機械割れの部分を除き原岩組織が残留しており、直線的・連続的な粘土状部の分布が認められないことから、カタクレーサイトであると判断した。

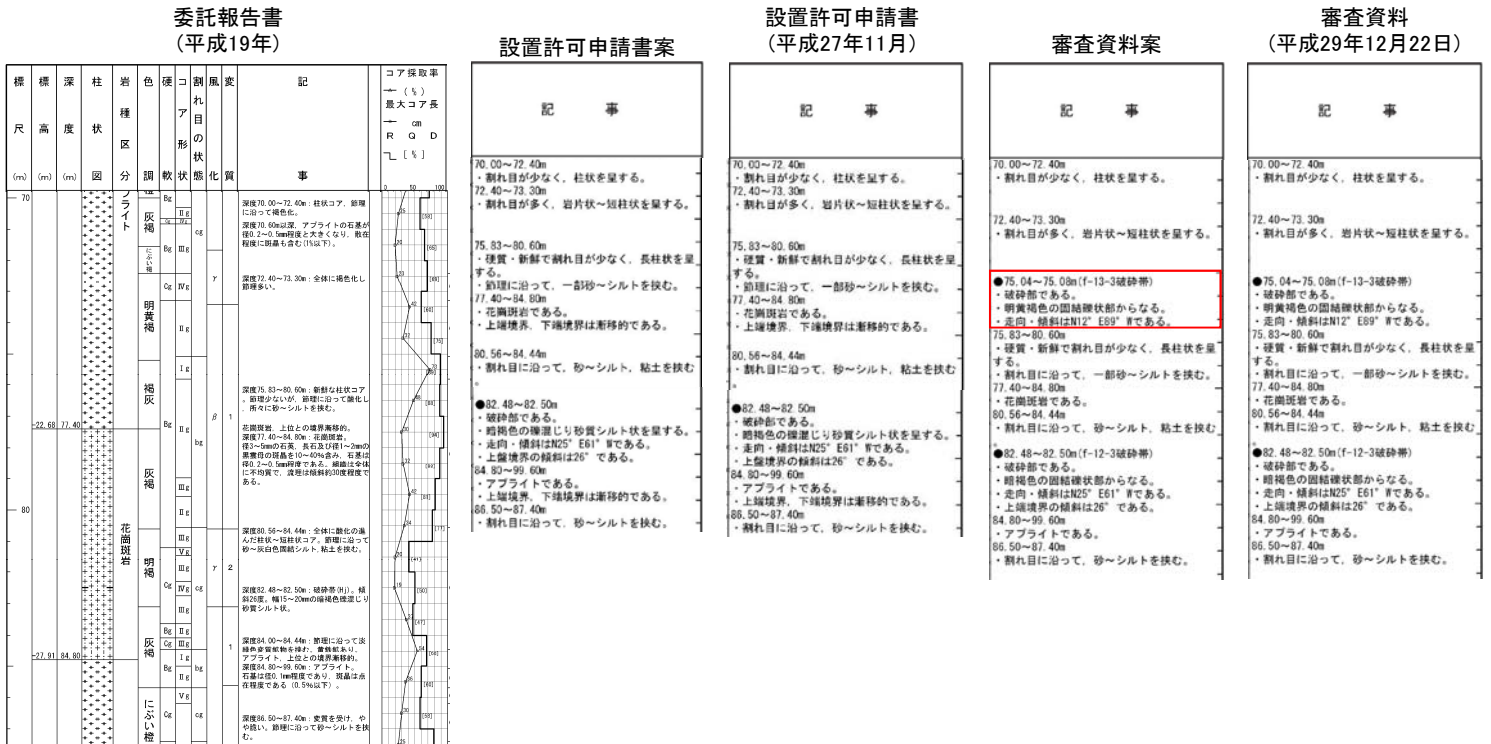
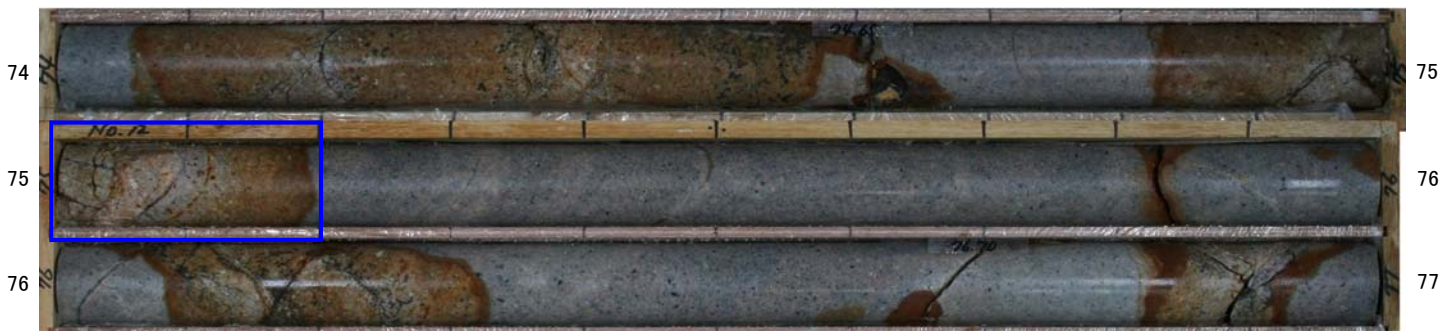
柱状図における「変質部から破砕部への変更」の記載とその性状(H19-No. 12孔 深度 75.04～75.08m)

・粒径の違いによる縞状構造が認められることから、破砕部として認定した。固結しており、原岩組織が残留していることから、カタクレーサイトであると判断した。

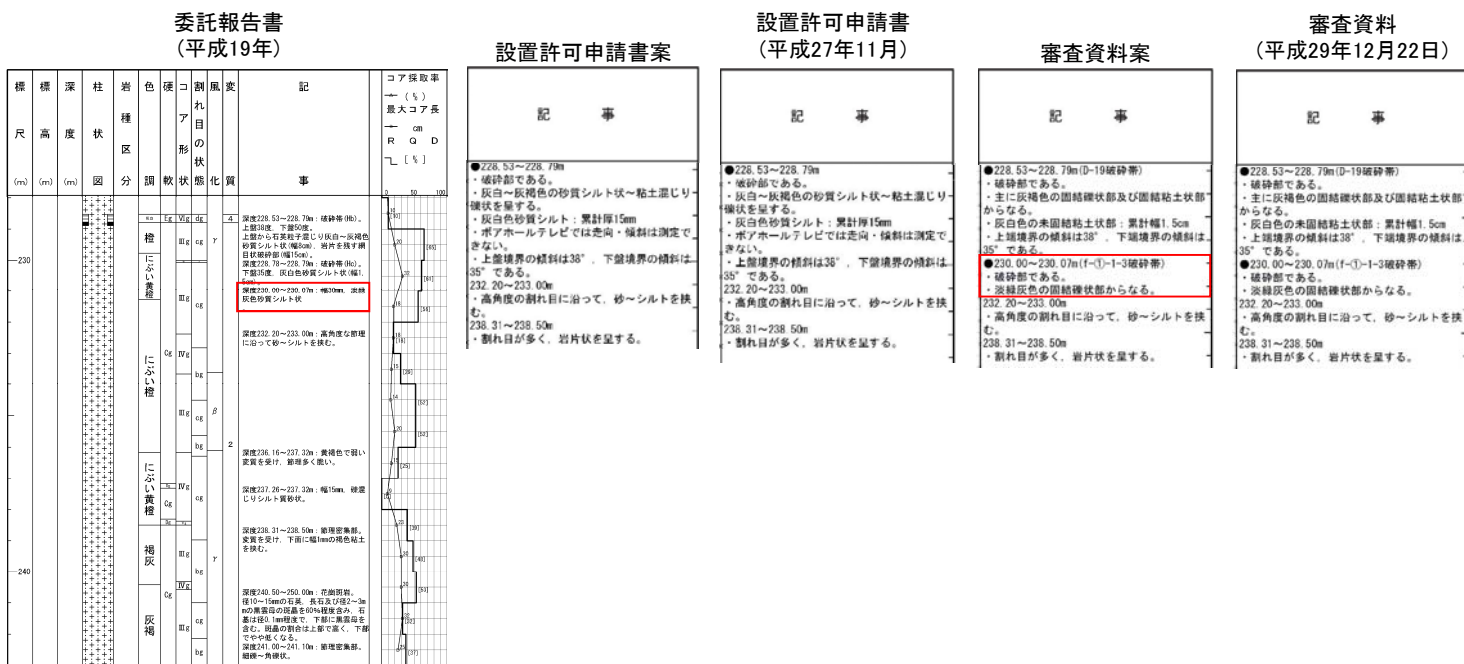
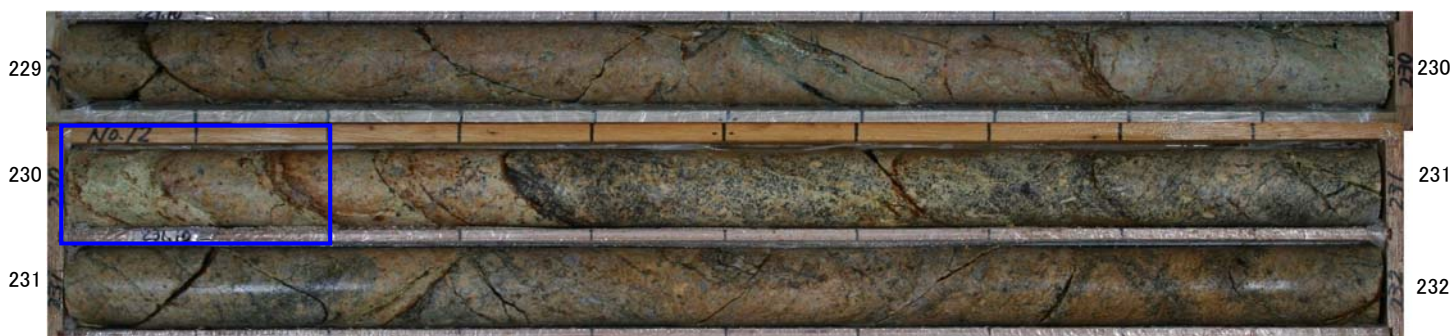
柱状図における「変質部から破碎部への変更」の記載とその性状 (H19-No. 12孔 深度 230.00～230.07m)

・原岩組織が不明瞭となる部分が幅広くコアを横断しており、礫状を呈することから、破碎部として認定した。固結しており、直線的・連続的な粘土状部の分布が認められないことから、カタクレーサイトであると判断した。

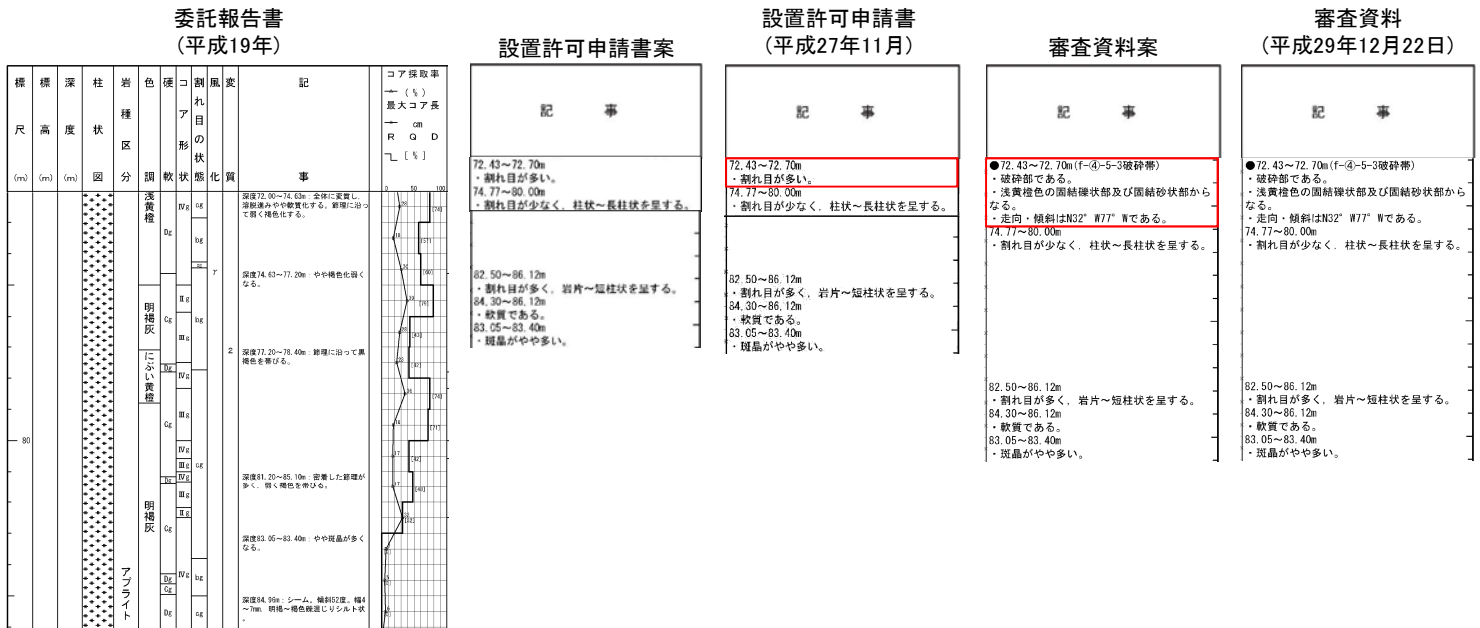
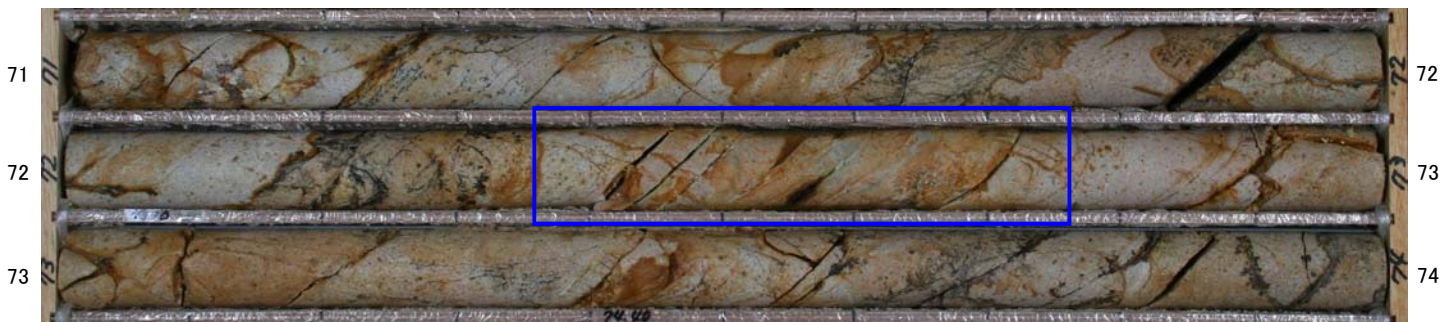
柱状図における「変質部から破碎部への変更」の記載とその性状 (H19-No. 14孔 深度 72.43～72.70m)

一部に礫状を呈し、同系統の割れ目が分布することから、破碎部として認定した。直線的・連続的な粘土状部の分布が認められないことから、カタクレーサイトであると判断した。

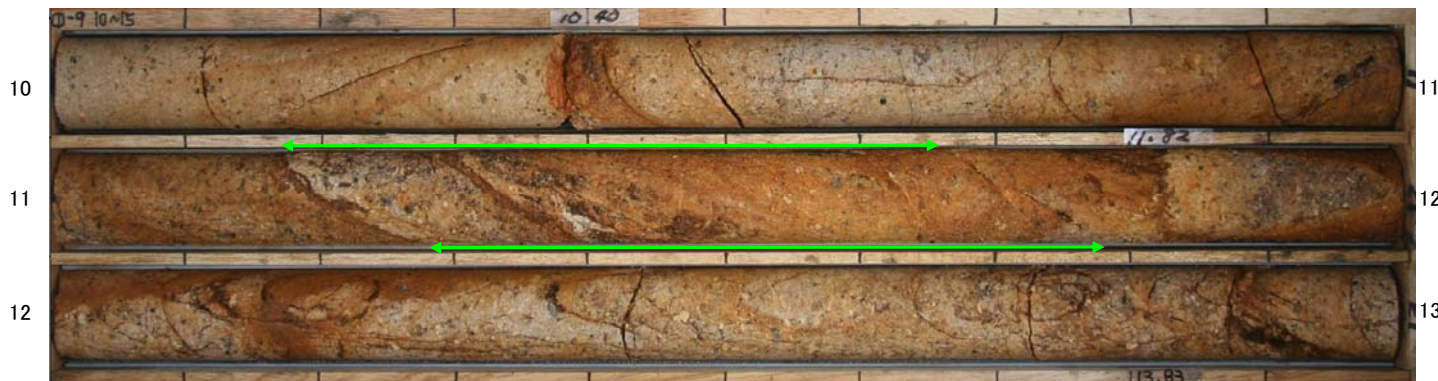
柱状図における「変質部から破砕部への変更」の記載とその性状(H20-①-9孔 深度 11.19~11.73m)

一部に挟在物を伴う同系統の割れ目や、縞状の構造が認められることから、破砕部として認定した。直線的・連続的な粘土状部の分布が認められないことから、カタクレーサイトであると判断した。

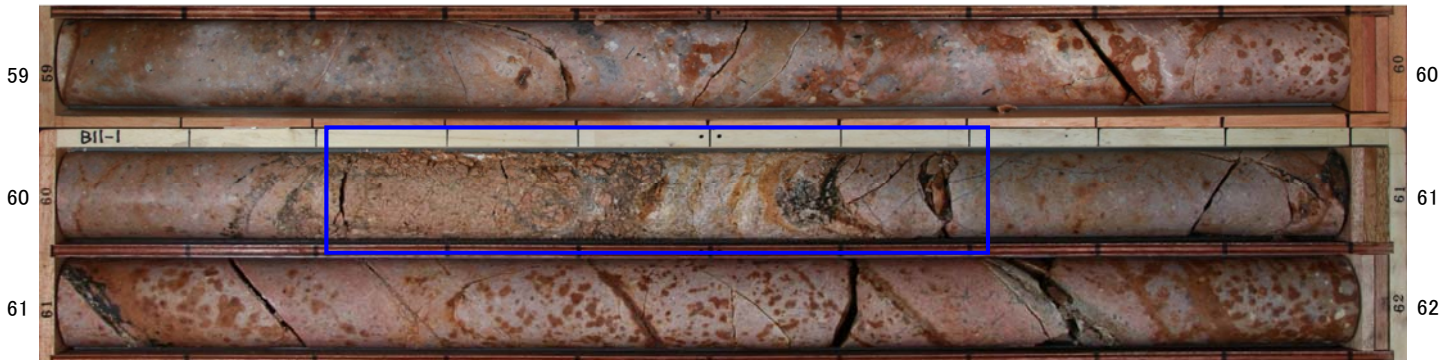
柱状図における「変質部から破砕部への変更」の記載とその性状 (H24-B11-1孔 深度 60.36～60.60m)

・原岩組織が不明瞭となる区間において、同系統の割れ目が複数認められ、礫状部を伴うことから、機械割れにより性状が不明瞭な部分を含め破砕部として認定した。直線的・連続的な粘土状部の分布が認められないことから、カタクレーサイトであると判断した。

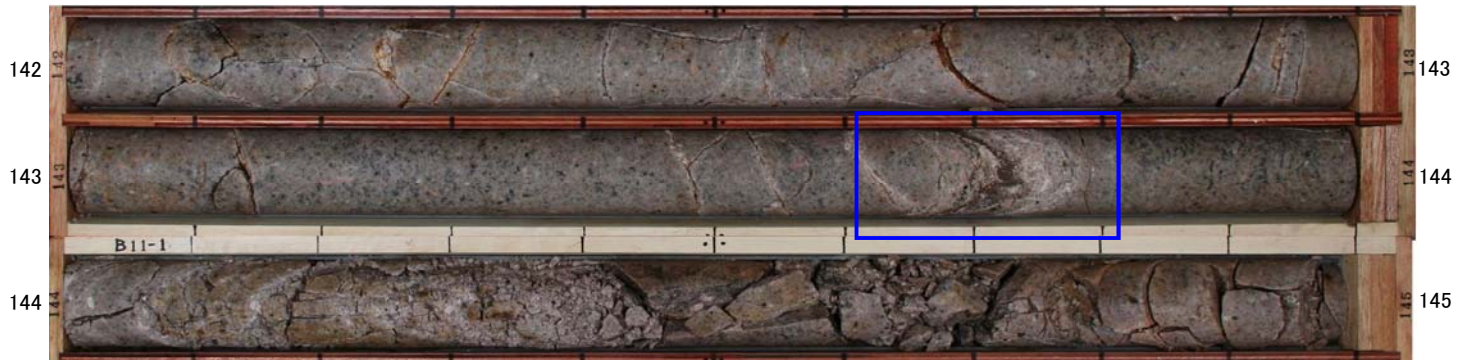
柱状図における「変質部から破碎部への変更」の記載とその性状 (H24-B11-1孔 深度 143.67~143.77m)

・同系統の割れ目が密集し、縞状構造が認められることから、破碎部として認定した。原岩組織が残留していることから、カタクレーサイトであると判断した。
