敦賀発電所2号炉
ボーリング柱状図の記事欄に係るご指摘への回答
補足説明資料4
破砕部の見直しについて

令和2年5月13日
日本原子力発電株式会社

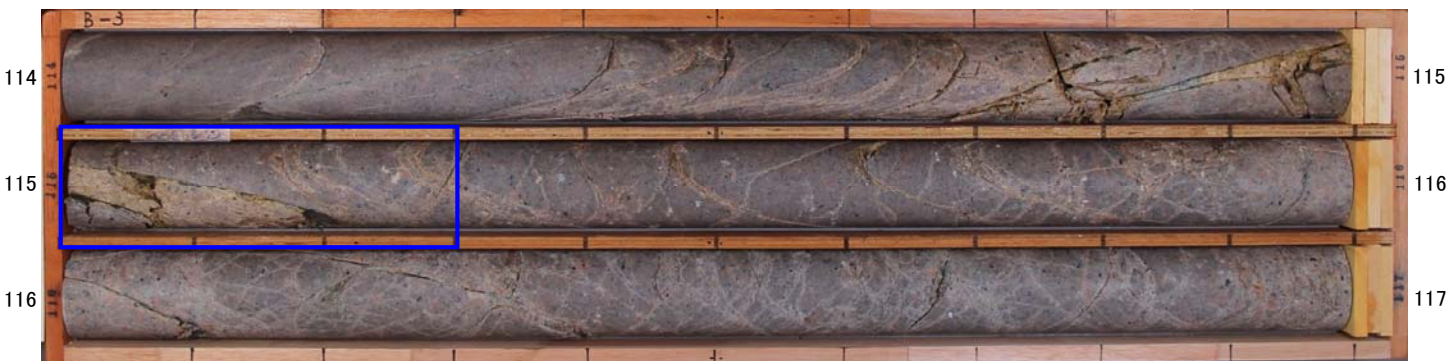
柱状図における「変質部から破砕部への変更」の記載とその性状 (H27-B-3孔 深度 115.00~115.12m)

・粒子や、細片状の礫の定向配列が認められることから、破砕部として認定した。原岩組織が残留していることから、カタクレーサイトであると判断した。

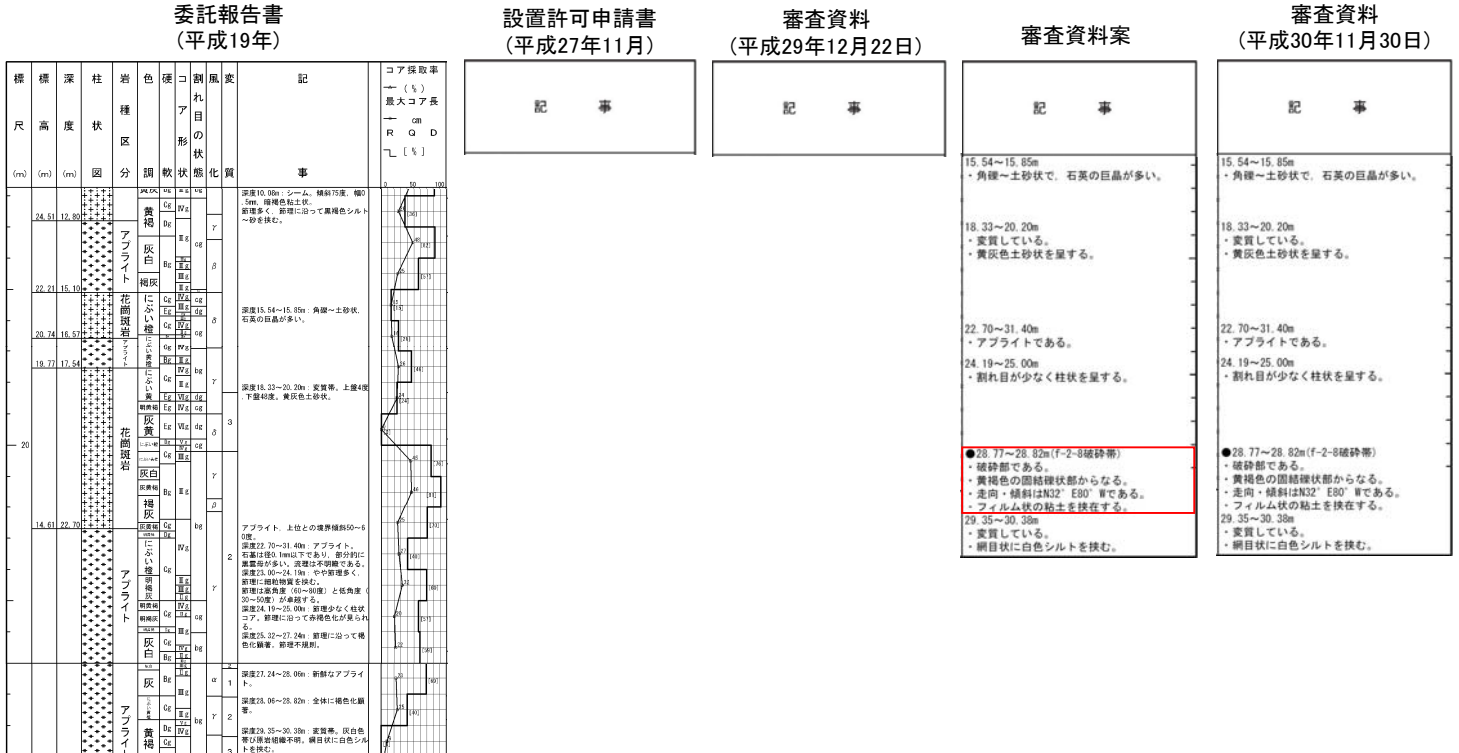
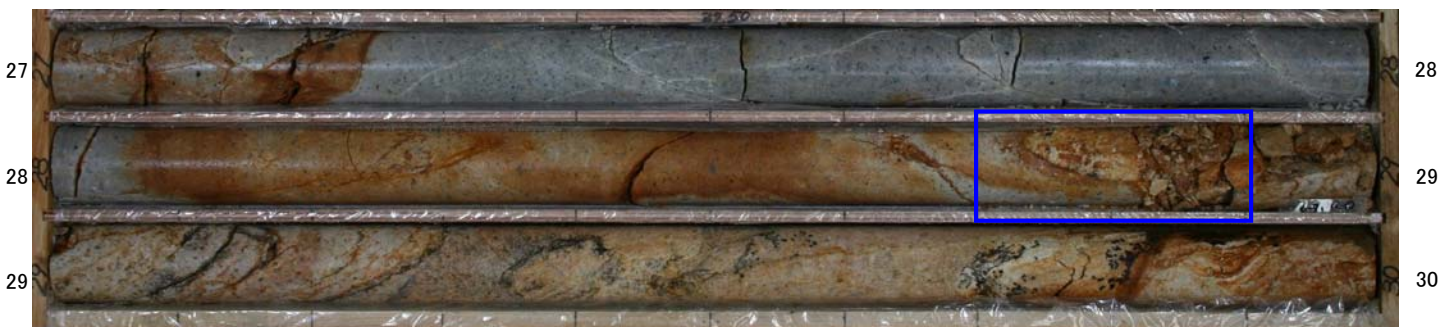
柱状図における「変質部から破碎部への変更」の記載とその性状(H19-No.3孔 深度 28.77~ 28.82m)

・同系統の割れ目に沿って、礫状に原岩組織が不明瞭となる部分が分布している(BHTVで確認)ことから、破碎部として認定した。直線的・連続的な粘土状部の分布が認められないことから、カタクレーサイトであると判断した。

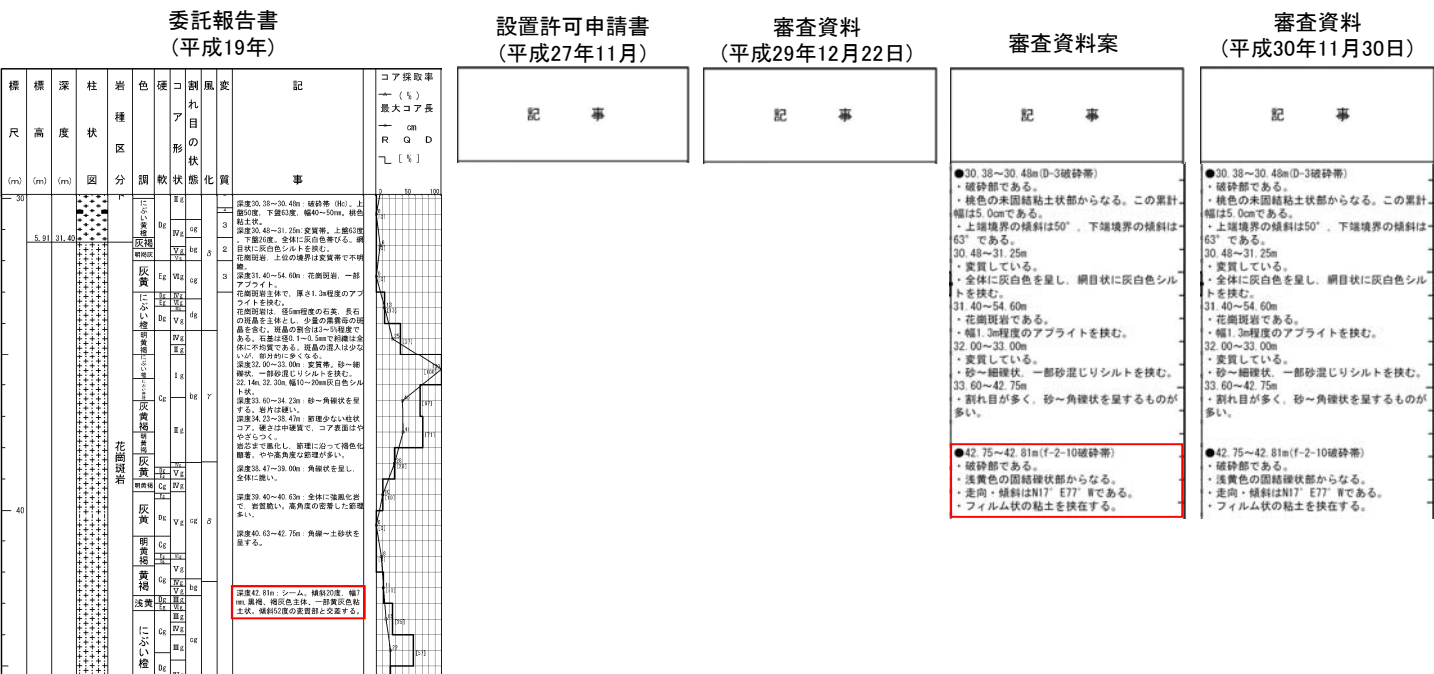
柱状図における「変質部から破砕部への変更」の記載とその性状 (H19-No.3孔 深度 42.75~ 42.81m)

・同系統の割れ目に沿って、原岩組織が不明瞭となる部分が分布していることから、破砕部として認定した。直線的・連続的な粘土状部の分布が認められないことから、カタクレーサイトであると判断した。

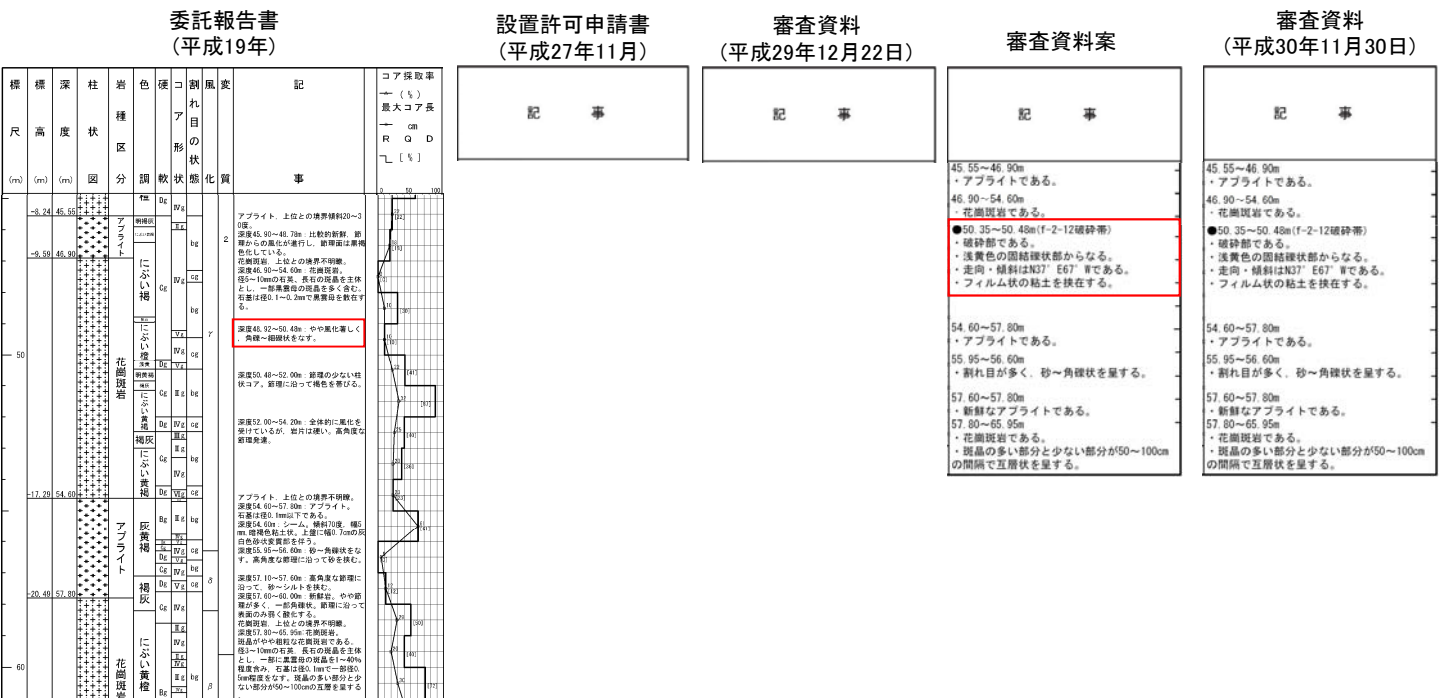
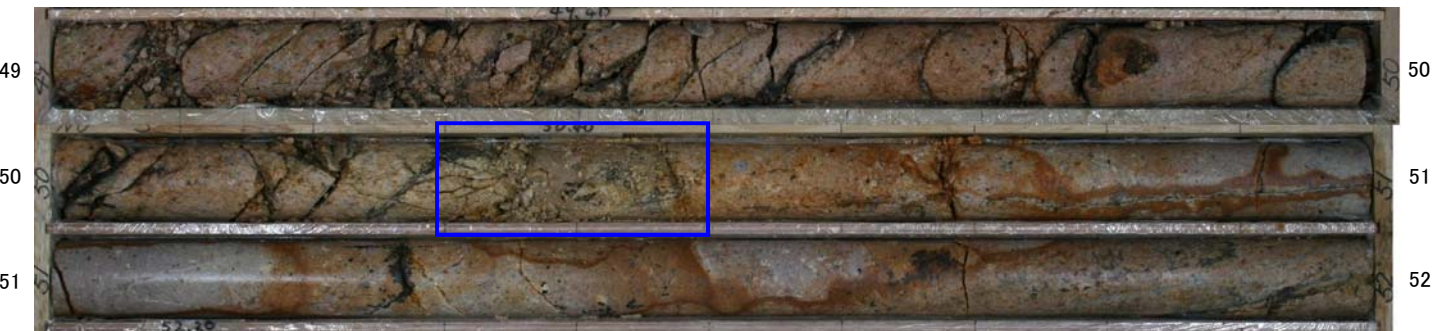
柱状図における「変質部から破砕部への変更」の記載とその性状 (H19-No.3孔 深度 50.35～50.48m)

・周囲の節理を切って礫状を呈することから、機械割れにより性状が不明瞭な部分を含め破砕部として認定した。直線的・連続的な粘土状部の分布が認められないことから、カタクレーサイトであると判断した。

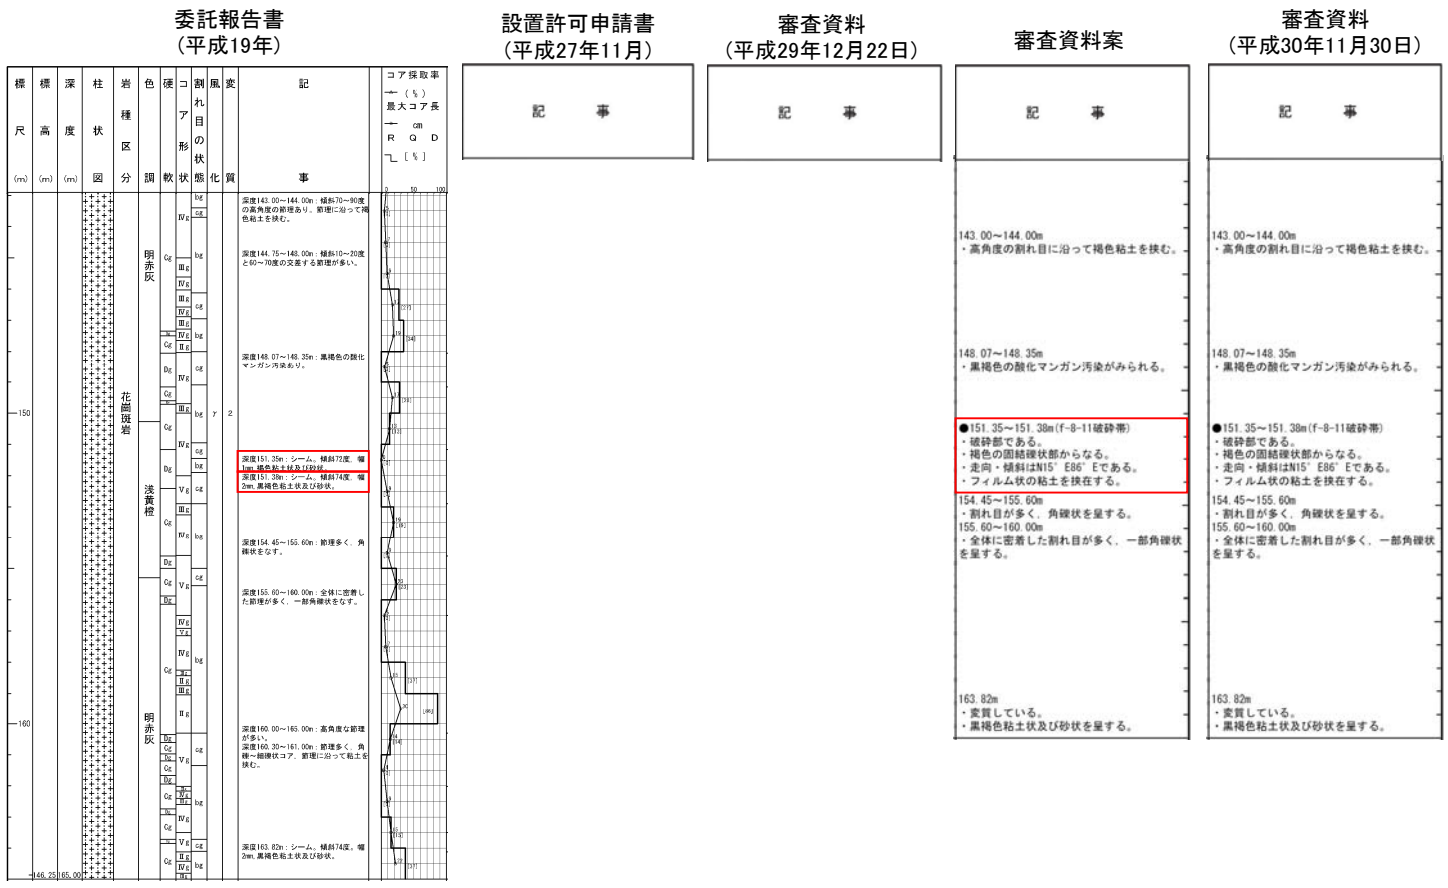
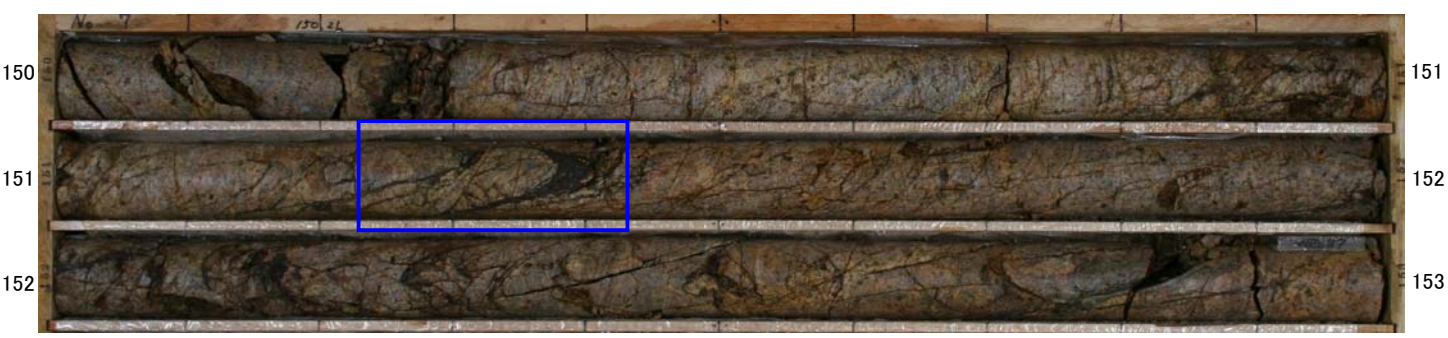
柱状図における「変質部から破砕部への変更」の記載とその性状 (H19-No.7孔 深度 151.35～151.38m)

・2本の同系統の割れ目に挟まれた区間に礫混じり砂状部が分布していることから、破砕部として認定した。直線的・連続的な粘土状部の分布が認められないことから、カタクレーサイトであると判断した。

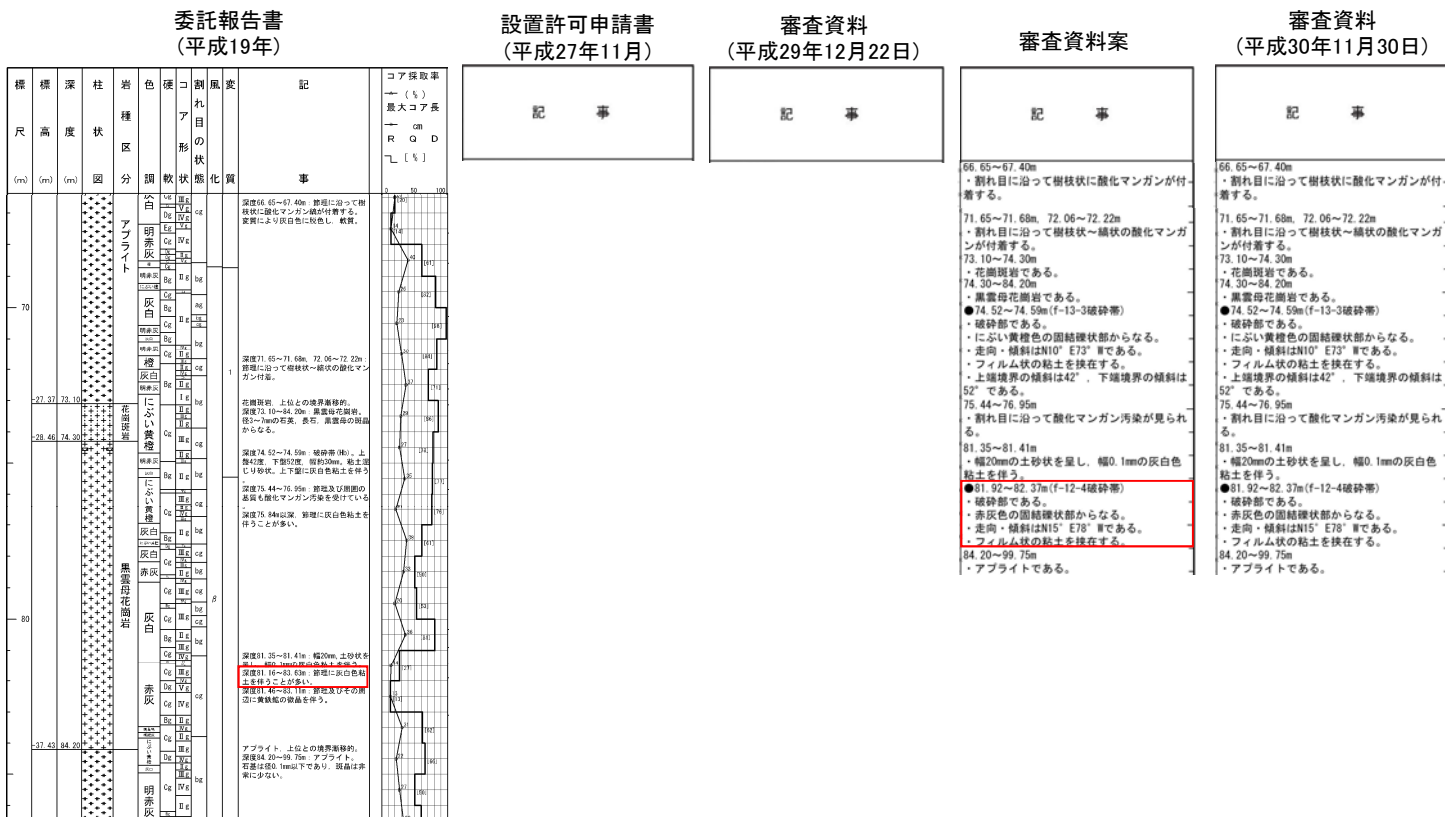
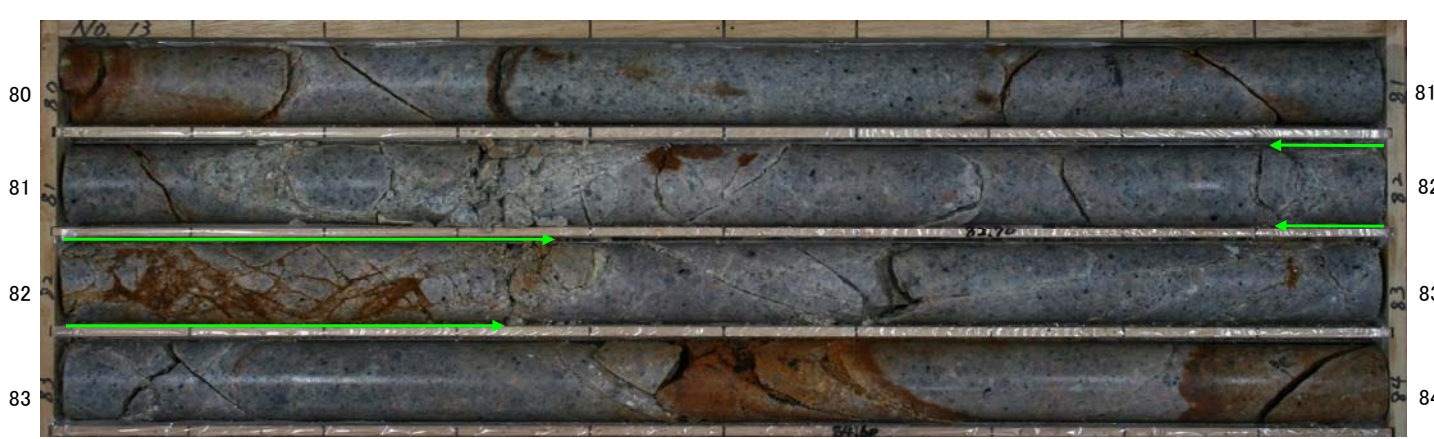
柱状図における「変質部から破砕部への変更」の記載とその性状 (H19-No.13孔 深度 81.92~ 82.37m)

・周囲の節理以外の方向に亀裂が発達しており、亀裂に沿った砂礫状の部分も認められることから、破砕部として認定した。原岩組織が残留しており、直線的・連続的な粘土状部の分布が認められないことから、カタクレーサイトであると判断した。

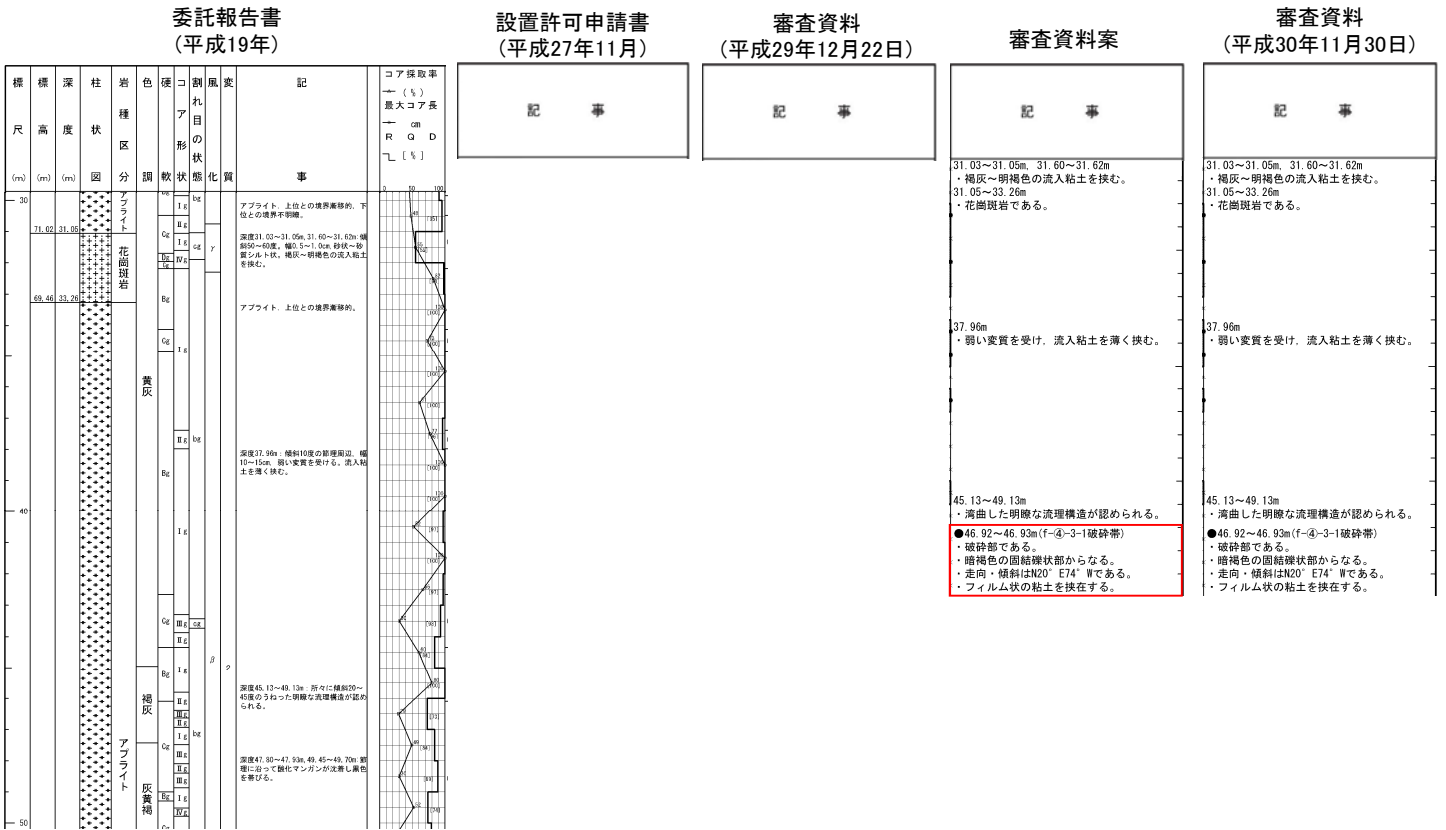
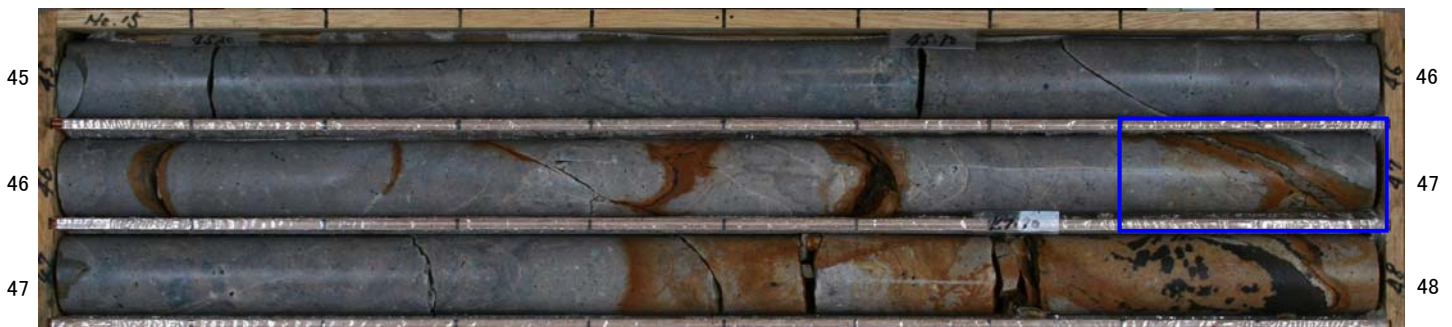
柱状図における「変質部から破砕部への変更」の記載とその性状(H19-No.15孔 深度 46.92～ 46.93m)

・2本の同系統の割れ目に挟まれた区間に弱い縞状を呈する礫状部が分布していることから、破砕部として認定した。固結しており、直線的・連続的な粘土状部の分布が認められないことから、カタクレーサイトであると判断した。

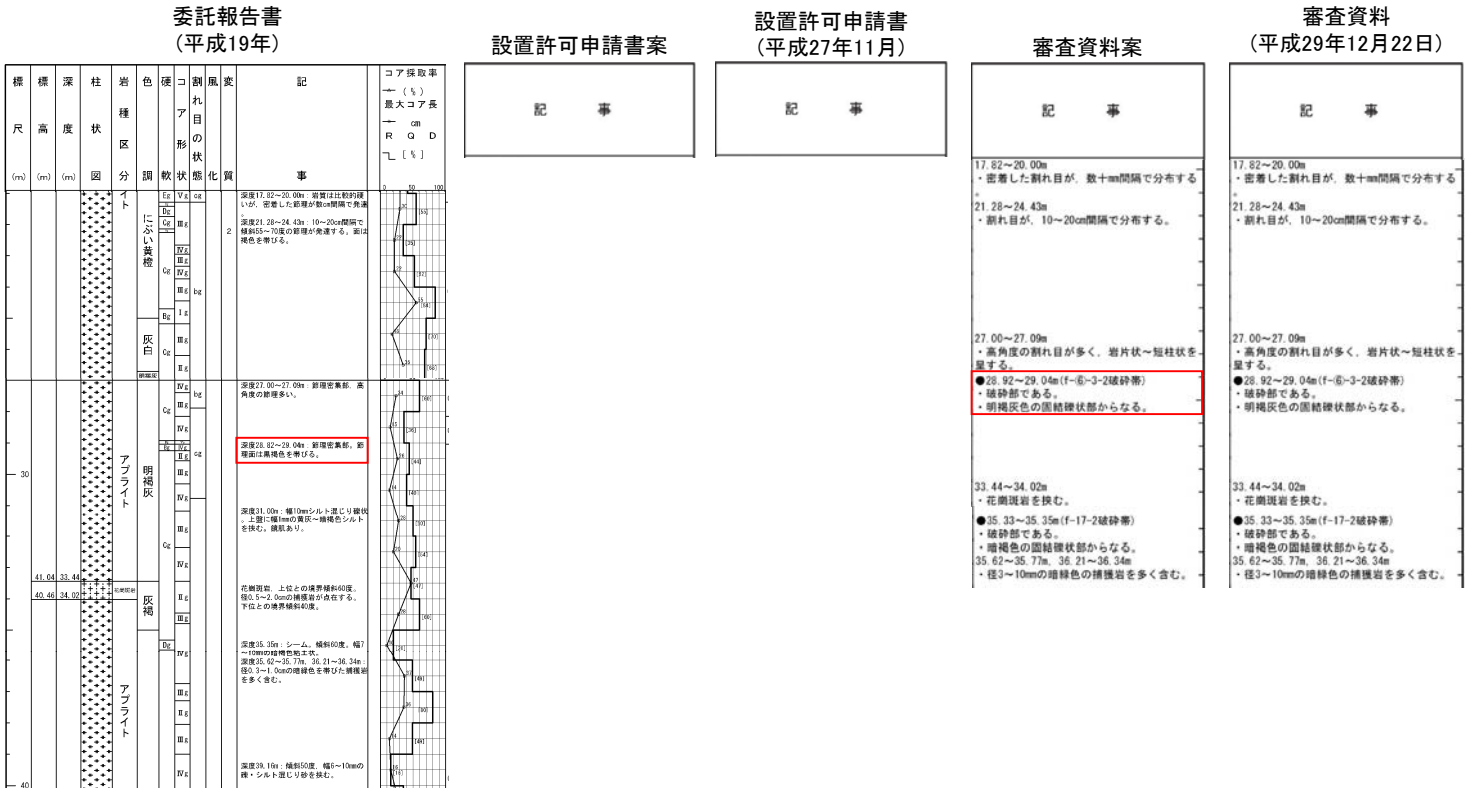
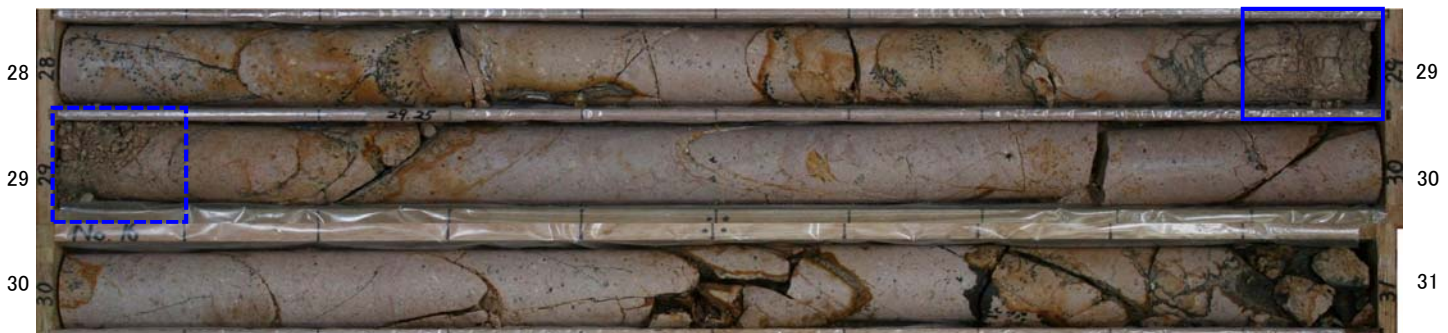
柱状図における「変質部から破砕部への変更」の記載とその性状 (H19-No.16孔 深度 28.92～29.04m)

・同系統の割れ目が密集し、礫状部を伴うことから、機械割れにより性状が不明瞭な部分を含め破砕部として認定した。直線的・連続的な粘土状部の分布が認められないことから、カタクレーサイトであると判断した。

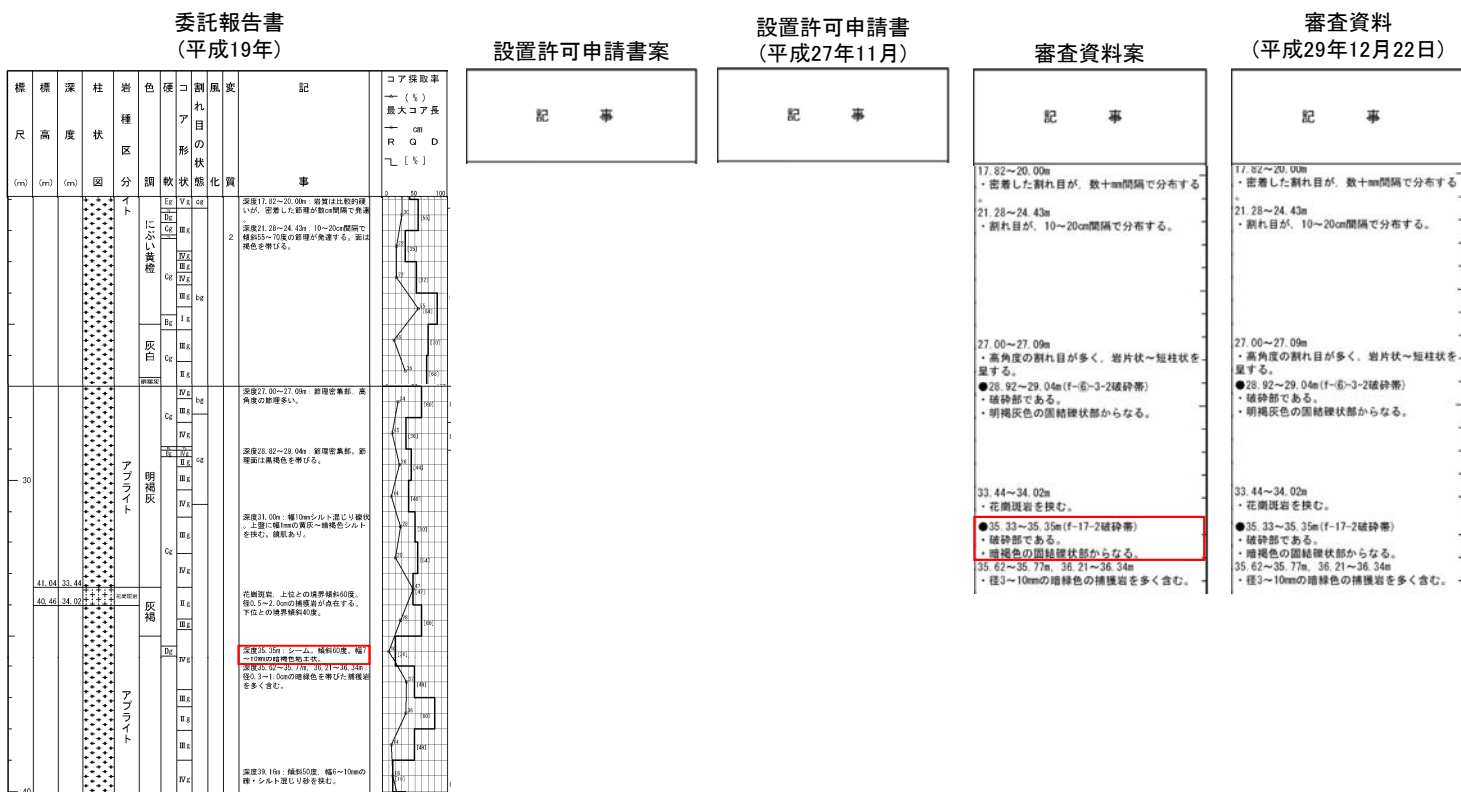
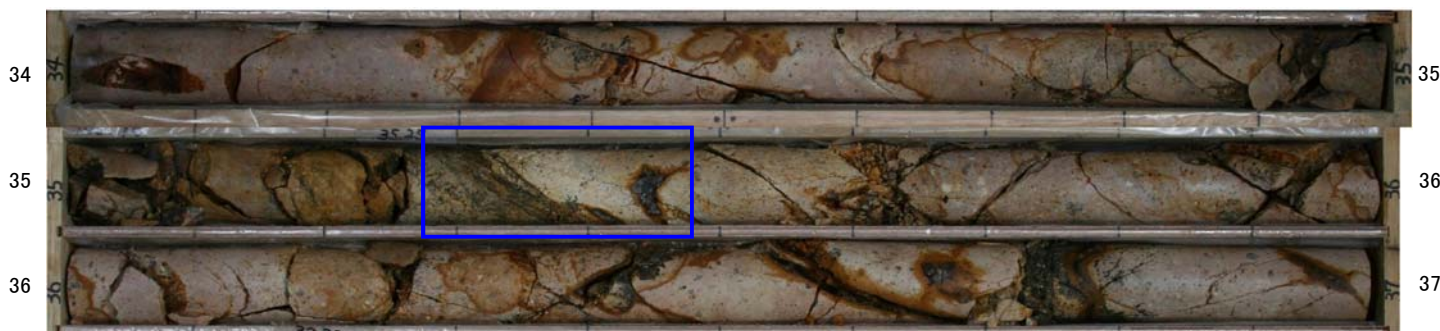
柱状図における「変質部から破砕部への変更」の記載とその性状(H19-No.16孔 深度 35.33~ 35.35m)

・同系統の割れ目に挟まれた区間に粒子の定向配列が認められることから、破砕部として認定した。大半の区間は固結しており、下端面の粘土状部は連続性に乏しいことから、カタクレーサイトであると判断した。

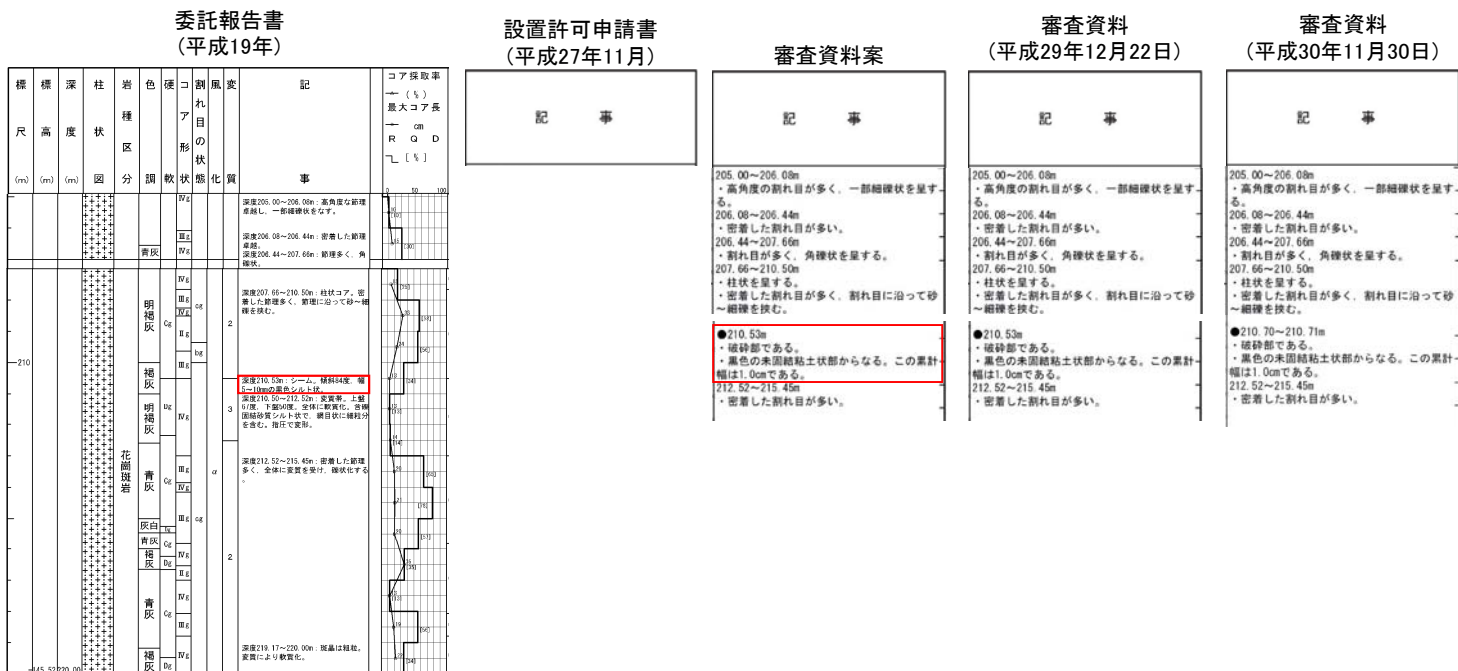
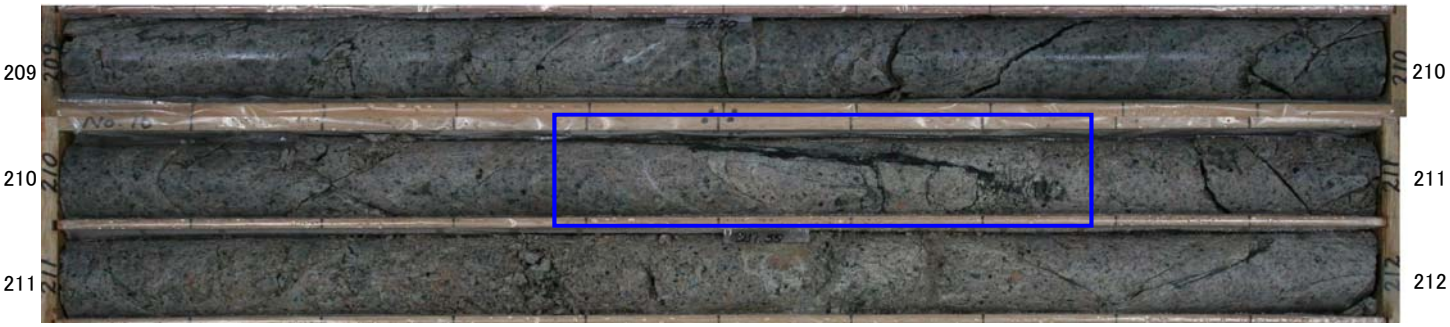
柱状図における「変質部から破砕部への変更」の記載とその性状(H19-No.16孔 深度 210.53m)

・比較的幅広い粘土状部が、長く連続し、コアを横断していることから、破砕部として認定した。粘土状部の連続性が良いことから、断層ガウジであると判断した。

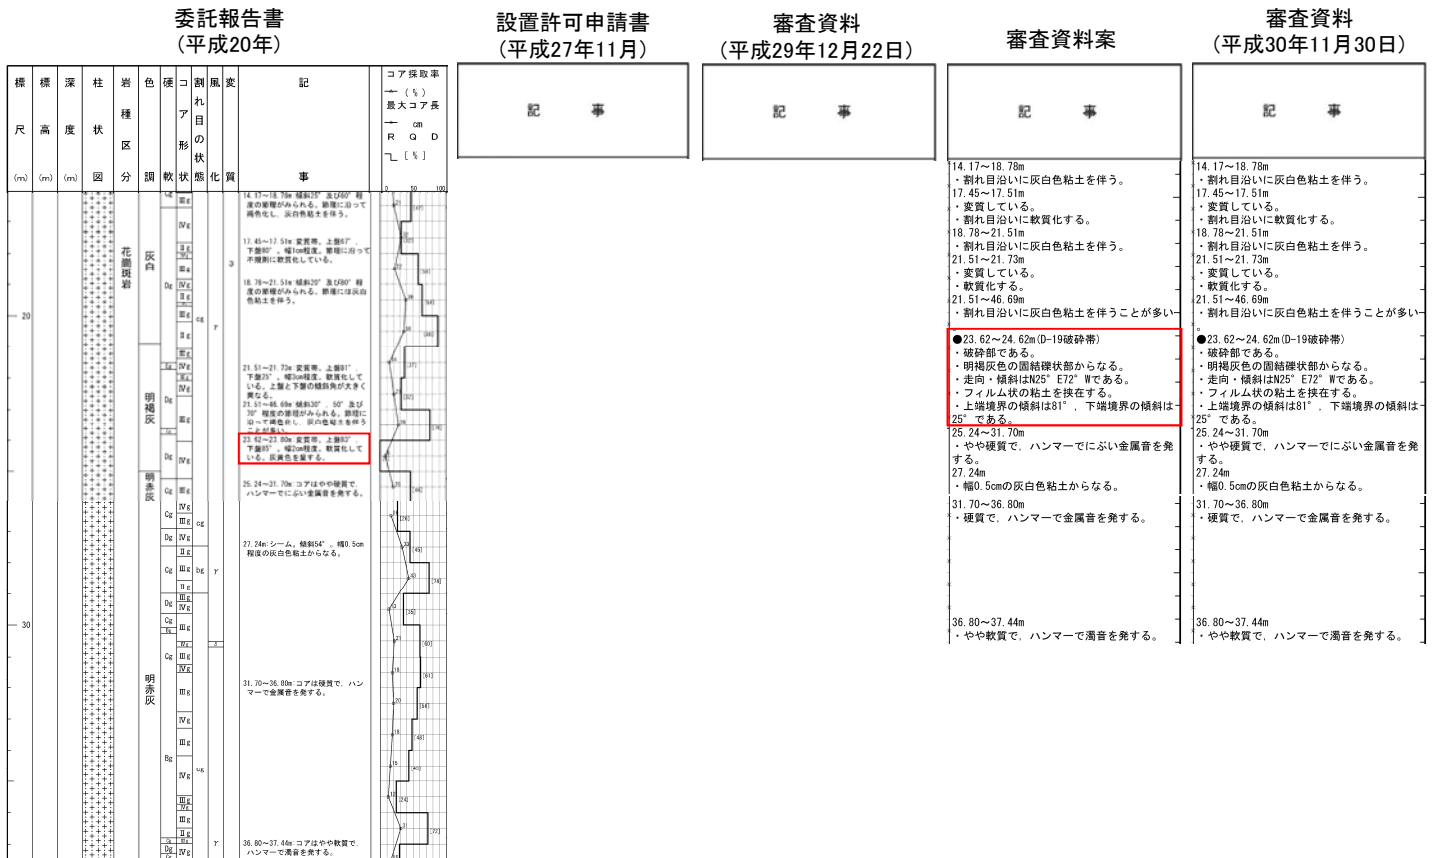
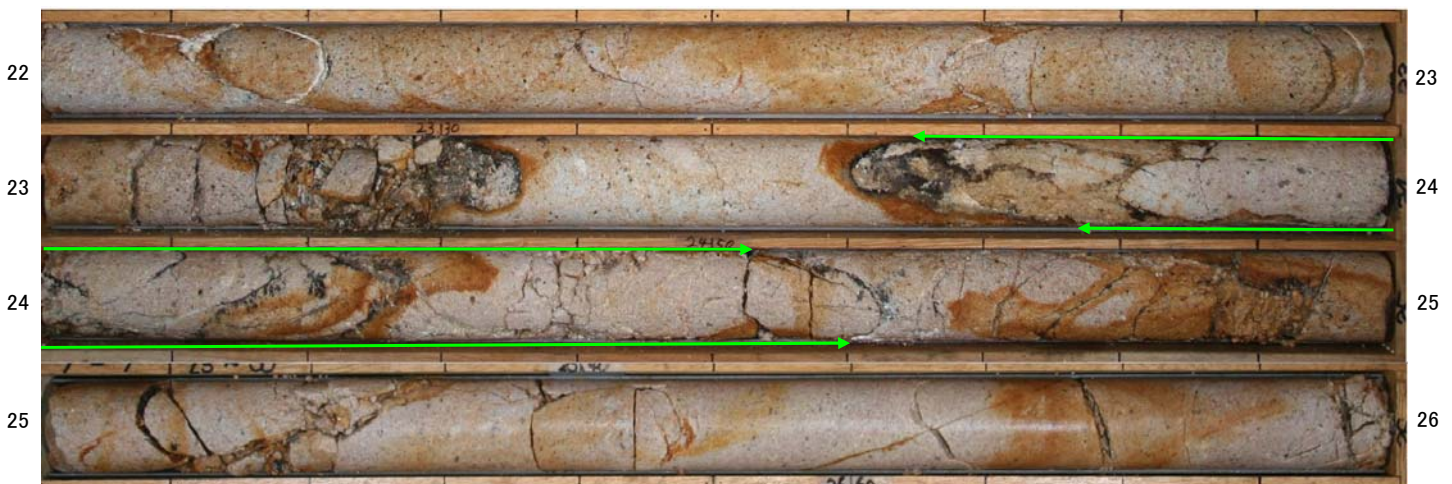
柱状図における「変質部から破砕部への変更」の記載とその性状(H20-①-1孔 深度 23.62～24.62m)

・上端面に縞状構造が認められ、それに沿って原岩組織が不明瞭な部分が分布することから、破砕部として認定した。同系統の割れ目が認められ割れ目沿いに粘土細脈を挟む範囲を破砕部とした。原岩組織が残留しており、直線的・連続的な粘土状部の分布が認められないことから、カタクレーサイトであると判断した。

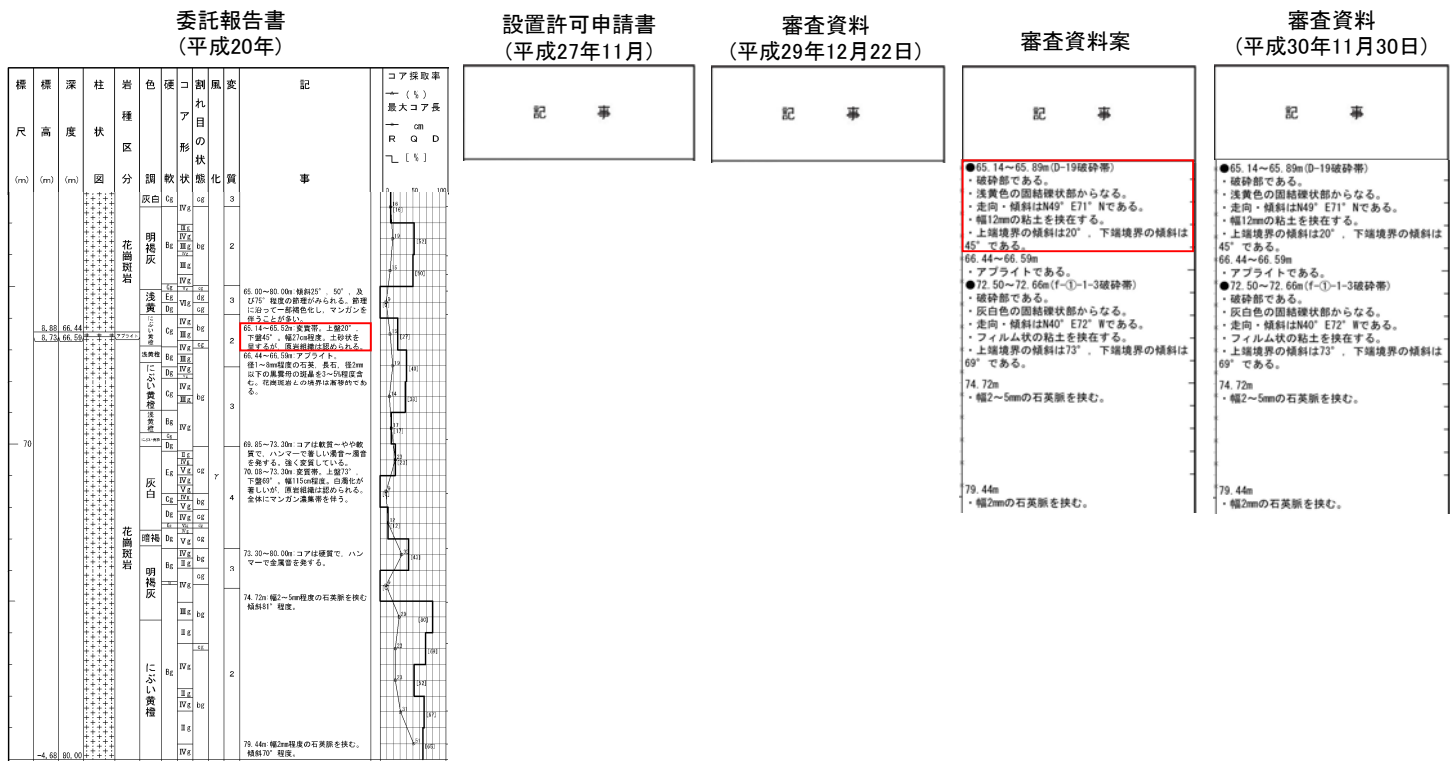
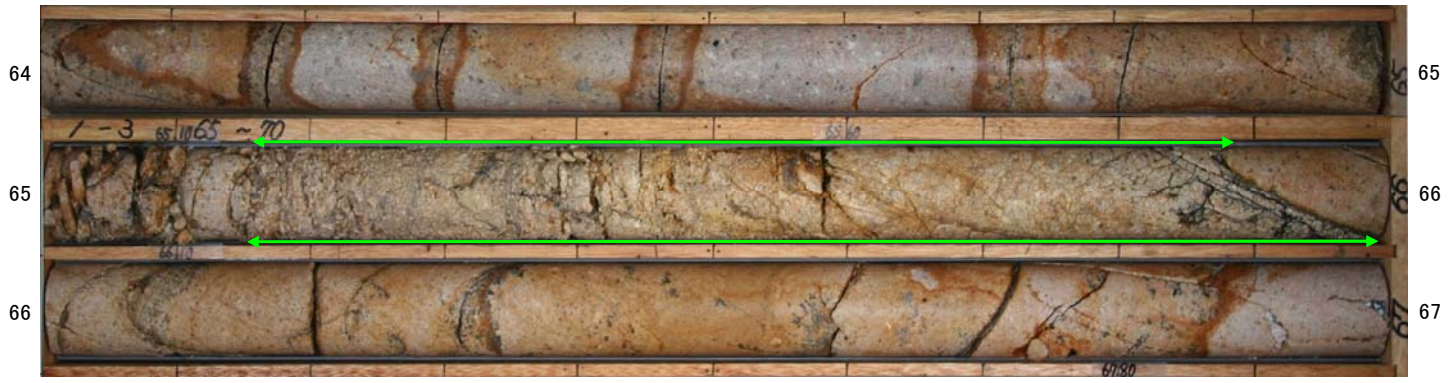
柱状図における「変質部から破碎部への変更」の記載とその性状(H20-①-3孔 深度 65.14～ 65.89m)

・同系統の割れ目が複数認められ、それに沿って原岩組織が不明瞭な部分が分布することから、破碎部として認定した。原岩組織が残留しており、直線的・連続的な粘土状部の分布が認められないことから、カタクレーサイトであると判断した。

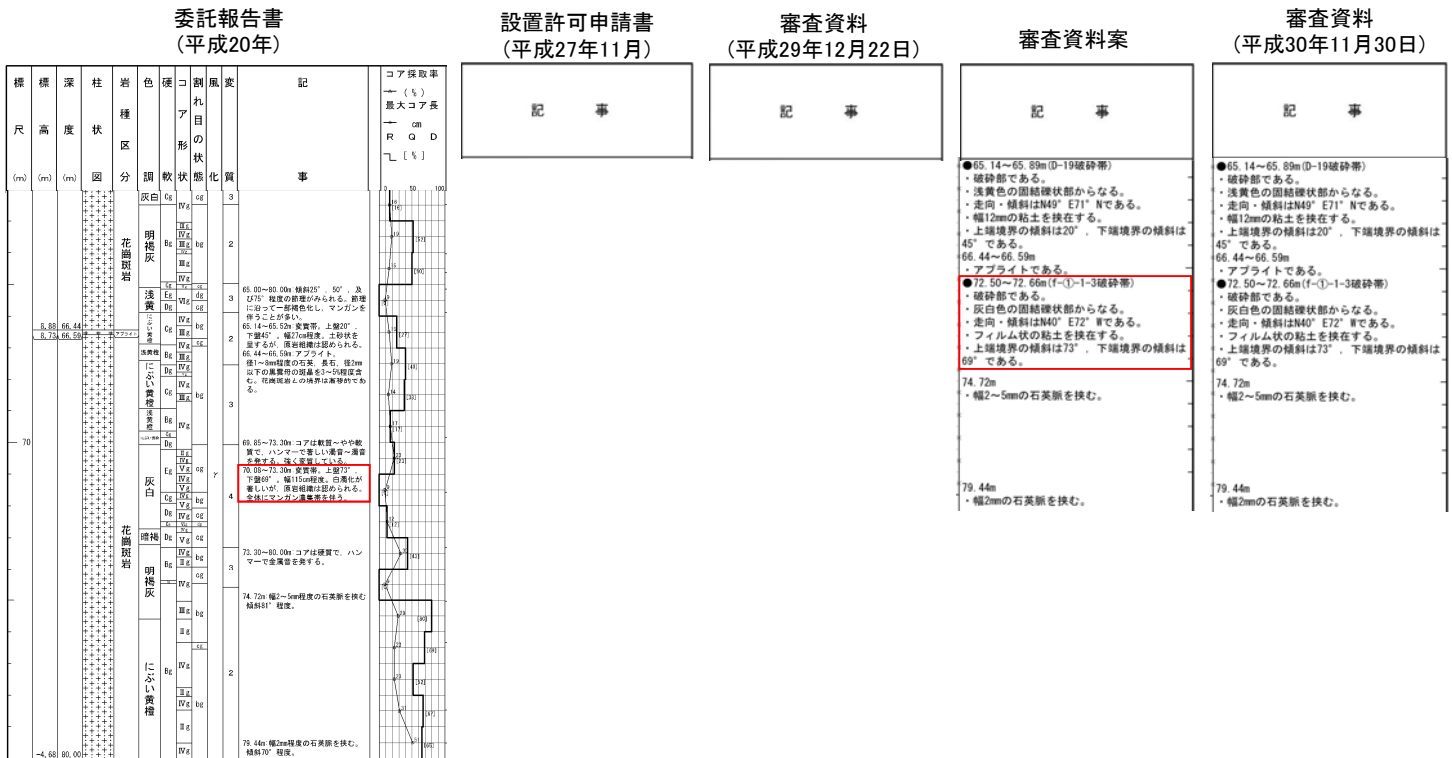
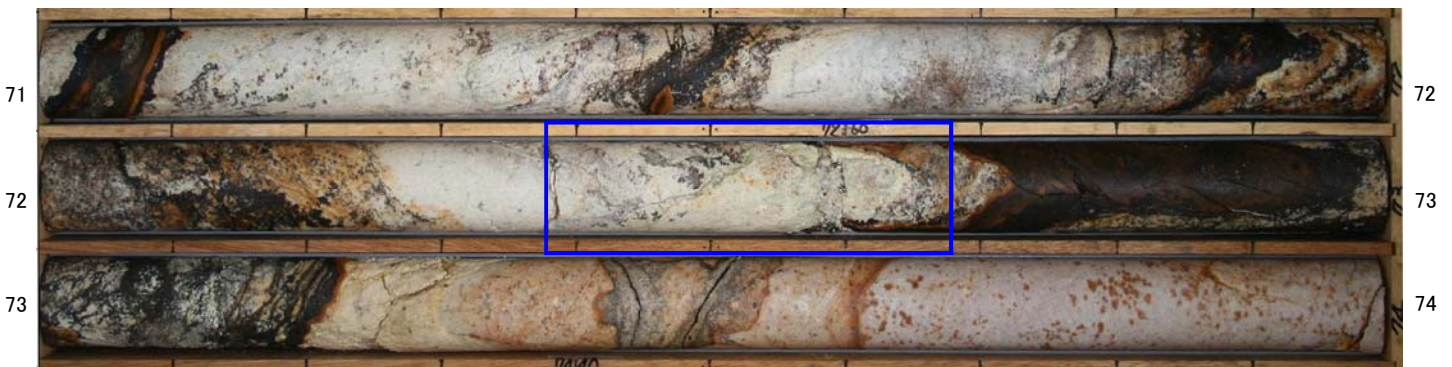
柱状図における「変質部から破砕部への変更」の記載とその性状(H20-①-3孔 深度 72.50~ 72.66m)

・原岩組織が不明瞭となる区間において、縞状構造が認められることから、破砕部として認定した。直線的・連続的な粘土状部の分布が認められないことから、カタクレーサイトであると判断した。

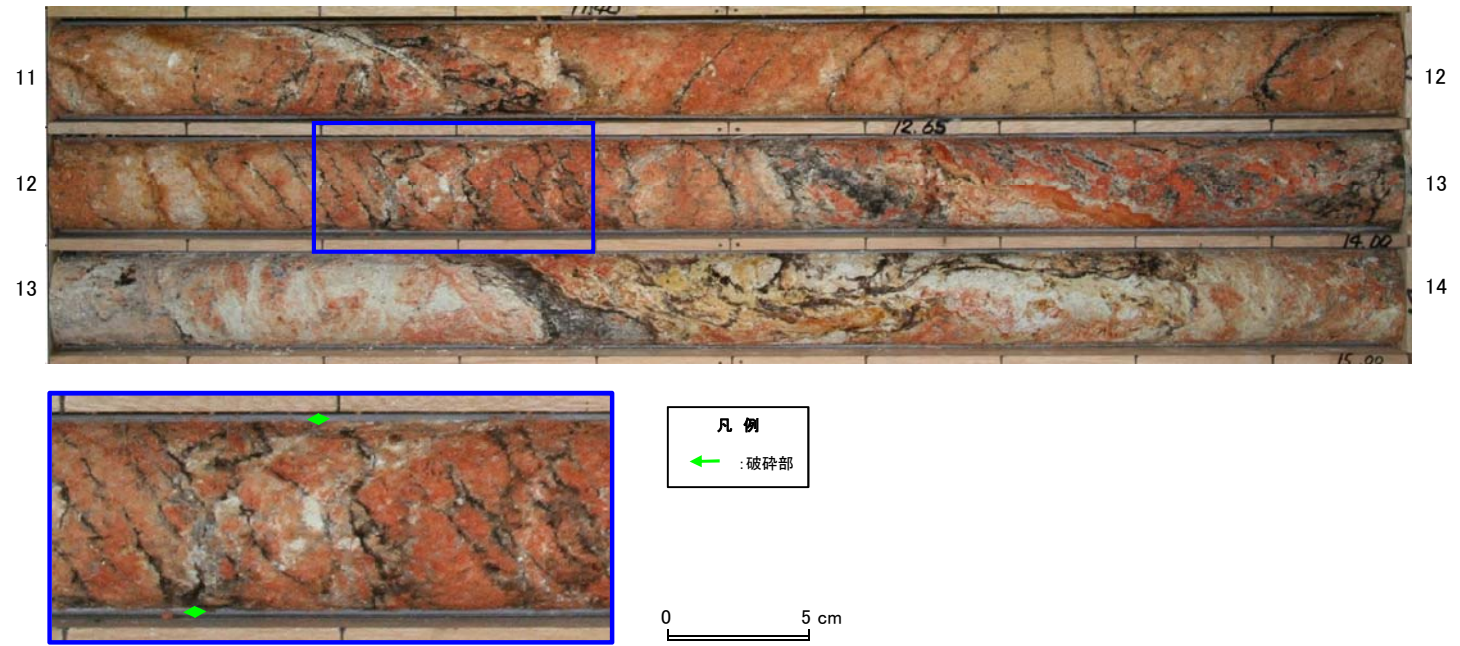
柱状図における「変質部から破砕部への変更」の記載とその性状 (H20-①-4孔 深度 12.25～ 12.26m)

・同系統の割れ目に変位を与えるシャープな面に、細粒化した部分が伴うことから、破砕部として認定した。直線的・連続的な粘土状部の分布が認められないことから、カタクレーサイトであると判断した。

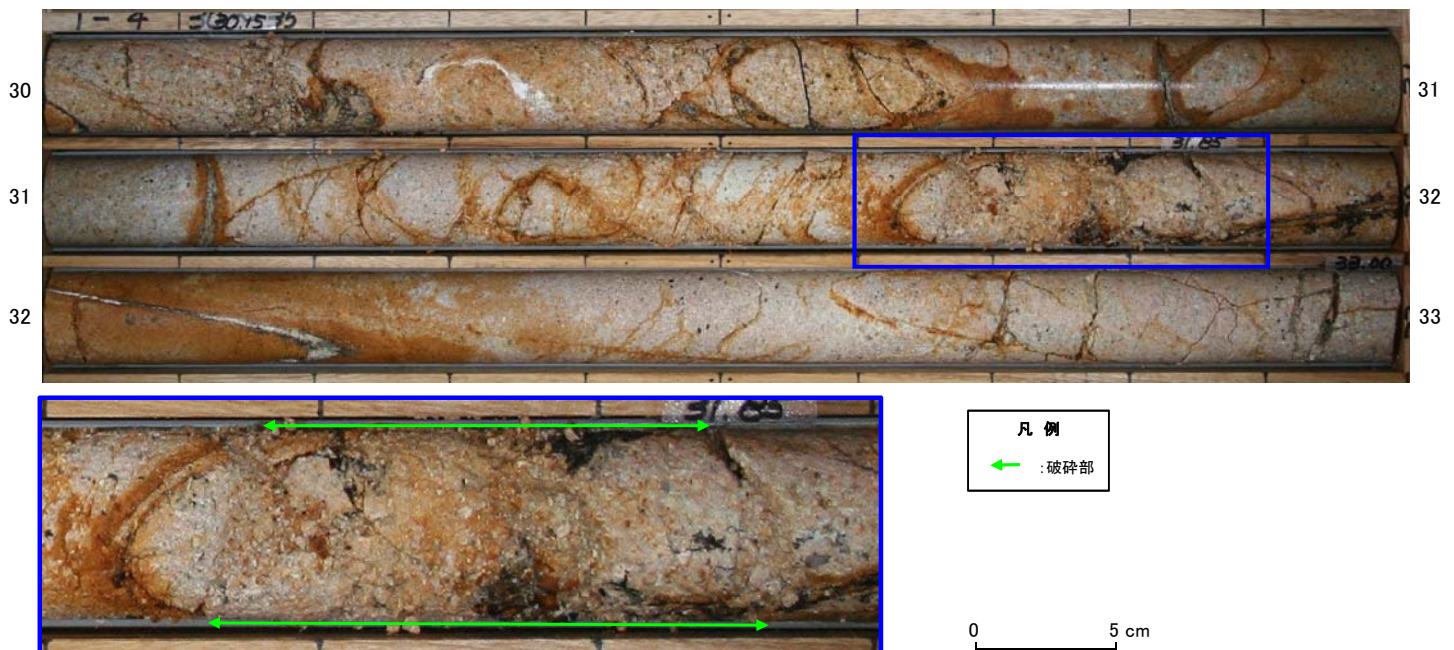
柱状図における「変質部から破碎部への変更」の記載とその性状(H20-①-4孔 深度 31.63～ 31.87m)

・礫状部に粒径の違いによる縞状構造が認められることから、機械割れにより性状が不明瞭な部分を含め破碎部として認定した。原岩組織が残留しており、直線的・連続的な粘土状部の分布が認められないことから、カタクレーサイトであると判断した。
