敦賀発電所2号炉
ボーリング柱状図の記事欄に係るご指摘への回答
補足説明資料4
破砕部の見直しについて

令和2年5月13日
日本原子力発電株式会社

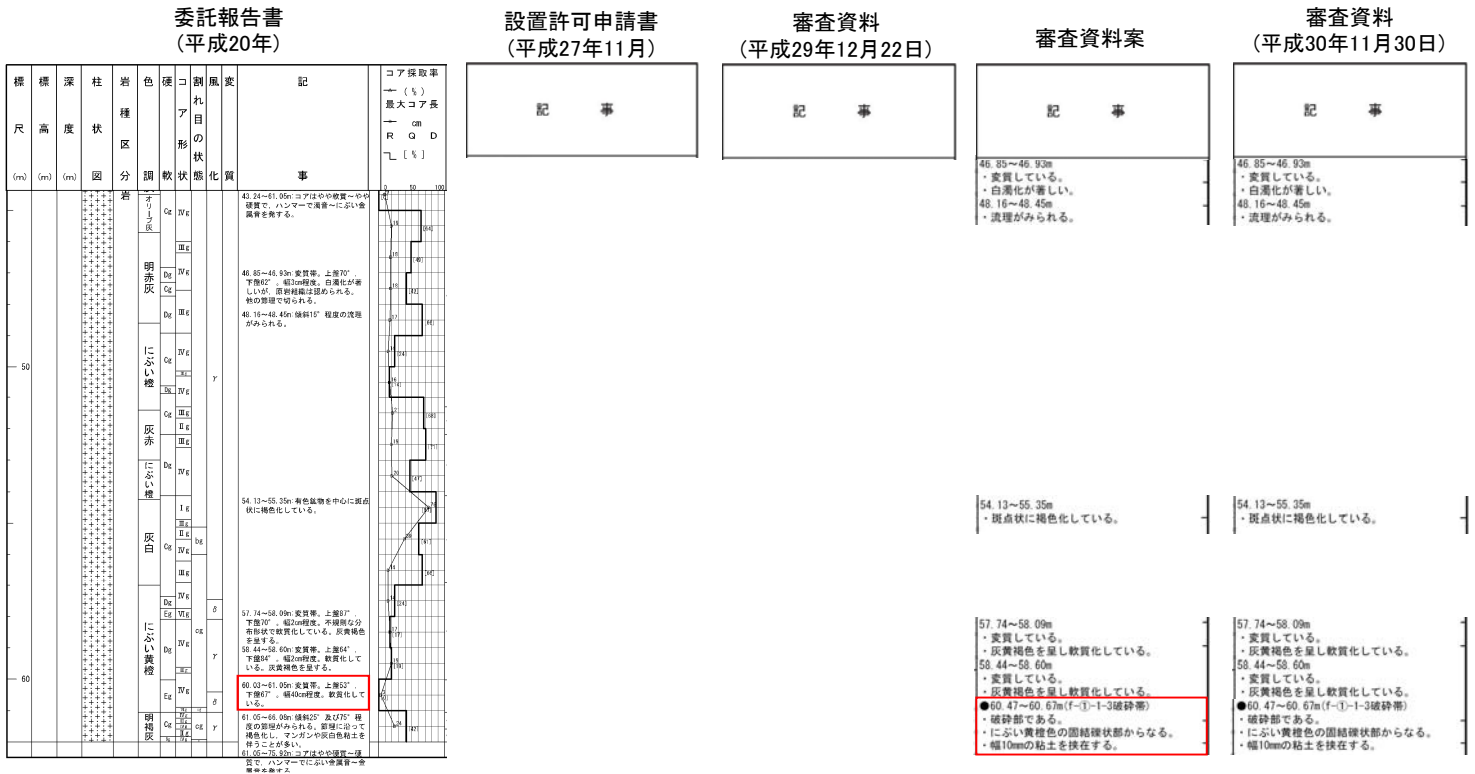
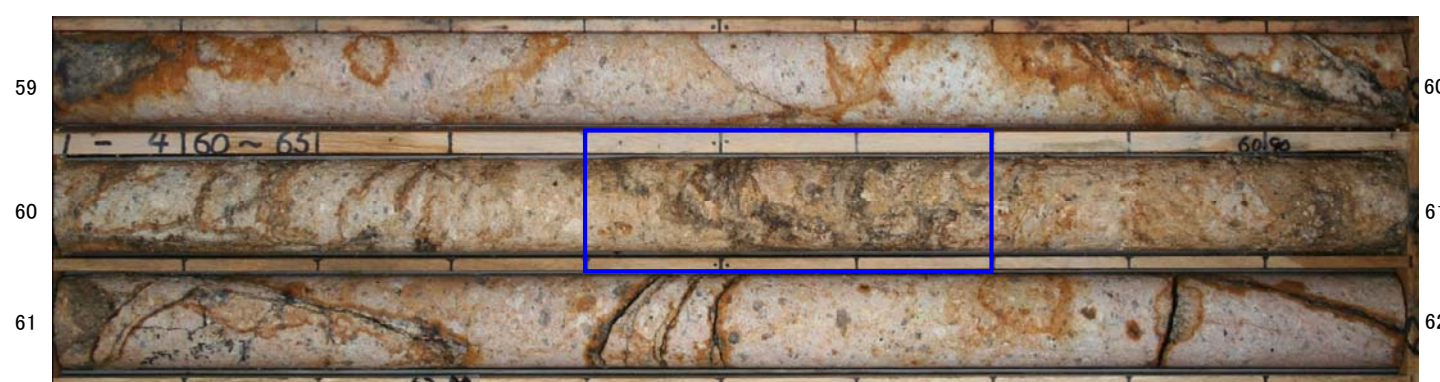
柱状図における「変質部から破碎部への変更」の記載とその性状 (H20-①-4孔 深度 60.47～60.67m)

・同系統の割れ目が複数認められ、それに沿って原岩組織が不明瞭な部分が分布することから、同系統の割れ目が認められる範囲を砕部として認定した。直線的・連続的な粘土土部の分布が認められないことから、カタクレーサイトであると判断した。

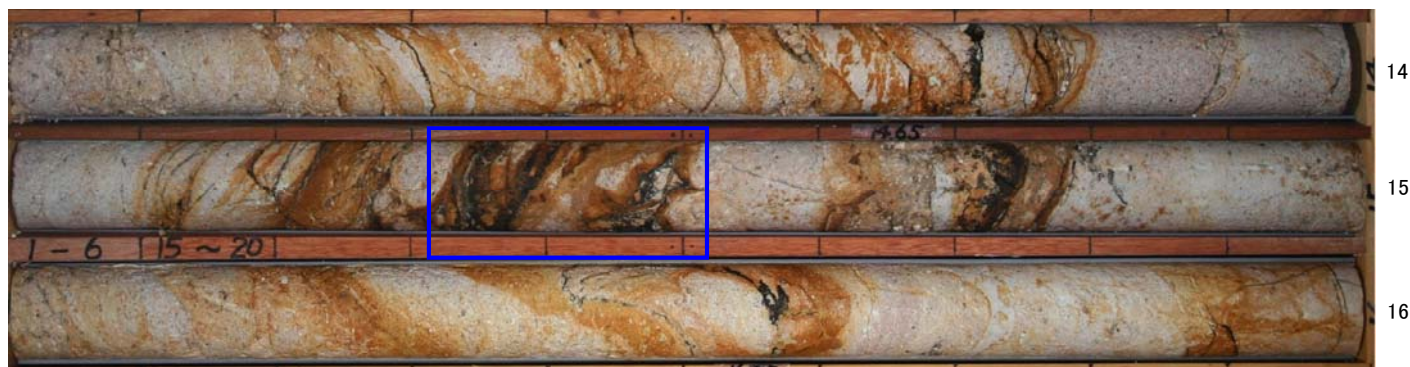
柱状図における「変質部から破碎部への変更」の記載とその性状 (H20-①-6孔 深度 14.41~14.42m)

・周囲の構造を切って縞状の構造が認められることや、粒子の定向配列が認められることから、破碎部として認定した。直線的・連続的な粘土状部の分布が認められないことから、カタクレーサイトであると判断した。

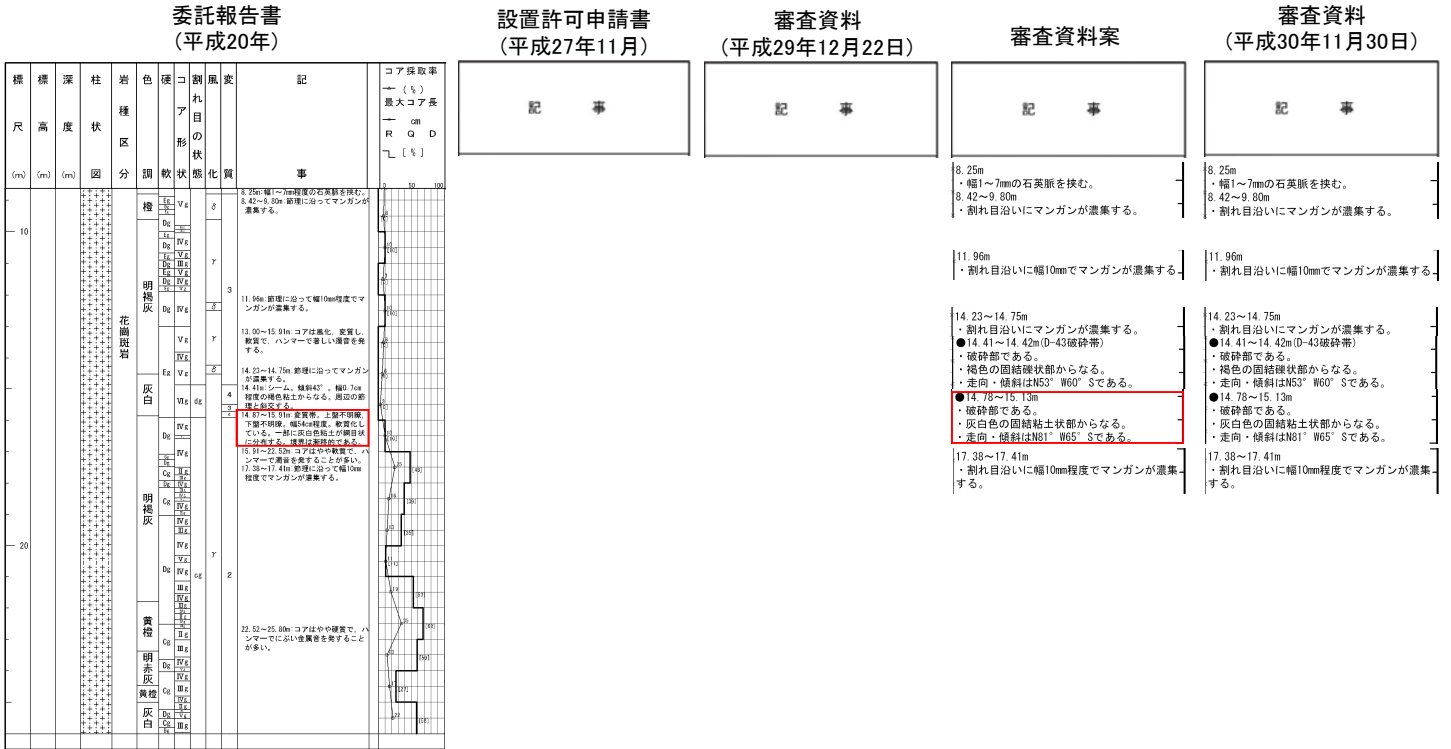
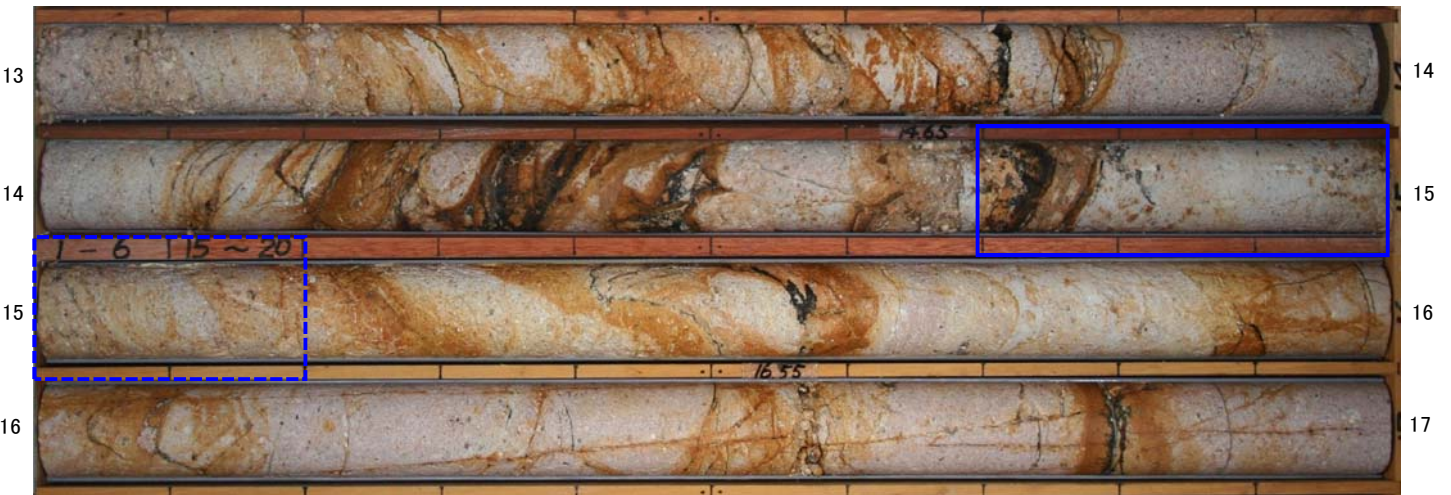
柱状図における「変質部から破碎部への変更」の記載とその性状(H20-①-6孔 深度 14.78~ 15.13m)

・原岩組織が不明瞭となる区間において、縞状構造が認められることから、破碎部として認定した。原岩組織が残留しており、直線の・連続的な粘土状部の分布が認められないことから、カタクレーサイトであると判断した。

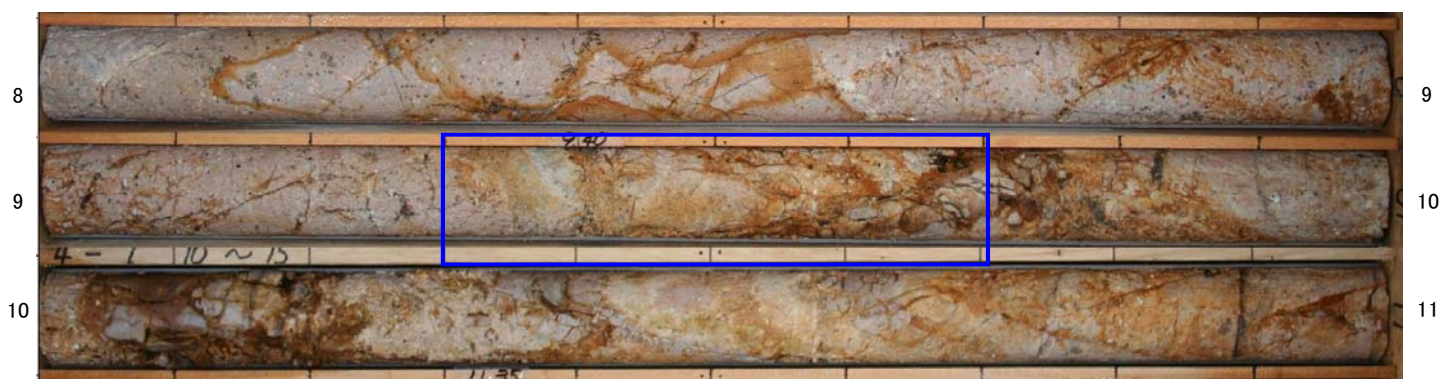
柱状図における「変質部から破碎部への変更」の記載とその性状 (H20-④)-1孔 深度 9.33~ 9.61m)

・原岩組織が不明瞭となる区間において、弱く縞状構造が認められることから、下端の石英脈により切られる区間までを破碎部として認定した。直線的・連続的な粘土状部の分布が認められないことから、カタクレーサイトであると判断した。

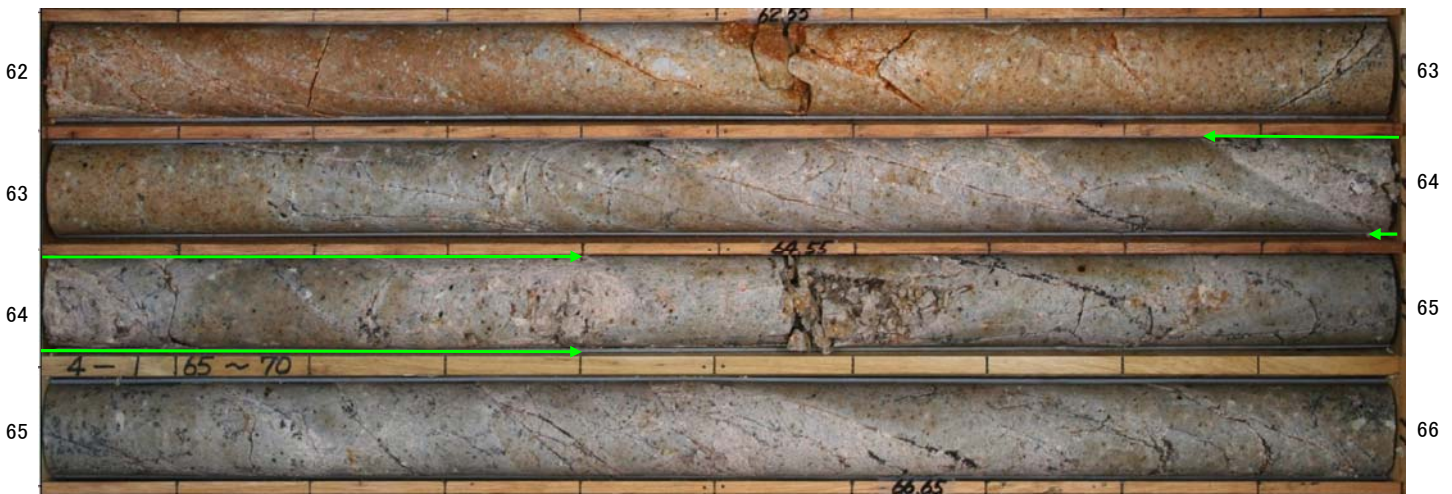
柱状図における「変質部から破砕部への変更」の記載とその性状(H20-④-1孔 深度 63.91~ 64.44m)

・同系統の割れ目が複数認められ、それに沿って原岩組織が不明瞭な部分が分布することから、同系統の割れ目が認められる範囲を破砕部として認定した。原岩組織が残留しており、直線的・連続的な粘土状部の分布が認められないことから、カタクレーサイトであると判断した。

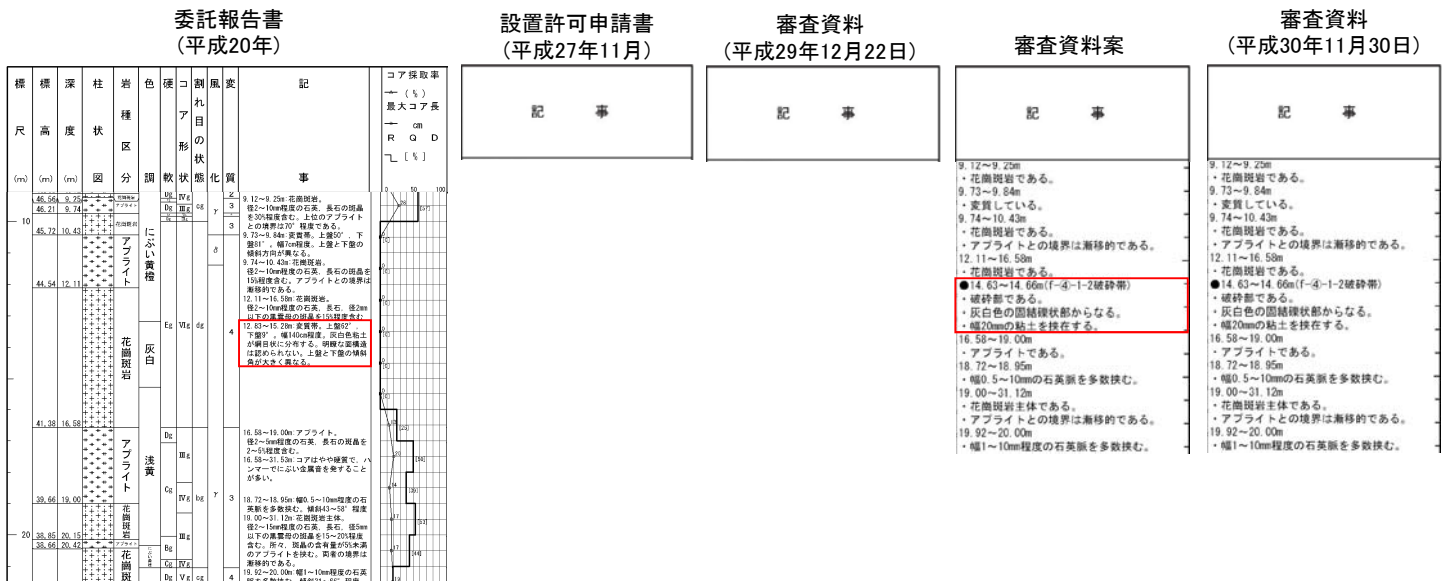
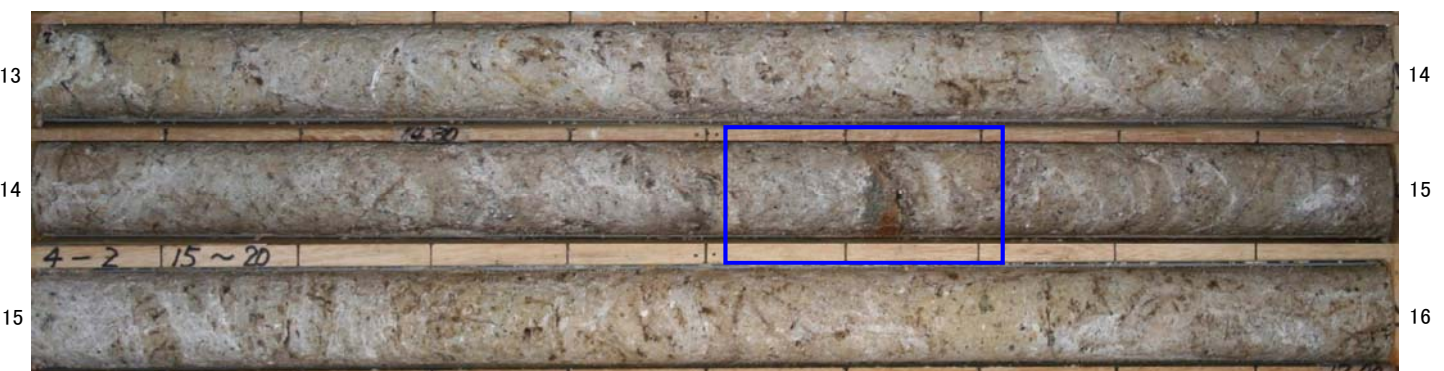
柱状図における「変質部から破碎部への変更」の記載とその性状(H20-④-2孔 深度 14.63~ 14.66m)

・色調の異なる縞状構造が認められることから、破碎部として認定した。直線的・連続的な粘土状部の分布が認められないことから、カタクレーサイトであると判断した。
