4. 2 土石流調査結果（詳細）

現地調査結果（土石流危険溪流①）

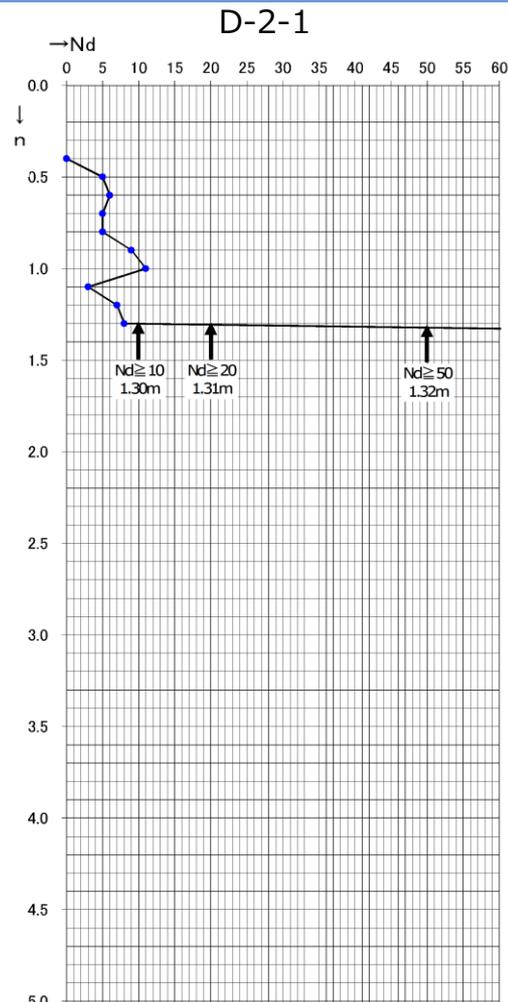
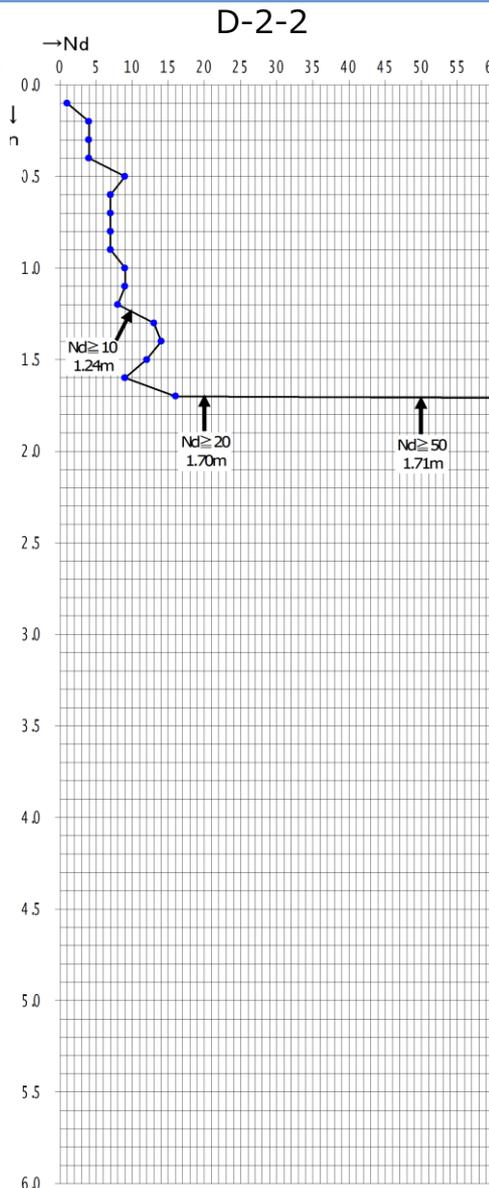
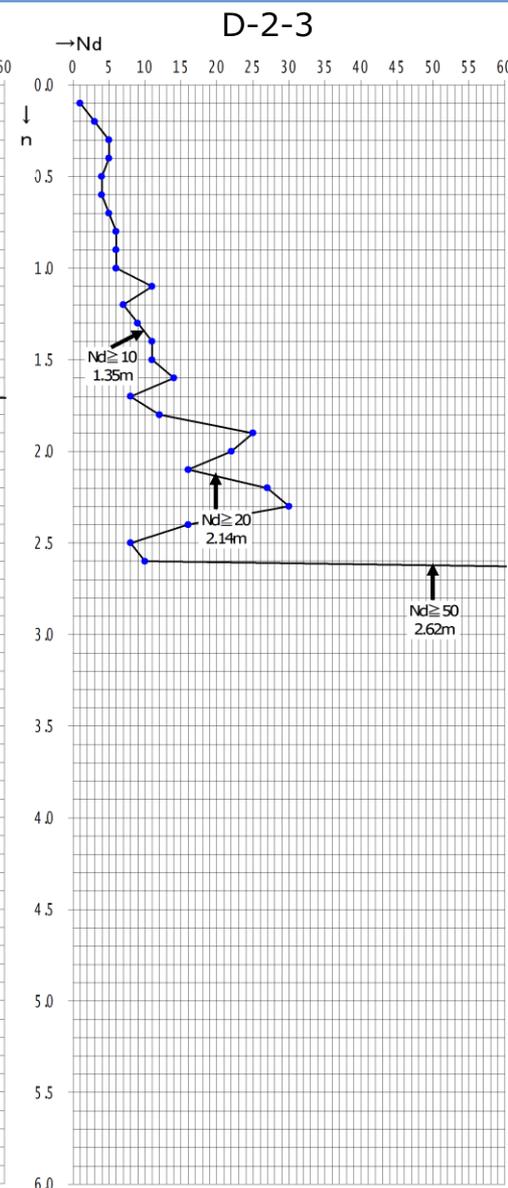
簡易貫入試験結果

侵食深: 1.8m

位置	上流	断面	下流	平均
	D-2-1	D-2-2	D-2-3	
Nd ≥ 10	1.30	1.24	1.35	1.30
Nd ≥ 20	1.31	1.70	2.14	1.72
Nd ≥ 50	1.32	1.71	2.62	1.88

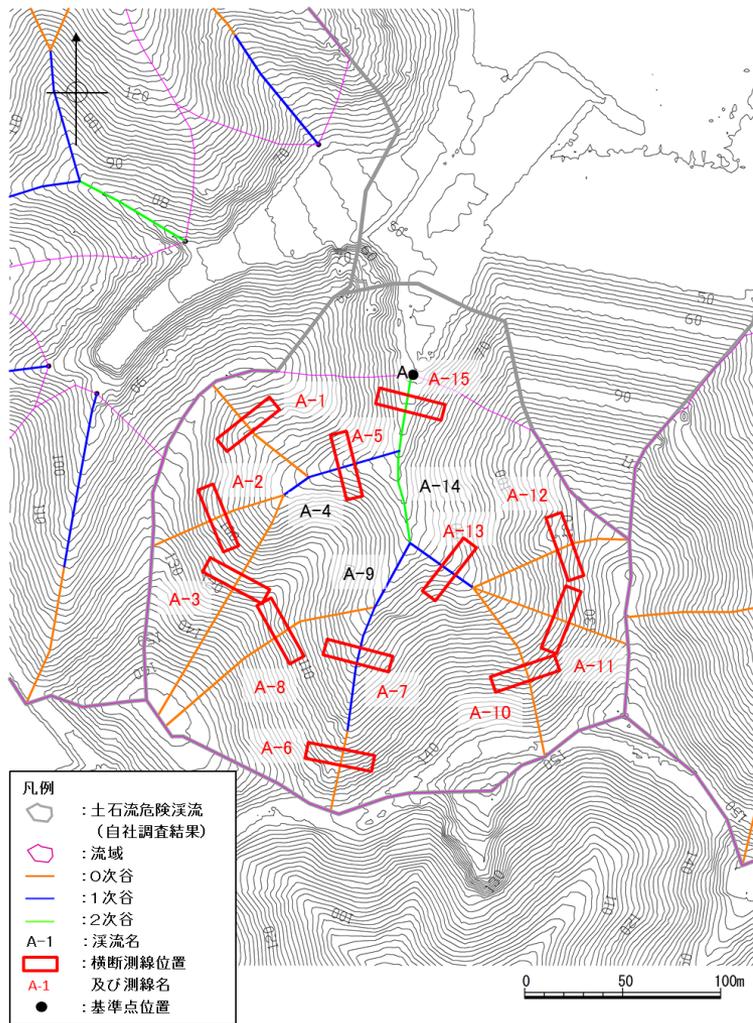
土石流危険渓流②

測点	延長 (m)	侵食幅 (m)	侵食深 (m)	侵食可能断面積 (m ²)	土砂量※1 (m ³)	移動可能土砂量 (m ³)
渓流② 基準点 A	A-1	69	8.0	0.5	4.00	276.00
	A-2	72	6.0	0.5	3.00	216.00
	A-3	131	7.0	0.5	3.50	458.50
	A-4	16	8.0※2	1.8※2	14.40	230.40
	A-5	48	8.0	1.8	14.40	691.20
	A-6	42	6.0	0.5	3.00	126.00
	A-7	66	5.0	1.2	6.00	396.00
	A-8	127	6.0※2	0.5※2	3.00	381.00
	A-9	38	5.0※2	1.2※2	6.00	228.00
	A-10	97	6.0	0.5	3.00	291.00
	A-11	84	6.0	0.5	3.00	252.00
	A-12	85	6.0	0.5	3.00	255.00
	A-13	40	12.0	3.0	36.00	1,440.00
	A-14	48	6.0※2	1.3※2	7.80	374.40
	A-15	40	6.0	1.3	7.80	312.00
						5,930

※2 机上調査及び現地調査の結果、周辺の渓流と同様な地形形状（渓床勾配、谷幅、斜面状況）の渓流については、周辺の渓流の調査結果（A-4はA-5、A-8はA-6、A-9はA-7 A-6、A-14はA-15）を参考に侵食幅及び侵食深を推定した。

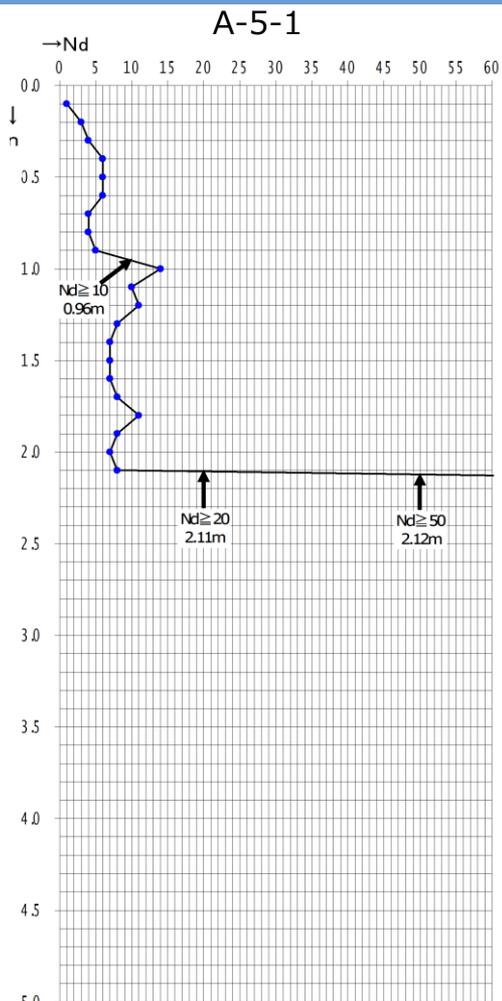
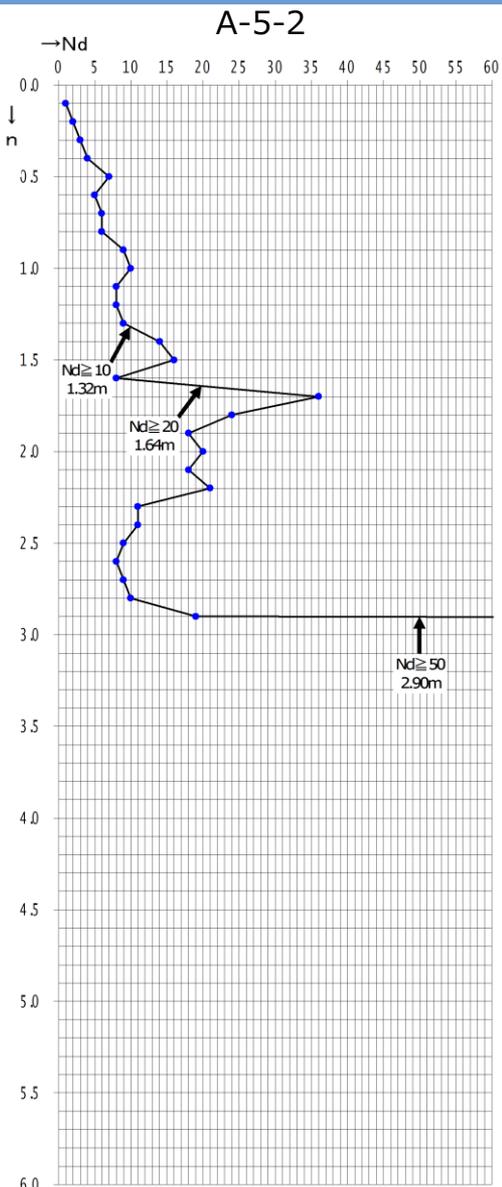
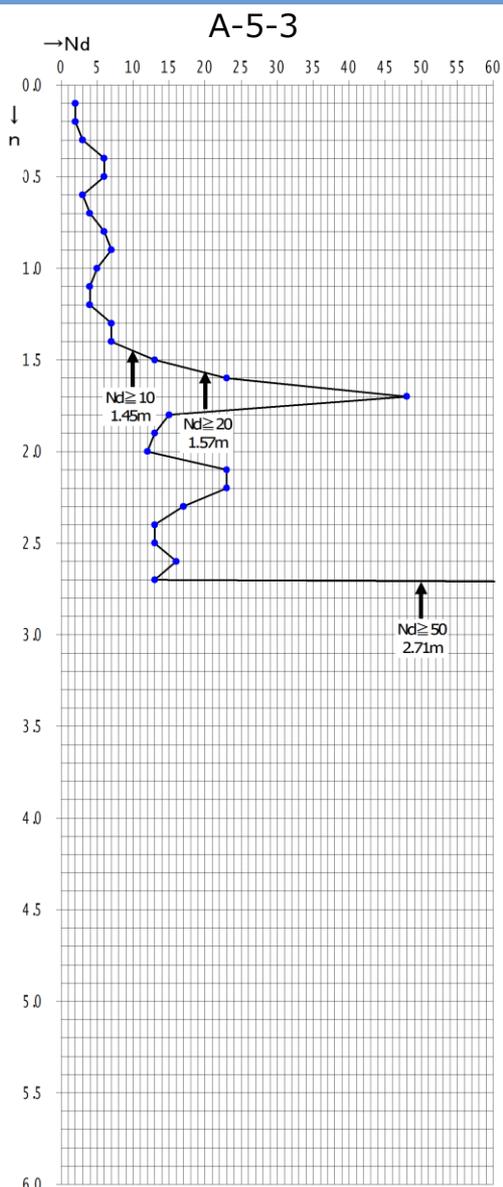
侵食深 : 1.8m

簡易貫入試験結果

位置	上流	断面	下流	平均
	A-5-1	A-5-2	A-5-3	
Nd ≥ 10	0.96	1.32	1.45	1.24
Nd ≥ 20	2.11	1.64	1.57	1.77
Nd ≥ 50	2.12	2.90	2.71	2.58

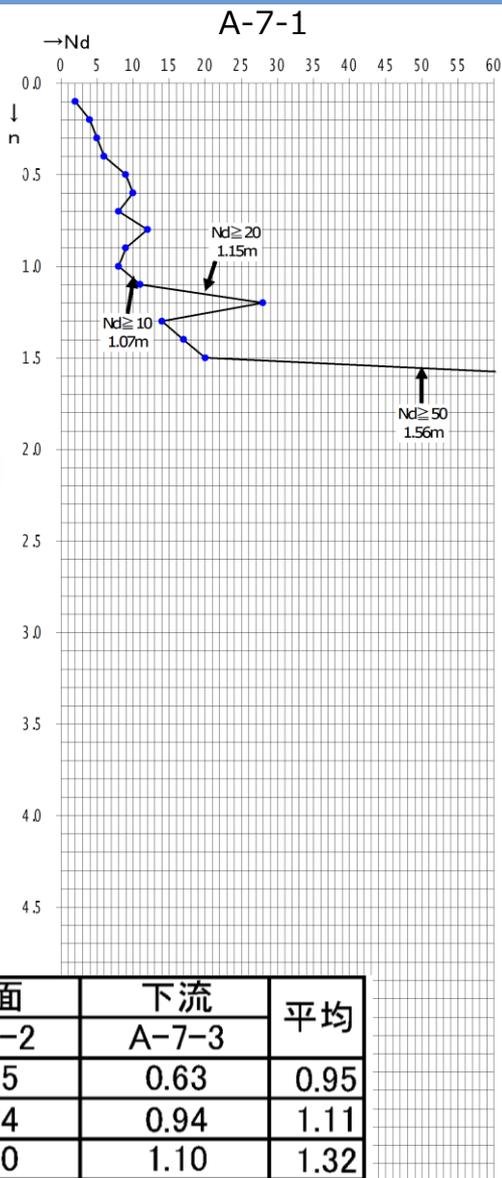
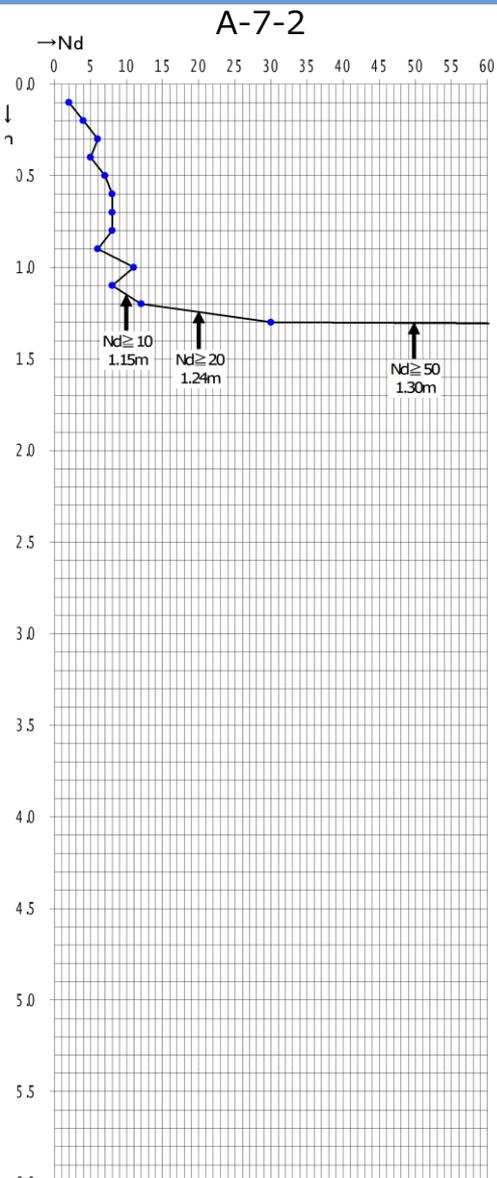
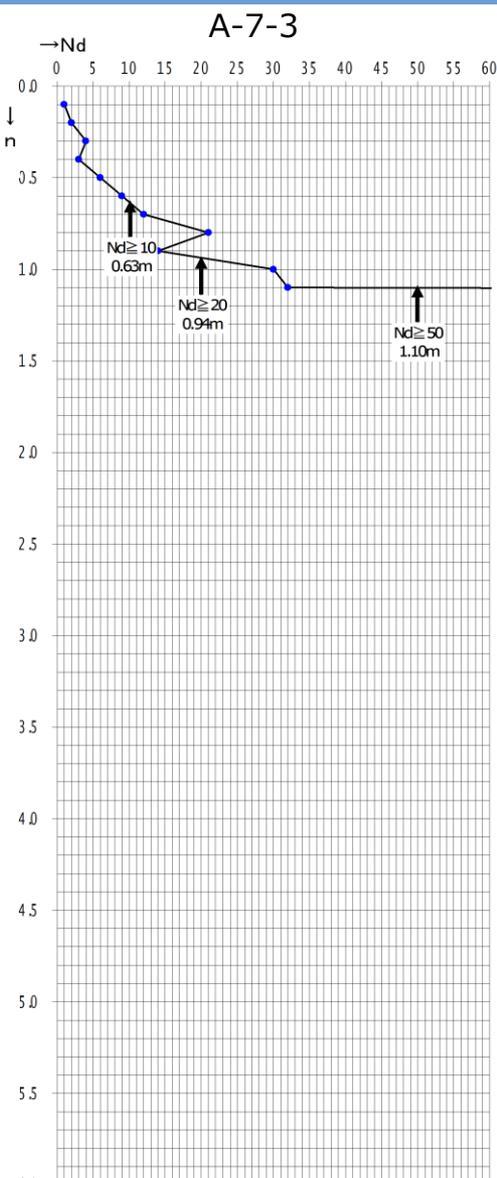
土石流危険溪流② 横断測線 A-7

侵食深 : 1.2m

位置	上流	断面	下流	平均
	A-7-1	A-7-2	A-7-3	
Nd ≥ 10	1.07	1.15	0.63	0.95
Nd ≥ 20	1.15	1.24	0.94	1.11
Nd ≥ 50	1.56	1.30	1.10	1.32

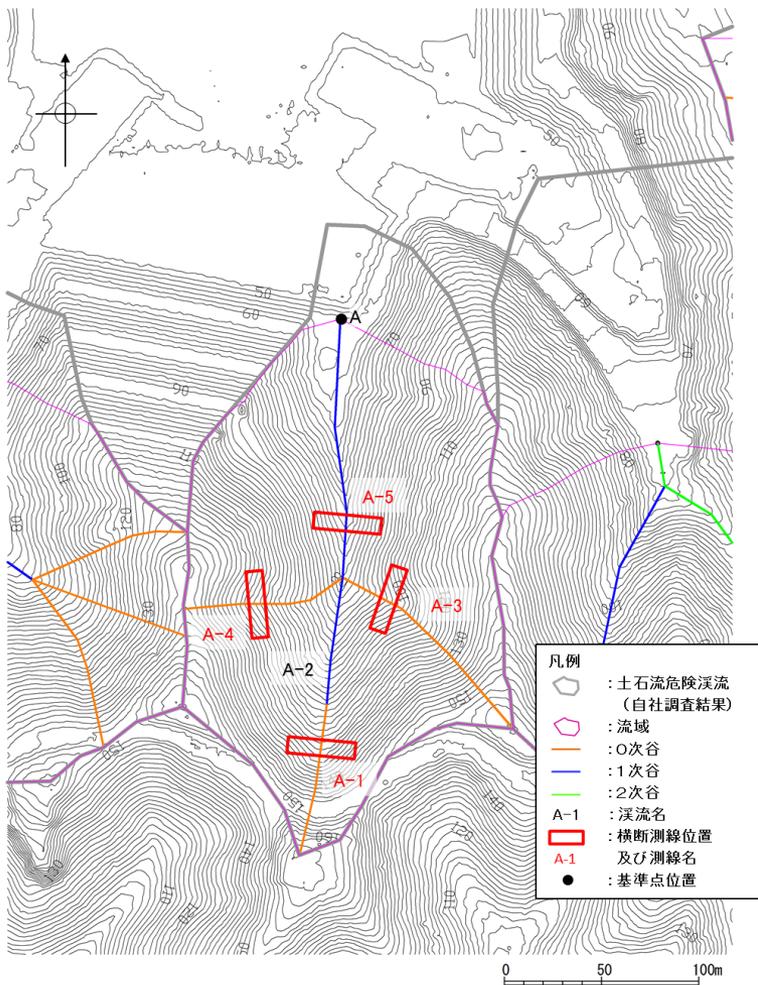
土石流危険渓流③

測点		延長 (m)	侵食幅 (m)	侵食深 (m)	侵食可能 断面積 (m ²)	土砂量※1 (m ³)	移動可能土 砂量 (m ³)
渓流③ 基準点 A	A-1	80	6.0	0.5	3.00	240.00	1,880
	A-2	67	5.0※2	1.0※2	5.00	335.00	
	A-3	120	6.0	0.5	3.00	360.00	
	A-4	86	6.0	0.5	3.00	258.00	
	A-5	136	5.0	1.0	5.00	680.00

※2 机上調査及び現地調査の結果、周辺の渓流と同様な地形形状（溪床勾配、谷幅、斜面状況）の渓流については、周辺の渓流の調査結果（A-2はA-5）を参考に侵食幅及び侵食深を推定した。

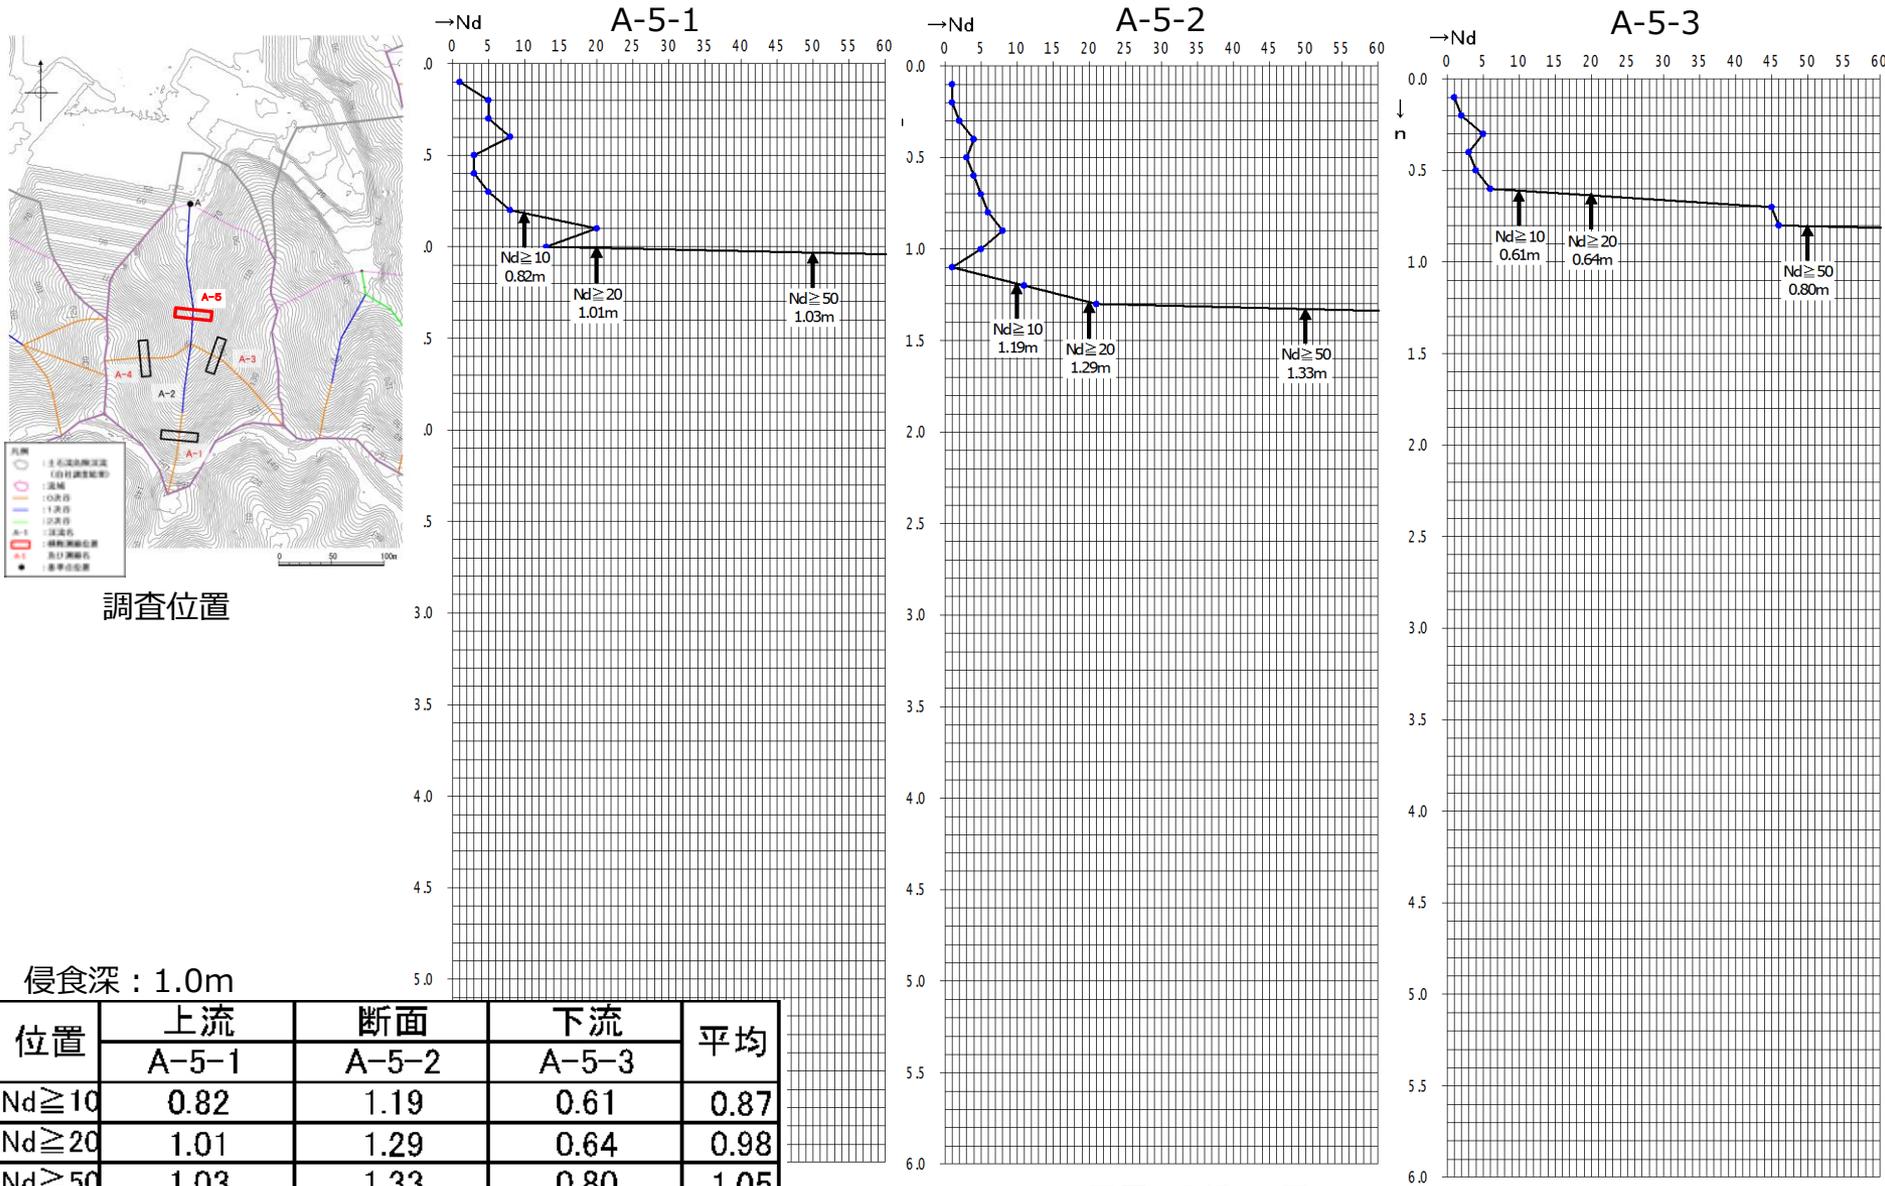
簡易貫入試験結果

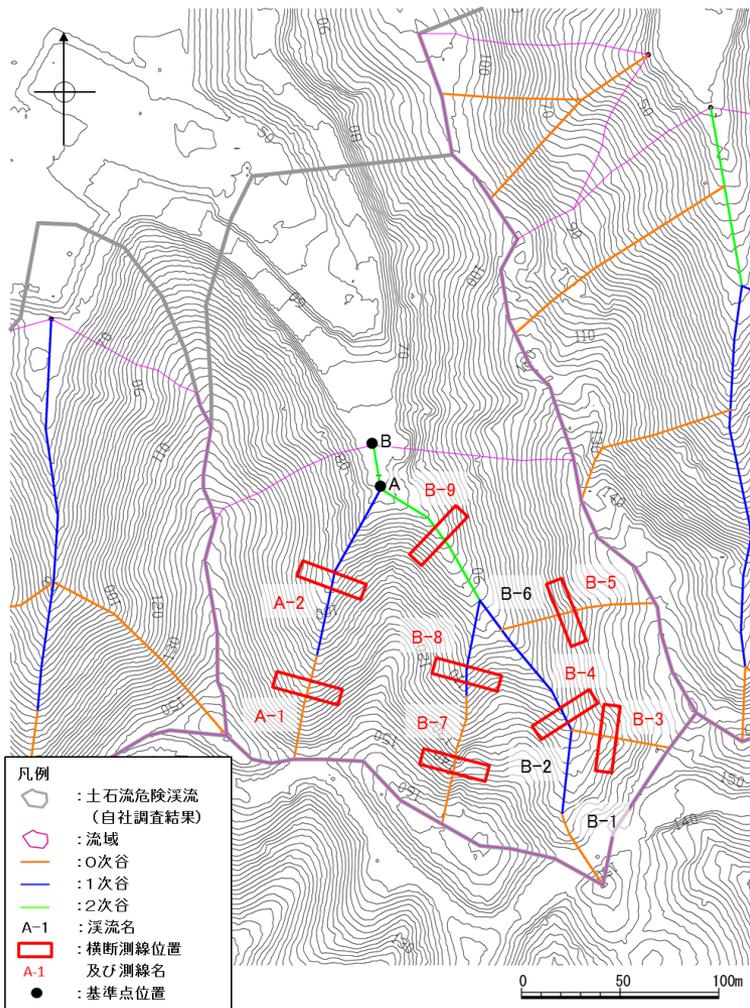
基準点Aより上流の流域は基準点Bより上流の流域に包絡されるため、移動可能土砂量の評価にあたっては基準点Bに代表させる

測点		延長 (m)	侵食幅 (m)	侵食深 (m)	侵食可能断面積 (m ²)	土砂量※ ¹ (m ³)	移動可能土砂量 (m ³)
渓流④ 基準点B	A-1	54	5.0	0.5	2.50	135.00	3,810
	A-2	93	6.0	1.1	6.60	613.80	
	B-1	42	6.0※ ²	0.5※ ²	3.00	126.00	
	B-2	44	7.0※ ²	1.7※ ²	11.90	523.60	
	B-3	51	6.0	0.5	3.00	153.00	
	B-4	63	7.0	1.7	11.90	749.70	
	B-5	80	4.0	0.5	2.00	160.00	
	B-6	19	7.0※ ²	1.7※ ²	11.90	226.10	
	B-7	67	5.0	0.5	2.50	167.50	
	B-8	50	3.0	1.1	3.30	165.00	
	B-9	101	6.0	1.3	7.80	787.80

※ 2 机上調査及び現地調査の結果、周辺の渓流と同様な地形形状（渓床勾配、谷幅、斜面状況）の渓流については、周辺の渓流の調査結果（B-1はB-3、B-2及びB-6はB-4）を参考に侵食幅及び侵食深を推定した。

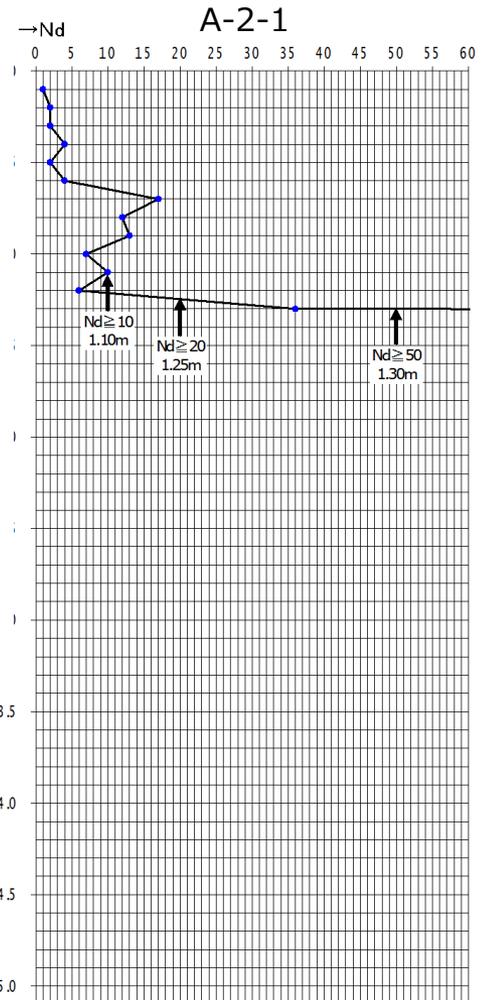
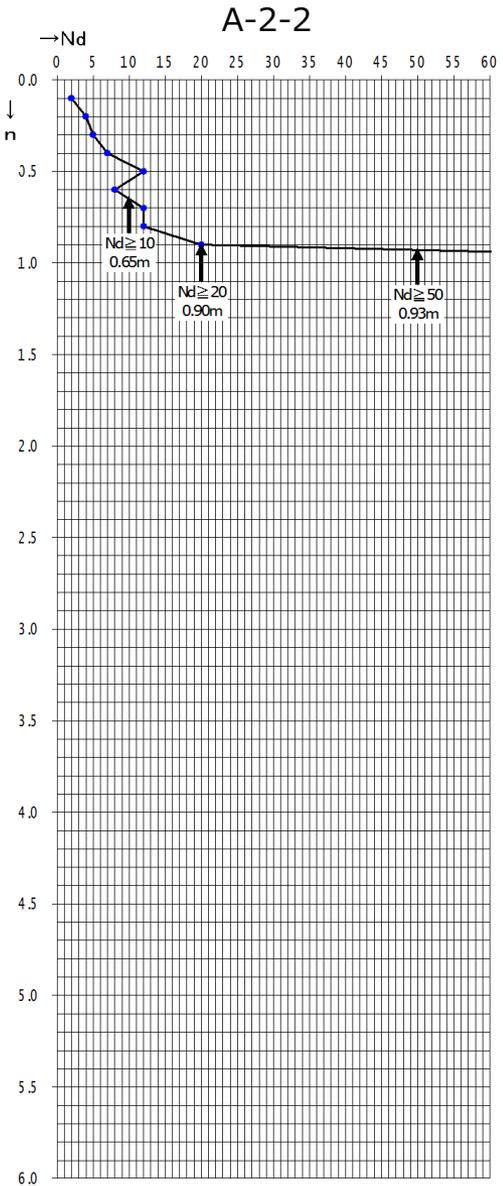
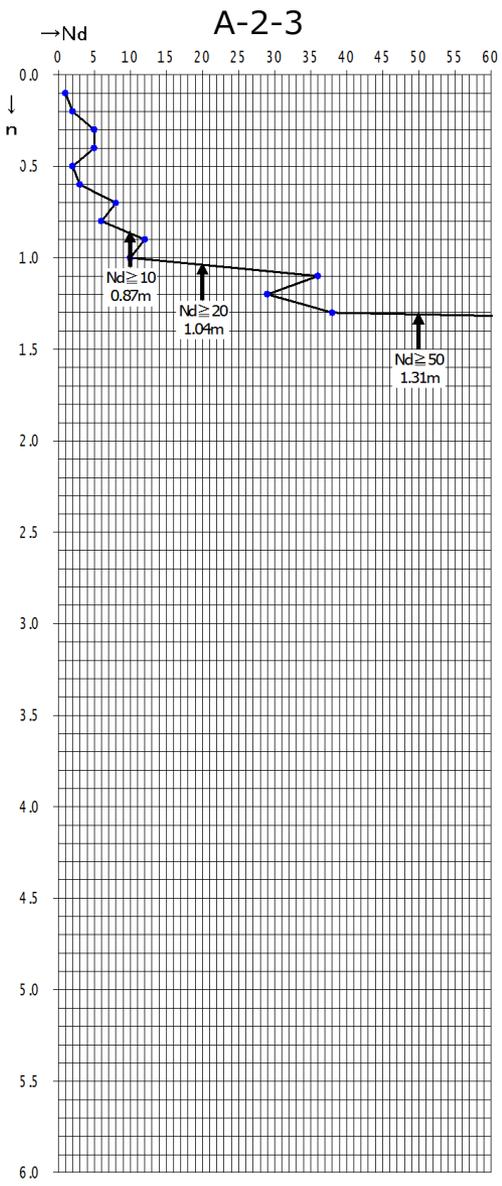
侵食深 : 1.1m

位置	上流	断面	下流	平均
	A-2-1	A-2-2	A-2-3	
Nd ≥ 10	1.10	0.65	0.87	0.87
Nd ≥ 20	1.25	0.90	1.04	1.06
Nd ≥ 50	1.30	0.93	1.31	1.18

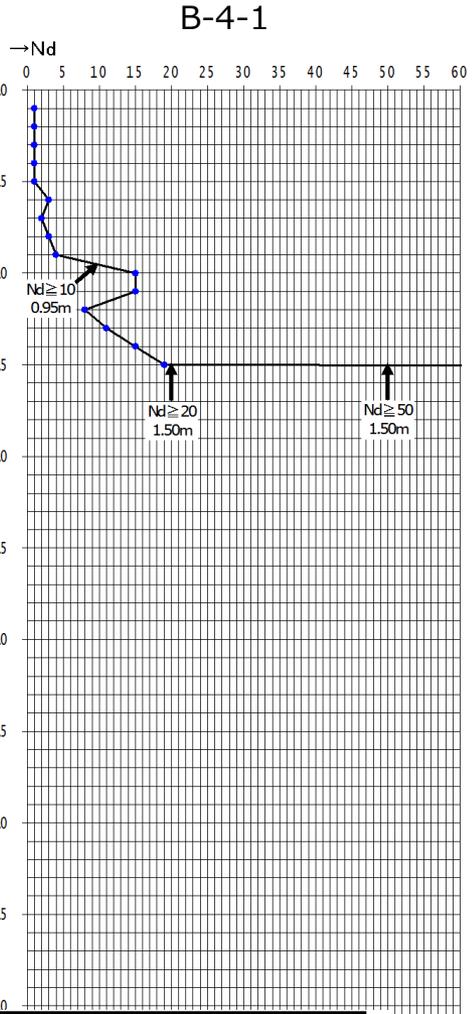
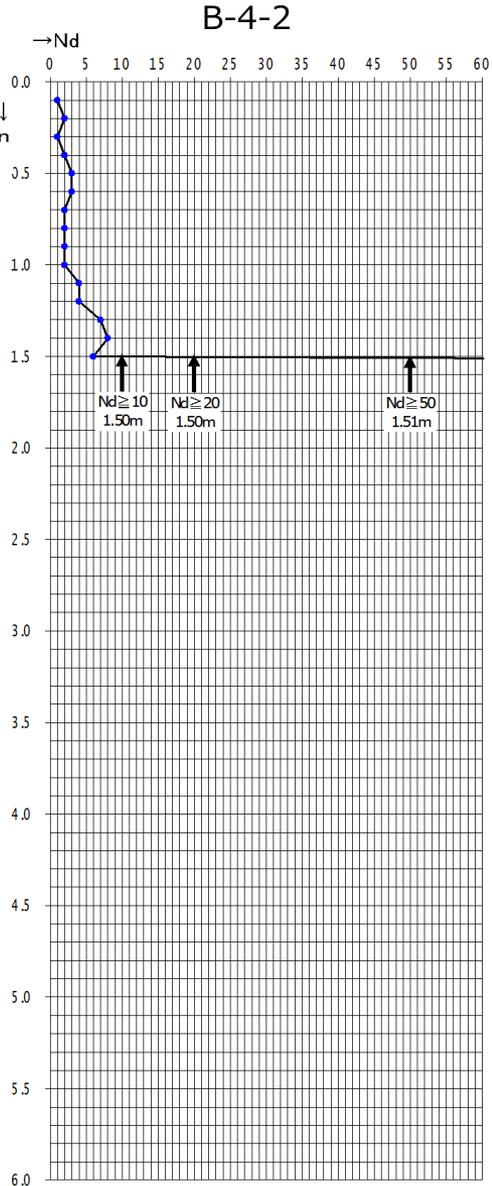
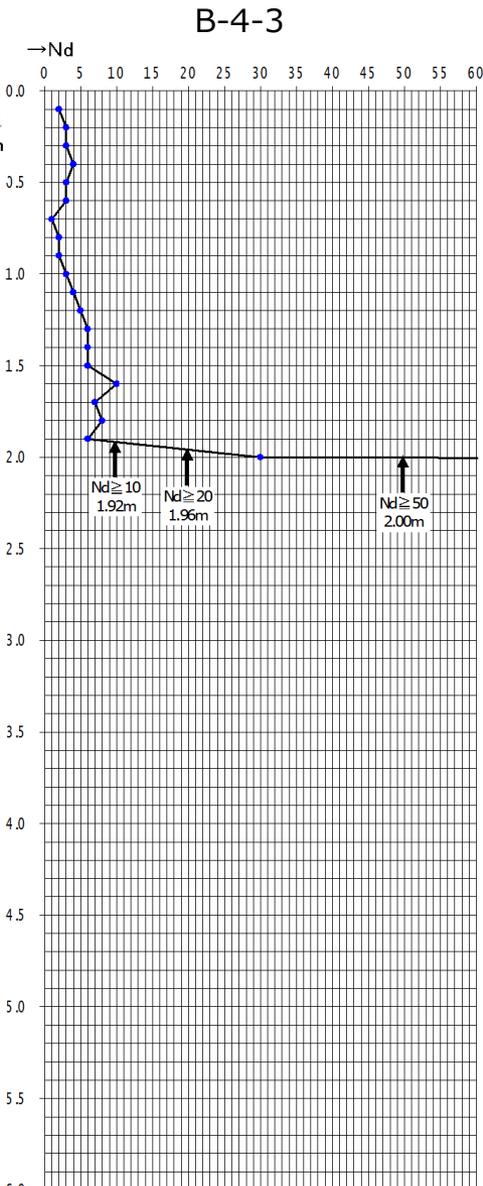
土石流危険溪流④ 横断測線 B-4

侵食深: 1.7m

位置	上流	断面	下流	平均
	B-4-1	B-4-2	B-4-3	
Nd ≥ 10	0.95	1.50	1.92	1.46
Nd ≥ 20	1.50	1.50	1.96	1.65
Nd ≥ 50	1.50	1.51	2.00	1.67

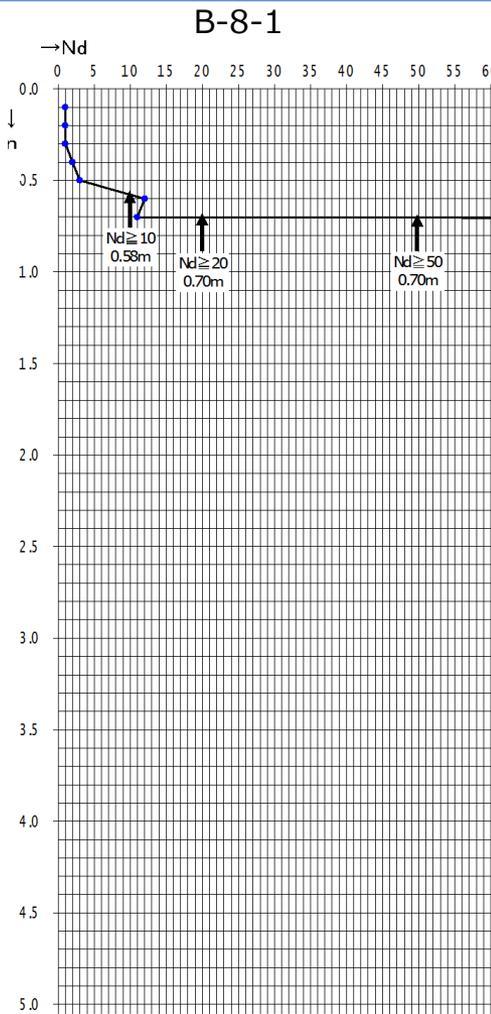
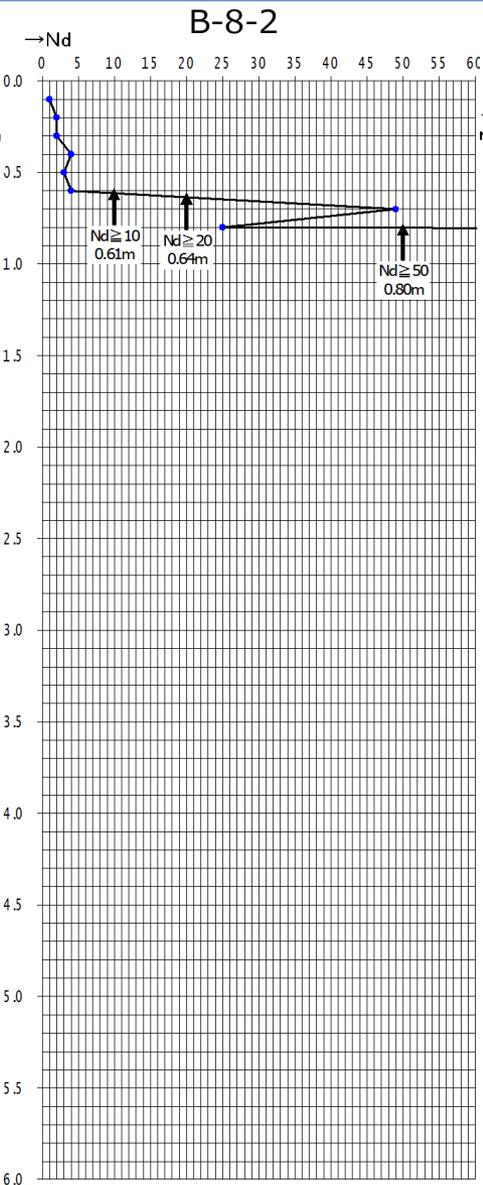
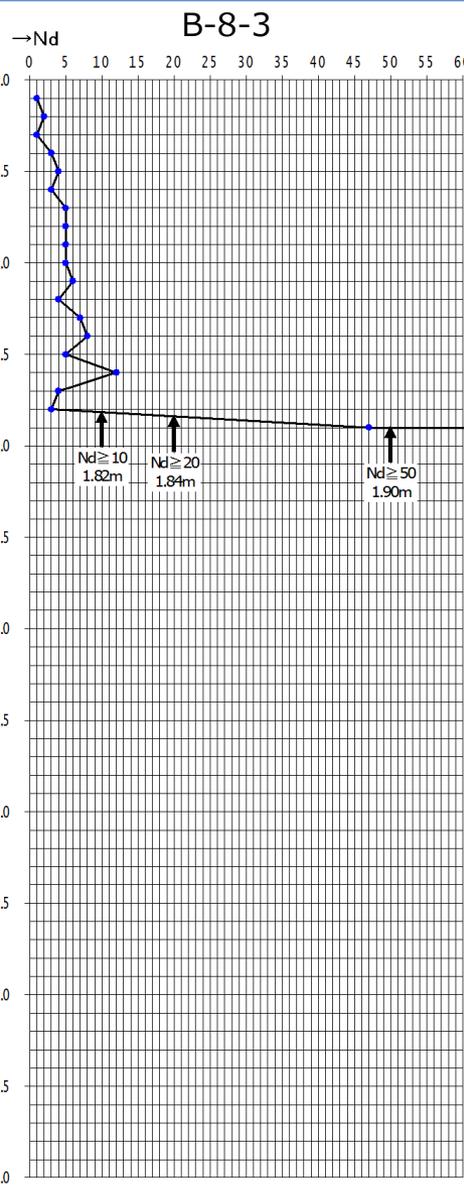
侵食深: 1.1m

位置	上流	断面	下流	平均
	B-8-1	B-8-2	B-8-3	
Nd ≥ 10	0.58	0.61	1.82	1.00
Nd ≥ 20	0.70	0.64	1.84	1.06
Nd ≥ 50	0.70	0.80	1.90	1.13

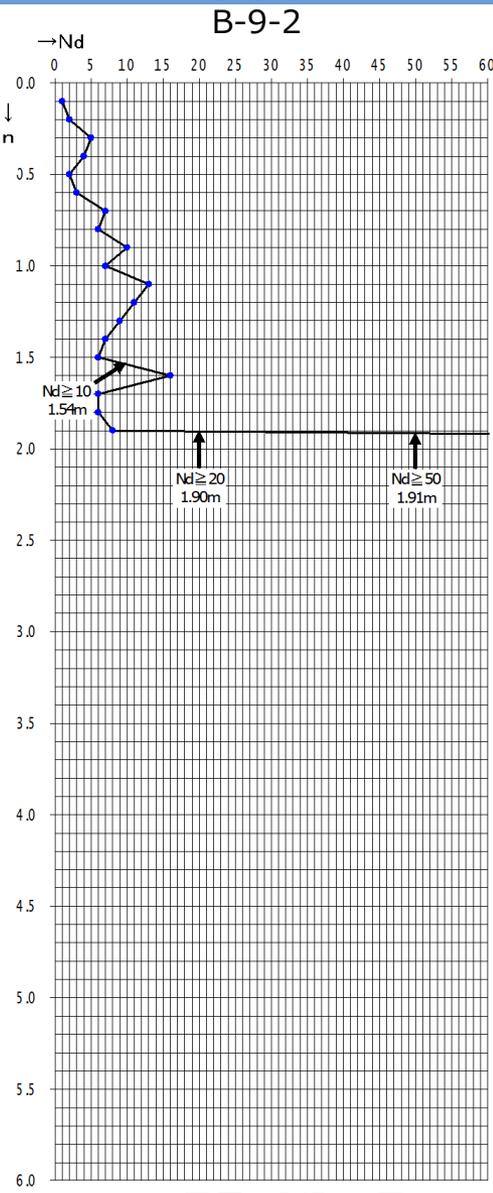
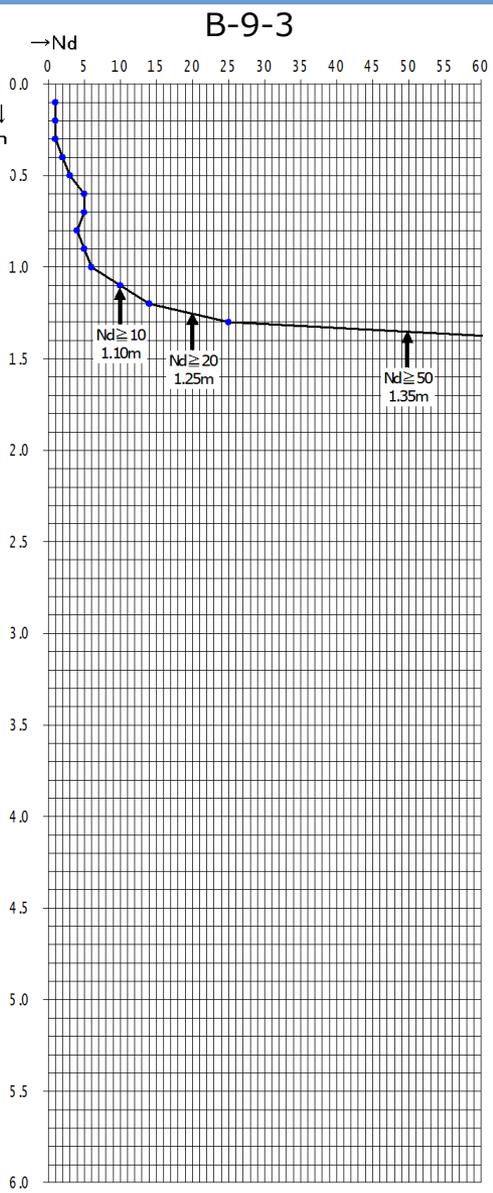
侵食深 : 1.3m

位置	上流	断面	下流	平均
	B-9-1	B-9-2	B-9-3	
Nd ≥ 10	0.62	1.54	1.10	1.09
Nd ≥ 20	0.64	1.90	1.25	1.26
Nd ≥ 50	0.70	1.91	1.35	1.32

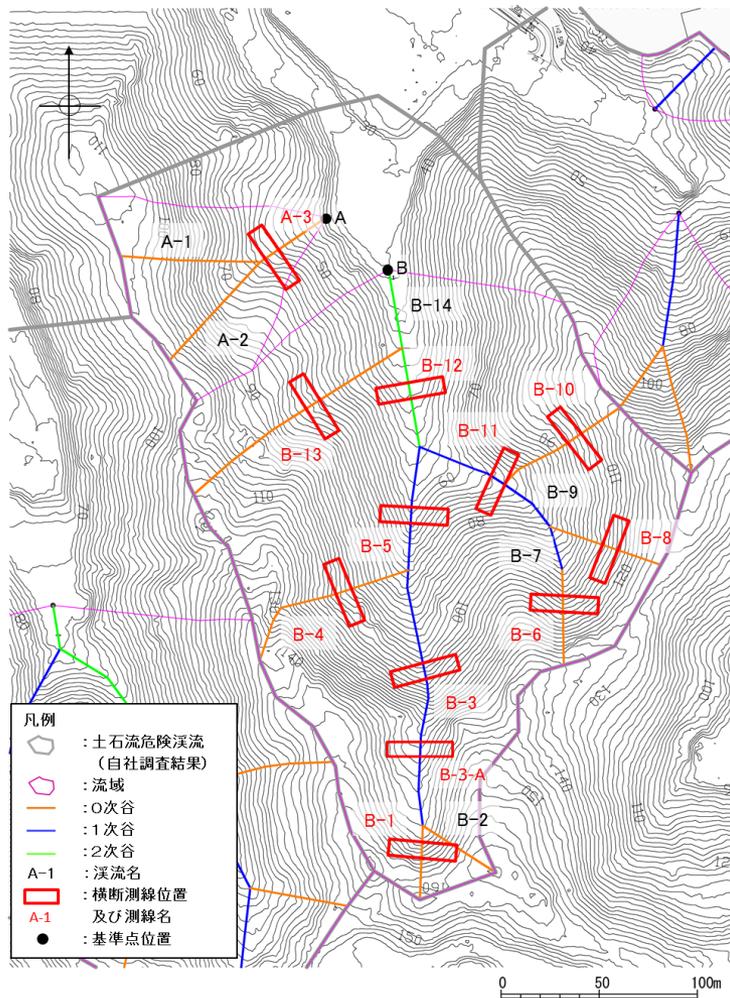
土石流危険溪流⑤

測点		延長 (m)	侵食幅 (m)	侵食深 (m)	侵食可能断面積 (m ²)	土砂量*1 (m ³)	移動可能土砂量 (m ³)
溪流⑤ 基準点 A	A-1	72	9.0*2	0.5*2	4.50	324.00	820
	A-2	69	9.0*2	0.5*2	4.50	310.50	
	A-3	41	9.0	0.5	4.50	184.50	
溪流⑤ 基準点 B	B-1	38	8.0	0.5	4.00	152.00	7,840
	B-2	44	8.0*2	0.5*2	4.00	176.00	
	B-3*3	80	7.0	1.7	11.90	952.00	
	B-3-A*3	54	6.0	2.9	17.40	939.60	
	B-4	97	6.0	0.5	3.00	291.00	
	B-5*3	64	6.0	0.9	5.40	345.60	
	B-6	50	6.0	0.5	3.00	150.00	
	B-7	22	8.0*2	2.9*2	23.20	510.40	
	B-8	60	7.0	0.5	3.50	210.00	
	B-9	33	8.0*2	2.9*2	23.20	765.60	
	B-10	72	5.0	0.5	2.50	180.00	
	B-11	47	8.0	2.9	23.20	1,090.40	
	B-12	52	6.0	2.9	17.40	904.80	
	B-13	131	7.0	0.5	3.50	458.50	
B-14	41	6.0*2	2.9*2	17.40	713.40

※2 机上調査及び現地調査の結果、周辺の溪流と同様な地形形状（渓床勾配、谷幅、斜面状況）の溪流については、周辺の溪流の調査結果（A-1及びA-2はA-3、B-2はB-1、B-7及びB-9はB-11、B-14はB-12）を参考に侵食幅及び侵食深を推定した。

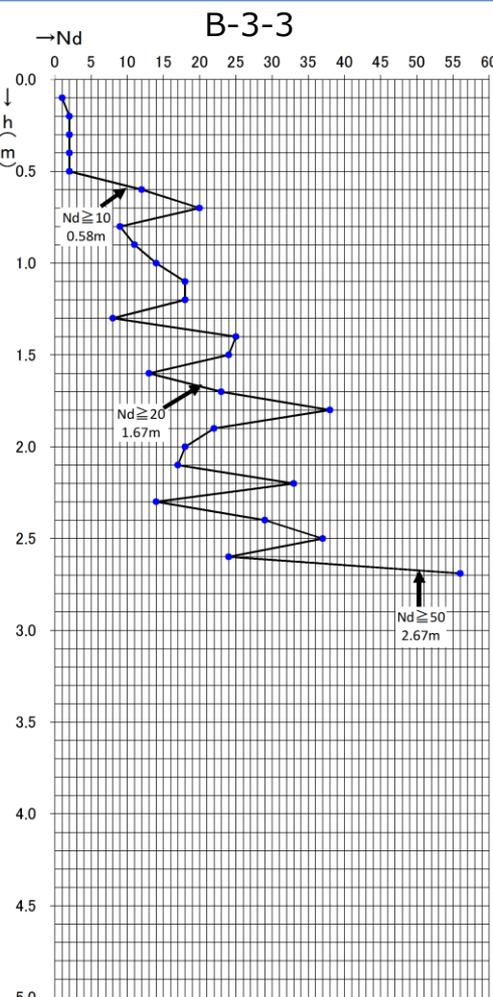
侵食深 : 1.7m

位置	上流	断面	下流	平均
	B-3-1	B-3-2	B-3-3	
Nd ≥ 10	0.83	1.71	0.58	1.04
Nd ≥ 20	0.99	2.24	1.67	1.63
Nd ≥ 50	1.67	3.31	2.67	2.55

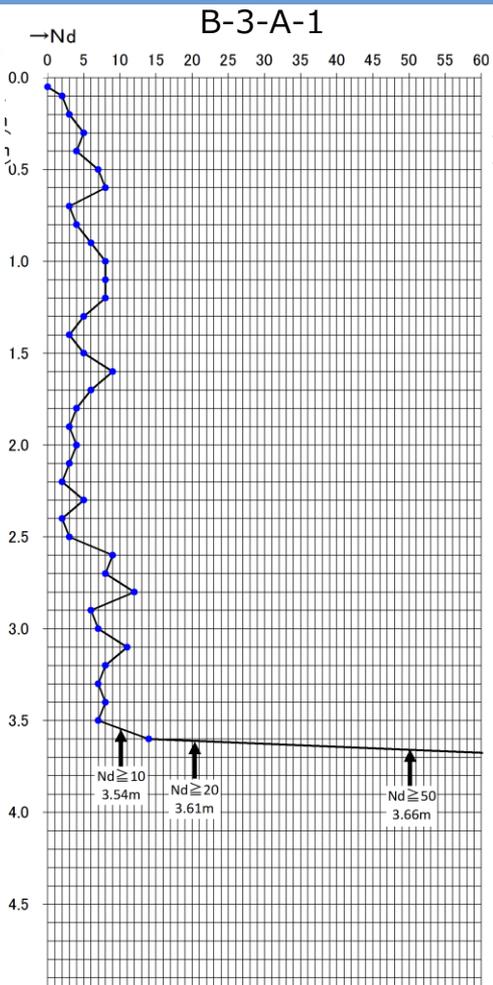
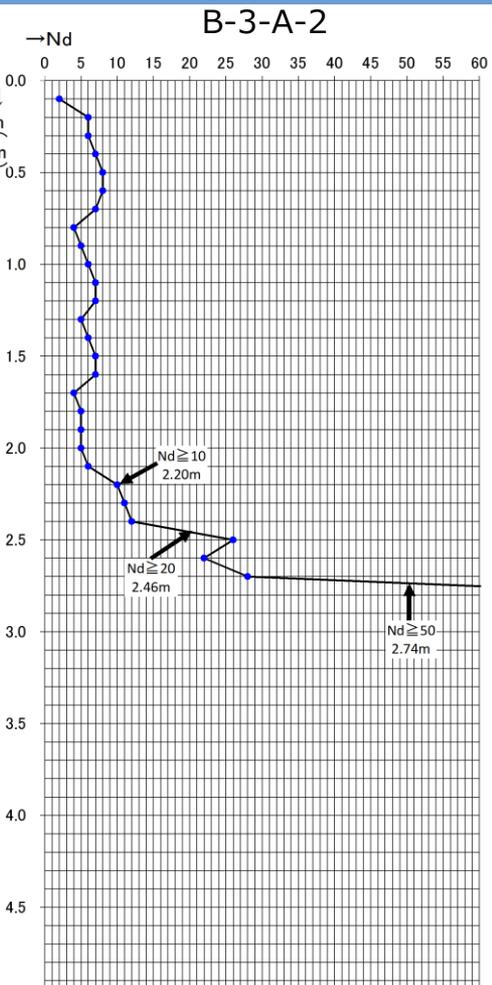
侵食深 : 2.9m

位置	上流	断面	下流	平均
	B-3-A-1	B-3-A-2	B-3-A-3	
Nd ≥ 10	3.54	2.20	2.20	2.65
Nd ≥ 20	3.61	2.46	2.60	2.89
Nd ≥ 50	3.66	2.74	2.61	3.00

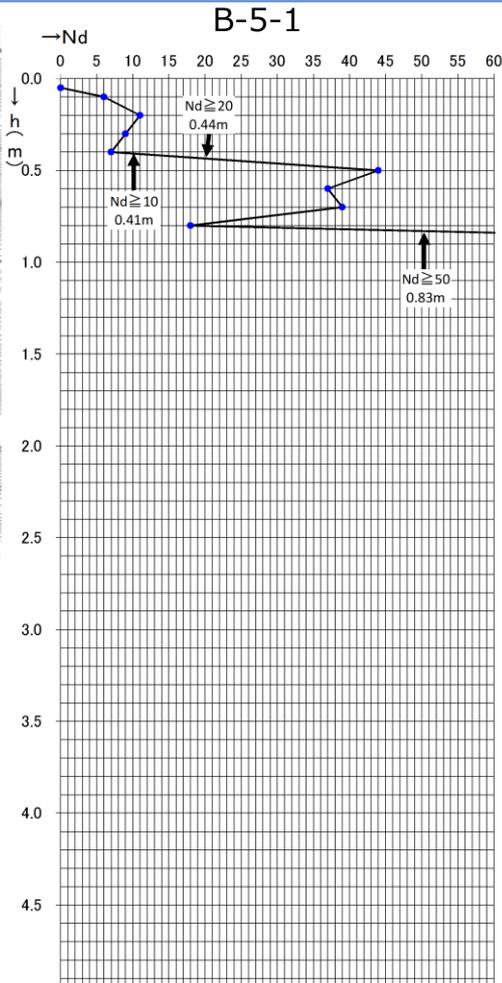
侵食深 : 0.9m

位置	上流	断面	下流	平均
	B-5-1	B-5-2	B-5-3	
Nd ≥ 10	0.41	0.61	1.56	0.86
Nd ≥ 20	0.44	0.63	1.61	0.89
Nd ≥ 50	0.83	0.68	1.66	1.06

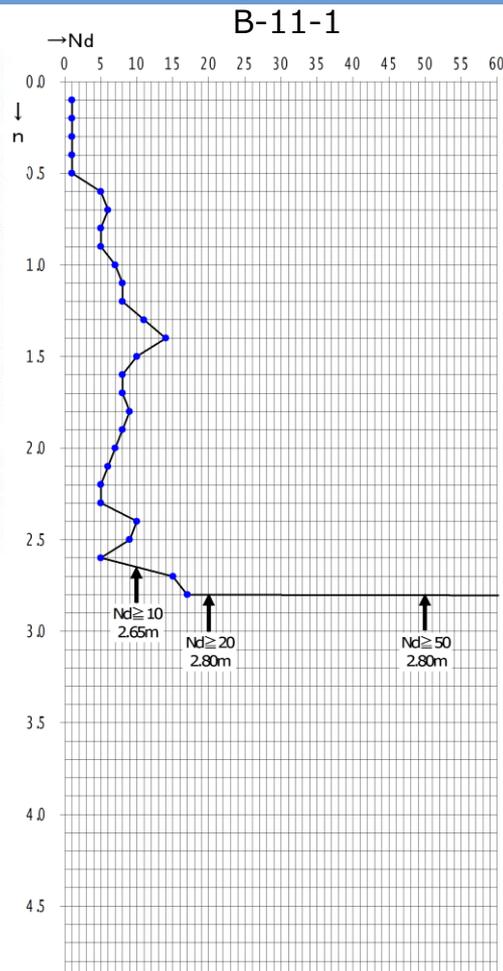
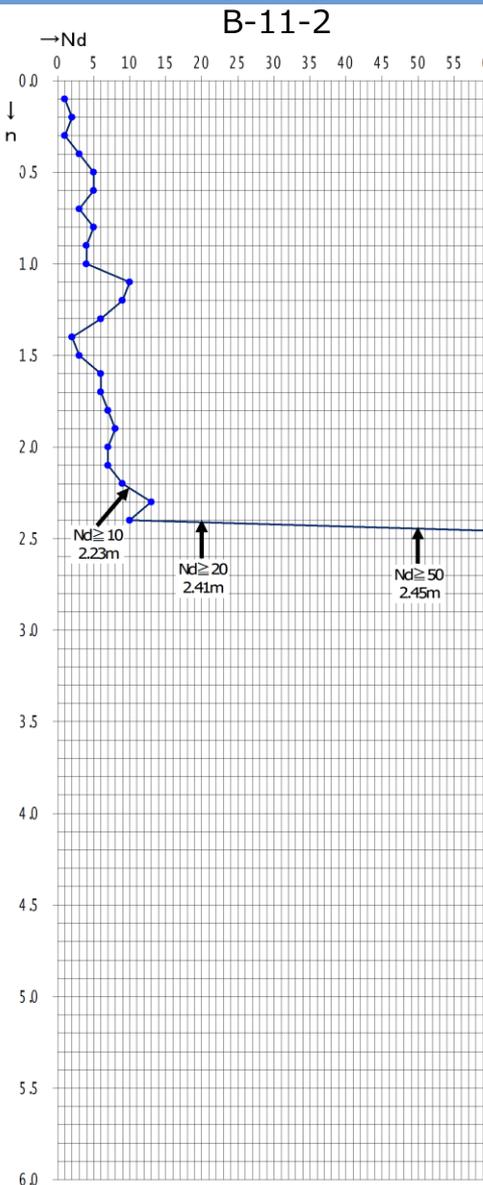
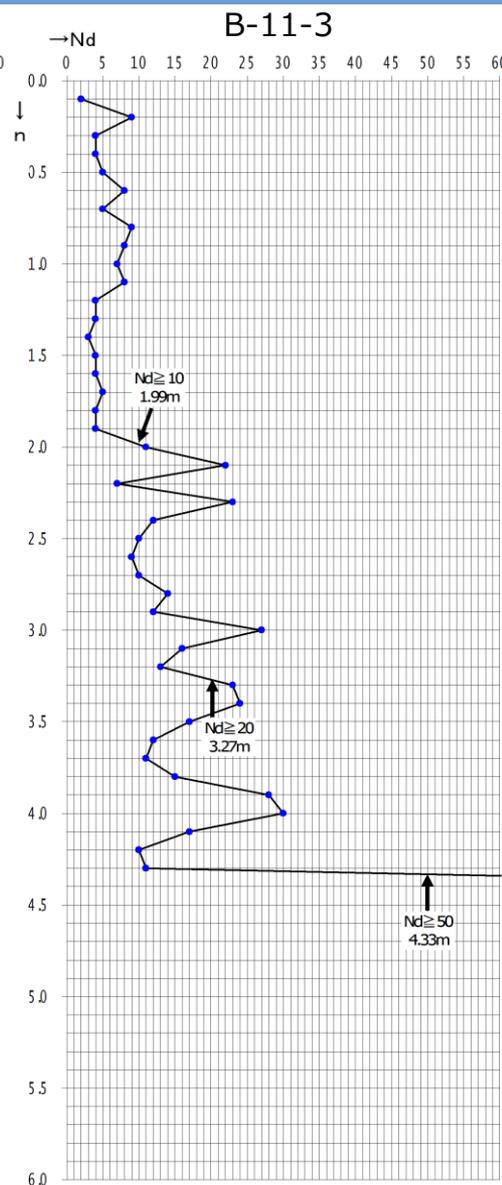
土石流危険溪流⑤ 横断測線 B-11 (簡易貫入試験)

侵食深 : 2.9m

位置	上流	断面	下流	平均
	B-11-1	B-11-2	B-11-3	
Nd ≥ 10	2.65	2.23	1.99	2.29
Nd ≥ 20	2.80	2.41	3.27	2.83
Nd ≥ 50	2.80	2.45	4.33	3.19

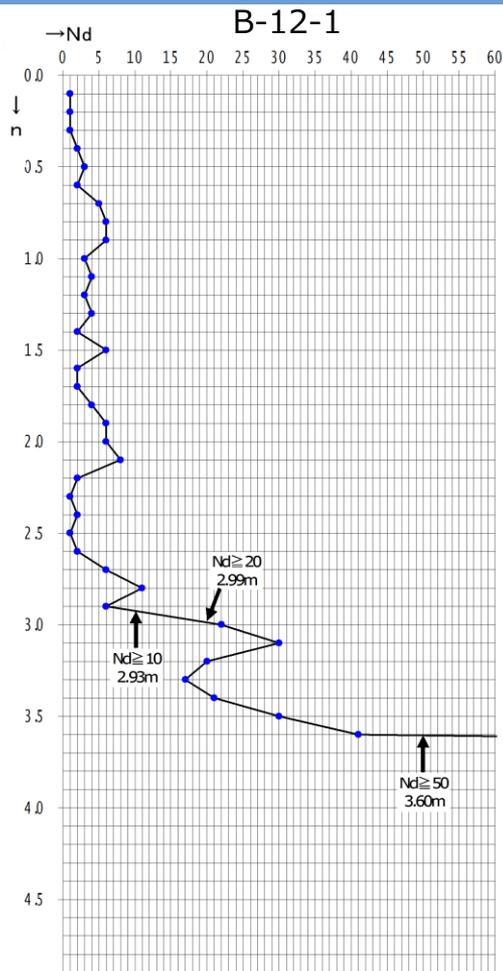
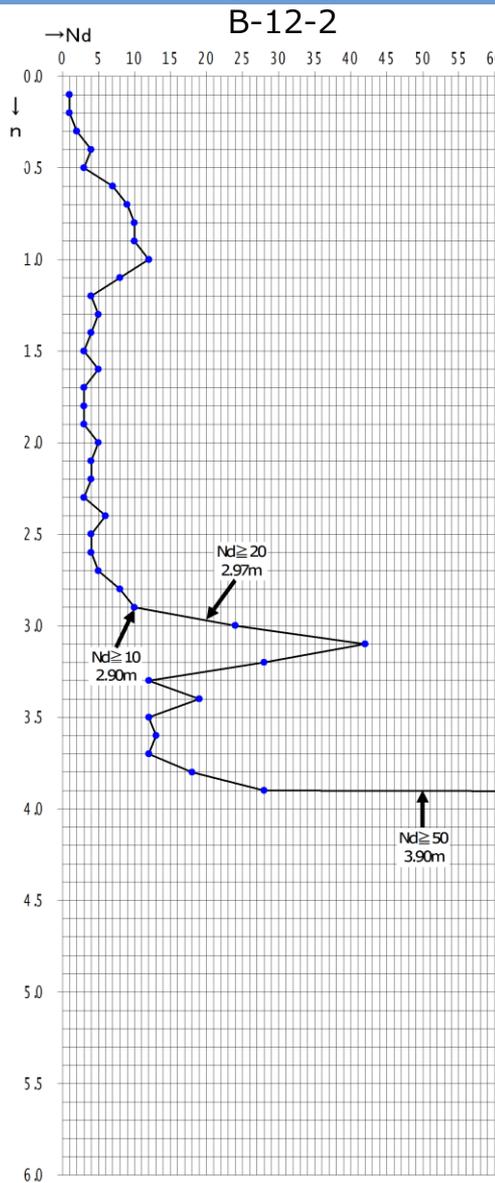
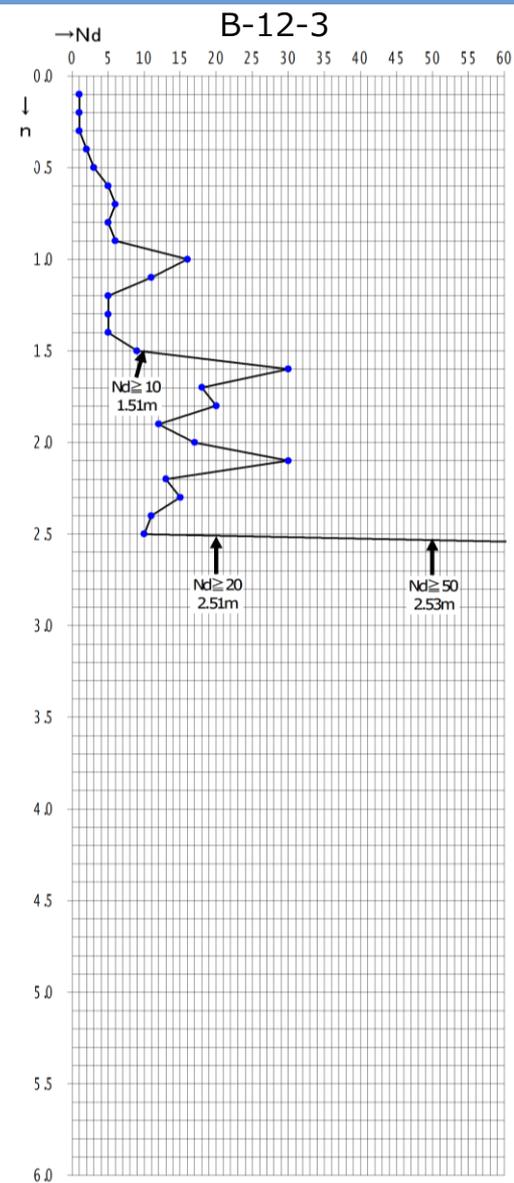
土石流危険溪流⑤ 横断測線 B-12 (簡易貫入試験)

侵食深 : 2.9m

位置	上流	断面	下流	平均
	B-12-1	B-12-2	B-12-3	
Nd ≥ 10	2.93	2.90	1.51	2.45
Nd ≥ 20	2.99	2.97	2.51	2.82
Nd ≥ 50	3.60	3.90	2.53	3.34
