4. 2 土石流調査結果（詳細）

現地調査結果（土石流危険溪流①）

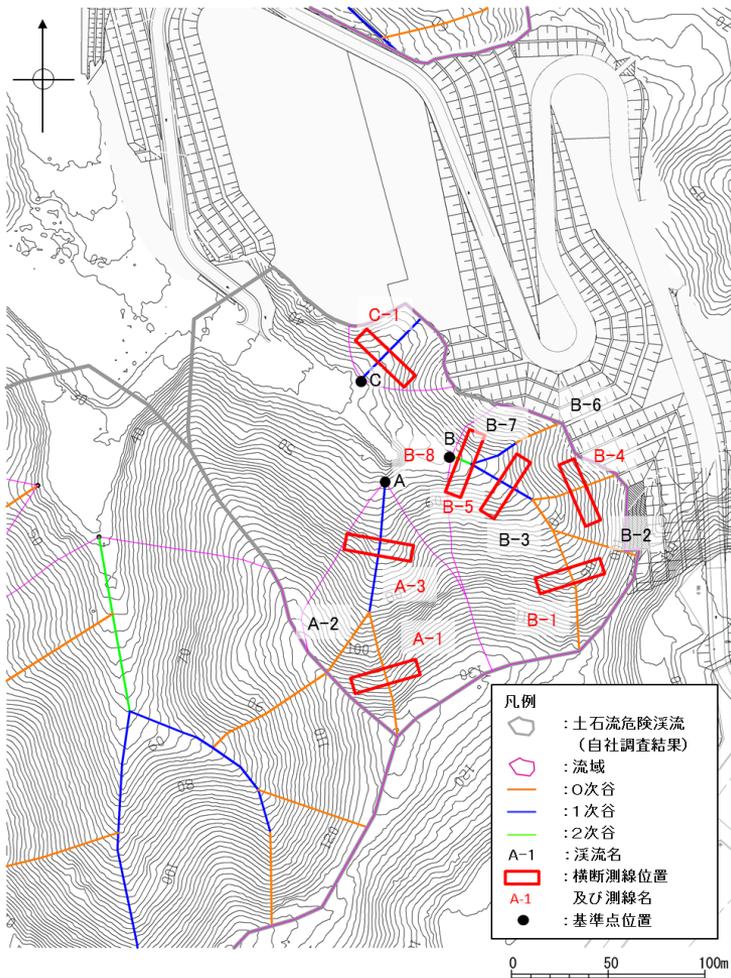
土石流危険溪流⑥

測点	延長 (m)	侵食幅 (m)	侵食深 (m)	侵食可能断面積 (m ²)	土砂量 ^{※1} (m ³)	移動可能土砂量 (m ³)
溪流⑥ 基準点 A	A-1	67	6.0	0.5	3.00	201.00
	A-2	38	6.0 ^{※2}	0.5 ^{※2}	3.00	114.00
	A-3	69	6.0	1.8	10.80	745.20
溪流⑥ 基準点 B	B-1	66	10.0	0.5	5.00	330.00
	B-2	46	10.0 ^{※2}	0.5 ^{※2}	5.00	230.00
	B-3	19	8.0 ^{※2}	0.5 ^{※2}	4.00	76.00
	B-4	46	8.0	0.5	4.00	184.00
	B-5	37	8.0	2.6	20.80	769.60
	B-6	25	8.0 ^{※2}	0.5 ^{※2}	4.00	100.00
	B-7	26	6.0 ^{※2}	1.6 ^{※2}	9.60	249.60
	B-8	11	6.0	1.6	9.60	105.60
C-1	45	9.0	3.1	27.90	1,255.5	1,260

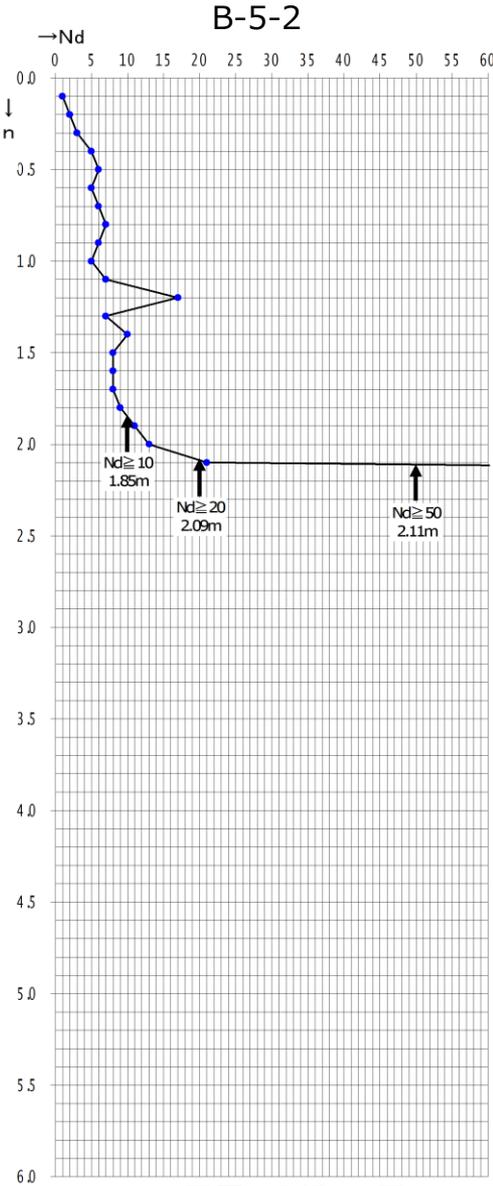
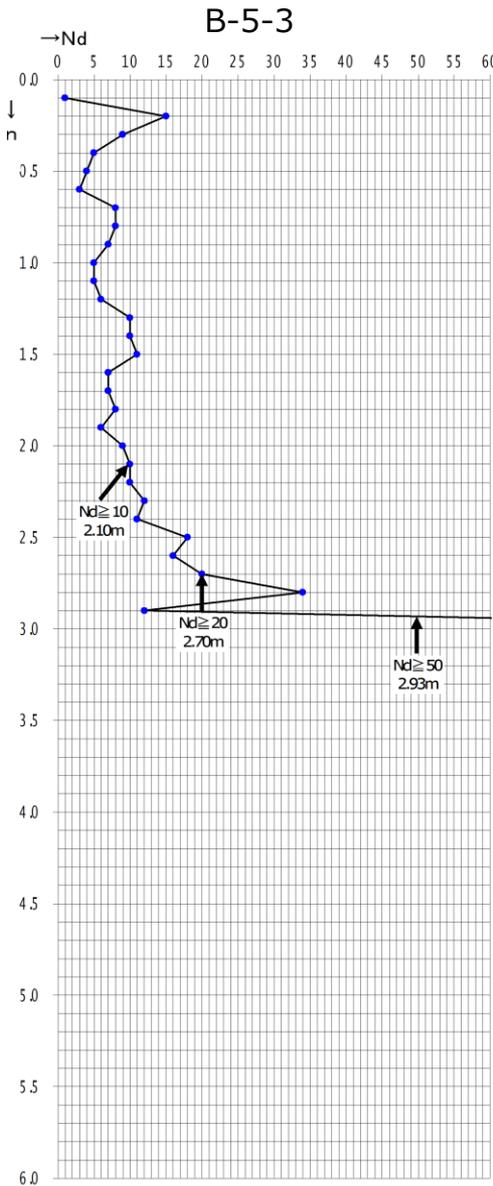
侵食深 : 2.6m

位置	上流	断面	下流	平均
	B-5-1	B-5-2	B-5-3	
Nd ≥ 10	1.23	1.85	2.10	1.73
Nd ≥ 20	2.83	2.09	2.70	2.54
Nd ≥ 50	3.16	2.11	2.93	2.73

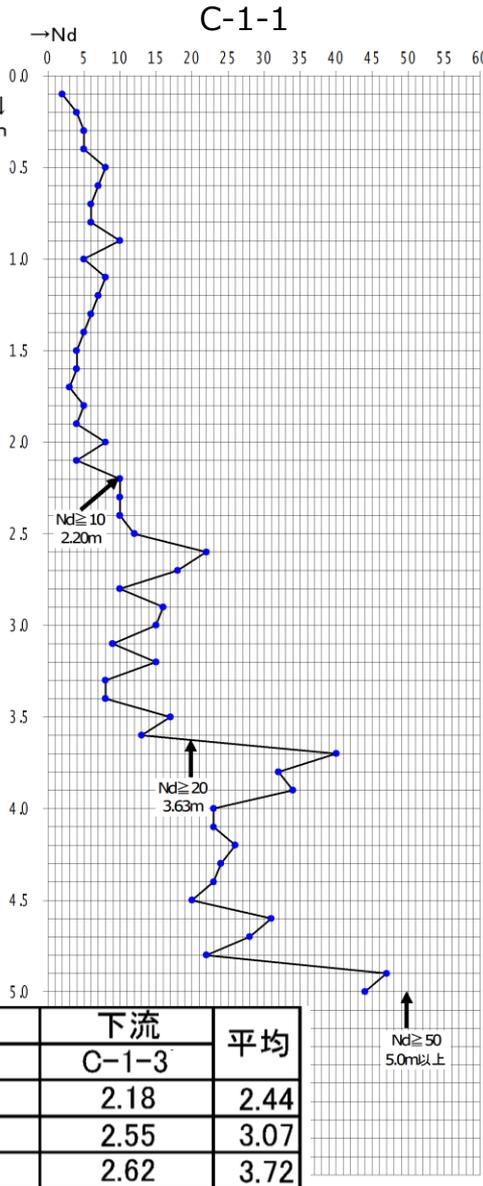
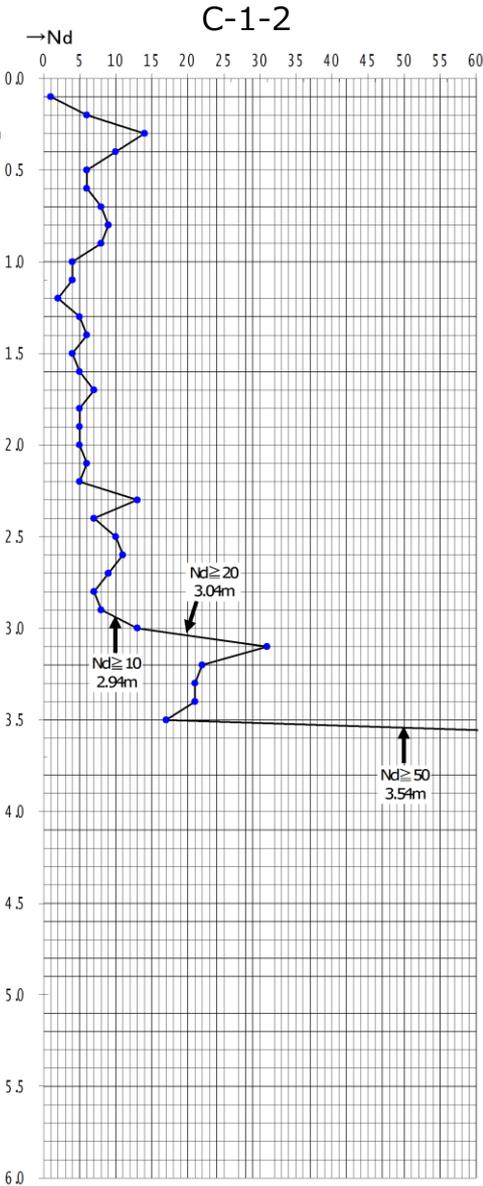
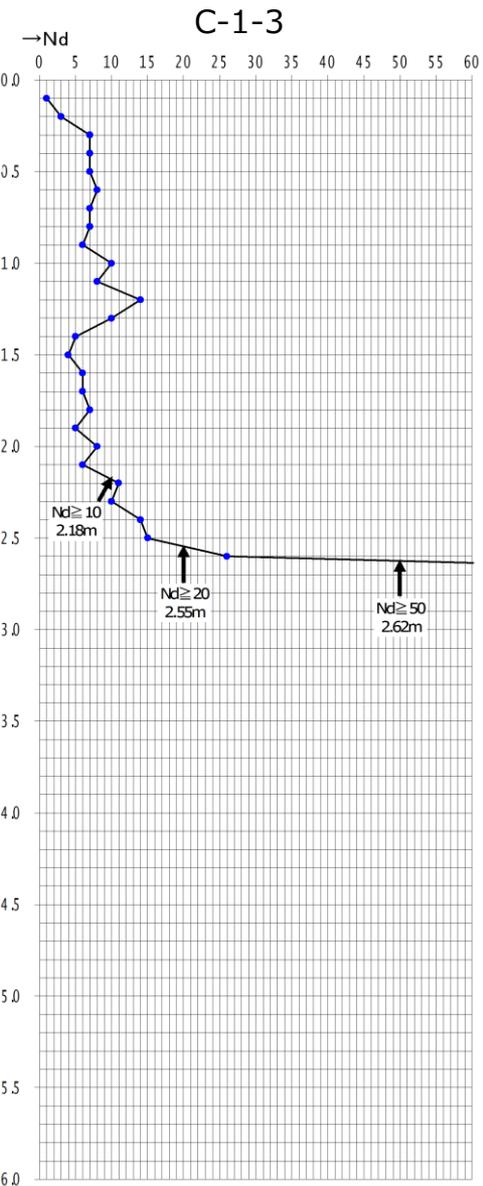
侵食深 : 3.1m

位置	上流	断面	下流	平均
	C-1-1	C-1-2	C-1-3	
Nd ≥ 10	2.20	2.94	2.18	2.44
Nd ≥ 20	3.63	3.04	2.55	3.07
Nd ≥ 50	5.00	3.54	2.62	3.72

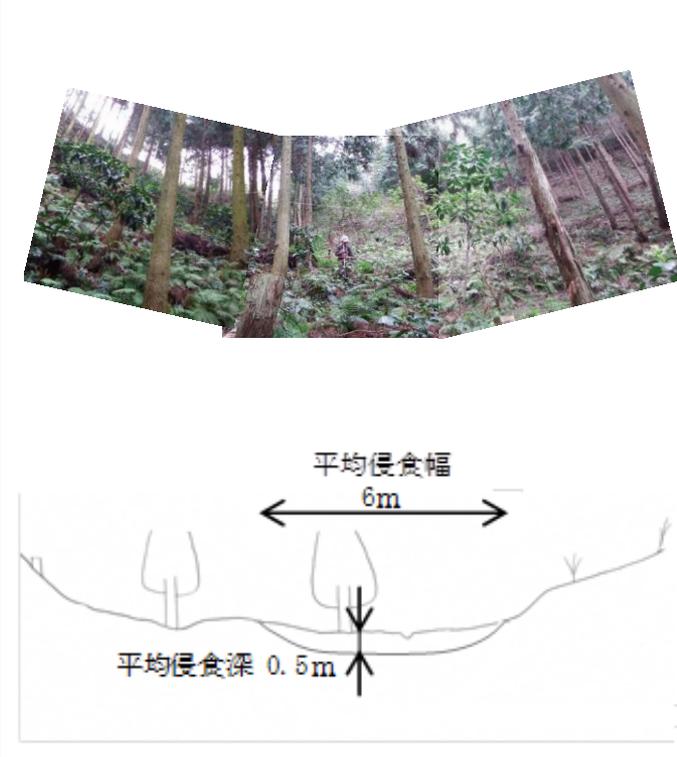
<ul style="list-style-type: none"> ・ 島根県調査結果と比較し、自社調査結果の侵食幅は大きい。 ・ 自社調査結果の侵食深は、不明瞭な谷地形（0次谷）であるため、0.5mと評価している。なお、自社調査の横断測線は島根県調査より上流側に位置する。
<p>備考</p>	<p>幅 : 5m 深さ : 1.0m 侵食可能断面積 : 4.5m²</p>	<p>平均侵食幅 : 6m 平均侵食深 : 0.5m 侵食可能断面積 : 3m²</p>

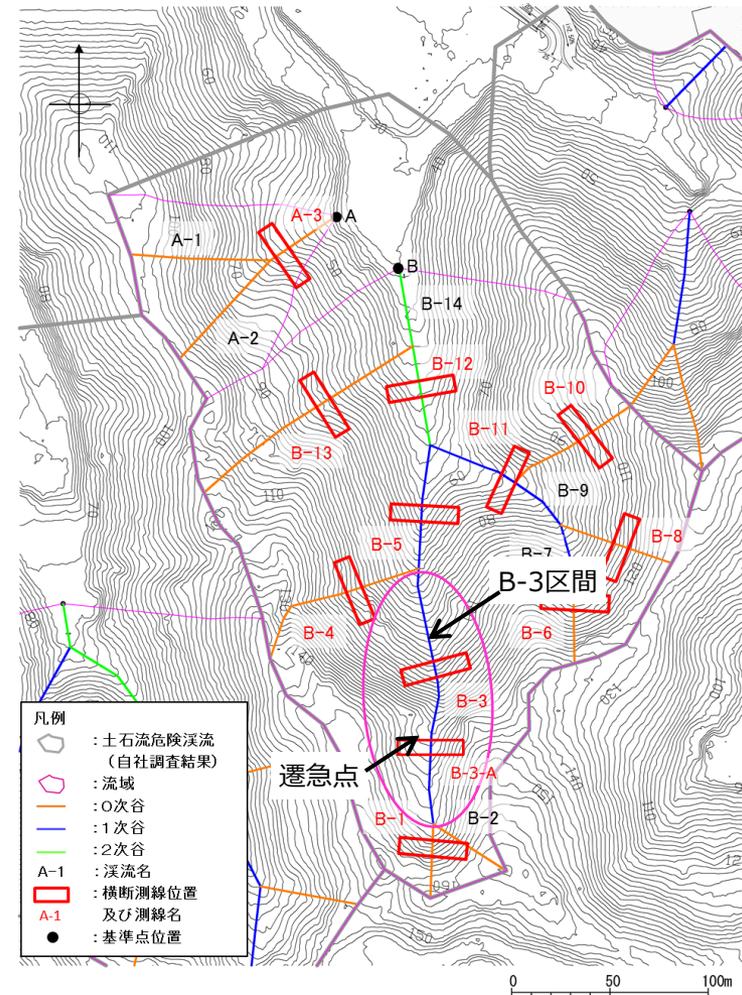
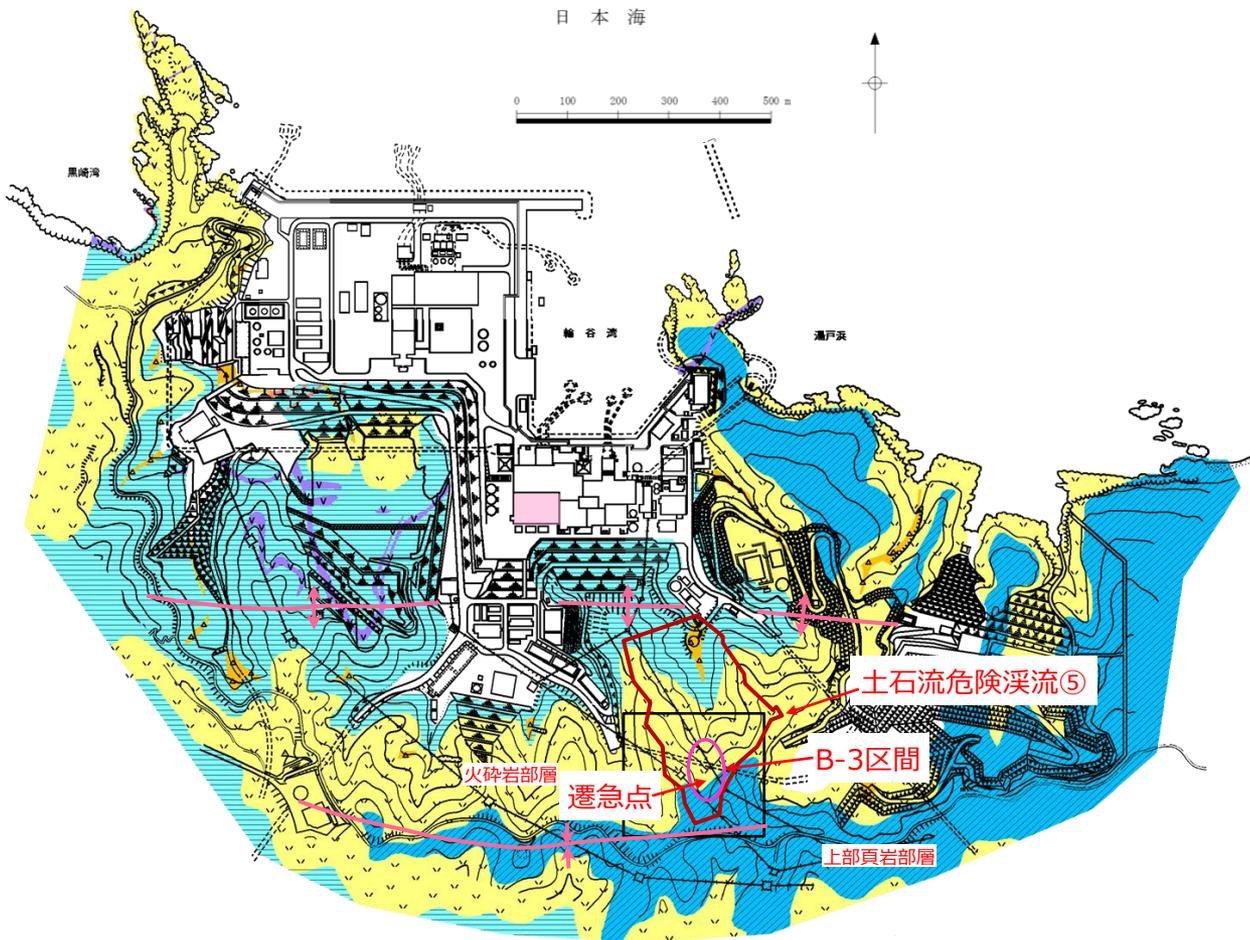
土石流危険渓流⑤

- 敷地の地質は、新第三紀中新世の堆積岩類から成る成相寺層と貫入岩類及びそれらを覆う第四紀の崖錐堆積物等から構成される。敷地の南方には、ほぼ東西方向の軸を持つ背斜構造が認められる。
- 土石流危険溪流⑤は背斜構造の南翼側に位置し、層理面が緩く南側に傾斜し、北向き斜面に対して受け盤構造を呈する。またB-3区間には火砕岩部層と上部頁岩部層が分布し、遷急点はこれらの地層境界付近に位置する。

- B-3区間周辺の溪床縦断面図によれば、B-3区間中流域付近において平均溪床勾配が緩傾斜から急傾斜に変わる遷急点が認められる。ルートマップによれば、遷急点より上流側は黑色頁岩主体、下流側は凝灰岩主体の地層をなし、それぞれ南傾斜の層理面を有し、北向き斜面に対して受け盤構造を呈する。
- 鈴木（2000）によれば、成層岩の傾斜を反映した差別削剥地形の一つとして、受け盤構造で地層階段が生じるとされている。敷地内の地質では、黑色頁岩が凝灰岩に比べ削剥に対する抵抗性が高いため、差別削剥が生じた可能性が考えられる。
- 以上のことから、B-3区間中流域に認められる急傾斜から緩傾斜になる地形の要因は、背斜構造南翼側の北向き斜面に分布する受け盤構造と地層の抵抗性の違いの組合せに基づく差別削剥地形が形成されたことに因ると考えられる。

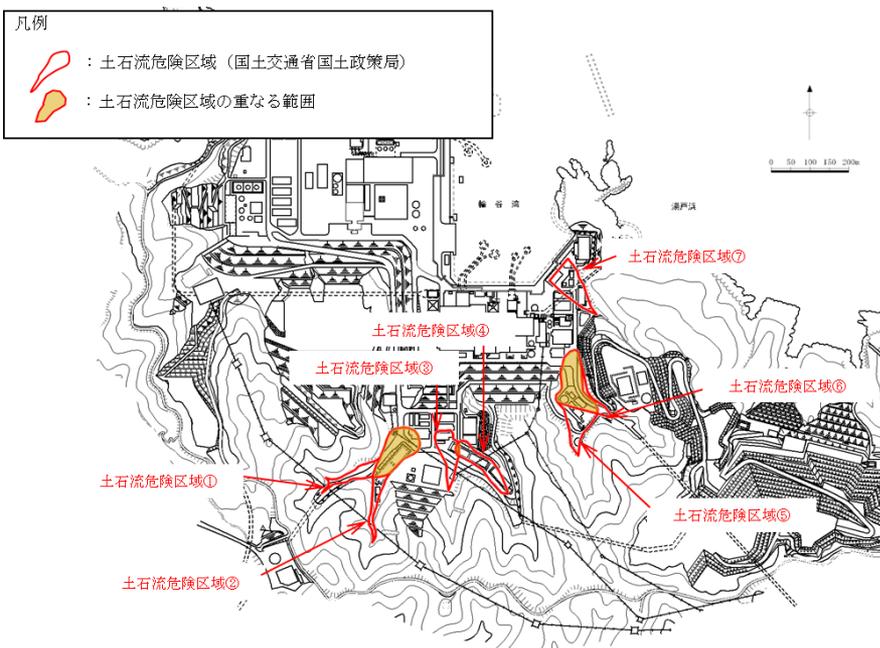
島根原子力発電所周辺における土石流危険区域位置図

- 各土石流危険渓流から流れ出た土砂がそれぞれの土石流危険区域に堆積するものとして、土砂の堆積高さを算出する。
- 土石流危険区域が重なる範囲の土砂の堆積高さについては、土砂の重畳を考慮し土砂の堆積高さを合計して算出する。

土石流危険渓流	計画流出土砂量 (m ³)	土石流危険区域面積 (m ²)	土砂の堆積高さ (m)	土石流危険区域が重なる範囲の土砂の堆積高さ (m)
①	9,000	11,663	0.78	1.32
②	6,000	11,188	0.54	
③	2,000	5,078	0.40	1.49
④	6,000	5,510	1.09	
⑤	9,000	14,250	0.64	1.13
⑥	5,000	10,388	0.49	
⑦	2,000	6,580	0.31	—
