敦賀発電所2号炉
ボーリング柱状図の記事欄に係るご指摘への回答
補足説明資料3
シームについて

令和2年6月4日
日本原子力発電株式会社

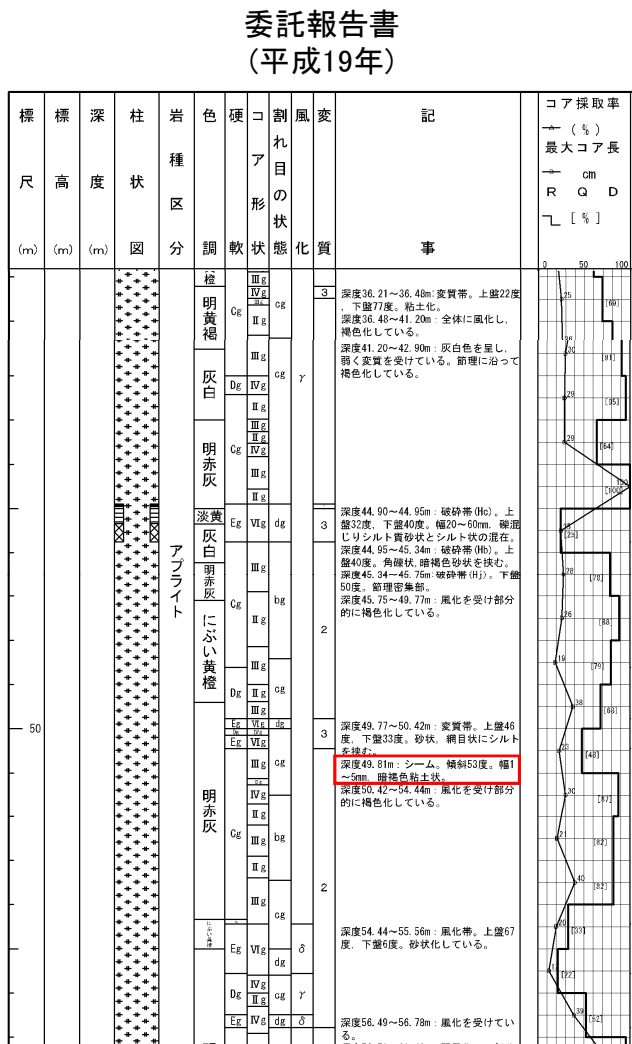
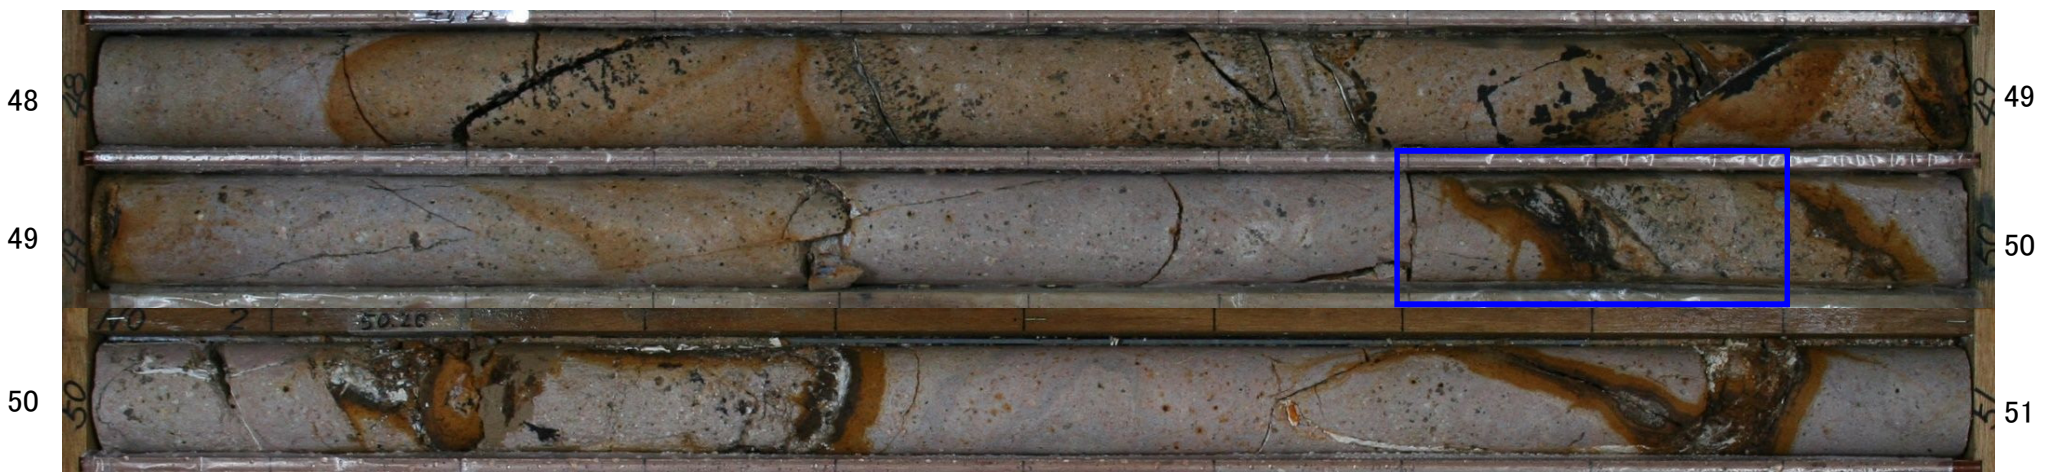
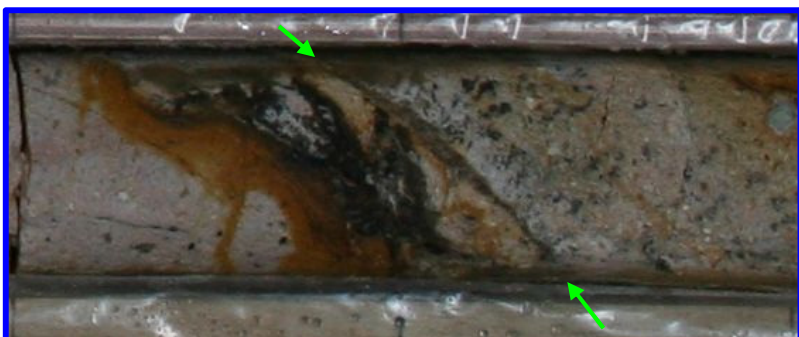
柱状図における「シーム」の記載とその性状 (H19-No.2孔 深度49.81m)

・粘土状を呈するが、幅は一定ではなく直線性に乏しい。また、周囲の岩盤中の粒子の定向配列は認められないことから、破碎部ではないと判断した。

委託報告書 (平成19年)	設置許可申請書案	設置許可申請書 (平成27年11月)	審査資料 (平成29年12月22日)
深度49.81m: シーム。傾斜53度。幅1~5mm。暗褐色粘土状。	記載なし	記載なし	記載なし

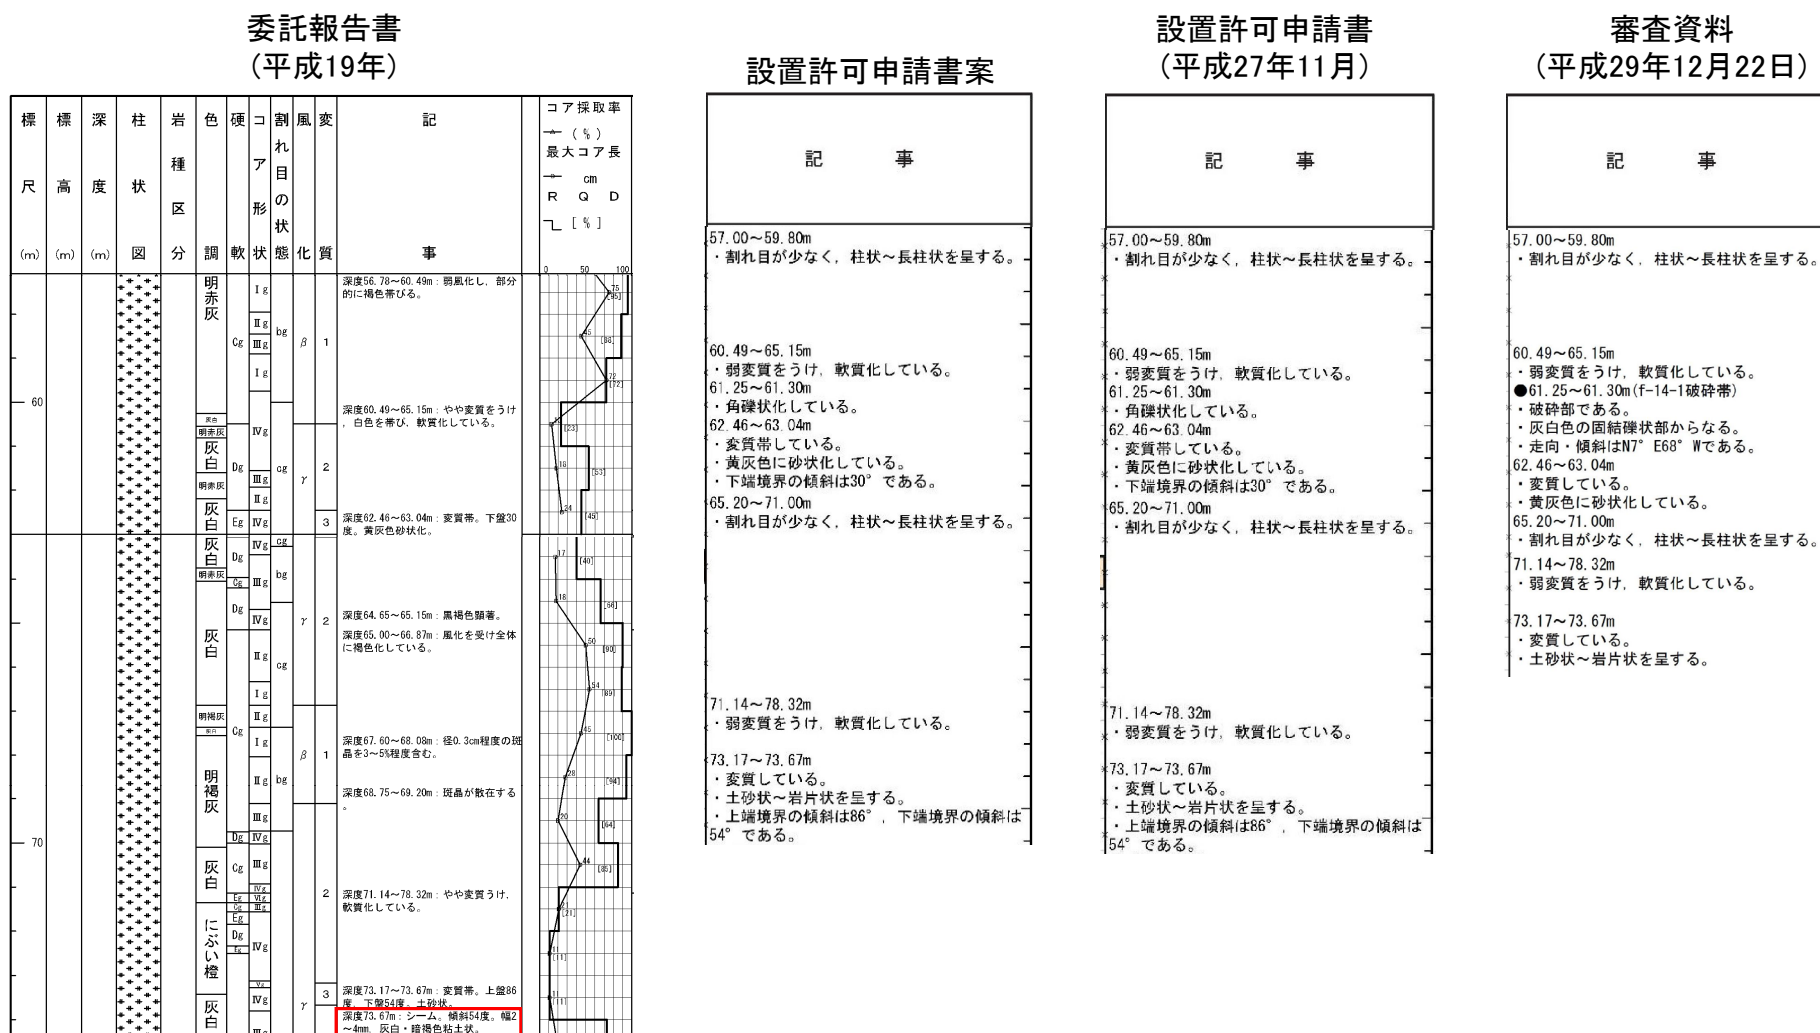
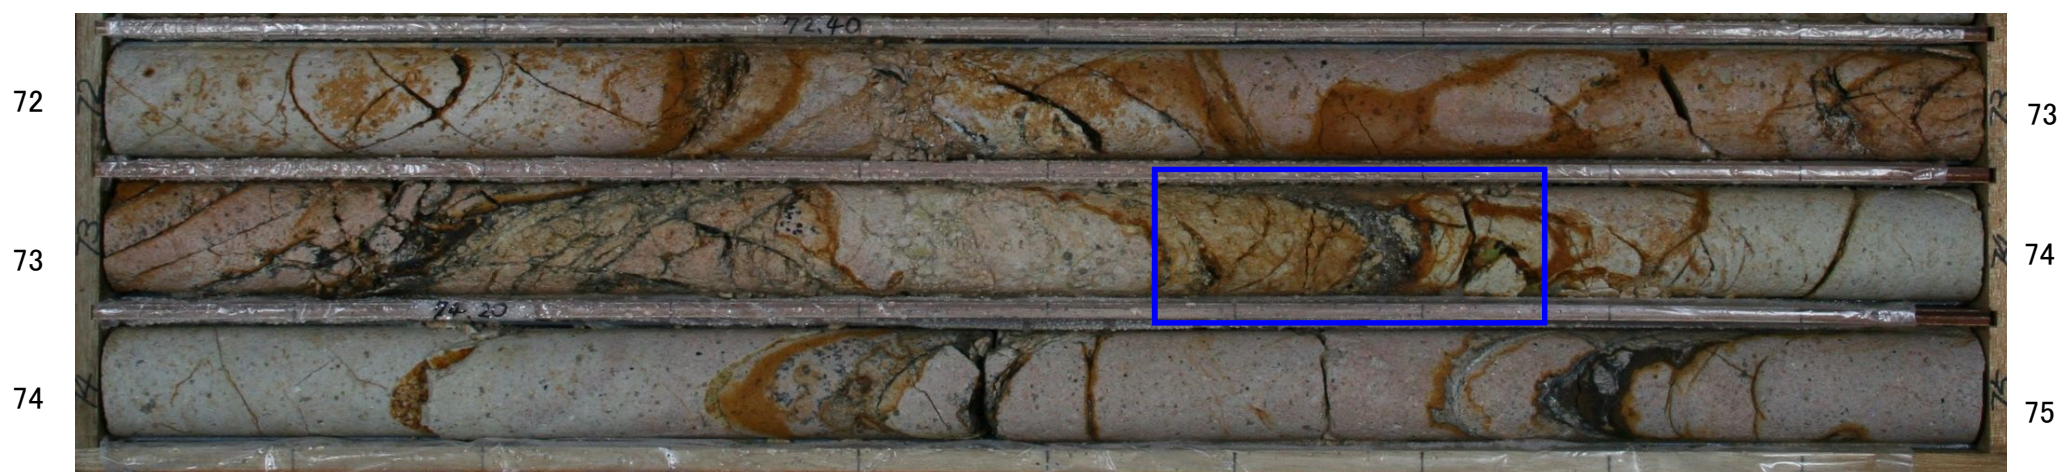
柱状図における「シーム」の記載とその性状 (H19-No.2孔 深度73.67m)

一部で礫混じり粘土状を呈するが、礫に定向配列は認められない。また、周囲の岩盤に劣化が認められないことから、破碎部ではないと判断した。

委託報告書 (平成19年)	設置許可申請書案	設置許可申請書 (平成27年11月)	審査資料 (平成29年12月22日)
深度73.67m: シーム。傾斜54度。幅2~4mm。灰白・暗褐色粘土状。	記載なし	記載なし	記載なし

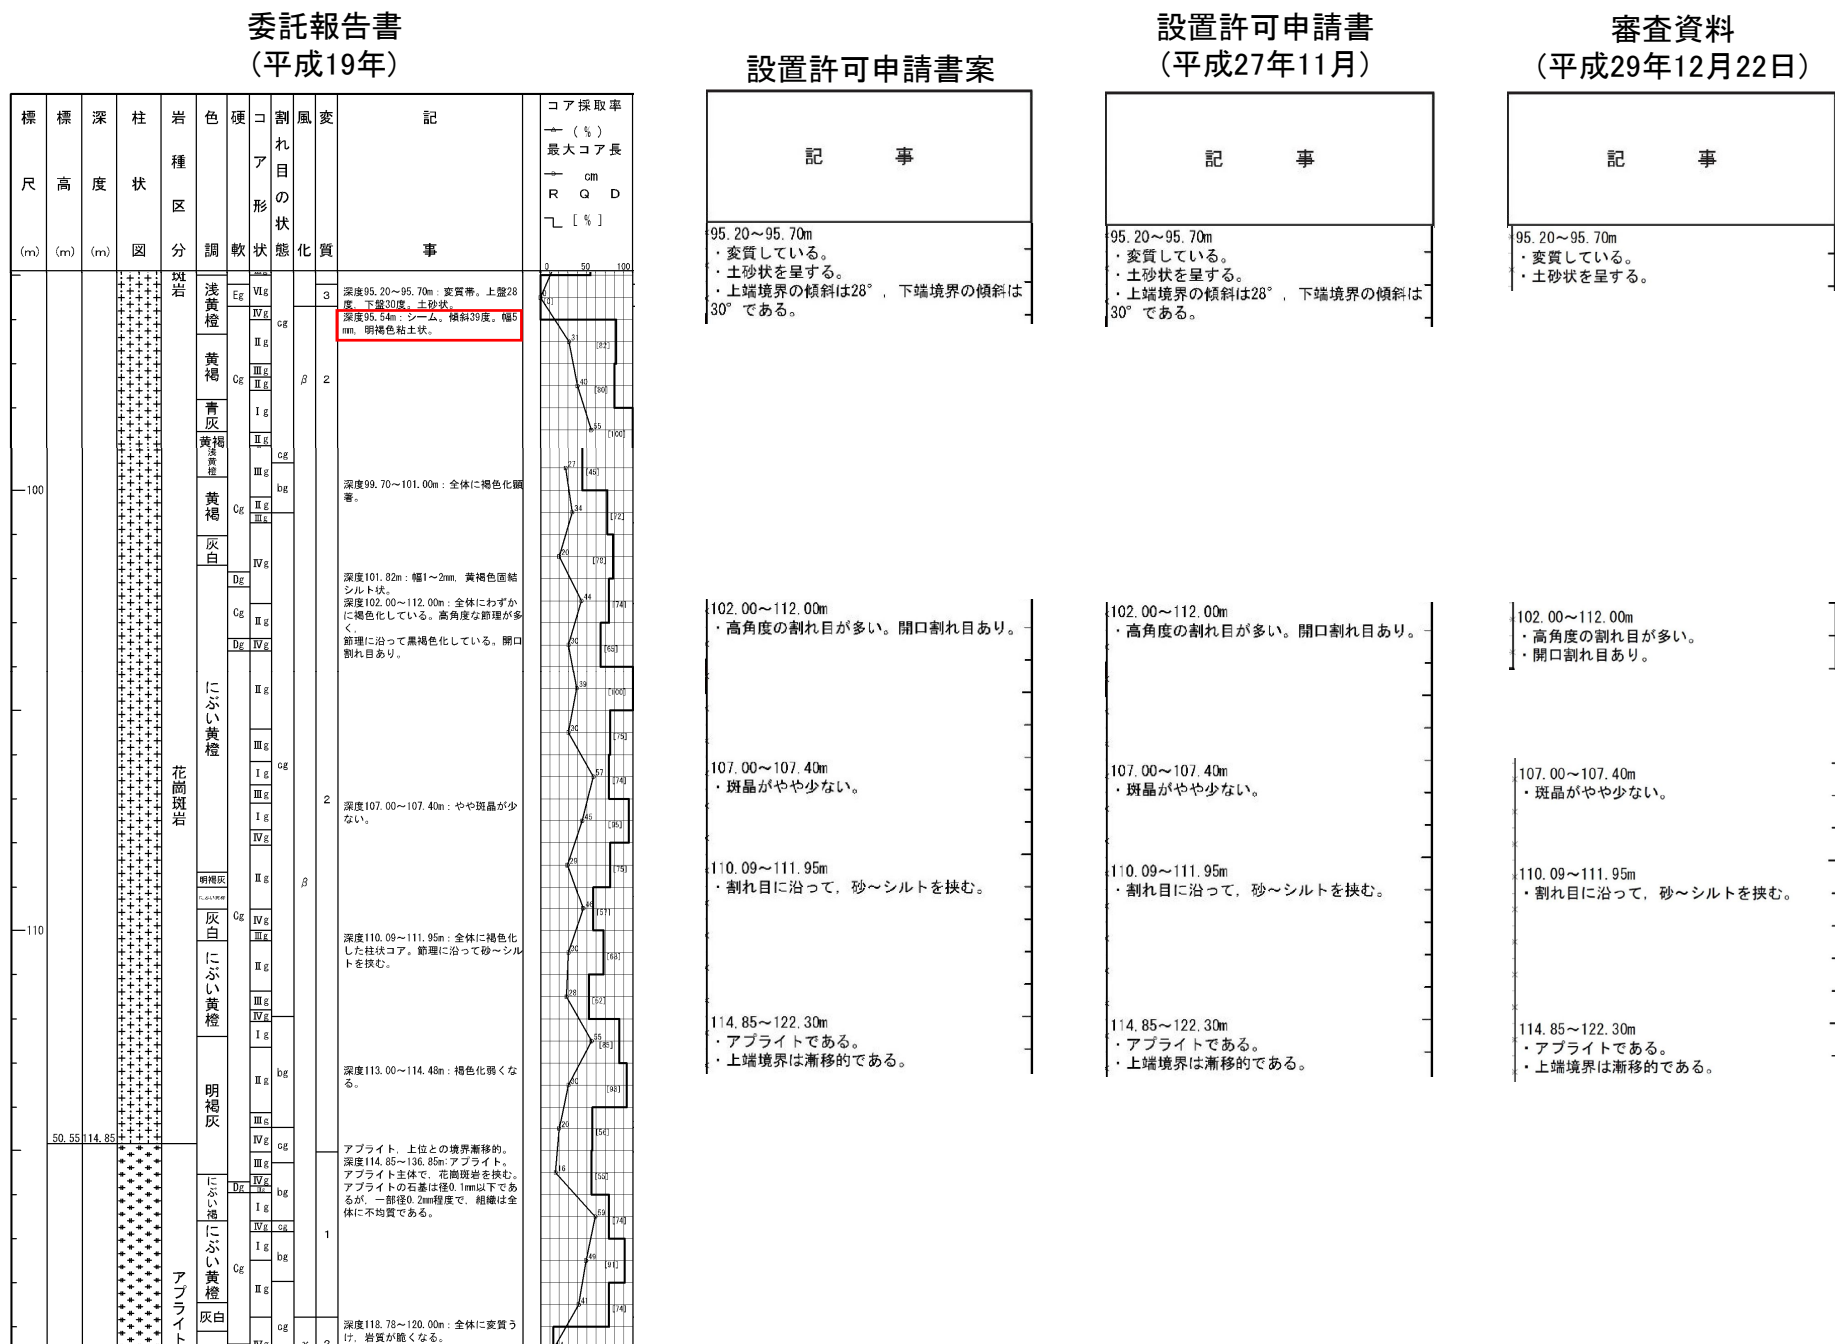
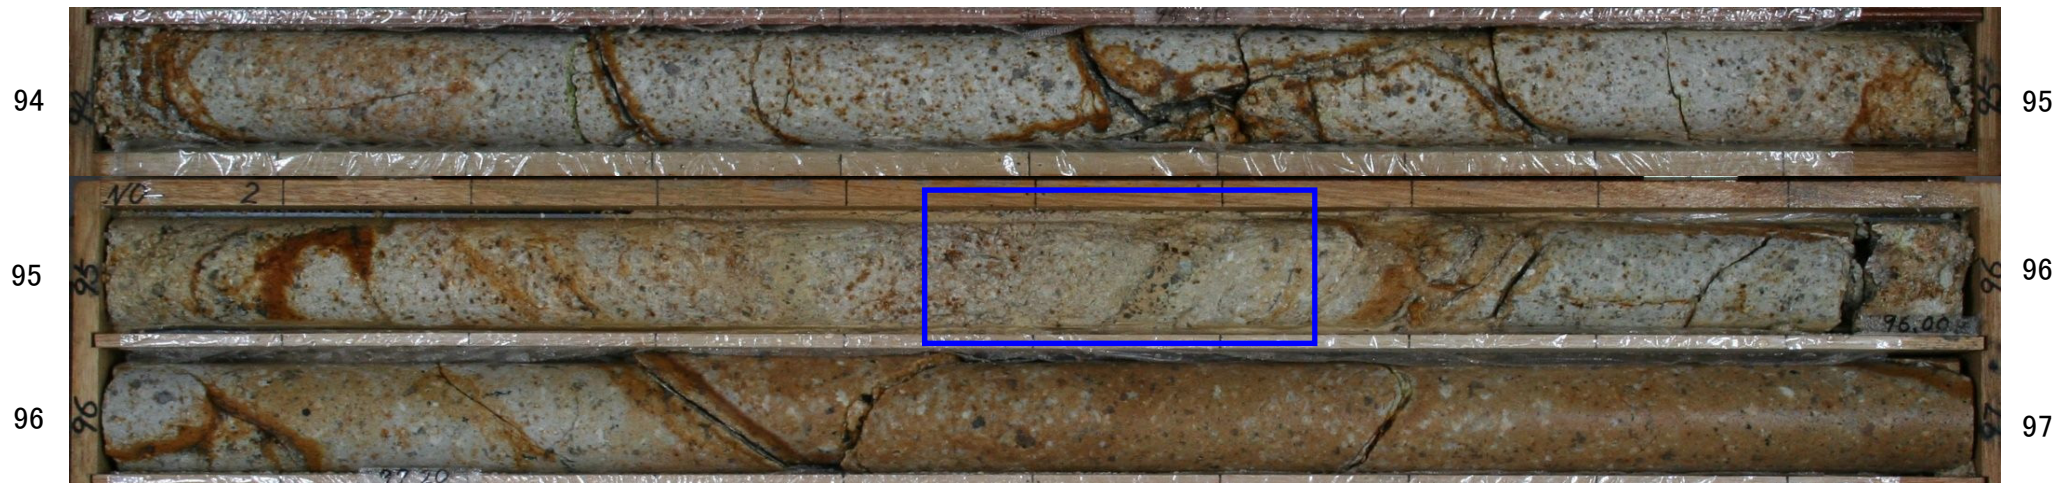
柱状図における「シーム」の記載とその性状 (H19-No.2孔 深度95.54m)

一部で礫混じり粘土状を呈するが、礫に定向配列は認められないことから、破碎部ではないと判断した。

委託報告書 (平成19年)	設置許可申請書案	設置許可申請書 (平成27年11月)	審査資料 (平成29年12月22日)
深度95.54m: シーム。傾斜39度。幅5mm。明褐色粘土状。	記載なし	記載なし	記載なし

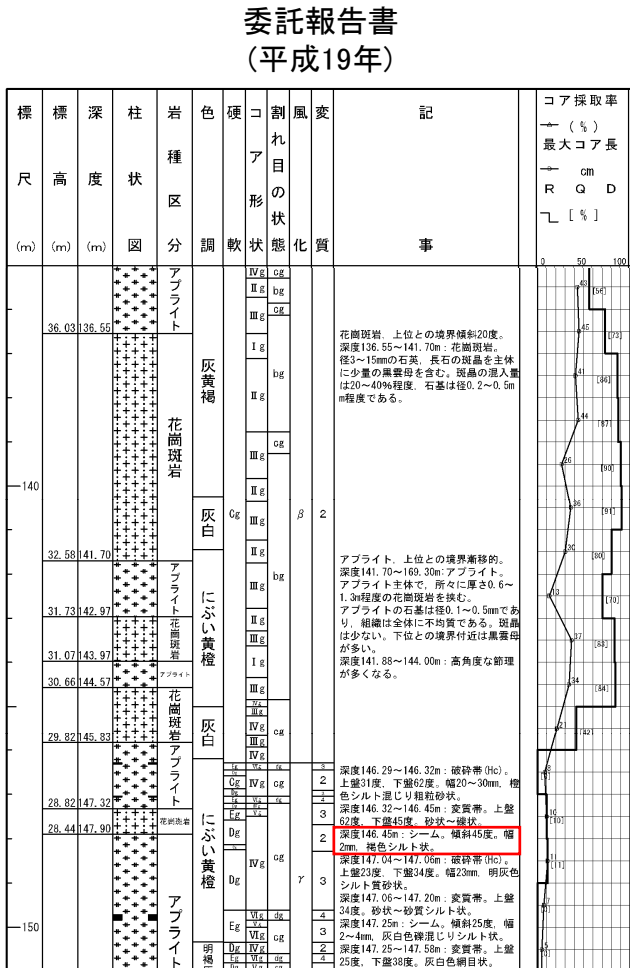
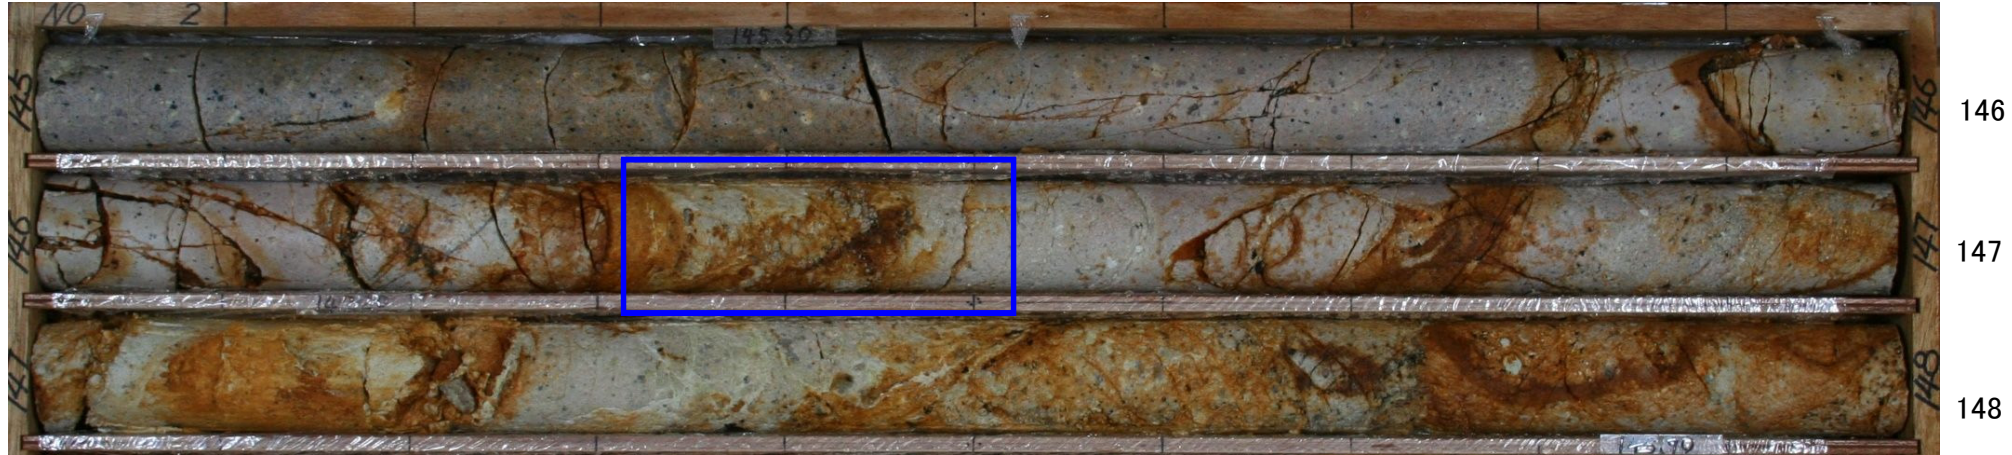
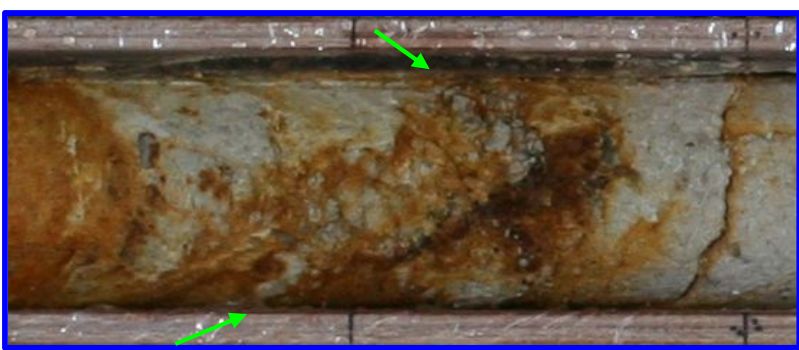
柱状図における「シーム」の記載とその性状 (H19-No.2孔 深度146.45m)

・シルト状を呈するが、その分布は屈曲しており直線性に乏しい。
 また、周囲の岩盤中の粒子の定向配列は認められないことから、破碎部ではないと判断した。

委託報告書 (平成19年)	設置許可申請書案	設置許可申請書 (平成27年11月)	審査資料 (平成29年12月22日)
深度146.45m: シーム。傾斜45度。幅2mm。褐色シルト状。	記載なし	記載なし	記載なし

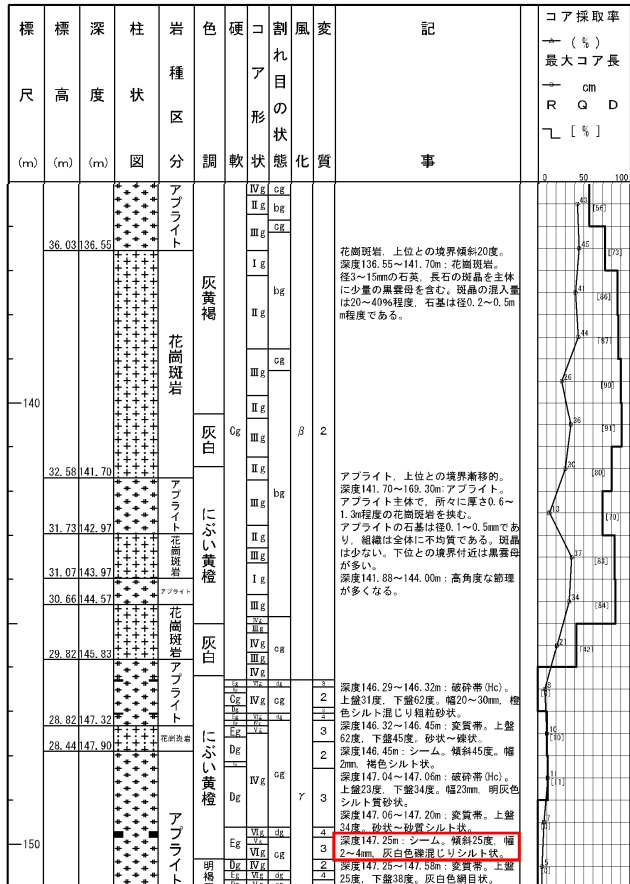
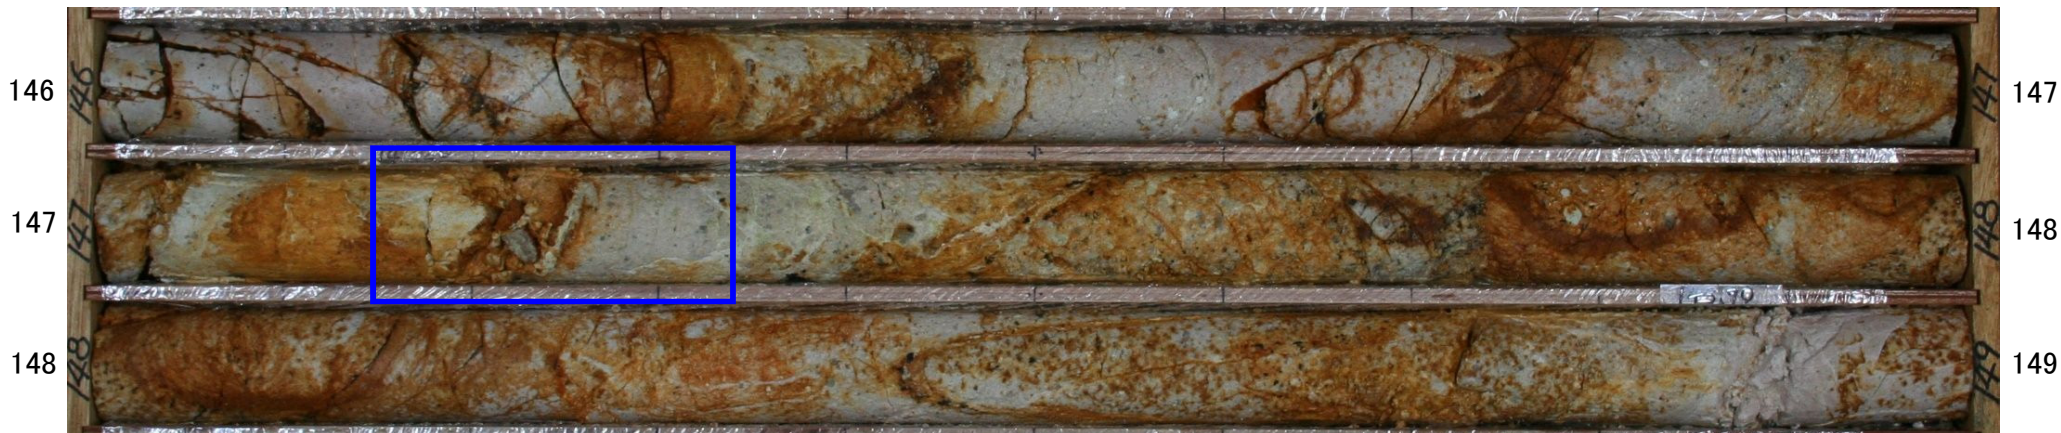
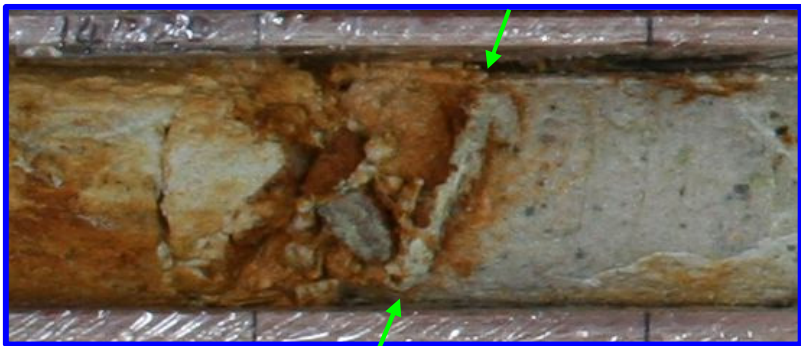
柱状図における「シーム」の記載とその性状 (H19-No.2孔 深度147.25m)

・147.25~147.58mの区間は、シームを含め破碎部と同系統の低角な割れ目が分布し、147.06~147.25mの区間は組織が不明瞭になっていることから、一連の破碎部であると判断した(平成20年破碎部再観察結果)。

委託報告書 (平成19年)	設置許可申請書案	設置許可申請書 (平成27年11月)	審査資料 (平成29年12月22日)
<p>深度147.04~147.06m: 破碎帯(Hc)。上盤23度、下盤34度。幅23mm。明灰色シルト質砂状。</p> <p>深度147.06~147.20m: 変質帯。上盤34度。砂状~砂質シルト状。</p> <p>深度147.25m: シーム。傾斜25度。幅2~4mm。灰白色礫混じりシルト状。</p> <p>深度147.25~147.58m: 変質帯。上盤25度、下盤38度。灰白色網目状。</p>	<p>●147.04~147.06m</p> <ul style="list-style-type: none"> ・破碎部である。 ・明灰色のシルト質砂状を呈する。 ・明灰色のシルト質砂：累計厚23mm ・走向・傾斜はN31° W70° Wである。 ・上盤境界の傾斜は23°、下盤境界の傾斜は34°である。 <p>147.06~147.20m</p> <ul style="list-style-type: none"> ・変質している。 ・砂状~砂質シルト状を呈する。 ・上端境界の傾斜は34°である。 <p>147.25~147.58m</p> <ul style="list-style-type: none"> ・変質している。 ・灰白色粘土が網目状に分布する。上端境界に幅2~4mmの灰白色礫混じりシルトを挟む。 ・上端境界の傾斜は25°、下端境界の傾斜は38°である。 	<p>●147.04~147.06m</p> <ul style="list-style-type: none"> ・破碎部である。 ・明灰色のシルト質砂状を呈する。 ・明灰色のシルト質砂：累計厚23mm ・走向・傾斜はN31° W70° Wである。 ・上盤境界の傾斜は23°、下盤境界の傾斜は34°である。 <p>147.06~147.20m</p> <ul style="list-style-type: none"> ・変質している。 ・砂状~砂質シルト状を呈する。 ・上端境界の傾斜は34°である。 <p>147.25~147.58m</p> <ul style="list-style-type: none"> ・変質している。 ・灰白色粘土が網目状に分布する。上端境界に幅2~4mmの灰白色礫混じりシルトを挟む。 ・上端境界の傾斜は25°、下端境界の傾斜は38°である。 	<p>●147.04~147.48m(D-20破碎帯)</p> <ul style="list-style-type: none"> ・破碎部である。 ・主ににぶい黄橙色の固結礫状部及び固結砂状部からなる。 ・明灰色の未固結粘土状部：累計幅2.3cm ・走向・傾斜はN31° W70° Wである。 ・上端境界の傾斜は23°、下端境界の傾斜は34°である。

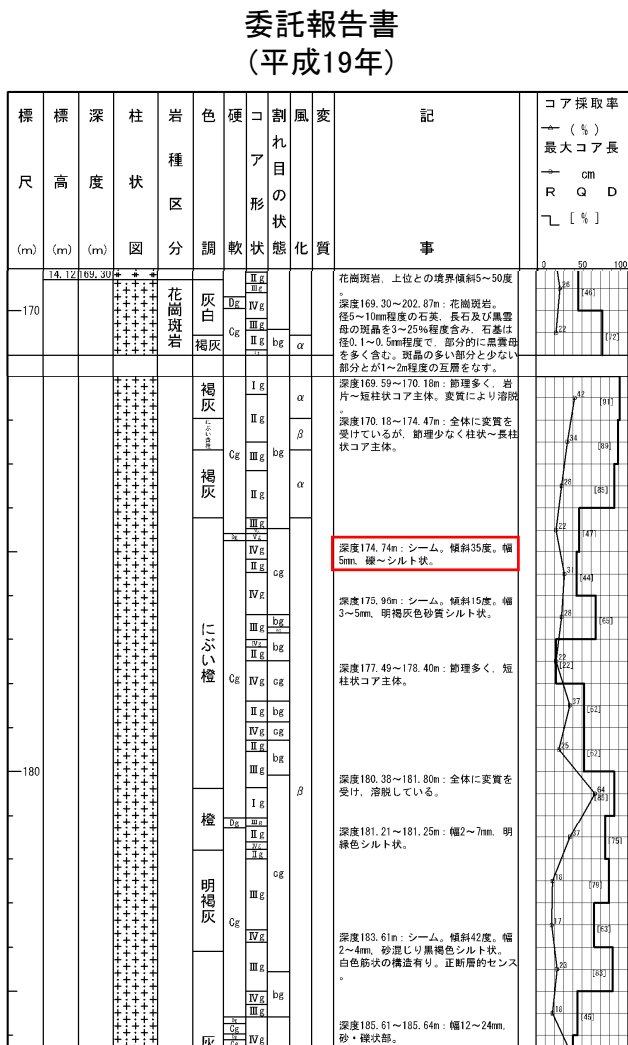
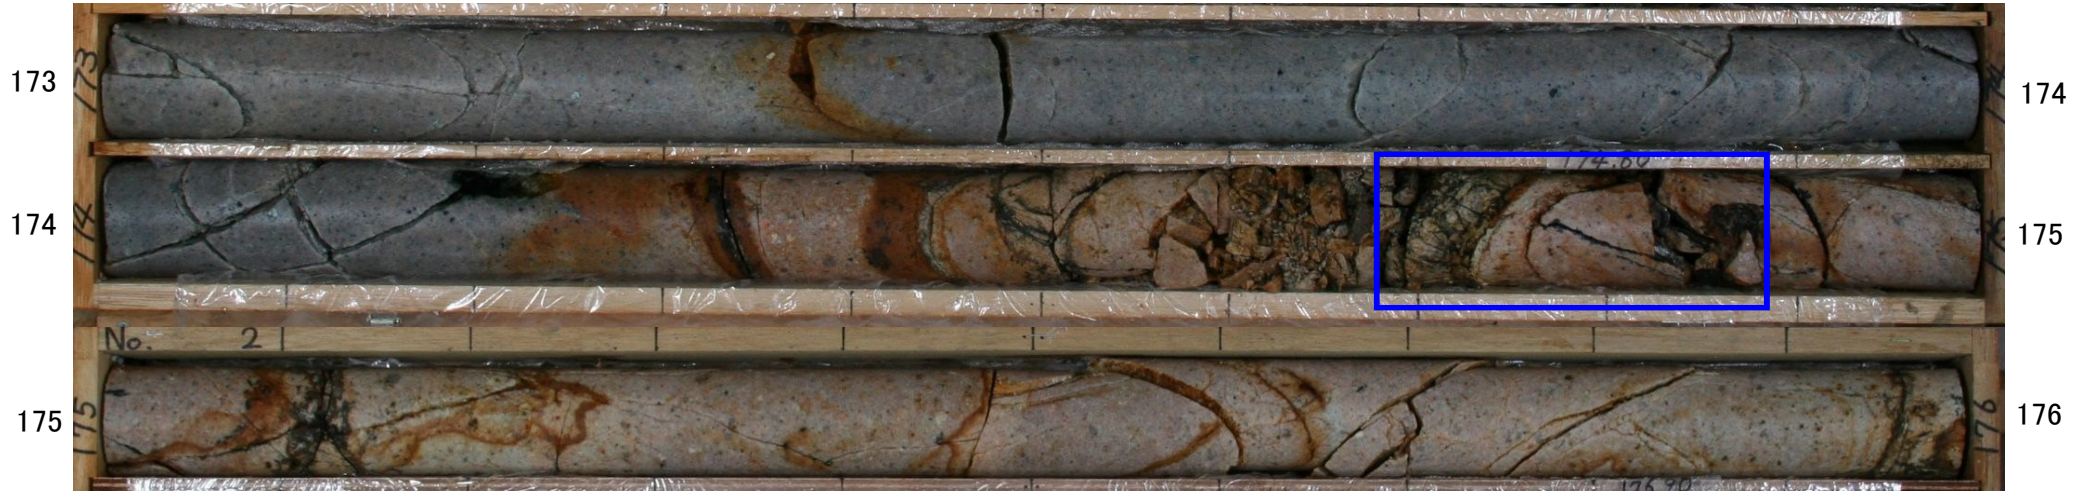
柱状図における「シーム」の記載とその性状(H19-No.2孔 深度174.74m)

・礫～シルト状を呈するが、その分布は殲滅し連続性に乏しいことから、破碎部ではないと判断した。

委託報告書 (平成19年)	設置許可申請書案	設置許可申請書 (平成27年11月)	審査資料 (平成29年12月22日)
深度174.74m: シーム。傾斜35度。幅5mm。礫～シルト状。	記載なし	記載なし	記載なし

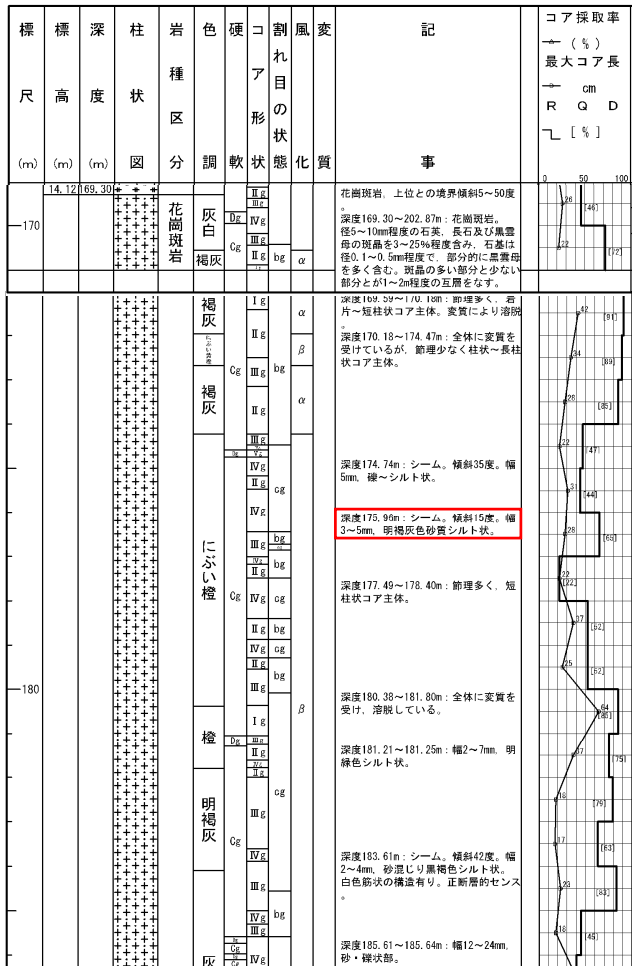
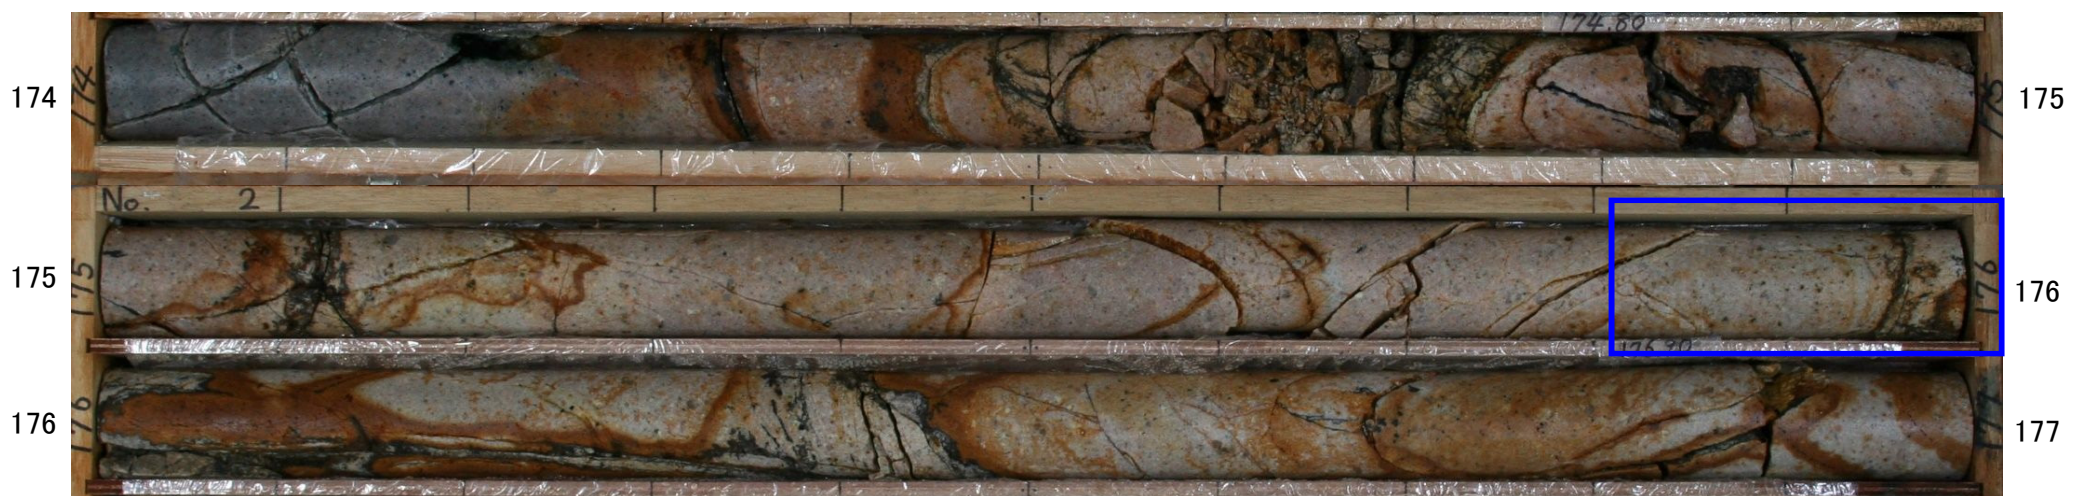
柱状図における「シーム」の記載とその性状(H19-No.2孔 深度175.96m)

・粘土状を呈するが、幅は一定ではなく直線性に乏しい。また、周囲の岩盤に劣化が認められないことから、破碎部ではないと判断した。

委託報告書 (平成19年)	設置許可申請書案	設置許可申請書 (平成27年11月)	審査資料 (平成29年12月22日)
深度175.96m: シーム。傾斜15度。幅3~5mm。明褐色砂質シルト状。	記載なし	記載なし	記載なし

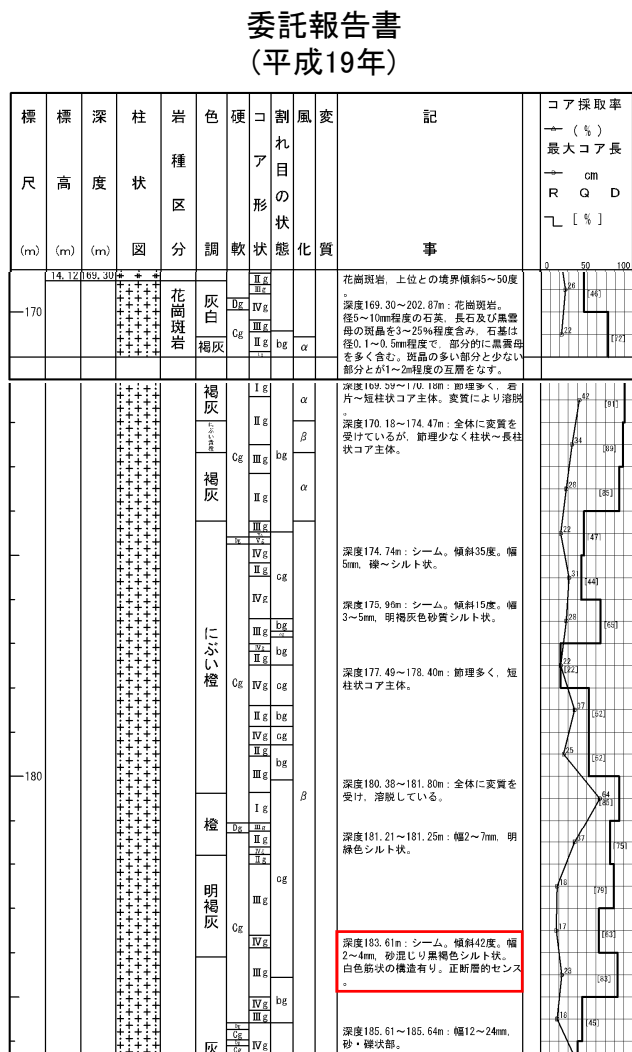
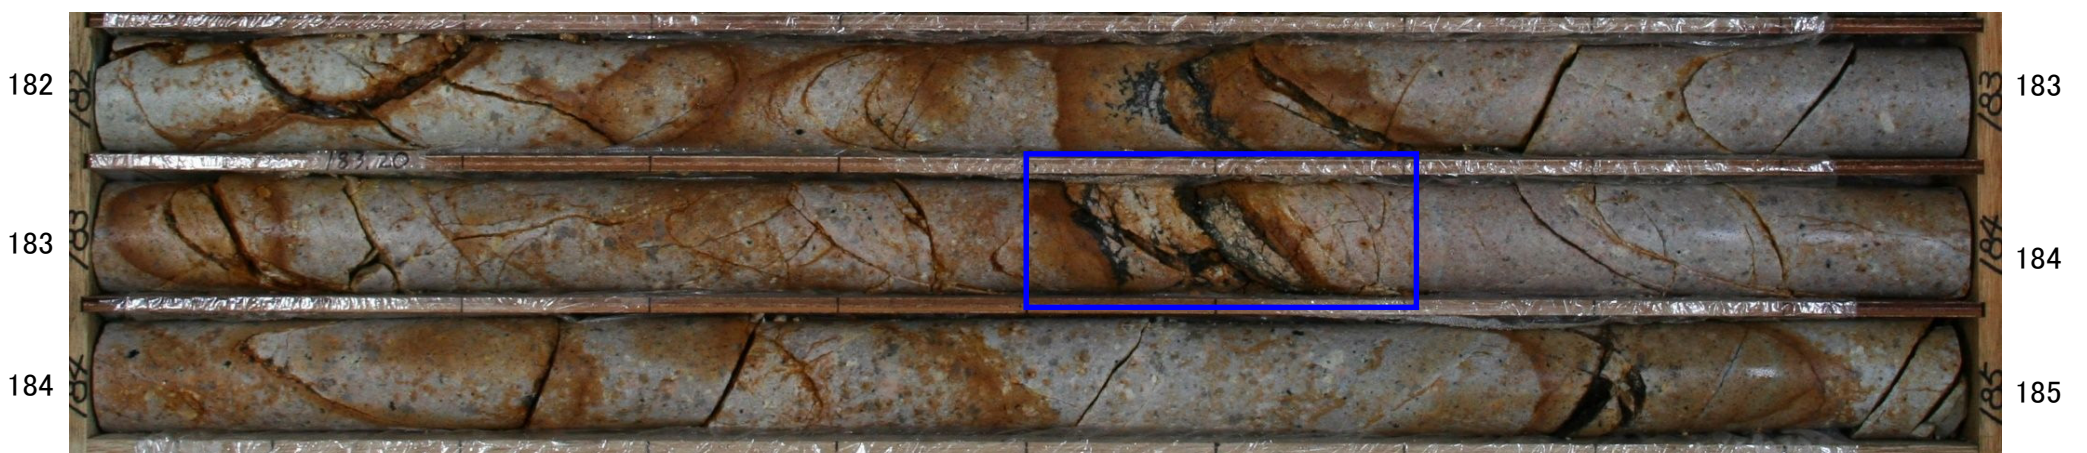
柱状図における「シーム」の記載とその性状(H19-No.2孔 深度183.61m)

・砂混じり砂質シルト状を呈するが、その分布は網目状である。また、周囲の岩盤に劣化が認められないことから、破碎部ではないと判断した。

委託報告書 (平成19年)	設置許可申請書案	設置許可申請書 (平成27年11月)	審査資料 (平成29年12月22日)
深度183.61m: シーム。傾斜42度。幅2~4mm。砂混じり黒褐色シルト状。白色筋状の構造有り。正断層のセンス。	記載なし	記載なし	記載なし

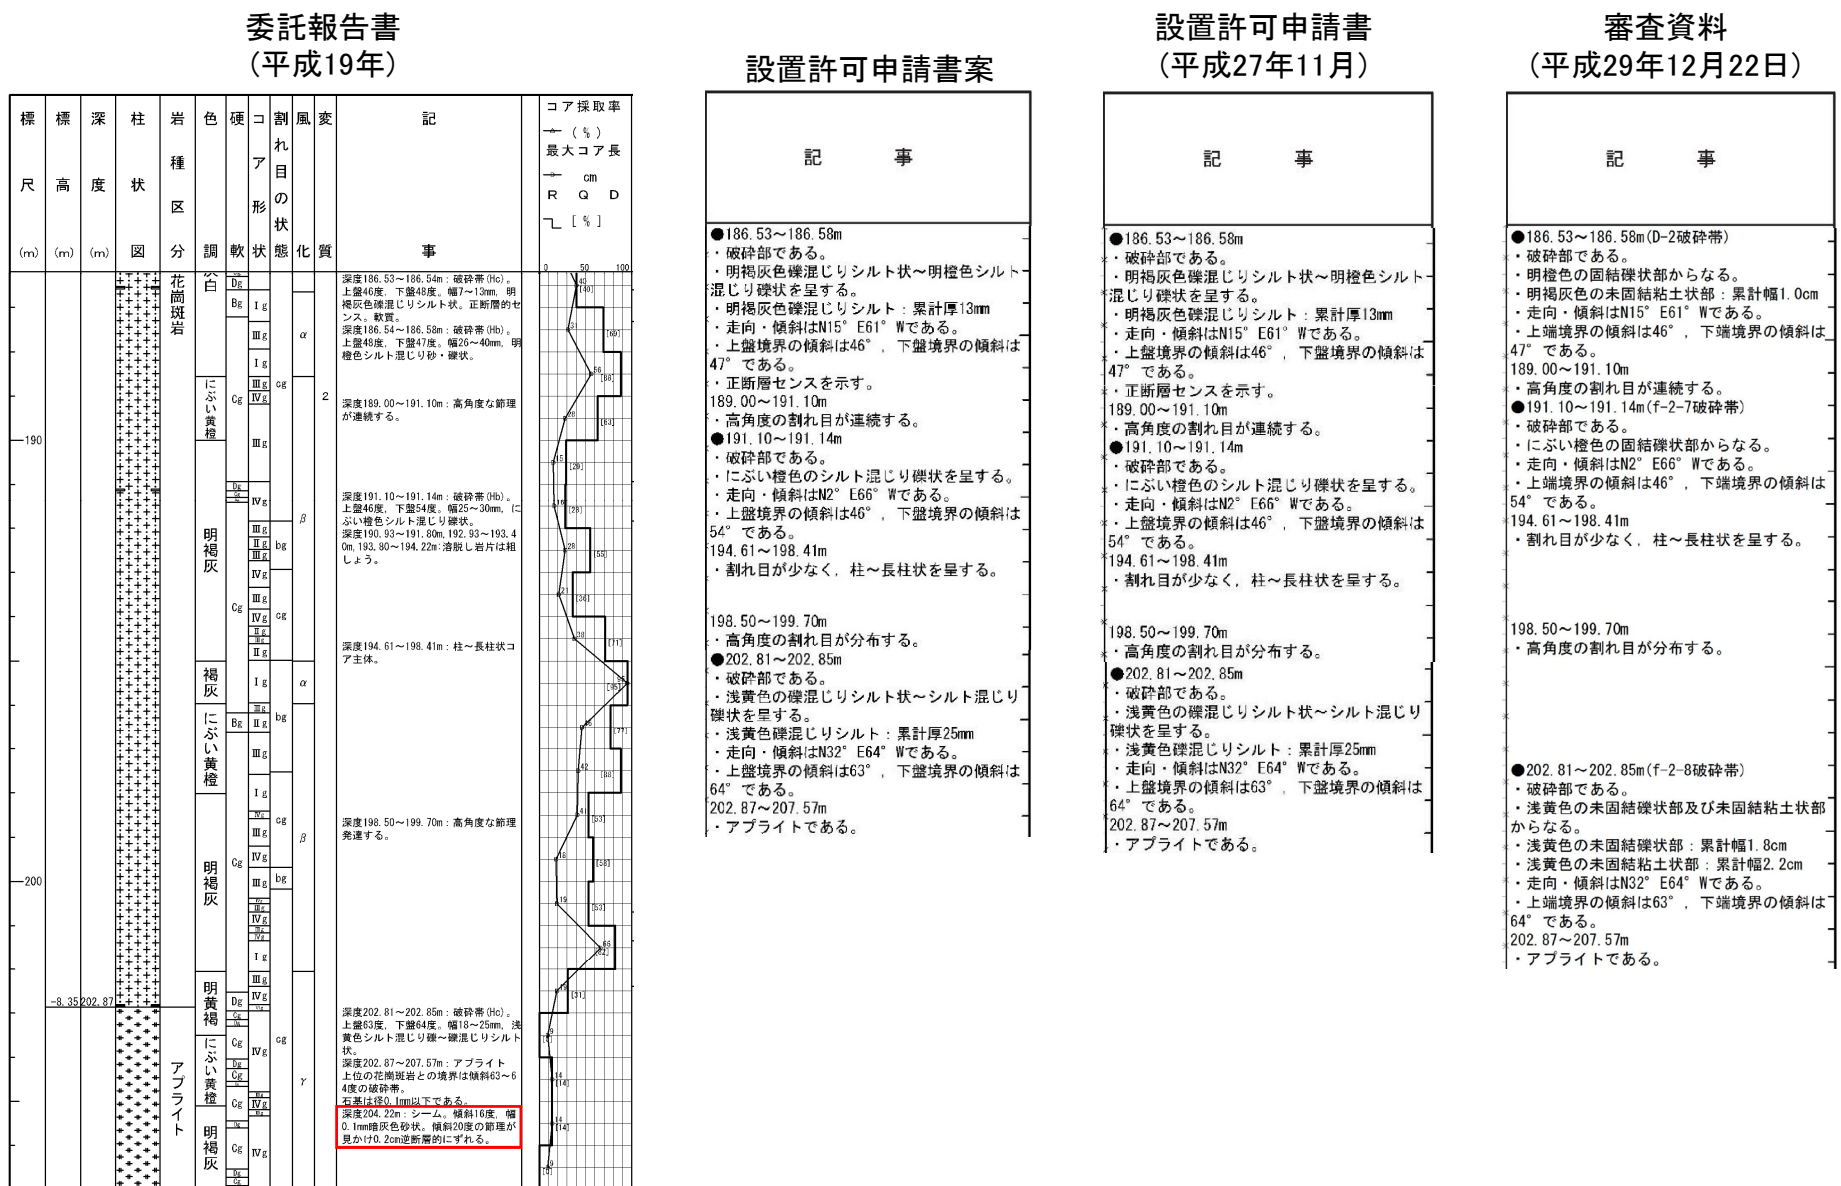
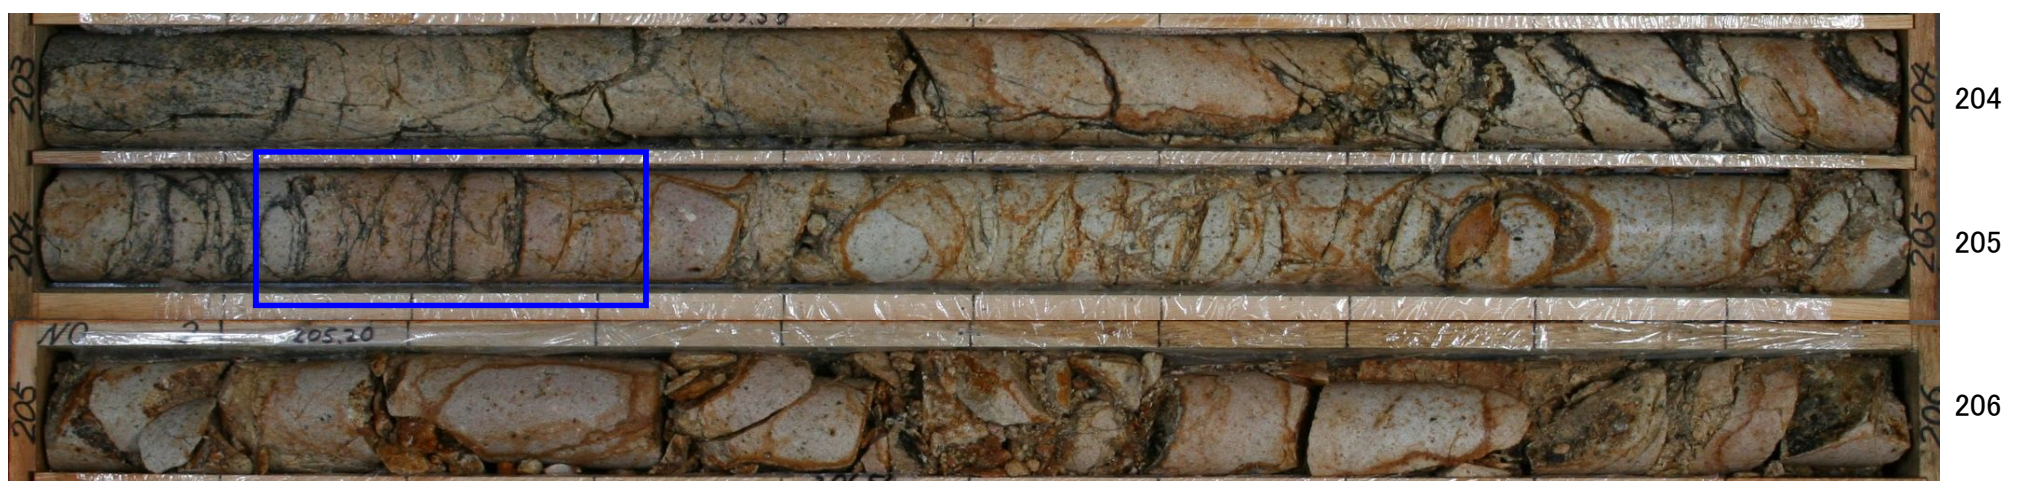
柱状図における「シーム」の記載とその性状 (H19-No.2孔 深度204.22m)

・砂状を呈するが、その分布は局所的であり連続性に乏しいことから、破碎部ではないと判断した。

委託報告書 (平成19年)	設置許可申請書案	設置許可申請書 (平成27年11月)	審査資料 (平成29年12月22日)
深度204.22m: シーム。傾斜16度。幅0.1mm暗灰色砂状。傾斜20度の節理が見かけ0.2cm逆断層的にずれる。	記載なし	記載なし	記載なし

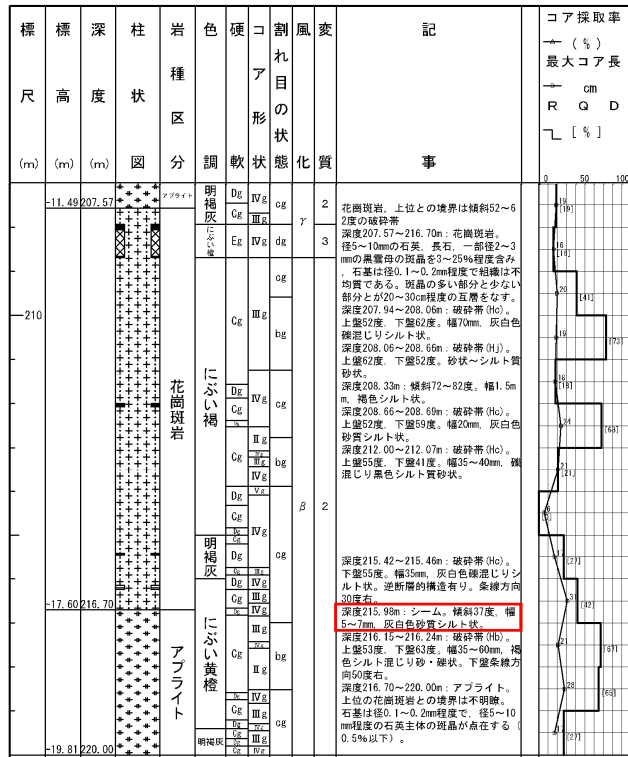
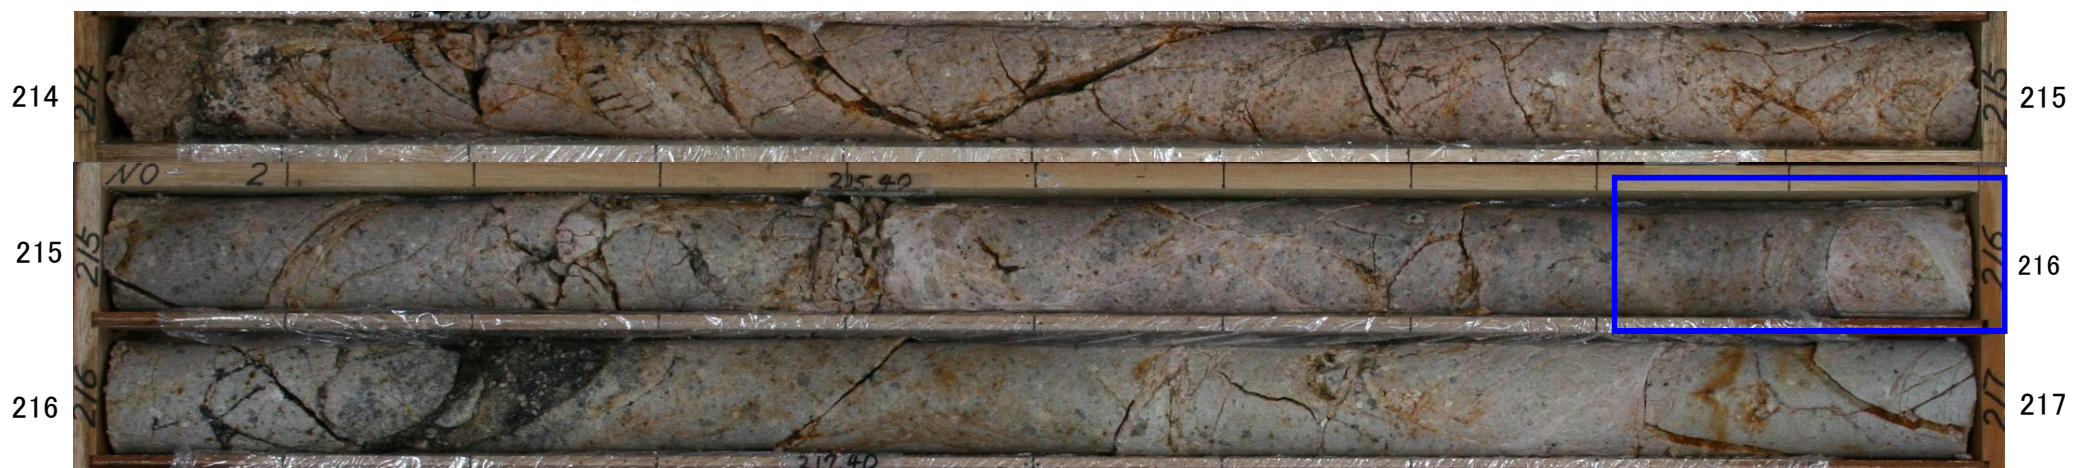
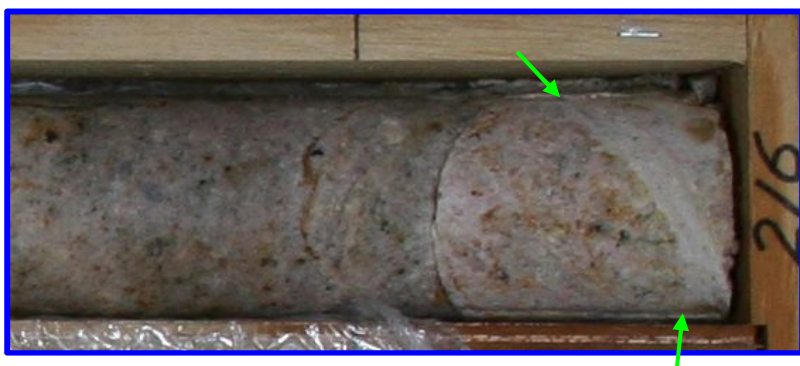
柱状図における「シーム」の記載とその性状 (H19-No.2孔 深度215.98m)

・砂質シルト状を呈するが、上端境界は凹凸が見られ、下端境界は漸移的で直線性に乏しいことから、破碎部ではないと判断した。

委託報告書 (平成19年)	設置許可申請書案	設置許可申請書 (平成27年11月)	審査資料 (平成29年12月22日)
深度215.98m:シーム。傾斜37度、幅5~7mm、灰白色砂質シルト状。	記載なし	記載なし	記載なし
