敦賀発電所2号炉
ボーリング柱状図の記事欄に係るご指摘への回答
補足説明資料3
シームについて

令和2年6月4日
日本原子力発電株式会社

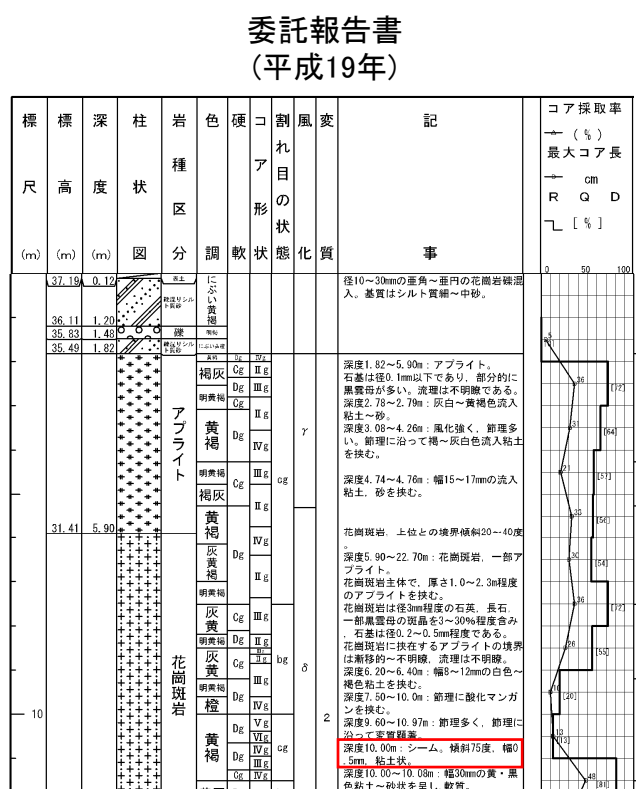
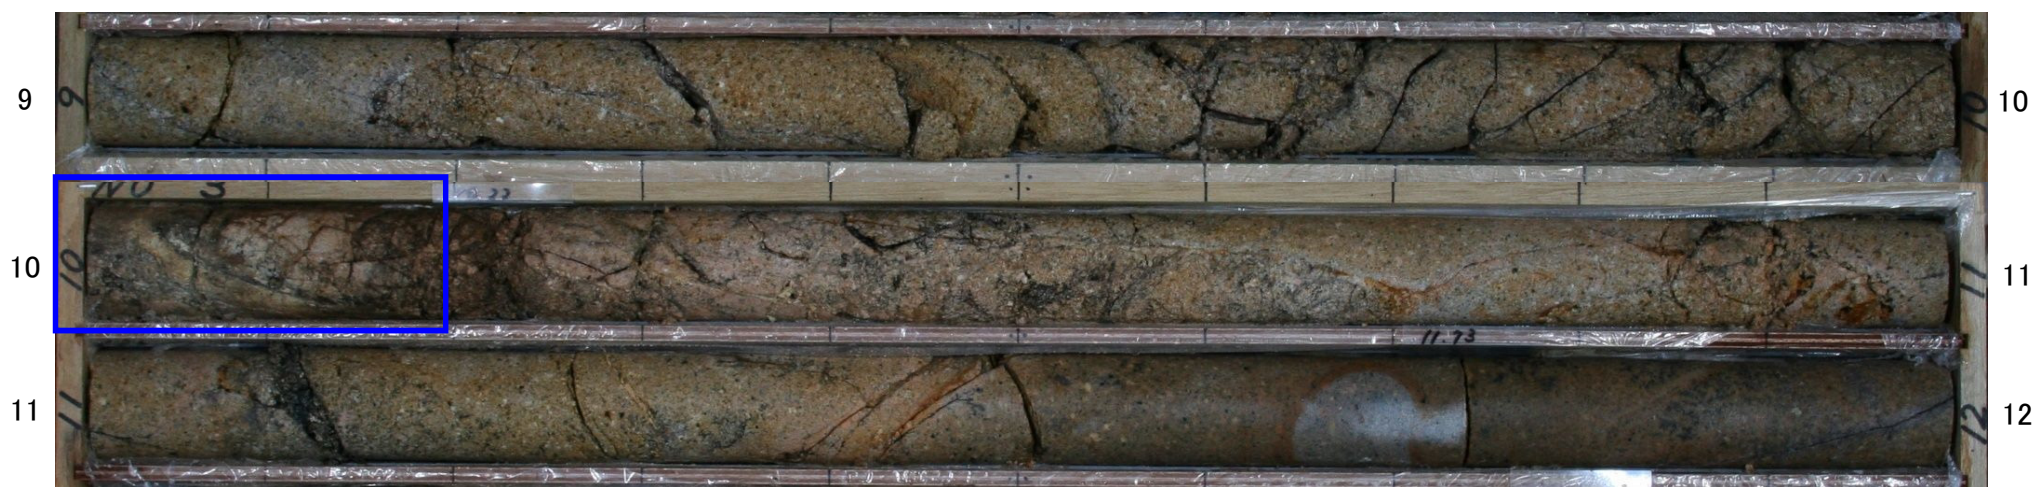
柱状図における「シーム」の記載とその性状 (H19-No.3孔 深度10.00m)

・粘土状を呈するが、その分布は局所的であり連続性に乏しいことから、破碎部ではないと判断した。

委託報告書 (平成19年)	審査資料案	審査資料 (平成30年11月30日)
深度10.00m: シーム。傾斜75度、幅0.5mm、粘土状。	記載なし	記載なし

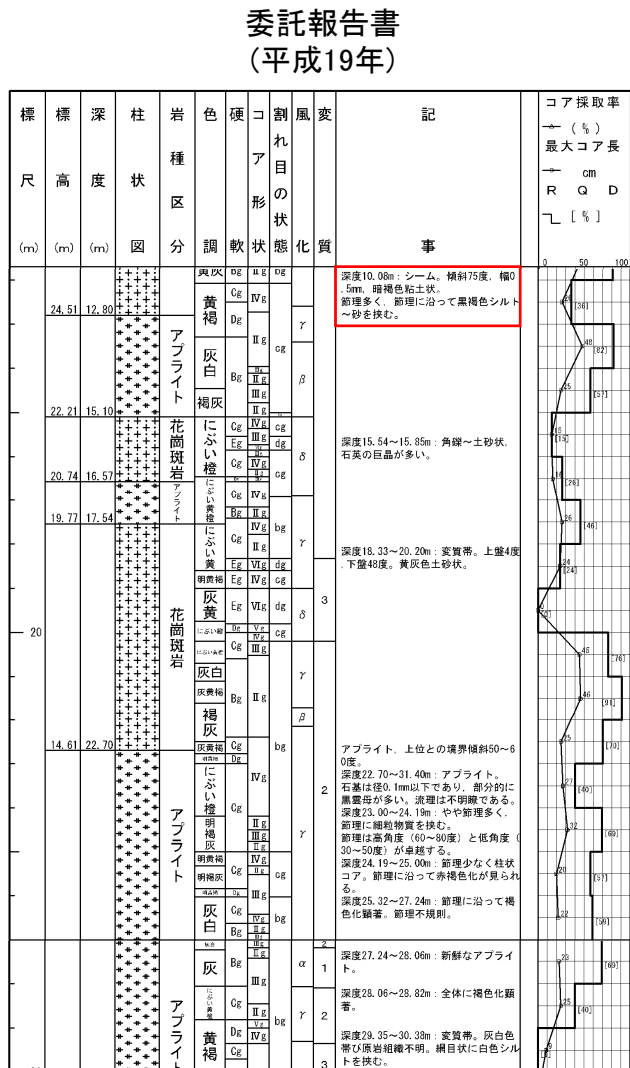
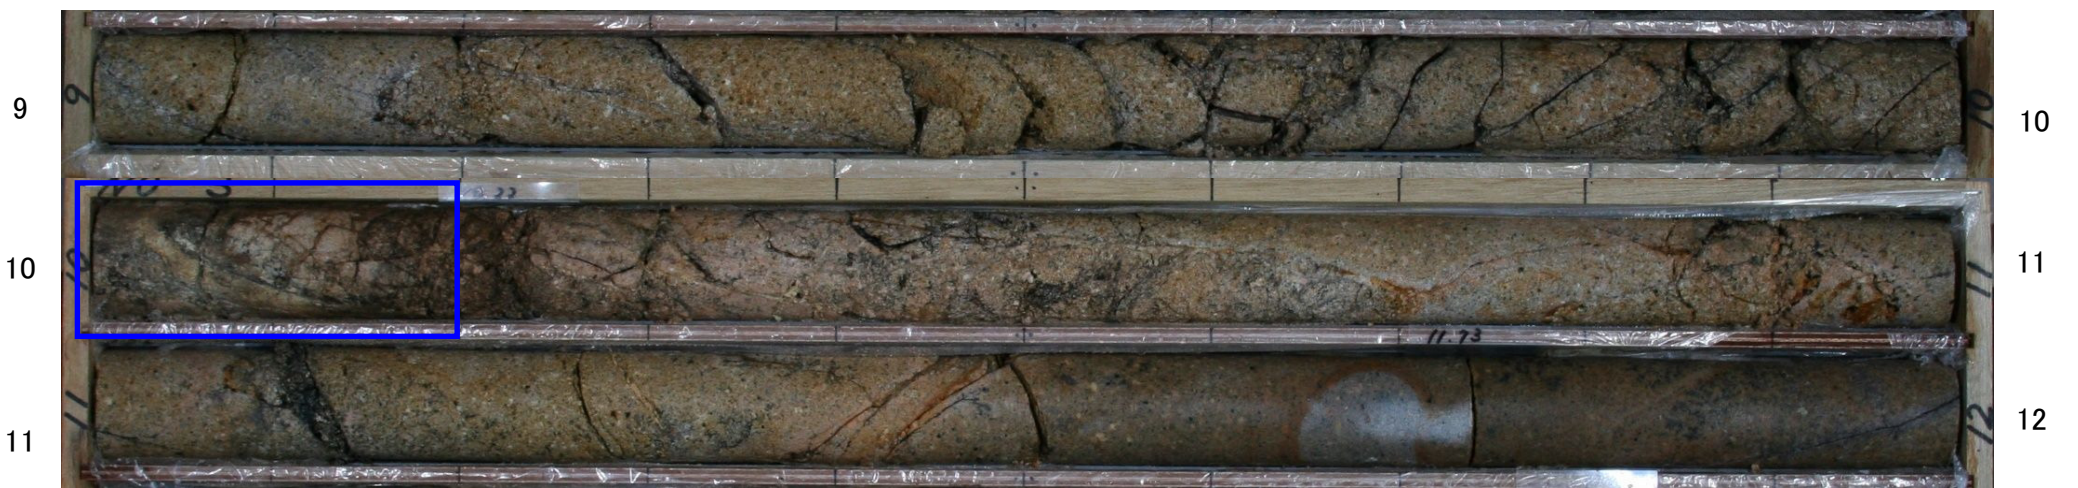
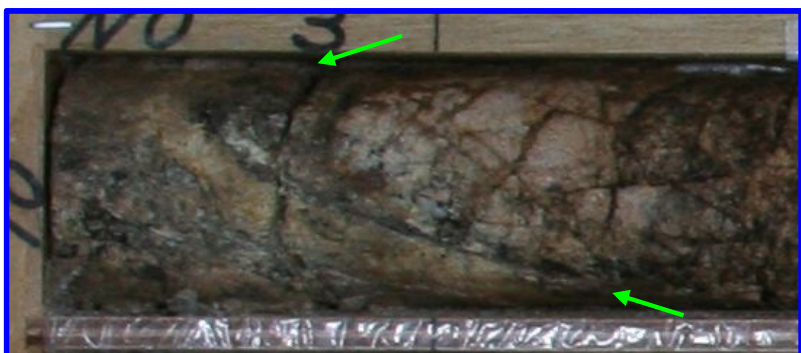
柱状図における「シーム」の記載とその性状 (H19-No.3孔 深度10.08m)

・粘土状を呈するが、その分布は殲滅し連続性に乏しいことから、破碎部ではないと判断した。

委託報告書 (平成19年)	審査資料案	審査資料 (平成30年11月30日)
深度10.08m: シーム。傾斜75度。幅0.5mm。暗褐色粘土状。節理多く、節理に沿って黒褐色シルト～砂を挟む。	記載なし	記載なし

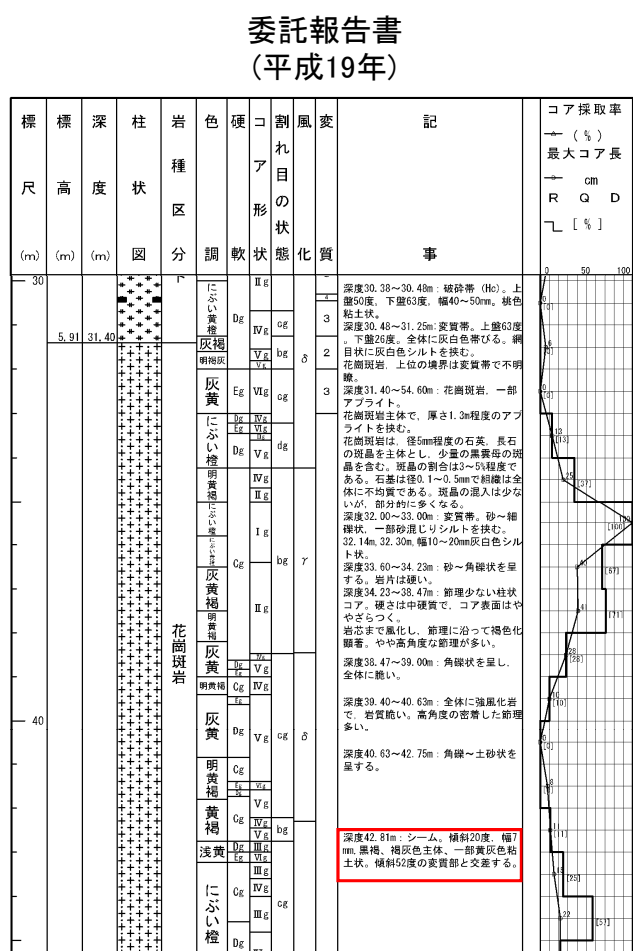
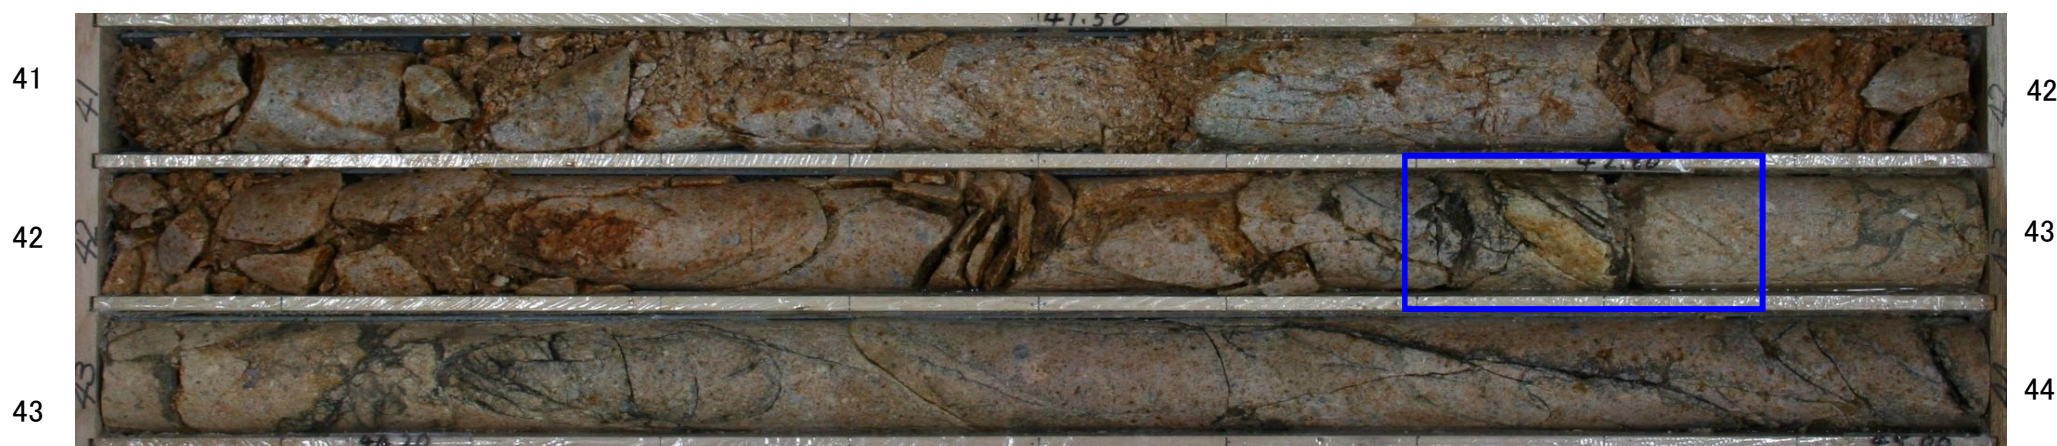
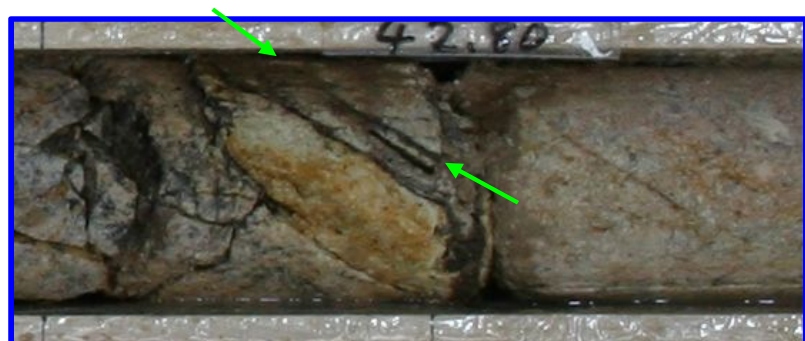
柱状図における「シーム」の記載とその性状 (H19-No.3孔 深度42.81m)

・同系統の割れ目に沿って、原岩組織が不明瞭となる部分が分布していることから、破碎部として認定した。
直線的・連続的な粘土状部の分布が認められないことから、カタクレーサイトであると判断した(平成20年破碎部再観察結果)。

委託報告書 (平成19年)	審査資料案	審査資料 (平成30年11月30日)
深度42.81m: シーム。傾斜20度。幅7mm。黒褐、褐灰色主体、一部黄灰色粘土状。傾斜52度の変質部と交差する。	<ul style="list-style-type: none"> ●42.75~42.81m(f-2-10破碎帯) ・破碎部である。 ・浅黄色の固結礫状部からなる。 ・走向・傾斜はN17° E77° Wである。 ・フィルム状の粘土を挟在する。 	<ul style="list-style-type: none"> ●42.75~42.81m(f-2-10破碎帯) ・破碎部である。 ・浅黄色の固結礫状部からなる。 ・走向・傾斜はN17° E77° Wである。 ・フィルム状の粘土を挟在する。

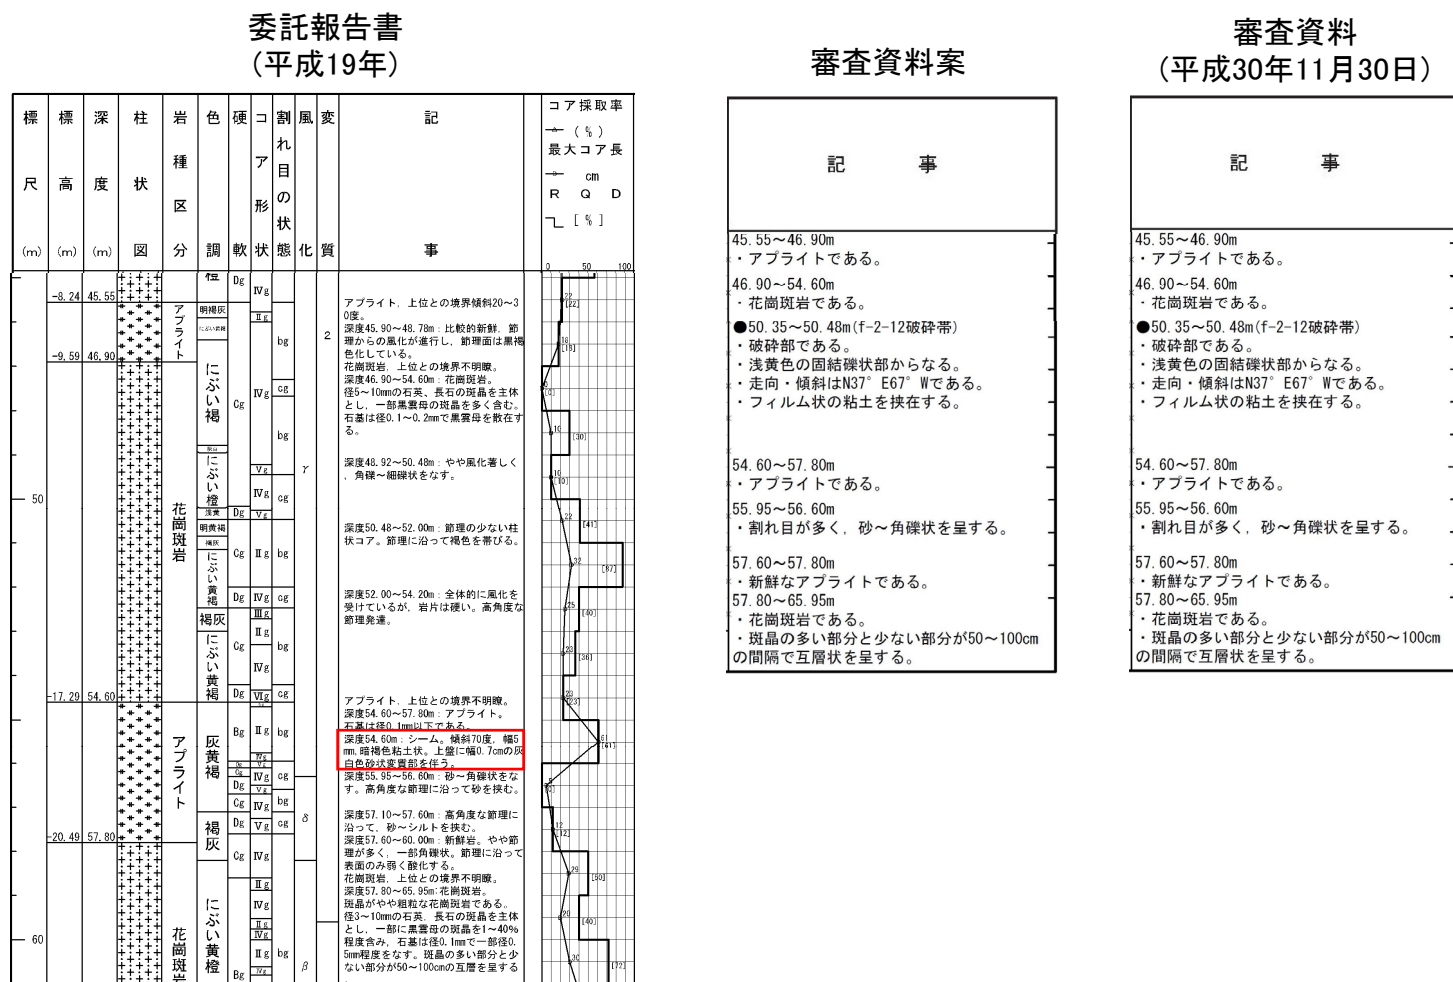
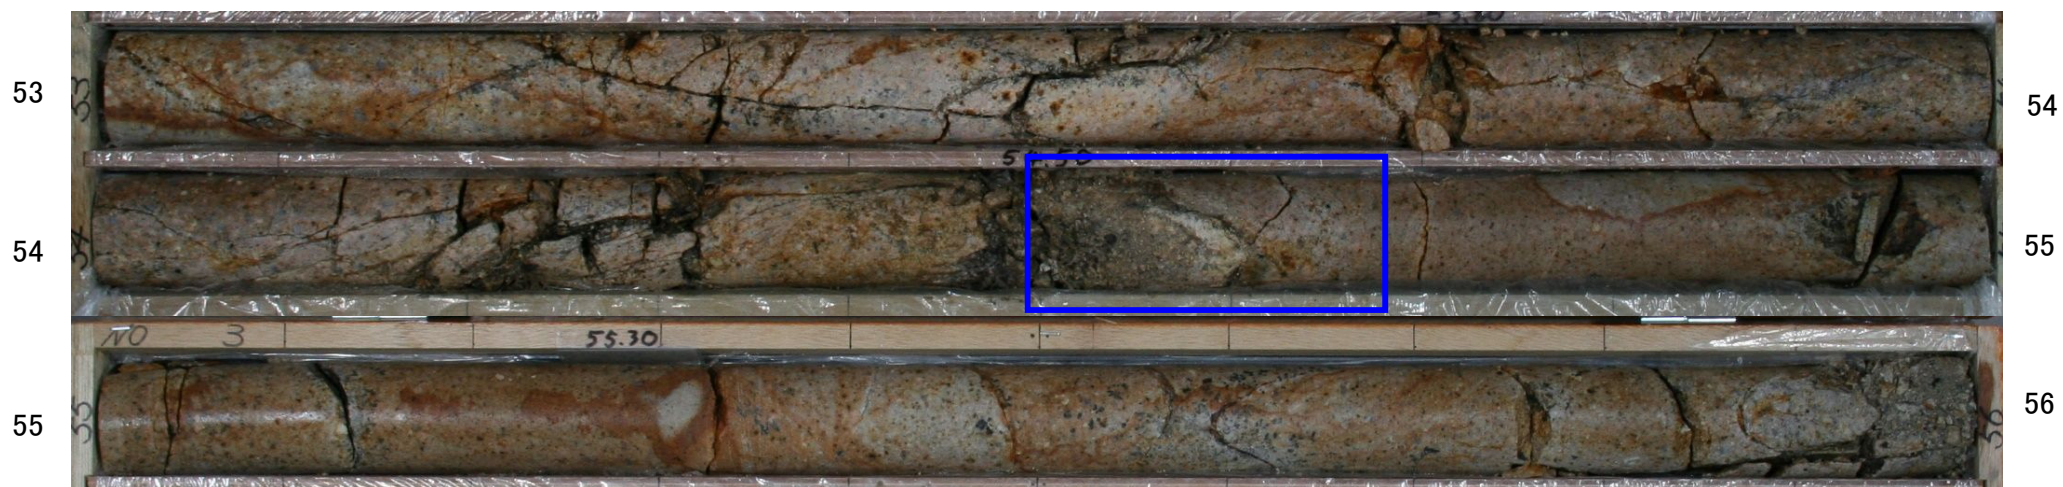
柱状図における「シーム」の記載とその性状 (H19-No.3孔 深度54.60m)

・粘土状及び砂状を呈するが、その分布は殲滅し連続性に乏しい。
 また、周囲の岩盤中の粒子の定向配列は認められないことから、破碎部ではないと判断した。

委託報告書 (平成19年)	審査資料案	審査資料 (平成30年11月30日)
深度54.60m: シーム。傾斜70度。幅5mm。暗褐色粘土状。上盤に幅0.7cmの灰白色砂状変質部を伴う。	記載なし	記載なし

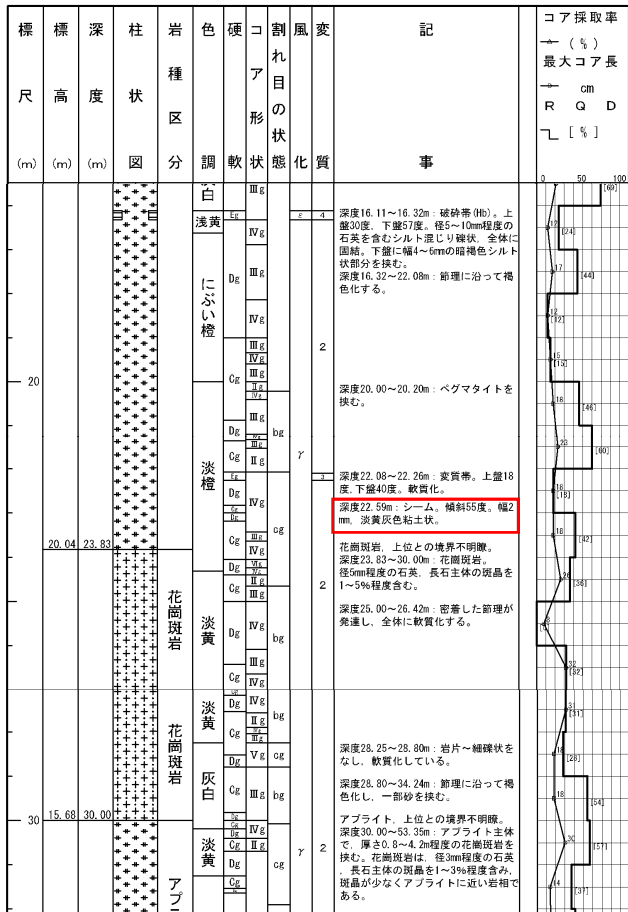
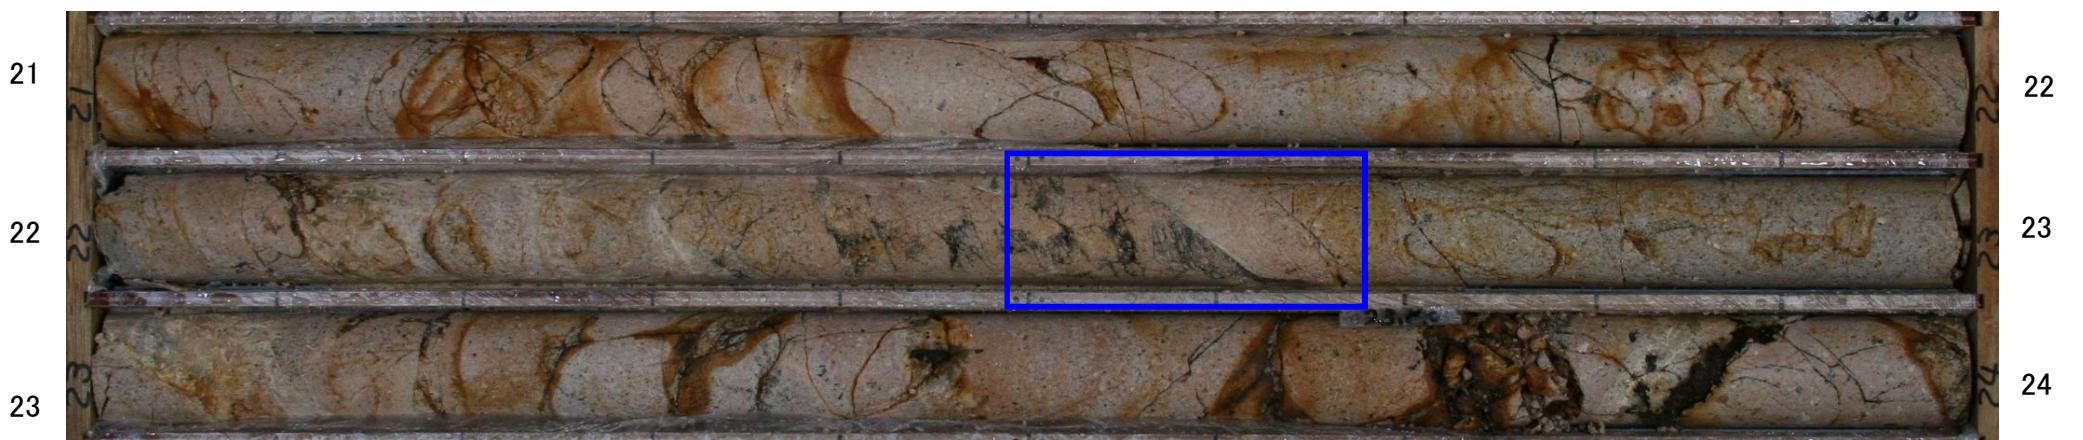
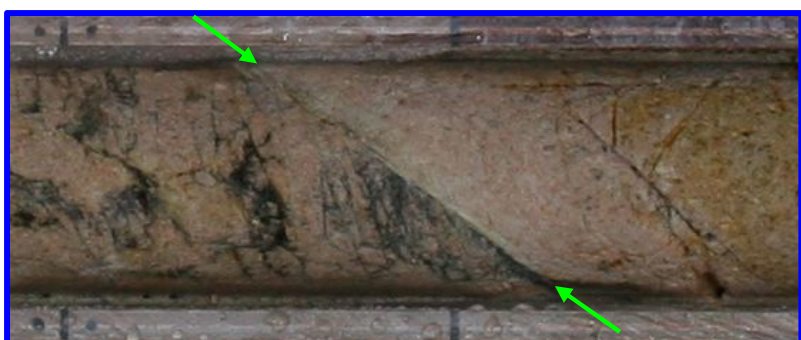
柱状図における「シーム」の記載とその性状 (H19-No.4孔 深度22.59m)

・粘土状を呈するが、その分布は殲滅し連続性に乏しいことから、破碎部ではないと判断した。

委託報告書 (平成19年)	設置許可申請書案	設置許可申請書 (平成27年11月)	審査資料 (平成29年12月22日)
深度22.59m: シーム。傾斜55度。幅2mm。淡黄灰色粘土状。	記載なし	記載なし	記載なし

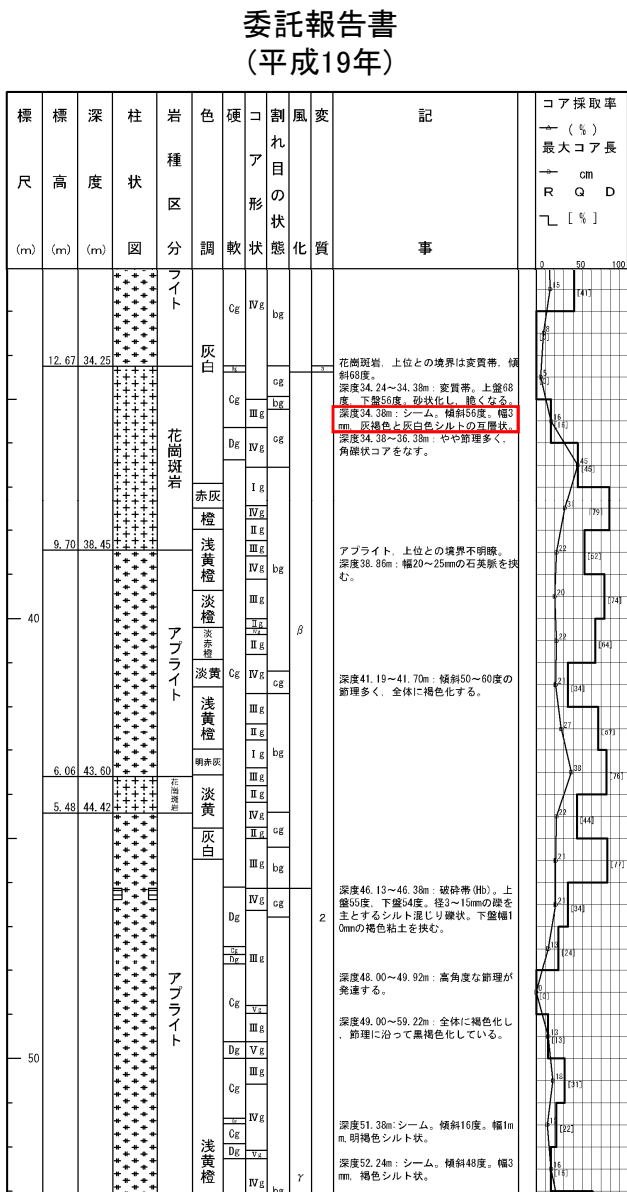
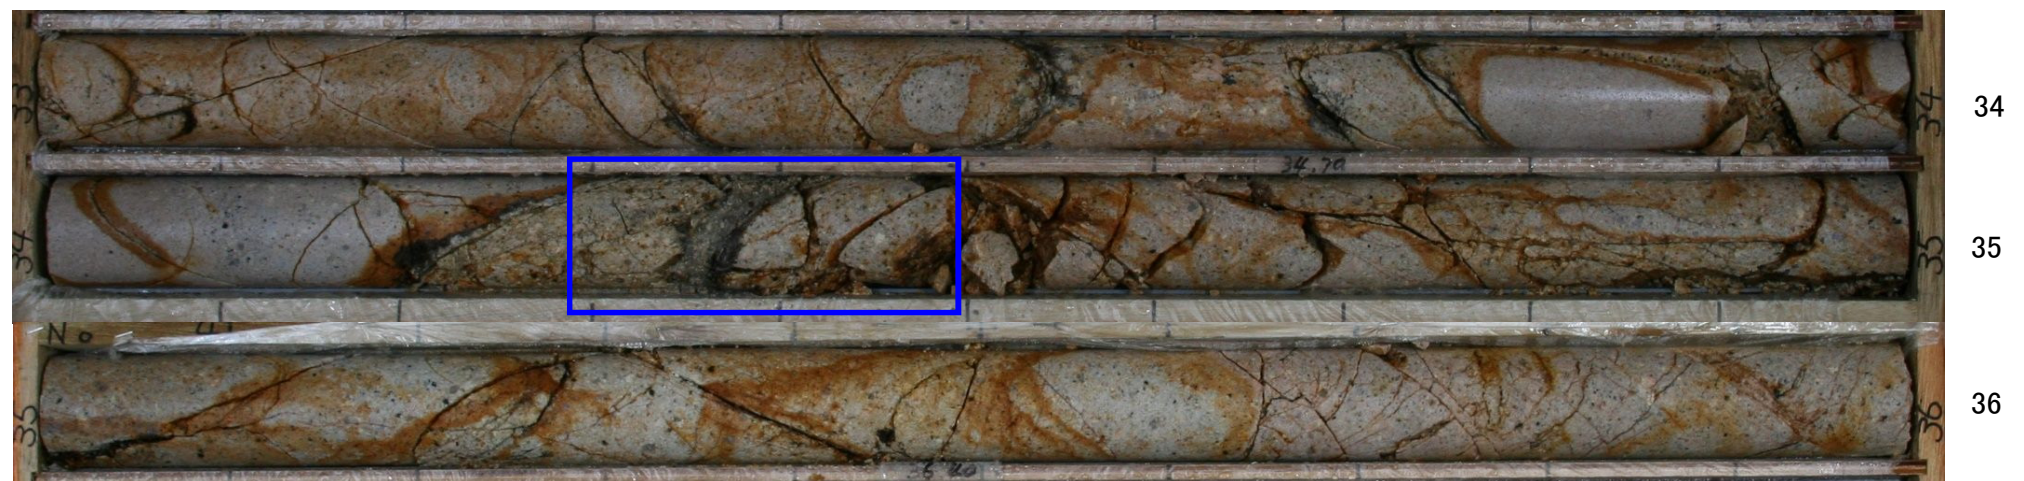
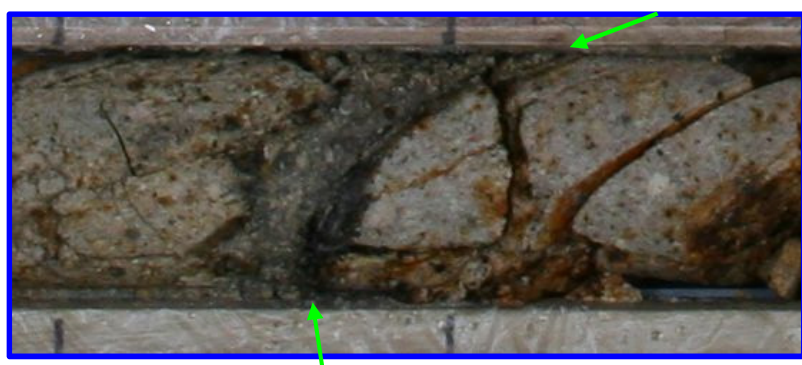
柱状図における「シーム」の記載とその性状 (H19-No.4孔 深度34.38m)

・下端面に沿って縞状の構造が認められ、細礫混じり砂状部を伴うことから、周囲の割れ目の多い部分を含め破碎部として認定した。
直線的・連続的な粘土状部の分布が認められないことから、カタクレーサイトであると判断した(平成20年破碎部再観察結果)。

委託報告書 (平成19年)	設置許可申請書案	設置許可申請書 (平成27年11月)	審査資料 (平成29年12月22日)
深度34.24~34.38m: 変質帯。上盤68度、下盤56度。砂状化し、脆くなる。 深度34.38m: シーム。傾斜56度。幅3mm。灰褐色と灰白色シルトの互層状。	34.24~34.38m ・変質している。 ・砂状を呈する。下端境界に幅3mmの灰褐色～灰白色シルトを挟む。 ・上端境界の傾斜は68°、下端境界の傾斜は56°である。	34.24~34.38m ・変質している。 ・砂状を呈する。下端境界に幅3mmの灰褐色～灰白色シルトを挟む。 ・上端境界の傾斜は68°、下端境界の傾斜は56°である。	●34.24~34.38m (f-2-12破碎帯) ・破碎部である。 ・灰白色の固結礫状部からなる。 ・走向・傾斜はN12° E73° Wである。 ・下端境界の傾斜は56°である。

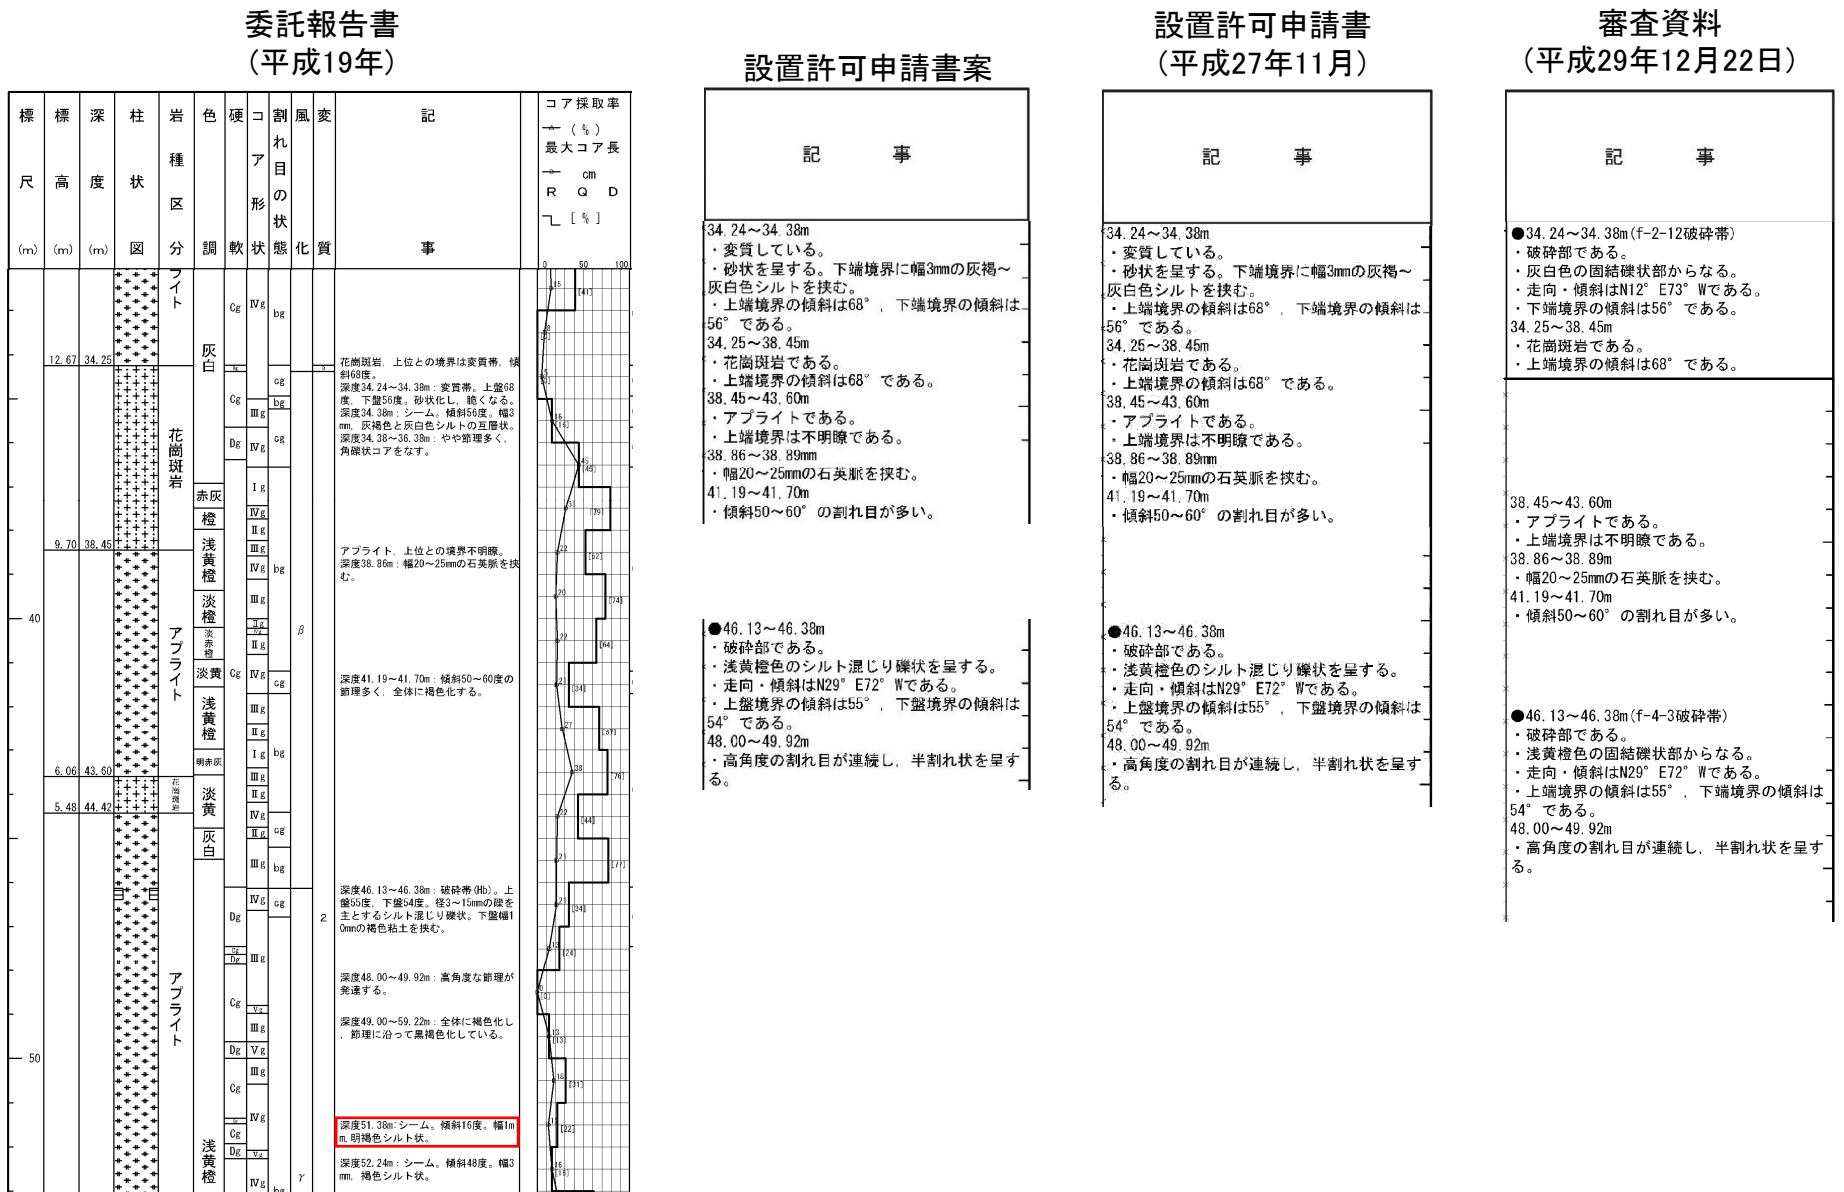
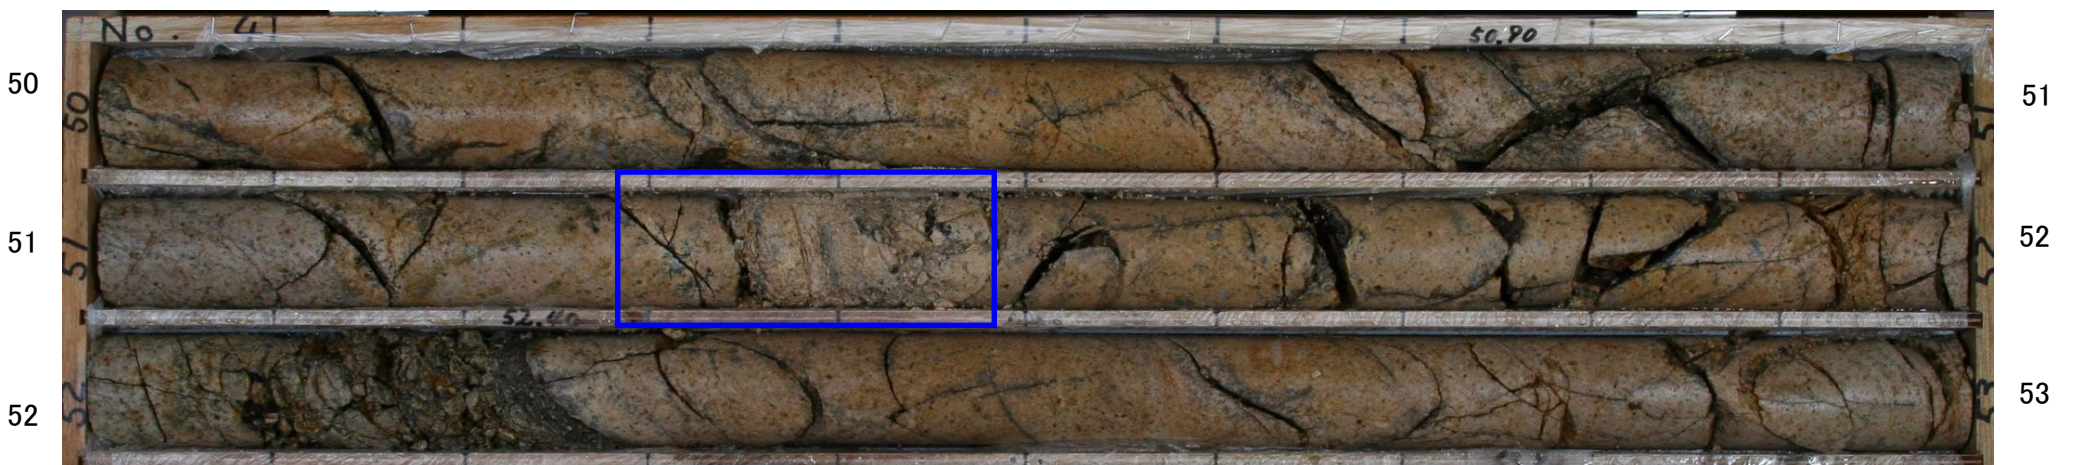
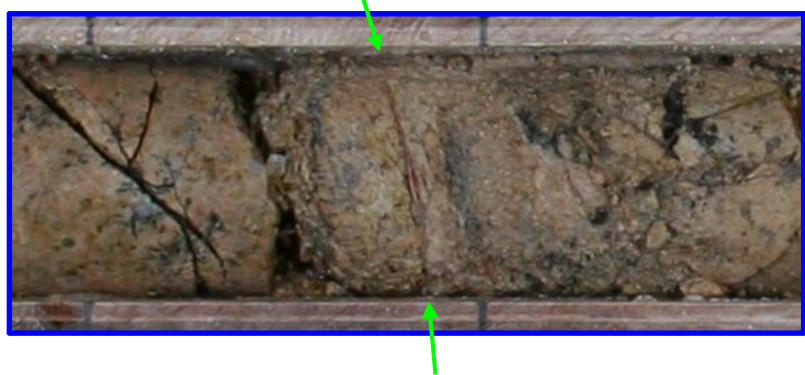
柱状図における「シーム」の記載とその性状 (H19-No.4孔 深度51.38m)

・シルト状を呈するが、周囲の岩盤中の粒子の定向配列は認められないことから、破碎部ではないと判断した。

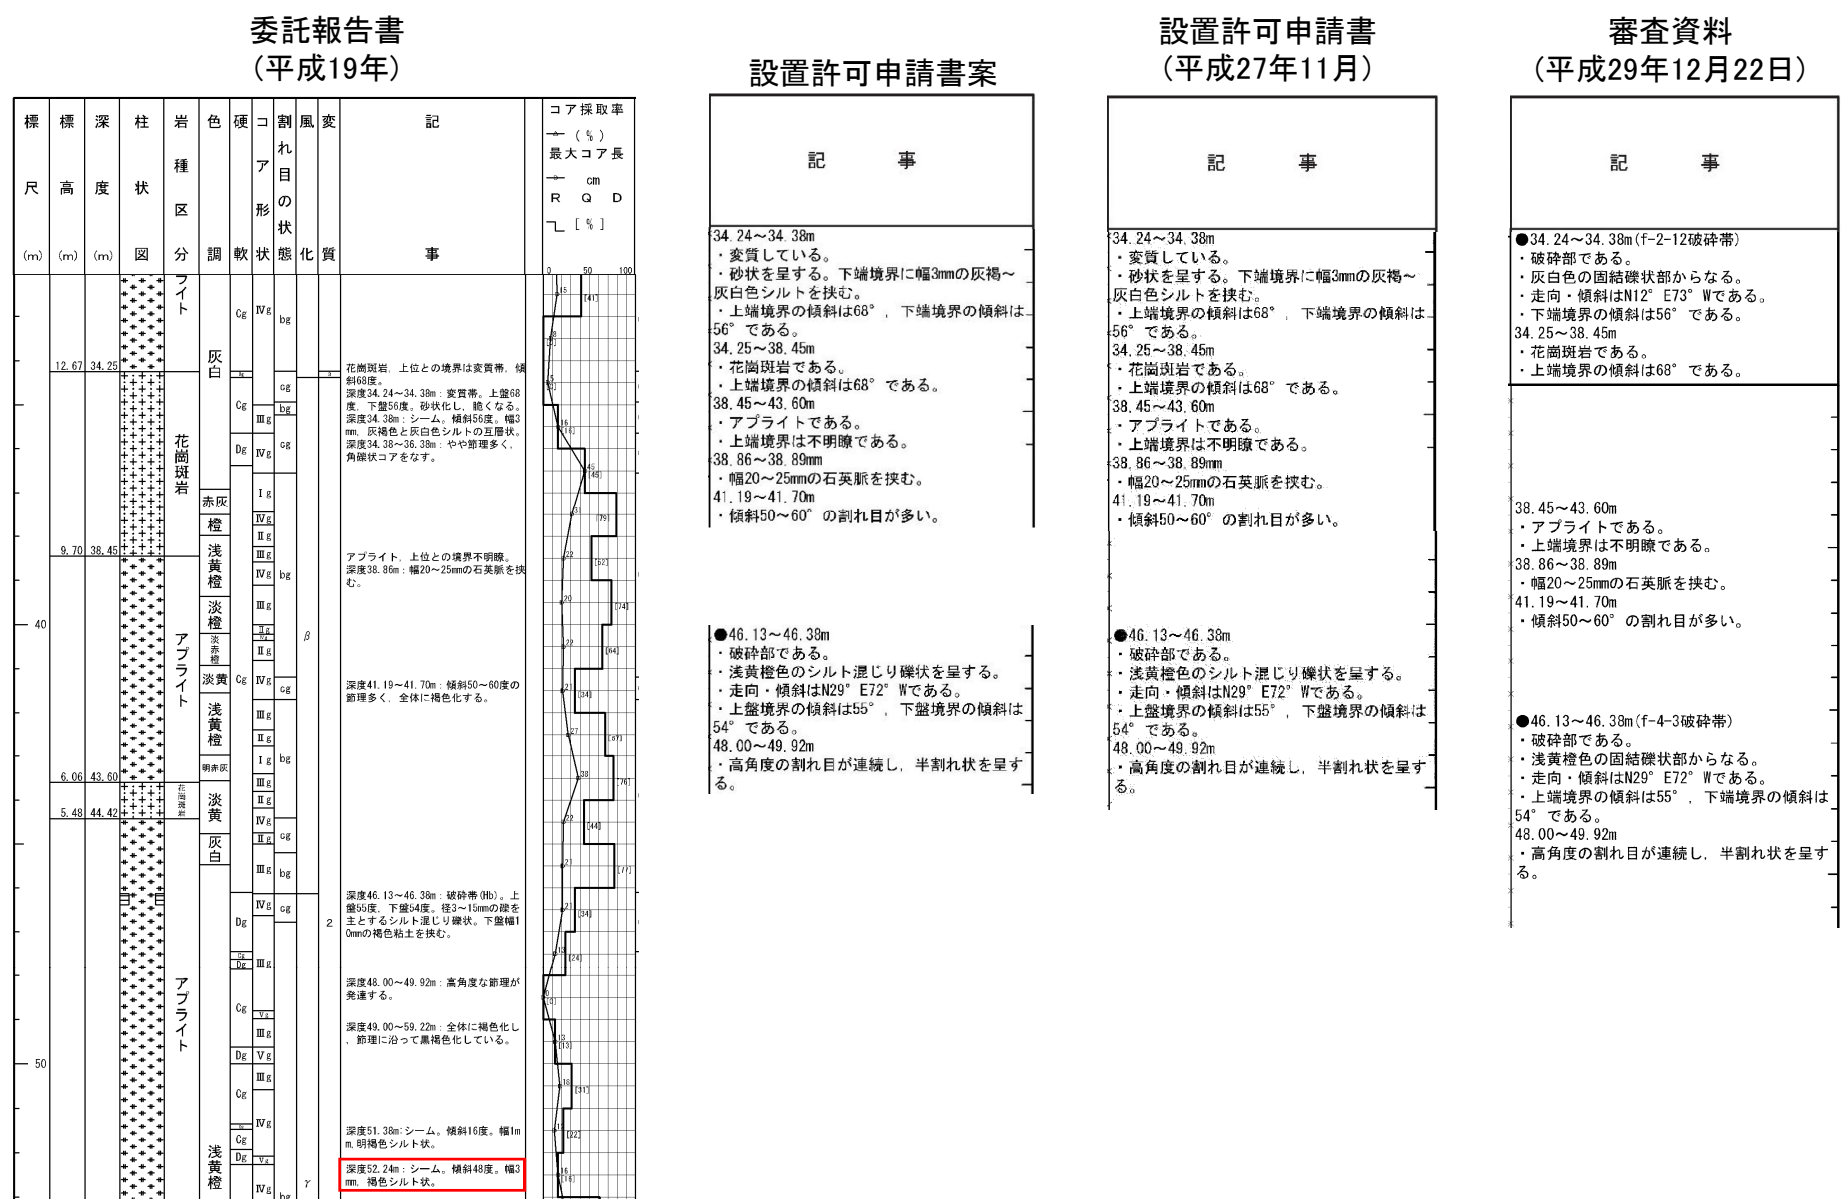
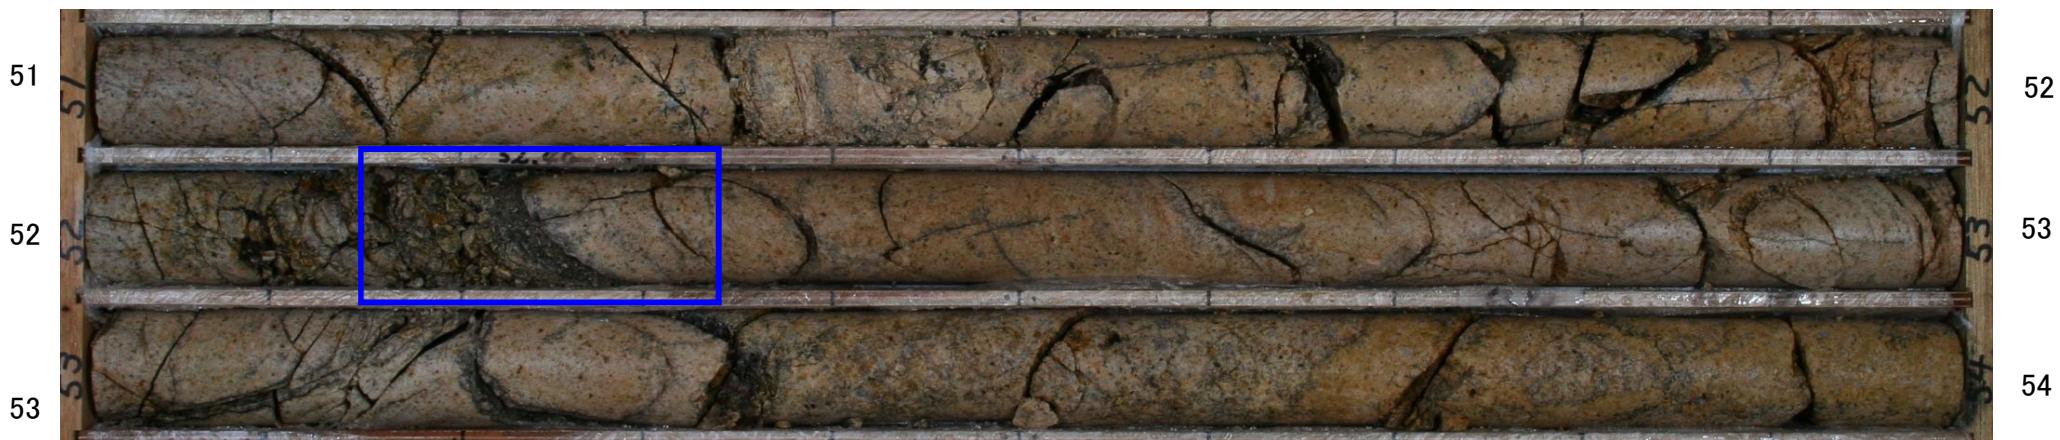
柱状図における「シーム」の記載とその性状 (H19-No.4孔 深度52.24m)

一部で礫混じりシルト状を呈するが、礫に定向配列は認められないことから、破碎部ではないと判断した。

委託報告書 (平成19年)	設置許可申請書案	設置許可申請書 (平成27年11月)	審査資料 (平成29年12月22日)
深度52.24m: シーム。傾斜48度。幅3mm。褐色シルト状。	記載なし	記載なし	記載なし

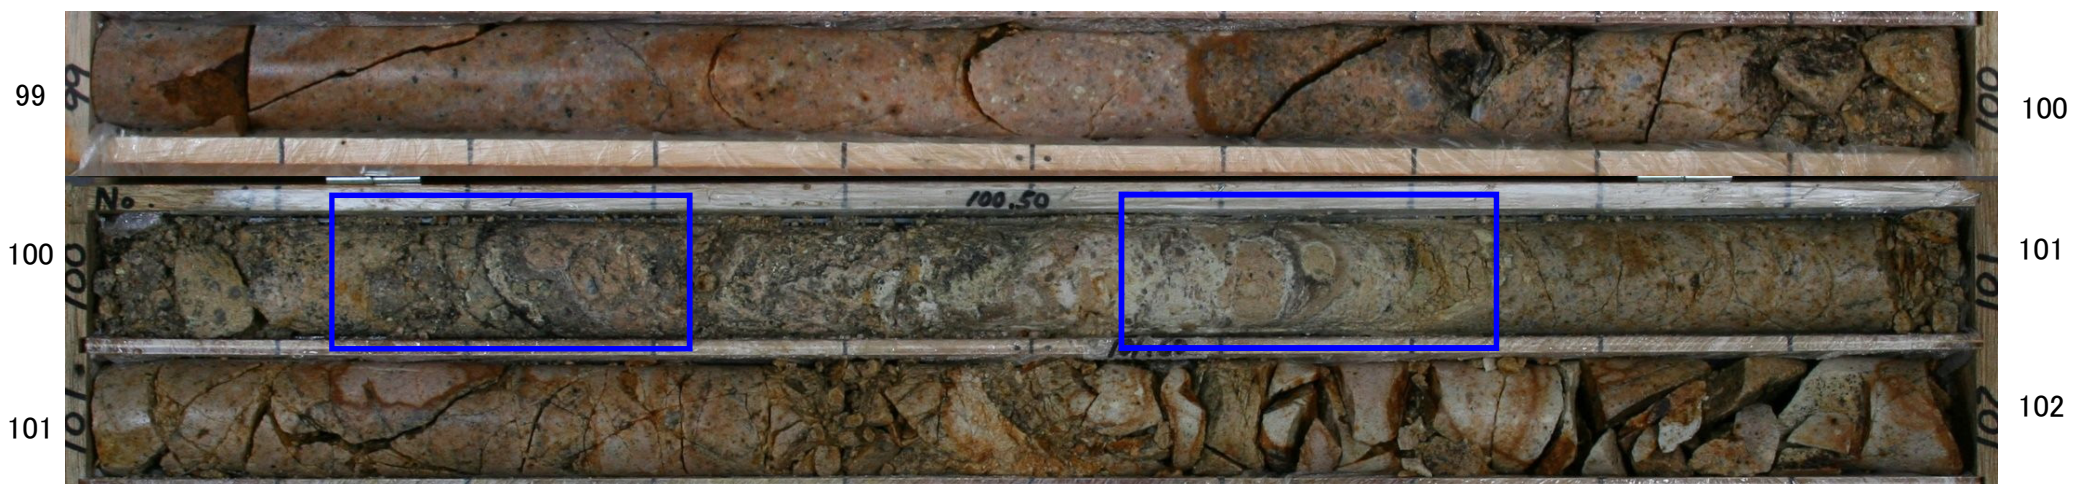
柱状図における「シーム」の記載とその性状 (H19-No.4孔 深度100.21m,100.67m)

一部で礫混じりシルト状を呈するが、礫に定向配列は認められないことから、破碎部ではないと判断した。

シルト状を呈するが、岩片によりその分布が途切れ連続性に乏しいことから、破碎部ではないと判断した。

委託報告書 (平成19年)	設置許可申請書案	設置許可申請書 (平成27年11月)	審査資料 (平成29年12月22日)
深度100.21m: シーム。傾斜37度。幅7~10mm。黒褐・明褐色シルト状。 深度100.21~100.43m: 変質帯。上盤37度。下盤不明。全体に軟質化し脆い。 深度100.43~100.67m: 変質帯。上盤不明。下盤48度。シルト混じり礫状~礫混じりシルト状。 深度100.67m: シーム。傾斜48度。幅6mm。灰色シルト状。 深度100.67~100.75m: 変質帯。上盤48度。下盤56度。軟質化する。アプライト。上位との境界不明瞭。 深度100.80~122.70m: アプライト。 石高は0.1~0.3mm程度であり、径3mmの石英の珪晶が点在する(0.5%以下)。	100.21~100.75m ・変質している。 ・浅黄色を呈し、軟質化している。 ・上端境界に幅7~10mmの黒褐・明褐色シルトを挟む。100.67mに傾斜48°、幅6mmの灰色シルトを挟む。 ・上端境界の傾斜は37°、下端境界の傾斜は56°である。	100.21~100.75m ・変質している。 ・浅黄色を呈し、軟質化している。 ・上端境界に幅7~10mmの黒褐・明褐色シルトを挟む。100.67mに傾斜48°、幅6mmの灰色シルトを挟む。 ・上端境界の傾斜は37°、下端境界の傾斜は56°である。	100.21~100.75m ・変質している。 ・浅黄色を呈し、軟質化している。 ・上端境界に幅7~10mmの黒褐・明褐色シルトを挟む。

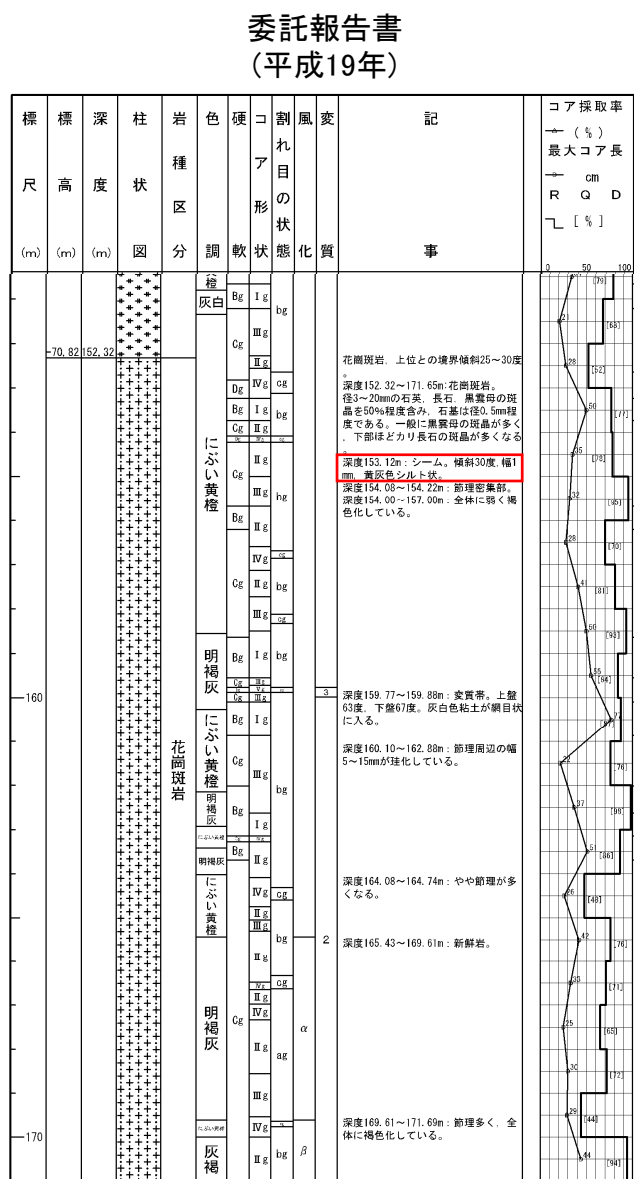
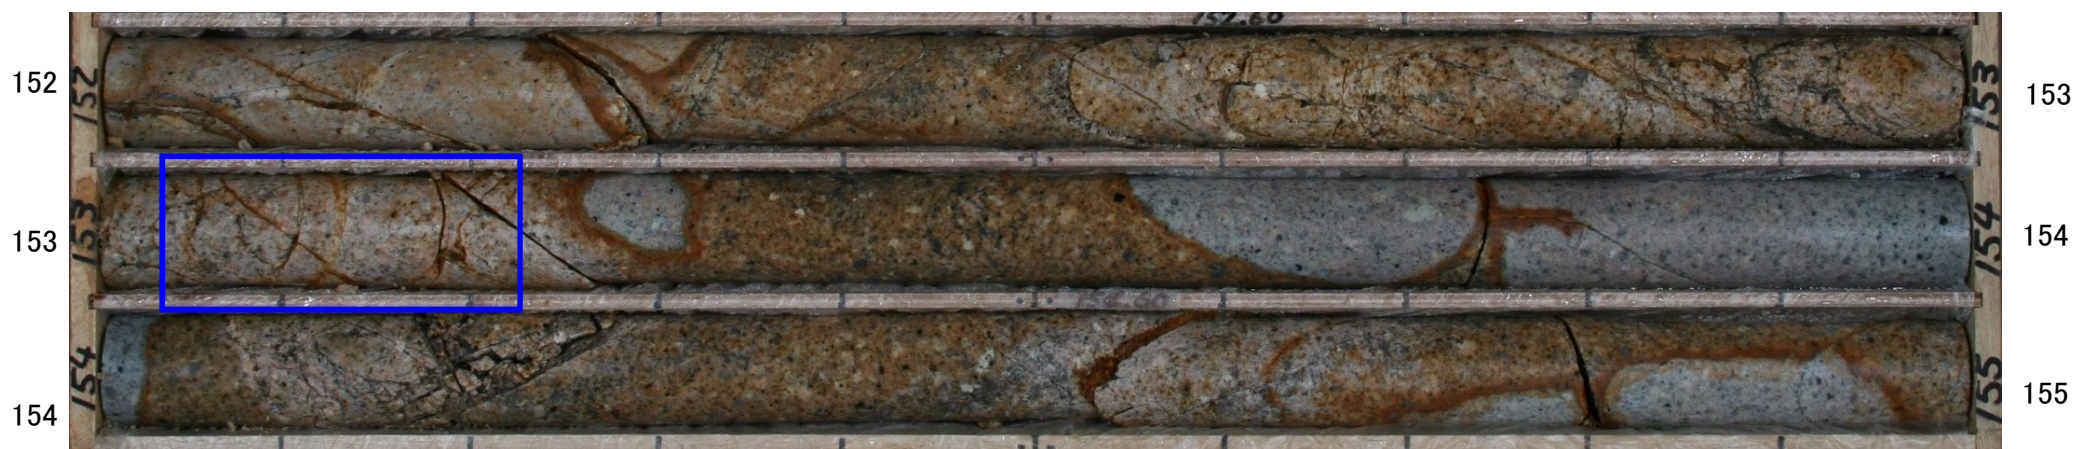
柱状図における「シーム」の記載とその性状 (H19-No.4孔 深度153.12m)

・シルト状を呈するが、その分布は殲滅し連続性に乏しい。また、周囲の岩盤に劣化が認められないことから、破碎部ではないと判断した。

委託報告書 (平成19年)	設置許可申請書案	設置許可申請書 (平成27年11月)	審査資料 (平成29年12月22日)
深度153.12m: シーム。傾斜30度、幅1mm、黄灰色シルト状。	記載なし	記載なし	記載なし
