敦賀発電所2号炉
ボーリング柱状図の記事欄に係るご指摘への回答
補足説明資料3
シームについて

令和2年6月4日
日本原子力発電株式会社

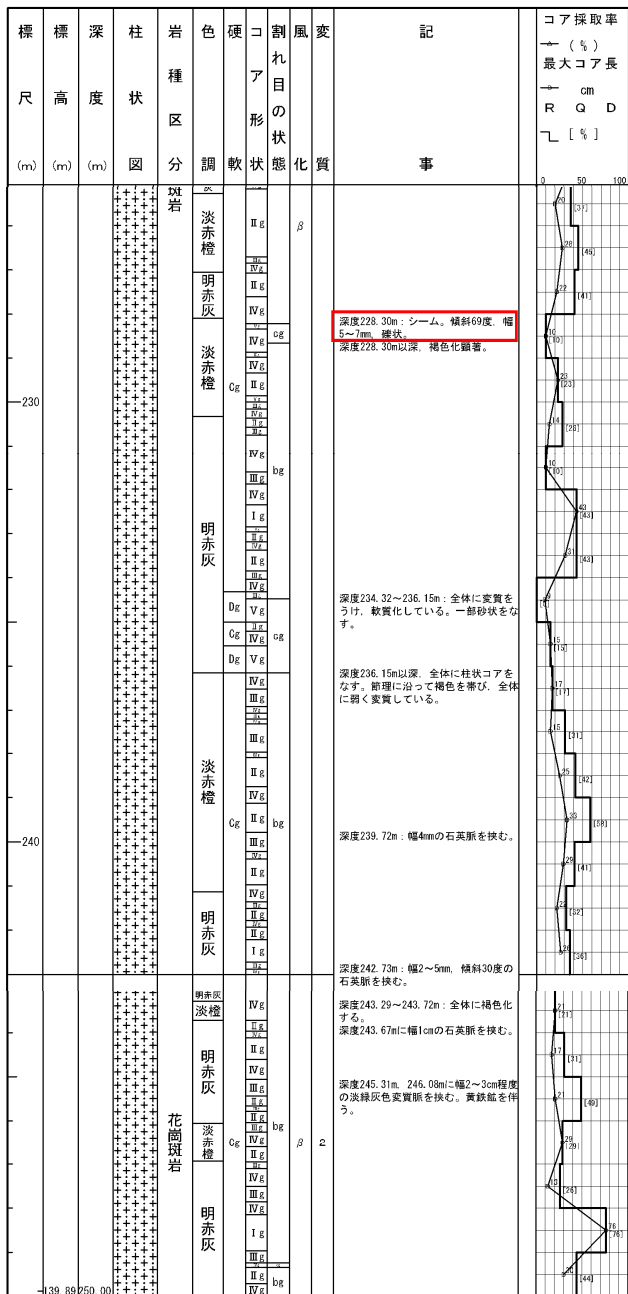
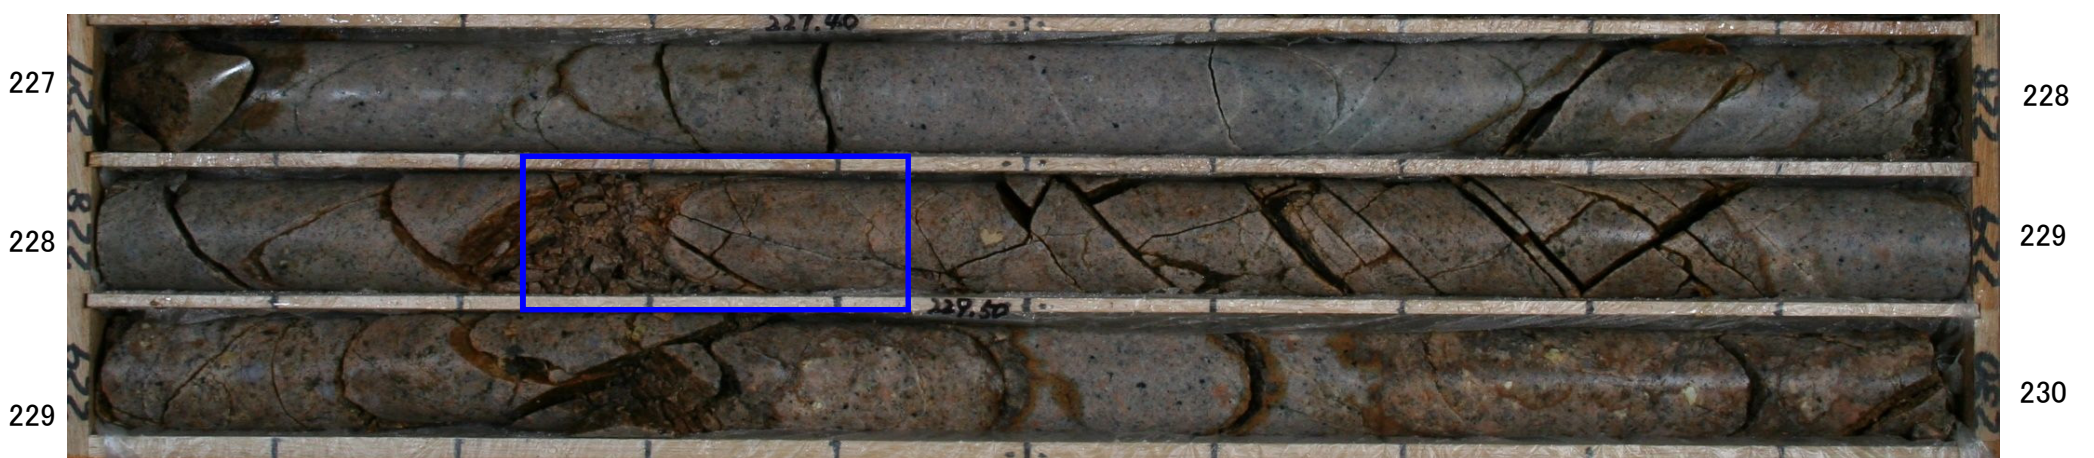
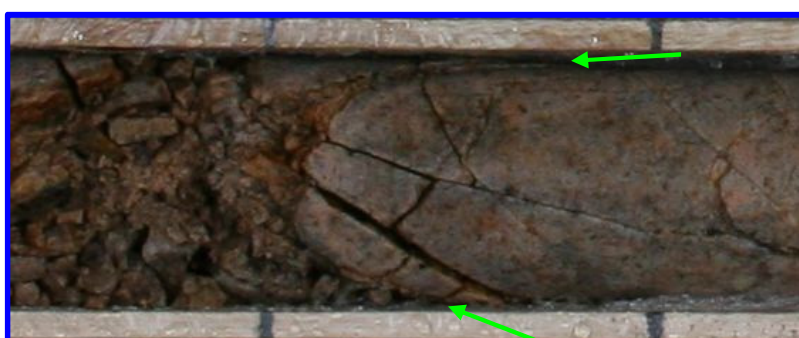
柱状図における「シーム」の記載とその性状 (H19-No.4孔 深度228.30m)

- ・礫状を呈するが礫に定向配列は認められず、周囲の岩盤に劣化が認められないことから、破碎部ではないと判断した。
- ・上盤側の岩盤は機械割れにより乱れている。

委託報告書 (平成19年)	設置許可申請書案	設置許可申請書 (平成27年11月)	審査資料 (平成29年12月22日)
深度228.30m: シーム。傾斜69度、幅5~7mm、礫状。	記載なし	記載なし	記載なし

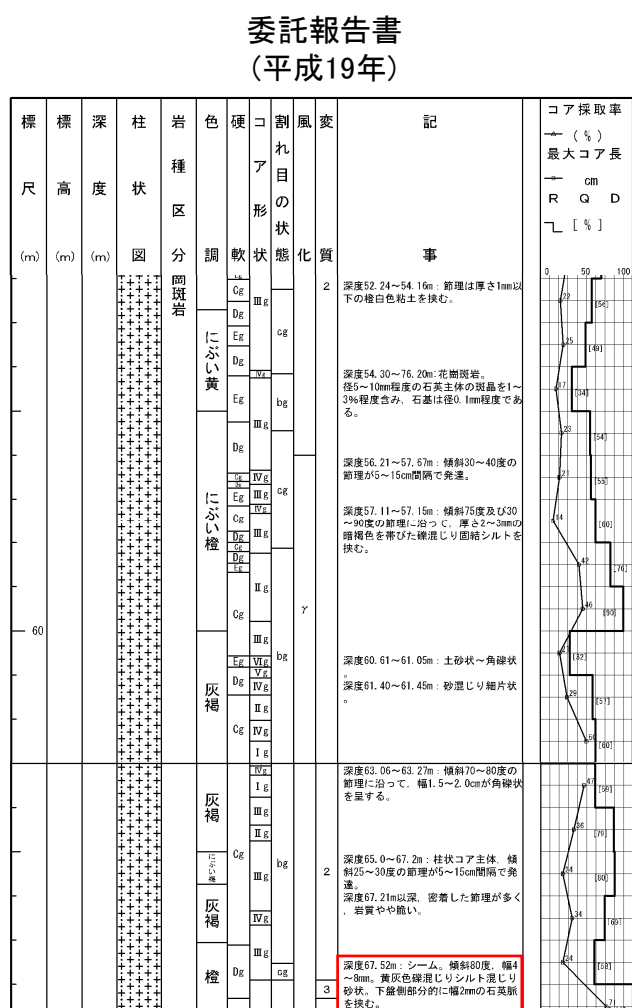
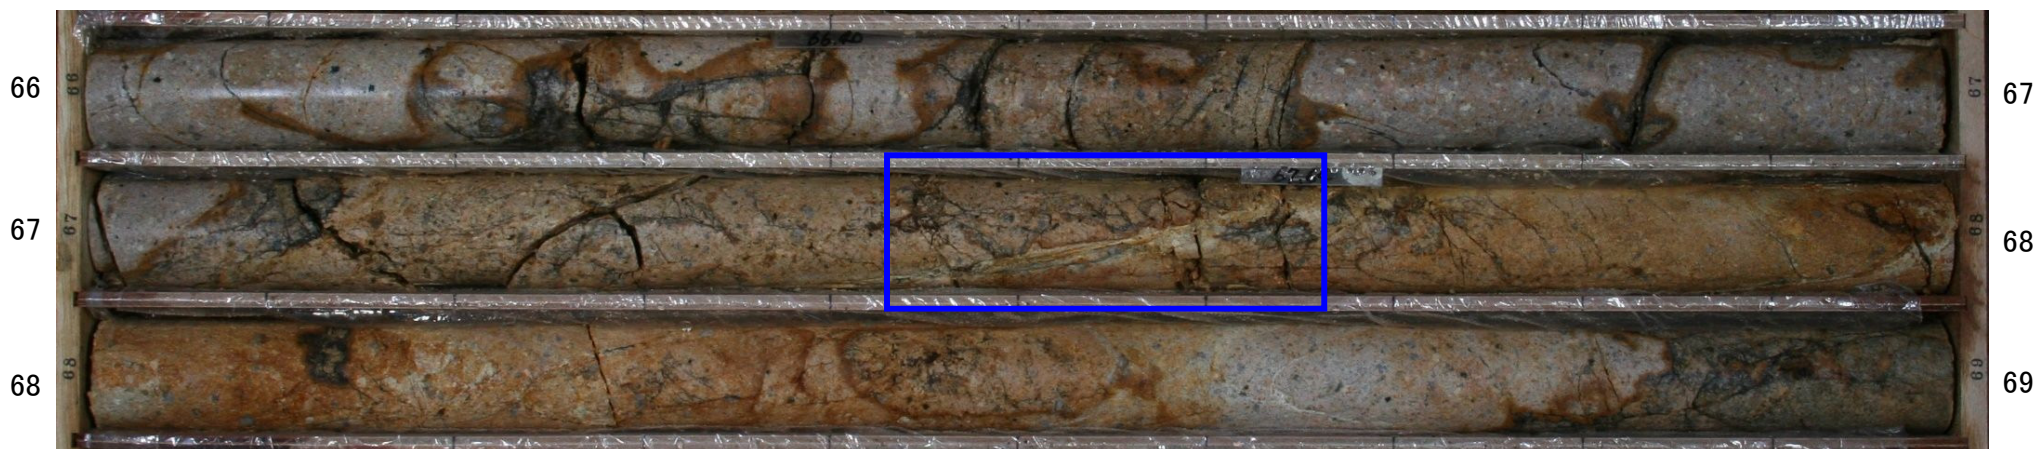
柱状図における「シーム」の記載とその性状 (H19-No.5孔 深度67.52m)

・礫混じりシルト混じり砂状を呈するが、その分布は殲滅し連続性に乏しく、周囲の岩盤に劣化が認められないことから破碎部ではないと判断した。

委託報告書 (平成19年)	審査資料案	審査資料 (平成30年11月30日)
深度67.52m: シーム。傾斜80度、幅4~8mm。黄灰色礫混じりシルト混じり砂状。下盤側部分的に幅2mmの石英脈を挟む。	記載なし	記載なし

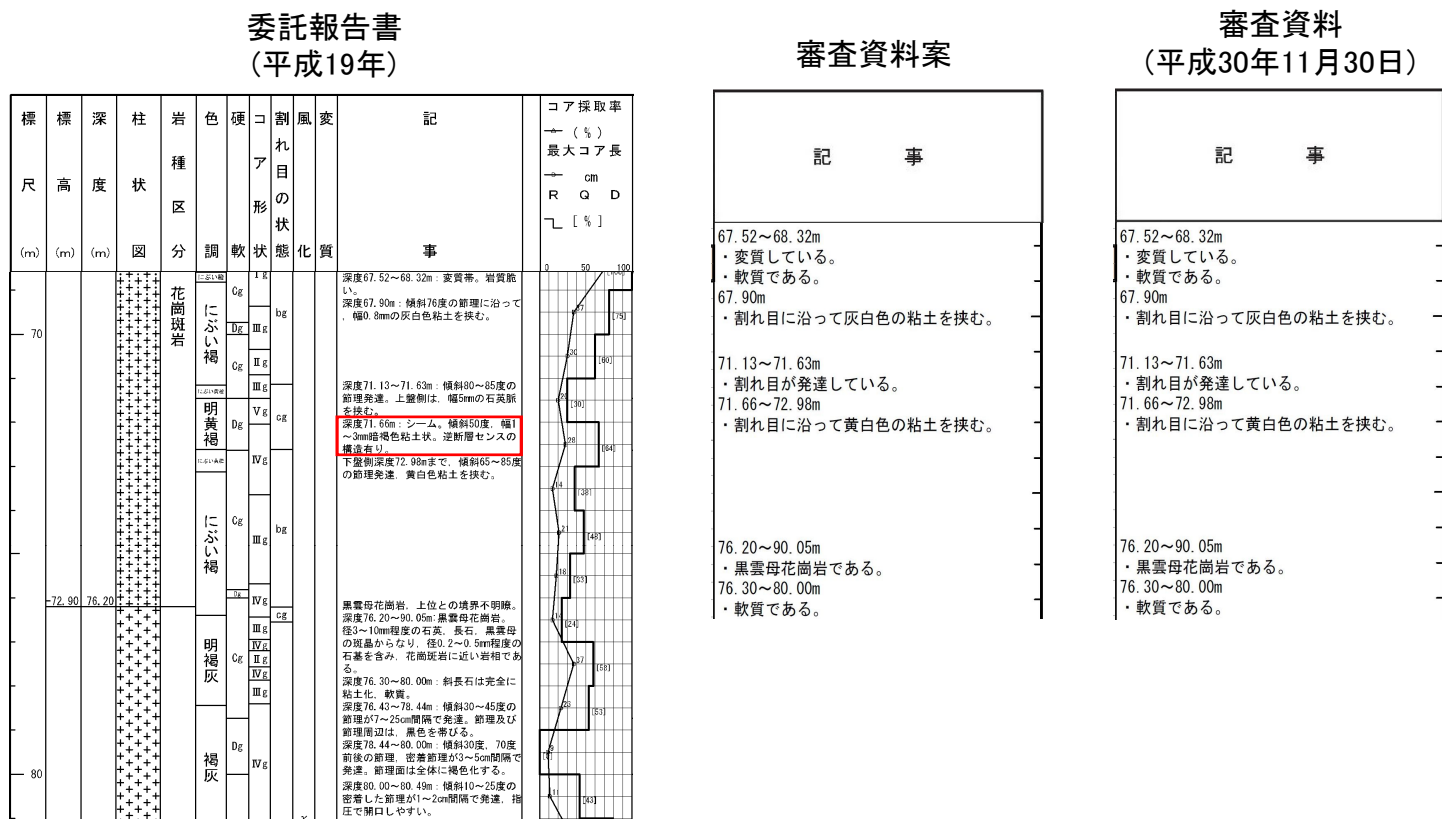
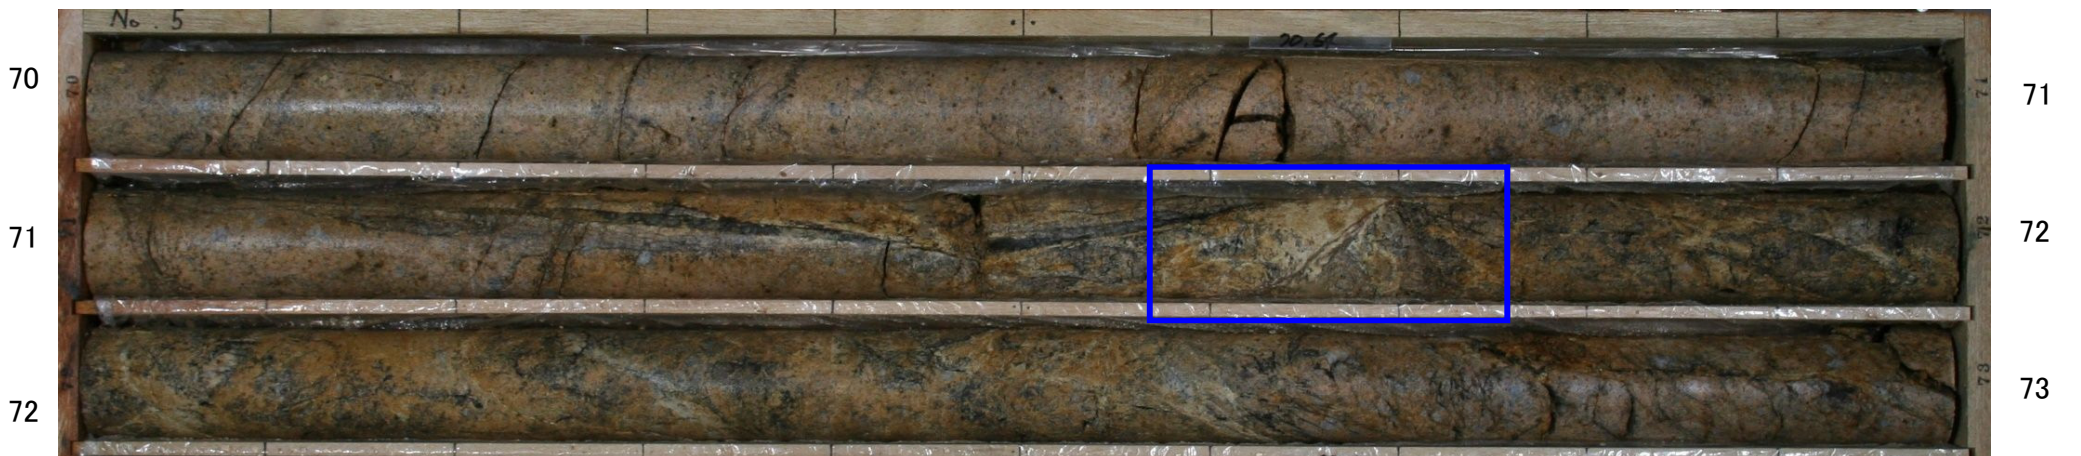
柱状図における「シーム」の記載とその性状(H19-No.5孔 深度71.66m)

・粘土状を呈するが、その分布は湾曲し直線性に乏しいことから、破碎部ではないと判断した。

委託報告書 (平成19年)	審査資料案	審査資料 (平成30年11月30日)
深度71.66m:シーム。傾斜50度。幅1~3mm暗褐色粘土状。逆断層センスの構造有り。	記載なし	記載なし

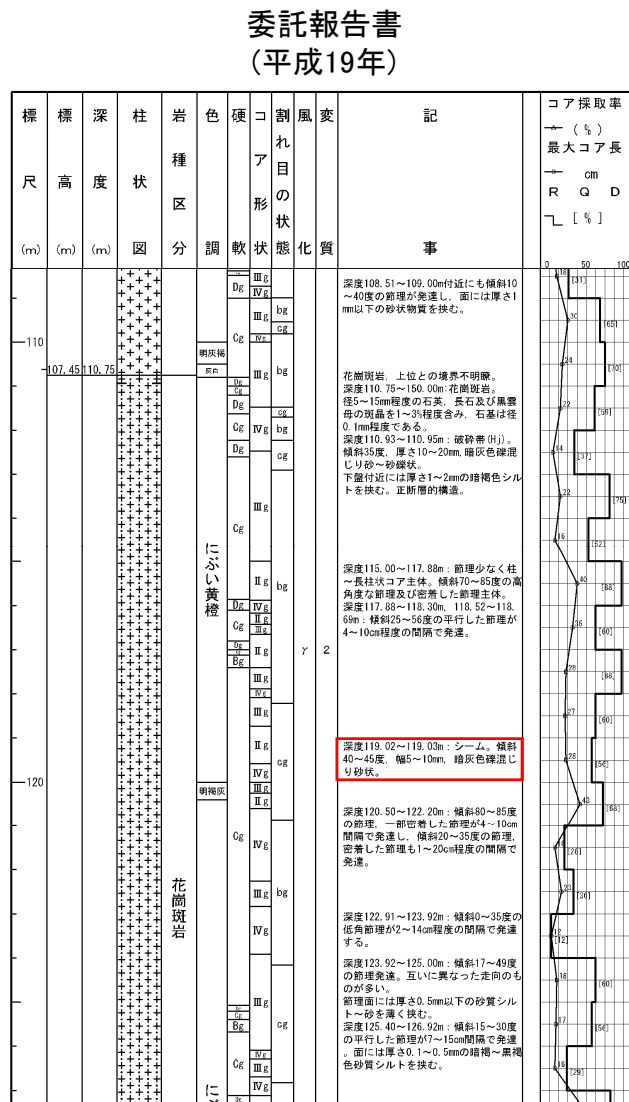
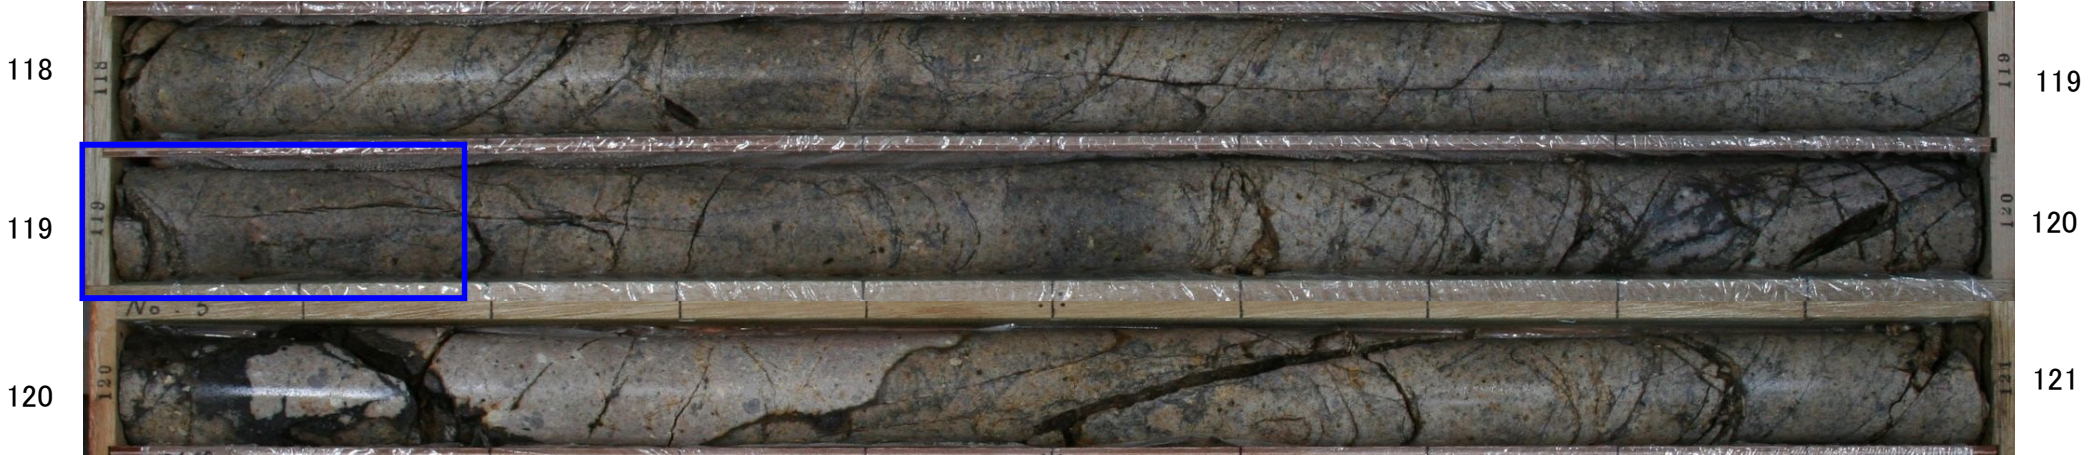
・礫混じり砂状を呈するが礫に定向配列は認められず、周囲の岩盤に劣化が認められないことから、破碎部ではないと判断した。

委託報告書 (平成19年)	審査資料案	審査資料 (平成30年11月30日)
深度119.02~119.03m:シーム。傾斜40~45度、幅5~10mm、暗灰色礫混じり砂状。	記載なし	記載なし

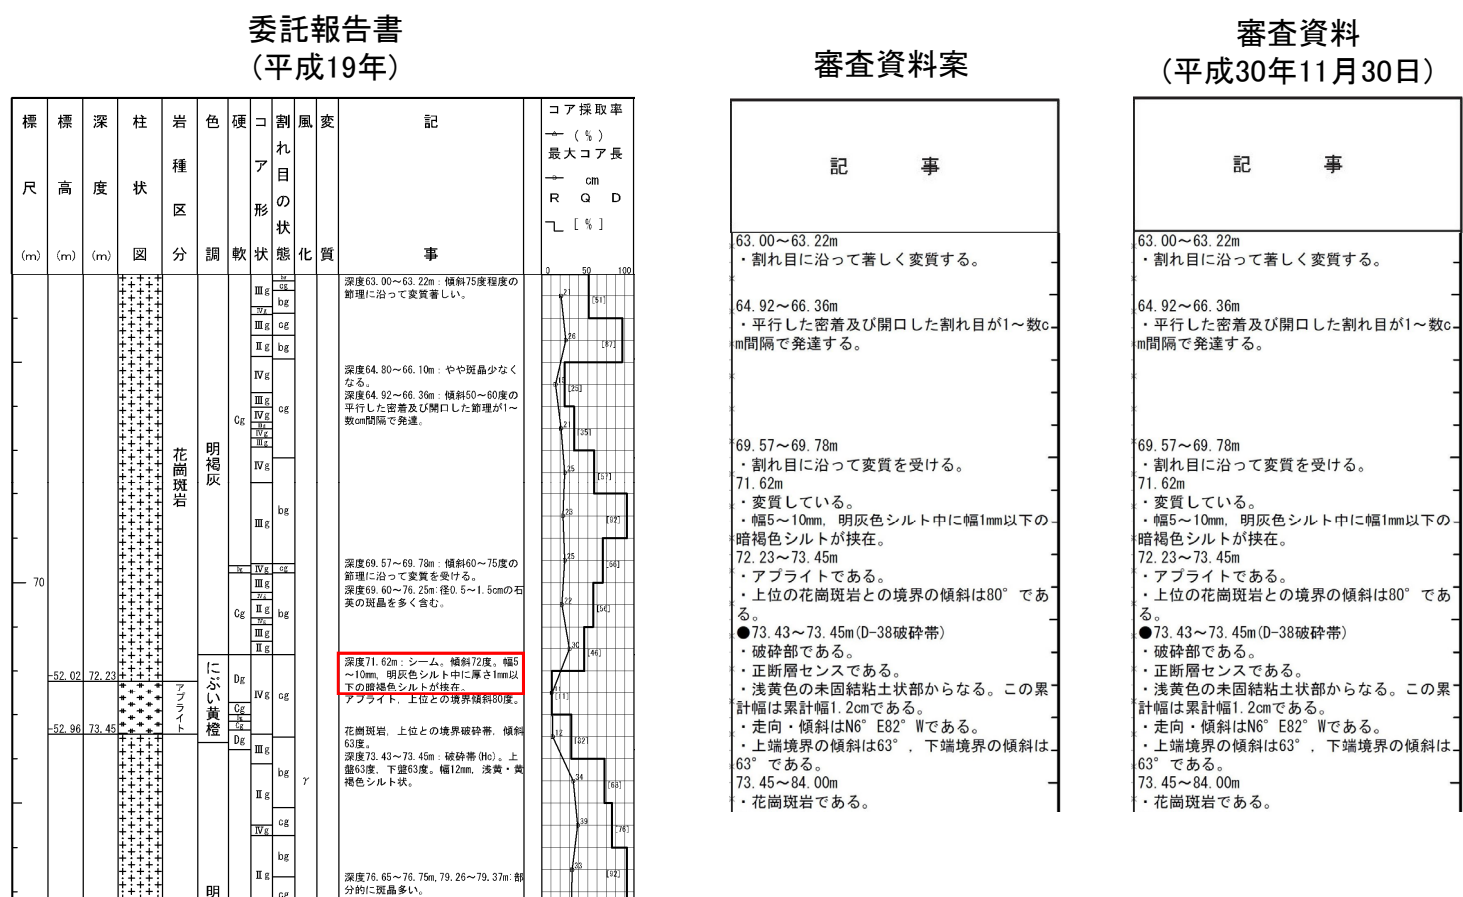
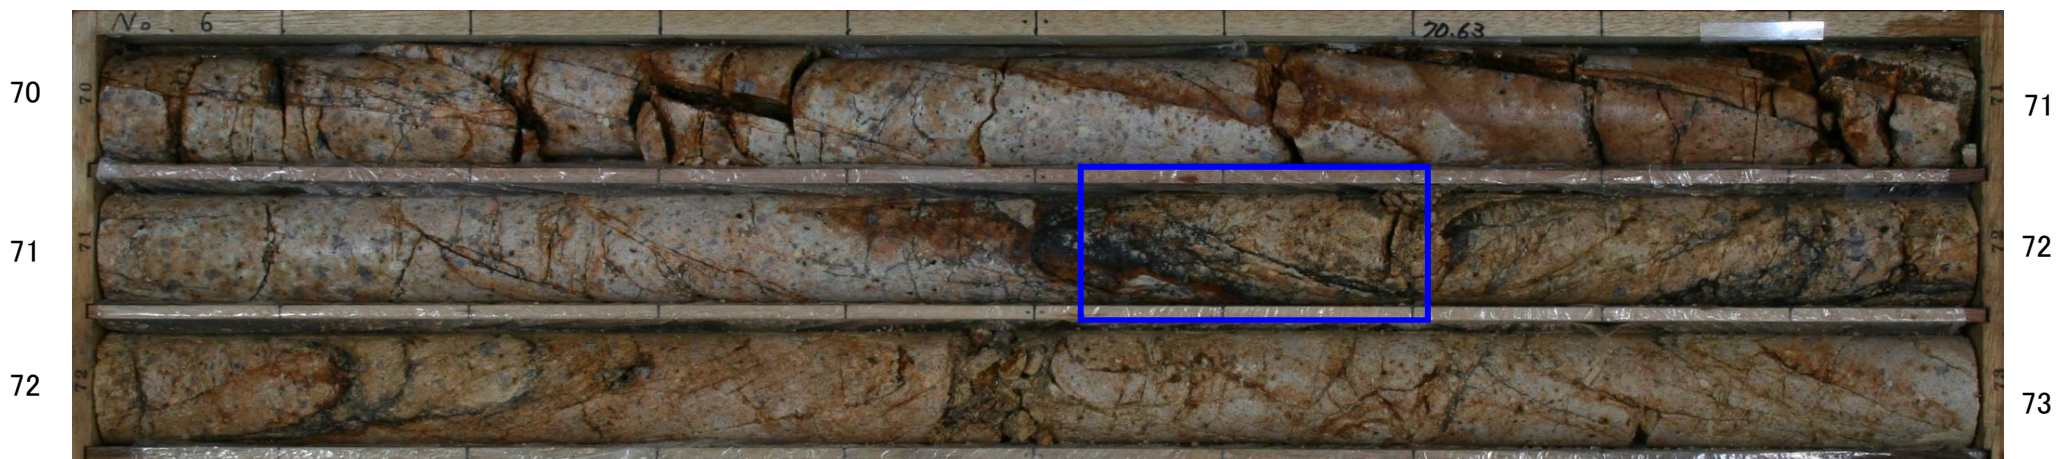
・シルト状を呈するがその分布は殲滅し連続性に乏しいことから、破碎部ではないと判断した。

委託報告書 (平成19年)	審査資料案	審査資料 (平成30年11月30日)
深度71.62m: シーム。傾斜72度。幅5~10mm。明灰色シルト中に厚さ1mm以下の暗褐色シルトが挟在。	71.62m ・変質している。 ・幅5~10mm。明灰色シルト中に幅1mm以下の暗褐色シルトが挟在。	71.62m ・変質している。 ・幅5~10mm。明灰色シルト中に幅1mm以下の暗褐色シルトが挟在。

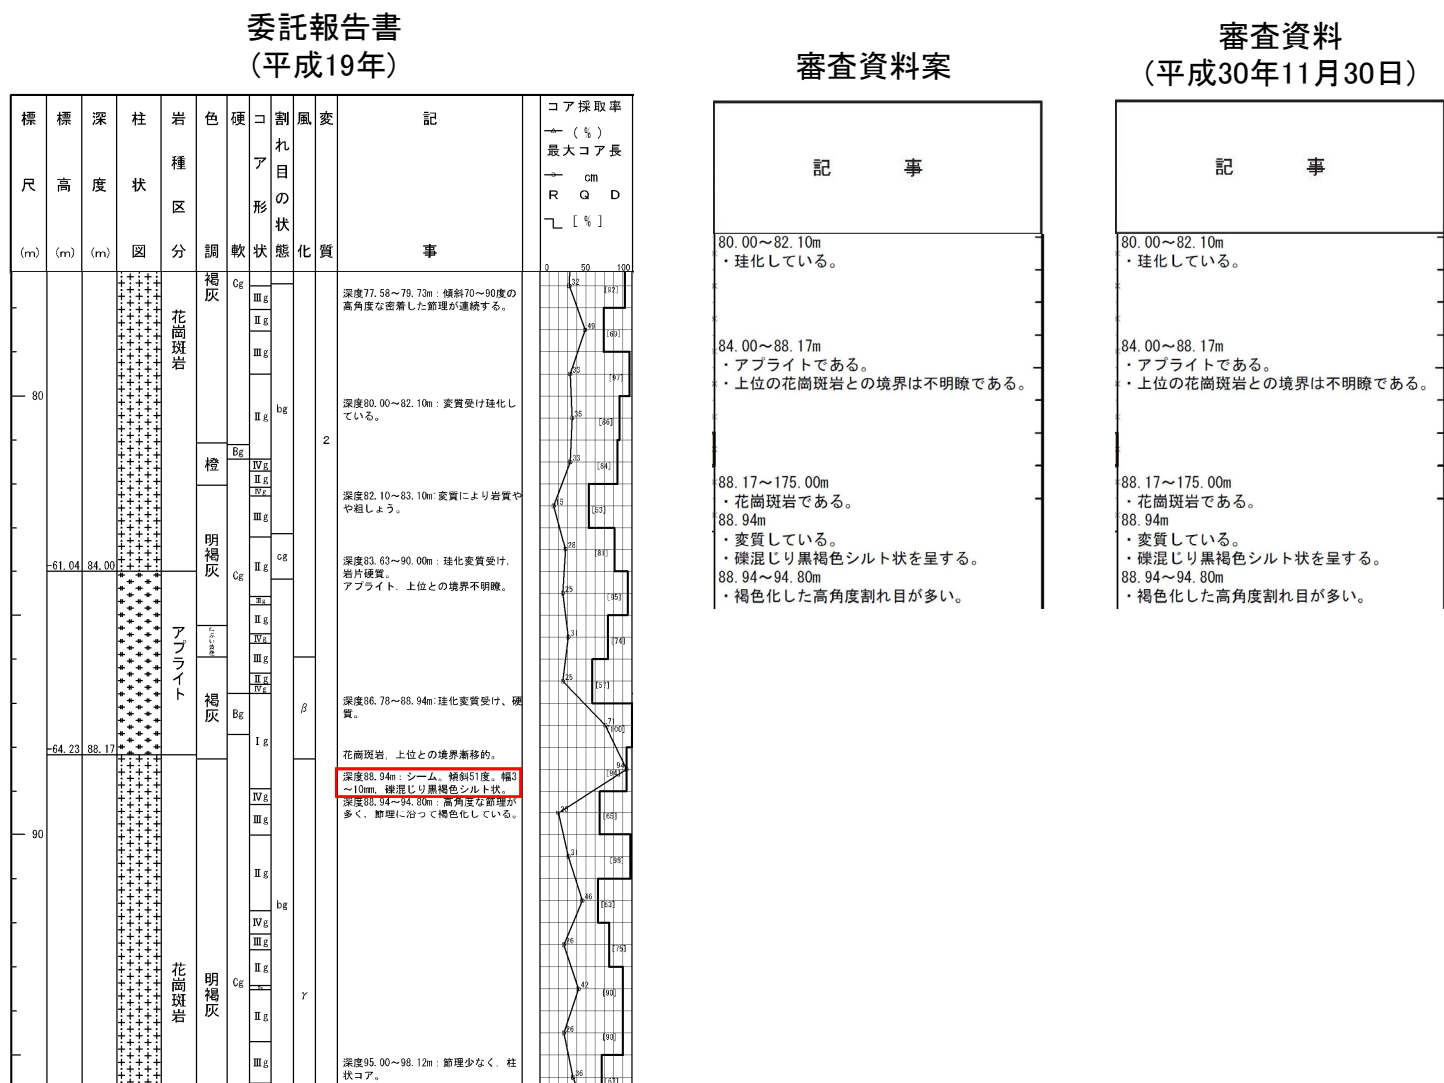
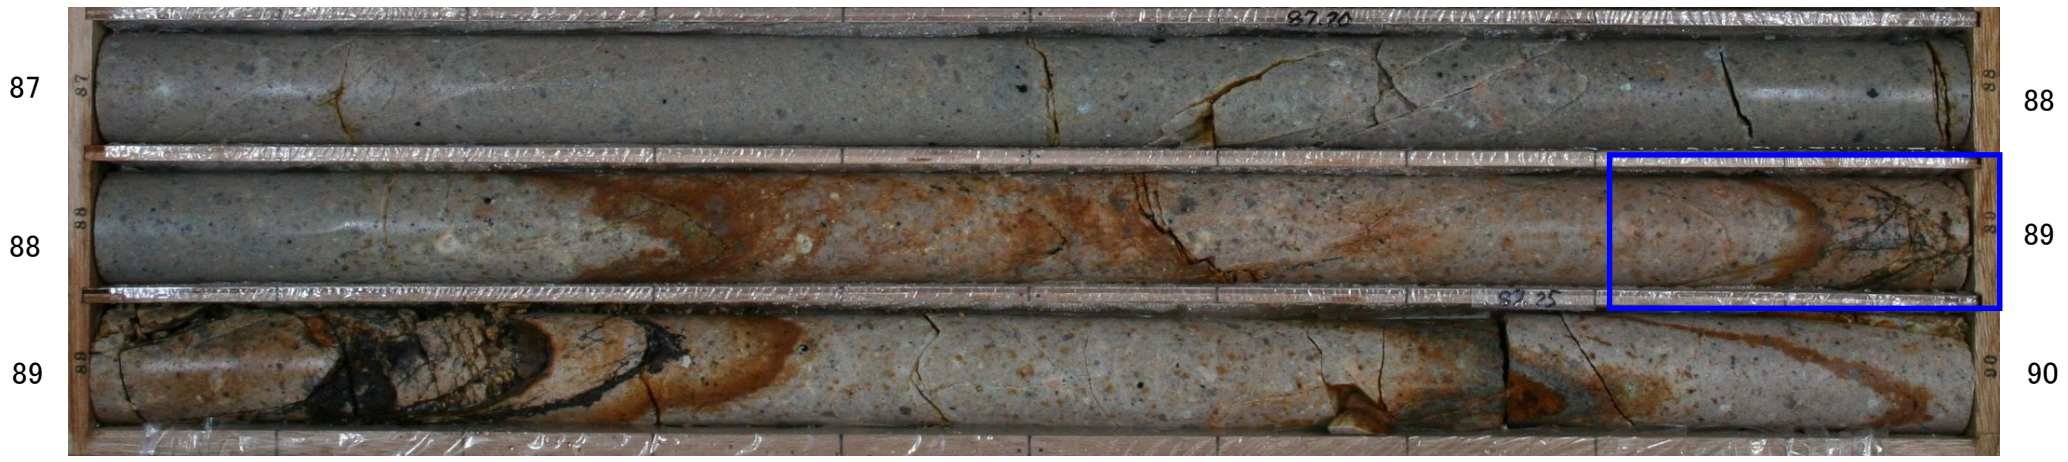
・周囲の岩盤に劣化が認められないことから、破碎部ではないと判断した。

委託報告書 (平成19年)	審査資料案	審査資料 (平成30年11月30日)
深度88.94m: シーム。傾斜51度。幅3~10mm。礫混じり黒褐色シルト状。	88.94m ・変質している。 ・礫混じり黒褐色シルト状を呈する。	88.94m ・変質している。 ・礫混じり黒褐色シルト状を呈する。

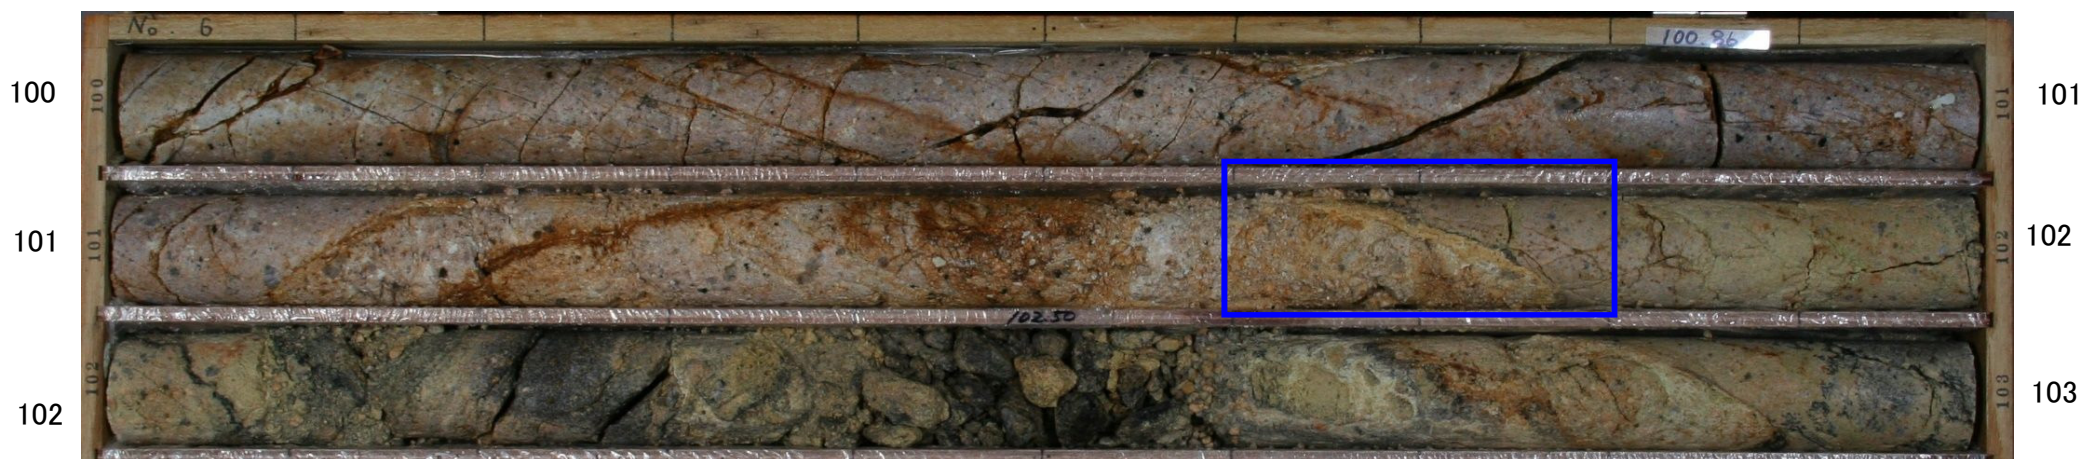
・シルト状を呈するがその分布は殲滅し連続性に乏しいことから、破碎部ではないと判断した。

委託報告書 (平成19年)	審査資料案	審査資料 (平成30年11月30日)
深度101.12~101.53m: 変質帯。上盤62度, 下盤8度。幅1~2cm以下の節理密集。 深度101.53~101.70m: 変質帯。上盤8度, 下盤67度。砂・礫状。 深度101.70~101.72m: シーム。傾斜67度。幅3~10mm。明黄褐色礫混じりシルト状。 深度101.72~102.30m: 変質帯。上盤67度, 下盤8度。暗黄灰色を呈し, 軟質化。 深度102.30~102.86m: 変質帯。上盤8度, 下盤64度。礫混じり砂質シルト状。 深度102.86m: シーム。傾斜64度。幅1~2mm, 明黄色シルト状。 深度103.25m: シーム。傾斜85度。幅3~9mm, 黒褐色砂質シルト~シルト混じり砂状。 深度105.37m: シーム。傾斜63度。幅0.3mm, 黒色シルト状。	101.12~105.37m ・変質している。 ・シルト状を呈する。	101.12~105.37m ・変質している。 ・シルト状を呈する。

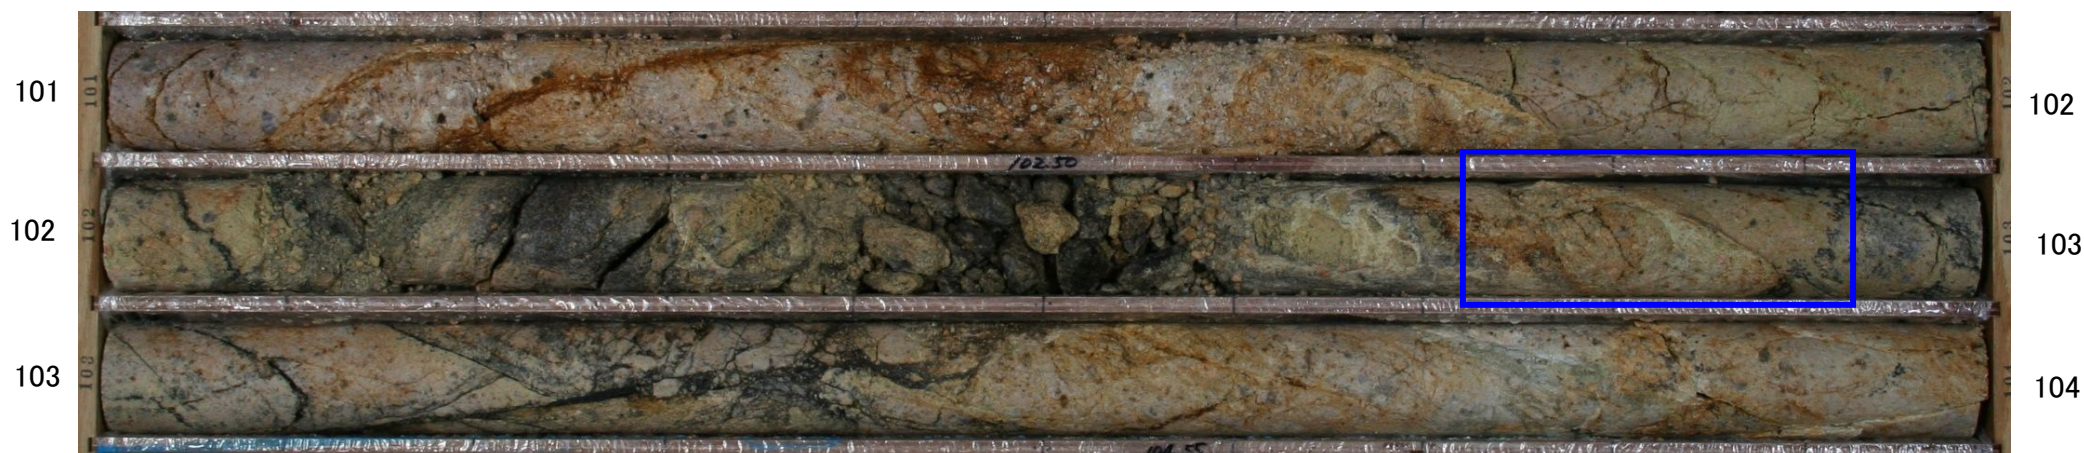
・シルト状を呈するが、その分布は局所的であり連続性に乏しいことから、破碎部ではないと判断した。

委託報告書 (平成19年)	審査資料案	審査資料 (平成30年11月30日)
深度101.12~101.53m: 変質帯。上盤62度、下盤8度。幅1~2cm以下の節理密集。 深度101.53~101.70m: 変質帯。上盤8度、下盤67度。砂・礫状。 深度101.70~101.72m: シーム。傾斜67度。幅3~10mm、明黄褐色礫混じりシルト状。 深度101.72~102.30m: 変質帯。上盤67度、下盤8度。暗黄灰色を呈し、軟質化。 深度102.30~102.86m: 変質帯。上盤8度、下盤64度。礫混じり砂質シルト状。 深度102.86m: シーム。傾斜64度。幅1~2mm、明黄色シルト状。 深度103.25m: シーム。傾斜85度。幅3~9mm、黒褐色砂質シルト~シルト混じり砂状。 深度105.37m: シーム。傾斜63度。幅0.3mm、黒色シルト状。	101.12~105.37m ・変質している。 ・シルト状を呈する。	101.12~105.37m ・変質している。 ・シルト状を呈する。

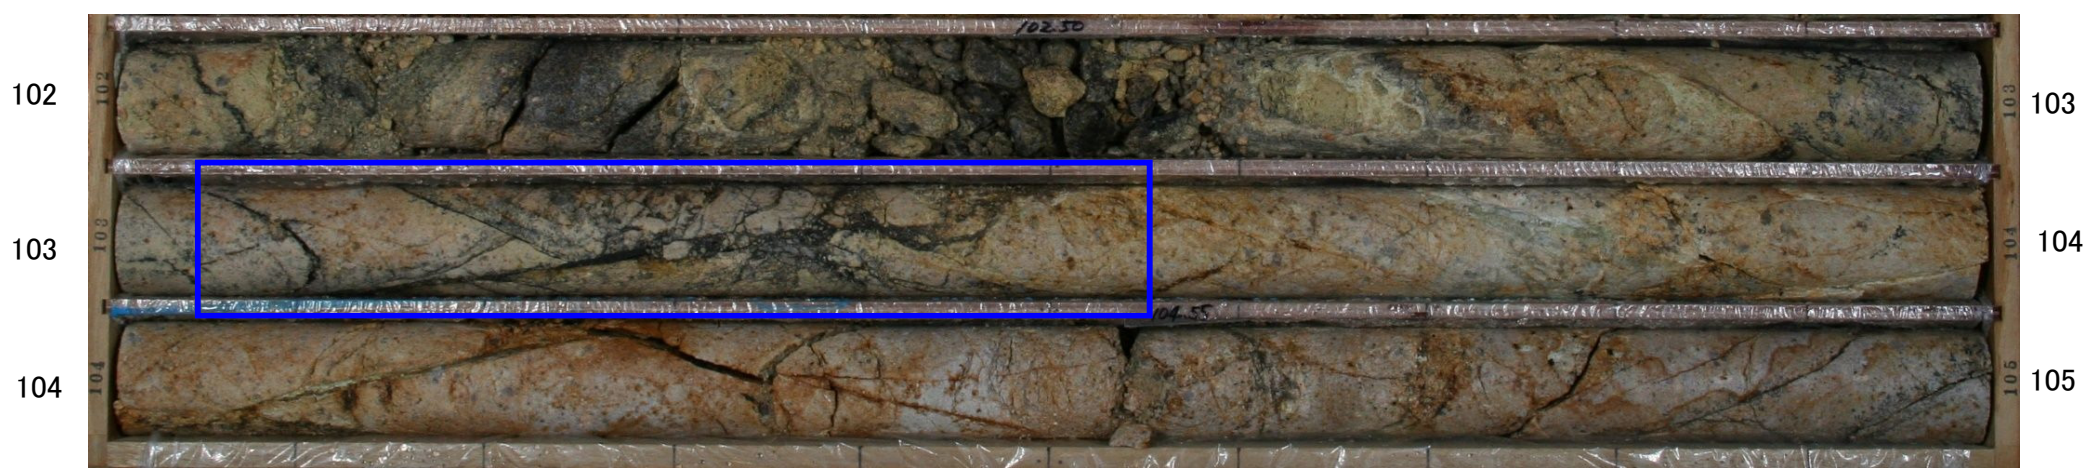
・シルト状を呈するが、網目状の分布を示し連続性や直線性に乏しい。
 また、一部で礫状となるが礫に定向配列は認められないことから、破碎部ではないと判断した。

委託報告書 (平成19年)	審査資料案	審査資料 (平成30年11月30日)
深度101.12~101.53m: 変質帯。上盤62度, 下盤8度。幅1~2cm以下の節理密集。 深度101.53~101.70m: 変質帯。上盤8度, 下盤67度。砂・礫状。 深度101.70~101.72m: シーム。傾斜67度。幅3~10mm, 明黄褐色礫混じりシルト状。 深度101.72~102.30m: 変質帯。上盤67度, 下盤8度。暗黄灰色を呈し, 軟質化。 深度102.30~102.86m: 変質帯。上盤8度, 下盤64度。礫混じり砂質シルト状。 深度102.86m: シーム。傾斜64度。幅1~2mm, 明黄色シルト状。 深度103.25m: シーム。傾斜85度。幅3~9mm, 黒褐色砂質シルト~シルト混じり砂状。 深度105.37m: シーム。傾斜63度。幅0.3mm, 黒色シルト状。	101.12~105.37m ・変質している。 ・シルト状を呈する。	101.12~105.37m ・変質している。 ・シルト状を呈する。

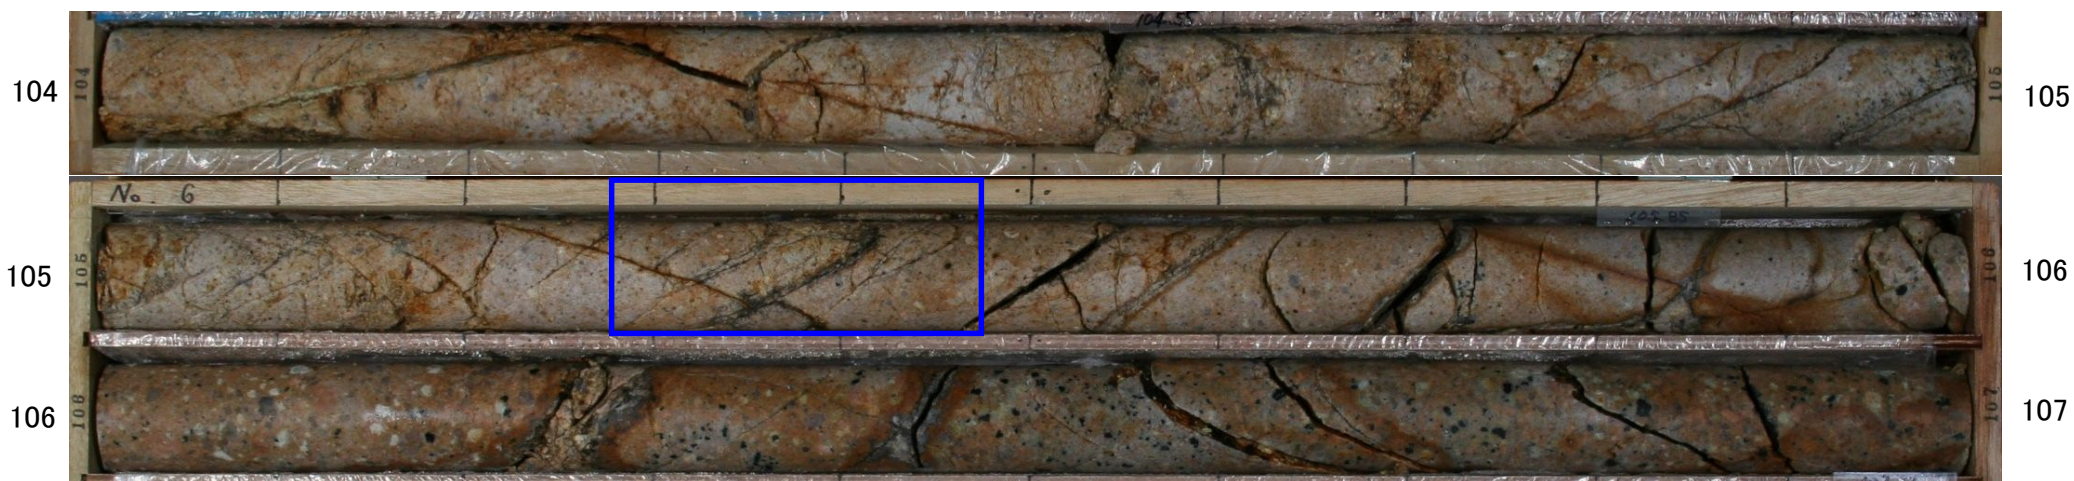
・シルト状を呈するが、その分布は局所的であり連続性に乏しいことから、破碎部ではないと判断した。

委託報告書 (平成19年)	審査資料案	審査資料 (平成30年11月30日)
深度101.12~101.53m: 変質帯。上盤62度、下盤8度。幅1~2cm以下の節理密集。 深度101.53~101.70m: 変質帯。上盤8度、下盤67度。砂・礫状。 深度101.70~101.72m: シーム。傾斜67度。幅3~10mm。明黄褐色礫混じりシルト状。 深度101.72~102.30m: 変質帯。上盤67度、下盤8度。暗黄灰色を呈し、軟質化。 深度102.30~102.86m: 変質帯。上盤8度、下盤64度。礫混じり砂質シルト状。 深度102.86m: シーム。傾斜64度。幅1~2mm。明黄色シルト状。 深度103.25m: シーム。傾斜85度。幅3~9mm。黒褐色砂質シルト~シルト混じり砂状。 深度105.37m: シーム。傾斜63度。幅0.3mm。黒色シルト状。	101.12~105.37m ・変質している。 ・シルト状を呈する。	101.12~105.37m ・変質している。 ・シルト状を呈する。
