岩盤調査坑No.25切羽 —主せん断面の認定—

補足資料5. 2-4

鉍物脈法等に関する調査結果(S-2・S-6)

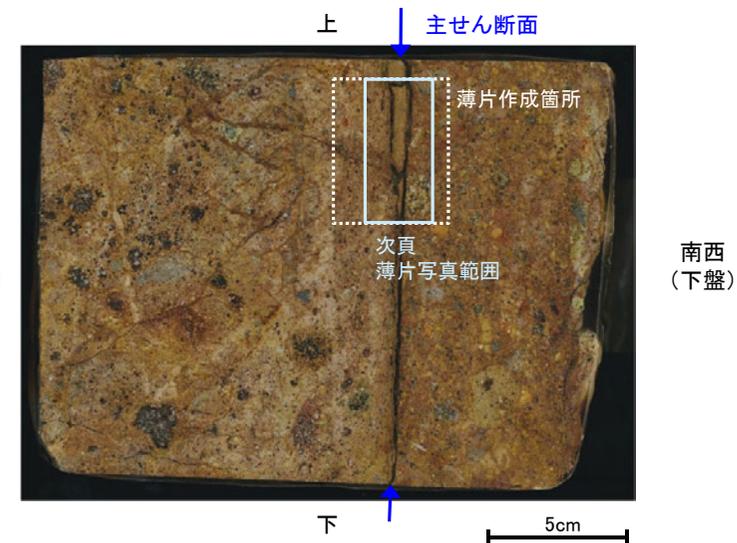
研磨片写真(No.25-2_40R)

- 岩盤調査坑No.25切羽から採取した試料(左下露頭写真)を用いて、鉱物脈法による調査を行った。
- 岩盤調査坑No.25切羽で確認されたS-1を対象に行った巨視的観察(露頭観察, 研磨片観察)において、最も直線性・連続性がよく、明確に分帯でき、細粒化が進んでいる断層面を主せん断面と認定した(右下研磨片写真)。
- 主せん断面における条線観察の結果、 40° Rの条線(補足資料2.5-1(2)-1)が確認されたことから、条線方向で薄片を作成した(右下研磨片写真)。

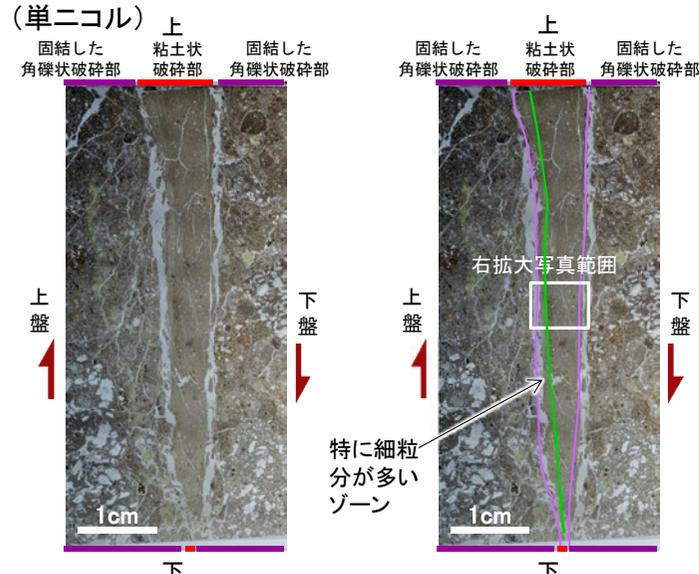
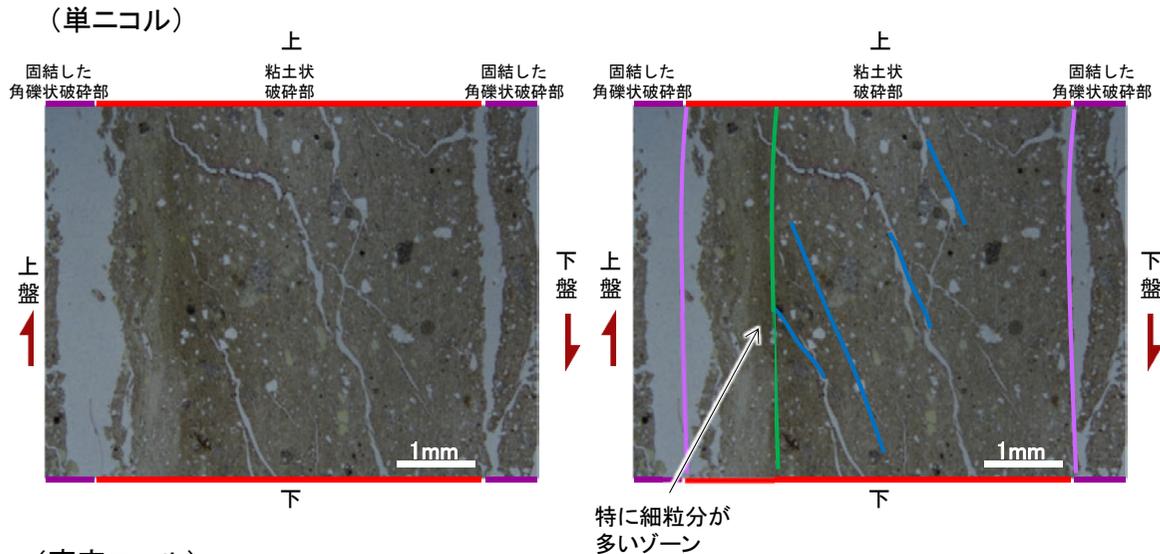
薄片写真(No.25-2_40R_1)(右は構造等を加筆)

- 上盤側から、固結した角礫状破碎部、粘土状破碎部、固結した角礫状破碎部に分帯される(左下薄片写真)。
- 薄片観察の結果、比較的連続性のよいY面が3本認められる。そのうち、粘土状破碎部中で特に細粒分が多いゾーンの下盤側に認められる、最も直線的な面(左下薄片写真緑線)を最新面とした。
- また、最新面付近におけるP面の配置から、見かけ逆断層センスが認められ(右下拡大写真)、断層の走向傾斜が $N54^{\circ} W/78^{\circ} NE$ 、条線のレイクが $40^{\circ} R$ であることから、最新活動は右横ずれを伴う逆断層センスである。

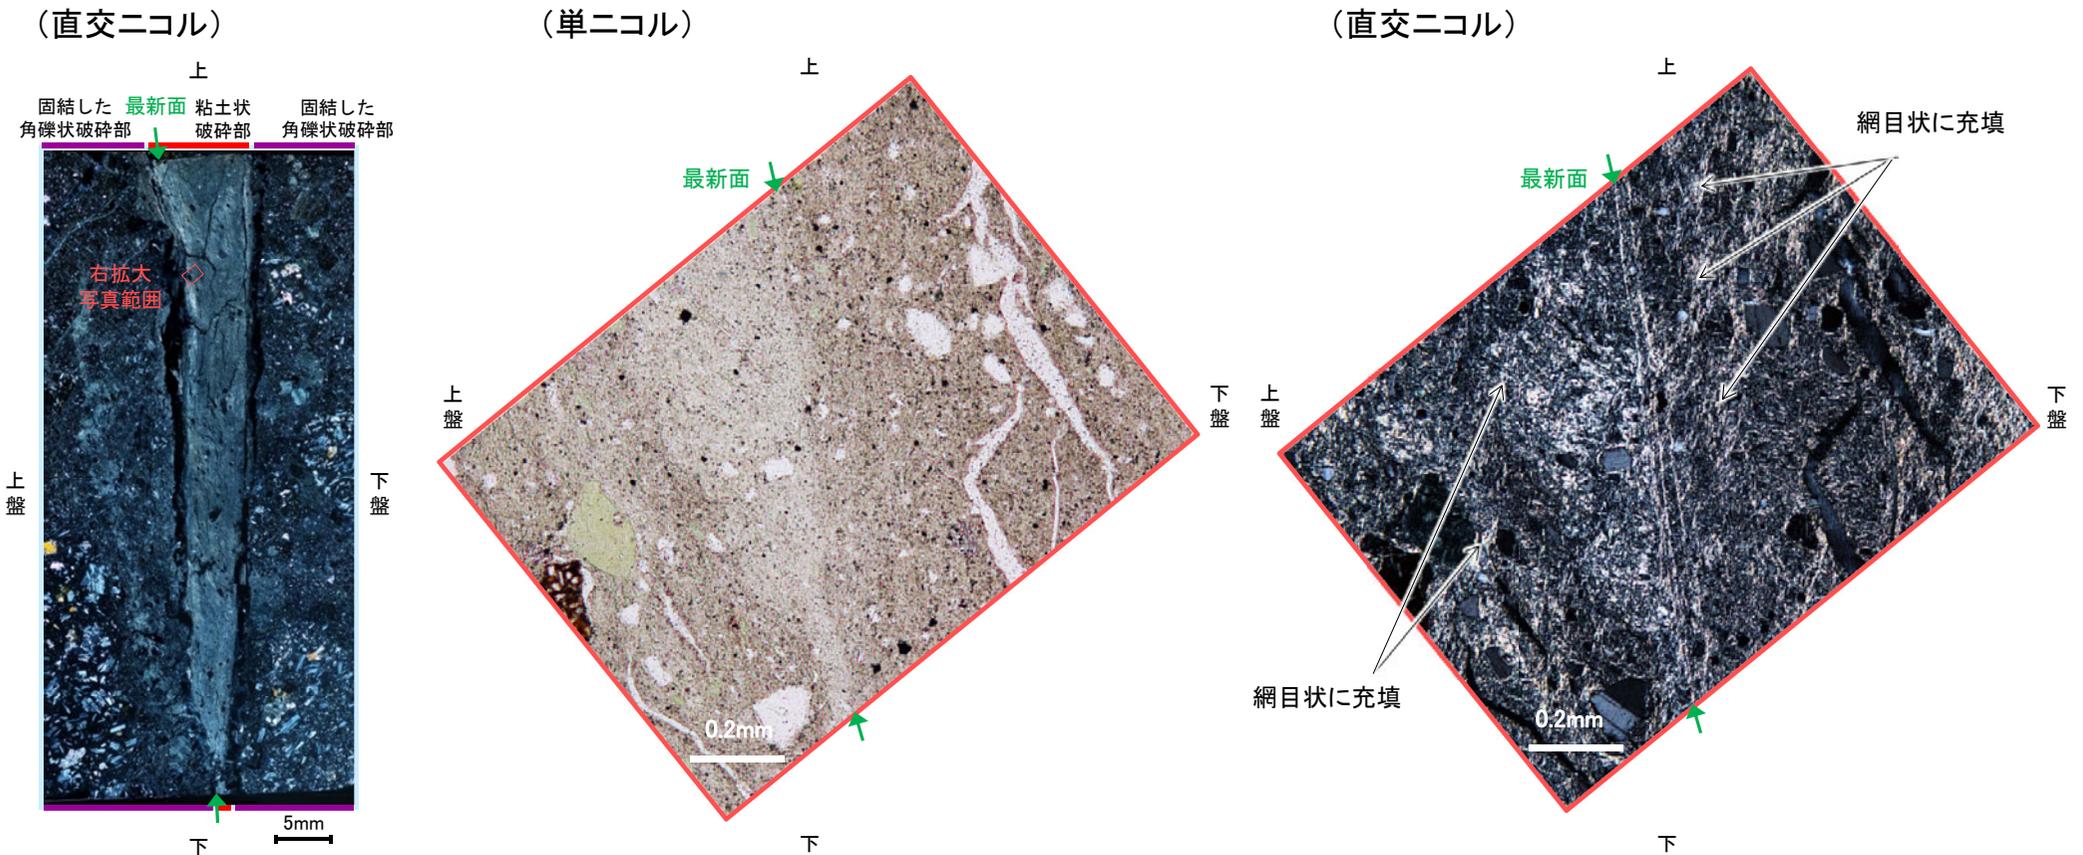
薄片写真(No.25-2_40R_1)

- 薄片観察の結果、最新面を含む粘土状破碎部には、直交ニコルの画像(右下拡大写真右)で、微細で白色の色調を呈する粘土鉱物が認められる。この粘土鉱物は、最新面やその周辺を網目状に充填しながら、最新面を不明瞭にしている。
- また、この粘土鉱物は、XRD分析を踏まえると、スメクタイトであると判断される(補足資料2.4-2(2))。
- 最新面と粘土鉱物の関係を詳細に観察することを目的に、同一鉱物でもその結晶の伸長方向の差異を確認できる鋭敏色検板を用いた観察を行った。
- 鋭敏色検板を用いて詳細に観察した結果を、次頁に示す。

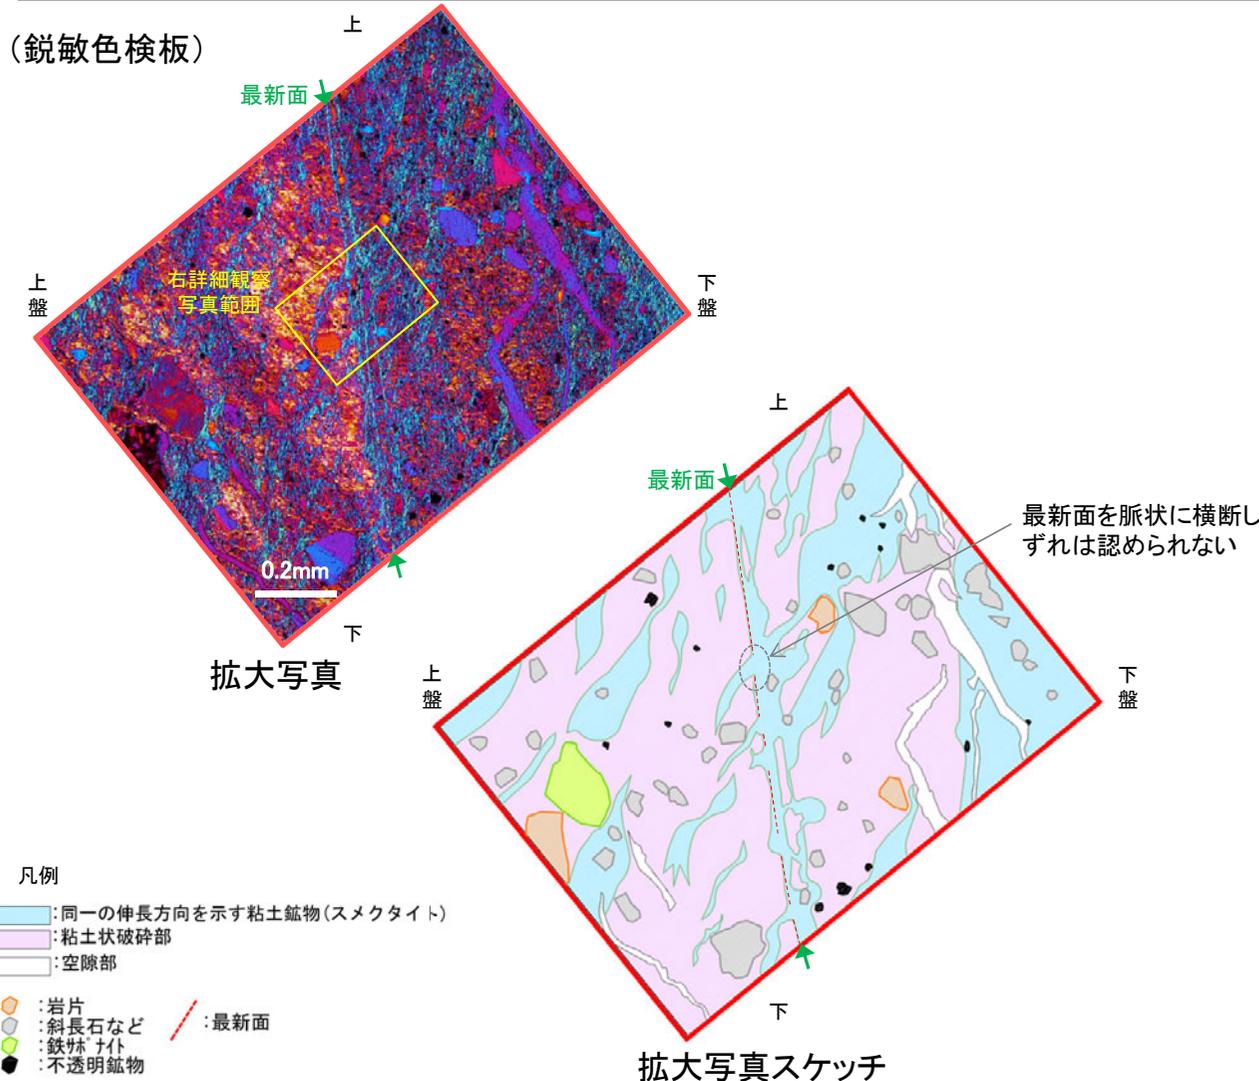
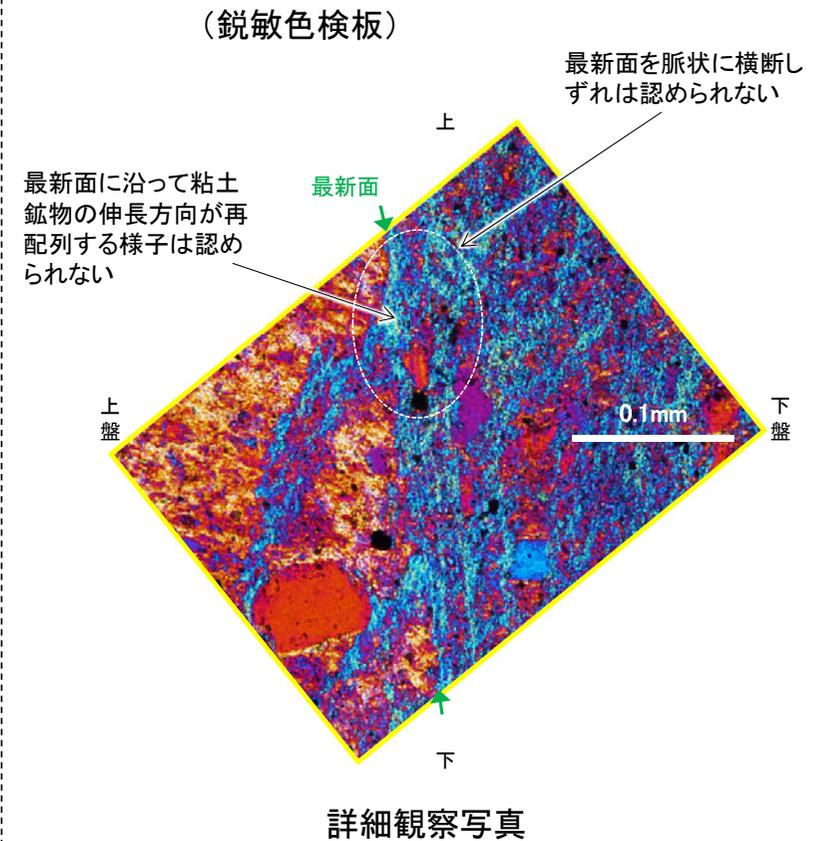
- 鋭敏色検板での観察の結果，同一の伸長方向を示す青系の色調を呈する粘土鉱物と，その他の色調を呈する粘土鉱物に大別される(左下拡大写真)。
- そのうち，青系の色調を呈する粘土鉱物は，最新面を脈状に横断し，ずれが認められない(左下拡大写真)。
- さらに，最新面に沿って粘土鉱物の伸長方向が再配列する様子は認められない(右下詳細観察写真)。
- 以上より，「粘土鉱物は，最新面やその周辺を網目状に充填しながら，最新面を不明瞭にしている(前頁)」こと，及び「最新面を脈状に横断する粘土鉱物にずれは認められず，最新面に沿って粘土鉱物の伸長方向が再配列する様子は認められない(上記)」ことから，S-1の最新活動は粘土鉱物脈形成以前に限られる。

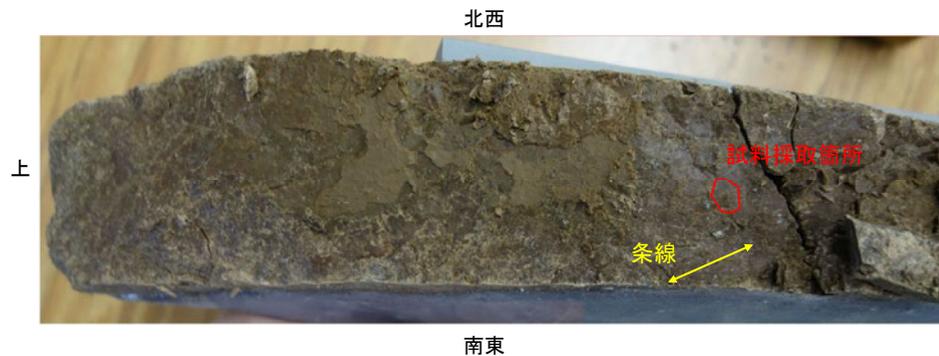
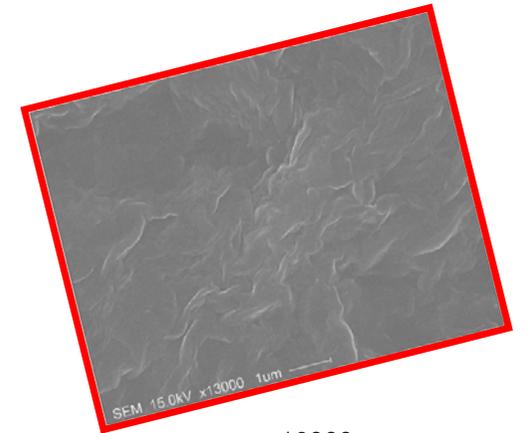
最新面写真(下盤側上面)

- ・SEM観察により, 条線が認められた最新面上における粘土鉱物(XRD分析, EPMA分析からI/S混合層と認定)の結晶構造及びその破碎状況を確認した。
- ・SEM観察の結果, 条線が認められた最新面上に, フレーク状の粘土鉱物の自形結晶を確認した。
- ・この粘土鉱物の自形結晶に破碎は認められない。

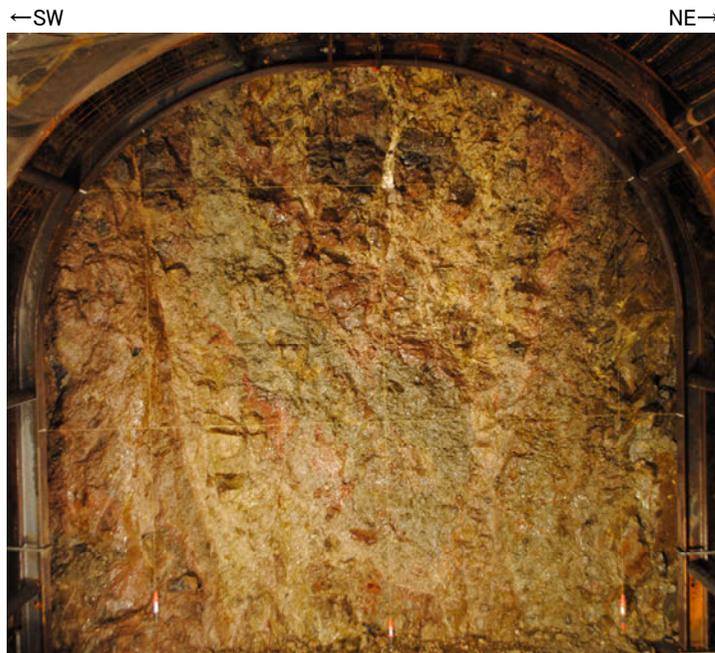
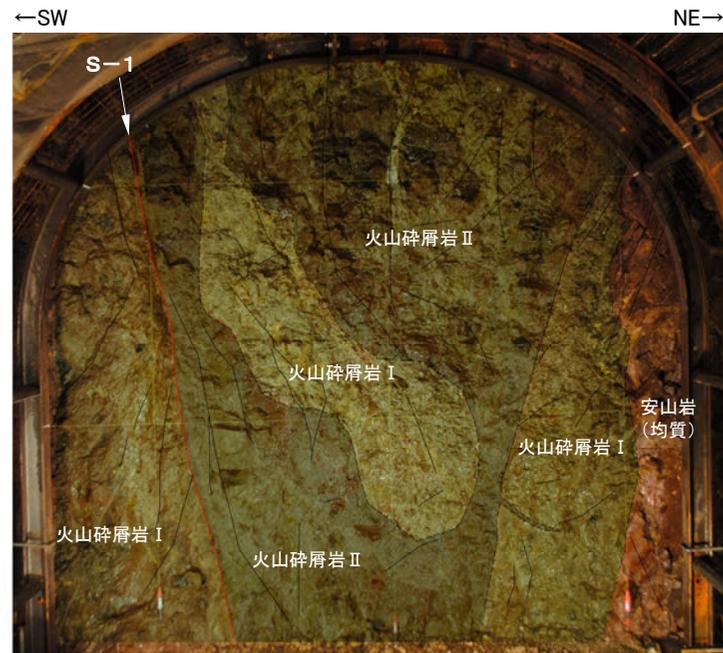
No.30切羽写真(割れ目等を加筆)

OS-1は、火山碎屑岩中の岩相境界に認められる。

・火山碎屑岩 II は、火山碎屑岩 I に相当すると考えられる凝灰角礫岩のブロックや凝灰岩の礫が含まれていること、また、火山碎屑岩 I に脈状に入り込んでいる部分が認められることから、火山碎屑岩 I より後に形成されたと考えられる。

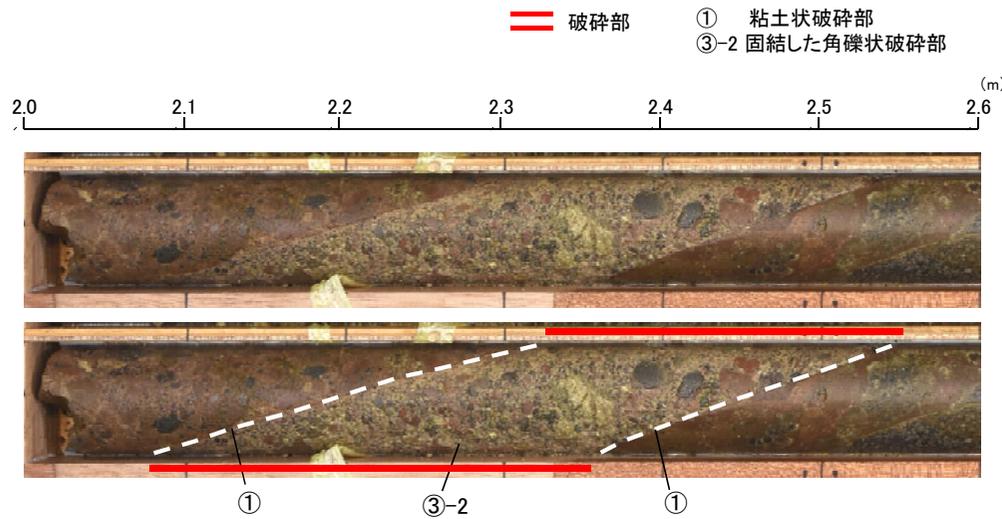
KR-11孔 コア写真(深度2.3m付近)

○岩盤調査坑No.30切羽から、角度を変えてボーリングを実施したところ、KR-11孔においては粘土状破碎部を伴う破碎部が認められたが、KR-11-1孔においては粘土状破碎部が認められなかった。

○KR-11孔では固結した破碎部の上盤側・下盤側境界に沿って粘土状破碎部が認められるが、KR-11-1孔では固結した破碎部の境界は不明瞭で漸移的であり、粘土状破碎部は認められない。

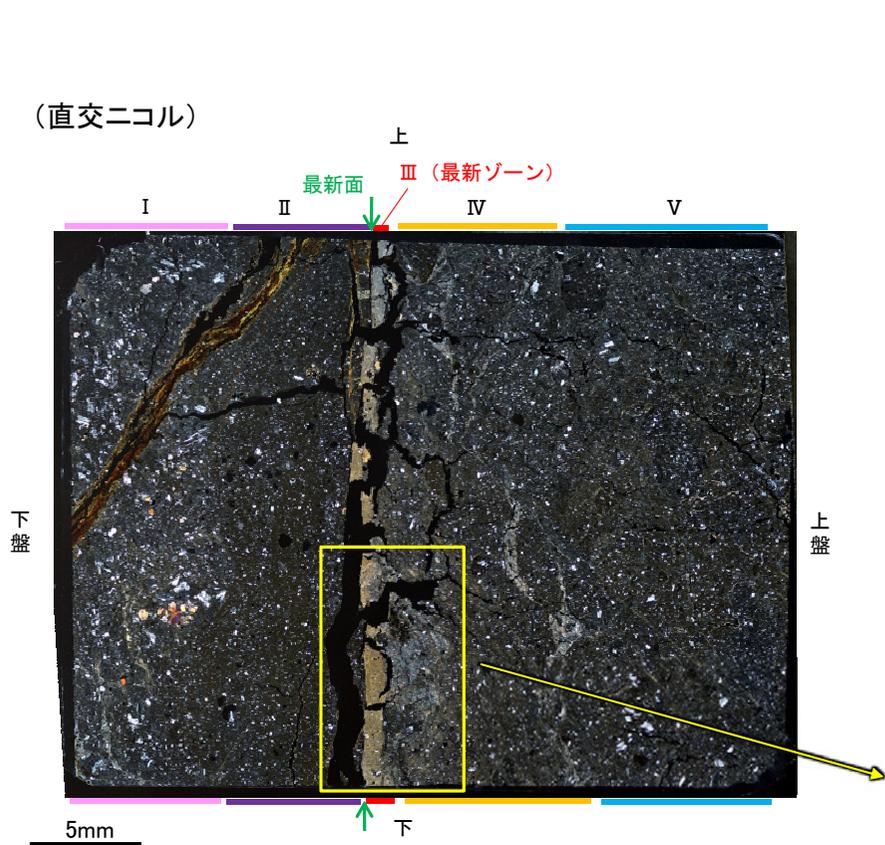
薄片写真(F-8.5'_140R_2)

○微視的観察(薄片観察)の結果, 最新ゾーンと分帯Ⅳとの境界は不明瞭で漸移的であり, せん断面は認められない。

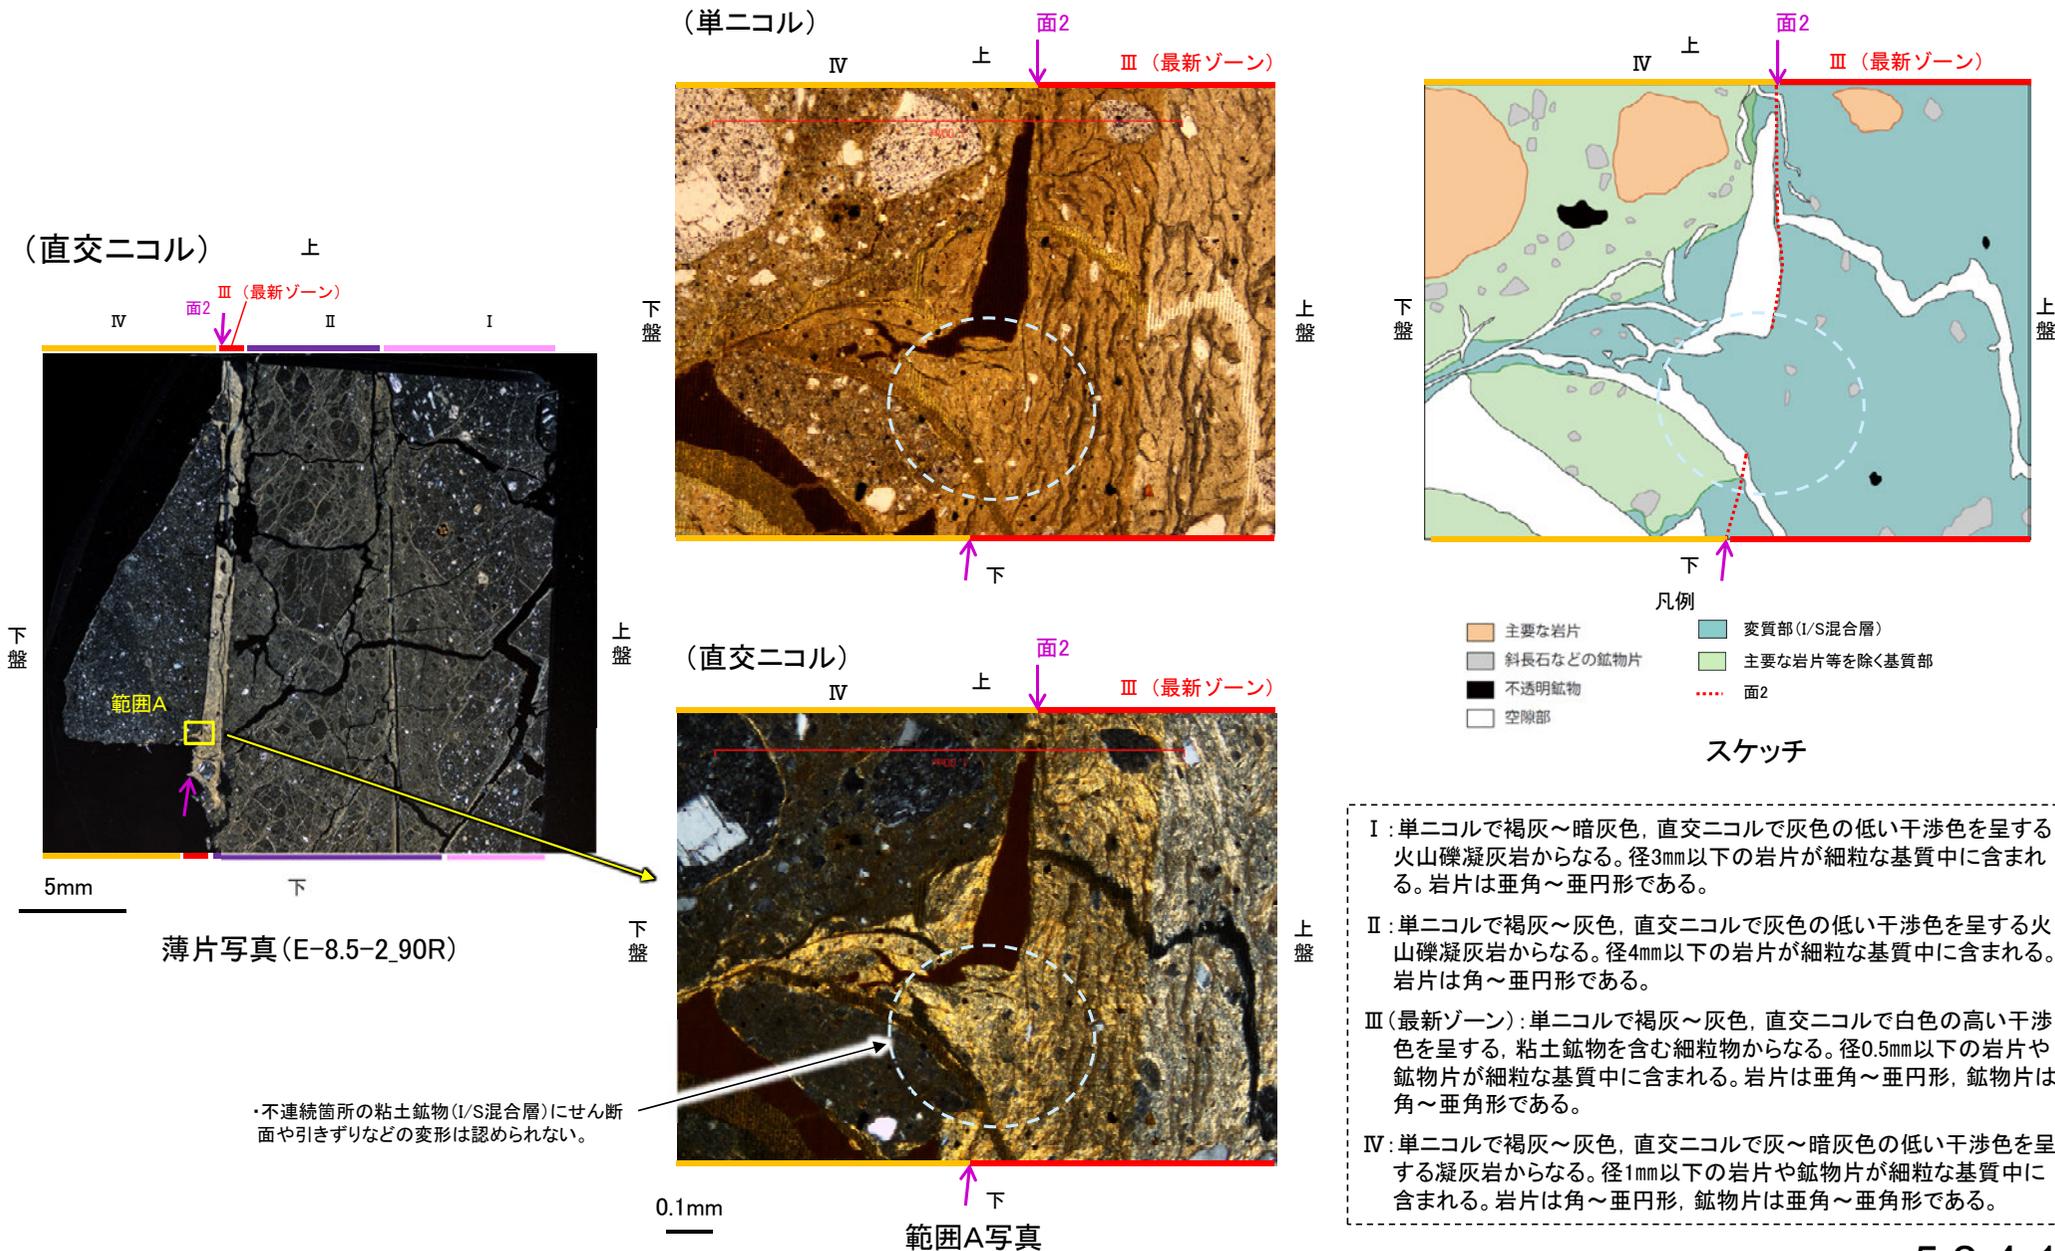
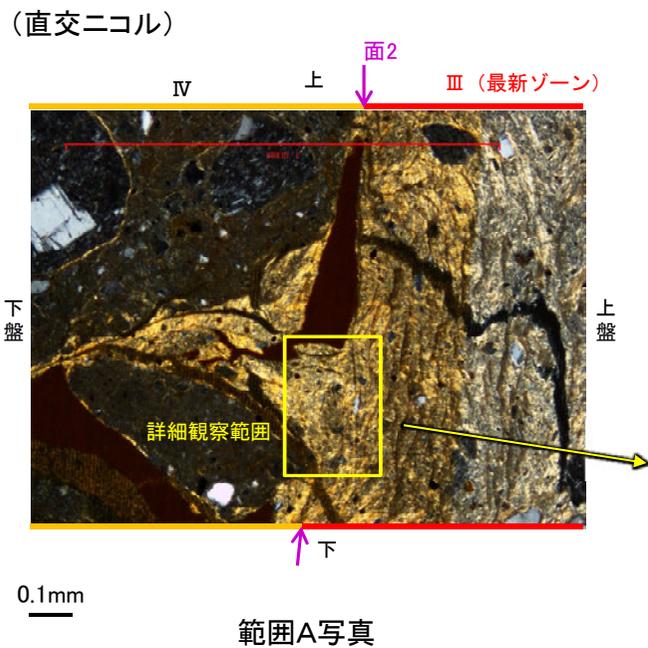
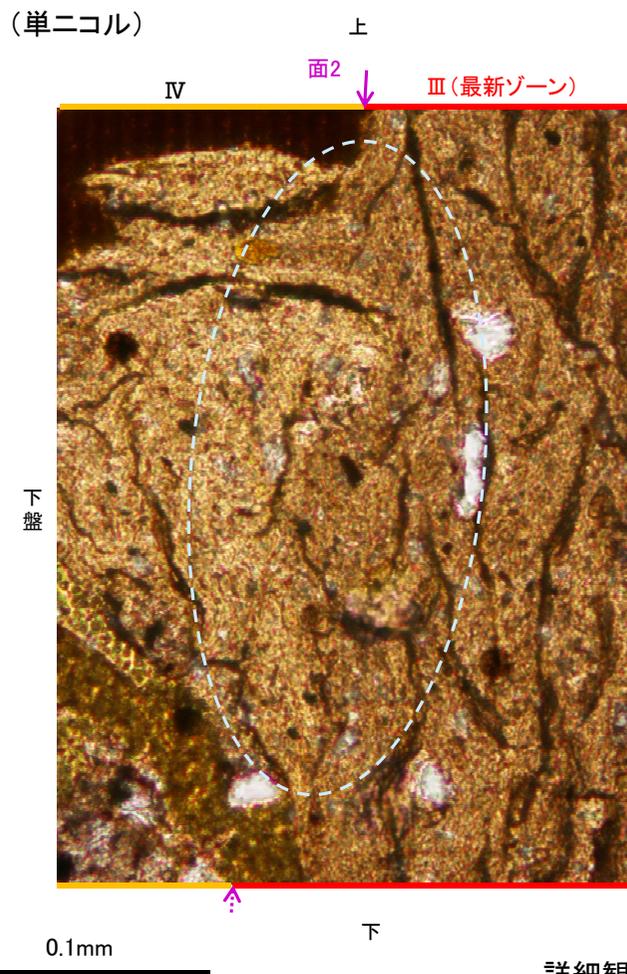
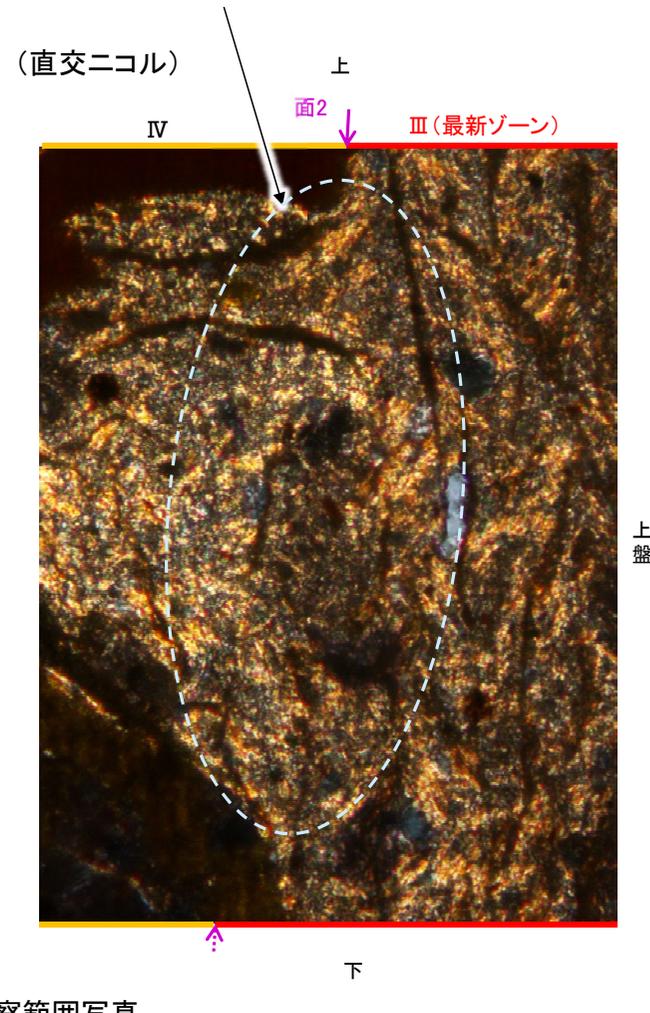
詳細観察範囲写真

○面2とI/S混合層との関係について、以下に示す。
○90° Rで作成した薄片観察の範囲Aにおいて詳細に観察した結果、面2付近には広く粘土鉱物(I/S混合層)が分布し、面2が不明瞭かつ不連続になっており、不連続箇所の粘土鉱物(I/S混合層)にせん断面や引きずりなどの変形は認められない。

・不連続箇所の粘土鉱物 (I/S混合層) にせん断面や引きずりなどの変形は認められない。

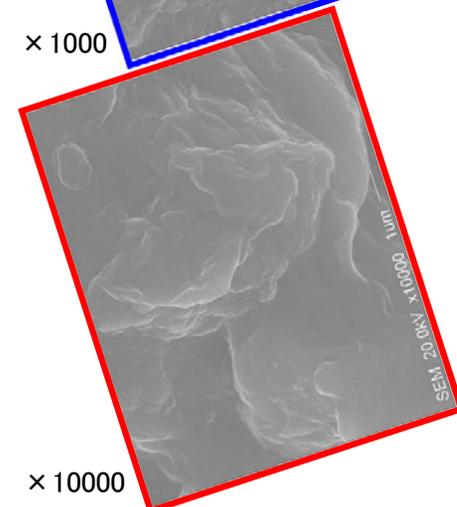
- ・SEM観察により、条線が認められた最新面上における粘土鉱物(XRD分析、EPMA分析からI/S混合層と認定)の結晶構造及びその破碎状況を観察した。
- ・SEM観察の結果、条線が認められた最新面上に、フレーク状の粘土鉱物の自形結晶を確認した。
- ・この粘土鉱物の自形結晶に破碎は認められない。

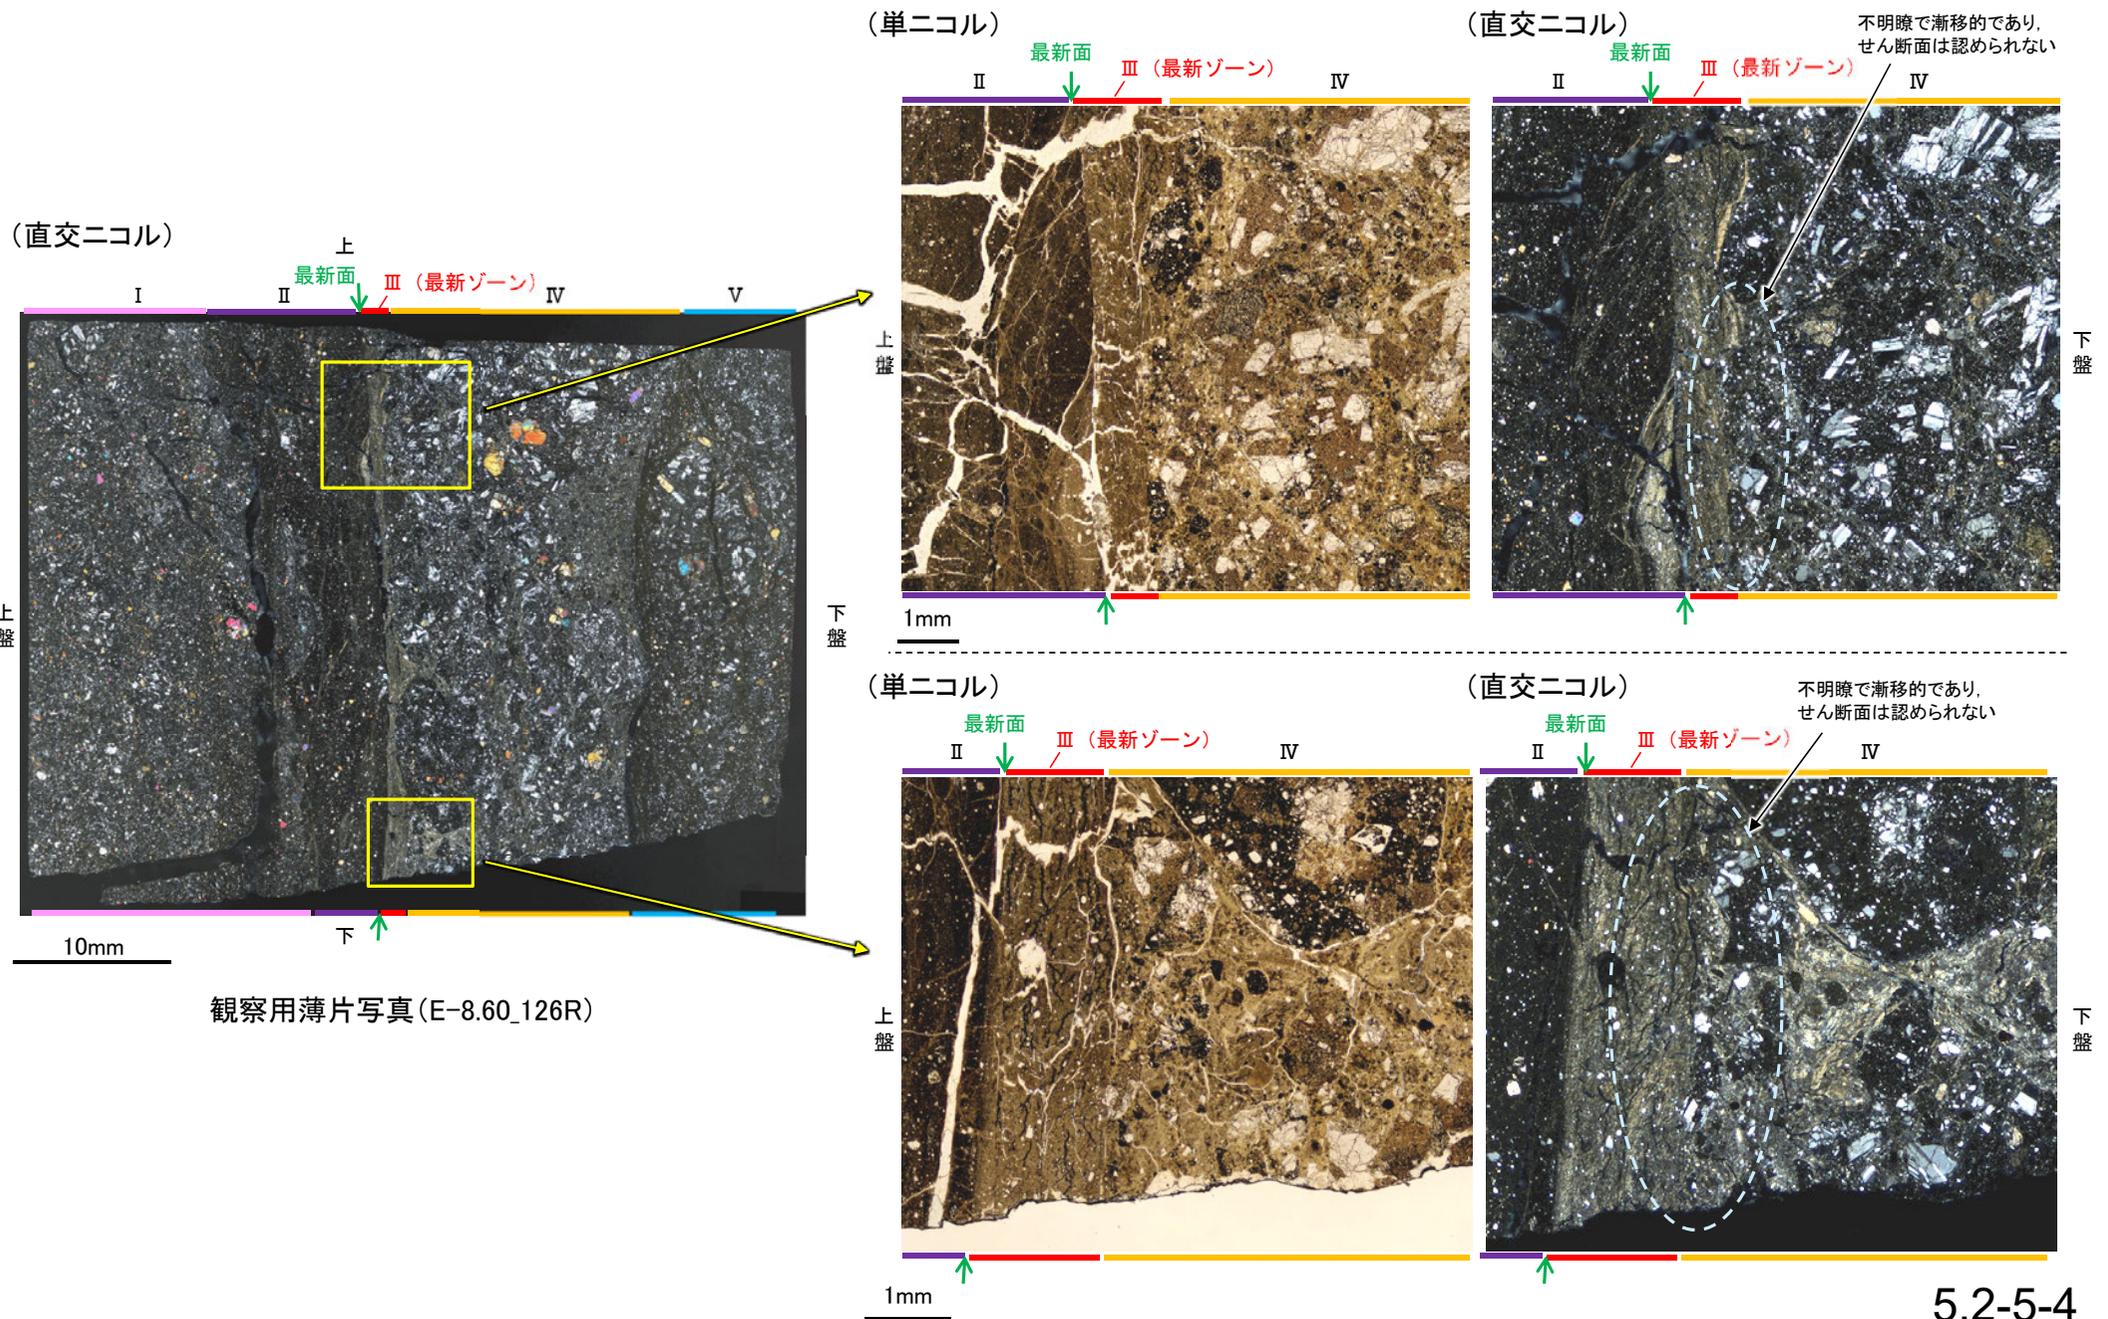
○観察用薄片で実施した微視的観察(薄片観察)の結果, 最新ゾーンと分帯IVとの境界は不明瞭で漸移的であり, せん断面は認められない。

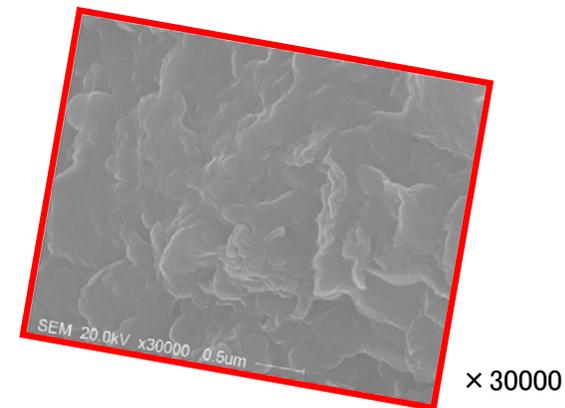
- ・SEM観察により、条線が認められた最新面上における粘土鉱物(XRD分析, EPMA分析からI/S混合層と認定)の結晶構造及びその破碎状況を確認した。
- ・SEM観察の結果、条線が認められた最新面上に、フレーク状の粘土鉱物の自形結晶を確認した。
- ・この粘土鉱物の自形結晶に破碎は認められない。

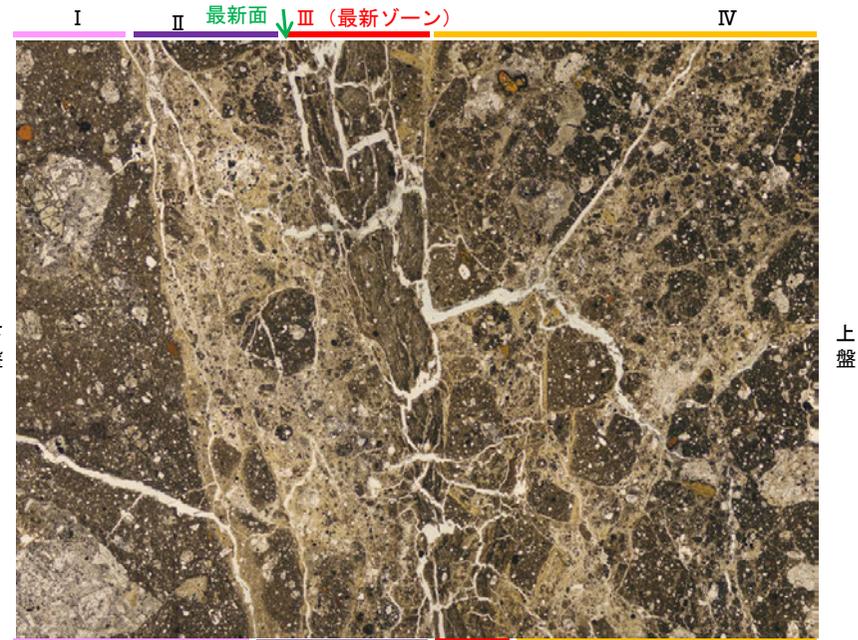
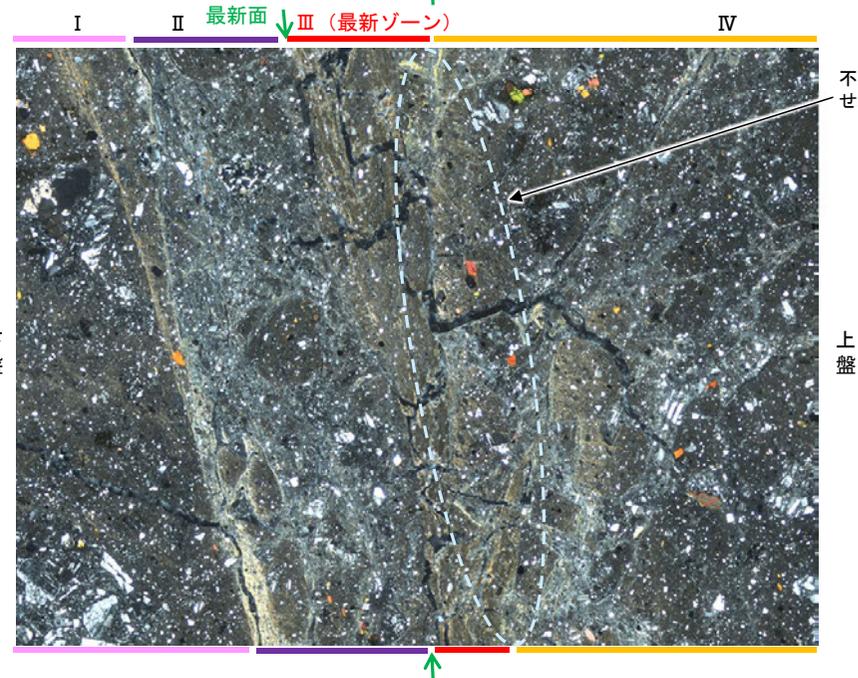
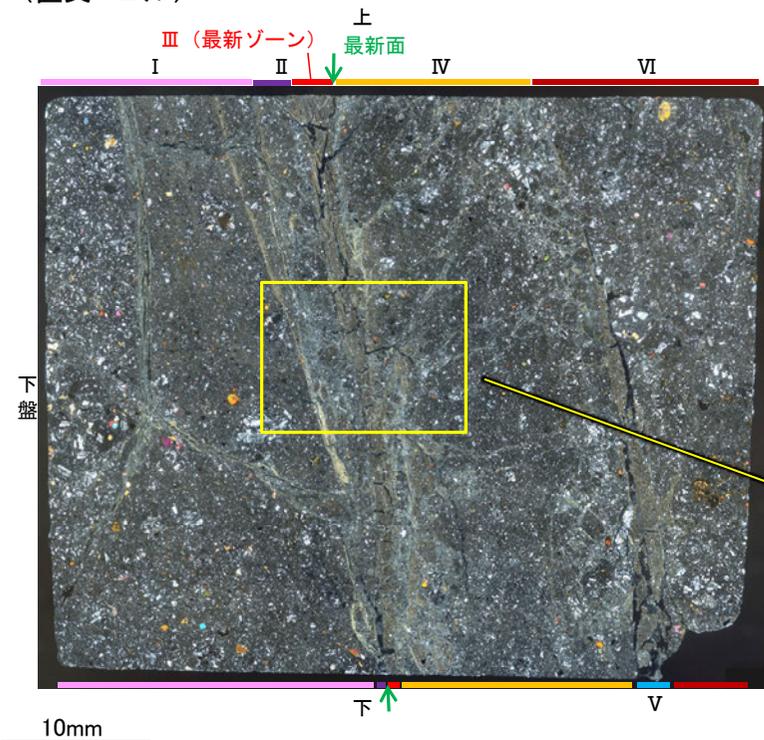
観察用薄片写真(R-8.1-1-3_109R)

○観察用薄片で実施した微視的観察(薄片観察)の結果, 最新ゾーンと分帯Ⅳとの境界は不明瞭で漸移的であり, せん断面は認められない。

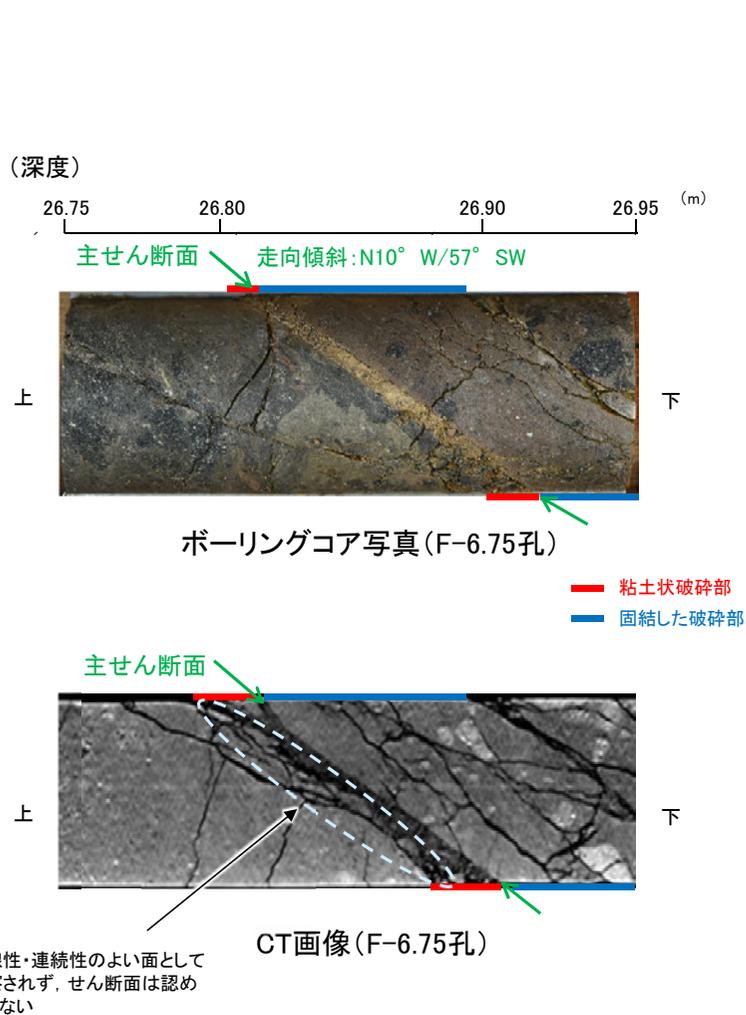
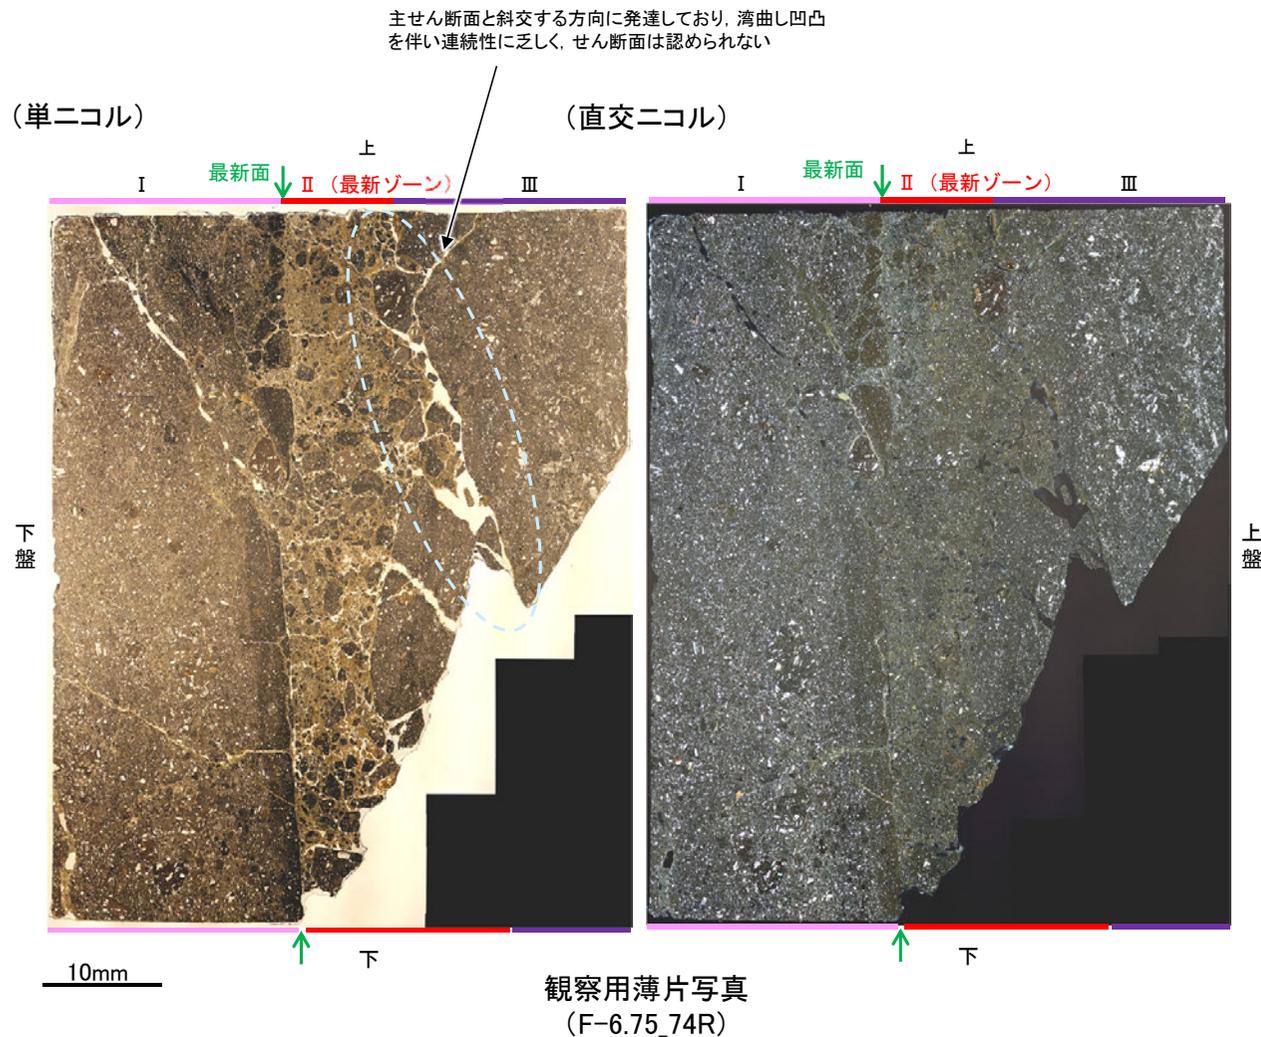
○CT画像観察の結果, 粘土状破碎部の上盤側境界は直線性・連続性のよい面として観察されず, せん断面は認められない。
 ○粘土状破碎部の上盤側境界は, 薄片における最新ゾーンと分帯Ⅲとの境界に対応し, この境界は主せん断面と斜交する方向に発達しており, 湾曲し凹凸を伴い連続性に乏しく, せん断面は認められない。

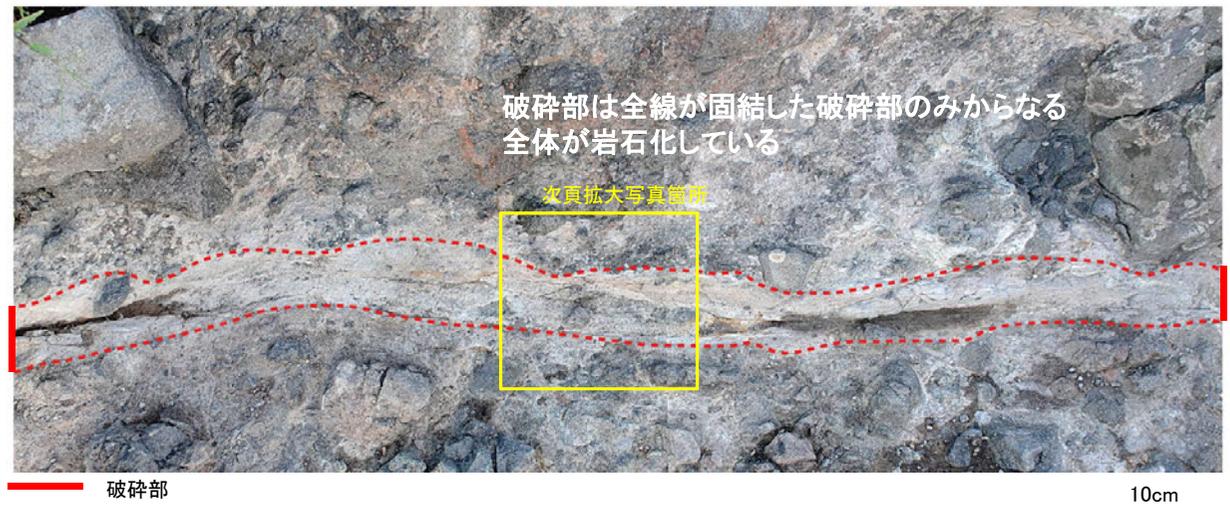
a地点 破碎部の状況写真(下は破碎部を加筆)

○露頭観察の結果, K-2の破碎部は, 全線が固結した破碎部のみからなる。固結した破碎部には, 延性的に変形する構造(次頁, 次々頁)が認められ, 破碎部全体が岩石化している(右下写真)。

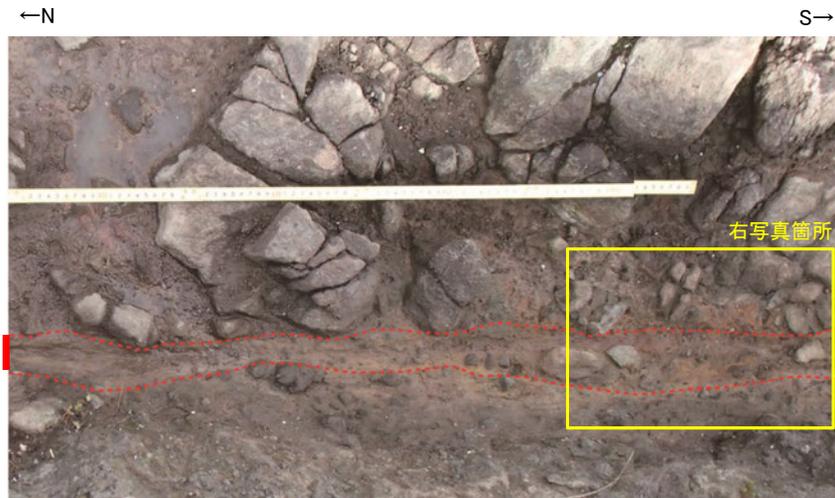
b地点 破砕部の状況写真

- ・破砕部は、全線が固結した破砕部のみからなる。
- ・固結した破砕部には、延性的に変形する構造が認められ、破砕部全体が岩石化している。

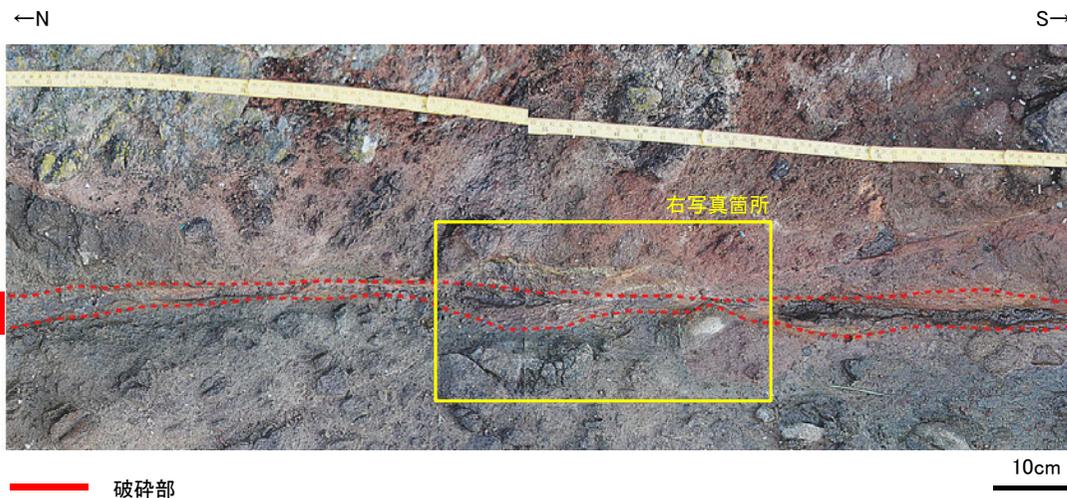
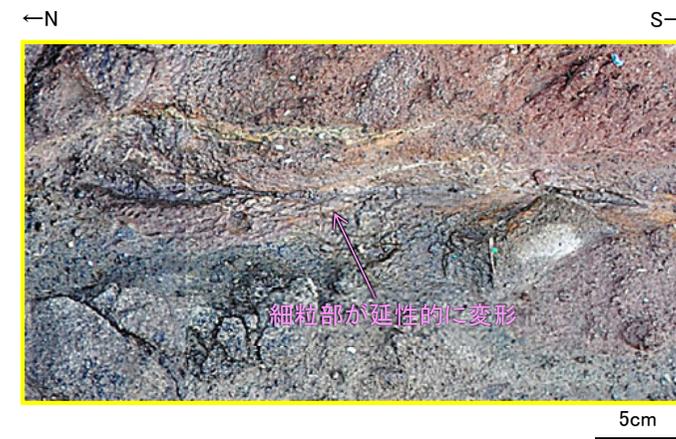
c地点 破砕部の状況写真

破砕部は全線が固結した破砕部のみからなる。全体が岩石化している。

- ・破砕部は、全線が固結した破砕部のみからなる。
- ・固結した破砕部には、延性的に変形する構造が認められ、破砕部全体が岩石化している。
