岩盤調査坑No.25切羽 —主せん断面の認定—

補足資料5. 2-4

鉍物脈法等に関する調査結果(S-2・S-6)

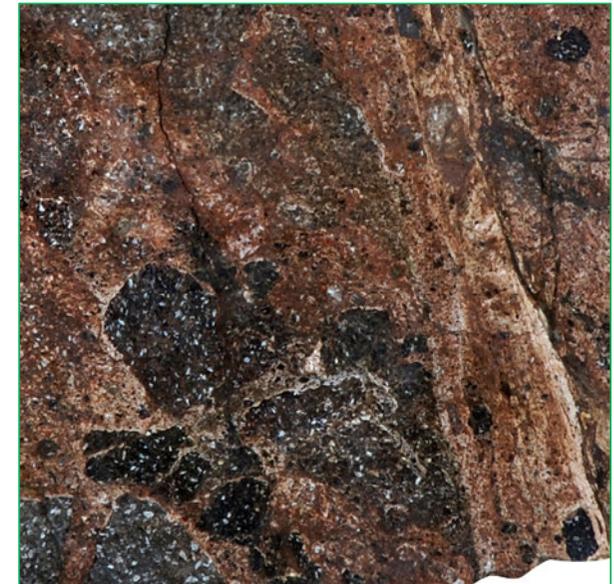
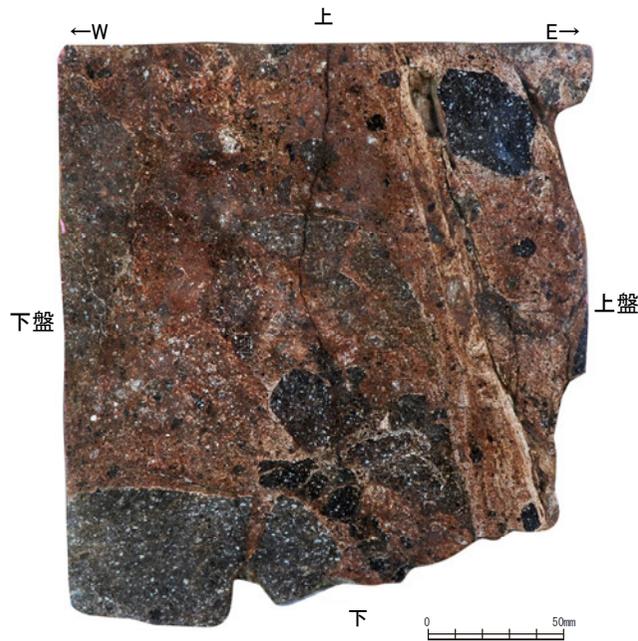
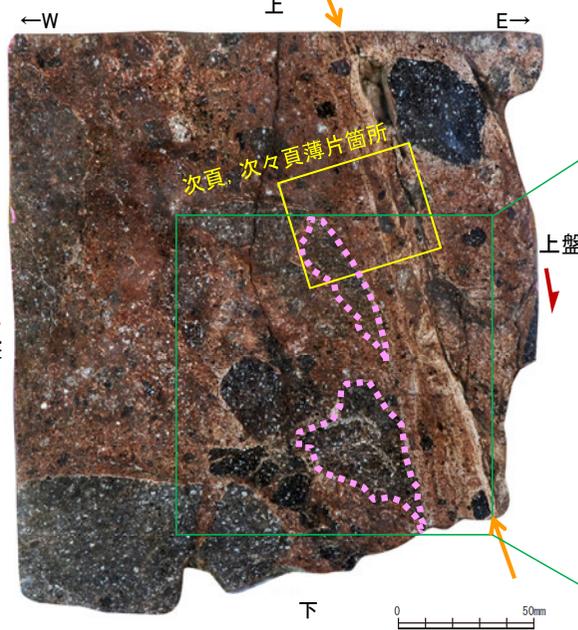
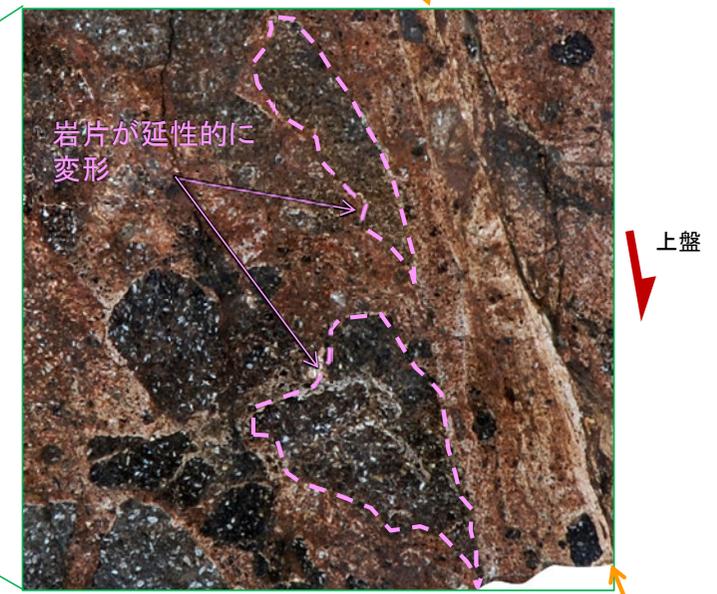
研磨片写真(右は変形構造を加筆)
(薄片は研磨片の反対面で作成)

- 研磨片観察の結果、主せん断面付近には、岩片が延性的に変形する構造が認められる(右拡大写真)。
- その延性的に変形する構造を引きずりとした場合、その引きずり方向から正断層センスの動きが認められる。

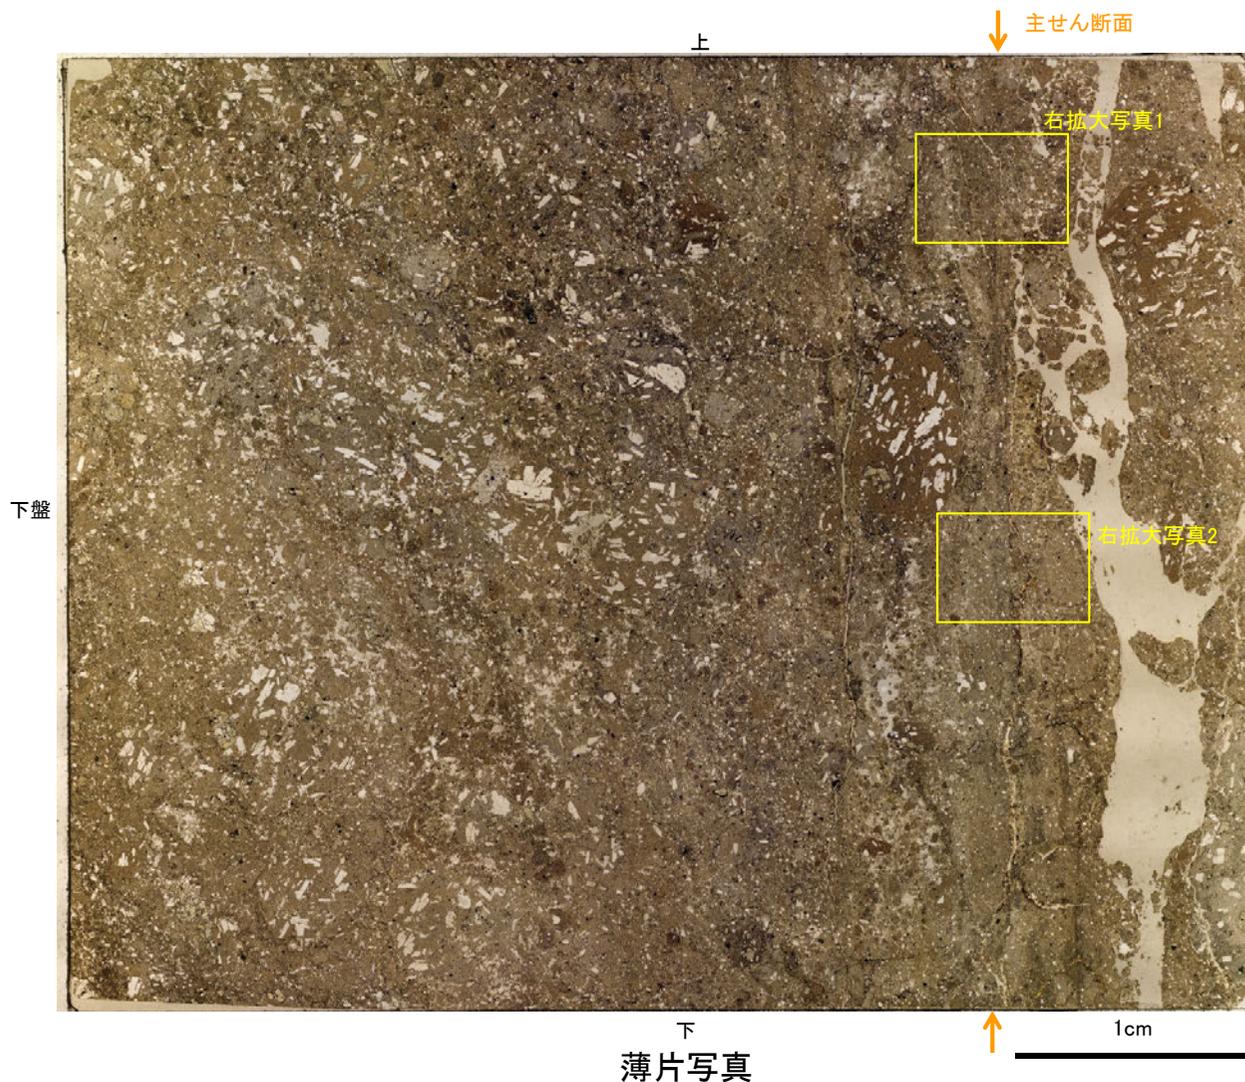
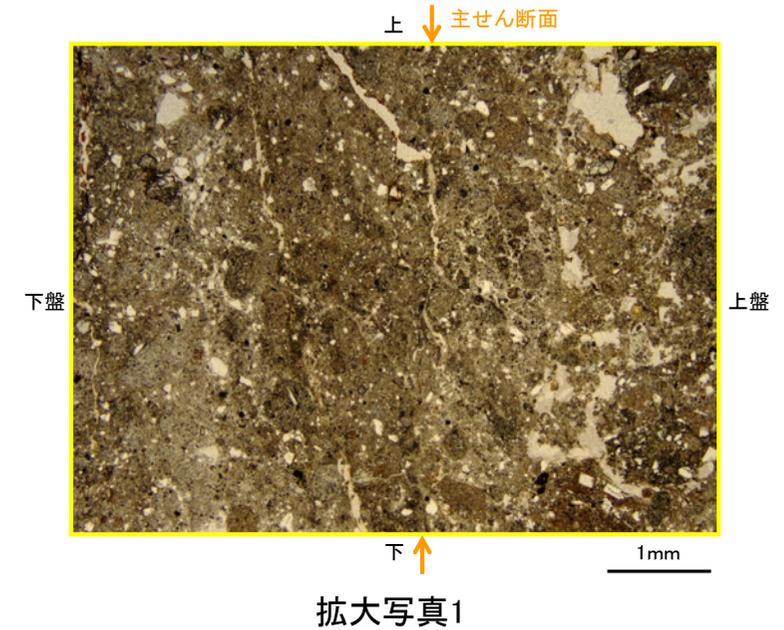
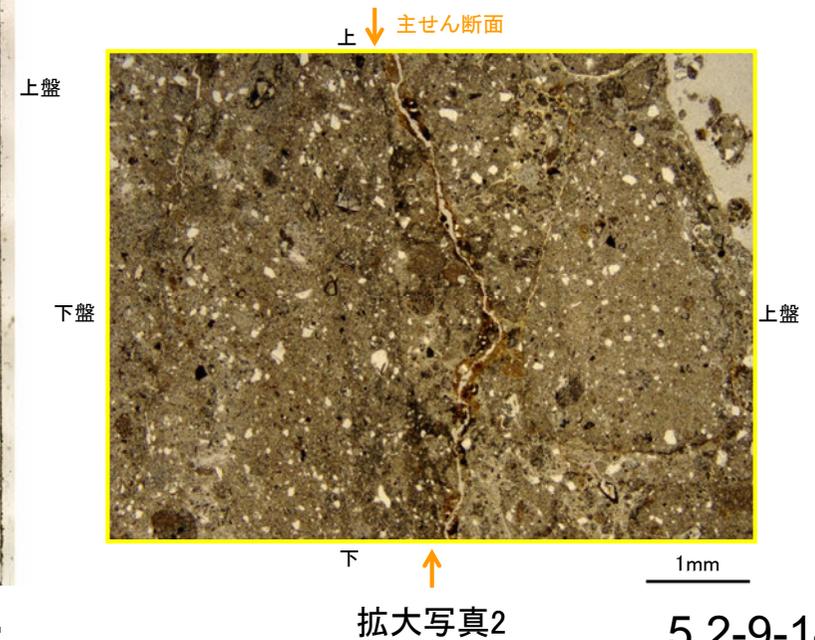
- 薄片観察の結果, 研磨片で確認された主せん断面付近は, 周辺に比べて細粒なゾーンとして認められる(薄片写真)。
- 主せん断面には, 直線性・連続性のよい不連続面は認められない(拡大写真1)。また, 不明瞭な不連続面が認められる箇所においては, その不連続面は密着している(拡大写真2)。

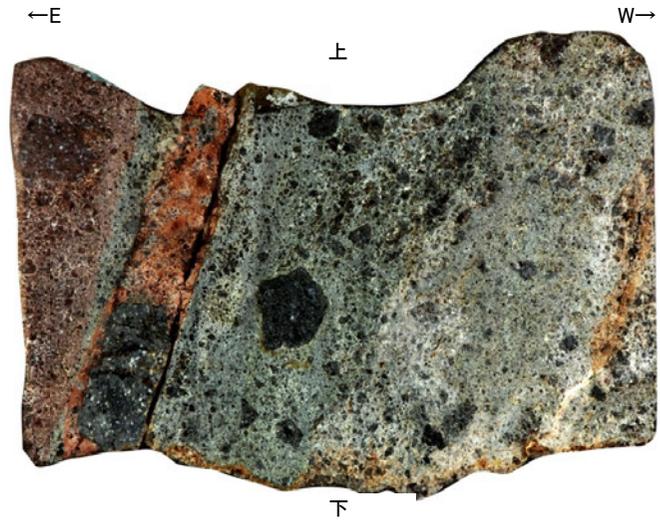
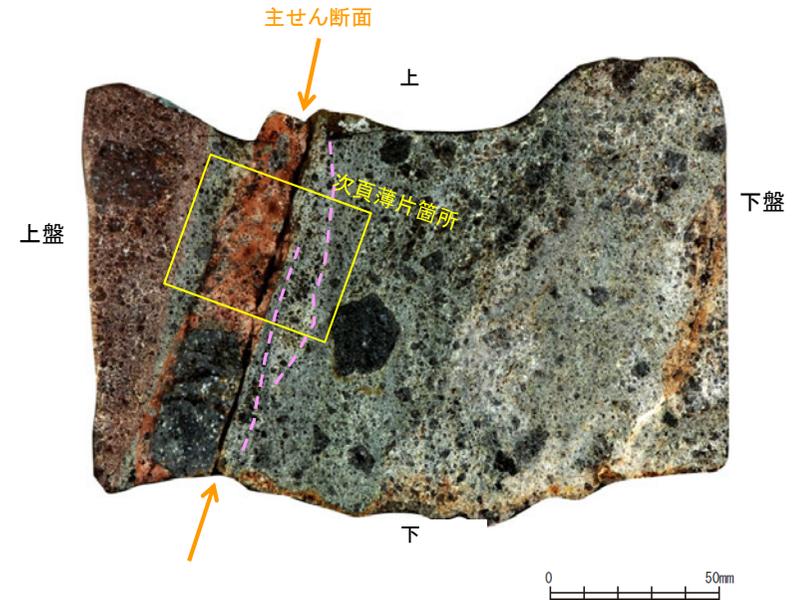
研磨片(下は変形構造を加筆)
(薄片は研磨片の反対面で作成)

・研磨片観察の結果, 主せん断面付近には, 細粒な岩片が延性的に変形する構造が認められる。この構造は, 主せん断面にほぼ平行であり, 変位センスは不明。
