NFK-PD-2006004

令和2年6月16日  
原子燃料工業株式会社 熊取事業所

### 第3次設工認申請の補正における第1加工棟の改造の追加について

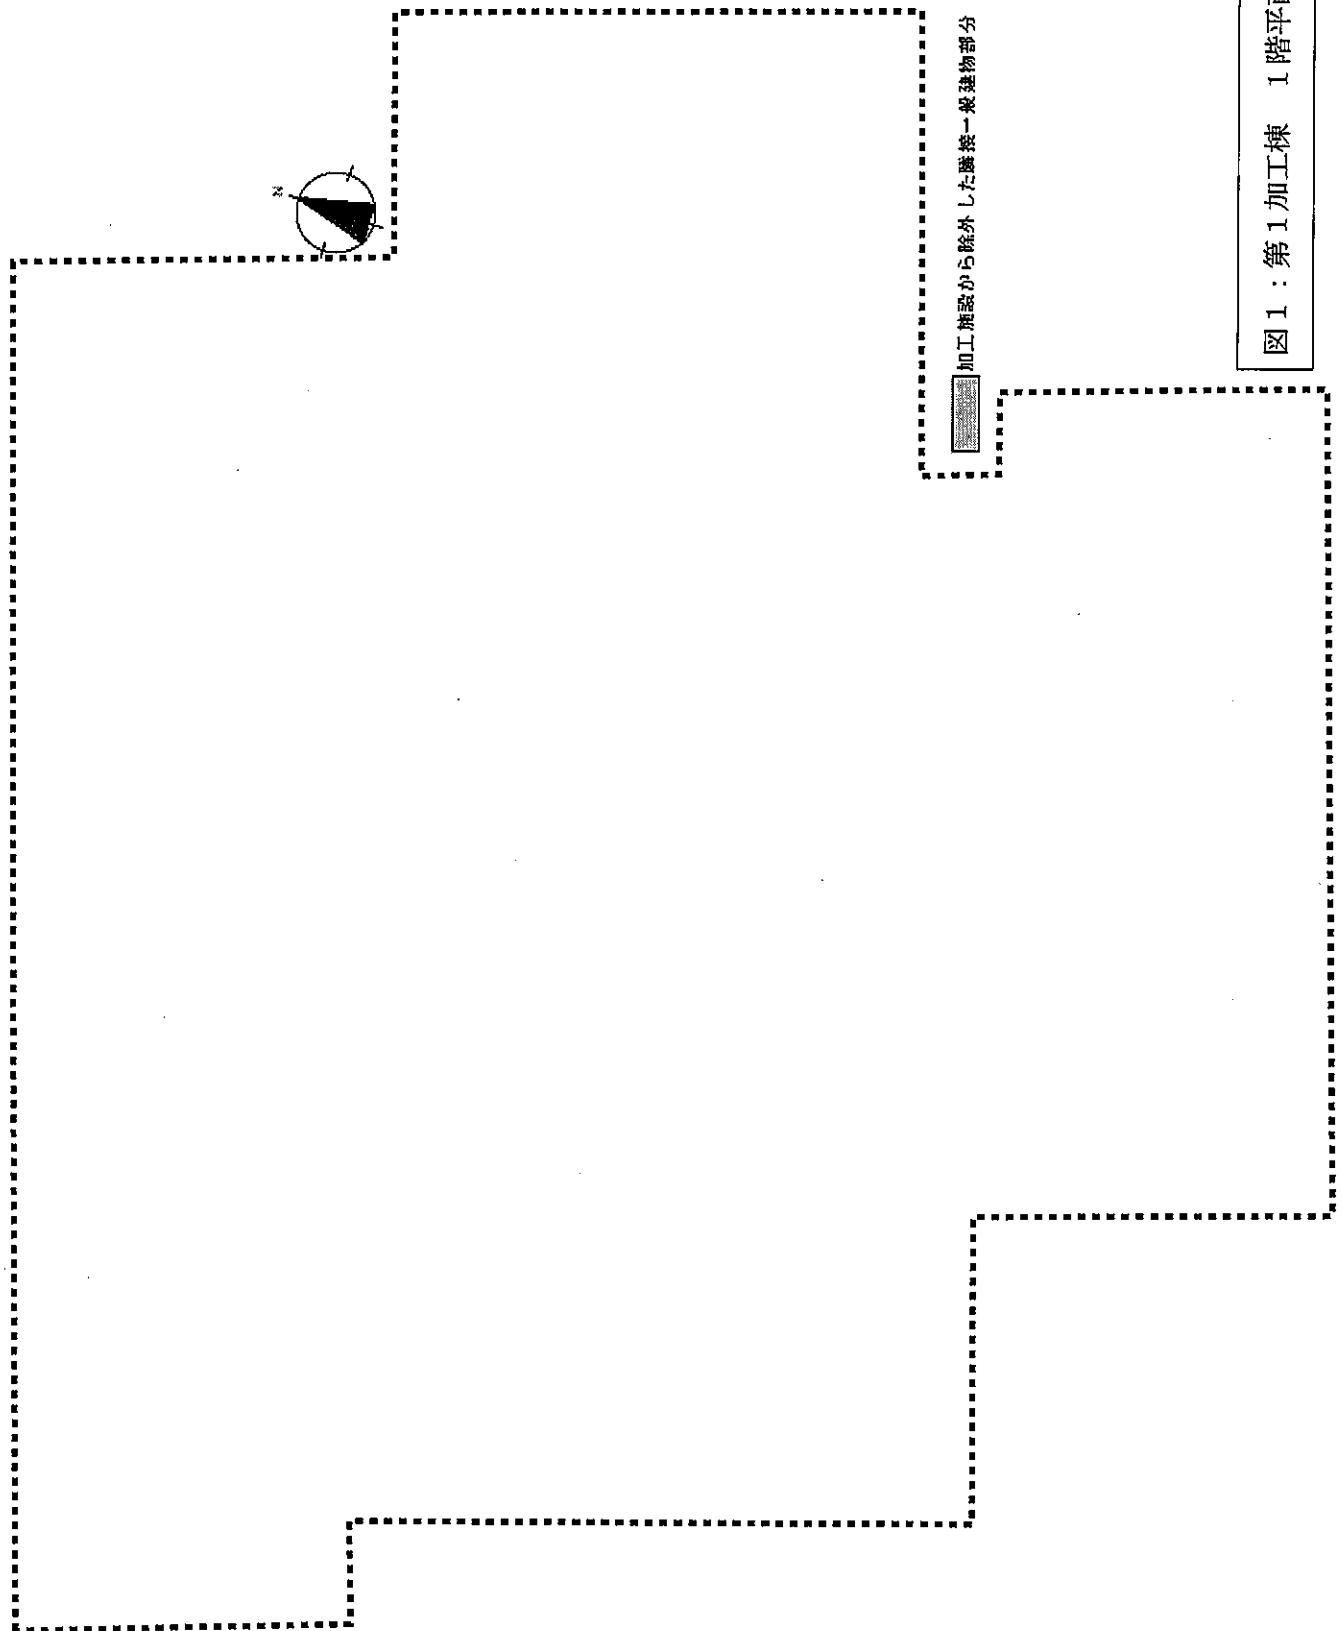
図1：第1加工棟 1階平面図

当社は第3次設工認を昨年12月2日に申請したが、その後の面談において、原子力規制庁から「エキスパンションジョイントの幅の決定根拠、位置及び構造を明確にすること。」とのご指摘を受けた。また第1次設工認の使用前検査での不適合の水平展開として建物の現物確認も踏まえて、エキスパンションジョイントの設置予定場所を確認していたところ、鉄筋コンクリート造と認識していた第1加工棟の北側の壁の一部が、せっこうボードであることを発見した。(図1 No.1)

分類	No.	位置	内容
基本設計がためを満足する	1	北側壁	現状はせっこうボードであった。 加工事業変更許可申請において、東側の第5～6期を加工施設から除外したため、新たに加工施設の外壁 <sup>*1</sup> となるため、許可記載事項に適合させるために、せっこうボード壁を撤去し、鉄筋コンクリートで閉止する改造を行う。
経年変化、維持保全の観点で改造・更新が望ましい	2	南側外部シャッタ上部外壁	第3次設工認において、外部シャッタを竜巻対策扉に改造し、竜巻対策扉の東側に残る外壁開口部を鉄筋コンクリートで閉止する申請をしている。 当該外部シャッタは、鉄骨の支持部材とコンクリートパネルで構成された外壁面に取り付けられている。 今回の調査において、シャッタの撤去工事、竜巻対策扉の枠の取り付け工事の際に、コンクリートパネルが損傷する可能性が判明した。工事作業の不確定性を考慮して、外部シャッタの改造時に、シャッタの支持部材とコンクリートパネルも撤去し、当該部位をより安全性の高い鉄筋コンクリートで閉止する改造を追加する。
	3	東側間仕切壁	今回の調査において、過去に不要な窓を撤去して鉄板で閉止している部分の健全性について、外壁 <sup>*1</sup> としても問題ないことを確認した。 しかし、今後、窓として使用予定がないことから、恒久的な措置として、鉄板を撤去して鉄筋コンクリートで閉止する改造を行う。
	4	北西側扉（特定防火設備）	防火区画上の特定防火設備の防火戸であり、今回の調査において、現状でもその機能を維持しているが、経年変化が進んでいることが認められた。また、設置から時間が経っており、修理部品の入手も困難であることから、今後の維持・保全を考慮して、当該防火戸の改造（取り換え）を行う。
	5	東側仕切壁の小扉2箇所（特定防火設備）	防火区画上の特定防火設備の防火戸であり、今回の調査において、現状でもその機能を維持しているが、経年変化が進んでいることが認められた。また、設置から時間が経っており、修理部品の入手も困難であり、今後使用する予定もないことから、建築基準法で定める防火区画の仕様に合致したボード壁で閉止する改造を行う。

第3次設工認申請の対象である第1加工棟に対しては、現状調査の結果を受け、上記の5箇所の改造について、申請書補正に追加し、その認可後に工事を行うこととする。

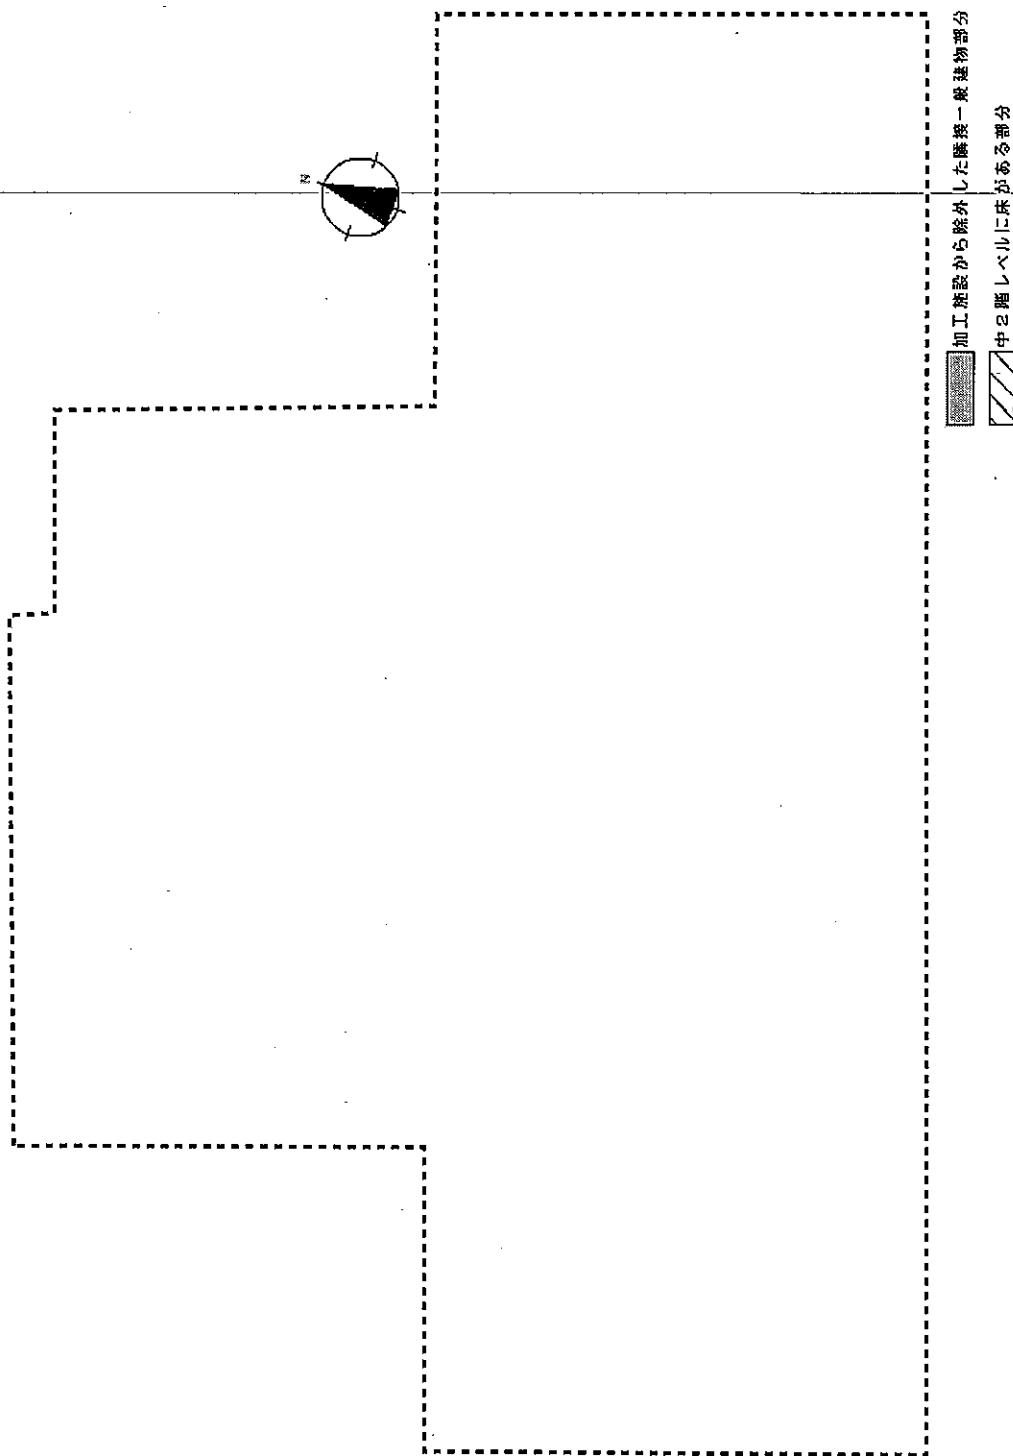
図2：第1加工棟 中2階平面図

一方、基本設計は満足するものの、経年変化の状態、施設の維持・保全、工事の施工上の理由から、改造を行うことが望ましいと考えられる箇所が4箇所見つかった。上記の計5箇所の改造の内容を表1に、位置及び写真を図1及び図2に示す。
