# 開削調査箇所(北側)

## ⑤-1 小断層上端付近の詳細観察-北側壁面掘削途中-1-

## ⑥-1 小断層上端付近の詳細観察-北側壁面追加はぎとり転写試料 (1/3) -

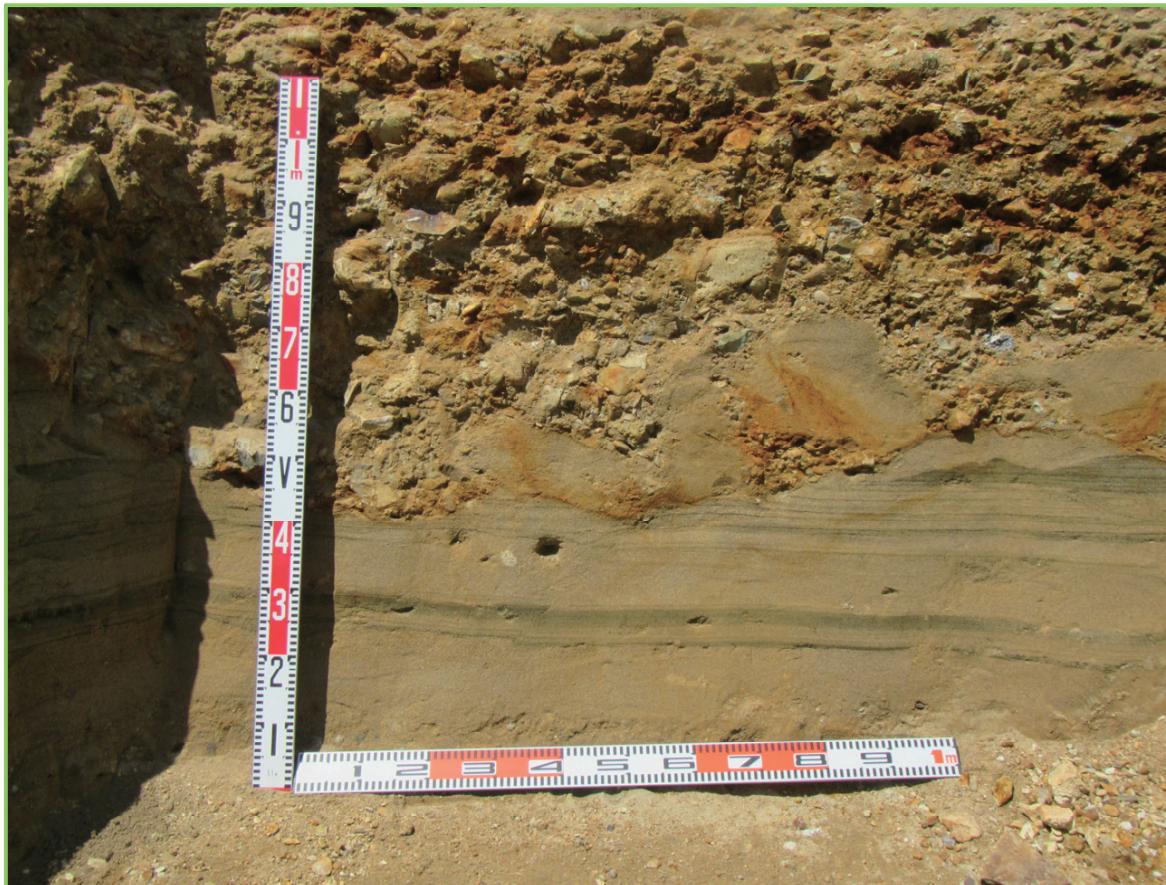
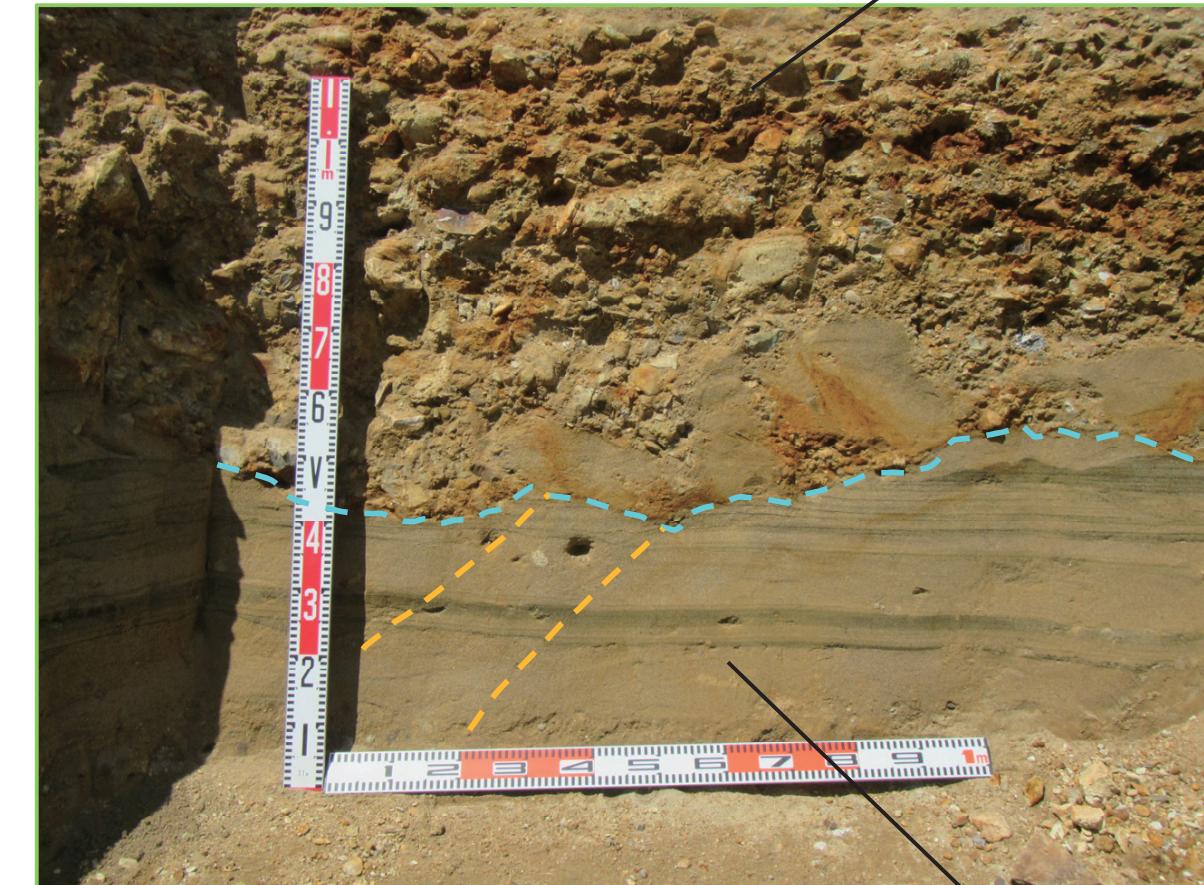
### (北側壁面掘削途中-1)

- 北側壁面掘削途中-1は、R1.11.15現地調査時の壁面から約60cm奥行き方向における壁面状況である（断面位置はP14参照）。
- 本壁面は、前述の条件のうち（1）M1ユニットにおいて、小断層による葉理のズレがTf2ユニットの基底面直下で認められることを満たしていないが、参考として掲載する。
- F-1断層に関連する小断層は、M1ユニットに変位を与えており、Tf2ユニットの基底面直下まで剪断面が連続し、変位が認められる。
- Tf2ユニットの基底面に、小断層による変位は認められない。
- Tf2ユニットに、剪断面は認められない。

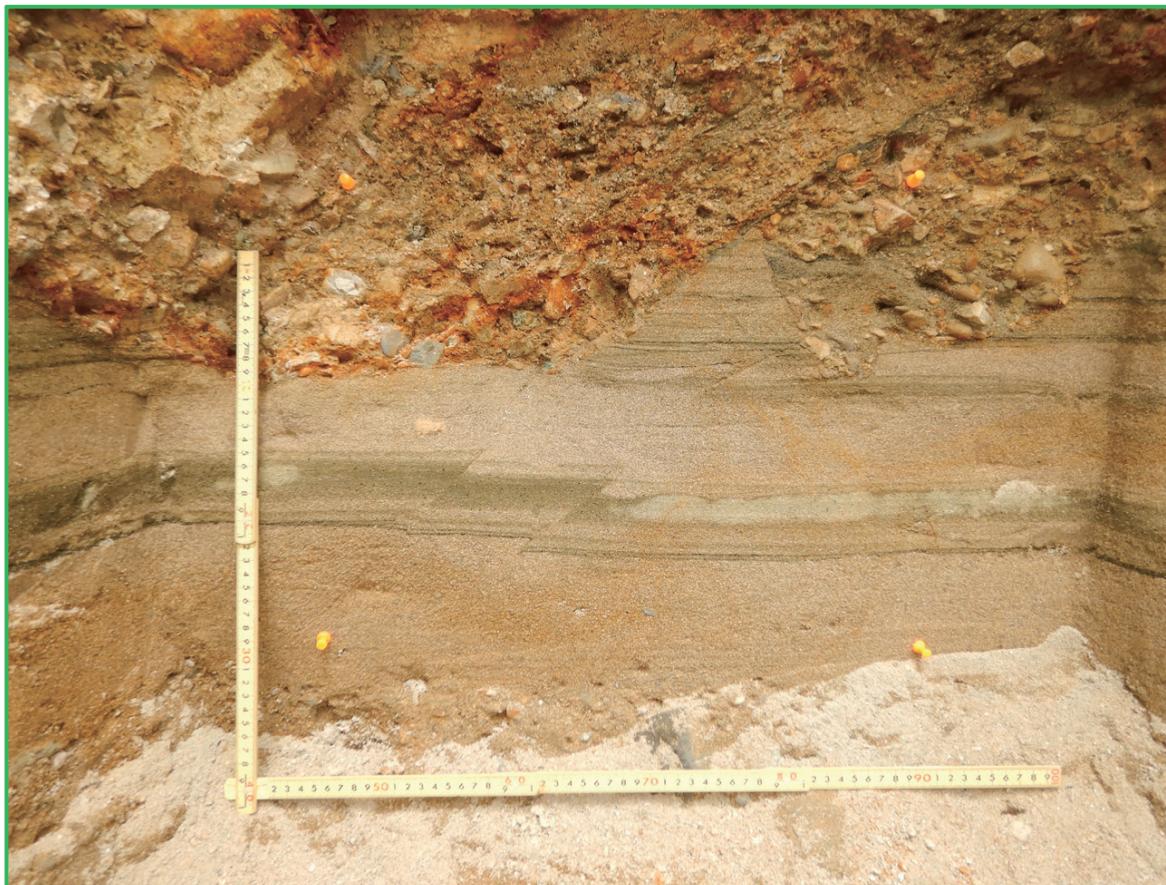
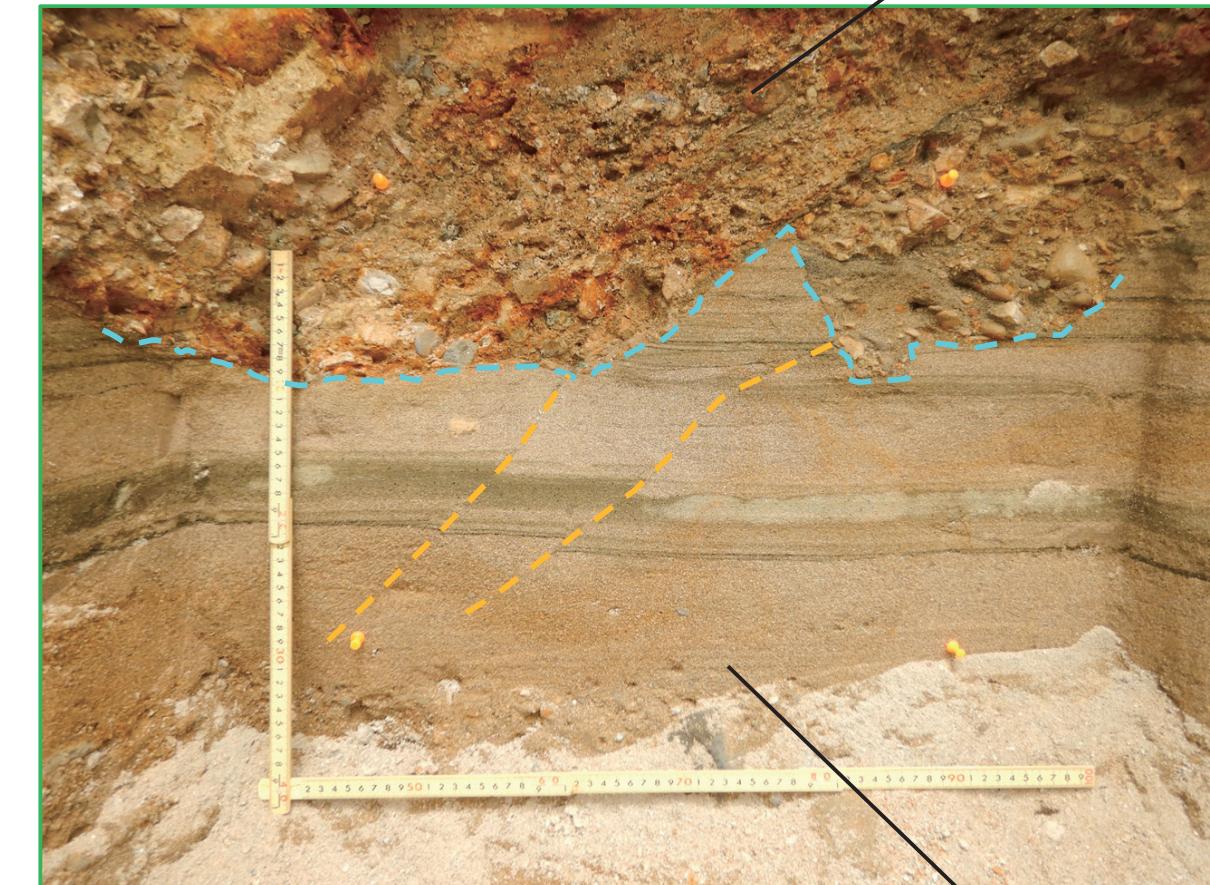
### (北側壁面掘削途中-2)

- 北側壁面掘削途中-2は、R1.11.15現地調査時の壁面から約95cm奥行き方向における壁面状況である（断面位置はP14参照）。
- 本壁面は、前述の条件のうち（2）Tf2ユニットは砂礫層であるため、Tf2ユニットの基底面直下の変位量が小さい場合においても、小断層による変位・変形の有無が確認できる比較的細粒な層相を呈することを満たしていないが、参考として掲載する。
- F-1断層に関連する小断層は、M1ユニットに変位を与えており、Tf2ユニットの基底面直下まで剪断面が連続し、変位が認められる。
- Tf2ユニットの基底面に、小断層による変位は認められない。
- Tf2ユニットに、剪断面は認められない。

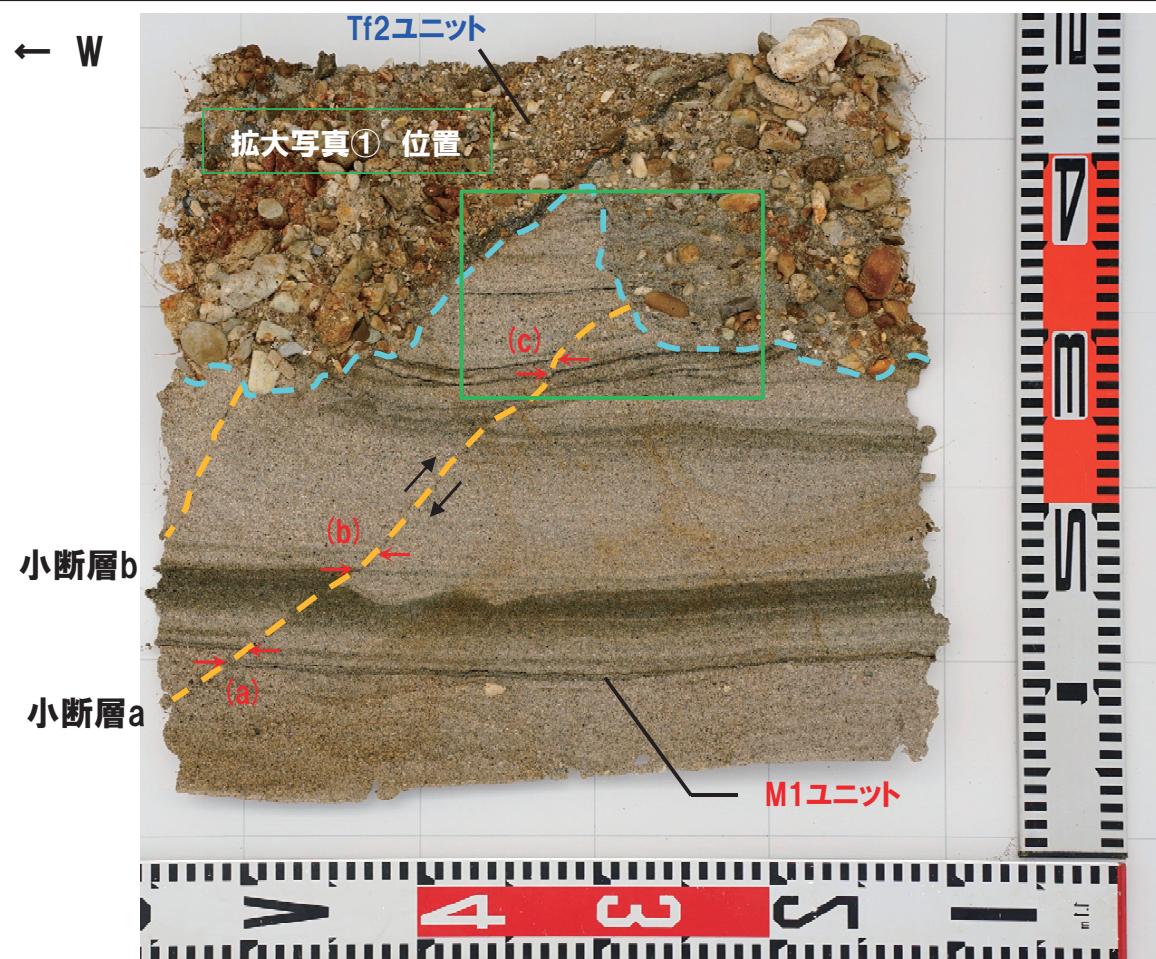
はぎとり転写試料 写真(左右反転)(解釈線あり)

- 本はぎとり転写試料は、データ拡充に当たっての条件 ((1) M1ユニットにおいて、小断層による葉理のズレがTf2ユニットの基底面直下で認められること及び(2) Tf2ユニットは砂礫層であるため、Tf2ユニットの基底面直下の変位量が小さい場合においても、小断層による変位・変形の有無が確認できる比較的細粒な層相を呈すること) を満たすF-1断層に関連する小断層上端部とTf2ユニットとの関係がより明確に確認できる断面である。
- F-1断層に関連する小断層は、M1ユニットに変位を与えており、Tf2ユニットの基底面直下まで剪断面が連続し、変位が認められる。
- 小断層に顕著な見かけ変位量の減衰は認められない。
- Tf2ユニットの基底面に、小断層による変位は認められない。
- Tf2ユニットに、剪断面は認められない。
- Tf2ユニットに、堆積構造の乱れは認められない。

見かけ変位量 : (a) 約13mm  
 (b) 約13mm  
 (c) 約10mm

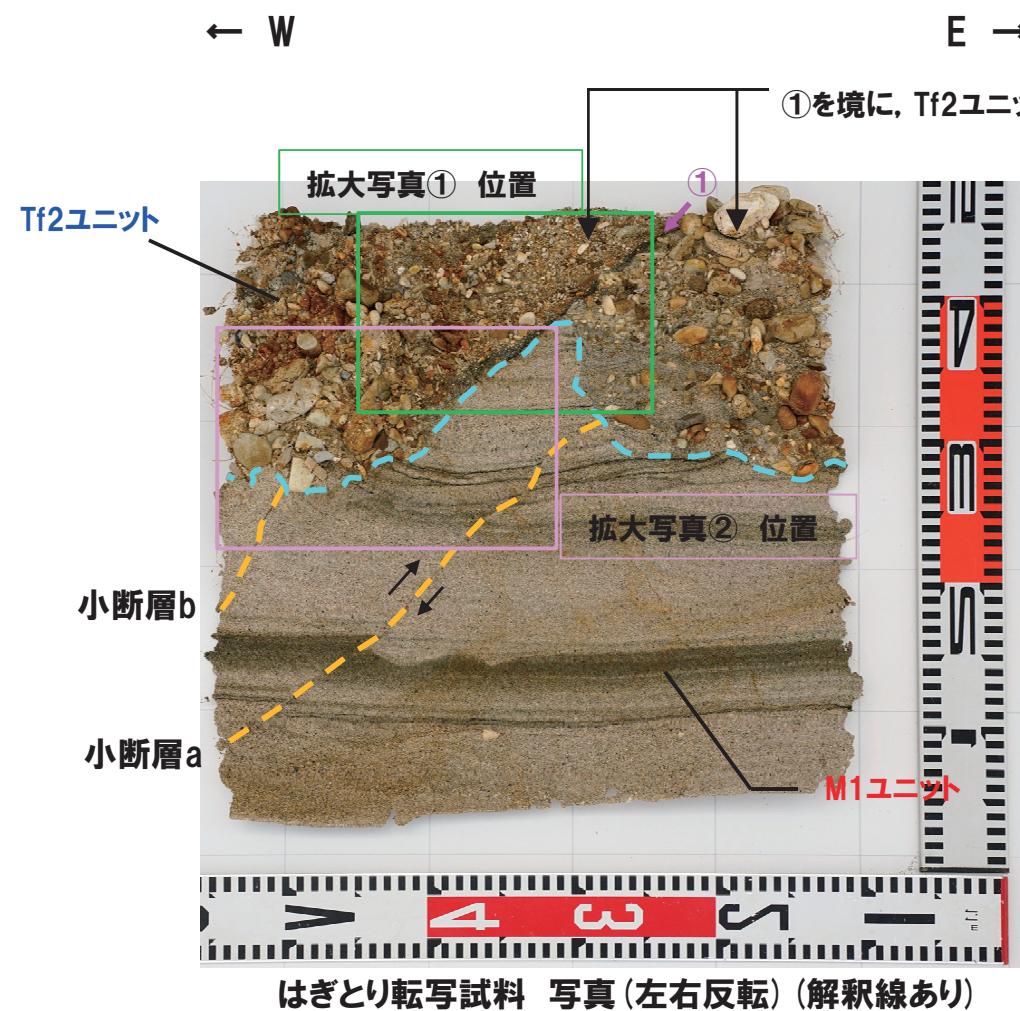
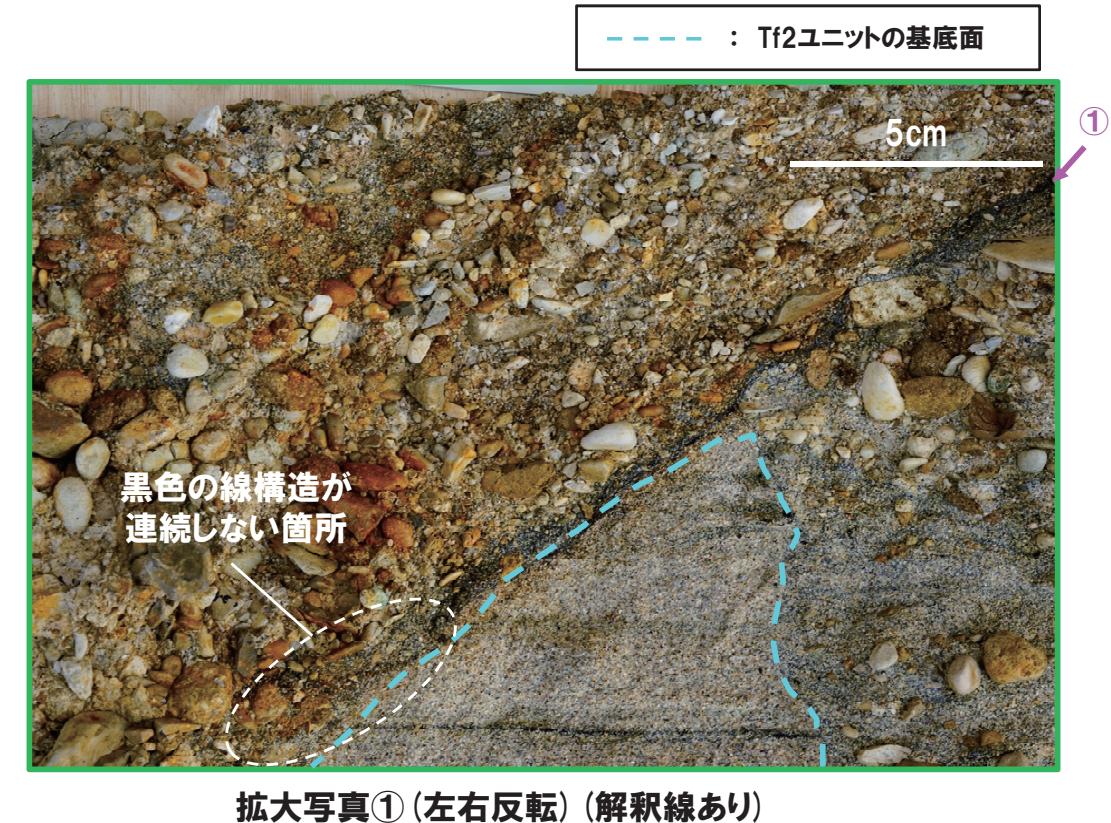
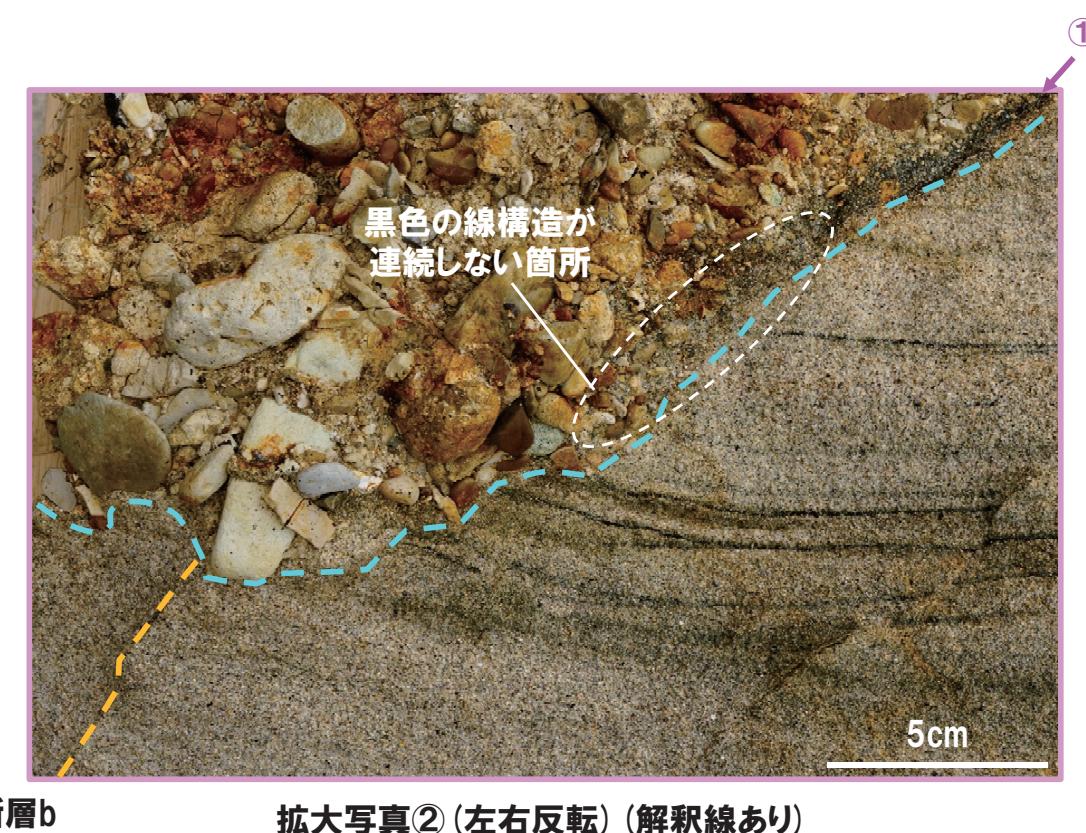
○北側壁面追加はぎとり転写試料において、①で示す黒色の線構造は、以下の状況が認められることから、Tf2ユニット中及びTf2ユニット基底面付近における局所的な層相の違いに起因する透水性の違いによって酸化鉄及び酸化マンガンが沈着したものと判断される。

- ・Tf2ユニット中及びTf2ユニット基底面付近に分布する（拡大写真①及び②）。
- ・Tf2ユニット中において、直線性が認められない（P23の壁面写真）。
- ・当該構造に、面構造は認められない（P23の拡大写真③参照）。
- ・当該構造は、奥行き方向への連続が認められない（P15の拡大写真②参照）。
- ・F-1断層に関連する小断層bと連続しない（拡大写真②参照）。
- ・当該構造を境に、Tf2ユニット中の礫径（P24参照）に差異が認められる。
