3.4 開削調査箇所(南側)付近における敷地造成について

敷地造成の経緯	P.2
1,2号炉建設時の敷地造成	P.7
1,2号炉建設時以降の工事	P.11
盛土確認箇所	P.14

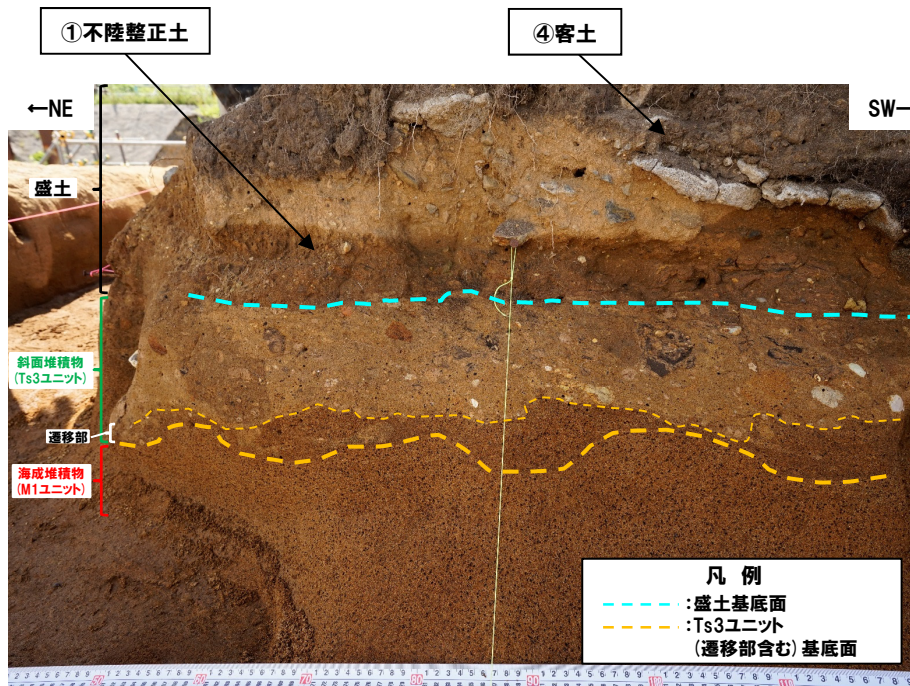
写真A 開削調査箇所(南側)南側壁面(解釈線あり)

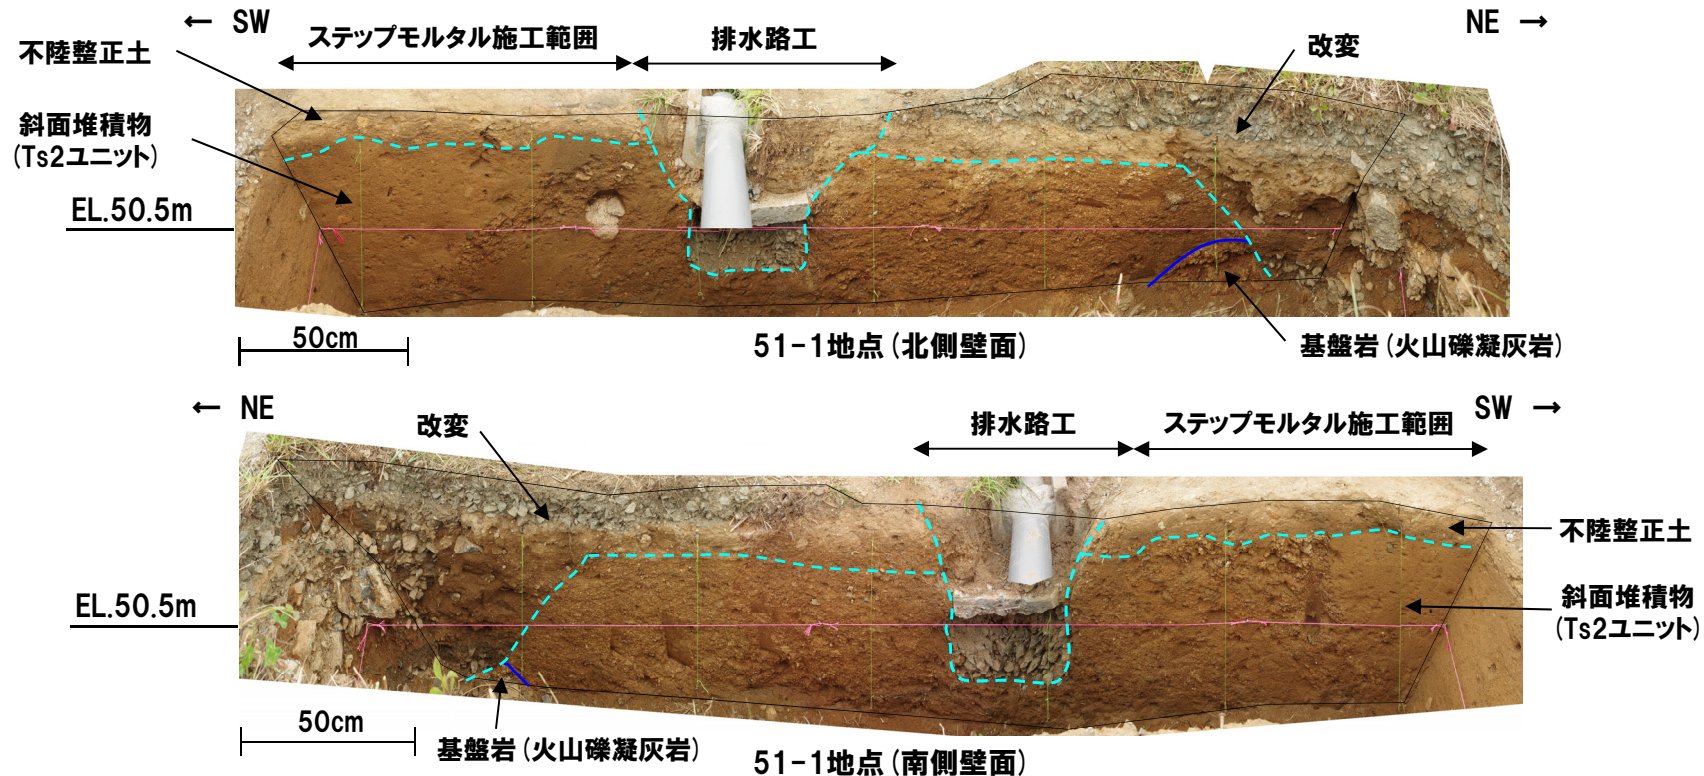
盛土確認箇所①-51m盤:51-1地点-

- ステップモルタルの下位には、不陸整正土及び斜面堆積物が認められる。
- 不陸整正土は、褐色を呈する礫質砂で、礫は角～亜円礫主体で円礫がわずかに混じる。また、縦方向の亀裂が発達し、黒褐灰色を呈する箇所が認められる。
- 斜面堆積物は、黄褐色を呈する礫質シルト混じり砂で、礫は旧海食崖を形成する基盤岩由来と考えられる火山礫凝灰岩の風化した角礫を主体とし、円礫が混じる。

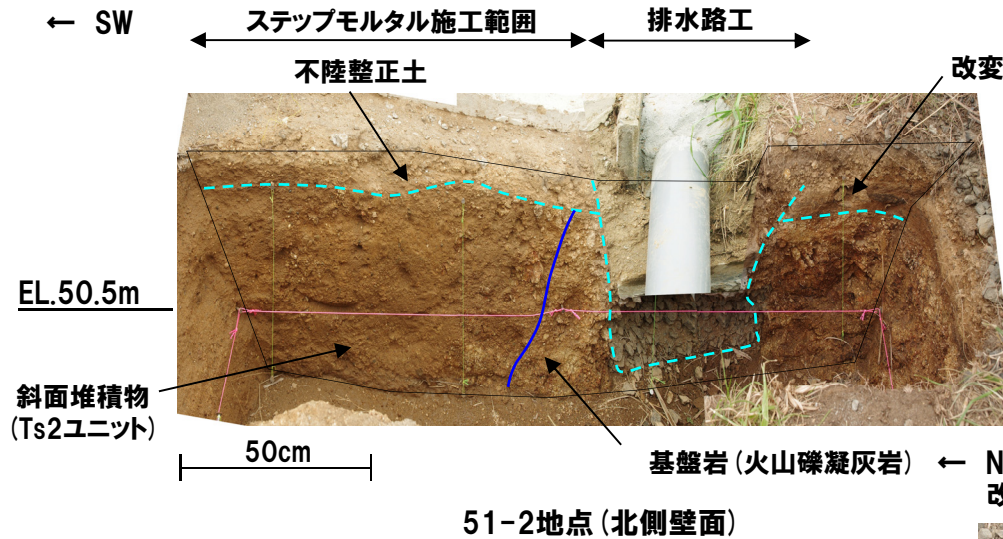
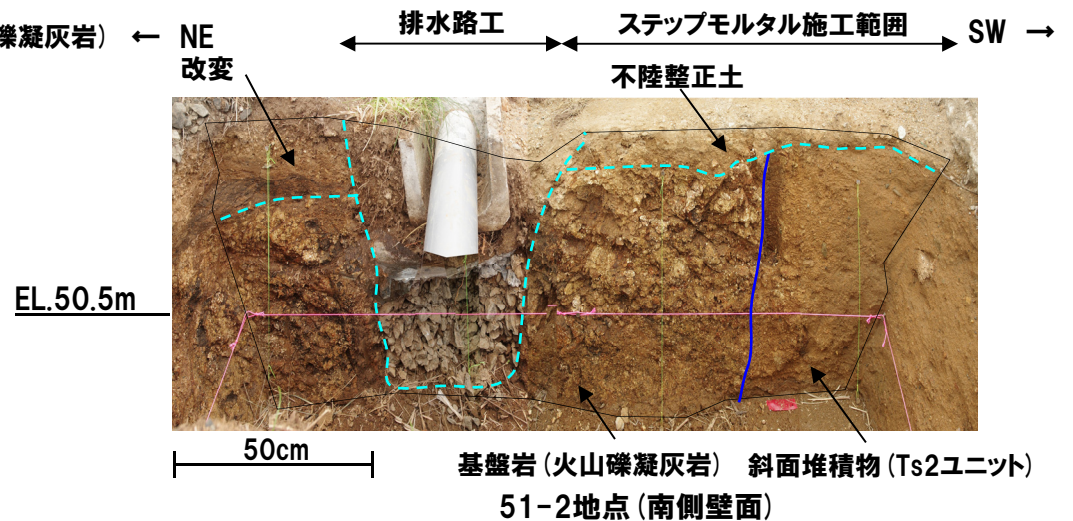
盛土確認箇所①-51m盤:51-2地点-

- ステップモルタルの下位には、不陸整正土、斜面堆積物及び基盤岩が認められる。
- 不陸整正土は、褐色を呈する礫質砂で、礫は角～亜円礫主体で円礫がわずかに混じる。また、黒褐灰色を呈する箇所が認められる。
- 斜面堆積物は、黄褐色を呈する礫混じりシルト混じり砂で、礫は旧海食崖を形成する基盤岩由来と考えられる火山礫凝灰岩の風化した角礫に円礫が混じる。

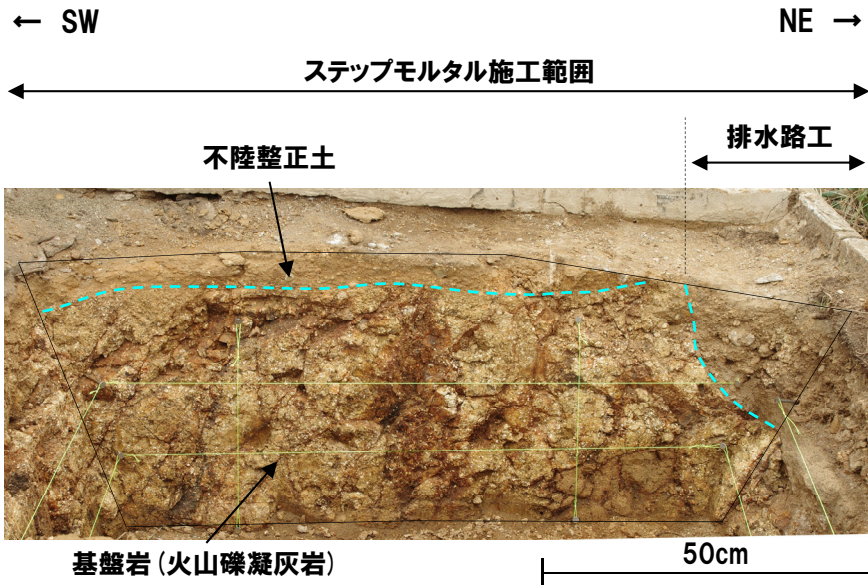
51-3地点 (北側壁面)

- ステップモルタルの下位には、不陸整正土及び基盤岩が認められる。
- 不陸整正土は、褐色を呈する礫混じり砂で、礫は角礫を主体とする。また、縦方向の亀裂が発達し、黒褐灰色を呈する箇所が認められる。

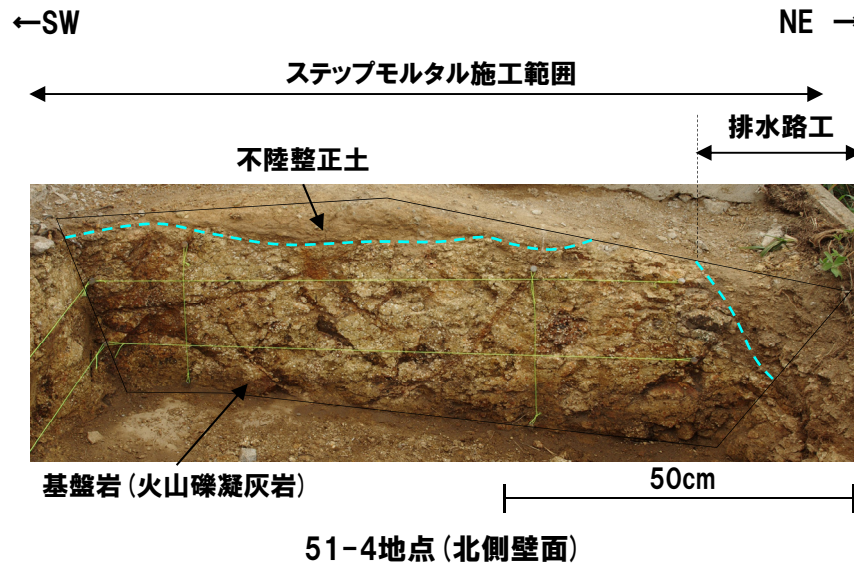
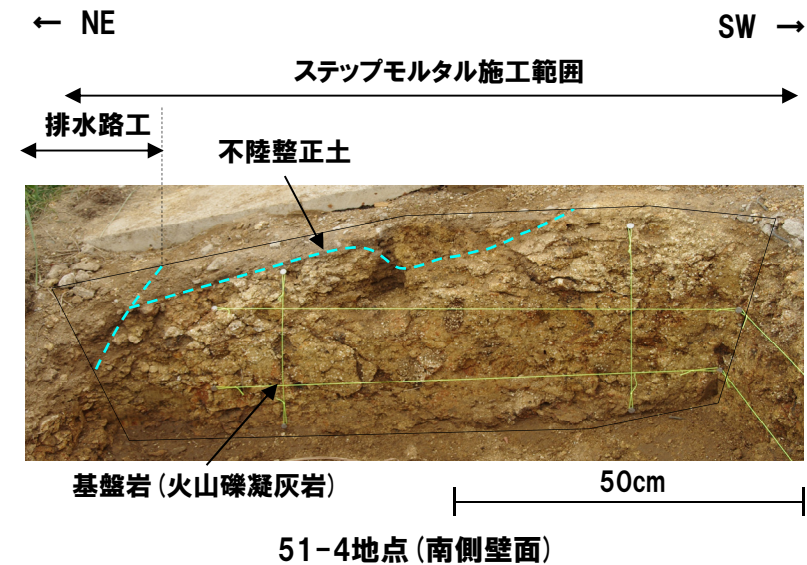
盛土確認箇所①-51m盤:51-4地点-

- ステップモルタルの下位には、不陸整正土及び基盤岩が認められる。
- 不陸整正土は、褐色を呈する礫混じり砂で、礫は角礫を主体とする。また、縦方向の亀裂が認められる。

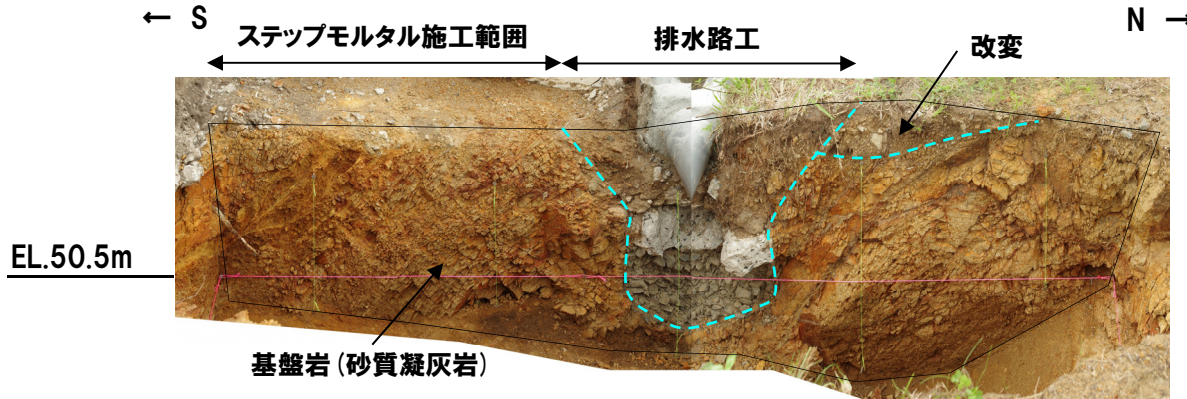
51-5地点 (西側壁面)

- 西側壁面においては、ステップモルタルの下位に基盤岩が認められる。
- 東側壁面においては、ステップモルタルの下位に不陸整正土及び基盤岩が認められる。
- 不陸整正土は、褐色を呈する礫質砂で、礫は基盤岩由来と考えられる砂質凝灰岩の角～亜円礫を主体とする。

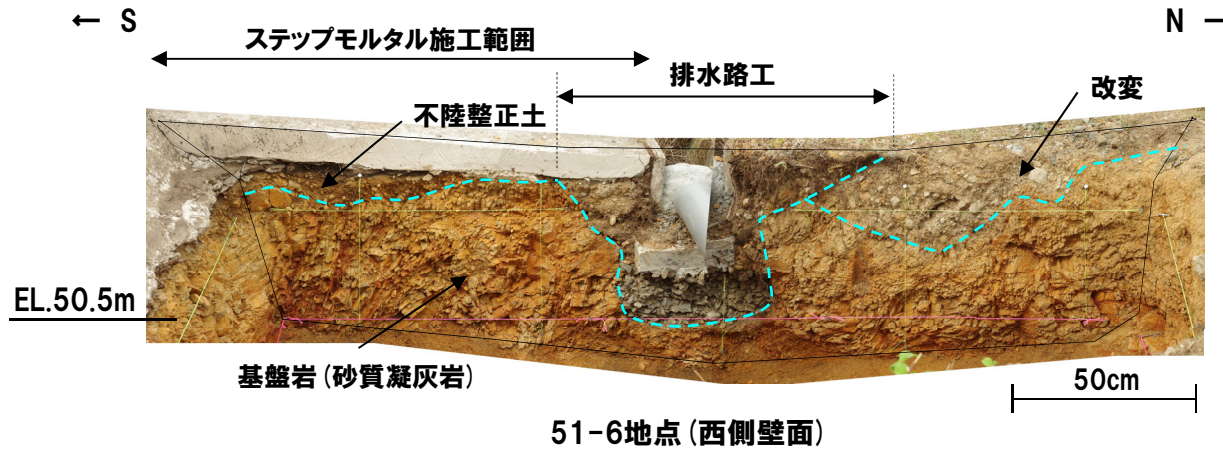
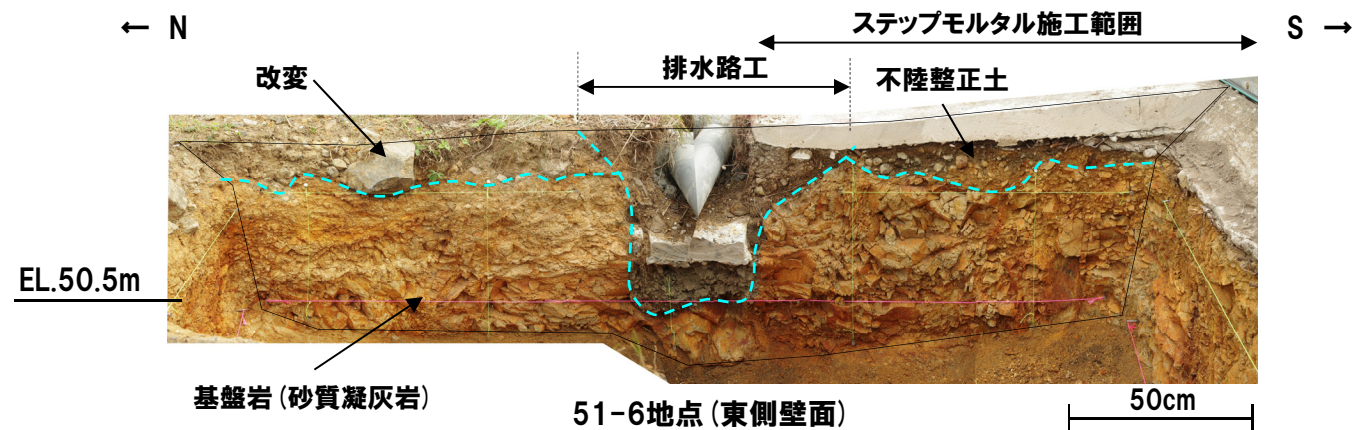
盛土確認箇所①-51m盤:51-6地点-

- ステップモルタルの下位には、不陸整正土及び基盤岩が認められる。
- 不陸整正土は、褐色を呈する礫質砂で、礫は基盤岩由来と考えられる砂質凝灰岩の角～亜円礫を主体とする。

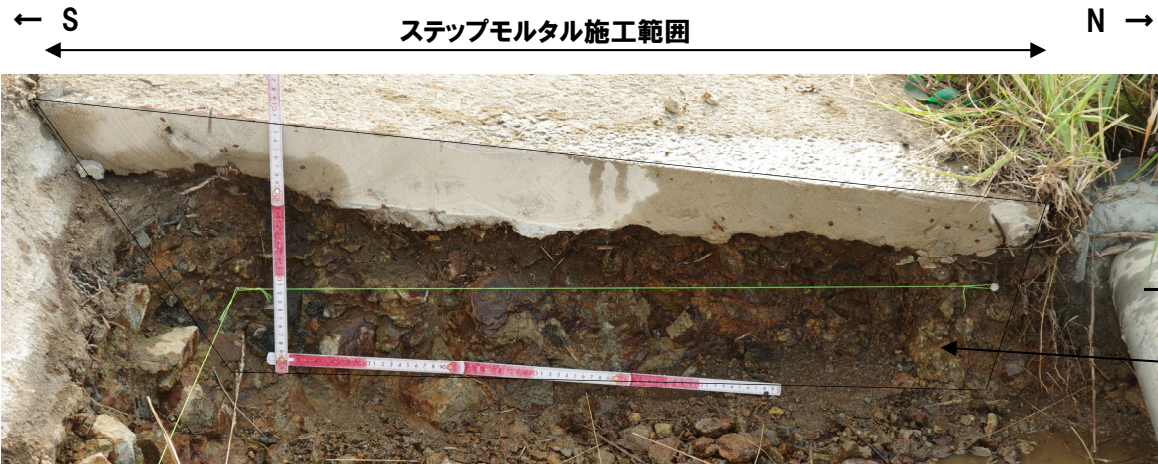
51-7地点(西側壁面)

○ステップモルタルの下位に、基盤岩が認められ、不陸整正土は認められない。

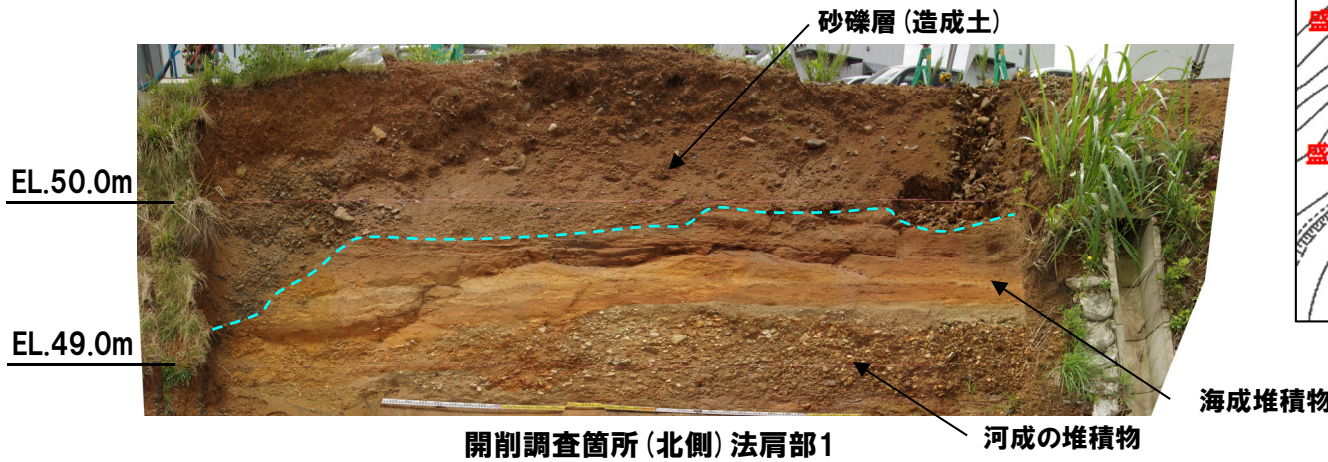
開削調査箇所(北側)法肩部1

- 河成の堆積物及び海成堆積物の上位に、砂礫層が認められる。
- 当該砂礫層は、後述の「F-1断層開削調査箇所近傍露頭1法肩部」に認められる砂礫層と同様の層相を呈することから、1,2号炉建設時の仮設道路撤去後に、現地発生土を用いて51m盤と同程度の高さまで盛立てを実施した際の造成土と考えられる。

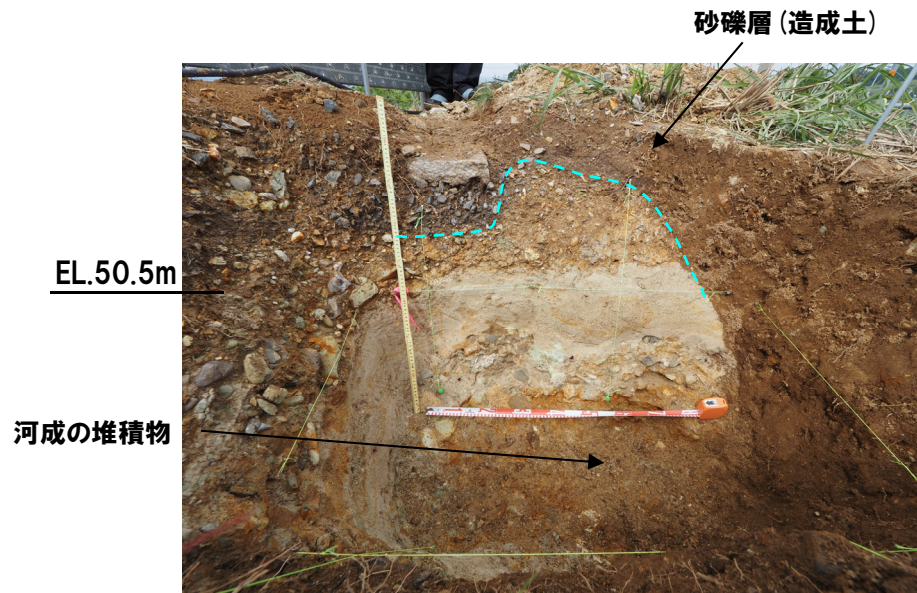
F-1断層開削調査箇所近傍露頭1法肩部(北西側壁面)

- 河成の堆積物の上位に、砂礫層が認められる。
- 本確認箇所は、1,2号炉建設時の仮設道路設置箇所付近であることから、当該砂礫層は、仮設道路撤去後に、現地発生土を用いて51m盤と同程度の高さまで盛立てを実施した際の造成土と考えられる。

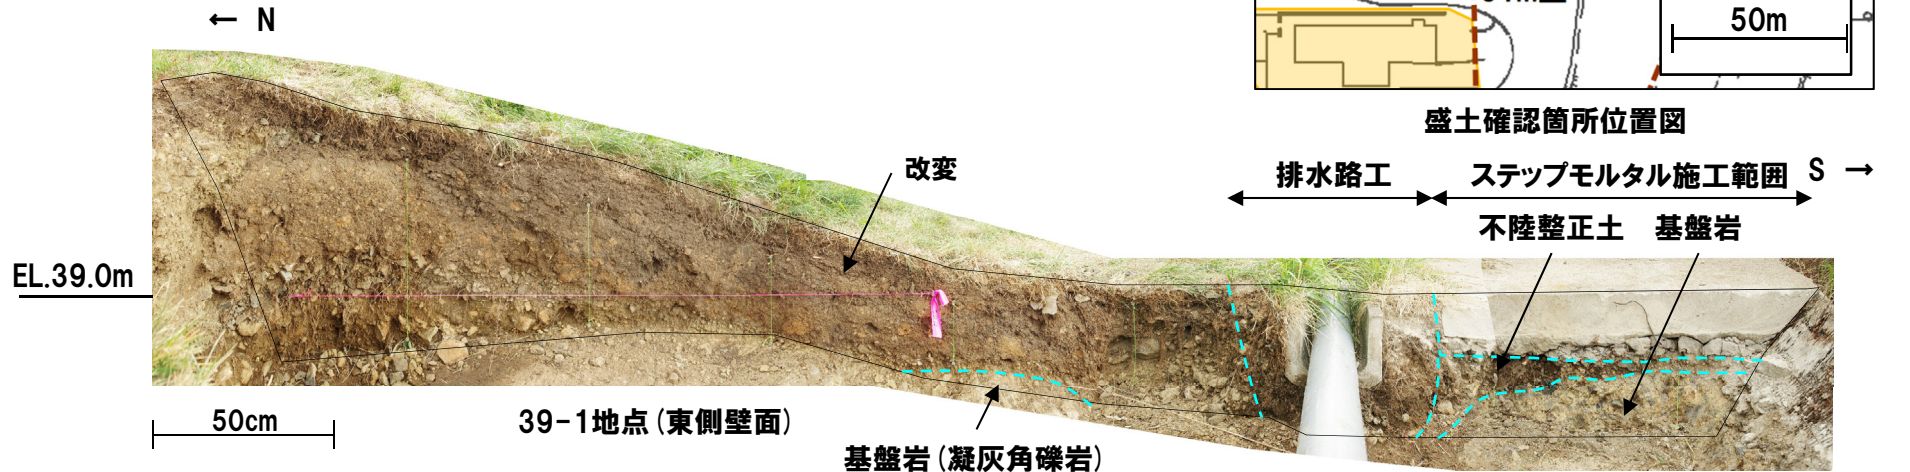
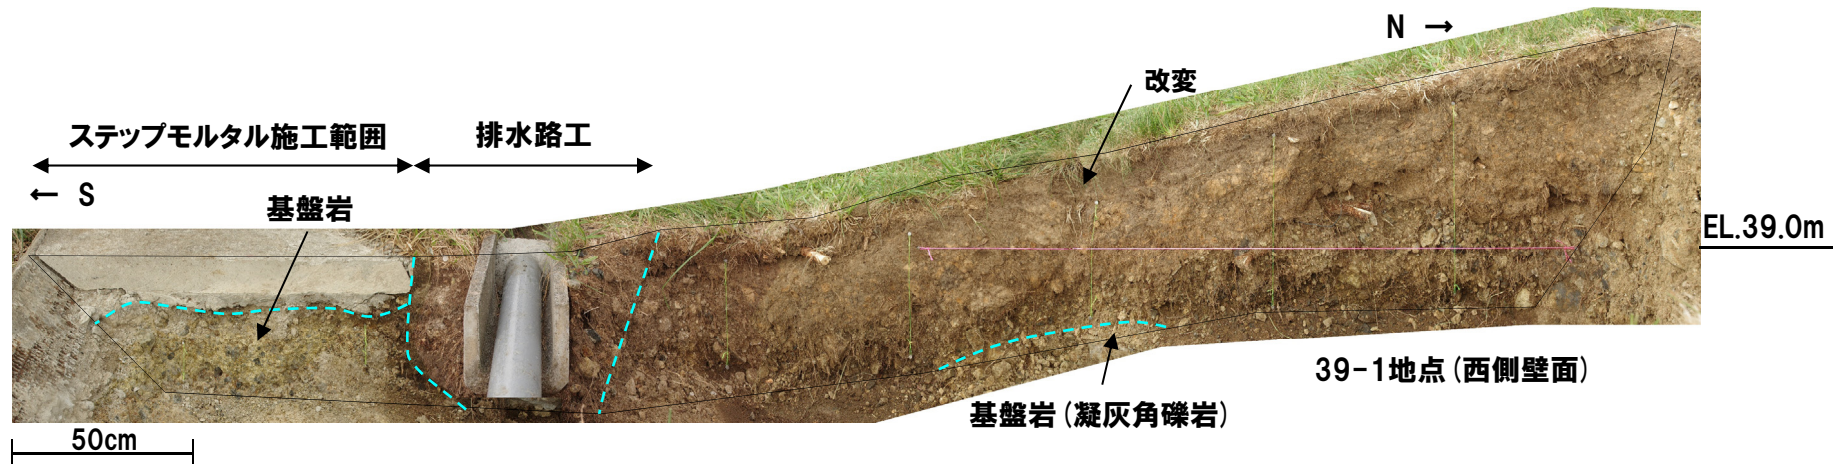
盛土確認箇所④-39m盤:39-1地点-

- 東側壁面においては、ステップモルタルの下位に、不陸整正土及び基盤岩が認められる。
- 西側壁面においては、ステップモルタルの下位に、基盤岩が認められる。
- 不陸整正土は、灰色を呈する礫質砂で、礫は基盤岩由来と考えられる凝灰角礫岩の角～亜角礫を主体とする。

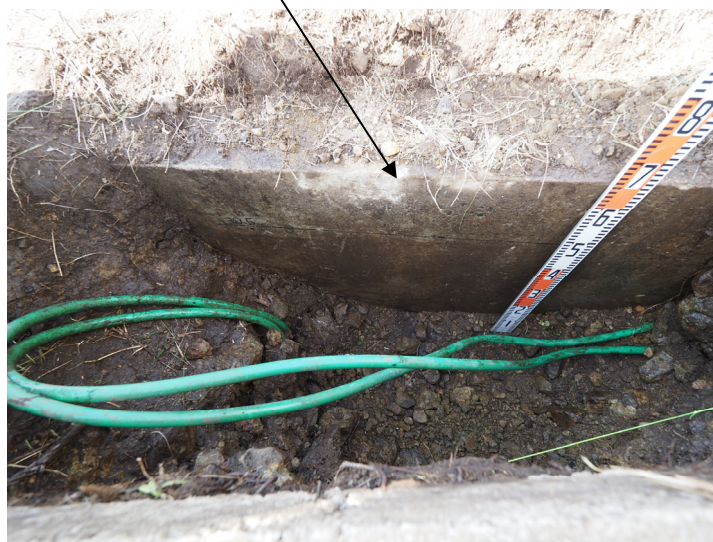
39-2地点 (北側壁面)

- 南側壁面においては、ステップモルタルの下位に不陸整正土は認められない。
- ステップモルタルの下位には、礫質砂が認められるが、北側壁面においては、1,2号炉建設時以降に構築したマンホール躯体が認められることから、当該礫質砂は、マンホール構築時の埋戻し土と考えられる。

マンホール躯体

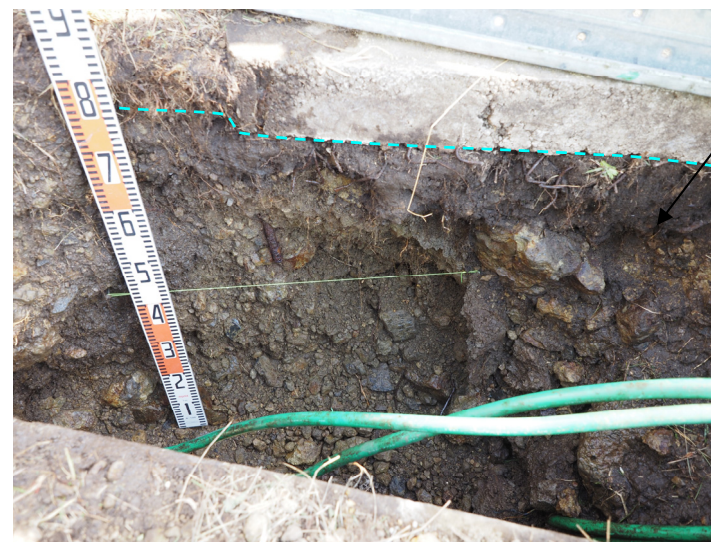
39-2地点 (南側壁面)

礫質砂
(埋戻し土)

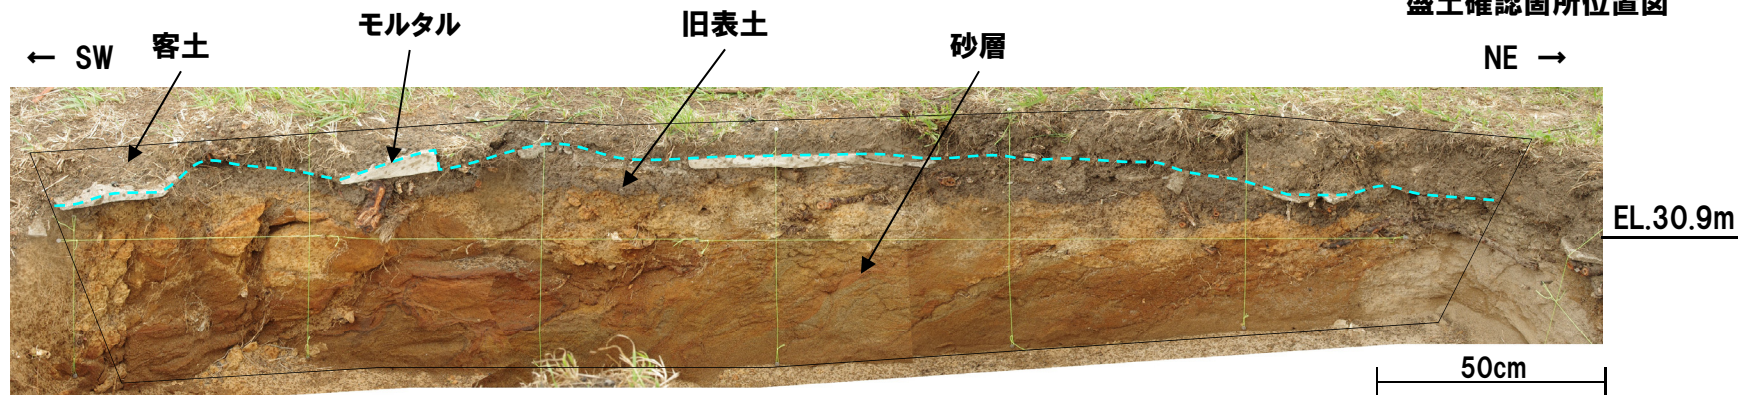
31-1地点(北側壁面)

- 客土の下位に、モルタル、旧表土及び砂層が認められる。
- 当該モルタルは、後述する31-3地点におけるフリーフレーム施工の際に周辺地盤の侵食防止を目的として、旧表土上へ吹付モルタルを施工したものである。

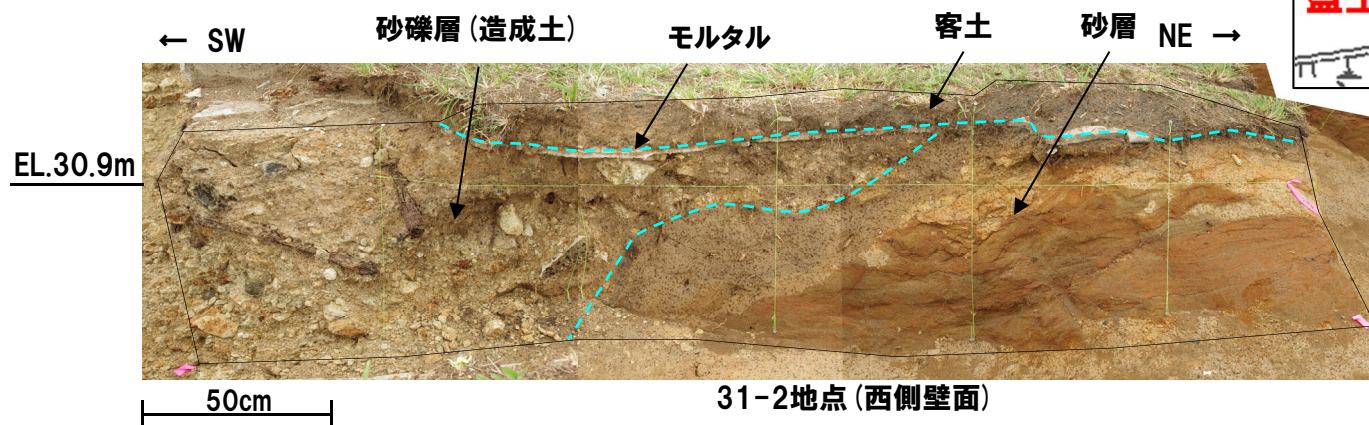
31-2地点 (西側壁面)

- 客土の下位に、モルタル、砂礫層及び砂層が認められる。
- モルタルは、後述する31-3地点においてフリーフレームを施工する際に、周辺地盤の侵食防止を目的に施工した吹付モルタルである。
- 砂礫層は、後述する31-3地点においてフリーフレームを施工する際に、現地発生土を用いて31m盤と同標高まで盛立てを実施した際の造成土と考えられる。

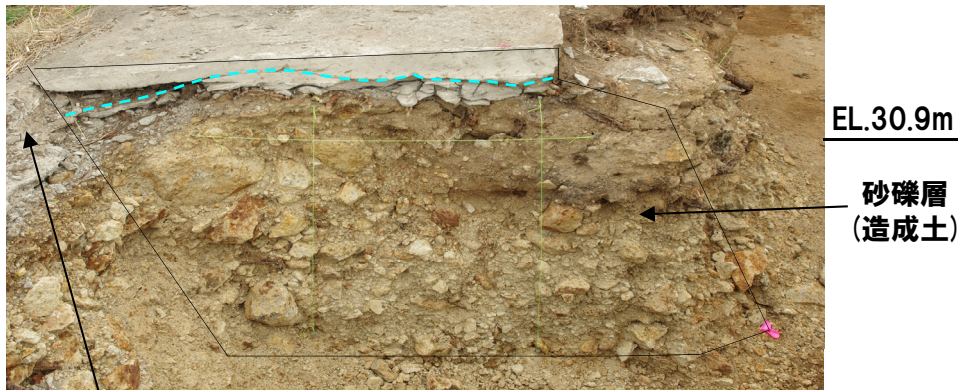
フリーフレーム 31-3地点 (北側壁面)

- ステップモルタルの下位に、砂礫層が認められる。
- 砂礫層は、フリーフレームを施工する際に、現地発生土を用いて31m盤と同標高まで盛立てを実施した際の造成土と考えられる。
