## 地滑り・土石流の概要

## 地滑り地形調査結果

独立行政法人防災科学技術研究所（以下、「防災科研」）が作成した地すべり地形分布図（平成17年）では，島根原子力発電所周辺に位置する地滑り地形が示されている（以下、「防災科研調査結果」）。ただし，地滑り地形のうち，敷地北西方の地滑り地形は，敷地外に位置し，その変状が直接敷地に影響を及ぼさないと考えられるが，流出土砂が敷地へ及ぼす影響について別途評価する。抽出された地滑り地形について，防災科研調査の地滑り地形と合わせて図-1に示す。

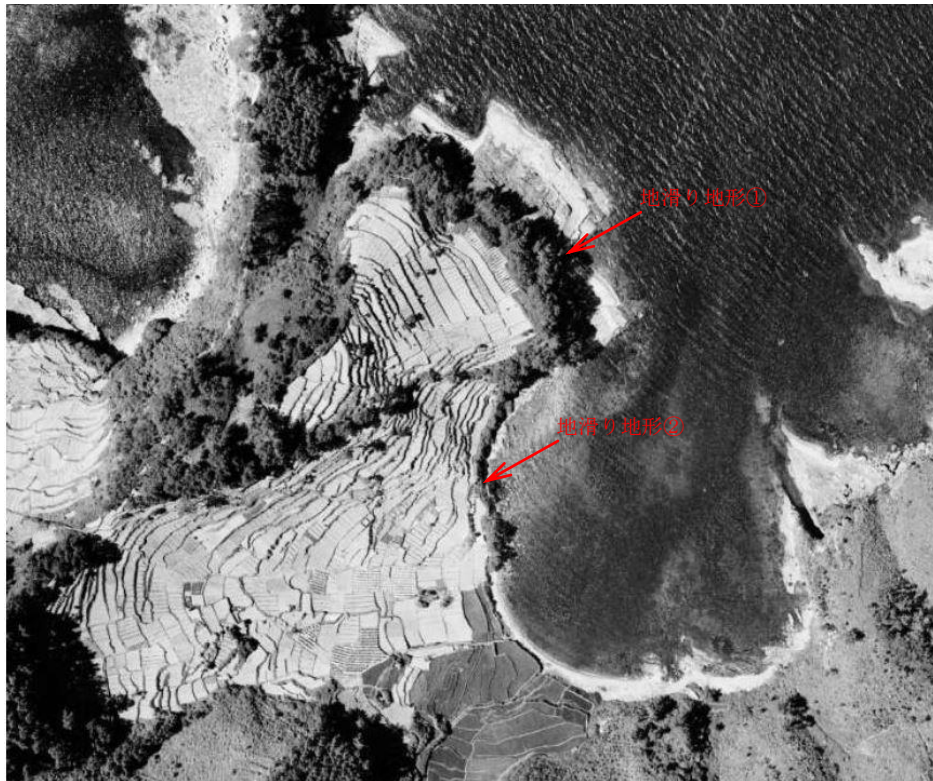
図-6 地滑り地形①及び地滑り地形②周辺の空中写真  
 (撮影縮尺：1万分の1，1962年撮影)

発電所建設前の空中写真によると、防災科研調査結果の地滑り地形①及び地滑り地形②ともに耕作地からなる。白色の耕作地は畑、濃灰色の耕作地は水田である。ここでは、地滑り地形①の地形判読結果について、発電所建設前の空中写真では地滑りの特徴が認められる地滑り地形②と比較した。判読に使用した1962年撮影のモノクロ空中写真を図-6に示す。地滑り地形①は、耕作地が整然と段をなす。一方、地滑り地形②は、不規則な凹凸を有する斜面がある。また、耕作地の輪郭は、谷奥に向かって湾曲して配列する。

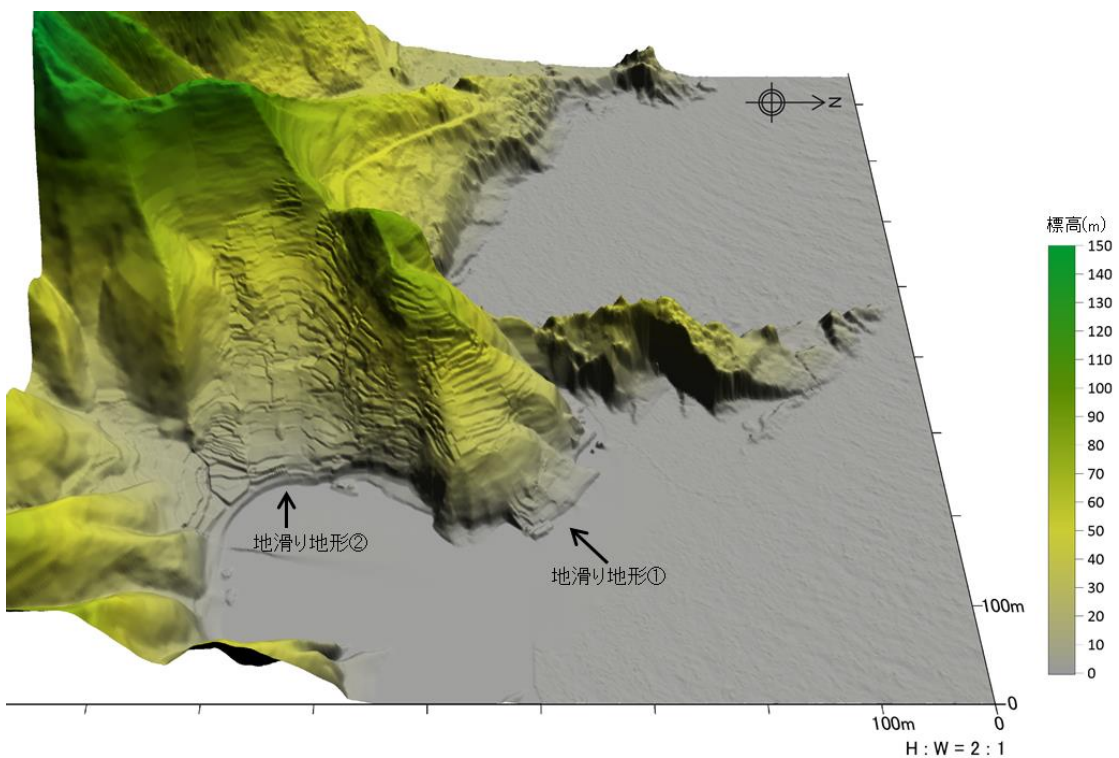
図-7 地滑り地形①及び地滑り地形②周辺の3次元地形モデル(東からの鳥瞰)  
 (モノクロ空中写真(撮影縮尺：1万分の1，1962年撮影)により作成した  
 1mDEMを使用)

空中写真図化により作成した1mDEMを使用し、3次元地形モデルを作成した(図-7)。地滑り地形①は、滑落崖が認められず、地滑り地形の特徴は確認されない。また、地滑り土塊の地形も不明である。一方、地滑り地形②は、馬蹄形の滑落崖を伴い、滑落崖の中に緩斜面が認められ、不規則な凹凸が確認される。緩斜面は、土砂が堆積して形成された斜面と推定される。

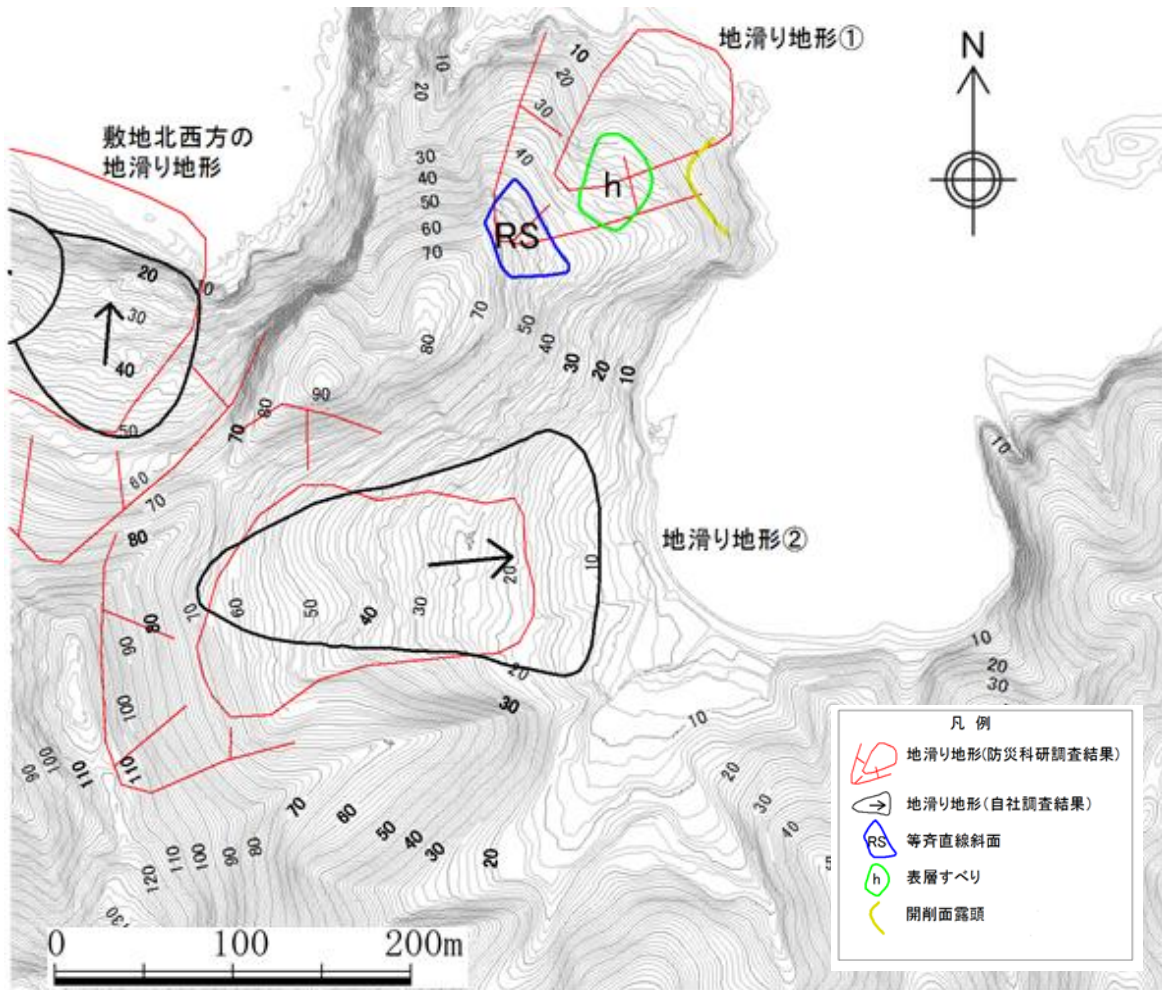
図-8 地滑り地形①及び地滑り地形②周辺の旧地形の等高線図  
 (モノクロ空中写真(撮影縮尺: 1万分の1, 1962年撮影)より1mDEMを取得し作成)

空中写真図化により作成した1mDEMを使用し、1mコンターの等高線図を作成した(図-8)。地滑り地形①の地滑り土塊とされる箇所のうち標高25~45mに緩斜面が分布し、等高線の乱れが認められることから、表層すべり(h)が想定される。当該箇所は、浅い谷部に位置することから、厚さ数mの土砂が堆積していると考えられる。また、地滑り地形①の滑落崖とされる箇所に概ね対応する地形として、標高45~65mに相対的に急な斜面が存在するが、その斜面は等斉直線斜面(RS、鈴木(2000)<sup>(1)</sup>)で傾斜方向が東北東方向を示す。地滑り地形①の崩落方向は北北東方向を示し、斜面(RS)とは方向が異なる。仮に斜面(RS)を滑落崖とした場合、半円形の凹形谷型斜面が想定される(鈴木(2000))が、そのような地形は確認されない。一方、地滑り地形②は、3次元地形モデルの検討結果と同様に、馬蹄形の滑落崖を伴い、滑落崖の中に緩斜面が認められ、不規則な凹凸が確認される。緩斜面は、土砂が堆積して形成された斜面と推定され、地滑り地形の特徴(渡・小橋(1987)<sup>(2)</sup>の凹状緩斜面地形)を有する。

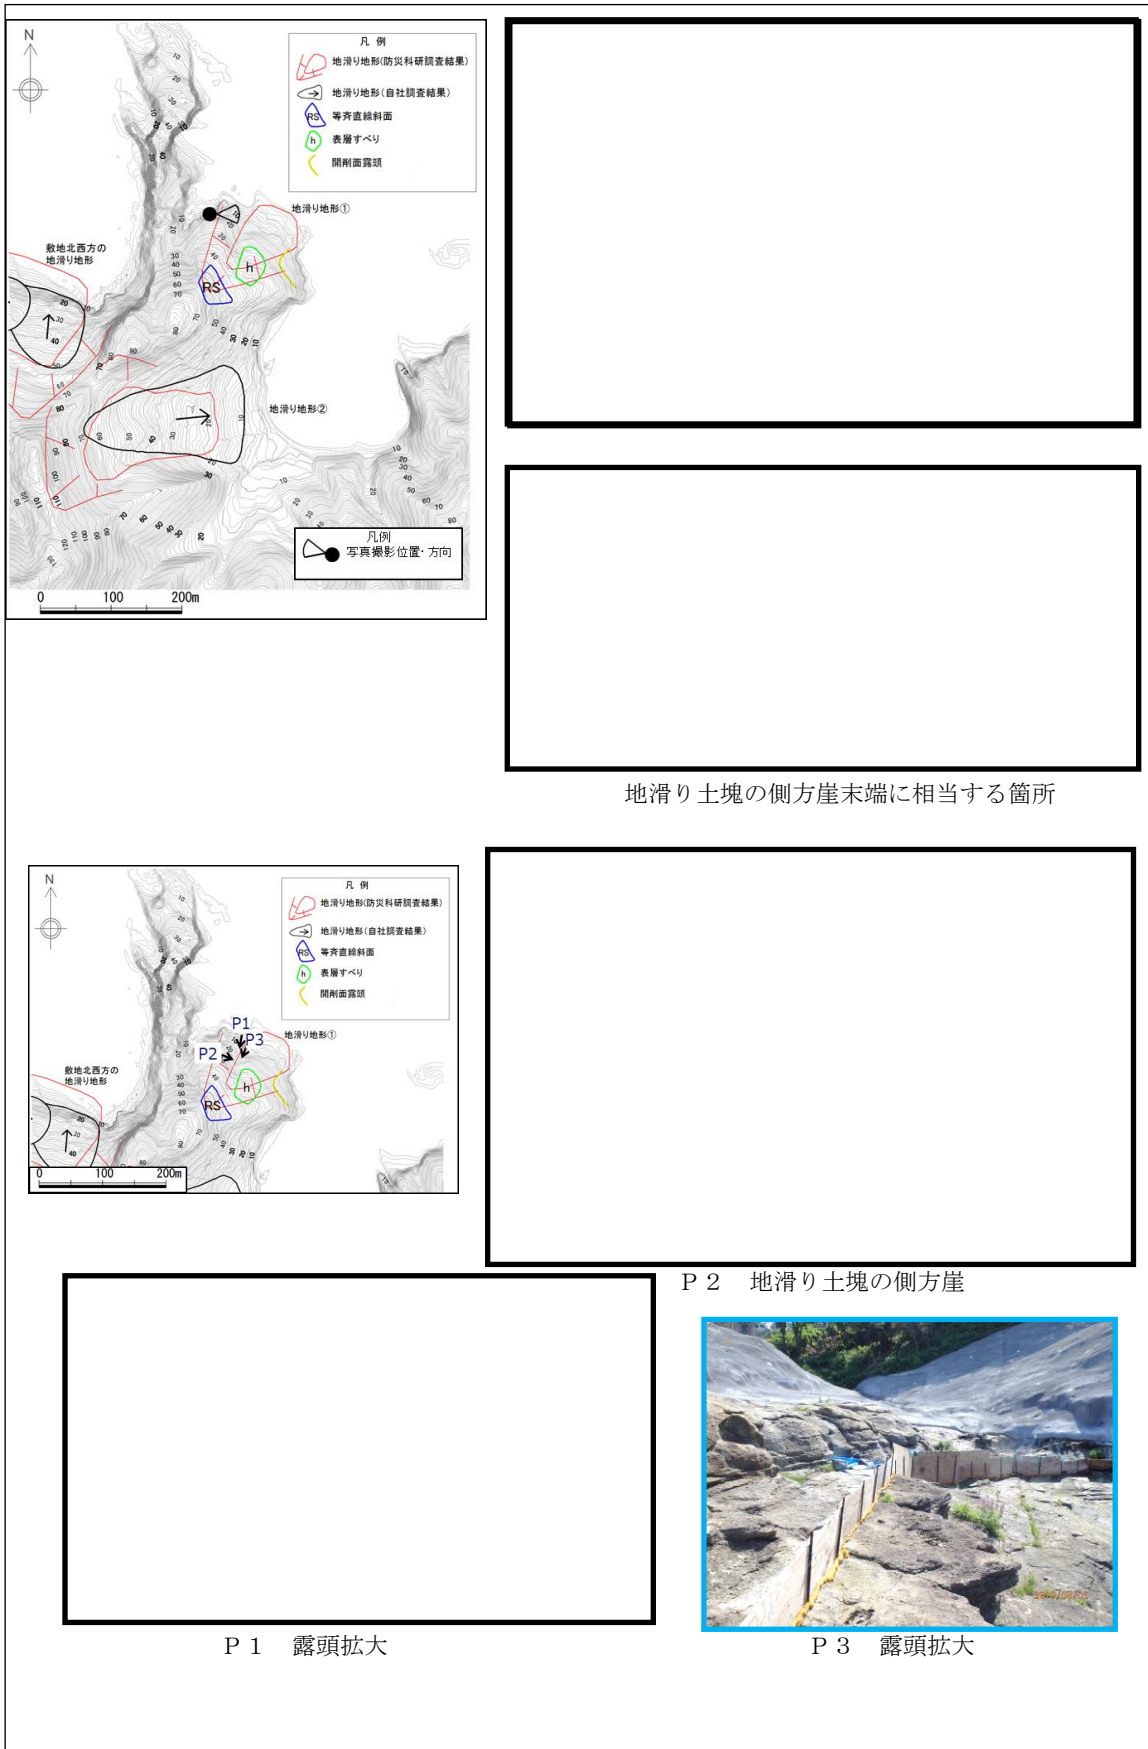
図-10 地滑り地形①の側方崖末端部付近の露頭写真

現地調査の結果、防災科研調査の地滑り土塊とされる箇所側方崖末端部においては、高さ約2mの段差が認められる。この地点は北東傾斜の層理面が連続的に見られ、葉理の発達したおおむね新鮮堅硬な火山礫凝灰岩からなる(図-10)。この地点に断層構造や顕著な割れ目は認められず、また地滑り末端部付近に生じる層理面の乱れや圧縮構造は確認されない。

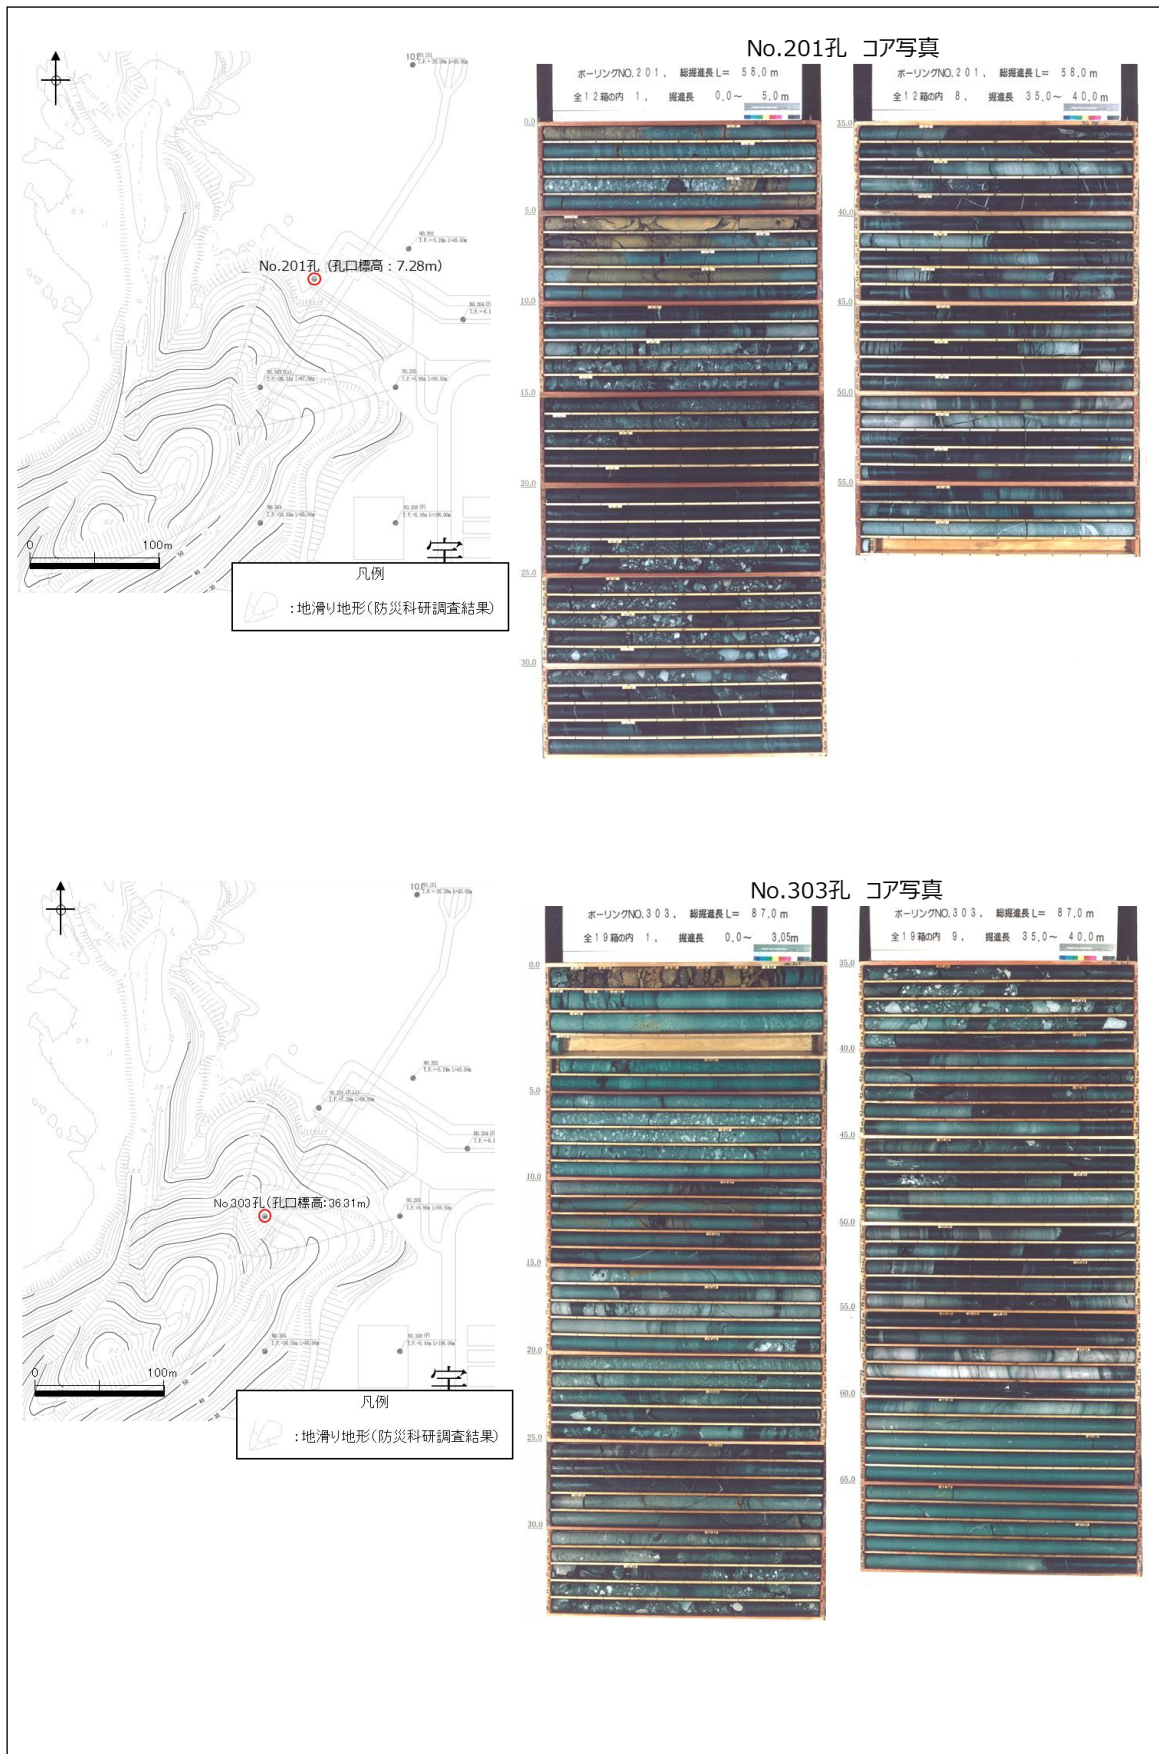
図-11 地滑り地形①近傍で掘削されたボーリングコア写真

近傍で掘削されたボーリング孔(No. 201孔及びNo. 303孔)において滑り面は認められない(図-11)。

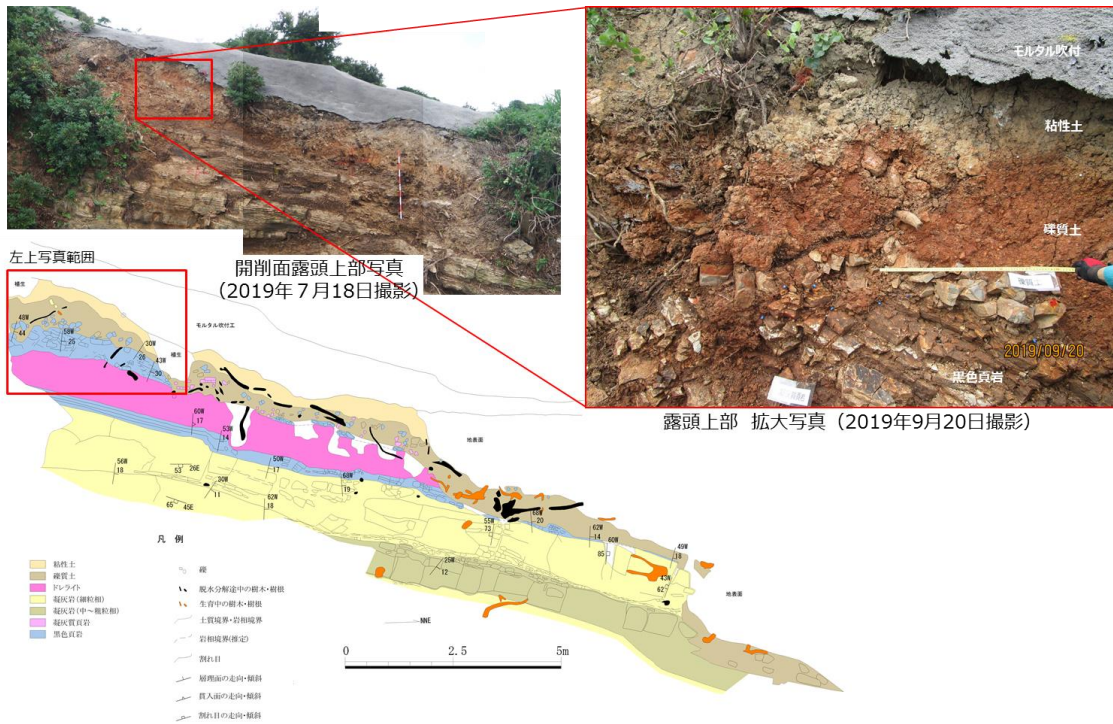
図-14 開削面露頭上部写真・スケッチ

防災科研調査の地滑り土塊とされる箇所の側面である開削面露頭において露頭観察を行った。開削面露頭の写真及びスケッチを図-13及び図-14に示す。開削面露頭は凝灰岩を主体とし、最下部及び上部に黑色頁岩薄層、ほぼ中央に火山礫凝灰岩層が認められる。これらの岩相境界は明瞭で、ほぼ平滑な境界を有する。露頭最上部には粘性土及び礫質土が分布する。層理面は北へ緩く傾斜し、これに直交する高角度割れ目が認められる。露頭全体が弱変質により淡褐色を呈するが、岩盤は堅硬である。シームや断層、褶曲、深層崩壊に伴う地滑り面は認められない。開削面露頭上部で認められた礫質土及び粘性土は、表層すべりの要因となる表層土に相当する可能性が考えられる。これらは、空中写真判読で認められた表層すべりを想定した厚さ数mの土砂に相当する可能性が考えられる。礫質土及び粘性土の層厚は、ボーリングコア及び露頭観察の結果、約2mであることが確認された。

防災科研調査の地滑り土塊とされる箇所の側面である開削面露頭においても、堅硬な岩盤が認められ、シームや断層、褶曲、深層崩壊に伴う地滑り面は認められなかったが、開削面露頭上部で認められた礫質土及び粘性土（層厚：約2m）については、空中写真判読で認められた表層すべりに相当する可能性が考えられる。

防災科研調査結果の地滑り地形付近において確認された礫質土及び粘性土については、過去の表層すべりの可能性が完全に否定できないことから、防波壁周辺斜面の安定性確保のため撤去することとする。

撤去範囲については、防波壁に与える影響を考慮し、尾根線に囲まれた内側の範囲について、岩盤部までの礫質土及び粘性土を全て撤去することとする。

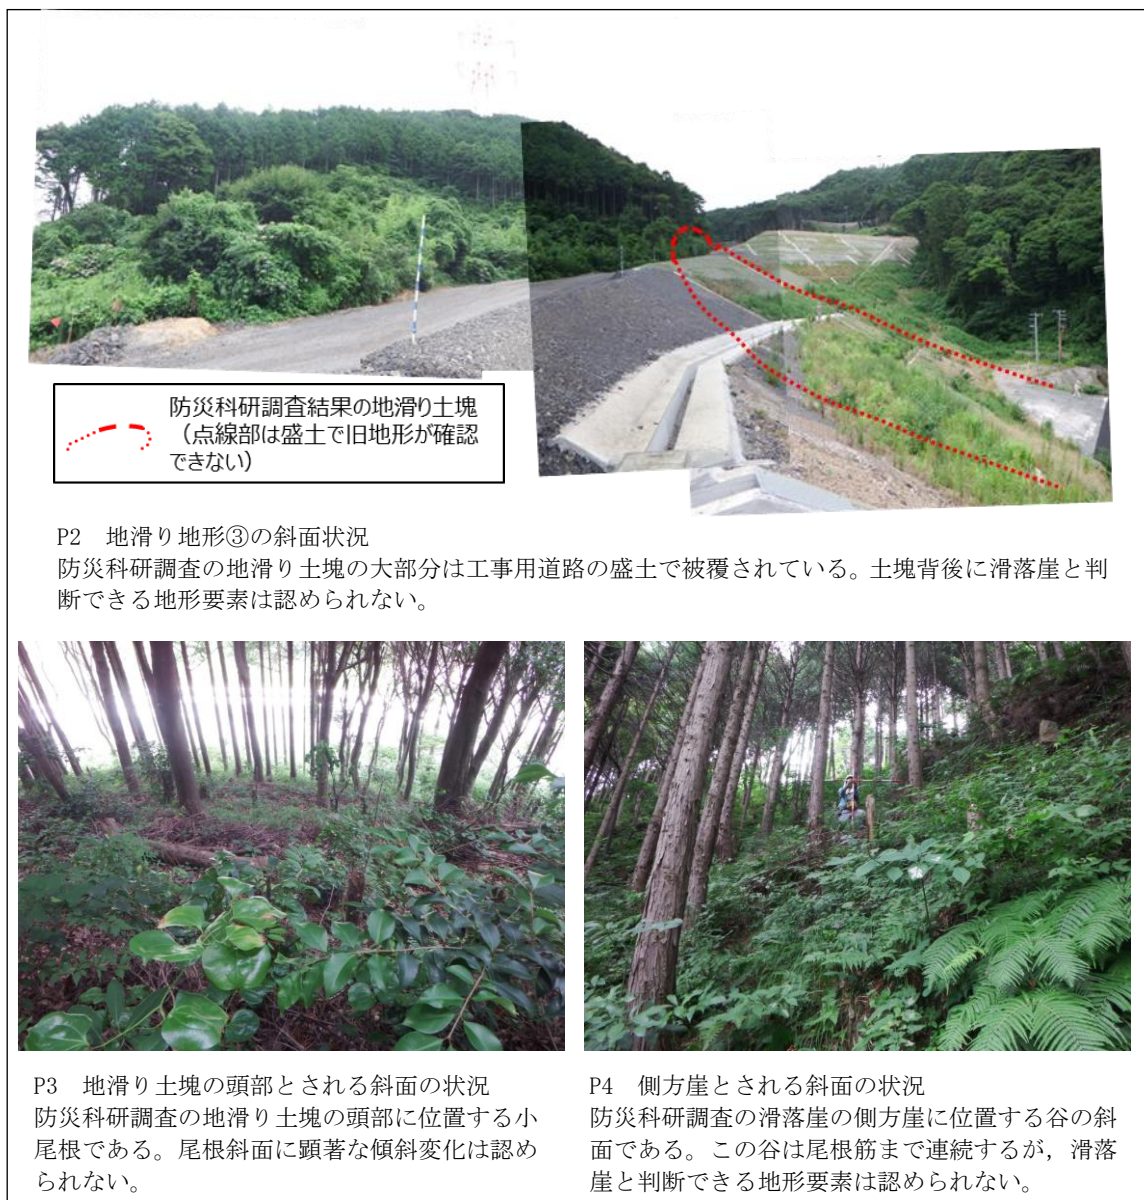
P2 地滑り地形③の斜面状況

防災科研調査の地滑り土塊の大部分は工事用道路の盛土で被覆されている。土塊背後に滑落崖と判断できる地形要素は認められない。

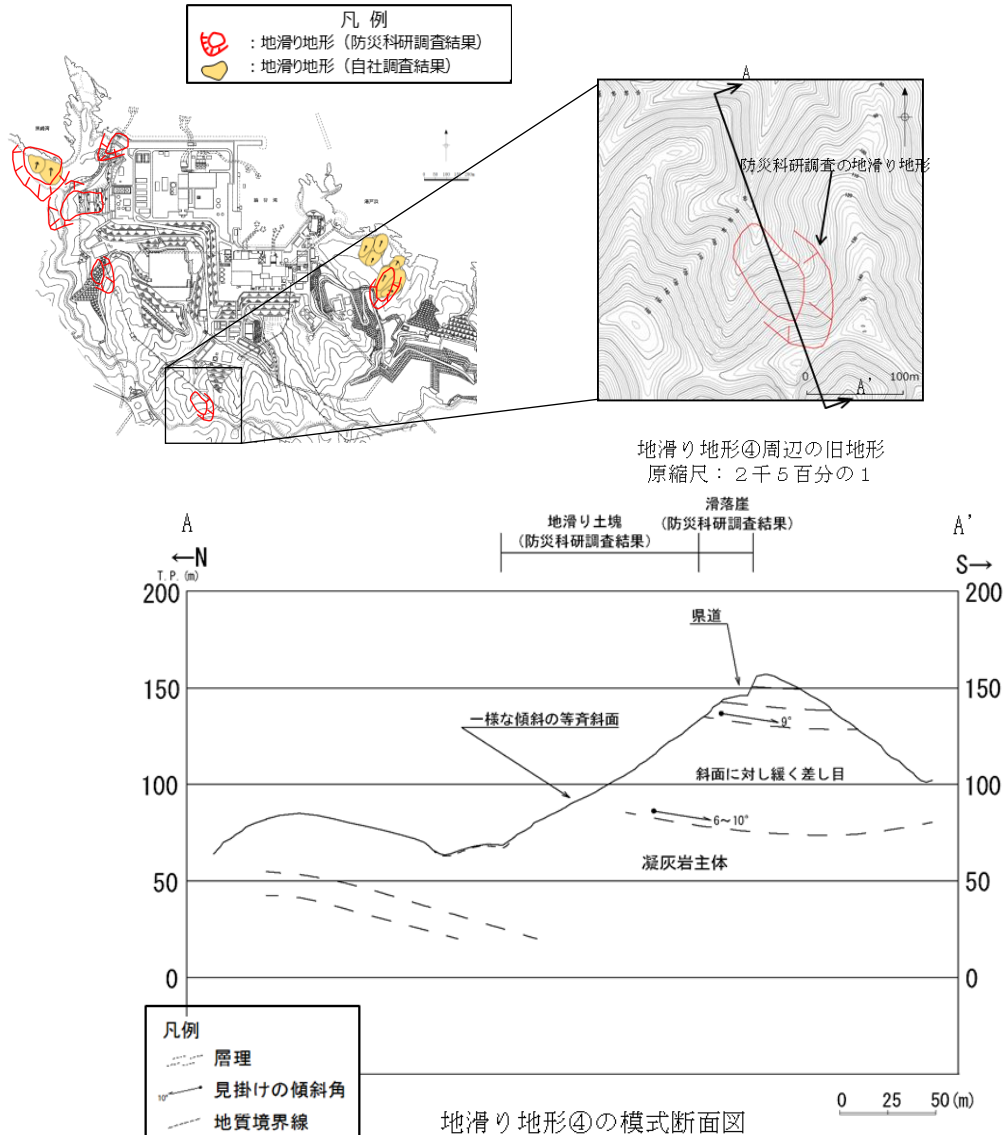
図-37 地滑り地形④の模式断面図

周辺の地質は凝灰岩を主体とし、斜面に対し緩く南に傾斜した差し目構造を有する。

以上のことから、当該斜面に地滑りは想定されない。

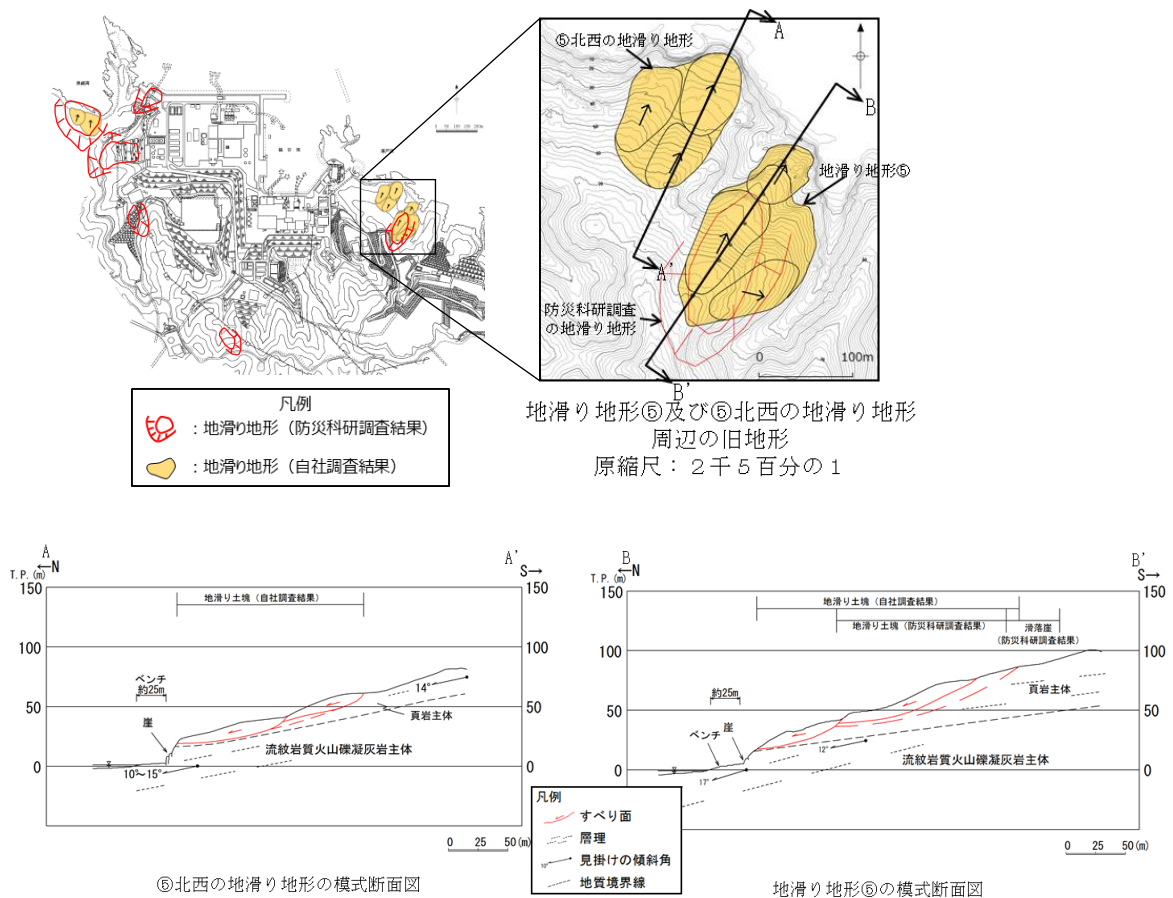
図-44 地滑り地形⑤及び⑤北西の地滑り地形の模式断面図

地滑り地形⑤については、岩盤の構造は走向がN50°～75°W方向で北に10°～17°傾斜する穏やかな単斜構造をなし、地滑り土塊は流れ盤となる。各地滑り土塊の移動体は頁岩が主体であり、流紋岩質火山礫凝灰岩と黑色頁岩の地層境界付近の層理面沿いにすべり面が推測される。

⑤北西の地滑り地形については、岩盤の構造は走向がN50°～70°W方向で北に12°～17°傾斜する穏やかな単斜構造をなし、地滑り土塊は流れ盤となる。各ブロックの移動体は頁岩が主体であり、流紋岩質火山礫凝灰岩と黑色頁岩の地層境界付近の層理面沿いにすべり面が推測される。

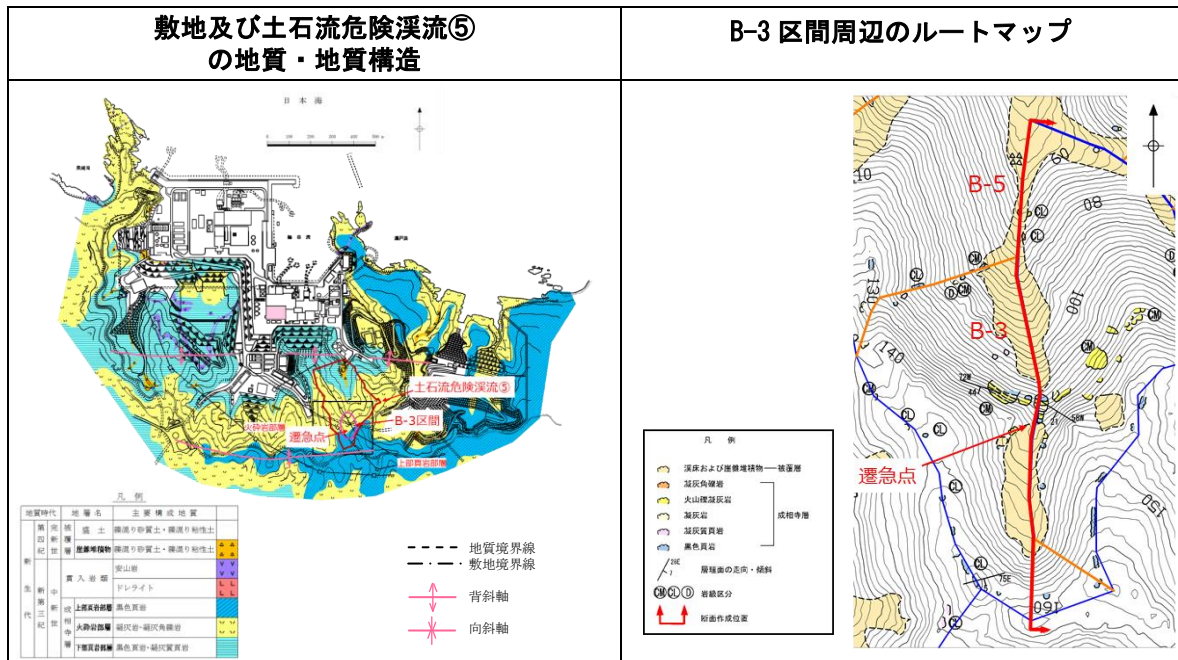
**B-3 区間周辺の溪床断面図**

鈴木 (2000) <sup>(2)</sup> によれば、成層岩の傾斜を反映した差別削剥地形の一つとして、受け盤構造で地層階段が生じるとされている。敷地内の地質では、黒色頁岩が凝灰岩に比べ削剥に対する抵抗性が高いために、差別削剥が生じた可能性が考えられる。

以上のことから、B-3 区間中流域に認められる急傾斜から緩傾斜になる地形の要因は、背斜構造南翼側の北向き斜面に分布する受け盤構造と地層の抵抗性の違いの組合せに基づく差別削剥地形が形成されたことに因ると考えられる。なお、敷地における他の土石流危険渓流では、このような差別削剥地形は認められない。
