条線観察結果 ボーリングH-5.5-1孔[深度20.90m](下盤側)①

(2)-6 S-8の条線観察結果

(2)-7 K-2の条線観察結果

(2)-8 K-14の条線観察結果

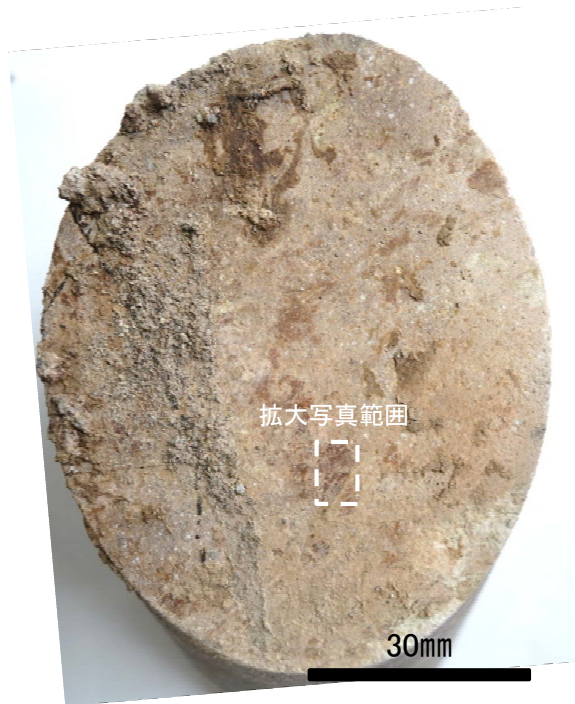
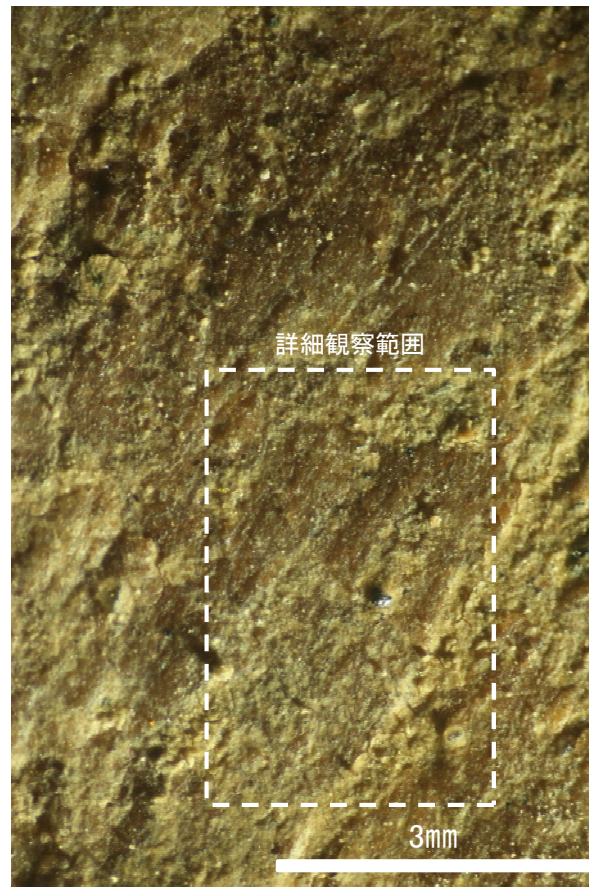
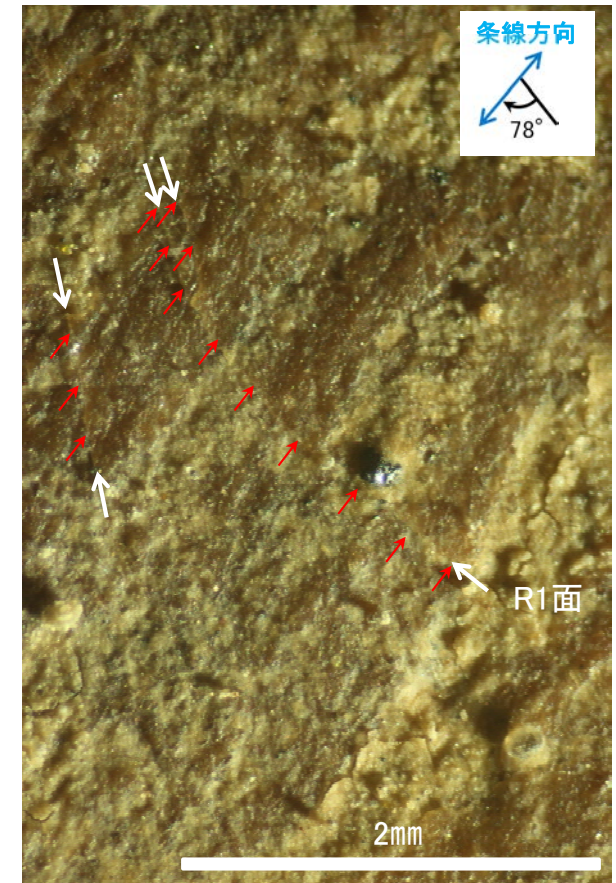
・条線のレイクは78° R, 変位センスは右横ずれ逆断層センス

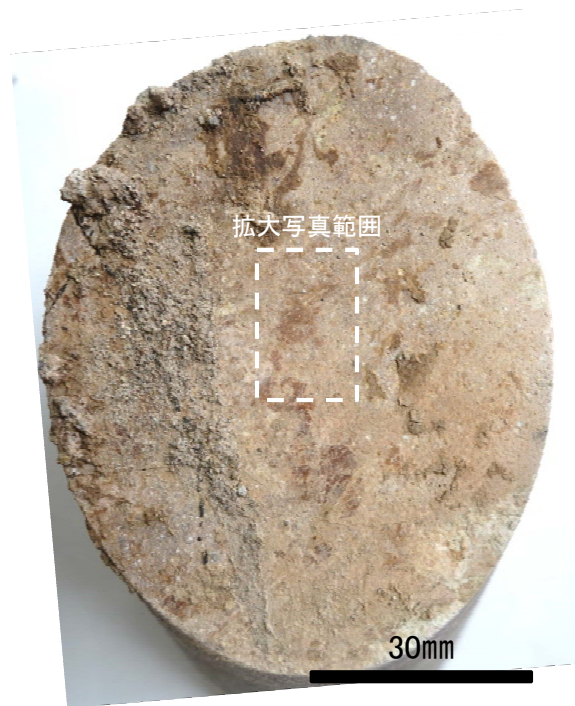
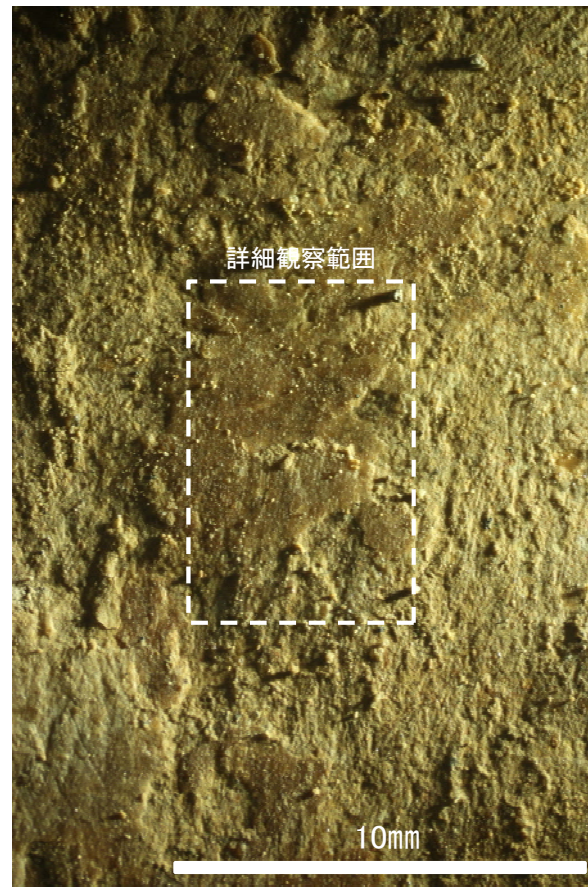
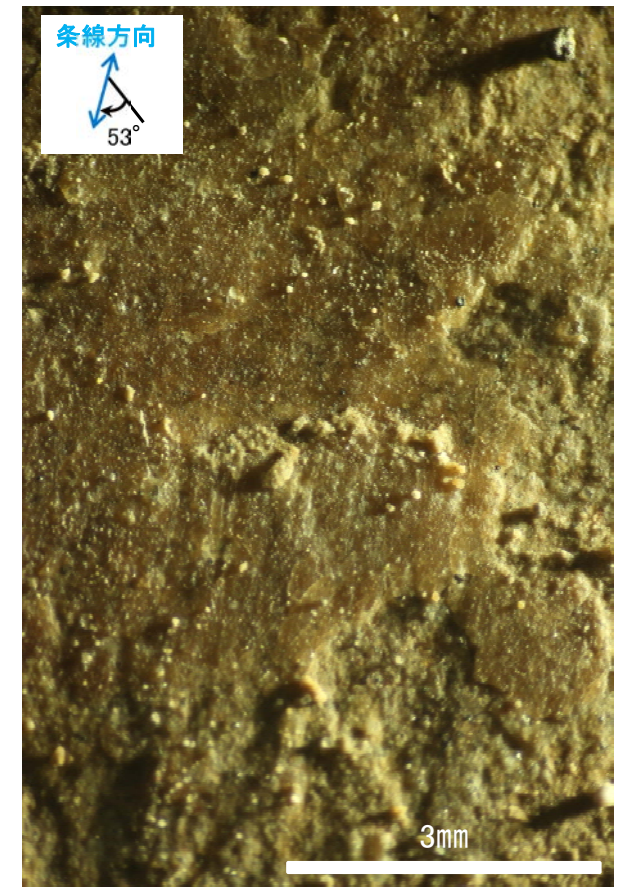
・条線のレイクは53° R, 変位センスは不明

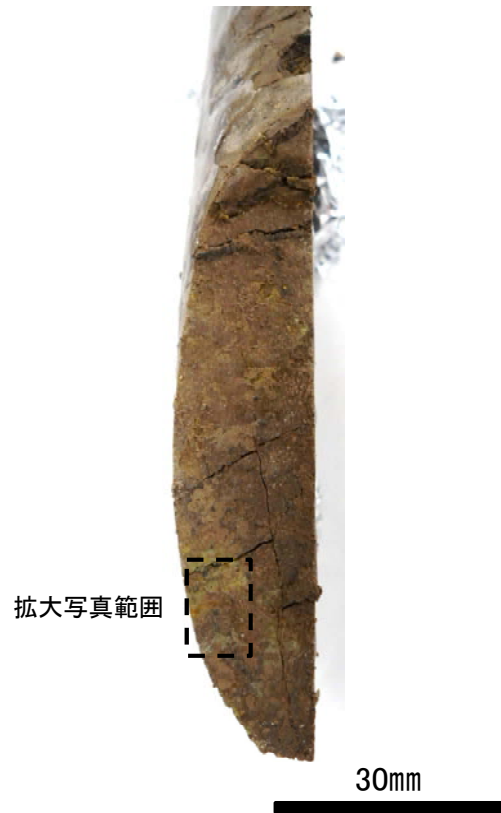
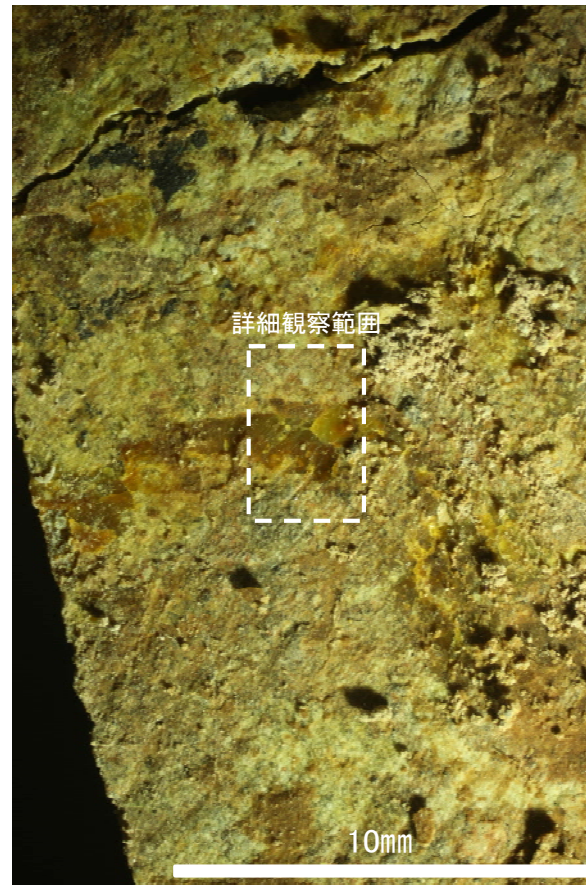
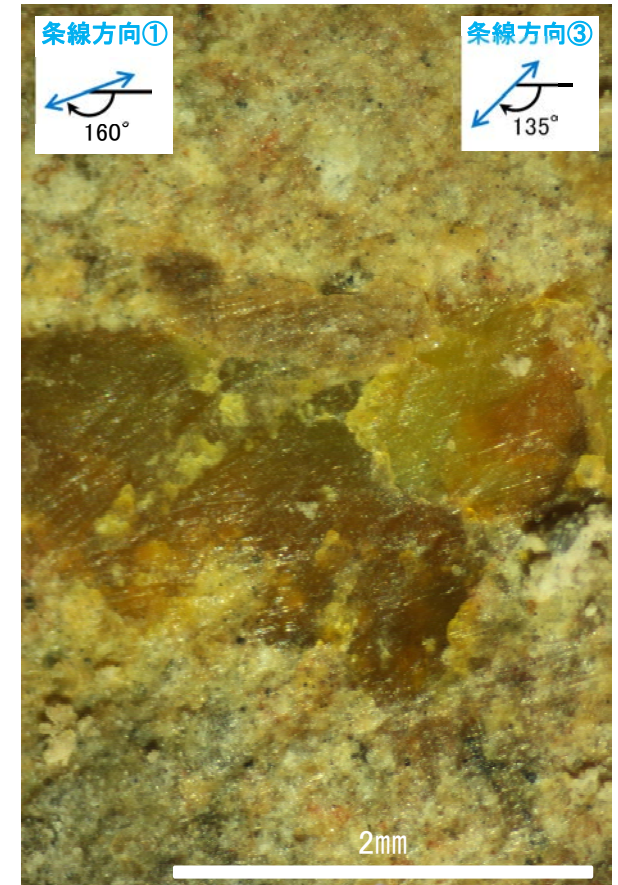
・条線のレイクは20° R(下盤側換算), 45° R(下盤側換算), それぞれ変位センスは不明

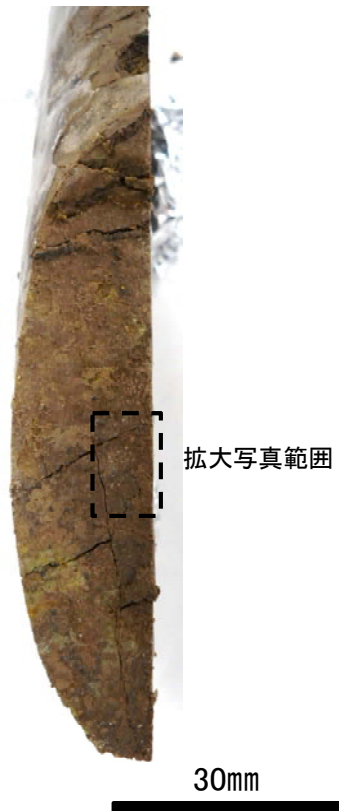
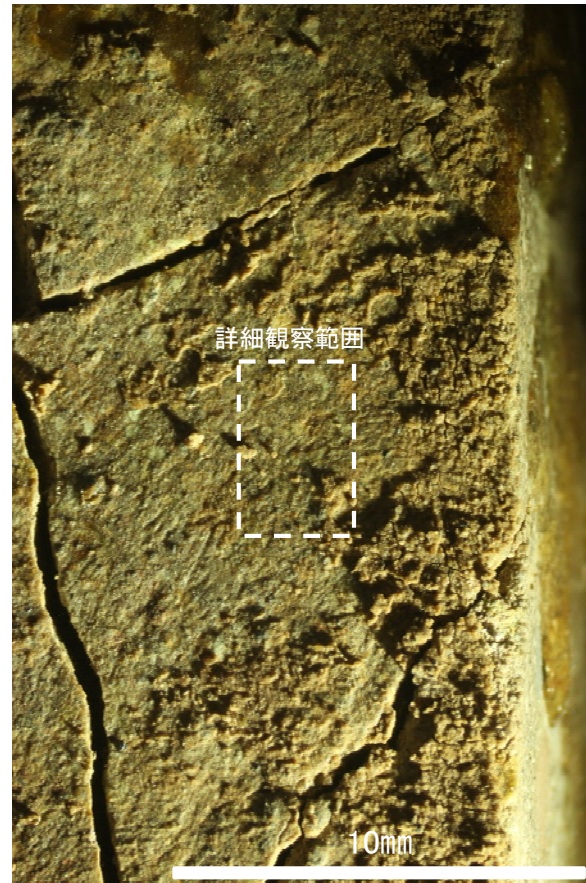
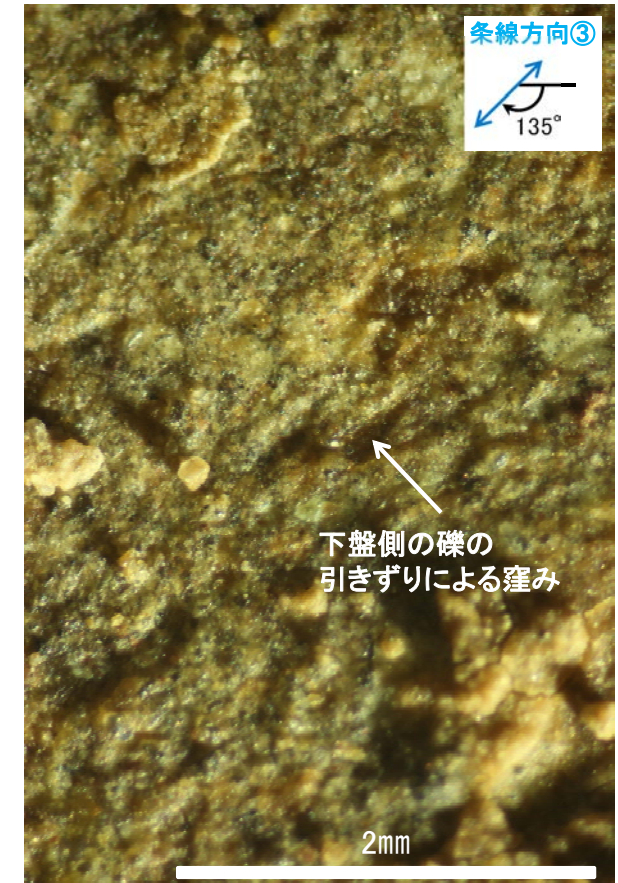
条線観察結果 ボーリングH-5.7孔[深度13.20m](上盤側)③

・条線のレイクは45° R (下盤側換算), 変位センスは右横ずれ逆断層センス

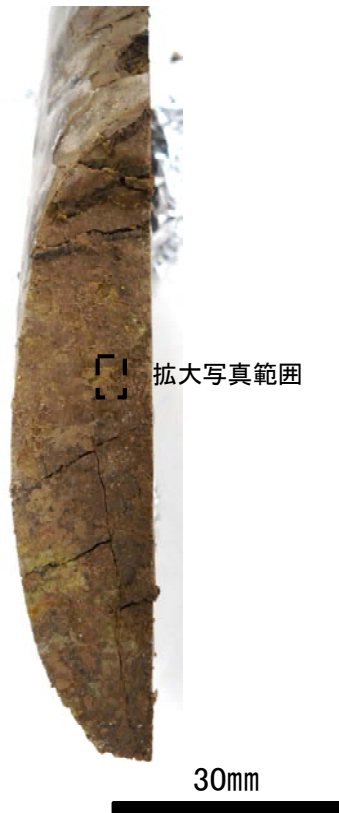
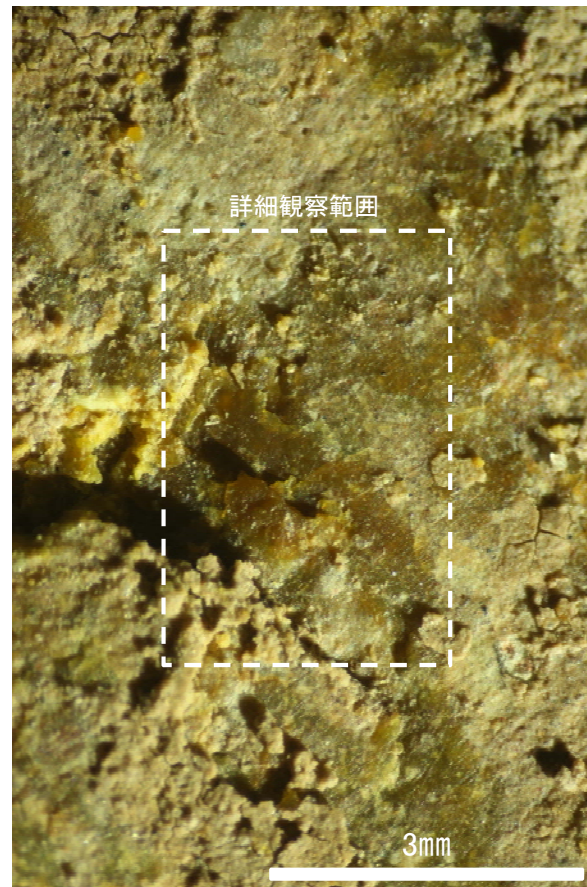
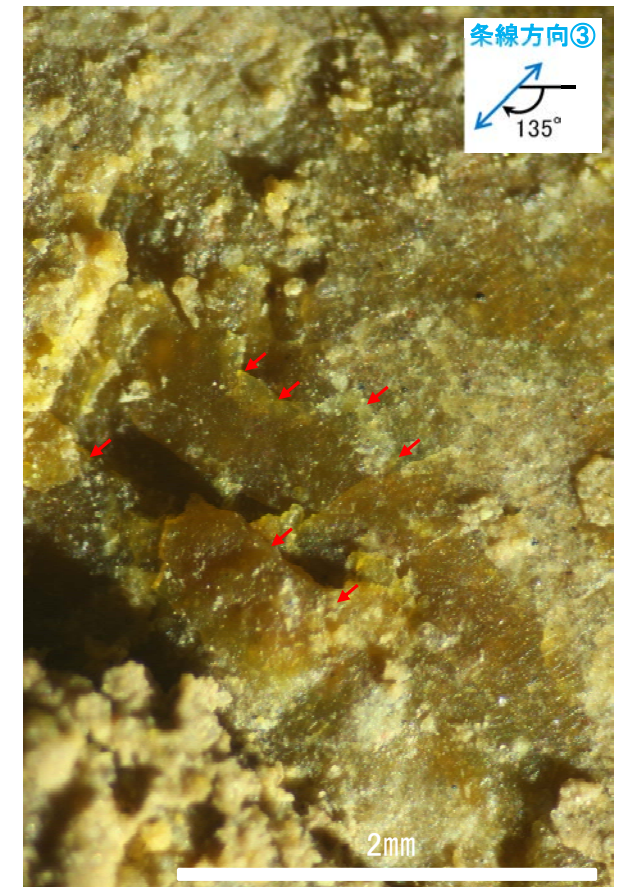
・条線のレイクは45° R (下盤側換算), 変位センスは右横ずれ逆断層センス

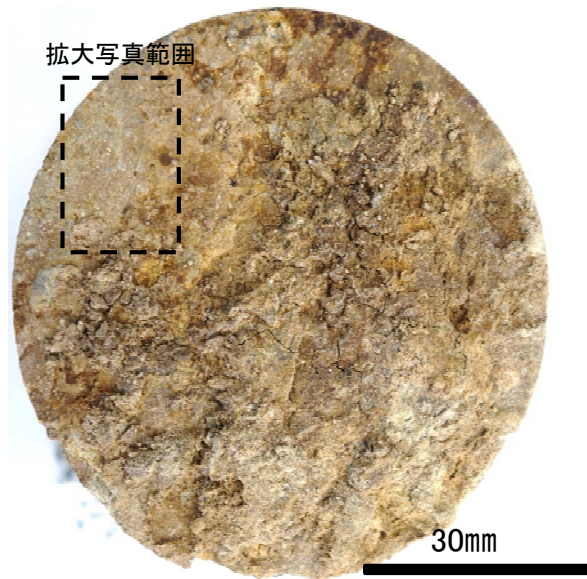
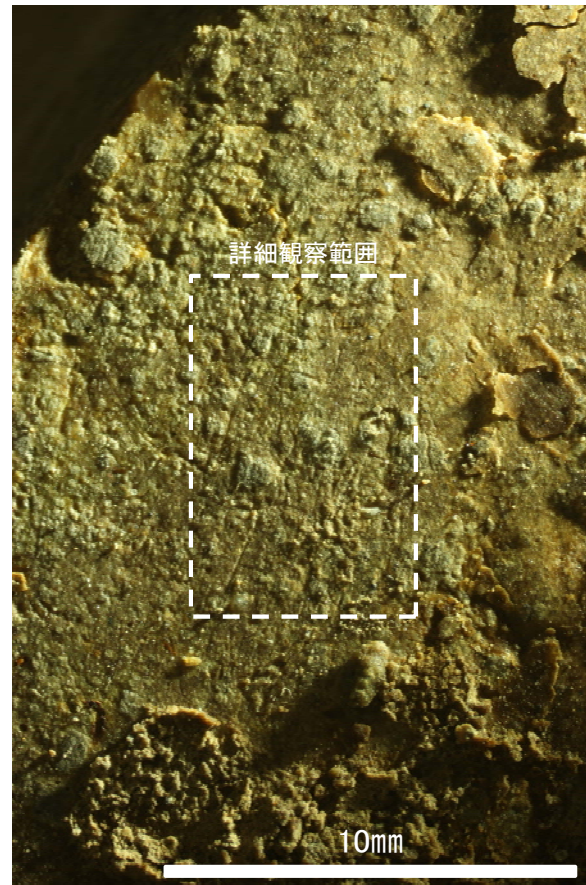
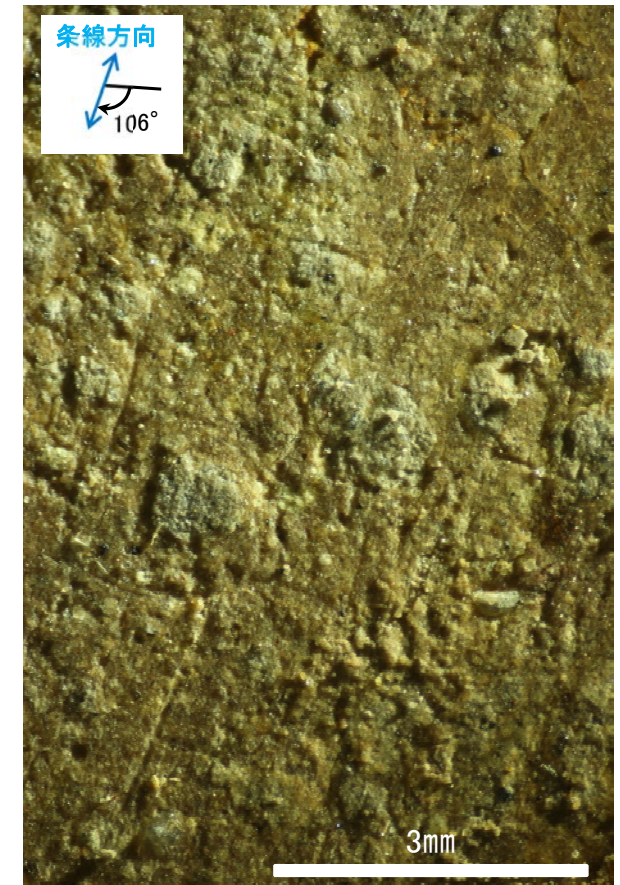
試料名		走向/傾斜 (走向は真北)	条線のレイク※1	変位センス
ボーリングF-6.9-1孔 [深度14.65m]	上盤側	N3° W/51° SW	74° R	(不明)

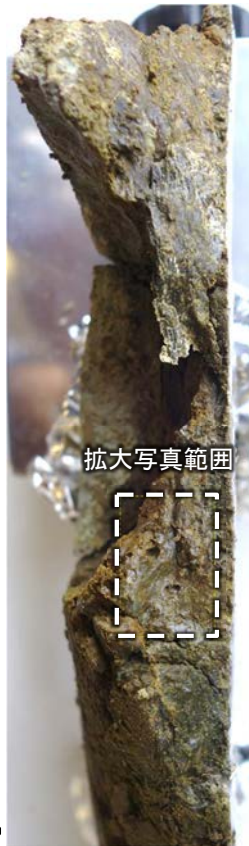
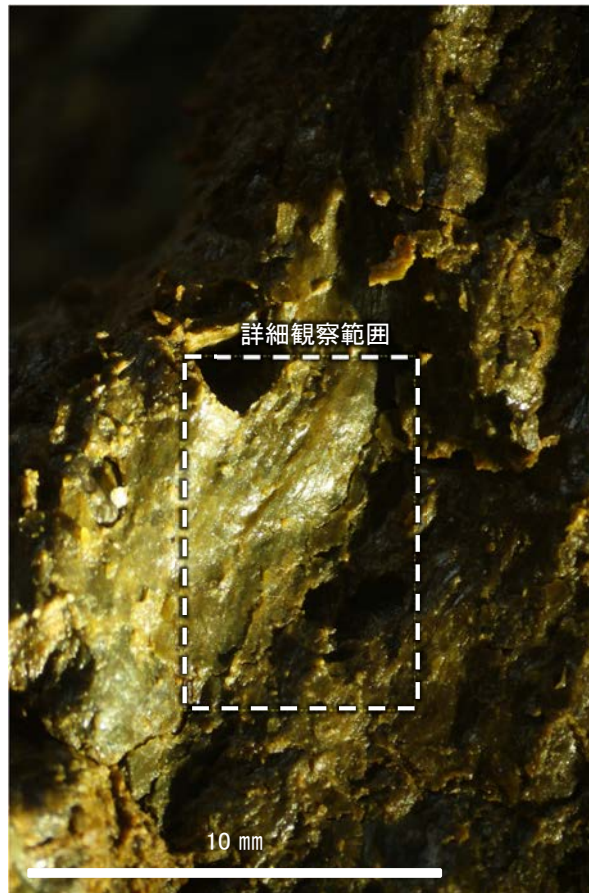
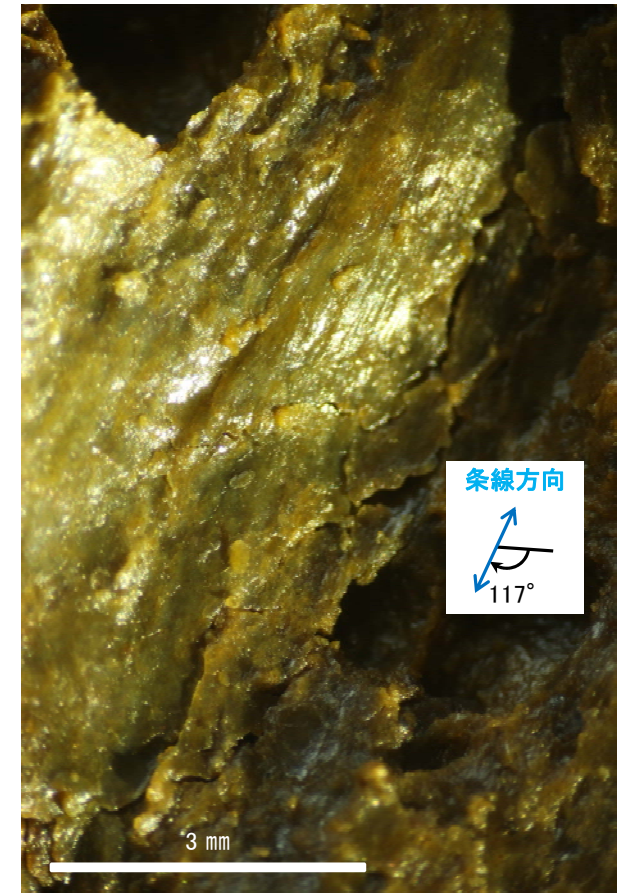
・条線のレイクは117° R (下盤側換算), 変位センスは不明

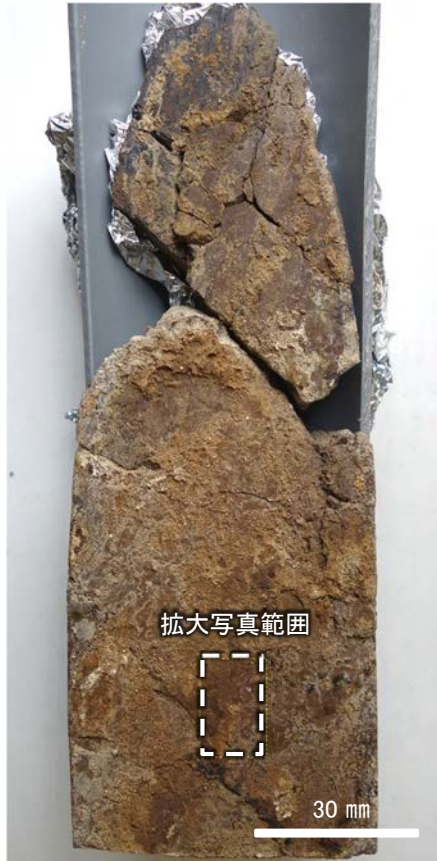
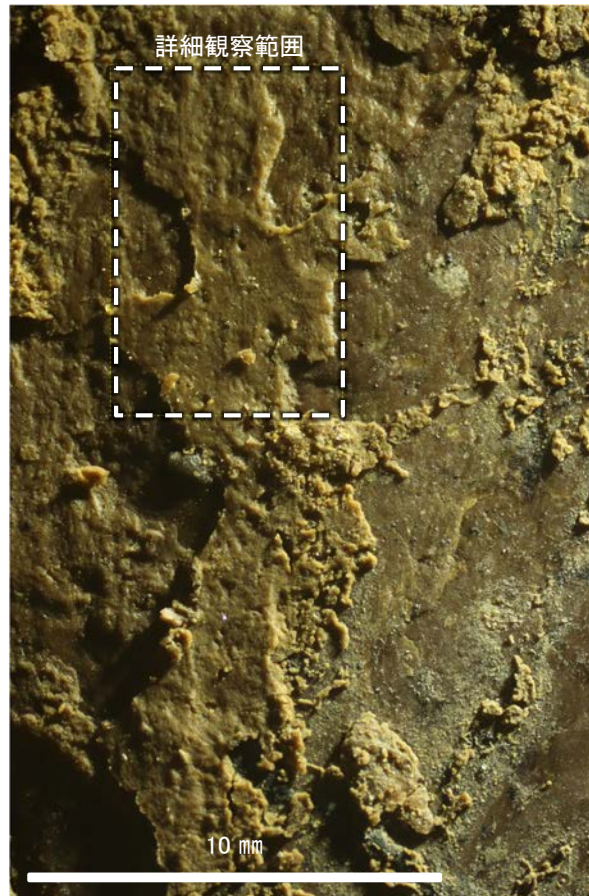
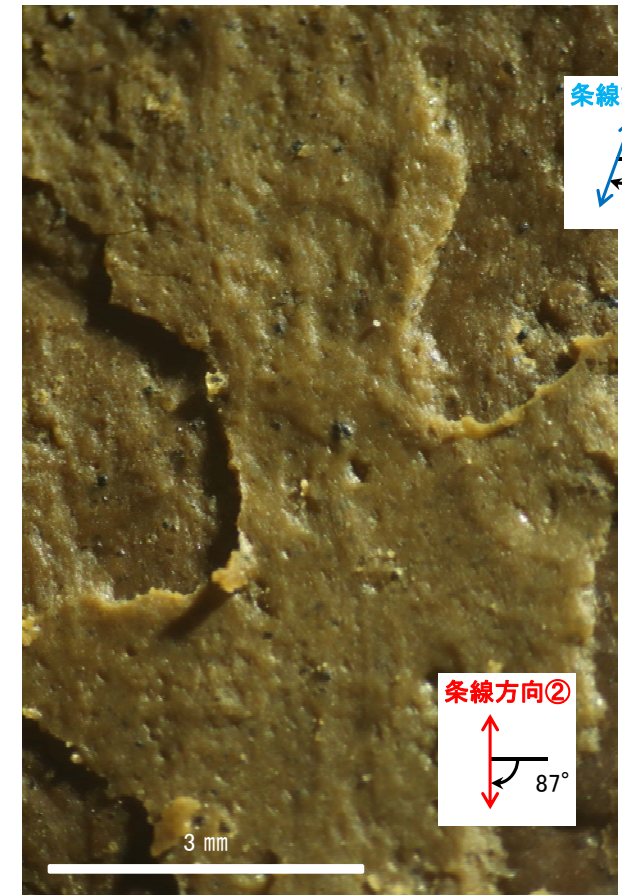
- ・条線①のレイクは107° R, 変位センスは不明
- ・条線②のレイクは87° R, 変位センスは不明

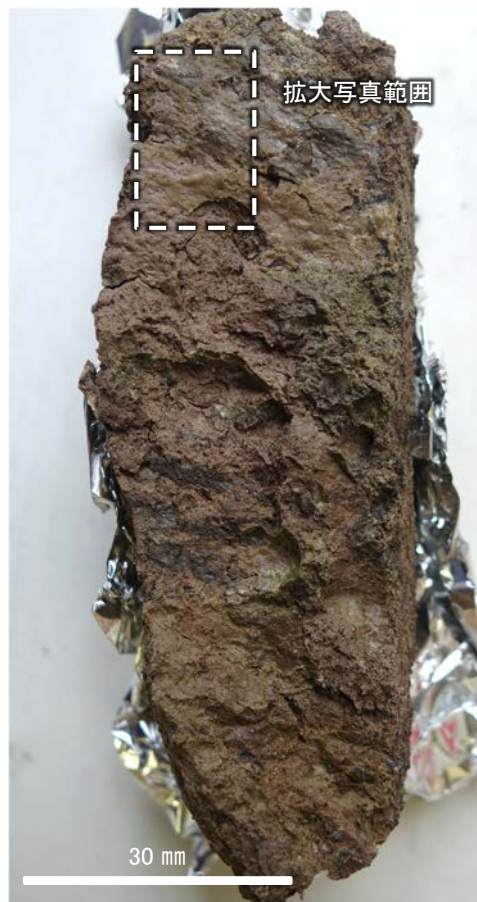
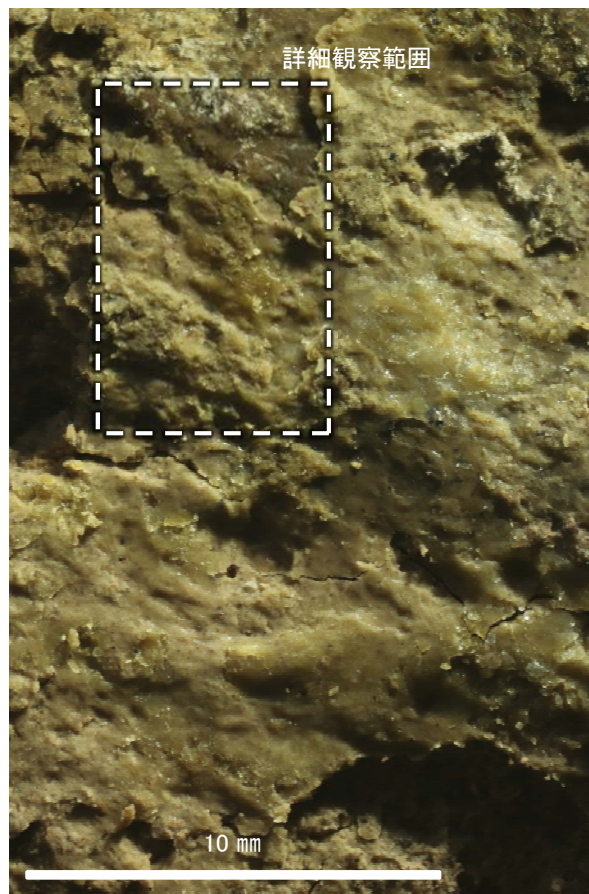
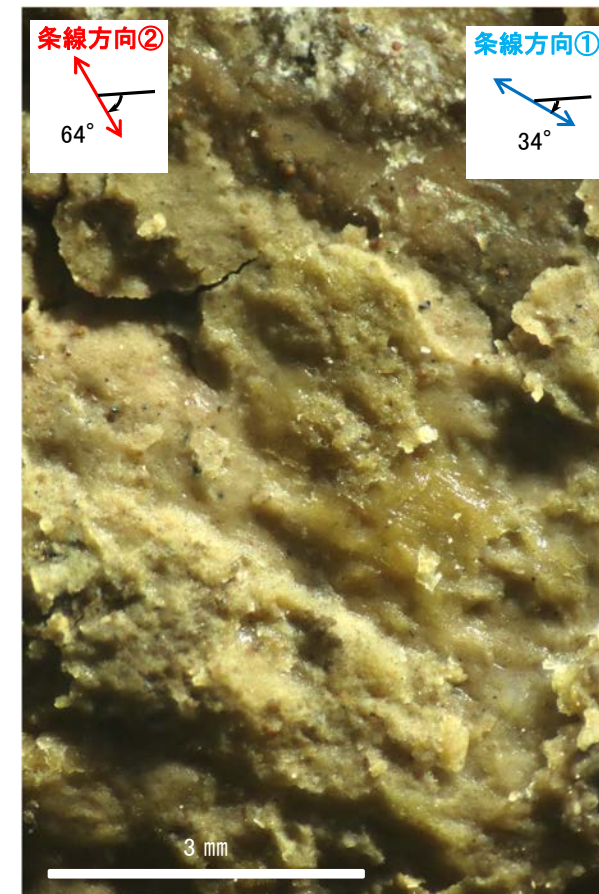
条線観察結果 ボーリングH-0.2-75孔[深度116.75m](下盤側)

- ・条線①のレイクは34° R, 変位センスは不明
- ・条線②のレイクは64° R, 変位センスは不明
