経年劣化技術評価と長期施設管理方針について

加工施設の定期的な評価(経年変化に関する技術的な評価)の評価結果について (概要版)

建物、機械設備(構築物含む)及び電気・計装設備の調査結果

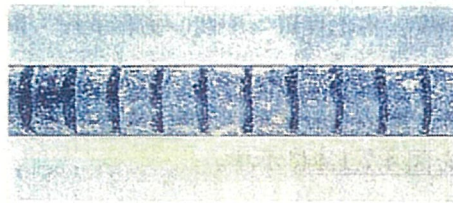
腐食度：腐食なし (グレード：I)

グレード	評点	鉄筋の状態
I	0	黒皮の状態、またはさびは生じているが全体的に薄い緻密なさびであり、コンクリート面にさびが付着していることはない。
II	1	部分的に浮きさびがあるが、小面積の斑点状である。
III	3	断面欠損は目視観察では認められないが、鉄筋の全周または全長にわたって浮きさびが生じている。
IV	6	断面欠損を生じている。
