5.1.3 追加の開削調査結果を踏まえたF-1断層開削調査箇所付近の地層区分

5. F-1断層の活動性評価

F-1断層の活動性評価の流れ

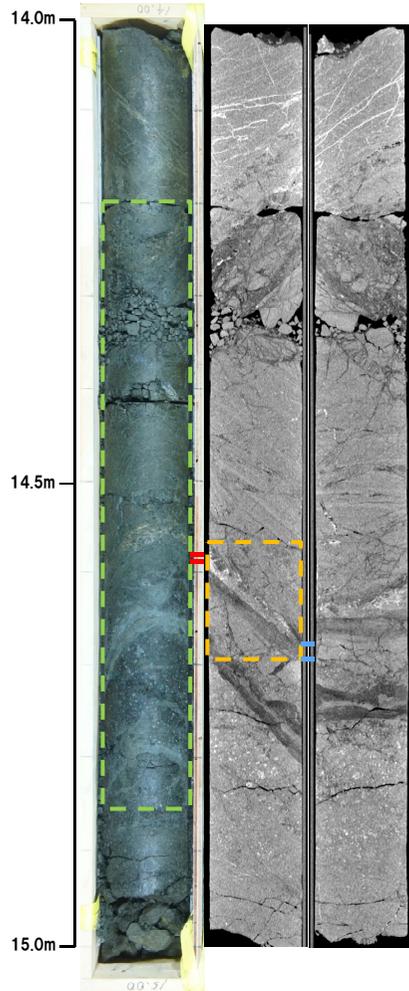
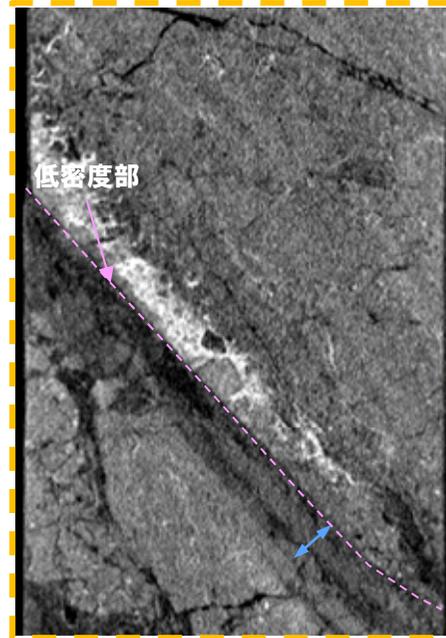
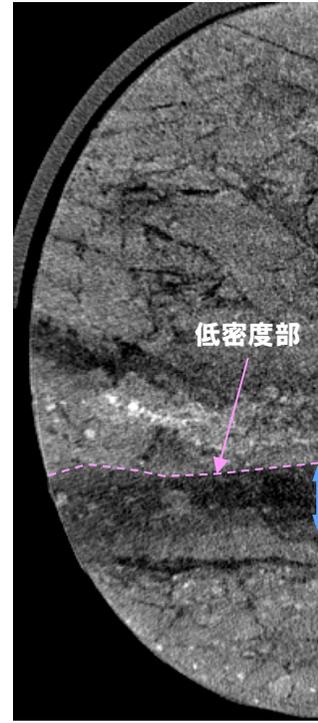
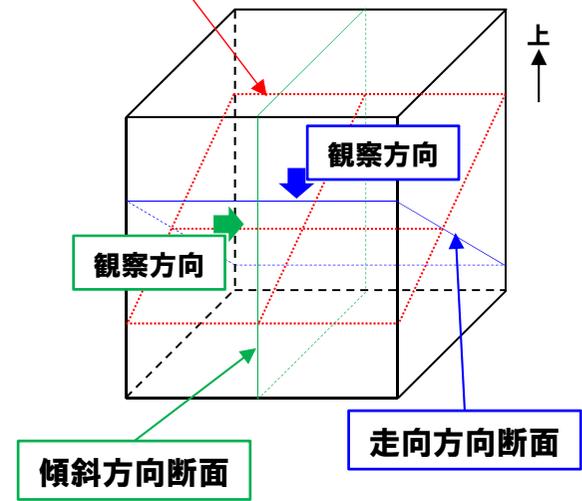
③R1敷地-2'ボーリング(14.57m)-X線CT画像観察結果-

○X線CT画像観察の結果、低密度帯が認められ、さらに連続する直線的な低密度部が認められる。

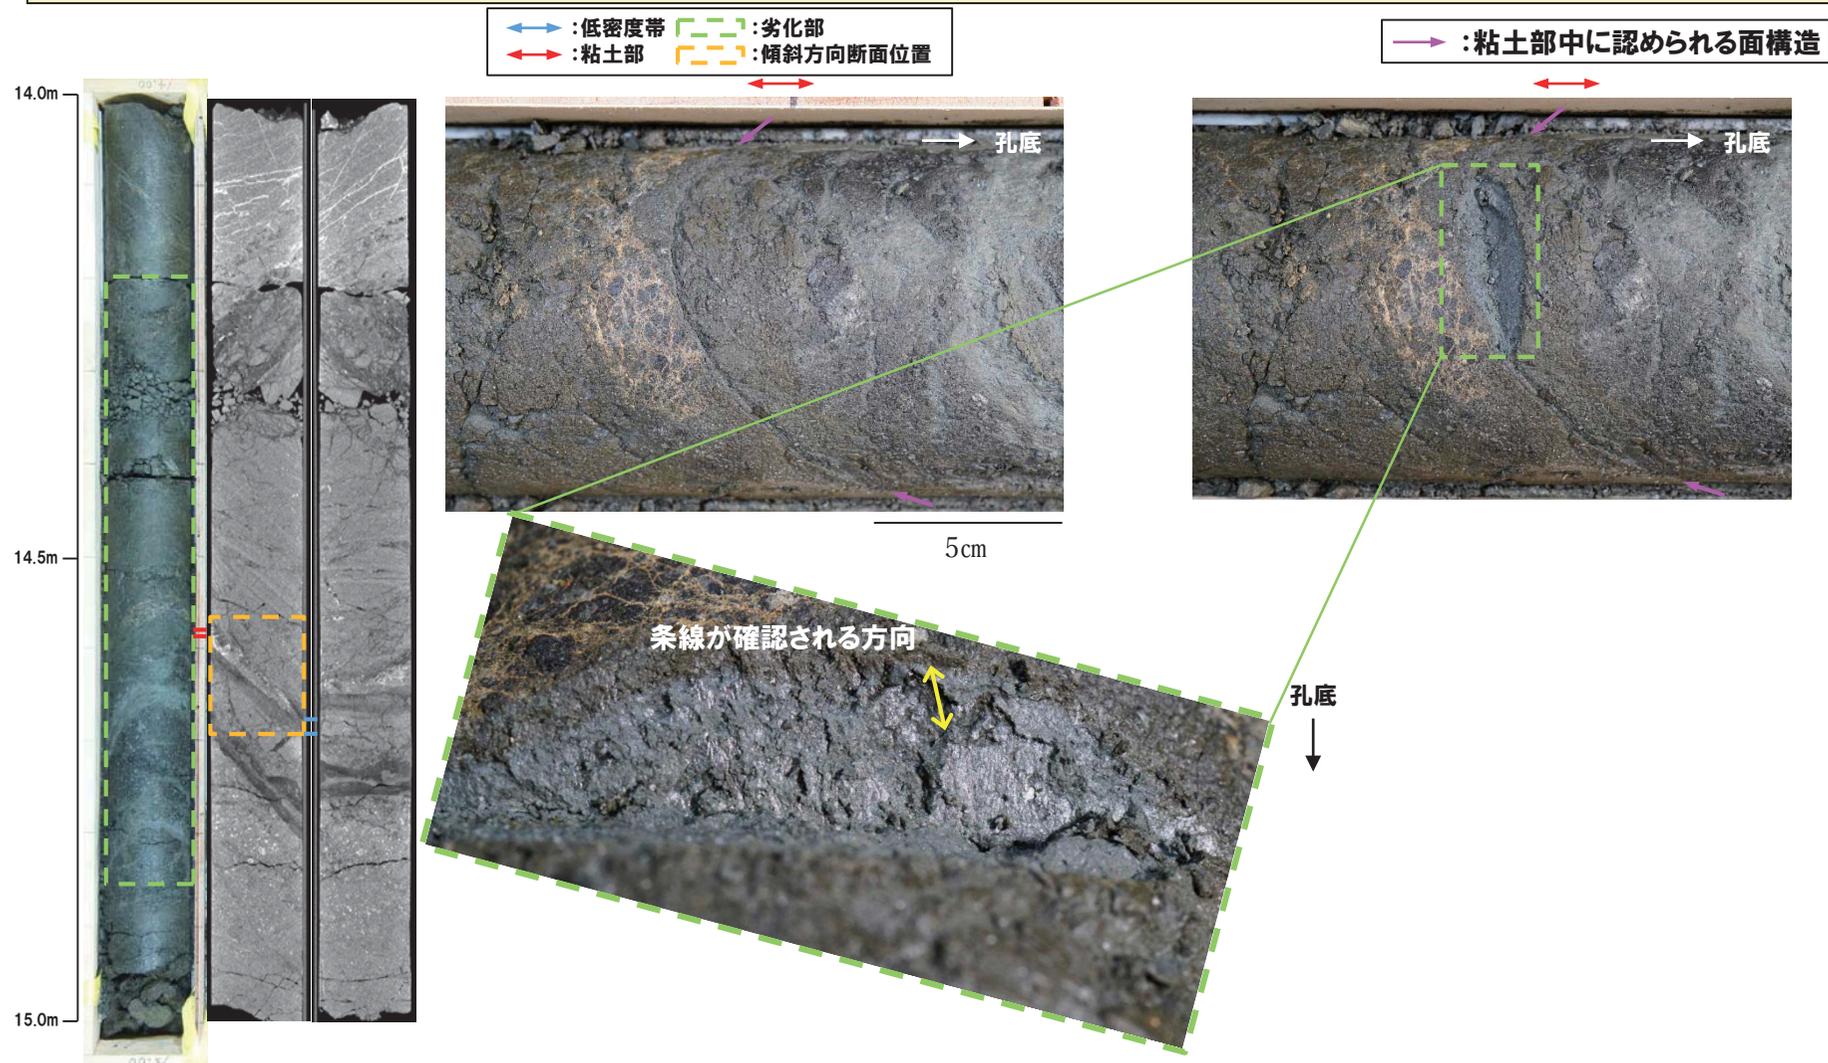
③R1敷地-2' ボーリング (14.57m) -条線観察結果-

- 粘土部中に認められる面構造を深部側から浅部側へ観察を行った。
- 厚さ約1mmの軟質粘土の挟在が認められる。
- 最急勾配方向と約 10° 斜交する条線が認められ、浅部から深部方向に読み直すとレイク角は 80° Lとなる。

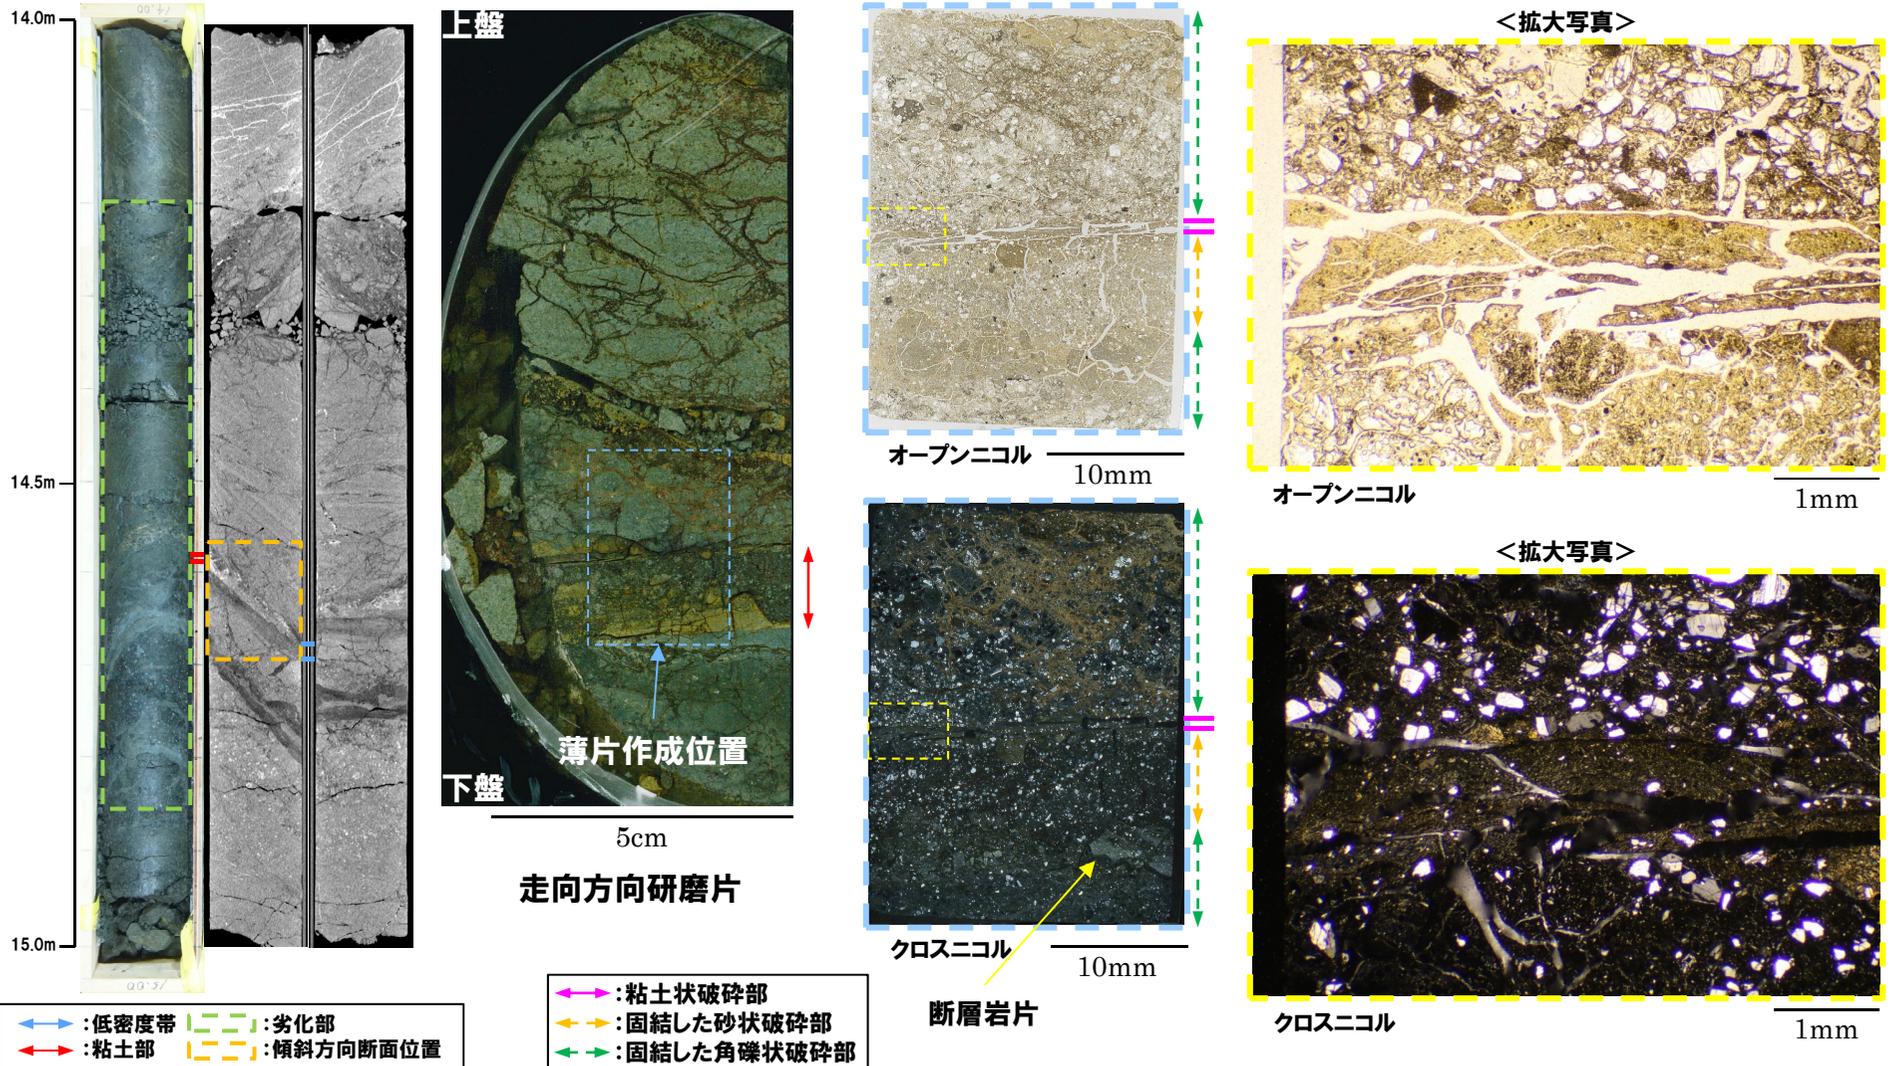
③R1敷地-2'ボーリング(14.57m)-走向方向薄片観察結果(1/2)-

- 約1mmの幅で粘土状破碎部が直線的に連続する。
- 変位センスを示す明瞭な複合面構造は認められない。
- 下盤には破碎した断層岩片が認められる。

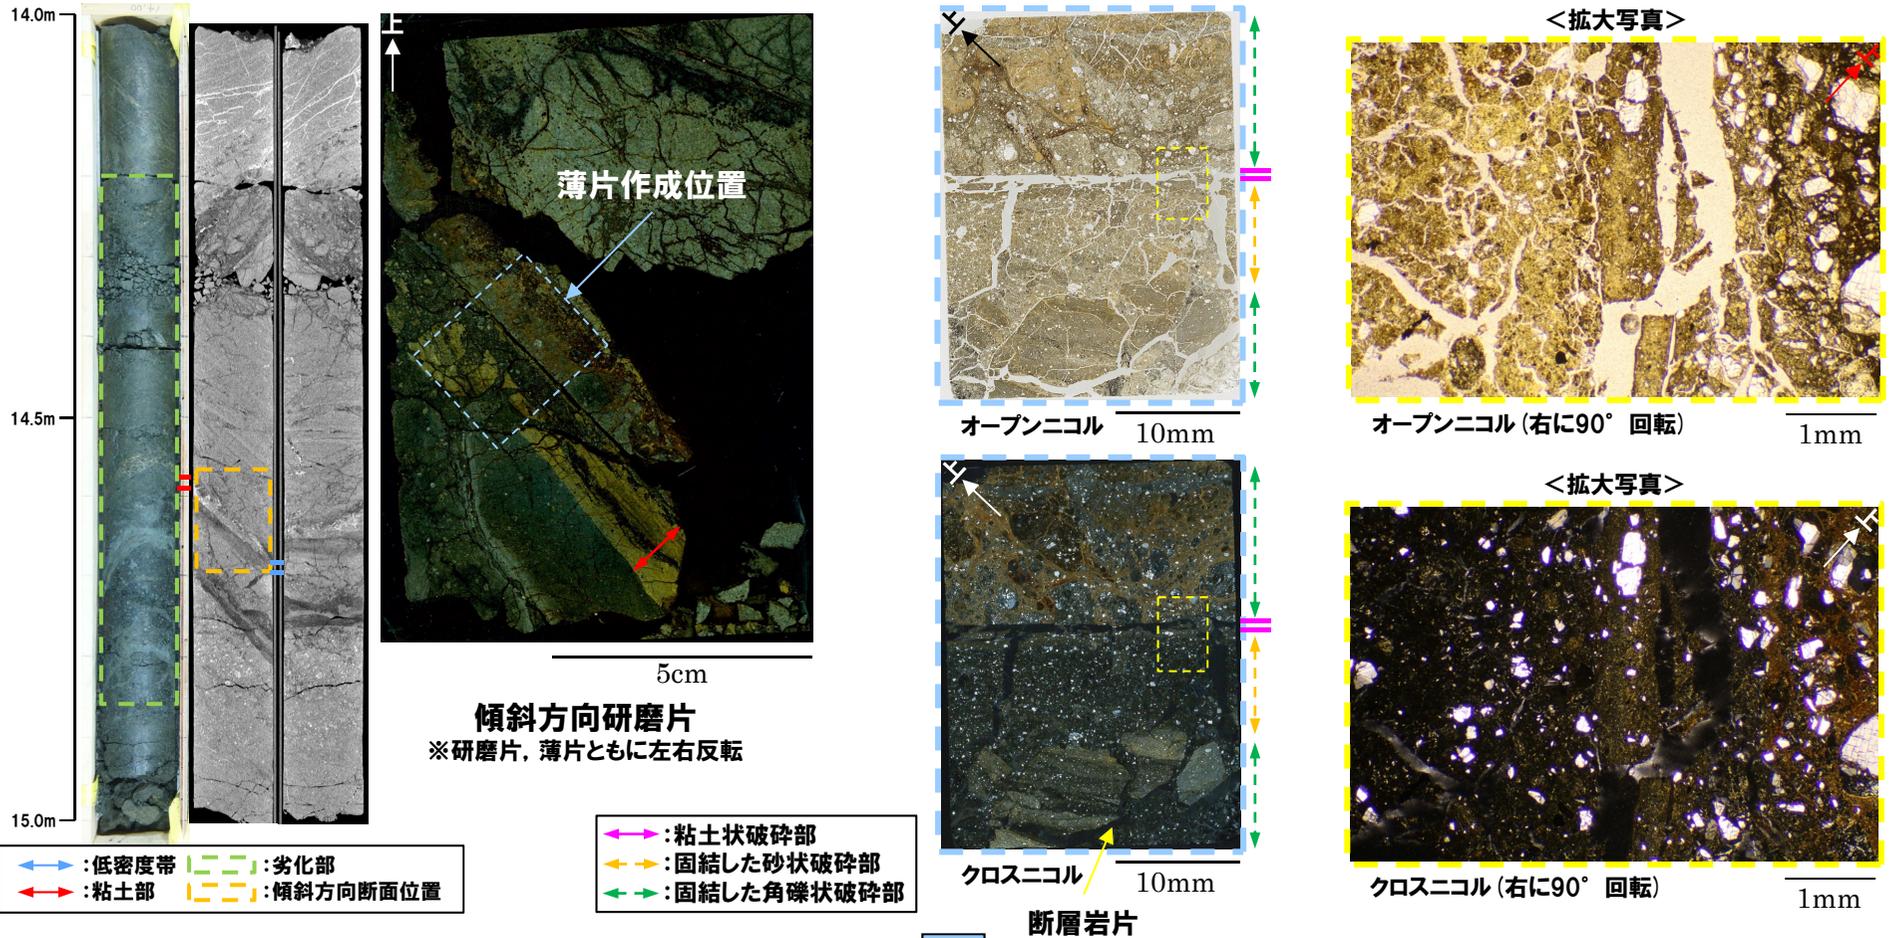
③R1敷地-2'ボーリング(14.57m)-傾斜方向薄片観察結果(1/2)-

- 約1mmの幅で粘土状破碎部が直線的に連続する。
- あまり明瞭ではないものの、逆断層センスを示すP面や鉱物片の配列が認められる。
- 下盤には破碎した断層岩片が認められる。

○X線CT画像観察, 条線観察及び薄片観察の結果, 当該粘土部はF-1断層の最新活動部であると判断される。

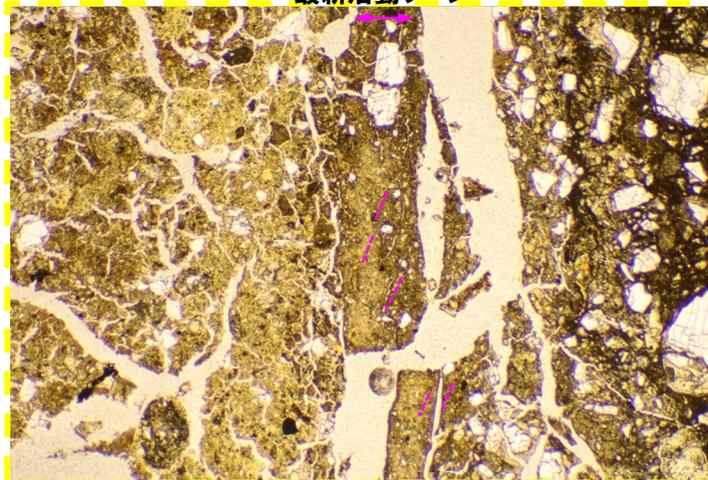
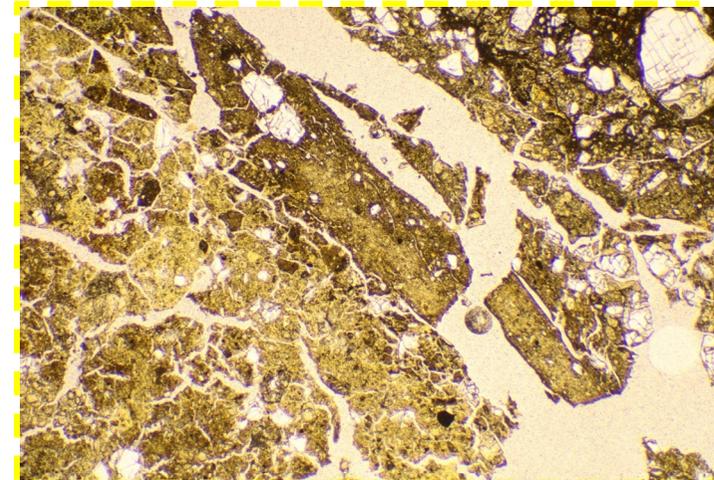
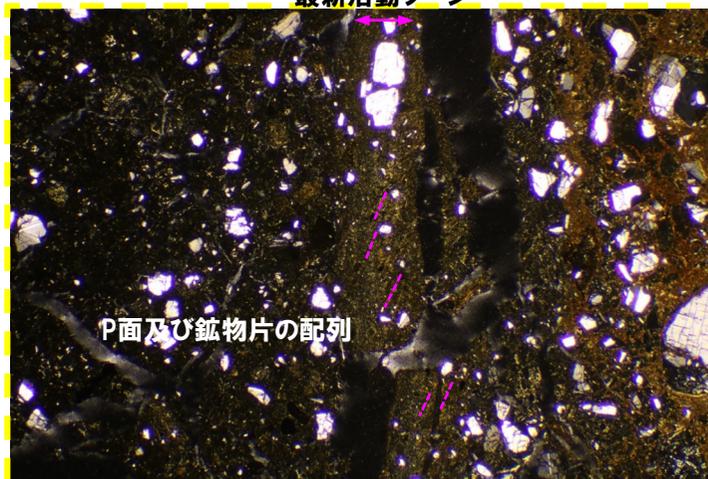
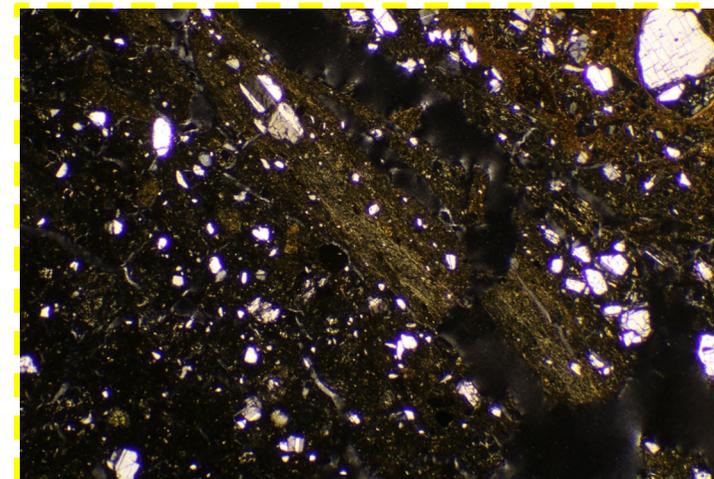
③R1敷地-2'ボーリング(14.57m)-傾斜方向薄片観察結果(2/2)-

最新活動ゾーン

P面及び鉱物片の配列

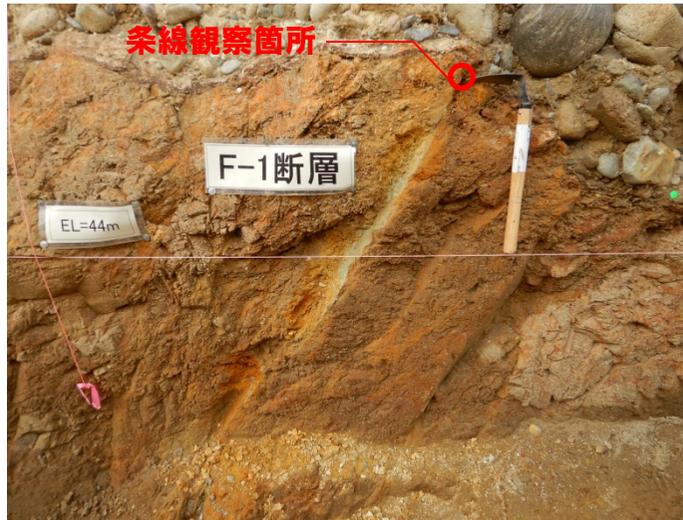
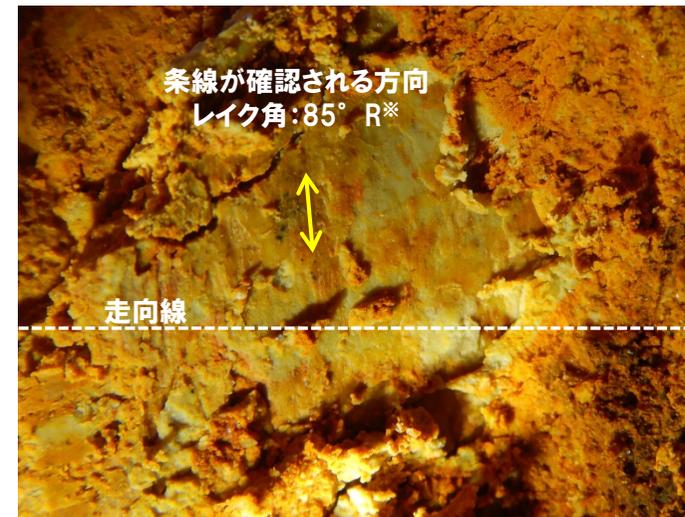
開削調査箇所 (北側) 北側壁面

- 走向・傾斜は、 $N4^{\circ}W/54^{\circ}W$ であり、1,2号炉調査結果において確認されたF-1断層の走向・傾斜($N8^{\circ}E\sim 20^{\circ}W/43^{\circ}\sim 54^{\circ}W$)に一致する。
- 当該断層は、西上がり逆断層であり、1,2号炉調査結果において確認されたF-1断層と同じ変位センスである。
- 条線を伴う平滑な面構造が認められる。
- 上盤側から下盤側に読み直すと、レイク角は $85^{\circ}L$ であり、R1敷地-2'ボーリングで認められるレイク角($80^{\circ}L$)と類似する。

※上盤側から下盤側に読み直すと、レイク角は85° Lとなる。

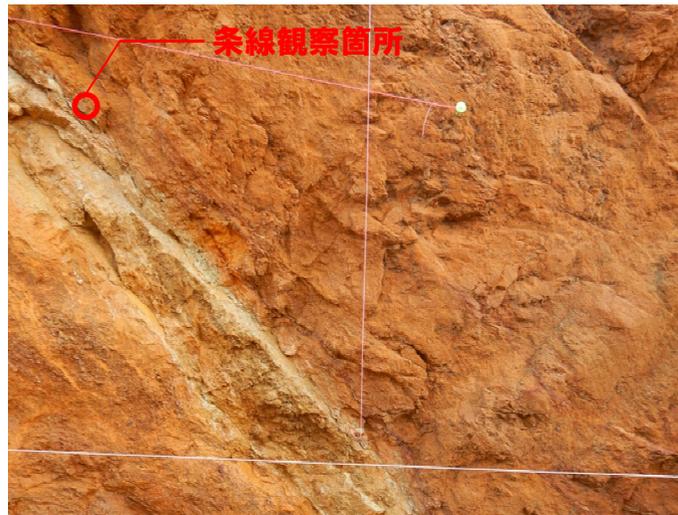
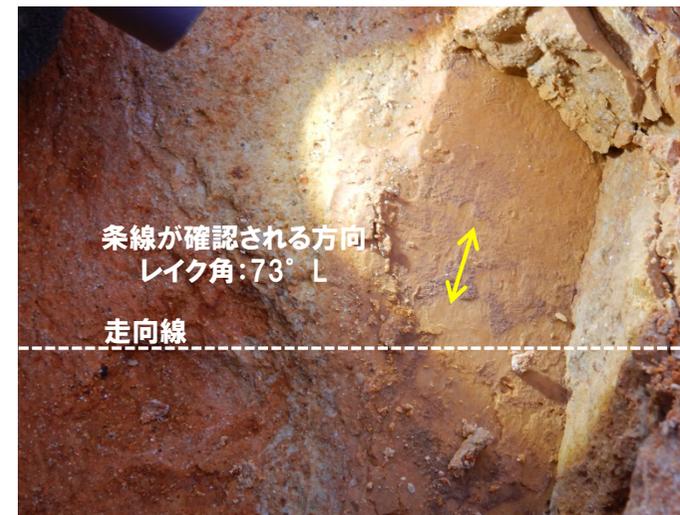
開削調査箇所 (南側) 南側壁面

- 走向・傾斜は、 $NS/46^{\circ}W$ であり、1,2号炉調査結果において確認されたF-1断層の走向・傾斜($N8^{\circ}E\sim 20^{\circ}W/43^{\circ}\sim 54^{\circ}W$)に一致する。
- 当該断層は、西上がり逆断層であり、1,2号炉調査結果において確認されたF-1断層と同じ変位センスである。
- 条線を伴う平滑な面構造が認められる。
- レイク角は $73^{\circ}L$ であり、R1敷地-2'ボーリングで認められるレイク角($80^{\circ}L$)と類似する。

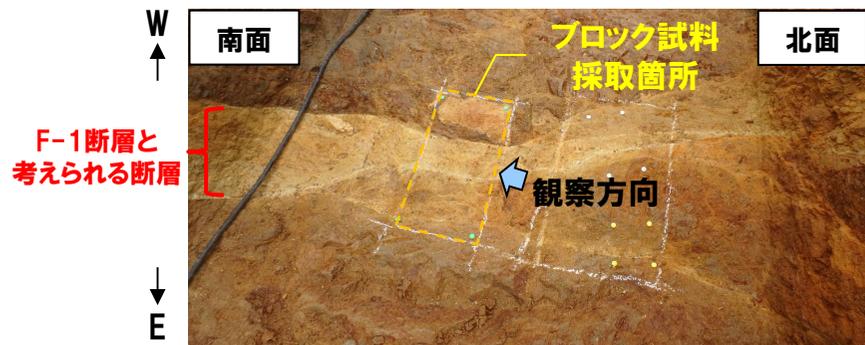
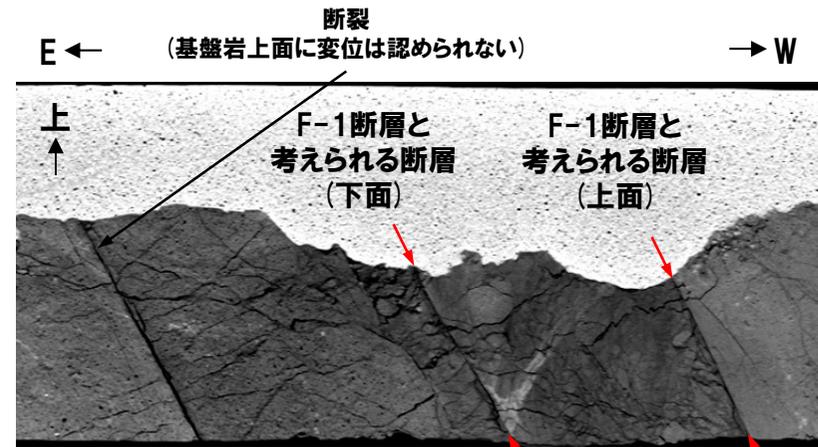
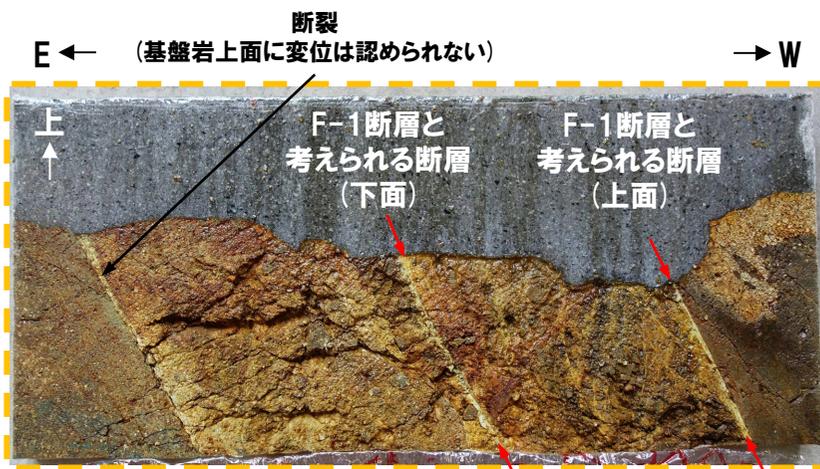
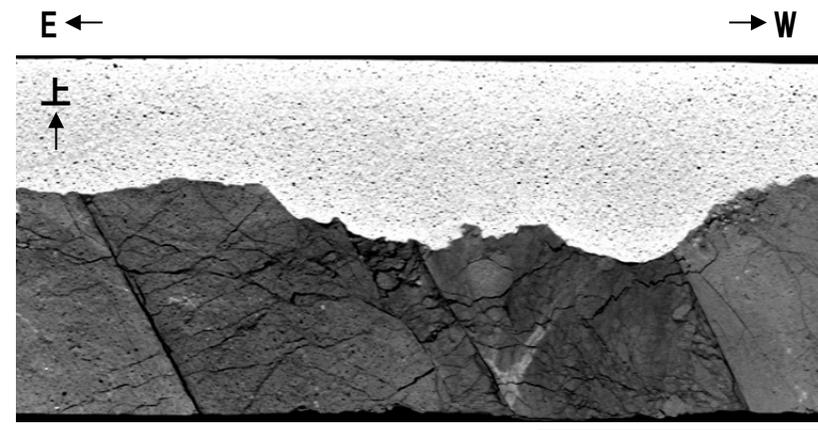
①-3 開削調査箇所(北側)におけるF-1断層の性状の確認-X線CT画像観察結果-

- X線CT画像観察の結果, F-1断層と考えられる断層の上面及び下面において連続する直線的な低密度部が認められる。
- 上述の性状は, R1敷地-2'ボーリングにおけるF-1断層の性状と類似する。
- また, F-1断層周辺では, F-1断層と考えられる断層の下面東側のような断裂が密集して分布するが, 基盤岩上面に変位は認められない。

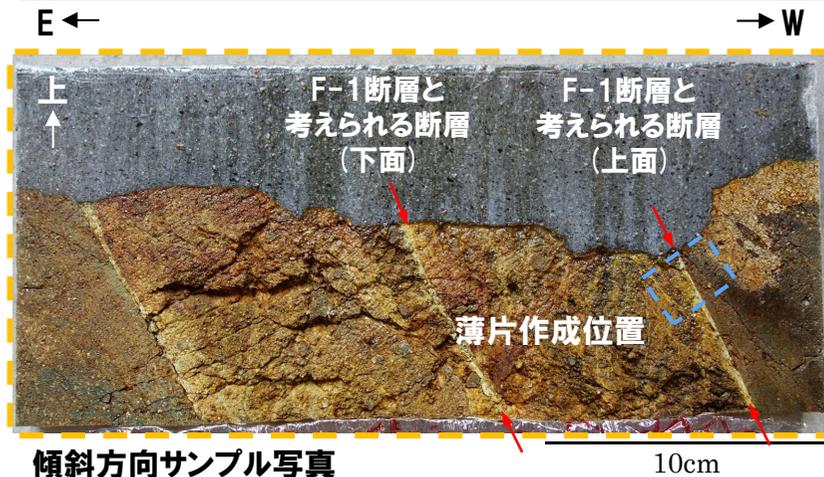
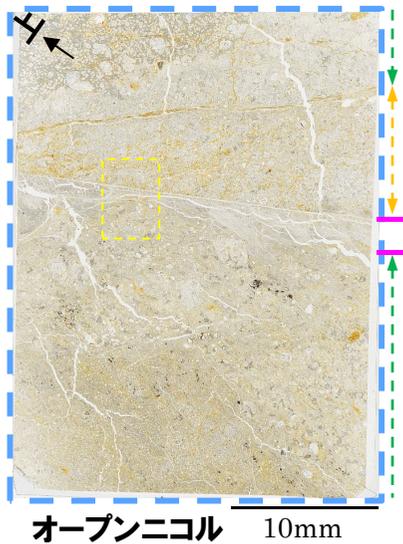
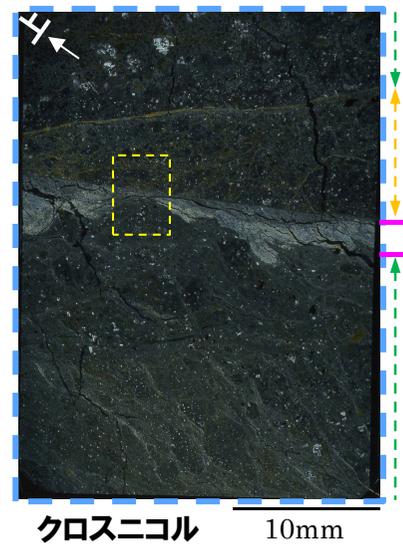
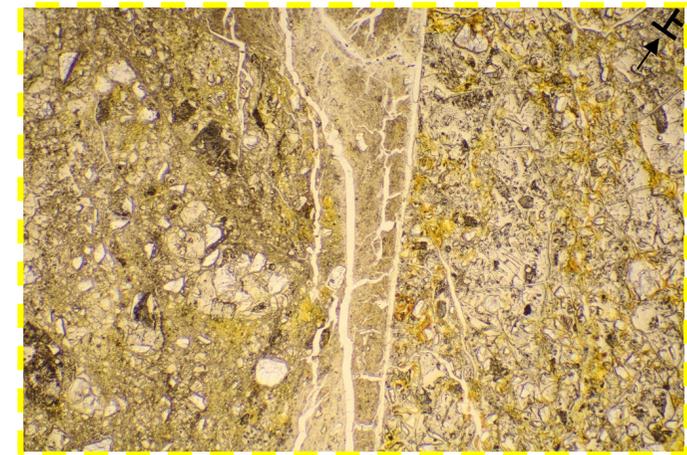
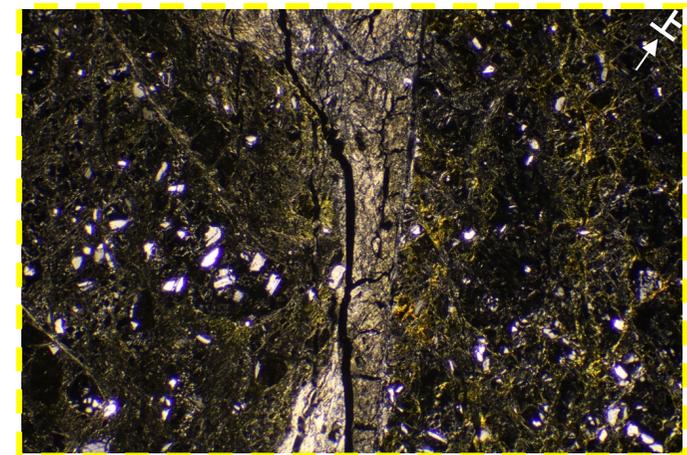
①-4 開削調査箇所(北側)におけるF-1断層の性状の確認-薄片観察結果 上面側(1/2)-

- 粘土状破砕部は直線的に連続し、特に上盤側の境界面はシャープで直線的である。
- 粘土状破砕部では、逆断層センスを示すP面及び R_1 面が認められる。
- 上述の性状は、R1敷地-2'ボーリングにおけるF-1断層の性状と類似する。

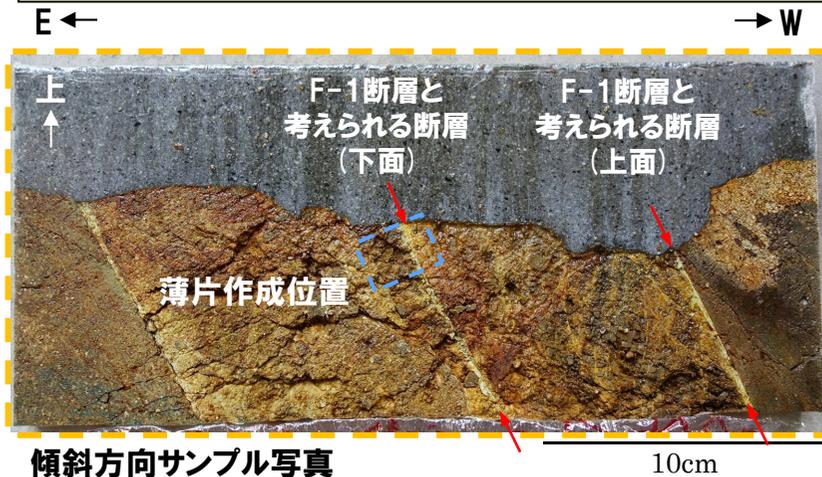
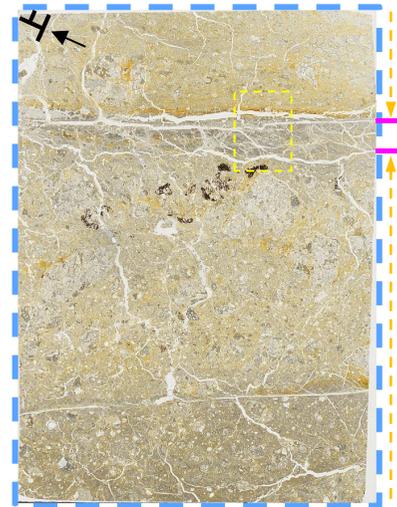
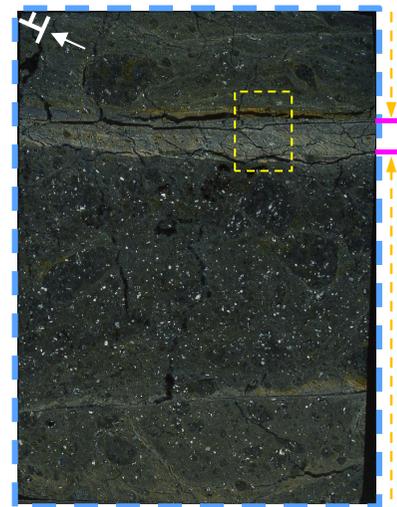
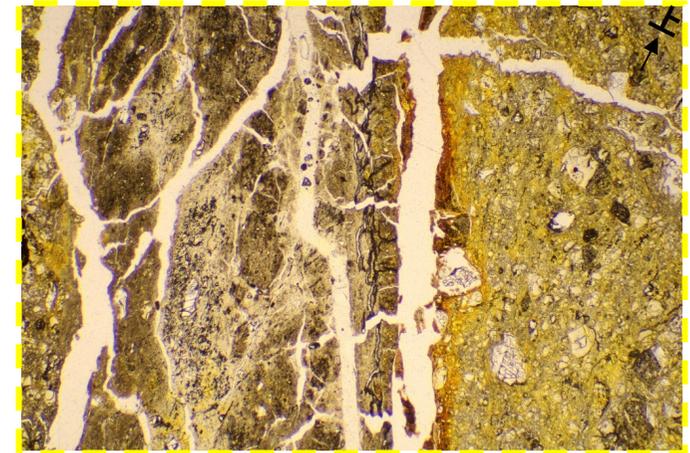
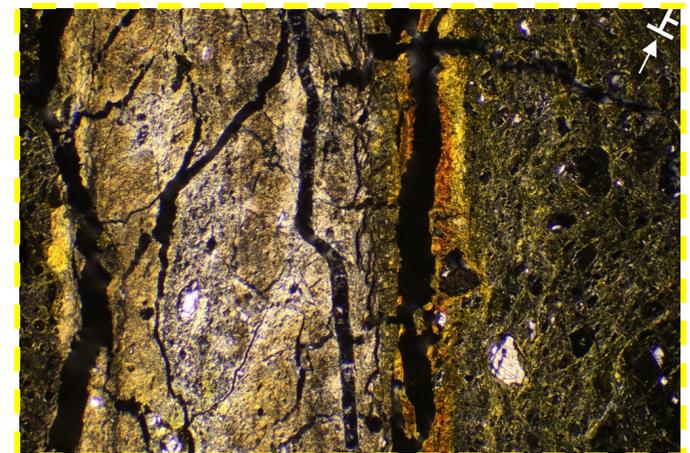
①-5 開削調査箇所(北側)におけるF-1断層の性状の確認-薄片観察結果 下面側(1/2)-

- 粘土状破砕部は直線的に連続し、特に上盤側の境界面はシャープで直線的である。
- 粘土状破砕部では、逆断層センスを示すP面が認められる。
- 上述の性状は、R1敷地-2'ボーリングにおけるF-1断層の性状と類似する。

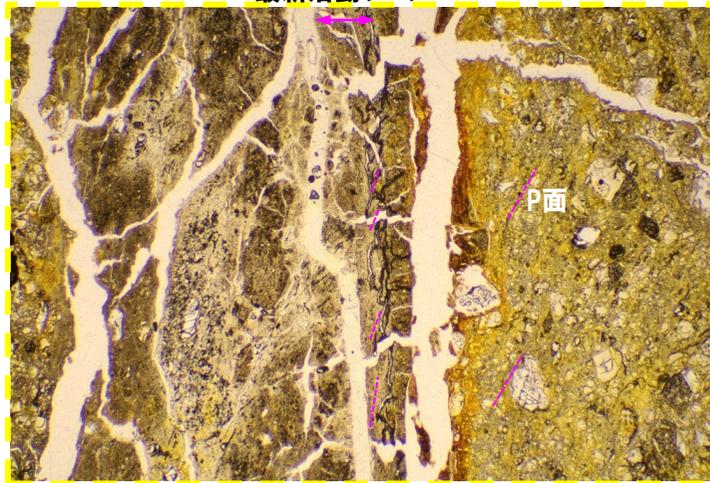
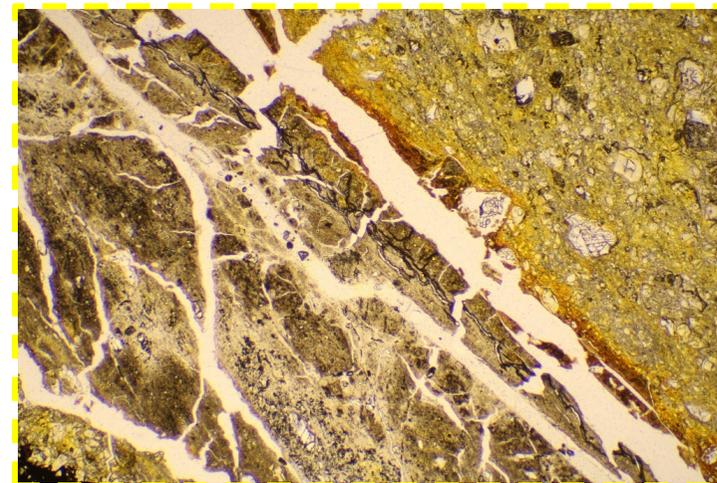
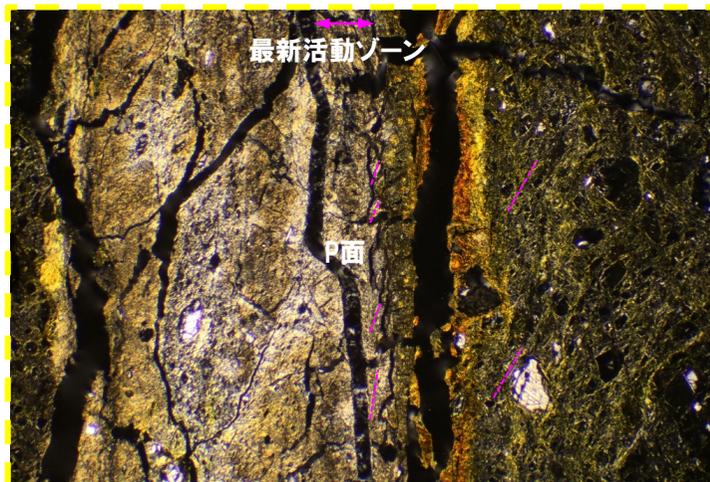
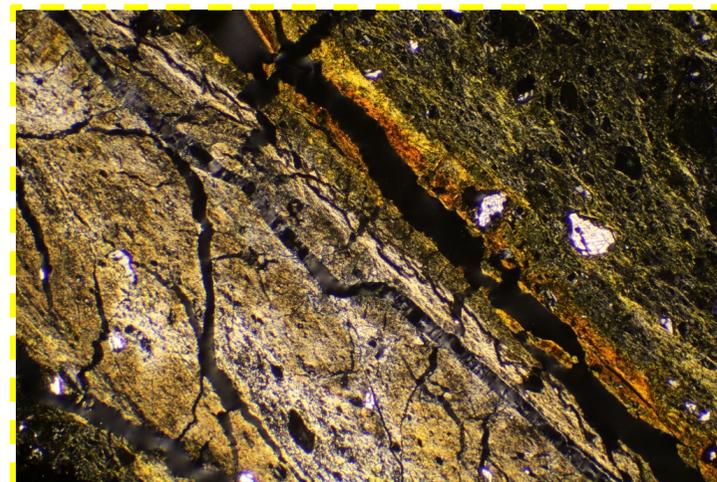
①-5 開削調査箇所(北側)におけるF-1断層の性状の確認-薄片観察結果 下面側(2/2)-

最新活動ゾーン
