### 4. 各ボーリング孔において認められる劣化部の評価及びF-1断層の認定

## F-1断層の可能性を有する劣化部

### R1敷地-1ボーリング-まとめ-

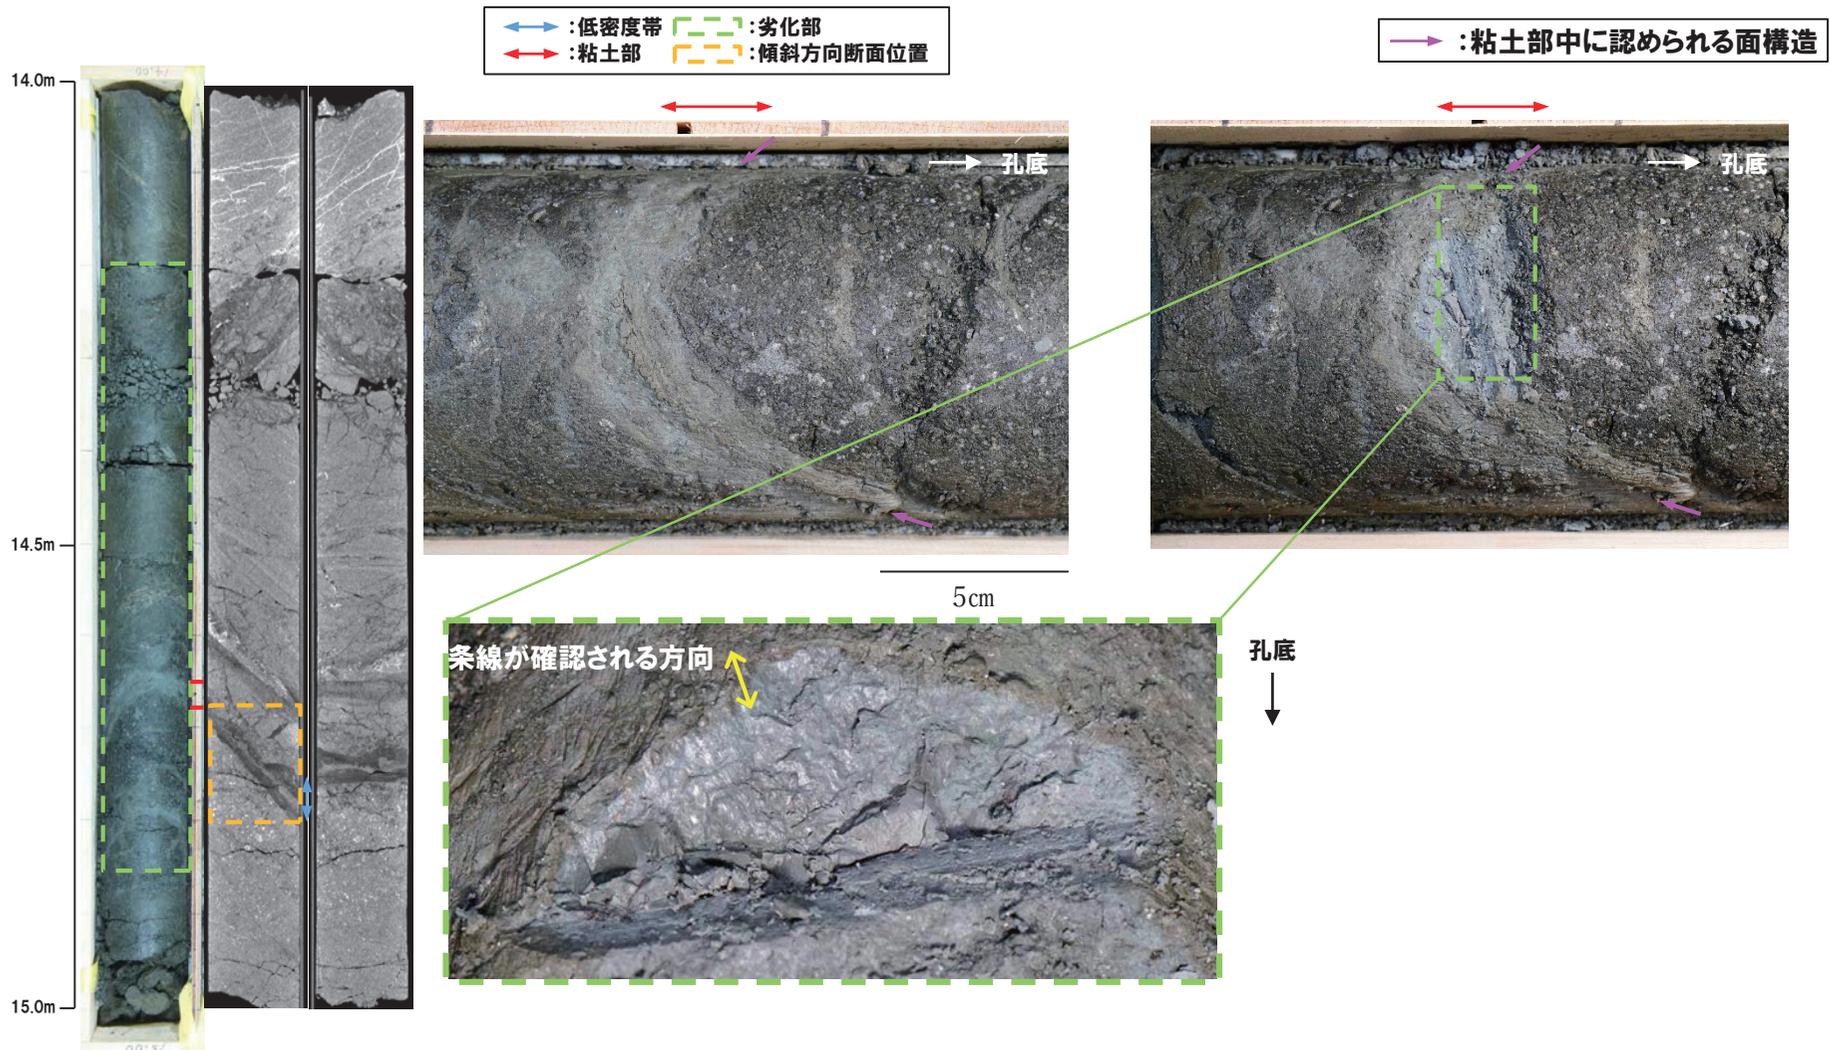
- 粘土部中に認められる面構造を深部側から浅部側へ観察を行った。
- 厚さ約15mmの軟質粘土の挟在が認められる。
- 最急勾配方向と約20° 斜交する条線が認められ、浅部から深部方向に読み直すとレイク角は70° Lとなる。

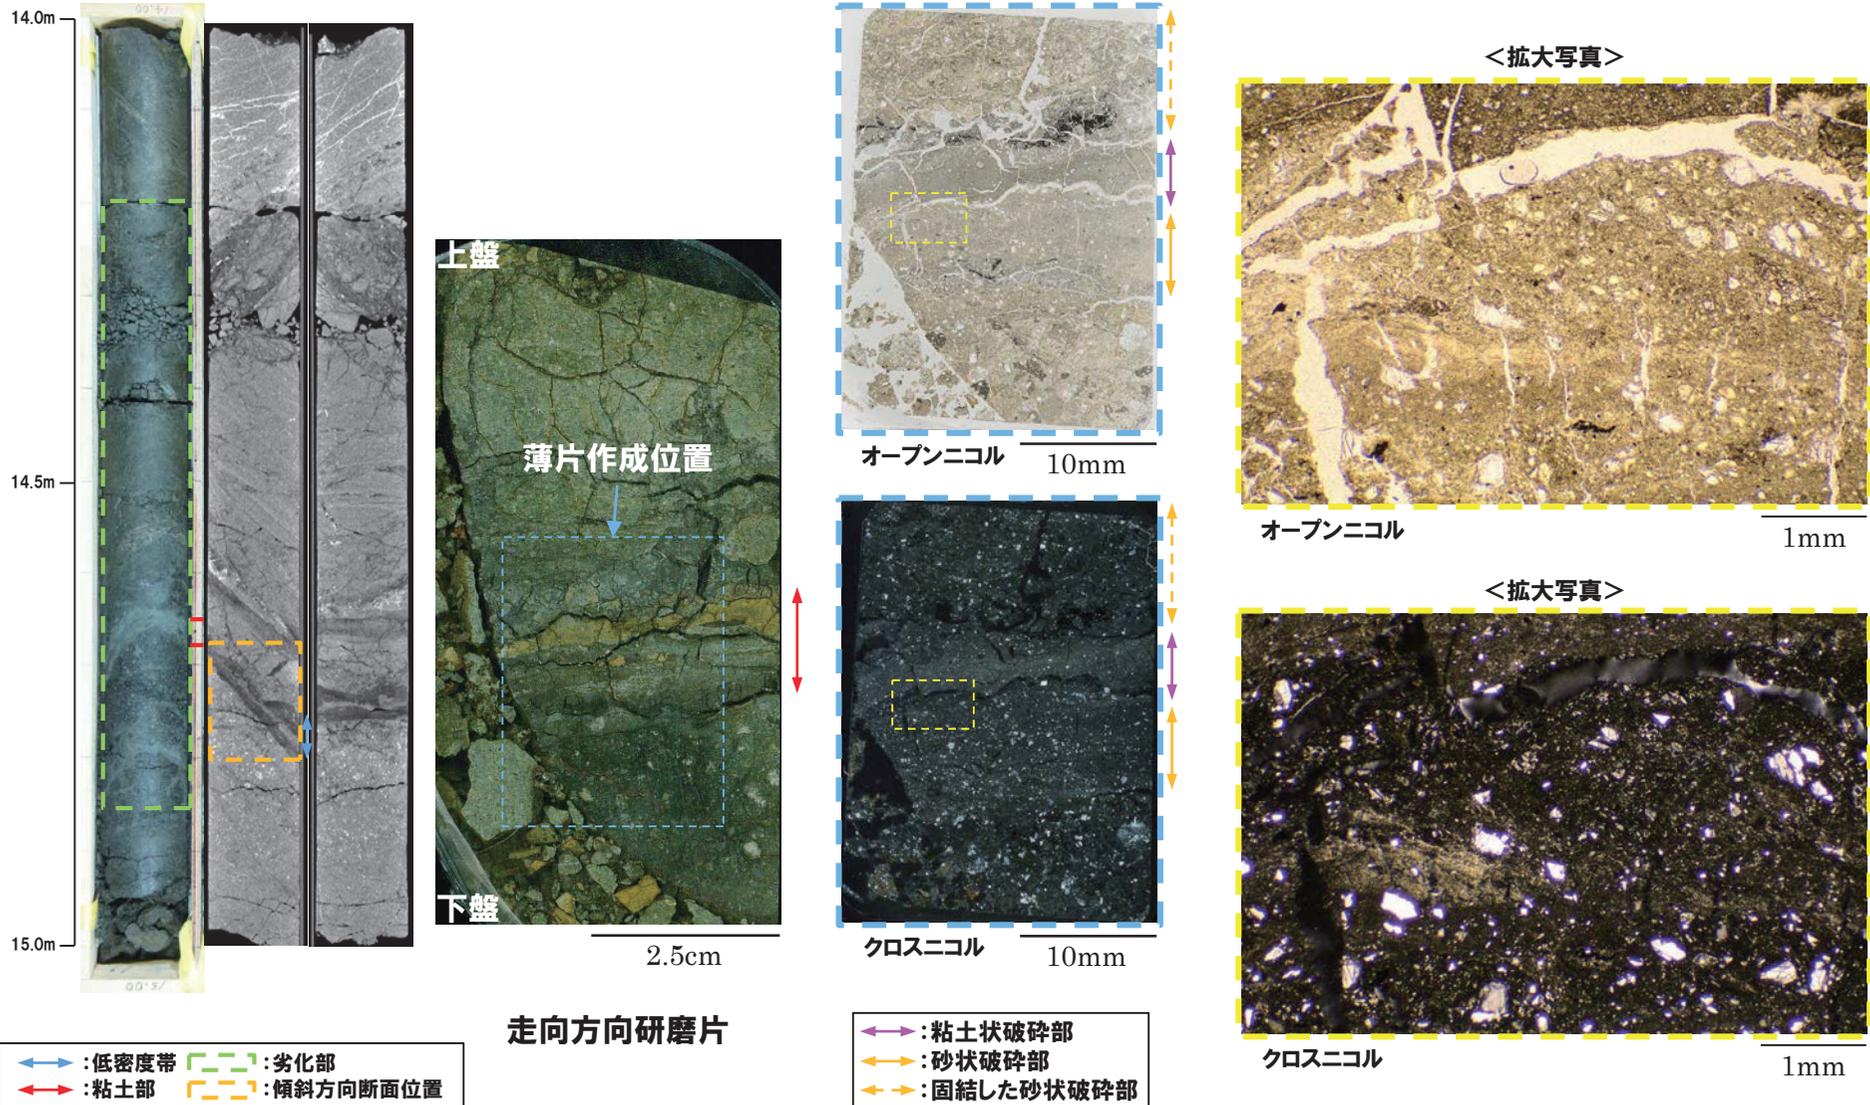
R1敷地-2' ボーリング (14.65m) - 走向方向薄片観察結果 (1/2) -

- 粘土状破碎部はやや不明瞭だが、直線的に連続する。
- 砂状破碎部は粘土状破碎部を伴わない高角な剪断面で変形を受けている。

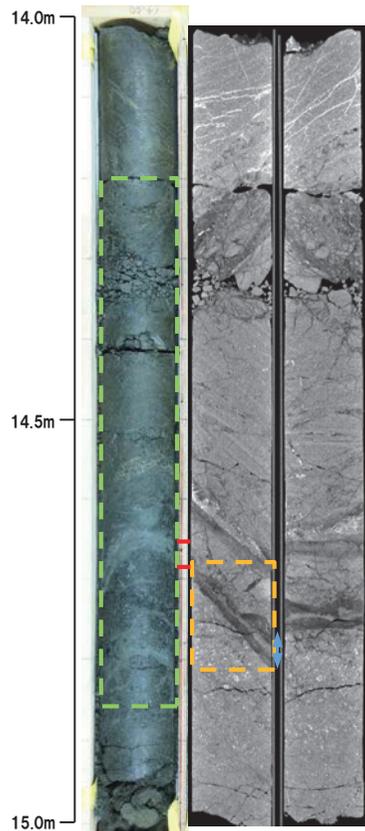
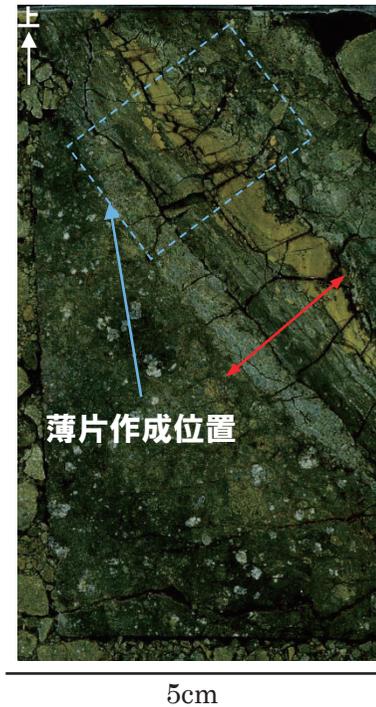
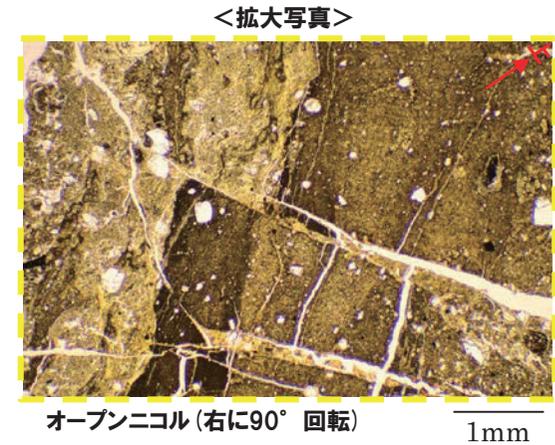
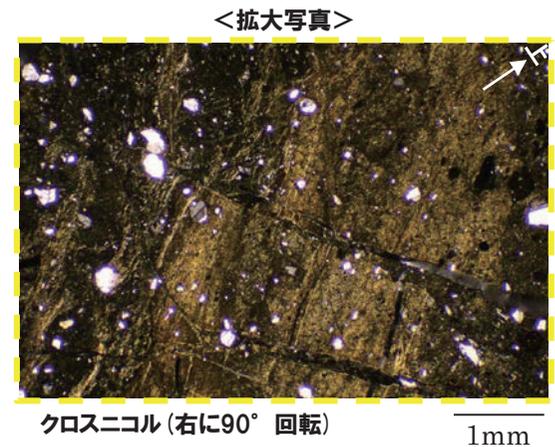
#### R1敷地-2' ボーリング (14.65m) - 傾斜方向薄片観察結果 (1/2) -

- 粘土状破碎部はやや不明瞭だが、直線的に分布する。
- 粘土状破碎部と砂状破碎部は粘土状破碎部を伴わない高角な剪断面で変位している。

○X線CT画像観察, 条線観察及び薄片観察の結果, 当該粘土部はF-1断層の最新活動部ではないものと判断される。

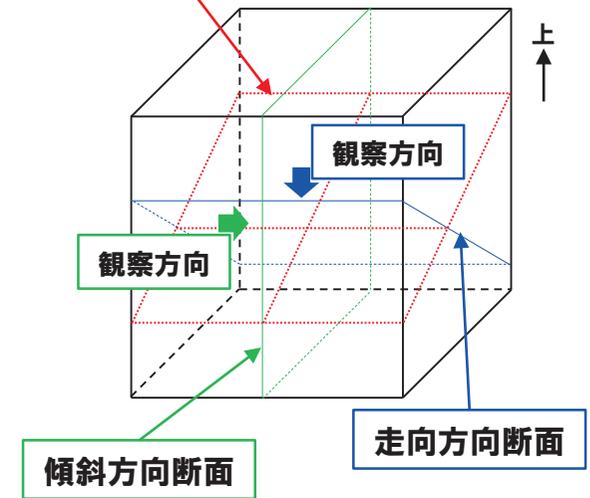
R1敷地-2' ボーリング (14.79m) -X線CT画像観察結果-

○X線CT画像観察の結果, 低密度帯が認められる。

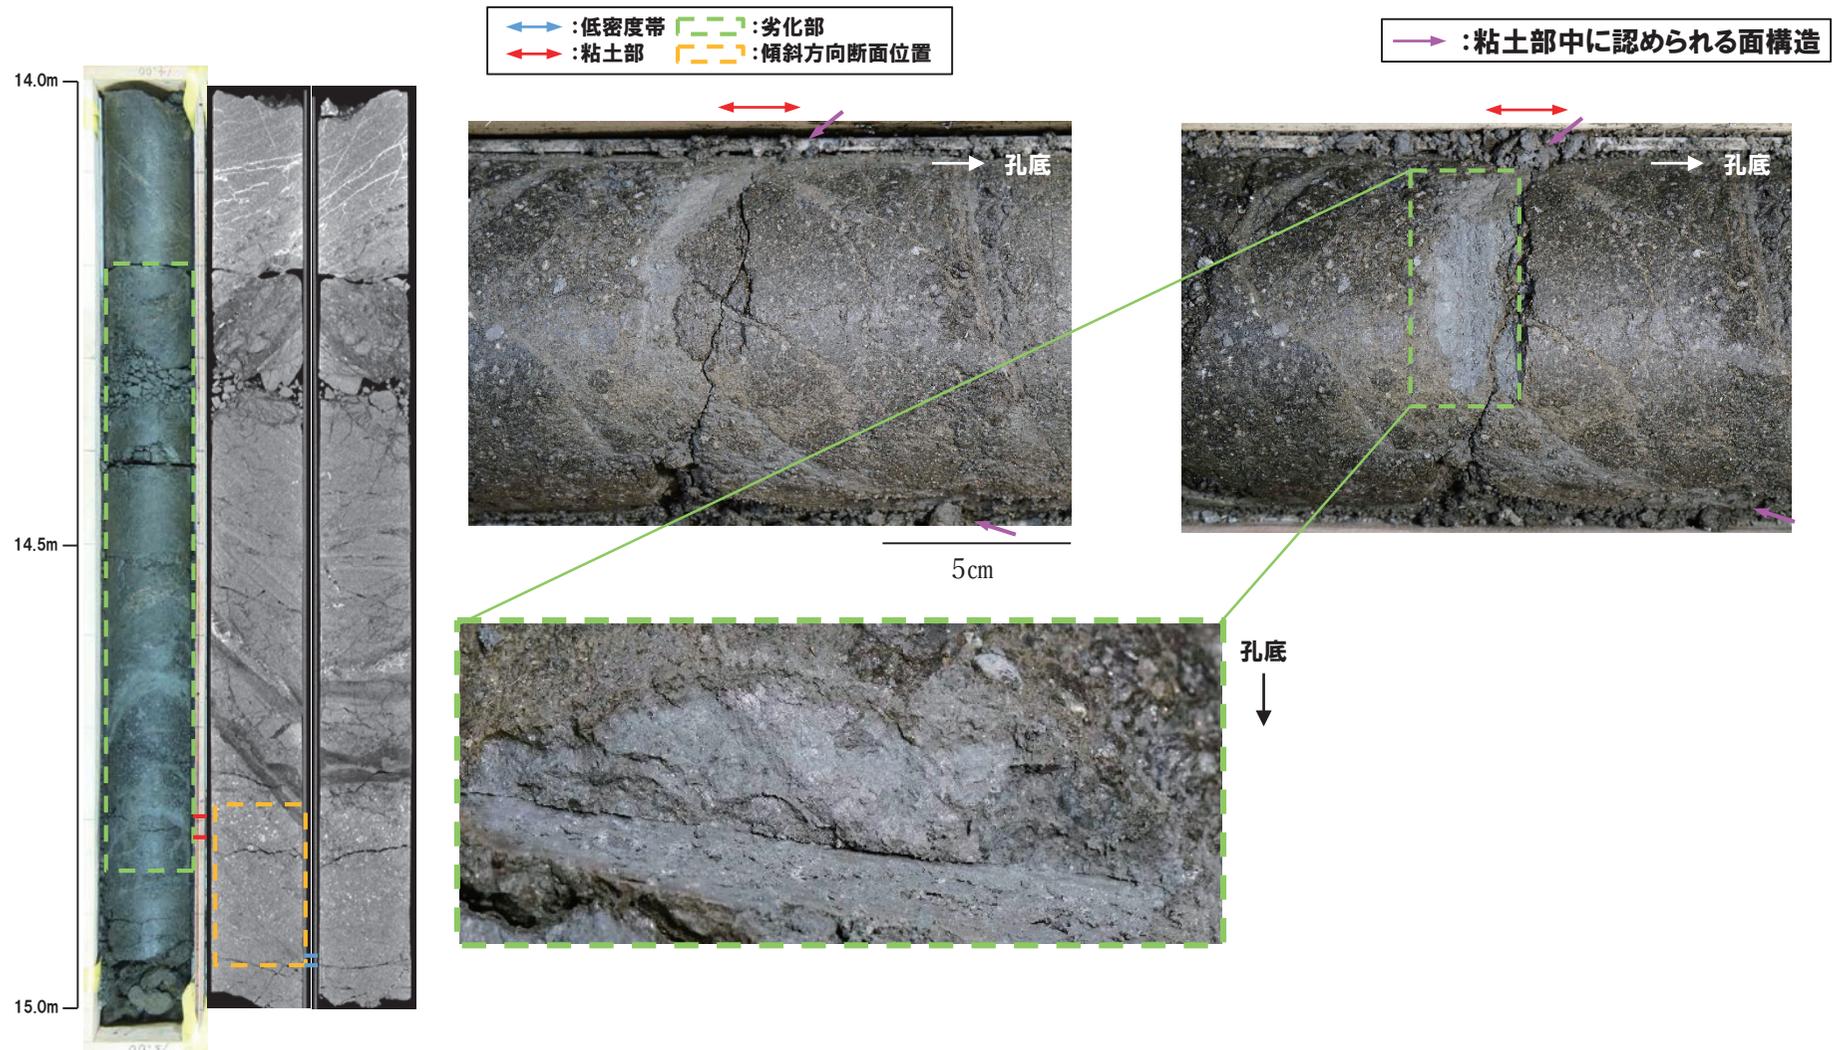
## R1敷地-2' ボーリング (14.79m) - 条線観察結果 -

- 粘土部中に認められる面構造を深部側から浅部側へ観察を行った。
- 厚さ約1~8mmの軟質粘土の挟在が認められる。
- 当該面は平滑に剥離せず、条線及び鏡肌は認められない。

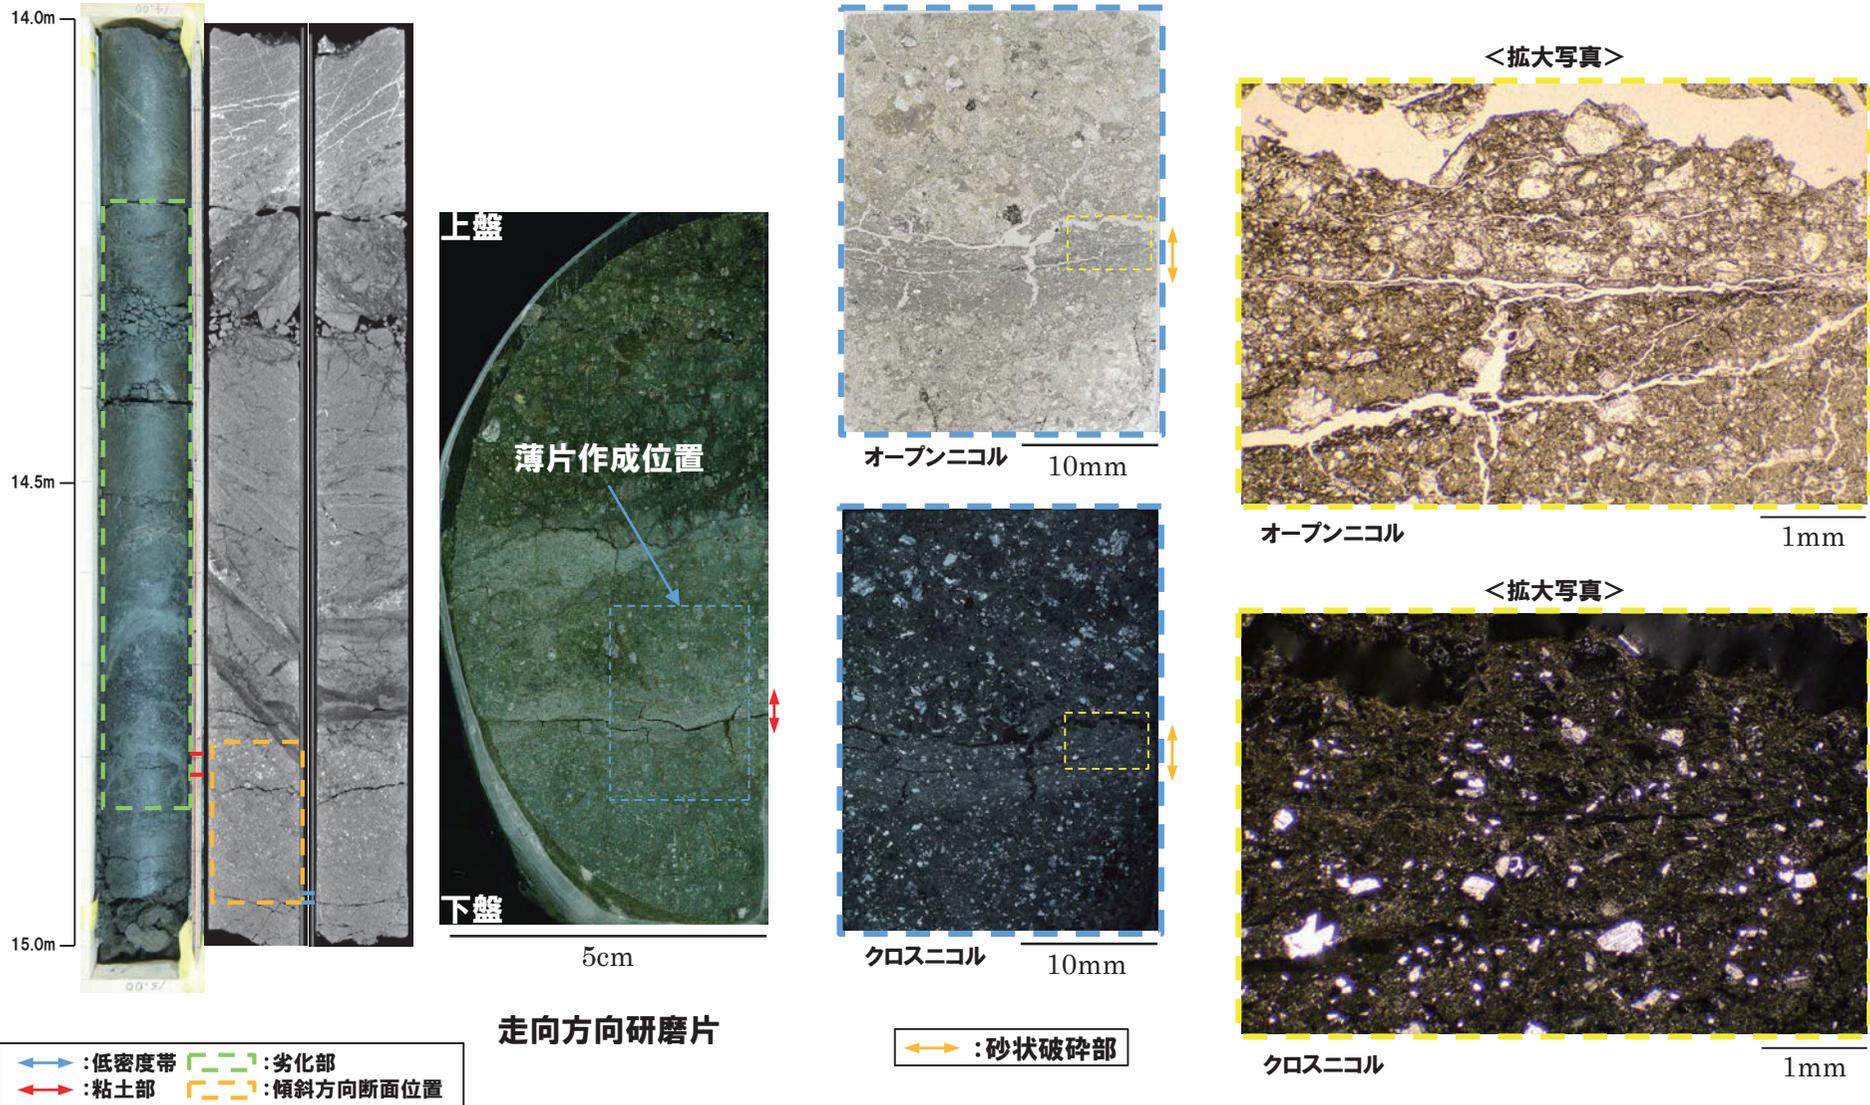
R1敷地-2' ボーリング (14.79m) - 走向方向薄片観察結果 (1/2) -

- 砂状破碎部は直線的に連続する。
- 変位センスを示す複合面構造は認められない。

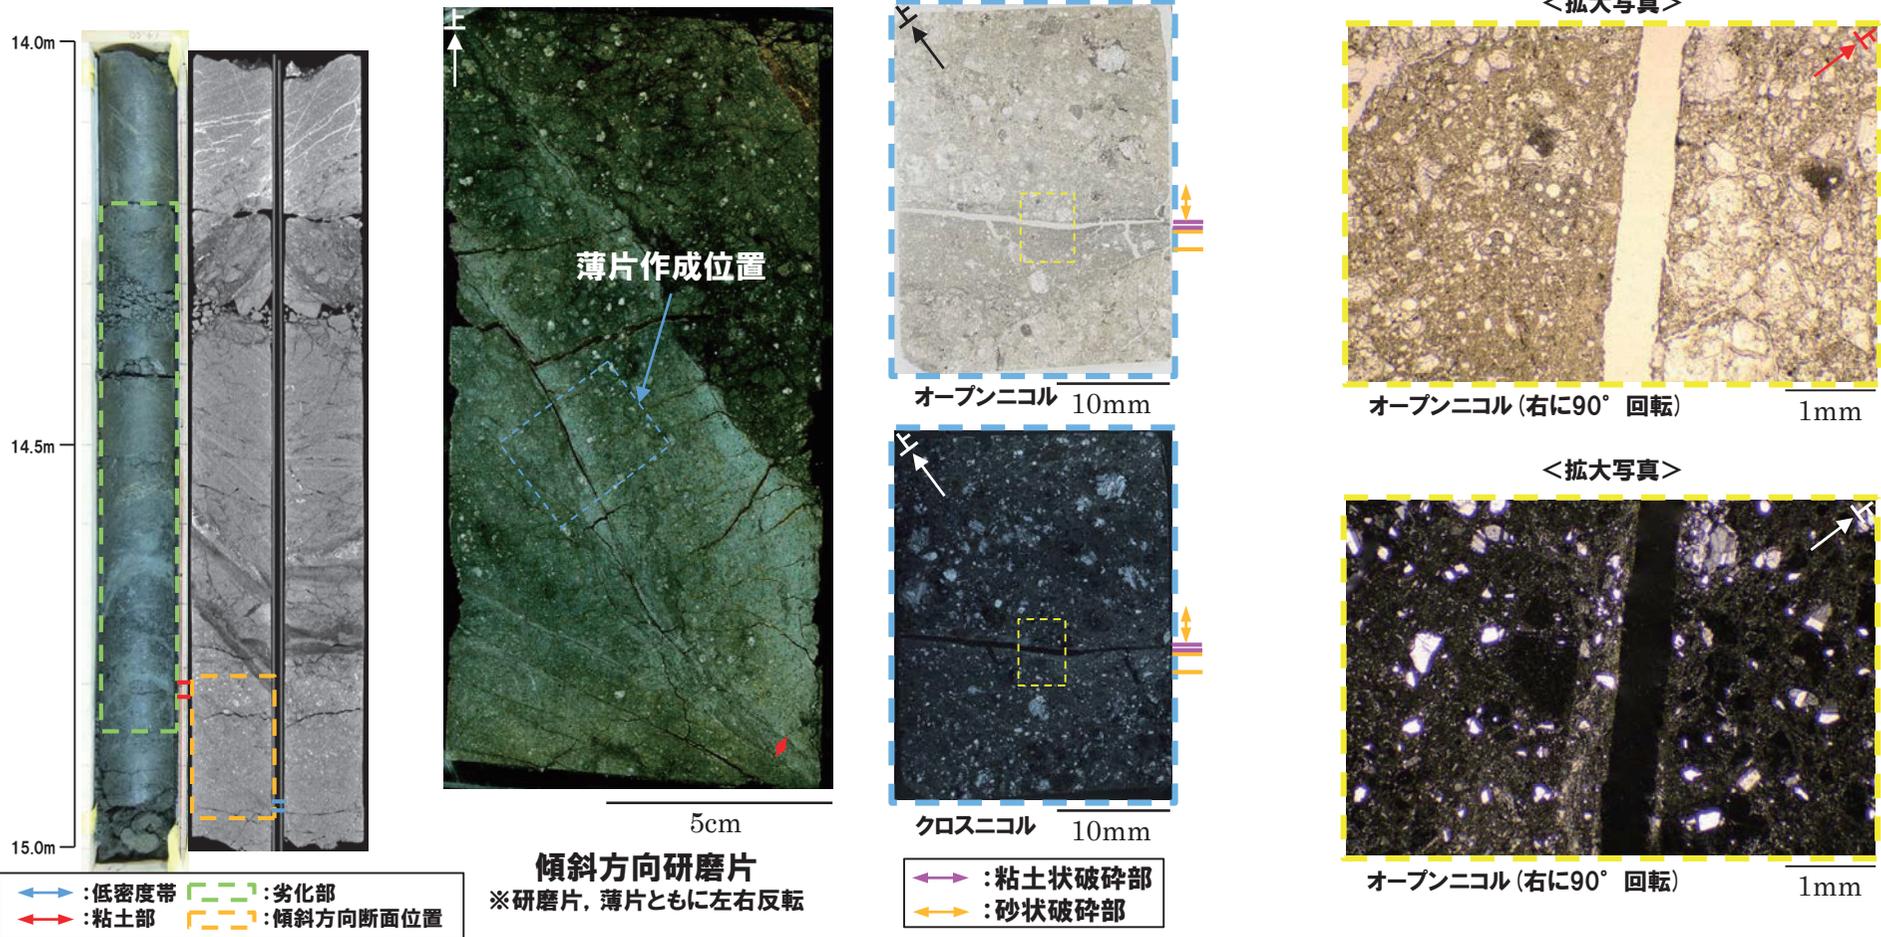
R1敷地-2' ボーリング (14.79m) - 傾斜方向薄片観察結果 (1/2) -

- 粘土状破碎部は連続するが、直線性に乏しい。
- 変位センスを示す複合面構造は認められない。

○X線CT画像観察, 条線観察及び薄片観察の結果, 当該粘土部はF-1断層の最新活動部ではないものと判断される。

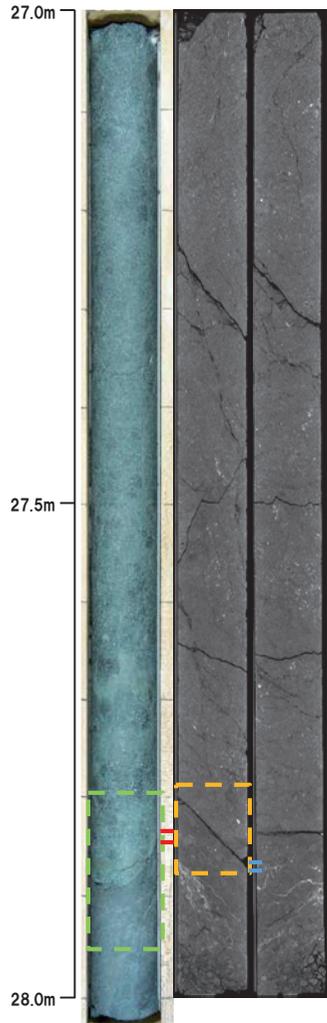
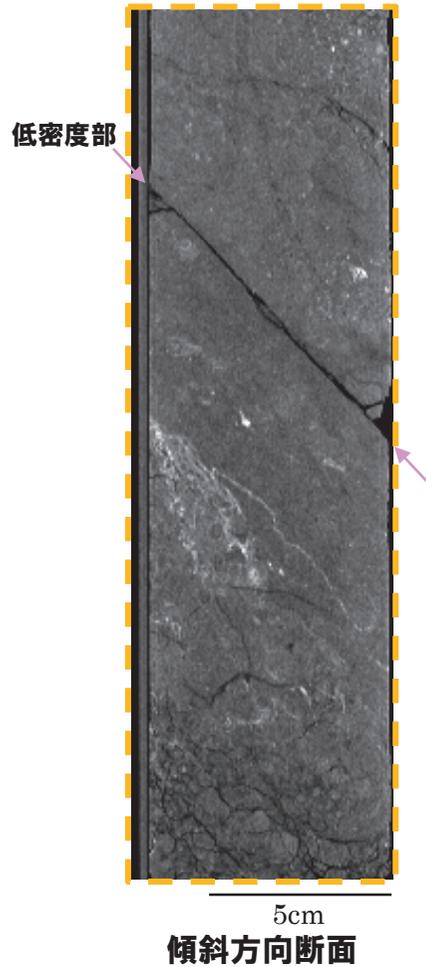
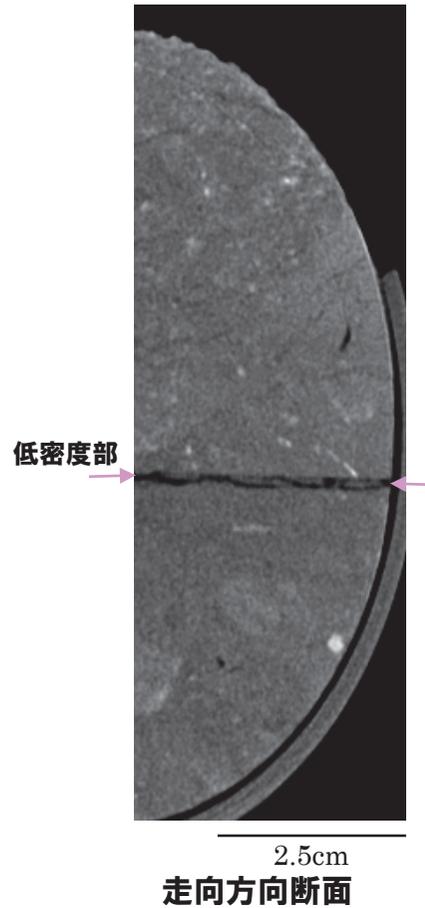
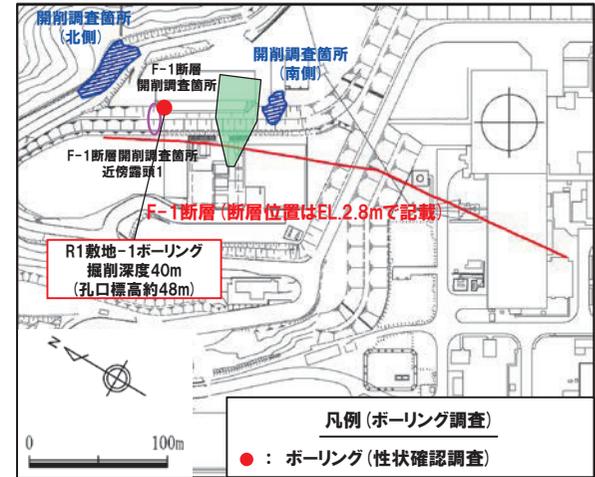
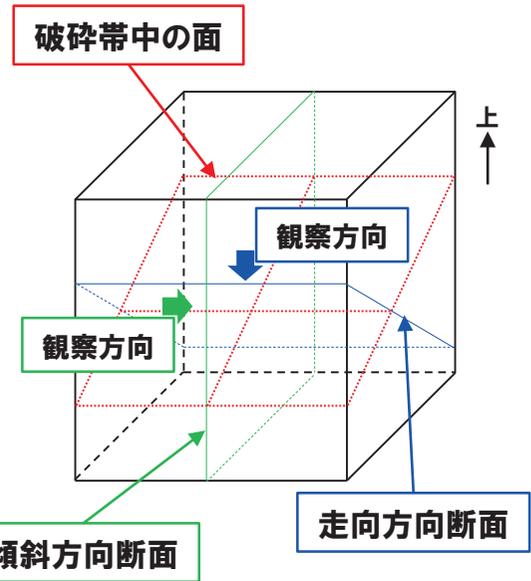
R1敷地-1ボーリング (27.89m) -X線CT画像観察結果-

○X線CT画像観察の結果, やや不明瞭なもの, 連続する直線的な低密度部が認められる。

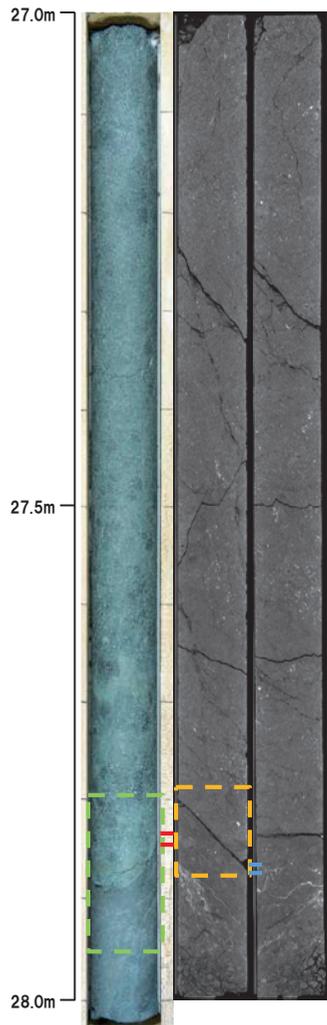
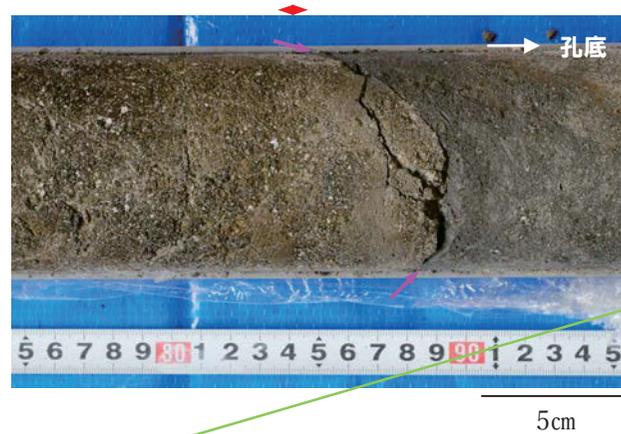
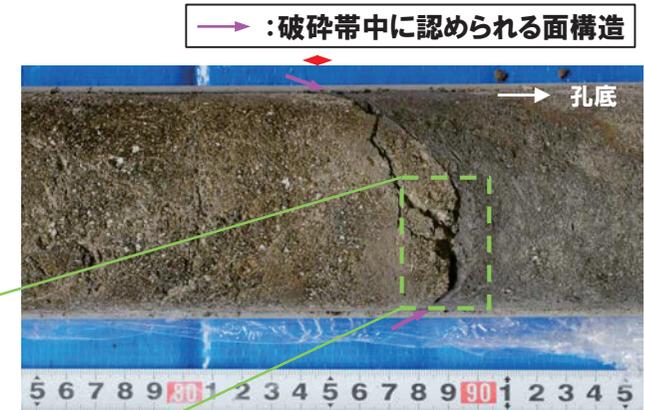
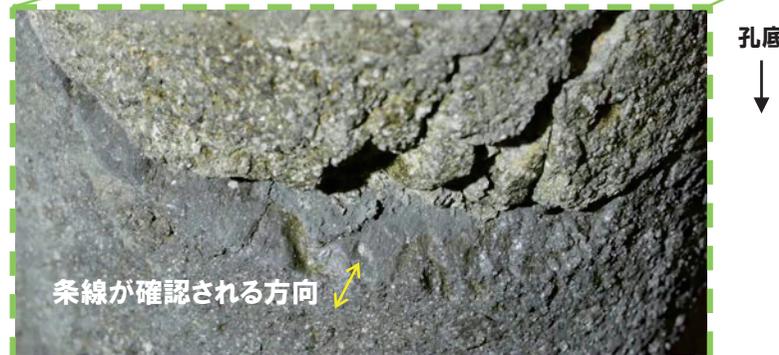
R1敷地-1ボーリング (27.89m) -条線観察結果-

- 破碎帯中に認められる面構造を浅部側から深部側へ観察を行った。
- 厚さ約1~4mmの軟質粘土の挟在が認められる。
- 最急勾配方向と約20° 斜交する条線が認められ、浅部から深部方向に読み直すとレイク角は70° Lとなる。

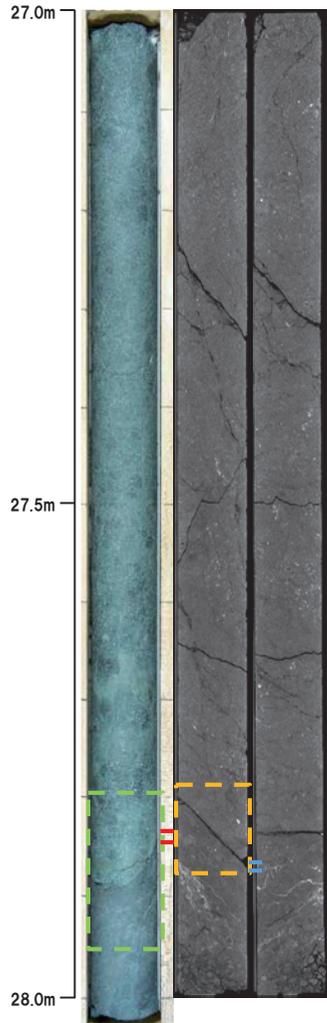
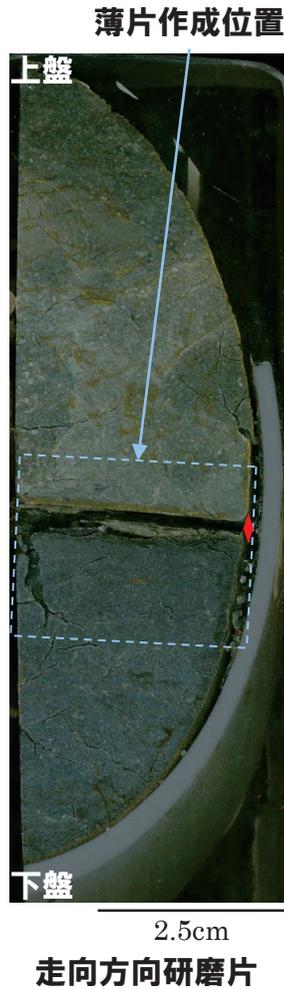
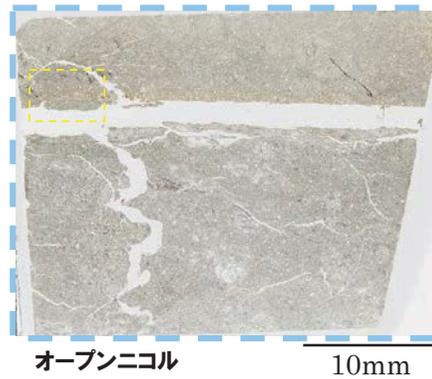
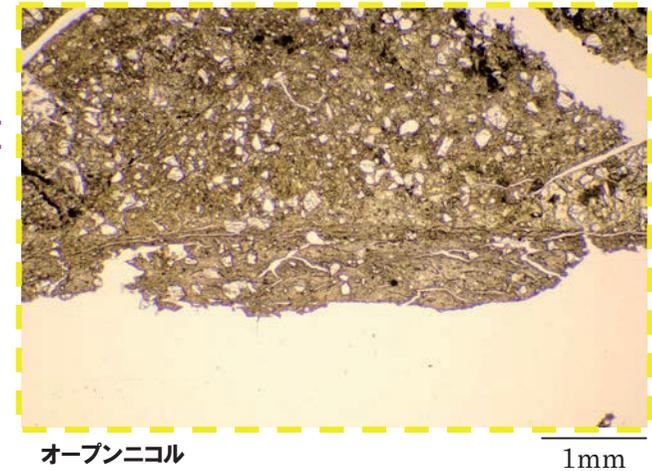
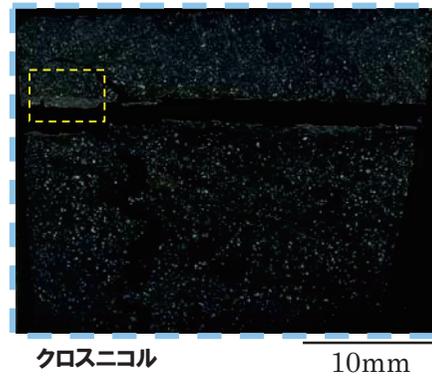
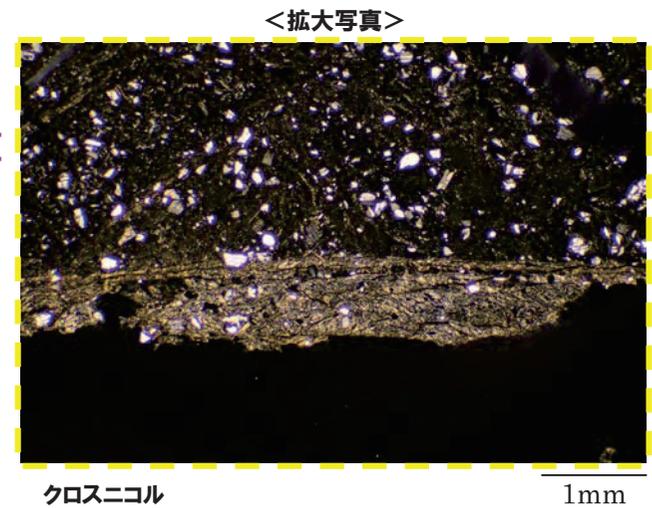
R1敷地-1ボーリング (27.89m) - 走向方向薄片観察結果 (1/2) -

- 粘土状破碎部は直線的に連続する。
- 変位センスを示す明瞭な複合面構造は認められない。

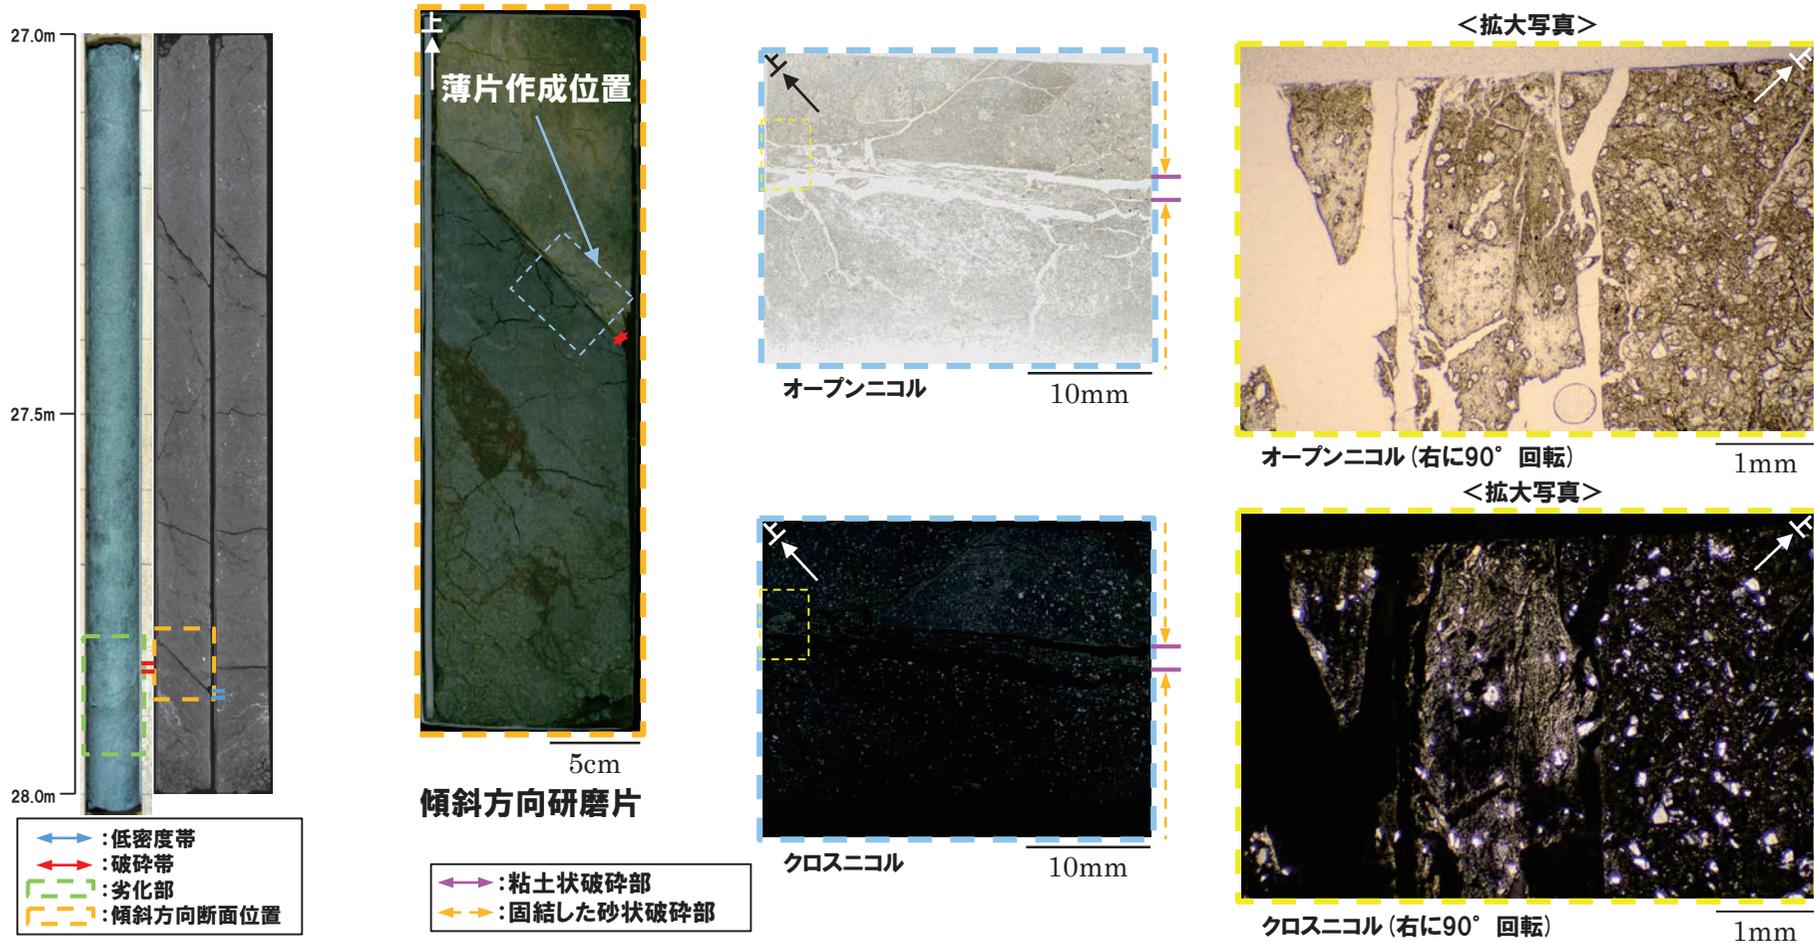
R1敷地-1ボーリング (27.89m) - 傾斜方向薄片観察結果 (1/2) -

- 粘土状破碎部は直線的に連続し、周辺では細粒化が認められる。
- 粘土状破碎部では、逆断層センスを示すP面が認められる。

○X線CT画像観察, 条線観察及び薄片観察の結果, 当該破碎帯はF-1断層の最新活動部であると判断される。

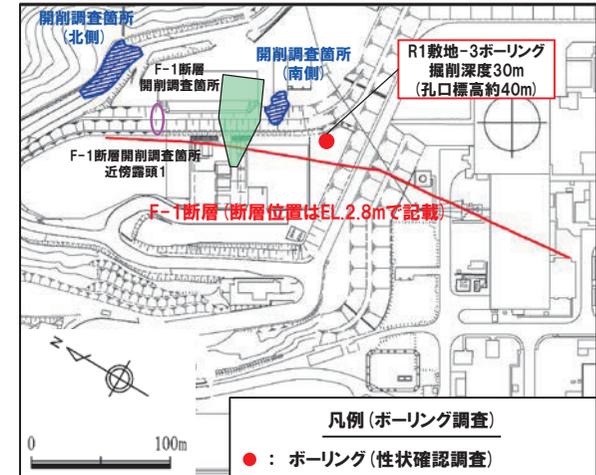
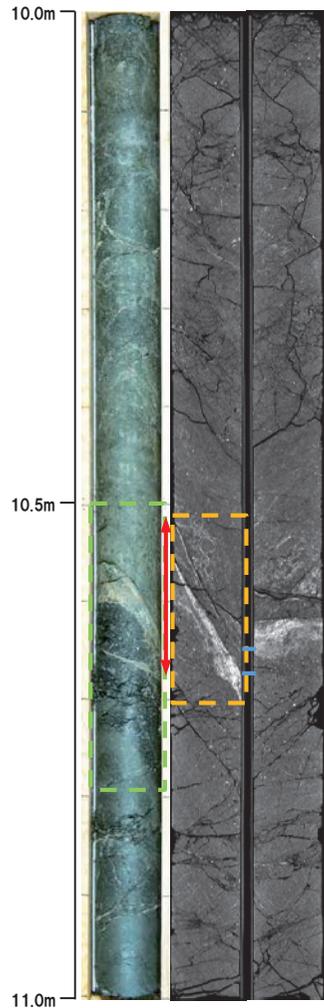
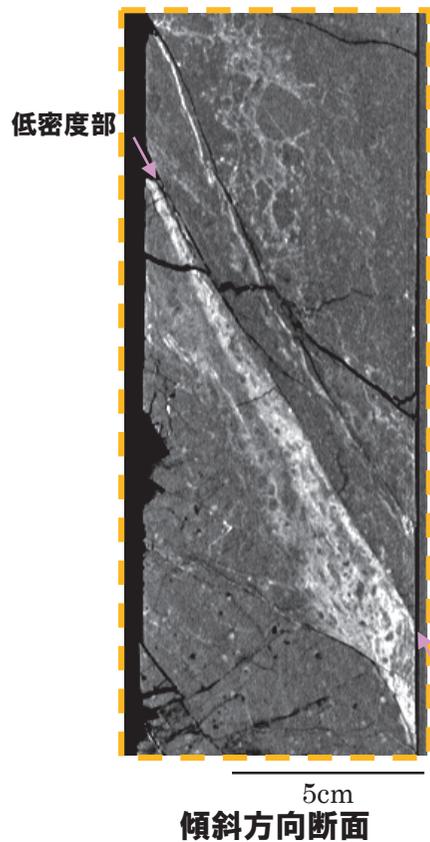
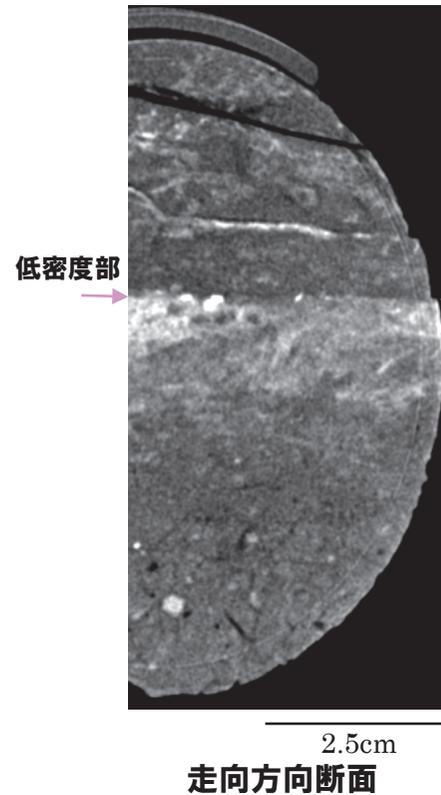
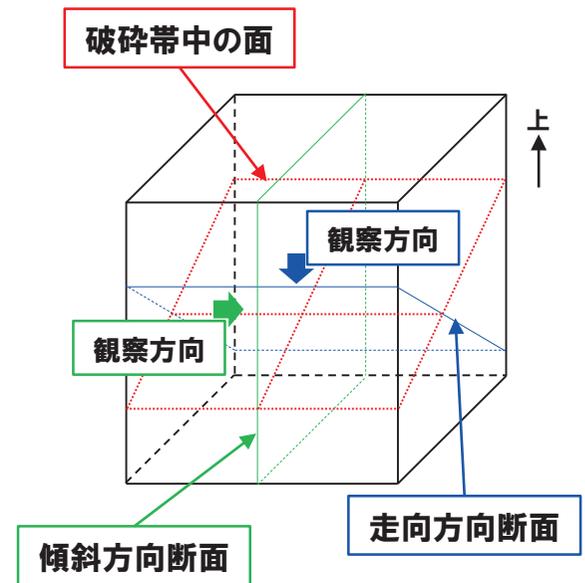
## R1敷地-3ボーリング(10.57m)-X線CT画像観察結果-

○X線CT画像観察の結果、やや不明瞭なもの、連続する直線的な低密度部が認められる。

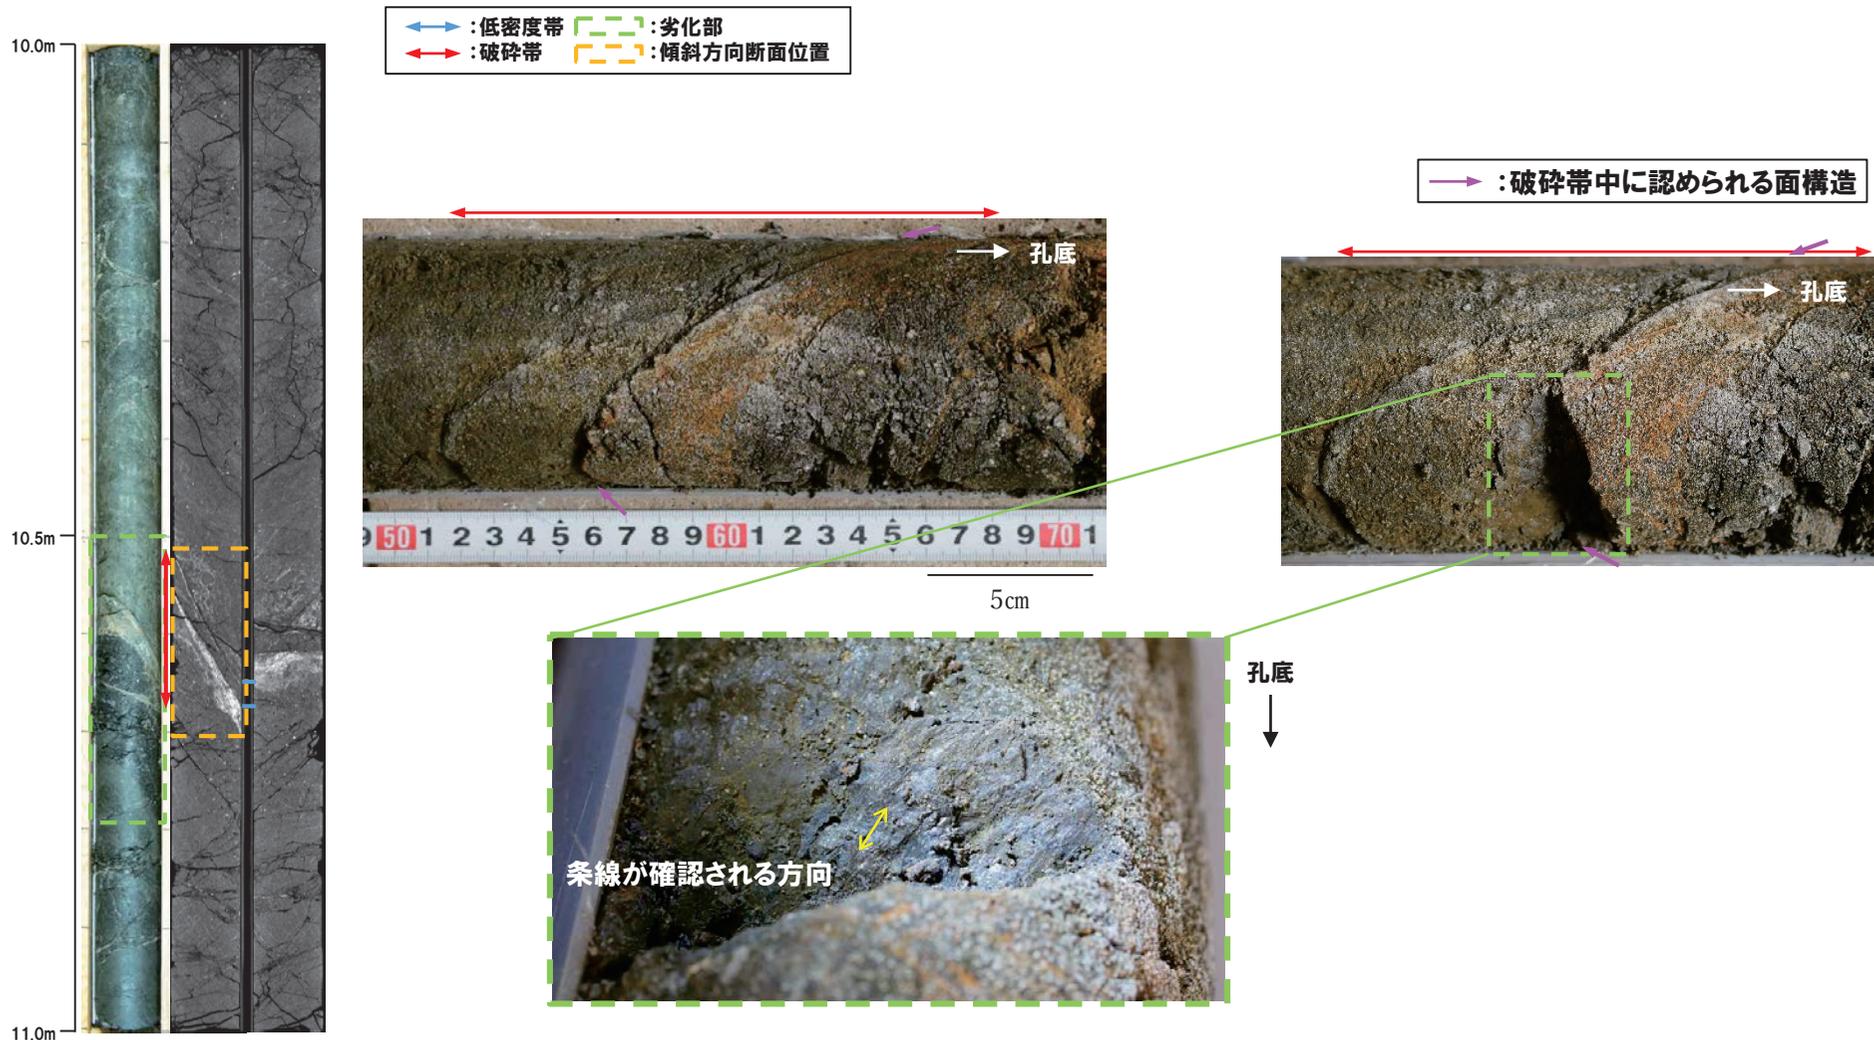
R1敷地-3ボーリング(10.57m)-条線観察結果-

- 破碎帯中に認められる面構造を深部側から浅部側へ観察を行った。
- 厚さ約1~5mmの軟質粘土の挟在が認められる。
- 最急勾配方向と約30°斜交する条線が認められ、浅部から深部方向に読み直すとレイク角は60°Rとなる。

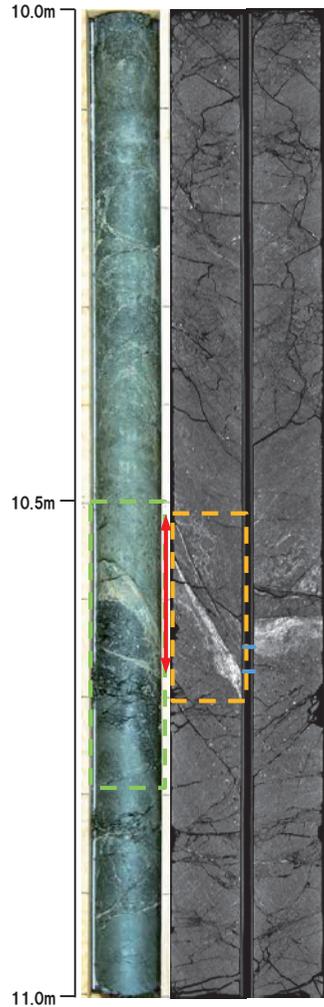
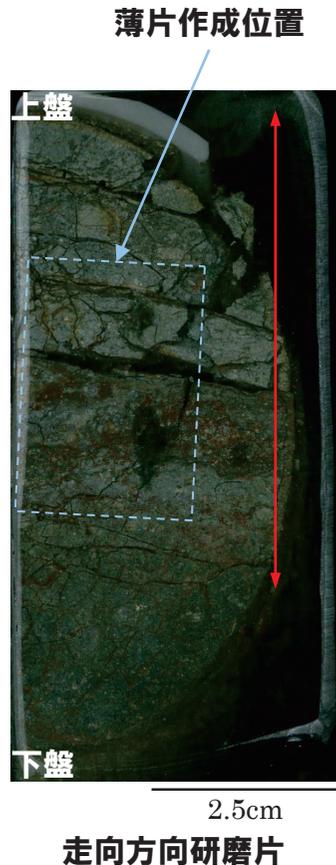
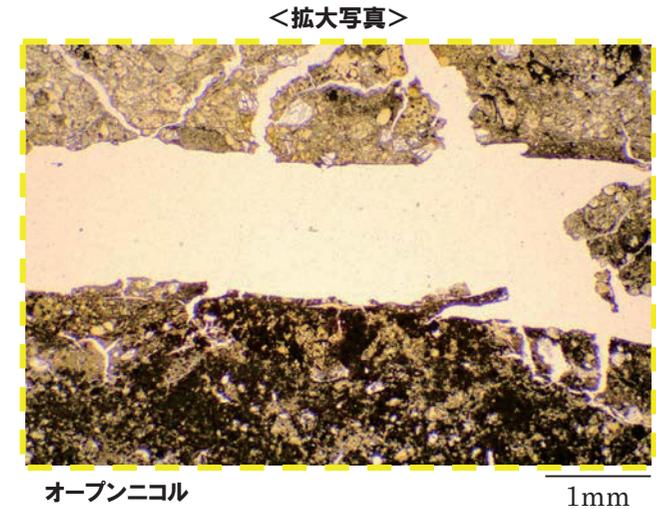
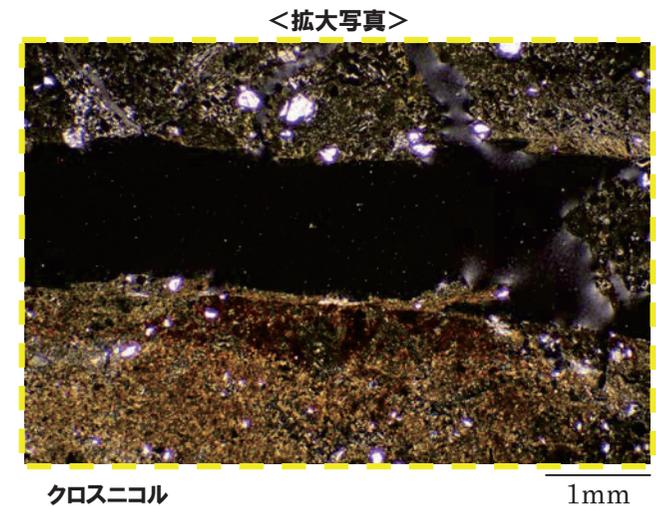
R1敷地-3ボーリング(10.57m)-走向方向薄片観察結果(1/2)-

- 粘土状破碎部は不明瞭であり、開口部の縁にわずかに認められる。
- 下盤は強く変質の影響を受けている。
