### 4. 各ボーリング孔において認められる劣化部の評価及びF-1断層の認定

## F-1断層の可能性を有する劣化部

### R1敷地-1ボーリング-まとめ-

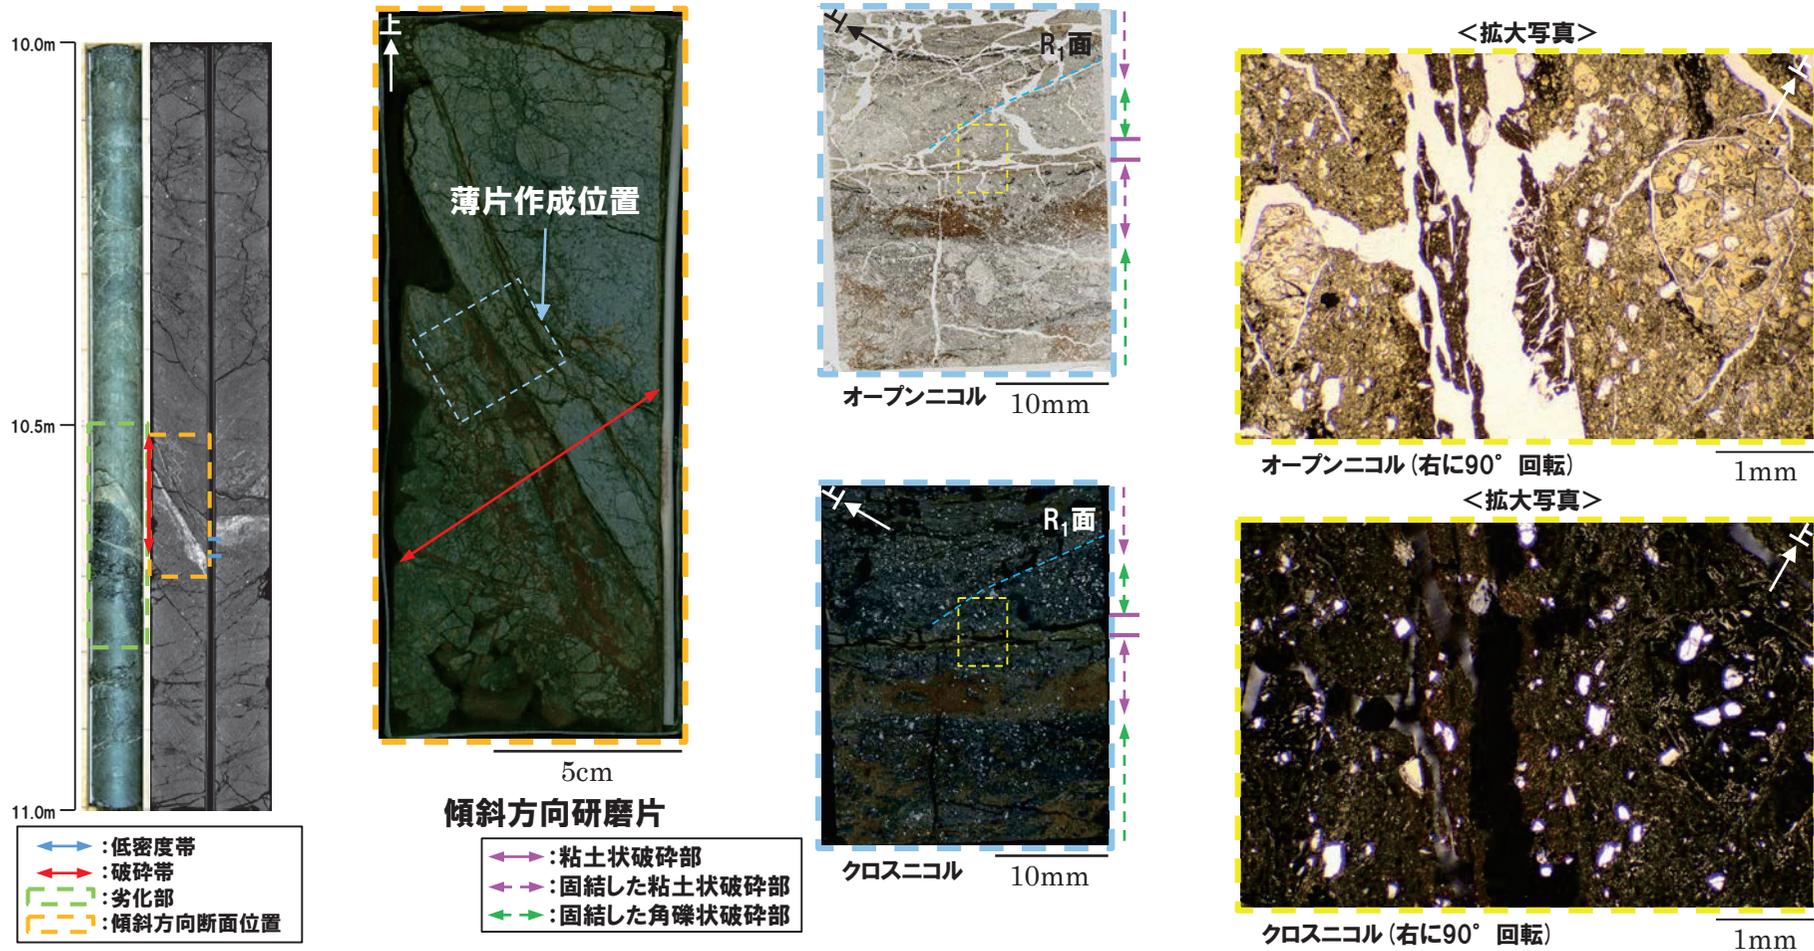
R1敷地-3ボーリング (10.57m) - 傾斜方向薄片観察結果 (1/2) -

- 粘土状破碎部は直線的に連続し、周辺では細粒化が認められる。
- 粘土状破碎部上盤側では、逆断層センスを示すR<sub>1</sub>面が認められる。

○X線CT画像観察, 条線観察及び薄片観察の結果, 当該破碎帯はF-1断層の最新活動部ではないと判断される。

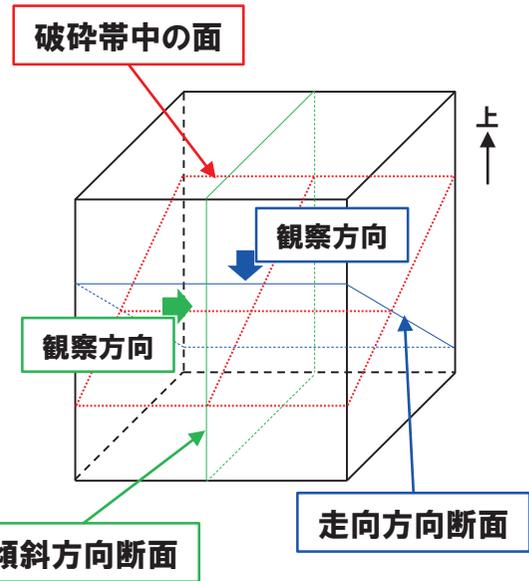
R1敷地-3ボーリング(12.51m)-X線CT画像観察結果-

○X線CT画像観察の結果、やや不明瞭なもの、連続する直線的な低密度部が認められる。

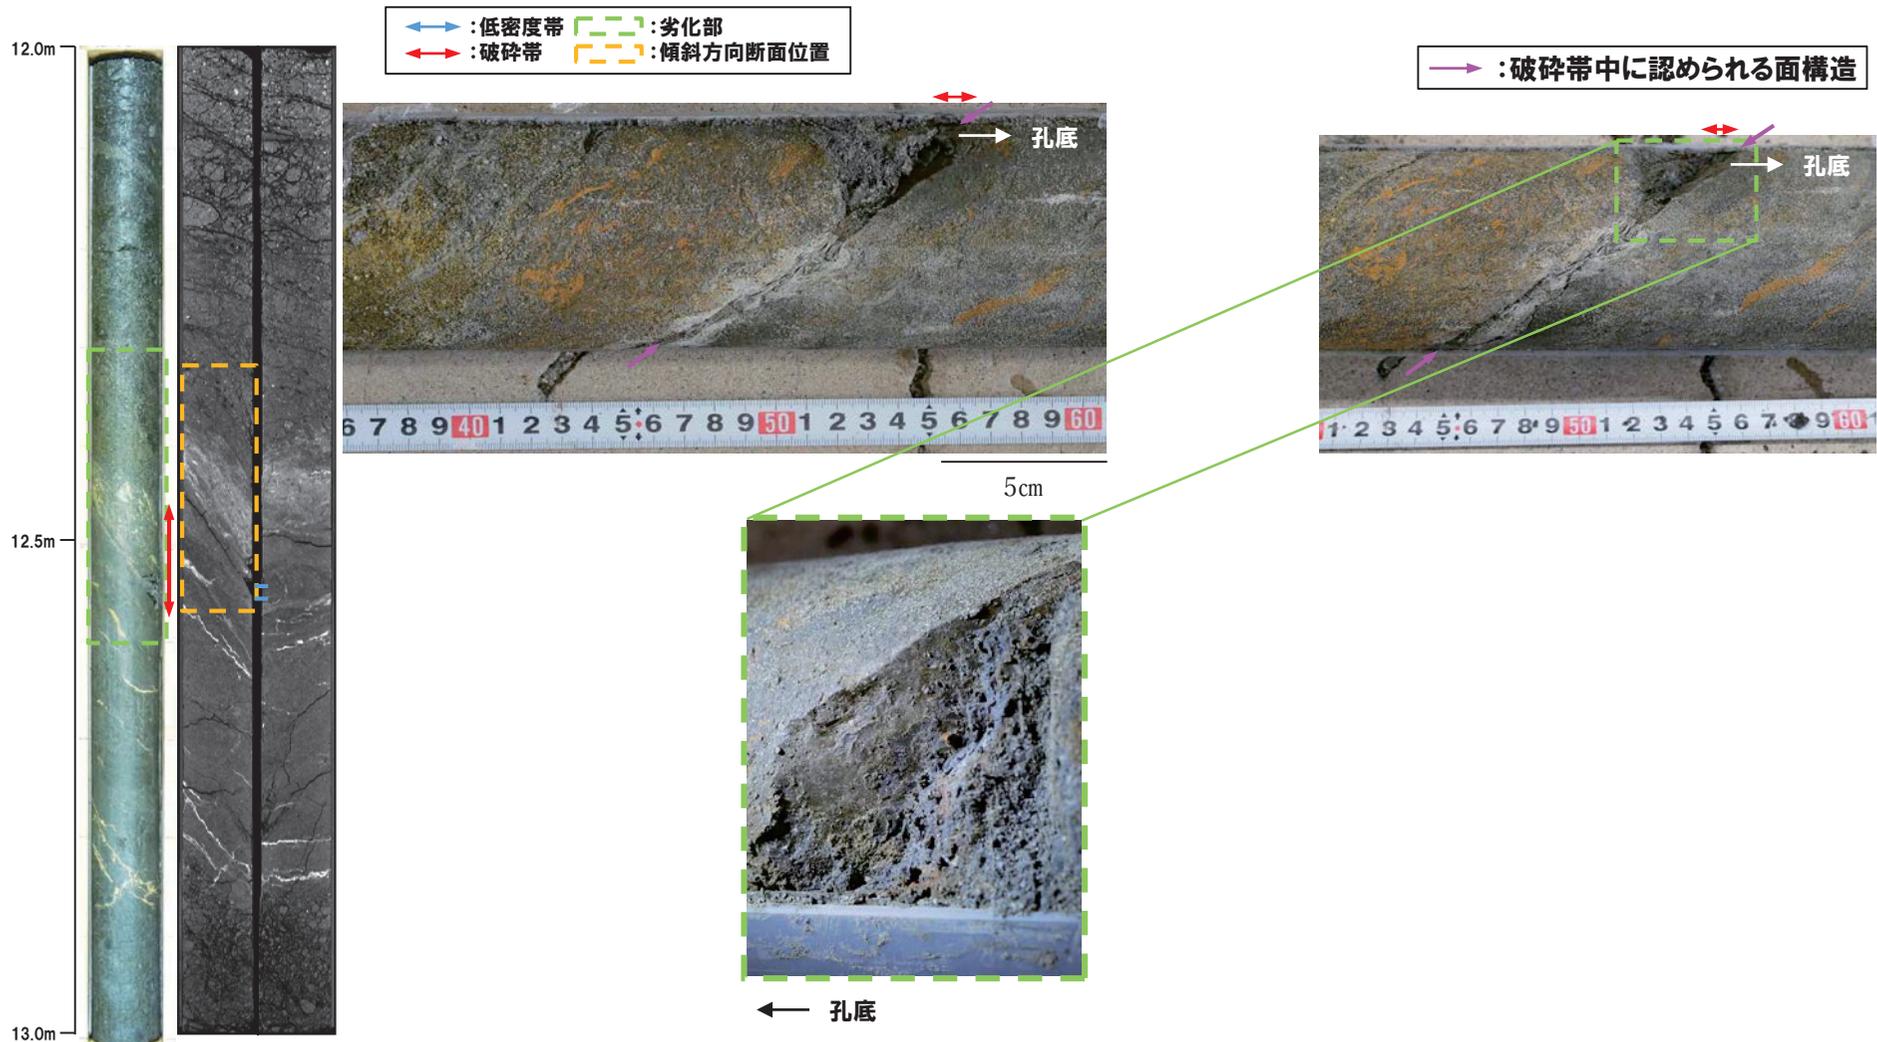
## R1敷地-3ボーリング(12.51m)-条線観察結果-

- 破碎帯中に認められる面構造を浅部側から深部側へ観察を行った。
- 厚さ約1~5mmの軟質粘土の挟在が認められる。
- 当該部は平滑に剥離はするものの、条線及び鏡肌は認められない。

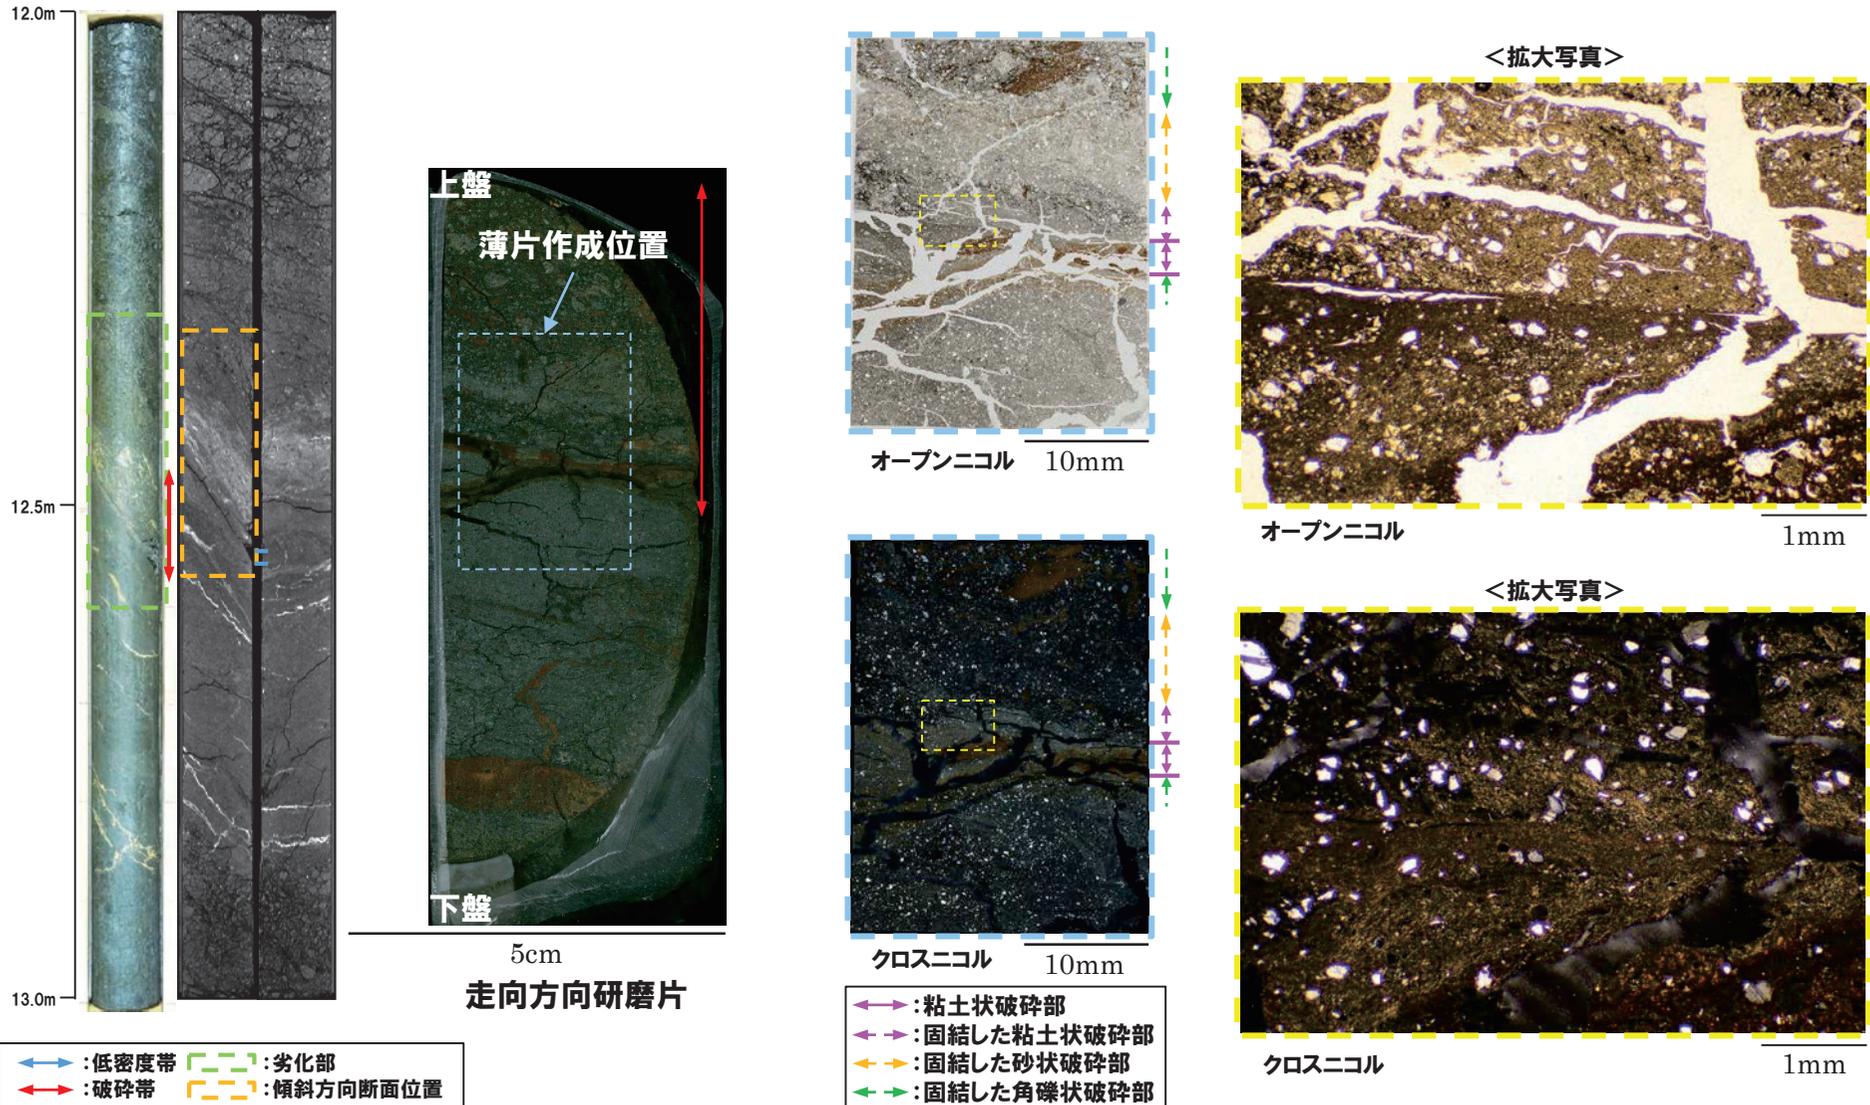
R1敷地-3ボーリング(12.51m)-走向方向薄片観察結果(1/2)-

- 粘土状破碎部は直線的に連続し、周辺では細粒化が認められる。
- 変位センスを示す明瞭な複合面構造は認められない。

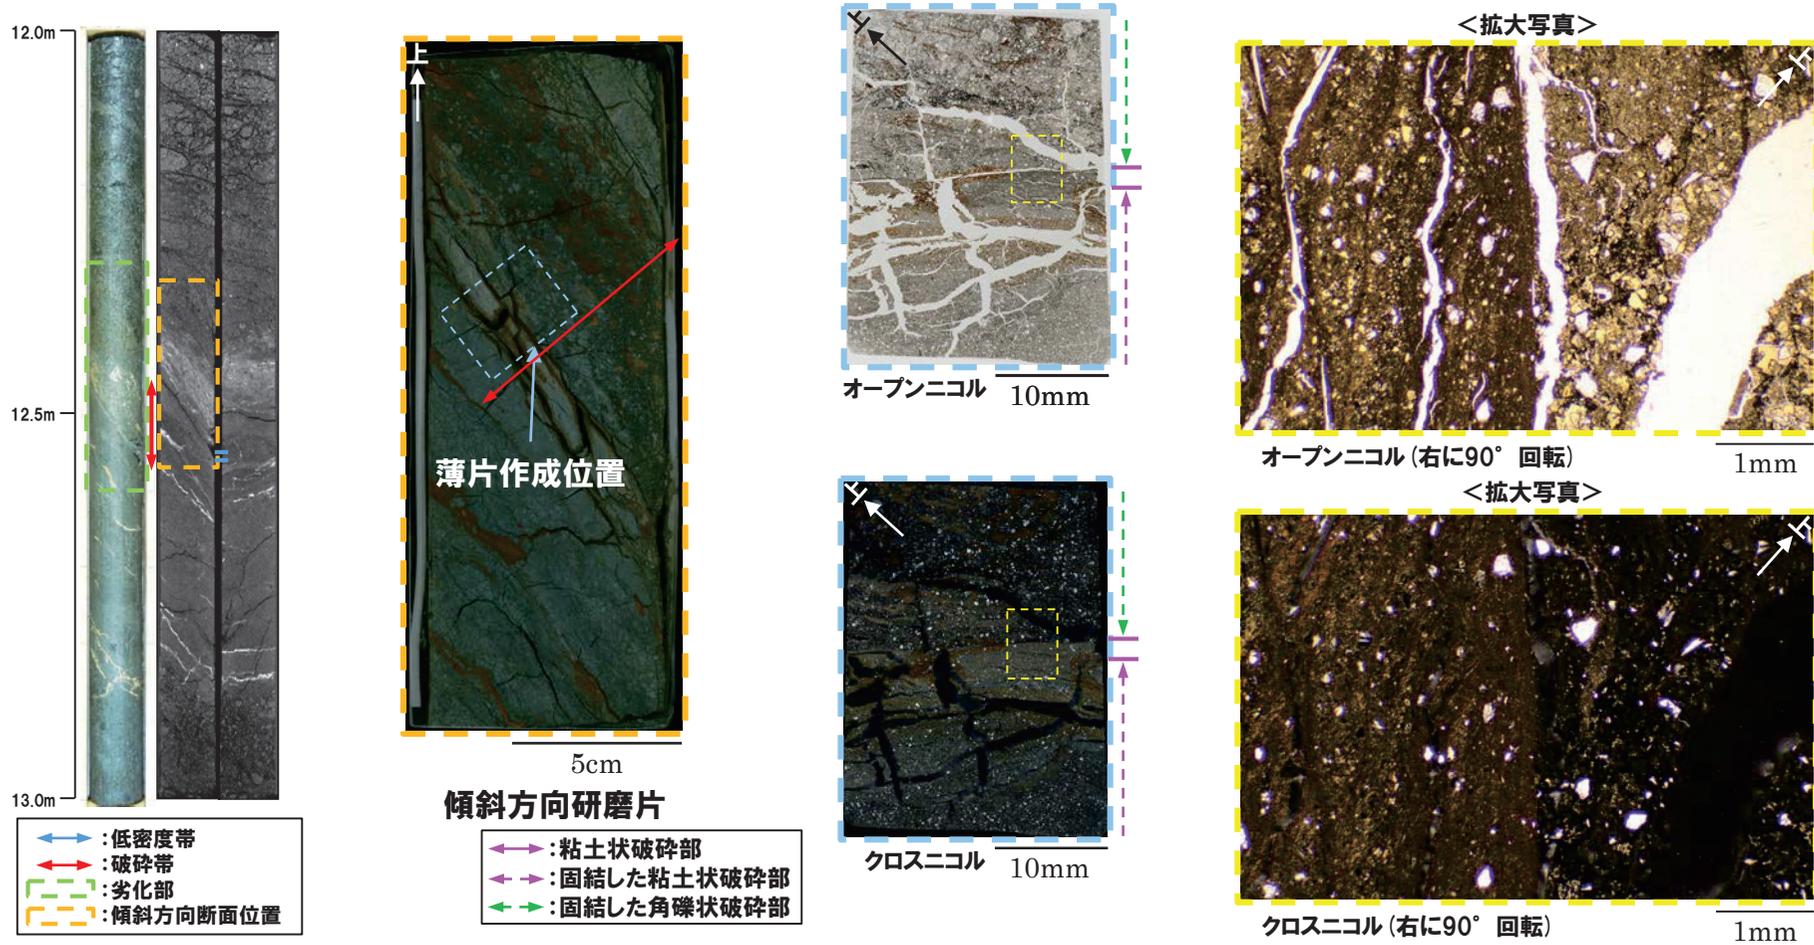
R1敷地-3ボーリング (12.51m) - 傾斜方向薄片観察結果 (1/2) -

- 粘土状破碎部は直線的に連続し、周辺では細粒化が認められる。
- 粘土状破碎部及び固結した粘土状破碎部では、逆断層センスを示す鉱物片の配列やR<sub>1</sub>面が認められる。

○X線CT画像観察, 条線観察及び薄片観察の結果, 当該破碎帯はF-1断層の最新活動部であると判断される。

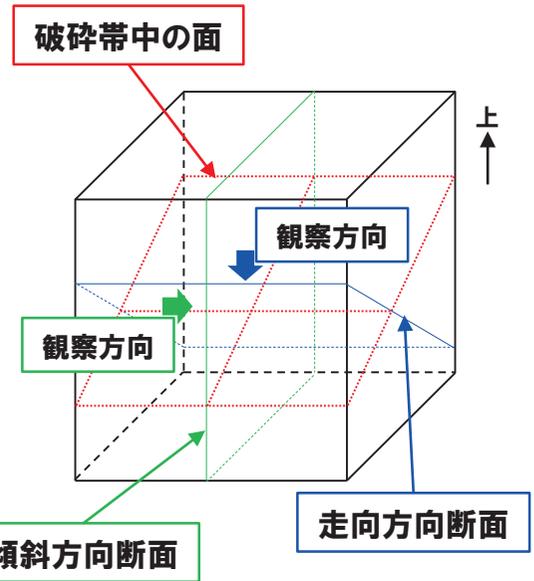
## R1敷地-4ボーリング (48.39m) -X線CT画像観察結果-

○X線CT画像観察の結果、やや不明瞭なもの、連続する直線的な低密度部が認められる。

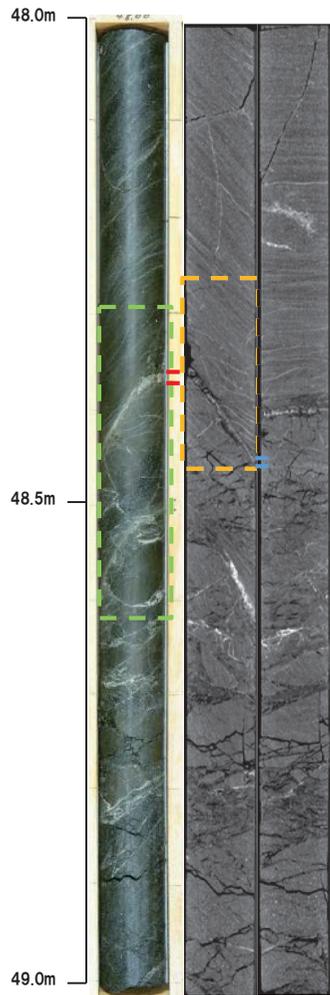
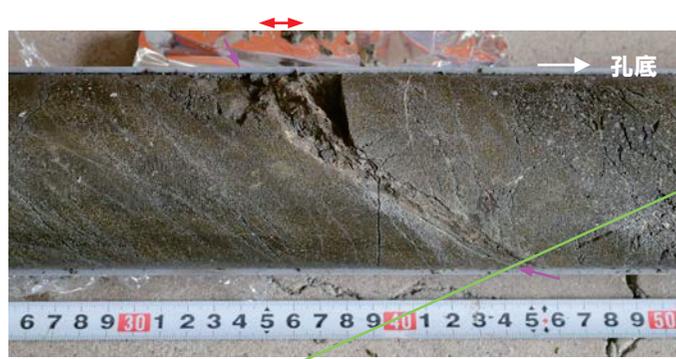
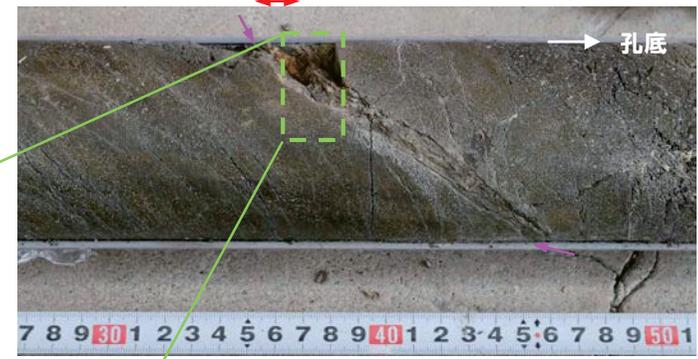
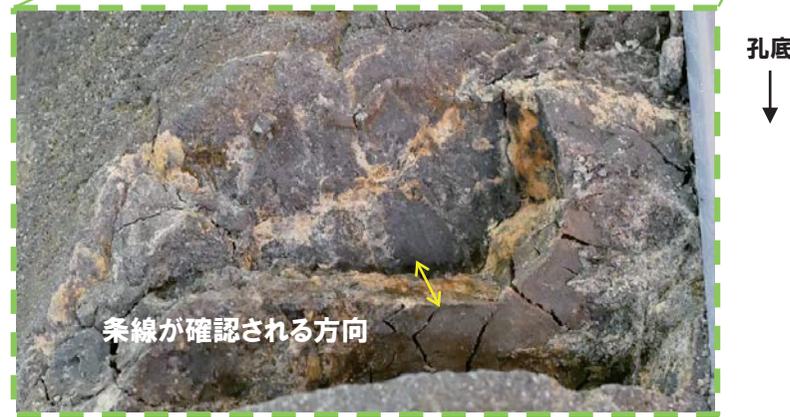
R1敷地-4ボーリング (48.39m) -条線観察結果-

- 破碎帯中に認められる面構造を深部側から浅部側へ観察を行った。
- 厚さ約7~9mmの軟質粘土の挟在が認められる。
- 最急勾配方向と約25° 斜交する条線が認められ、浅部から深部方向に読み直すとレイク角は65° Lとなる。

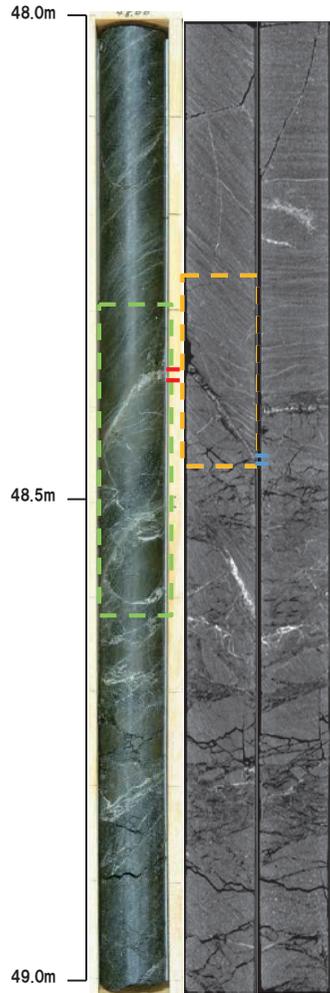
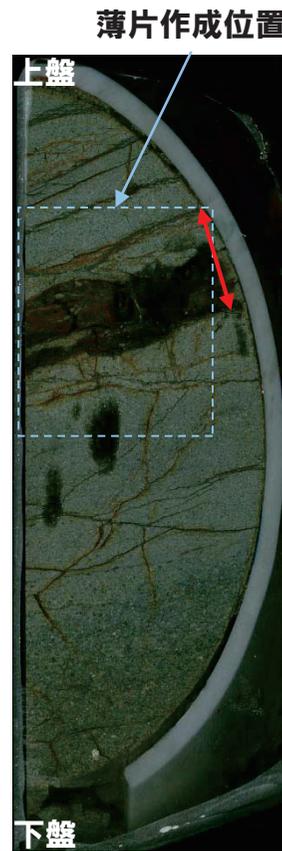
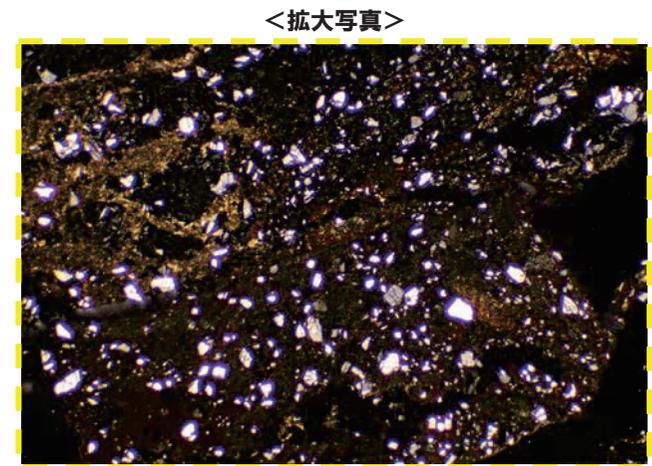
R1敷地-4ボーリング (48.39m) - 走向方向薄片観察結果 (1/2) -

- 粘土状破碎部は直線的に連続し、周辺では細粒化が認められる。
- 変位センスを示す明瞭な複合面構造は認められない。

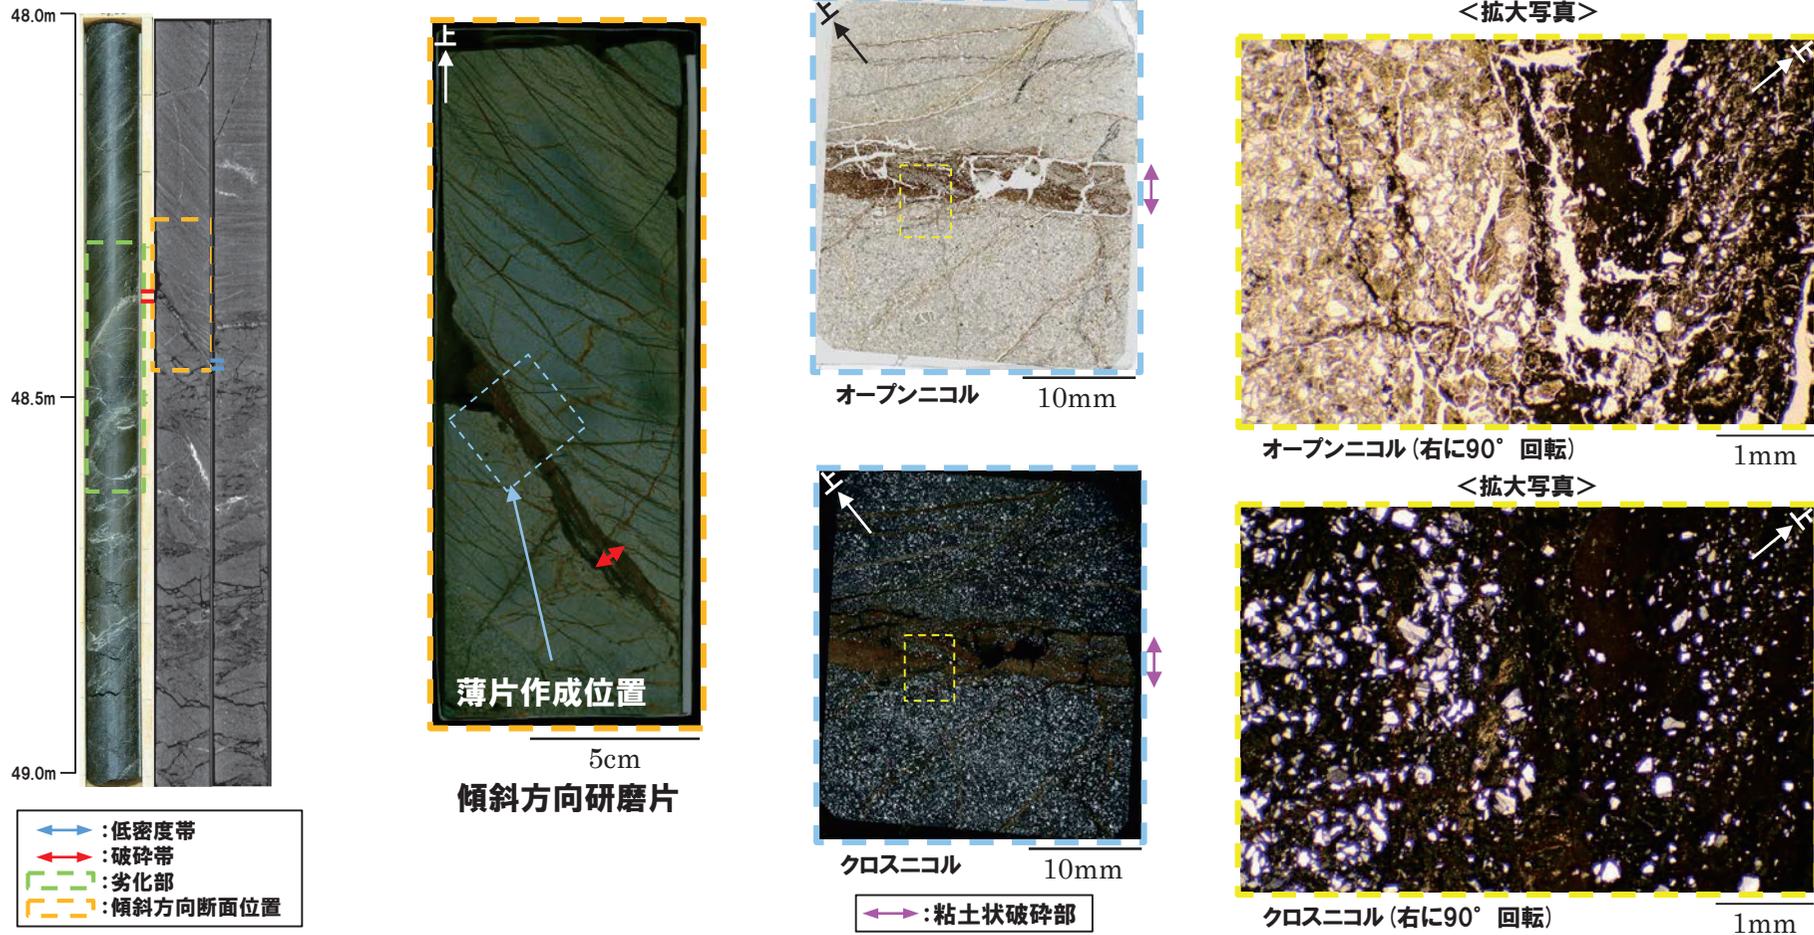
R1敷地-4ボーリング (48.39m) - 傾斜方向薄片観察結果 (1/2) -

- 粘土状破碎部は直線的に連続し、周辺では細粒化が認められる。
- 粘土状破碎部周辺及びその上盤側では、逆断層センスを示すP面や鉱物片の配列が認められる。

○X線CT画像観察, 条線観察及び薄片観察の結果, 当該破碎帯はF-1断層の最新活動部であると判断される。

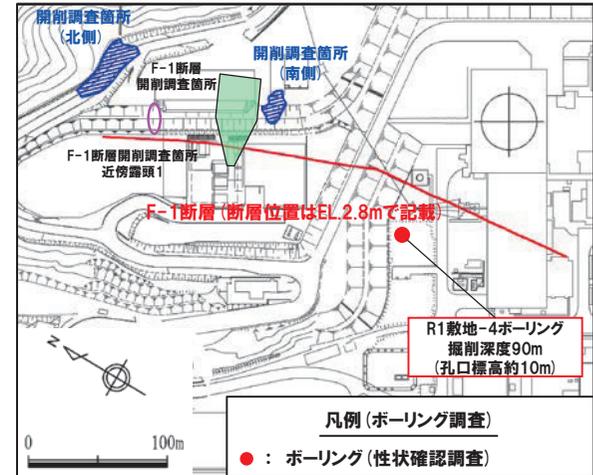
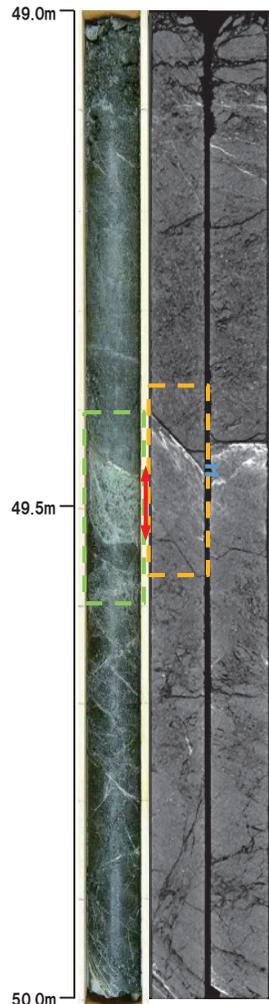
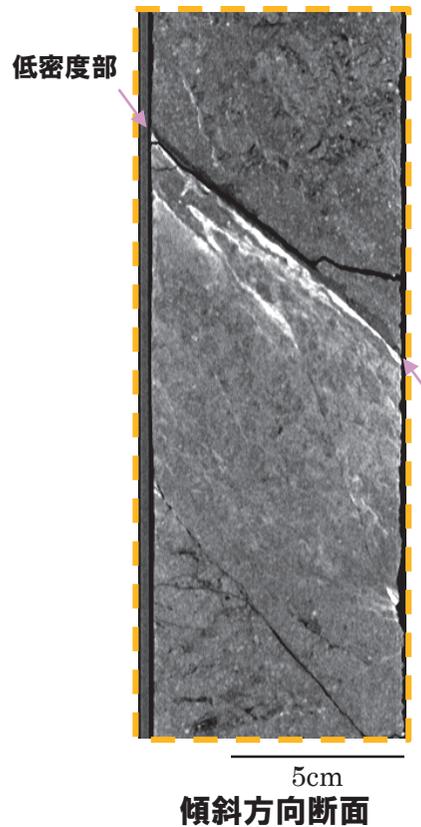
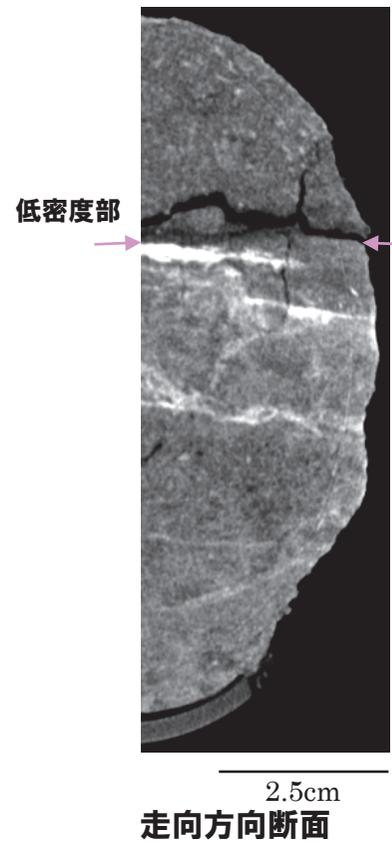
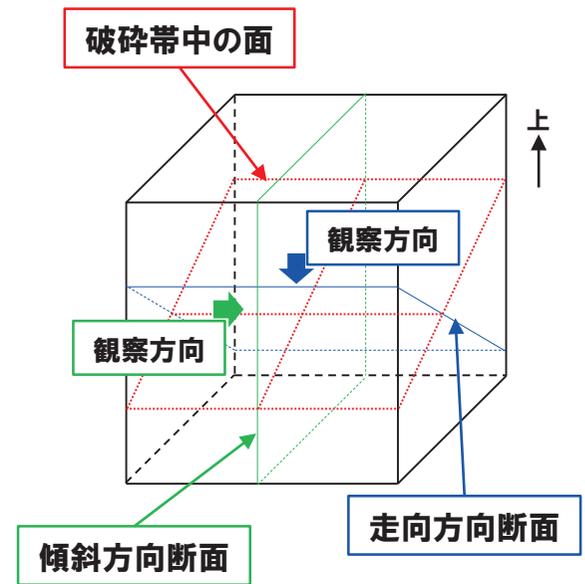
## R1敷地-4ボーリング (49.45m) -X線CT画像観察結果-

○X線CT画像観察の結果、連続する直線的な低密度部が認められる。

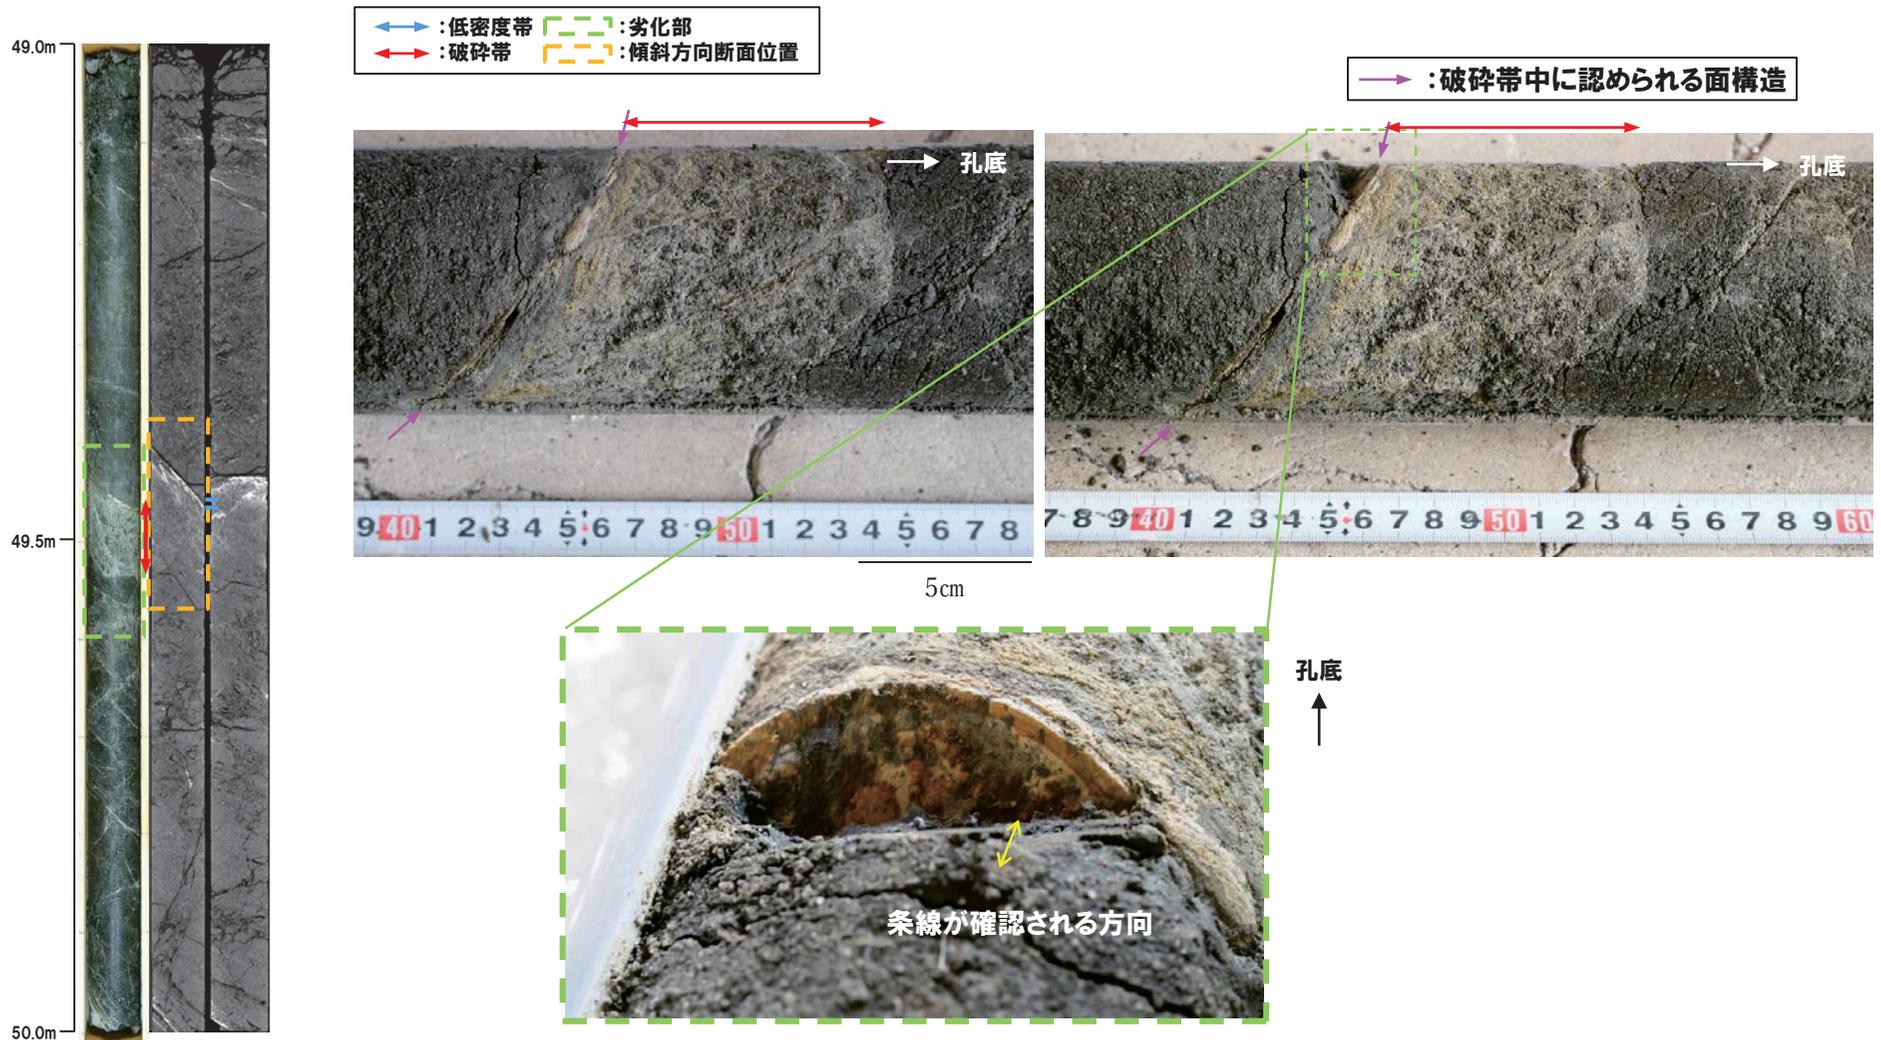
R1敷地-4ボーリング (49.45m) -条線観察結果-

- 破碎帯中に認められる面構造を浅部側から深部側へ観察を行った。
- 厚さ約7~11mmの軟質粘土の挟在が認められる。
- 最急勾配方向と約15° 斜交する条線が認められ、浅部から深部方向に読み直すとレイク角は75° Lとなる。

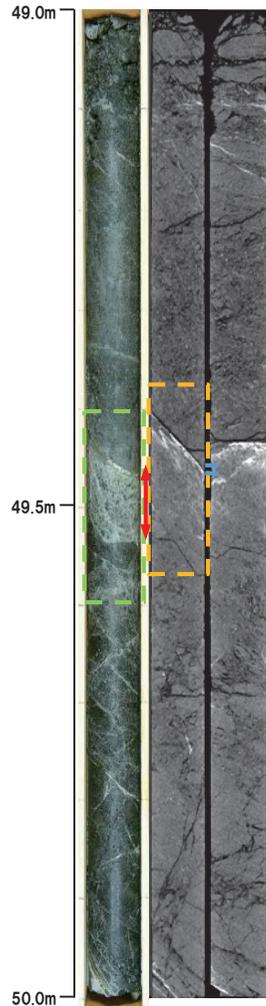
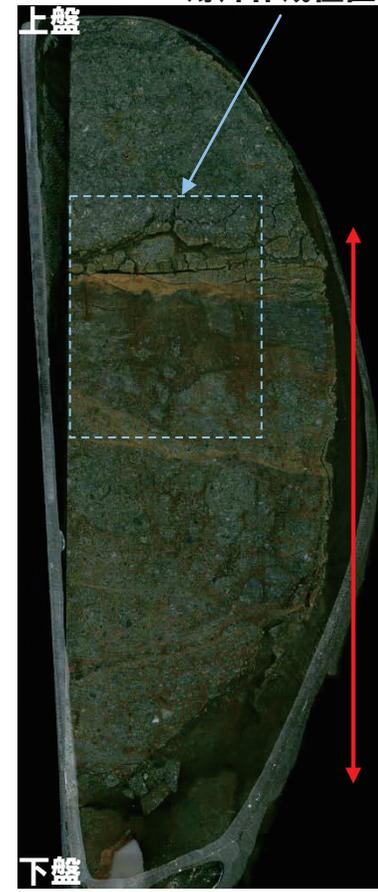
R1敷地-4ボーリング (49.45m) - 走向方向薄片観察結果 (1/2) -

- 粘土状破碎部はやや不明瞭なものの、直線的に分布する。
- 変位センスを示す明瞭な複合面構造は認められない。
