# ウラン濃縮加工施設

経年劣化に関する技術的な評価に係る  
保安規定変更認可申請について

日本原燃株式会社

令和3年8月23日

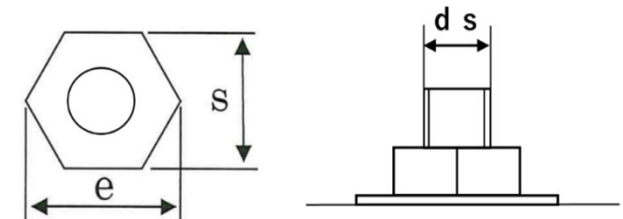
- 基礎ボルトの寸法測定を実施し、基準寸法以内であることを確認した。

基準寸法/代表機器	寸法 s	寸法 e	寸法 d s
JIS B 1180 (M20)	29.16～ 30.00mm	最小 32.95mm	19.48～ 20.00mm
Bウラン貯蔵室 (廃品シリンダ置台)	29.6mm	33.7mm	19.7mm
2号発回均質室 (2号一般パージ系 コールドトラップ)	29.7mm	33.8mm	19.8mm

- 現状、腐食による基礎ボルトの減肉は見られず、今後減肉が急激に進行する可能性は低い。また、現状の保全内容は適切である。
