志賀原子力発電所2号炉 敷地周辺の地質・地質構造について

補足資料

2022年7月8日
北陸電力株式会社

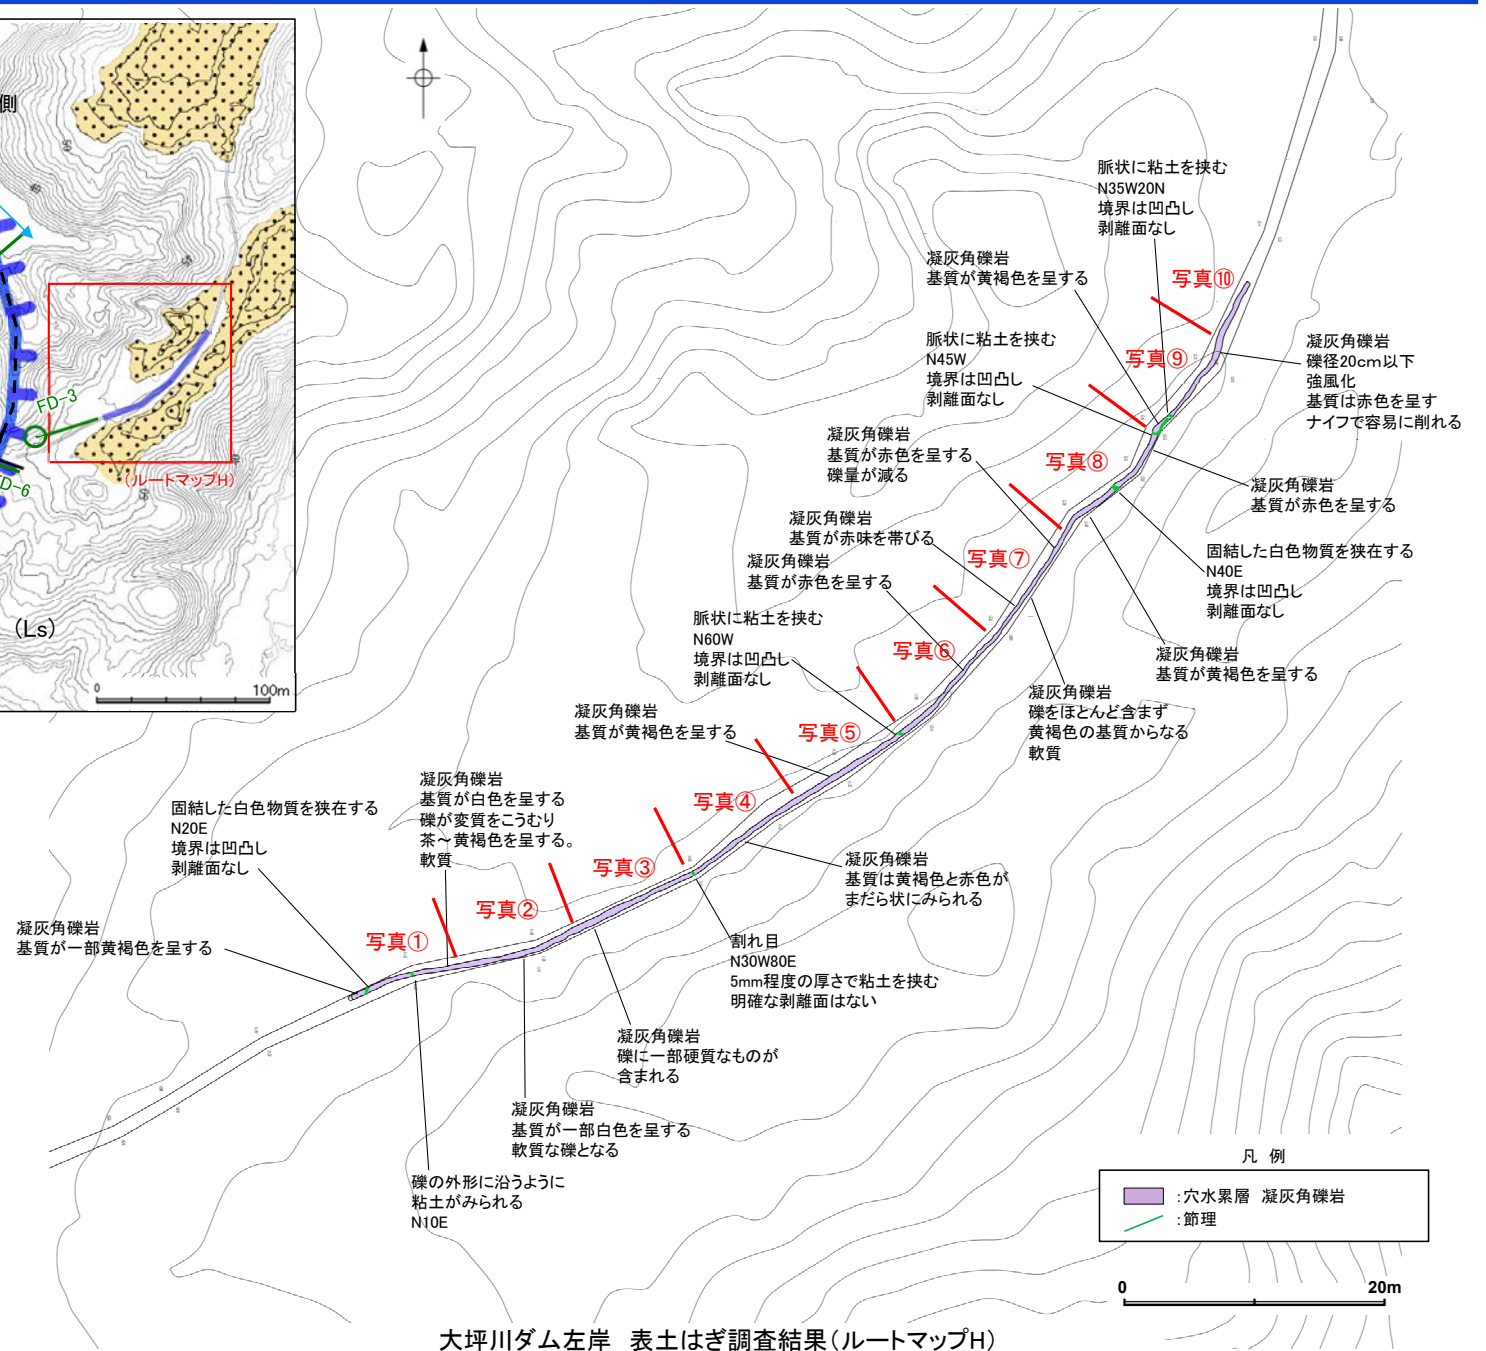
大坪川ダム左岸 表土はぎ調査結果(ルートマップH)

- ・ルートマップHにおける表土はぎ調査の結果、福浦断層に対応する断層は認められない。
- ・また、活断層研究会(1991)が示した活断層の推定位置にあたる谷地形の延長位置にも断層は認められない。

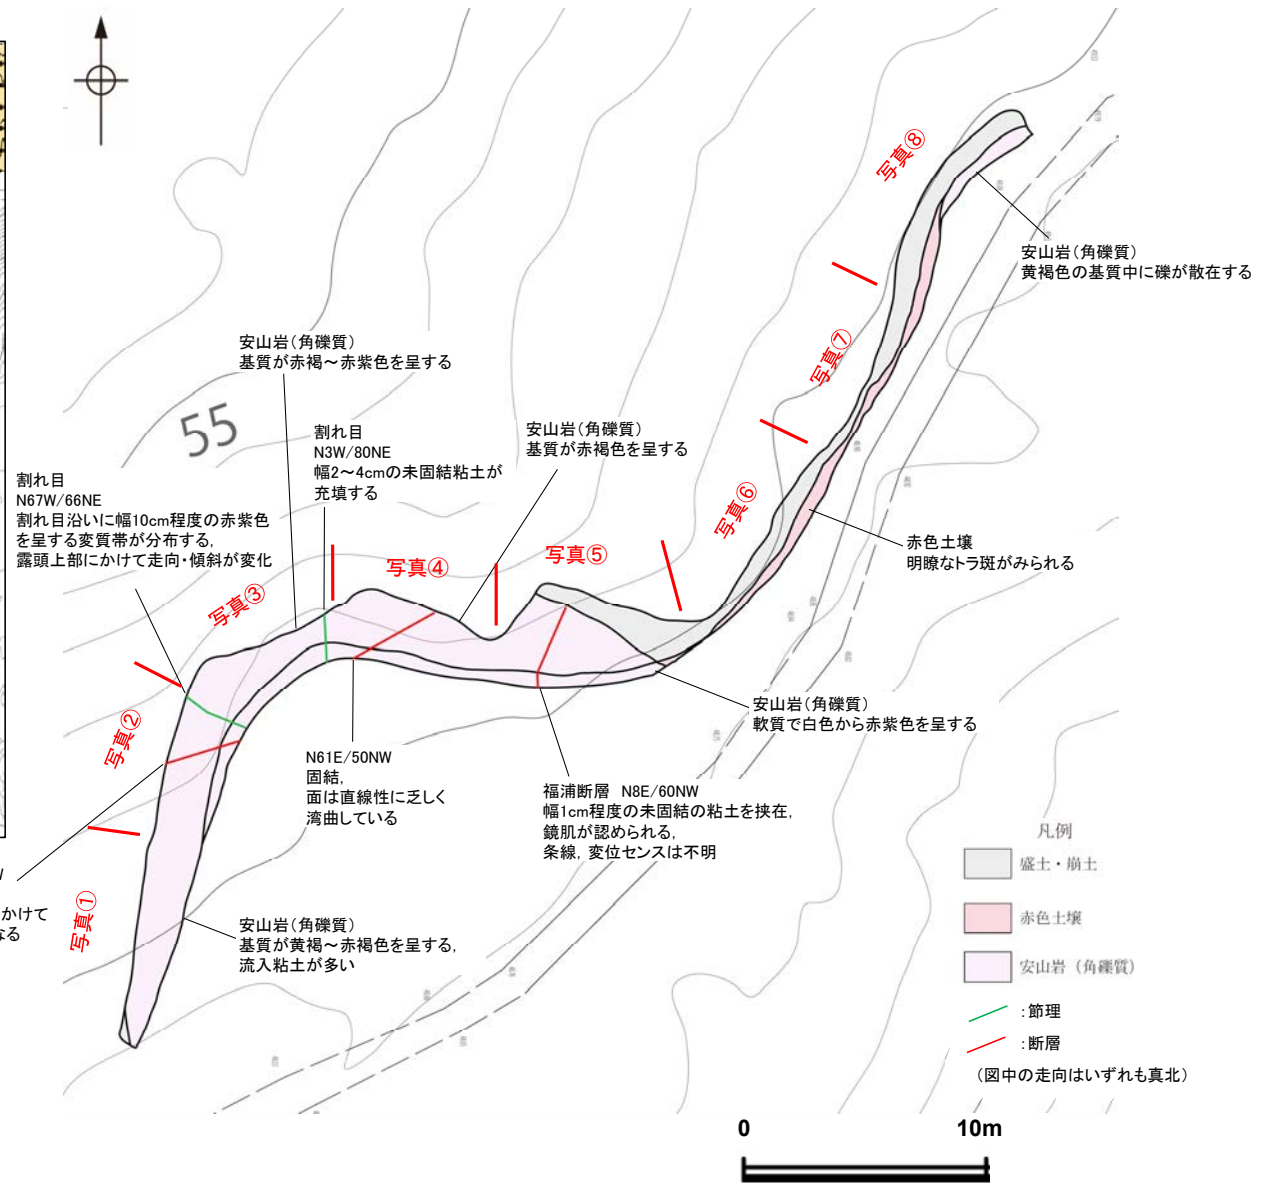
大坪川左岸 表土はぎ調査結果 (ルートマップI)

- ・ルートマップIにおける表土はぎ調査の結果、福浦断層南部の西側リニアメント・変動地形のほぼ延長位置に、福浦断層と走向傾斜が調和的な断層が認められた。
- ・なお、福浦断層の西側に分布する断層は固結しており、隣接孔 (FD-6孔) に対応する破碎部は認められず、連続性に乏しいことを確認している。

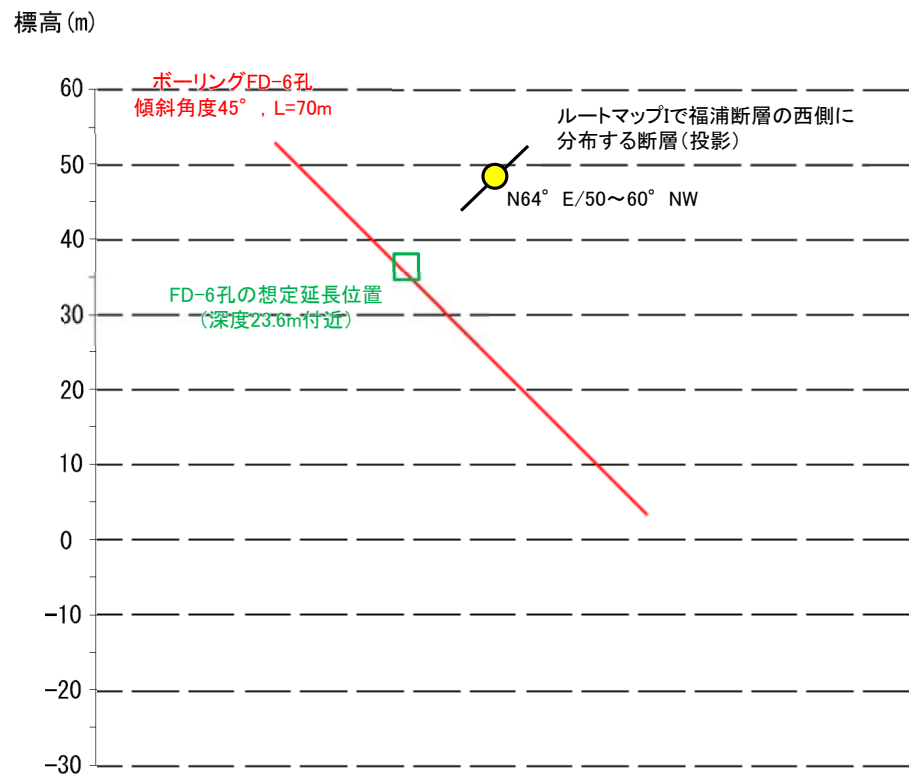
断面図

隣接孔(FD-6孔)の想定延長位置(23.6m付近)に対応する破砕部が認められない。

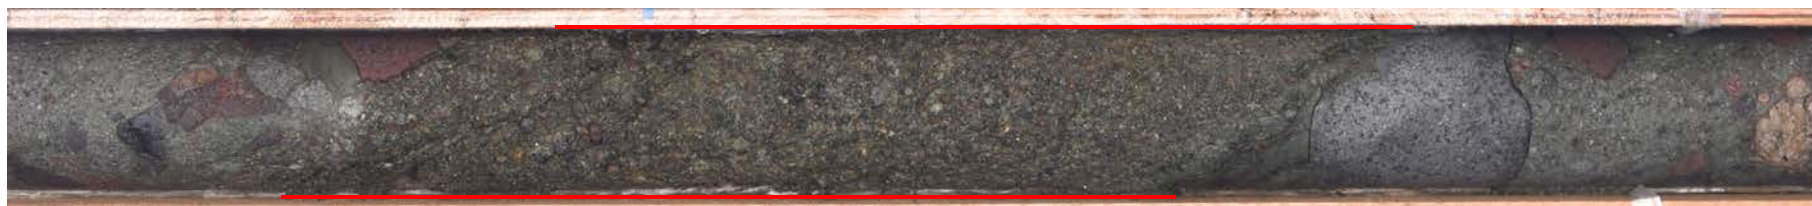
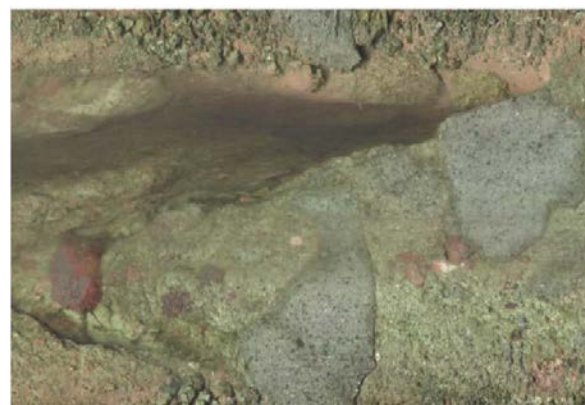
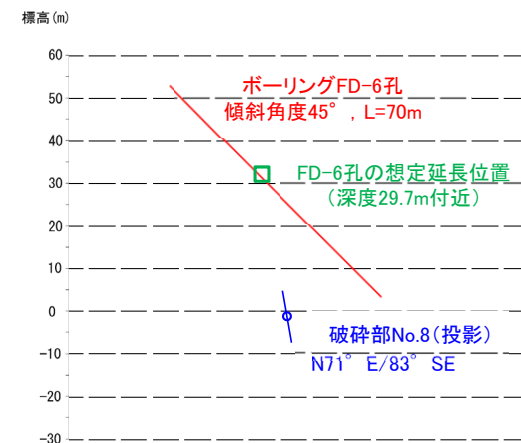
破砕部No.8(OS-1孔)

N71° E/83° SE

・厚さ16~19cmの砂状破砕部及び厚さ3.4~3.8cmの固結した破砕部

走向・傾斜が福浦断層と異なり、隣接孔(FD-6孔)の想定延長位置(29.7m付近)に対応する破砕部が認められない。

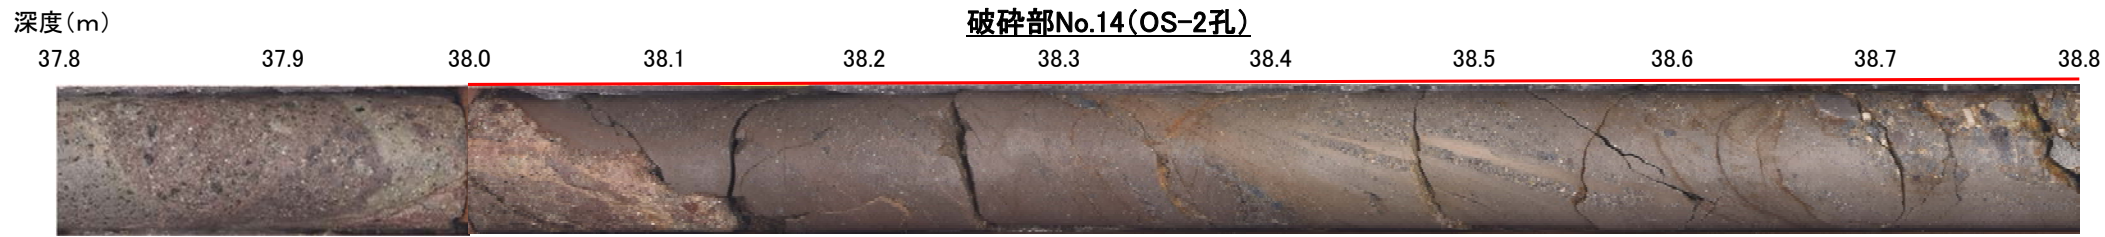
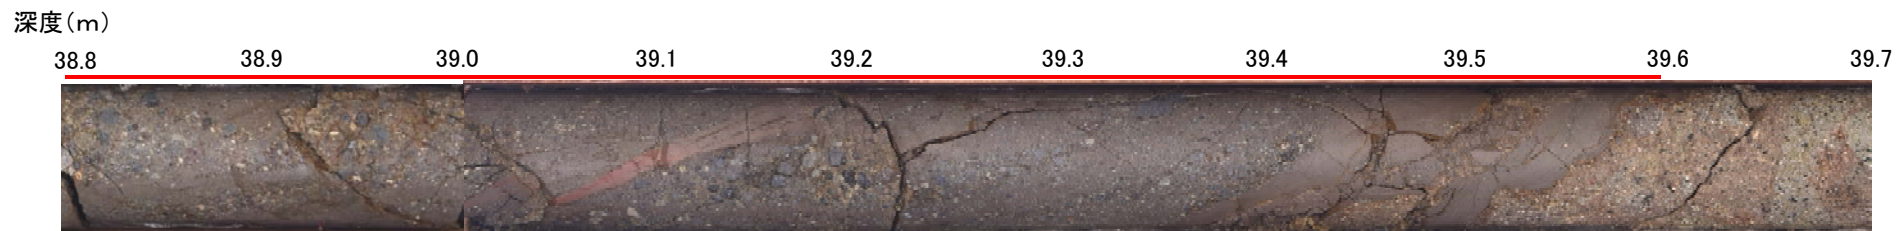
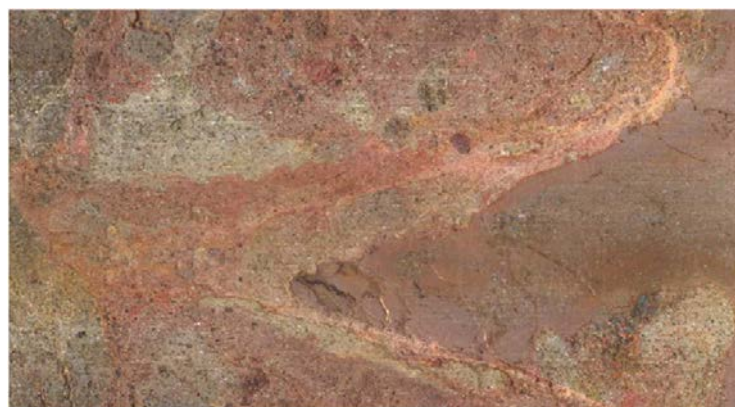
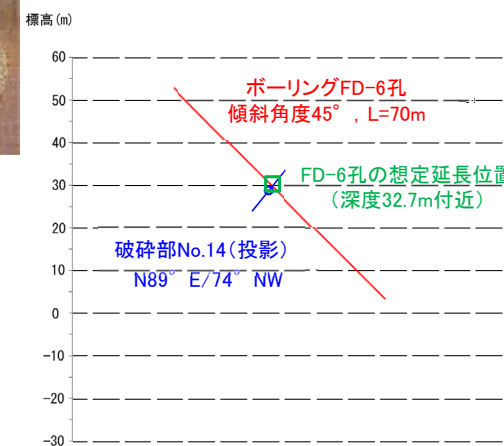
N89° E/74° NW

・厚さ1.8~3.2cmの灰白色の角礫状破碎部、厚さ2.0~2.8cmの暗灰黄色の角礫状破碎部及び厚さ63cmの固結した破碎部

走向・傾斜が福浦断層と異なり、隣接孔(FD-6孔)の想定延長位置(32.7m付近)に対応する破碎部が認められない。

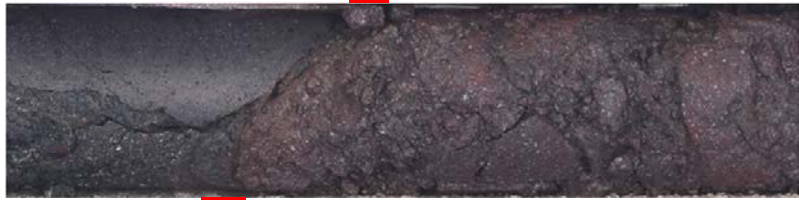
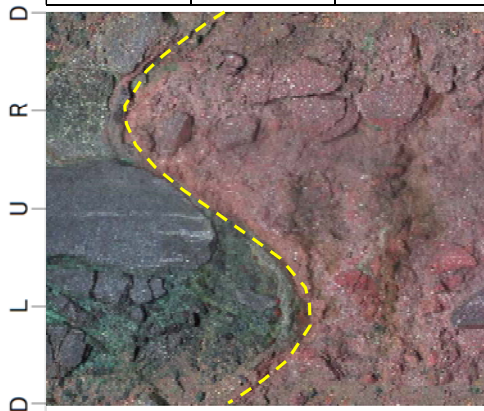
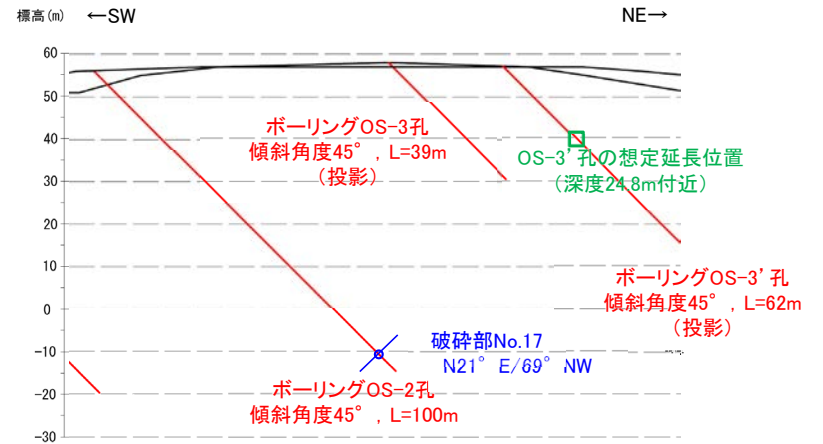
深度(m) **破碎部No.17(OS-2孔)**
 94.5 94.6 94.7 94.8

・厚さ0.1~0.2cmの
 粘土状破碎部及び
 厚さ0.4~1.4cmの
 固結した破碎部

N21° E/69° NW

隣接孔(OS-3'孔)の想定延長位置(24.8m付近)に対応する破碎部が認められない。
