○福浦断層南部の断層の分布を詳細に確認するために追加調査を行った。追加調査の考え方と評価の流れを以下に示す。

【追加調査の考え方】

【評価の流れ】

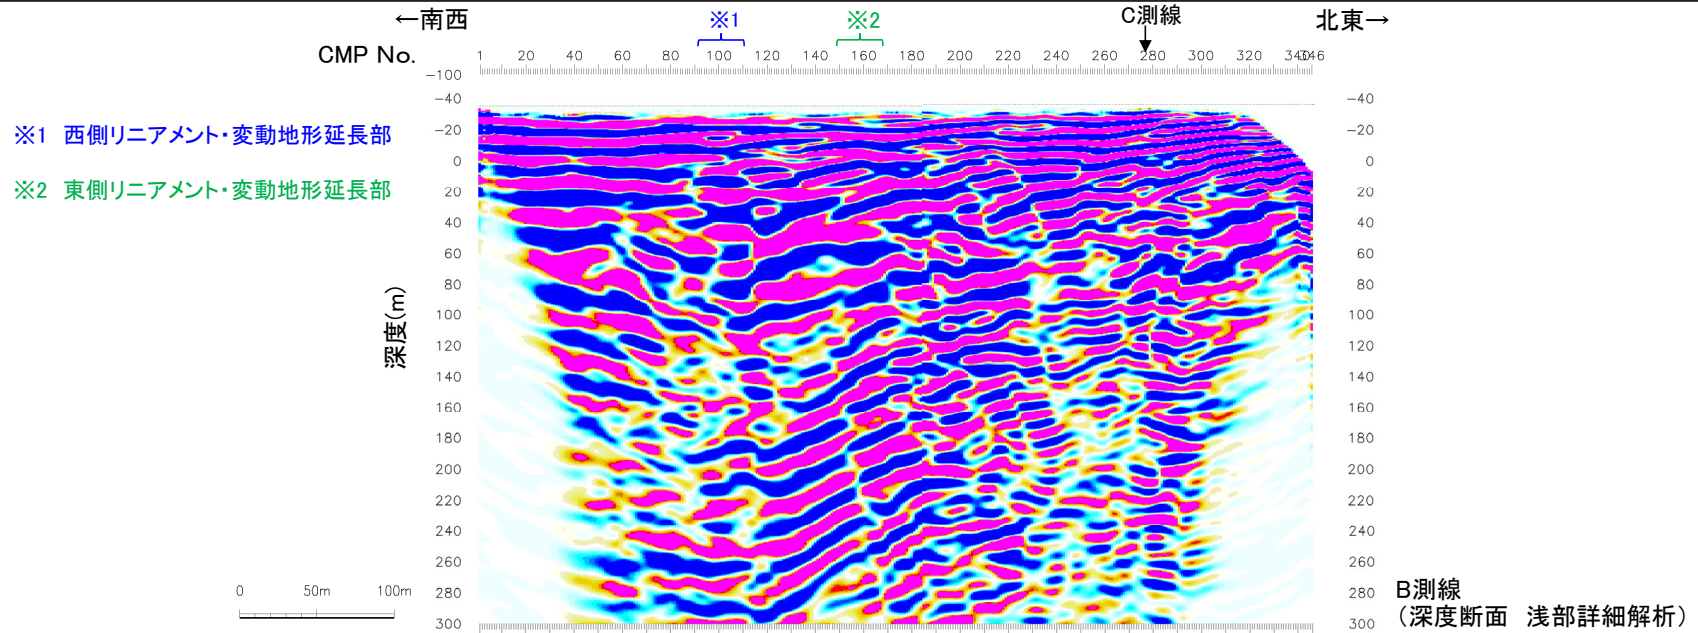
B測線
(深度断面 浅部詳細解析 解釈線入り)

○B測線の浅部を詳細に解析した結果においても、西側リニアメント・変動地形付近の大坪川ダム右岸トレンチや、北道路、南道路において確認された断層の延長方向に、福浦断層に対応する断層が認められた。

○また、その東側のリニアメント・変動地形の延長方向にも、断層が認められた。

・西側リニアメント・変動地形の延長部の地下において、反射面の不連続(両側で反射面列のパターンの変化を伴う)が認められる。

・東側リニアメント・変動地形の延長部の地下において、反射面の不連続(両側での反射面列のパターンや傾斜の変化を伴う)が認められる。

・なお、記録の範囲において、福浦断層以外に断層は推定されない。

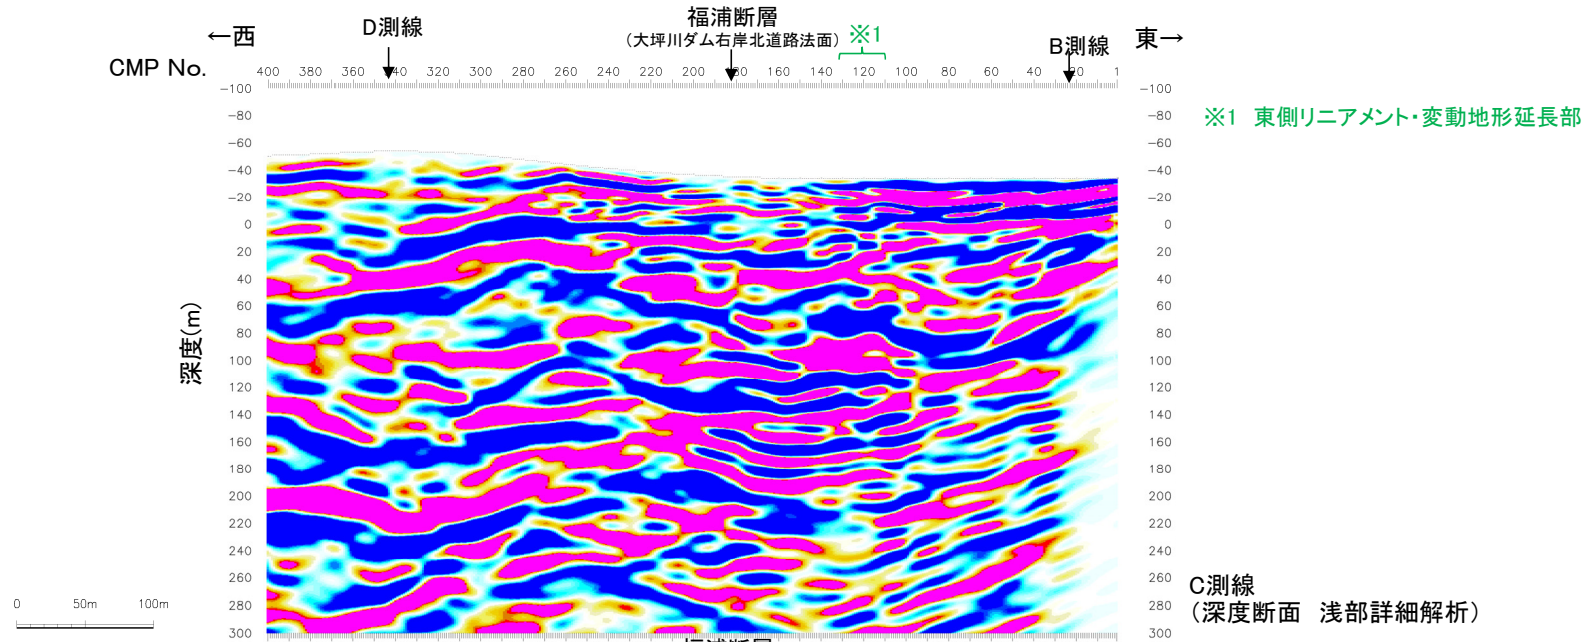
○C測線の浅部を詳細に解析した結果においても、西側リニアメント・変動地形付近の大坪川ダム右岸北道路法面、北道路、南道路において確認された断層の延長方向に、福浦断層に対応する断層が認められた。

○また、その東側のCランクのリニアメント・変動地形の延長方向にも、断層が認められた。

・地表で断層が確認された位置の地下において、反射面の不連続(西側に反射面の系統的な西傾斜を伴う)が認められる。

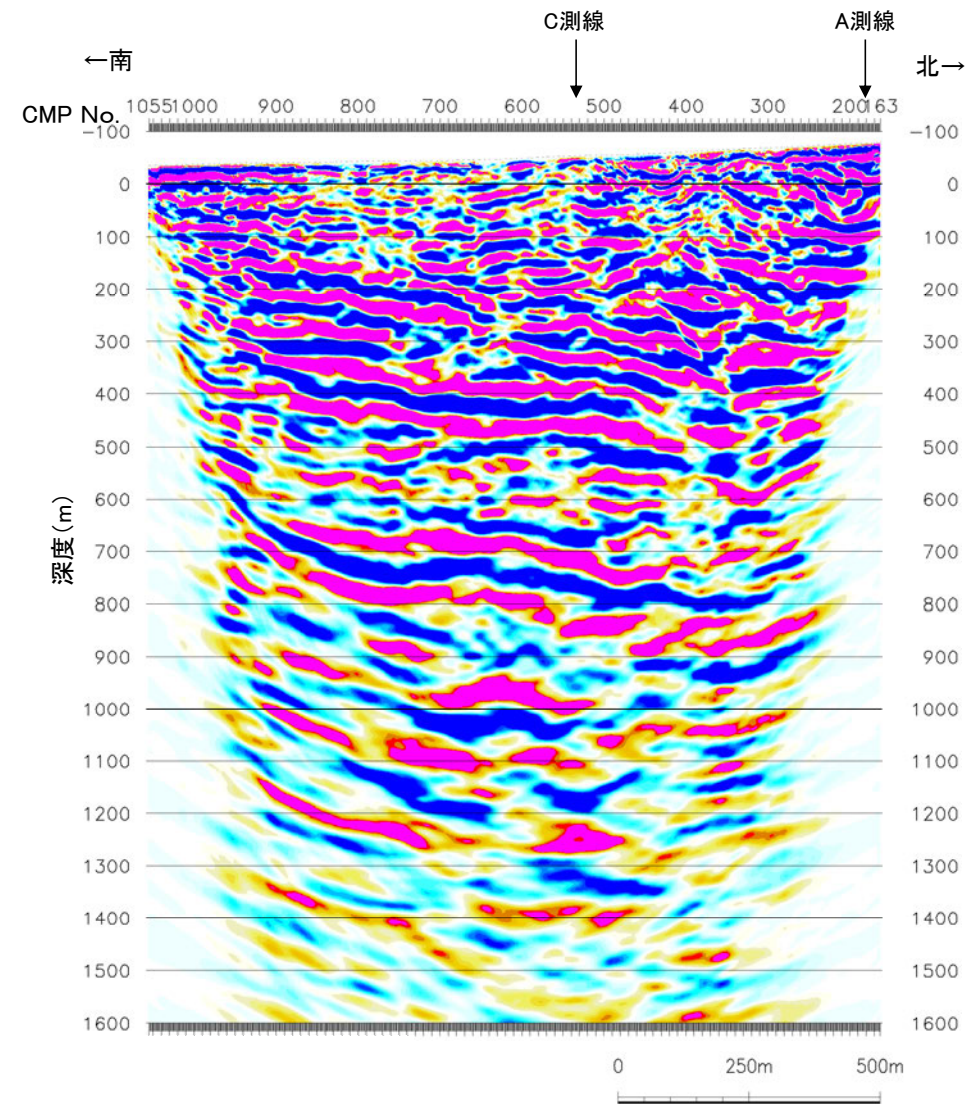
D測線(深度断面)

○福浦断層と敷地との間のD測線において、福浦断層から分岐、派生する断層を示すような反射面の系統的な乱れや不連続は認められない。

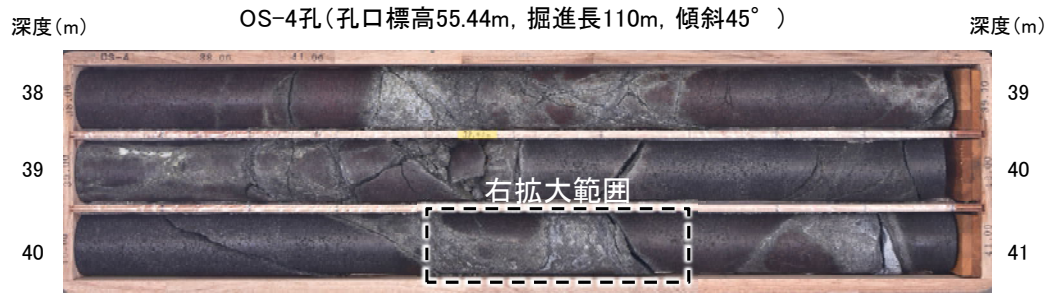
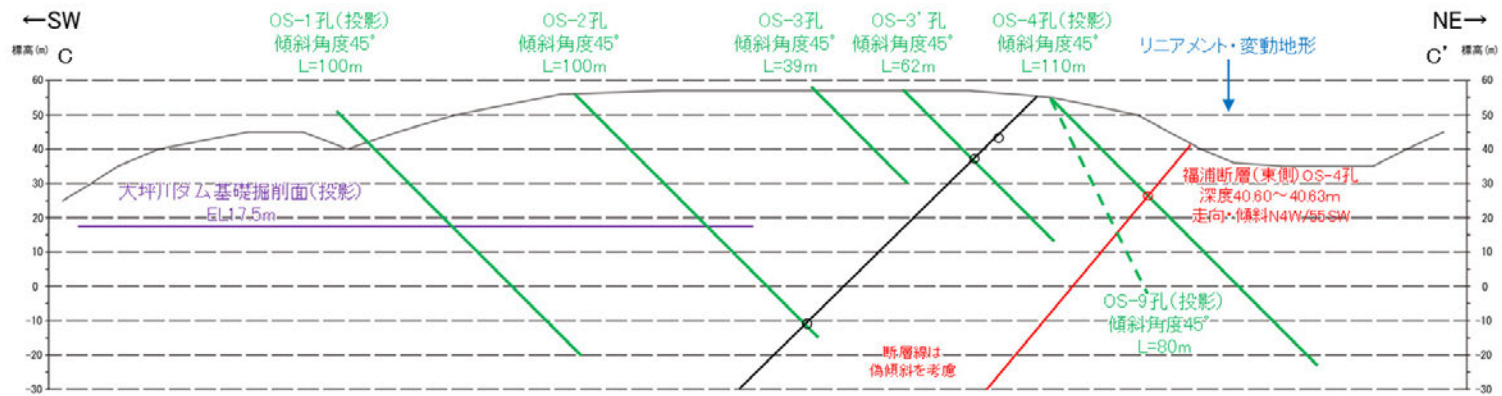
コア写真(38~41m)

・深度40.60~40.63mに、見掛けの傾斜角25~40°の厚さ2.0~2.2cmの破砕部が認められる。厚さ2.0~2.2cmの固結した破砕部からなる。
 ・未固結な破砕部を伴わないことから福浦断層とは性状が異なるものの、この破砕部の確認位置は東側のリニアメント・変動地形に対応し、走向・傾斜(N4° W/55° SW)が福浦断層と調和的であることから、安全側の判断として、福浦断層(東側)に対応する破砕部とした。

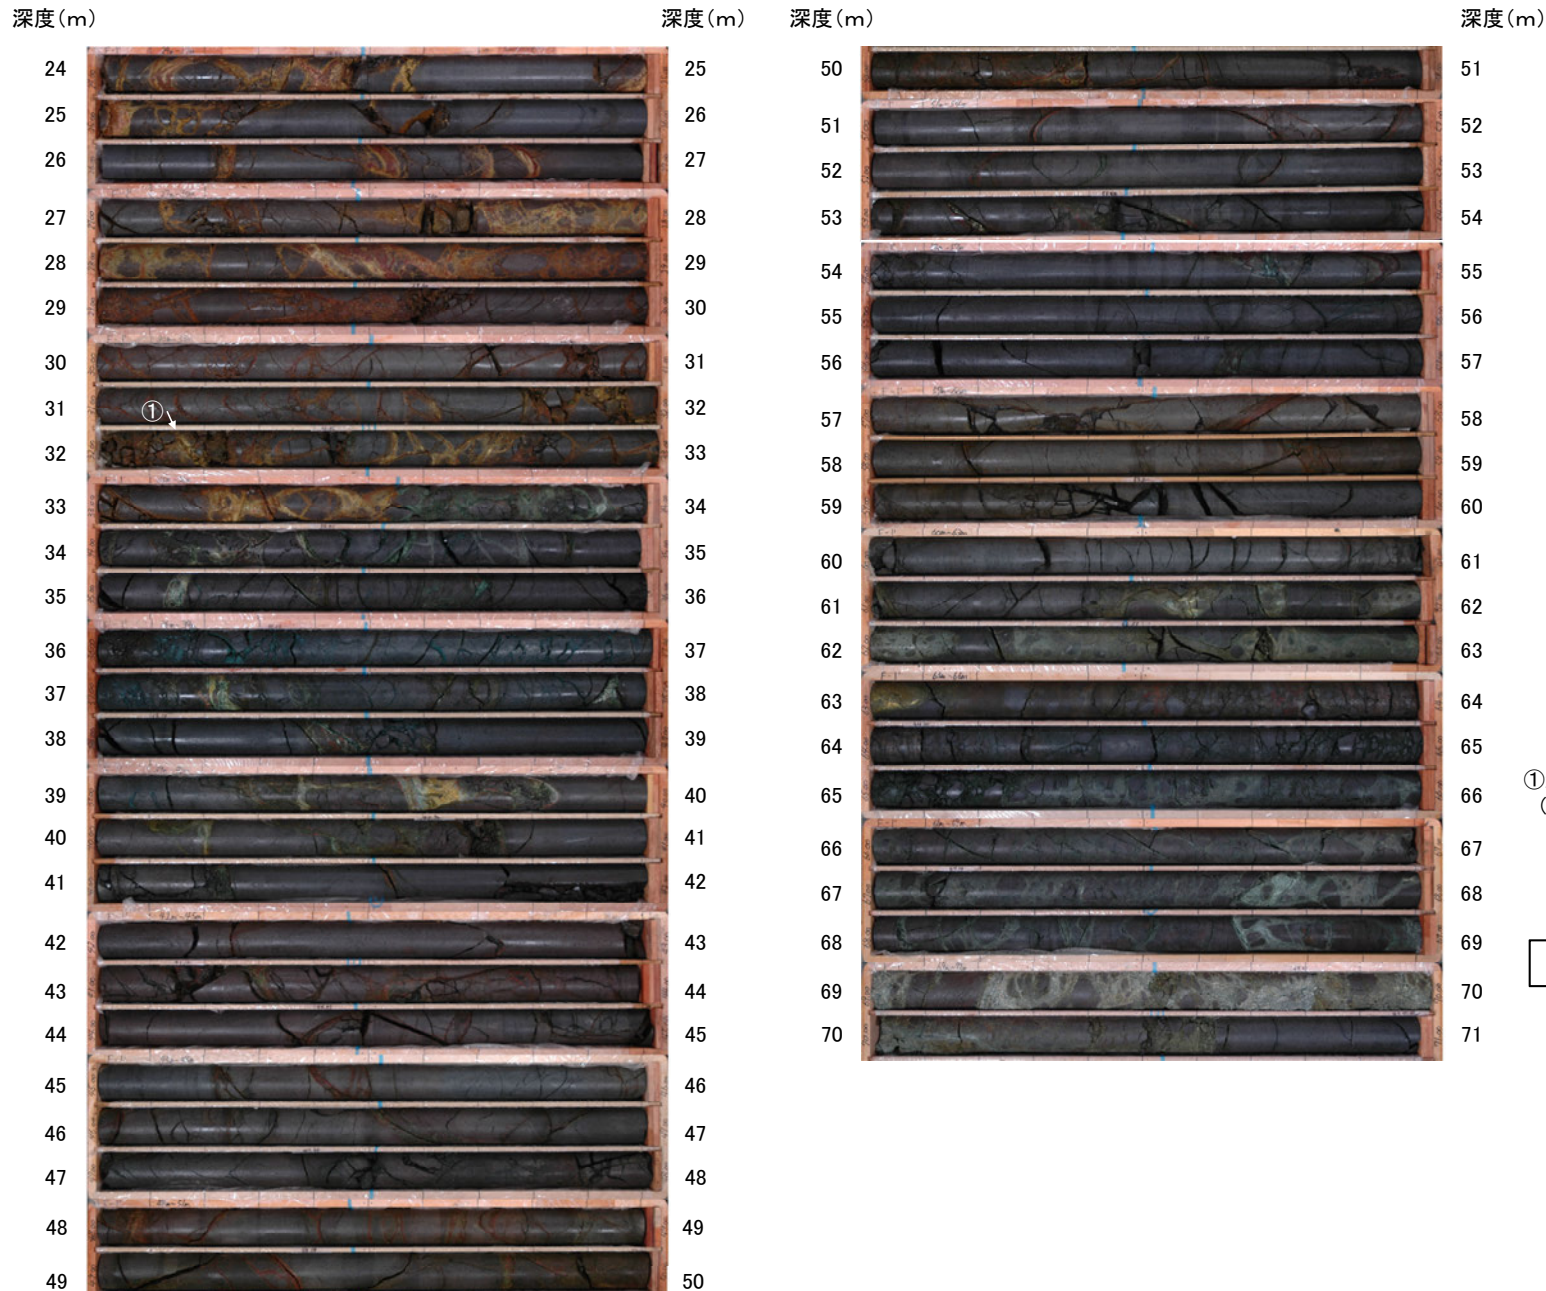
F-1' 孔(孔口標高53.08m, 掘進長71m, 傾斜45°)

①深度32.17～32.18mに厚さ0.7～1.9cmの破砕部。
(N10° W/76° SW)
・・・隣接孔(FD-6孔)の想定延長位置(深度32.5m付近)に
連続しない。

・福浦断層に対応する破砕部は認められない。

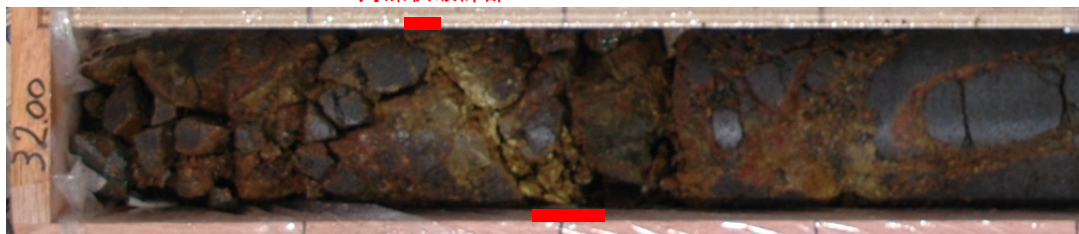
コア写真(F-1' 孔, 破砕部付近拡大)

- ・見かけの傾斜角 $35\sim 40^\circ$, 厚さ $0.7\sim 1.9\text{cm}$ の暗オリーブ色の角礫状破砕部からなる。
- ・走向・傾斜は, BHTVで $N10^\circ W/76^\circ SW$ (走向は真北基準)。
- ・破砕部付近は, 細片状～岩片状を呈し, 周囲に比べ軟質。

- ・F-1' 孔の深度 $32.17\sim 32.18\text{m}$ の破砕部は, 未固結な角礫状破砕部であり, 走向・傾斜が $N10^\circ W/76^\circ SW$ で福浦断層と調和的で, リニアメント・変動地形にほぼ対応する位置にあたることから, 福浦断層に対応する破砕部と判断していた。
- ・第1009回審査会合以降に当該破砕部で追加実施したCT解析の結果, 明瞭な面構造は認められないものの, 低密度部が認められる。
- ・一方, F-1' 孔とほぼ同位置で追加掘削したFD-6孔において, 当該破砕部の想定延長位置に破砕部は認められない。
- ・当該破砕部は, 周辺に変質を受けた状況が認められることを踏まえると, 割れ目沿いに水が通ったことにより変質を受けて軟質になったものと考えられ, 隣接孔(FD-6孔)に連続しないことから, 福浦断層に対応する破砕部ではないと判断した。

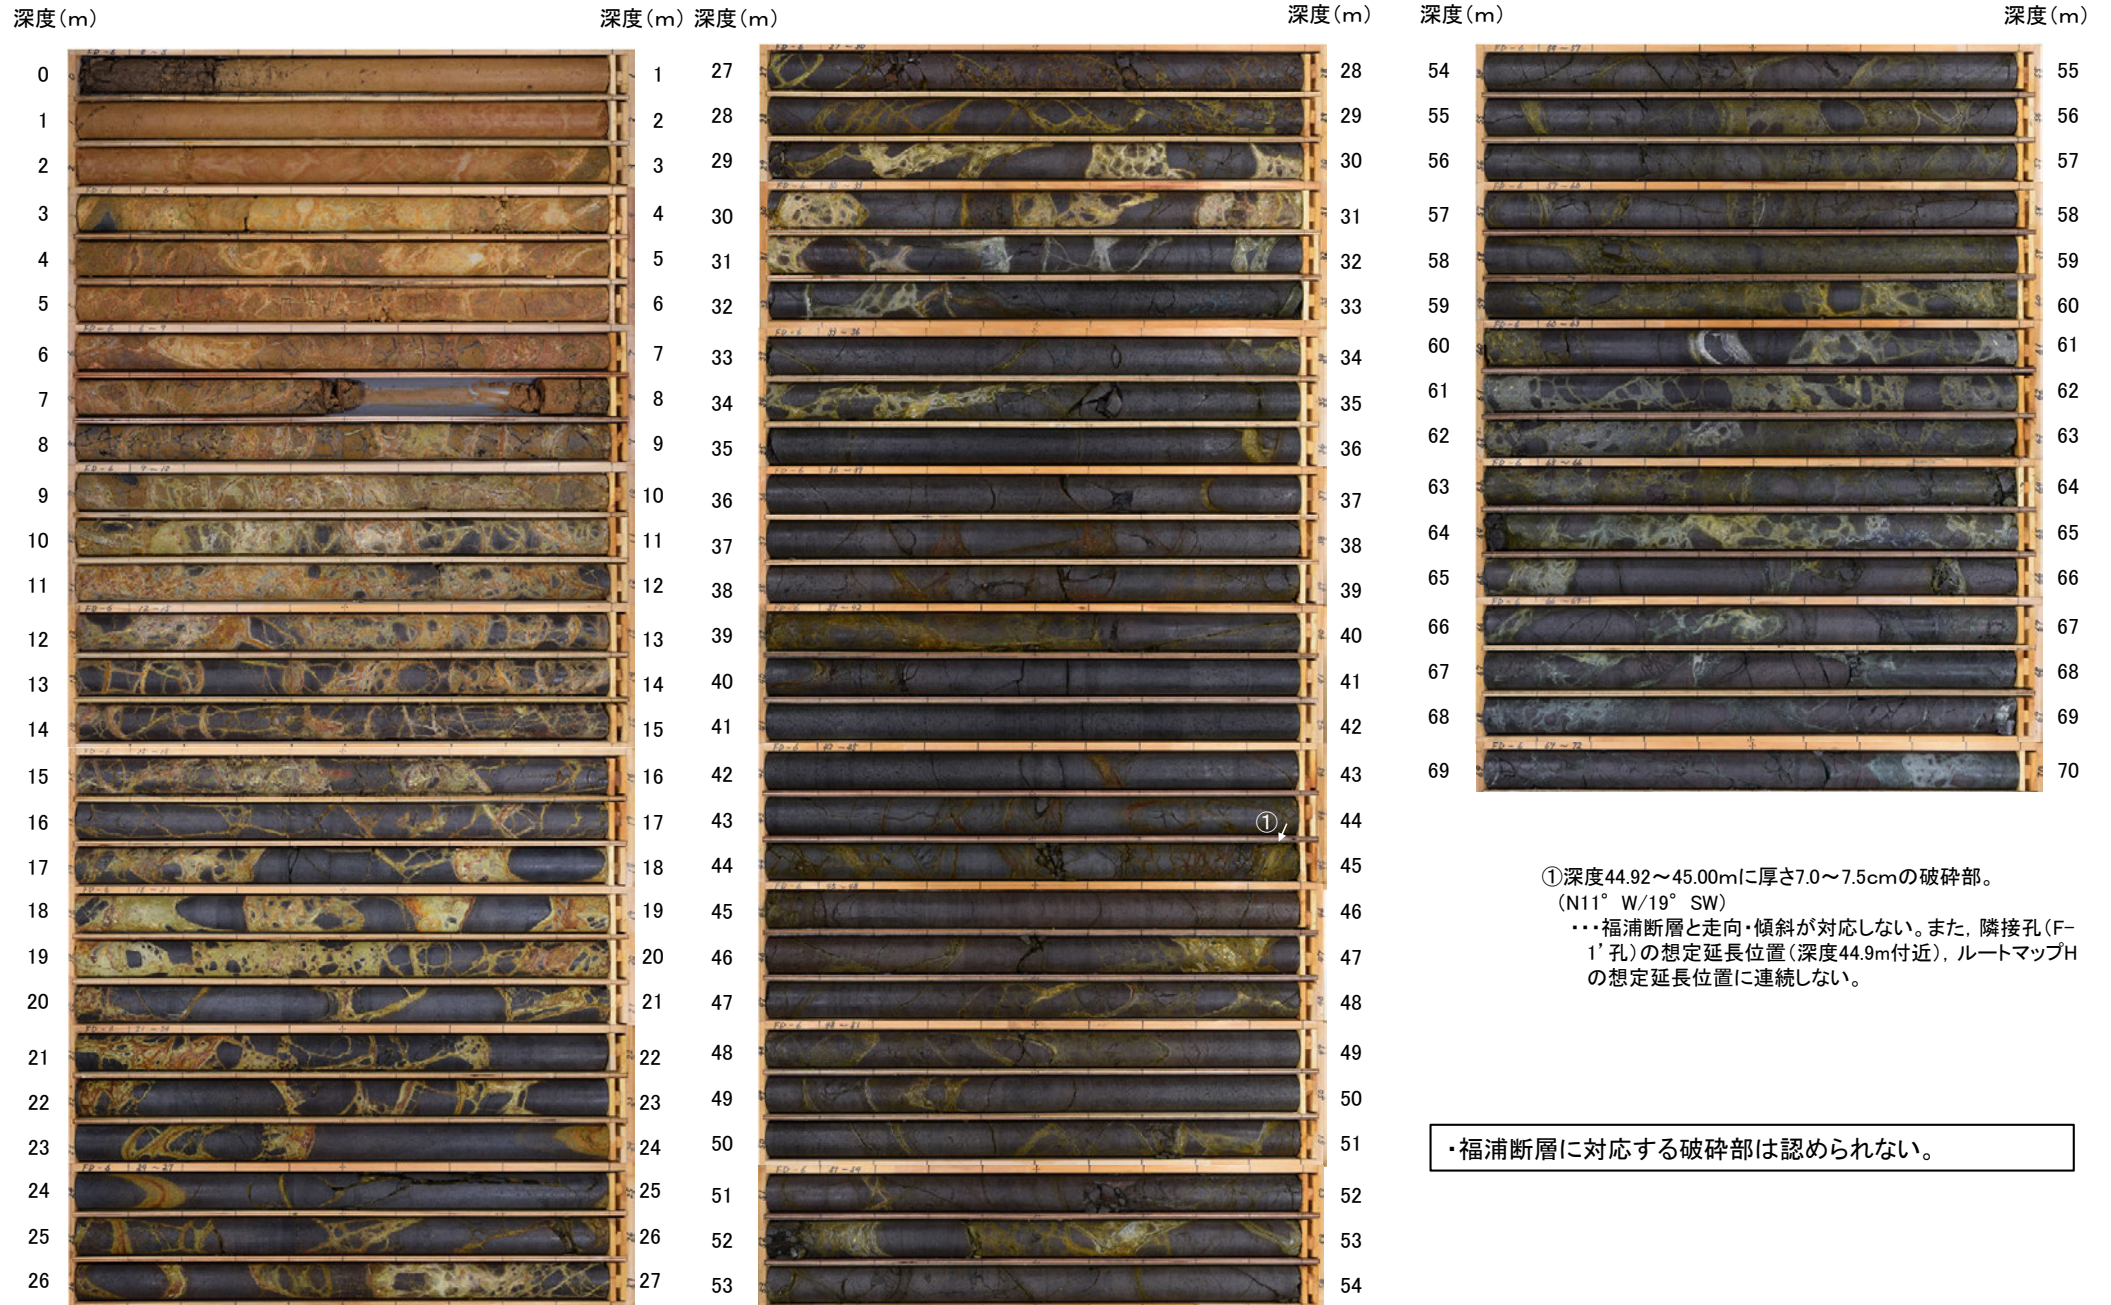
FD-6孔(孔口標高52.96m, 掘進長70m, 傾斜45°)

①深度44.92～45.00mに厚さ7.0～7.5cmの破砕部。
 (N11° W/19° SW)
 ……福浦断層と走向・傾斜が対応しない。また、隣接孔(F-1'孔)の想定延長位置(深度44.9m付近)、ルートマップHの想定延長位置に連続しない。

・福浦断層に対応する破砕部は認められない。

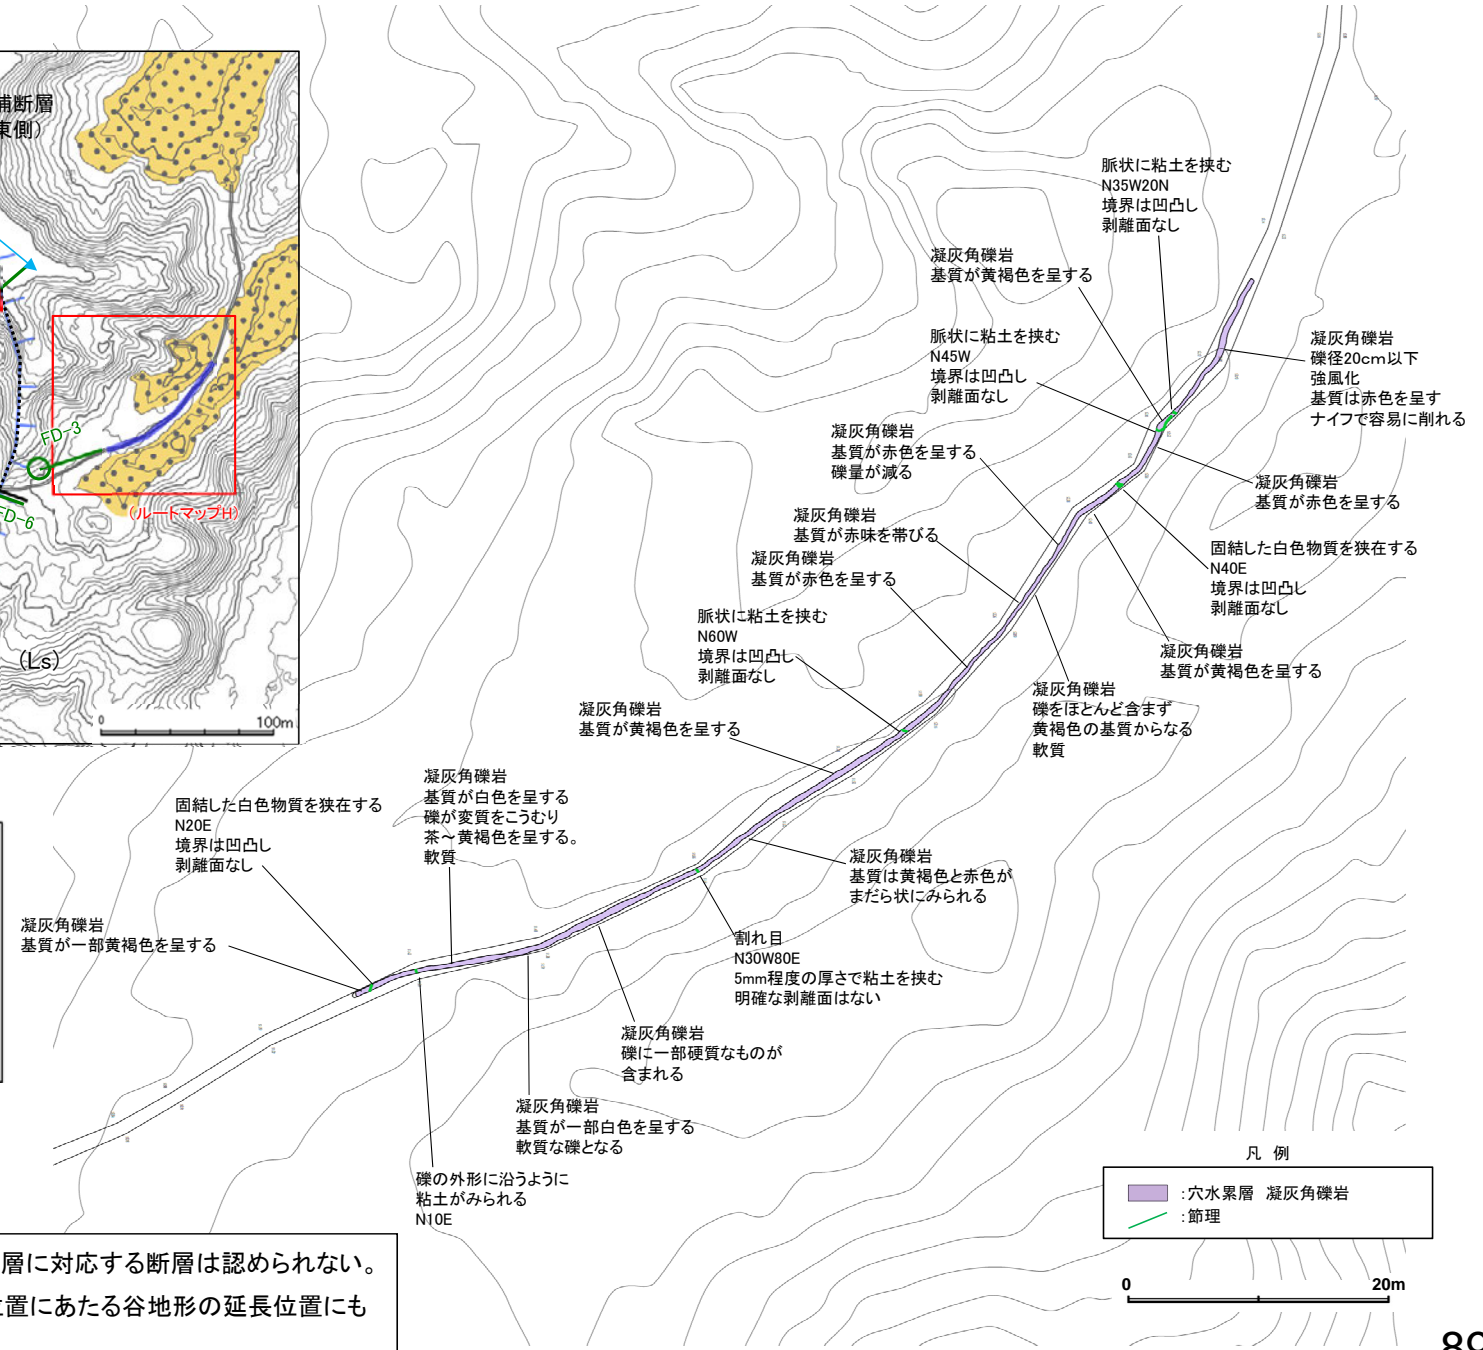
大坪川左岸 表土はぎ調査結果(ルートマップH)

・ルートマップHにおける表土はぎ調査の結果、福浦断層に対応する断層は認められない。
 ・また、活断層研究会(1991)が示した活断層の推定位置にあたる谷地形の延長位置にも断層は認められない。

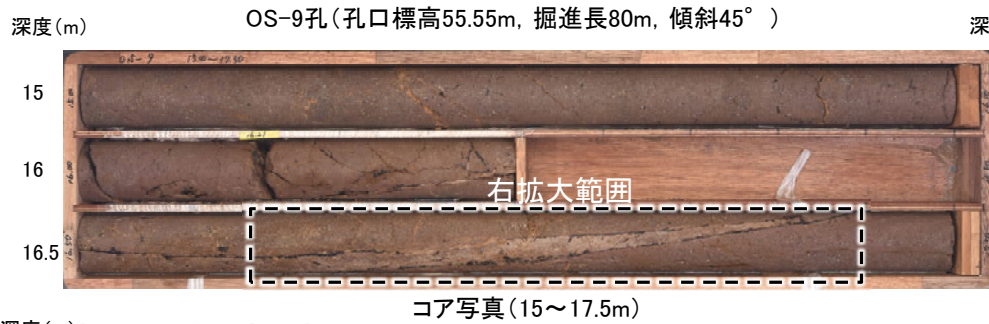
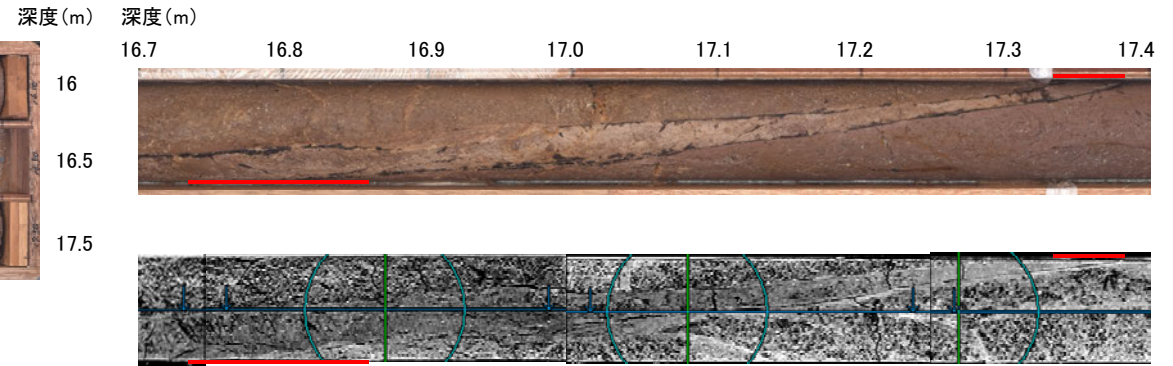
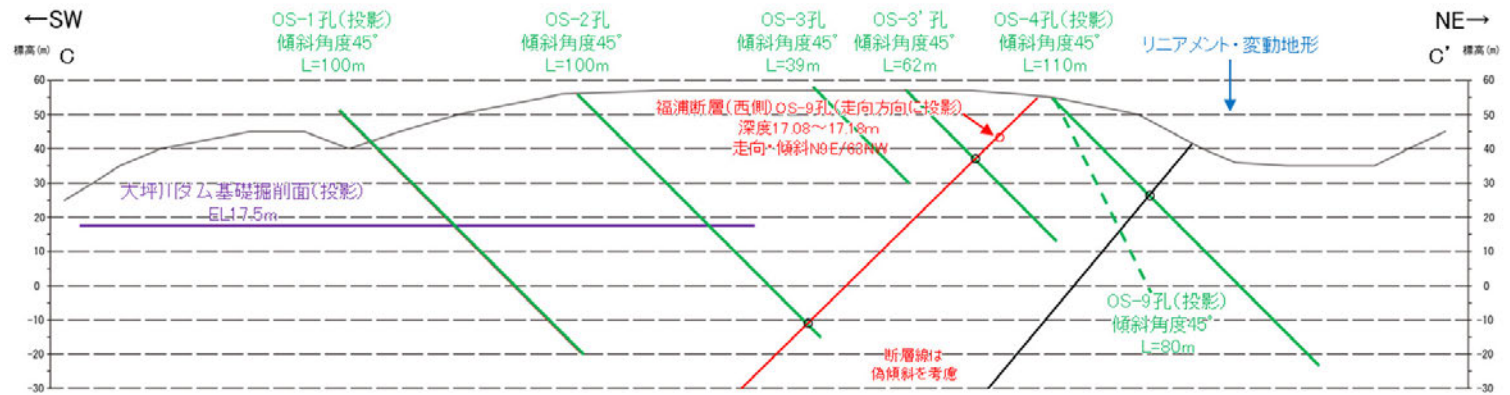
- ・深度17.08~17.18mに、見掛けの傾斜角80~85°の厚さ1.4~4.0cmの破砕部が認められる。厚さ0.9~2.8cmの灰褐色の砂状破砕部及び厚さ0.4~3.0cmの固結した破砕部からなる。
- ・この確認位置は、西側のリニアメント・変動地形の延長位置にあたり、走向・傾斜(N9° E/63° NW)が福浦断層と調和的であることから、福浦断層(西側)に対応する破砕部と判断した。

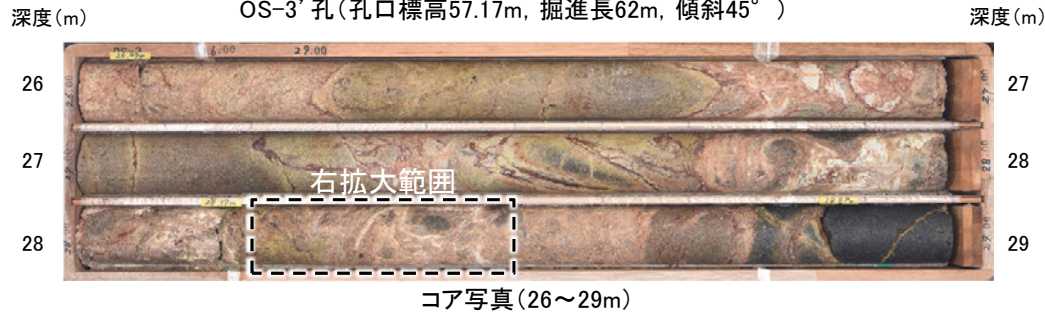
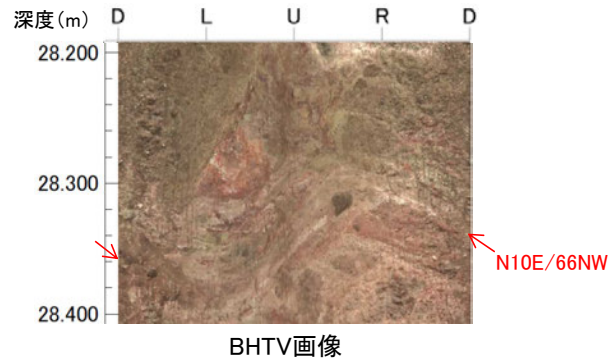
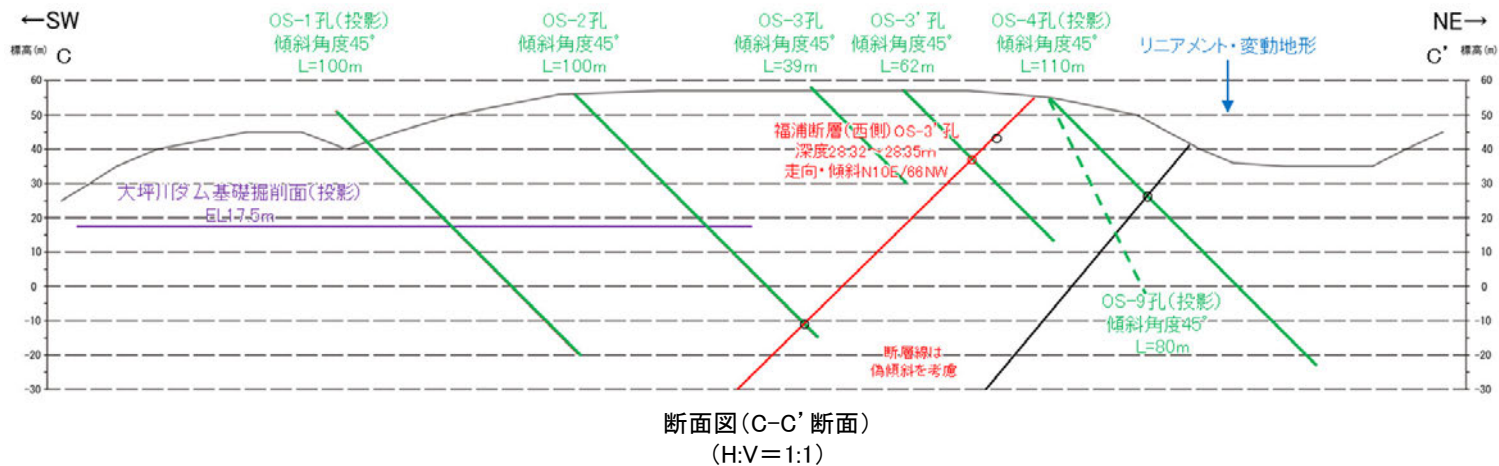
OS-3' 孔(孔口標高57.17m, 掘進長62m, 傾斜45°)

- ・深度28.32~28.35mに、見掛けの傾斜角30~40°の厚さ1.2~2.1cmの破砕部が認められる。厚さ1.2~2.1cmの灰白~浅黄色の粘土状破砕部からなる。
- ・この確認位置は、西側のリニアメント・変動地形の延長位置にあたり、走向・傾斜(N10° E/66° NW)が福浦断層と調和的であることから、福浦断層(西側)に対応する破砕部と判断した。

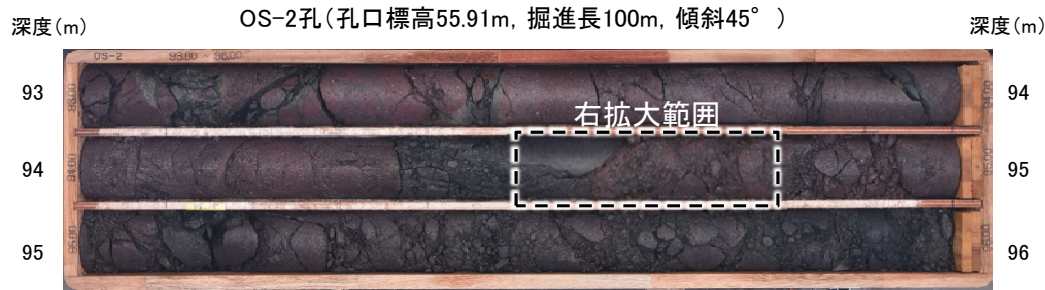
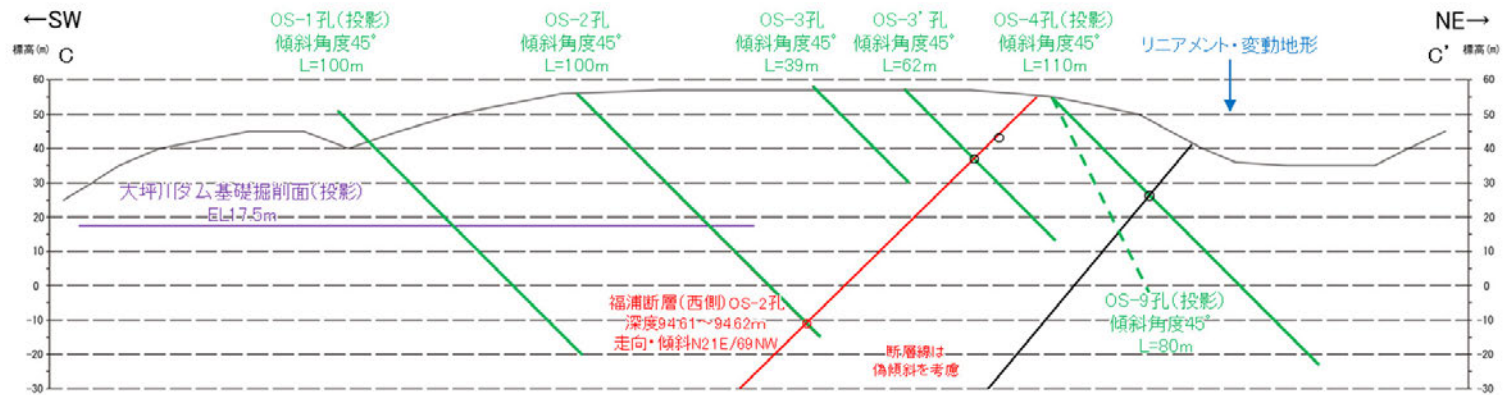
コア写真(93~96m)

- ・深度94.61~94.62mに、見掛けの傾斜角50~55°の厚さ0.5~1.6cmの破砕部が認められる。厚さ0.1~0.2cmの暗赤褐色の粘土状破砕部及び厚さ0.4~1.4cmの固結した破砕部からなる。
- ・この確認位置は、西側のリニアメント・変動地形の延長位置にあたり、走向・傾斜(N21° E/69° NW)が福浦断層と調和的であることから、福浦断層(西側)に対応する破砕部と判断した。

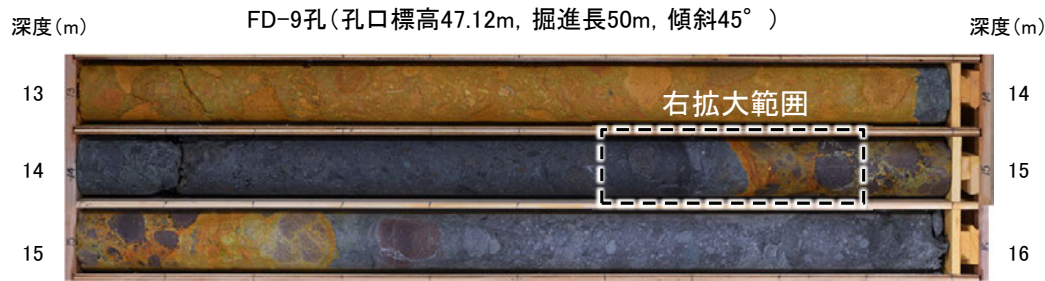
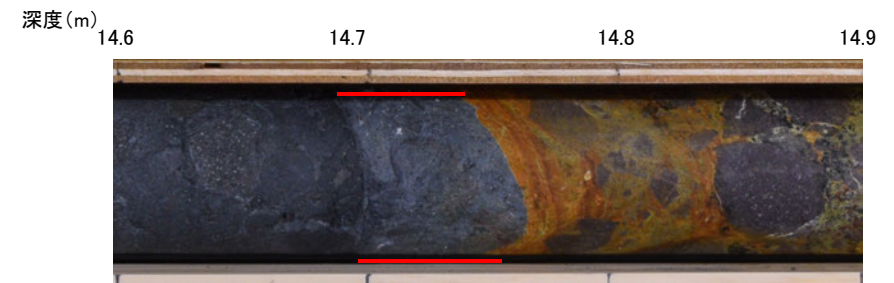
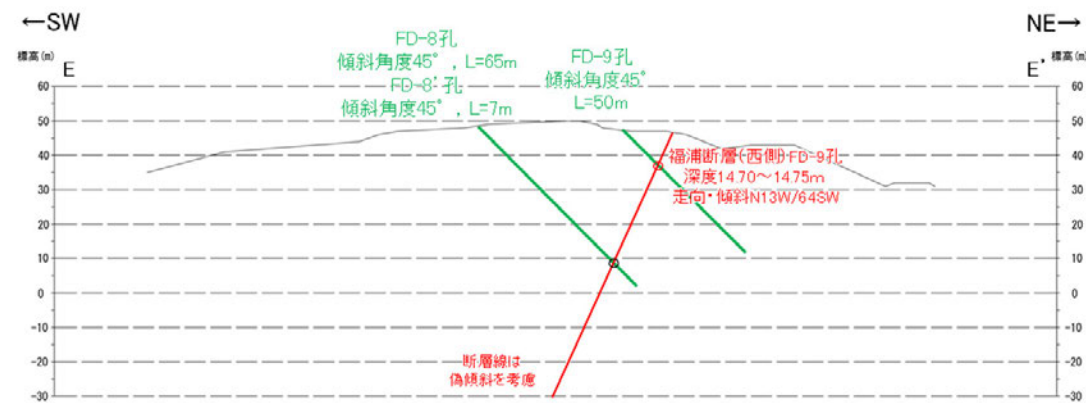
コア写真(13~16m)

- ・深度14.70~14.76mに、見掛けの傾斜角15°の厚さ6cmの破砕部が認められる。厚さ6cmの砂状破砕部からなる。
- ・この確認位置は、ルートマップIの表土はぎ箇所(P.95~97)の延長位置にあたり、走向・傾斜(N13° W/64° SW)が福浦断層と調和的であることから、福浦断層(西側)に対応する破砕部と判断した。

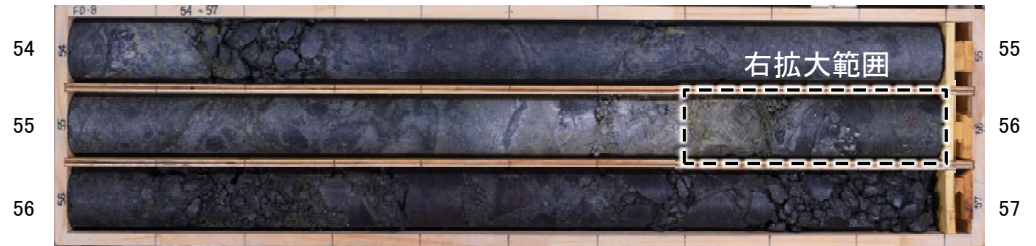
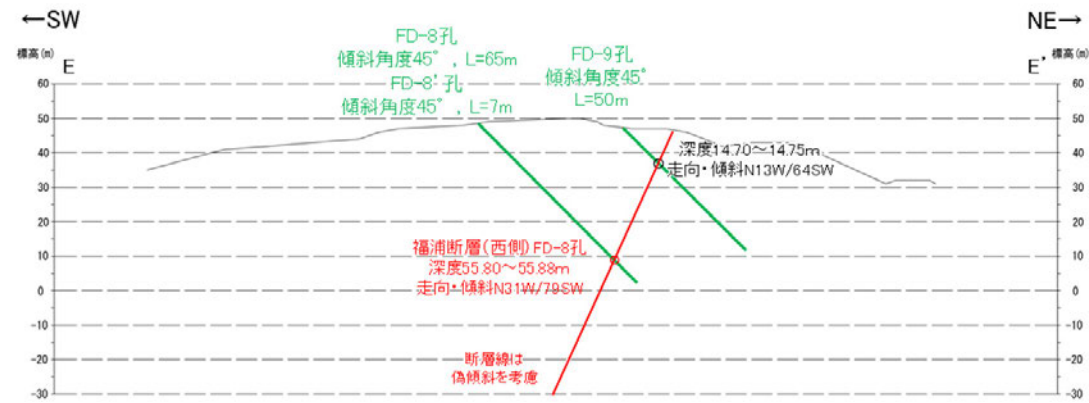
コア写真(54~57m)

- ・深度55.80~55.88mに、見掛けの傾斜角30°の厚さ8cmの破砕部が認められる。厚さ7.5cmの固結した破砕部および厚さ0.5cmの灰色の粘土状破砕部からなる。
- ・この確認位置は、ルートマップ1の表土はぎ箇所(P.95~97)で確認した断層の延長位置にあたり、走向・傾斜(N31° W/79° SW)がFD-9孔での走向・傾斜(N13° W/64° SW)と調和的であることから、福浦断層(西側)に対応する破砕部と判断した。

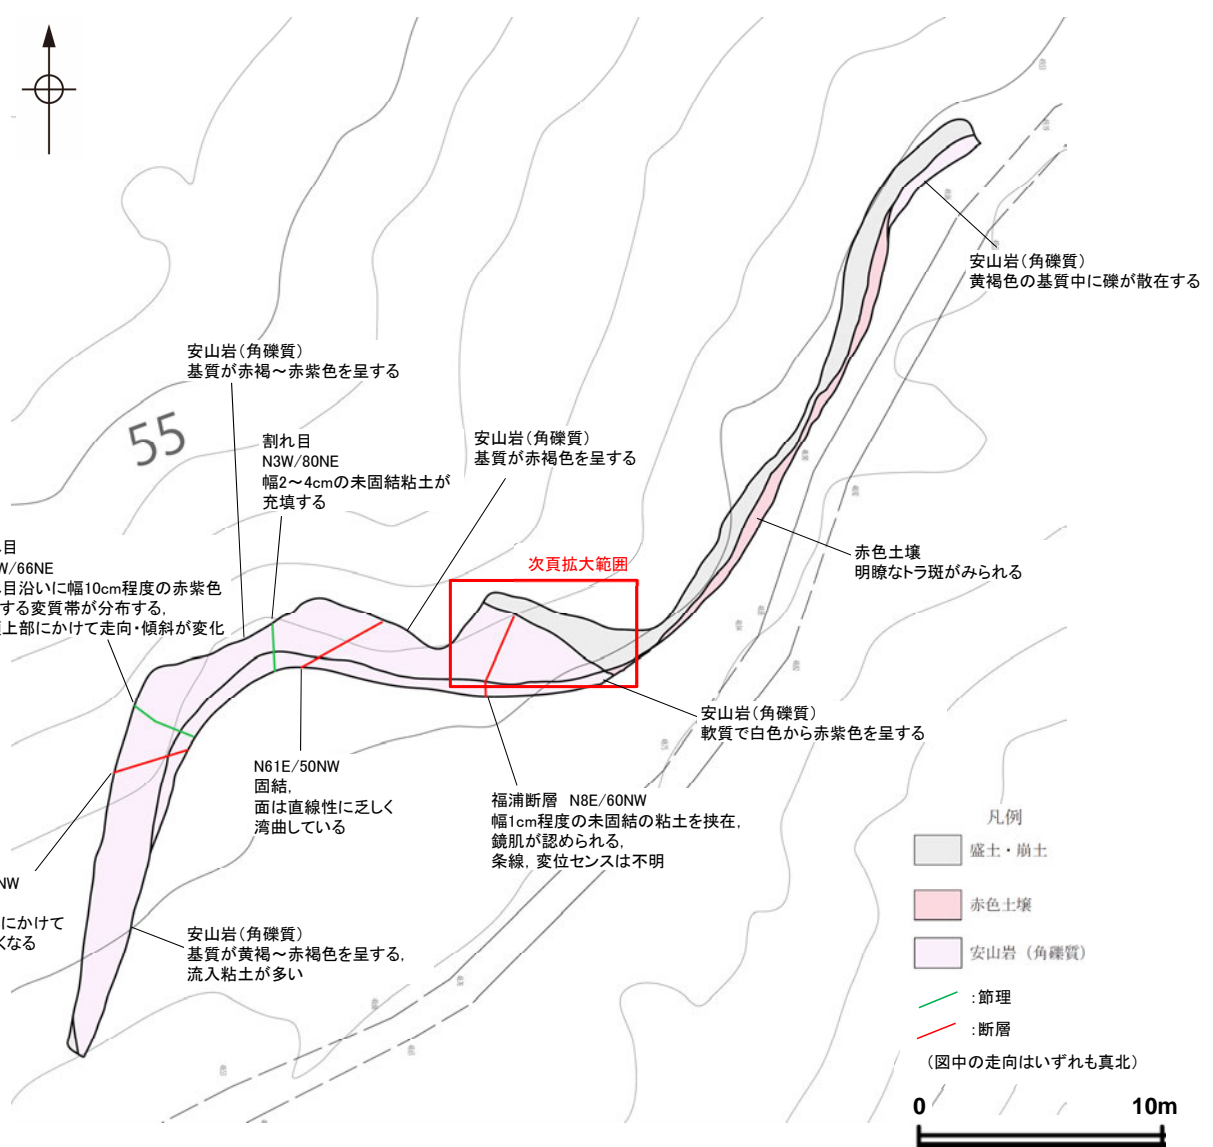
大坪川左岸 表土はぎ調査結果(ルートマップI)

- 大坪川ダム左岸のボーリング調査(OS-3' 孔)で確認した福浦断層(西側)の連続性を確認するために、表土はぎ調査を実施した。
- ルートマップIにおける表土はぎ調査の結果、大坪川ダム左岸のボーリング調査(OS-3' 孔)で確認した断層のほぼ延長位置において、断層が認められた。この断層は、福浦断層と走向・傾斜が調和的であることから、福浦断層(西側)に対応する断層と判断した。
- なお、この断層は幅1cm程度の未固結な粘土を挟在しており、ボーリングOS-4孔で確認した破砕部とは性状が異なることから、福浦断層(東側)には対応しないと判断した。
- この断層の西側に分布する断層は固結しており、福浦断層と走向・傾斜が異なる。また、隣接孔(FD-6孔)に対応する破砕部は認められず、連続性に乏しいことを確認している※。

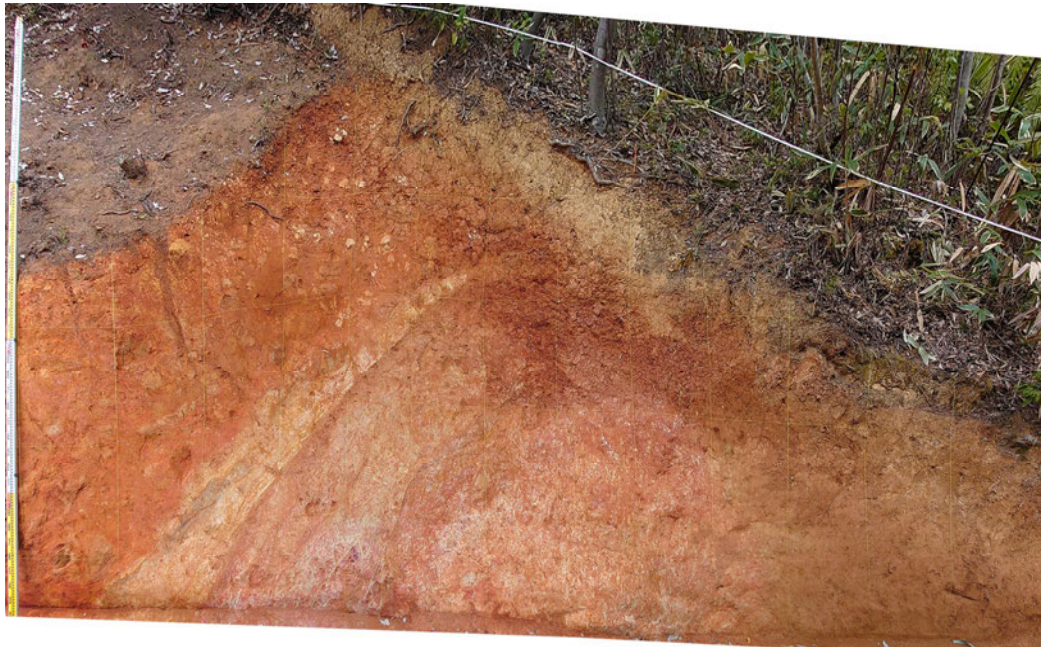
大坪川左岸 表土はぎ写真

・穴水累層の岩盤中に断層を確認した。断層の走向・傾斜は、N8° E/60° NW(走向は真北)である。

・断層は鏡肌が認められ、厚さ1cm程度の褐色の粘土を狭定する。岩盤上部では断層面が不明瞭となっており、これは岩盤クリーブに伴う岩盤の乱れや風化・変質の影響によるものと考えられる。

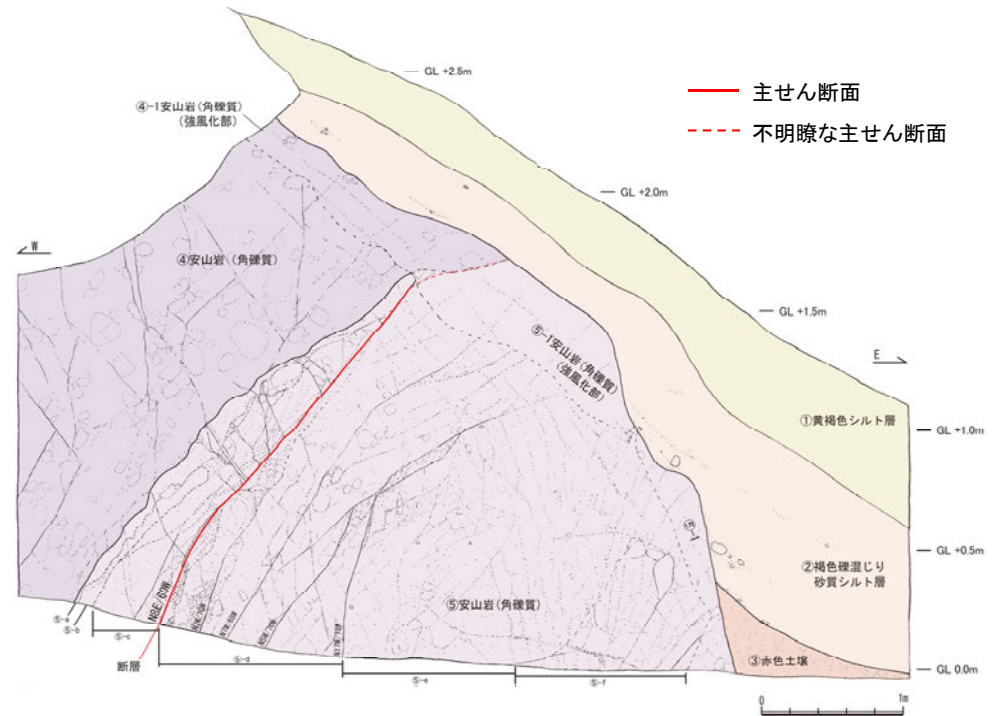
スケッチ

- ・変質した安山岩(角礫質)に分布する断層であり、走向傾斜はN8° E/60° Wを示す。
- ・断層は上方へ傾斜は緩くなるが、安山岩(角礫質)(⑤層)中の節理も同様に露頭上部に向けて傾斜角が緩くなっているため、露頭上部で岩盤クリーブが生じている可能性もあり、傾斜角が変化していると考えられる。
- ・安山岩(角礫質)(⑤層)中では、断層に沿って幅1cm程度の褐色の粘土が分布し、下部では分岐・会合している。粘土中には鏡肌認められる。
- ・安山岩(角礫質)の強風化部(④-1層及び⑤-1層)では、断層面は不明瞭ではあるが、上盤側の④-1層と下盤側の⑤-1層の境界として識別できる。
- ・断層の上盤には安山岩(角礫質)の⑤-a層~⑤-c層中に断層とほぼ直交した方向に数本の亀裂(幅数mm)が見られ、同質の褐色粘土が分布する。
- ・断層の下盤側では幅5~10cmにわたり破碎しており、安山岩(角礫質)(⑤層)の中部~上部では断層に沿って粘土化しており、下部では礫状に細片化した部分がレンズ状に見られる。

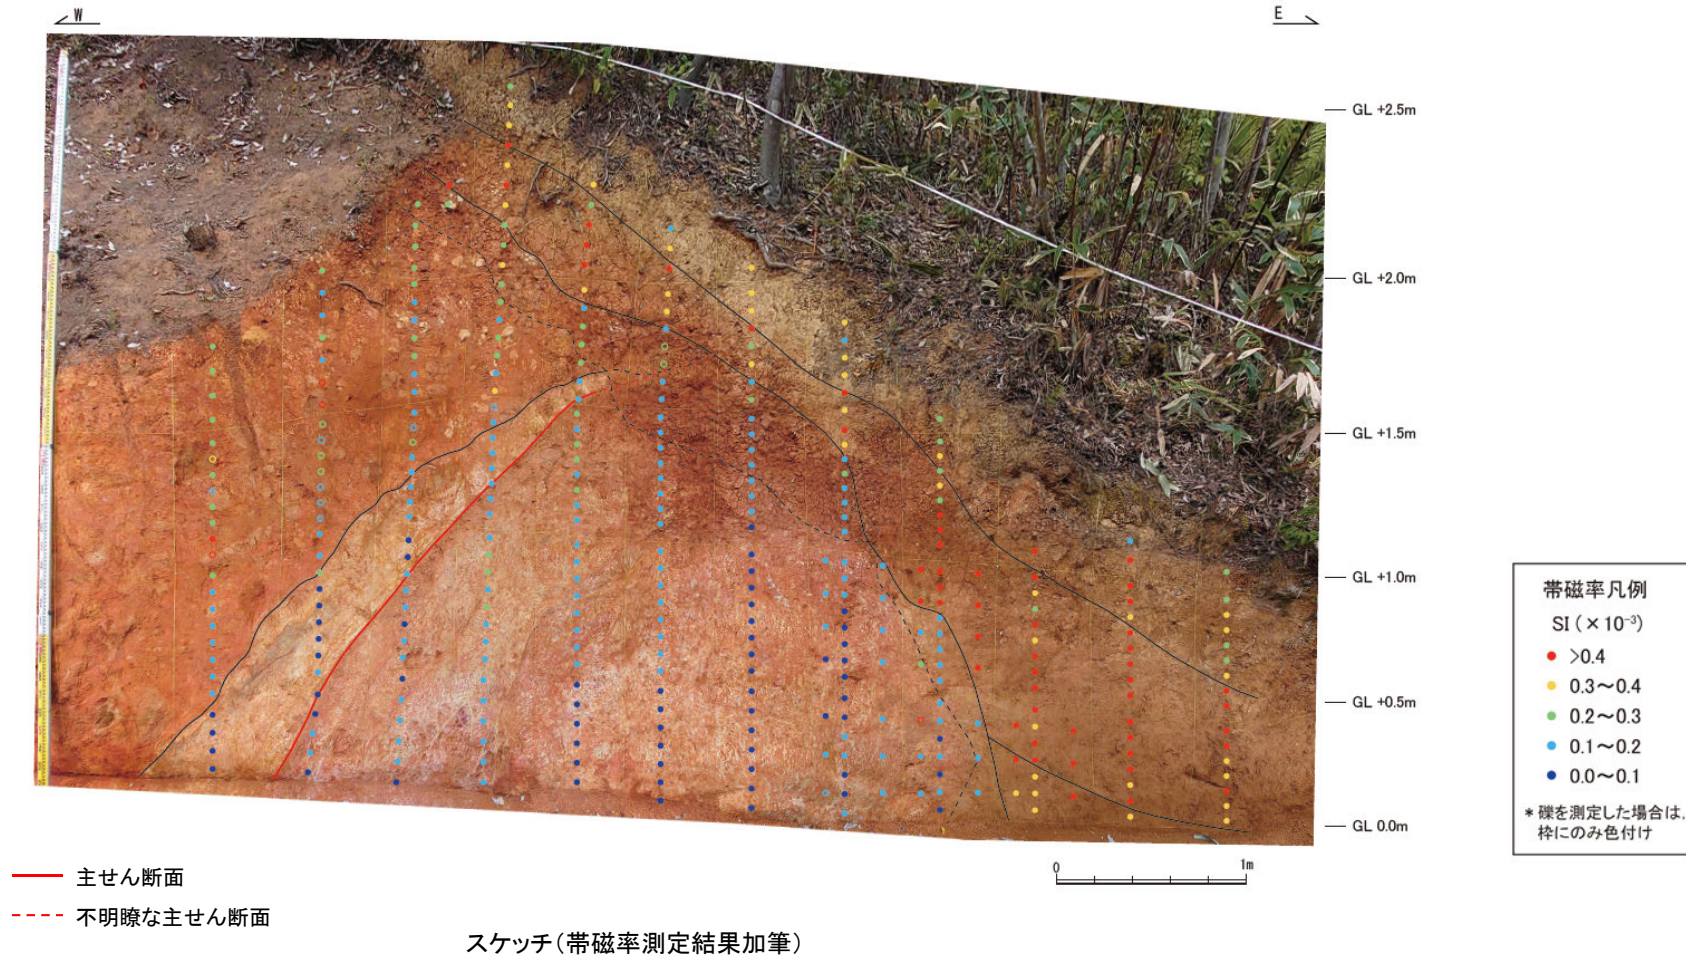
・ルートマップIの断層確認箇所において帯磁率測定を実施した結果、岩盤と堆積物の境界について、肉眼観察と概ね整合的な結果が得られた。

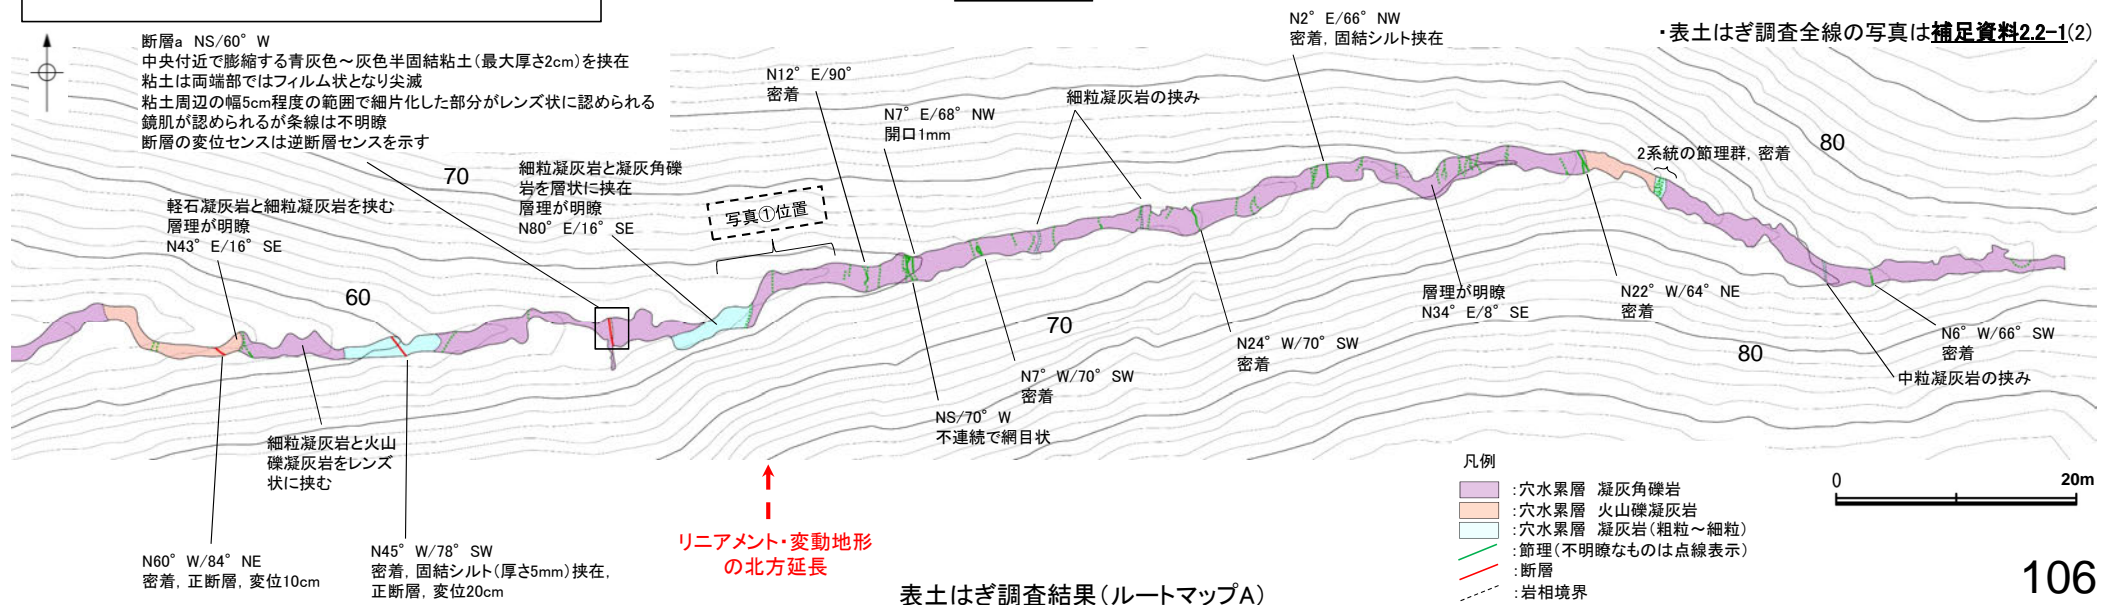
・表土はぎ調査(ルートマップA)の結果,断層が3箇所認められるものの,断層a以外は正断層センスを示し,福浦断層の逆断層センスとは整合しない。
 ・断層aの走向・傾斜はNS/60° W,薄片観察から推定される変位センスは逆断層センスを示し,これらは福浦断層と調和的である(次頁~P.109)。
