○福浦断層南部の断層の分布を詳細に確認するために追加調査を行った。追加調査の考え方と評価の流れを以下に示す。

【追加調査の考え方】

【評価の流れ】

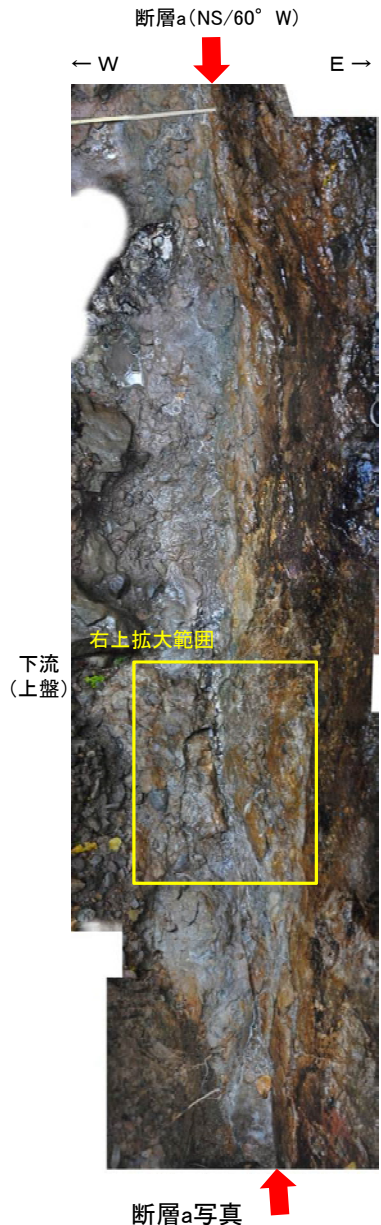
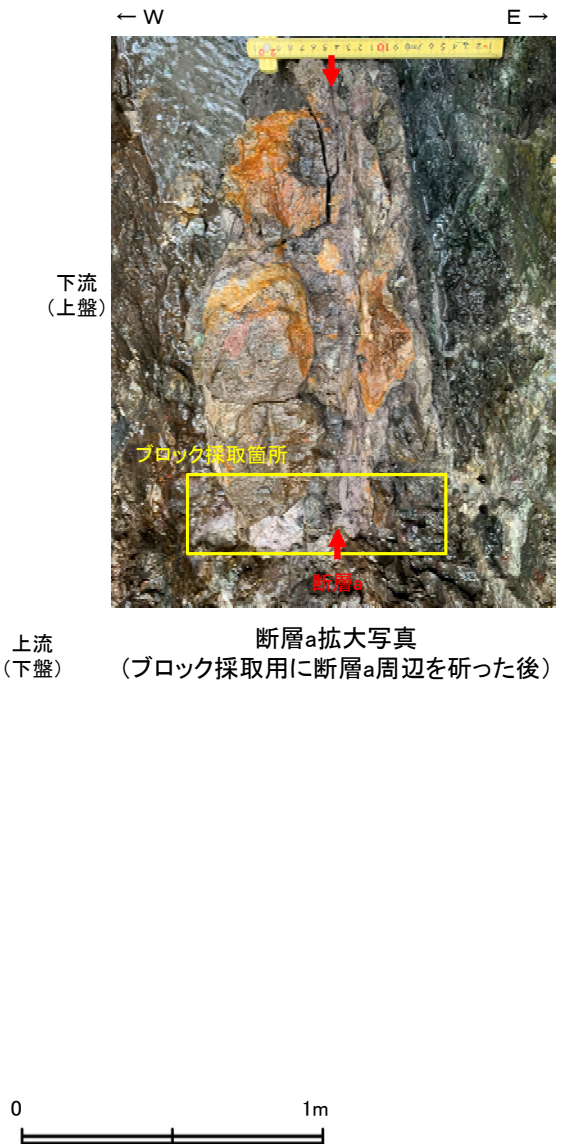
- ・ルートマップAで認められる断層aの性状を確認するために、露頭からブロックを採取し、ブロックでのCT画像観察及びブロックから90° R※の方向で作成した薄片観察(次頁, 次々頁)を実施した。
- ・CT画像解析の結果、試料中央部のやや下盤側に幅0.5~1cmの低密度部が認められ、低密度部の下盤側境界の比較的連続性のよい面を主せん断面として抽出した。

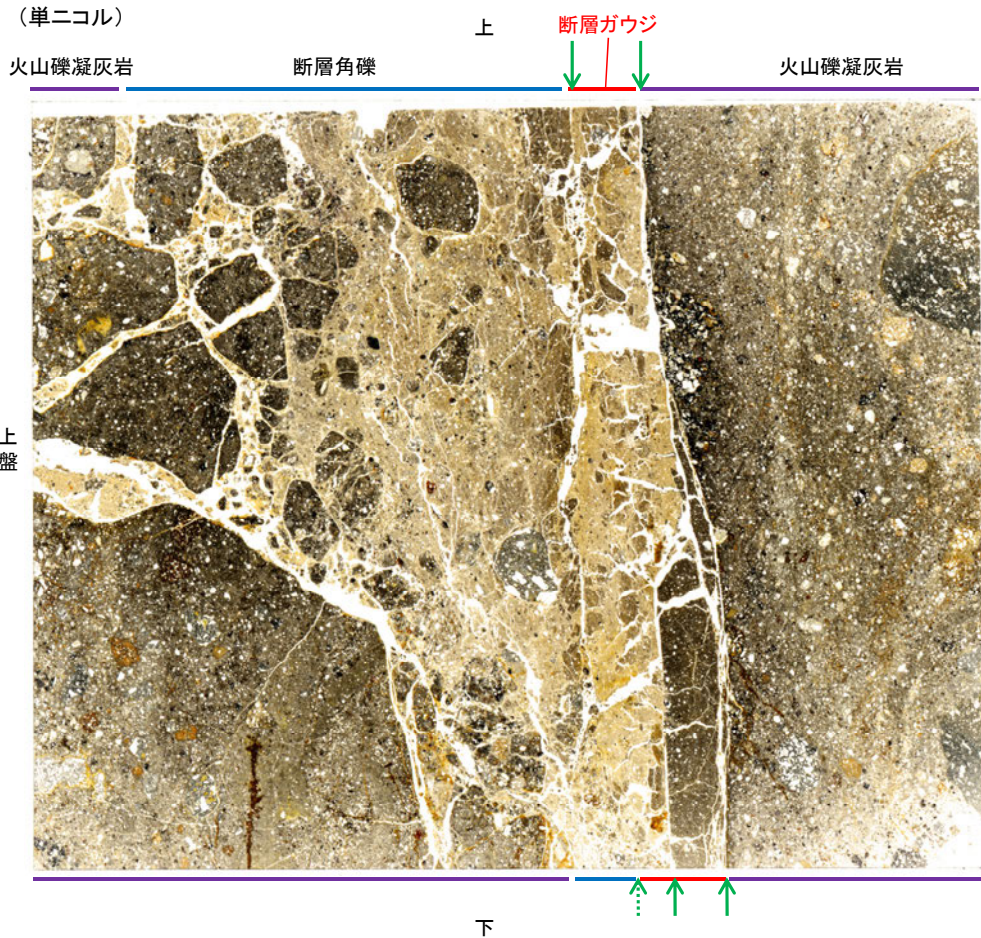
薄片写真(断層a_90R)

- ・断層aの主せん断面において、90° Rの方向で薄片を作成した。
- ・薄片観察の結果、断層ガウジ中に認められる粘土鉱物の定向配列(P面)や、これらの配列を切断する微細な割れ目(R1面)から、逆断層センスが推定される(次頁)。

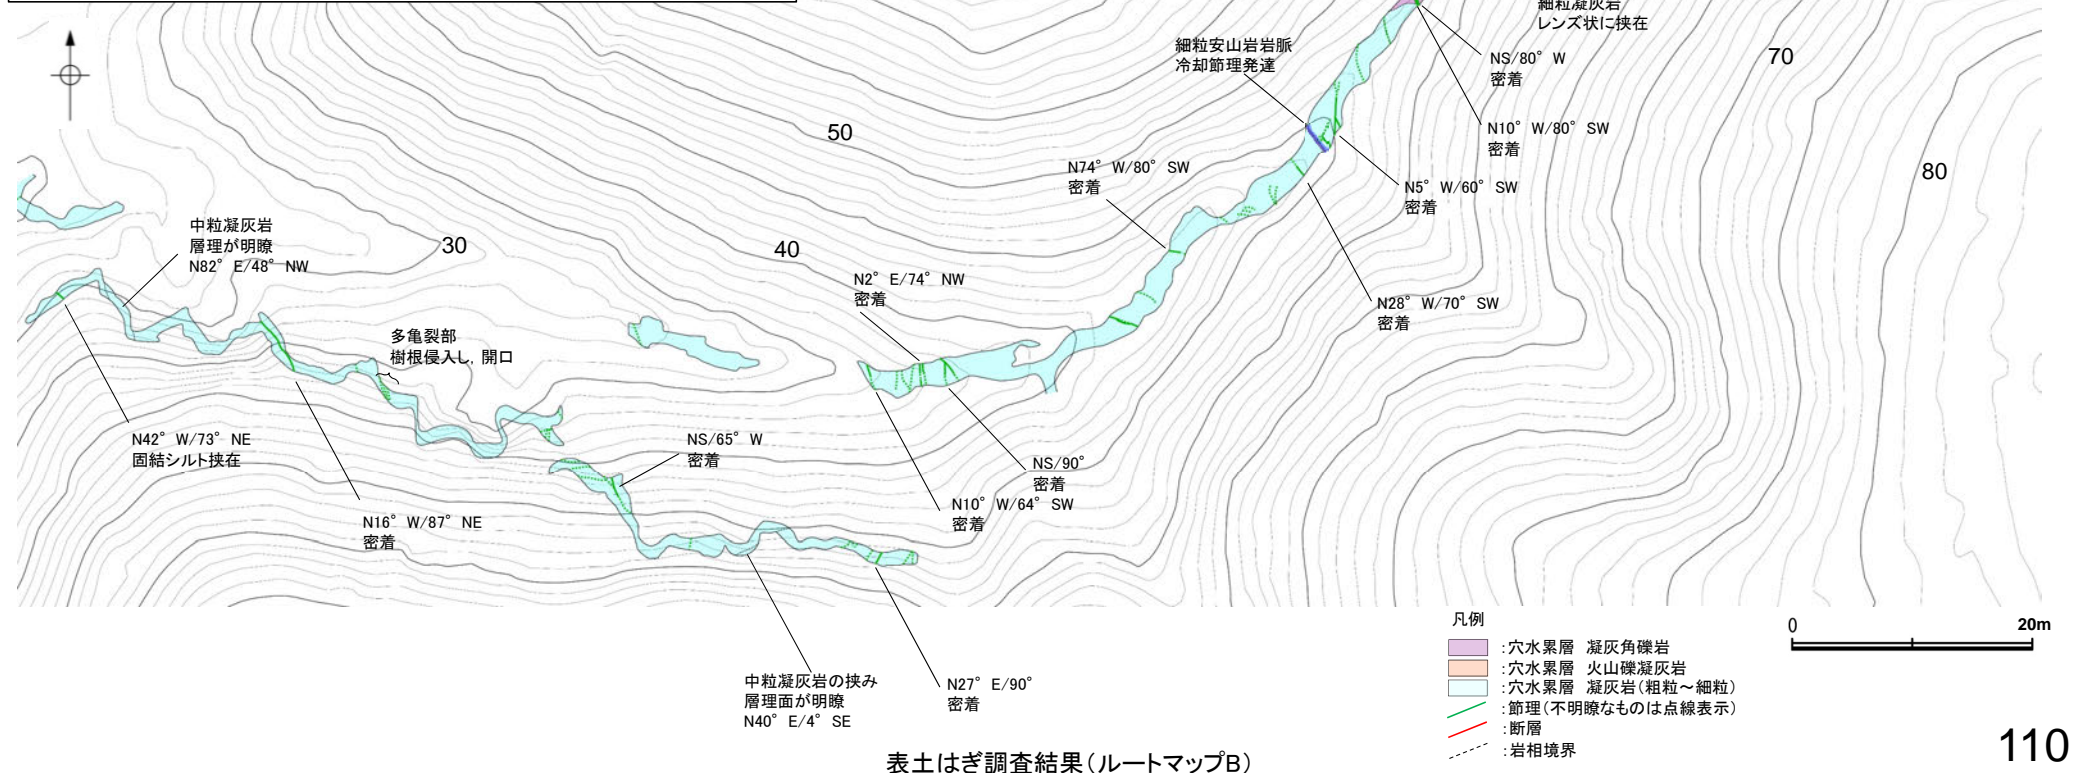
・表土はぎ調査(ルートマップB)の結果、断層が1箇所認められるものの、正断層センスを示し、福浦断層の逆断層センスとは整合しない。

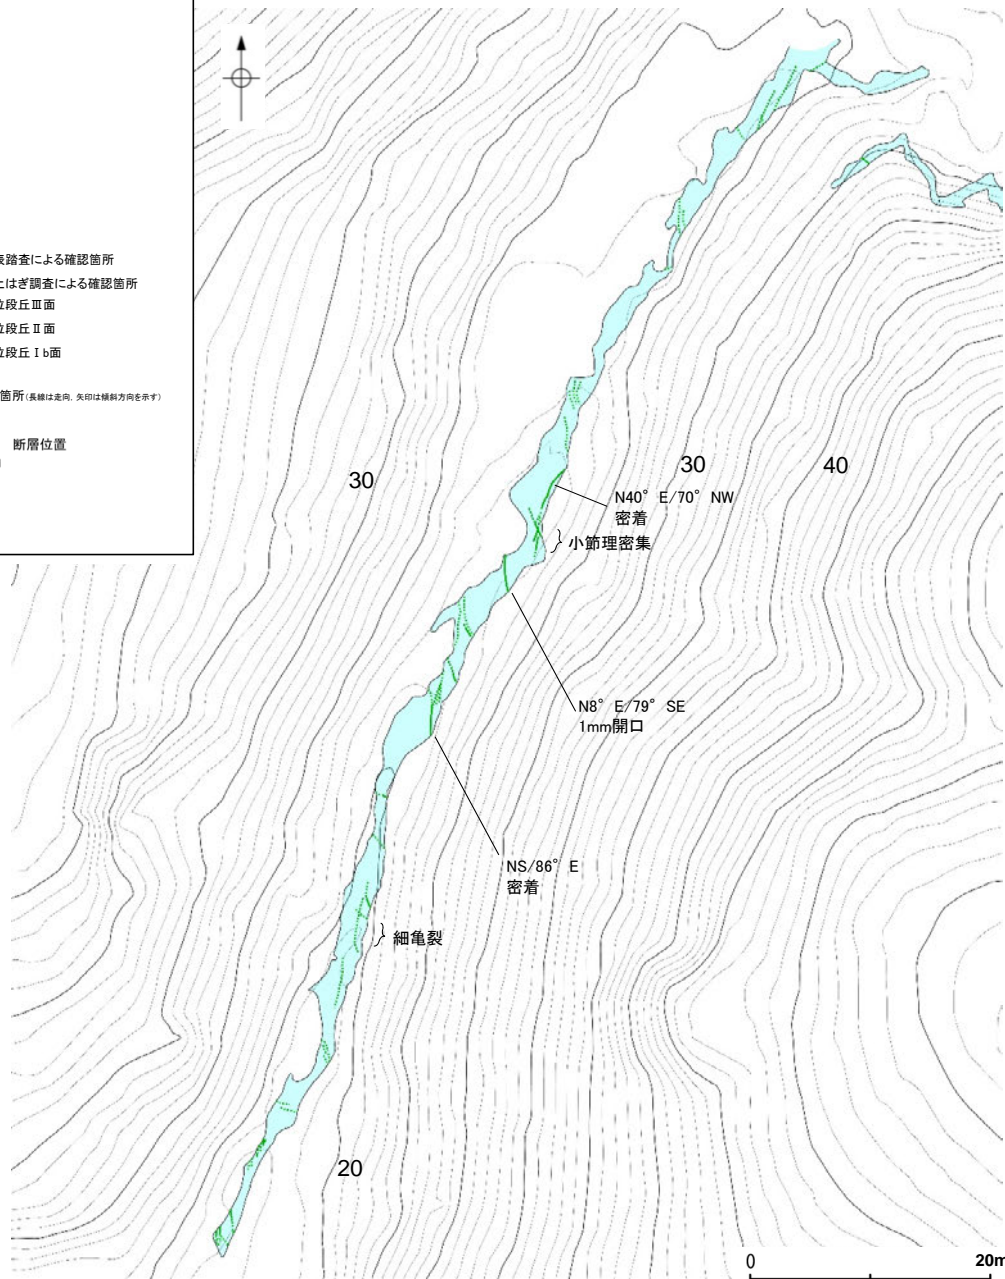
表土はぎ調査結果(ルートマップC)

・表土はぎ調査(ルートマップC)の結果, 本調査範囲内には断層は認められない。

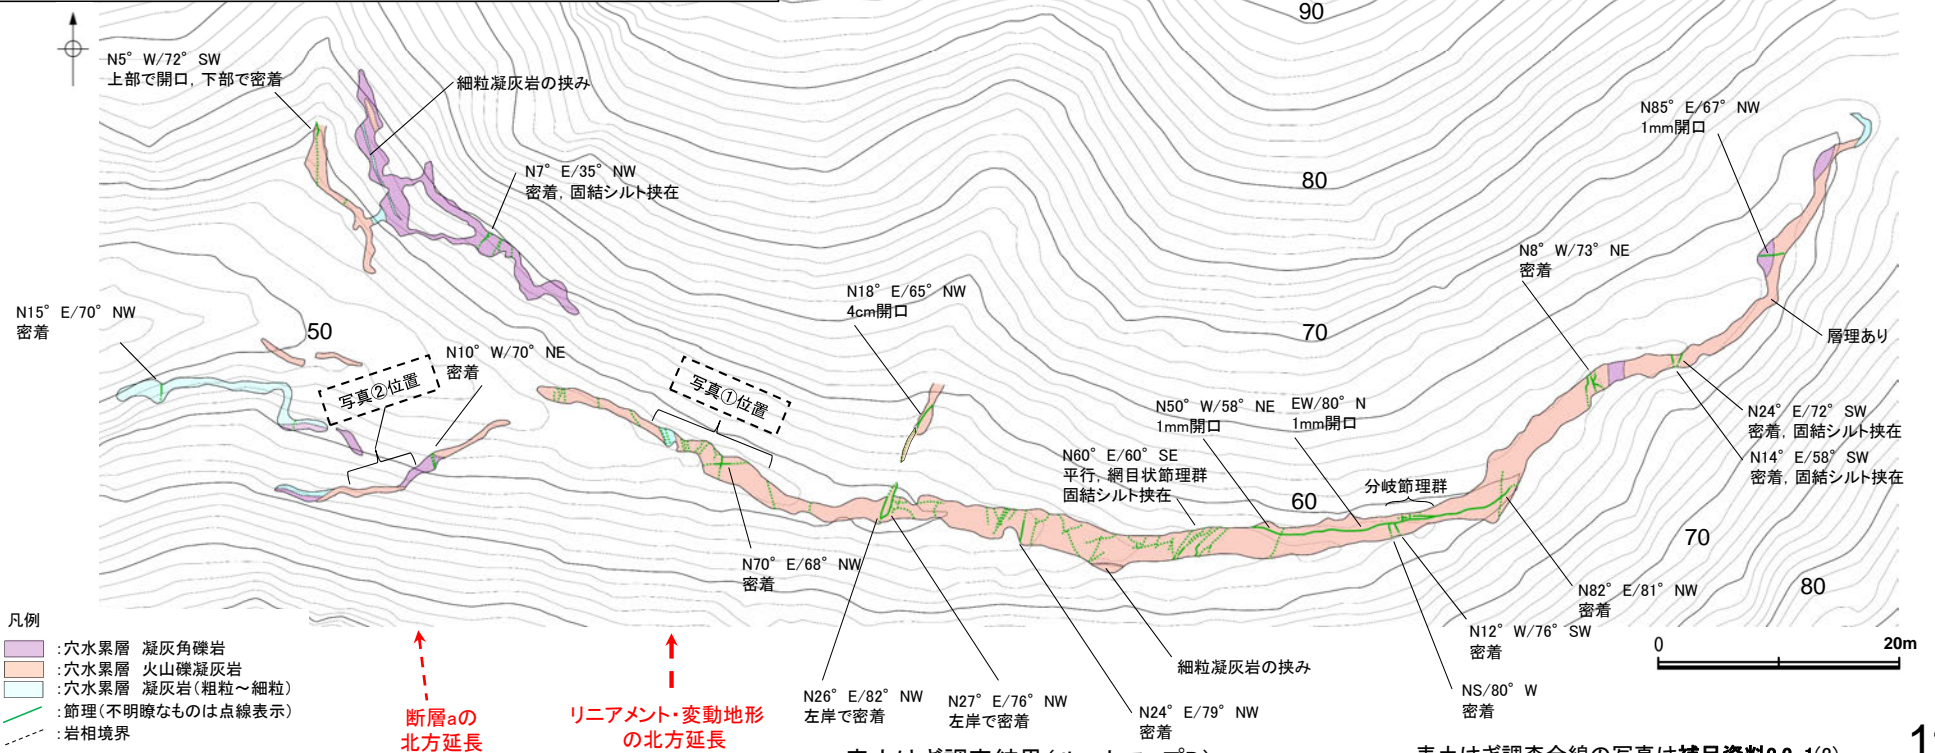
・表土はぎ調査(ルートマップD)の結果、断層aの北方延長位置に断層は認められず、本調査範囲内には断層は認められない。

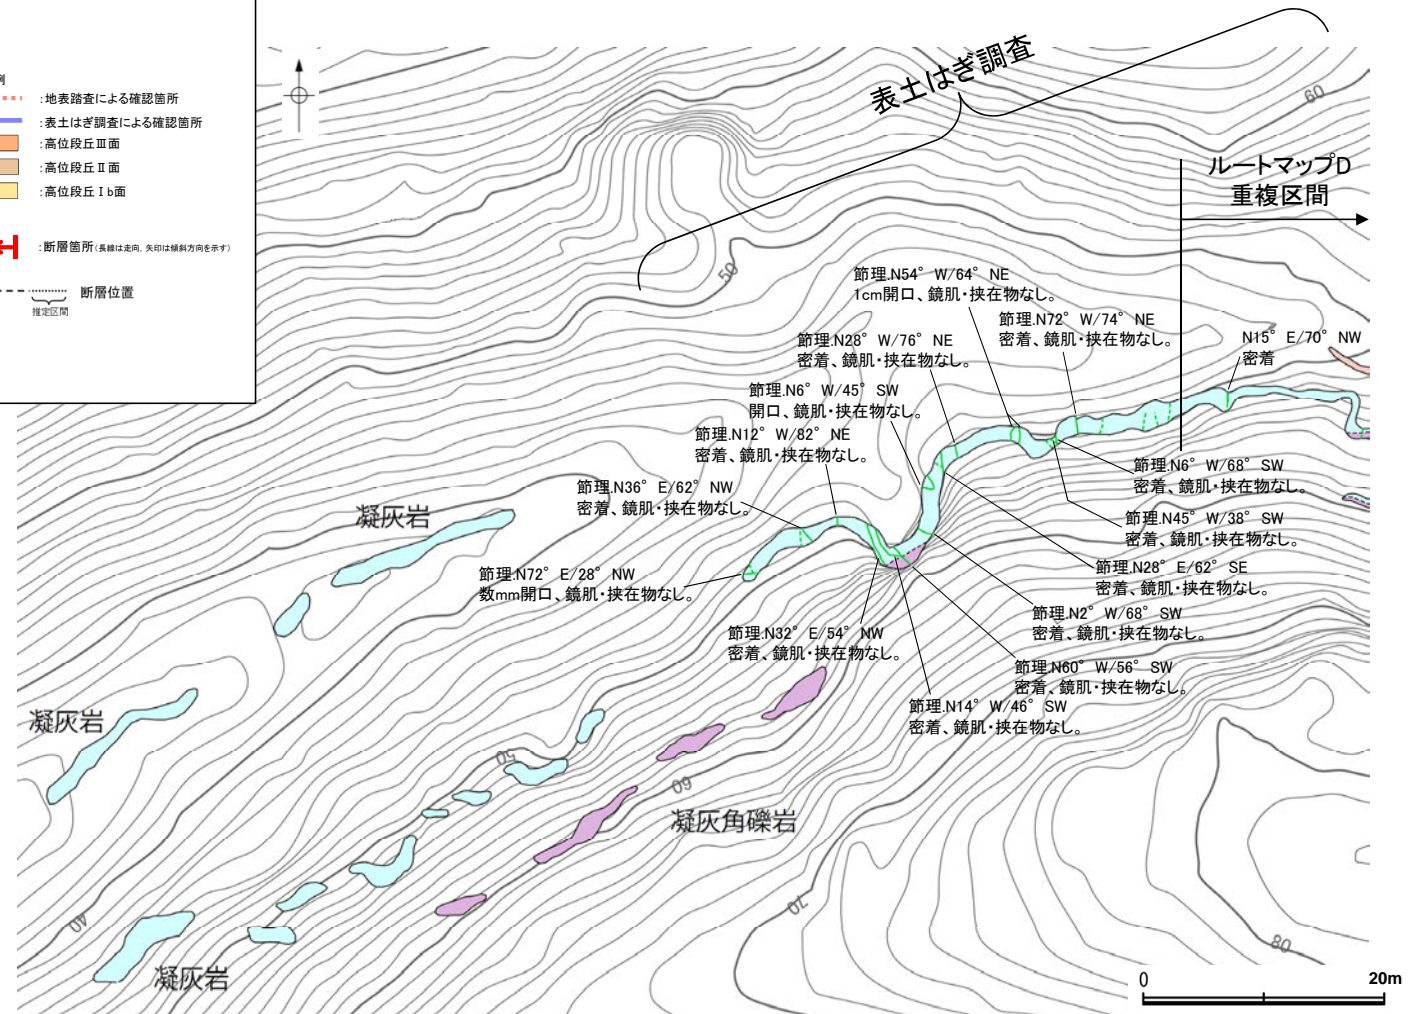
表土はぎ調査結果(ルートマップE)

・ルートマップA(P.106)で認められた断層aの北方延長について、前頁のルートマップDからさらに西側に範囲を広げて実施した表土はぎ調査・地表踏査(ルートマップE)の結果、本調査範囲内には断層は認められない。

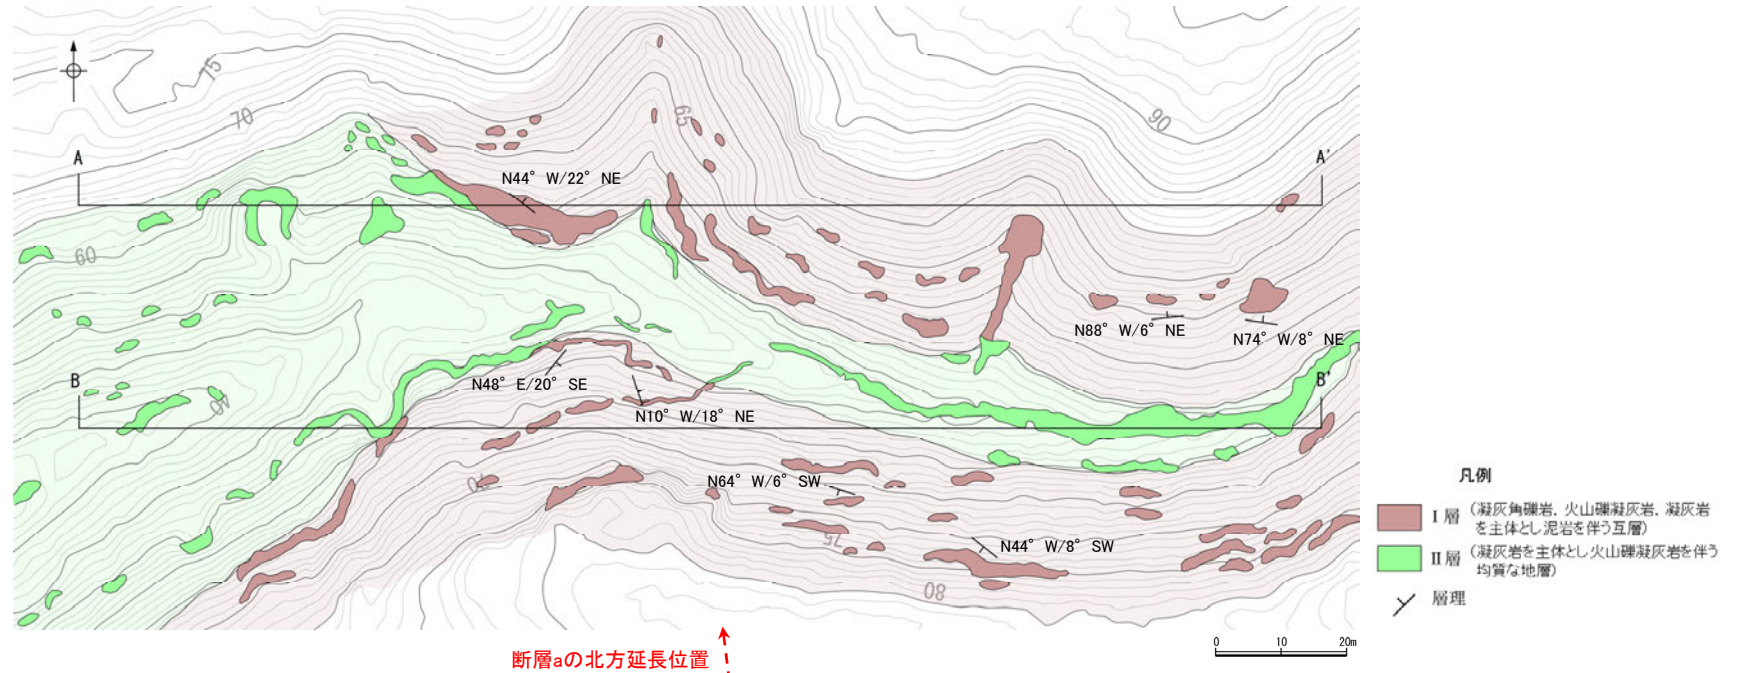
地質図(ルートマップD, E及びその周辺)

- ・追加で実施した地表踏査の結果, II層は断層aの北方延長位置を挟んで谷底に連続して分布し, 断層は認められない。
- ・また, I層とII層の地層境界は, 断層aの北方延長位置を挟んでほぼ同じ高度で連続している。

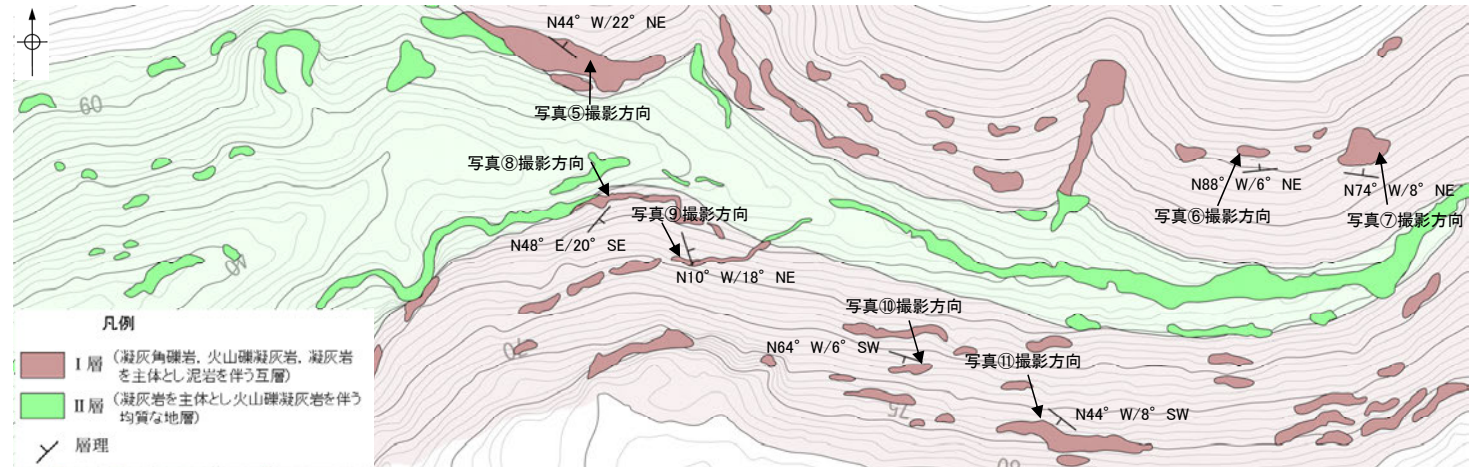
断層aの北方延長 ↑
地表踏査結果(ルートマップD, E)

- ・追加で実施した地表踏査の結果, 7地点で層理が認められ, これらの東西方向の傾斜はほぼ水平~22° 東傾斜であり, 福浦断層北方付近の広域的な地層の傾斜(10° ~22° 東傾斜)と概ね一致する。
- ・また, 断層aの北方延長位置に近づくにつれて層理が急傾斜となる傾向は認められない。
