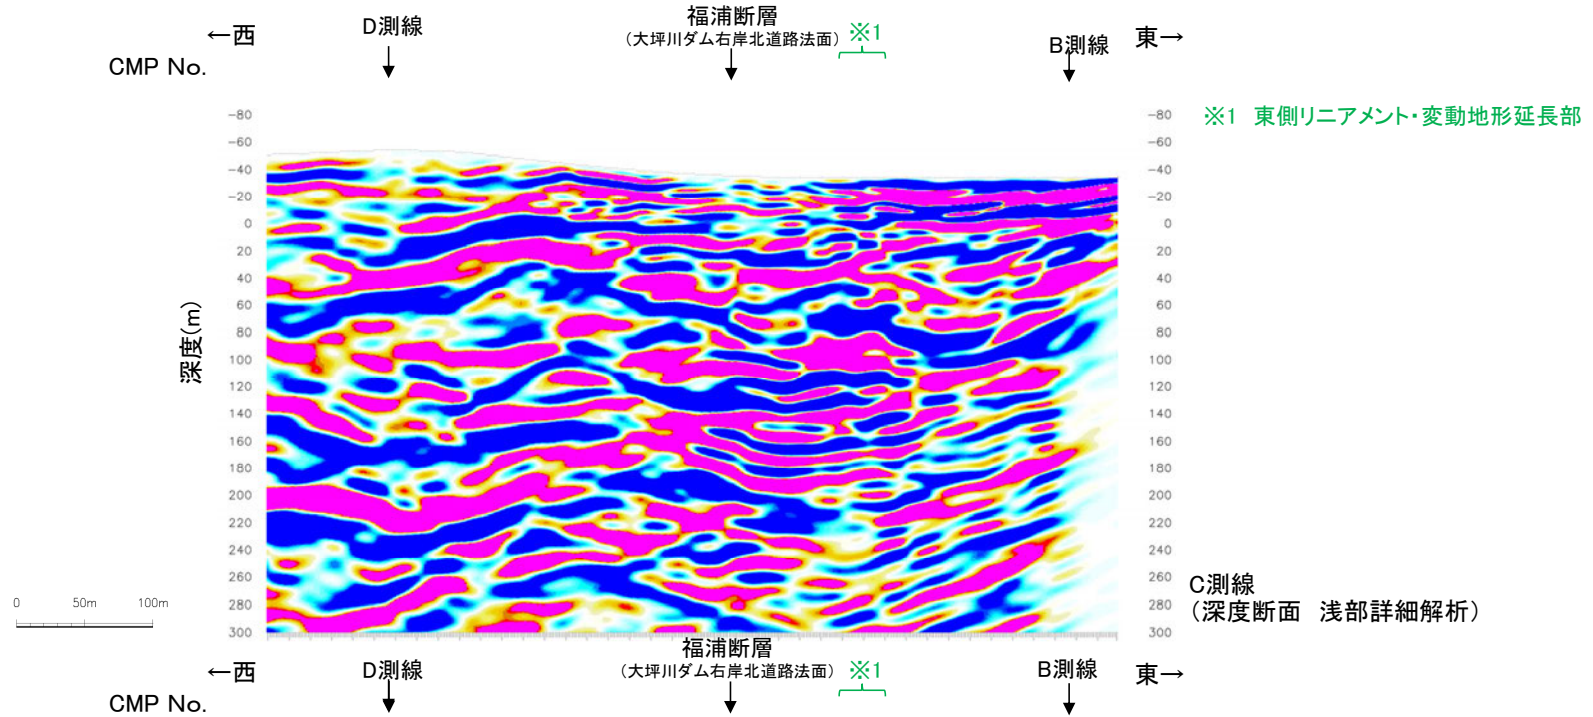
C測線 (深度断面 浅部詳細解析 解釈線入り)

○C測線の浅部を詳細に解析した結果においても、西側リニアメント・変動地形付近の大坪川ダム右岸北道路法面や、北道路、南道路において確認された断層の延長方向に、福浦断層に対応する断層が認められた。

○また、その東側のCランクのリニアメント・変動地形の延長方向にも、断層が認められた。

・地表で断層が確認された位置の地下において、反射面の不連続(西側に反射面の系統的な西傾斜を伴う)が認められる。

・東側リニアメント・変動地形の延長部の地下において、一部で反射面の不連続が認められる。

・なお、記録の範囲において、福浦断層以外に断層は推定されない。

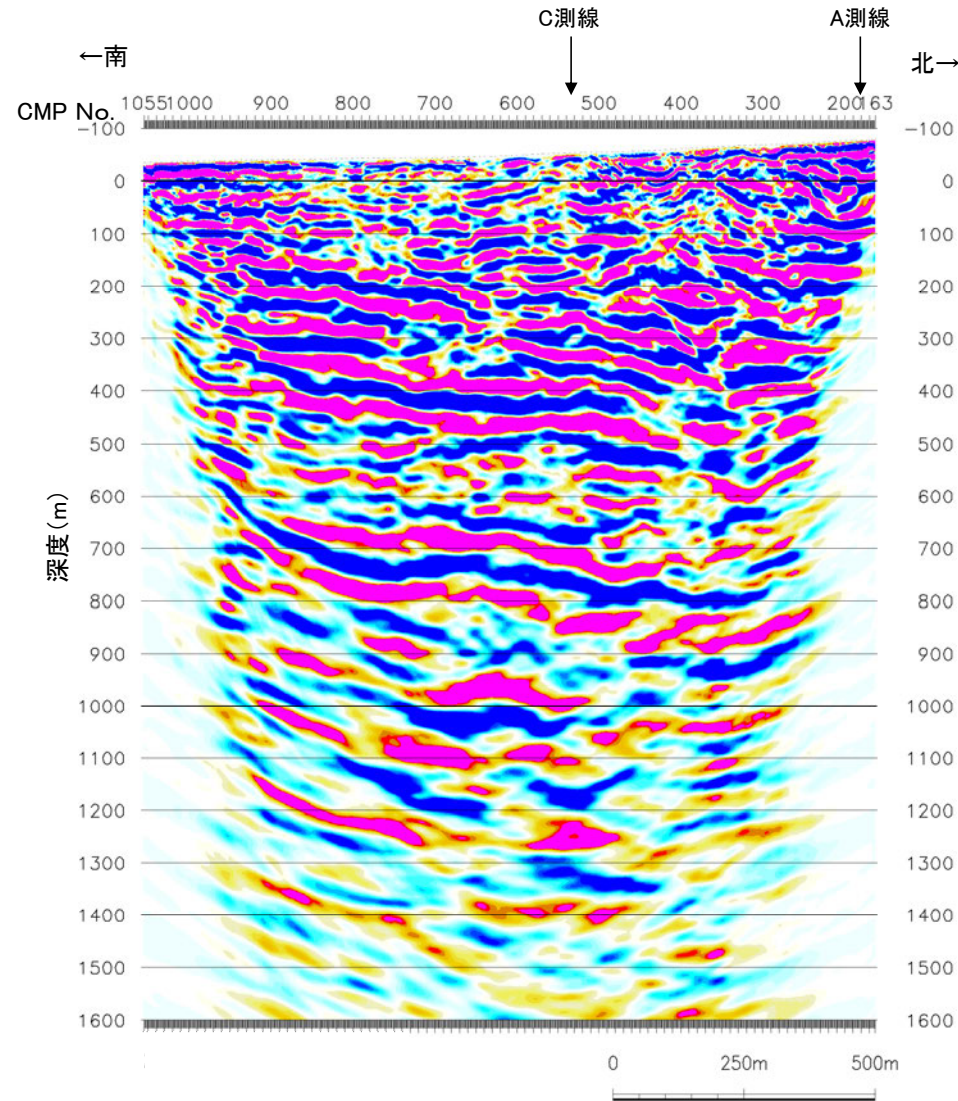
D測線(深度断面)

○福浦断層と敷地との間のD測線において、福浦断層から分岐、派生する断層を示すような反射面の系統的な乱れや不連続は認められない。

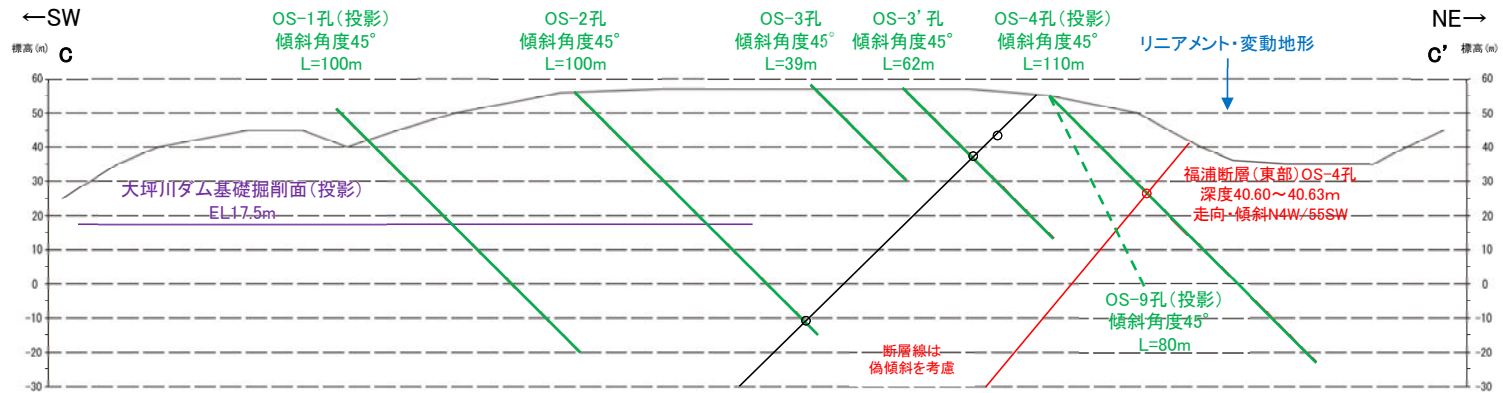
断面図(C-C'断面)
(H:V=1:1)

・深度40.60~40.63mに、見掛けの傾斜角25~40°の厚さ2.0~2.2cmの破砕部が認められる。厚さ2.0~2.2cmの固結した破砕部からなる。
 ・未固結な破砕部を伴わないことから福浦断層とは性状が異なるものの、この破砕部の確認位置は東側のリニアメント・変動地形に対応し、走向・傾斜(N4°W/55°SW)が福浦断層と調和的であることから、安全側の判断として、福浦断層(東側)に対応する破砕部とした。

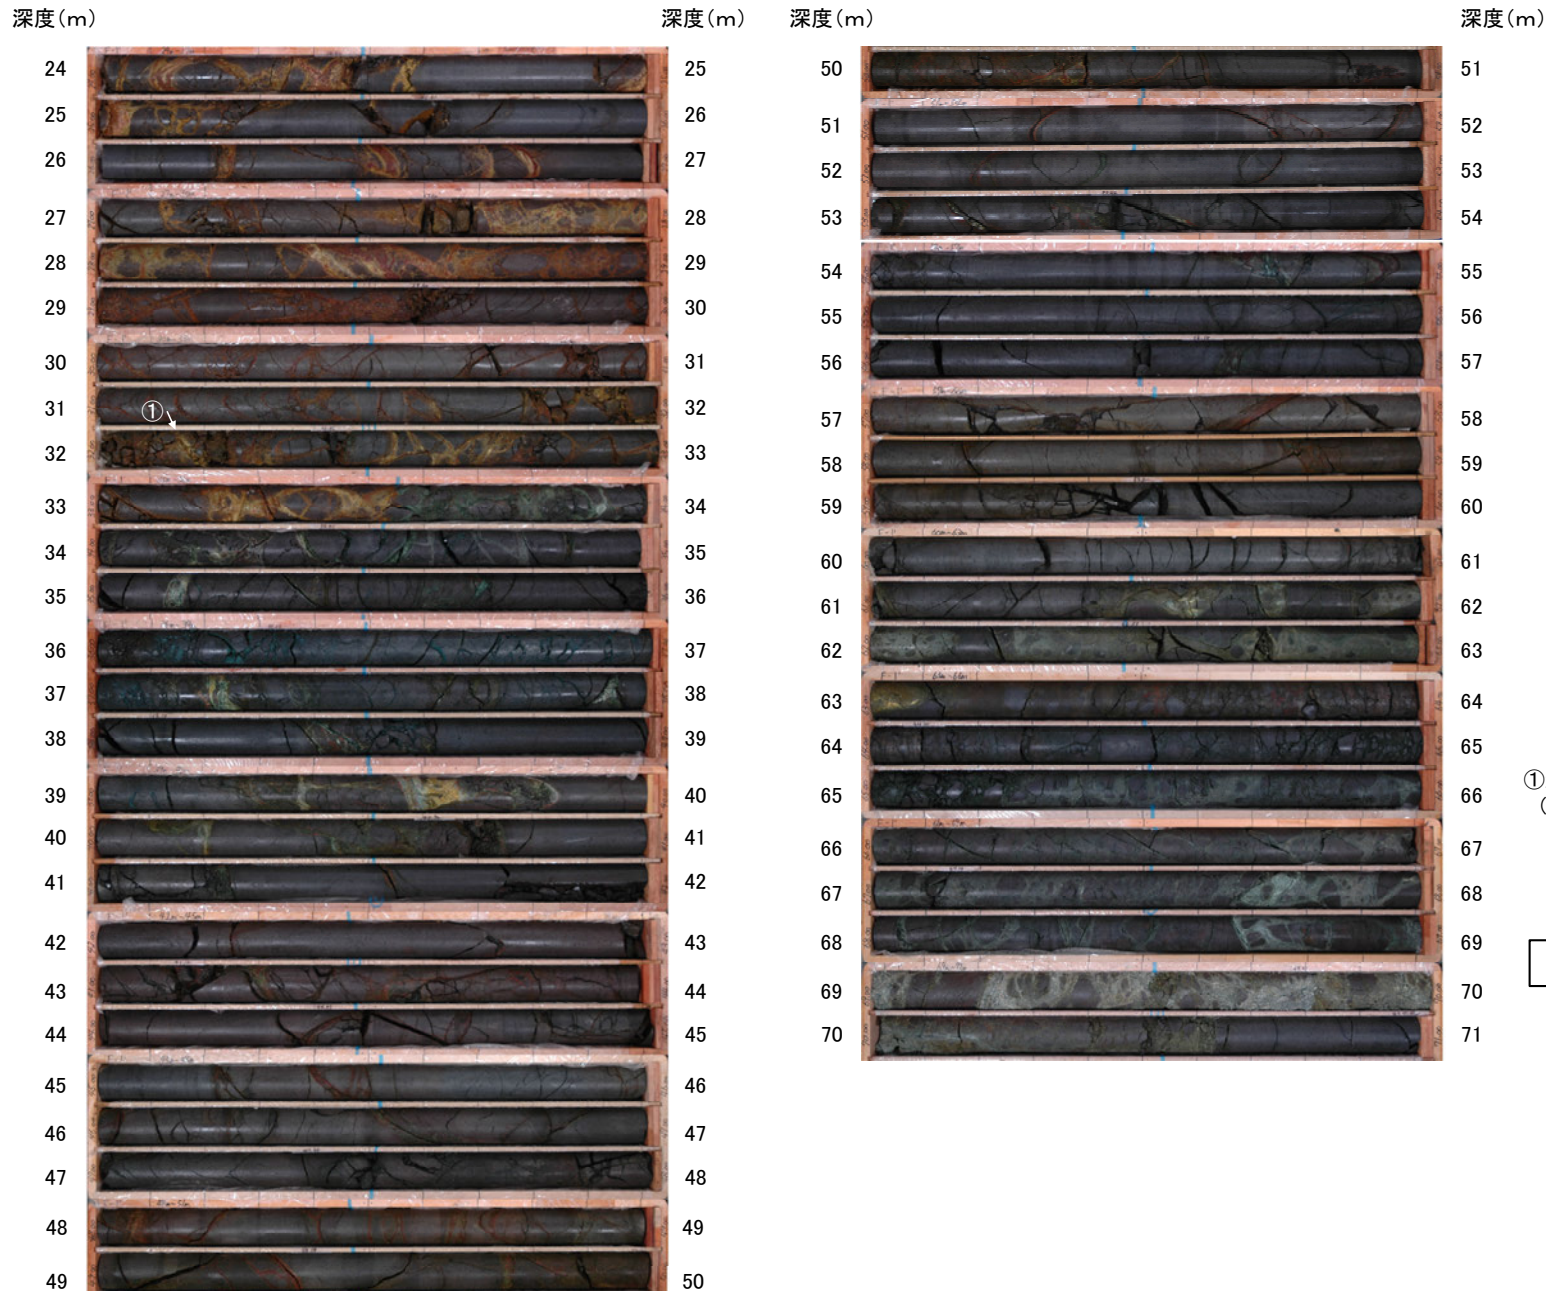
コア写真(深度24～71m)

①深度32.17～32.18mに厚さ0.7～1.9cmの破砕部。
(N10° W/76° SW)
・・・隣接孔(FD-6孔)の想定延長位置(深度32.5m付近)に
連続しない。

・福浦断層に対応する破砕部は認められない。

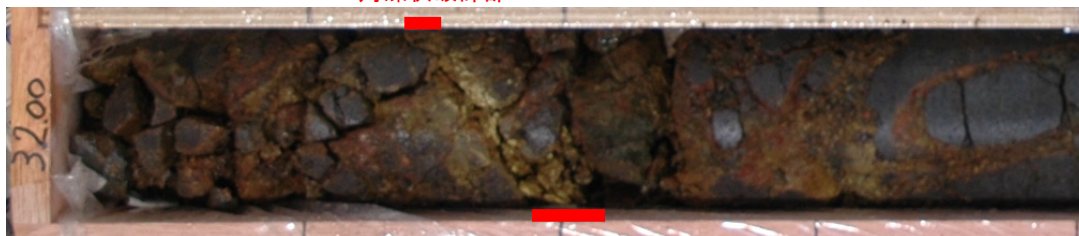
コア写真(F-1' 孔, 破砕部付近拡大)

- ・見かけの傾斜角 $35\sim 40^\circ$, 厚さ $0.7\sim 1.9\text{cm}$ の暗オリーブ色の角礫状破砕部からなる。
- ・走向・傾斜は, BHTVで $N10^\circ W/76^\circ SW$ (走向は真北基準)。
- ・破砕部付近は, 細片状～岩片状を呈し, 周囲に比べ軟質。

- ・F-1' 孔の深度 $32.17\sim 32.18\text{m}$ の破砕部は, 未固結な角礫状破砕部であり, 走向・傾斜が $N10^\circ W/76^\circ SW$ で福浦断層と調和的で, リニアメント・変動地形にほぼ対応する位置にあたることから, 福浦断層に対応する破砕部と判断していた。
- ・第1009回審査会合以降に当該破砕部で追加実施したCT解析の結果, 明瞭な面構造は認められないものの, 低密度部が認められる。
- ・一方, F-1' 孔とほぼ同位置で追加掘削したFD-6孔において, 当該破砕部の想定延長位置に破砕部は認められない。
- ・当該破砕部は, 周辺に変質を受けた状況が認められることを踏まえると, 割れ目沿いに水が通ったことにより変質を受けて軟質になったものと考えられ, 隣接孔(FD-6孔)に連続しないことから, 福浦断層に対応する破砕部ではないと判断した。

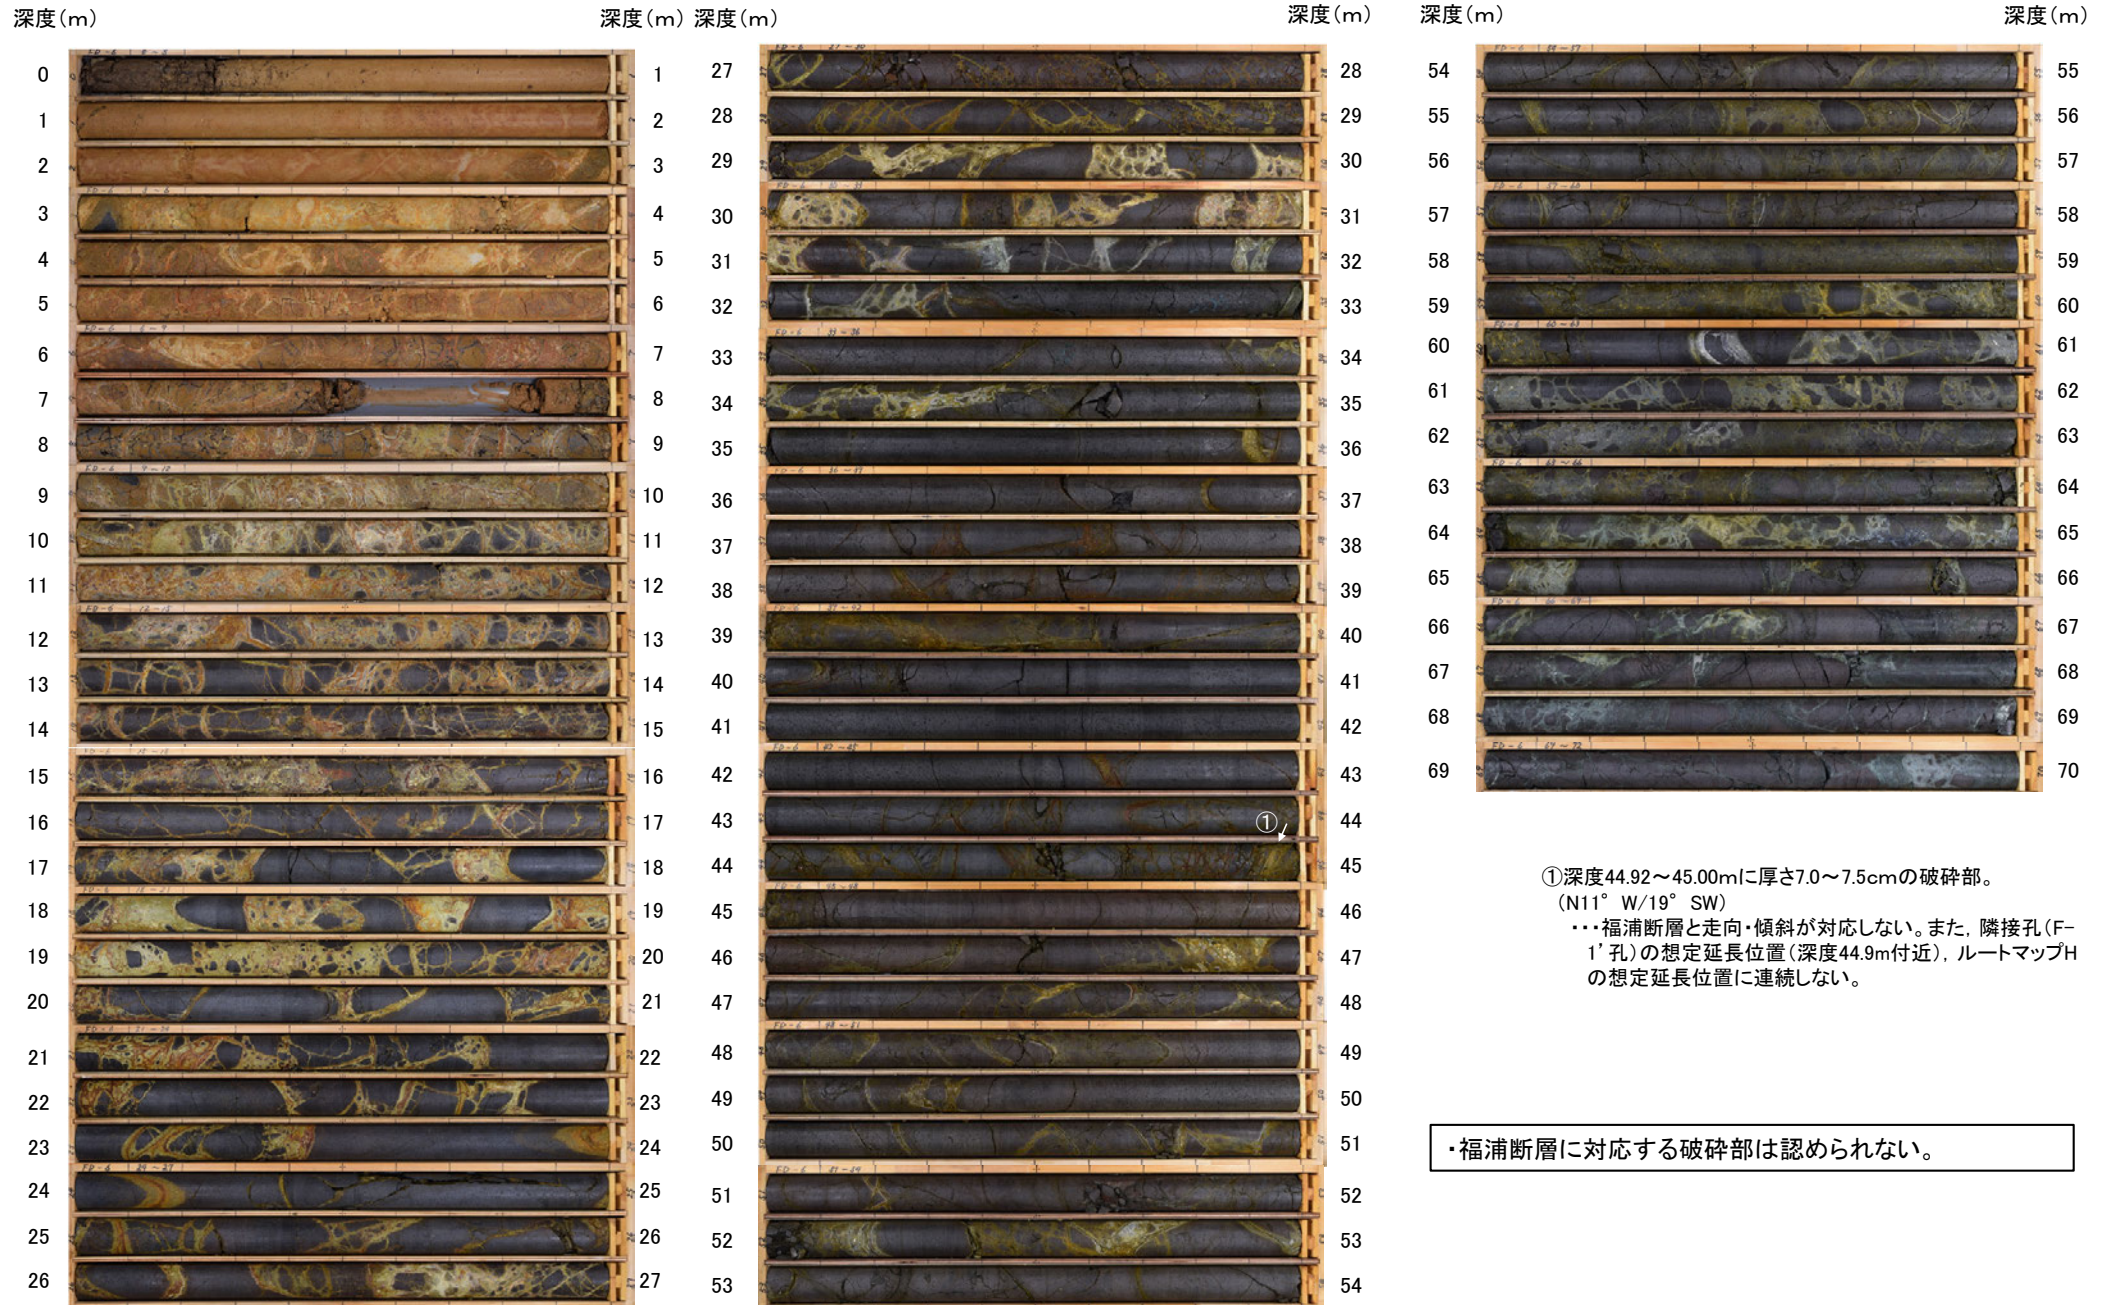
コア写真(深度0~70m)

①深度44.92~45.00mに厚さ7.0~7.5cmの破碎部。
(N11° W/19° SW)
...福浦断層と走向・傾斜が対応しない。また、隣接孔(F-1'孔)の想定延長位置(深度44.9m付近), ルートマップHの想定延長位置に連続しない。

・福浦断層に対応する破碎部は認められない。

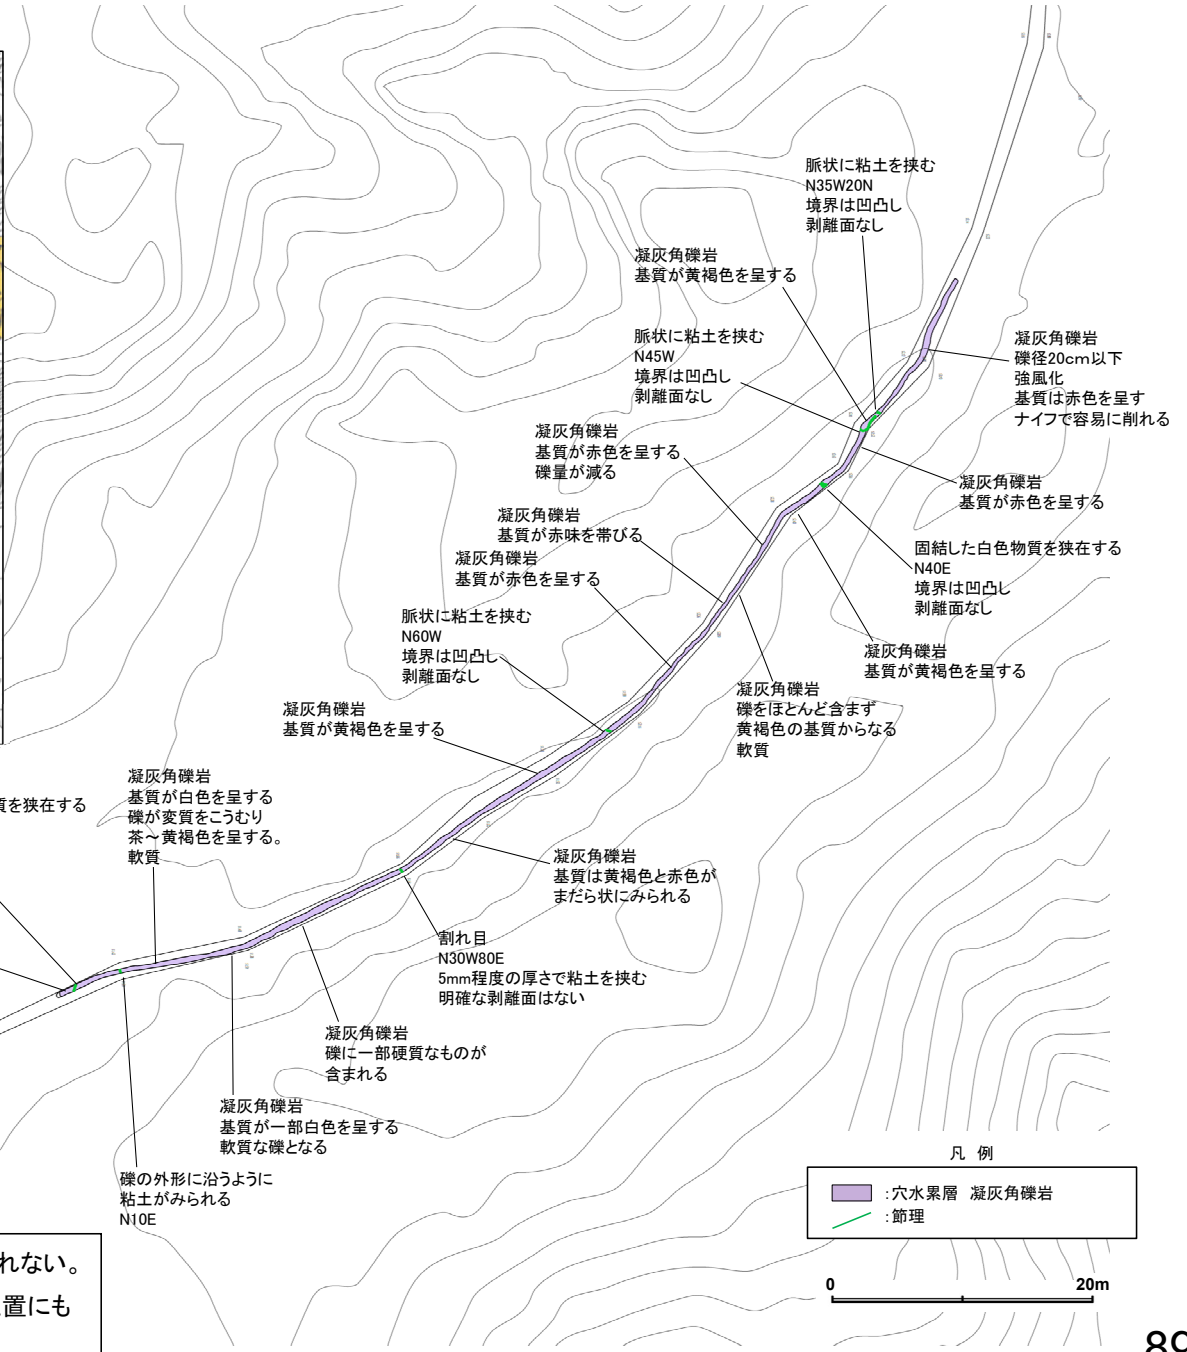
大坪川左岸 表土はぎ調査結果(ルートマップH)

・ルートマップHにおける表土はぎ調査の結果、福浦断層に対応する断層は認められない。
 ・また、活断層研究会(1991)が示した活断層の推定位置にあたる谷地形の延長位置にも断層は認められない。

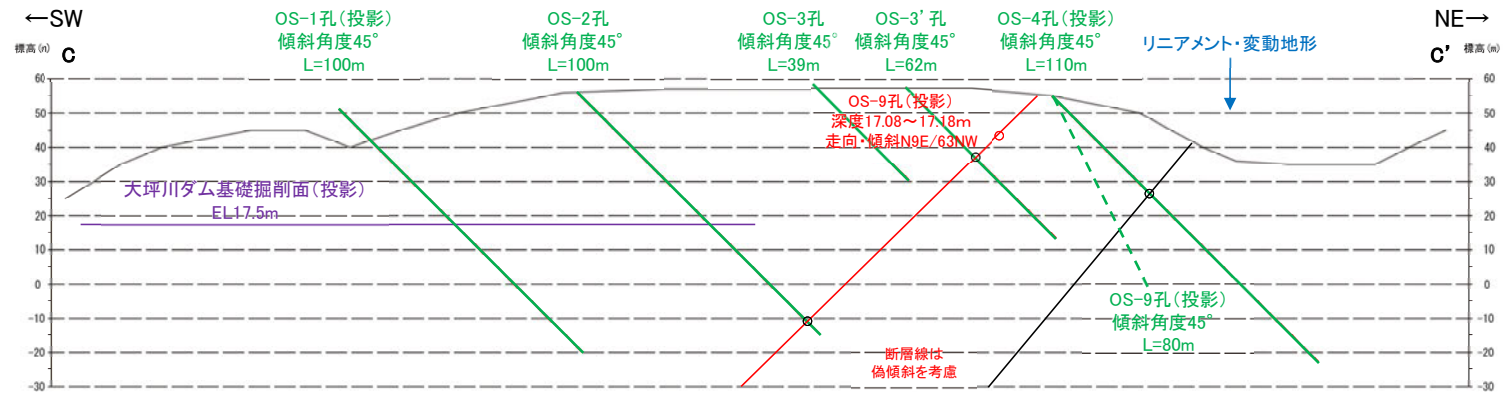
断面図(C-C'断面)
(H:V=1:1)

- ・深度17.08~17.18mに、見掛けの傾斜角80~85°の厚さ1.4~4.0cmの破砕部が認められる。厚さ0.9~2.8cmの灰褐色の砂状破砕部及び厚さ0.4~3.0cmの固結した破砕部からなる。
- ・この確認位置は、西側のリニアメント・変動地形の延長位置にあたり、走向・傾斜(N9° E/63° NW)が福浦断層と調和的であることから、福浦断層(西側)に対応する破砕部と判断した。

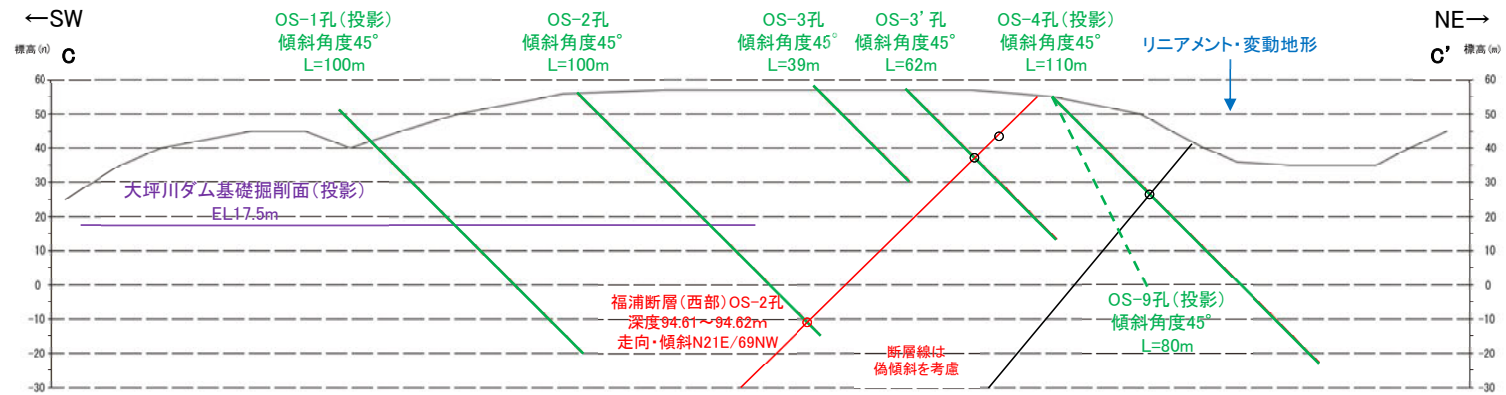
断面図(C-C'断面)
(H:V=1:1)

- ・深度94.61~94.62mに、見掛けの傾斜角50~55°の厚さ0.5~1.6cmの破砕部が認められる。厚さ0.1~0.2cmの暗赤褐色の粘土状破砕部及び厚さ0.4~1.4cmの固結した破砕部からなる。
- ・この確認位置は、西側のリニアメント・変動地形の延長位置にあたり、走向・傾斜(N21° E/69° NW)が福浦断層と調和的であることから、福浦断層(西側)に対応する破砕部と判断した。

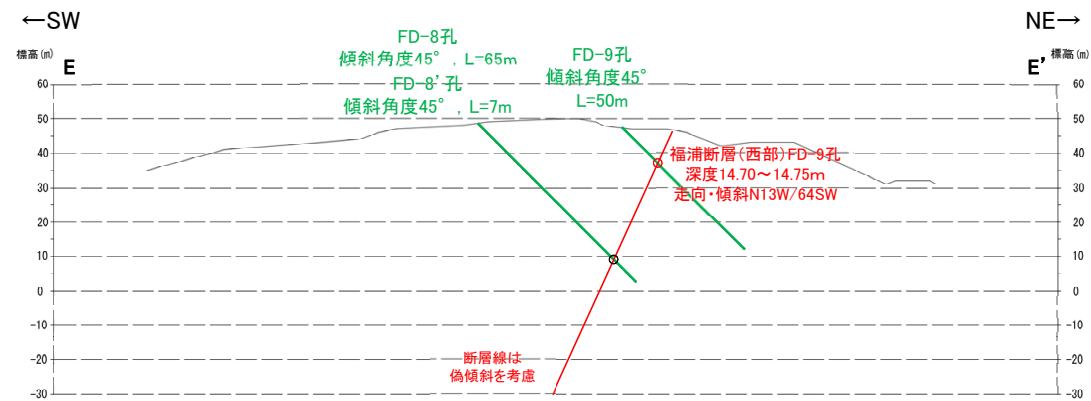
断面図(E-E'断面)
(H:V=1:1)

- ・深度14.70~14.76mに、見掛けの傾斜角15°の厚さ6cmの破砕部が認められる。厚さ6cmの砂状破砕部からなる。
- ・この確認位置は、ルートマップIの表土はぎ箇所(P.95~97)の延長位置にあたり、走向・傾斜(N13° W/64° SW)が福浦断層と調和的であることから、福浦断層(西側)に対応する破砕部と判断した。

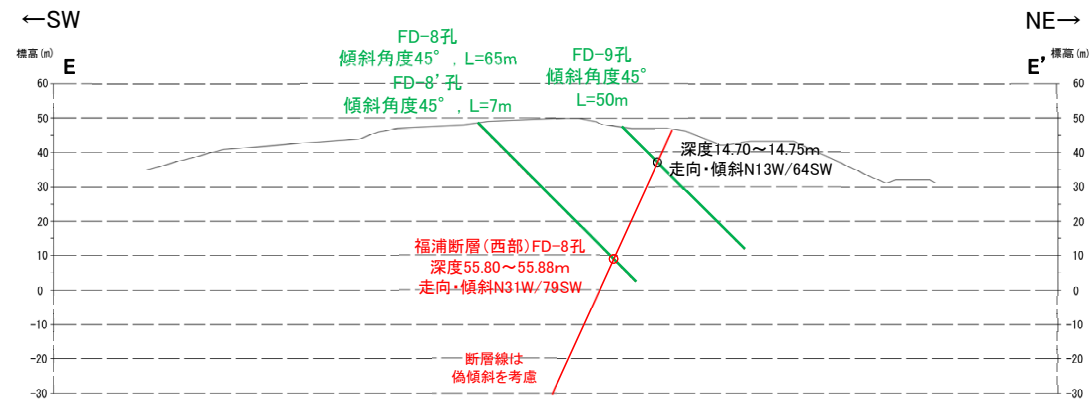
断面図(E-E' 断面)
(H:V=1:1)

- ・深度55.80~55.88mに、見掛けの傾斜角30°の厚さ8cmの破砕部が認められる。厚さ7.5cmの固結した破砕部および厚さ0.5cmの灰色の粘土状破砕部からなる。
- ・この確認位置は、ルートマップ1の表土はぎ箇所(P.95~97)で確認した断層の延長位置にあたり、走向・傾斜(N31° W/79° SW)がFD-9孔での走向・傾斜(N13° W/64° SW)と調和的であることから、福浦断層(西側)に対応する破砕部と判断した。

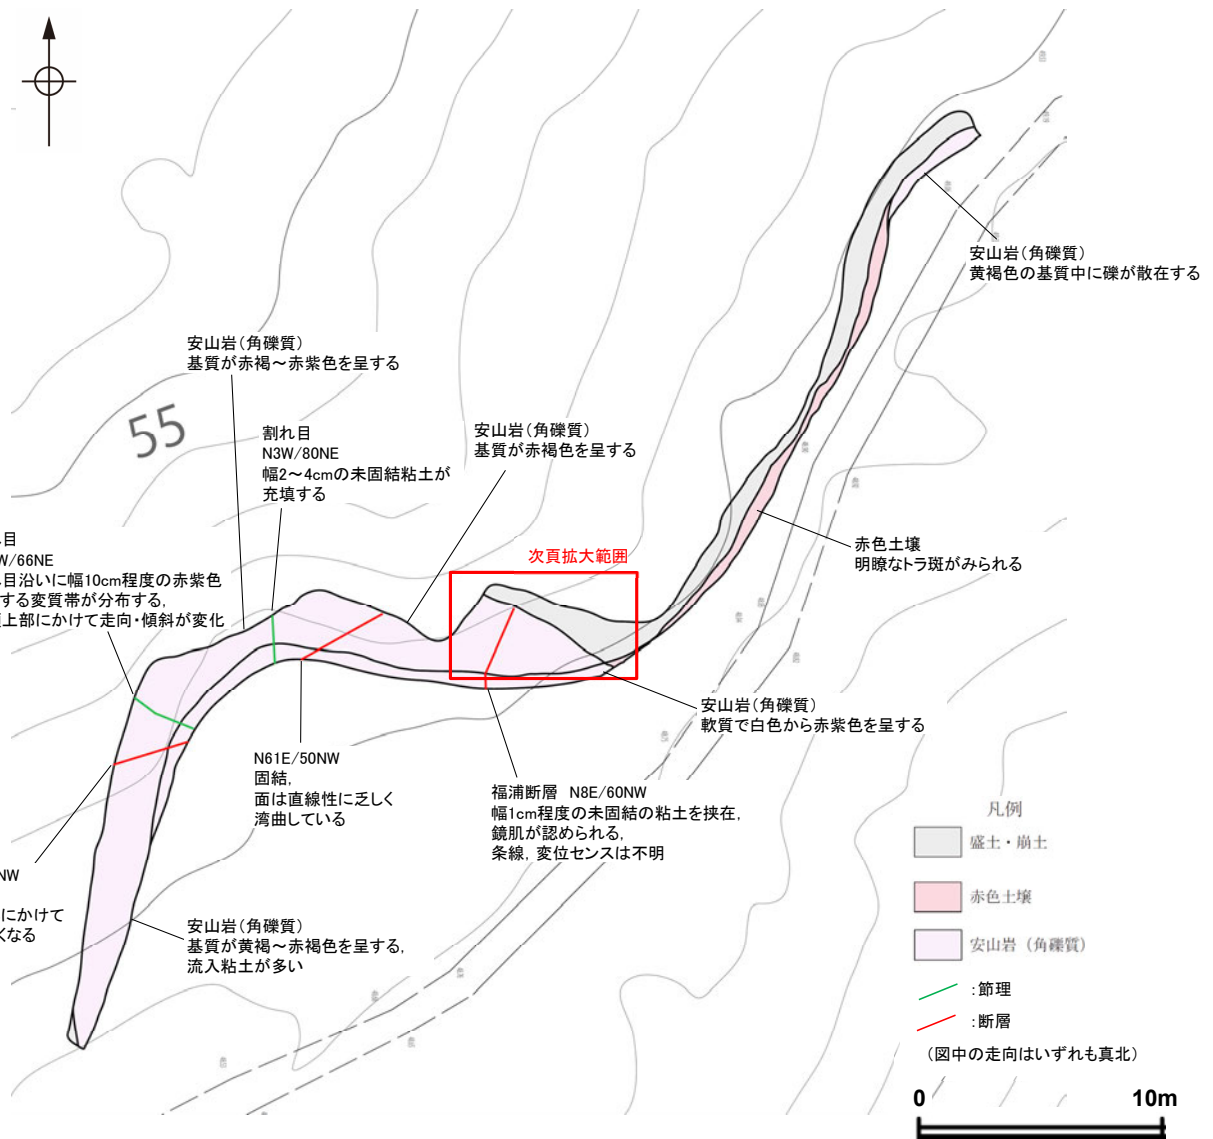
大坪川左岸 表土はぎ調査結果(ルートマップI)

- 大坪川ダム左岸のボーリング調査(OS-3' 孔)で確認した福浦断層(西側)の連続性を確認するために、表土はぎ調査を実施した。
- ルートマップIにおける表土はぎ調査の結果、大坪川ダム左岸のボーリング調査(OS-3' 孔)で確認した断層のほぼ延長位置において、断層が認められた。この断層は、福浦断層と走向・傾斜が調和的であることから、福浦断層(西側)に対応する断層と判断した。
- なお、この断層は幅1cm程度の未固結な粘土を挟在しており、ボーリングOS-4孔で確認した破碎部とは性状が異なることから、福浦断層(東側)には対応しないと判断した。
- この断層の西側に分布する断層は固結しており、福浦断層と走向・傾斜が異なる。また、隣接孔(FD-6孔)に対応する破碎部は認められず、連続性に乏しいことを確認している※。

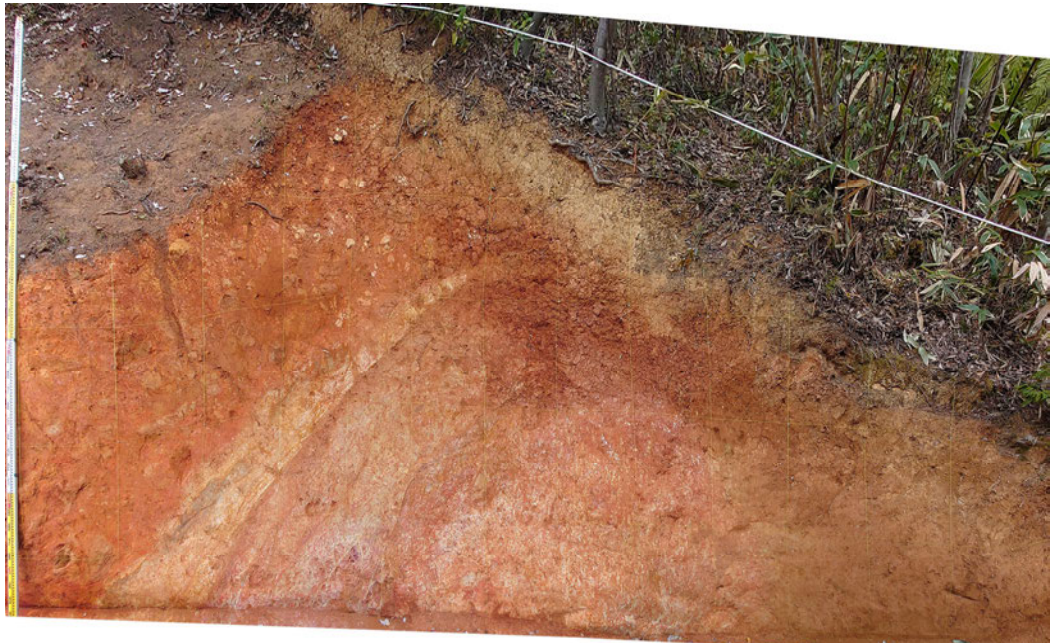
大坪川左岸 表土はぎ写真

- ・変質した安山岩(角礫質)に分布する断層であり、走向傾斜はN8° E/60° Wを示す。
- ・断層は上方へ傾斜は緩くなるが、安山岩(角礫質)(⑤層)中の節理も同様に露頭上部に向けて傾斜角が緩くなっているため、露頭上部で岩盤クリープが生じている可能性もあり、傾斜角が変化していると考えられる。
- ・安山岩(角礫質)(⑤層)中では、断層に沿って幅1cm程度の褐色の粘土が分布し、下部では分岐・会合している。粘土中には鏡肌認められる。
- ・安山岩(角礫質)の強風化部(④-1層及び⑤-1層)では、断層面は不明瞭ではあるが、上盤側の④-1層と下盤側の⑤-1層の境界として識別できる。
- ・断層の上盤には安山岩(角礫質)の⑤-a層~⑤-c層中に断層とほぼ直交した方向に数本の亀裂(幅数mm)が見られ、同質の褐色粘土が分布する。
- ・断層の下盤側では幅5~10cmにわたり破碎しており、安山岩(角礫質)(⑤層)の中部~上部では断層に沿って粘土化しており、下部では礫状に細片化した部分がレンズ状に見られる。

・穴水累層の岩盤中に断層を確認した。断層の走向・傾斜は、N8° E/60° NW(走向は真北)である。

・断層は鏡肌が認められ、厚さ1cm程度の褐色の粘土を狭定する。岩盤上部では断層面が不明瞭となっており、これは岩盤クリープに伴う岩盤の乱れや風化・変質の影響によるものと考えられる。

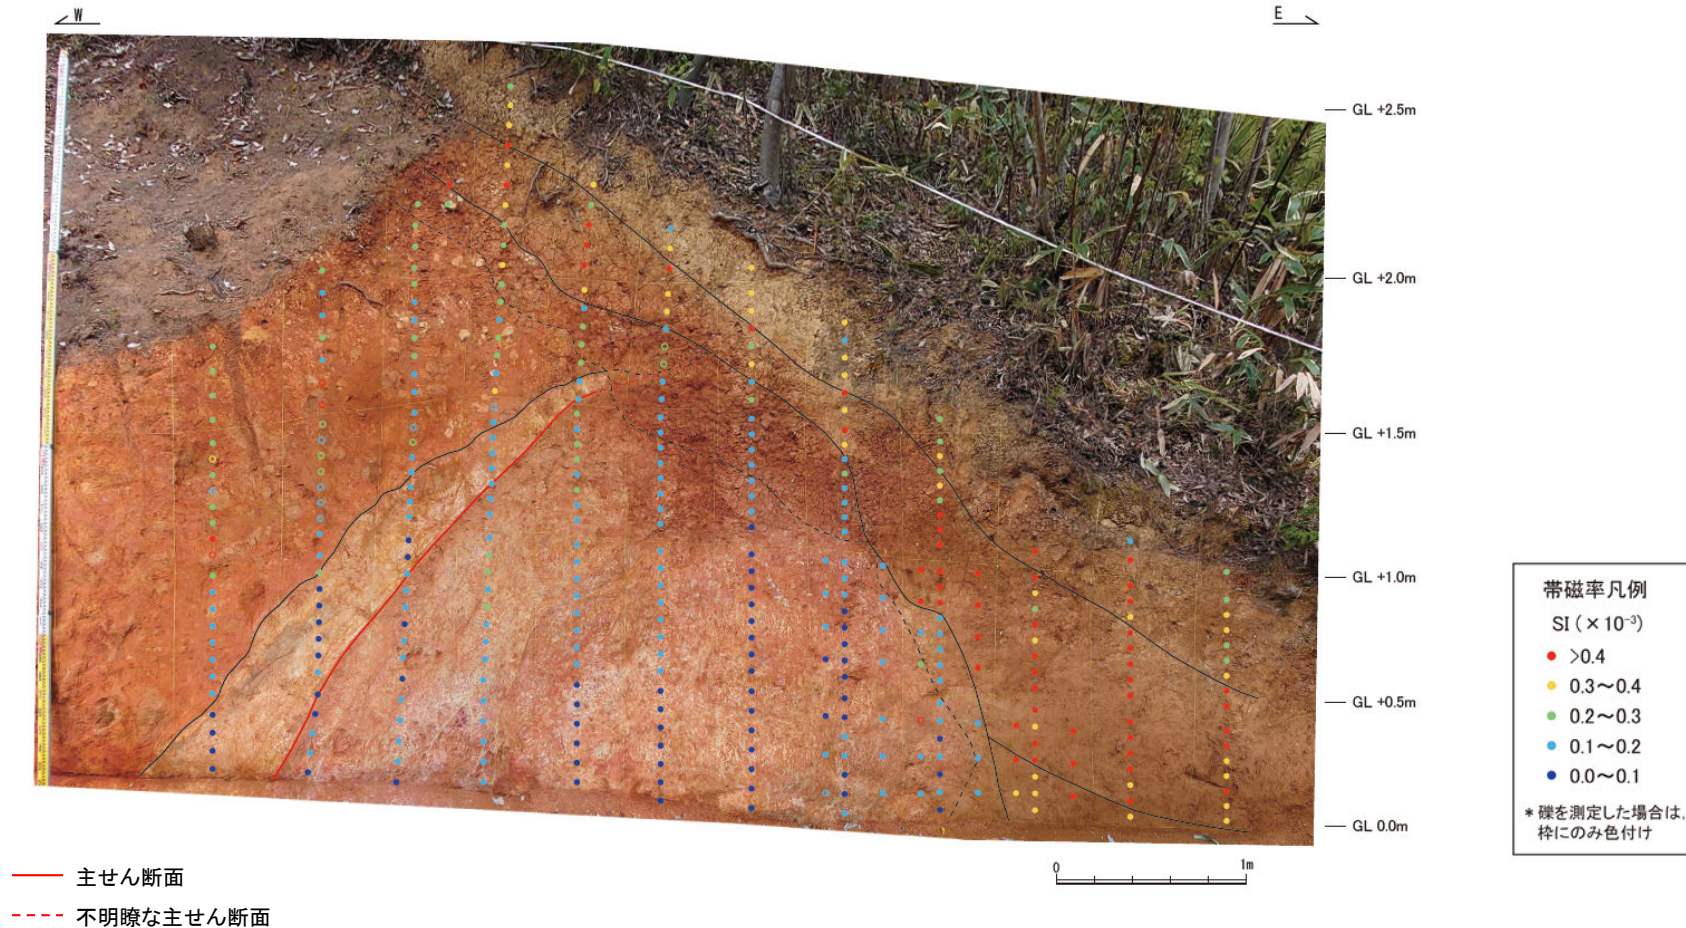
・ルートマップIの断層確認箇所において帯磁率測定を実施した結果、岩盤と堆積物の境界について、肉眼観察と概ね整合的な結果が得られた。

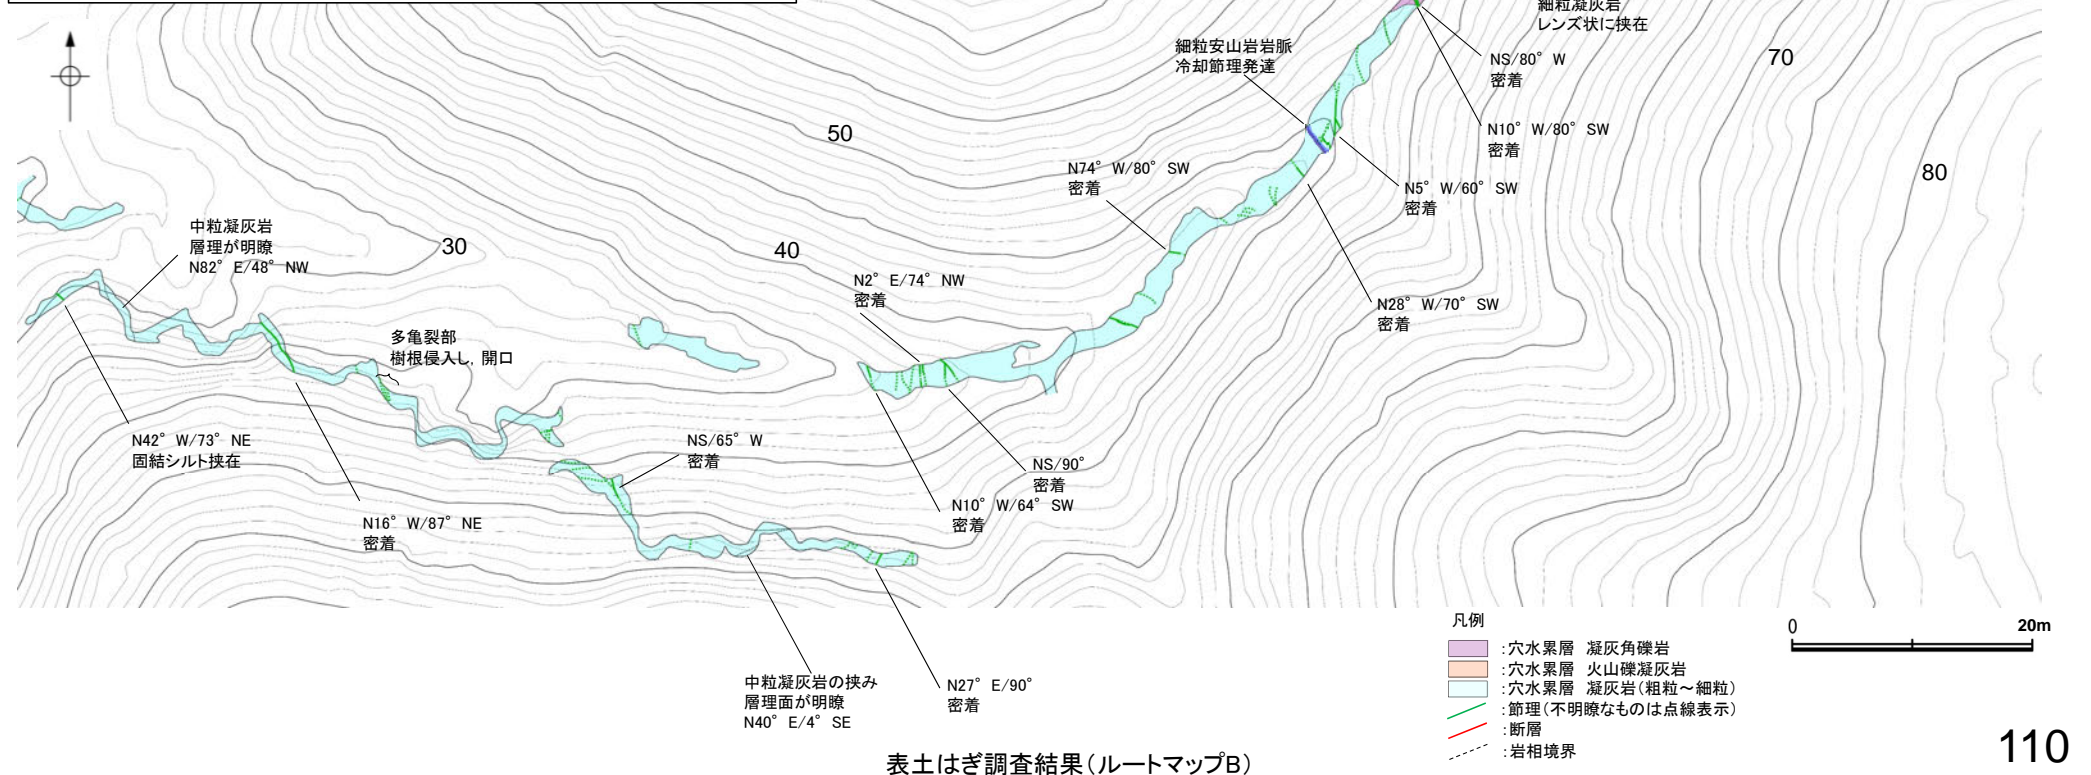
・表土はぎ調査(ルートマップB)の結果、断層が1箇所認められるものの、正断層センスを示し、福浦断層の逆断層センスとは整合しない。

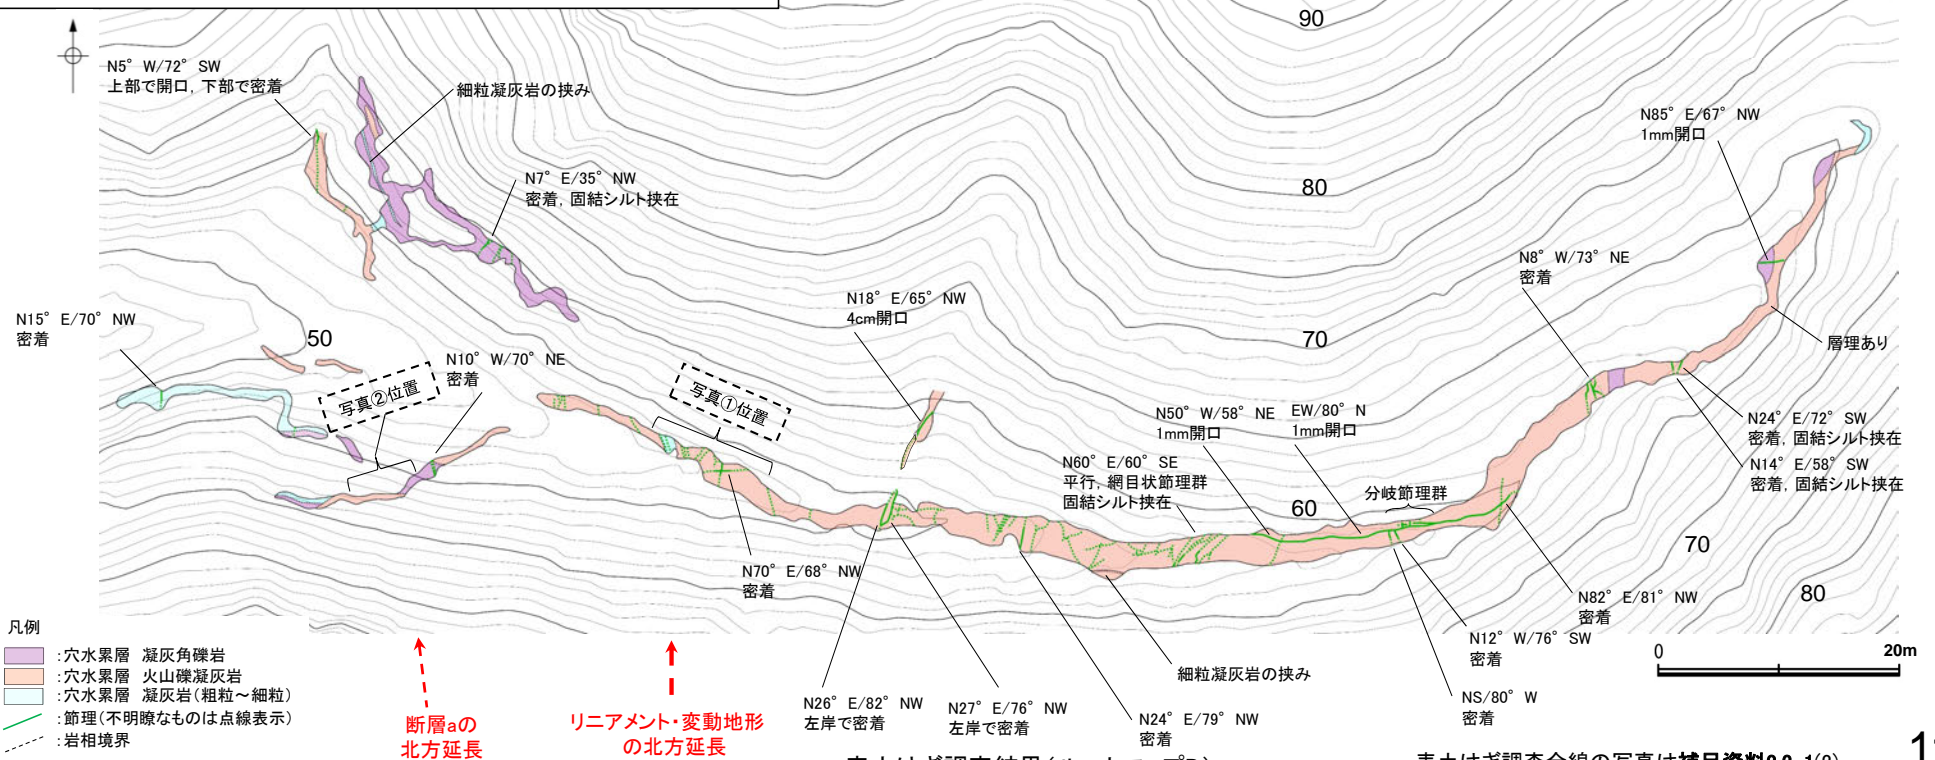
・表土はぎ調査(ルートマップD)の結果、断層aの北方延長位置に断層は認められず、本調査範囲内には断層は認められない。

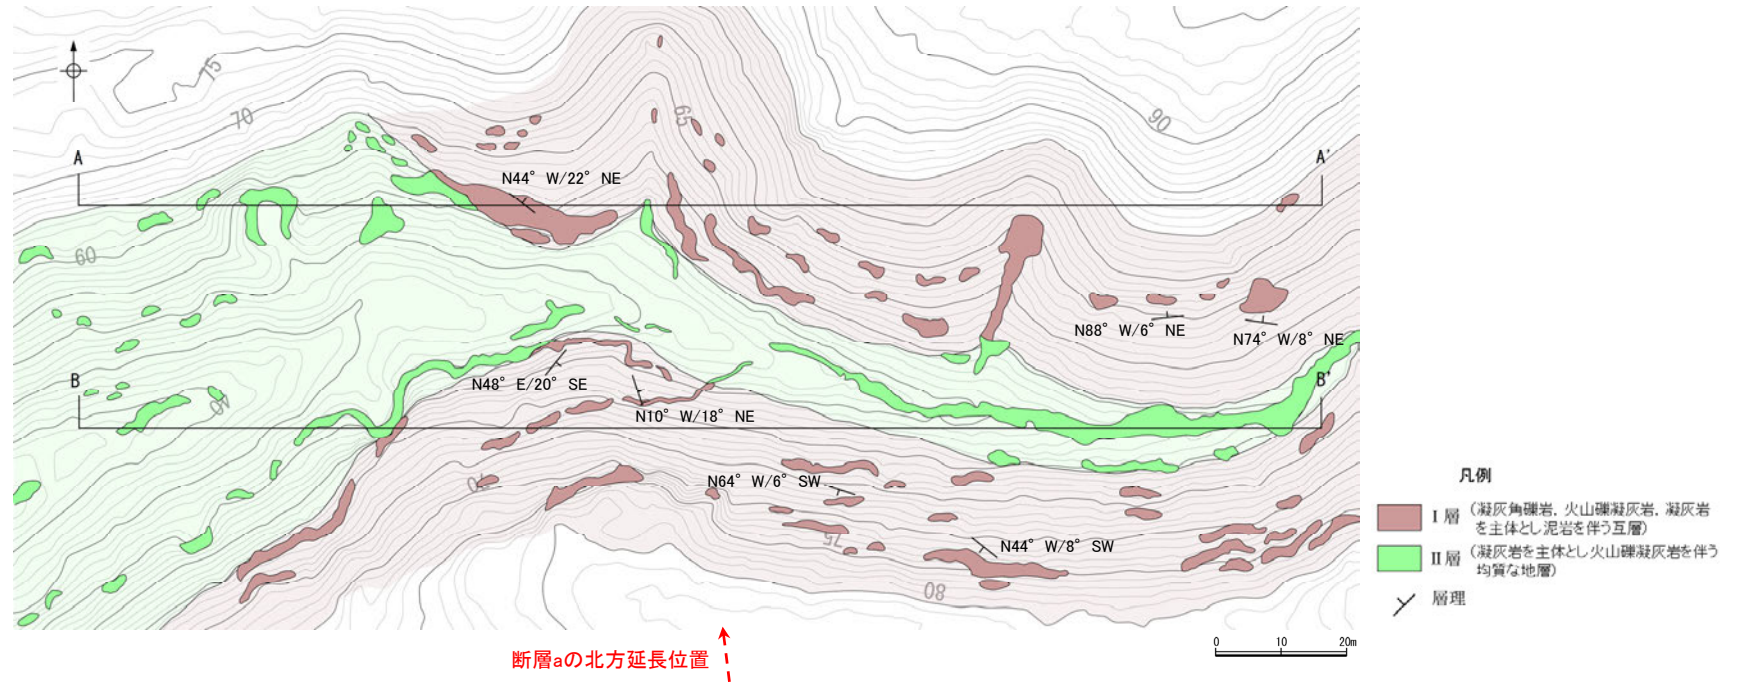
地質図(ルートマップD, E及びその周辺)

- ・追加で実施した地表踏査の結果, II層は断層aの北方延長位置を挟んで谷底に連続して分布し, 断層は認められない。
- ・また, I層とII層の地層境界は, 断層aの北方延長位置を挟んでほぼ同じ高度で連続している。

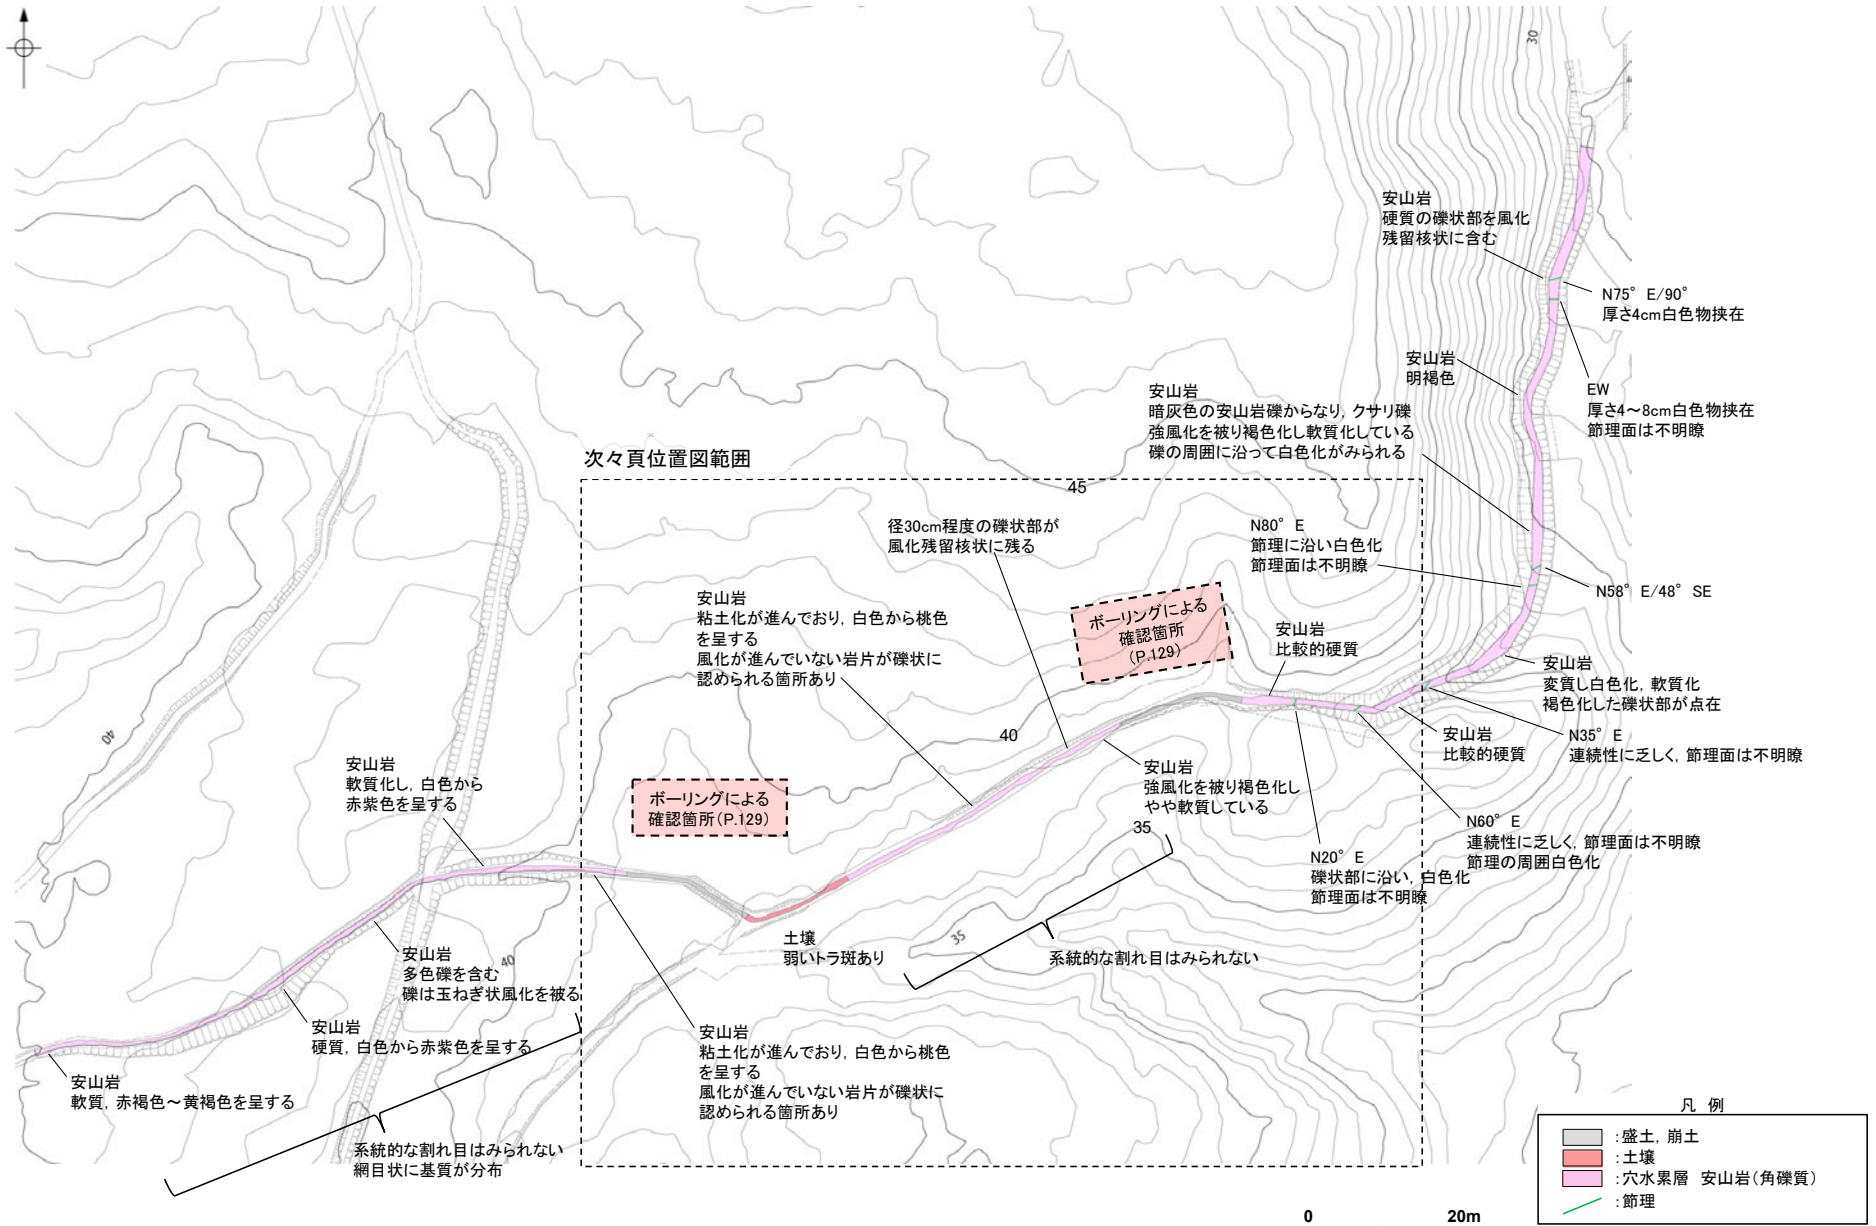
・道路底盤において、表土はぎ調査を実施した結果、岩盤には断層は認められない。
