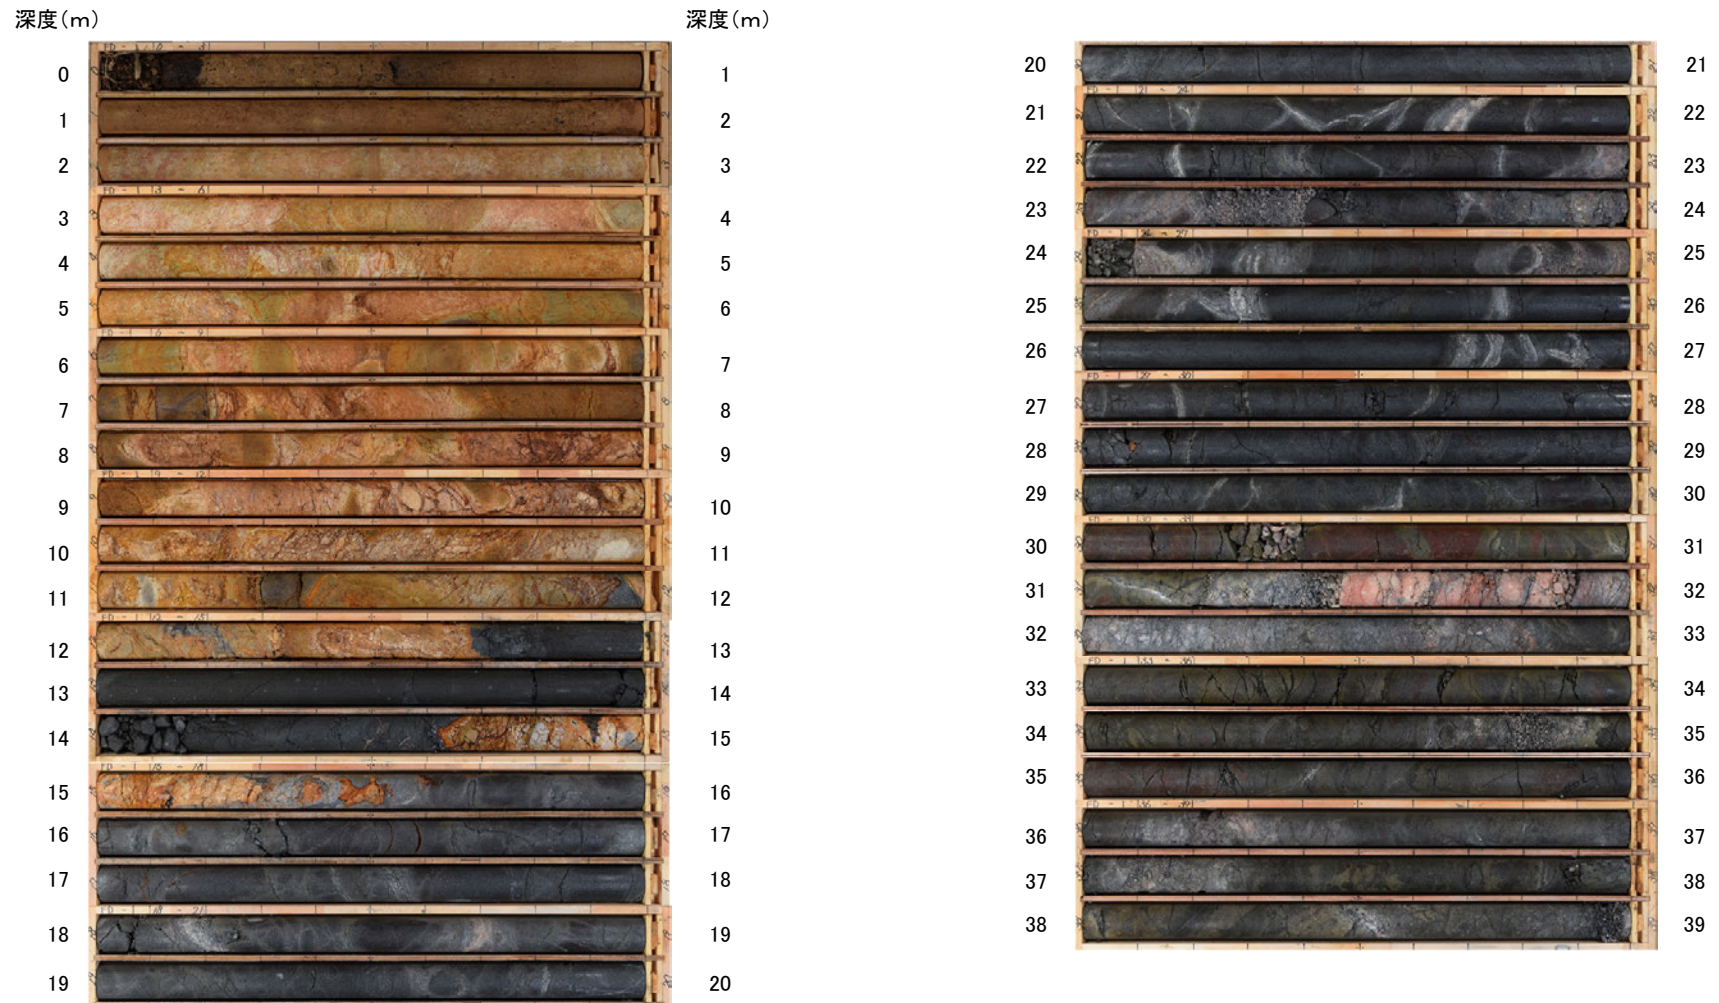
コア写真(深度0~39m)

・福浦断層に対応する破碎部は認められない。
