## H27-B-2 深度60.26～60.69m (2/3)

68のエビデンス (変位センス) (2/3)

# H27-B-2 深度60.26～60.69m (3/3)

# 68のエビデンス (変位センス) (3/3)

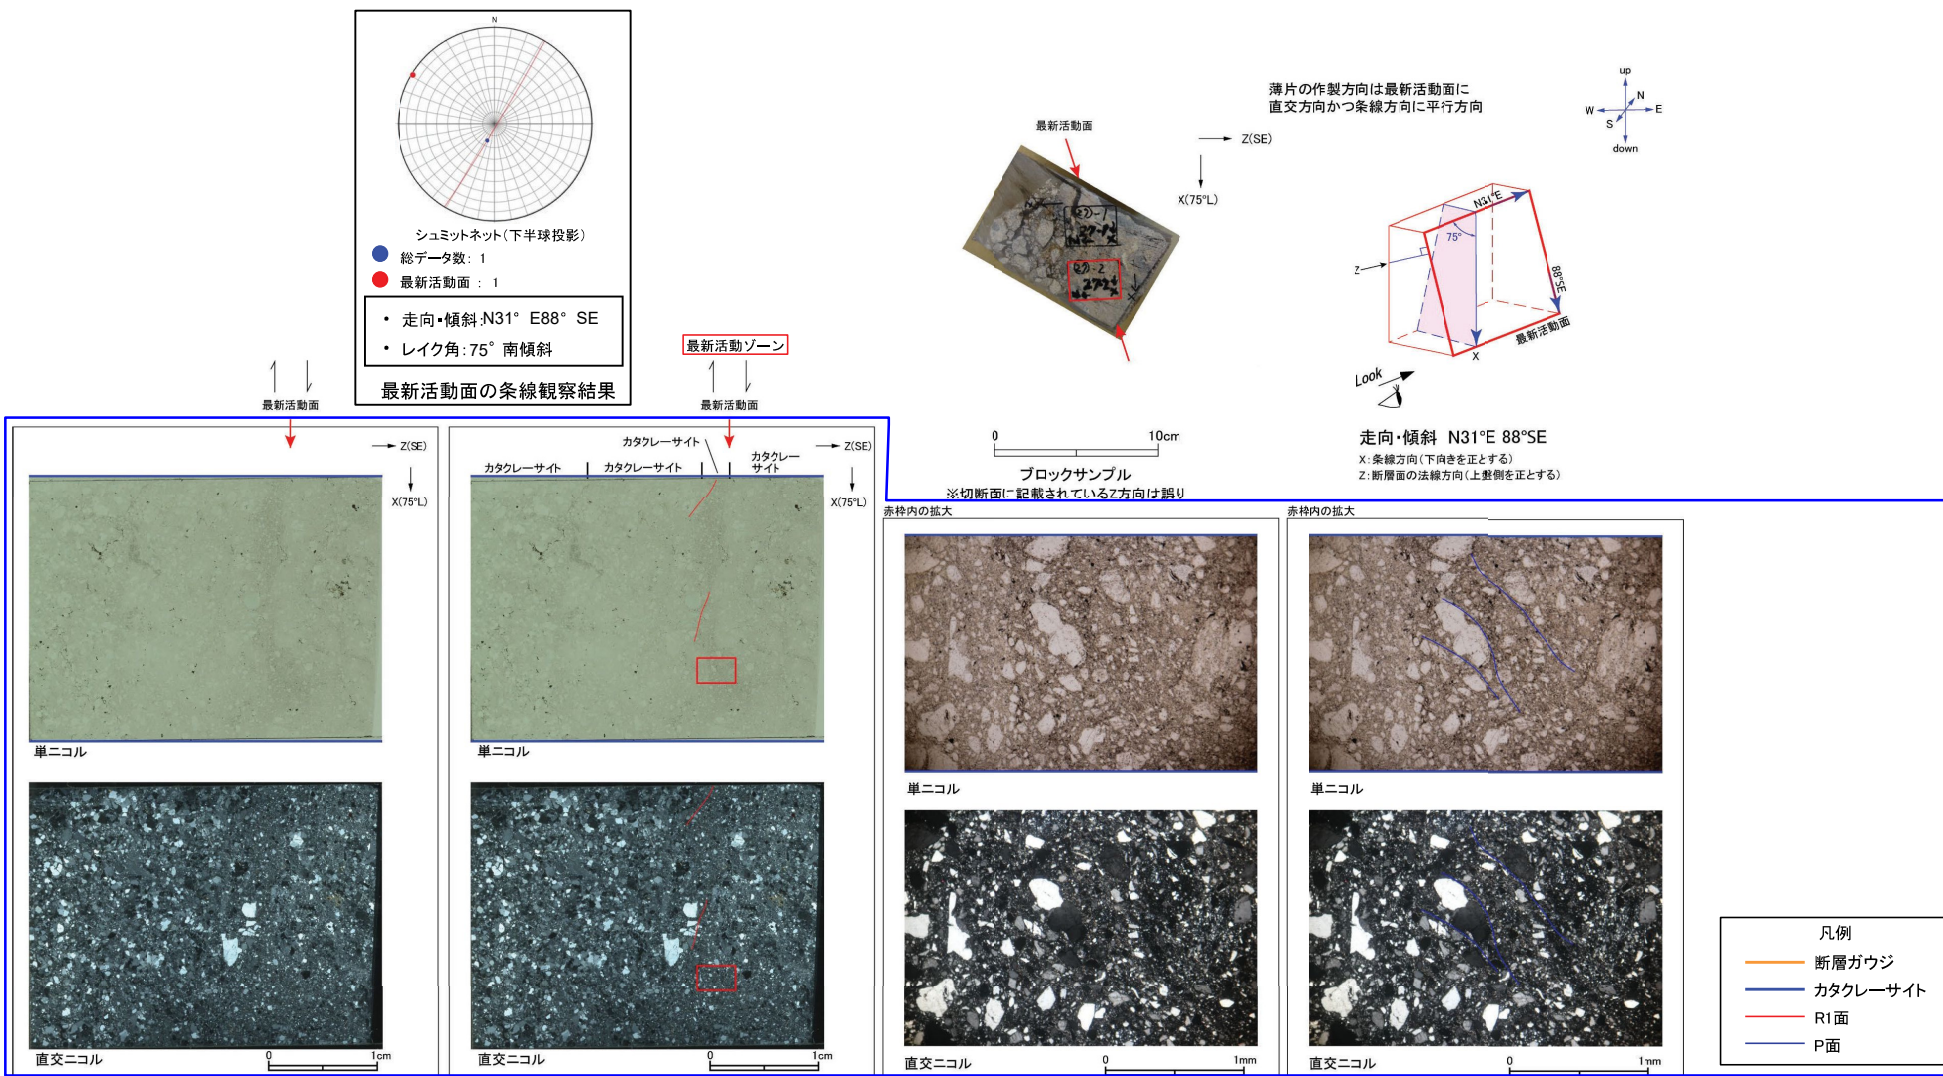
・H27-B-2のボーリングコアから採取した薄片試料の観察結果によれば最新活動面(深度60.59m)の変位センスは、正断層成分が卓越する。  
 ・最新活動ゾーンに以下の特徴が認められることから、カタクレーサイトのみからなる破砕部であると判断した。

- (カタクレーサイト) 基質を構成する粘土鉱物は少ない。
- (カタクレーサイト) 最新活動面に沿った帯状の粘土状部は局所的である。
- (カタクレーサイト) 多様な粒径の岩片が多く認められる。
- (カタクレーサイト) 角ばった岩片が多い。
- (カタクレーサイト) ジグソー状の角礫群が認められる。
- (カタクレーサイト) 塑性変形した雲母粘土鉱物が認められる。

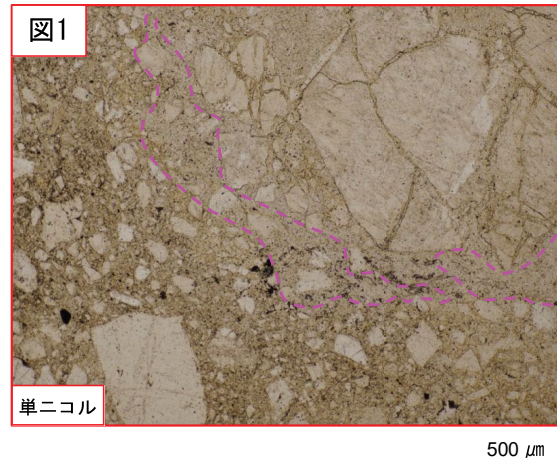
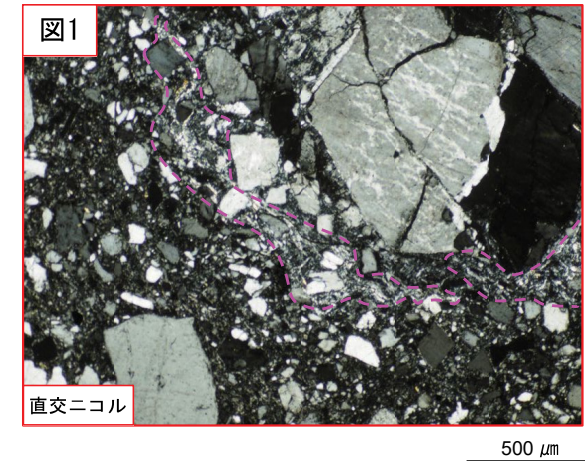
- ・最新活動ゾーンには、以下の特徴が認められる。
- 基質を構成する粘土鉱物は少ない。(図1)
- 最新活動面に沿った帯状の粘土状部は局部的である。(図1)
- 多様な粒径の岩片が多く認められる。(図2)
- 角ばった岩片が多い。(図2)
- ジグソー状の角礫群が認められる。(図2)

破線は粘土状部の分布範囲を示す。

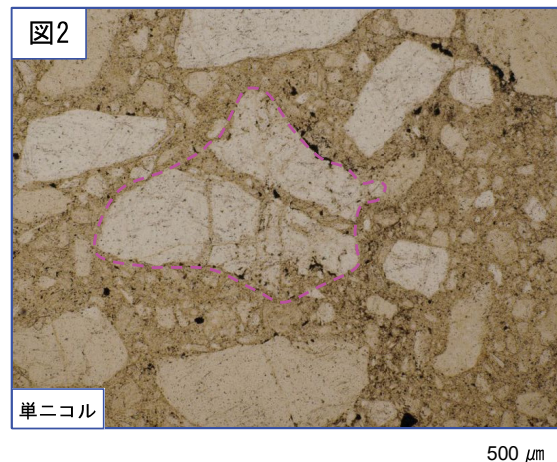
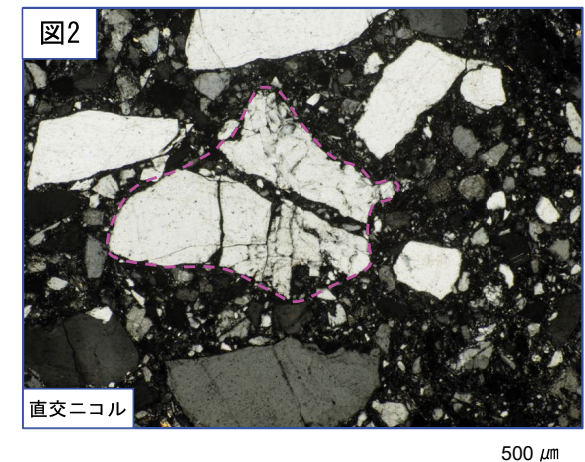
破線はジグソー状の角礫群の範囲を示す。

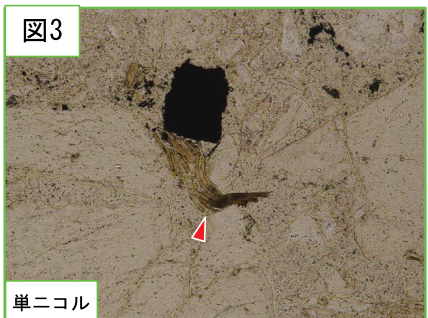
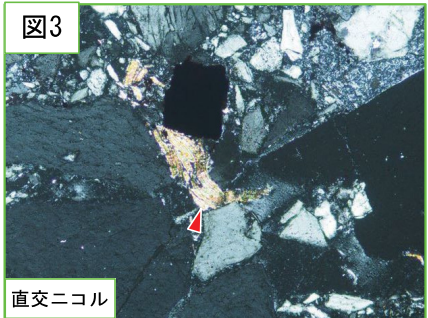
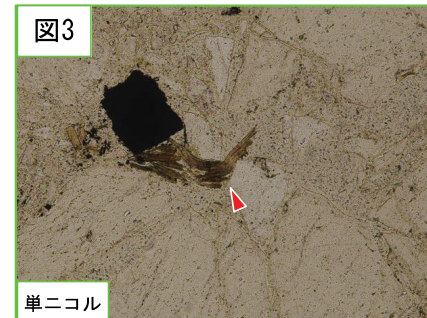
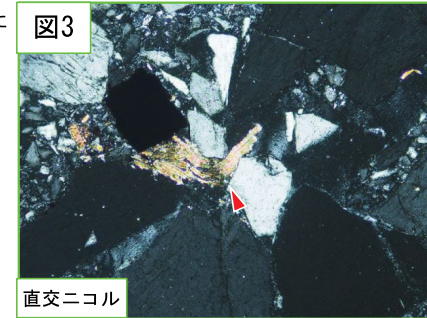
・最新活動ゾーンには、以下の特徴が認められる。  
 > 塑性変形した雲母粘土鉱物が認められる。(図3)

赤矢印は屈曲箇所を示す。 200 μm

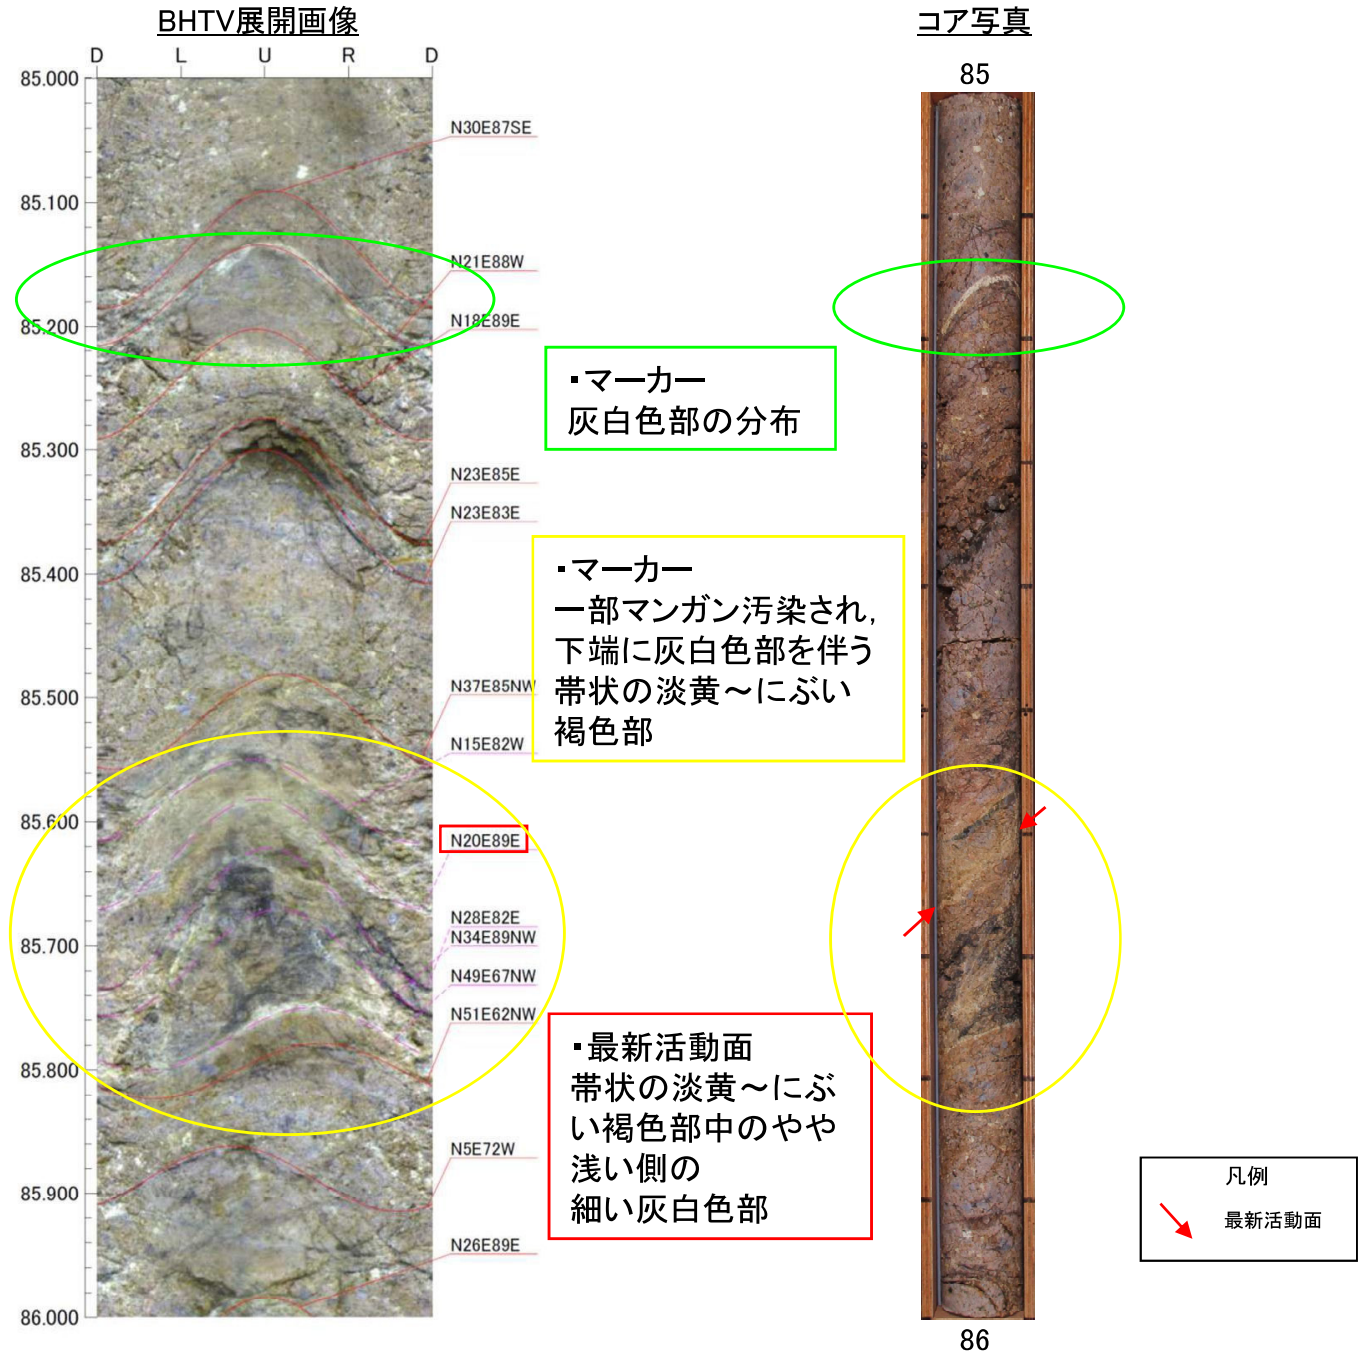
# ボアホールカメラ展開画像との対比結果 (H27-B-2 深度85.58~85.76m) 69のエビデンス (走向・傾斜)

・ H27-B-2 深度85.58~85.76mの破碎部の最新活動面の走向・傾斜はN20° E89° Eである。

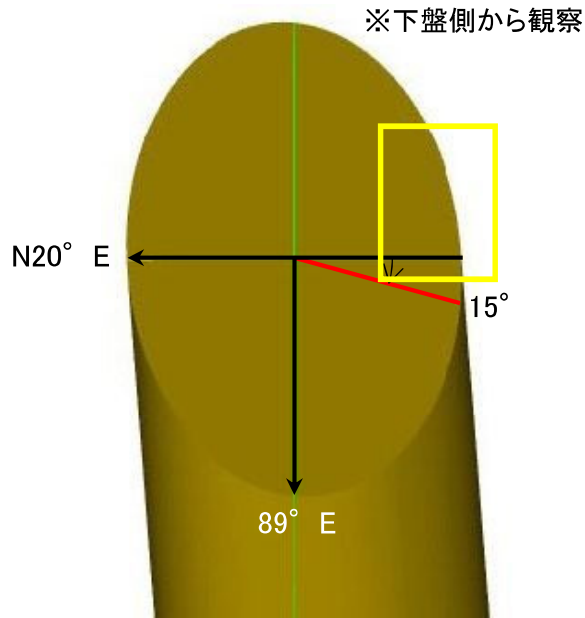
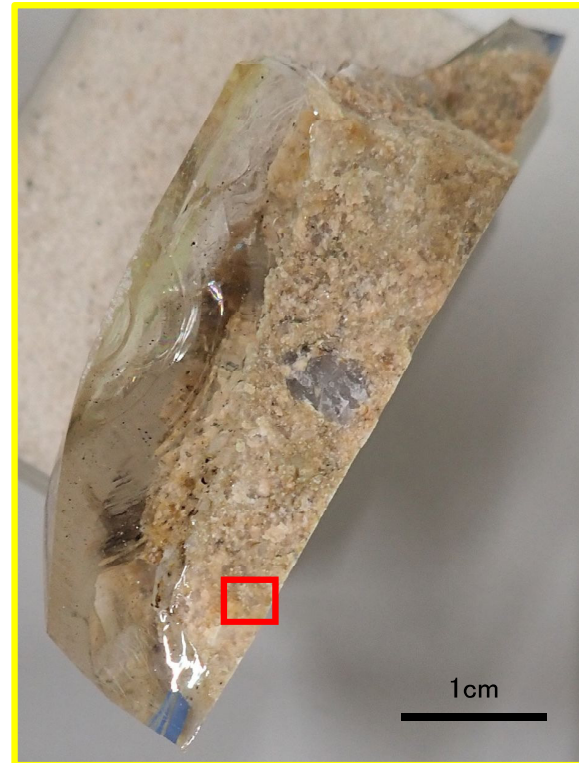
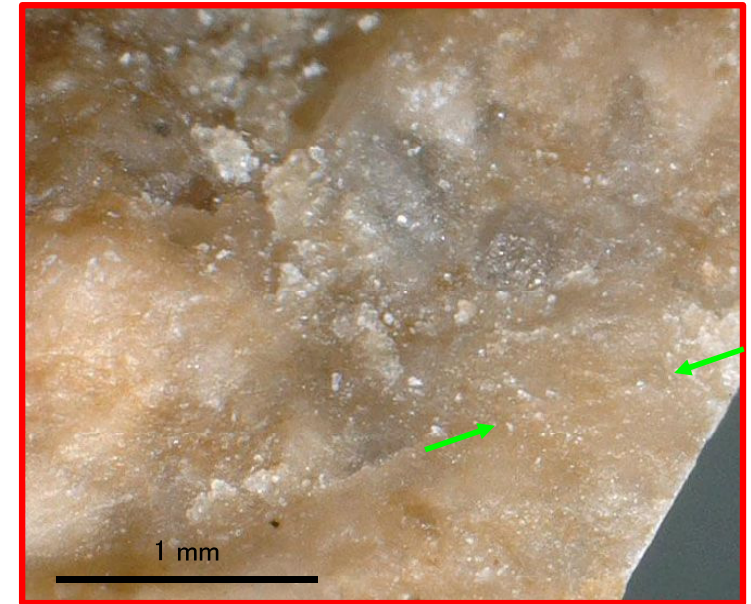
# 条線観察結果(H27-B-2孔 深度85.63m)

H27-B-2孔 深度85.63mの断層面の走向・傾斜はN20° E89° Eであり, 15Lの条線が認められる。

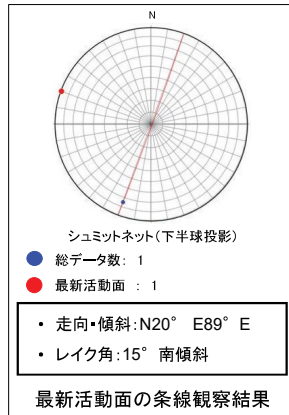
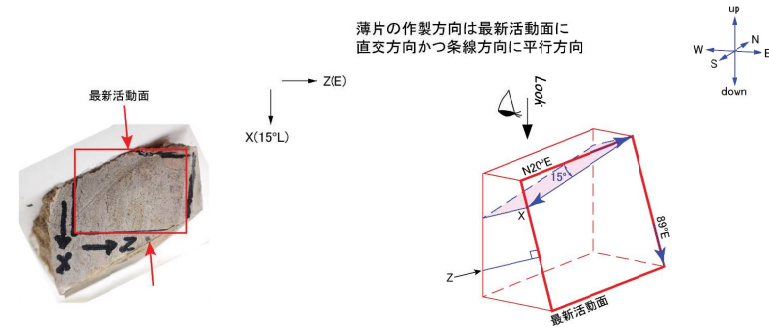
最新活動面の条線観察結果

・H27-B-2のボーリングコアから採取した薄片試料の観察結果によれば最新活動面(深度85.63m)の変位センスは、右ずれ成分が卓越する。

・最新活動ゾーンに以下の特徴が認められることから、カタクレーサイトのみからなる破砕部であると判断した。

- (カタクレーサイト) 基質を構成する粘土鉱物は少ない。
- (カタクレーサイト) 最新活動面に沿った帯状の粘土状部は連続しない。
- (カタクレーサイト) 角ばった岩片が多い。
- (カタクレーサイト) 岩片の粒界を横断する破断面が認められる。
- (カタクレーサイト) ジグソー状の角礫群が認められる。

走向・傾斜 N20°E 89°E

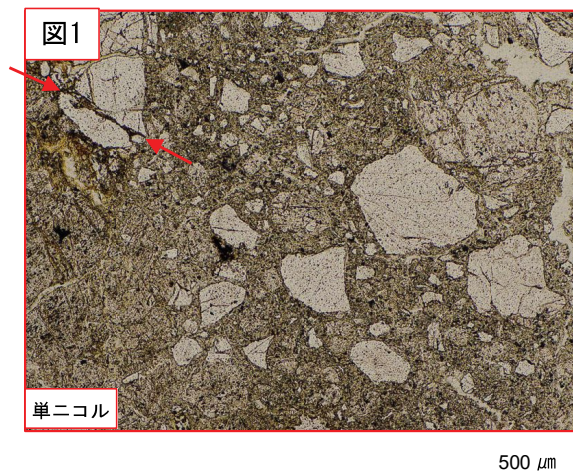
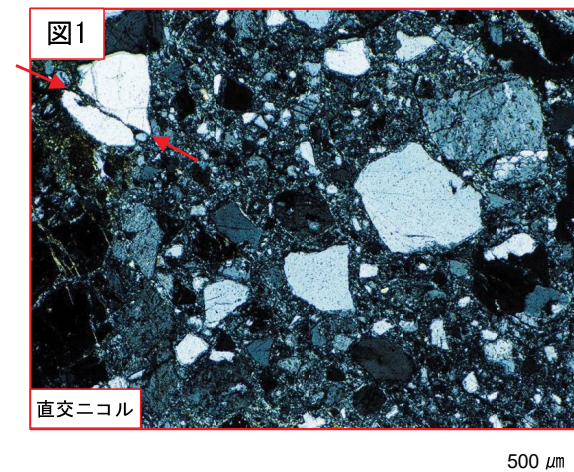
- ・最新活動ゾーンには、以下の特徴が認められる。
  - 基質を構成する粘土鉱物は少ない。(図1)
  - 最新活動面に沿った帯状の粘土状部は連続しない。(図2)
  - 角ばった岩片が多い。(図1)
  - 岩片の粒界を横断する破断面が認められる。(図1)
  - ジグソー状の角礫群が認められる。(図2)

赤矢印は岩片の粒界を横断する破断面を示す。

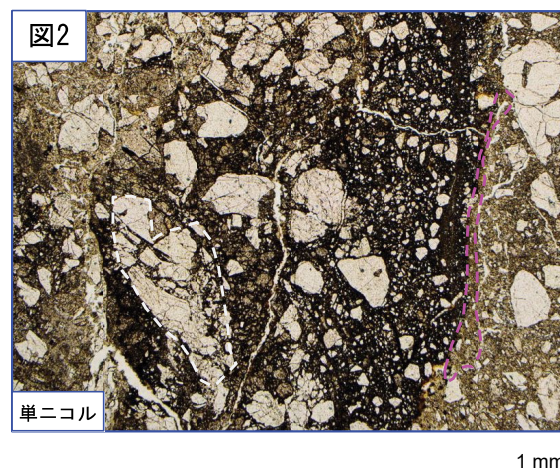
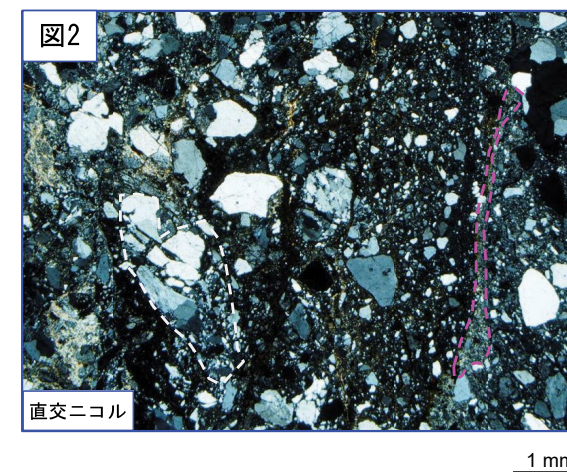
白破線はジグソー状の角礫群の範囲を示す。  
桃破線は粘土状部の分布範囲を示す。

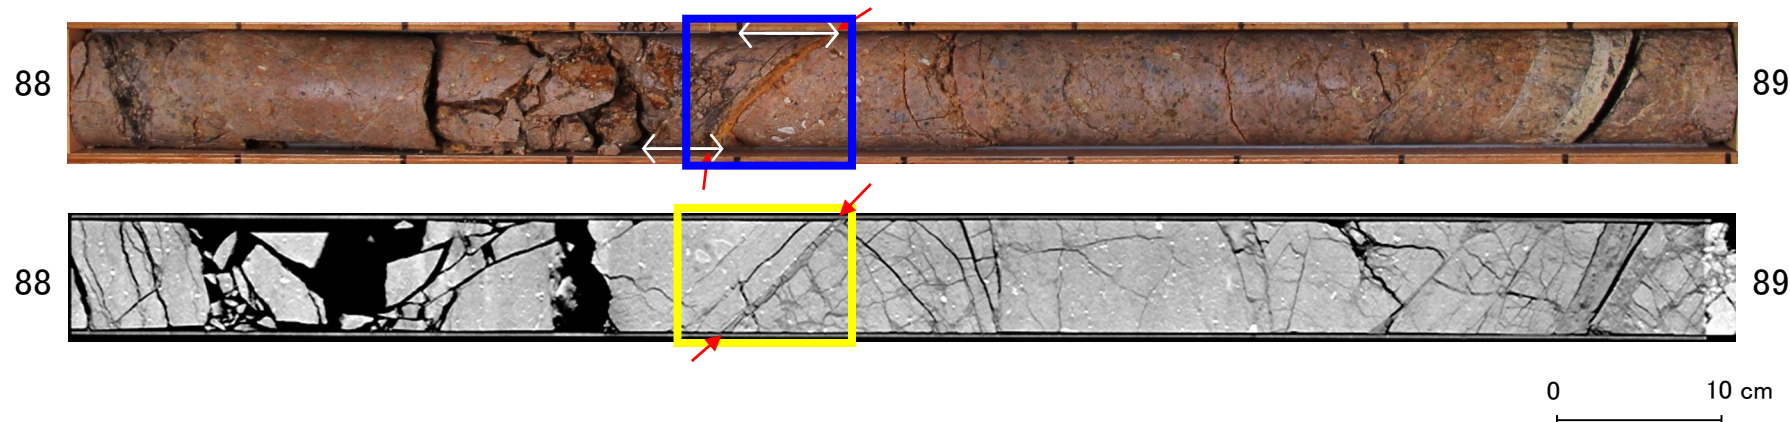
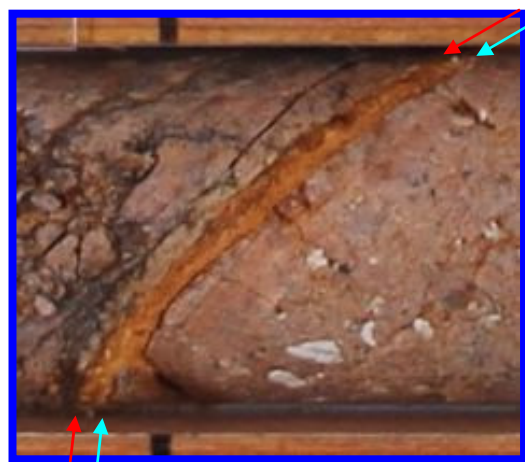
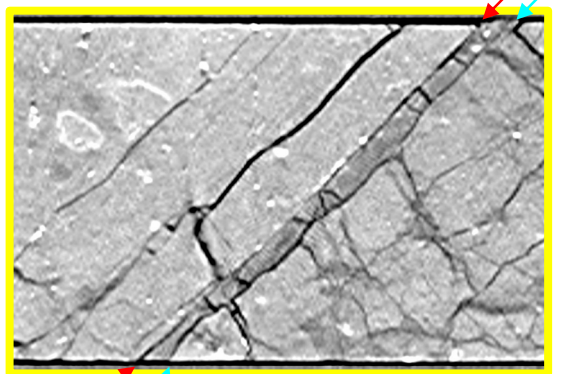
# 最新活動面認定根拠(H27-B-2 深度88.38~88.43m)

- ・肉眼観察では、最新活動面が深度88.42mか深度88.43mかを判断できないため、CT画像を利用した。
- ・CT画像では、より直線的であることから、深度88.42mのせん断面を最新活動面に認定した。

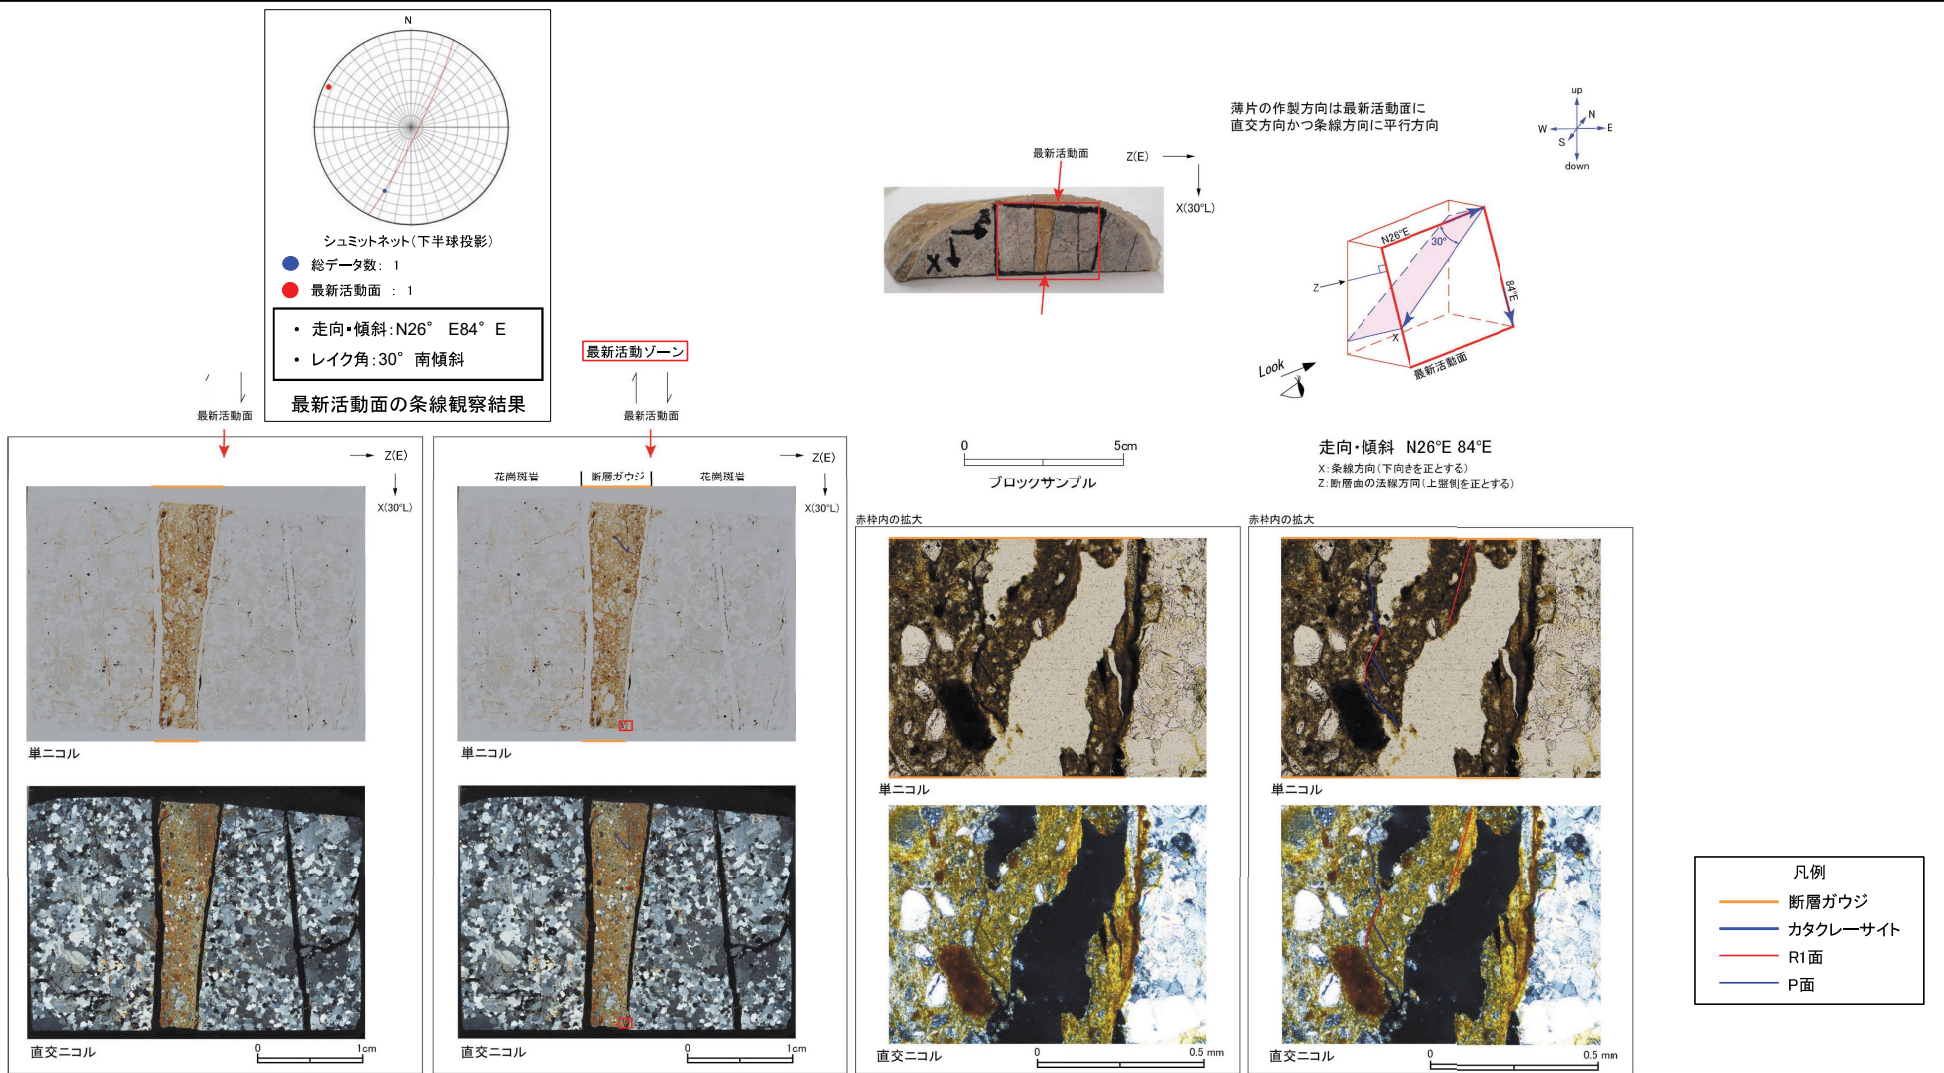
・H27-B-2のボーリングコアから採取した薄片試料の観察結果によれば最新活動面(深度88.42m)の変位センスは、右ずれを伴う正断層である。  
 最新活動ゾーンには、断層ガウジとカタクレーサイトの特徴が認められるが、カタクレーサイトの特徴は、カタクレーサイトが断層ガウジに取り込まれたものと考えられることから断層ガウジと判断した。

- (断層ガウジ)せん断構造に伴う粘土鉱物の定向配列が認められる。
- (断層ガウジ)基質は粘土鉱物を主体とする。
- (断層ガウジ)粘土状部の分布は帯状で直線的である。
- 岩片は少ない。
- (カタクレーサイト)角ばった岩片が多い。
- (カタクレーサイト)岩片の粒界を横断する破断面が認められる。

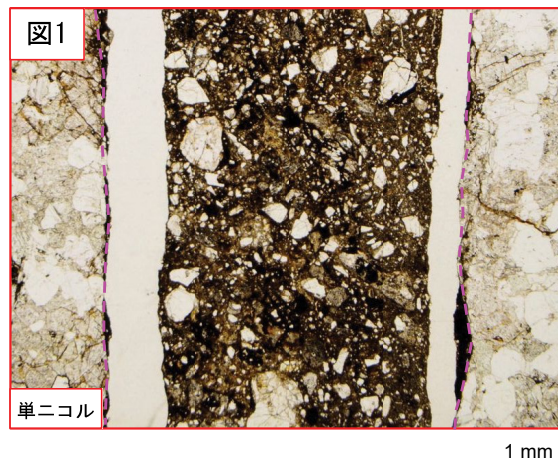
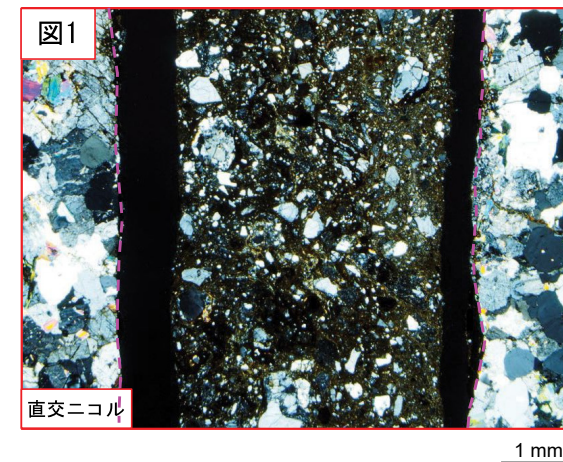
- ・最新活動ゾーンには、以下の特徴が認められる。
- 基質は粘土鉱物を主体とする。(図2)
- 粘土状部の分布は帯状で直線的である。(図1)
- 岩片は少ない。(図2)
- 角ばった岩片が多い。(図2)
- 岩片の粒界を横断する破断面が認められる。(図2)

破線は粘土状部の分布範囲を示す。

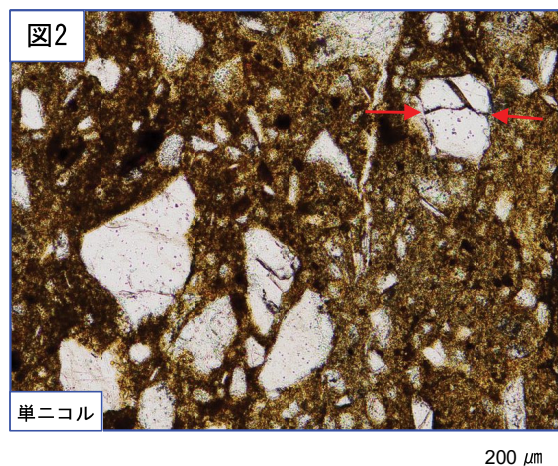
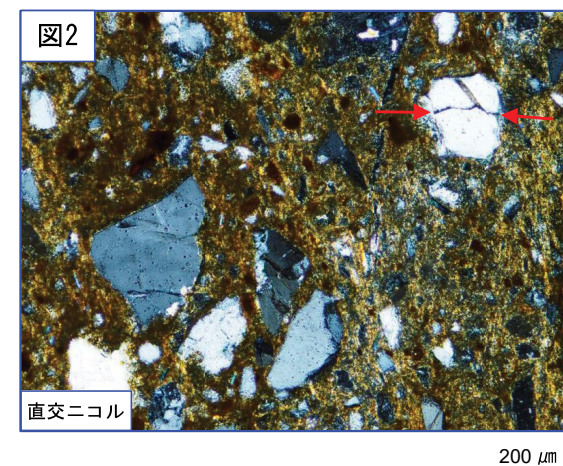
赤矢印は岩片の粒界を横断する破断面を示す。

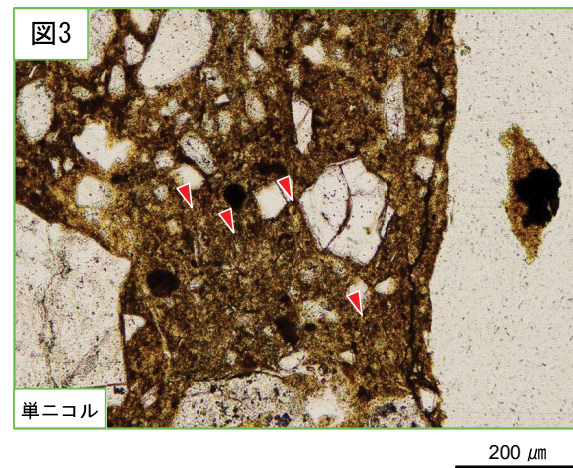
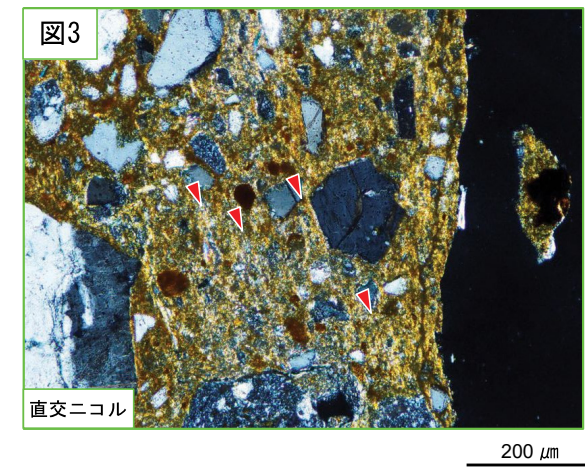
・最新活動ゾーンには, 以下の特徴が認められる。  
 > せん断構造に伴う粘土鉱物の定向配列が認められる。(図3)

赤矢印の方向は粘土鉱物の配列方向を示す。

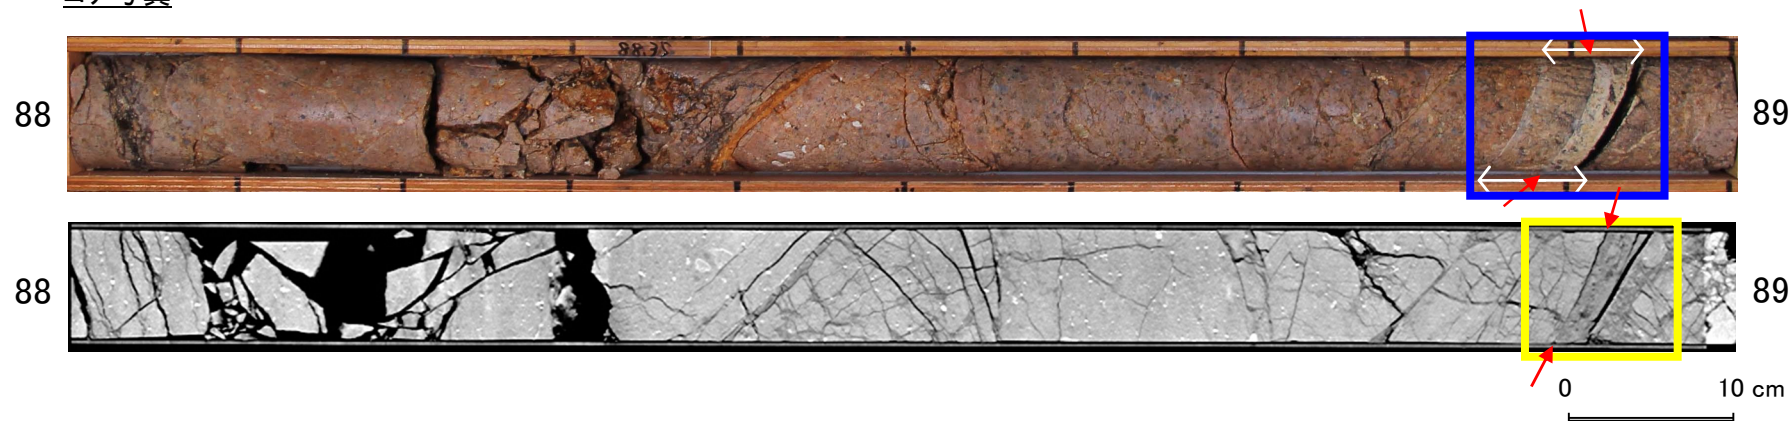
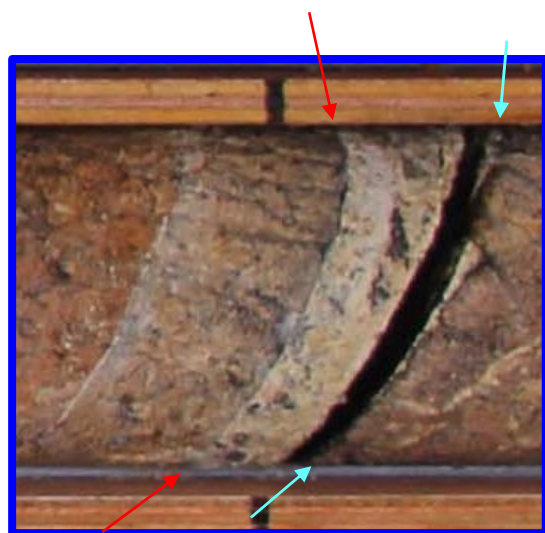
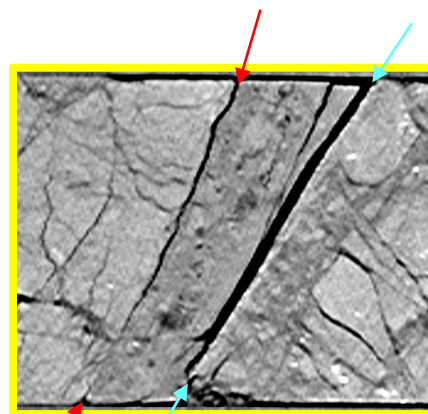
# 最新活動面認定根拠(H27-B-2 深度88.88~88.94m)

- ・肉眼観察では、最新活動面が深度88.92mか深度88.94mかを判断できないため、CT画像を利用した。
- ・CT画像では、どちらも直線的であるが、より密度低下しており細粒化していると考えられることから、深度88.92mのせん断面を最新活動面に認定した。

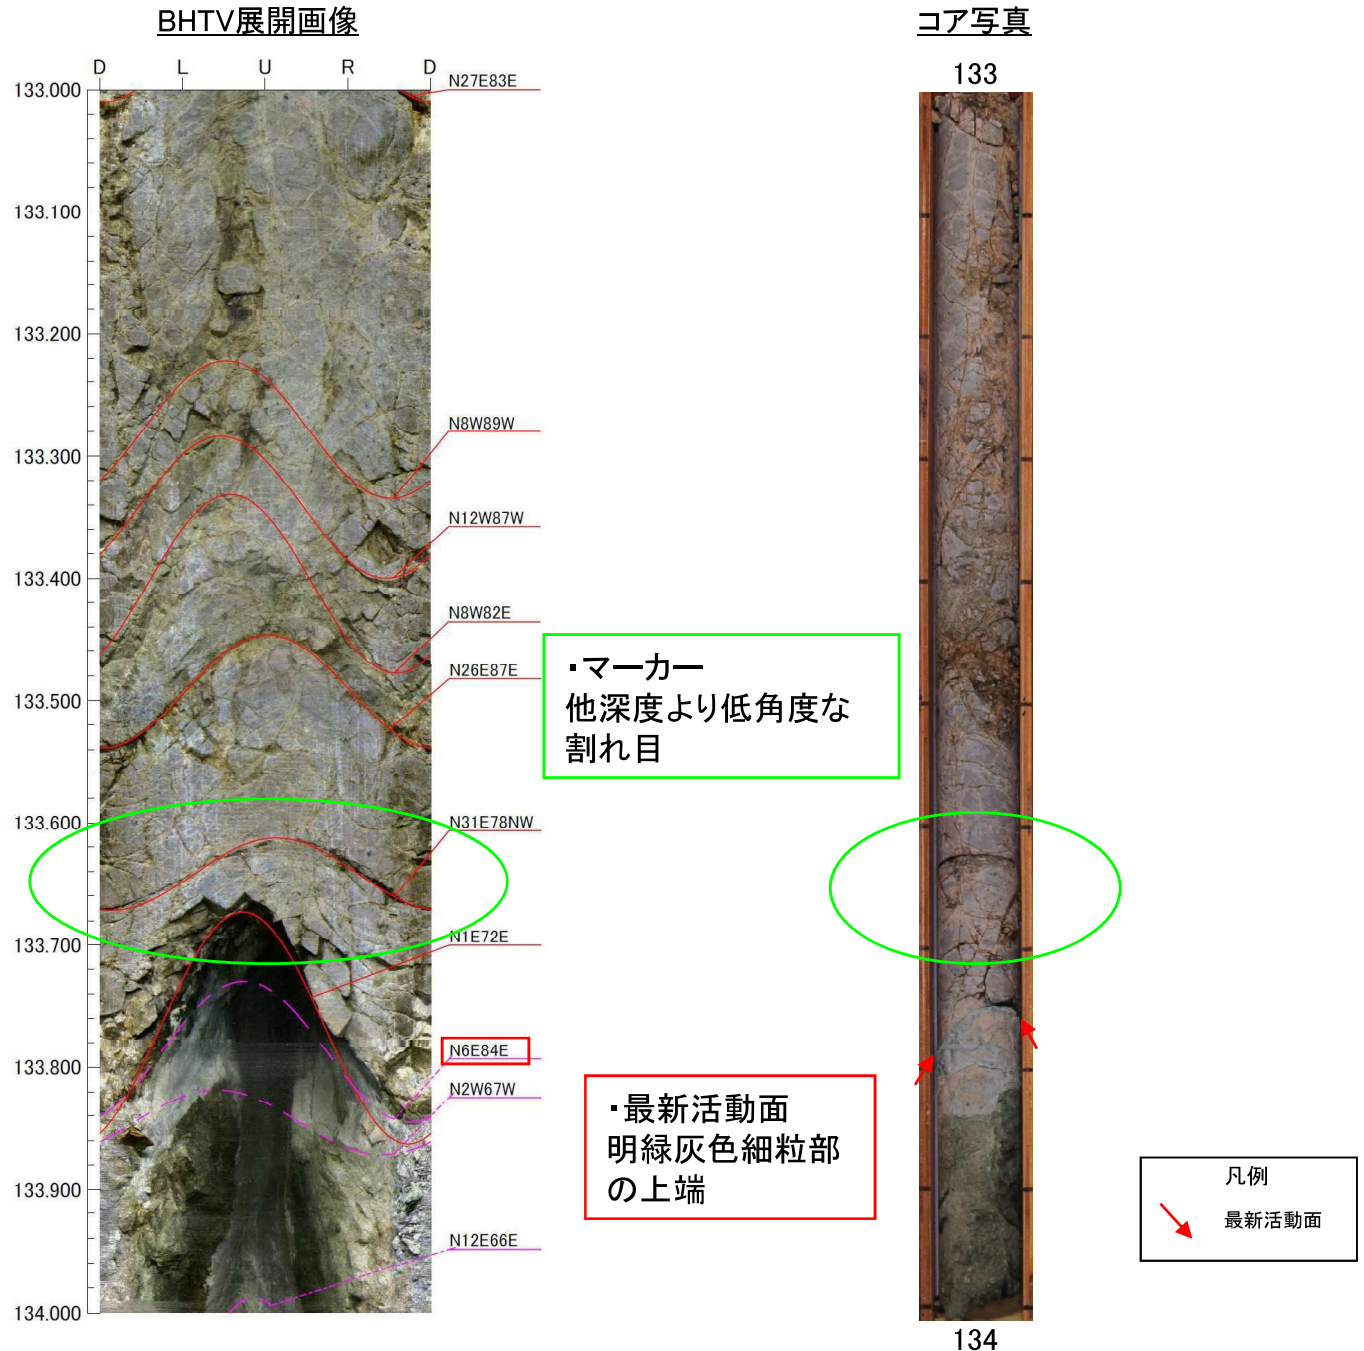
# ボアホールカメラ展開画像との対比結果 (H27-B-2 深度133.75~133.92m) <sup>77</sup>のエビデンス (走向・傾斜)

・ H27-B-2 深度133.75~133.92mの破碎部の最新活動面の走向・傾斜はN6° E84° Eである。

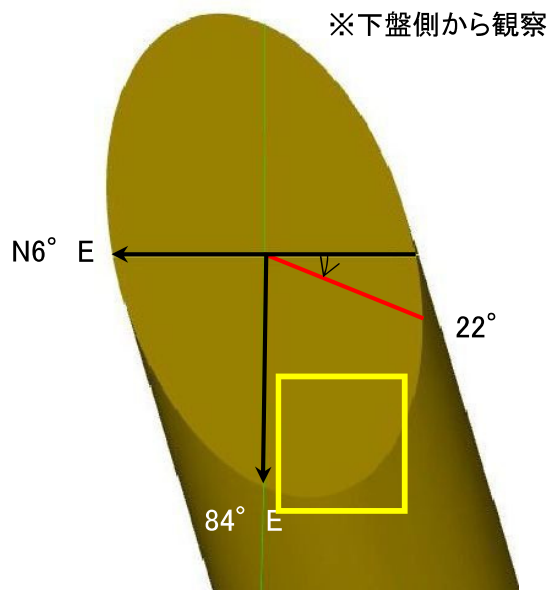
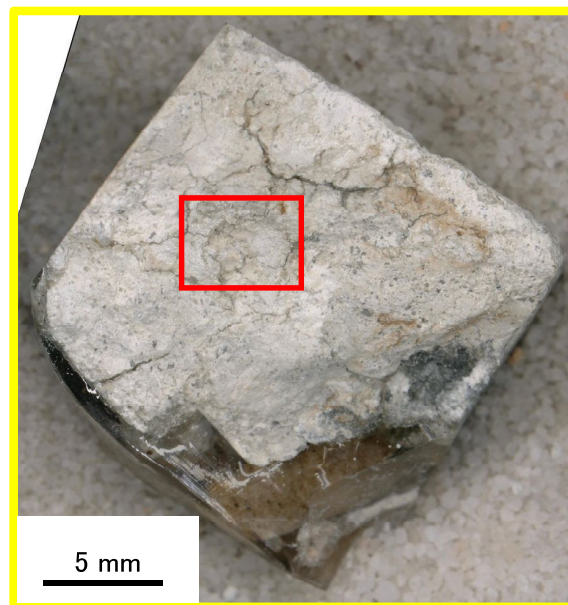
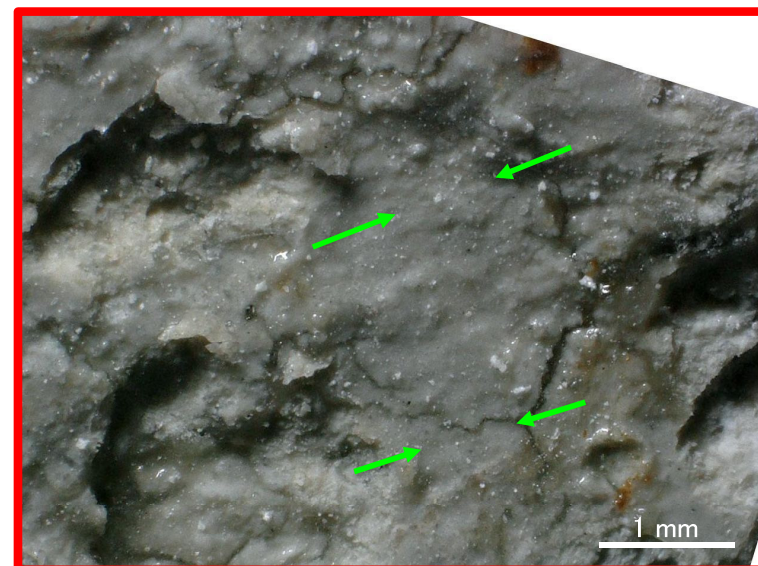
# 条線観察結果 (H27-B-2孔 深度133.75m)

H27-B-2孔 深度133.75mの断層面の走向・傾斜はN6° E84° Eであり, 22Lの条線が認められる。

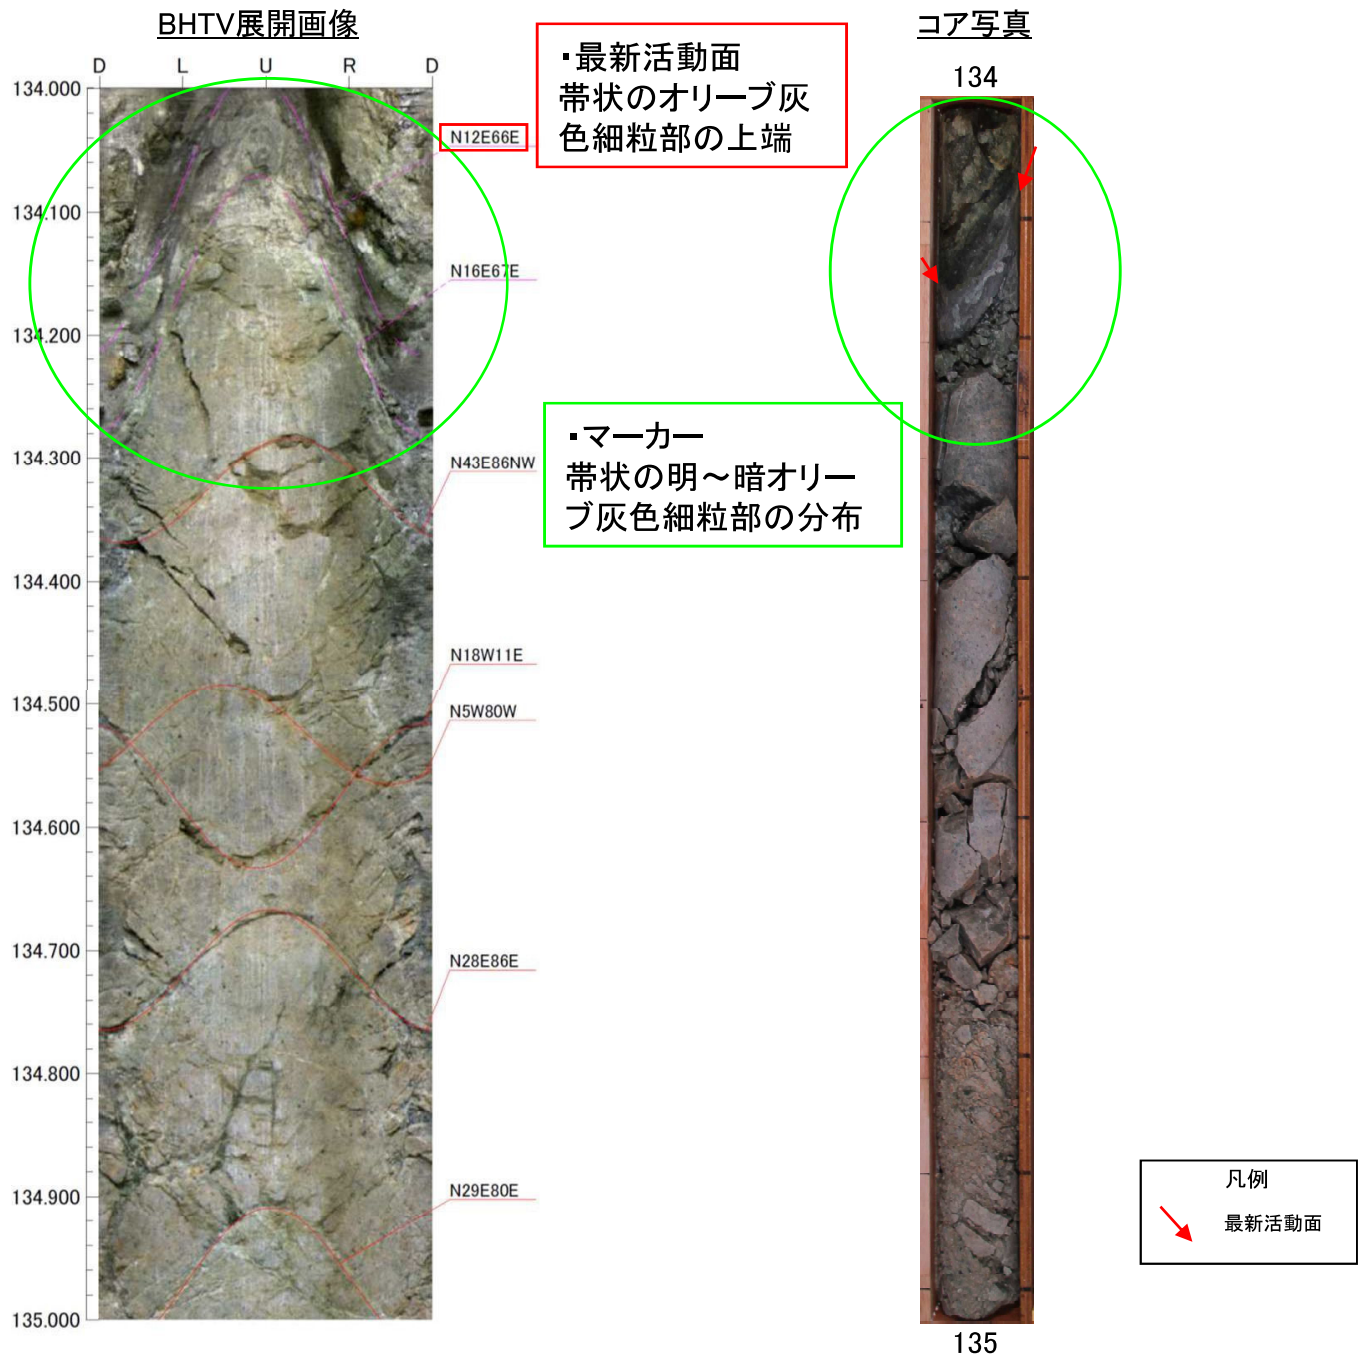
# ボアホールカメラ展開画像との対比結果 (H27-B-2 深度134.15~134.23m) 79のエビデンス (走向・傾斜)

・ H27-B-2 深度134.15~134.23mの破碎部の最新活動面の走向・傾斜はN12° E 66° Eである。

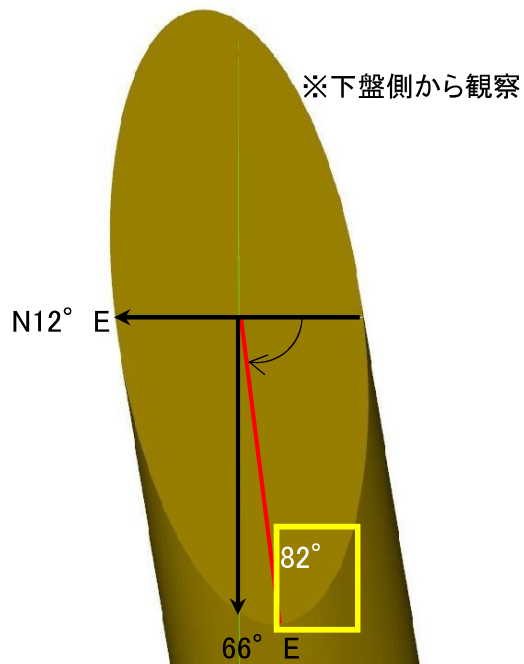
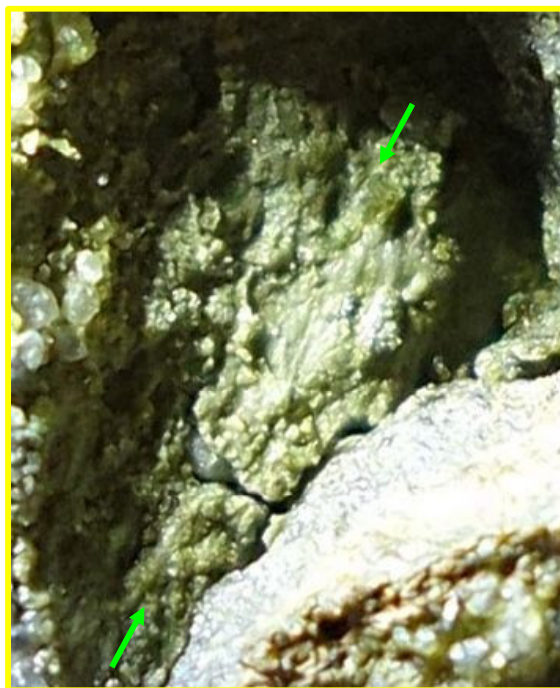
# 条線観察結果(H27-B-2孔 深度134.15m)

H27-B-2孔 深度134.15mの断層面の走向・傾斜はN12° E 66° Eであり, 82Lの条線が認められる。

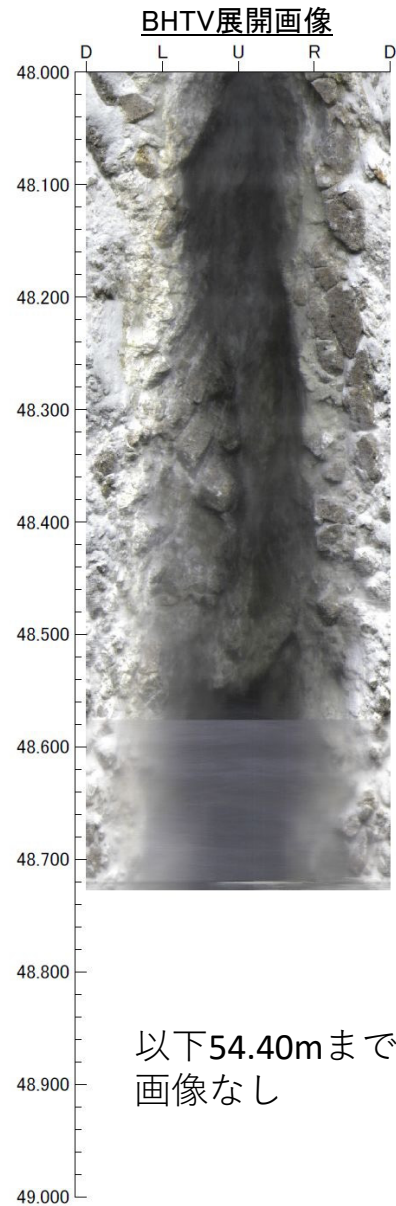
# ボアホールカメラ展開画像との対比結果 (H24-B14-2 深度49.24~49.55m)

・H24-B14-2 深度49.24~49.55mの破砕部の最新活動面の走向・傾斜は、孔壁の崩壊で画像が撮影できなかったことから測定できなかった。

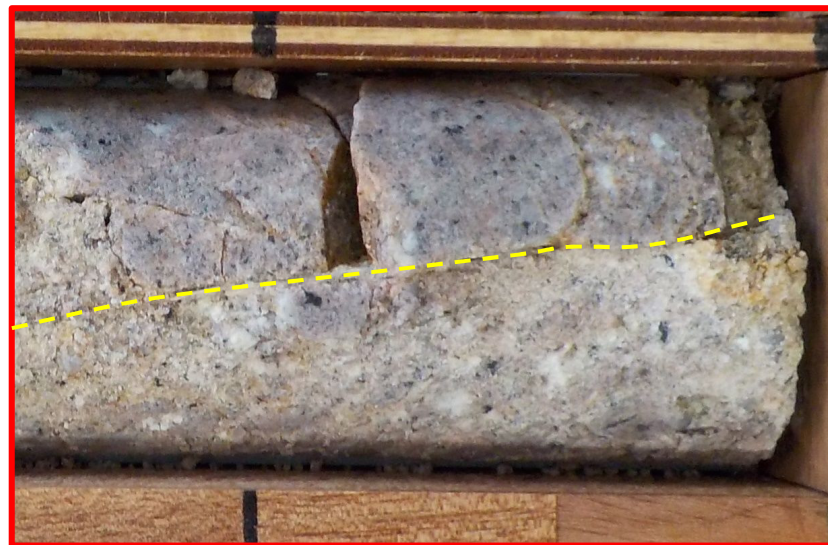
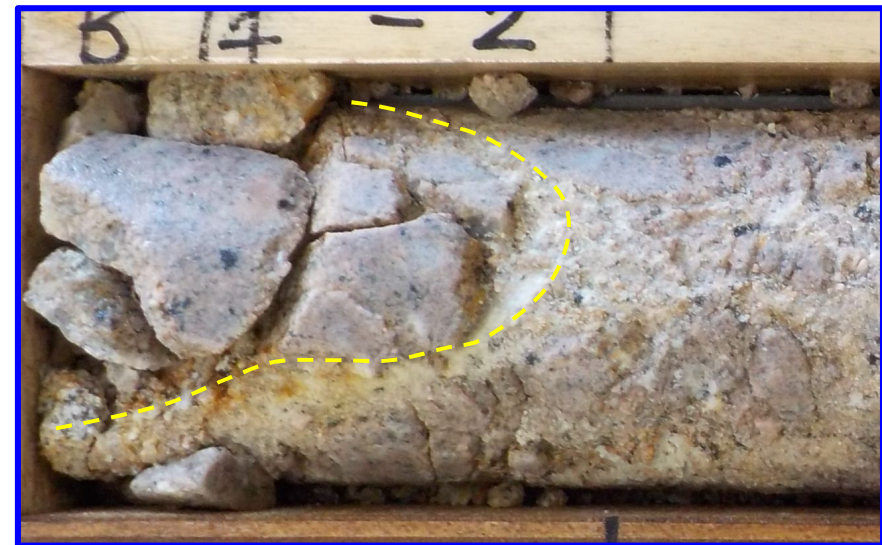
・健岩部と変質部の分布や境界面から、黄色破線部が連続すると考えられる。

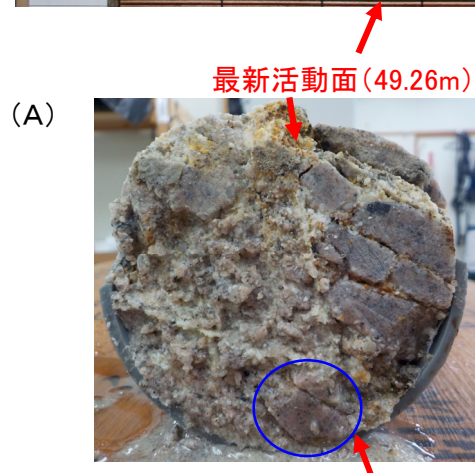
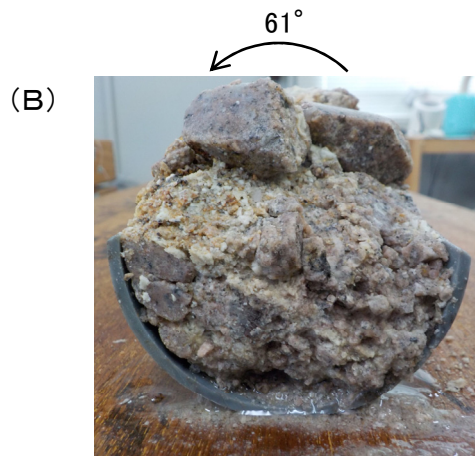
・コアの切り口を対比するため、(B)の画像を61°回転させた後、左右反転させた(B')。  
 ・(A)と(B')は、割れ目位置(赤矢印)や健岩部の分布(青枠)が対応している。
