## H27-B-2 深度60.26～60.69m (2/3)

68のエビデンス (変位センス) (2/3)

# H27-B-2 深度60.26～60.69m (3/3)

# 68のエビデンス (変位センス) (3/3)

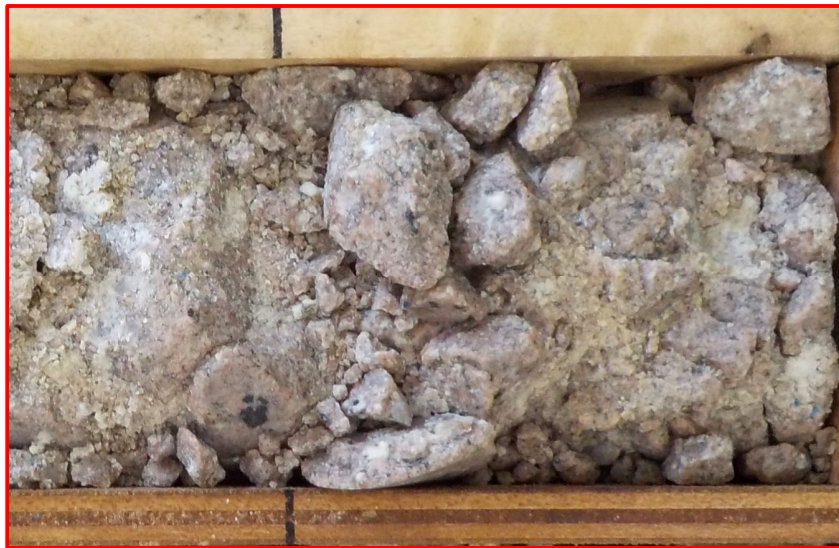
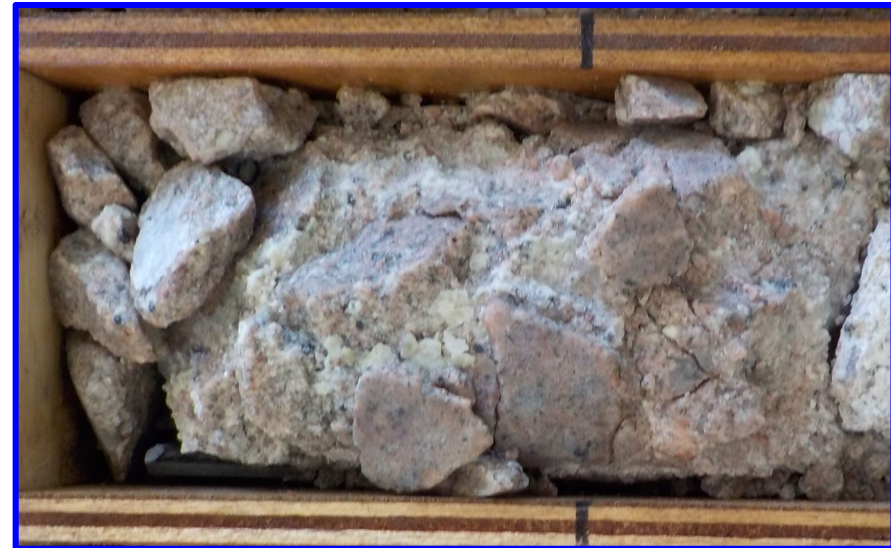
・コアの表面からは、コア同士の対比関係は不明である。
