川内原子力発電所 2 号炉 特別点検  
(原子炉容器)

補足説明資料

2023年1月24日  
九州電力株式会社

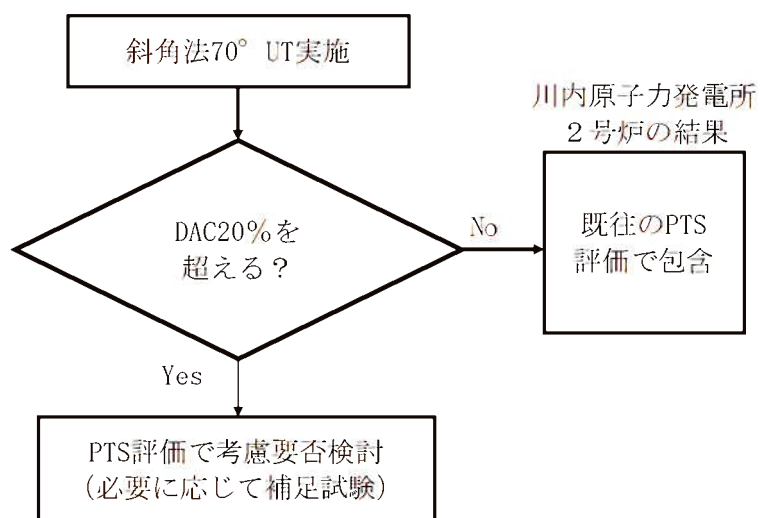
図4.1.1 超音波探傷の判定方法

この点検により、斜角法70° でDAC20%を越える反射波は検出されなかったことから、PTS評価の観点から考慮すべき欠陥が原子炉容器内表面近傍に無く、既往のPTS評価で安全側に包含できていることを確認できた。

なお、斜角法70° に併せて実施した斜角法45° 及び60° でもDAC20%を越える反射波は検出されなかった。また、垂直法で検出されたDAC20%を越える反射波は、製造時に生じた偏析部によるものと考えられ、反射波の指示長さは設計・建設規格の判定基準に対して十分小さく、設計・建設規格に適合しているものと判断している。

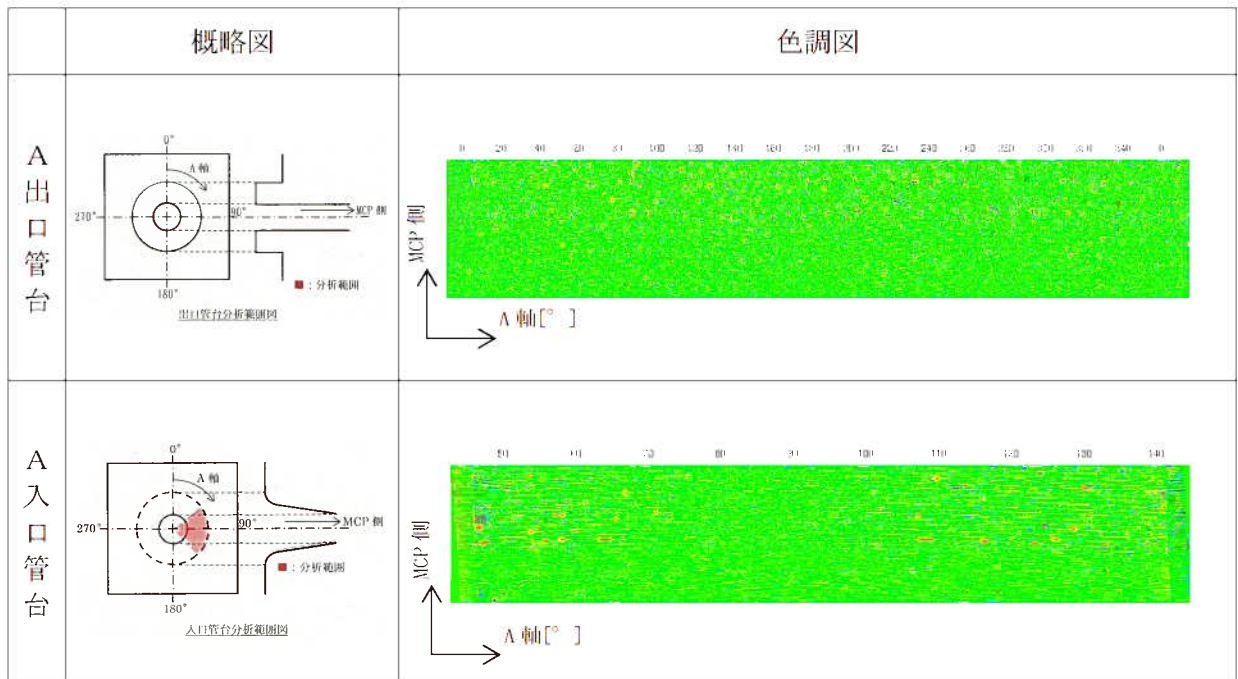
図4.2.1 ノズルコーナー部ECT色調図（例）

透磁率変化（溶接金属中のフェライト偏析などによる局所的な材質のばらつき等により生ずる）に起因したノイズ信号及び形状変化によるノイズ信号が検出されたものの、割れに起因した欠陥信号は検出されなかった。
