川内原子力発電所 1, 2号炉 特別点検 (原子炉格納容器)

2023年1月24日
九州電力株式会社

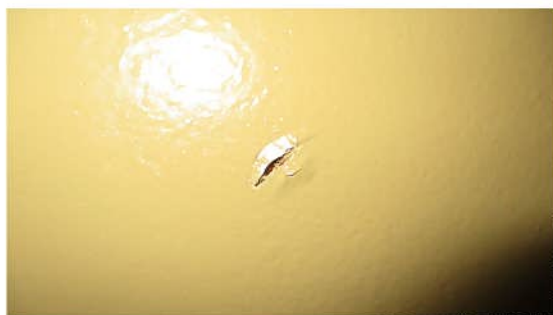
なお、今回の特別点検において「原子炉格納容器の構造健全性または気密性に影響を与える恐れのある塗膜の劣化や鋼板の腐食」に至らない塗膜の軽微な劣化（前頁の②、③）が一部認められたため、併せて塗装修繕を実施した。

判定フロー②と判断した塗膜の劣化（1号炉） 判定フロー③と判断した塗膜の劣化（2号炉）

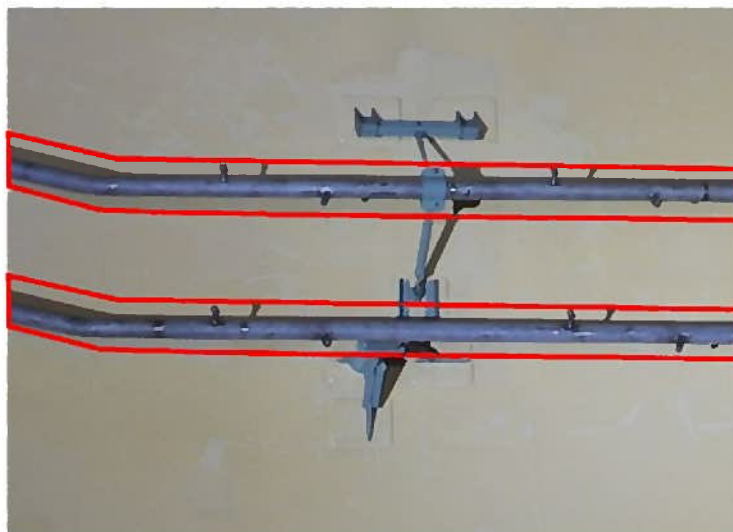
図4-1-1-1 通常点検で確認が容易でない範囲の例（内面高所の干渉物裏）

- 特別点検の範囲のうち、通常点検における点検不可範囲についても、今回の特別点検で塗膜の健全性が確認されたことに加え、劣化が少ない屋内環境であること、またこれまでも必要に応じて塗装修繕を実施してきたことから、今後も現状の保守管理を継続することで、当該部の原子炉格納容器鋼板の健全性を維持できると考える。
- 今回の特別点検で点検した範囲については塗膜の劣化も少なく、確認された軽微な塗膜の劣化についても可能な範囲で塗装修繕を行い塗膜の健全性を確保した。通常点検における点検不可範囲についても環境条件が同様な周囲の鋼板は点検可能であり、塗装修繕の要否は点検可能範囲から判断できることから、現状保全を継続することで今後の運転延長期間における原子炉格納容器鋼板の健全性が保たれると考える。

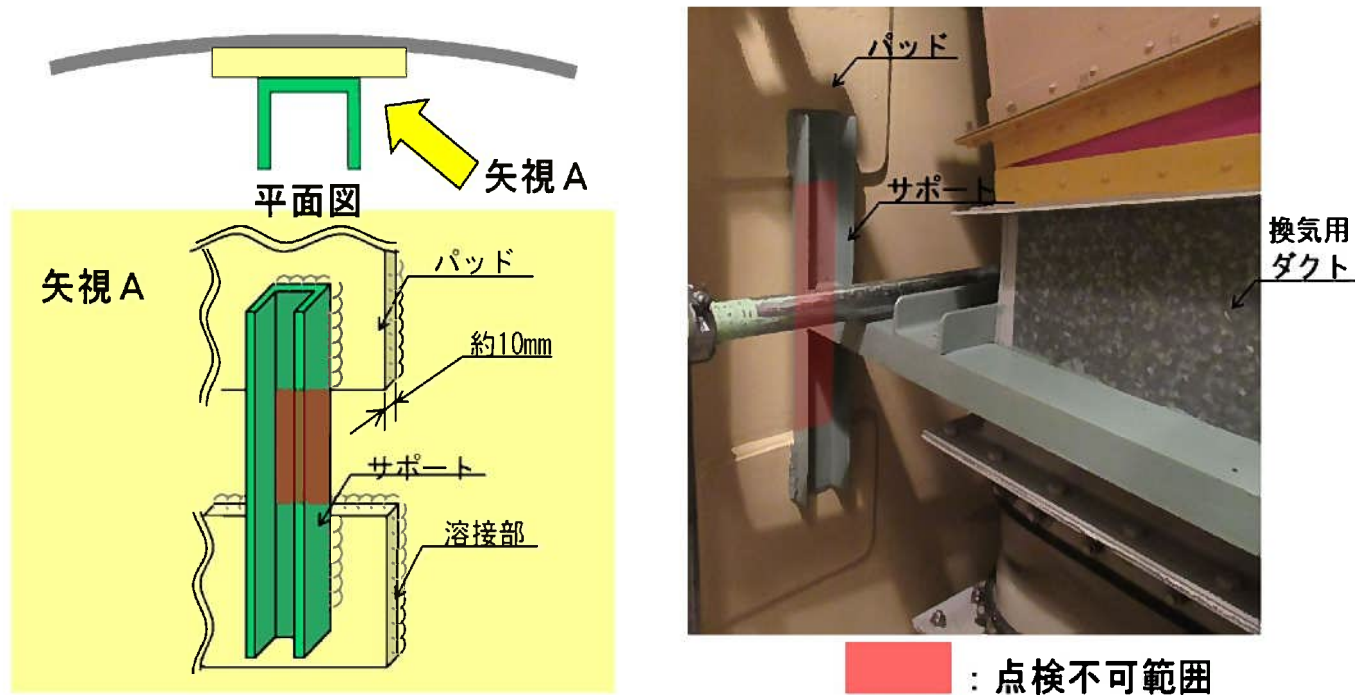
図4-2-1-1 接近可能だが点検不可としている箇所の例

- 点検不可範囲については、干渉物裏の極めて限定された範囲のみであり、周辺の鋼板は現状保全でも点検可能な範囲である。
- 点検不可範囲については、当該部の間には空間が確保されていることから、データ採取を行った範囲と同様の環境であると考えられる。
- 点検不可範囲の周辺の鋼板を塗裝修繕する際には、干渉物裏についても塗裝修繕が必要な場合は、可能な限り塗装を実施している。
- 通常点検において、要領で定めたデータ採取方法を適用していないものの、原子炉格納容器内のフロアや機器架台、原子炉格納容器内外に設置された恒設足場より、可能な限り接近して照度を確保し点検を実施しており、塗膜の劣化等が検出された場合は、必要に応じて塗裝修繕を実施することで、塗膜の健全性を維持している。

〔 接近可能だが鋼板と干渉物（サポート）との間が狭く、目の位置に対する角度を確保できず、また、グレーカードの幅0.8mmの黒線を識別できない箇所の例 〕

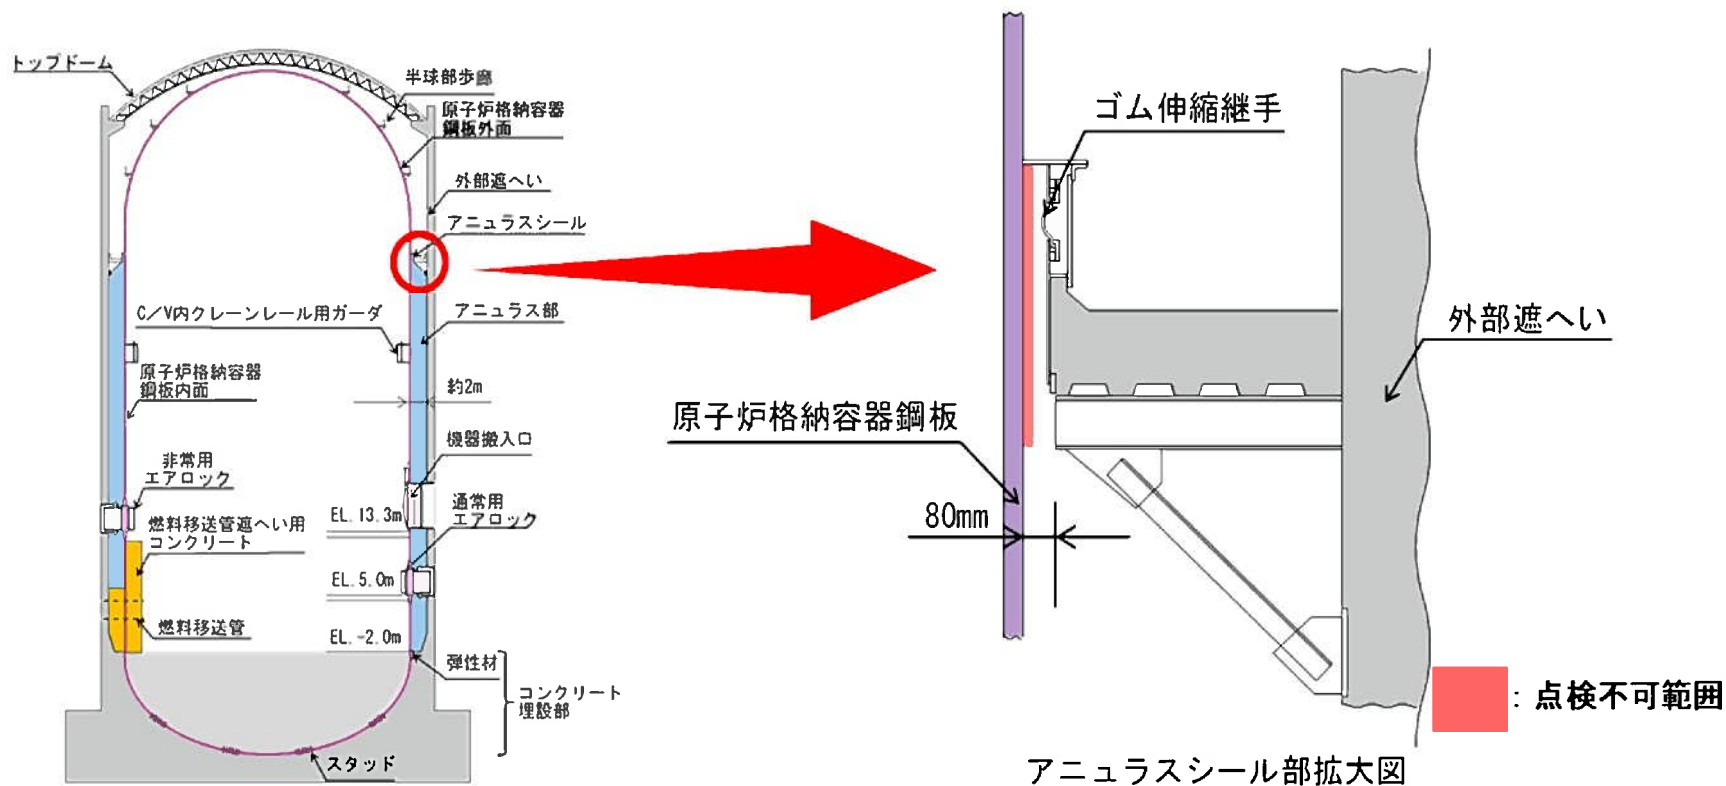
図4-2-2-1 高所等で接近が困難であり点検不可としている箇所为例

- 点検不可範囲については、干渉物裏の極めて限定された範囲のみであり、周辺の鋼板は現状保全でも点検可能な範囲である。
- 点検不可範囲については、当該部の間には空間が確保されていることから、データ採取を行った範囲と同様の環境であると考えられる。
- 点検不可範囲の周辺の鋼板を塗裝修繕する際には、干渉物裏についても塗裝修繕が必要な場合は、可能な限り塗装を実施している。
- 通常点検において、要領で定めたデータ採取方法を適用していないものの、高所部に対して双眼鏡を用いるなどして、可能な限り点検を実施しており、塗膜の劣化等が検出された場合は、必要に応じて塗裝修繕を実施することで、塗膜の健全性を維持している。

〔 鋼板の位置が高所で接近が困難であり、目の位置に対する角度を確保できず、
 また、グレーカードの幅0.8mmの黒線を識別できない箇所为例 〕

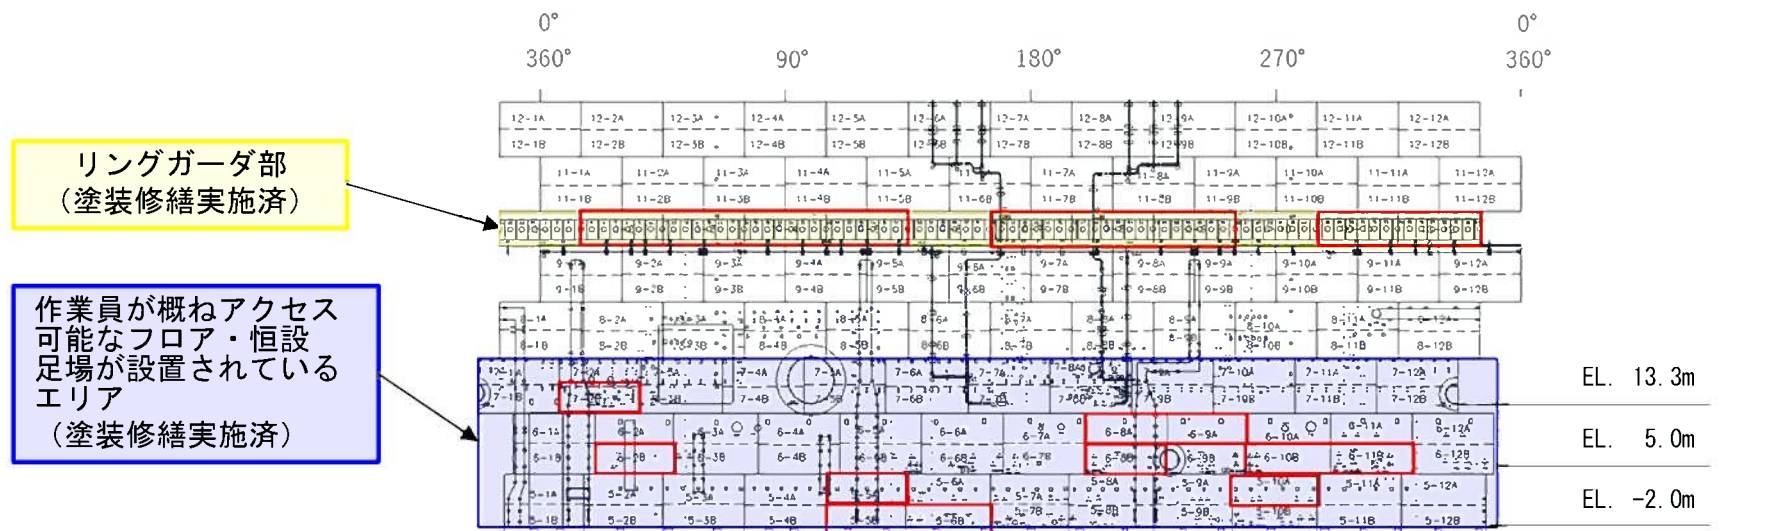
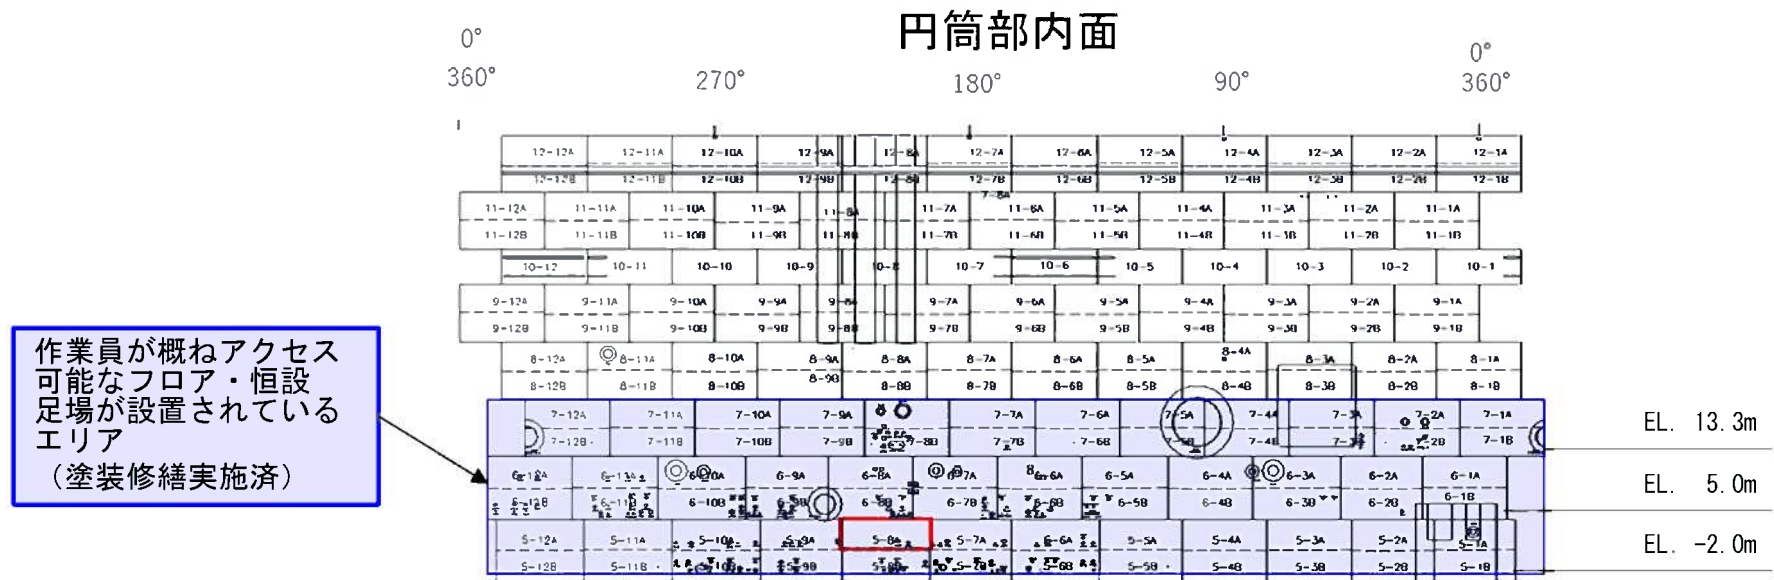
図4-3-1-1 軽微な劣化が確認された鋼板 (1号炉)

- 特別点検で軽微な塗膜の劣化（判定フロー②）が確認された範囲は、アクセス可能なフロア・恒設足場が設置されている範囲に加え、円筒部内面のリングガーダ部においても、軽微な塗膜の劣化が多い箇所が見られた。軽微な劣化が確認された範囲を図4-3-1-1に示す。
- アクセス可能なフロア・恒設足場が設置されている範囲で確認された軽微な塗膜の劣化については、作業中に何らかの原因で鋼板に接触するなどして生じた塗膜のはがれ等と推測される。また、円筒部内面のリングガーダ部の鋼板については、周辺の鋼板と環境条件は変わらないものの、リングガーダ部の構造上、通常点検では確認し難い箇所にて塗膜のはがれ等が確認された。これらの箇所については、塗装修繕を実施した。
- アクセス可能なフロア・恒設足場が設置されている箇所については、通常点検で点検可能な範囲であり、これまでも必要に応じて塗装を実施しているため、今後も現状の保守管理を継続することで原子炉格納容器鋼板の健全性を維持できると考える。
- リングガーダ部の鋼板については、今回の結果を受け、より接近して点検を実施するなど点検手法を改善することで、今後も現状の保守管理の中で原子炉格納容器鋼板の健全性を維持できると考える。

: 判定フロー②が確認された鋼板

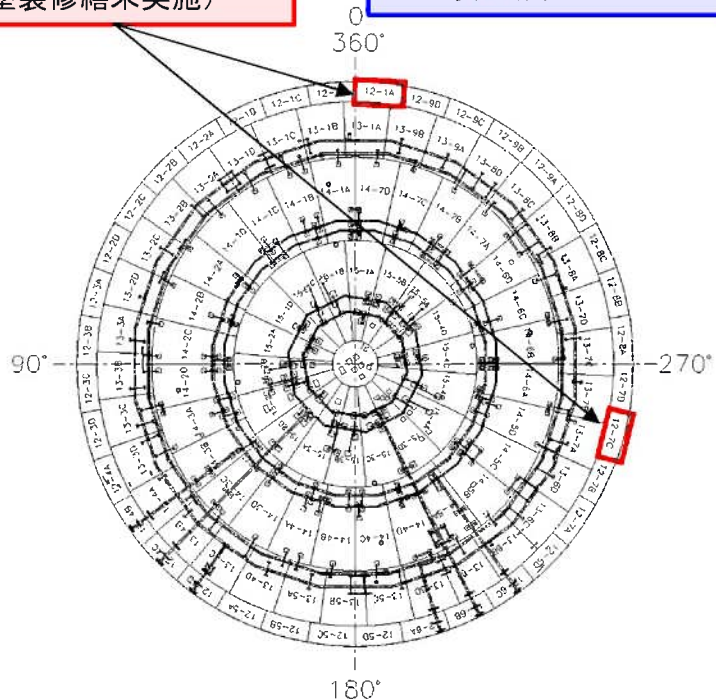
半球部内面

- 特別点検で軽微な塗膜の劣化（判定フロー②、③）が確認された範囲は、アクセス可能なフロア・恒設足場が設置されている範囲が大半であり、その一部において下塗りのはがれが確認されたが、鋼板に発錆はなく腐食は認められなかった。半球部内面の一部においても、軽微な塗膜の劣化（判定フロー②）が確認された。軽微な劣化が確認された範囲を図4-3-2-1に示す。

通常の点検にて塗膜の状態に変化がないことを確認する。
(塗装修繕未実施)

作業員が概ねアクセス可能なフロア・恒設足場が設置されているエリア
(塗装修繕実施済)

- 一方、半球部内面の一部において確認された塗膜の軽微な劣化（判定フロー②）については、今回塗裝修繕は実施していないものの、通常の点検にて塗膜の状態に変化がないことを確認し、必要に応じて塗裝修繕を実施することとする。

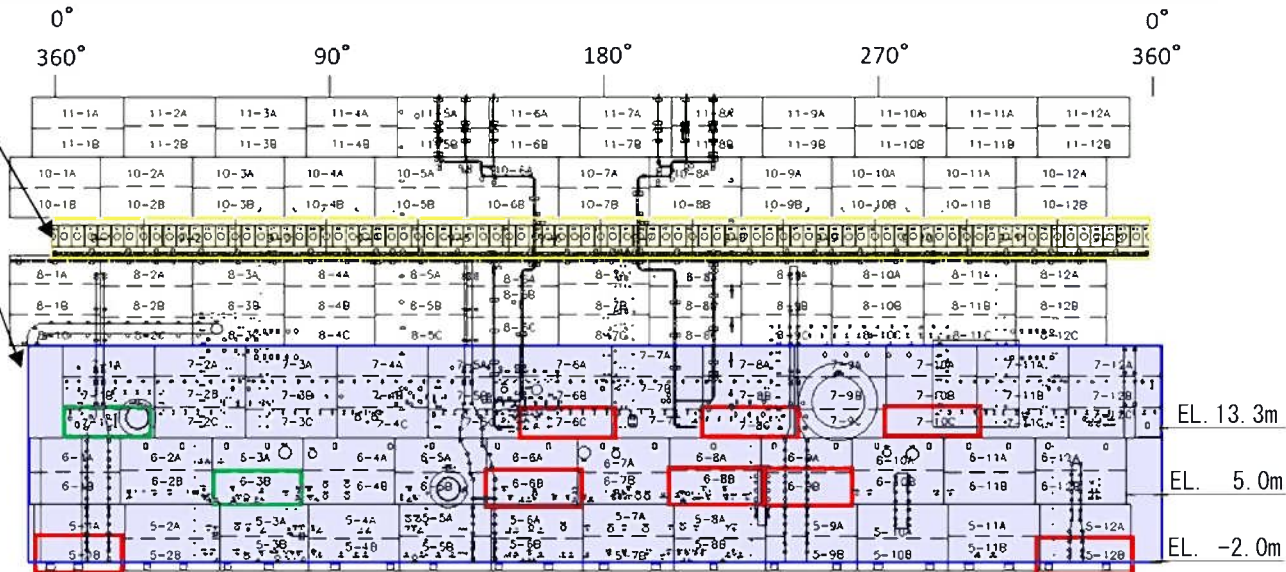
円筒部内面

- アクセス可能なフロア・恒設足場が設置されている範囲で確認された軽微な塗膜の劣化については、作業中に何らかの原因で鋼板に接触するなどして生じた塗膜のはがれ等と推測される。

作業員が概ねアクセス可能なフロア・恒設足場が設置されているエリア
(塗装修繕実施済)

- 上記箇所（半球部内面の一部において確認された塗膜の軽微な劣化箇所を除く）については、塗裝修繕を実施した。また、アクセス可能なフロア・恒設足場が設置されている箇所については、通常点検で点検可能な範囲であり、これまでも必要に応じて塗装を実施しているため、今後も現状の保守管理を継続することで原子炉格納容器鋼板の健全性を維持することができると考える。

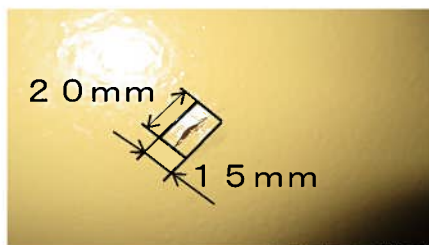
- 特別点検では一部の鋼板で塗膜の割れ等が確認されたが、それらは従来より通常点検の中で確認され、必要に応じて塗装修繕を実施した程度のものであった。
- 川内1, 2号炉の特別点検で確認された塗膜の劣化程度は右記の特別点検における判定フローの②、③程度であった。

判定フロー②(1号炉内面)※

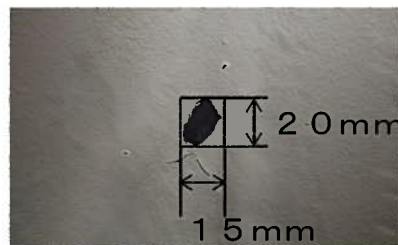
判定フロー③(2号炉外面)※

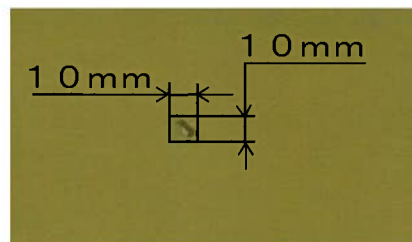
- 2号炉の半球部内面の一部において確認された塗膜の軽微な劣化(判定フロー②)について以下に示す。今後、通常の点検にて塗膜の状態に変化がないことを確認し、必要に応じて塗装修繕を実施することとする。

判定フロー②(2号炉半球部内面)※

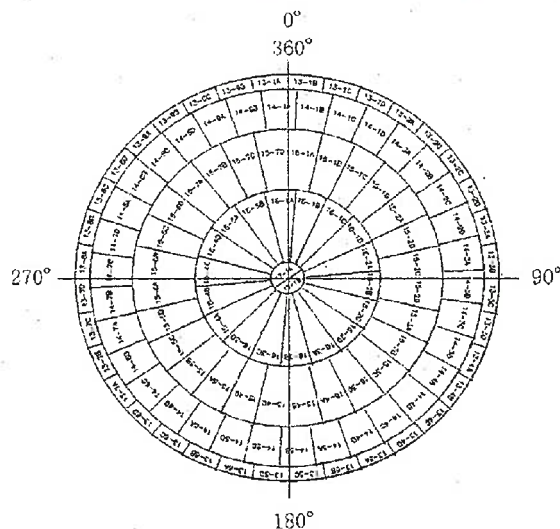
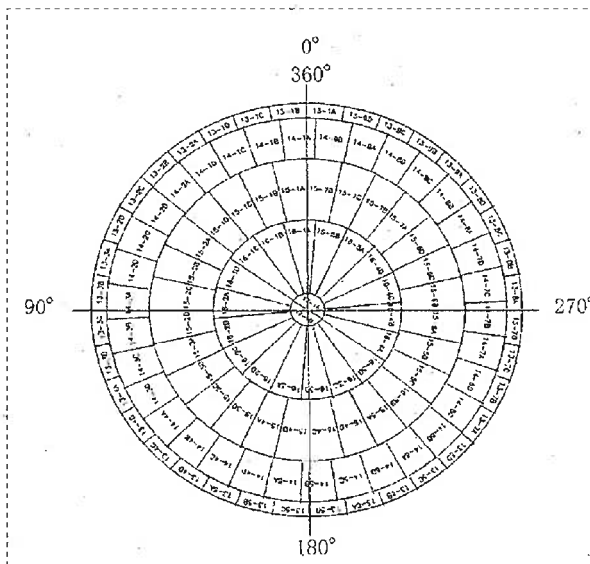
運転期間延長認可申請書添付書類一の特別点検結果報告書のうち「川内原子力発電所1号炉特別点検要領書（原子炉格納容器）」に記載している半球部内面の板割図（以下「当該板割図」という。）については、点検内容をわかりやすくすることを目的に、建設時に決定図化されている半球部外面の板割図を参考に簡略図として作成していたが、鋼板の配置が正確には実機と異なる箇所※があったことから、当該板割図の影響及び今後の対応について以下のとおり説明する。

半球部外面の板割図に対して、半球部内面の板割図が反転しておらず、鋼板の配置が正確には実機と異なる箇所が確認された。

- (1) 当社の改善措置活動管理基準に基づき、状態報告（CR）を実施したのち、特別点検要領書及び特別点検報告書を修正する。
- (2) 特別点検結果報告書を運転期間延長認可申請の補正時に運転期間延長認可申請書添付書類一として提出する。
