防潮堤基礎掘削法面（防潮堤設置時） スケッチ・写真 [5BL, 6BL]①

破砕部周辺の岩石名についての2017.3.10審査会合前後
における対応関係

破砕部の幅と長さの関係

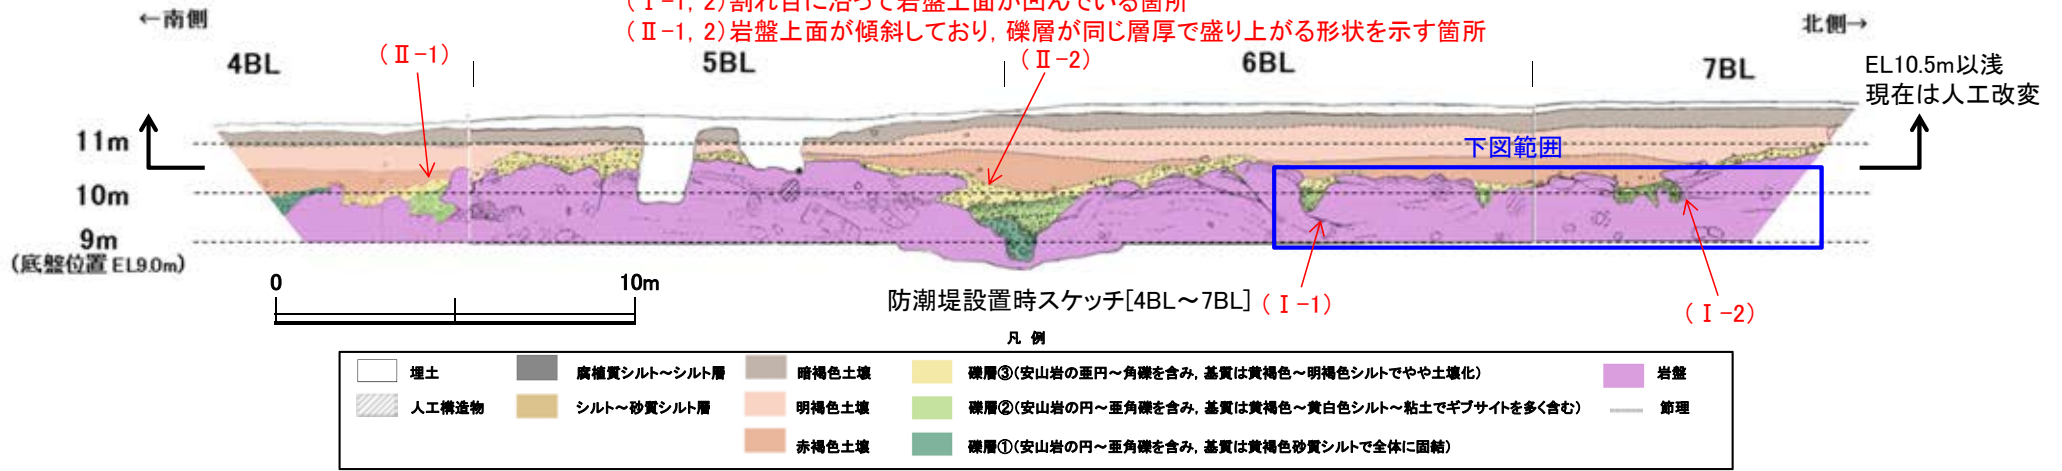
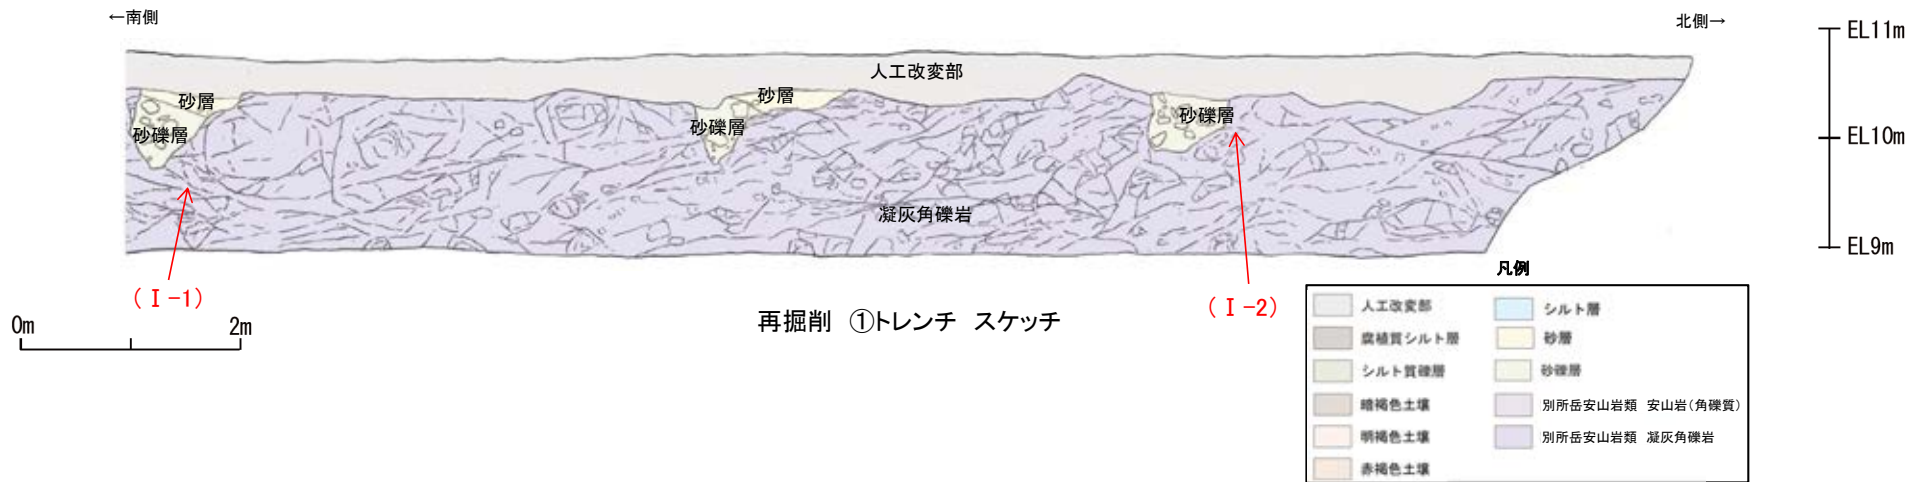
防潮堤基礎掘削法面（再掘削時） スケッチ・写真〔①トレンチ（3/3）〕

(I -1, 2) 割れ目に沿って岩盤上面が凹んでいる箇所
(II -1, 2) 岩盤上面が傾斜しており、礫層が同じ層厚で盛り上がる形状を示す箇所

・(I -1, 2)に該当する割れ目はトレンチ内で下部に連続せず、破碎部を伴わないことを確認した。

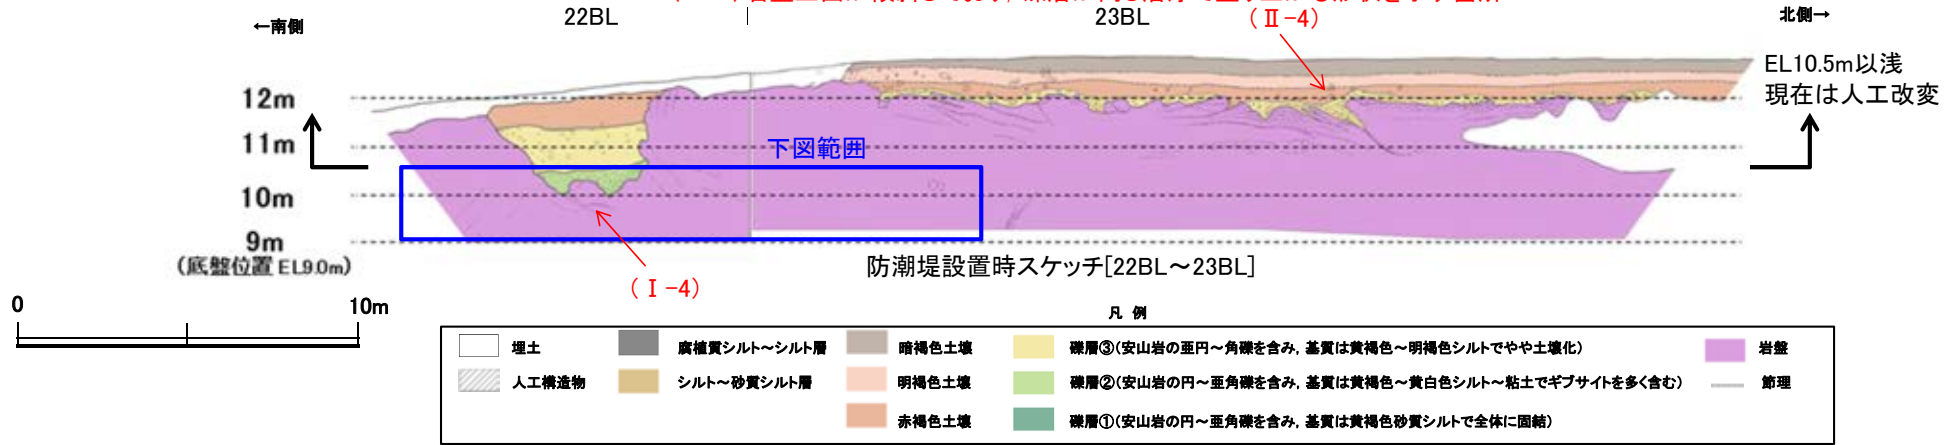
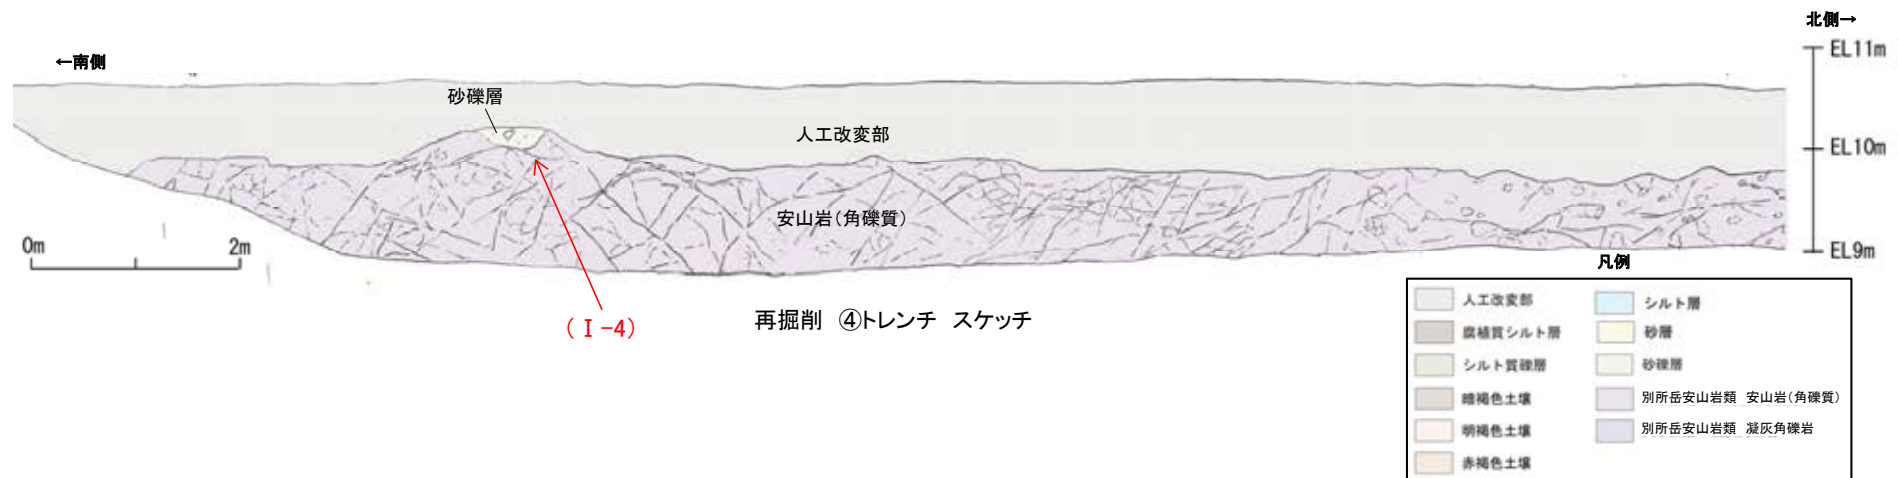
防潮堤基礎掘削法面（再掘削時） スケッチ・写真[④トレンチ(1/3)]

(I-4) 割れ目に沿って岩盤上面が凹んでいる箇所
(II-4) 岩盤上面が傾斜しており、礫層が同じ層厚で盛り上がる形状を示す箇所

・(I-4)に該当する割れ目はトレンチ内で下部に連続せず、破碎部を伴わないことを確認した。

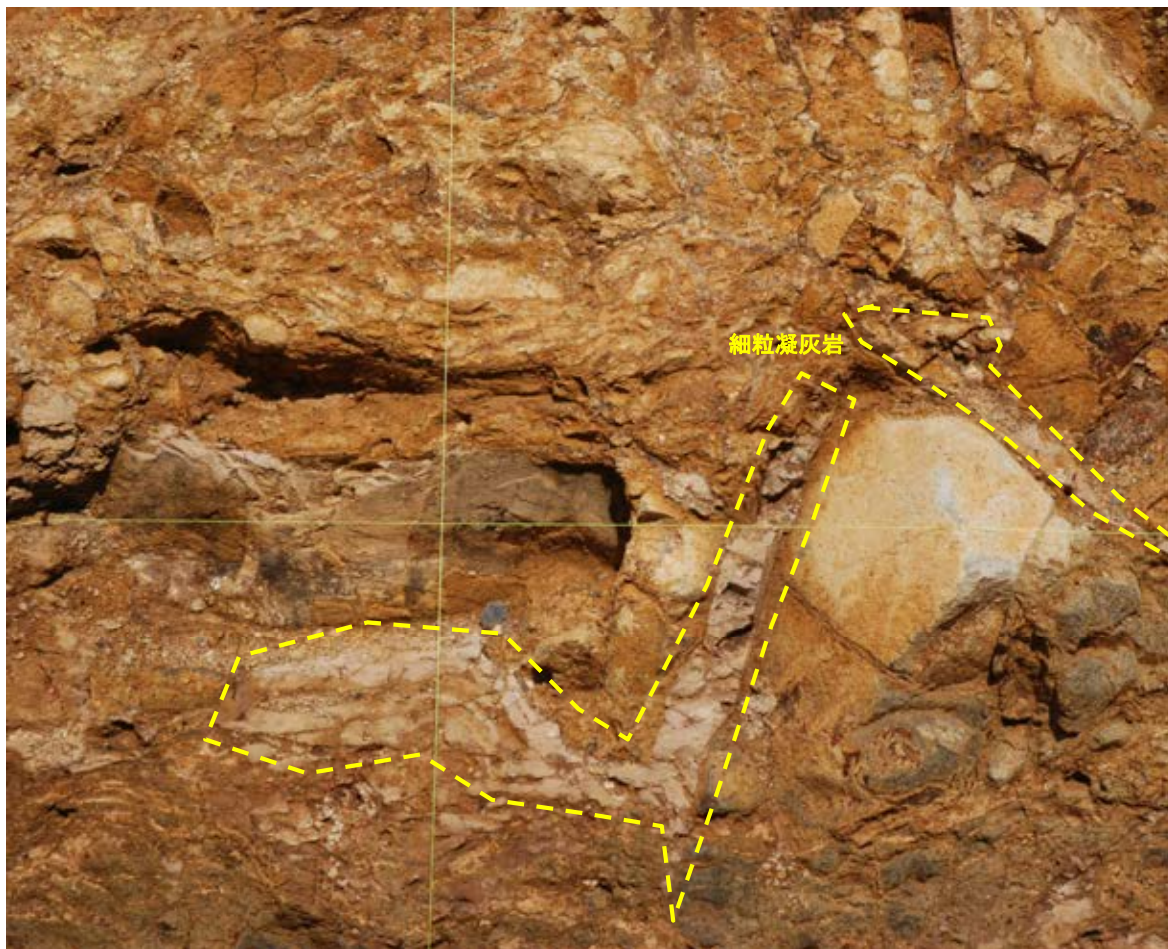
S-7 取水槽付近トレンチ 東壁面写真

- ・壁面に細粒凝灰岩が屈曲して分布している。
- ・せん断面は存在せず，内部及びその周辺にもせん断に伴う塑性流動状の構造や礫の配列は認められない。
- ・2016年6月10日審査会合時はこのような細粒凝灰岩も凝灰質な細粒部としていた。

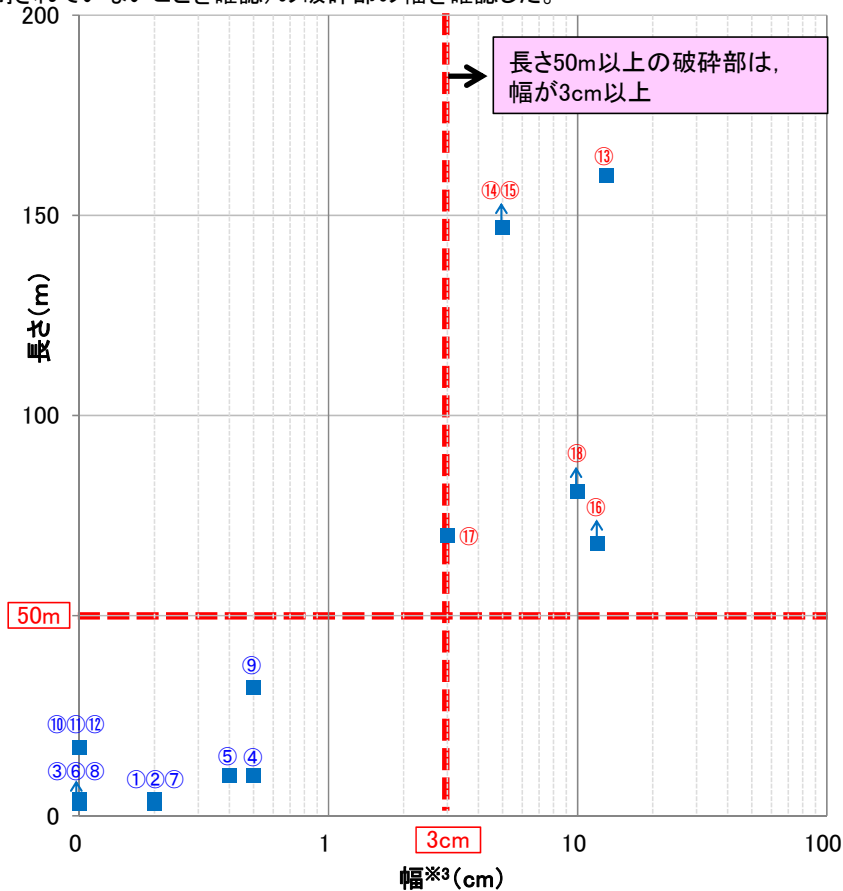
○番号: 試掘坑と基礎掘削面に対応が確認できた破砕部 (右のグラフと共通番号)
 赤字は長さ50m以上のもの
 青字は長さ50m未満のもの
 *: ⑩~⑫は破砕部の幅が0cmで、破砕部が認められる⑰とは建設時スケッチ上でも区別されていることから、⑰とは別に個別で評価する。

・破砕部の長さが長いほど幅が厚い傾向があり、長さ50m以上の破砕部は幅が3cm以上である。

・よって、破砕部の連続性の検討においては、破砕部の幅3cm以上のものを対象とする。

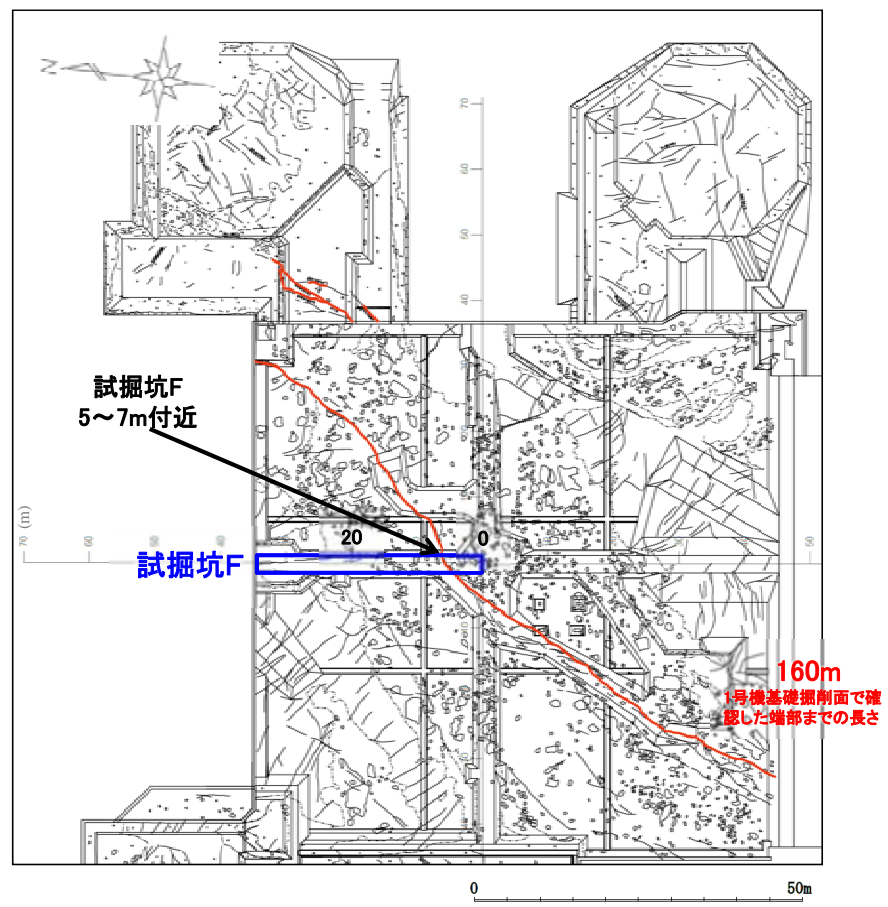
基礎掘削面スケッチ(2号機)

この事例における破砕部の長さは160mである。

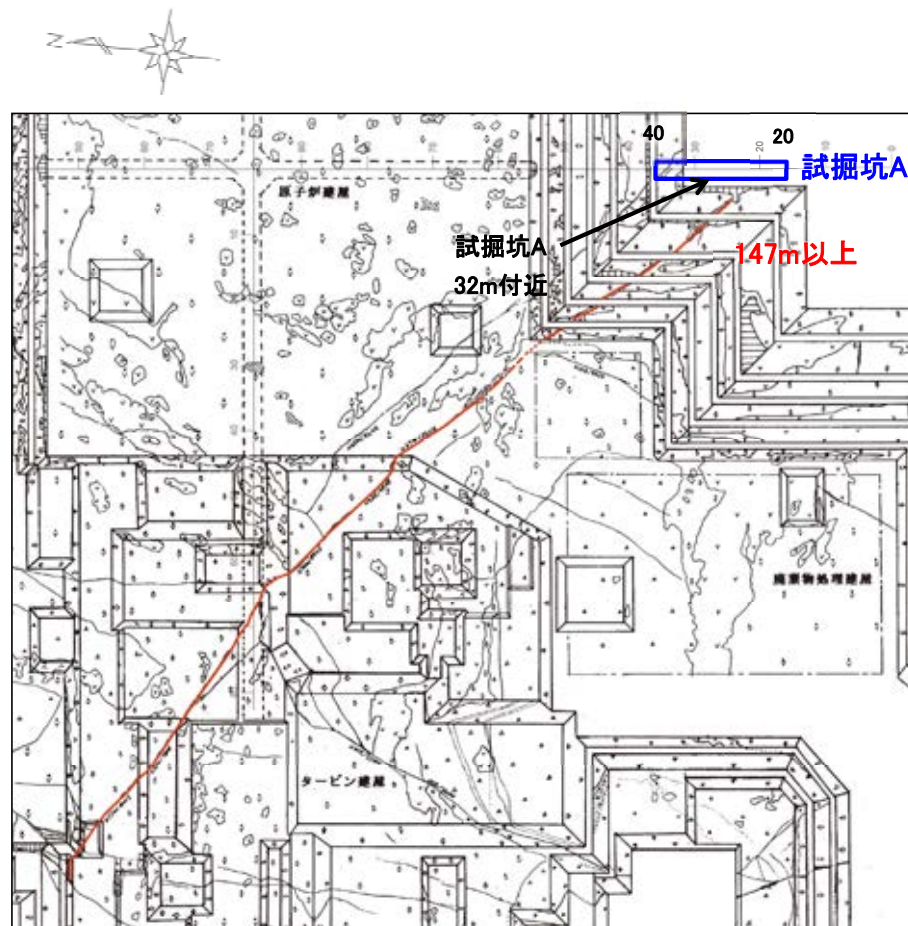
基礎掘削面スケッチ(1号機)

この事例における破砕部の長さは147m以上である。

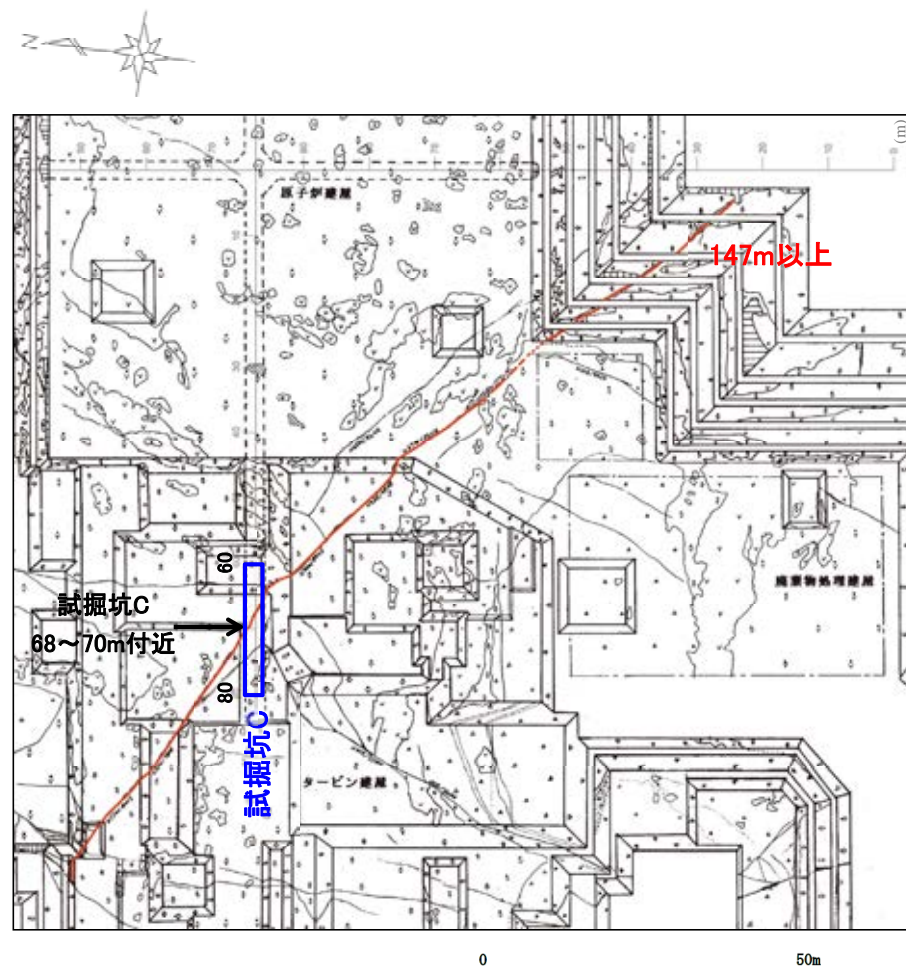
基礎掘削面スケッチ(1号機)

この事例における破砕部の長さは147m以上である。

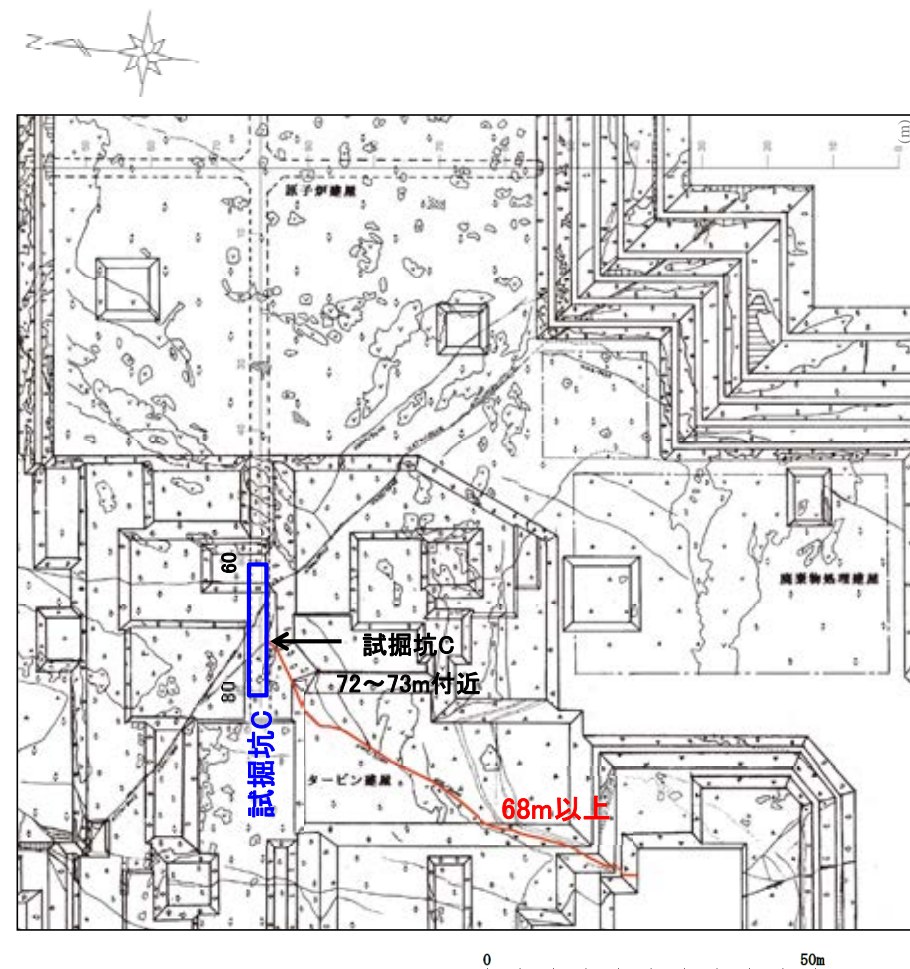
基礎掘削面スケッチ(1号機)

この事例における破砕部の長さは68m以上である。

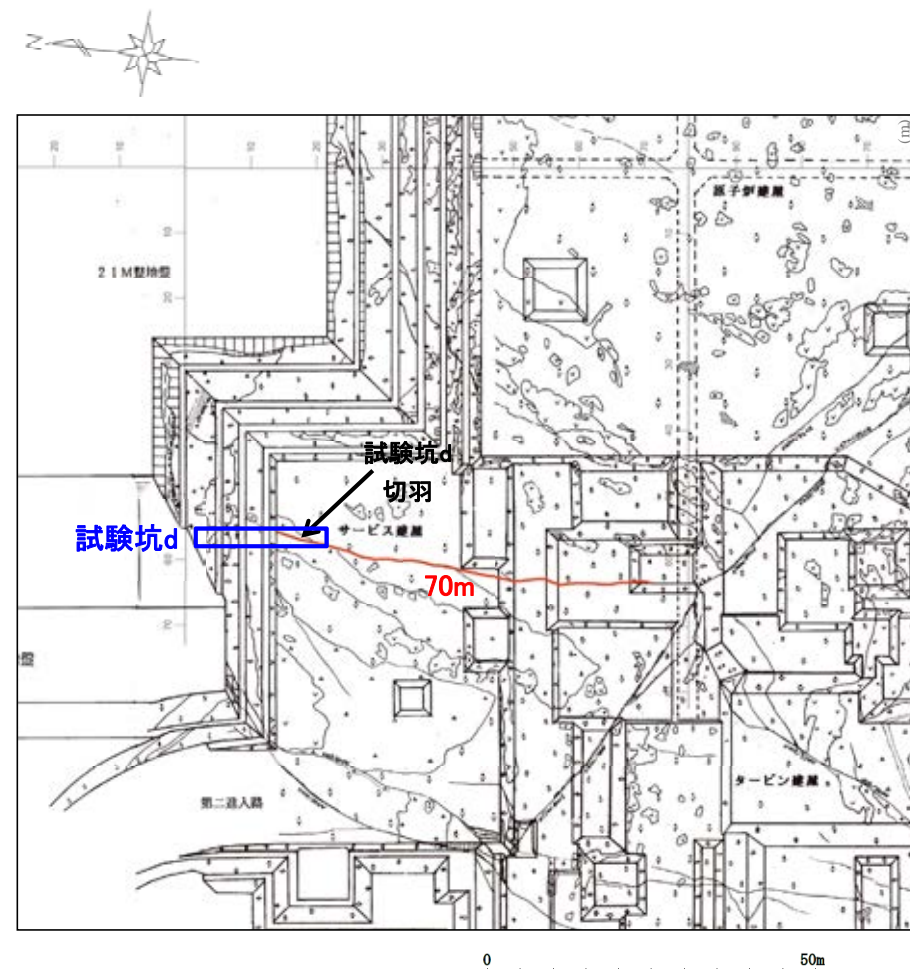
基礎掘削面スケッチ(1号機)

この事例における破碎部の長さは70mである。

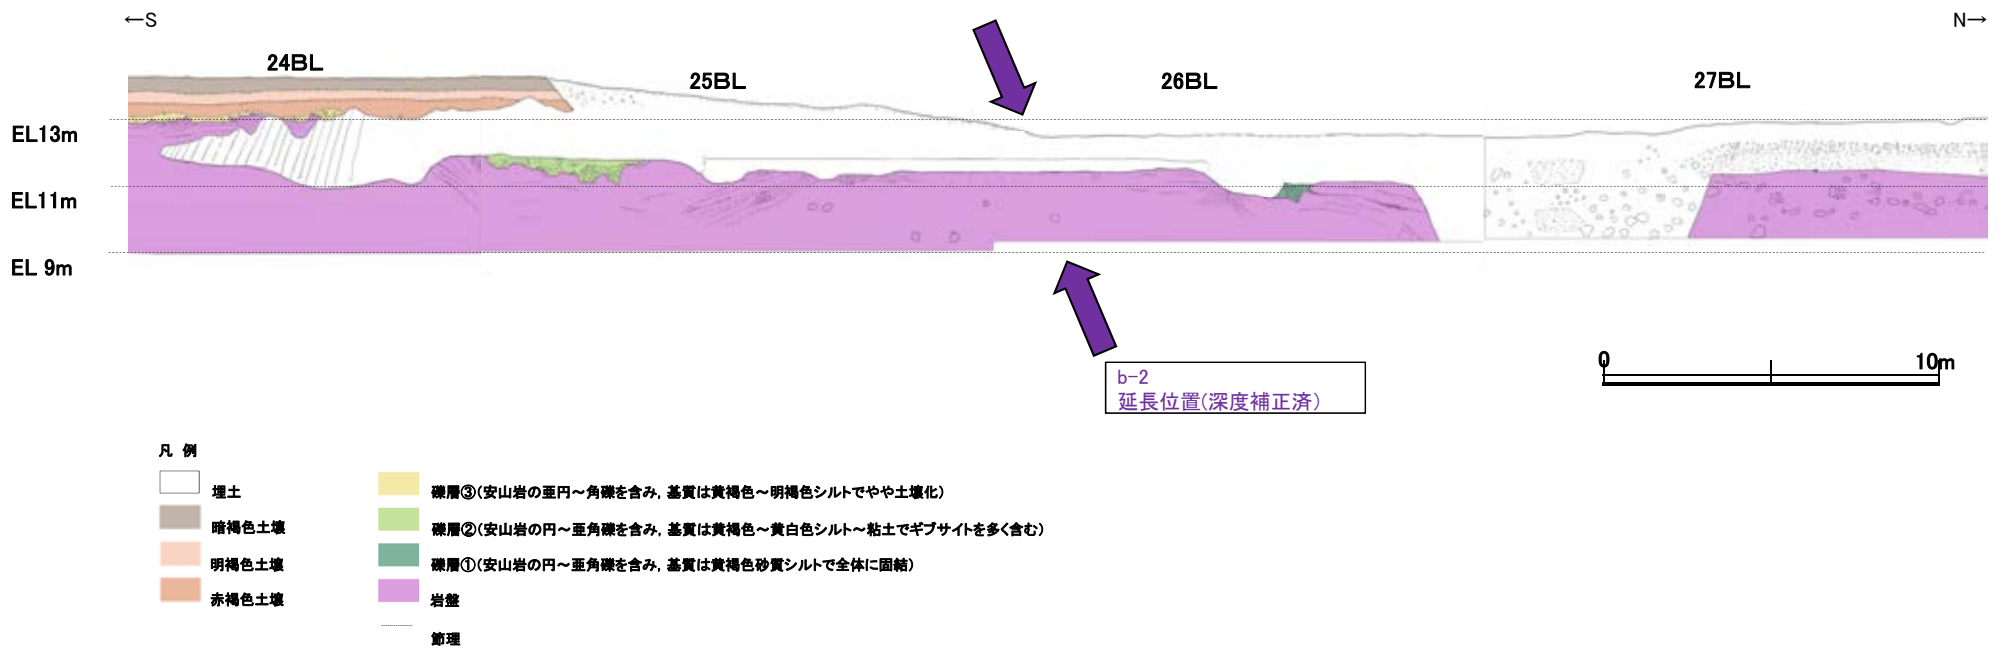
確認箇所D(防潮堤基礎掘削西面)

・b-2の浅部延長に位置する防潮堤基礎部には, b-2に対応する破碎部は認められない。

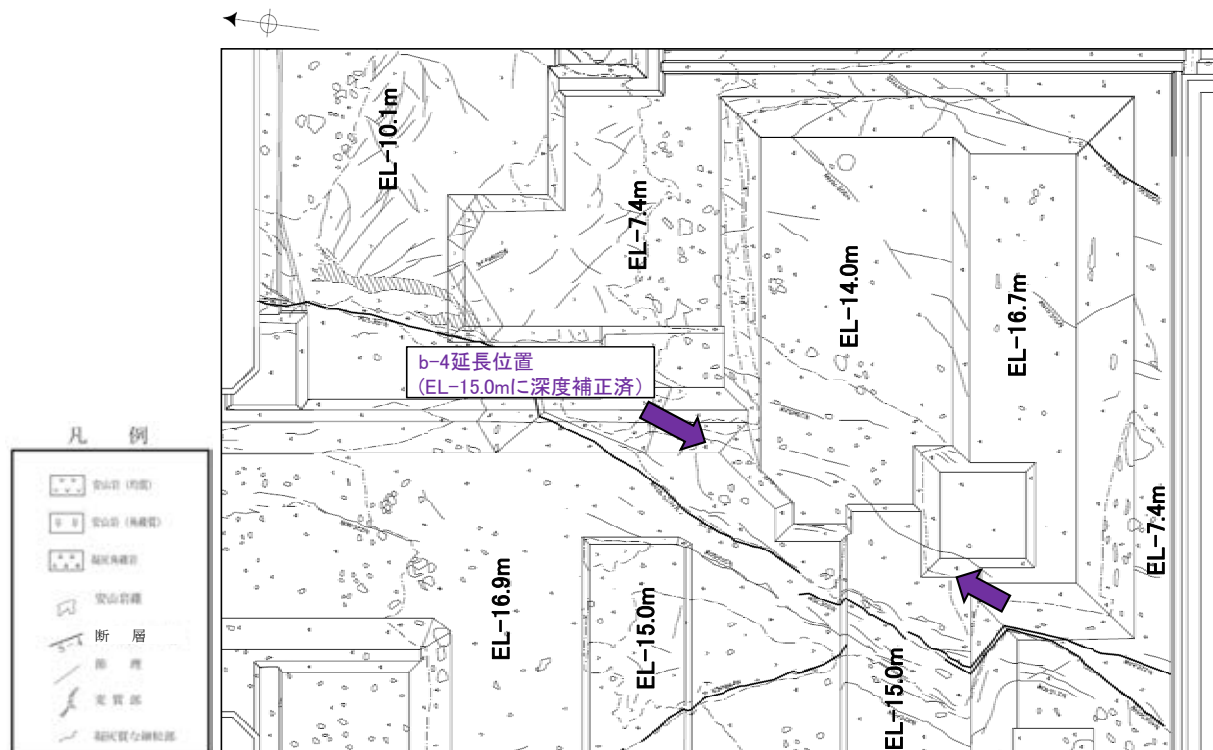
確認箇所E(2号機基礎掘削面)

【b-4の浅部】
2号機基礎掘削面には
b-4に対応する破砕部
は認められない。

・b-4の浅部延長に位置する2号機基礎掘削面には、b-4に対応する破砕部は認められない。

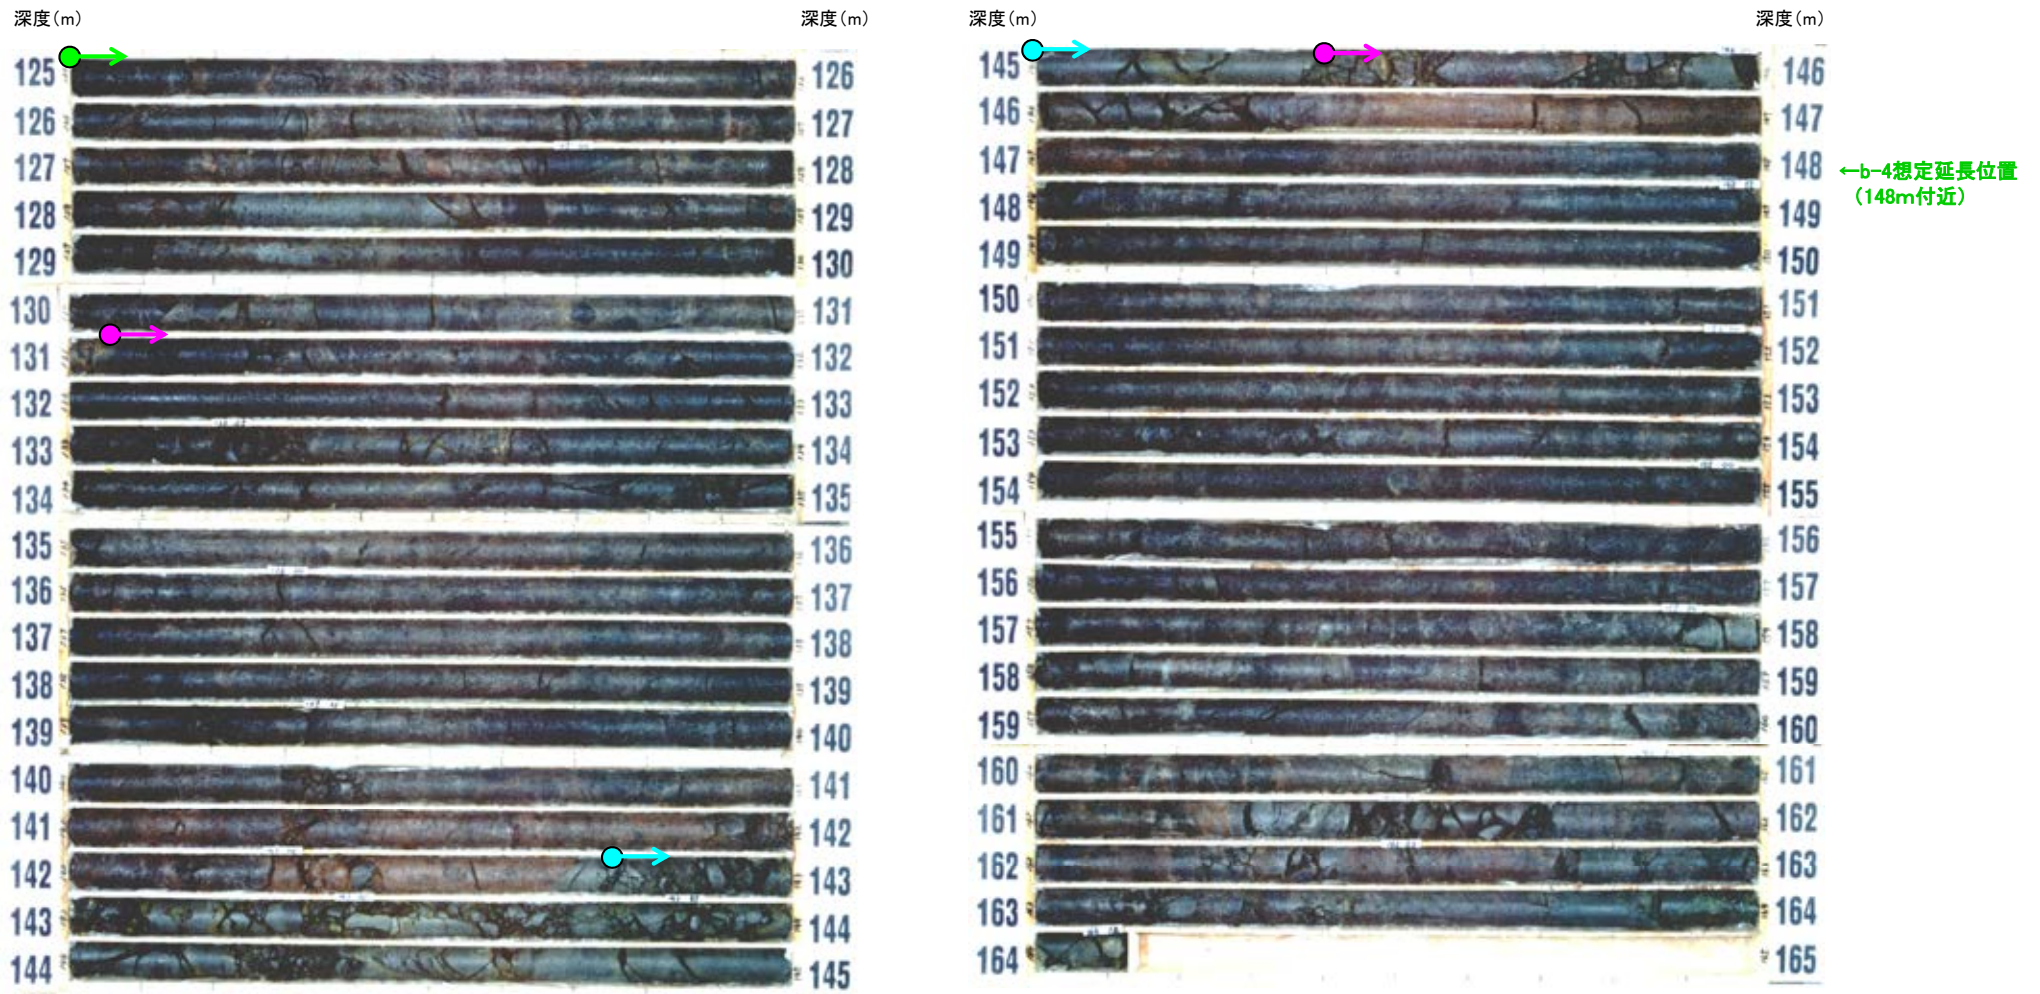
b-4の連続性 浅部延長(確認箇所F:R-8孔)

・b-4の浅部延長に位置するR-8孔には、b-4に対応する破碎部は認められない。

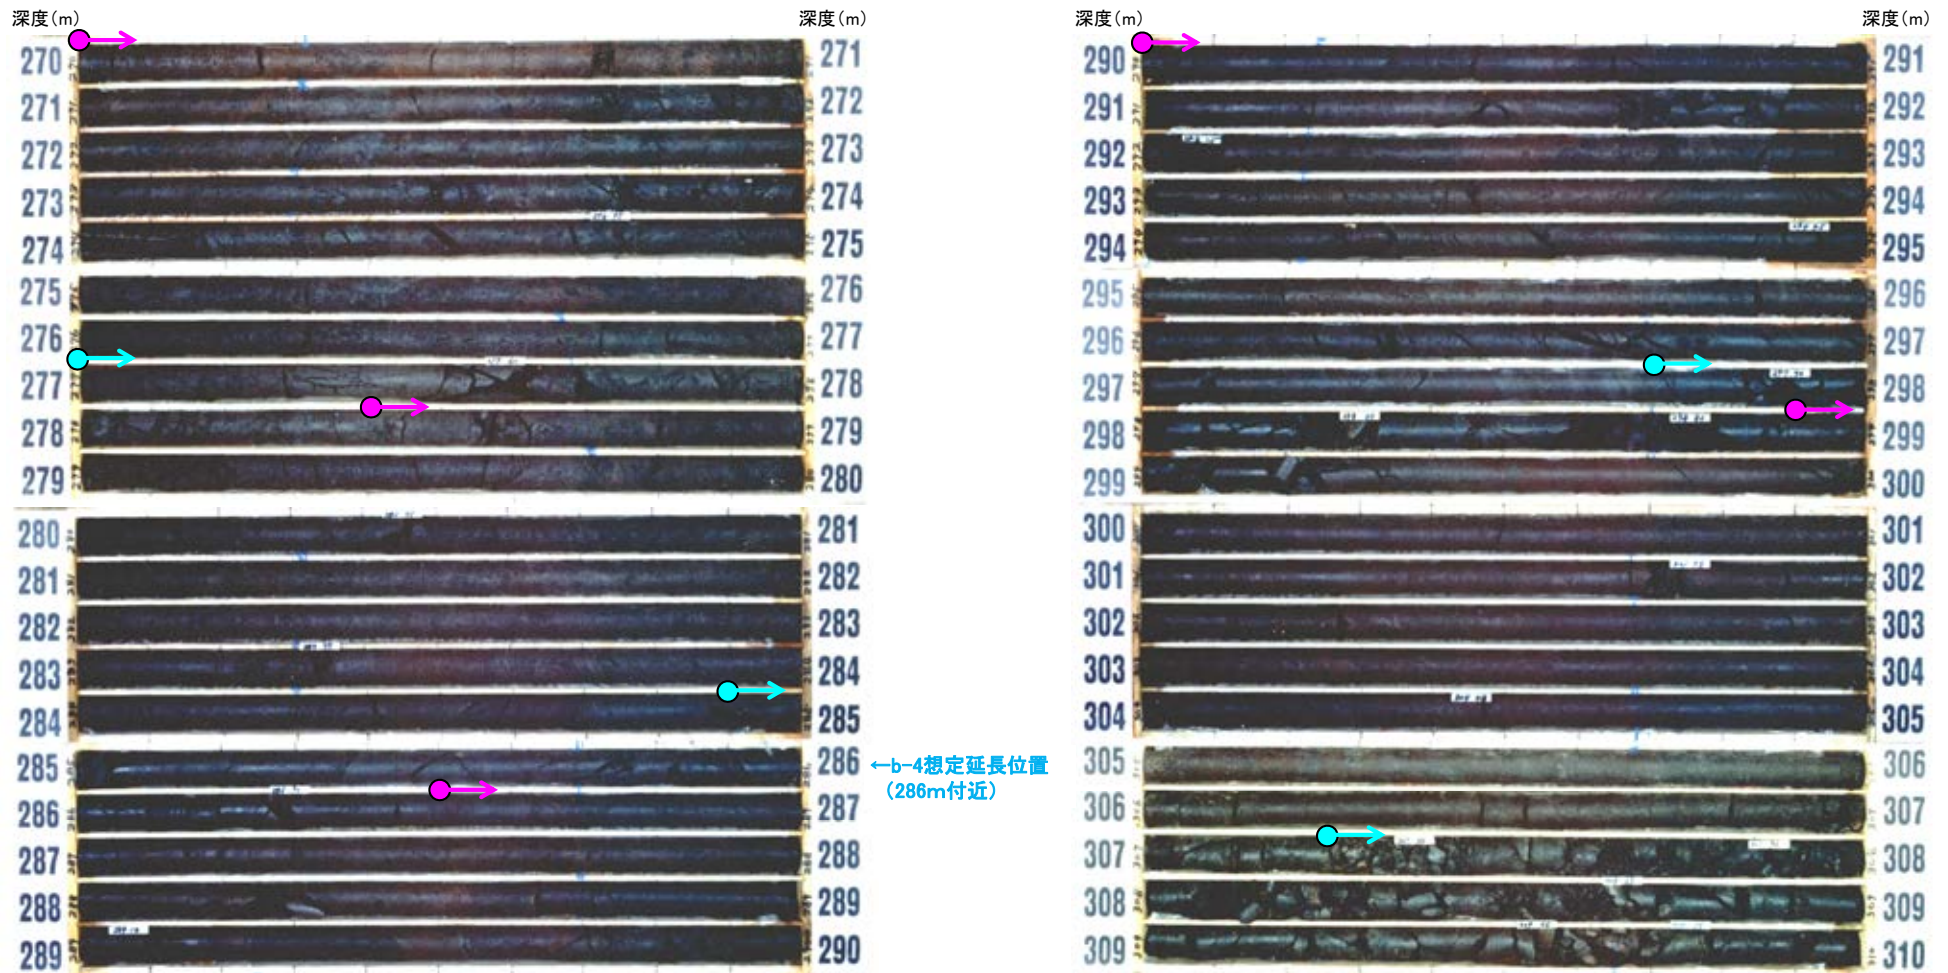
b-4の連続性 深部延長(確認箇所G:R-9孔)

・b-4の深部延長に位置するR-9孔には、b-4に対応する破碎部は認められない。

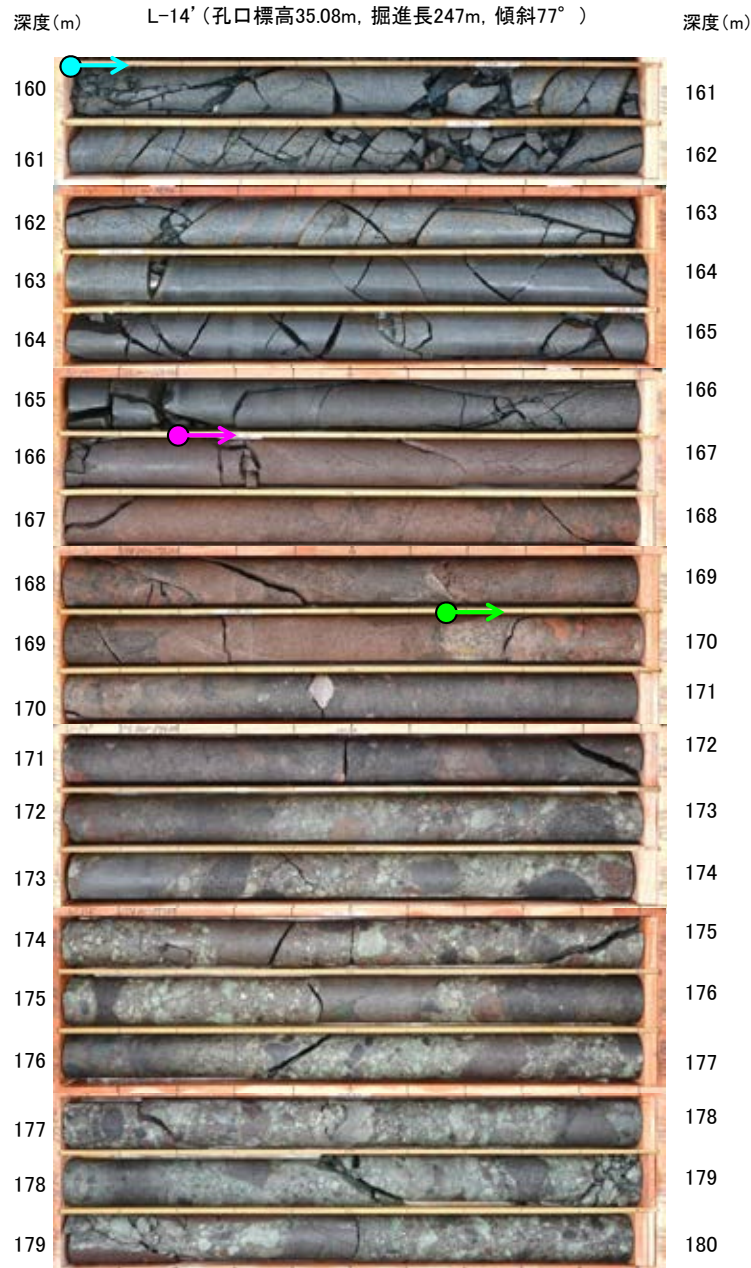
b-5～b-13の連続性検討 b-7の連続性:浅部延長(L-14' 孔)

・b-7の浅部延長に位置するL-14' 孔には、b-7に対応する破碎部は認められない。

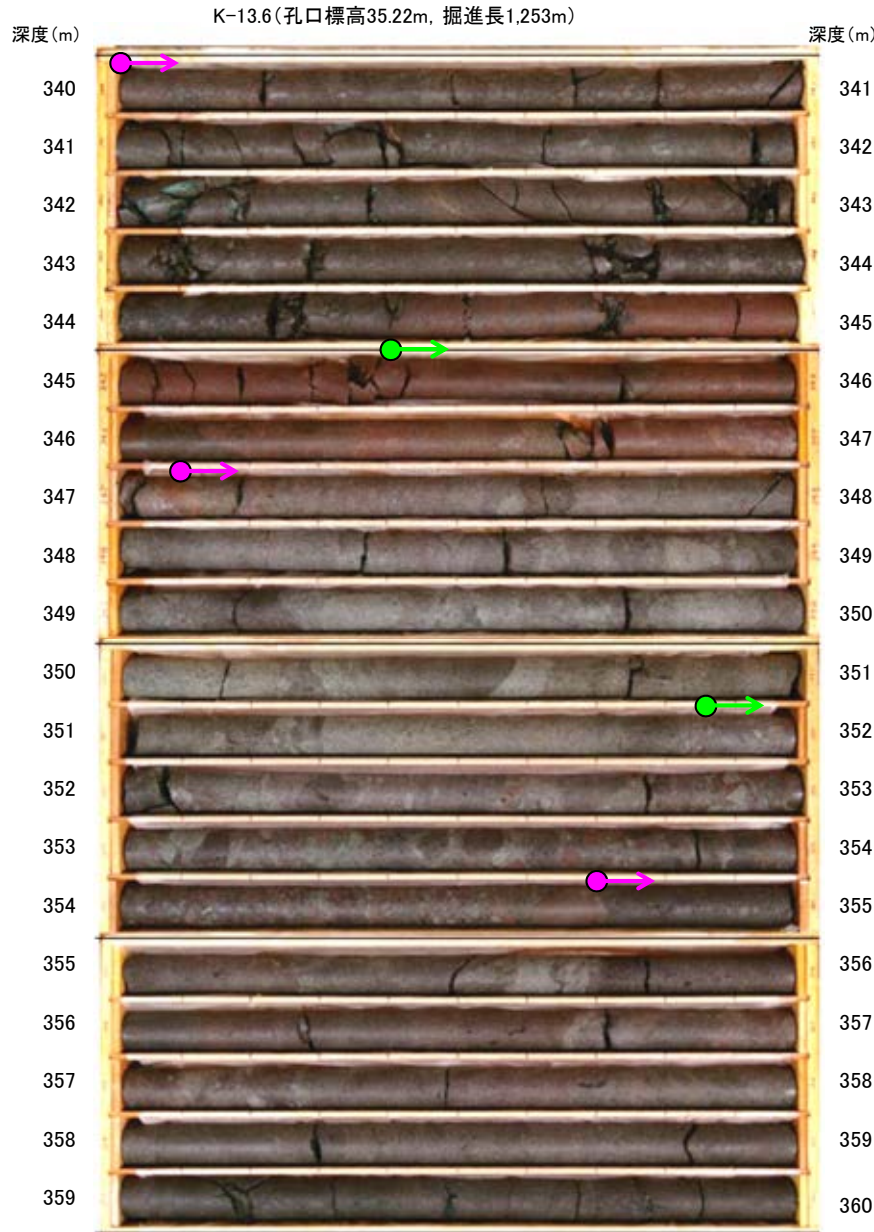
b-5~b-13の連続性検討 b-8の連続性:深部延長②(K-13.6孔)

・b-8の深部延長に位置するK-13.6孔には、b-8に対応する破碎部は認められない。

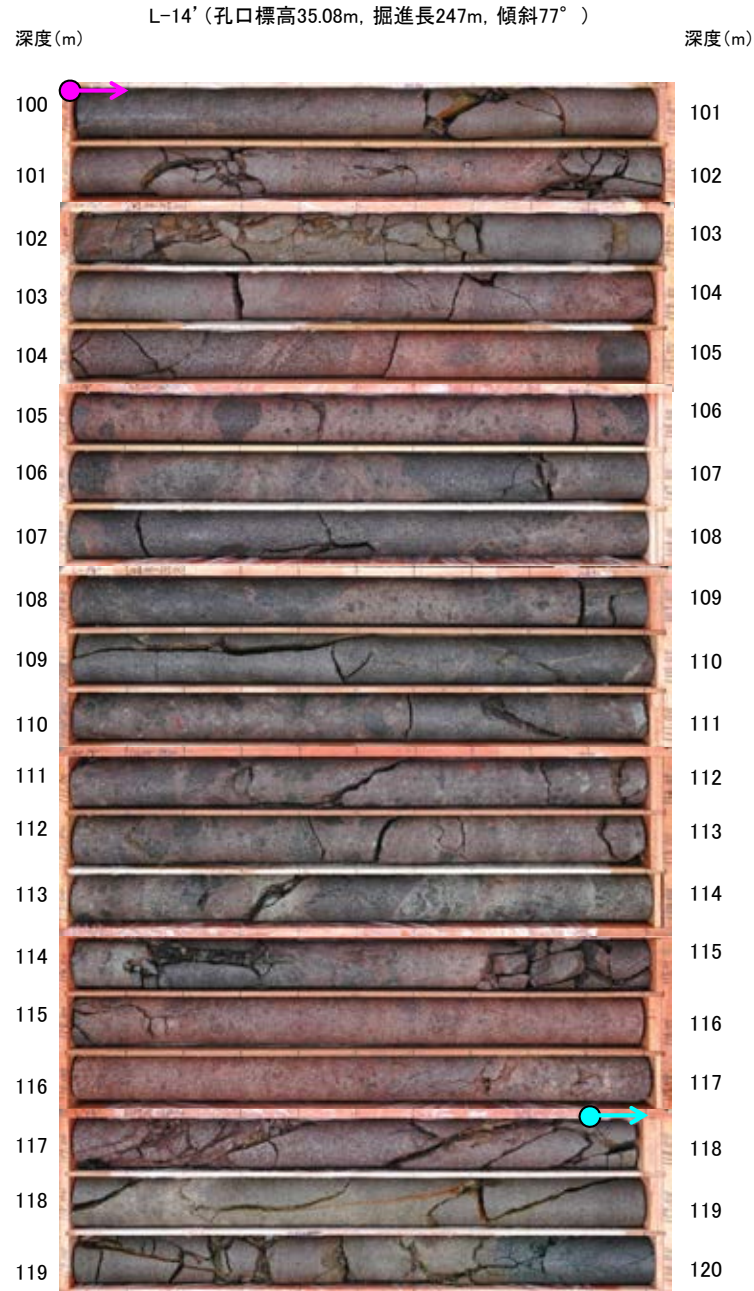
b-5～b-13の連続性検討 b-9の連続性：深部延長②(L-14'孔)

・b-9の深部延長に位置するL-14'孔には、b-9に対応する破碎部は認められない。

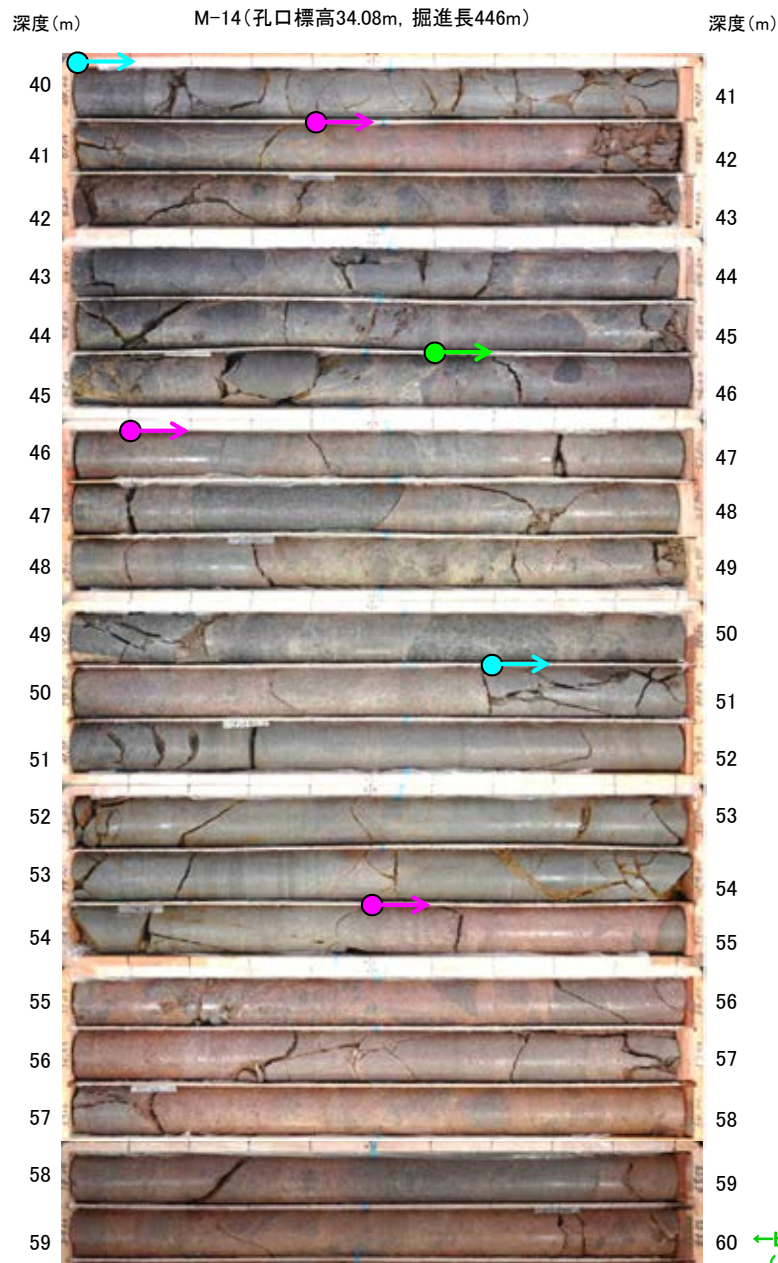
b-5～b-13の連続性検討 b-9の連続性：浅部延長②(M-14孔)

・b-9の浅部延長に位置するM-14孔には、b-9に対応する破碎部は認められない。

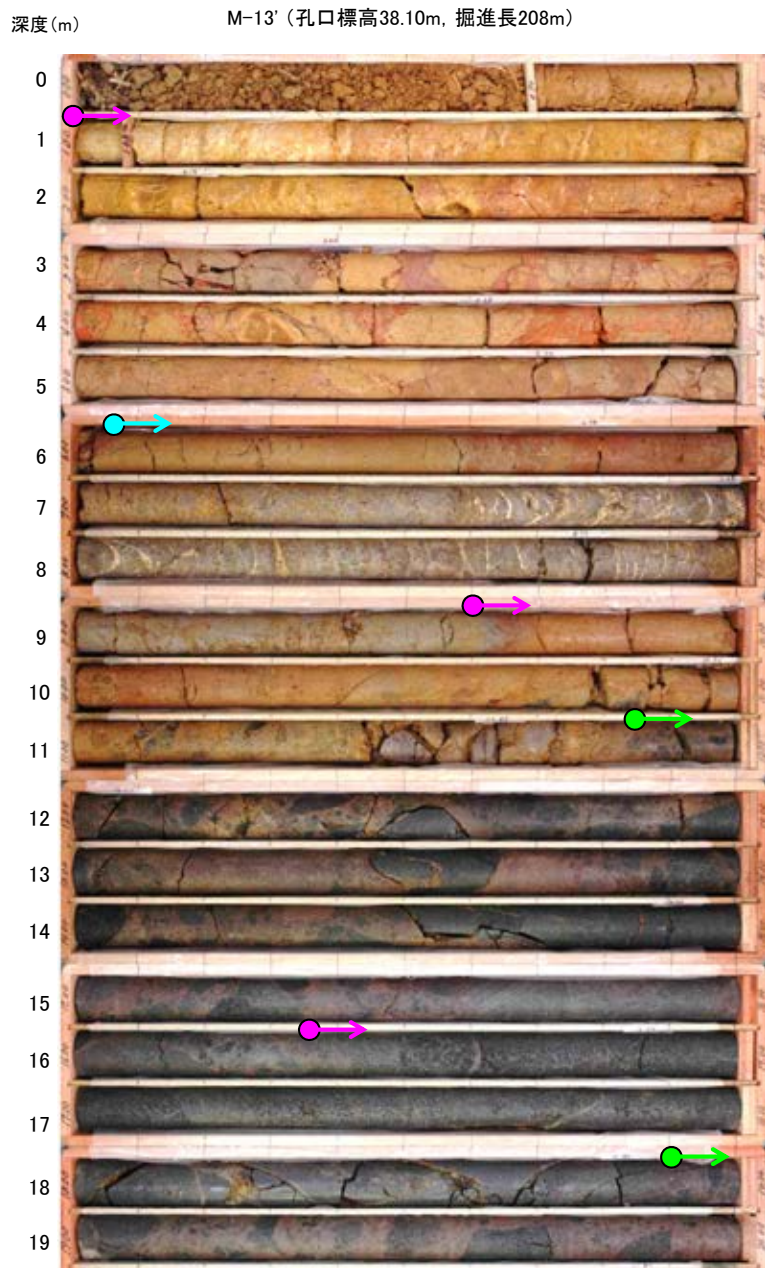
b-5～b-13の連続性検討 b-10の連続性：浅部延長(M-13' 孔)

・b-10の浅部延長に位置するM-13' 孔には、b-10に対応する破砕部は認められない。

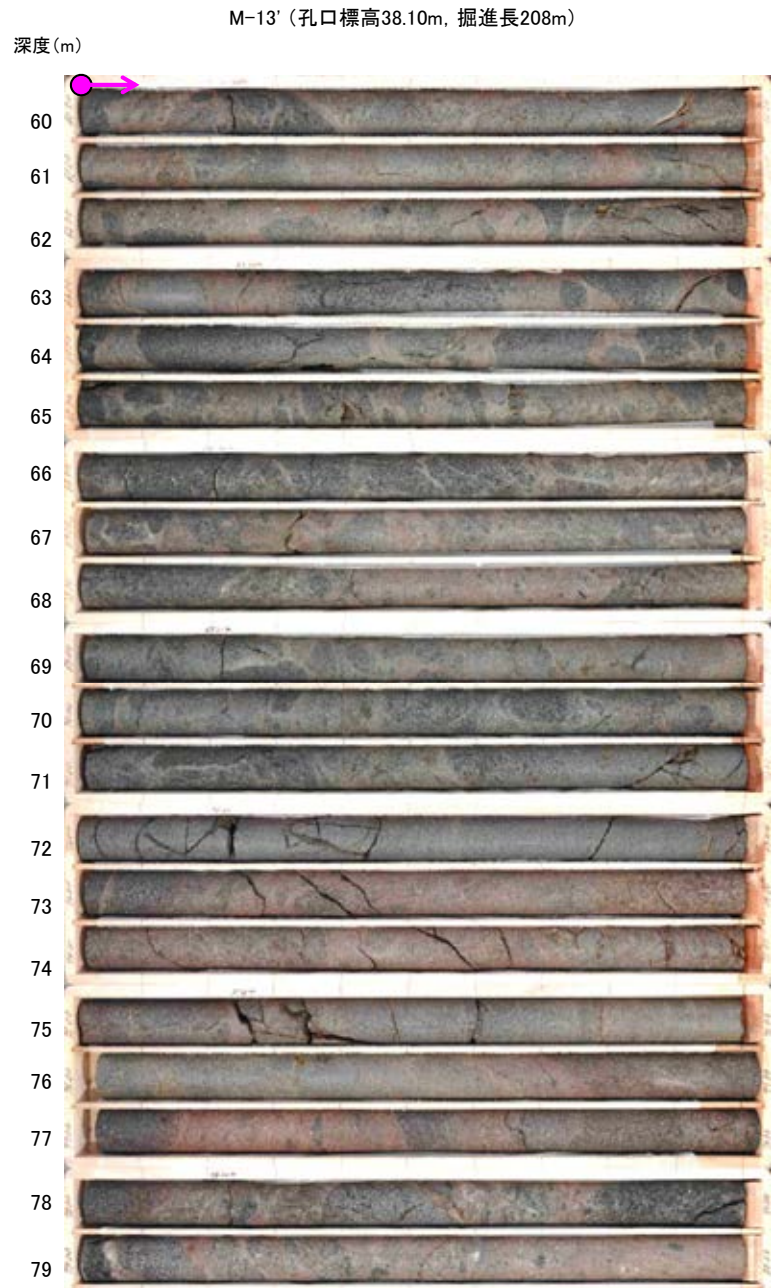
b-5～b-13の連続性検討 b-11の連続性:浅部延長②(M-13'孔)

・b-11の浅部延長に位置するM-13' 孔には、b-11に対応する破碎部は認められない。
