防潮堤基礎掘削法面（防潮堤設置時） スケッチ・写真 [5BL, 6BL]①

破砕部周辺の岩石名についての2017.3.10審査会合前後
における対応関係

破砕部の幅と長さの関係

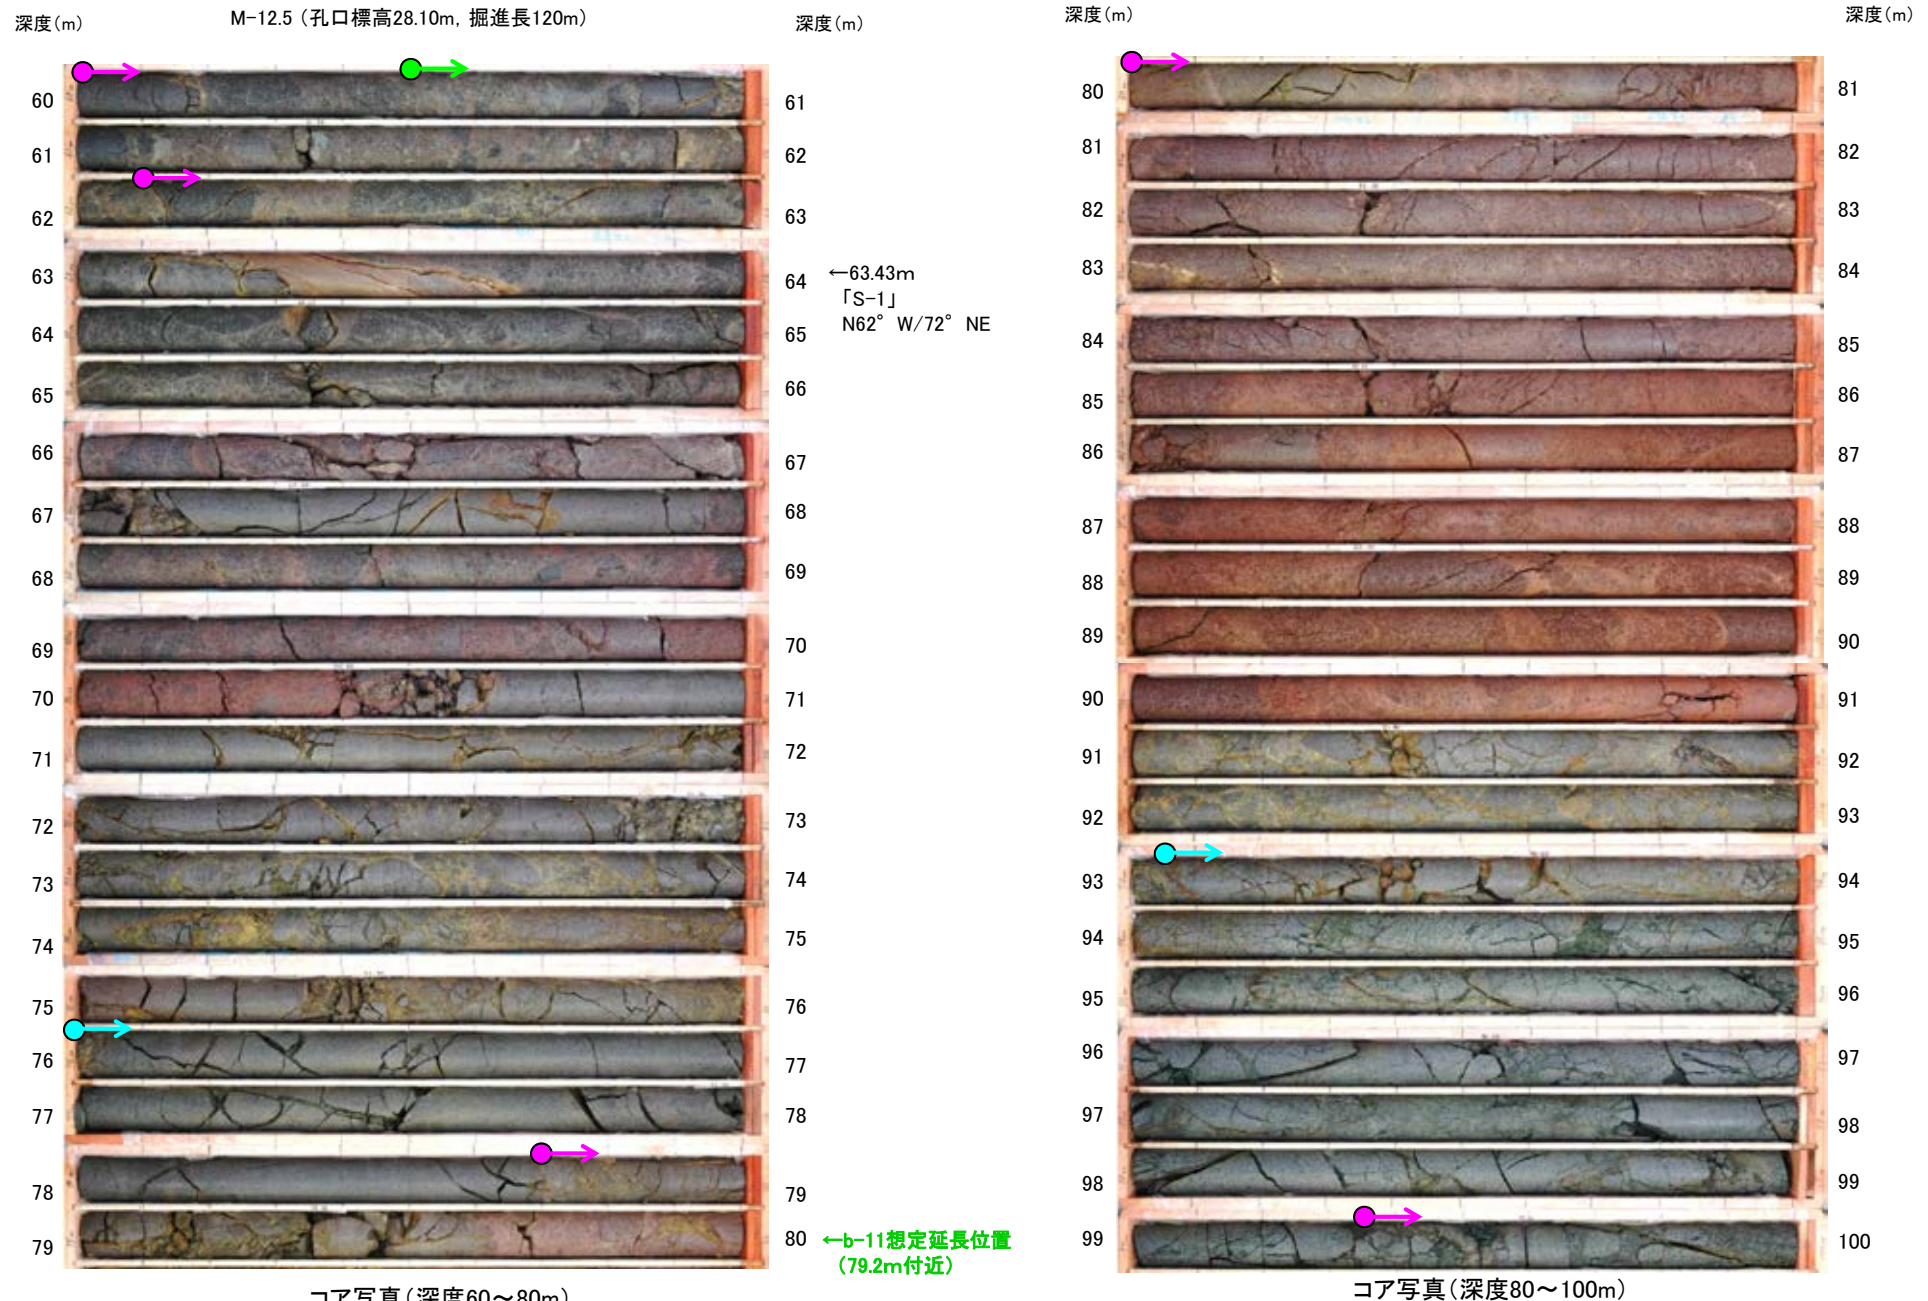
b-5~b-13の連続性検討 b-11の連続性:浅部延長③(M-12.5孔)

・b-11の浅部延長に位置するM-12.5孔には、b-11に対応する破碎部は認められない。

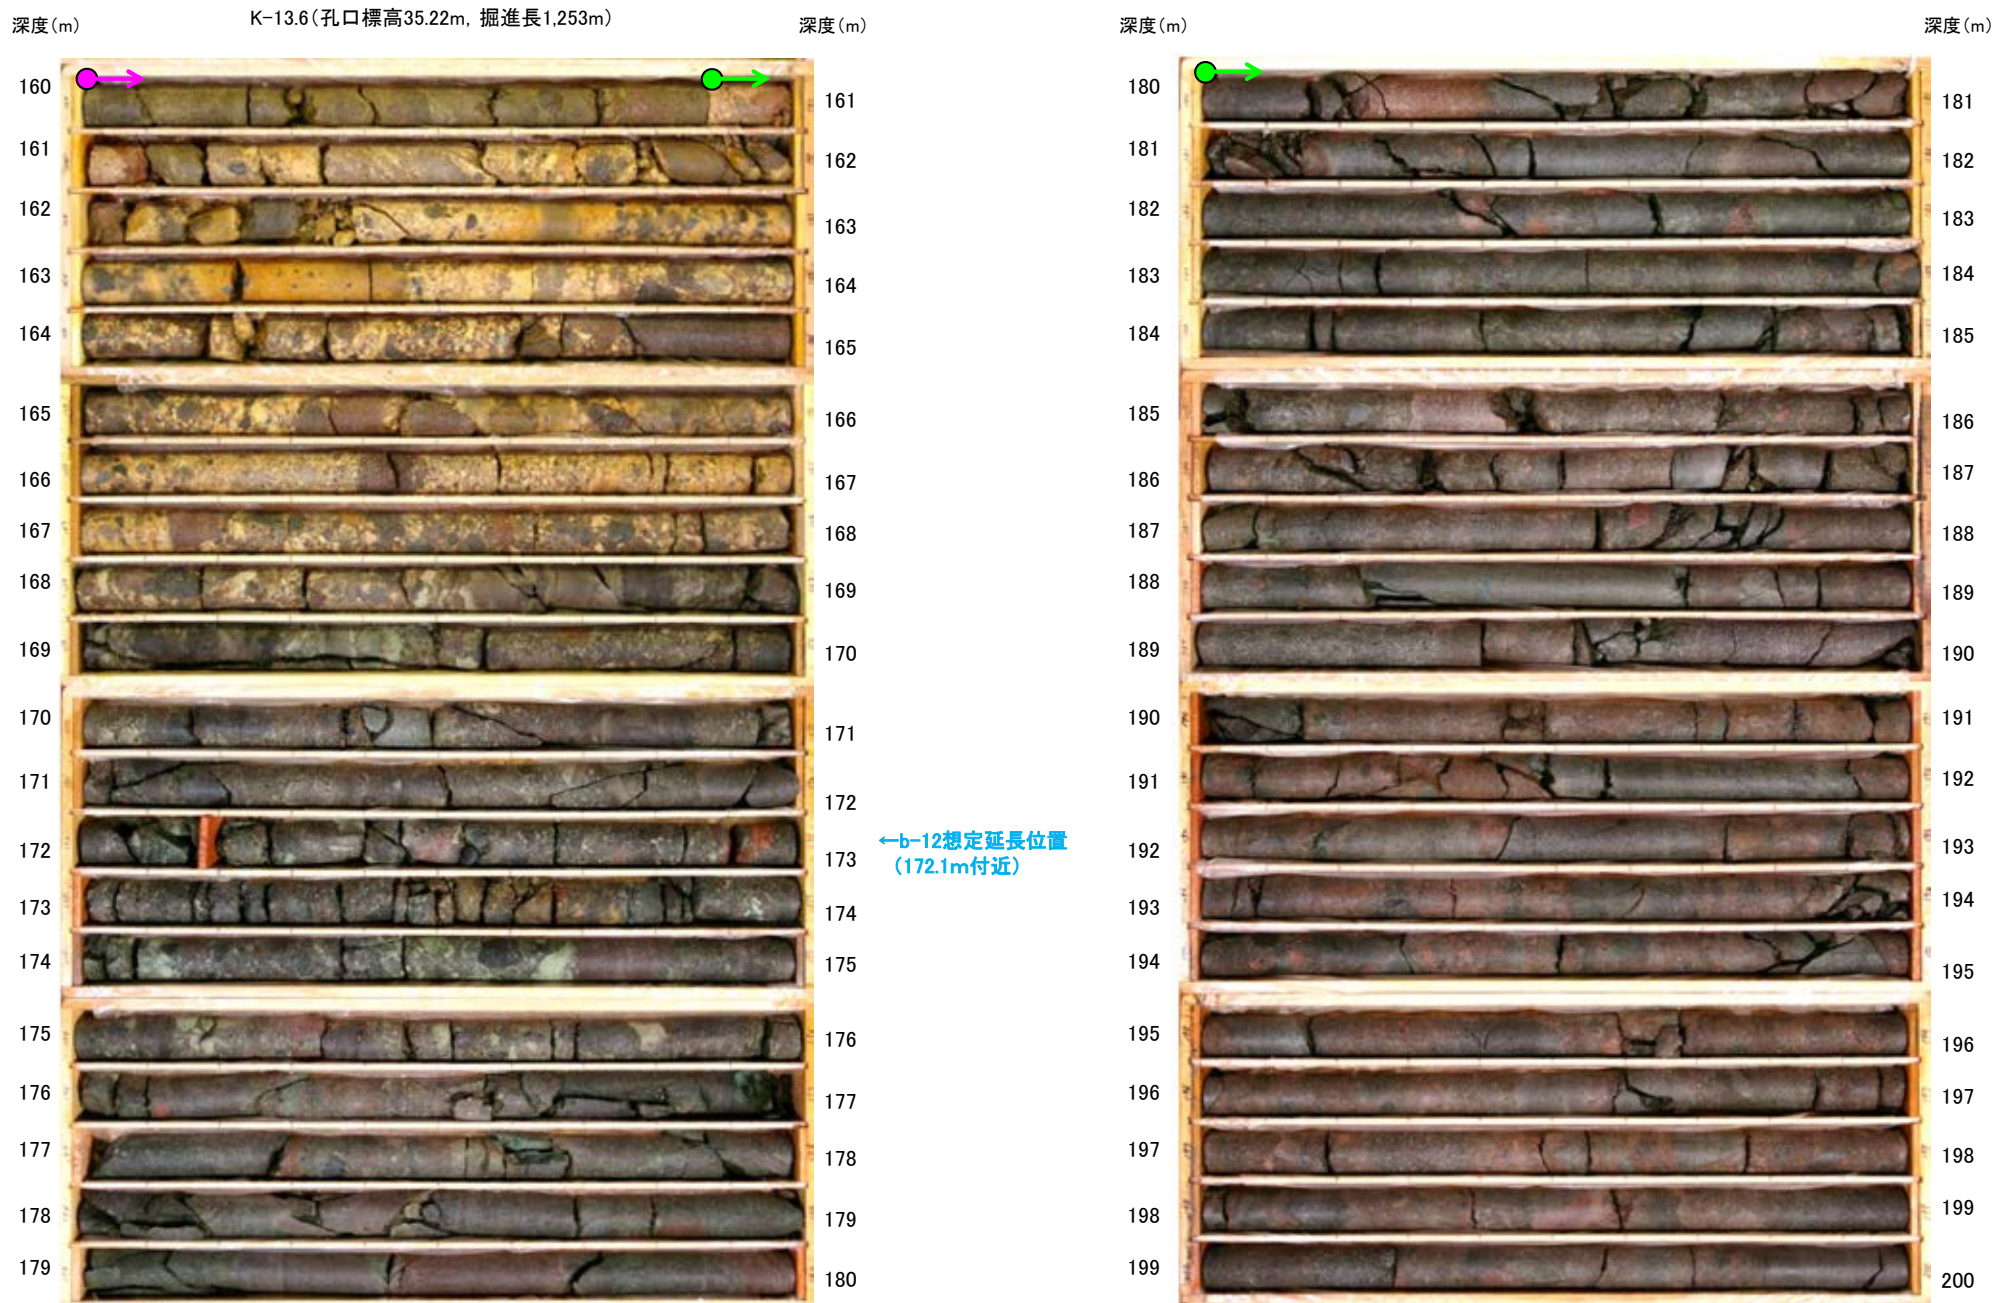
b-5~b-13の連続性検討 b-12の連続性:深部延長②(K-13.6孔)

・b-12の深部延長に位置するK-13.6孔には、b-12に対応する破碎部は認められない。

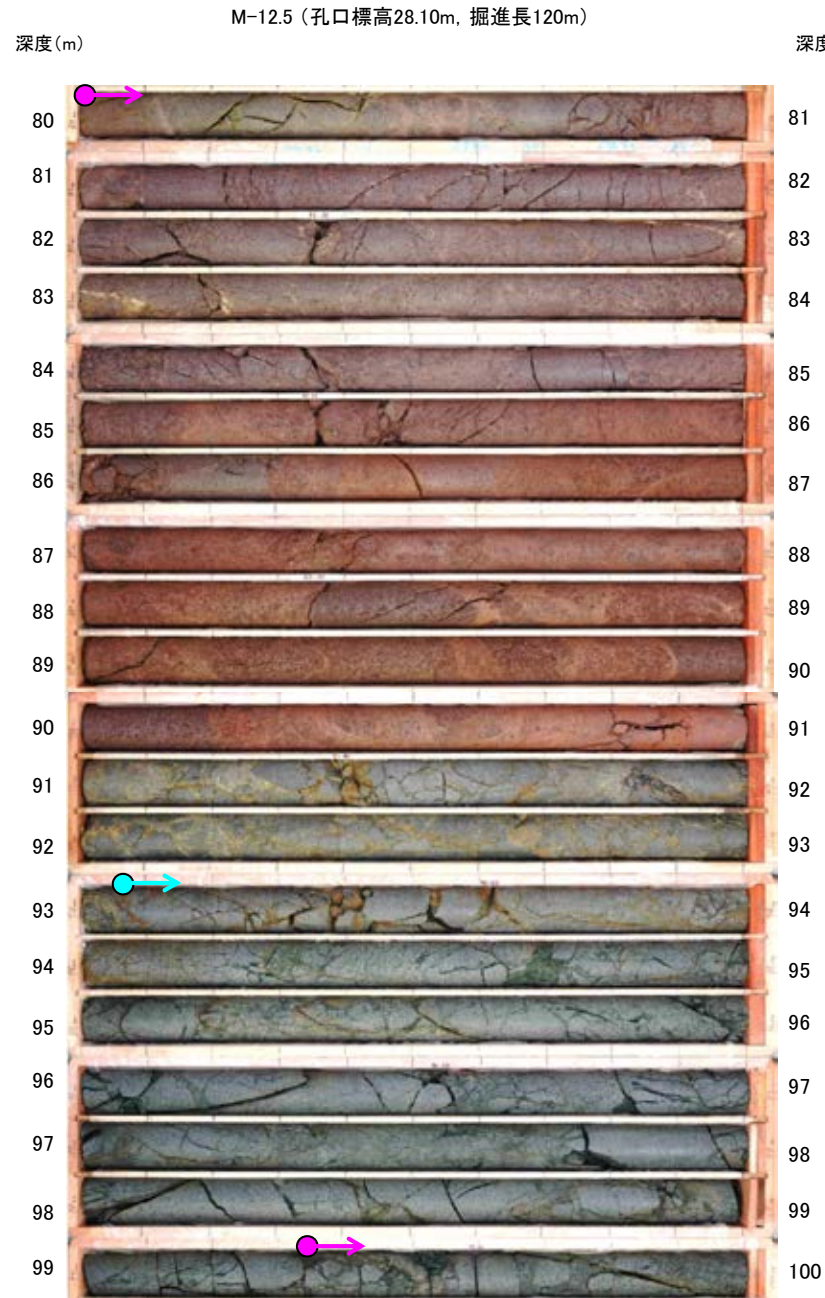
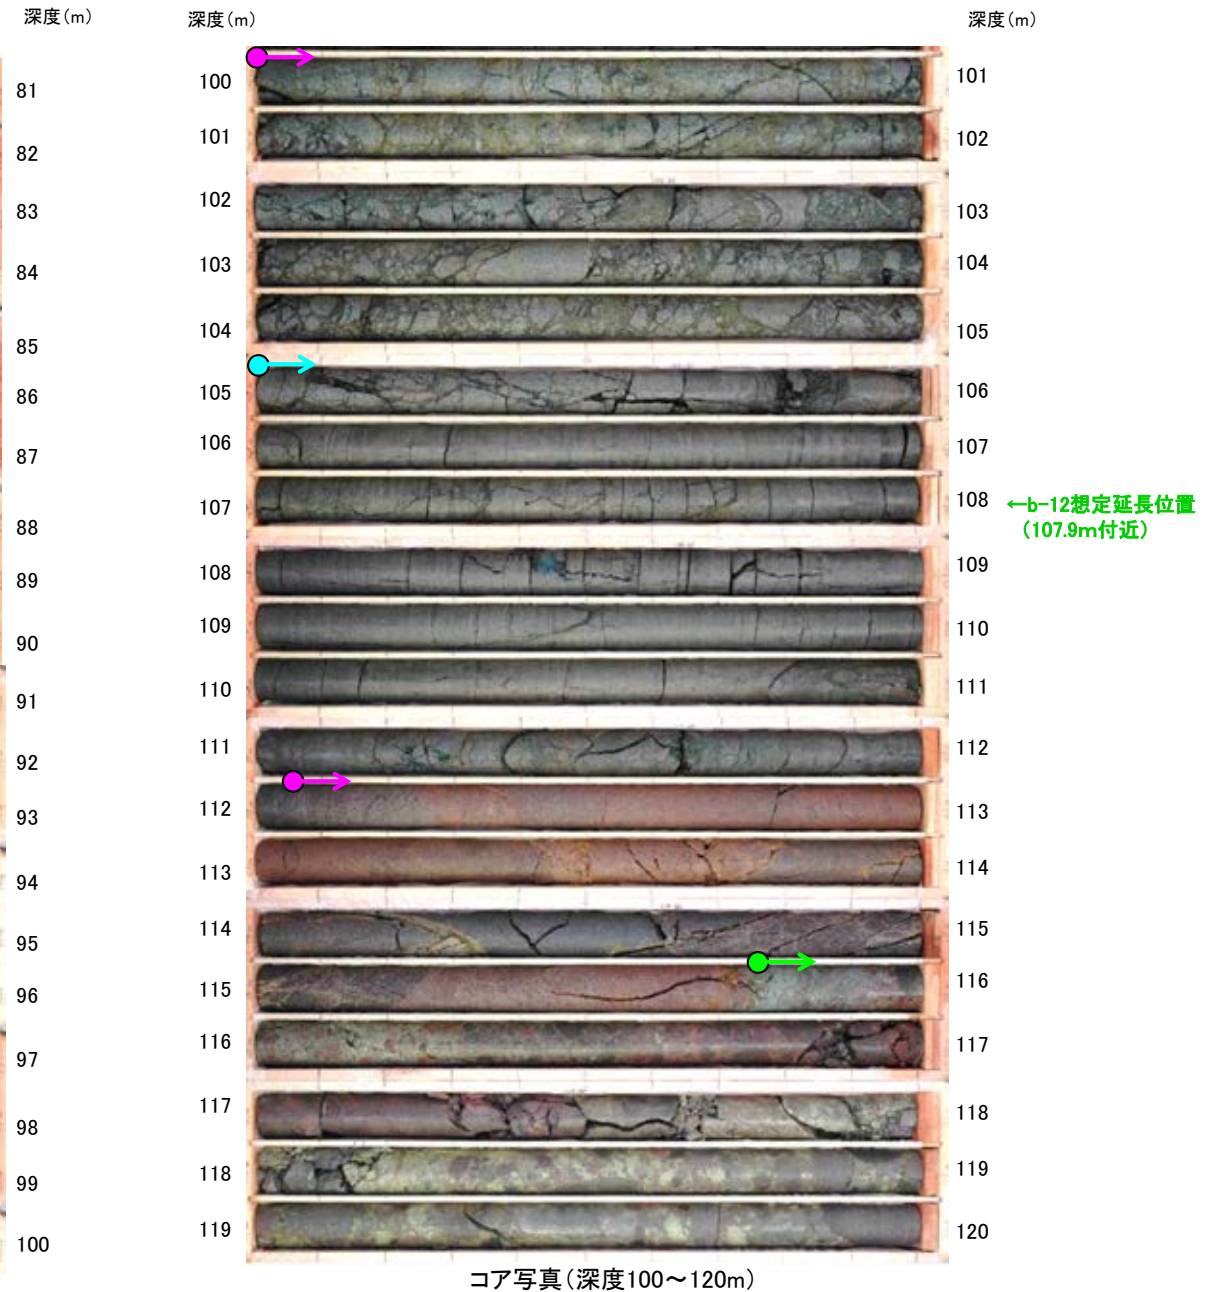
b-5～b-13の連続性検討 b-12の連続性：浅部延長①(M-12.5孔)

・b-12の浅部延長に位置するM-12.5孔には、b-12に対応する破碎部は認められない。

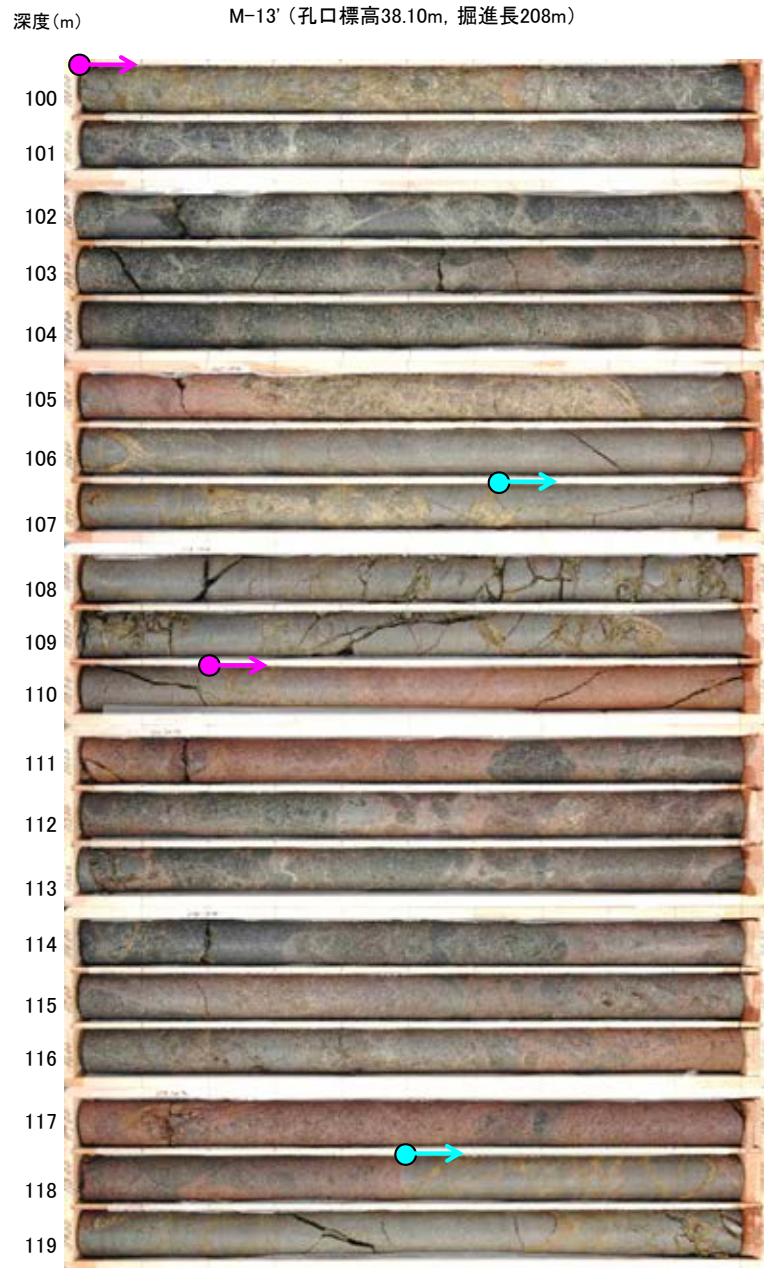
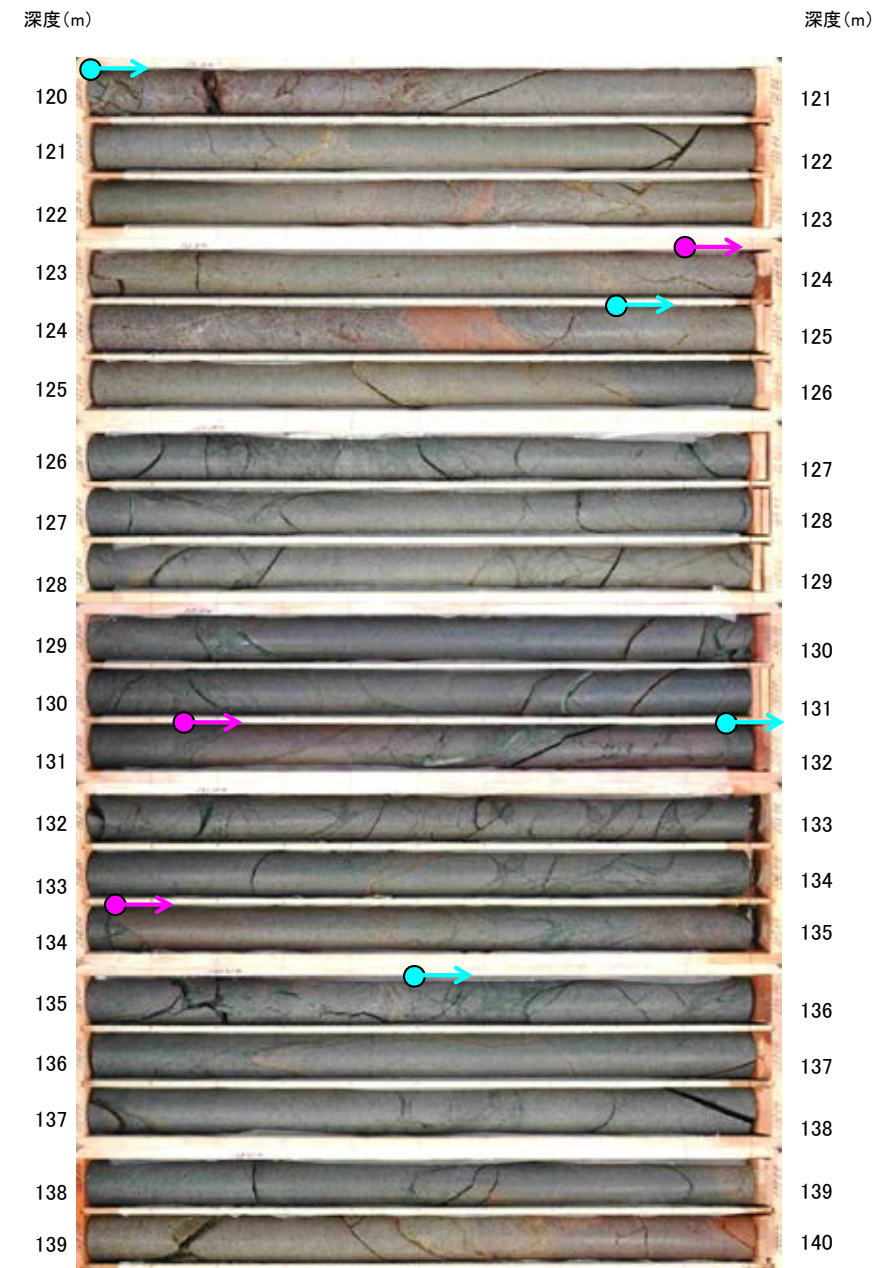
b-5~b-13の連続性検討 b-12の連続性:浅部延長②(M-13'孔)

・b-12の浅部延長に位置するM-13'孔には、b-12に対応する破碎部は認められない。

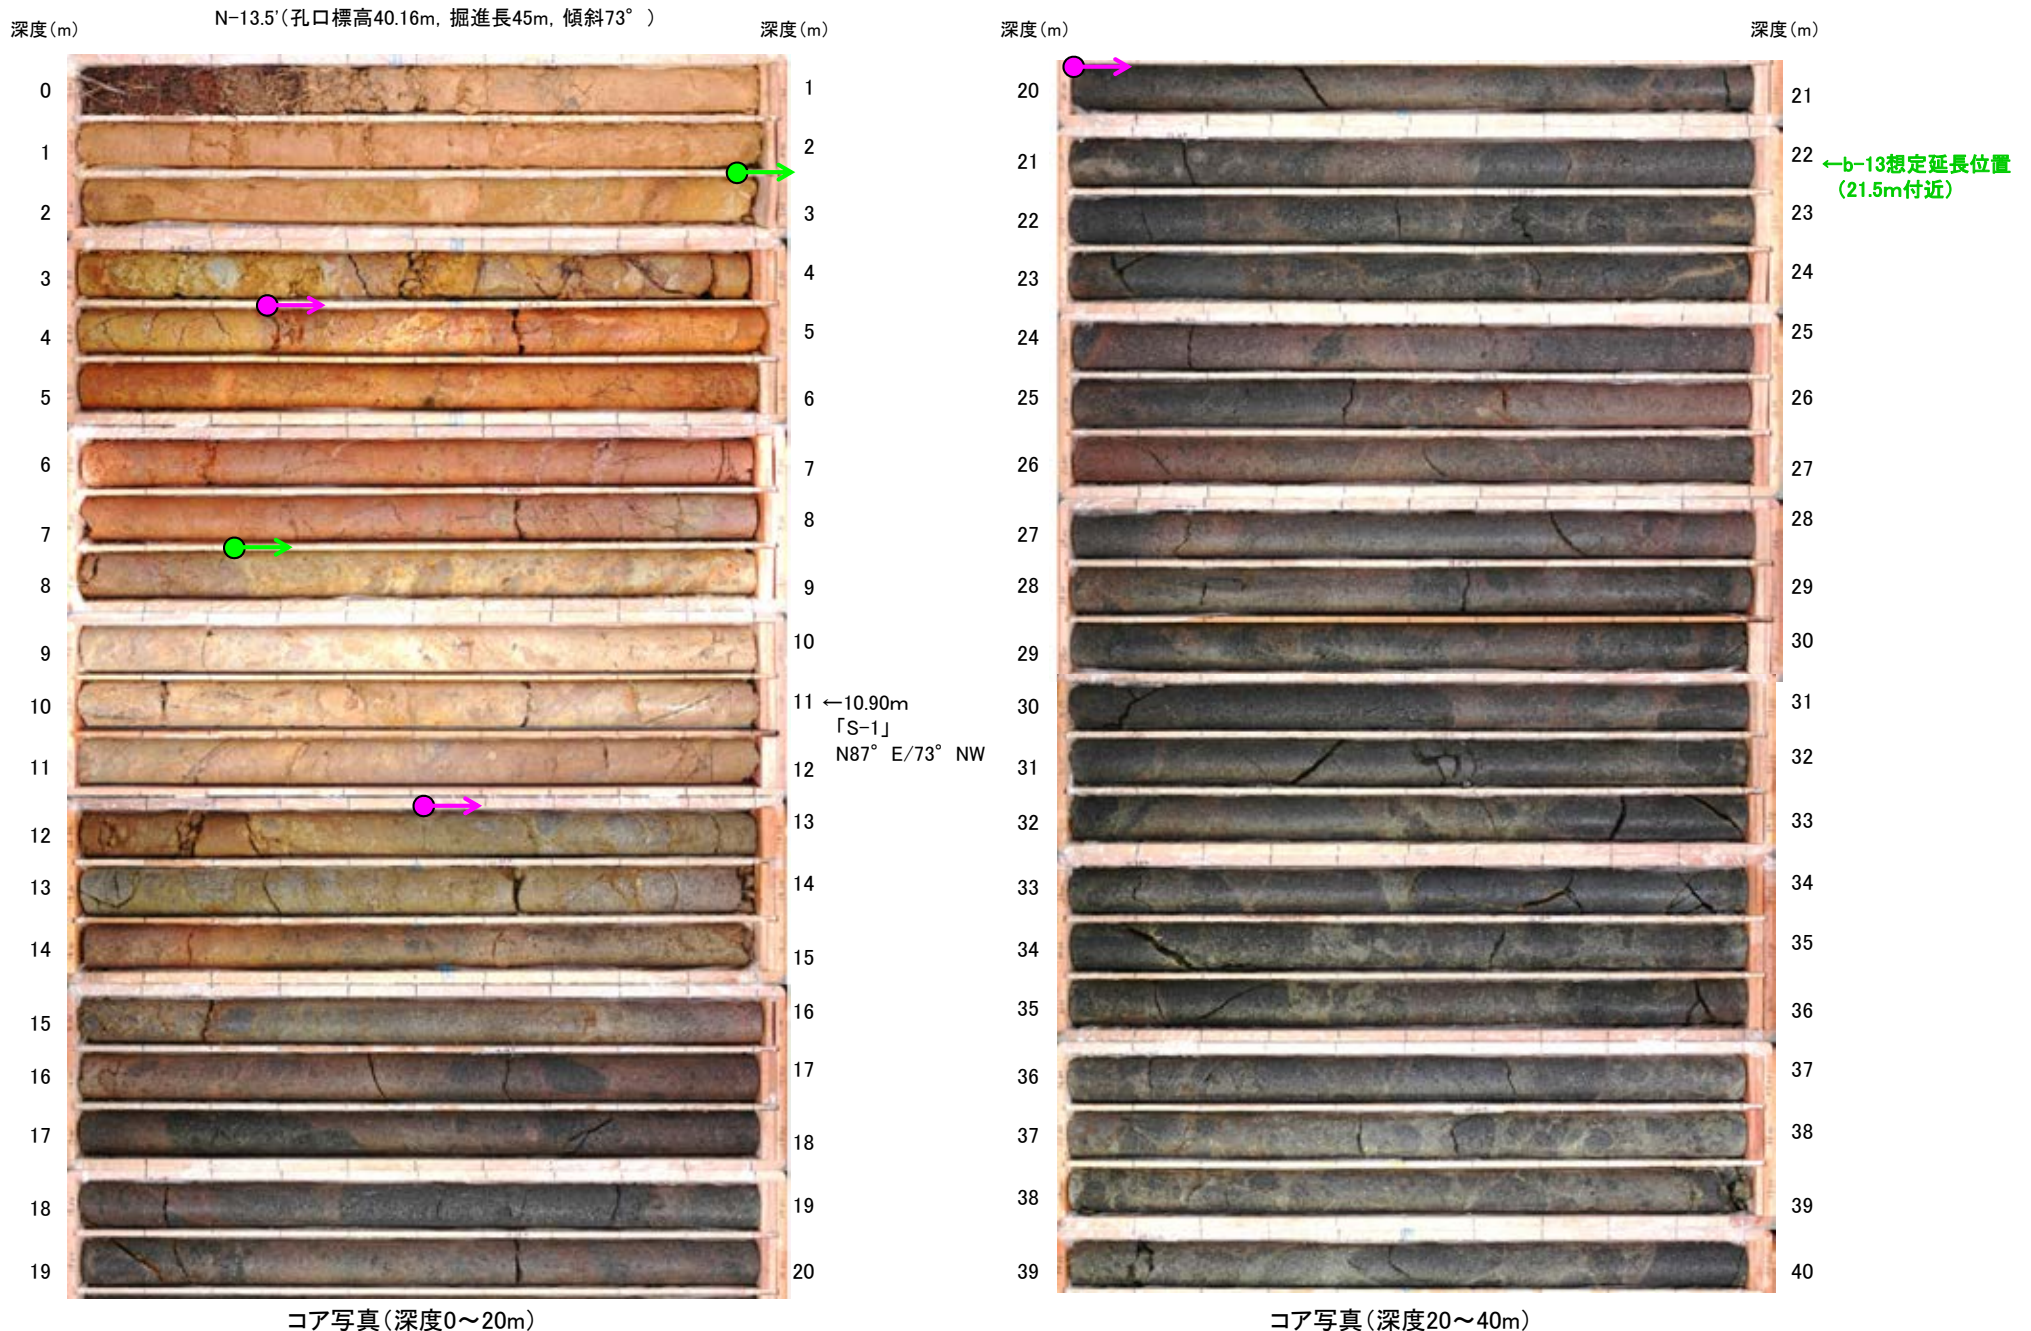
b-5~b-13の連続性検討 b-13の連続性:浅部延長(N-13.5' 孔)

・b-13の浅部延長に位置するN-13.5' 孔には、b-13に対応する破碎部は認められない。

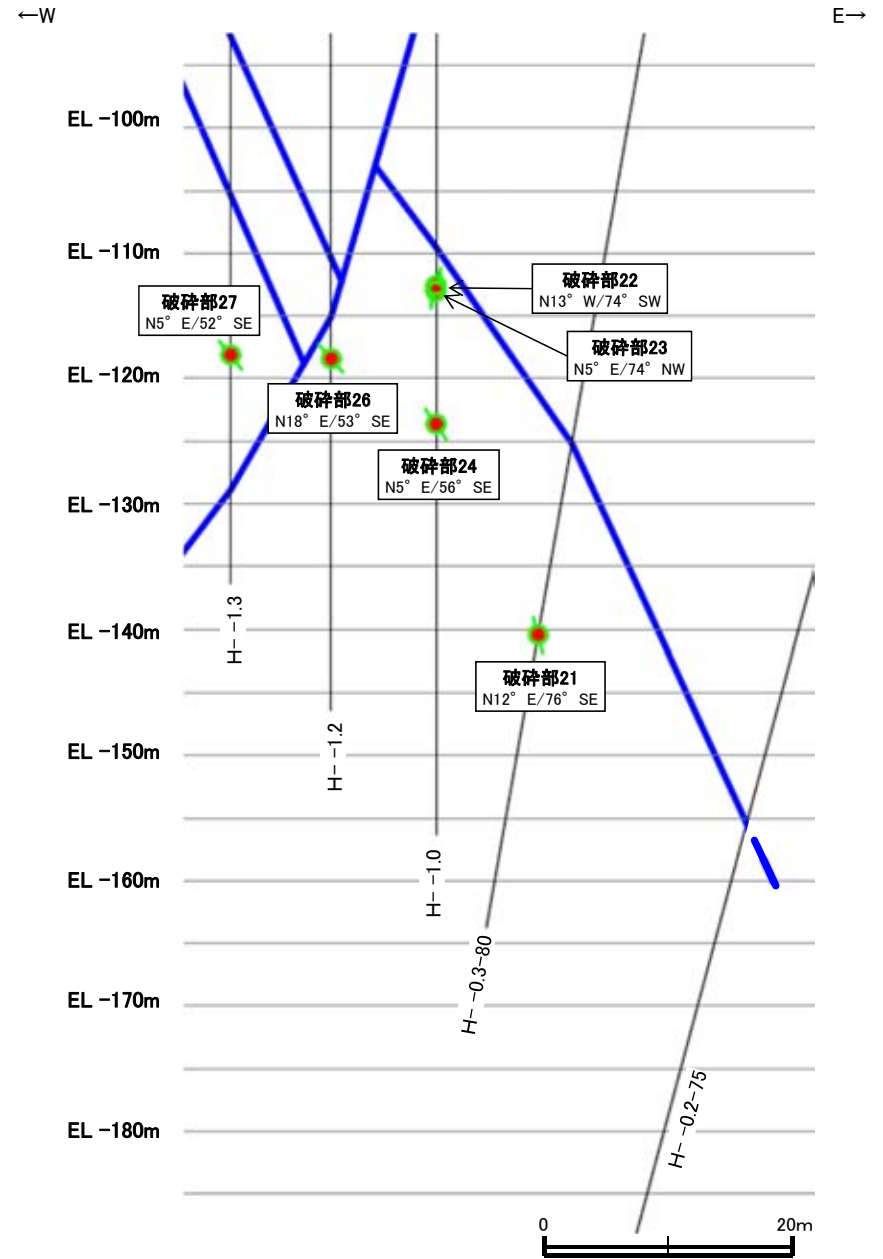
①-①' 断面図(詳細1拡大)

・破砕部Ⅲを除くいずれの破砕部も、破砕部の連続性の検討手順に基づき、隣接孔の破砕部が傾斜のアンジュレーション範囲外もしくは走向・傾斜が異なることから、連続しないと判断した。
