(3) S-4端部の調査結果

S-4端部の調査結果 一概要一

S-4端部の調査結果 —北東端:A-14.5SE孔①—

S-4端部の評価 — 南西端: 1号機基礎掘削面 —

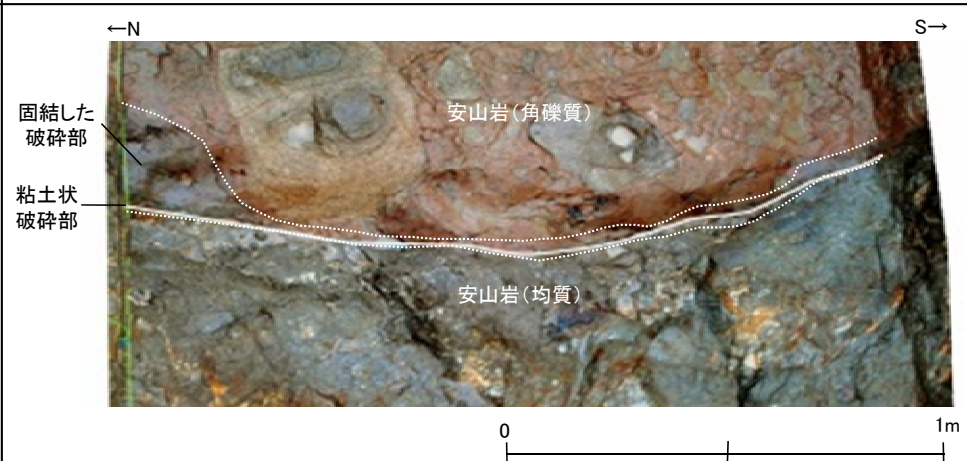
N14° E ~ N14° W /68° NW ~ 78° SW	固結した破碎部 (粘土状破碎部等を介在)	フィルム状 ~0.3cm	1~15cm
No.2 トレンチ	EL17.6

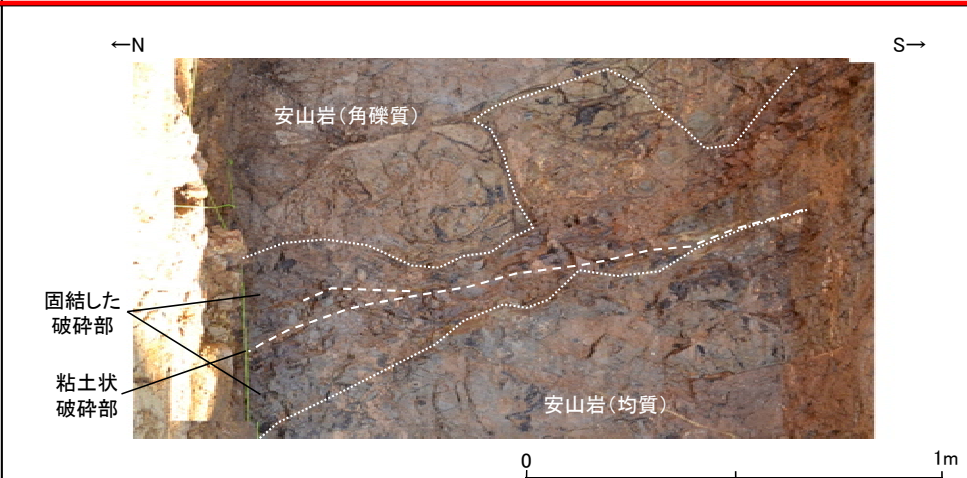
N25° W /68° SW	固結した破碎部 (粘土状破碎部等を介在)	フィルム状 ~0.2cm	5~40cm

・No.2トレンチで確認された破碎部は、他の箇所比べて走向がやや西にふれている。

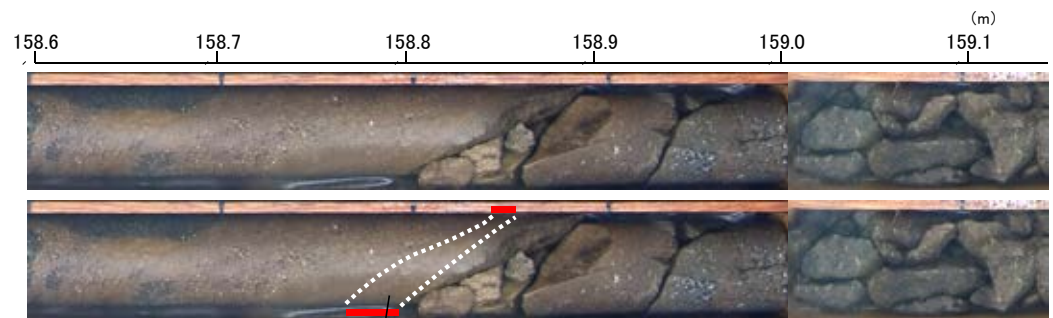
コア採取不良箇所
F-10孔

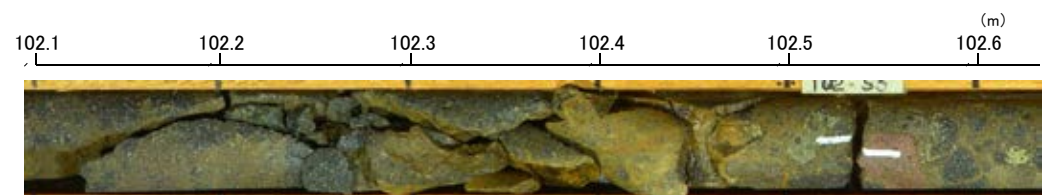
③-2 固結した角礫状破碎部
E-9孔(下は破碎部を加筆)

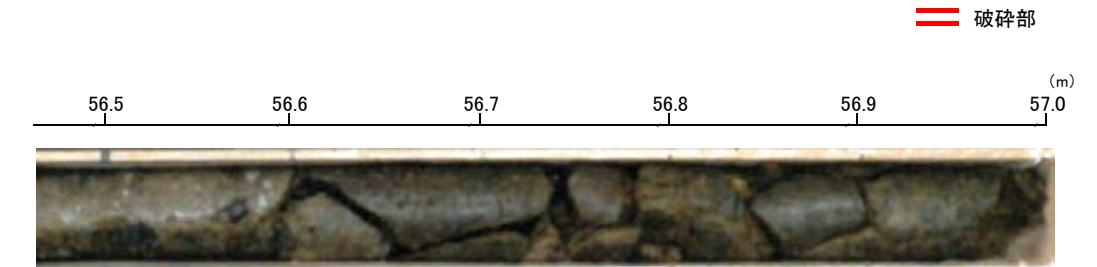
E-11孔

コア採取不良箇所

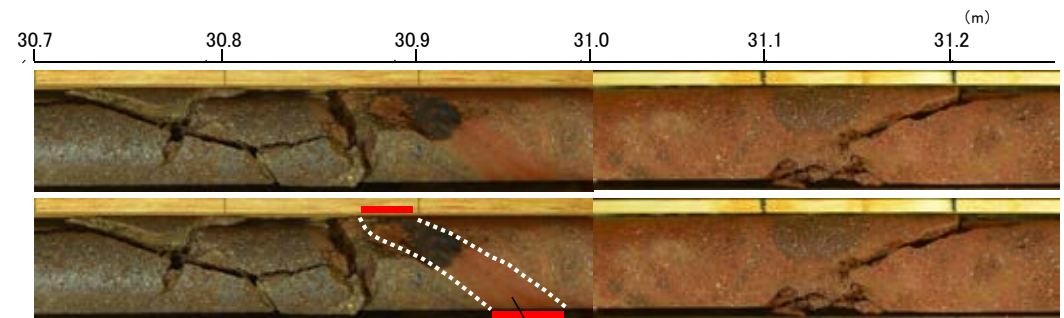
D-12孔 (下は破砕部を加筆)

③-1 固結した粘土・砂状破砕部

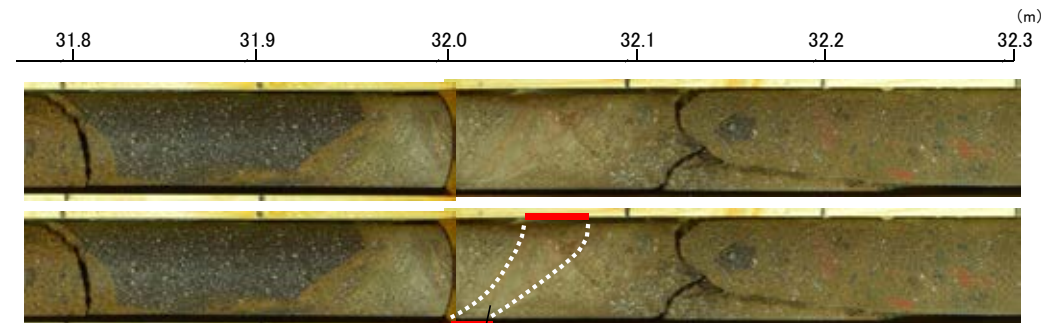
C-13孔 (下は破砕部を加筆)

③-2 固結した角礫状破砕部

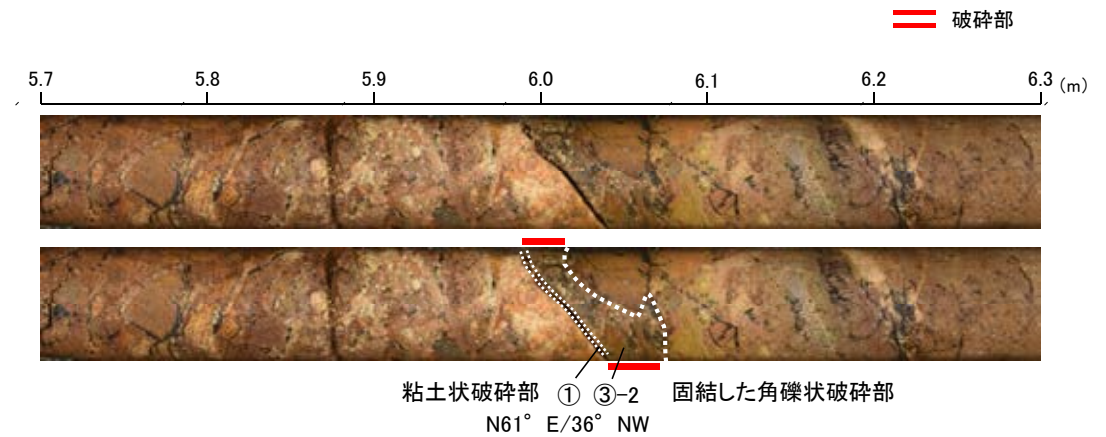
D-12.3孔(下は破砕部を加筆)

孔名及び深度 (標高)	調査結果	走向・傾斜
D-12.3孔 深度6.01m (EL28.99m)	厚さ6cmの破砕部 固結した破砕部と粘土状破砕 部からなる	N61° E/36° NW
B-12.7S孔 深度73.18m (EL-28.19m)	厚さ11cmの固結した破砕部	N24° E/69° NW

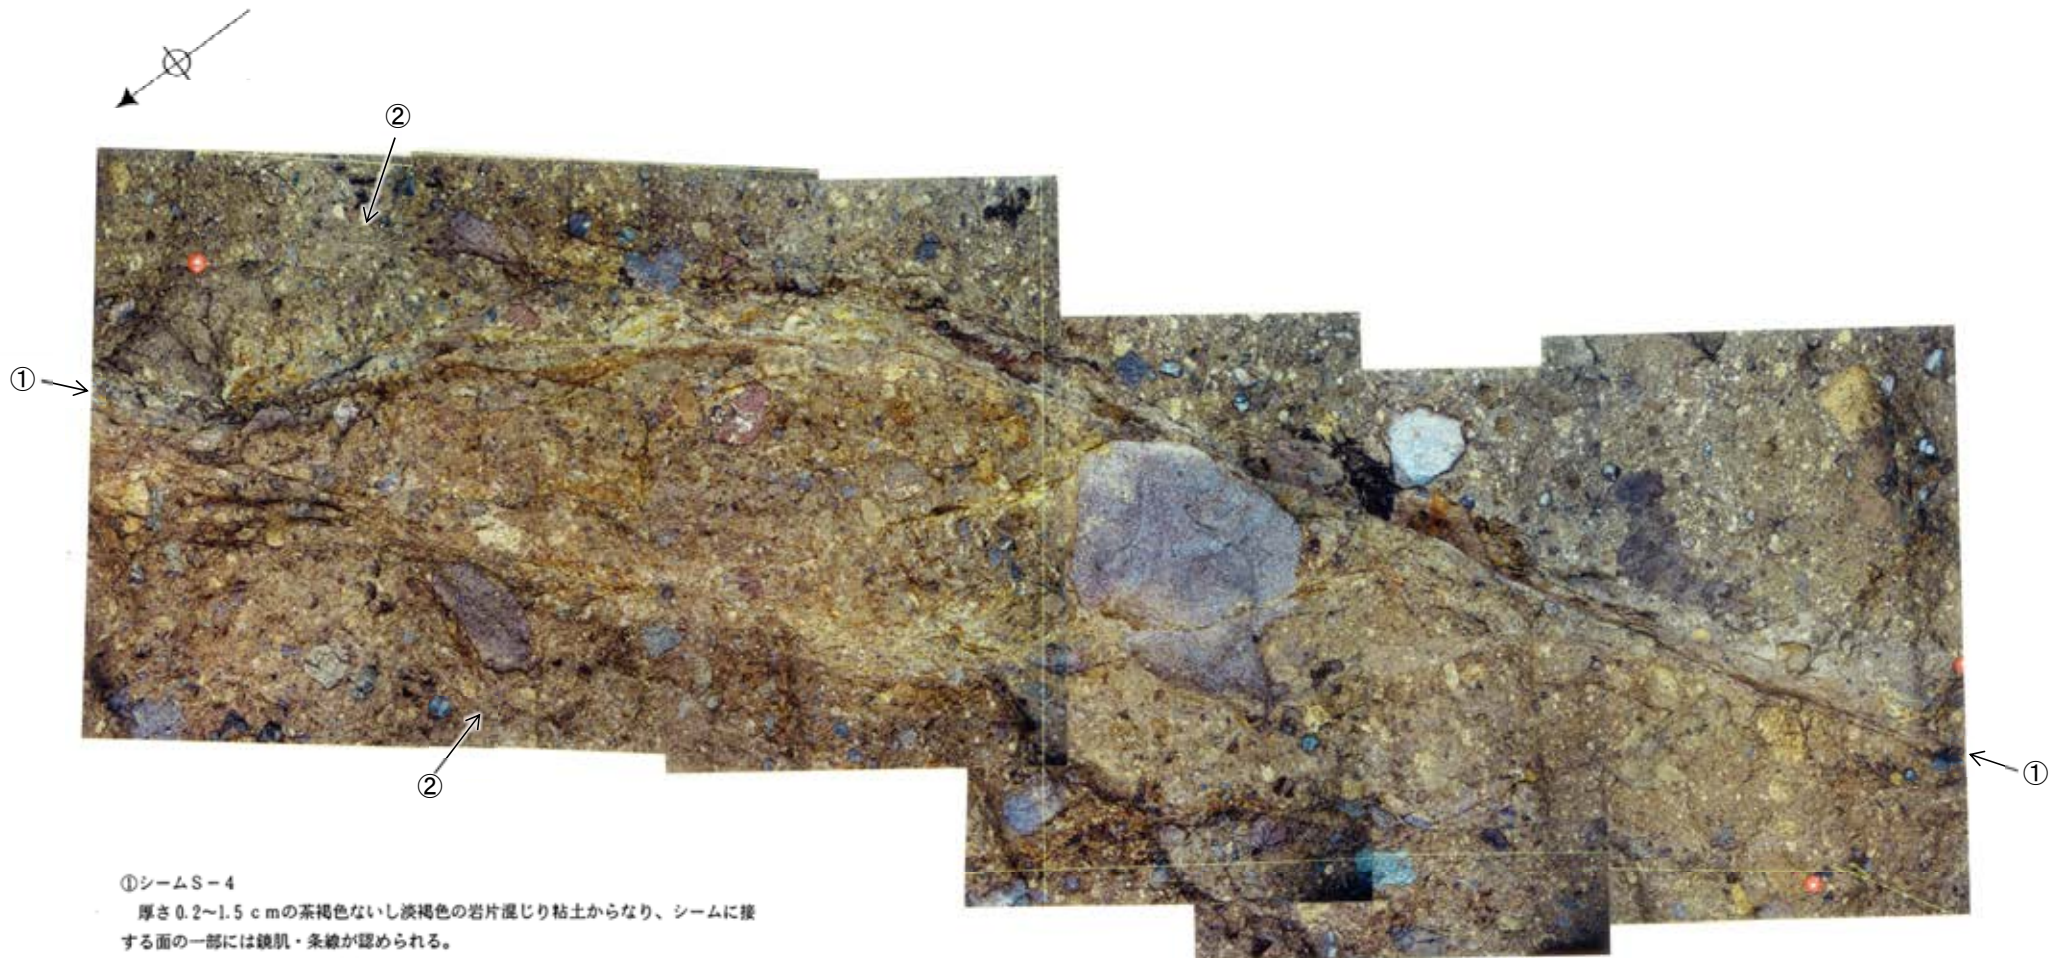
No.1トレンチ底盤 拡大写真

①シームS-4
厚さ0.2~1.5 cmの茶褐色ないし淡褐色の岩片混じり粘土からなり、シームに接する面の一部には鏡肌・条線が認められる。
走向・傾斜 N50°E/66°NW。※1 ※1 N42° E/66° NW(真北補正)

- 粘土状破碎部に沿って固結した角礫状破碎部が認められ、破碎部の幅は1~8cmである。

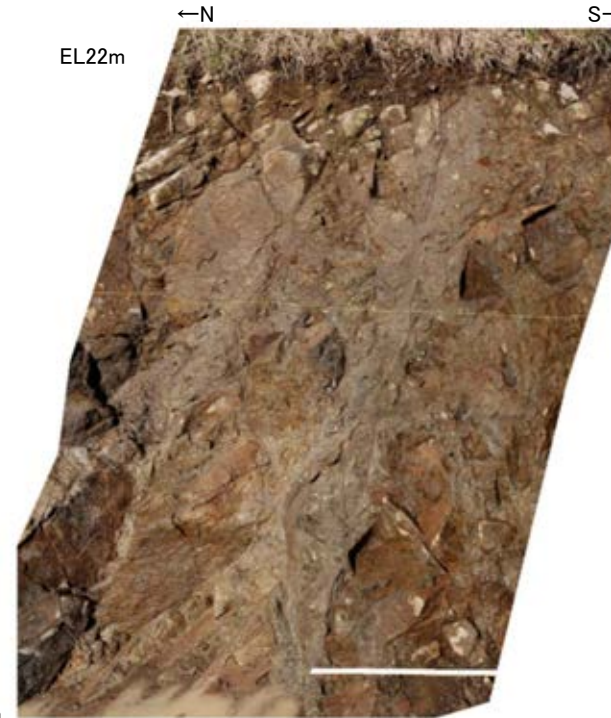
21m盤法面 写真

走向傾斜N42~60° E/68~76° NWを示し、比較的平滑な主せん断面が認められる。主せん断面は法面の中で中部で北西側に膨らむように湾曲し、主せん断面と10~30° 斜交する副次的な割れ目を伴う。厚さ1~10mmの灰~褐灰色の粘土が主せん断面に沿って分布する。上盤側には固結した破砕部が厚さ5~10cmで分布する。固結した破砕部は砂状であり、径2cm以下の角~亜角礫が混じる。

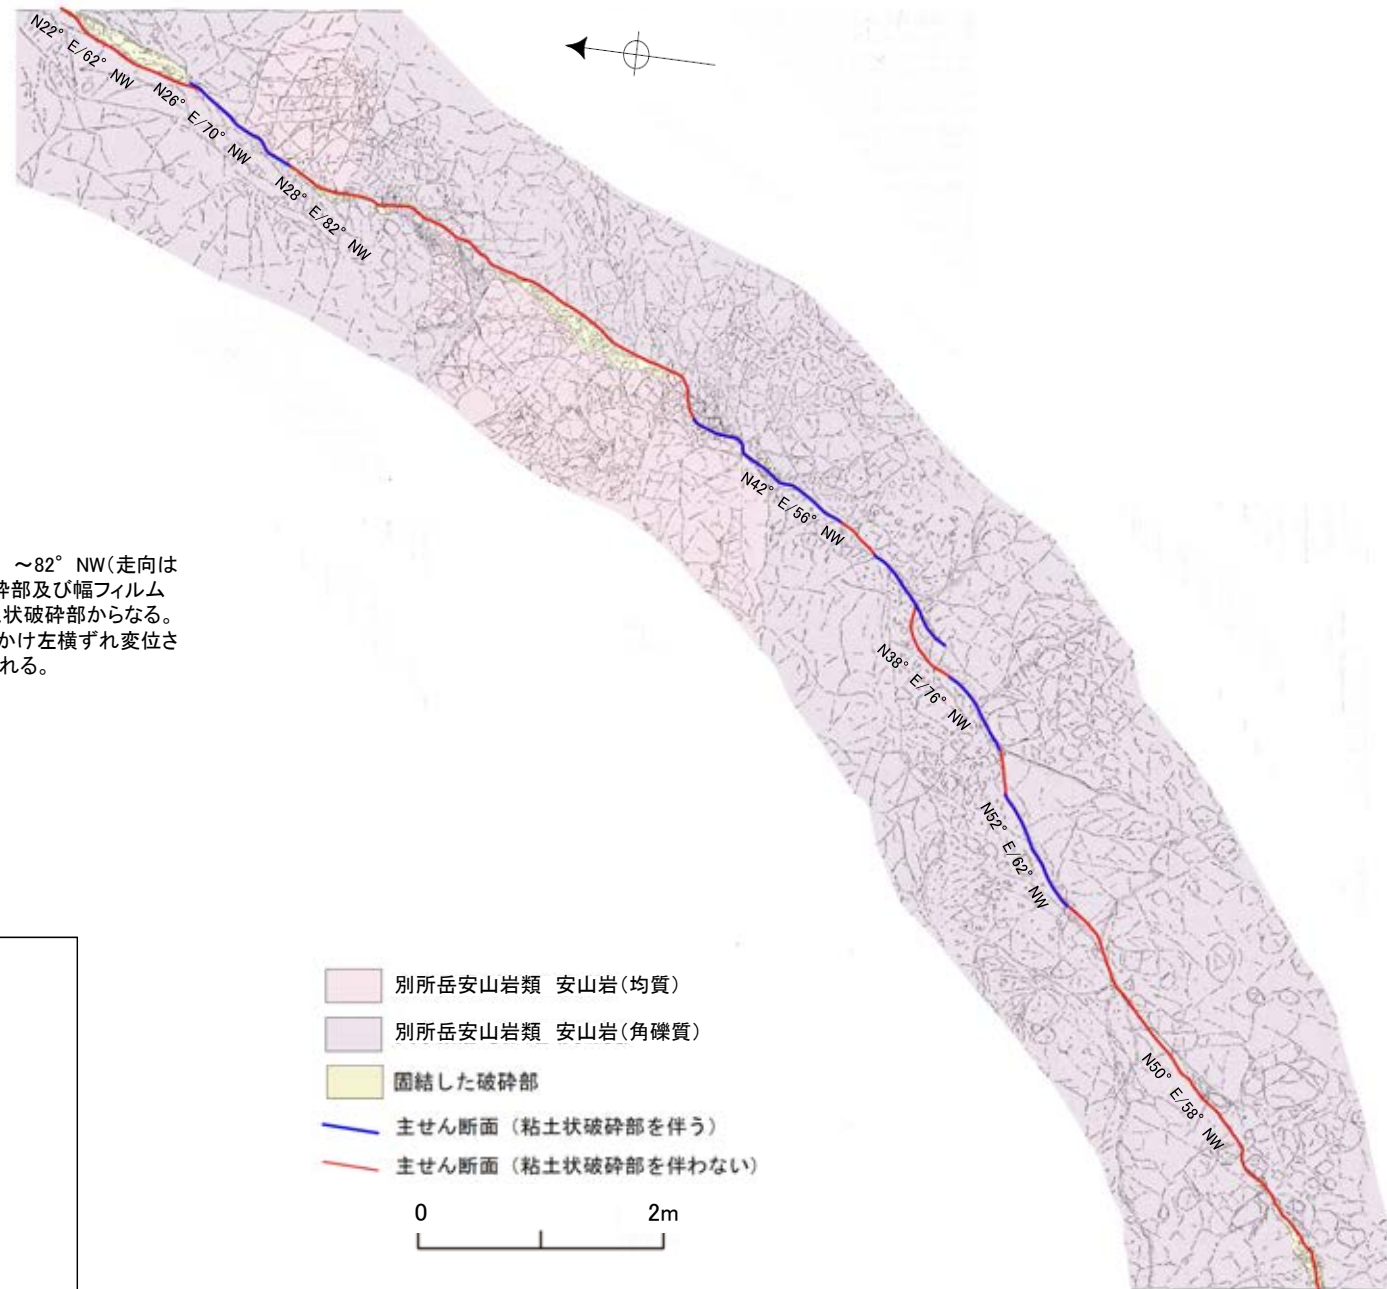
【S-4】
S-4は、走向・傾斜N22° E～N52° E/56° ～82° NW(走向は真北基準)で、幅2～15cmの固結した破砕部及び幅フィルム状～0.5cmの灰褐～明褐色を呈する粘土状破砕部からなる。底盤において、S-4は安山岩(均質)を見かけ左横ずれ変位させており、主せん断面には条線が認められる。

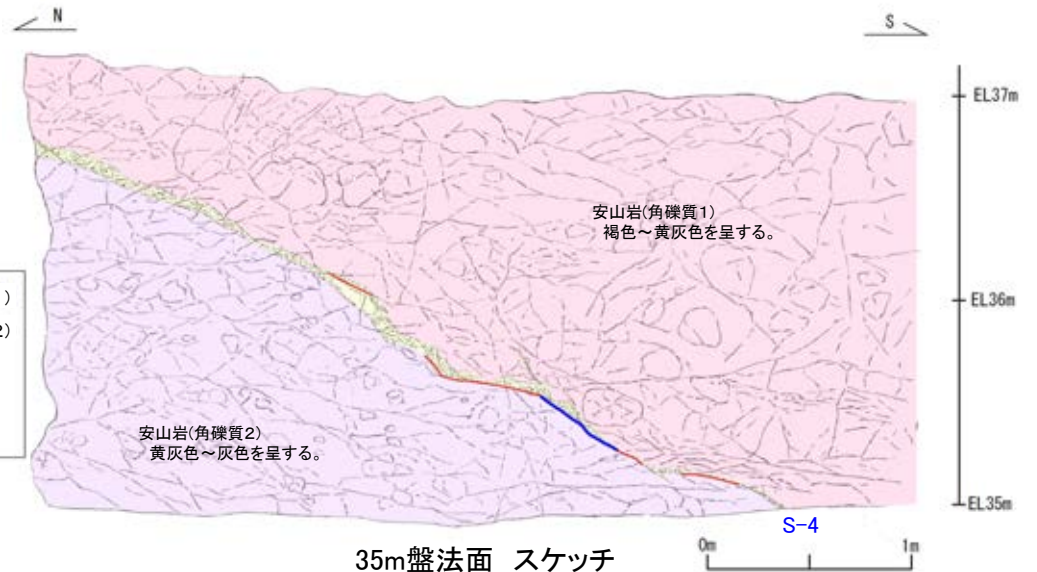
35m盤法面 スケッチ

走向傾斜N24~38° E/70~76° NWを示し、固結した粘土・砂状破砕部が幅1~15cm程度で挟まれる。固結した粘土・砂状破砕部は、細粒な火山碎屑物からなり、弱い流理状構造が、走向傾斜方向に沿って認められる。分離面は認められず密着している部分が多いが、黒色被膜の沈着した分離面が法面の中~下部に認められる。分離面の一部には、皮膜状に黄灰色の粘土が分布する。

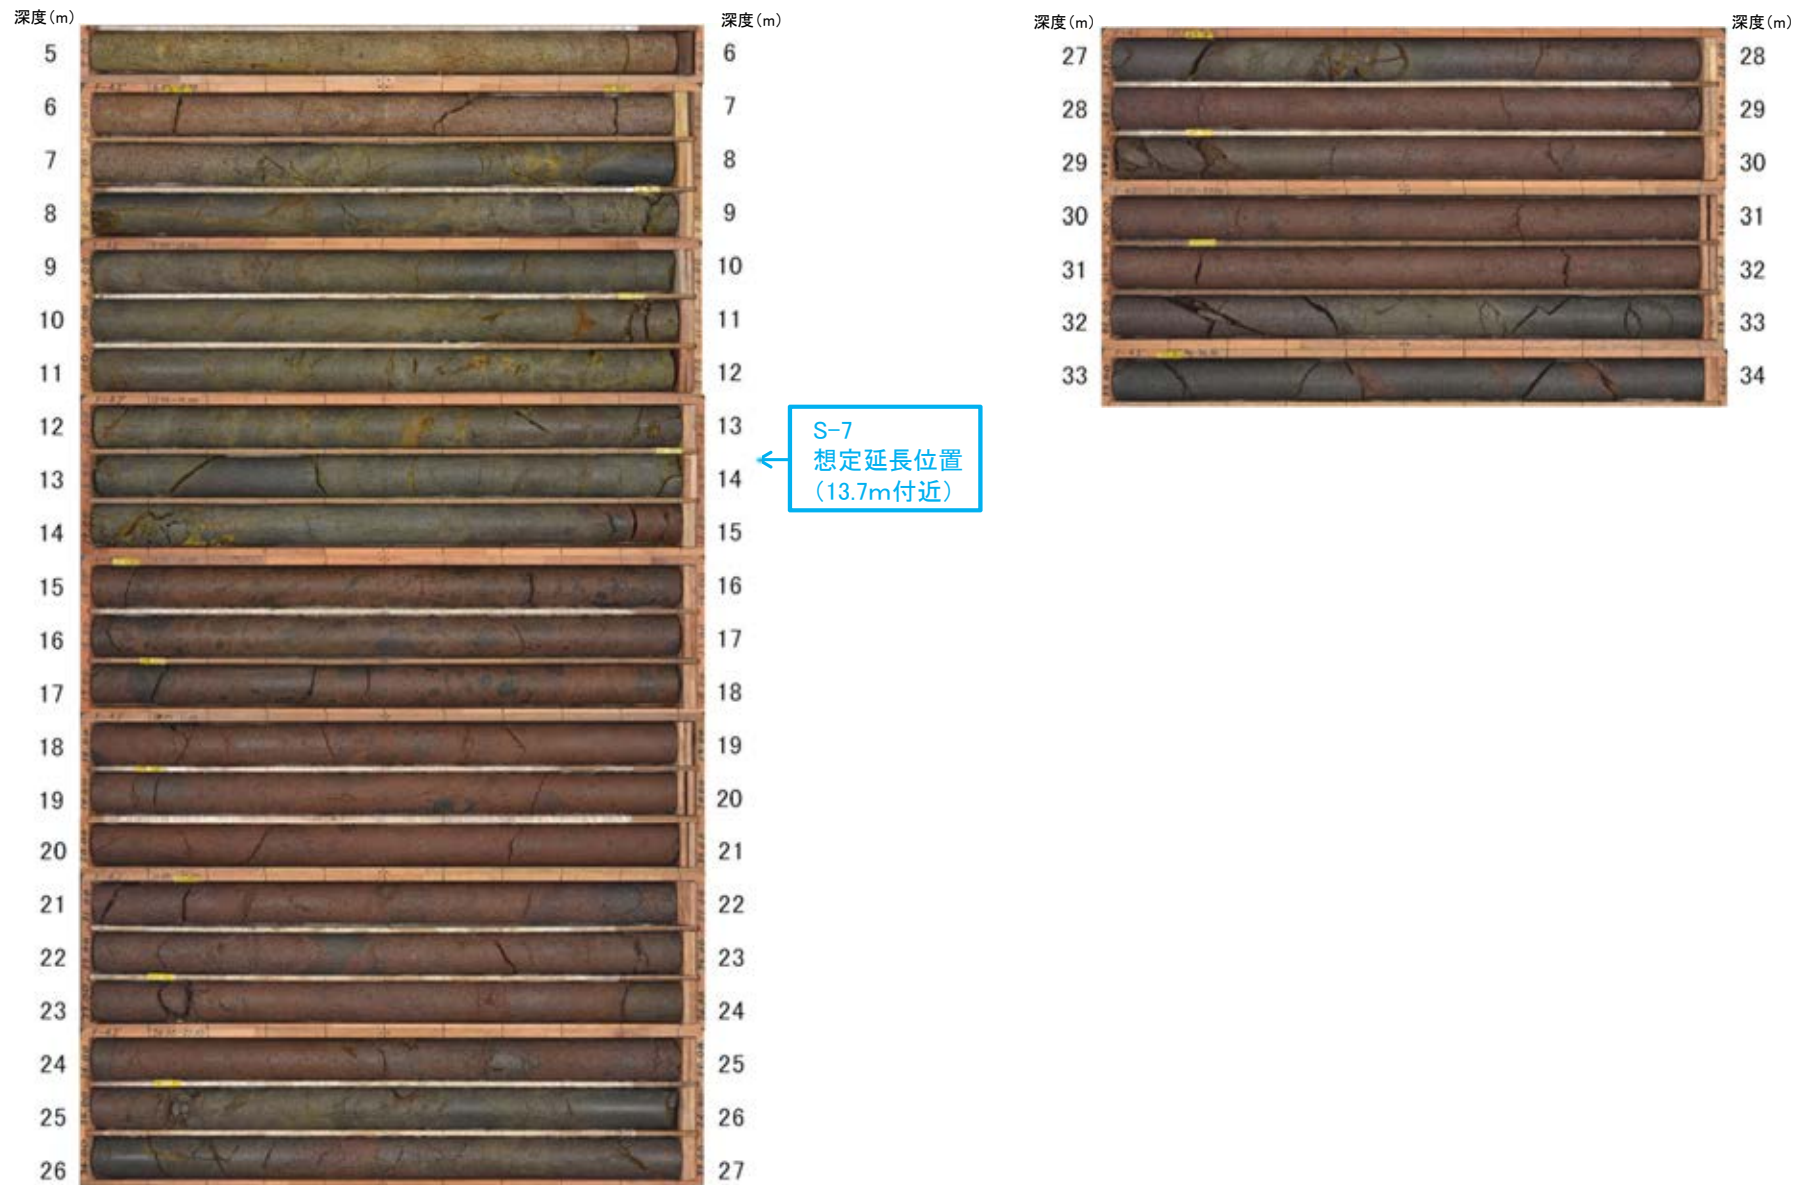
コア写真(深度5~34m)

F-4.2' 孔において, S-7の想定延長範囲(深度5~34m)にS-7は認められない。

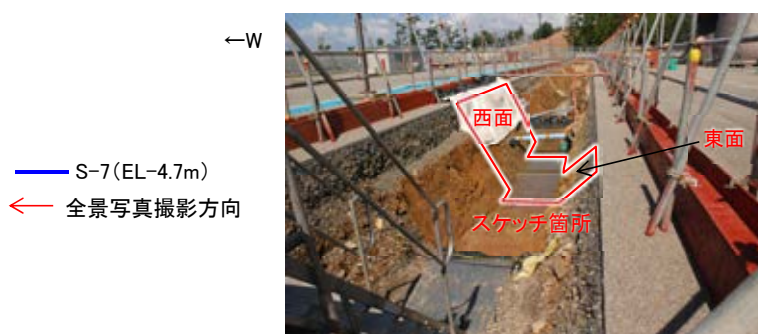
トレンチ全景写真

- 東面では、安山岩(角礫質)と安山岩(均質)の境界に沿って分布し、明瞭で平滑な面が認められる。厚さは1~10cmで、明黄灰色のシルトの基質と径0.5~2cmの安山岩角礫からなり、固結している。
- 底盤では、東面で認められた明瞭で平滑な面は西面に向かって次第に不明瞭で凹凸に富むようになり、N10° W/80° SWとN26° W/68° SWの2条に分岐し、前者はせん滅し、後者は断続的になる。
- 西面では、破碎部は断続的に分布するが、上部に向かって平滑な面は認められなくなる。

・取水槽付近トレンチにおいて認められる固結した破碎部は、破碎部の性状や走向・傾斜等からS-7に対応すると判断される。
・本破碎部は、底盤で2条に分岐し、それぞれせん滅、断続的になることから、南東側から連続してきたS-7の末端部の性状を示していると考えられる。

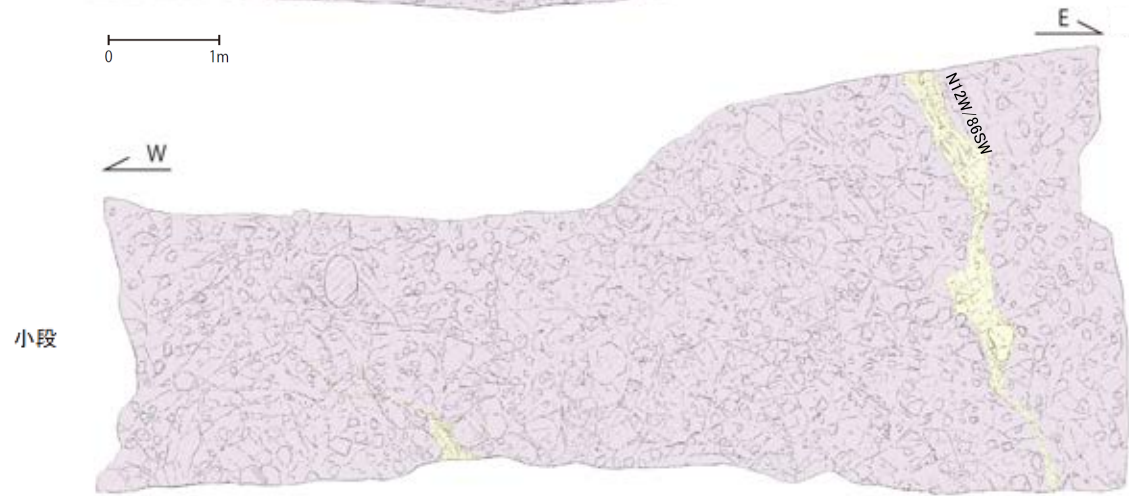
- 【破碎部の分布, 性状】**
- ・法面西側と東側の2箇所(箇所)に固結した破碎部が認められ、細粒な碎屑岩と径数cmの安山岩垂角～垂円礫からなり、高角な帯状の方向に沿った塑性流動状の構造が認められる。
 - ・西側の破碎部は、下側法面から小段にかけて高角な帯状に分布する。幅10～20cmであり、上部へ向かって幅40cm程度まで膨らむ。下側法面の中～下部では、複数の低角な割れ目※によって左にズラされている。この破碎部は小段の途中で2条に分岐してせん滅する。走向・傾斜はN22° W/72° SWで、S-8と概ね調和的である。
 - ・東側の破碎部は、下側法面の途中から上側法面にかけて高角な帯状に分布する。全体的に不明瞭で幅10～40cmで膨縮し、下側法面の途中から上側法面にかけて分布し、岩盤上面まで認められるが、岩盤上面に高度差は認められない。走向・傾斜はN12° W/86° SWで、S-8と概ね調和的である。

・周回道路北側法面表土はぎにおいて認められる2箇所の固結した破碎部は、破碎部の性状や走向・傾斜等からS-8に対応すると判断される。
・西側の破碎部は岩盤中で消失し、東側の破碎部は岩盤上面まで認められるが、岩盤上面に高度差は認められない。

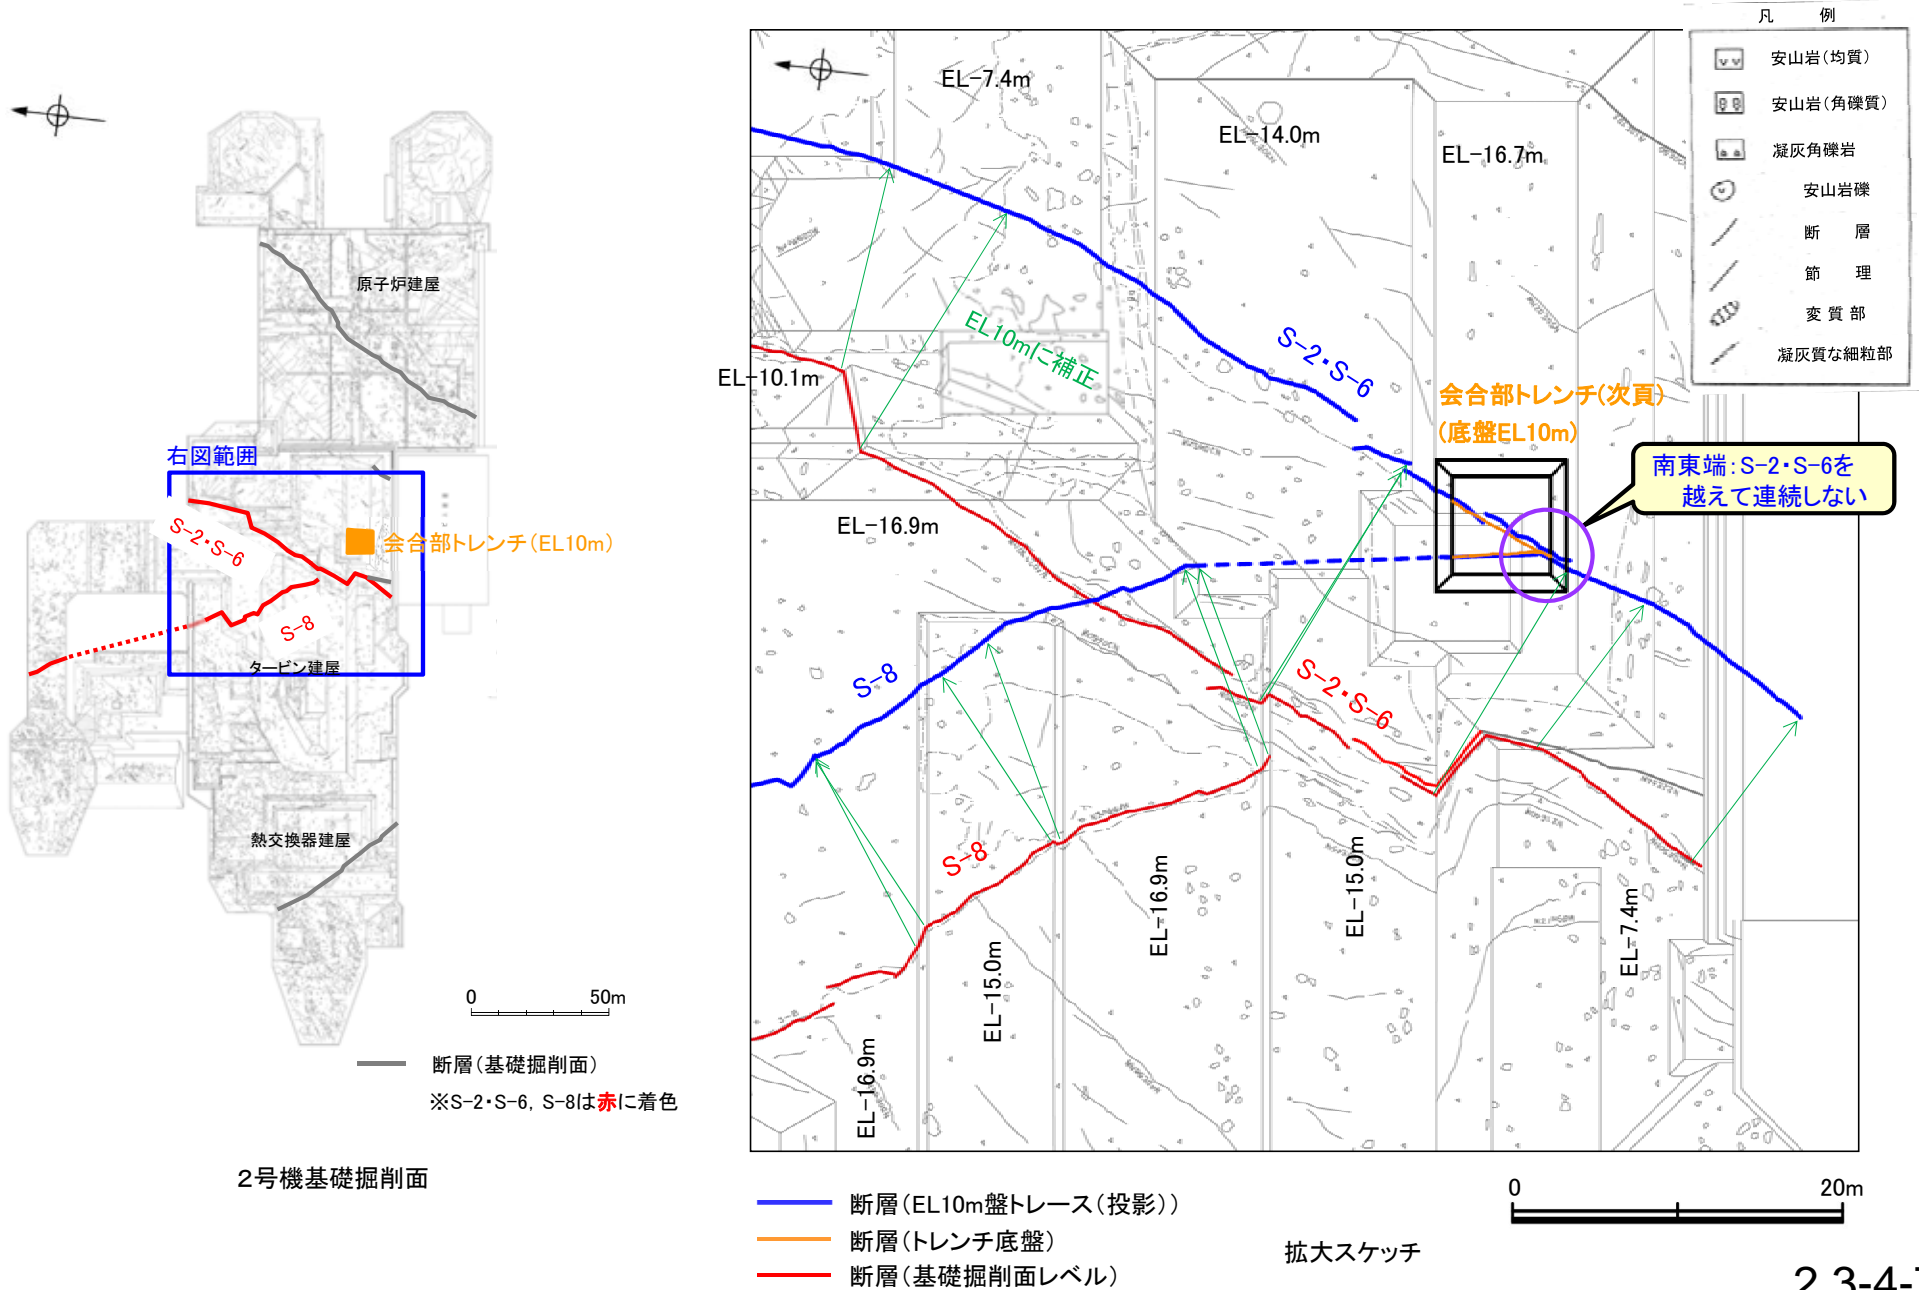
【S-8南東端の評価】
2号機基礎掘削面及び会合部トレンチにおいて、S-8はS-2・S-6を越えて連続しないことを確認。

S-8は、S-2-S-6を越えて連続しない。

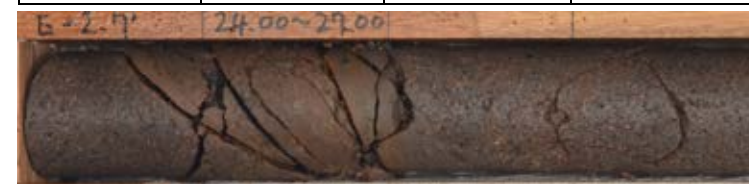
コア写真(深度24.0~24.4m付近)

- ・深度 : 24.10~24.20m
- ・走向傾斜 : N8° W/74° NE
- ・記事 : 厚さ8.0~10cmの固結した破砕部及び厚さ0.1cmの明褐~褐色の粘土状破砕部からなる。

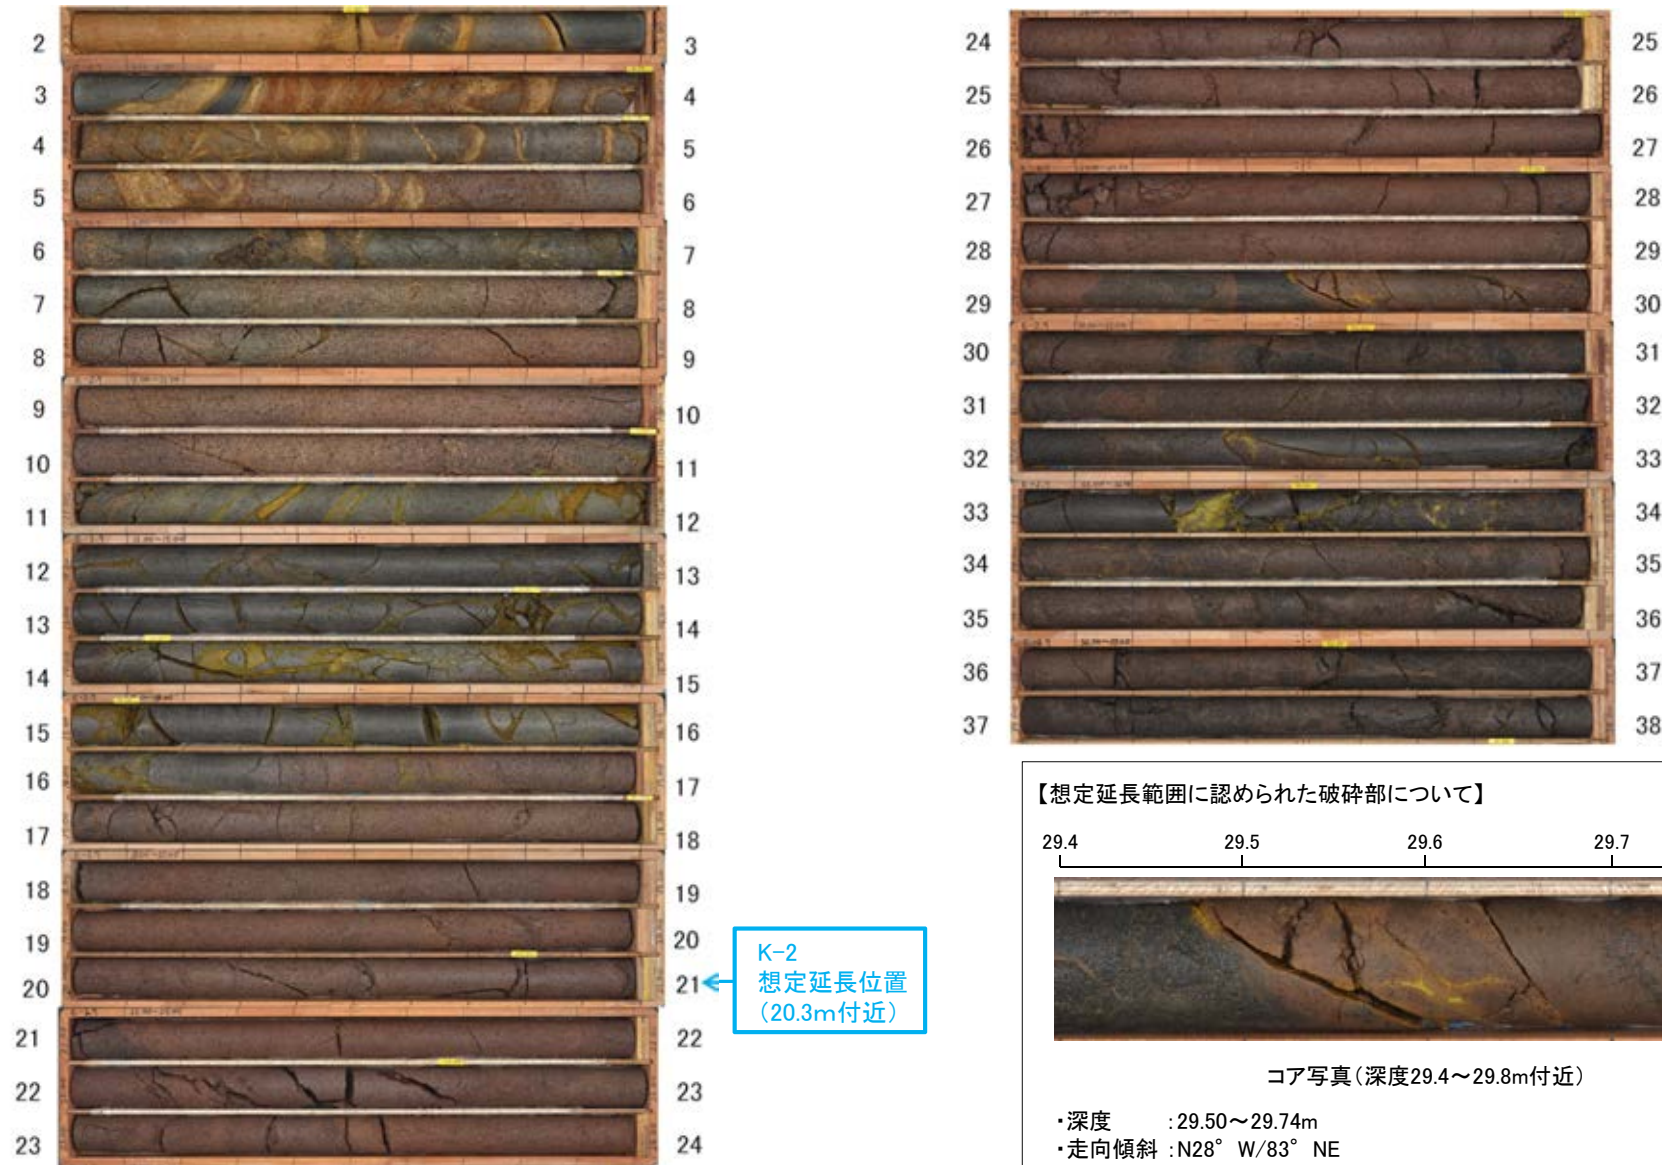
コア写真(深度2~38m)

- ・深度 : 29.50~29.74m
- ・走向傾斜 : N28° W/83° NE
- ・記事 : 厚さ12cmの固結した破砕部及び厚さ0.1cmの黄褐色の粘土状破砕部からなる。

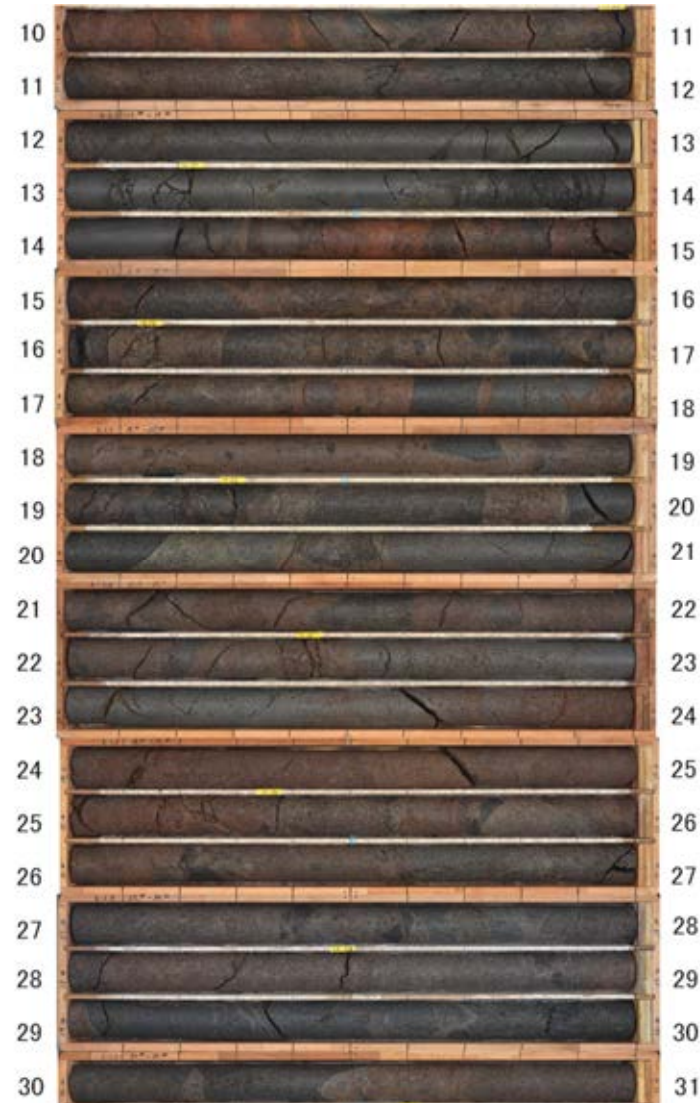
コア写真(深度10~31m)

- ・深度 : 12.77~12.83m
- ・走向傾斜 : N28° E/89° NW
- ・記事 : 厚さ4.2~5.0cmの固結した破砕部からなる。
⇒走向傾斜がK-3(一般走向傾斜N16° E/70° SE, 直近露頭の走向傾斜N12° E/74° SE)と異なることから, K-3ではないと判断。

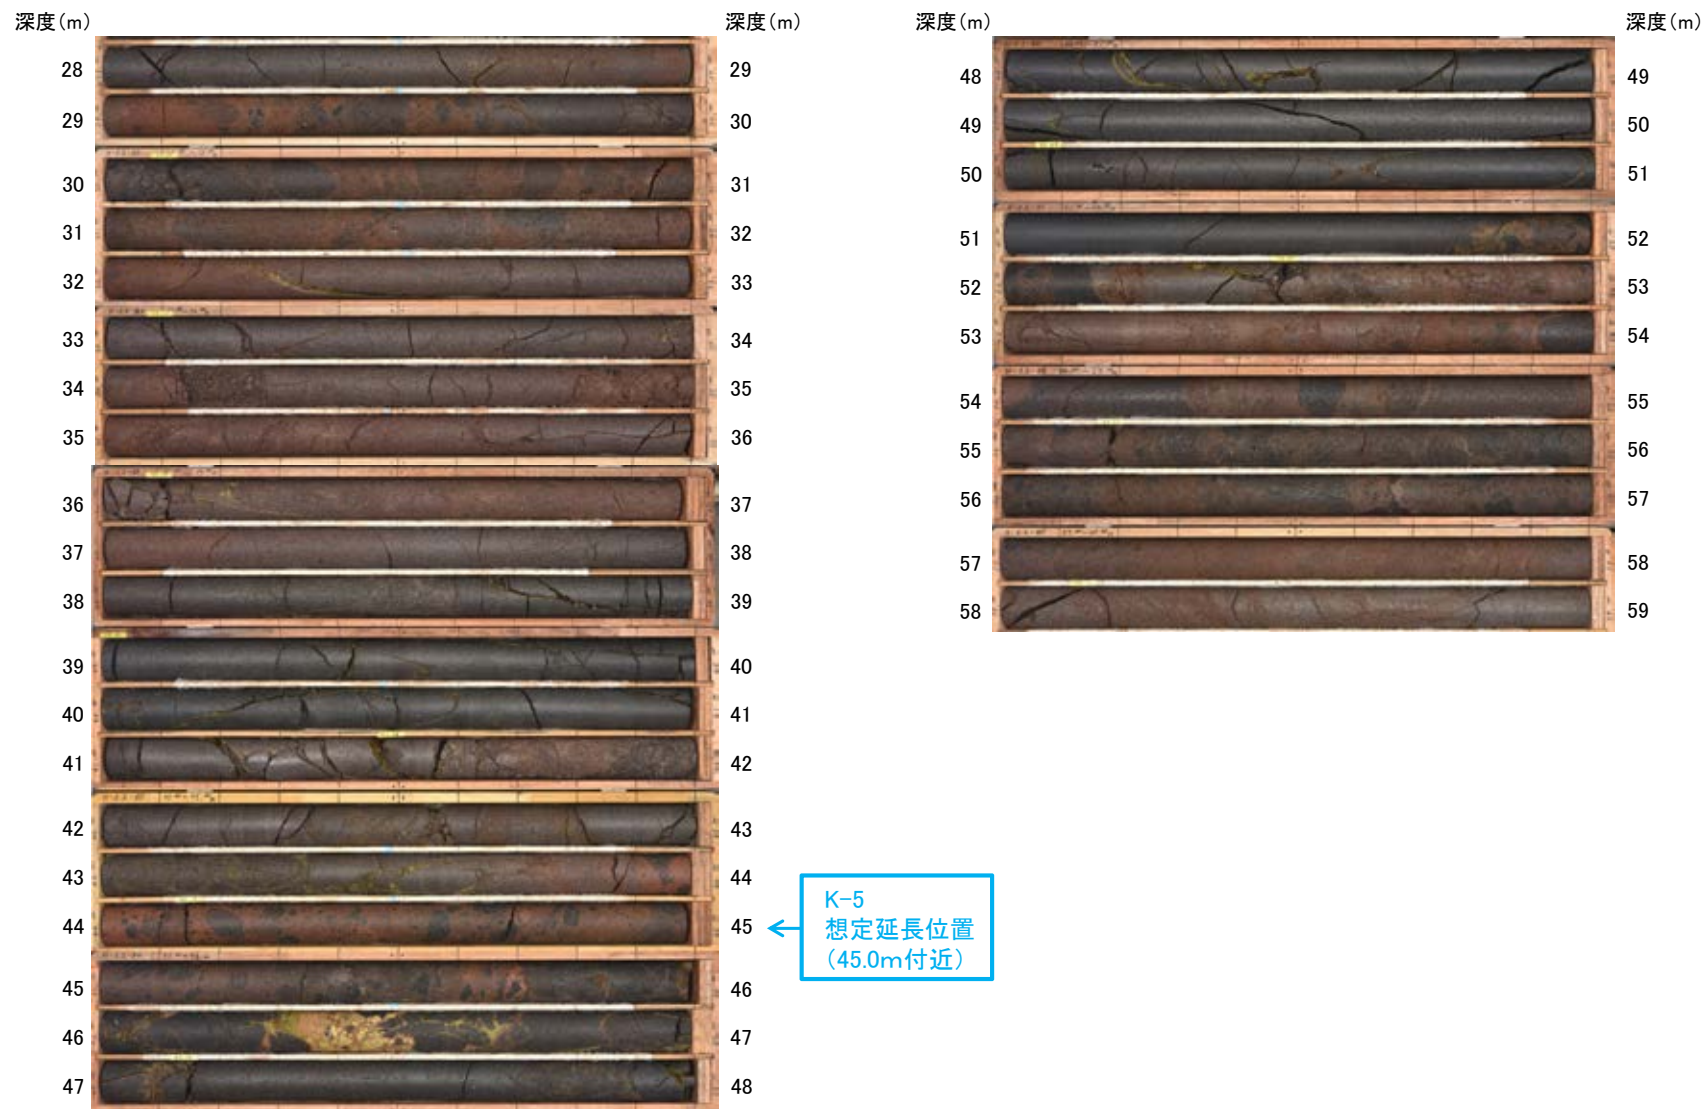
コア写真(深度28~59m)

- H-2.2-80孔において, K-5の想定延長範囲(深度28~59m)にK-5は認められない。
