敦賀発電所2号炉  
調査データのトレーサビリティの確認結果に関するコメント回答

令和5年1月26日  
日本原子力発電株式会社

# 敦賀発電所2号炉 第1099回審査会合からのコメント一覧

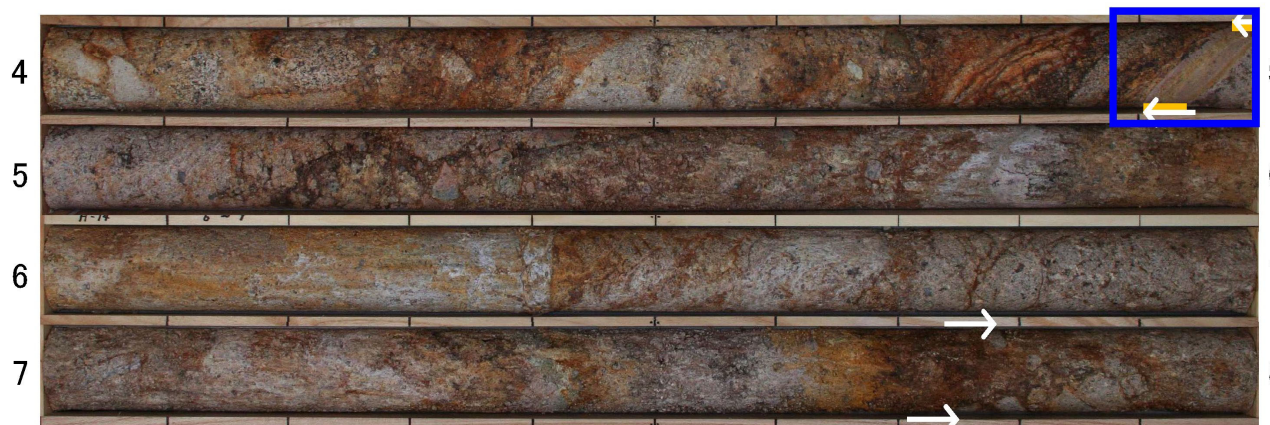
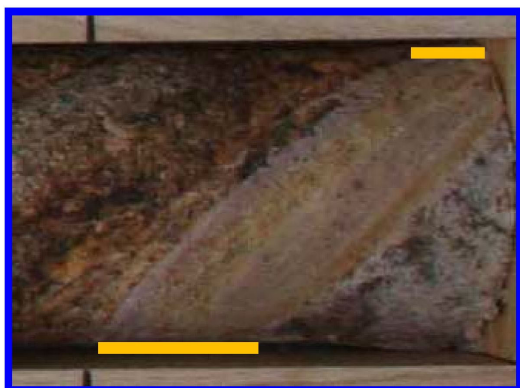
断層ガウジ・断層角礫の幅算出資料(K断層 H24-H-14 深度4.93~7.81m) 9,10のエビデンス (ガウジ幅)

・実測した断層ガウジの幅は3.5cmである。

- 以下のことから、断層ガウジの幅としては、3.5cmが正しい値であるため、1.0cmから3.5cmに変更した。
- コアの再観察の結果、上端側からにぶい橙色と明黄褐色の粘土状部を繰り返し、断層ガウジの幅としては3.5cmであった。
- コア観察カードには全体の厚さ35mmの記載と、帯状の厚さ5~10mmの記載があり、従前提示していたデータである1.0cmは断層ガウジ内の縞状の各色調の帯の幅の最大値を誤って記載していたと推定される。

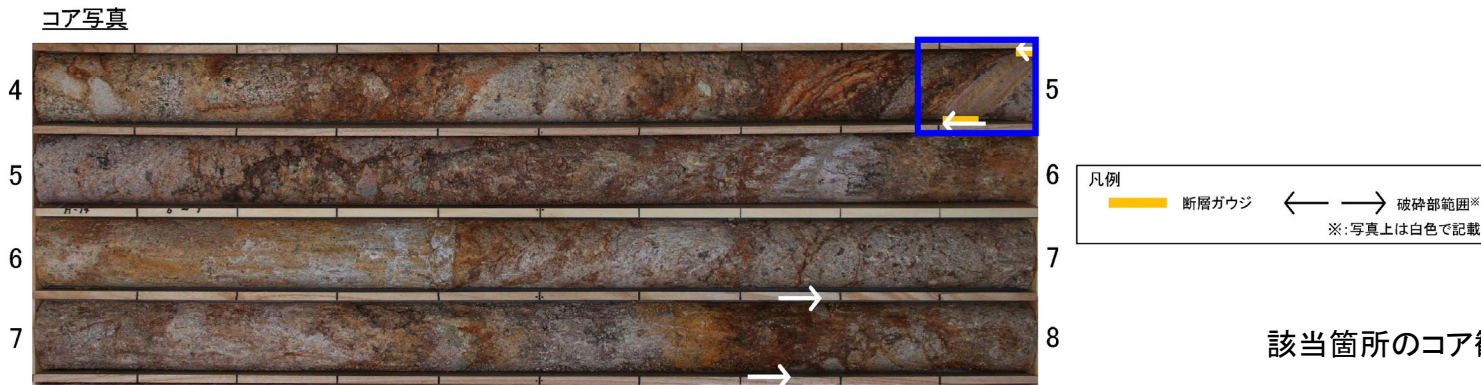
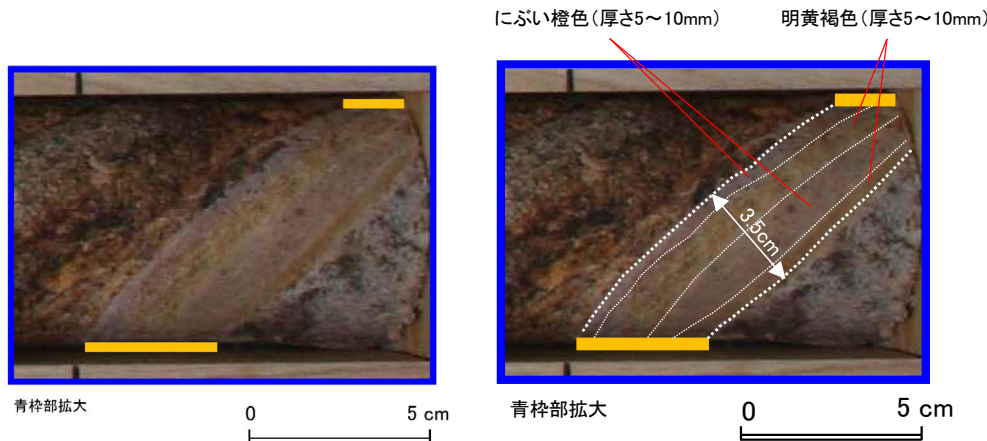
断層ガウジ・断層角礫の幅算出資料(K断層 H24-H-14 深度4.93~7.81m)

・実測した断層ガウジの幅は3.5cmである。

4.93~7.81m: 破碎帯 (K断層)  
 4.93(主せん断面) ~ 4.95m = Hc-1  
 上端50°, 下端50°で、両者均 近似的でシヤシに連続。  
 φ1~2mmの石英粒を少量含むやや軟弱な粘土。  
 色調は浅部側から、にぶい橙(25YR6/4) ~ 明黄褐(10YR/6)  
 ~ にぶい橙 ~ 明黄褐とほぼ平行な縞状で厚さ5~10mm  
 ほど繰り返して出現  
 全体の厚さは35mm

全体の幅の記載

帯状の厚さの記載

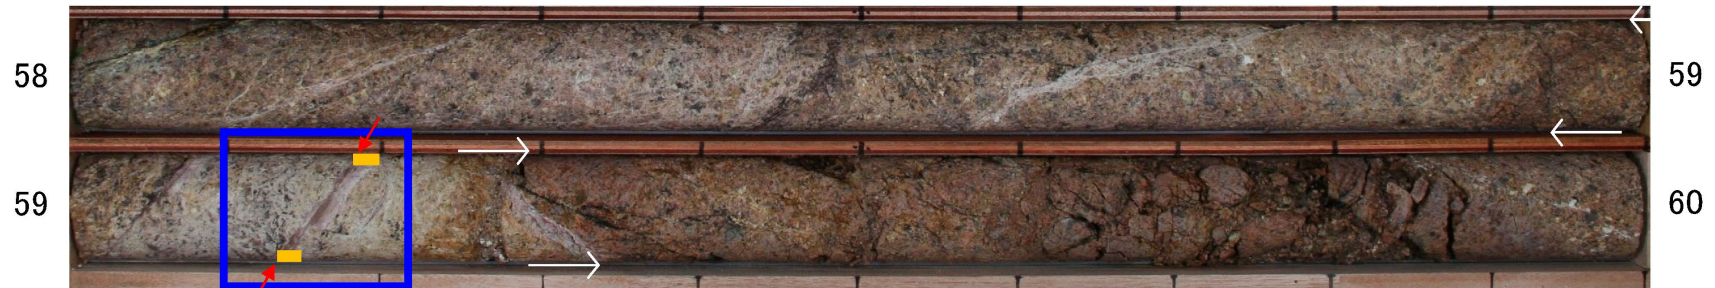
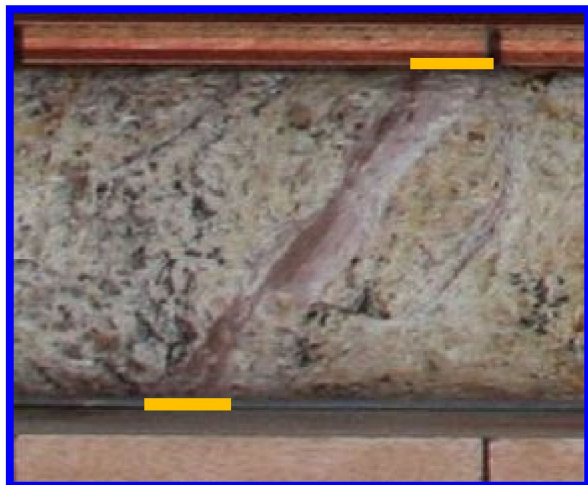
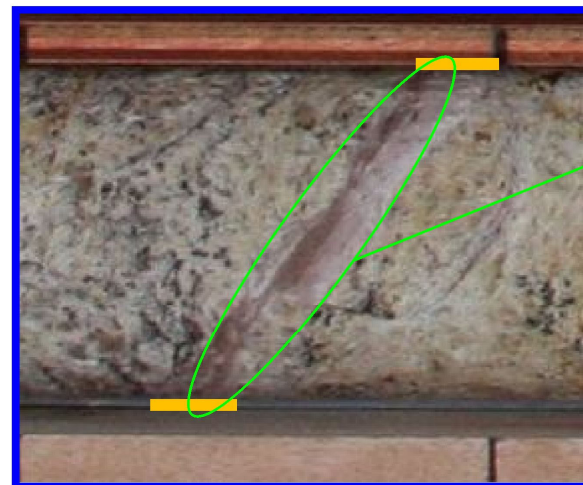
明瞭なせん断構造・変形構造の有無(H24-D1-1 深度58.96~59.30m) 19のエビデンス  
(明瞭なせん断構造・変形構造)

・最新活動面に沿った断層ガウジには灰赤色と灰白色の層状構造が認められることから、明瞭なせん断構造・変形構造は「有」とした。

層状構造

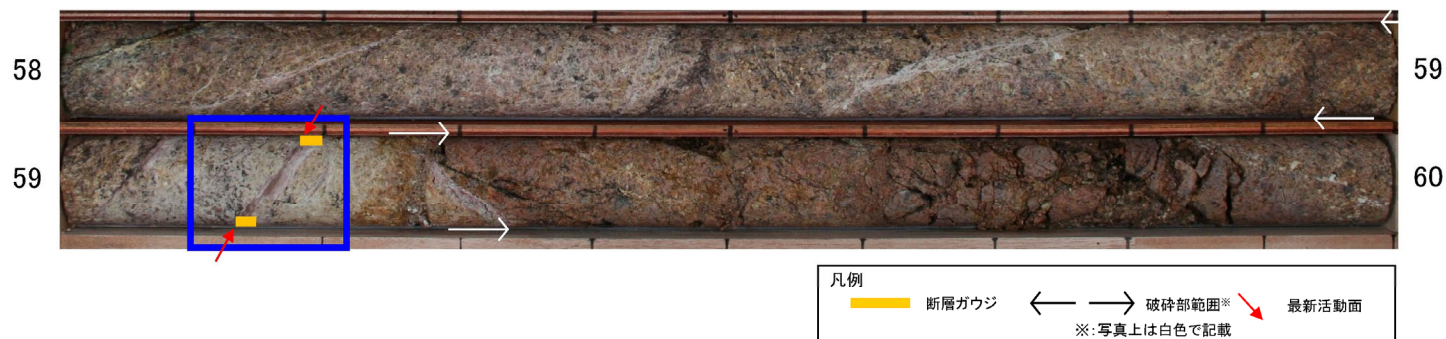
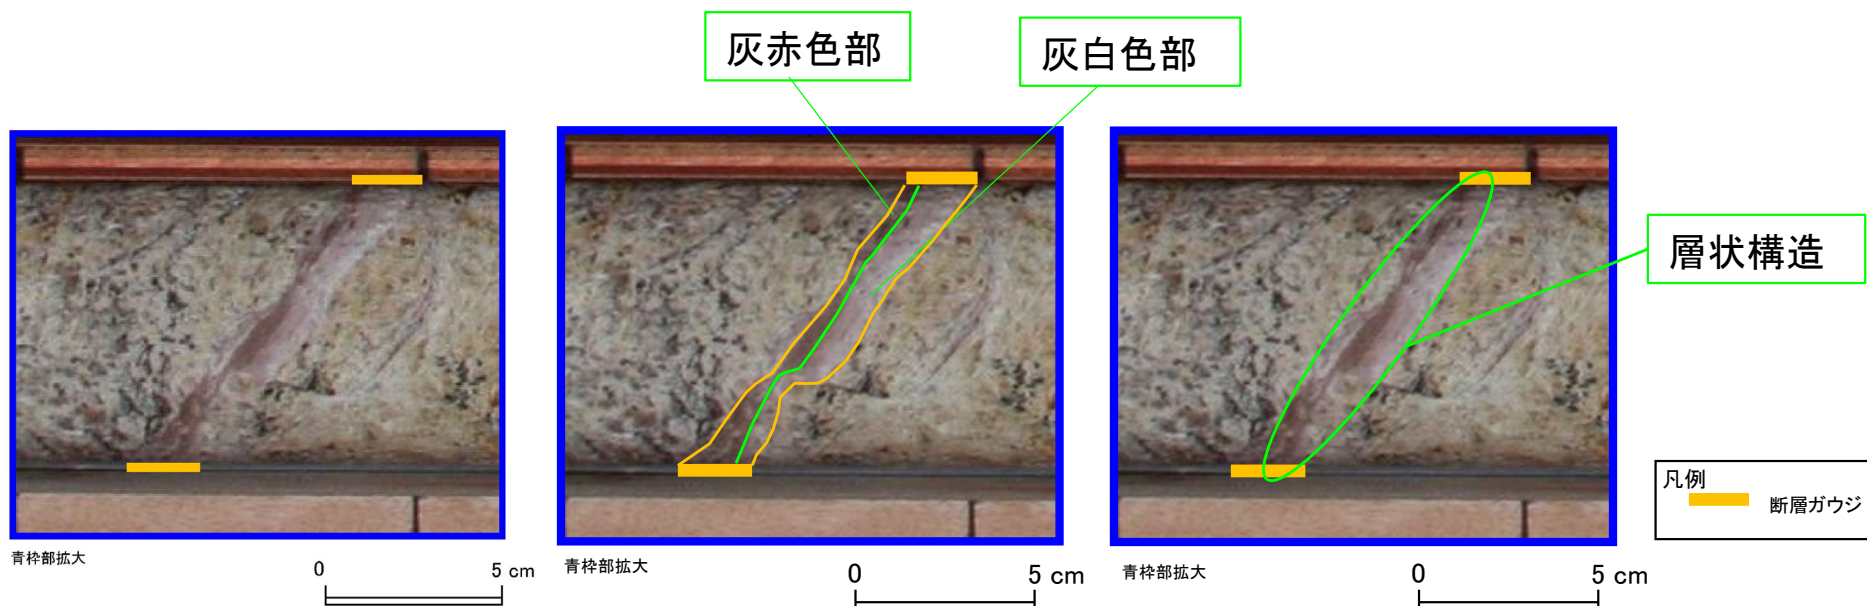
明瞭なせん断構造・変形構造の有無(H24-D1-1 深度58.96～59.30m)

- 最新活動面に沿った断層ガウジには灰赤色と灰白色の層状構造が認められることから、明瞭なせん断構造・変形構造は「有」とした。

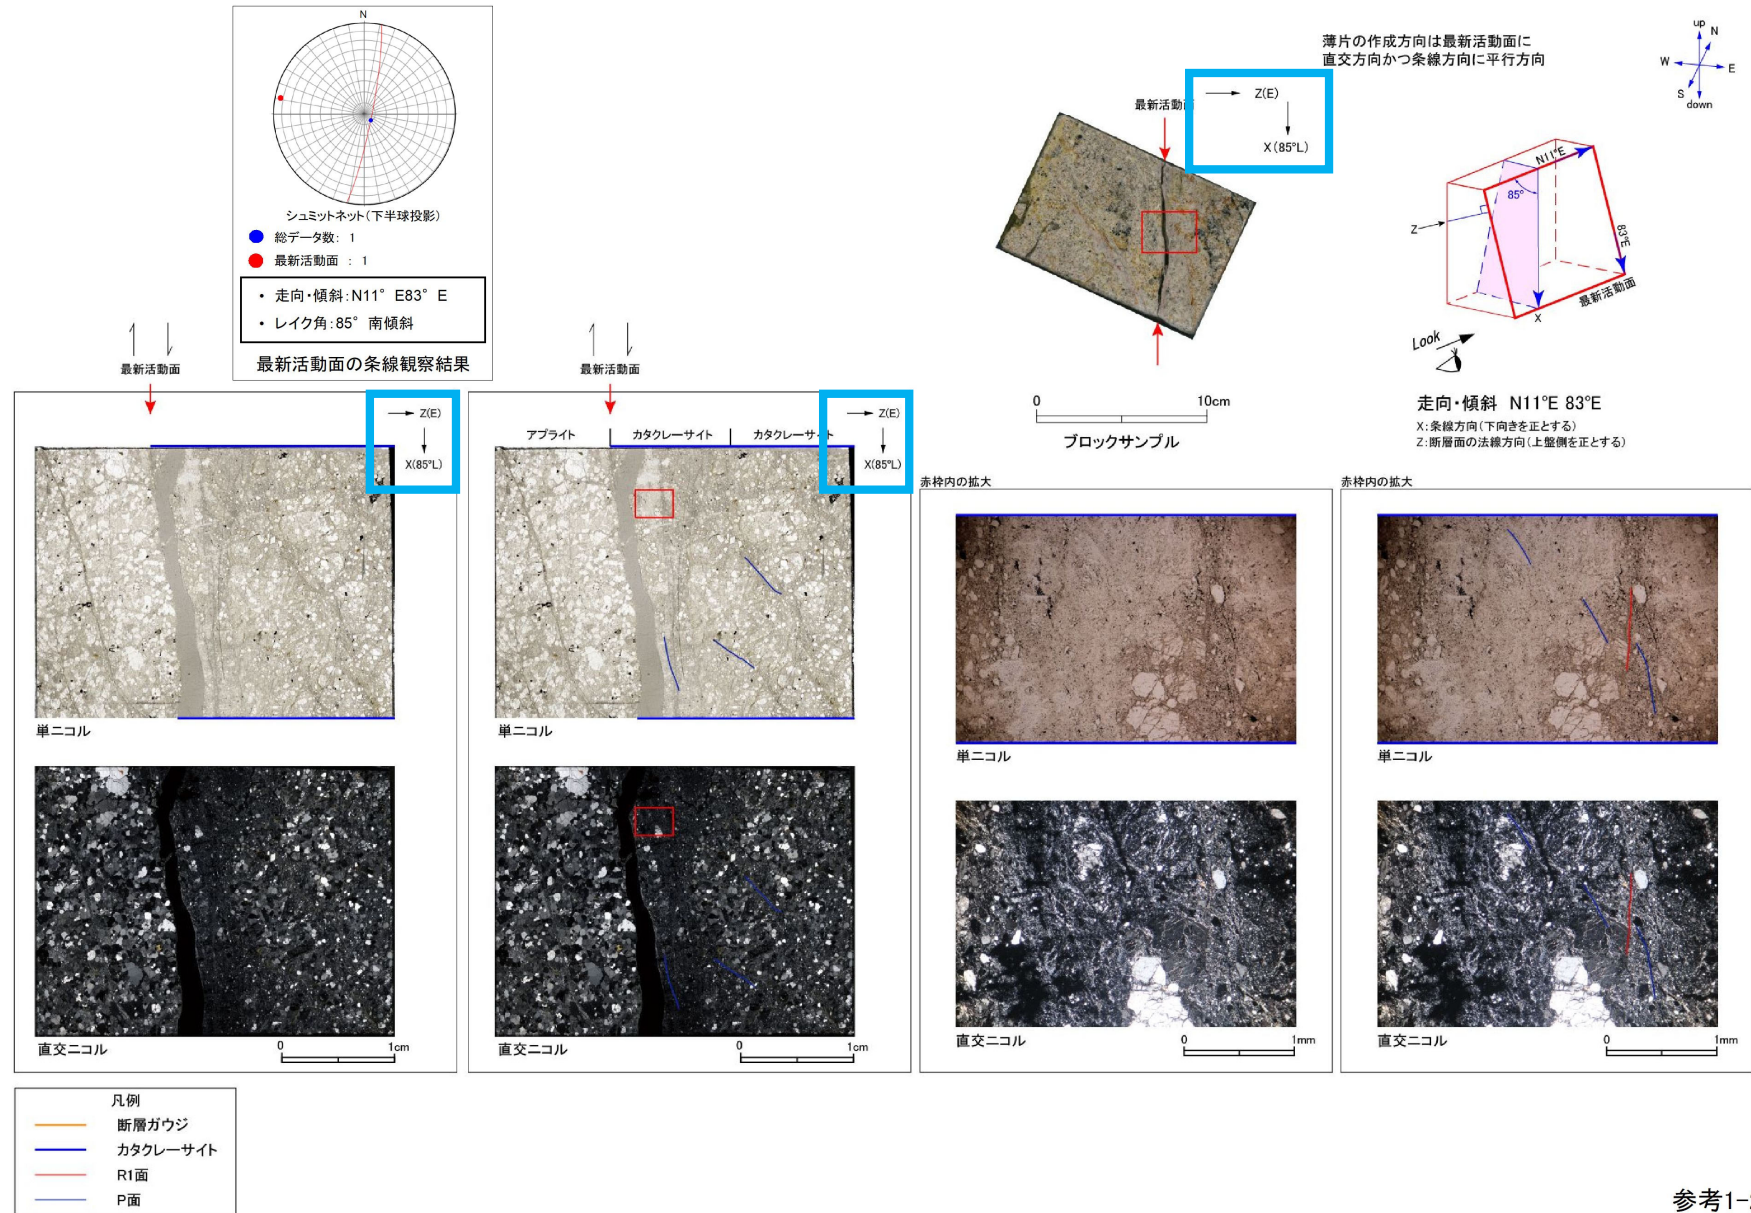
非モデル化破碎部 薄片試料観察(H24-D1-1 深度93.20m)

・ 従前提示していた研磨片写真及び薄片全景写真に示したX方向(条線下向き側), Z方向(断層面上の盤側)は薄片観察結果に下記のように記載していた。(水色枠箇所)

H24-D1-1のボーリングコア(深度93.20m)から採取した薄片試料の観察結果によれば最新活動面の変位センスは、正断層成分が卓越する。

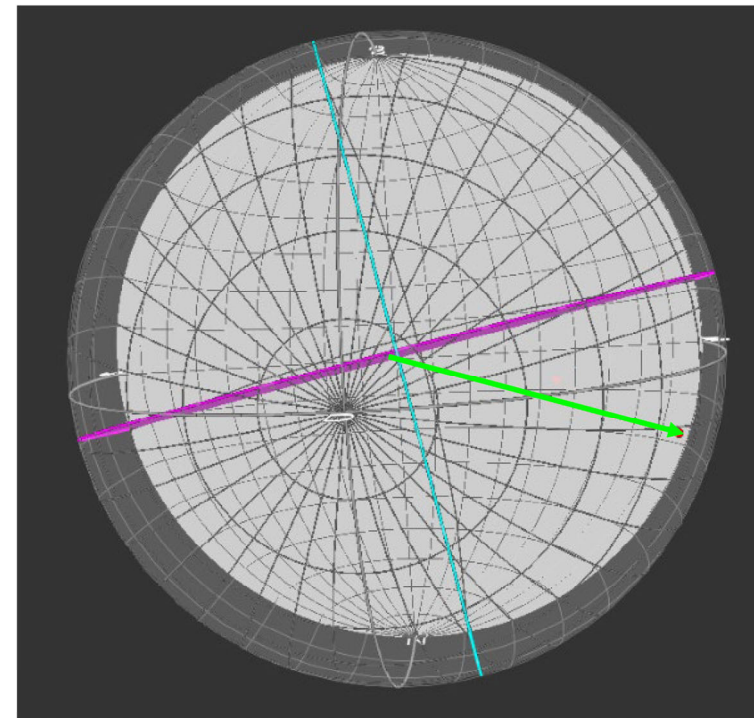
試料切断方向確認資料(H24-D1-1孔 深度93.20m)

- 薄片試料の作製箇所について、試料切断方向が正しい(最新活動面に直交で、かつ、条線方向に平行)ことを確認した。

ボーリング掘進方向および最新活動面位置、試料切断方向については、コア写真を利用してその位置が適切であることを確認した。

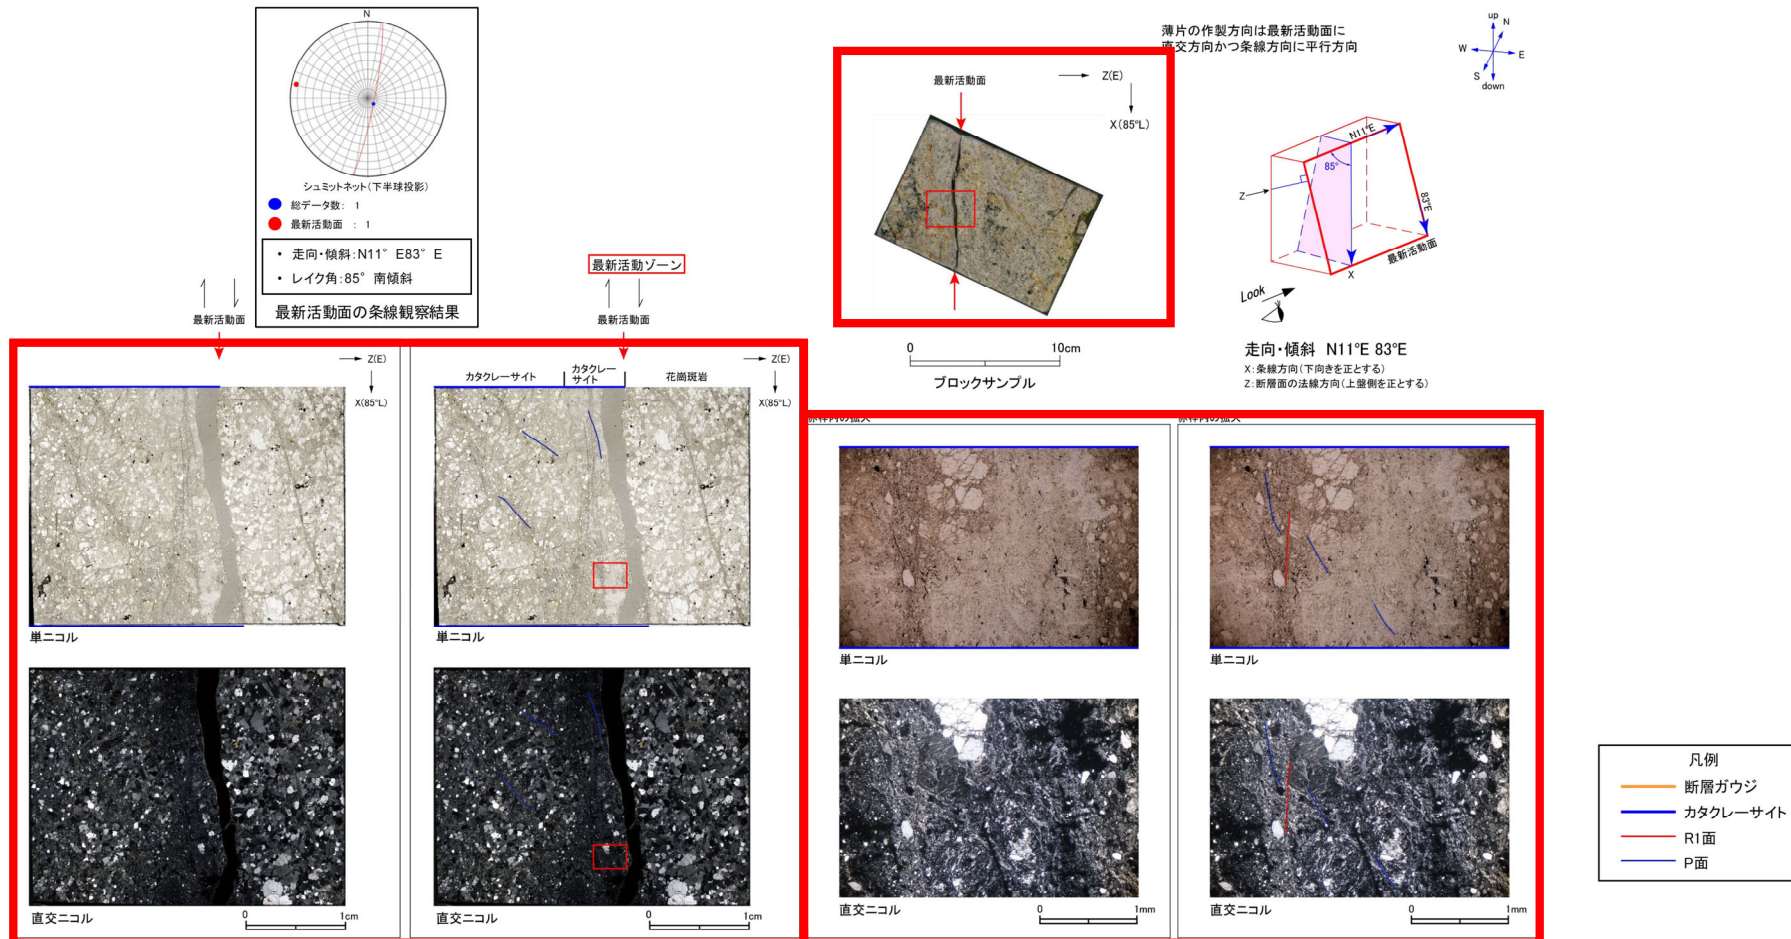
H24-D1-1 深度93.12~93.24m (1/2)

- ・ H24-D1-1のボーリングコアから採取した薄片試料の観察結果によれば最新活動面(深度93.20m)の変位センスは, 正断層成分が卓越する。
- ・ 最新活動ゾーンに以下の特徴が認められることから, カタクレーサイトのみからなる破砕部であると判断した。
  - (カタクレーサイト) 基質を構成する粘土鉱物は少ない。
  - (カタクレーサイト) 組織は漸移的に変化する。
  - (カタクレーサイト) 多様な粒径の岩片が多く認められる。
  - (カタクレーサイト) 角ばった岩片が多い。
  - (カタクレーサイト) 岩片の粒界を横断する破断面が認められる。
  - (カタクレーサイト) ジグソー状の角礫群が認められる。
  - (カタクレーサイト) 塑性変形した雲母粘土鉱物が認められる。

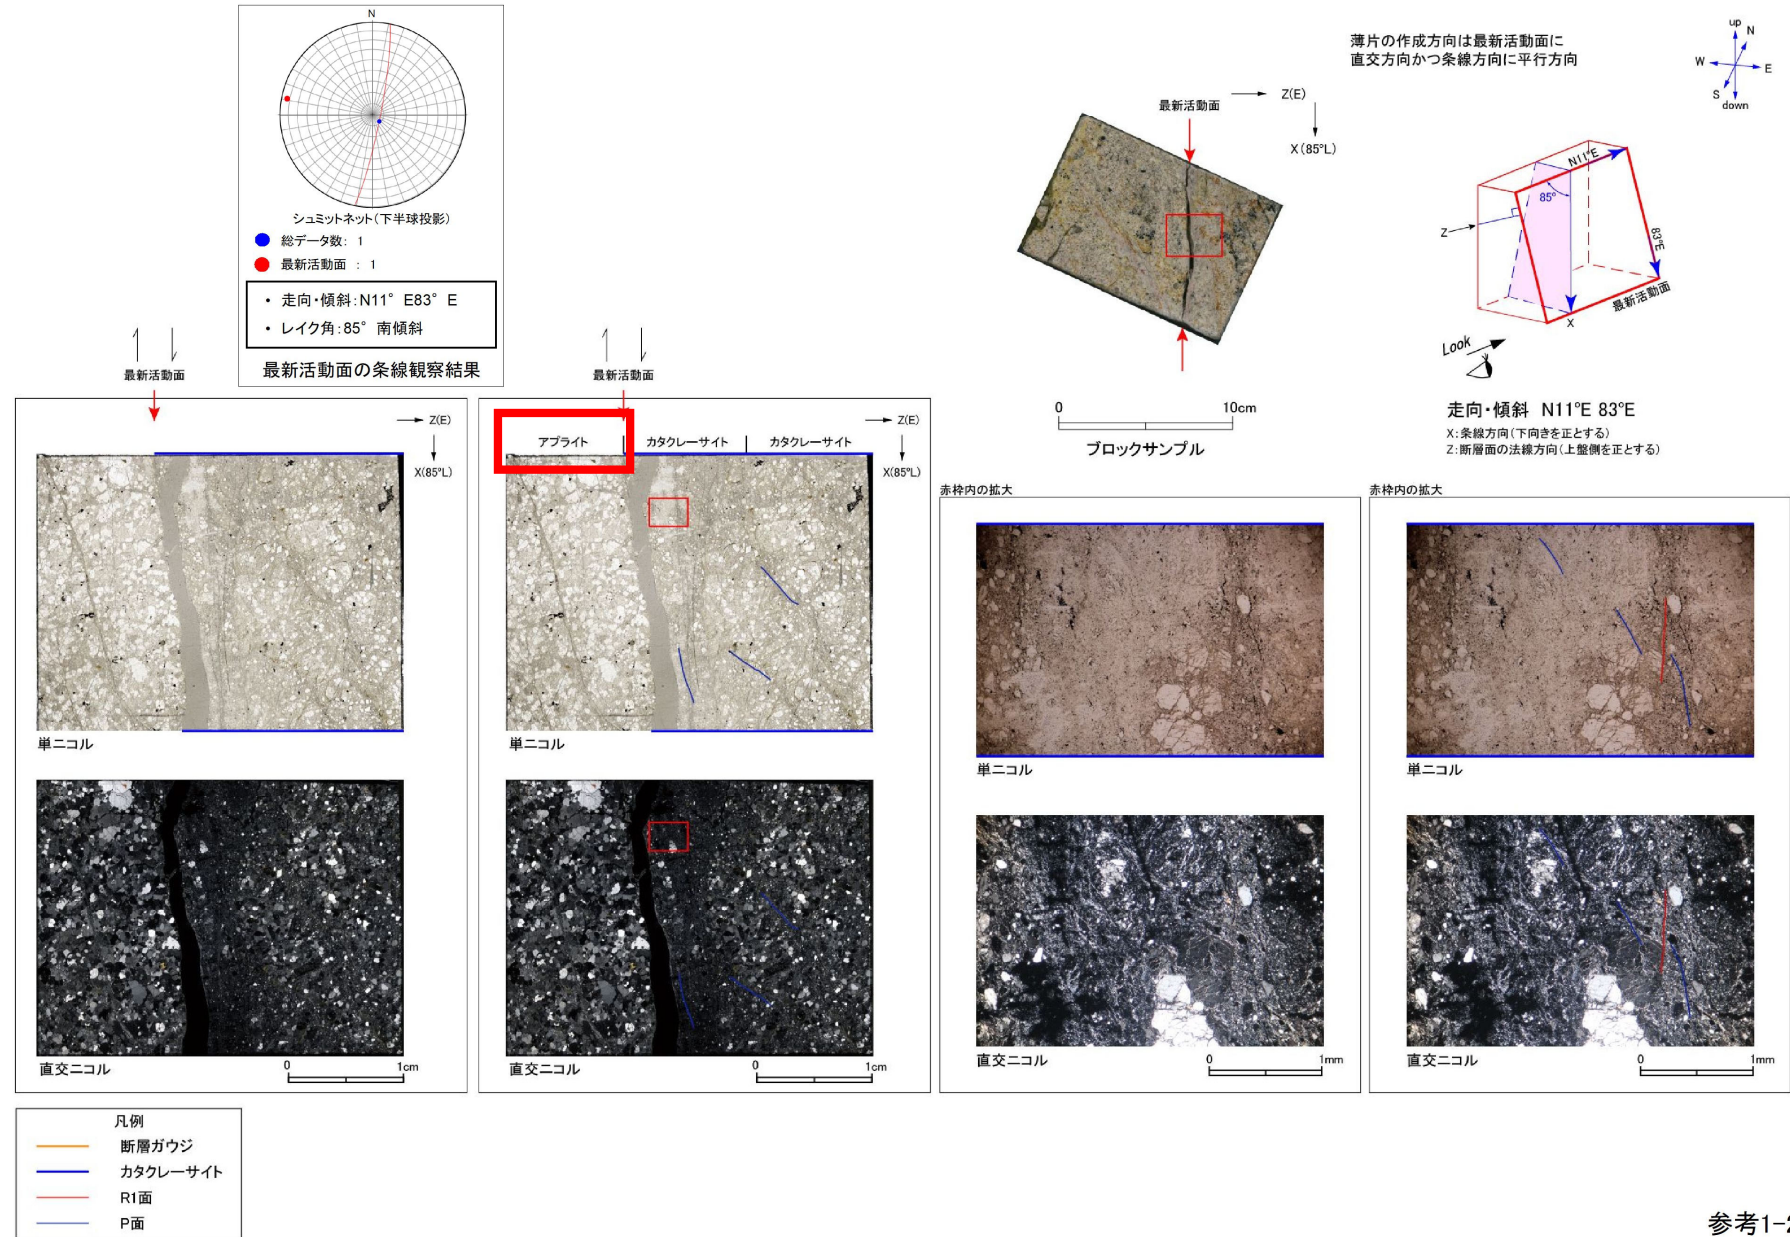
非モデル化破碎部 薄片試料観察(H24-D1-1 深度93.20m)

- 最新活動面の左側の健岩部についてアプライトと記載していた。

H24-D1-1のボーリングコア(深度93.20m)から採取した薄片試料の観察結果によれば最新活動面の変位センスは、正断層成分が卓越する。

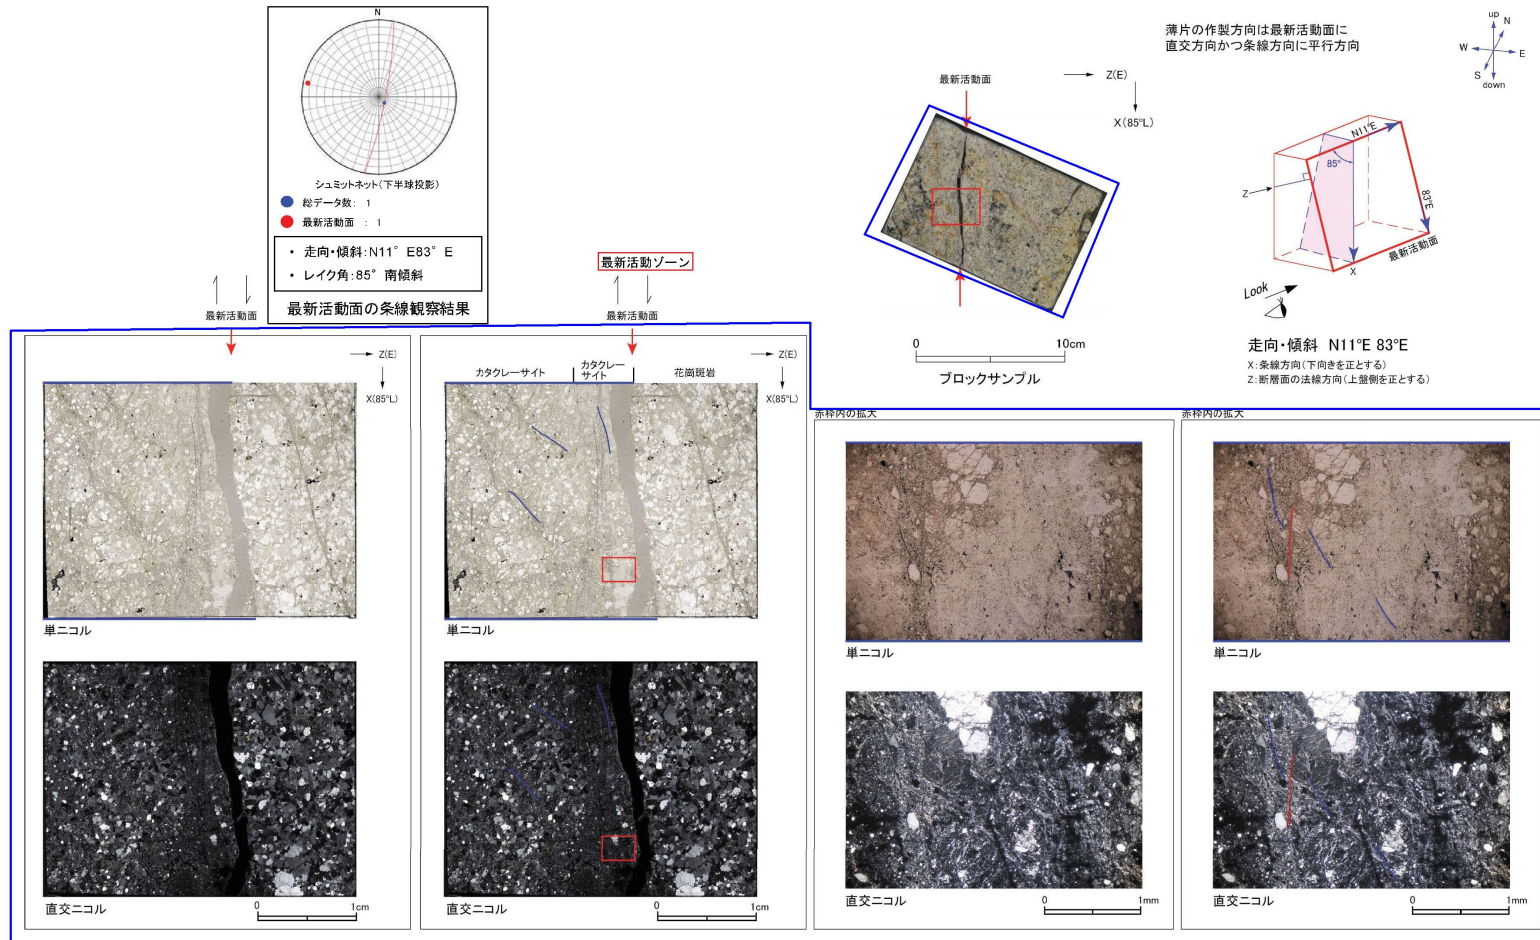
27, 28のエビデンス（薄片観察結果） (1/2)

- ・H24-D1-1のボーリングコアから採取した薄片試料の観察結果によれば最新活動面（深度93.20m）の変位センスは、正断層成分が卓越する。
- ・最新活動ゾーンに以下の特徴が認められることから、カタクレーサイトのみからなる破砕部であると判断した。
  - （カタクレーサイト）基質を構成する粘土鉱物は少ない。
  - （カタクレーサイト）組織は漸移的に変化する。
  - （カタクレーサイト）多様な粒径の岩片が多く認められる。
  - （カタクレーサイト）角ばった岩片が多い。
  - （カタクレーサイト）岩片の粒界を横断する破断面が認められる。
  - （カタクレーサイト）ジグソー状の角礫群が認められる。
  - （カタクレーサイト）塑性変形した雲母粘土鉱物が認められる。

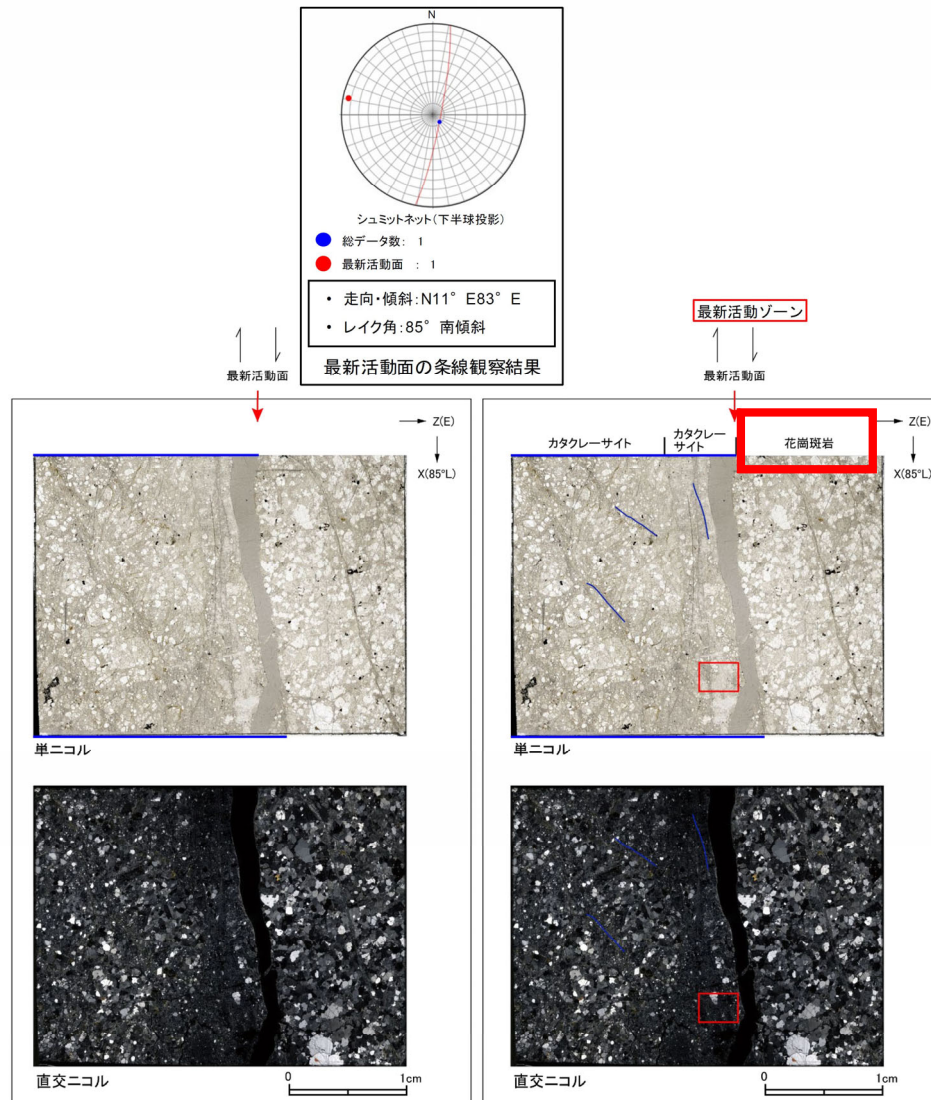
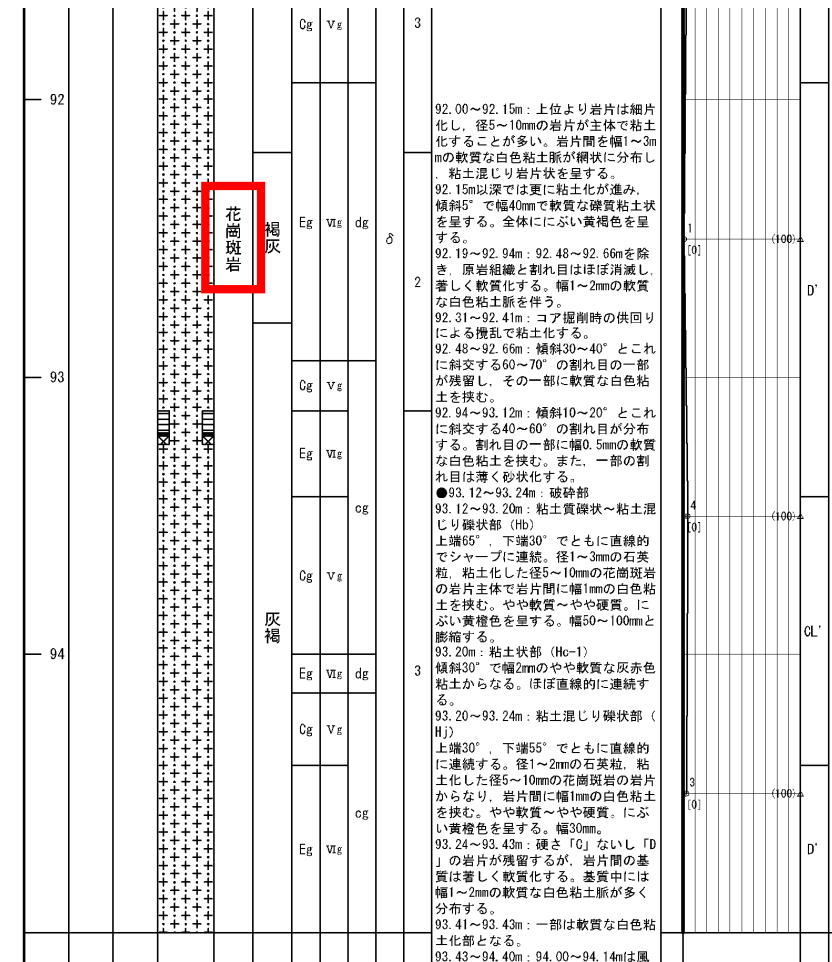
H24-D1-1 深度93.12~93.24m 薄片全景写真  
最新活動面深度 93.20m

・ 当該破碎部周辺の健岩部については、コアで花崗斑岩であることを確認しており、柱状図にも花崗斑岩と記載しているため記載をアプライトから花崗斑岩に修正した。(No.27の修正により、薄片試料の写真が修正前後で反転している)

柱状図 H24-D1-1孔 93.12~93.24mの該当部分  
赤枠部分は岩種区分欄

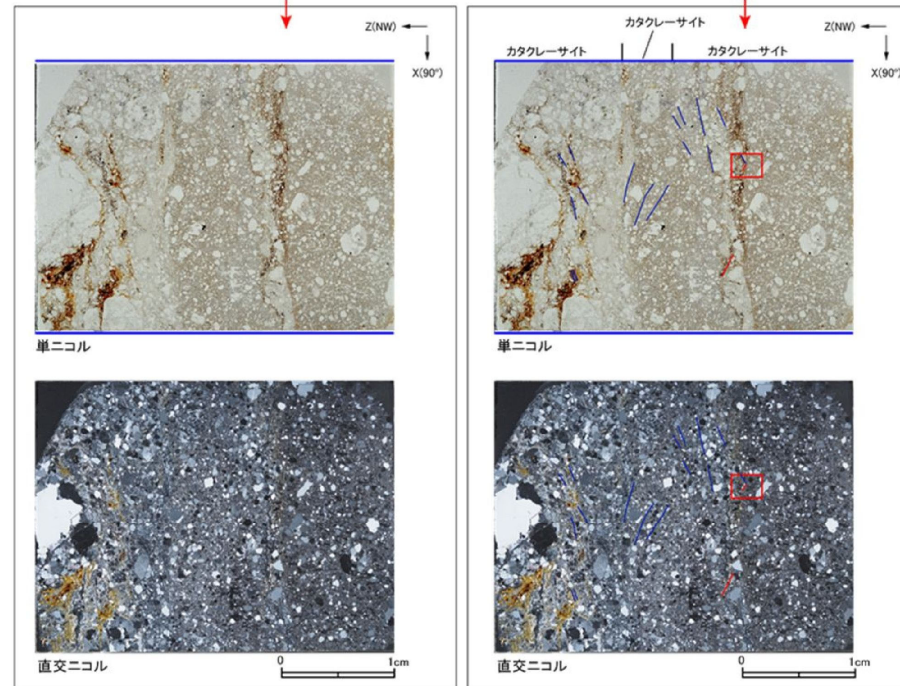
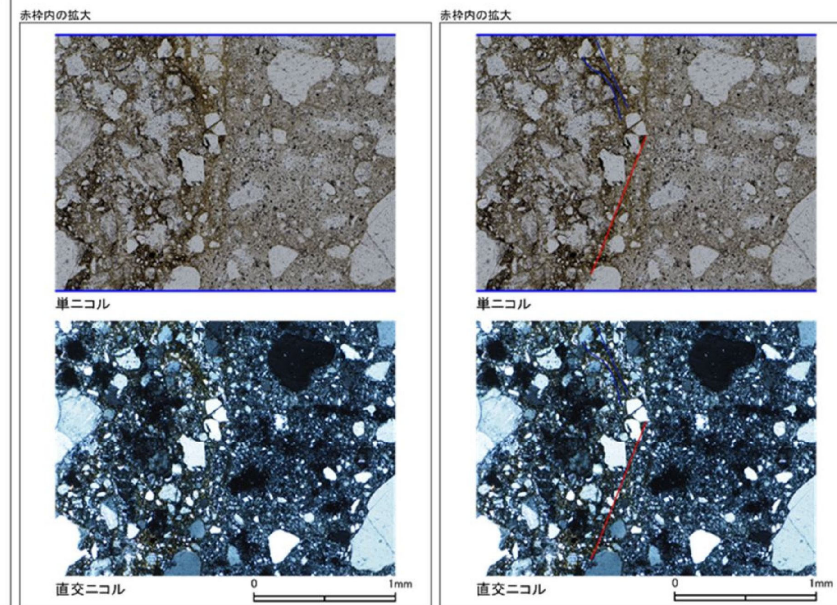
非モデル化破碎部 薄片試料観察 (H27-B-1 深度75.73m)

H27-B-1のボーリングコア(深度75.73m)から採取した薄片試料の観察結果によれば最新活動面の変位センスは、逆断層成分が卓越する。
