敦賀発電所2号炉  
調査データのトレーサビリティの確認結果に関するコメント回答

令和5年2月10日  
日本原子力発電株式会社

コメントNo.2～4

コメント内容を踏まえた資料の修正方針について  
(第1099回審査会合資料1-4分)

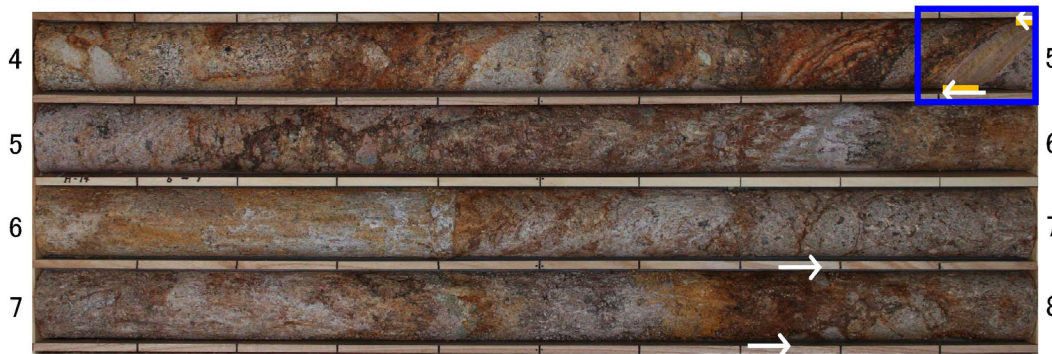
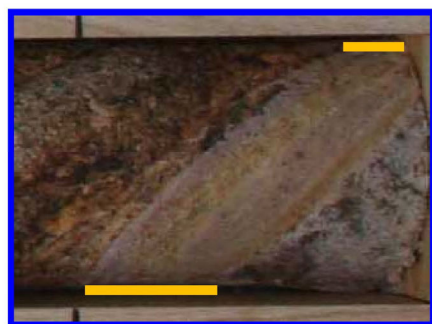
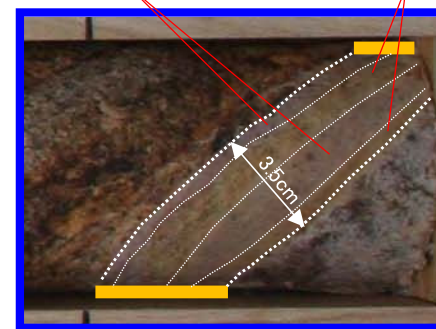
断層ガウジ・断層角礫の幅算出資料(K断層 H24-H-14 深度4.93~7.81m)

- 従前提示していたデータでは性状一覧表に断層ガウジの幅を1.0cmと記載していたが、以下のことから、3.5cmが正しい値であるため、1.0cmから3.5cmに変更した。
- コアの再観察の結果、上端側からにぶい橙色と明黄褐色の粘土状部を繰り返し、断層ガウジの幅としては3.5cmであった。
- コア観察カードには全体の厚さ35mmの記載と、帯状の厚さ5~10mmの記載があり、従前提示していたデータである1.0cmは断層ガウジ内の縞状の各色調の帯の幅の最大値を誤って記載していたと推定される。

・実測した断層ガウジの幅は3.5cmである。

4.93~7.81m: 破砕帯 (K断層)  
 4.93 (主せん断面) ~ 4.95m : Hc-1  
 上端50°, 下端50°で、両者で連続的に接続。  
 φ1~2mmの石英粒を少量含むやや軟弱な粘土。  
 色調は浅部側から、にぶい橙(2.5YR6/4)~明黄褐(10YR/6)  
 ~にぶい橙~明黄褐とほぼ平行な縞状で厚さ5~10mm  
 を繰り返して出現  
 全体の厚さは35mm

・ 断層ガウジ・断層角礫の幅は性状一覧表に「1.0cm」と記載していた。

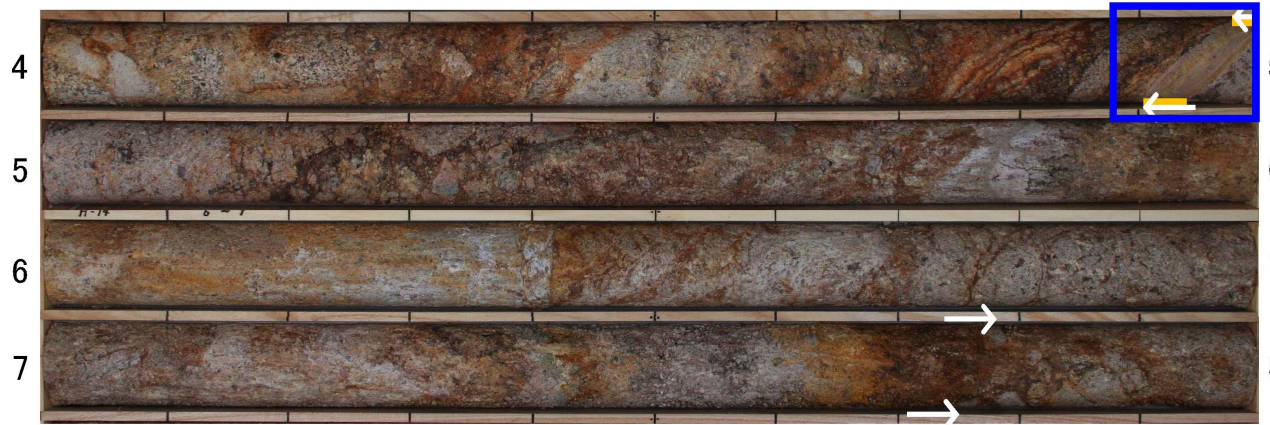
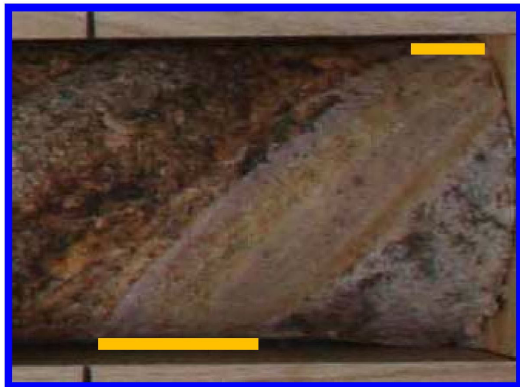
断層ガウジ・断層角礫の幅算出資料(K断層 H24-H-14 深度4.93~7.81m) 9,10のエビデンス (ガウジ幅)

・実測した断層ガウジの幅は3.5cmである。

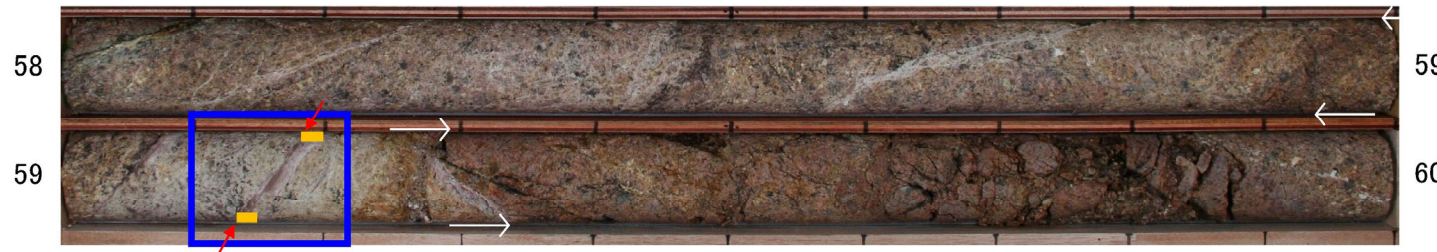
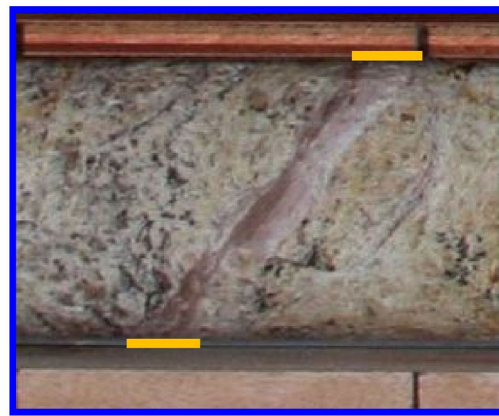
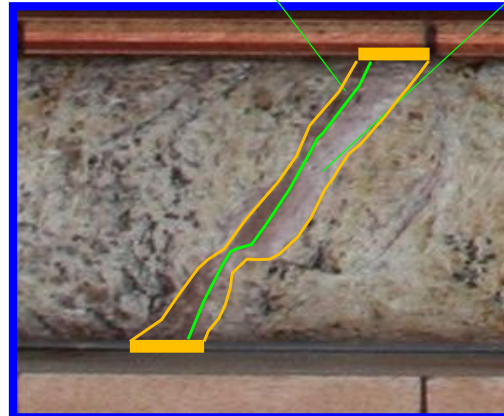
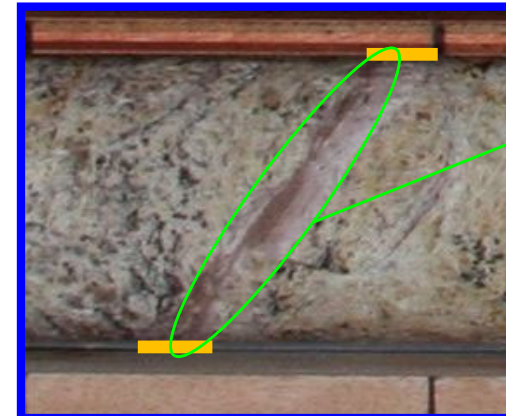
最新活動面に沿った断層ガウジには灰赤色と灰白色の層状構造が認められることから、明瞭なせん断構造・変形構造は「有」とした。

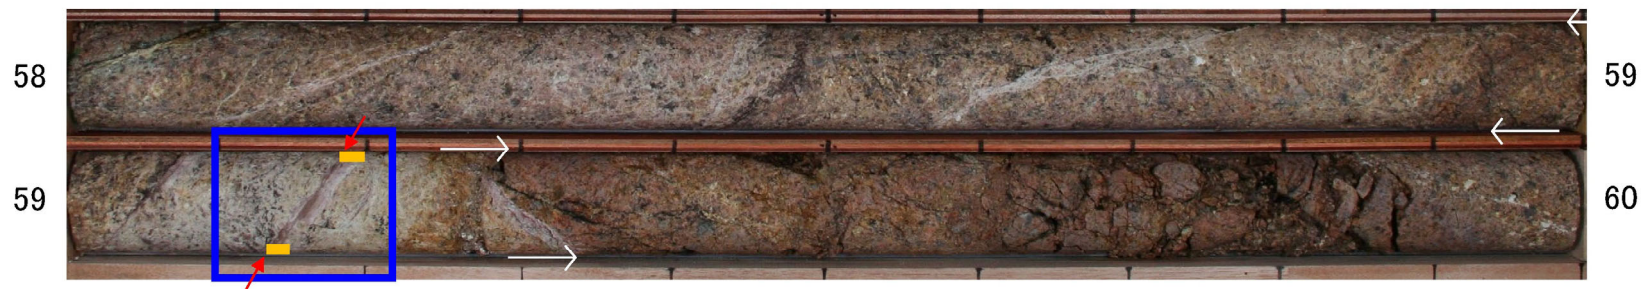
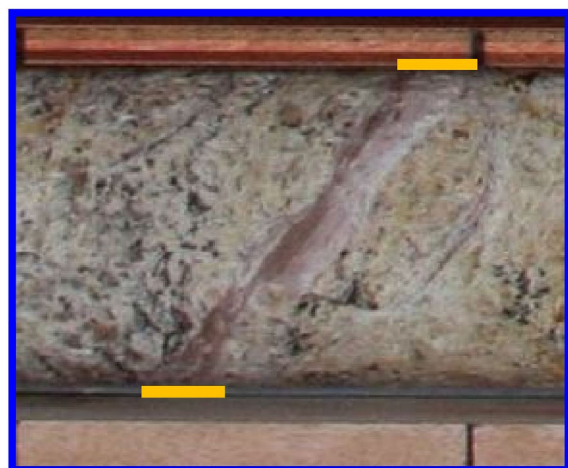
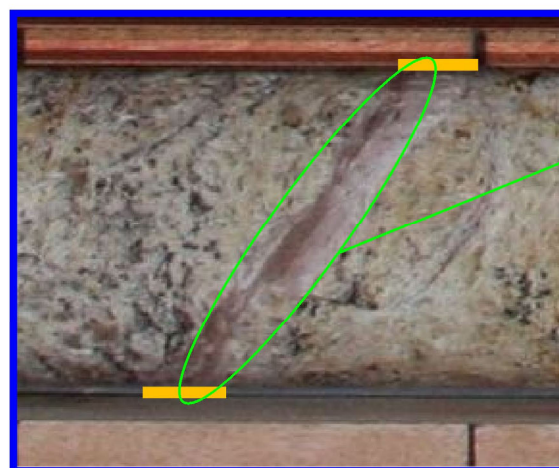
・最新活動面に沿った断層ガウジには灰赤色と灰白色の層状構造が認められることから、明瞭なせん断構造・変形構造は「有」とした。

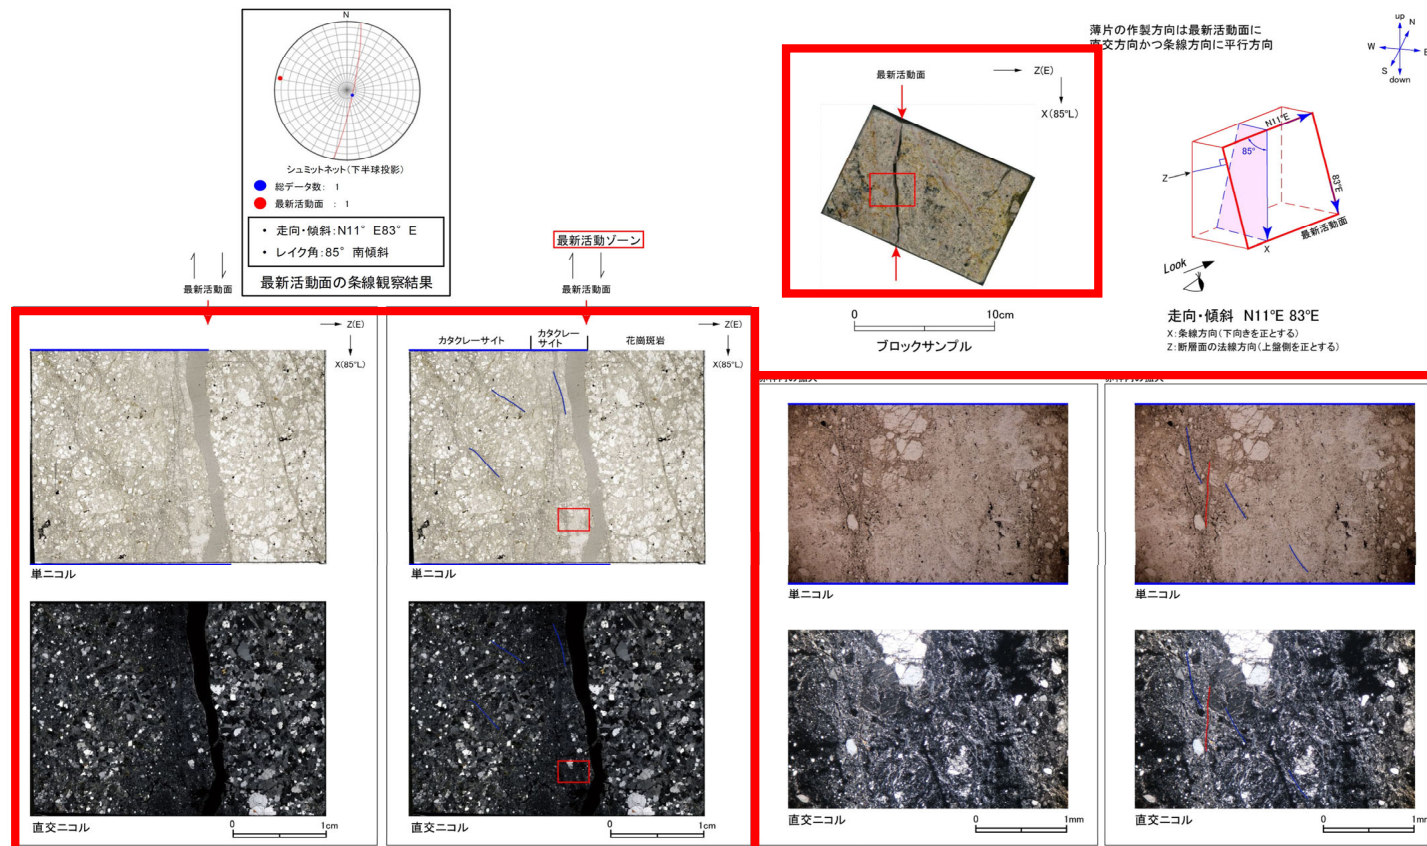
H24-D1-1 深度93.12~93.24m (1/2)

- H24-D1-1のボーリングコアから採取した薄片試料の観察結果によれば最新活動面(深度93.20m)の変位センスは、正断層成分が卓越する。
- 最新活動ゾーンに以下の特徴が認められることから、カタクレーサイトのみからなる破砕部であると判断した。
  - (カタクレーサイト) 基質を構成する粘土鉱物は少ない。
  - (カタクレーサイト) 組織は漸移的に変化する。
  - (カタクレーサイト) 多様な粒径の岩片が多く認められる。
  - (カタクレーサイト) 角ばった岩片が多い。
  - (カタクレーサイト) 岩片の粒界を横断する破断面が認められる。
  - (カタクレーサイト) ジグソー状の角礫群が認められる。
  - (カタクレーサイト) 塑性変形した雲母粘土鉱物が認められる。

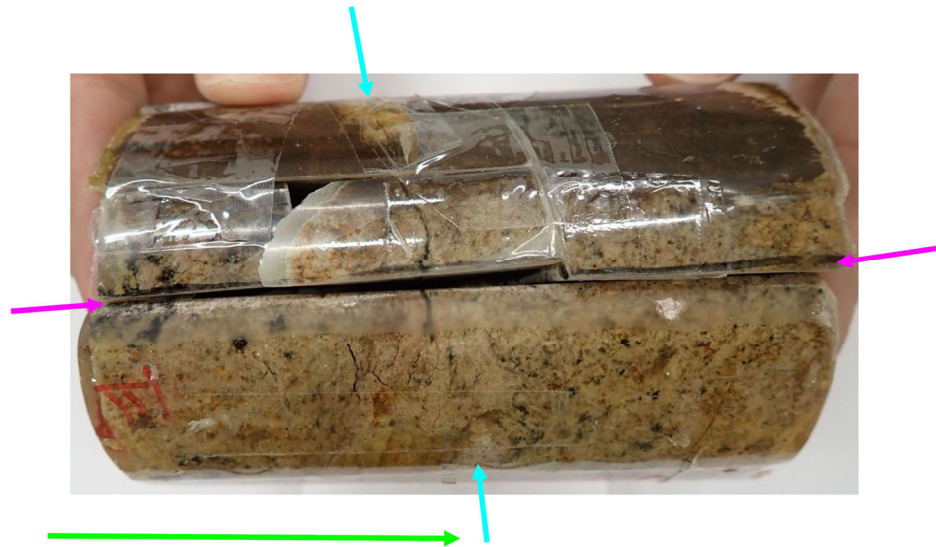
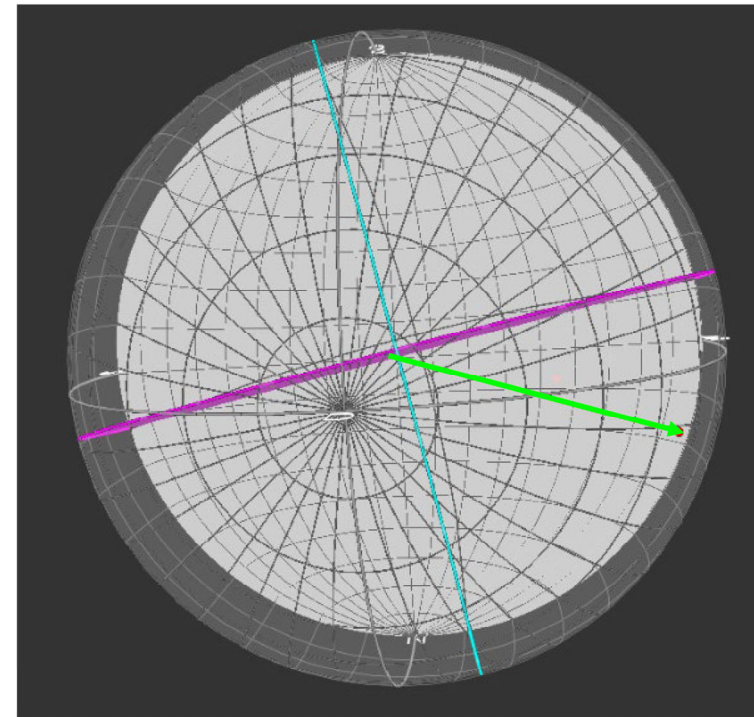
試料切断方向確認資料(H24-D1-1孔 深度93.20m)

- 薄片試料の作製箇所について、試料切断方向が正しい(最新活動面に直交で、かつ、条線方向に平行)ことを確認した。

ボーリング掘進方向および最新活動面位置、試料切断方向については、コア写真を利用してその位置が適切であることを確認した。

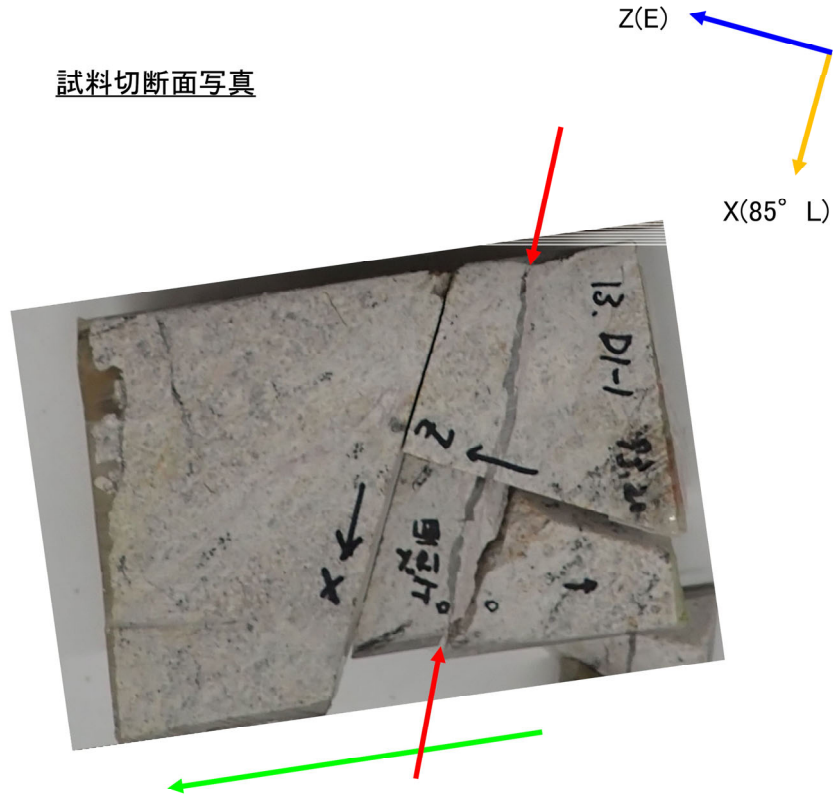
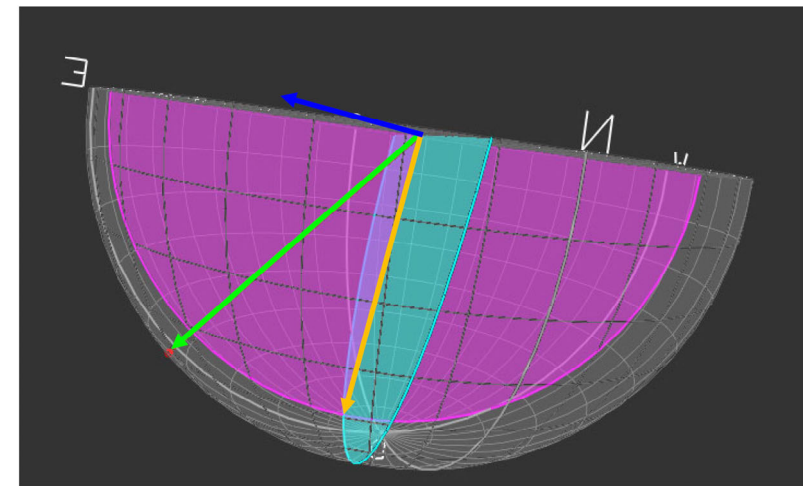
- 薄片作製位置は、肉眼観察により認定した最新活動面に沿って最も細粒化した部分を含み、試料の人為的な乱れのない箇所であることを確認した。

ボーリング掘進方向および最新活動面位置、試料切断方向については、コア写真を利用してその位置が適切であることを確認した。

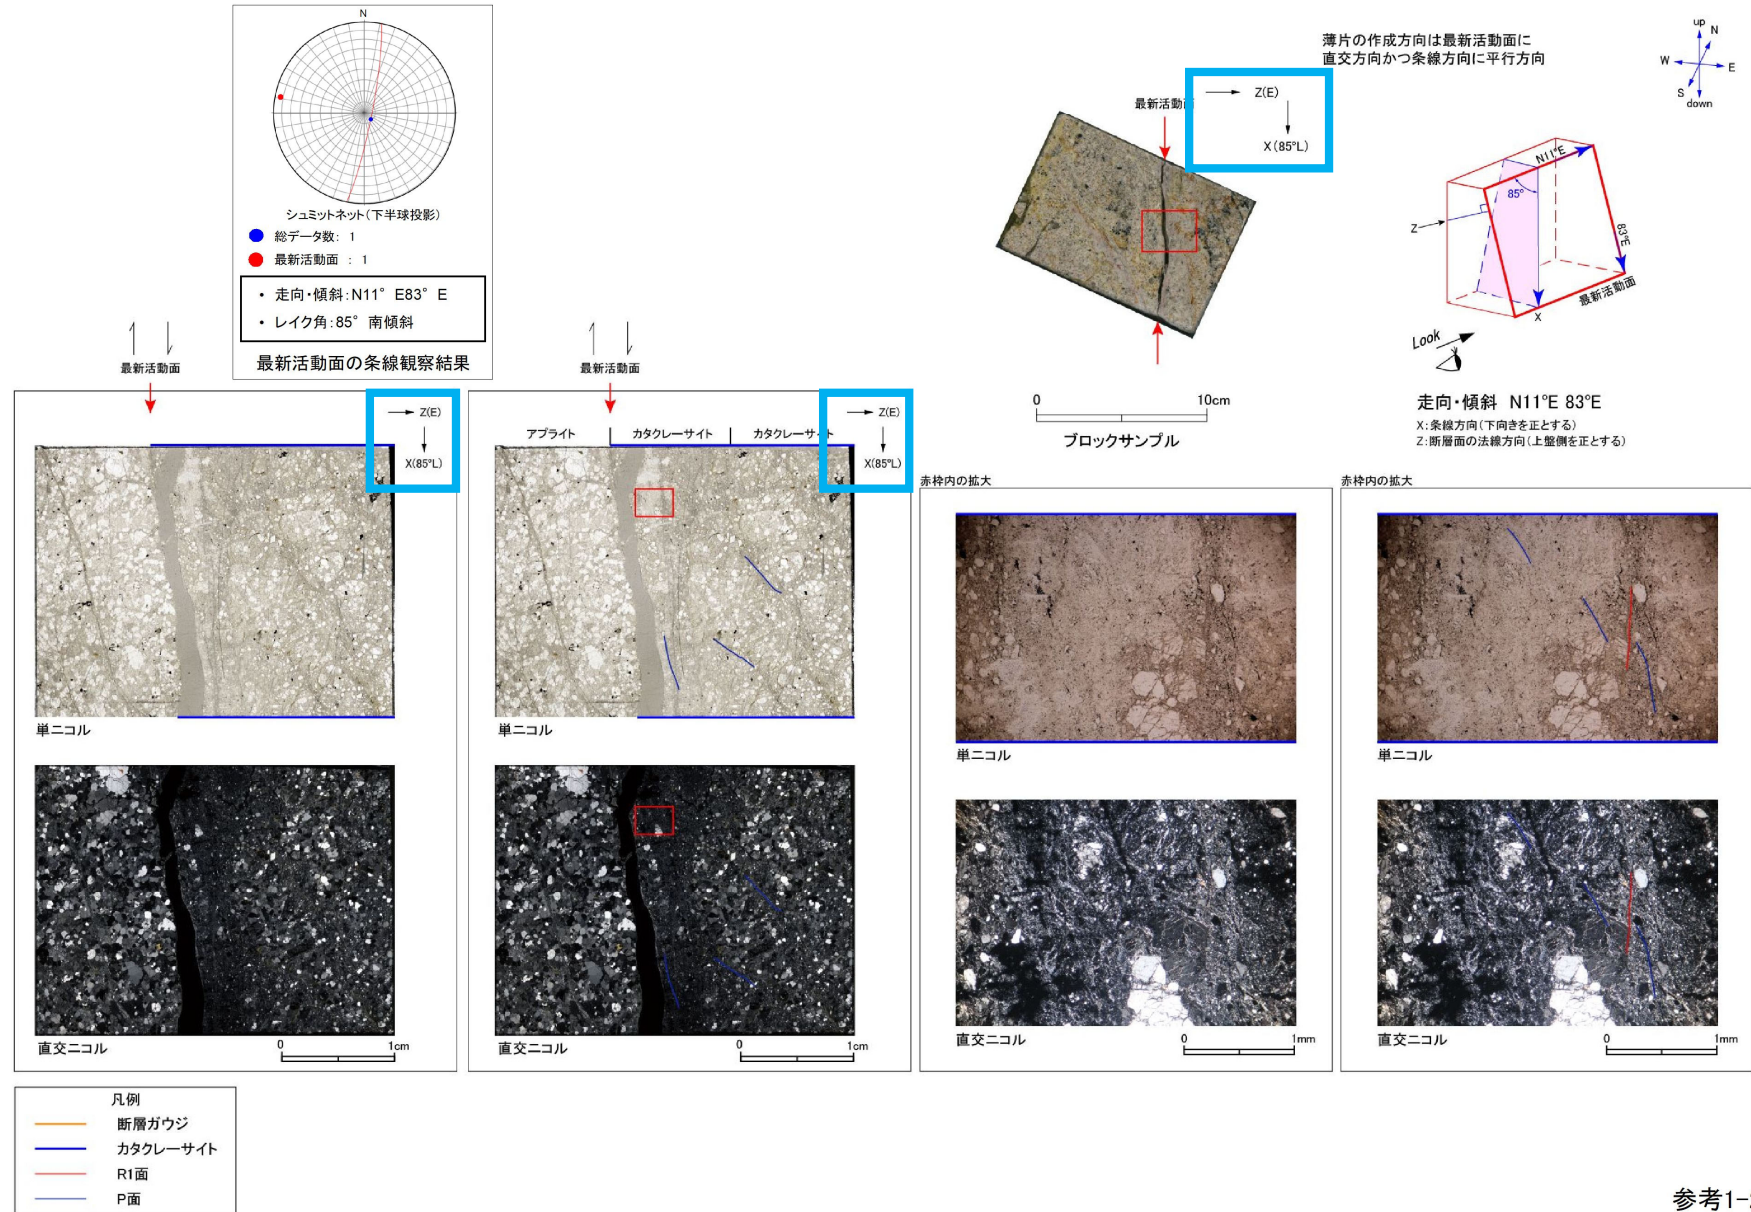
非モデル化破碎部 薄片試料観察(H24-D1-1 深度93.20m)

H24-D1-1のボーリングコア(深度93.20m)から採取した薄片試料の観察結果によれば最新活動面の変位センスは、正断層成分が卓越する。

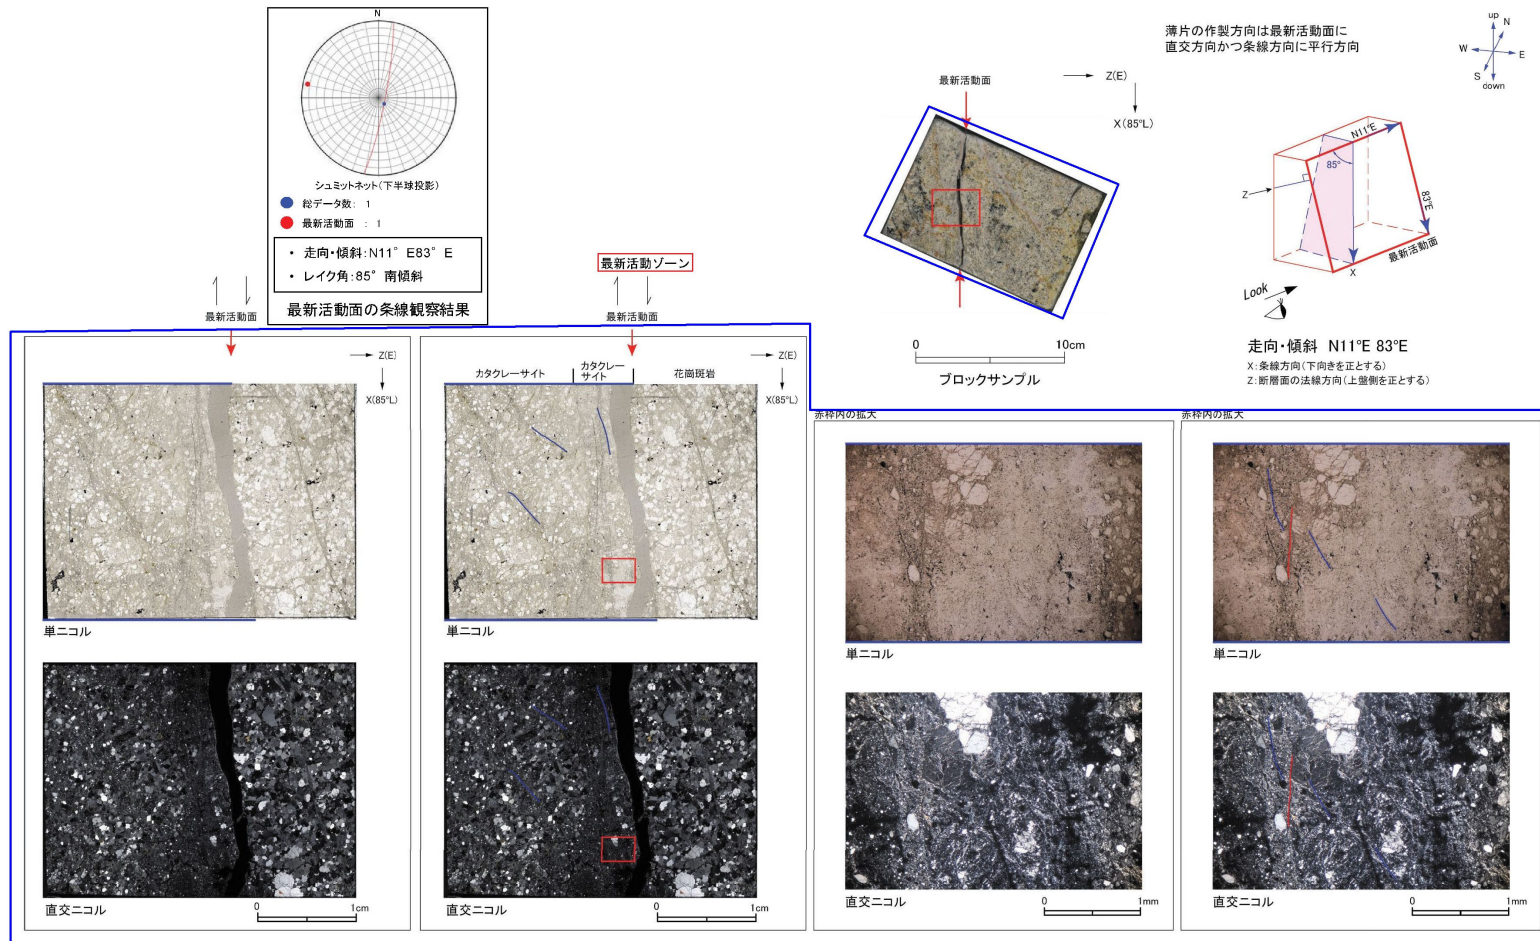
27, 28のエビデンス (薄片観察結果) (1/2)

- ・H24-D1-1のボーリングコアから採取した薄片試料の観察結果によれば最新活動面(深度93.20m)の変位センスは、正断層成分が卓越する。
- ・最新活動ゾーンに以下の特徴が認められることから、カタクレーサイトのみからなる破砕部であると判断した。
  - (カタクレーサイト) 基質を構成する粘土鉱物は少ない。
  - (カタクレーサイト) 組織は漸移的に変化する。
  - (カタクレーサイト) 多様な粒径の岩片が多く認められる。
  - (カタクレーサイト) 角ばった岩片が多い。
  - (カタクレーサイト) 岩片の粒界を横断する破断面が認められる。
  - (カタクレーサイト) ジグソー状の角礫群が認められる。
  - (カタクレーサイト) 塑性変形した雲母粘土鉱物が認められる。

・ 当該破碎部周辺の健岩部については、コアで花崗斑岩であることを確認しており、柱状図にも花崗斑岩と記載しているため記載をアプライトから花崗斑岩に修正した。(No.27の修正により、薄片試料の写真は修正前後で反転させている)

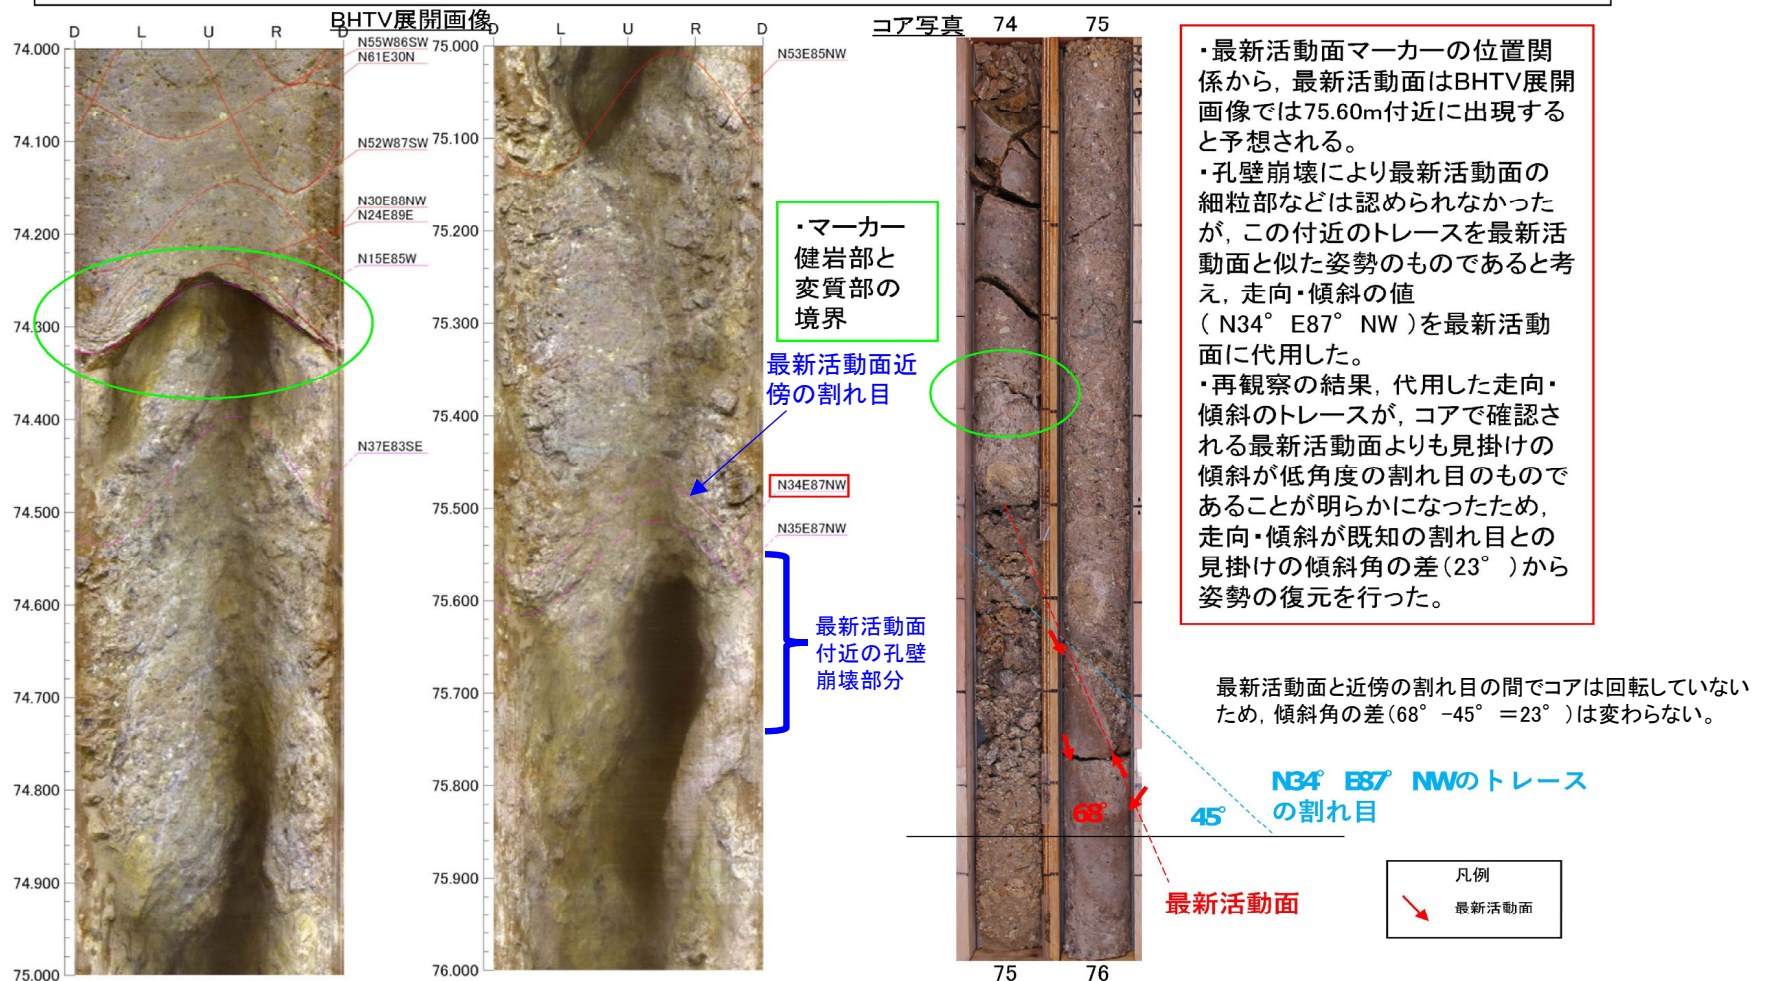
ボアホールカメラ展開画像との対比結果(H27-B-1 深度75.57~76.00m)

- ・ 従前提示していたデータでは、性状一覧表にN34E87NWと記載していたが、この走向・傾斜の割れ目は最新活動面よりも見かけの傾斜が低角度の割れ目であることから、以下のとおり、走向・傾斜をN34E87NW からN44E72Eに変更した。
- ・ BHTV画像を確認したところ、孔壁崩壊により最新活動面(深度75.73m)の走向・傾斜が取得できていなかったため、最新活動面と同じコアにある近傍の割れ目の走向・傾斜(N34E87NW, BHTV展開画像の青色矢印で示した割れ目)を用いて、その割れ目と最新活動面のコアにおける姿勢から最新活動面の走向・傾斜をN44E72Eと推定した。
- ・ 従前提示していたデータは、最新活動面近傍の割れ目の走向・傾斜(N34E87NW)を最新活動面の走向・傾斜として代用していた。

・ H27-B-1孔 深度75.57~76.00mの破碎部の最新活動面の走向・傾斜をN34° E87° NWで代用したが、これはコアで確認される最新活動面よりも見掛けの傾斜が低角度の割れ目のものであることが明らかになったため、走向・傾斜が既知の割れ目との見掛けの傾斜角の差(23°)から姿勢の復元を行った。

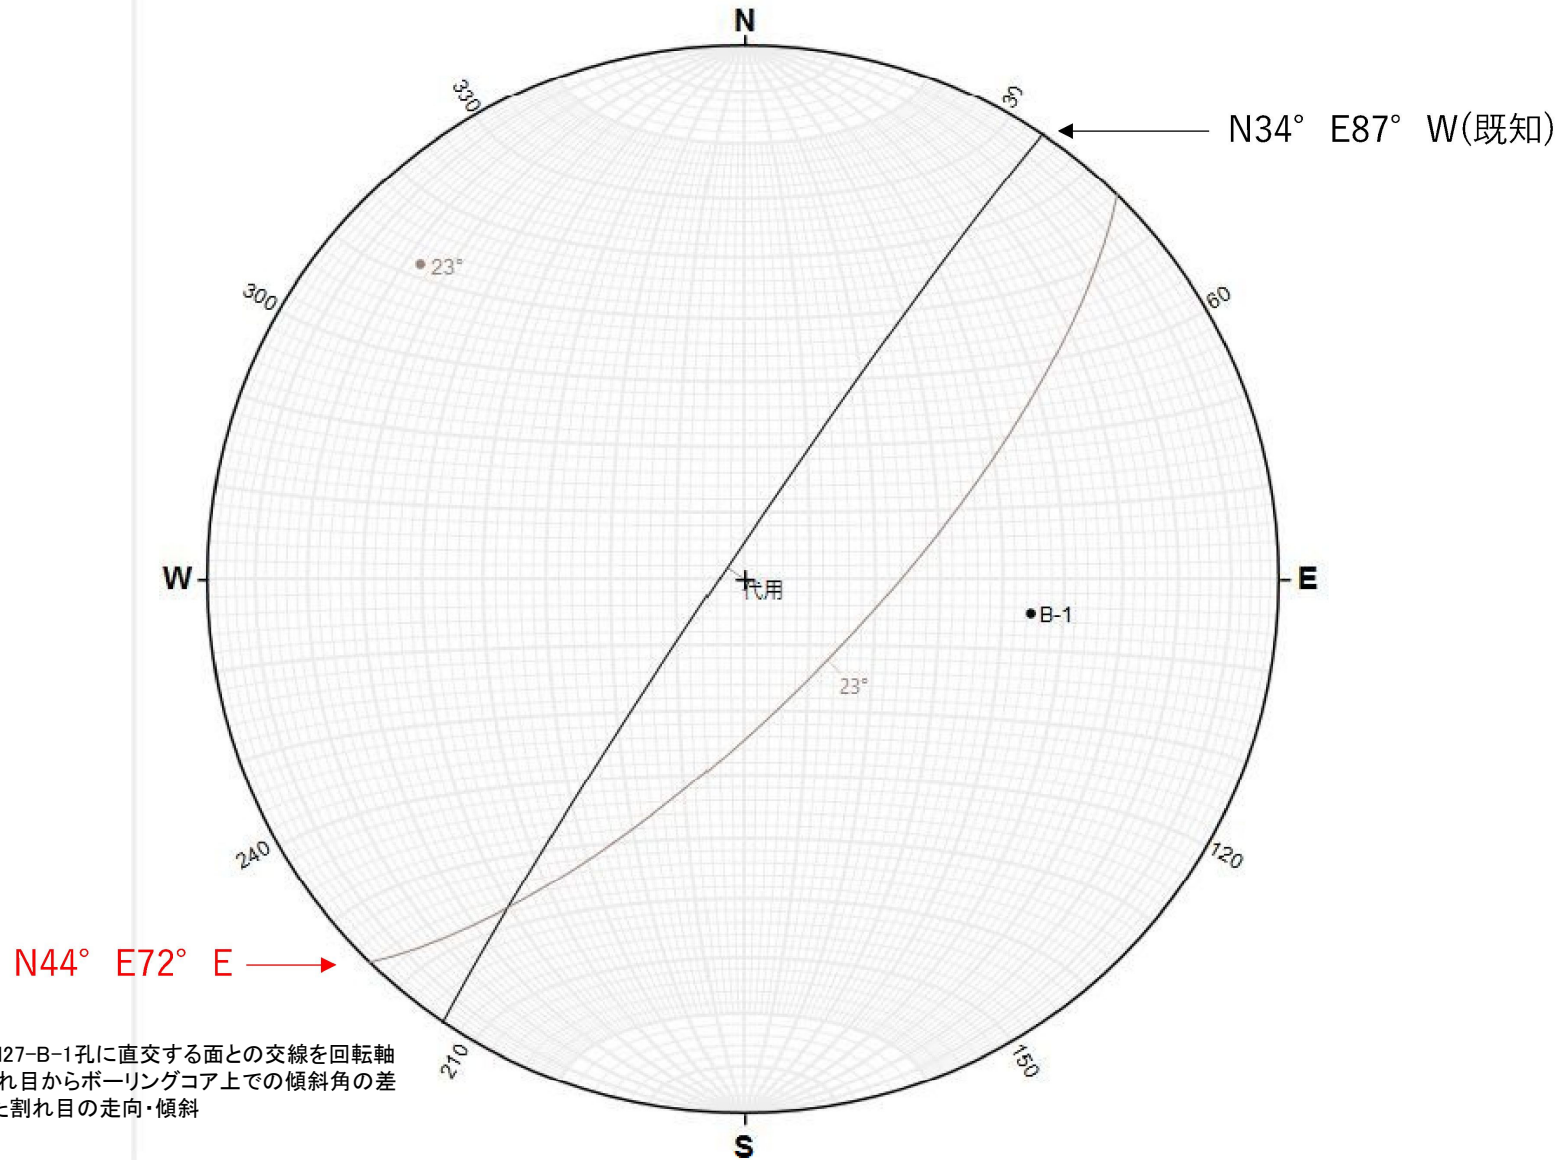
H27-B-1孔 深度75.73m の最新活動面の走向・傾斜

・ H27-B-1孔 深度75.57~76.00mの破碎部の最新活動面の走向・傾斜を、走向・傾斜が既知の割れ目との見掛けの傾斜角の差(23° ) から姿勢の復元を行い、最新活動面の走向・傾斜N44° E72° Eを推定した。

既知の割れ目とH27-B-1孔に直交する面との交線を回転軸として、既知の割れ目からボーリングコア上での傾斜角の差「23°」回転させた割れ目の走向・傾斜
