# 審査資料の品質確保について (コメント回答)

2023年2月10日  
東北電力株式会社

# 1. 誤り発見の経緯

# 参考資料 1 審査資料の誤り

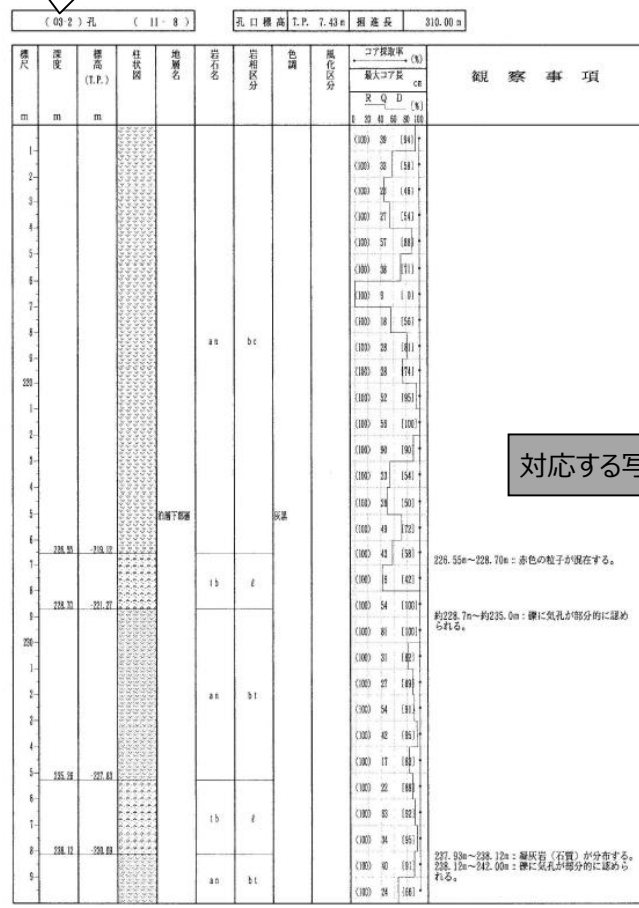
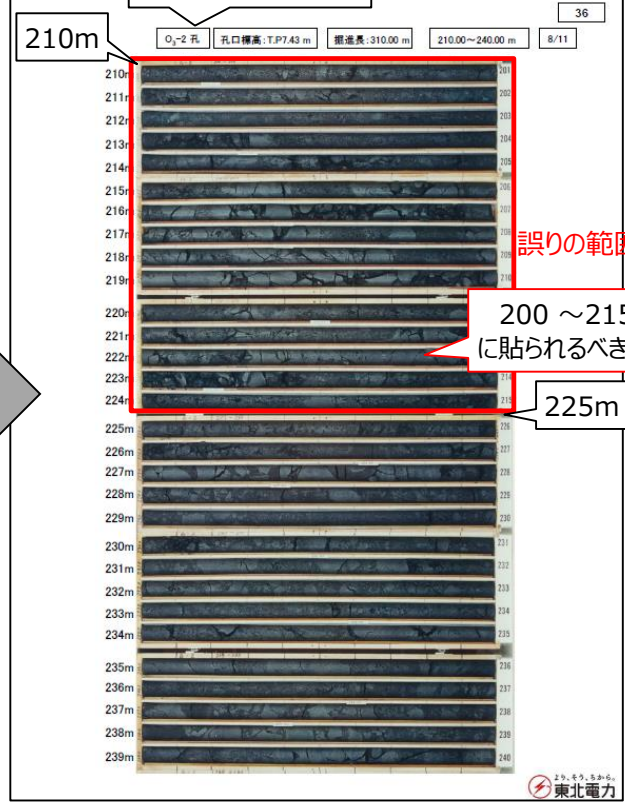
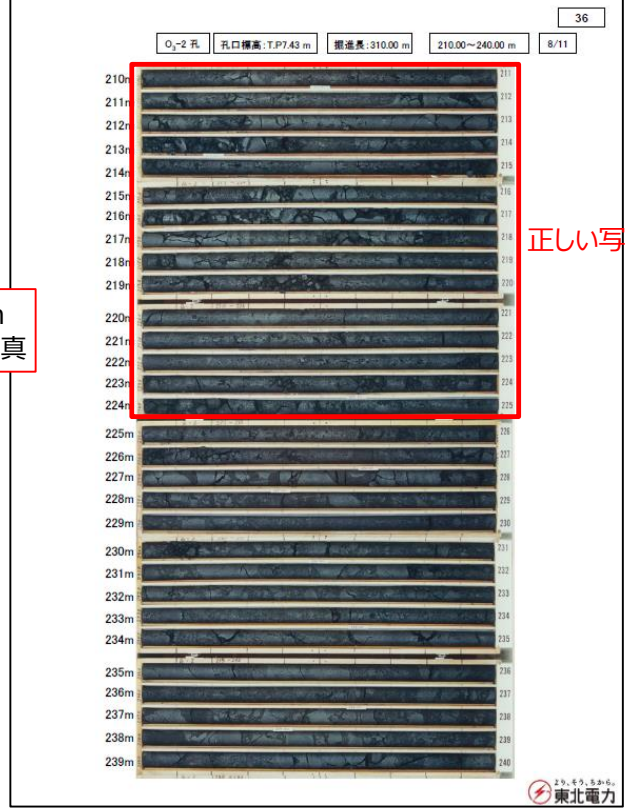
## 4. (東通1号) 第865回審査会合 基準地震動策定のうち地下構造の評価 (机上配布資料1, p.36)

- O<sub>3</sub>-2孔の深度210~225mに、深度200~215mのコア写真が貼られていた。
- ボーリング柱状図は正しく貼られており、コア写真の説明記事は正しく記載されていた。
- 地質断面図等の審査の判断に影響するデータは柱状図の情報に基づき作成することから、新規制基準への適合性に対する説明内容に影響は無い。

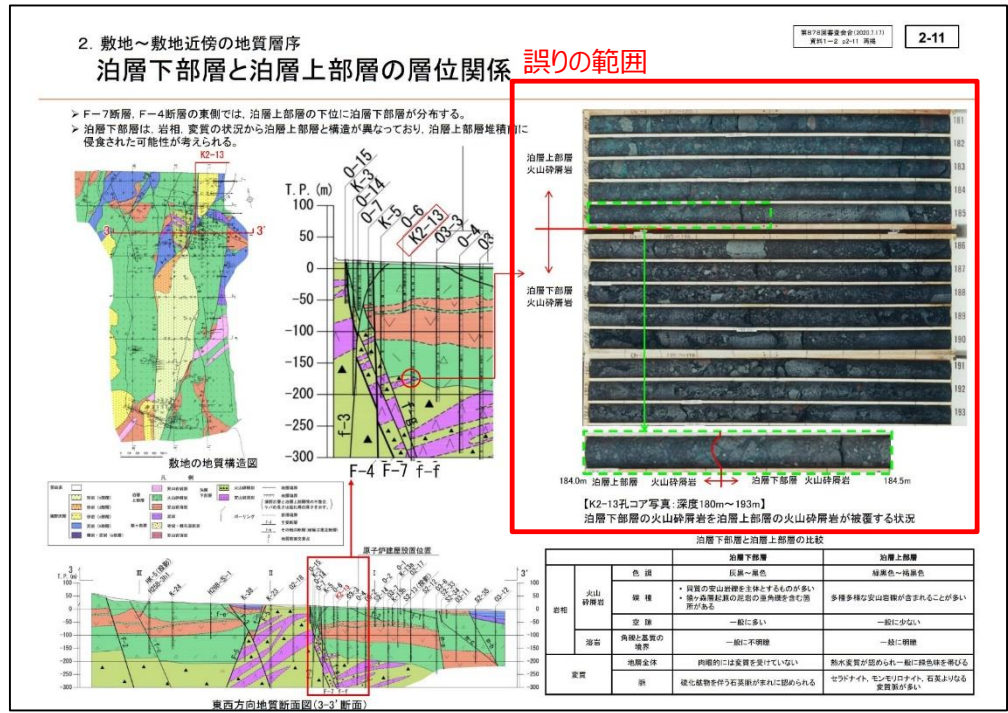
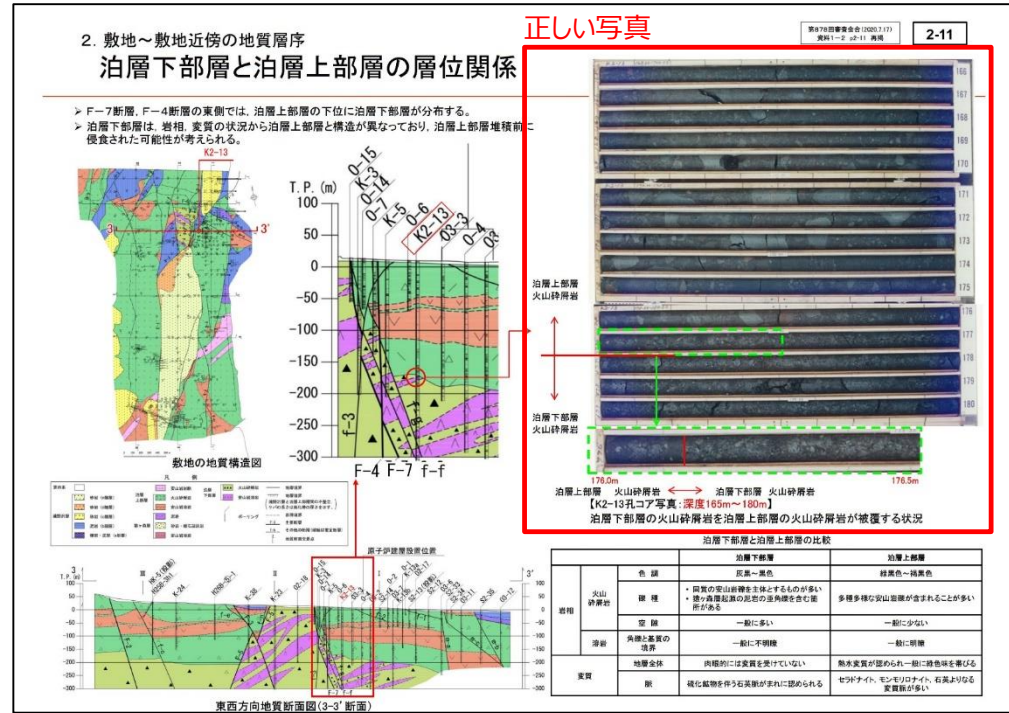
## 6. (東通1号) 第902回審査会合 敷地周辺～敷地の地形、地質・地質構造 (補足説明資料1, p.2-11)

- 泊層下部層と泊層上部層の層位関係について、K2-13孔のコア写真を貼るべきところにO3-1孔のコア写真が貼られていた。
- 当該ページの地質構造図や地質断面図等の審査の判断に影響するデータは柱状図の情報に基づき作成することから、新規基準への適合性に対する説明内容に影響は無い。

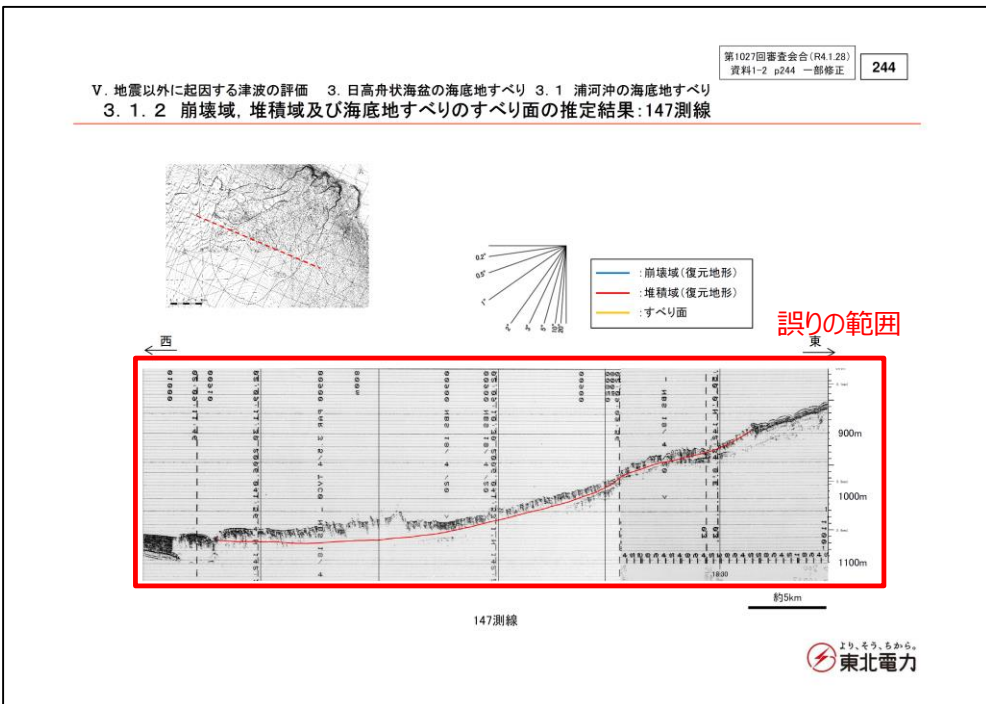
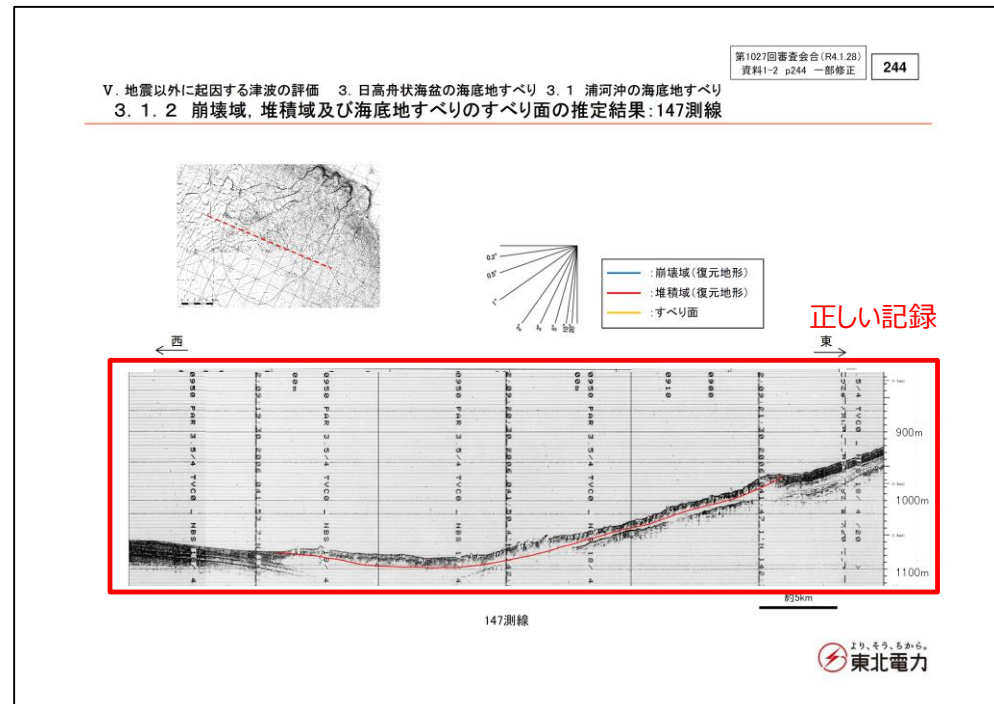
## 7. (東通1号) 第1068回審査会合 津波の評価 (補足説明資料, p.244)

- 浦河沖の海底地すべりについて、147測線の音波探査記録を貼るべきところに146測線の記録が貼られていた。
- 音波探査記録は、審査の判断対象となる海底地すべりに起因する津波解析における、解析条件の設定に用いるものであるが、解析条件（海底地すべり前の復元地形）は、正しい情報に基づき作成していることから、津波解析への影響は無く、新規基準への適合性に対する説明内容に影響は無い。

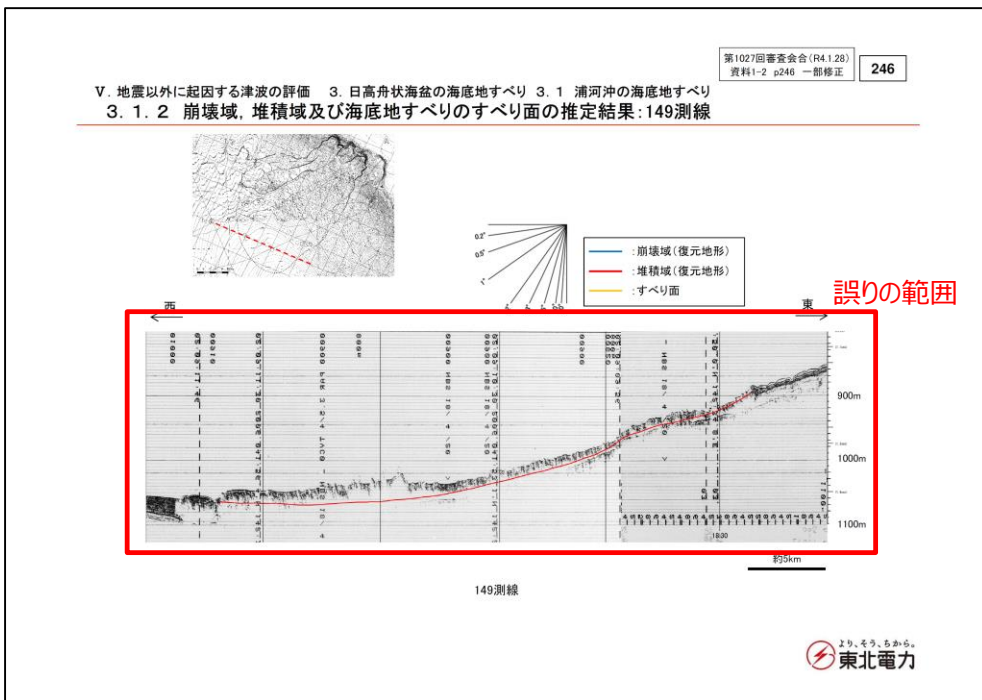
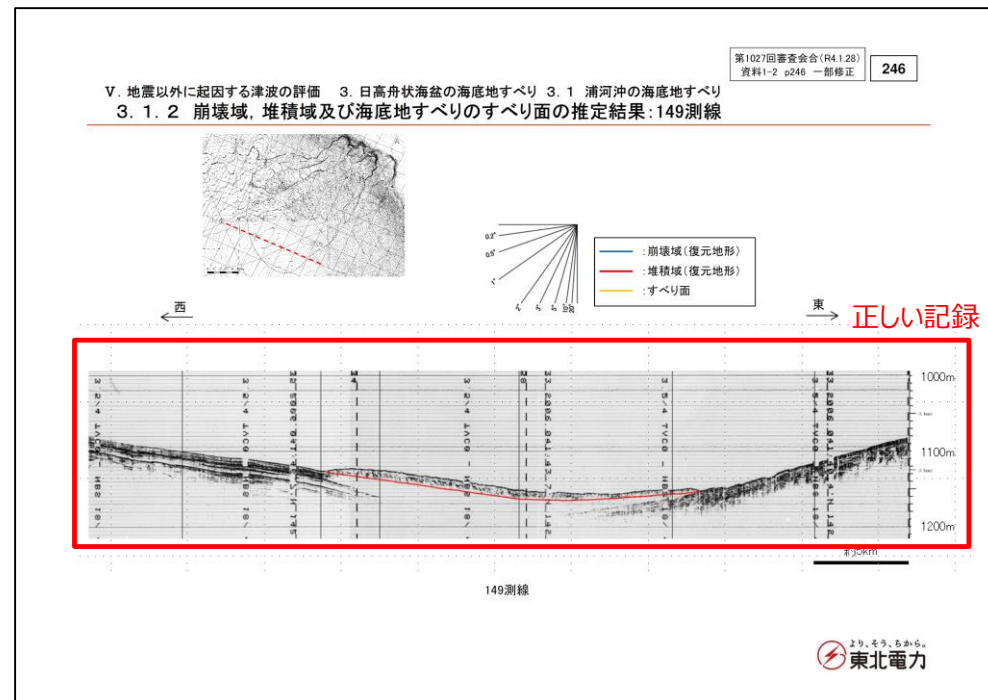
## 8. (東通1号) 第1068回審査会合 津波の評価 (補足説明資料, p.246)

- 浦河沖の海底地すべりについて、149測線の音波探査記録を貼るべきところに146測線の記録が貼られていた。
- 音波探査記録は、審査の判断対象となる海底地すべりに起因する津波解析の解析条件の設定に用いるものであるが、解析条件（海底地すべり前の復元地形）は、正しい情報に基づき作成していることから、津波解析への影響は無く、新規制基準への適合性に対する説明内容に影響は無い。

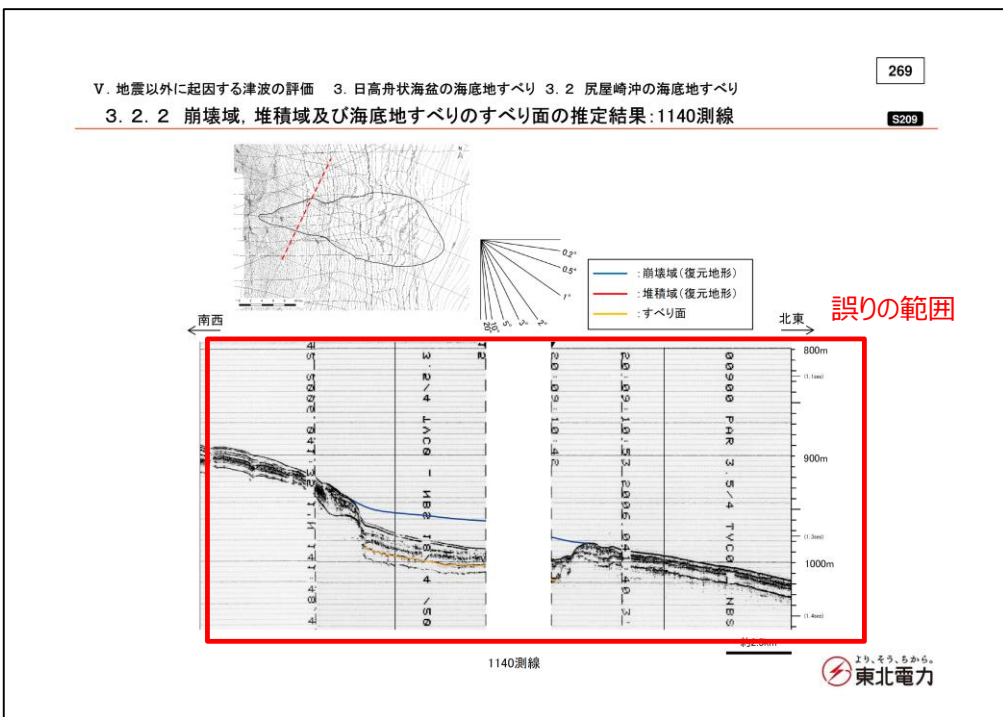
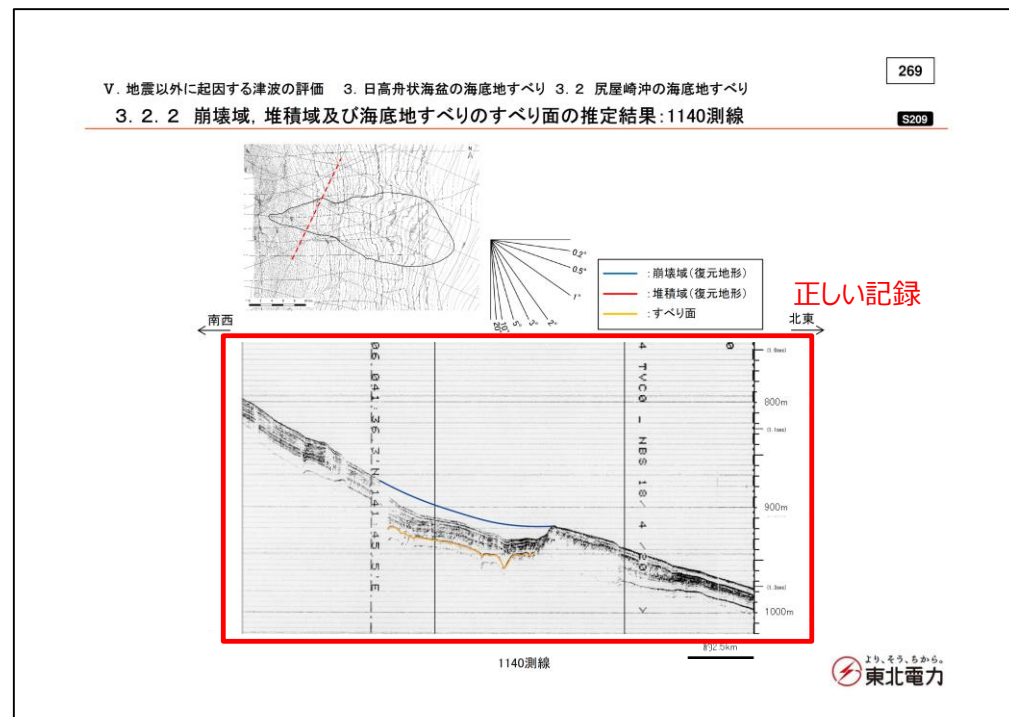
## 9. (東通1号) 第1068回審査会合 津波の評価 (補足説明資料, p.269)

- 尻屋崎沖の海底地すべりについて、1140測線の音波探査記録を貼るべきところに1139測線の記録が貼られていた。
- 音波探査記録は、審査の判断対象となる海底地すべりに起因する津波解析の解析条件の設定に用いるものであるが、解析条件（海底地すべり前の復元地形）は、正しい情報に基づき作成していることから、津波解析への影響は無く、新規制基準への適合性に対する説明内容に影響は無い。

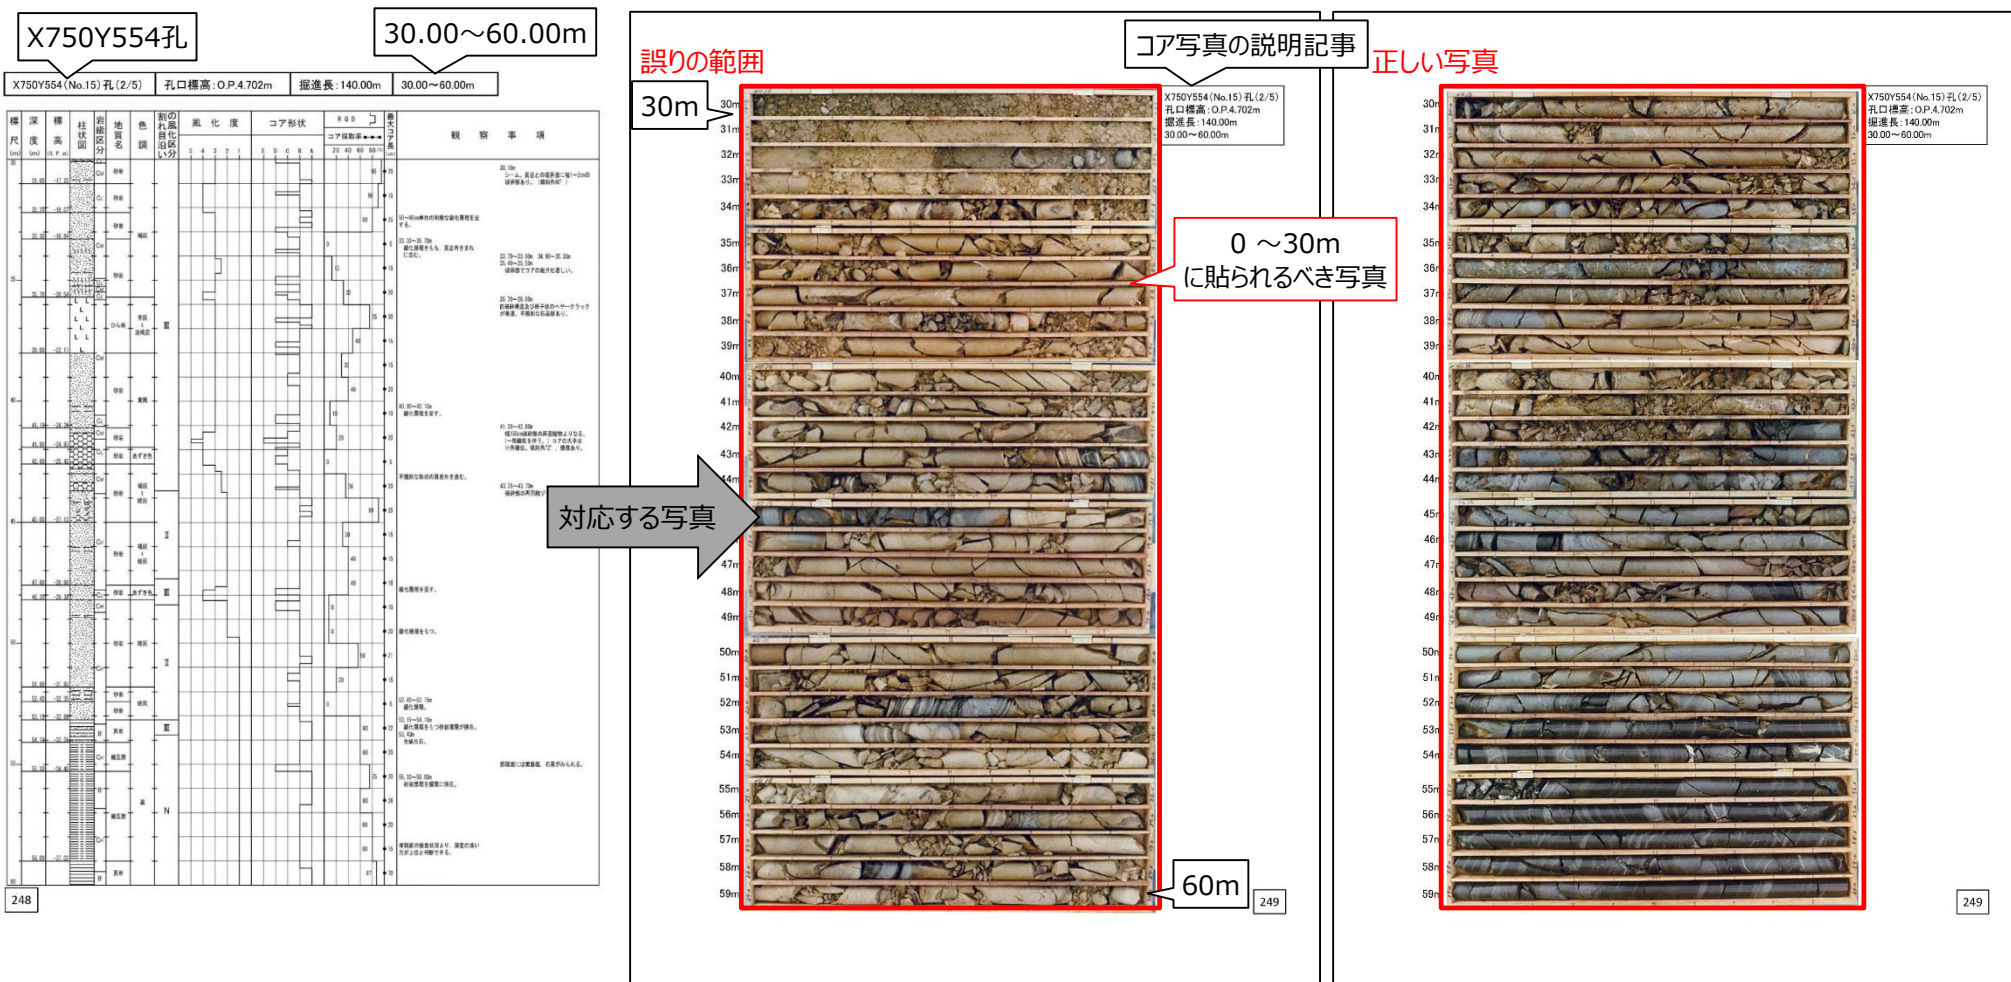
## 11. (女川2号) 第417回審査会合 敷地の地形、地質・地質構造 (机上配布資料, p.249)

- X750Y554孔の深度30~60mに、深度0~30mのコア写真が貼られていた。
- ボーリング柱状図は正しく貼られており、コア写真の説明記事は正しく記載されていた。
- 地質断面図等の審査の判断に影響するデータは柱状図の情報に基づき作成することから、新規制基準への適合性に対する説明内容に影響は無い。
