補足資料2. 5－1

運動方向調査結果

(2) S-1の運動方向調査結果

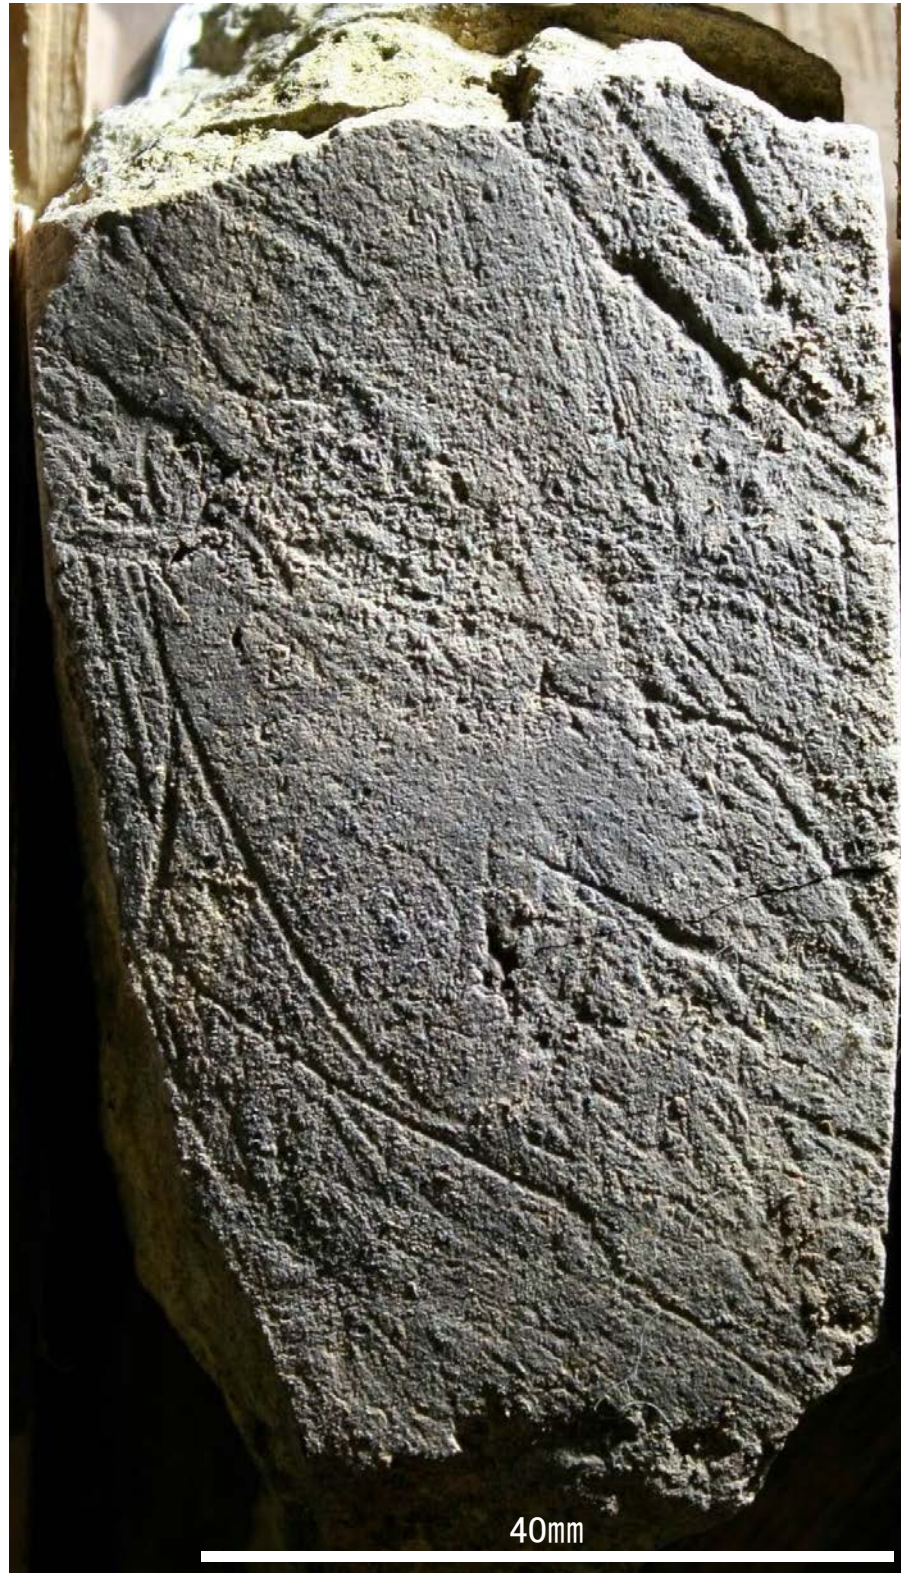
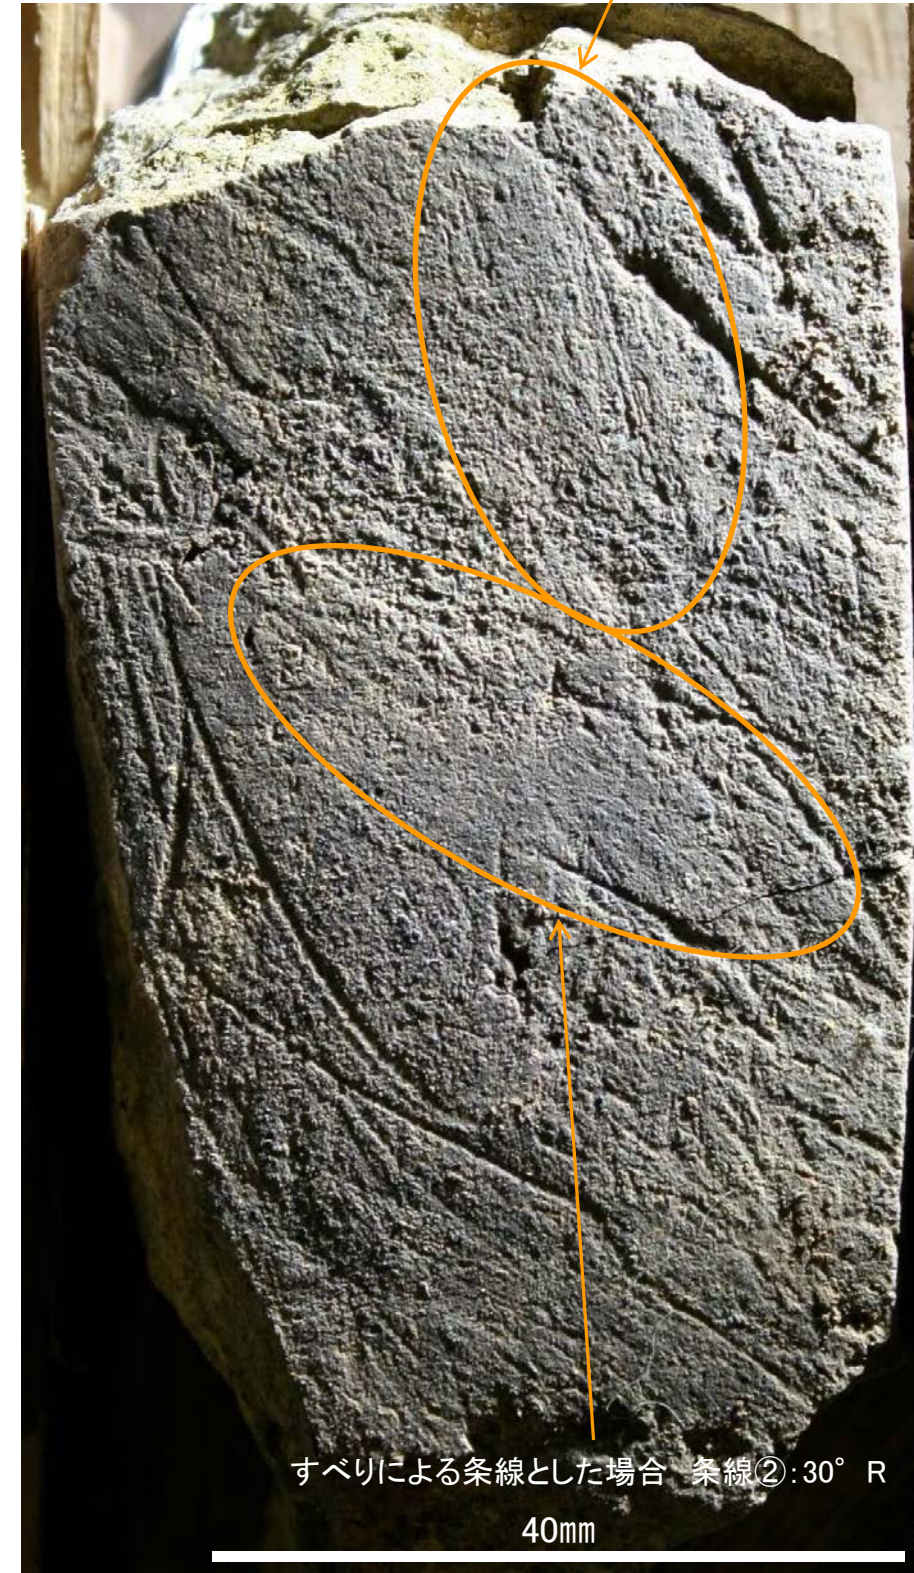
人為的な情報(キズ)も含まれているものの、すべりによる条線とした場合、

- ・条線①のレイクは80° R, 変位センスは不明
- ・条線②のレイクは30° R, 変位センスは不明

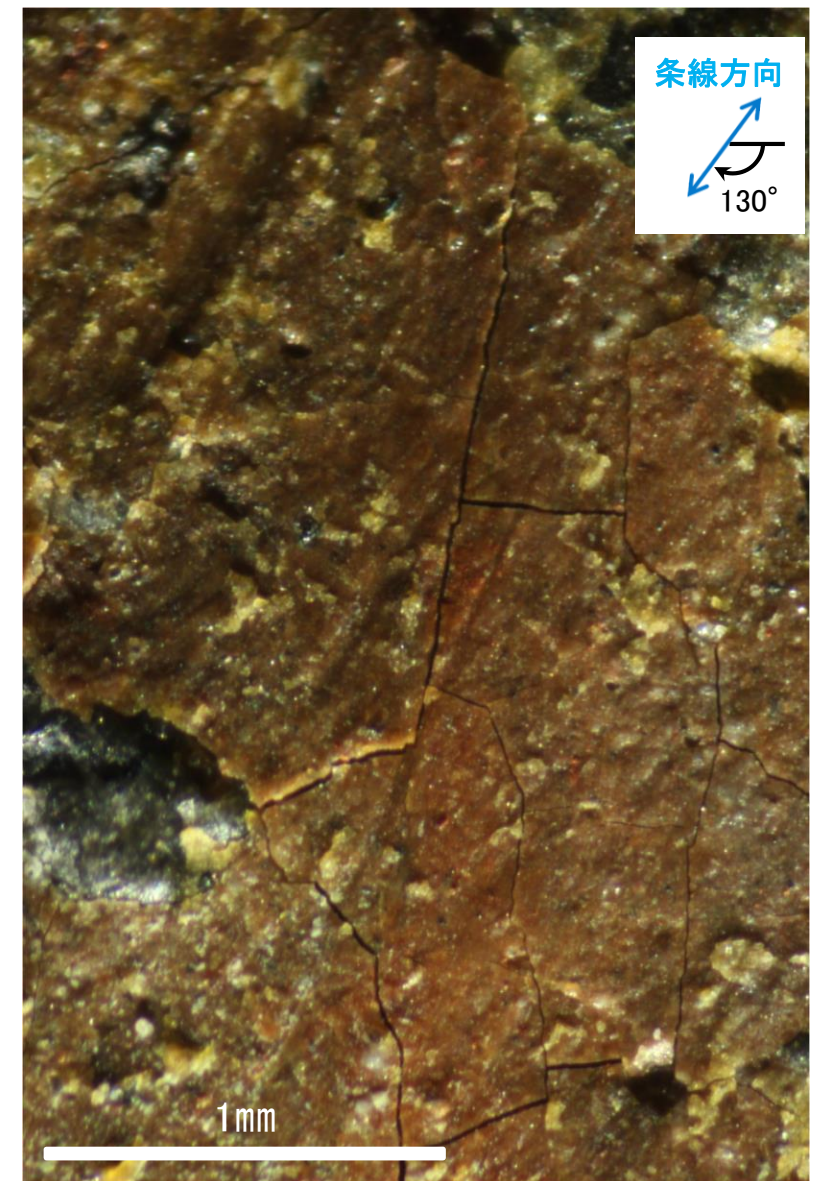
観察面拡大写真

・条線のレイクは50° R(下盤側換算), 変位センスは不明

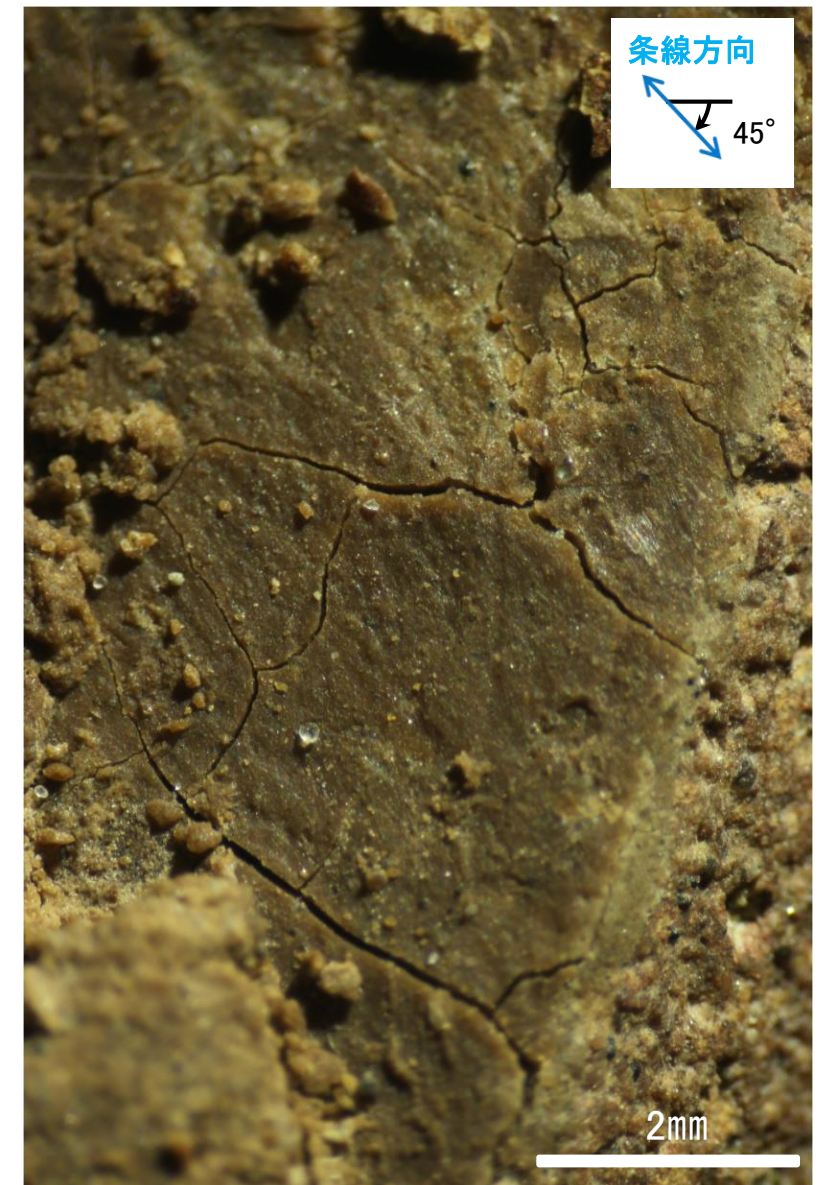
観察面拡大写真

※高角度の条線は認められるものの、複数認められないため、人為的にできたものと考えられる。

・条線のレイクは45° R, 変位センスは不明

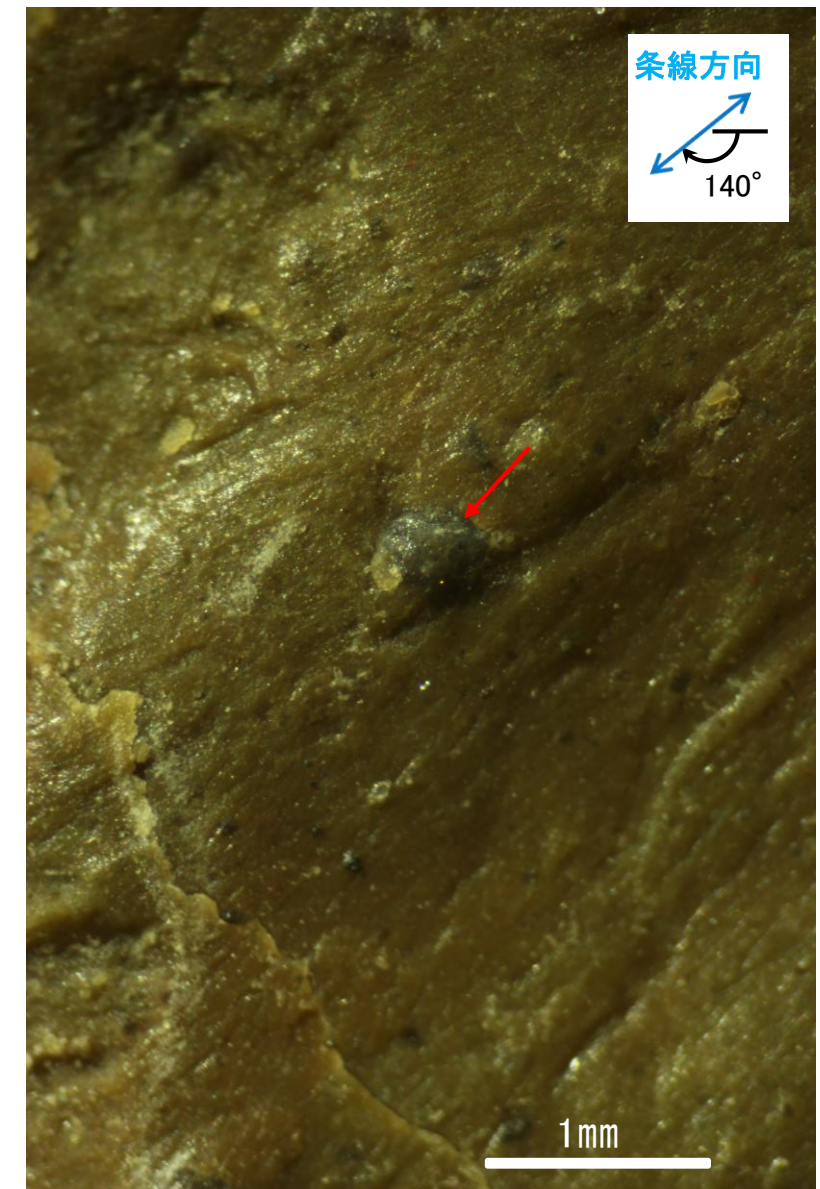
観察面拡大写真

条線方向及び礫周りの粘土の非対称構造から、逆断層センスを示す。

・条線のレイクは40° R(下盤側換算), 変位センスは右横ずれ逆断層センス

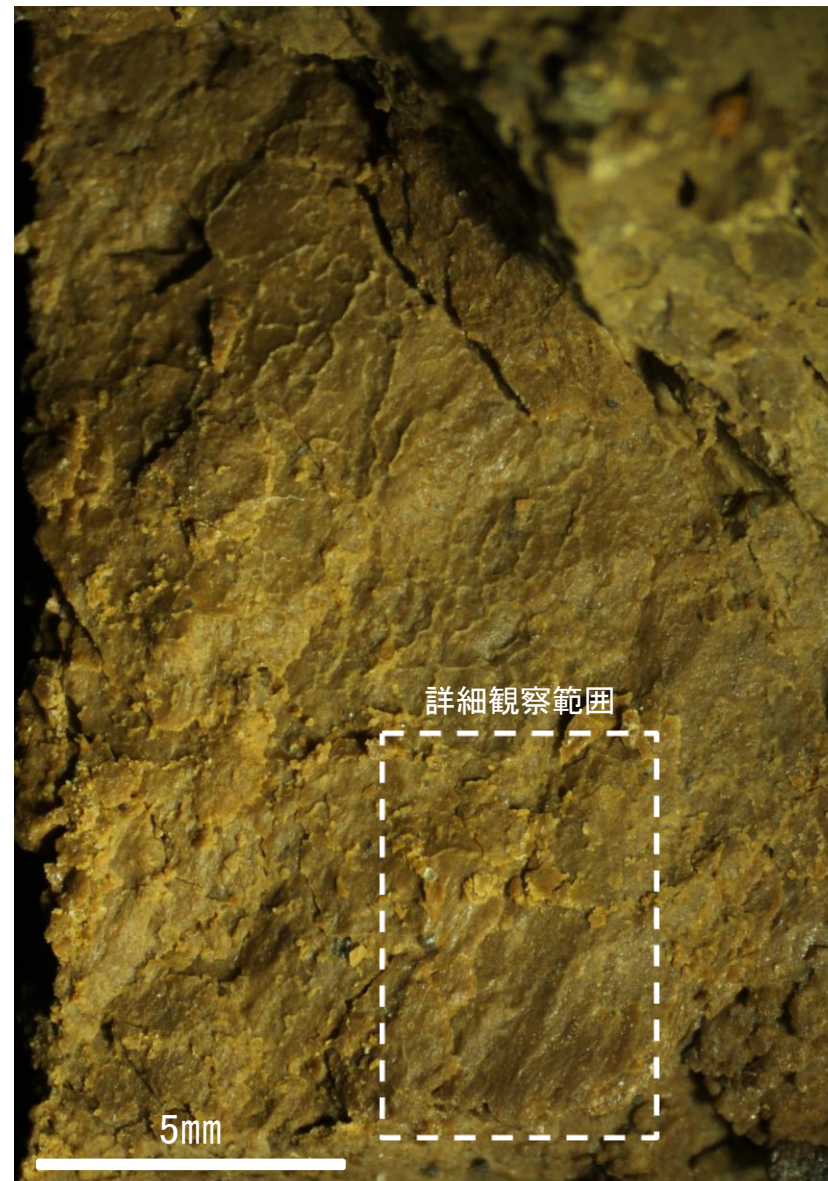
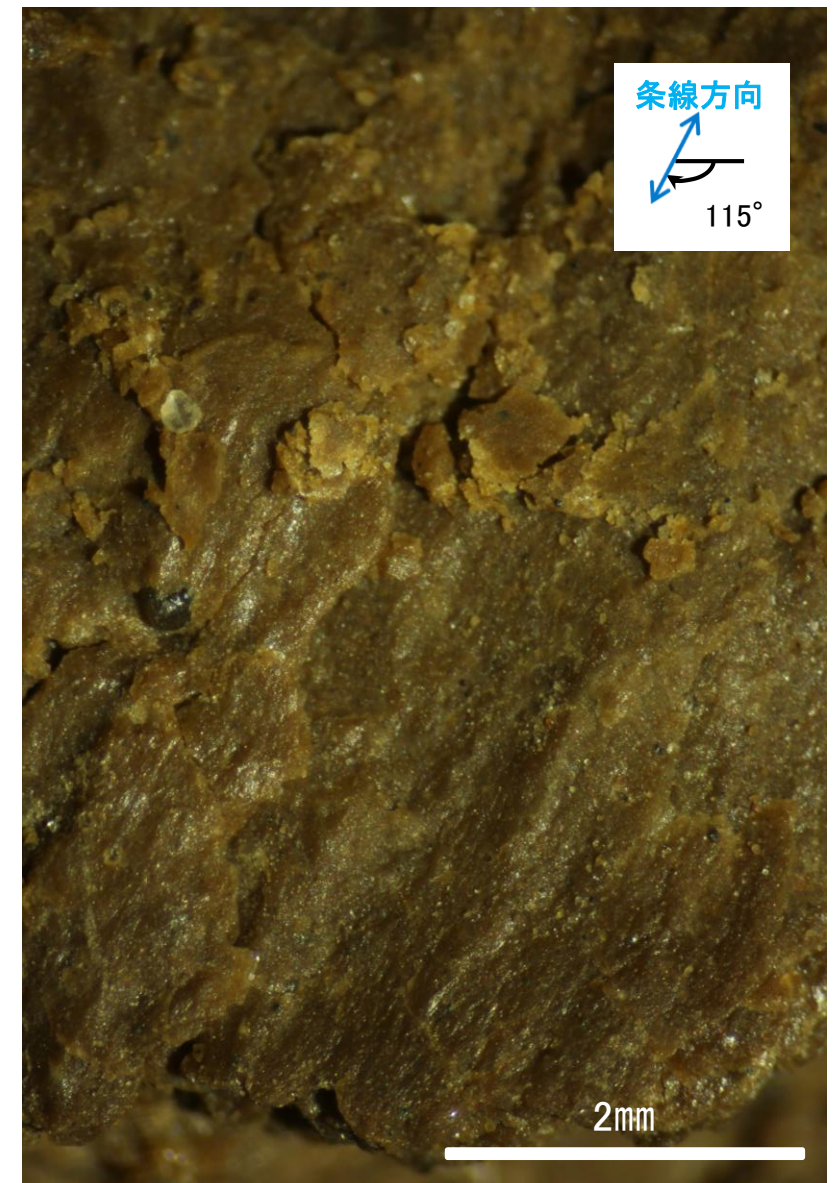
・条線のレイクは65° R(下盤側換算), 変位センスは不明

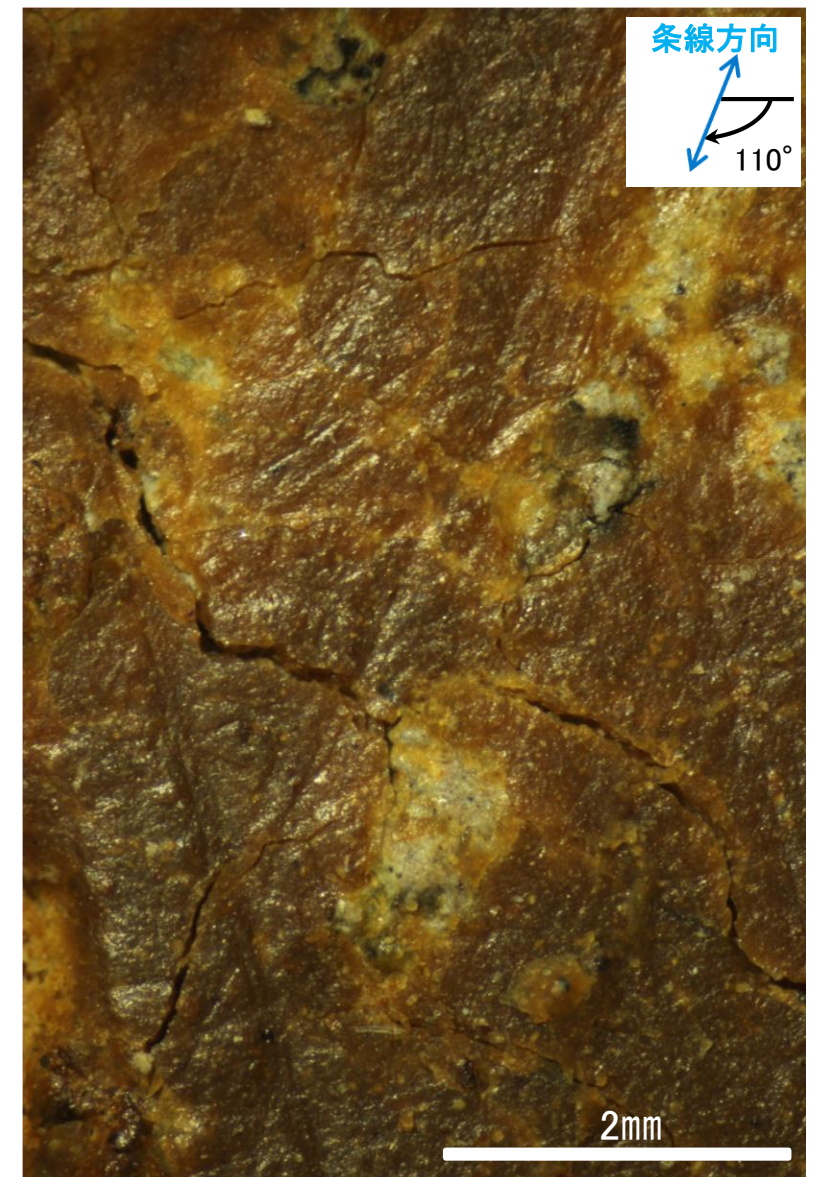
・条線のレイクは 105° R(下盤側換算), 変位センスは不明

・条線のレイクは 70° R(下盤側換算), 変位センスは不明

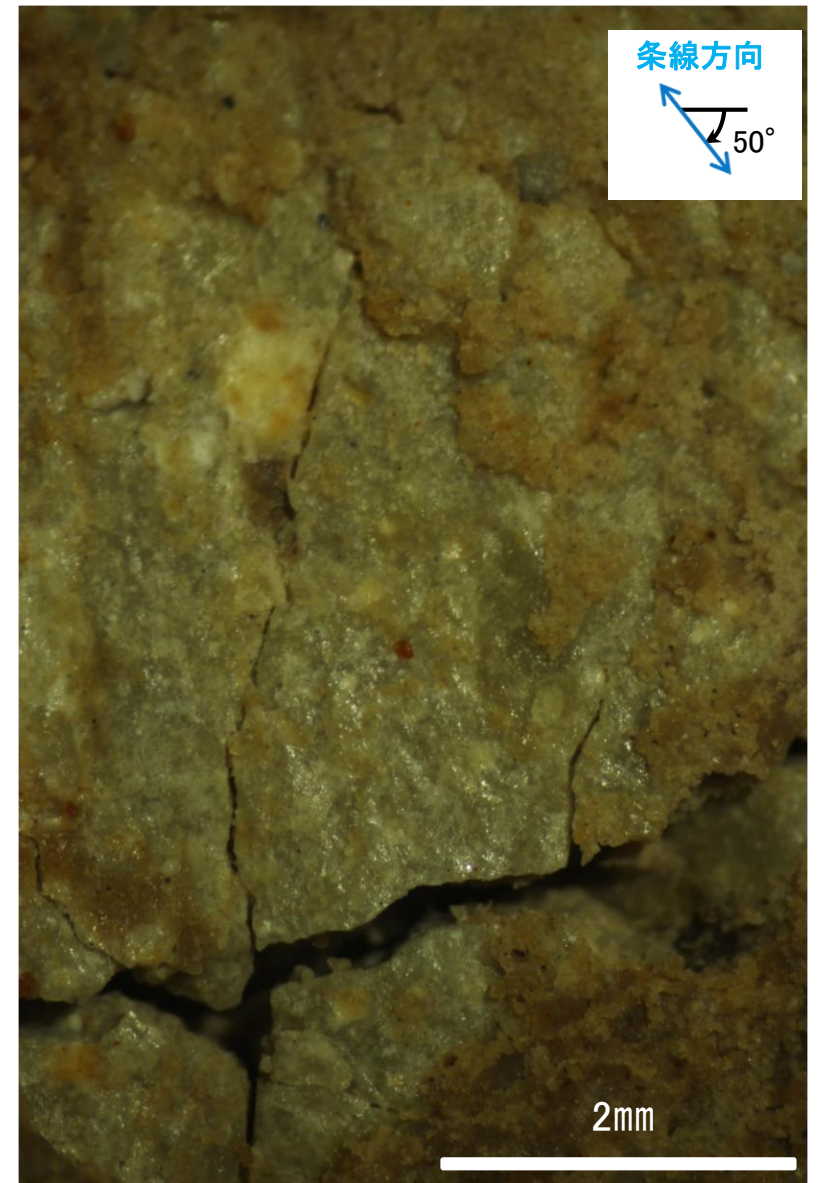
観察面拡大写真

・条線のレイクは50° R, 変位センスは不明

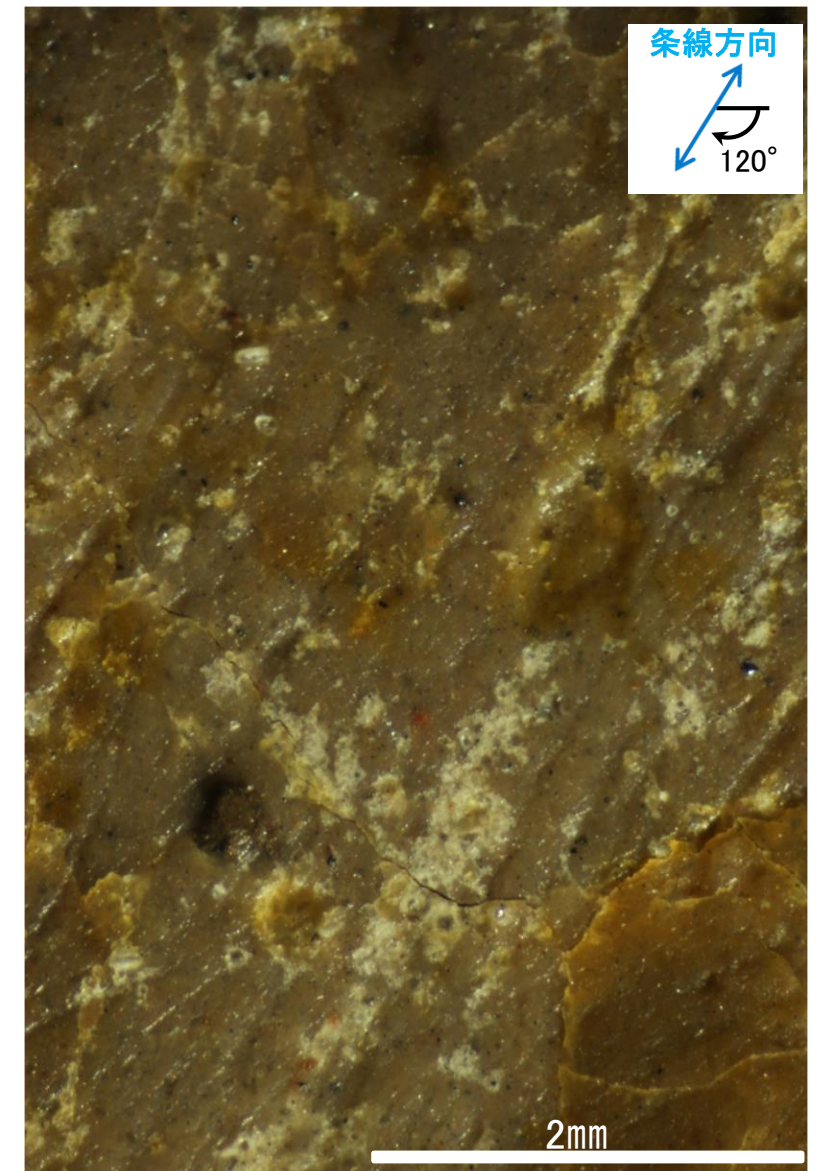
観察面拡大写真

・条線のレイクは60° R(下盤側換算), 変位センスは不明

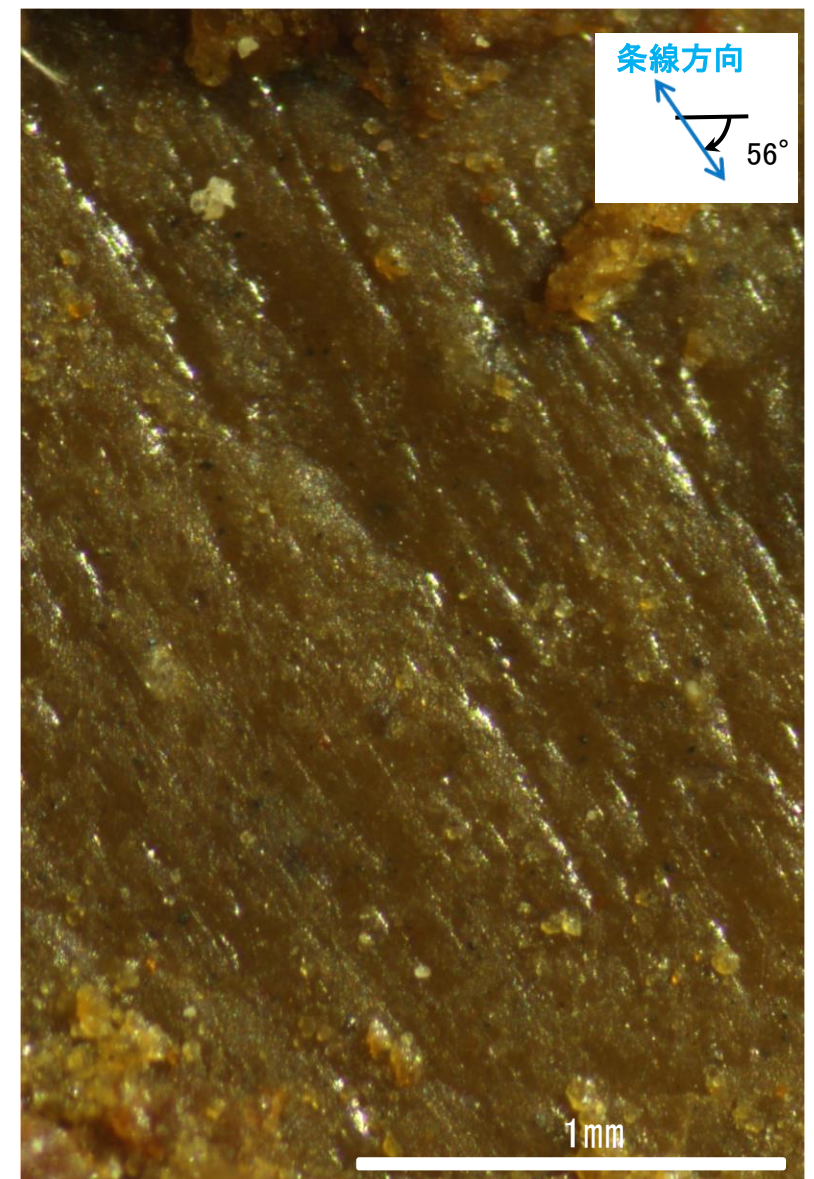
観察面拡大写真

・条線のレイクは56° R, 変位センスは不明

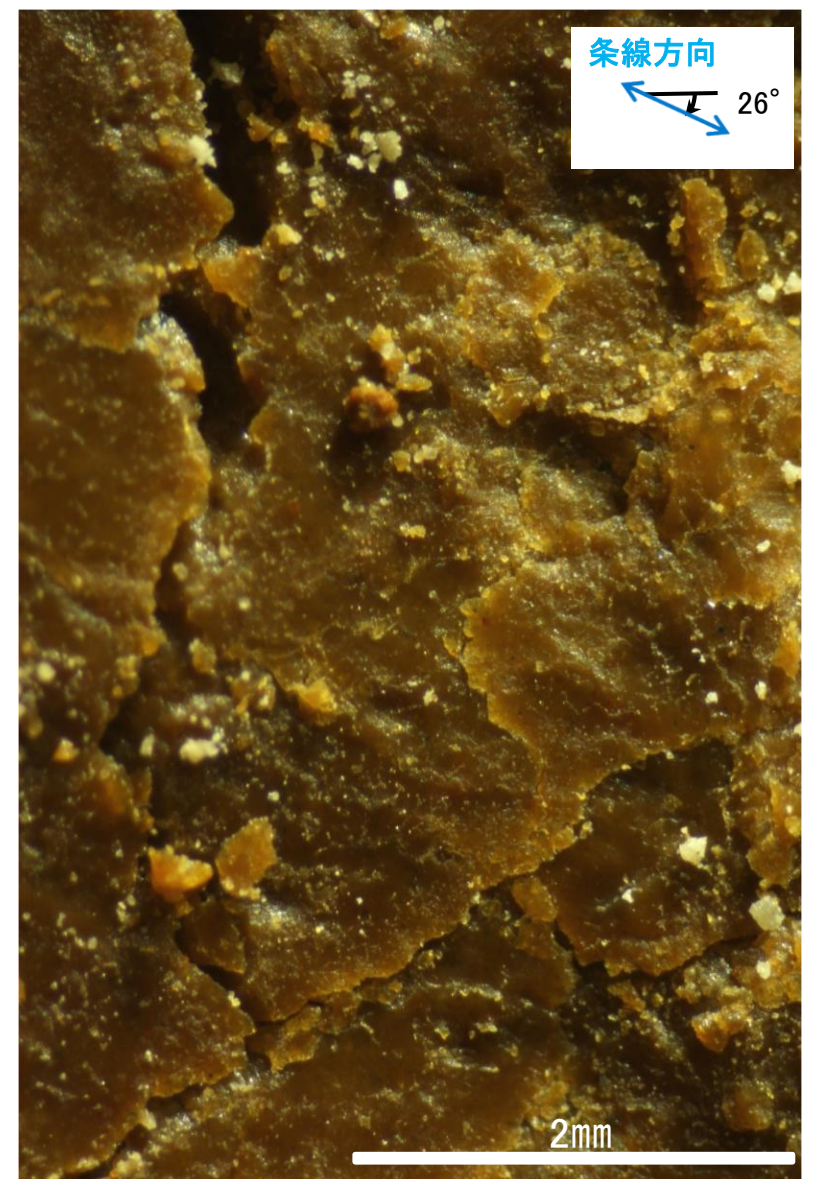
観察面拡大写真

・条線のレイクは26° R, 変位センスは不明

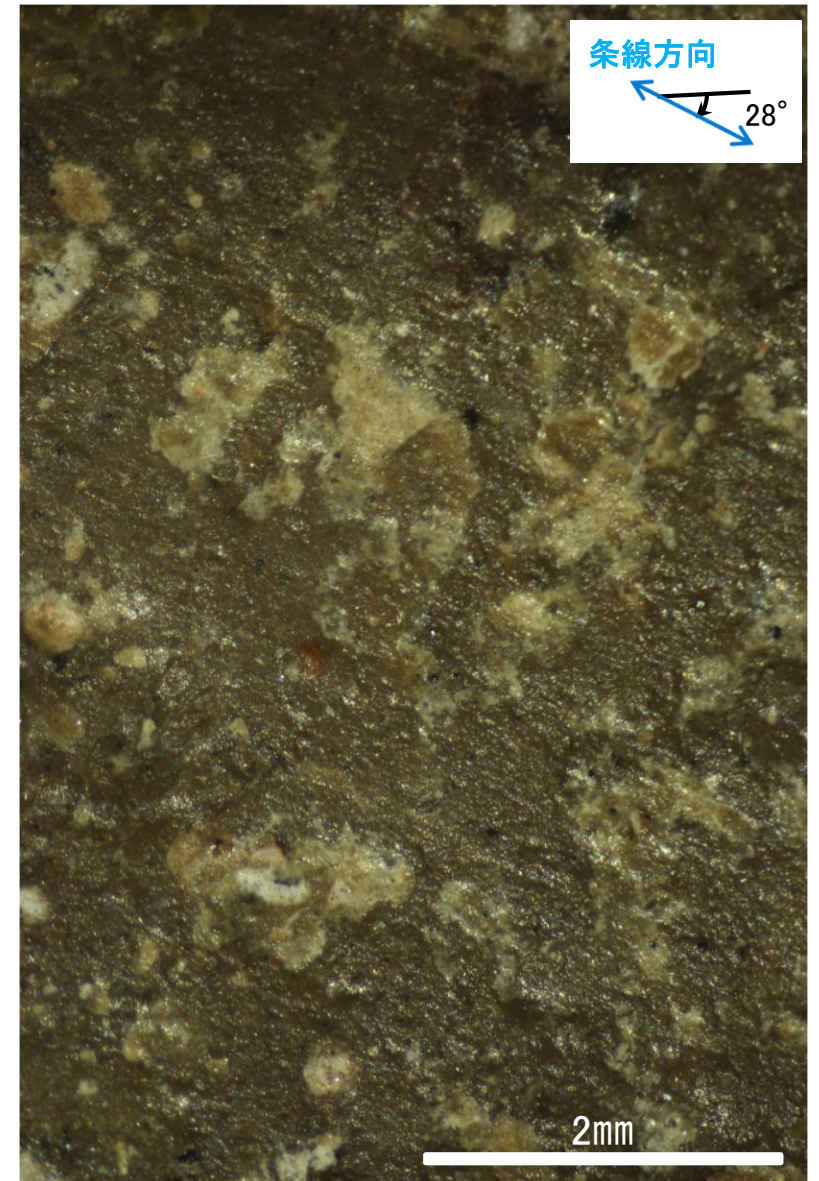
観察面拡大写真

・条線のレイクは28° R, 変位センスは不明

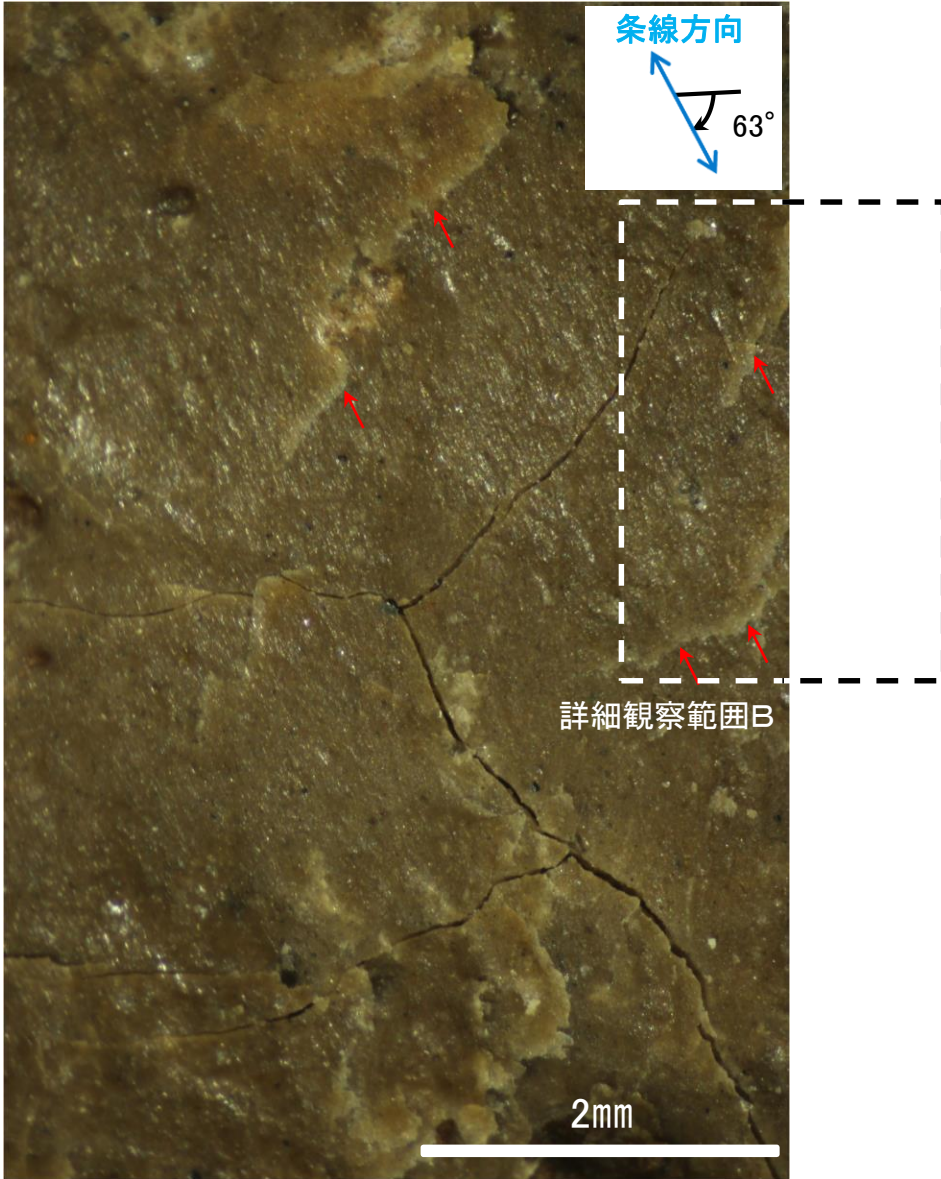
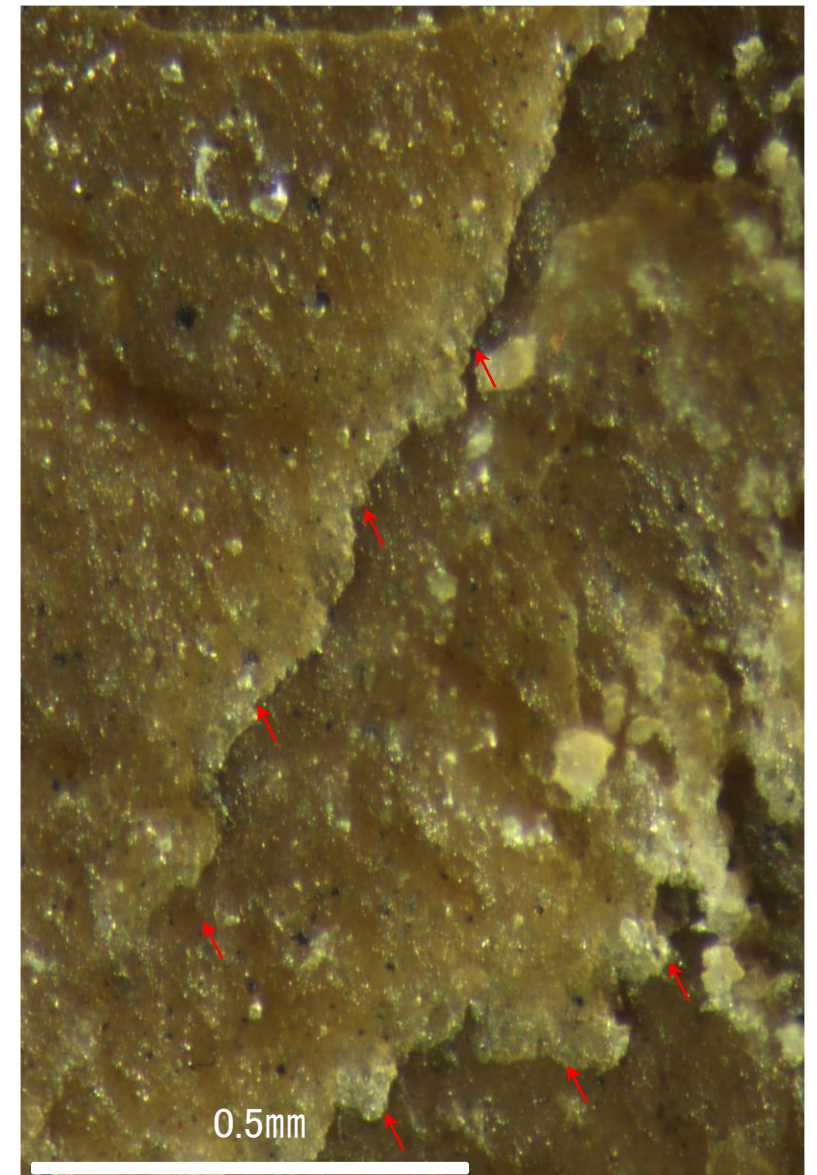
・条線のレイクは63° R, 変位センスは右横ずれ逆断層センス

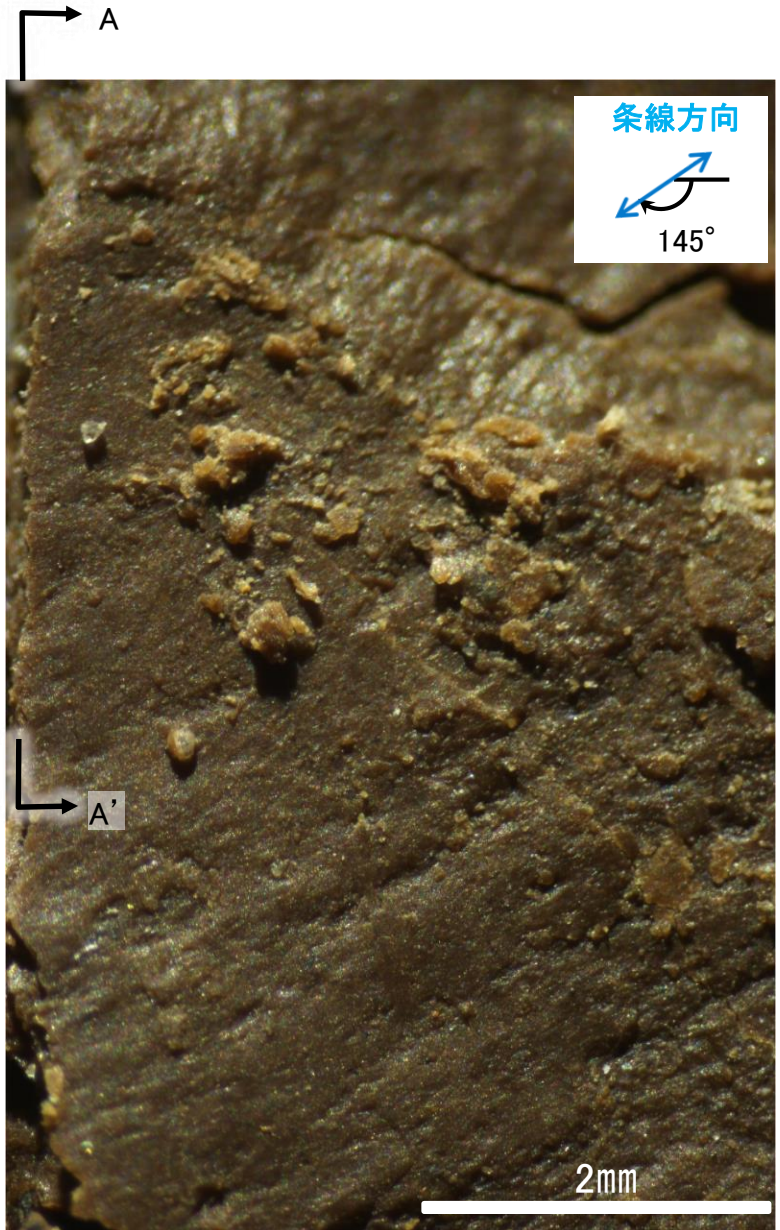
観察面写真

条線方向及び粘土の非対称構造から、逆断層センスを示す。

・条線のレイクは35° R(下盤側換算), 変位センスは右横ずれ逆断層センス

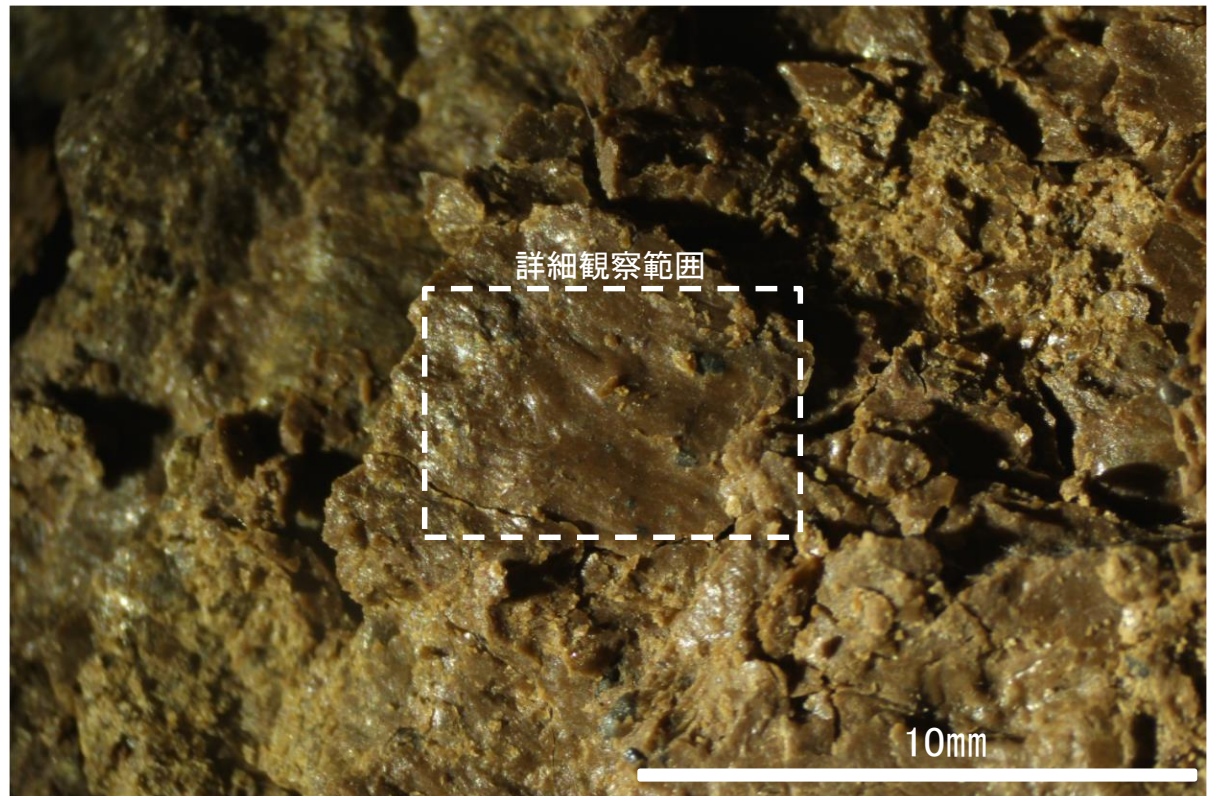
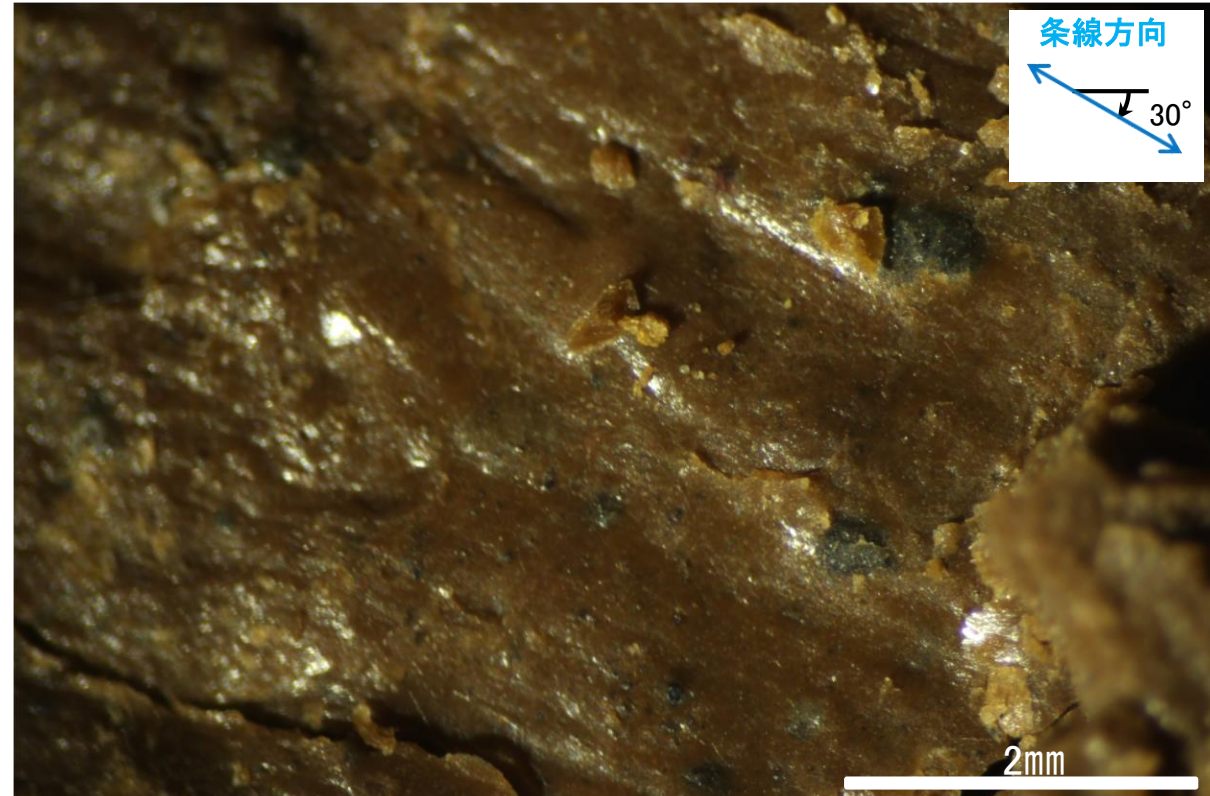
・条線のレイクは30° R, 変位センスは不明

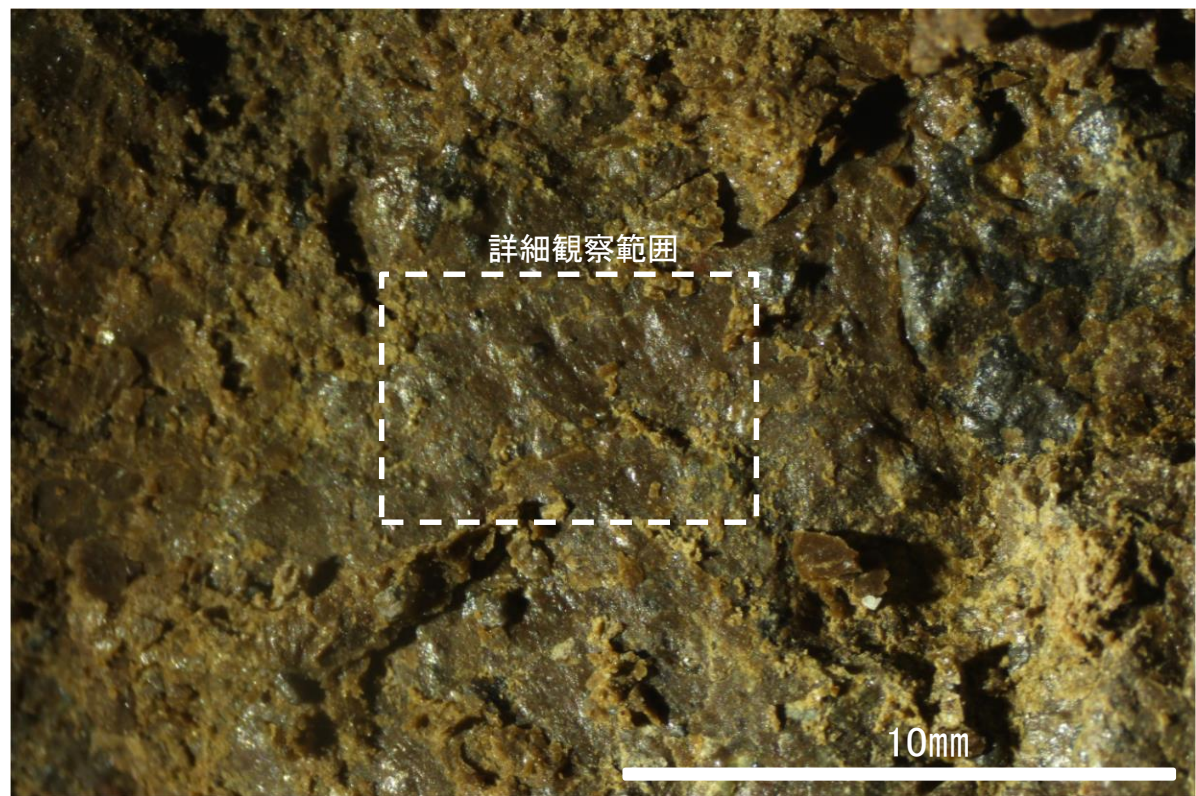
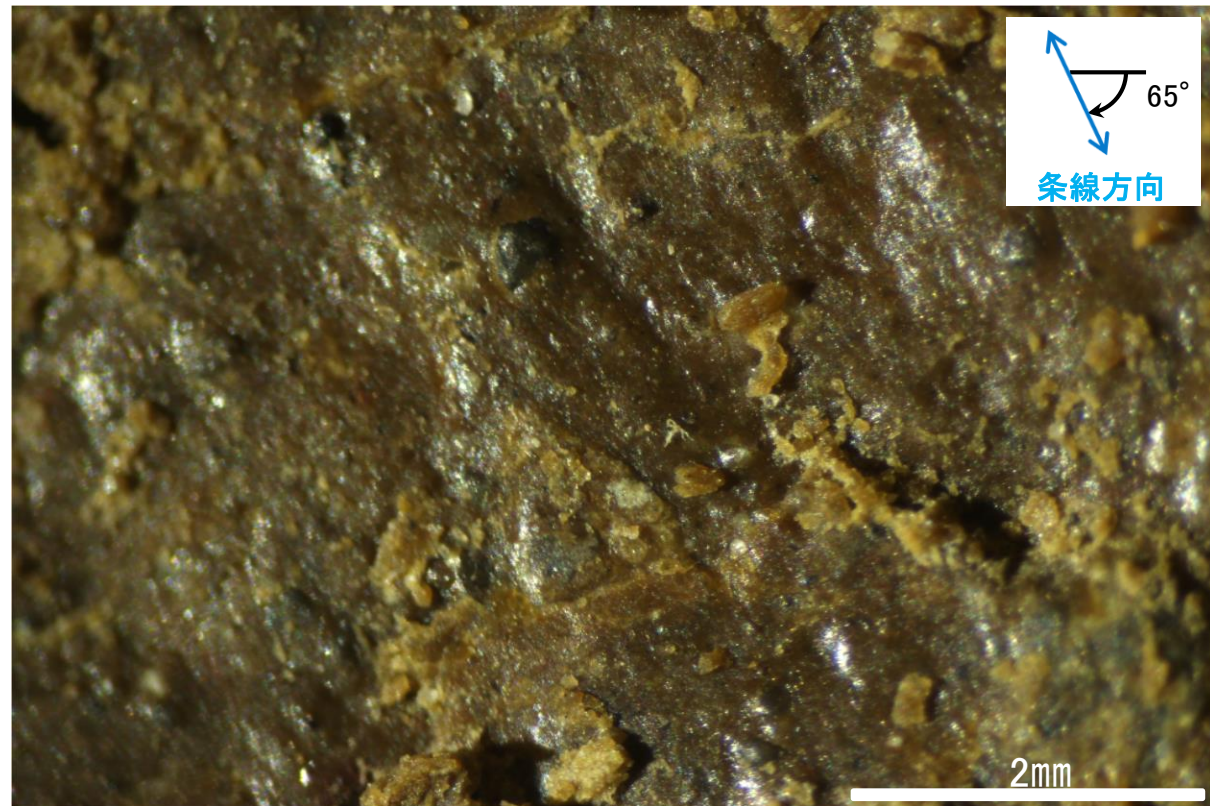
・条線のレイクは65° R, 変位センスは不明

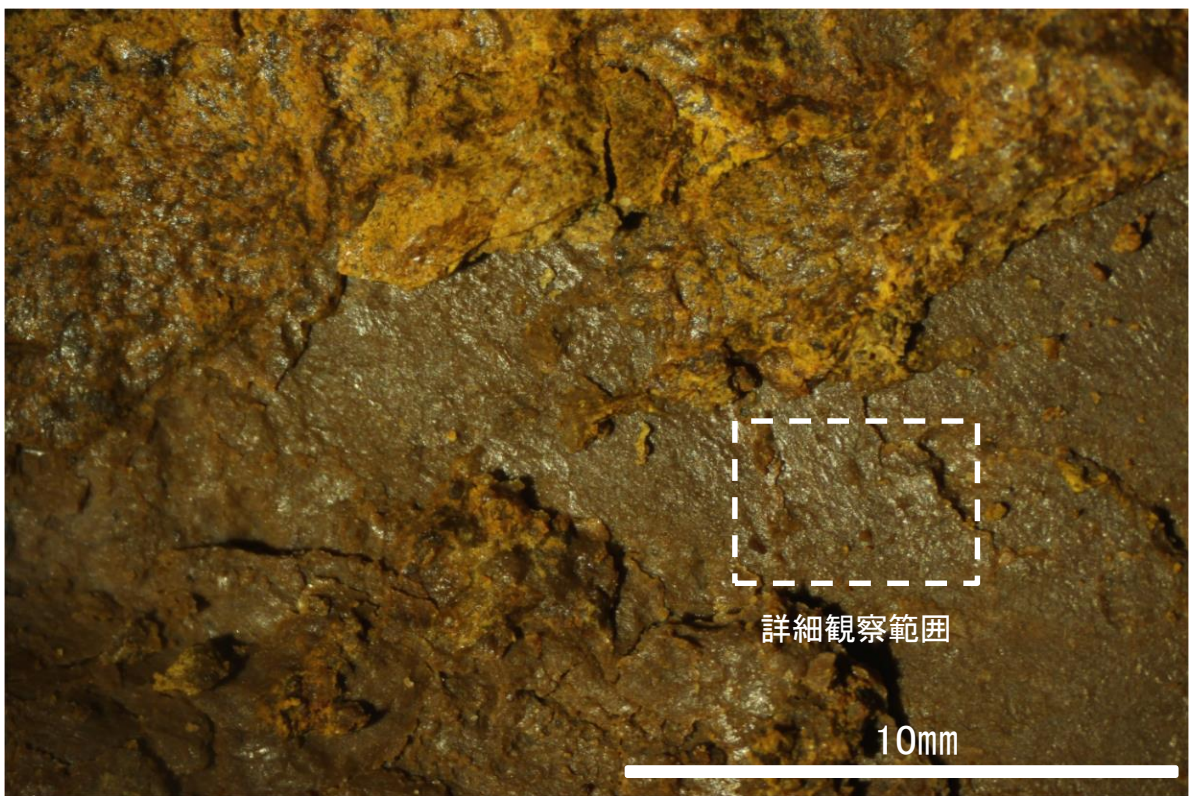
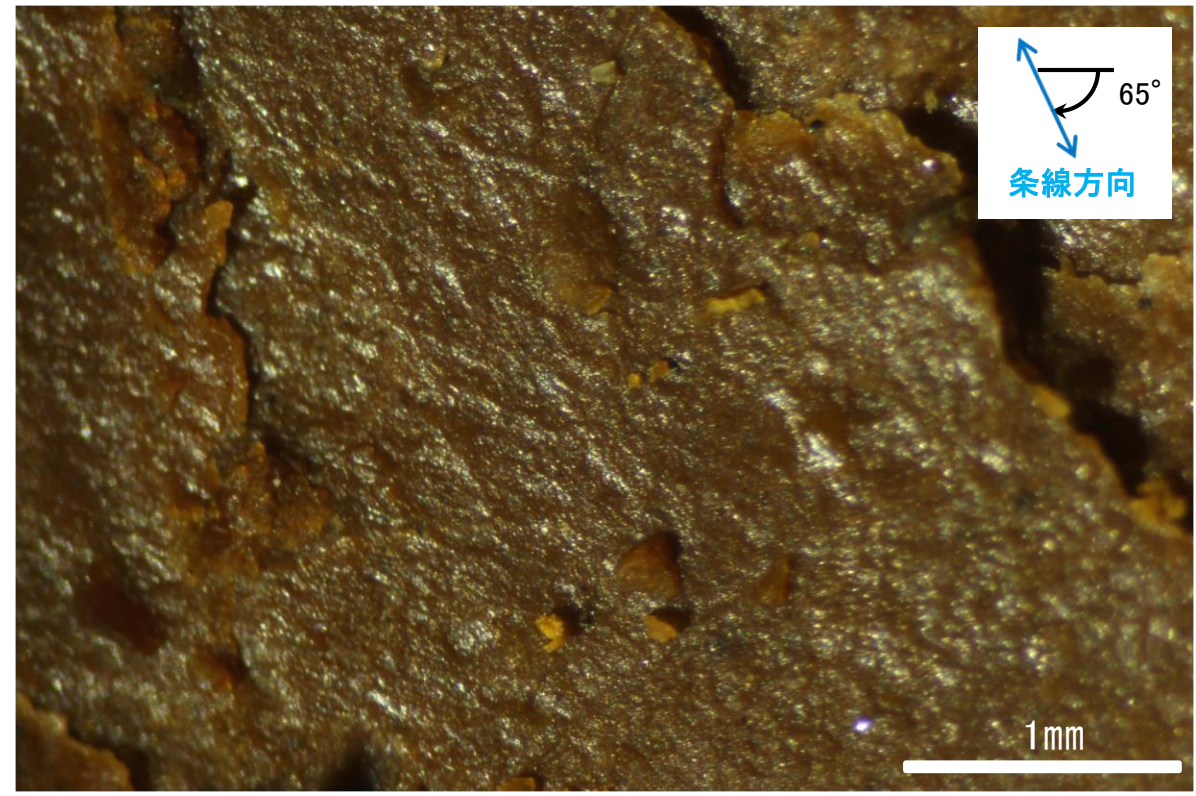
※低角度の条線は認められるものの、断続的であることから、人為的にできたものと考えられる。

・条線のレイクは65° R, 変位センスは不明
